# 5

## 建築設備の被害

今回報告する建築設備の被害状況は地震発生後ただちに調査を行い、被害のあった当社設計施工もしくは施工物件239件（設備別途分も含む）を対象に、2月24日までに明らかになった337事例にわたる被害状況を基に取りまとめたものであり、239件中には81年6月の新耐震設計法施行以前のものも若干含まれる。

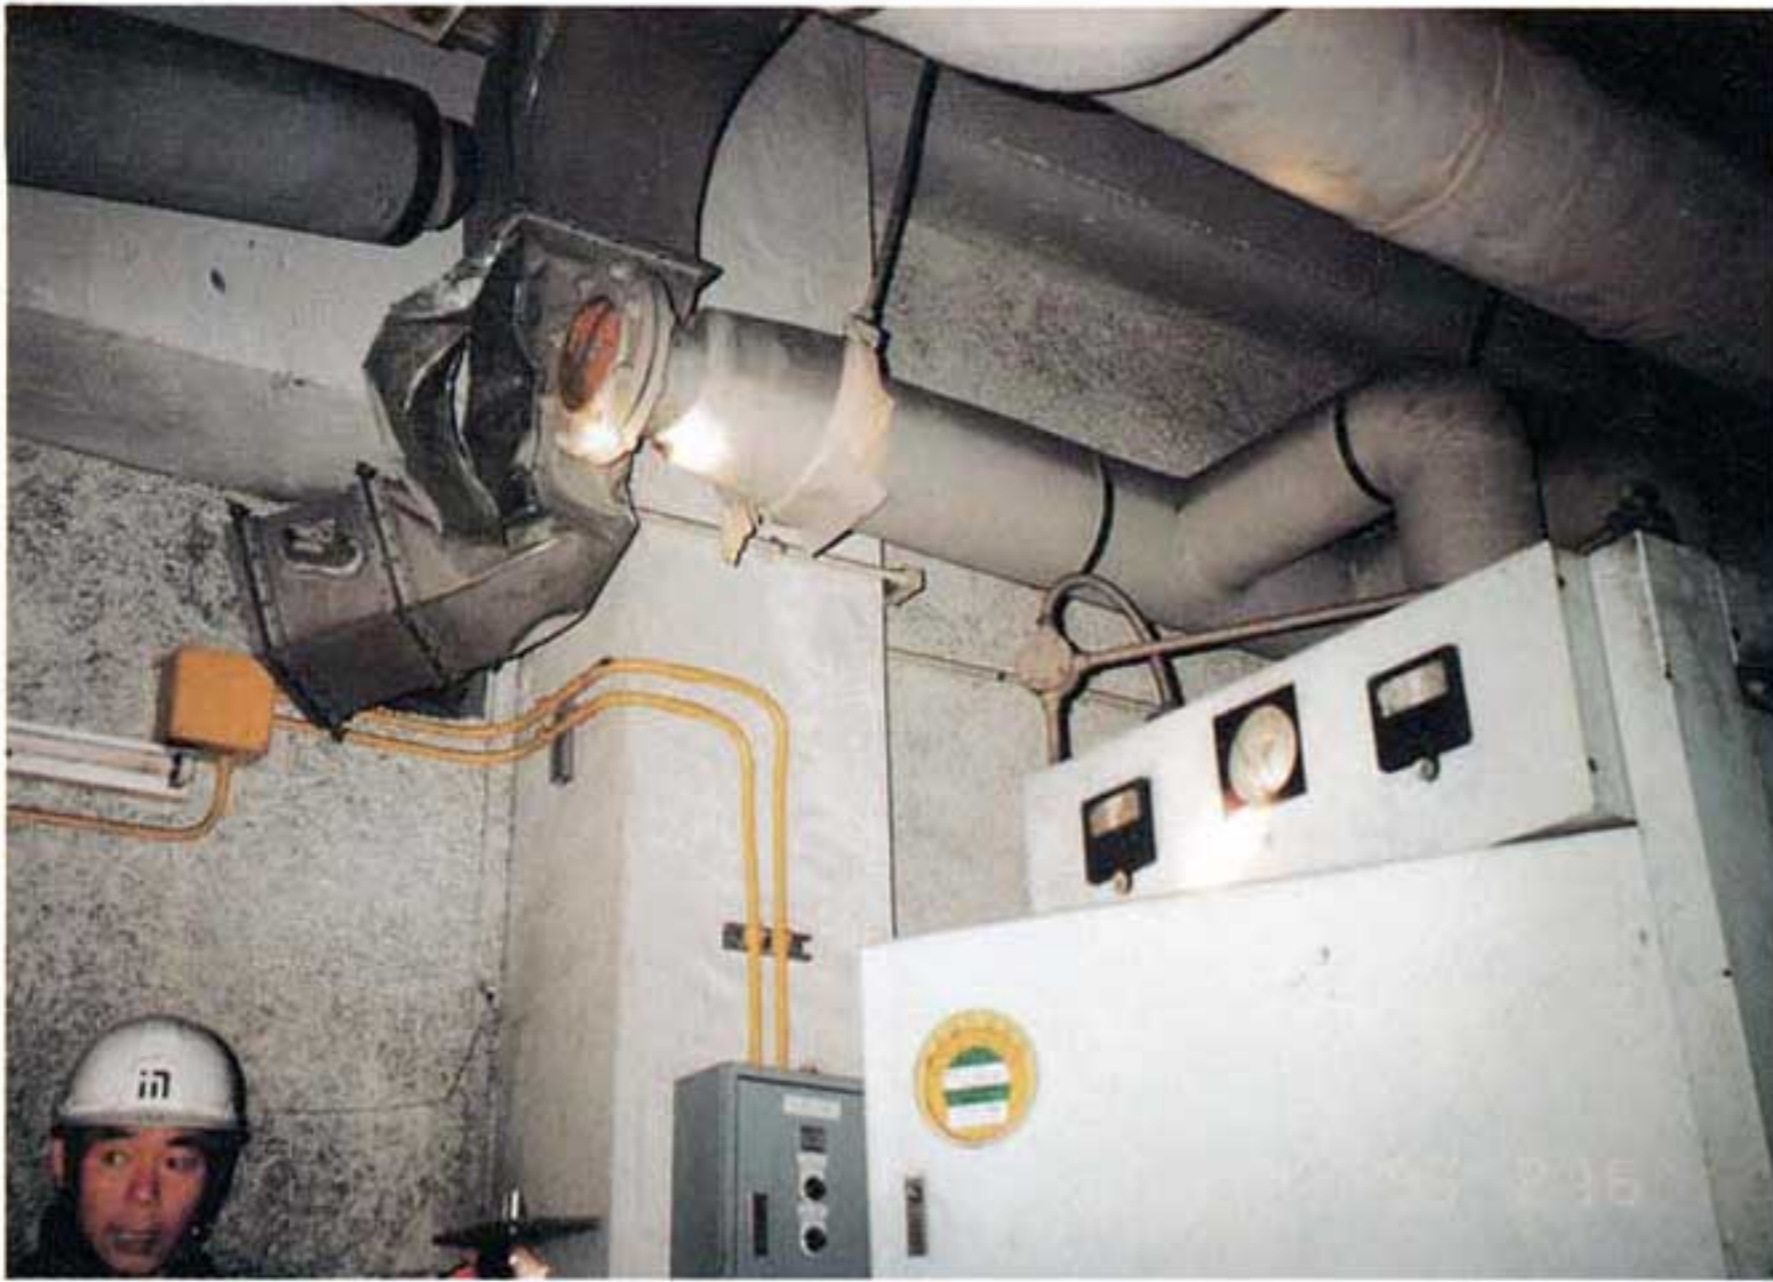
写真5.2-20  
温水配管（SGP）の破断

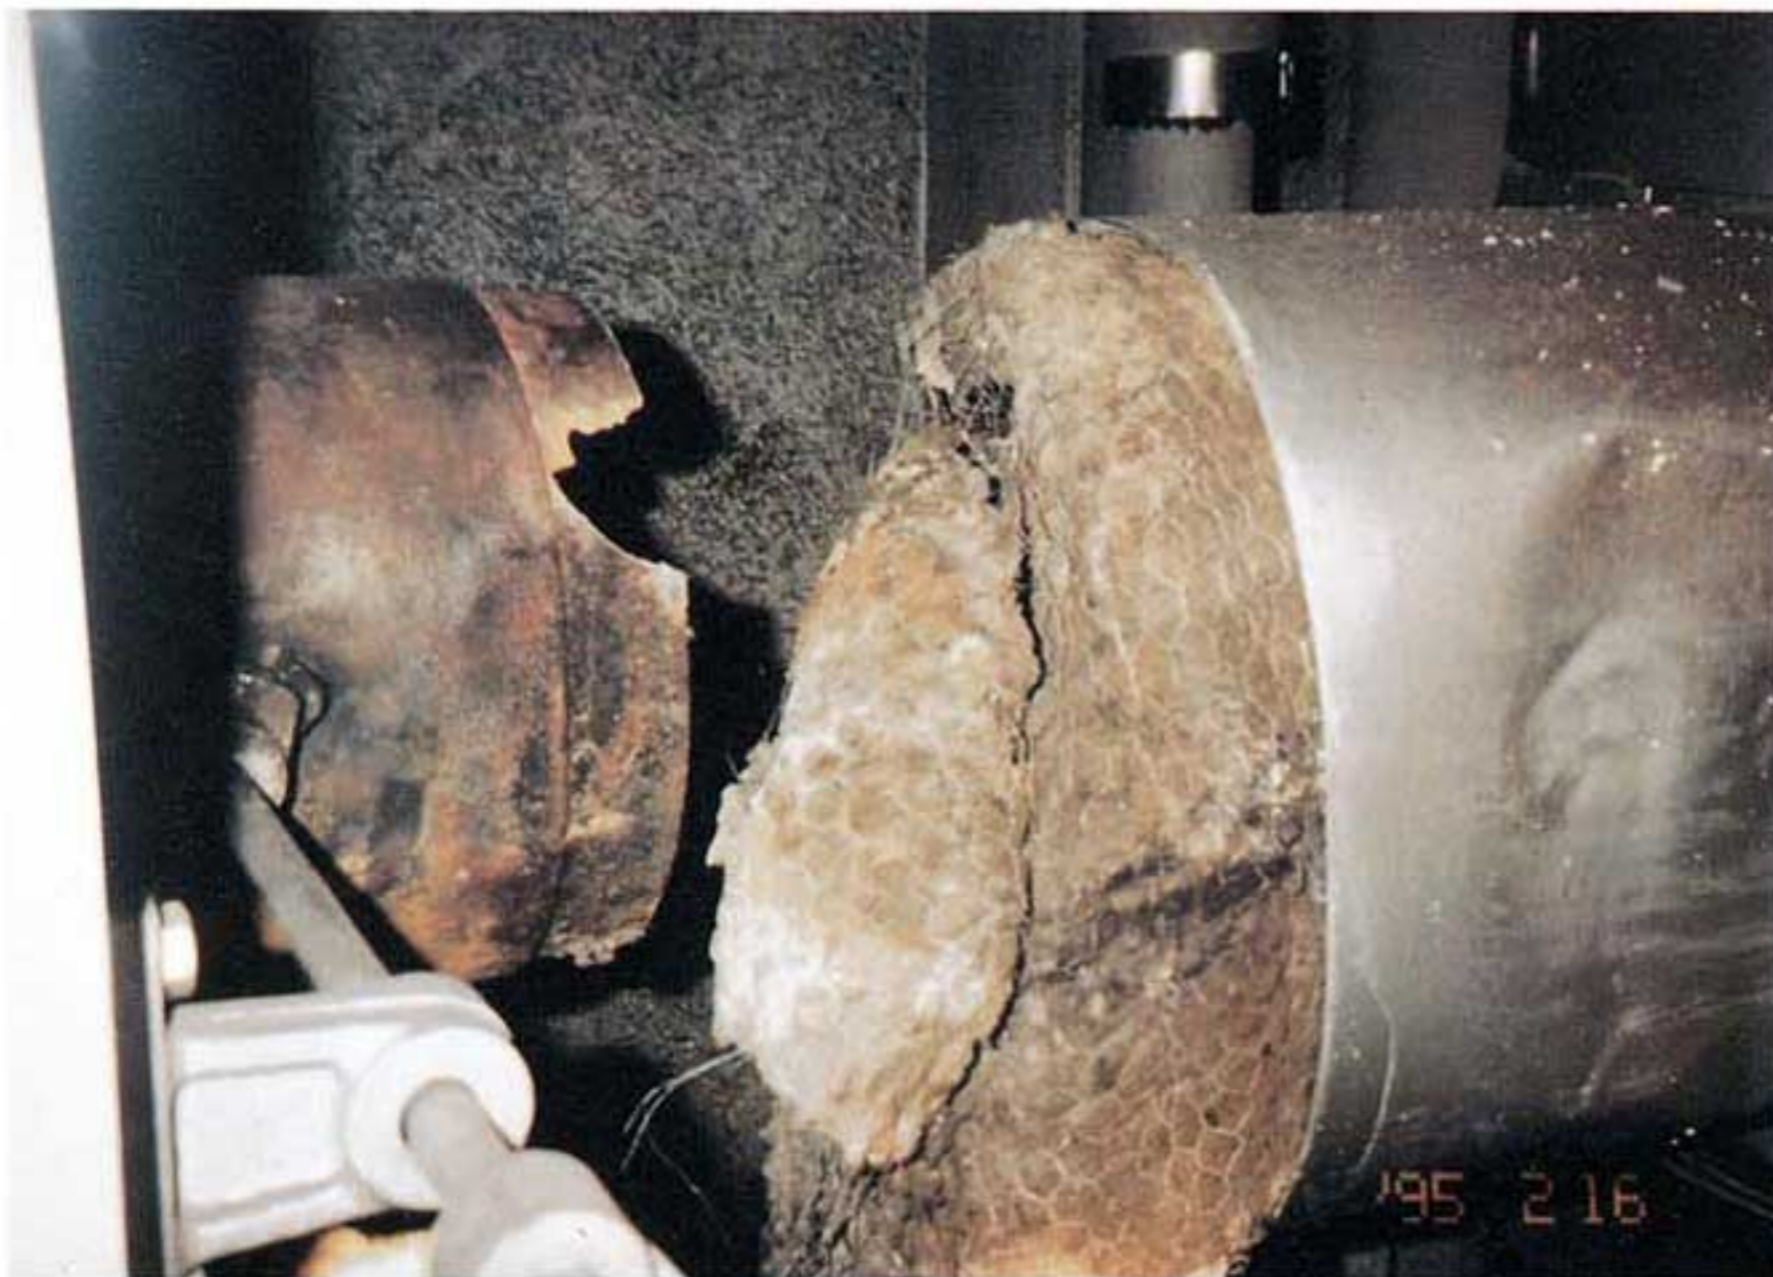
写真5.2-21  
煙導継手部の破断

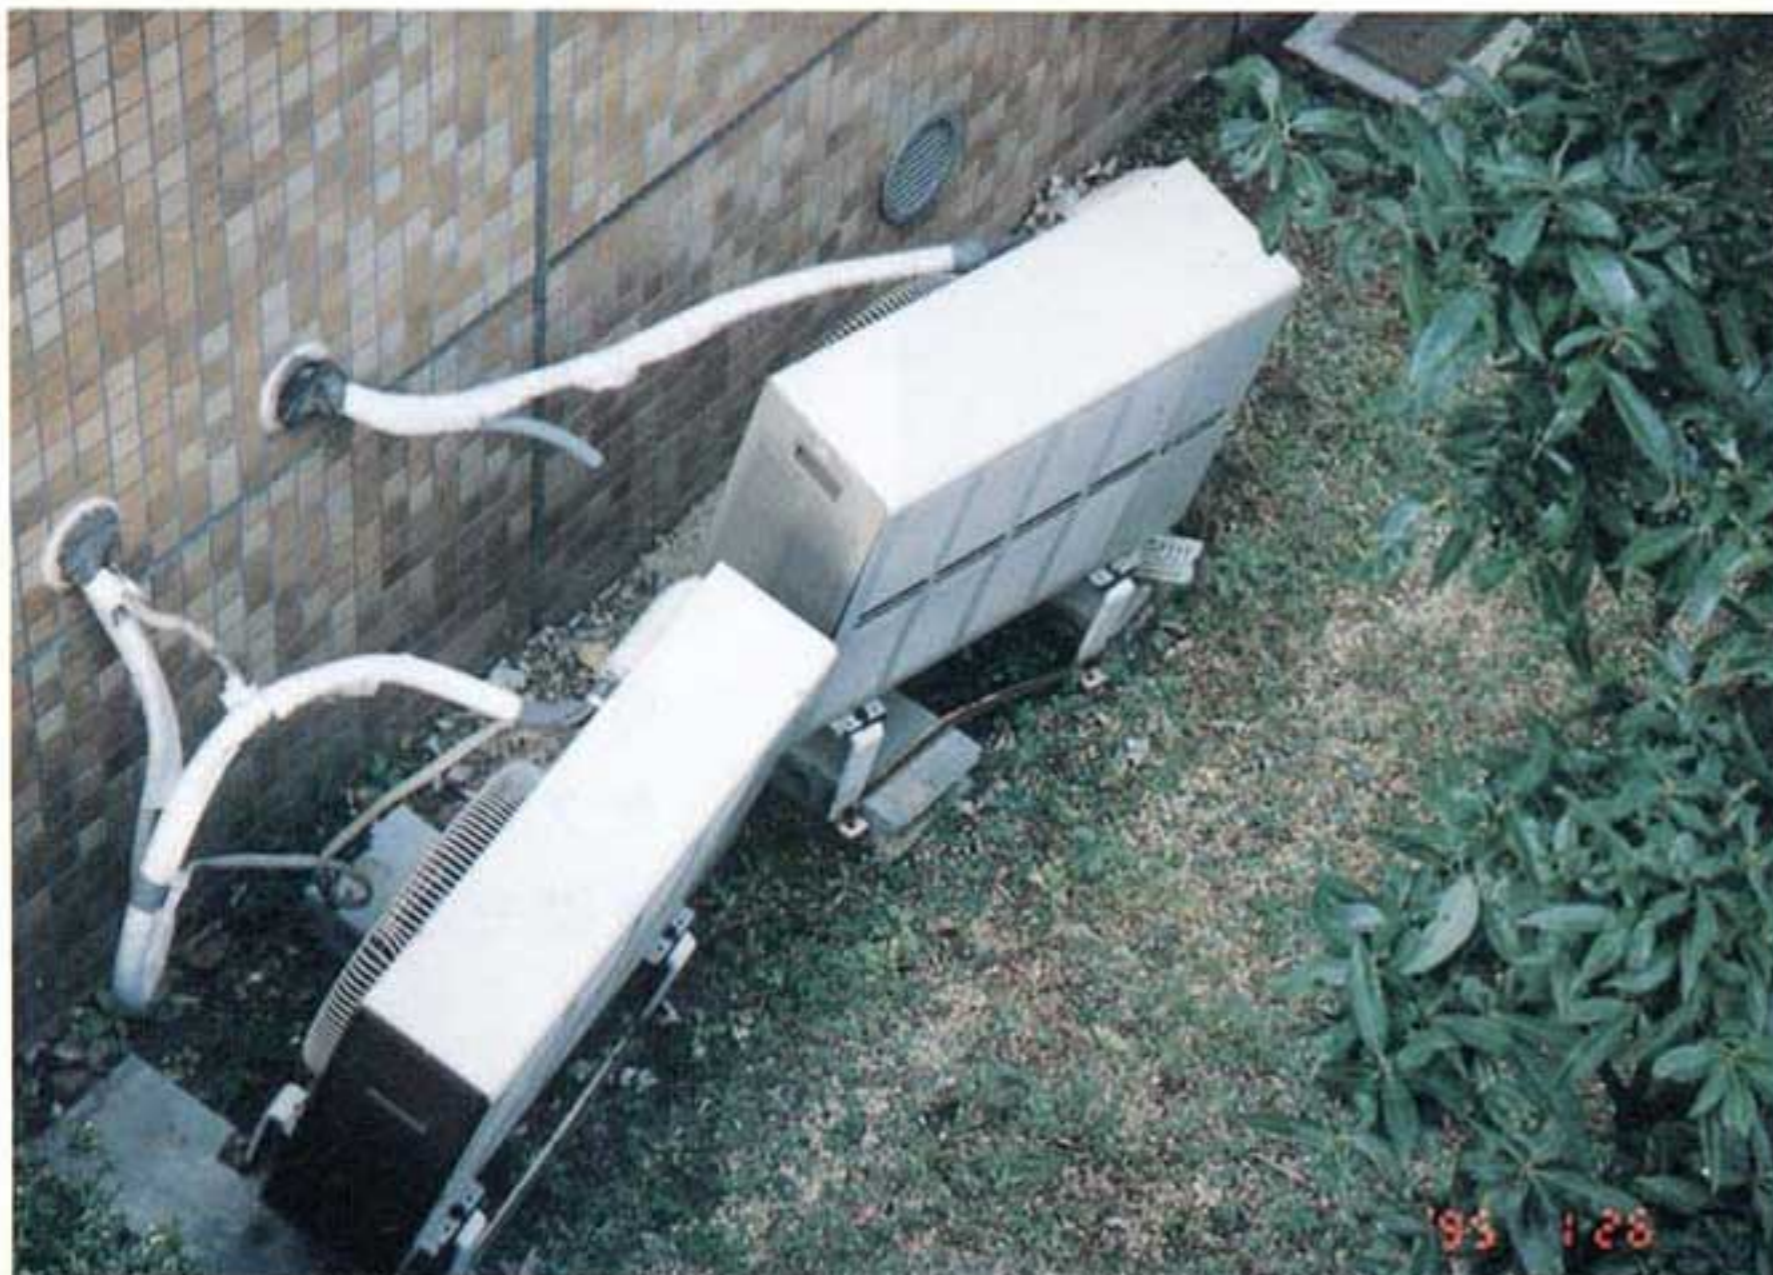
写真5.2-22  
ヒートポンプ屋外機のずれ・傾き

- d. 屋外機の固定は安易に考えられがちであるが、基礎は押えコンクリートと一体とし、必ずアンカーボルトにて固定する。
  - e. 配管、ダクトについてはアングルにて固定し、天井スラブ、梁から振れ止めをとる。
  - f. スプリンクラーに関しては防火扉とヘッド取付け天井とのクリアランスを十分とる。ヘッド廻りの備品、什器との位置関係に注意し、これらは必ず固定する。

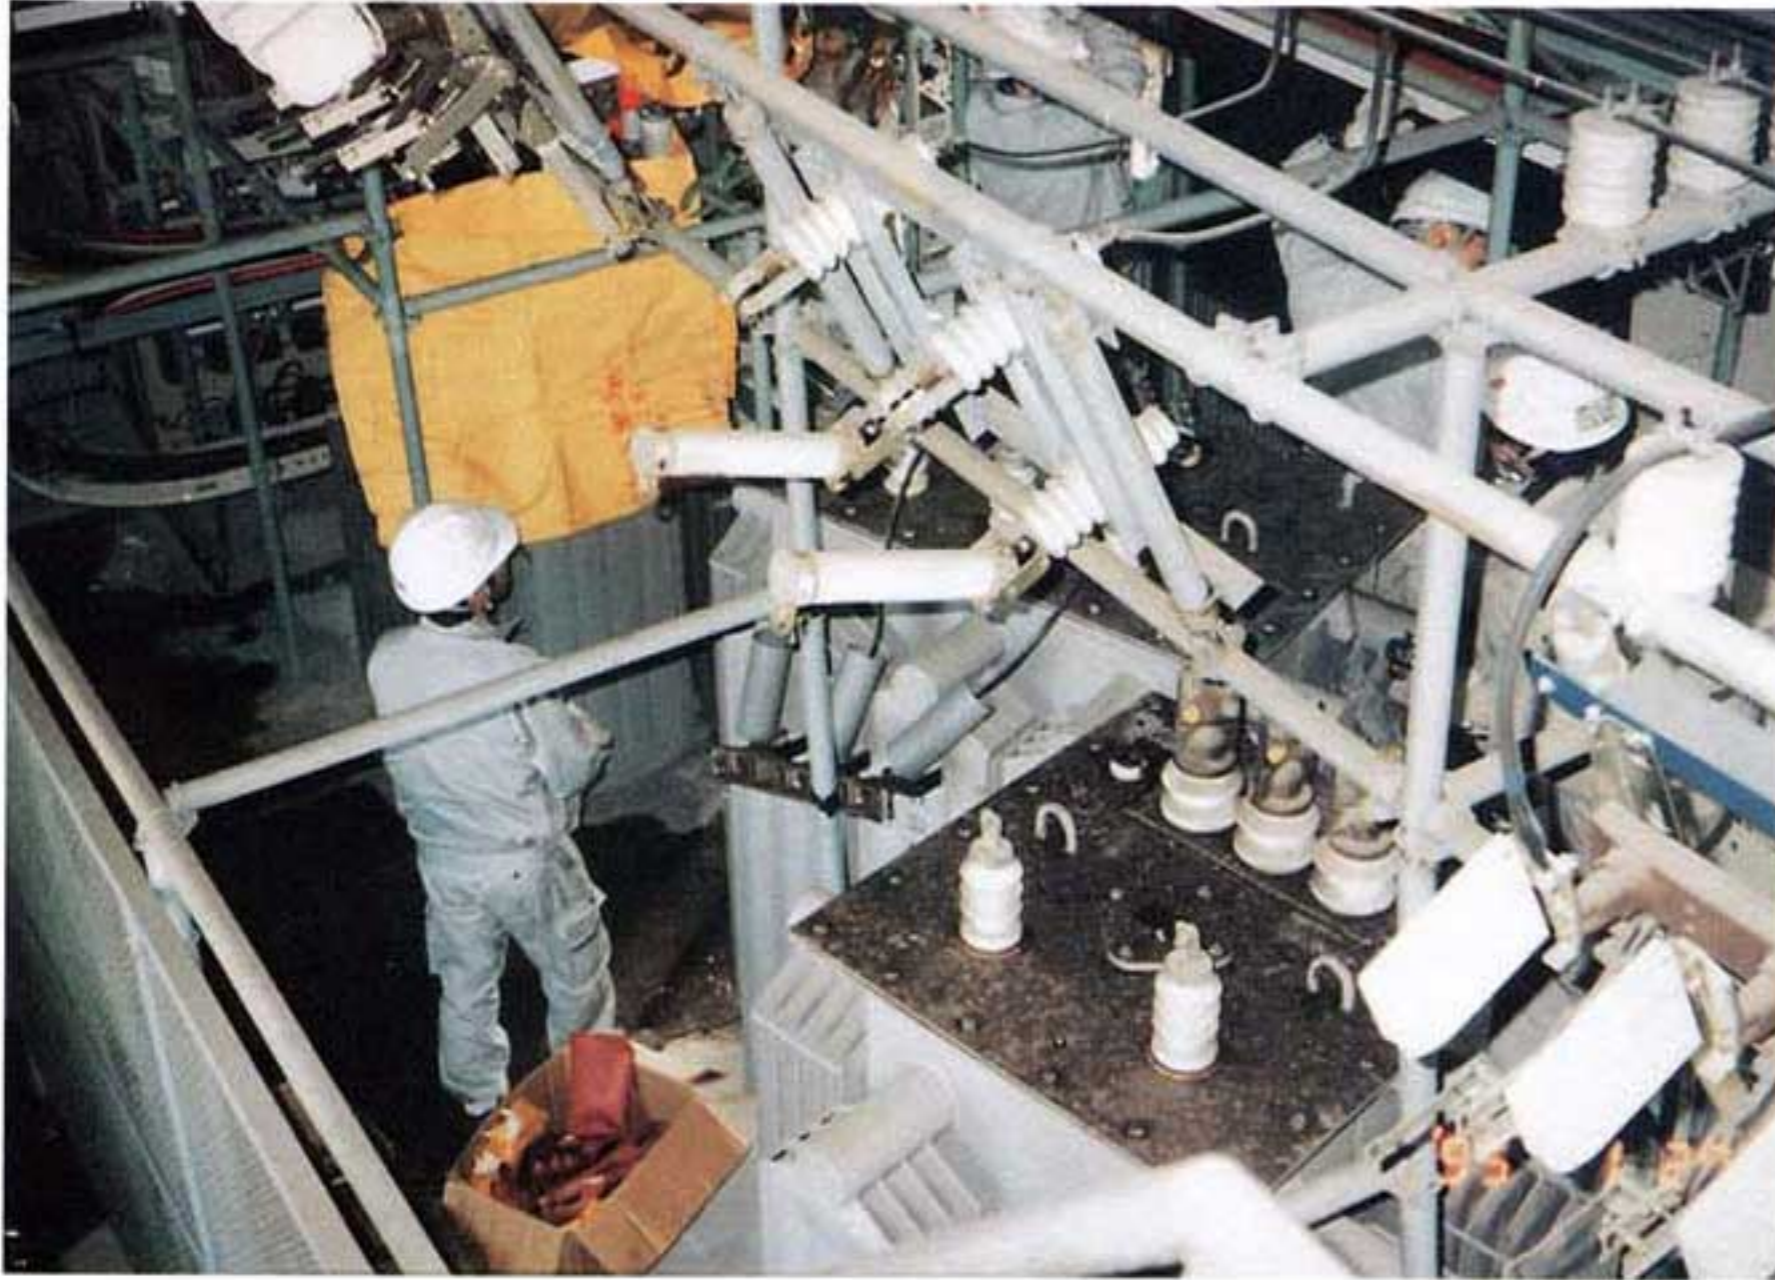
写真5.2-23  
オープンの電気室でトランス移動  
二次側ブスバー、碍子を破損

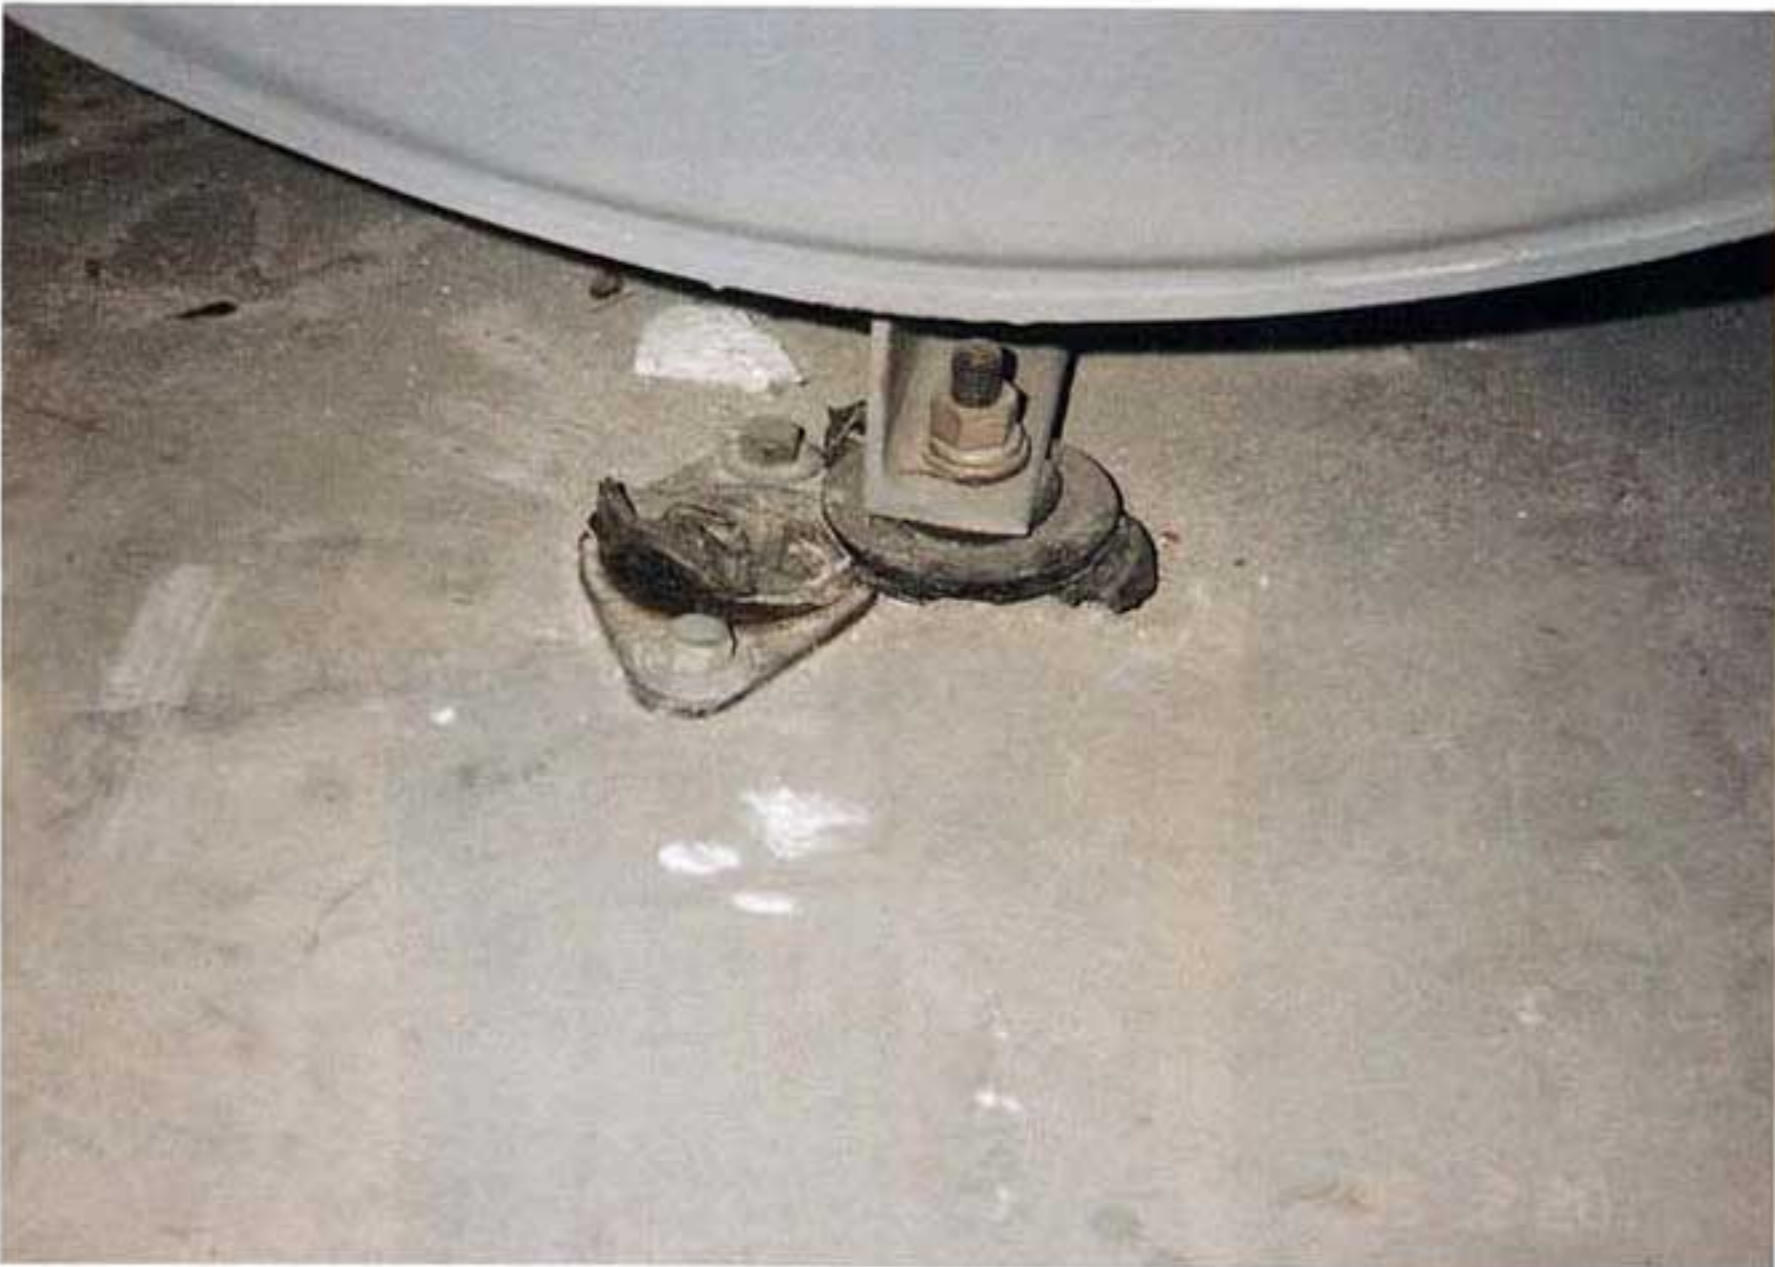
写真5.2-24  
油入トランスの防振ゴム破断  
による移動

- a. 高置水槽で高さの高いパネルタンクは外部補強アングルにて固定し、大きな地震動に対して剛性を高める。またパネル天板の劣化防止対策や補強方法もメーカーと共に検討する。
  - b. 水槽のフレキシブル継手は可撓性の高いもの（ゴム製）とし、二山以上とする。
  - c. トランスが防振仕様の場合、転倒および移動防止処置をする。

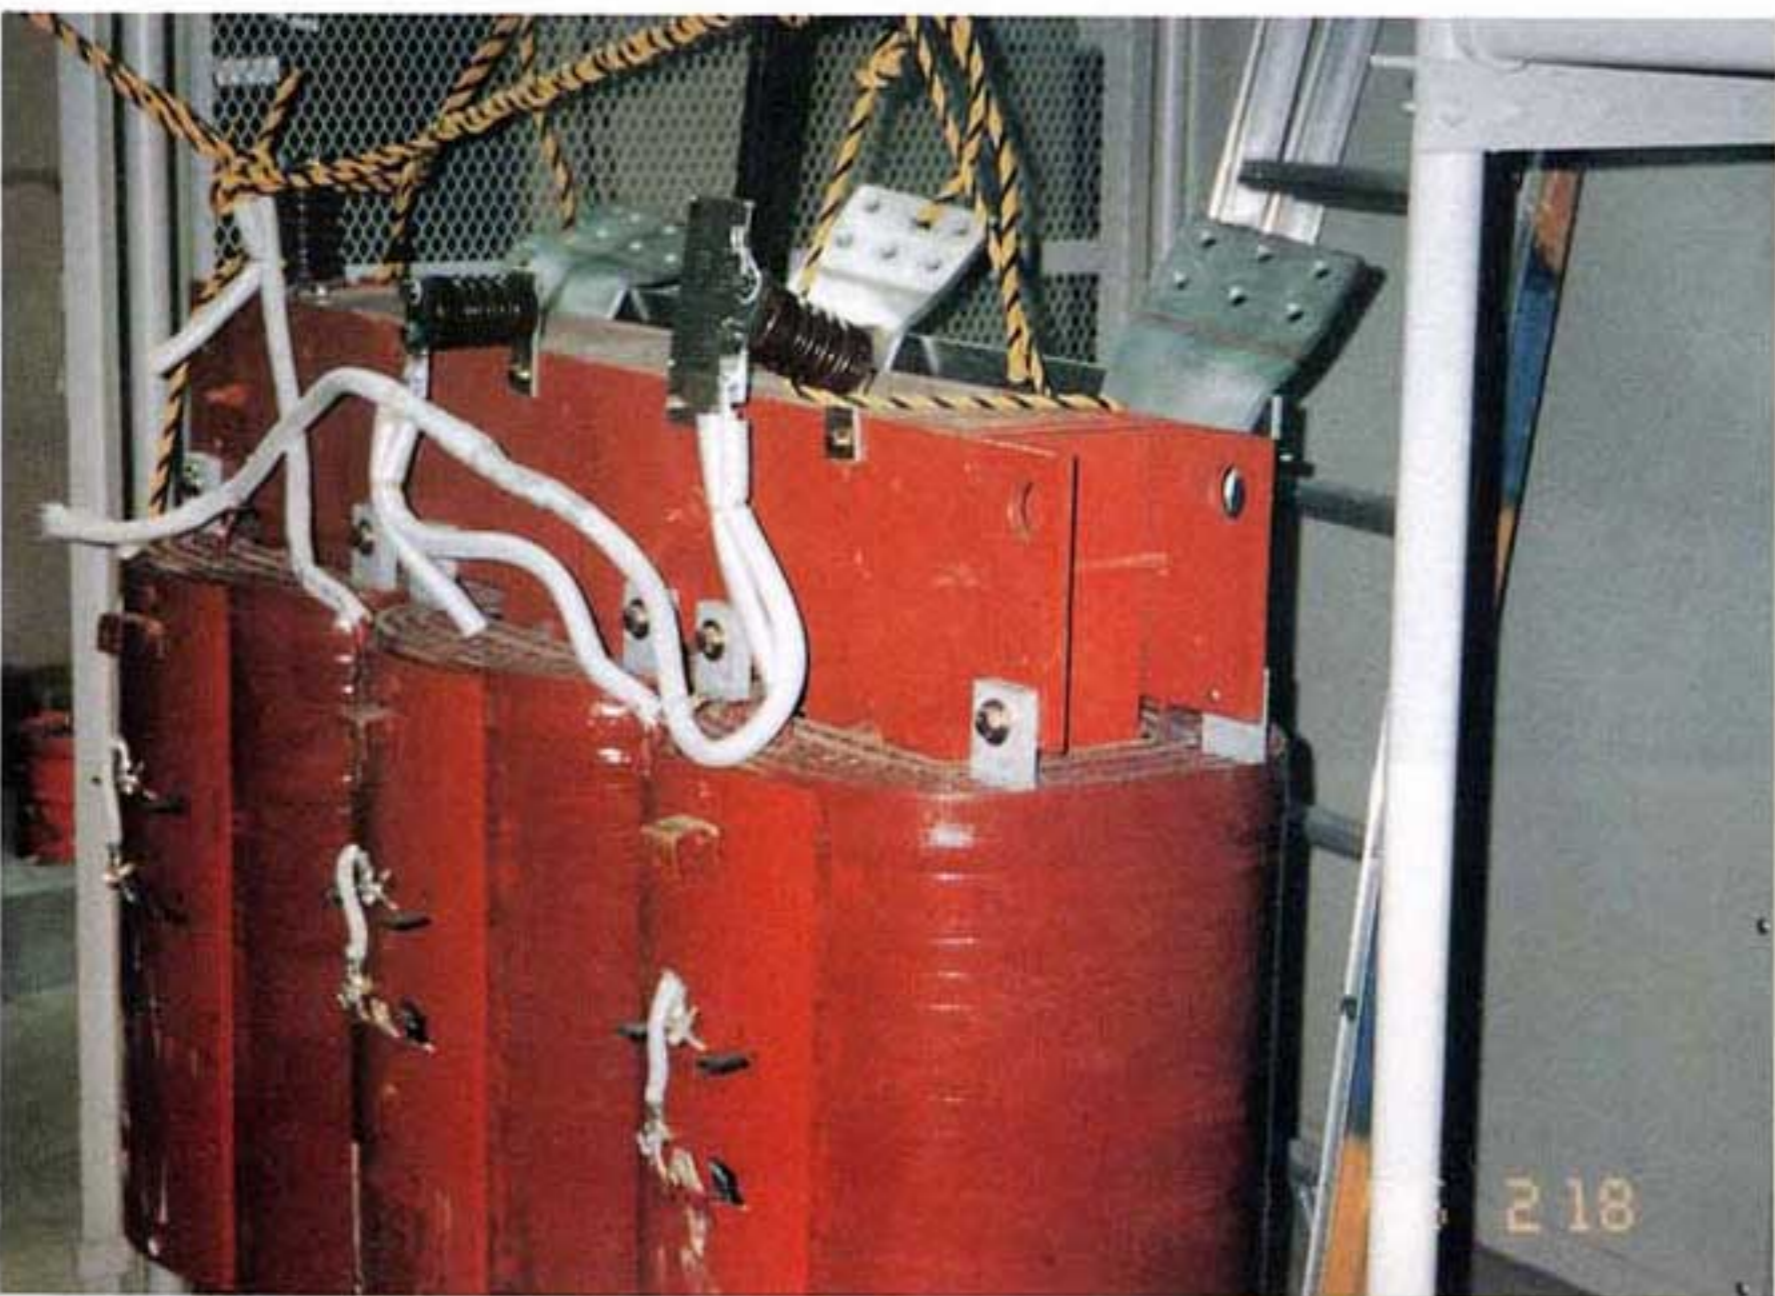
写真5.2-25  
トランスの転倒による  
上部高圧側の碍子および  
低圧端子バー破損

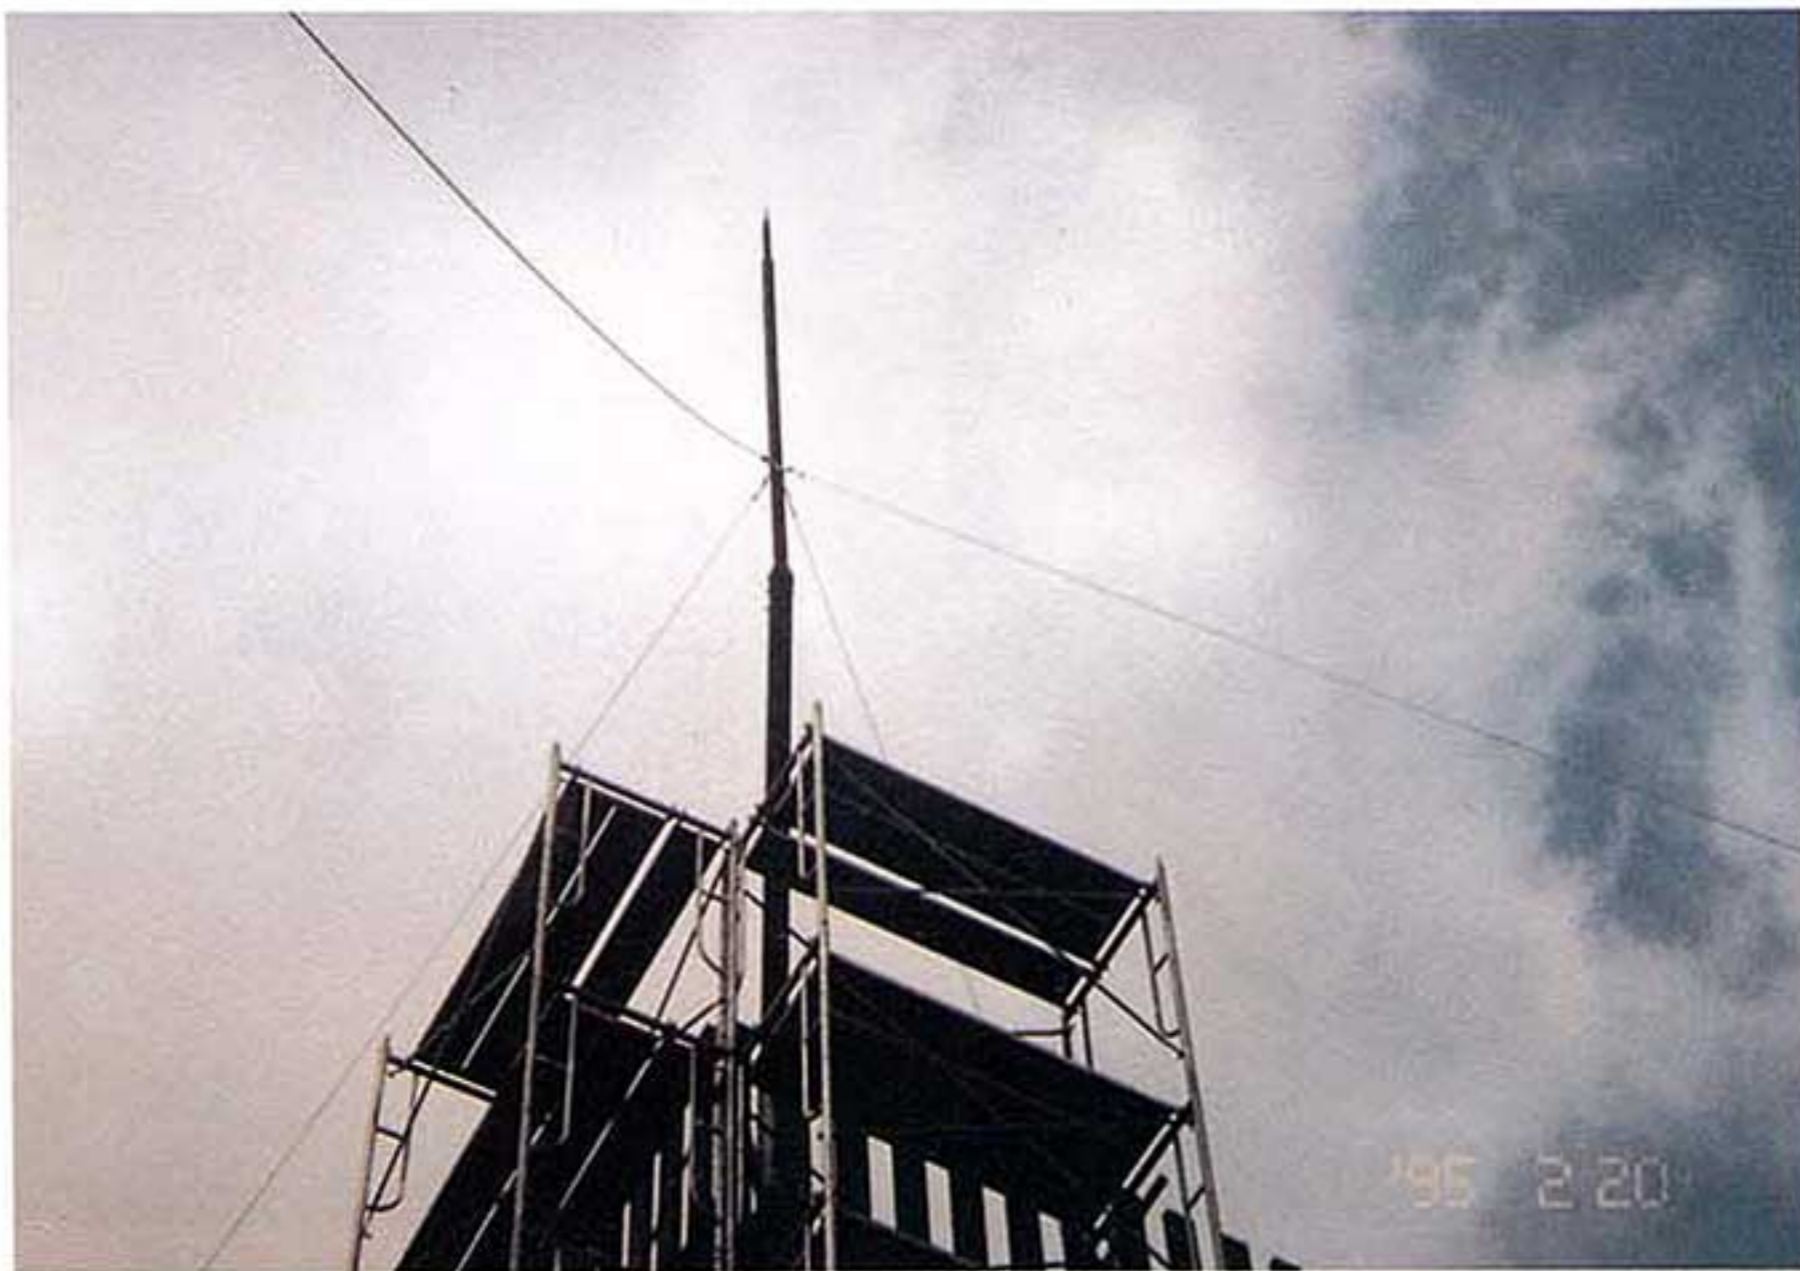
写真5.2-26  
避雷針支持管の継目部での曲り

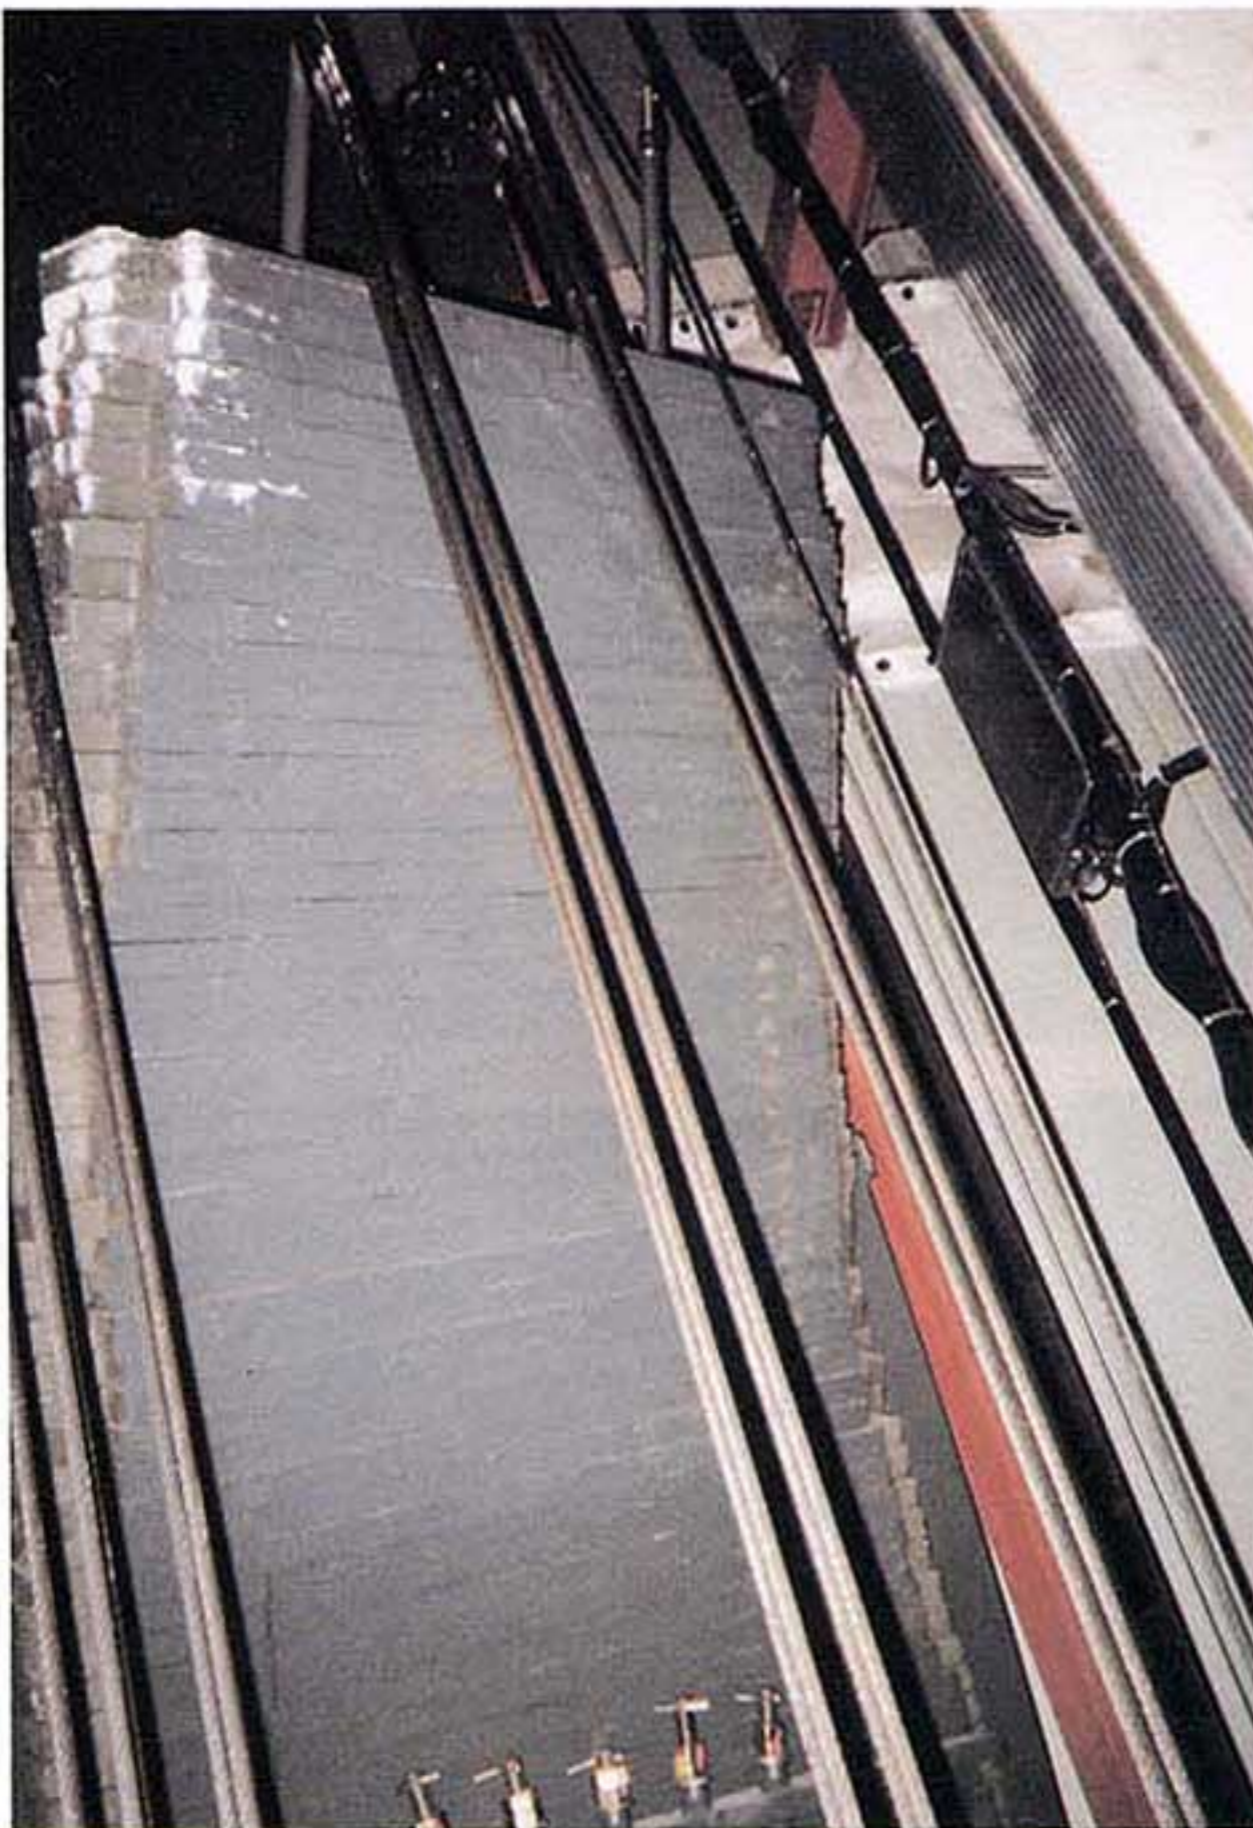
写真5.2-27  
カウンターウエイトの  
枠からのはずれ  
(エレベータ)

- g. 屋外埋設配管については今回の地盤沈下のように1 m近くにもなる場合は仕方ないが、配管、柵は、躯体・地中梁から支持する。また沈下にある程度耐えるように可撓性の高い配管材質（例えばポリエチレン管等）を検討する。
  - h. エレベータについては今後の詳細調査によるが、カウンターウエイトの脱レール対策やワイヤーの耐震振れ止めについて検討する必要がある。

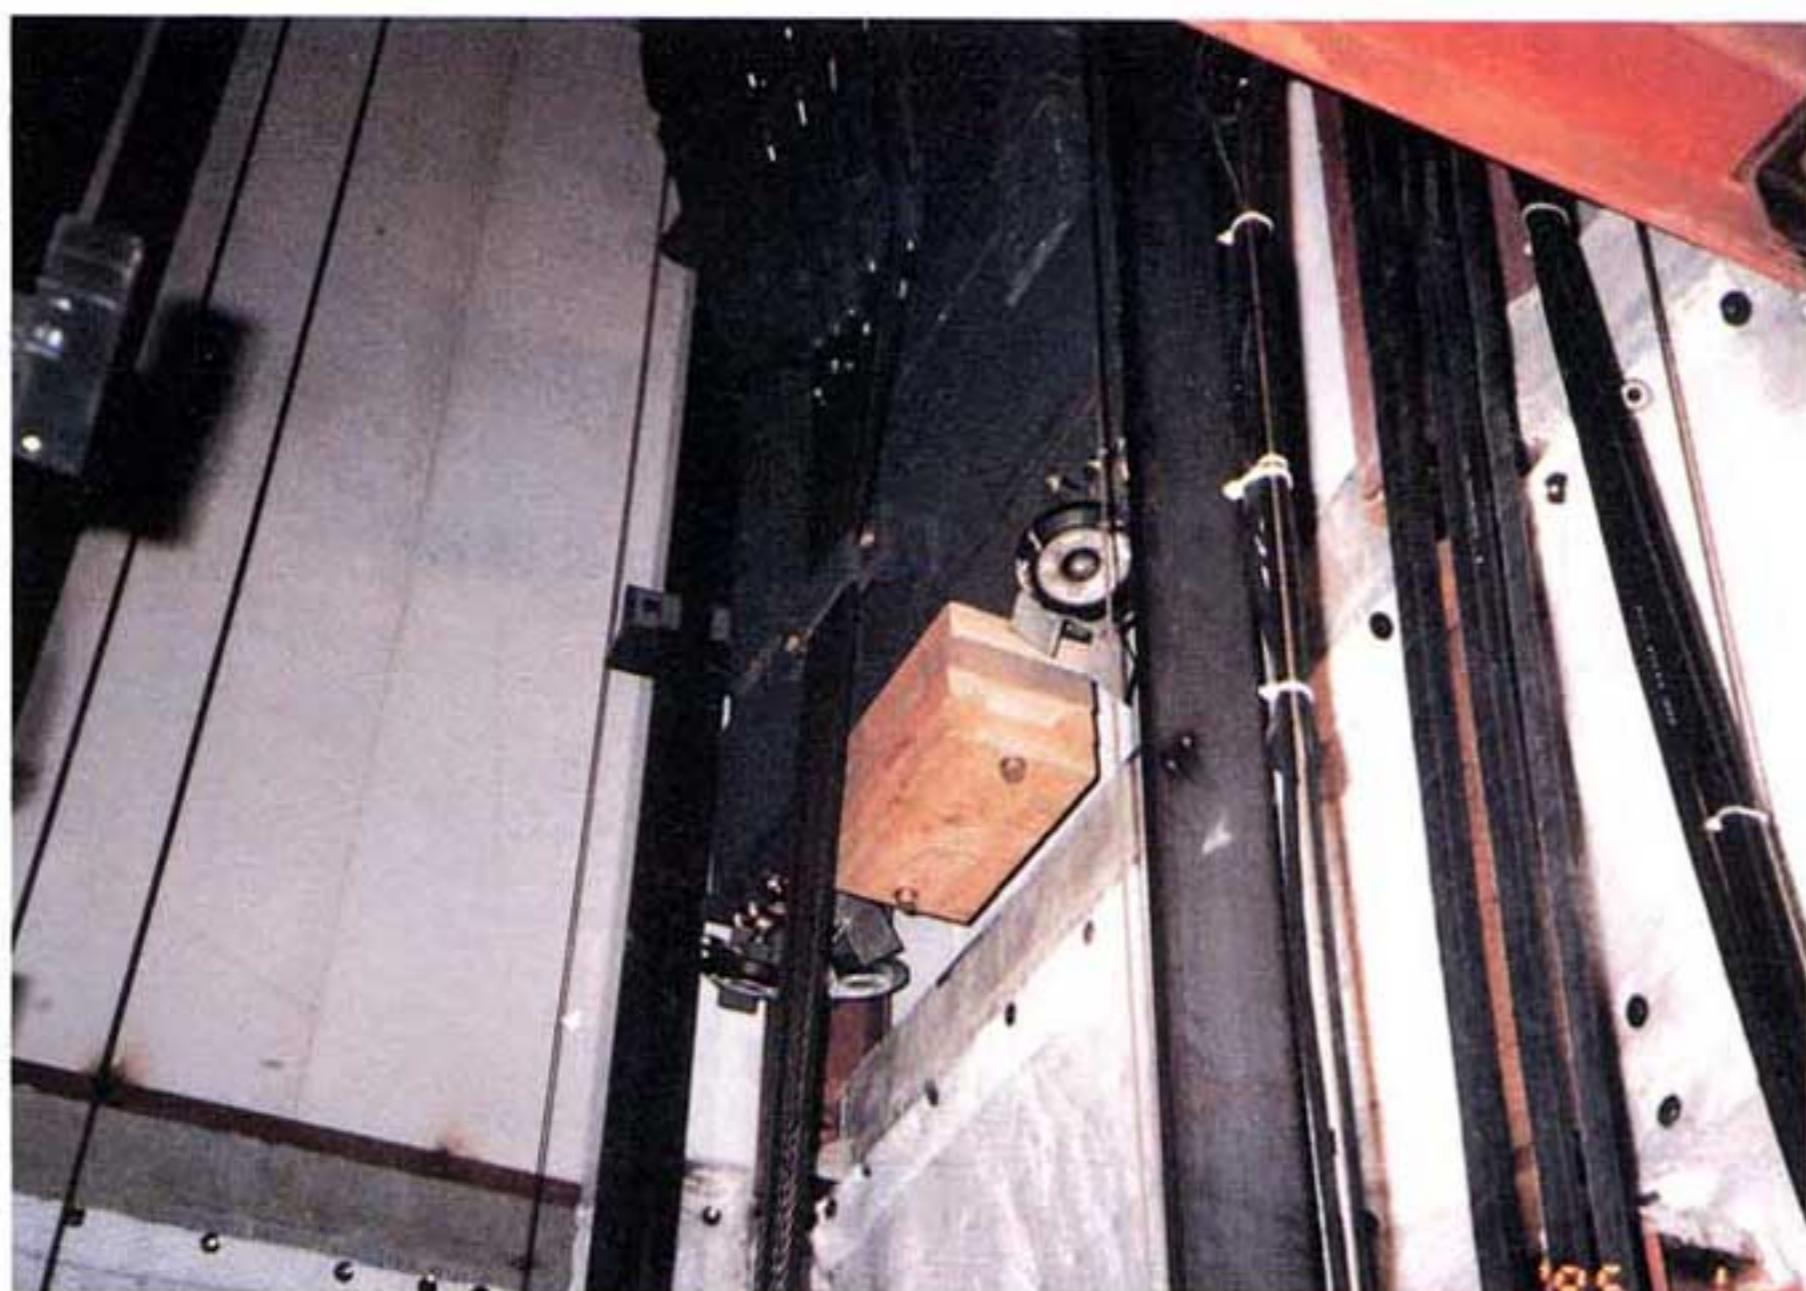
写真5.2-28  
カウンターウエイトのローラー  
ガイド破損（エレベータ）

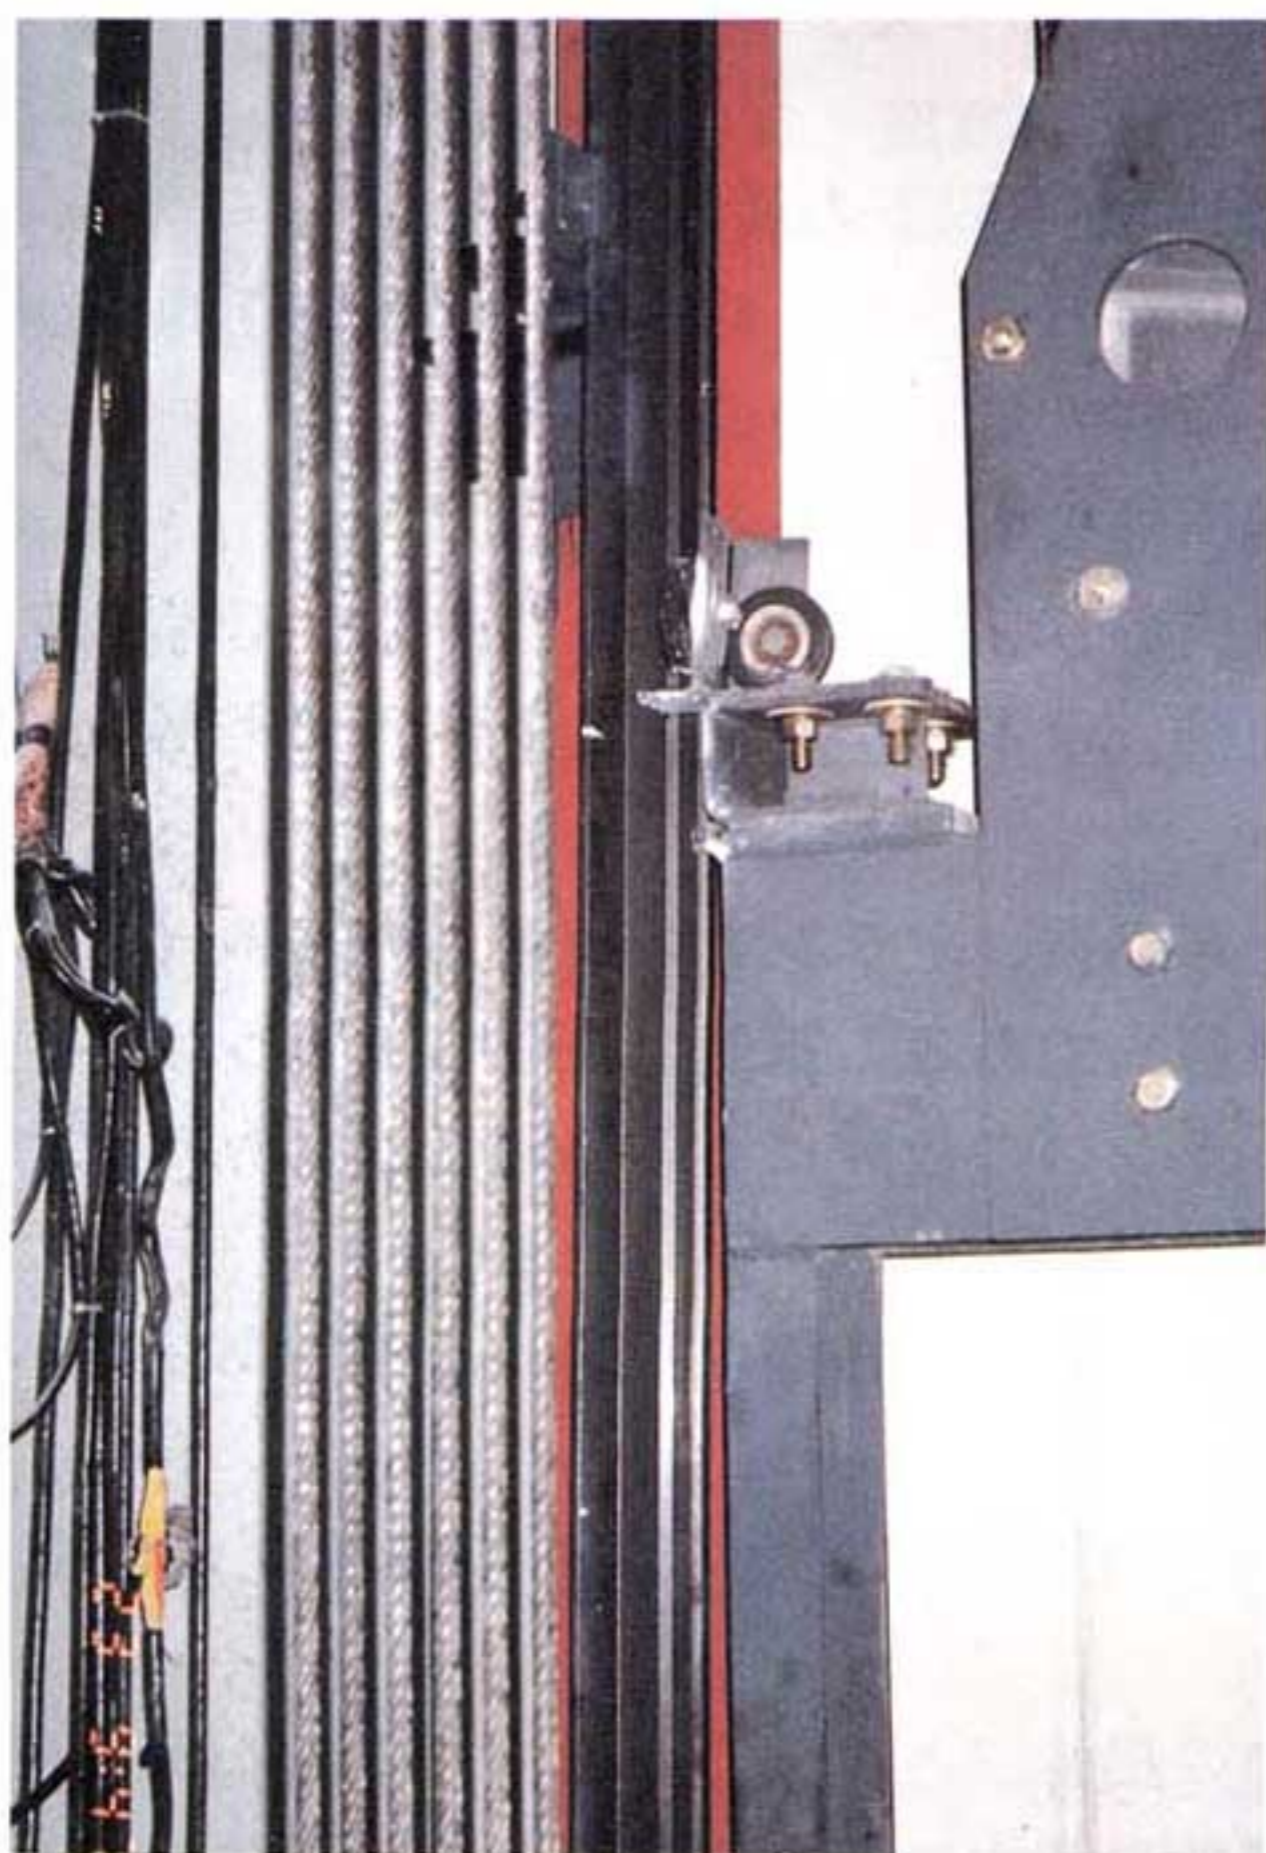
写真5.2-29  
カウンターウエイト脱レールに  
よる昇降路配線ボックス、  
配線破損（エレベータ）
