建築物の防火・防災について

6.1 はじめに

6.2 建築物防火対策調査状況概要

6.3 耐火被覆の被害状況

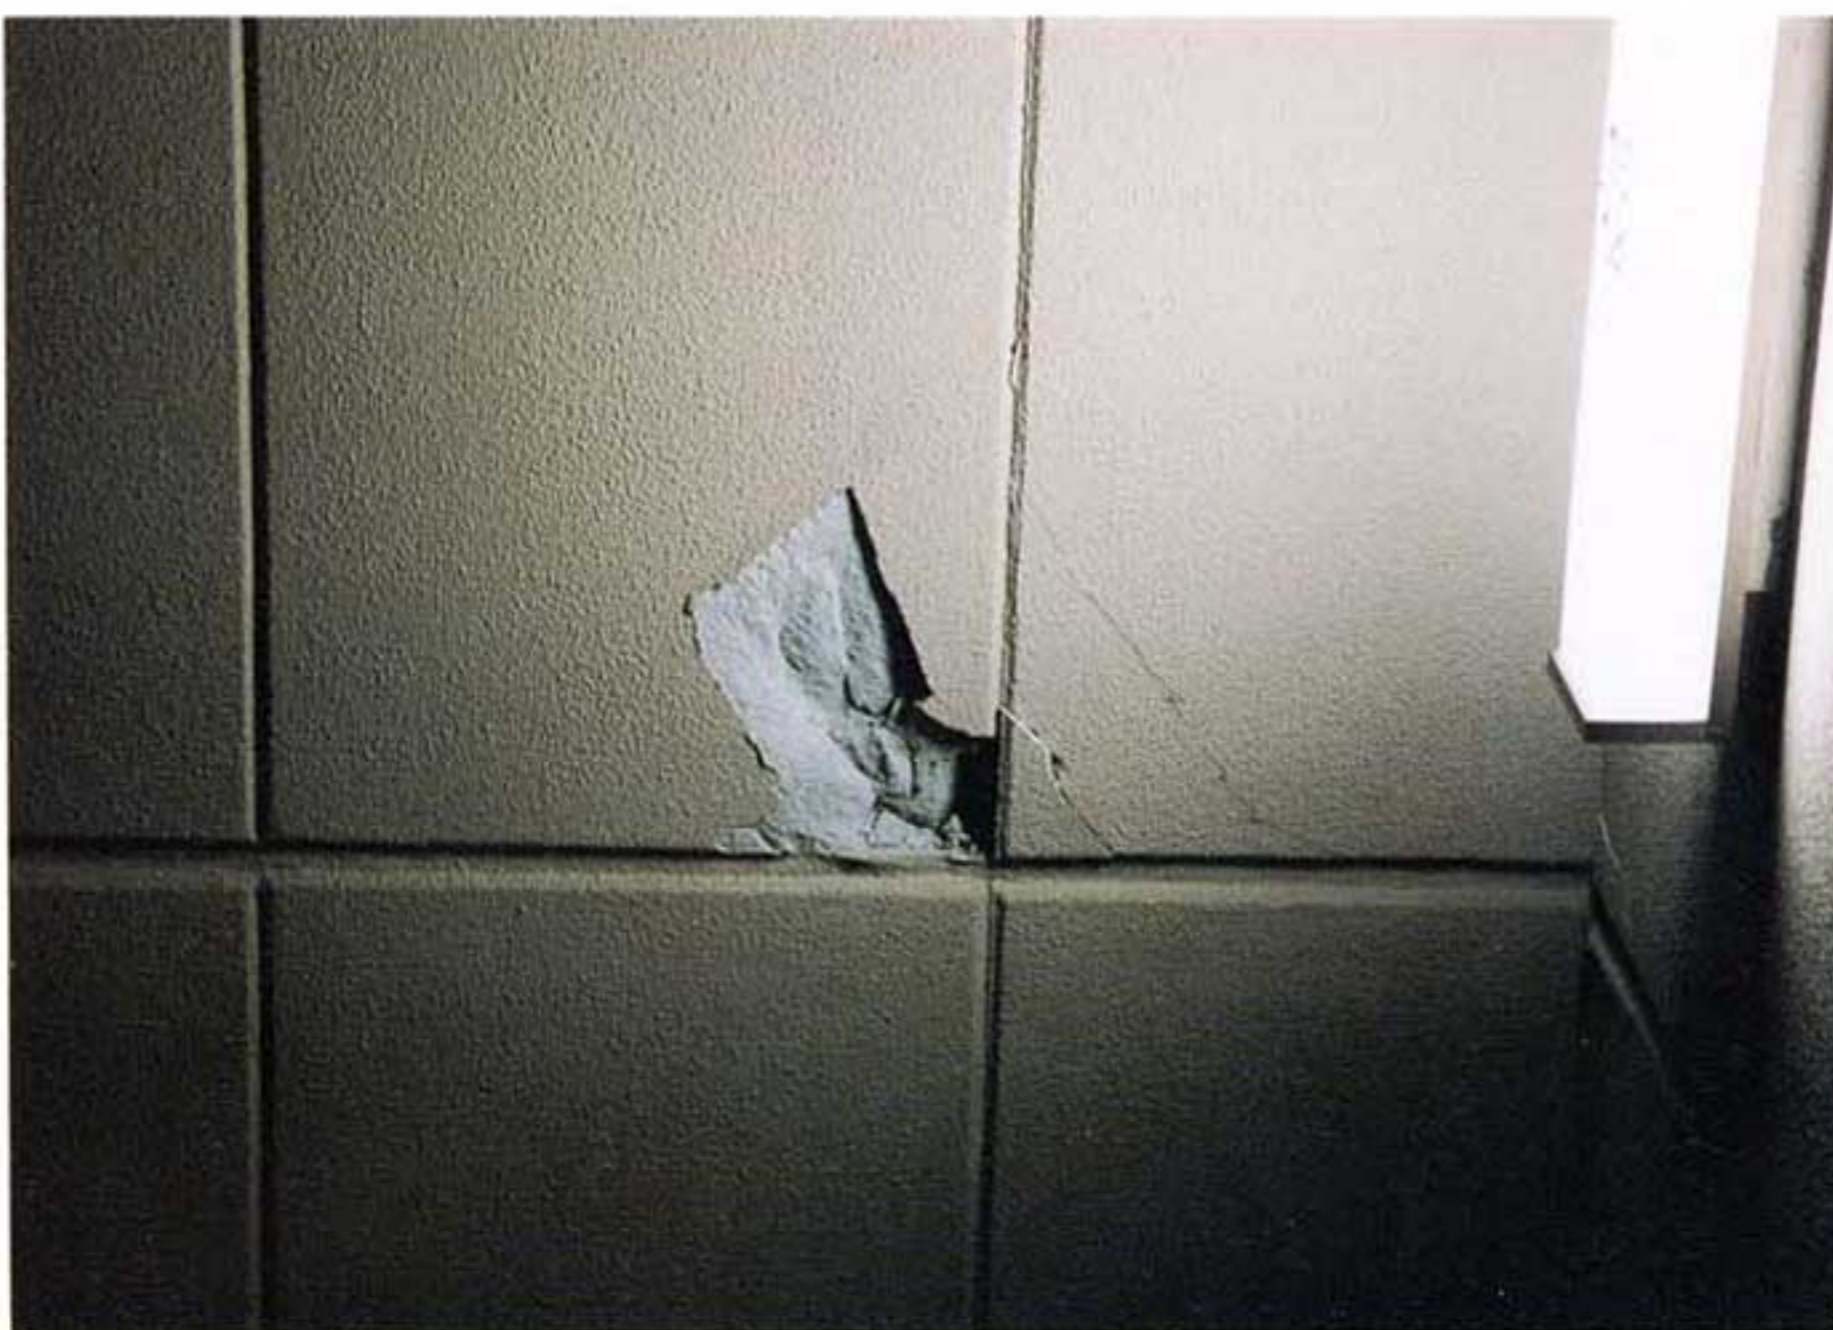
Aホテル並びにBホテルの客室内の壁では、ボードの突き合わせ部や出隅，入隅部が振動によってずれて，仕上げに張られたクロスが千切れていた（写真6.2-1参照）。C事務所ビルの階段室の壁には，ALC板が使われていて，クラックが入ったり，隅角部が欠けて脱落していた（写真6.2-2参照）。D事務所ビルの廊下の壁では，重ね張りしたボードにクラック，浮き上がり，脱落がみられた（写真6.2-3参照）。

写真6.2-2
ALC板隅角部の脱落

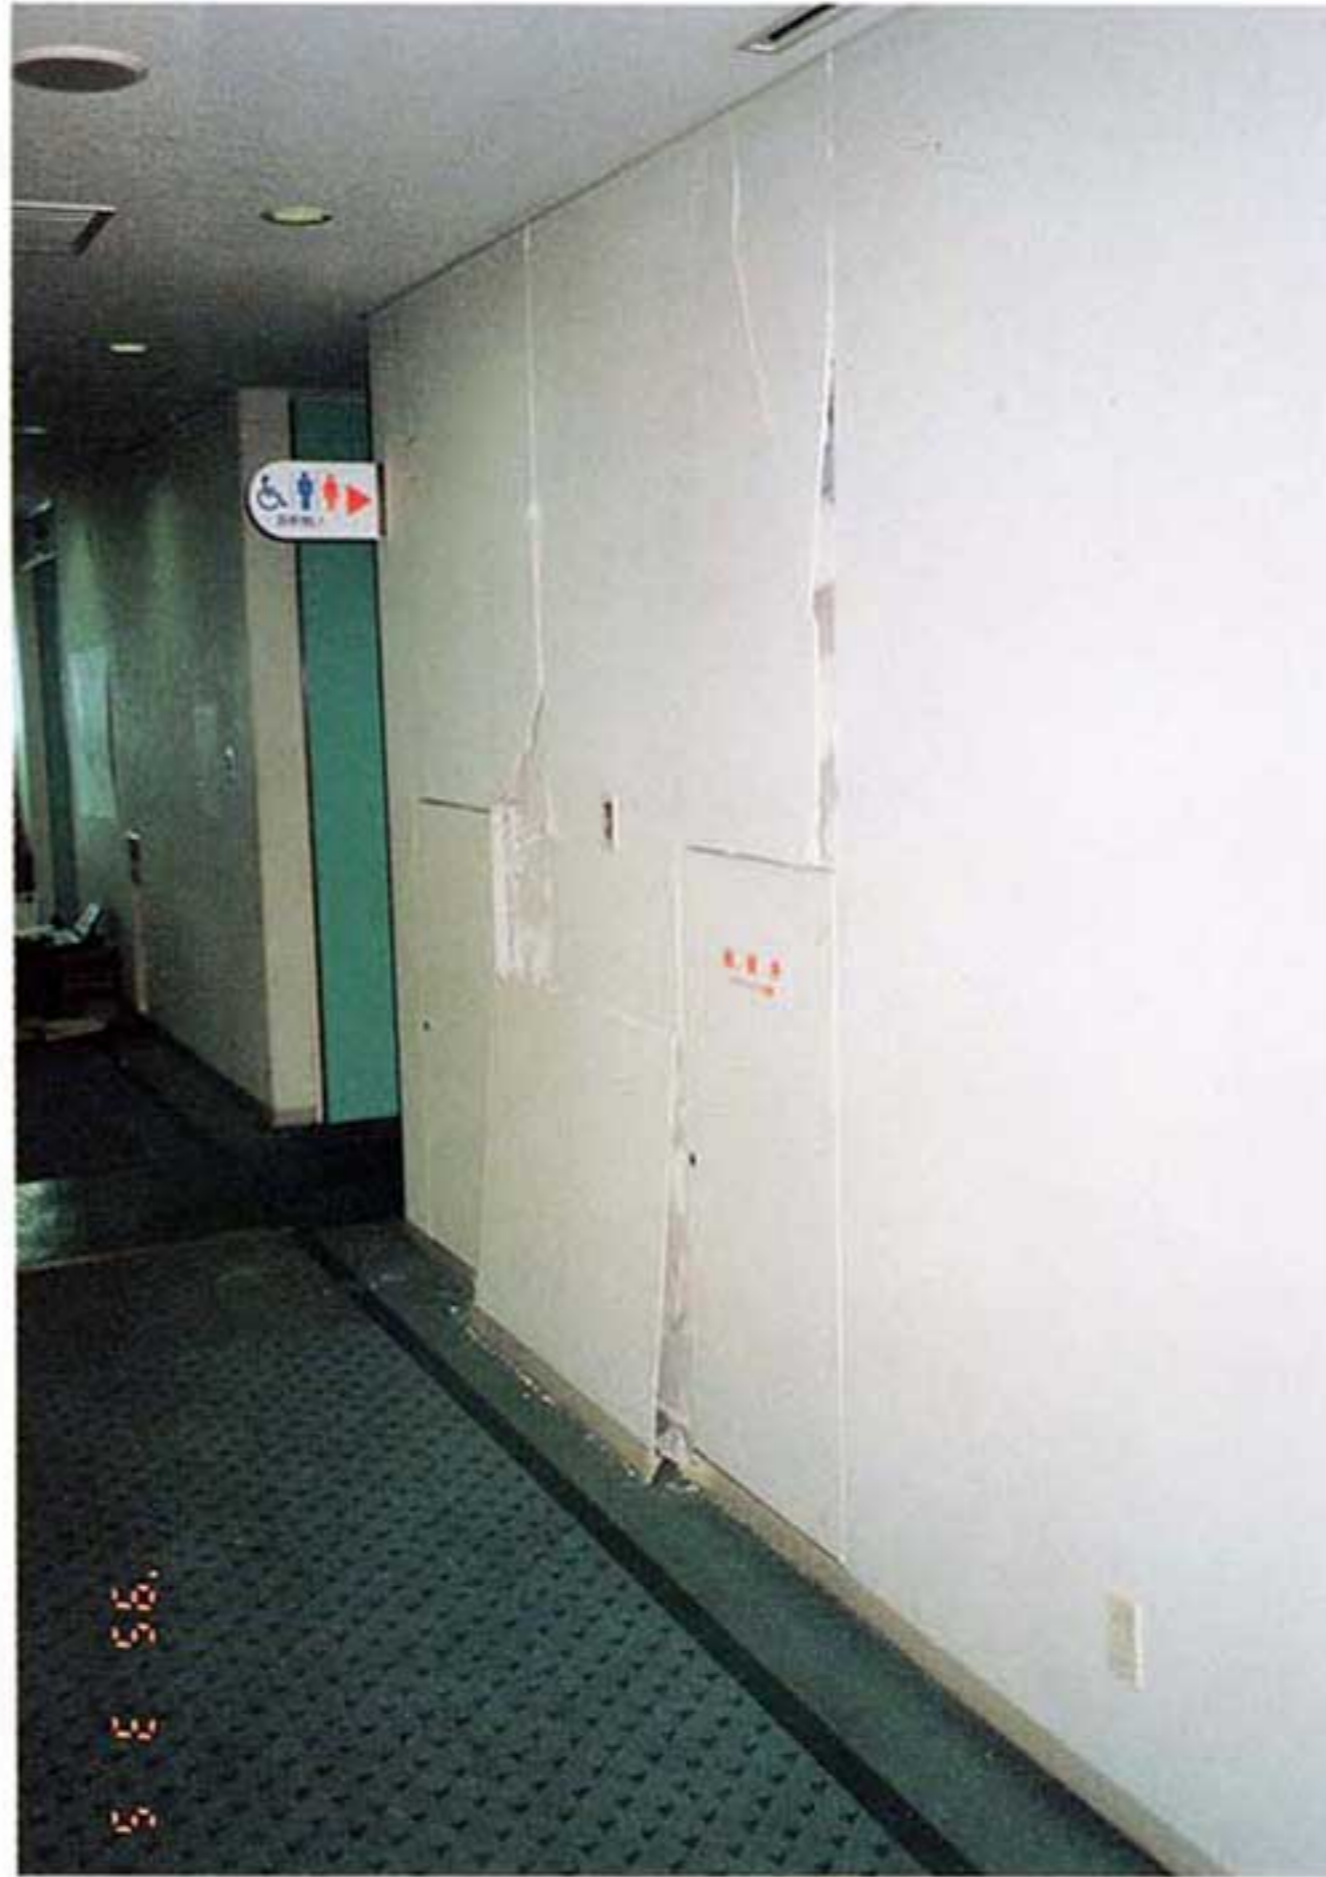
写真6.2-3
廊下の壁のボードの
状況

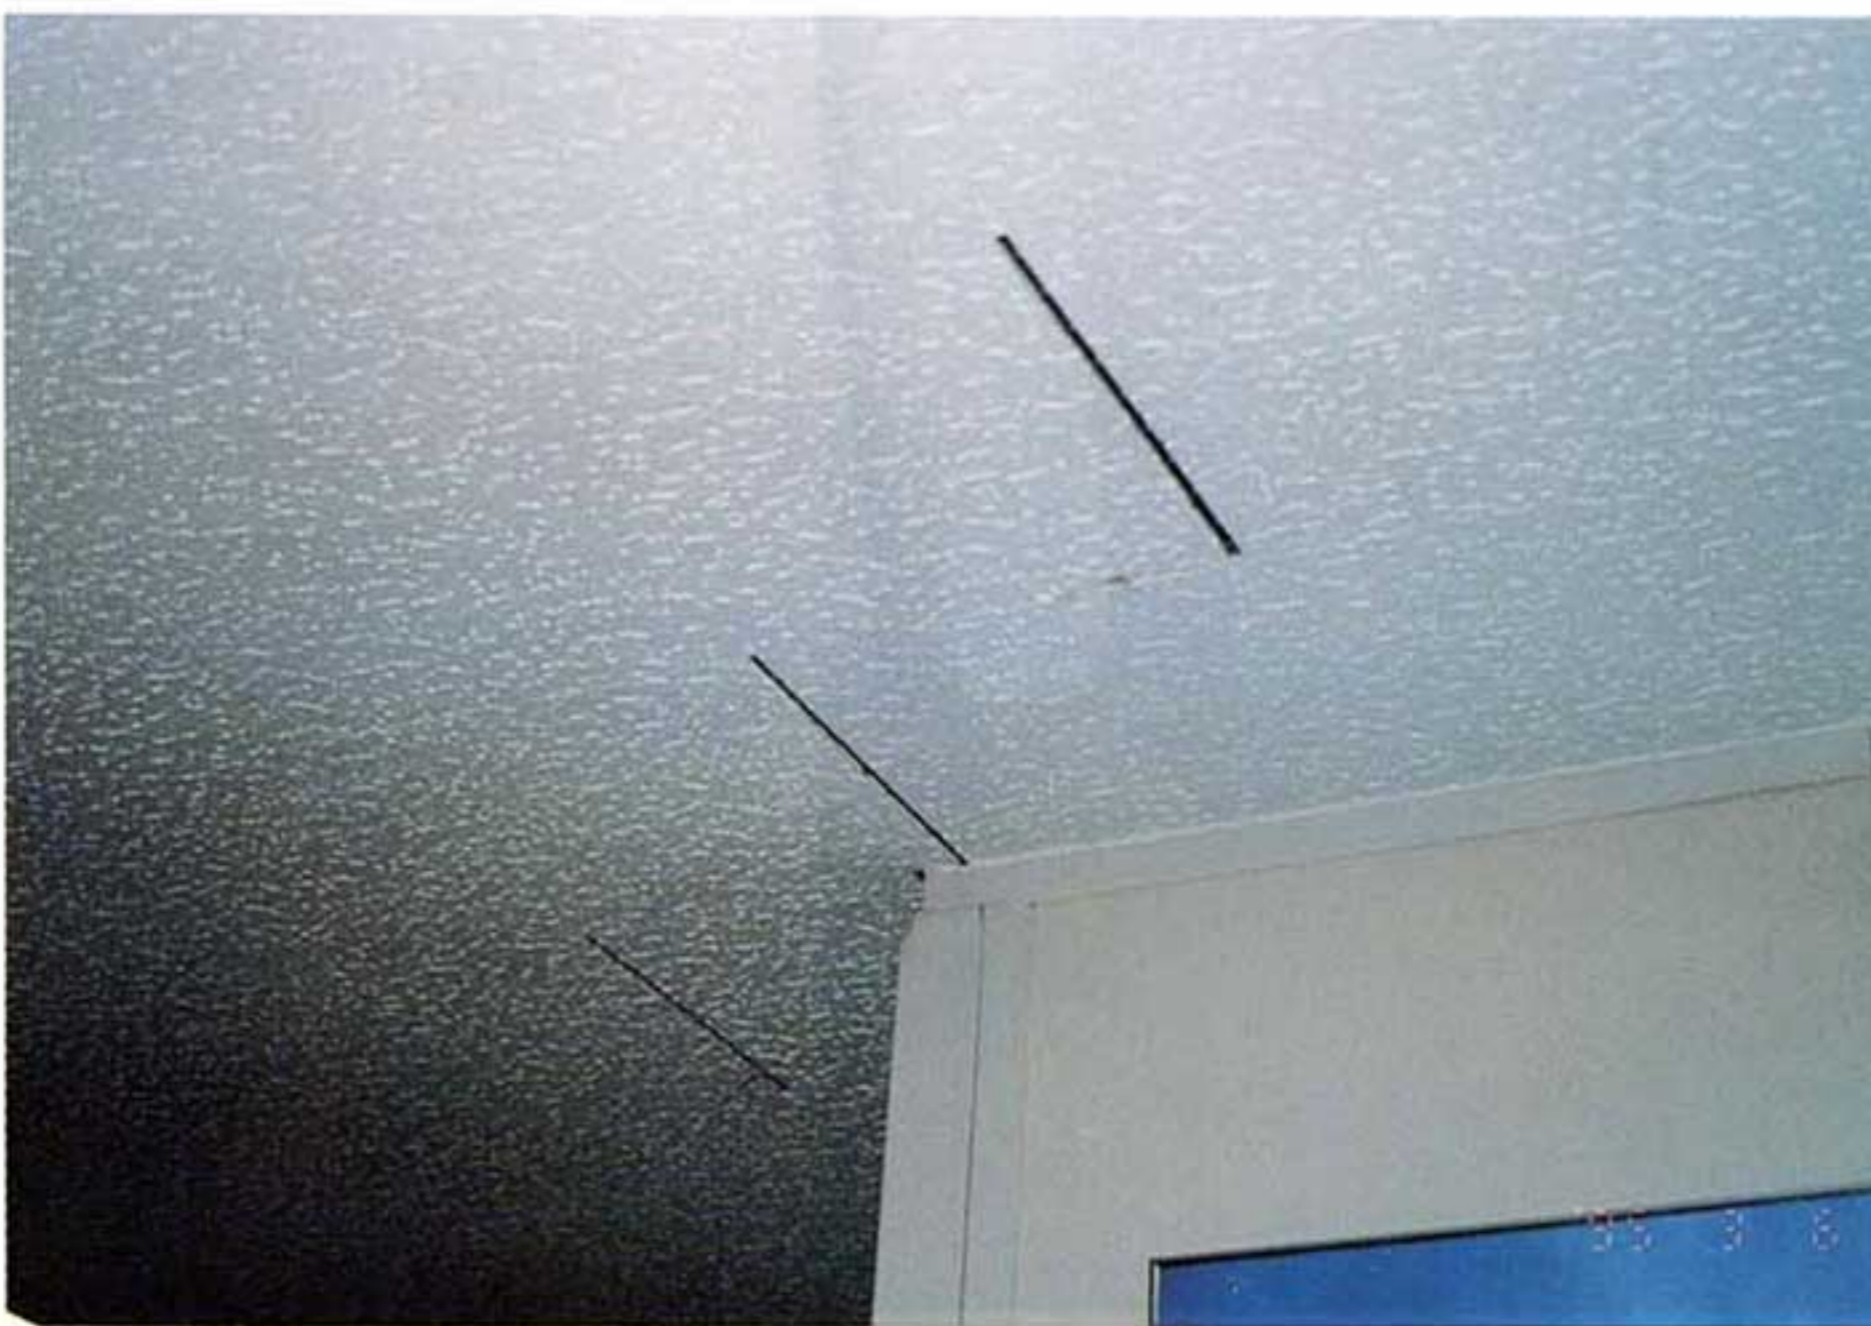
C事務所ビルの天井では，天井板がずれて目地が開いてしまっていた（写真6.2-4参照）。調査担当以外の事務所ビルでは，システム天井が地震によって垂れ下がってしまったところが数箇所あったようである。

写真6.2-4
天井板の目地開き

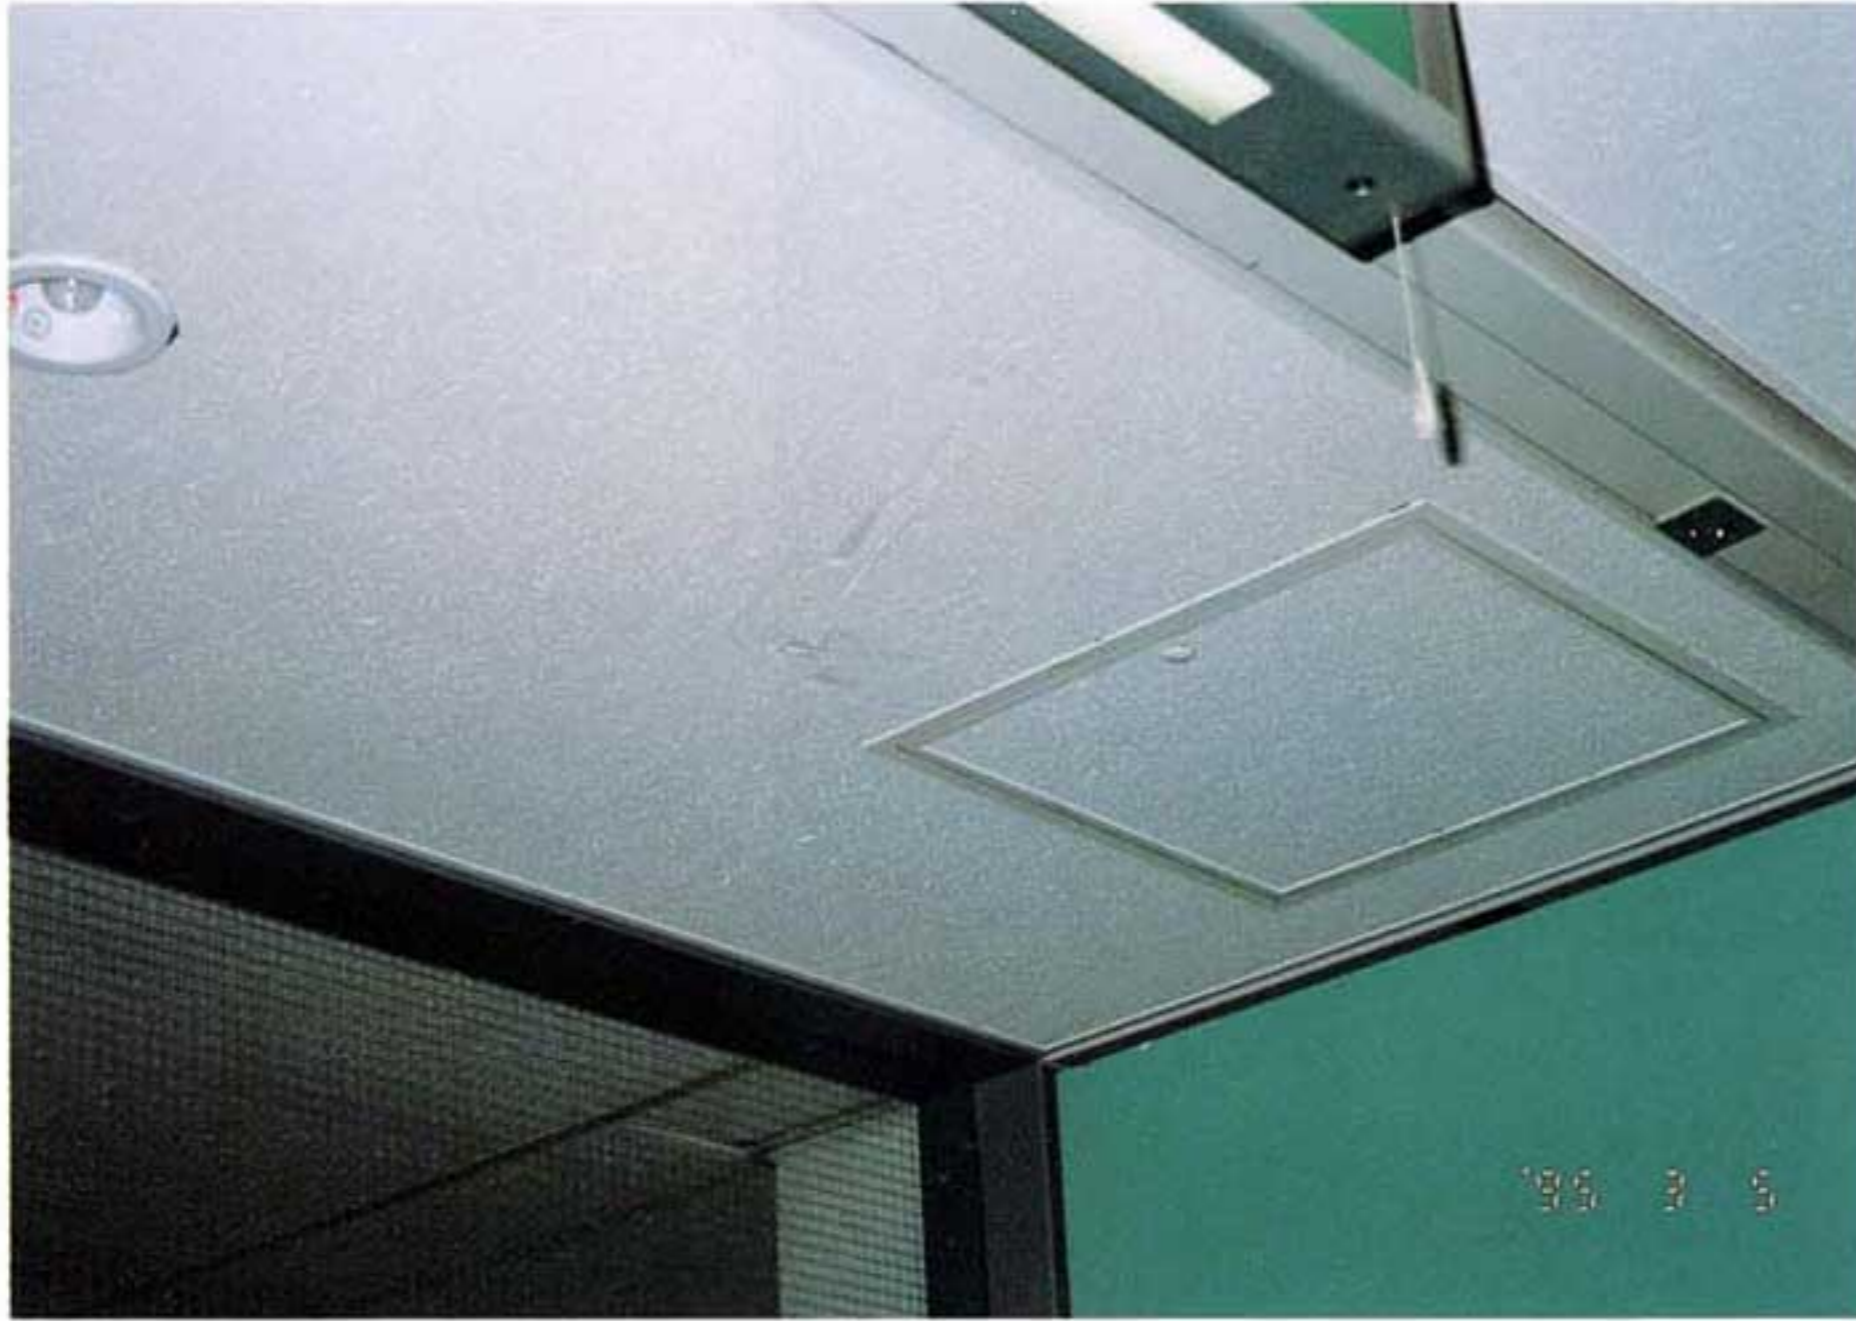
D事務所ビルでは，煙感知器連動自閉式の防火戸のロックが地震の揺れによりはずれて扉が暴れ，天井板や床（Pタイル）を傷つけたり（写真6.2-5，6.2-6参照），中には外れてしまったものもあった。また，ロックが外れなかったBホテルの防火扉でも，地震後に行った検査で天井に当たってしまっ閉鎖できないものもあった。Aホテルでは，防火戸の異常はなかった。

写真6.2-5
防火戸が天井にぶつ
かった痕

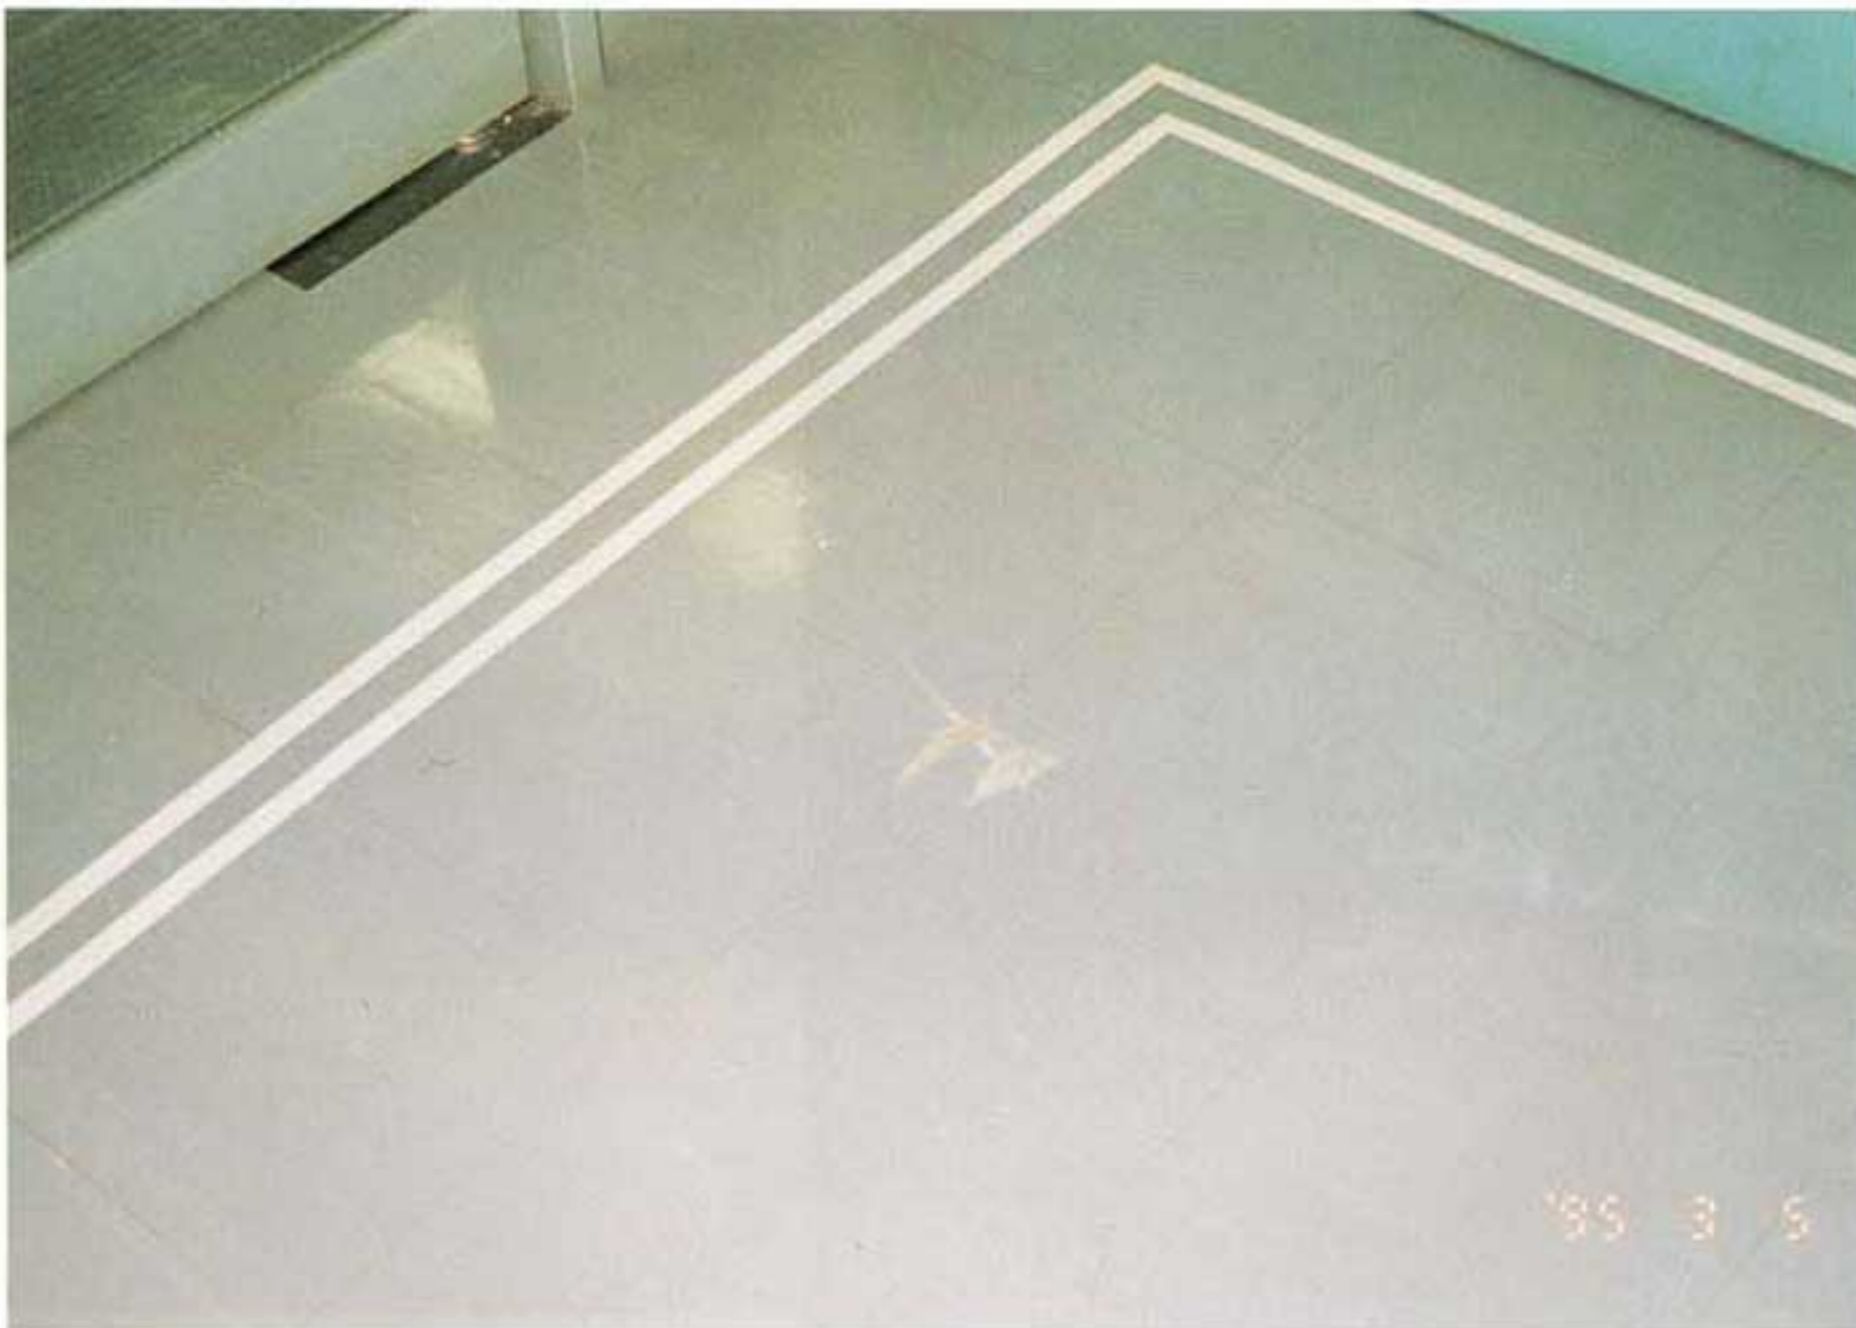
写真6.2-6
防火戸が床にぶつ
かった痕

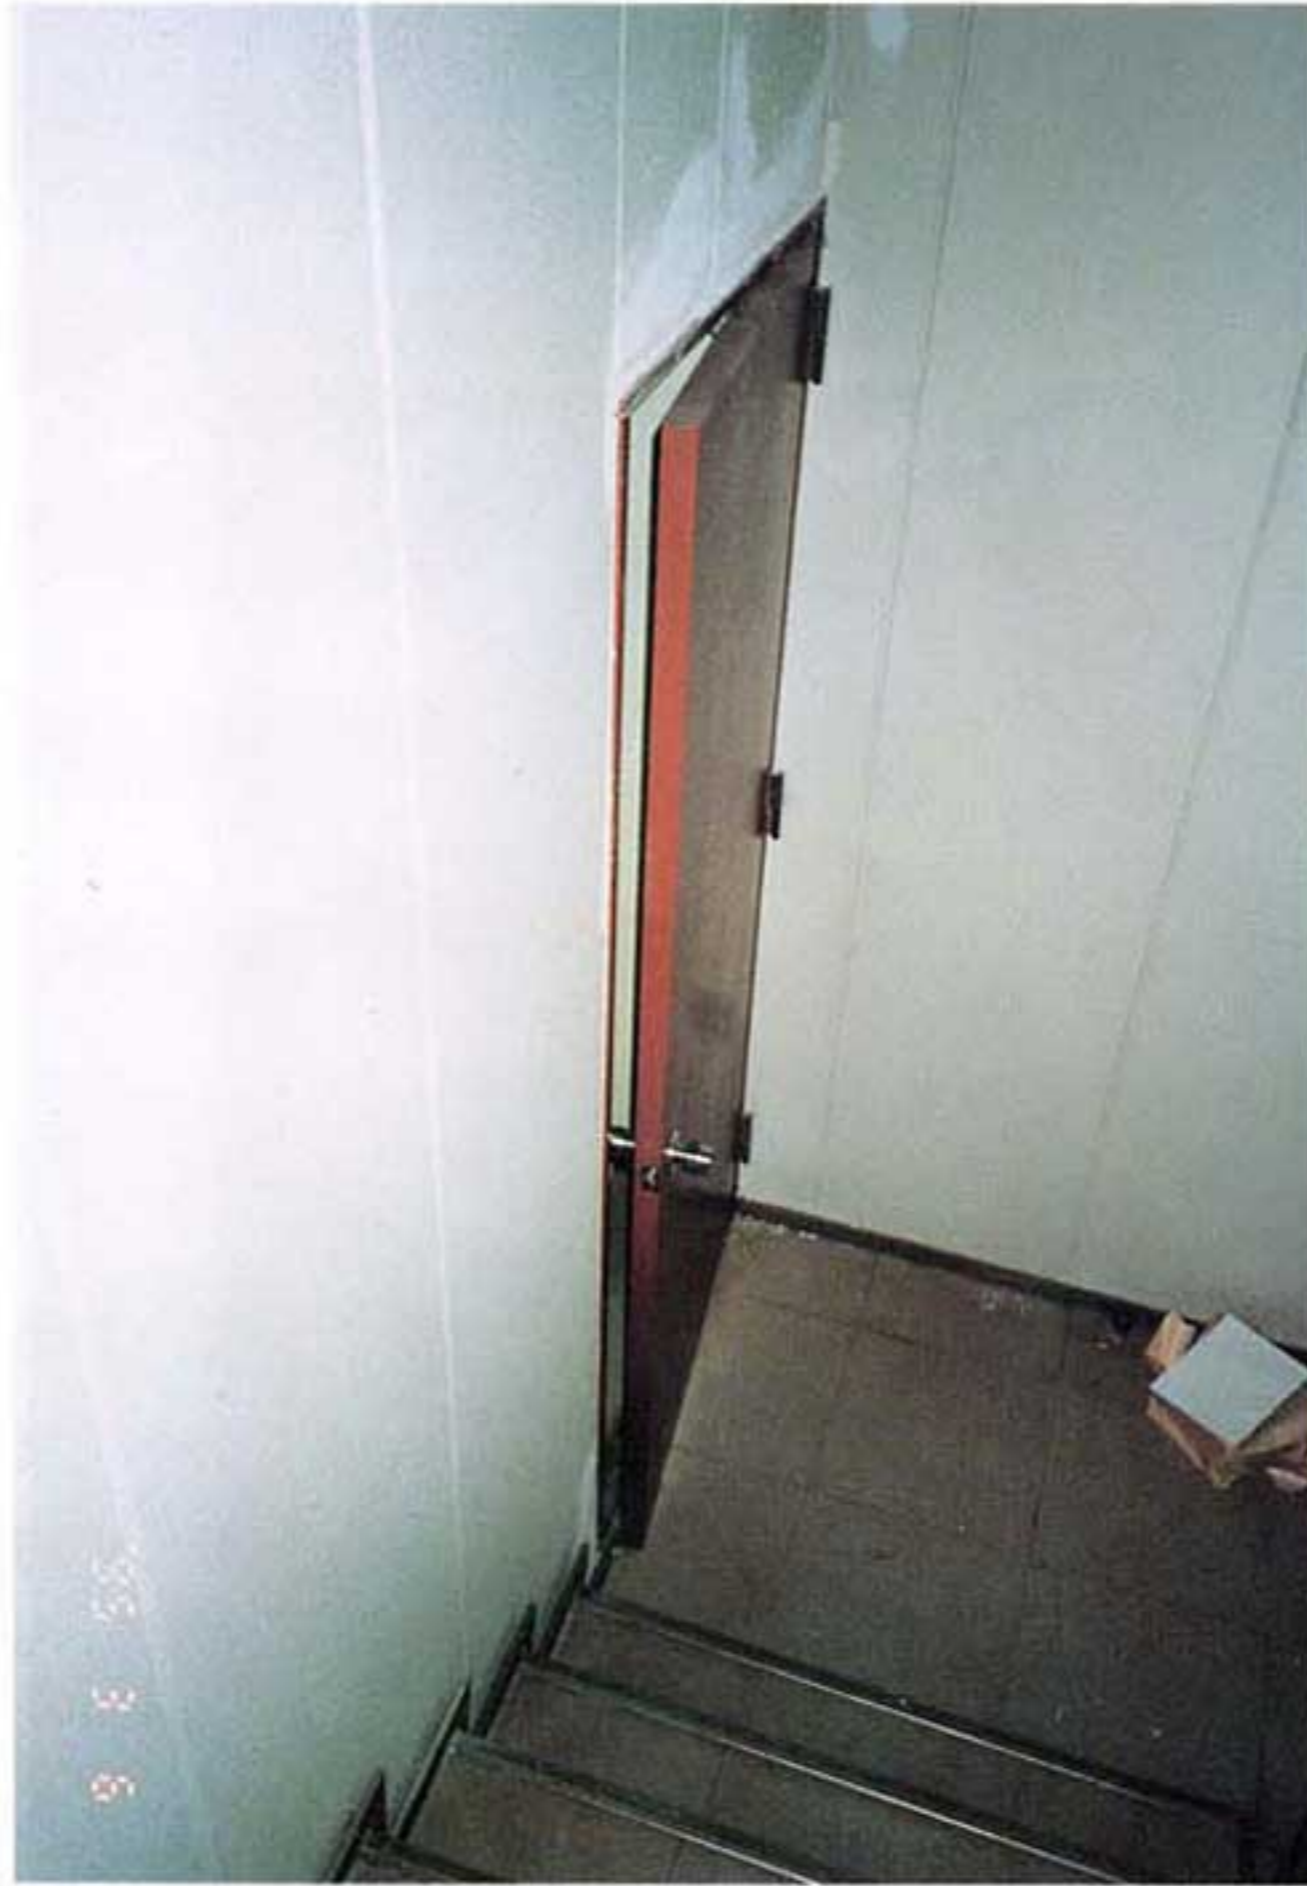
C事務所ビルにおいて，1階から24階まで各階の附室と階段室の間の防火戸（常時閉鎖）の閉鎖状況を調査した。損傷の程度としては，扉が枠に擦れたり，ドアクローザーのトルク不足により扉が完全に閉まらない（写真6.2-7参照）ところが数箇所確認された。

写真6.2-7
ドアクローザーの
トルク不足で閉鎖
しない防火戸

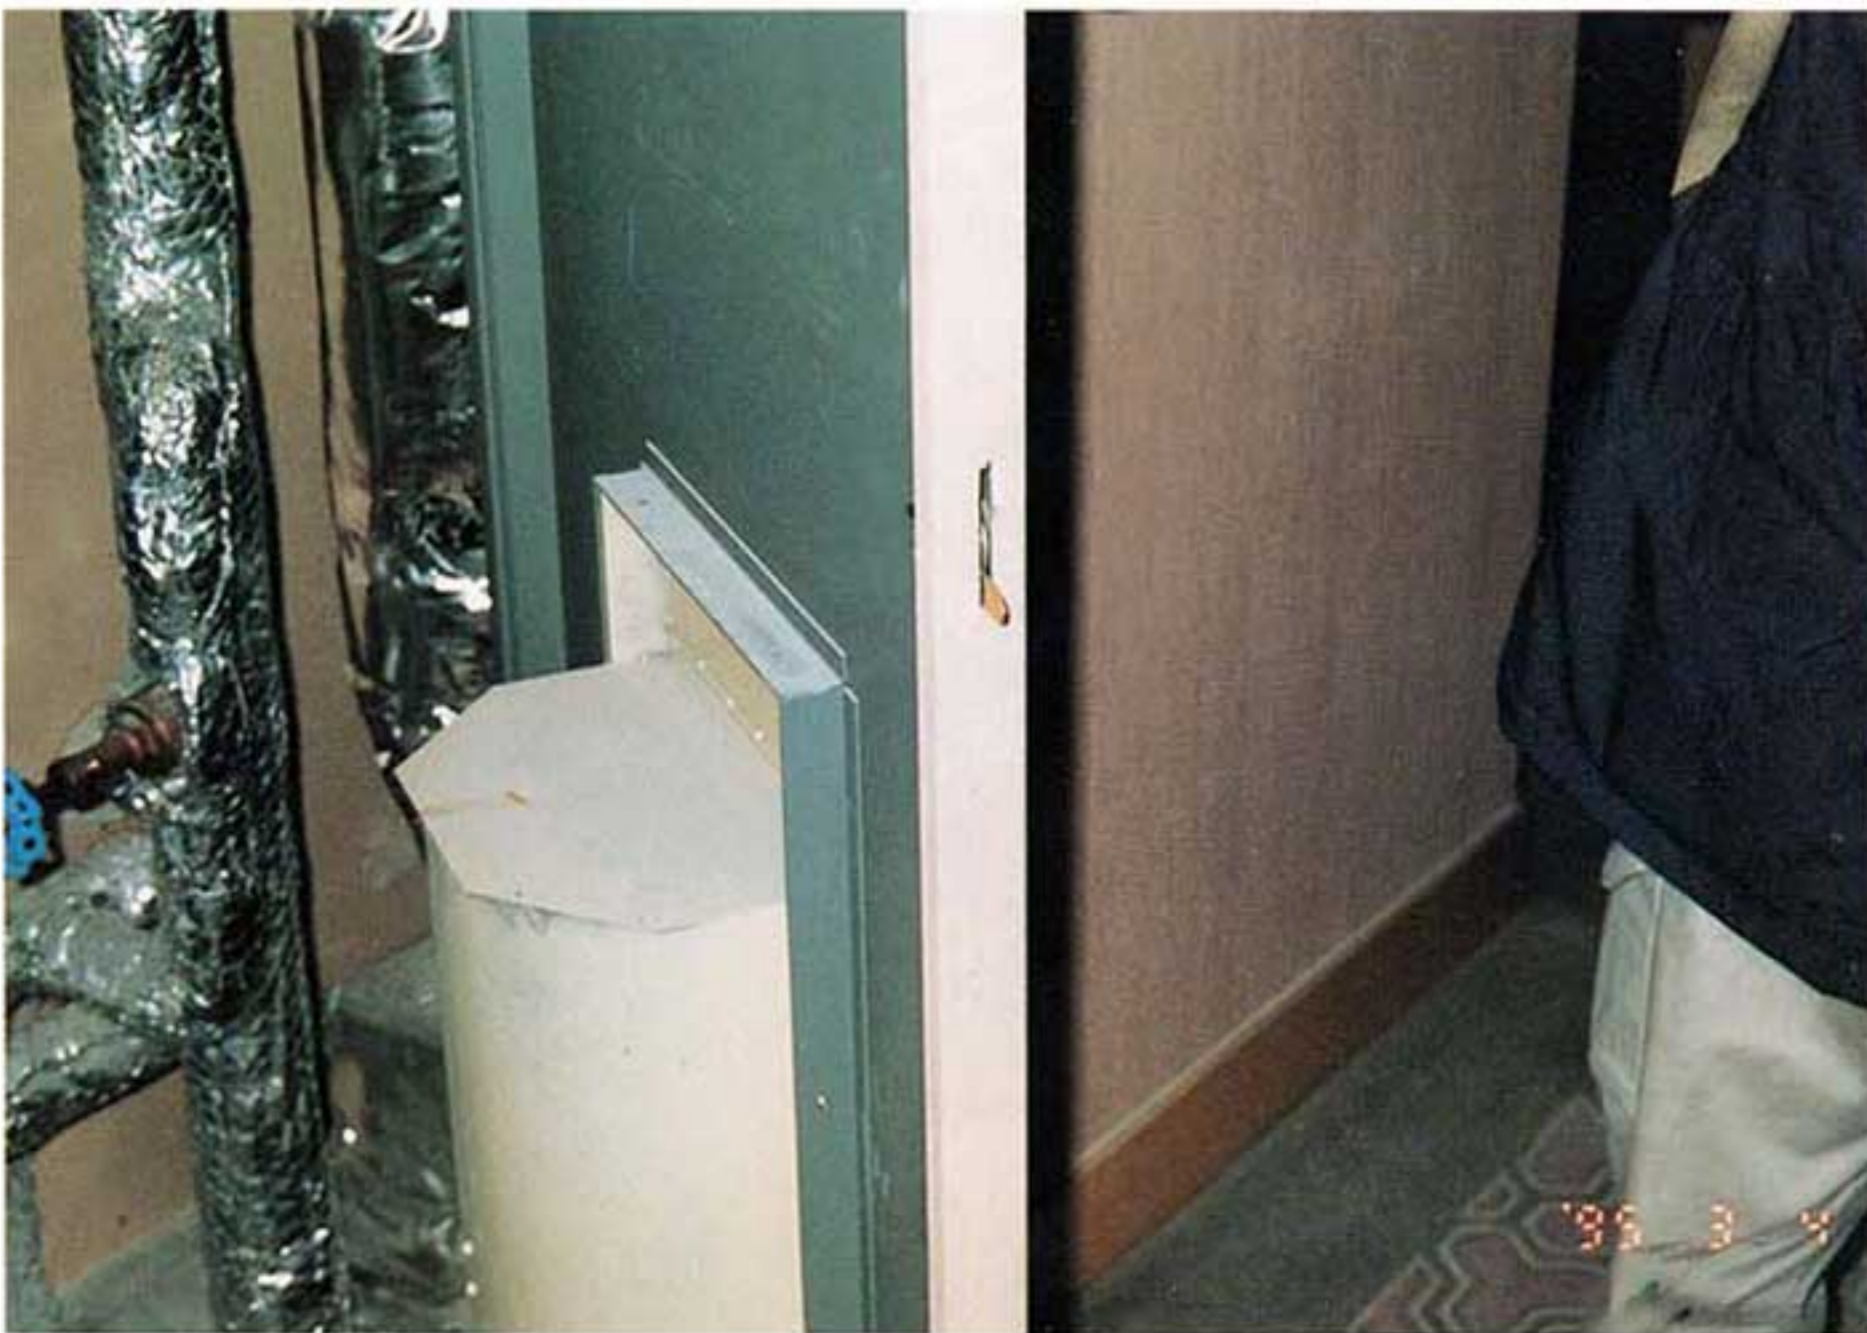
Aホテルでは，避難経路となる廊下に面した屋内消火栓ボックスの扉やパイプシャフトの扉が開いてしまい，廊下を塞ぐようになってしまっていた。さらに，屋内消火栓ボックスでは内部に収納されているノズルやホースが飛び出し散乱した。開いてしまったパイプシャフトの扉は鍵を使わなければ，開くことはできないが，簡単な機構（写真6.2-8参照）であるために，振動によってロックが跳ね上がってしまったようである。

写真6.2-8
パイプシャフトの扉の
錠

避難の安全性を考えると、今後設置される屋内消火栓ボックスは、地震によって内部に収納されているノズルやホースが暴れないように固定するか、暴れても扉が簡単に開いてしまわないようにする必要がある。また、パイプシャフト等の扉は振動によって簡単にロックが跳ね上がってしまうようなものは使用しないようにしたほうがよいであろう。また、室内の家具や什器等についても、転倒・落下防止措置をとっておかないと、地震後に室内から避難することができなくなってしまう。

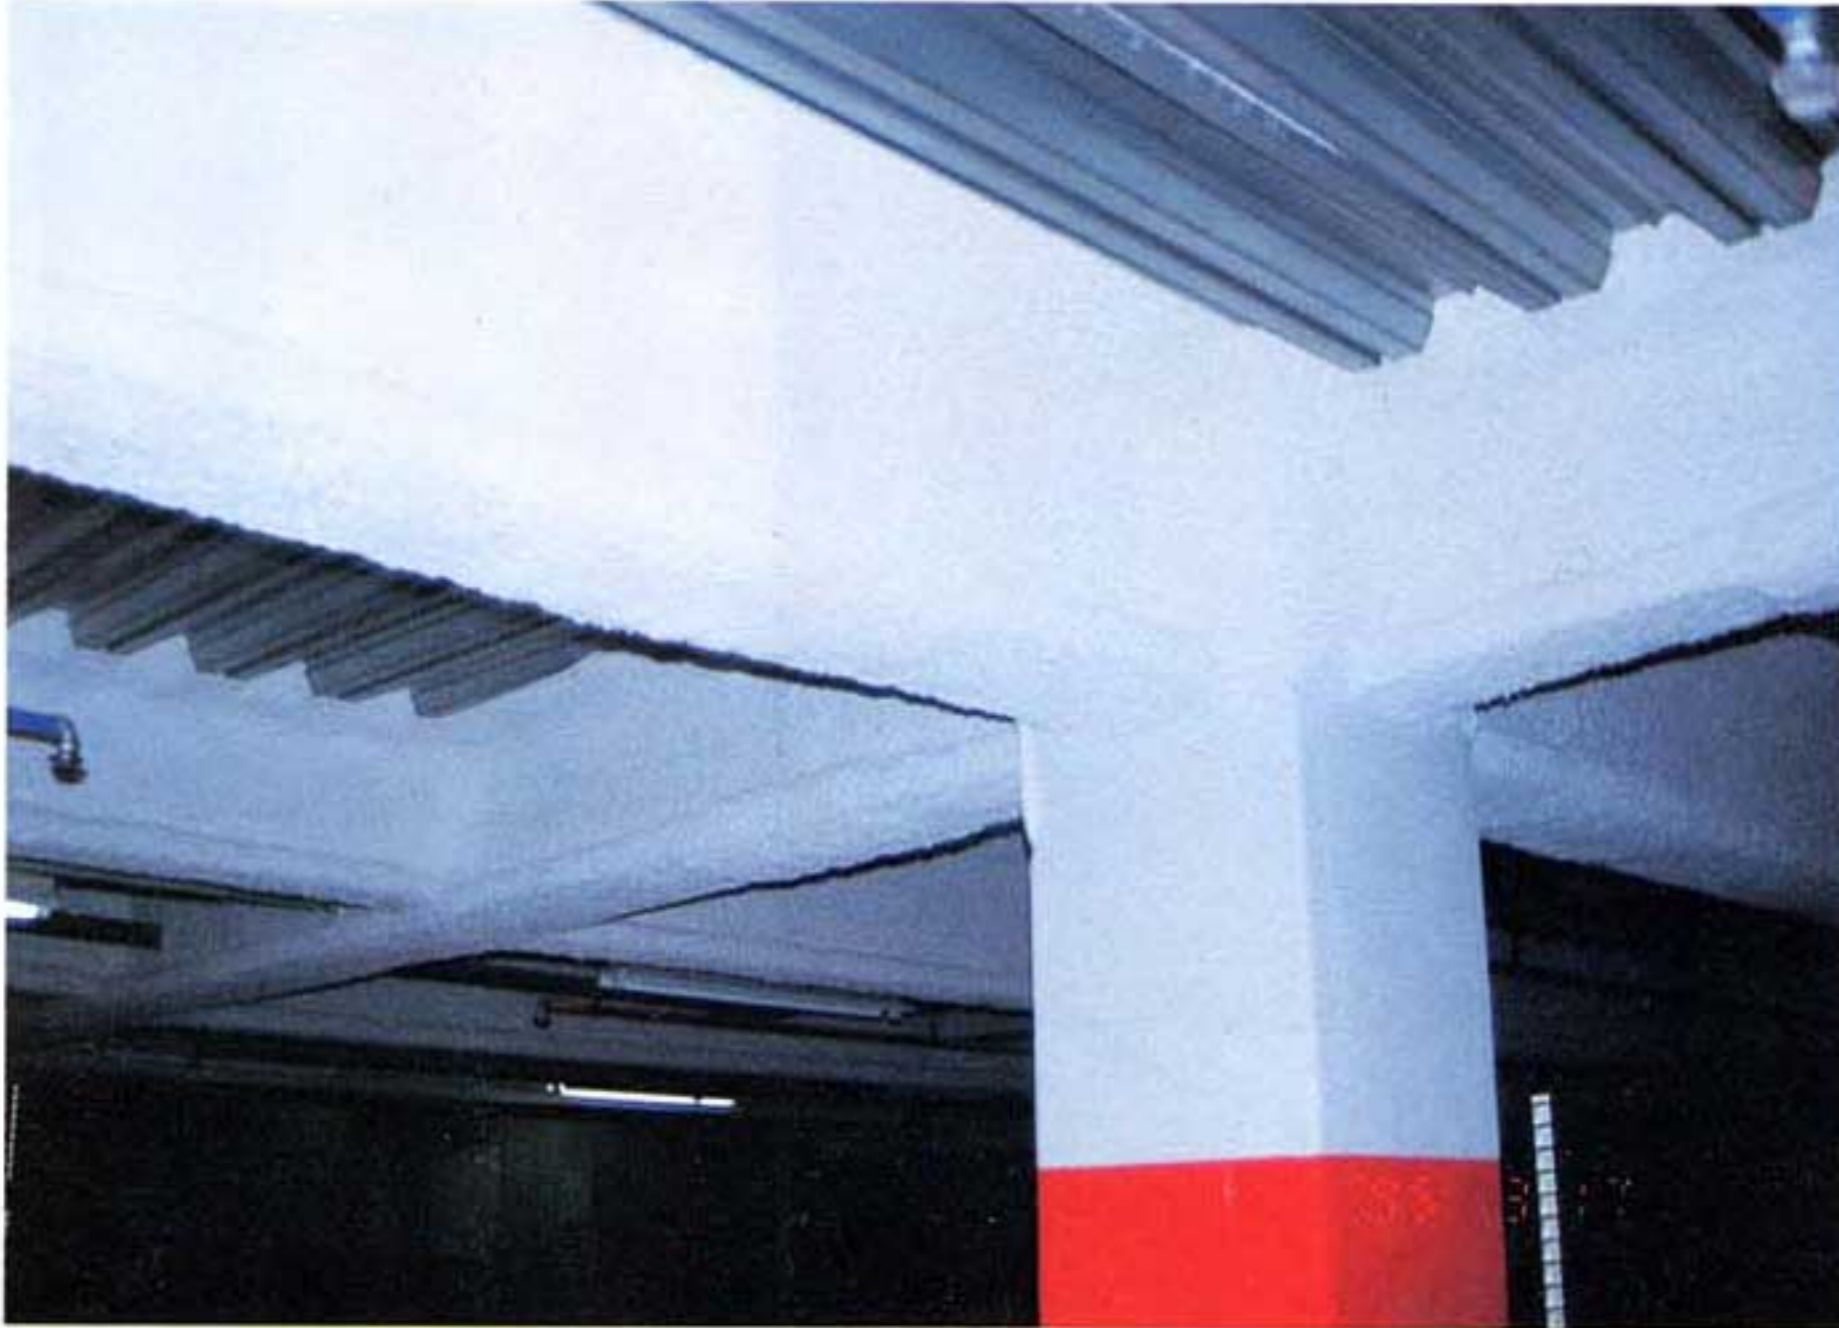
J R 西宮駅前の本駐車場は、柱・梁の耐火被覆にセラタイカ工法を用いているが、一般部分の耐火被覆には被害は見られなかった（写真6.3-1参照）。一部、成形板外壁との取り合い部において、成形板の動きに伴い、板目地部の位置の被覆材にわずかな亀裂が見られた（写真6.3-2参照）。

写真6.3-1
健全な耐火被覆材
(西宮市, E立体駐車場)

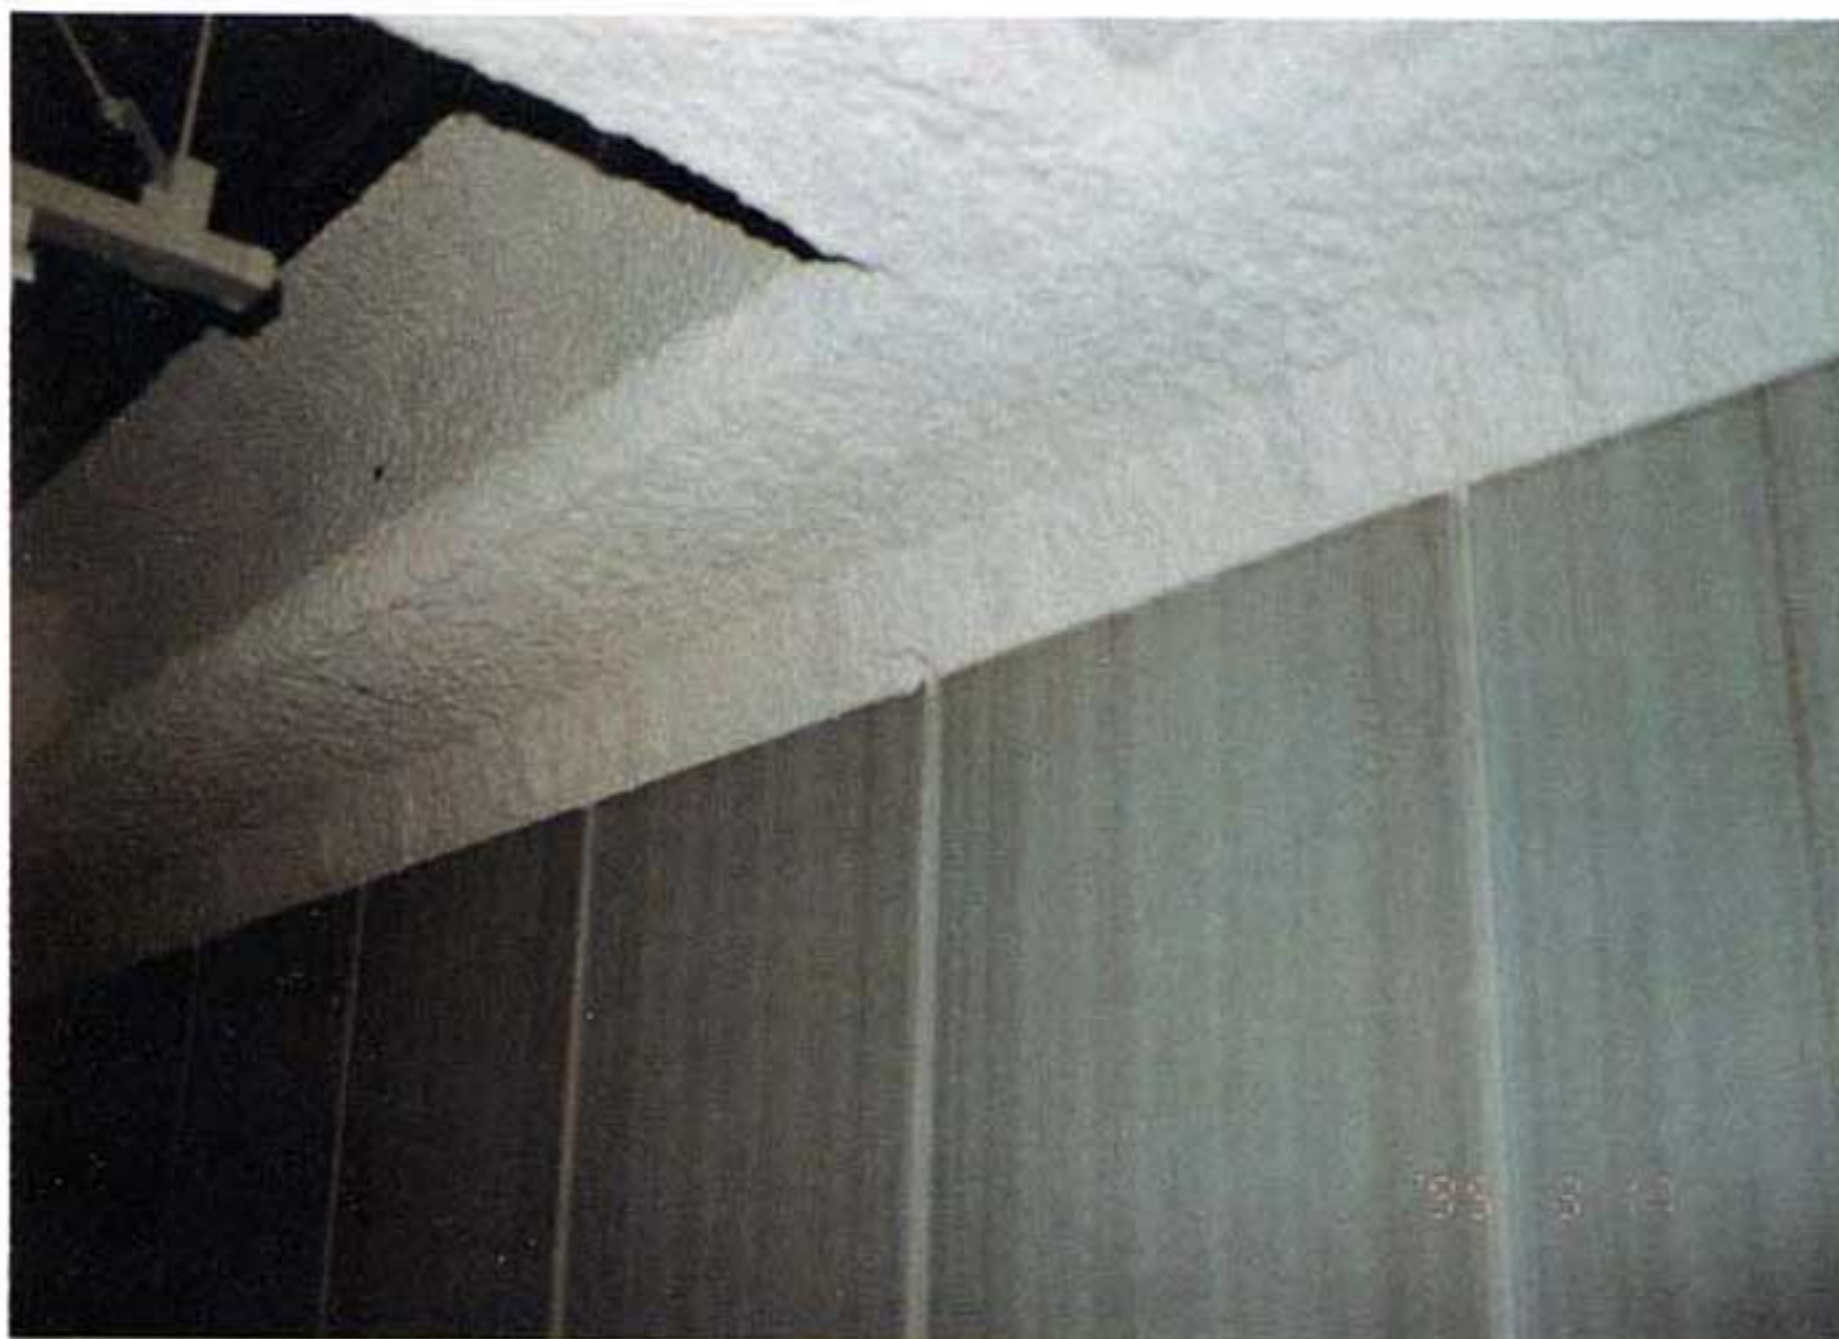
写真6.3-2
成形板との取合部の
耐火被覆材に発生し
たわずかな亀裂
(西宮市, E立体駐車場)
