建築物の防火・防災について

6.1 はじめに

6.2 建築物防火対策調査状況概要

6.3 耐火被覆の被害状況

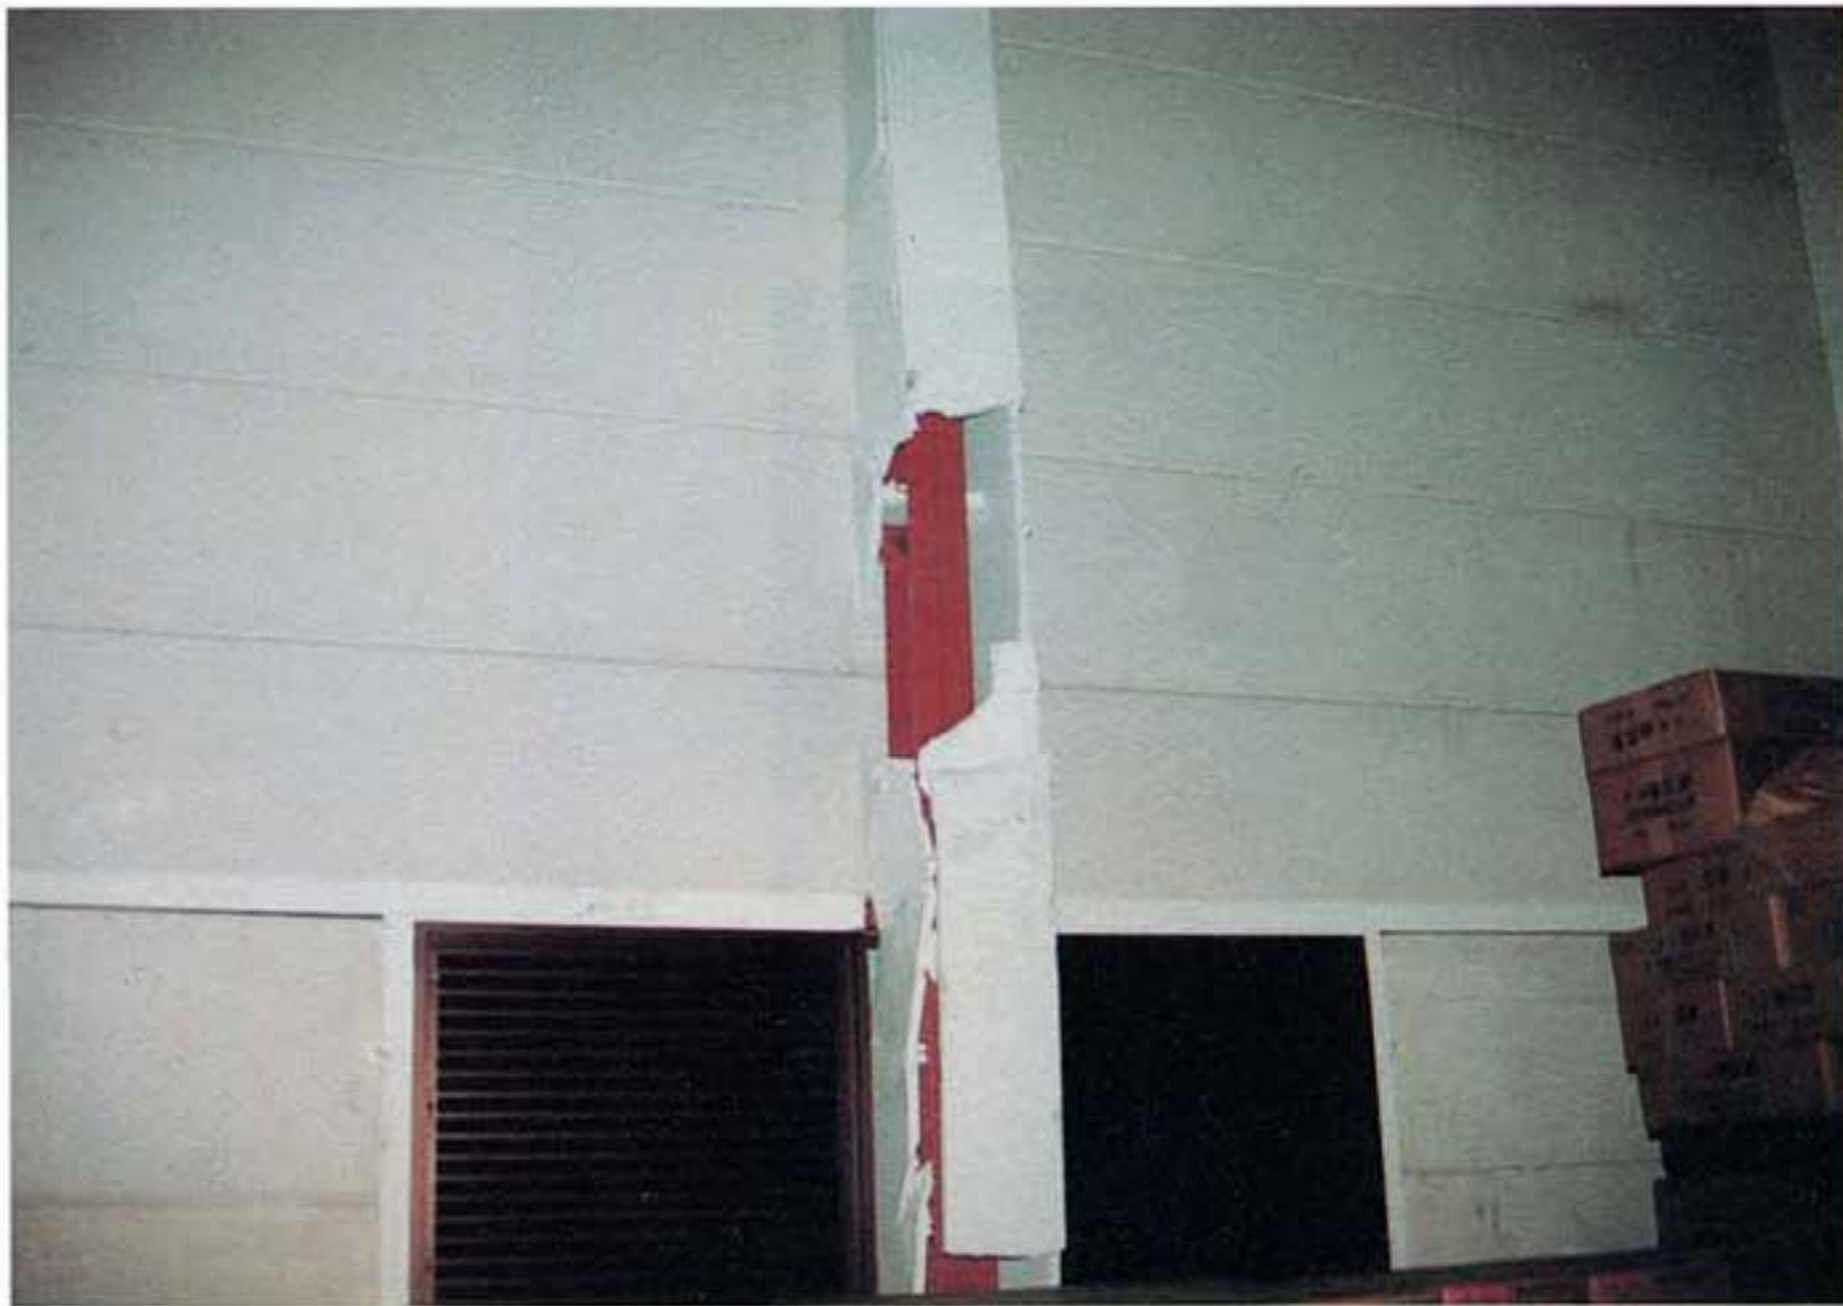
日本酒を貯蔵する平家建て倉庫であり、柱を繊維混入けい酸カルシウム板で、ブレースをセラタイカで被覆している。貯蔵品が転倒したことにより、一部の柱でけい酸カルシウム板が割れ、鉄骨が露出している（写真6.3-3参照）。セラタイカ工法については、表面部分の剥離にとどまっている。

写真6.3-3
貯蔵品転倒により生じた耐火被覆材の破損
(魚崎, F酒造倉庫)

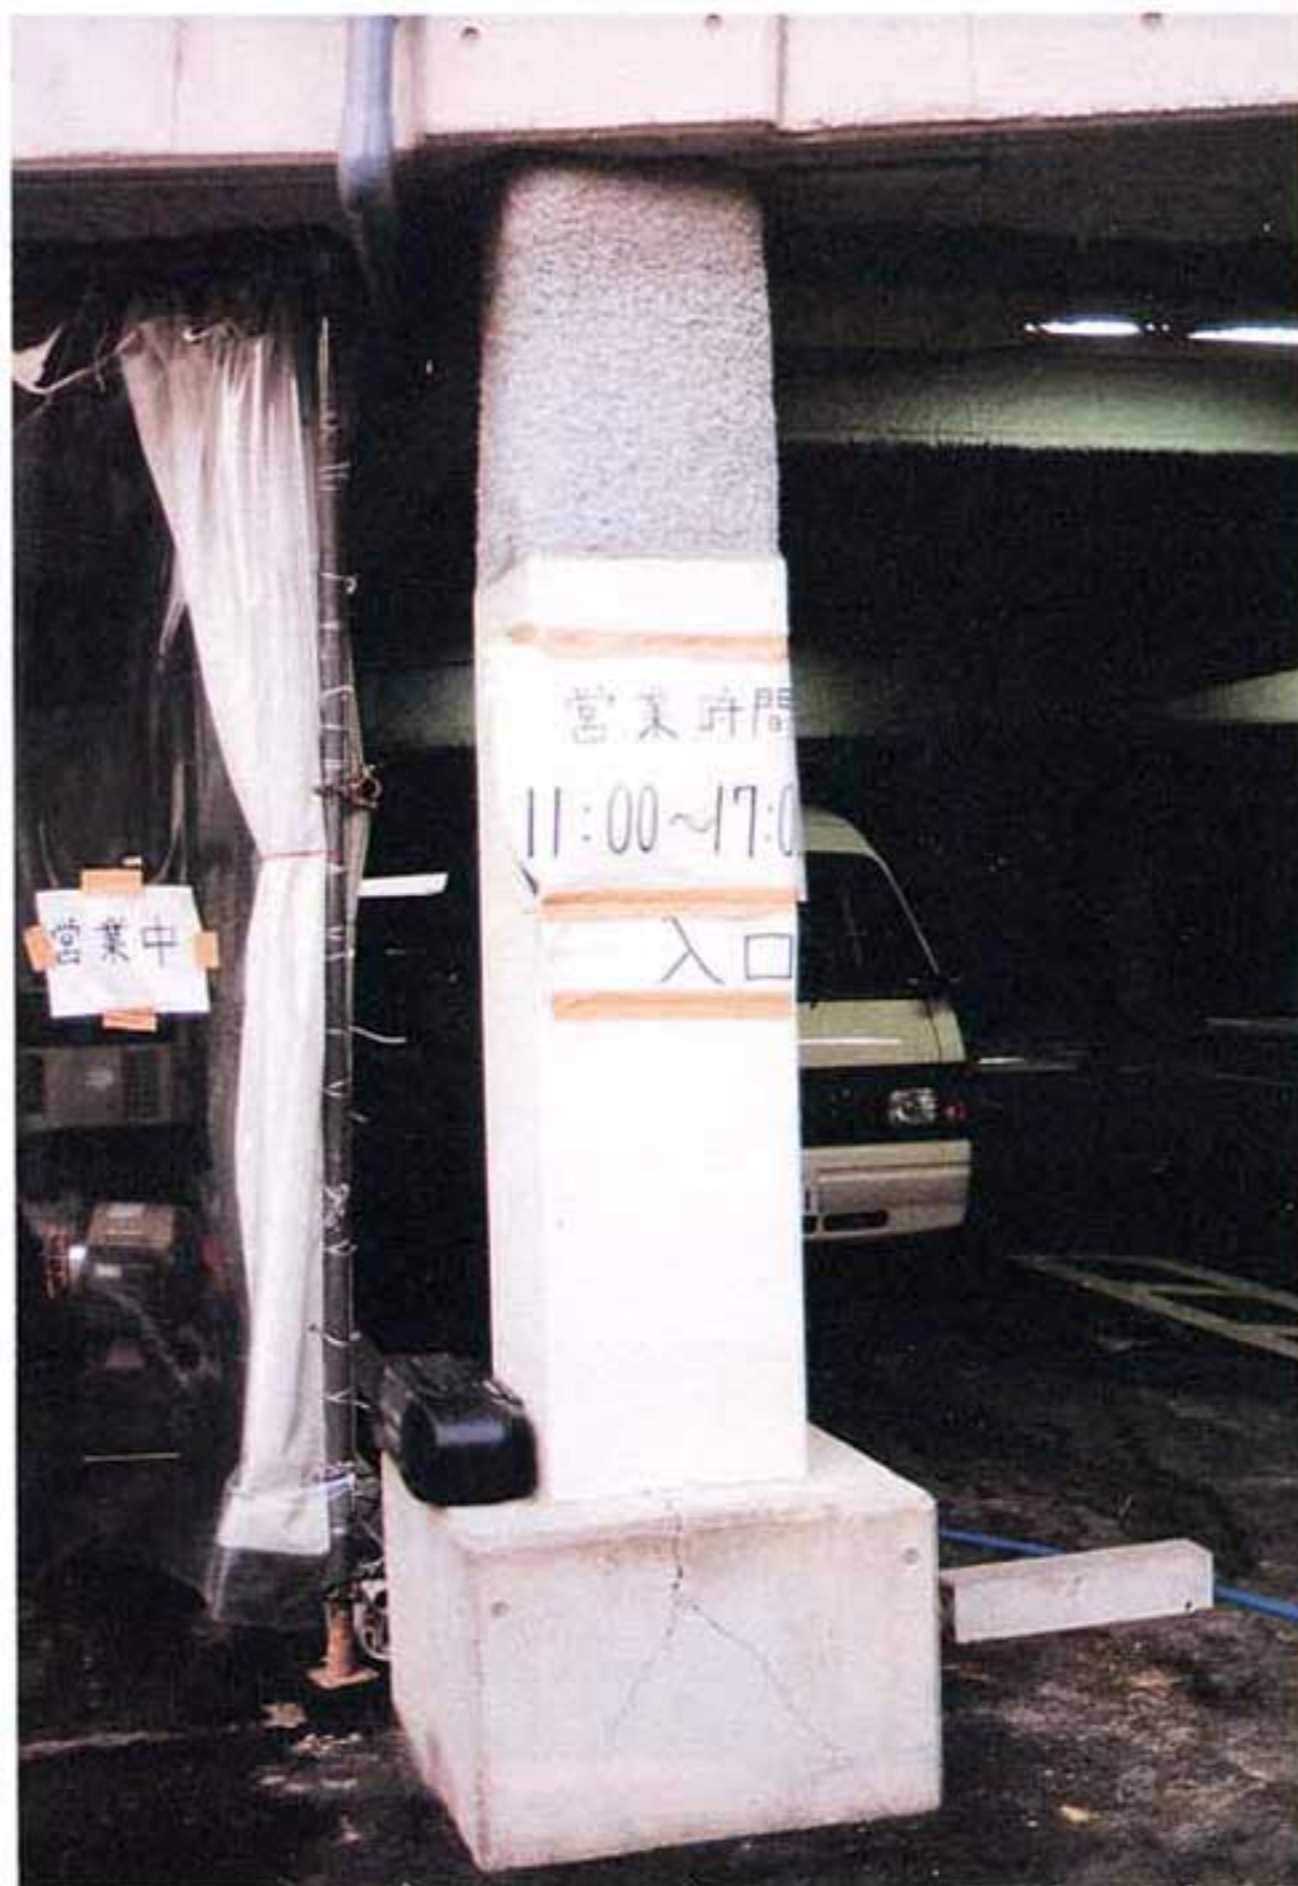
1階駐車場部分の柱にはセラタイカ、梁にはアスガード（軽量コンクリート吹付け工法）が耐火被覆として使われている。どちらも無被害であった。特に柱のコンクリート立ち上がり部には亀裂が生じていた箇所もあったが、耐火被覆に被害はなかった（写真6.3-4参照）。

写真6.3-4
コンクリートの亀裂と
無被害の耐火被覆
(新長田,
Iゴルフ練習場)

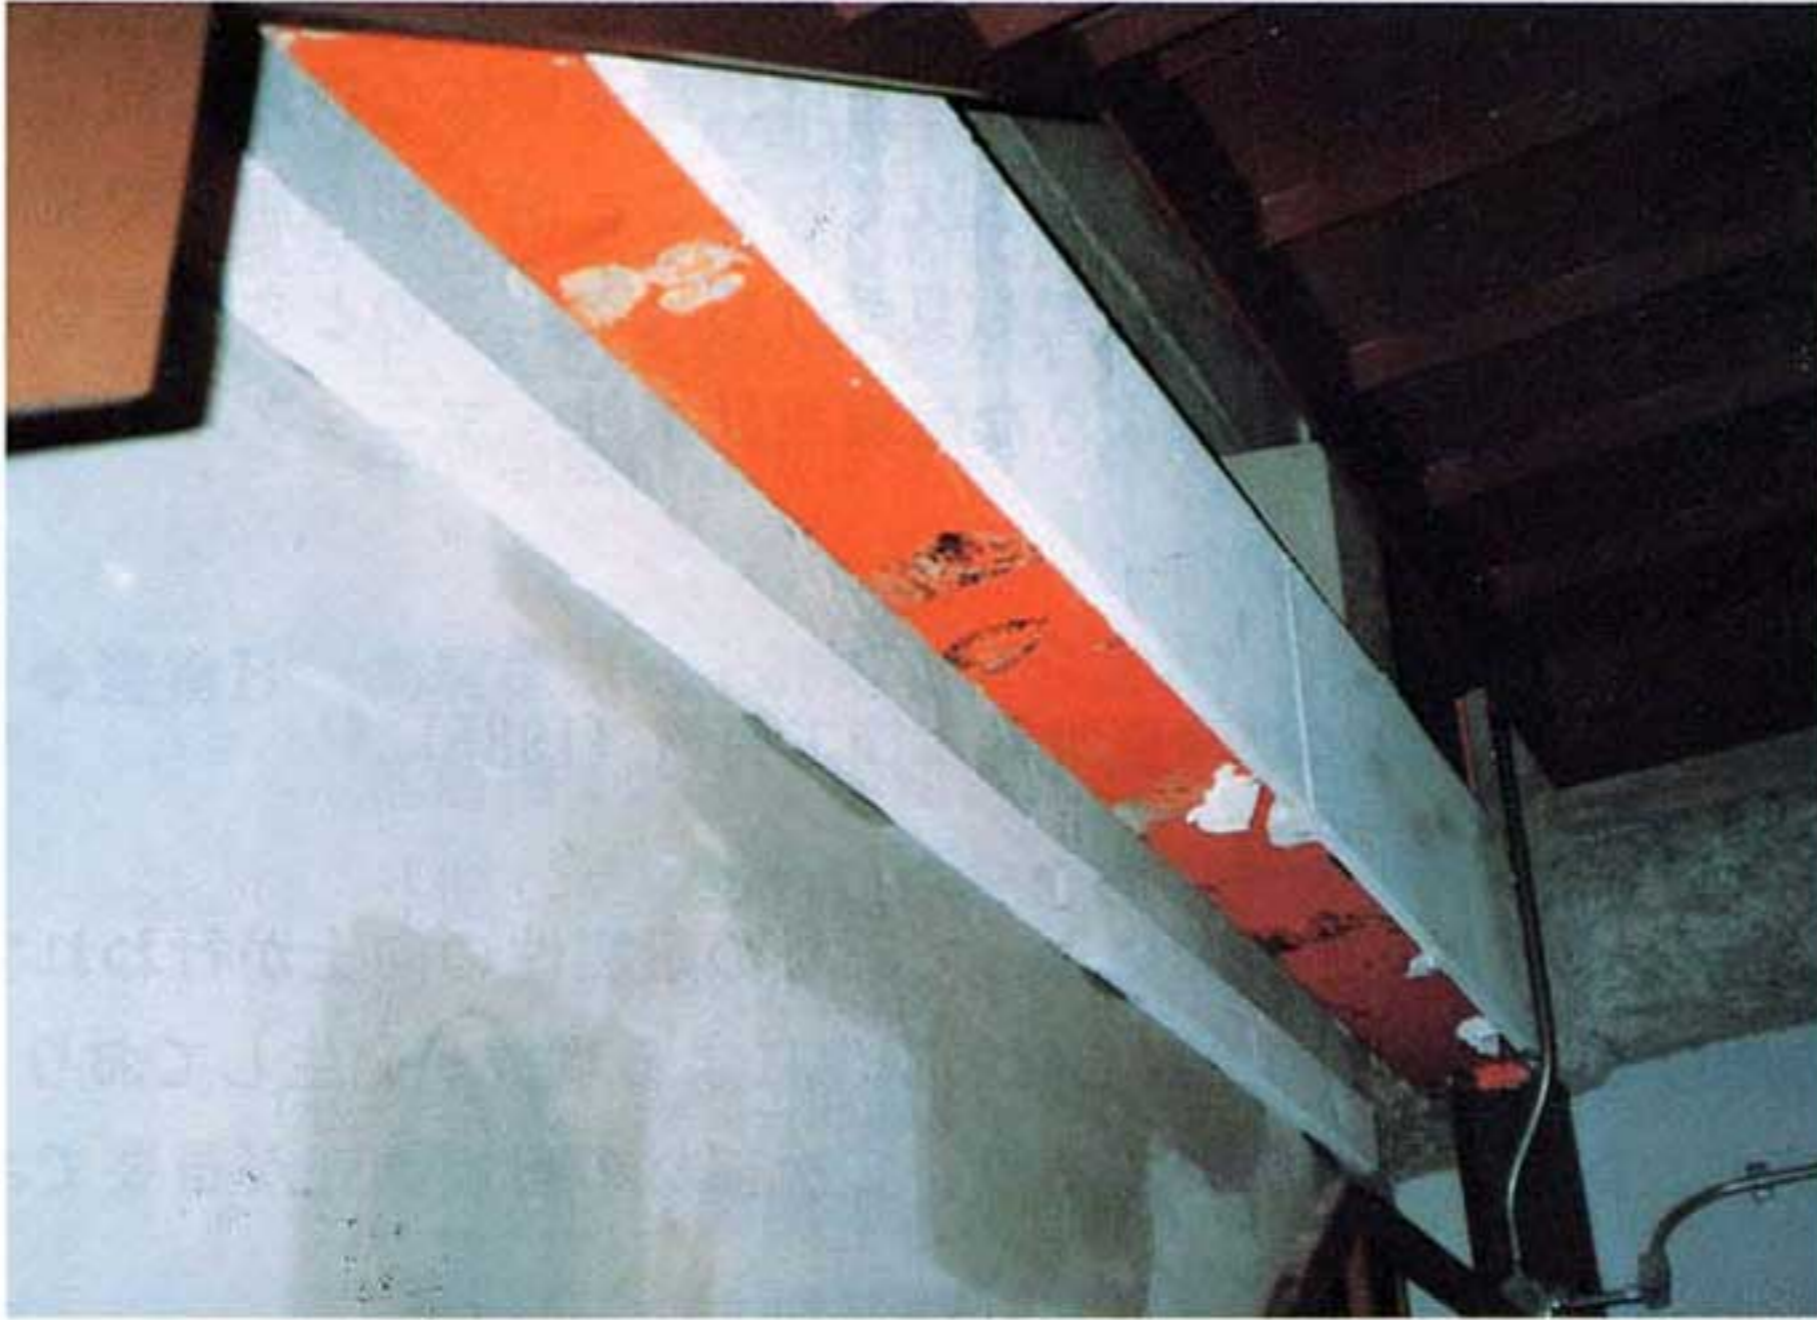
セラタイカ工法とは別の成形板を使った耐火被覆工法では、耐火被覆の脱落がみられた。A ホテルでは、鉄骨梁の下端フランジに張り付けられていた成形板の耐火被覆の一部が脱落した（写真6.3-5参照）。C 事務所ビルでも、鉄骨柱に張り付けられていた成形板の耐火被覆の一部が脱落した（写真6.3-6参照）。

写真6.3-5
梁下の成形板耐火被覆
の脱落

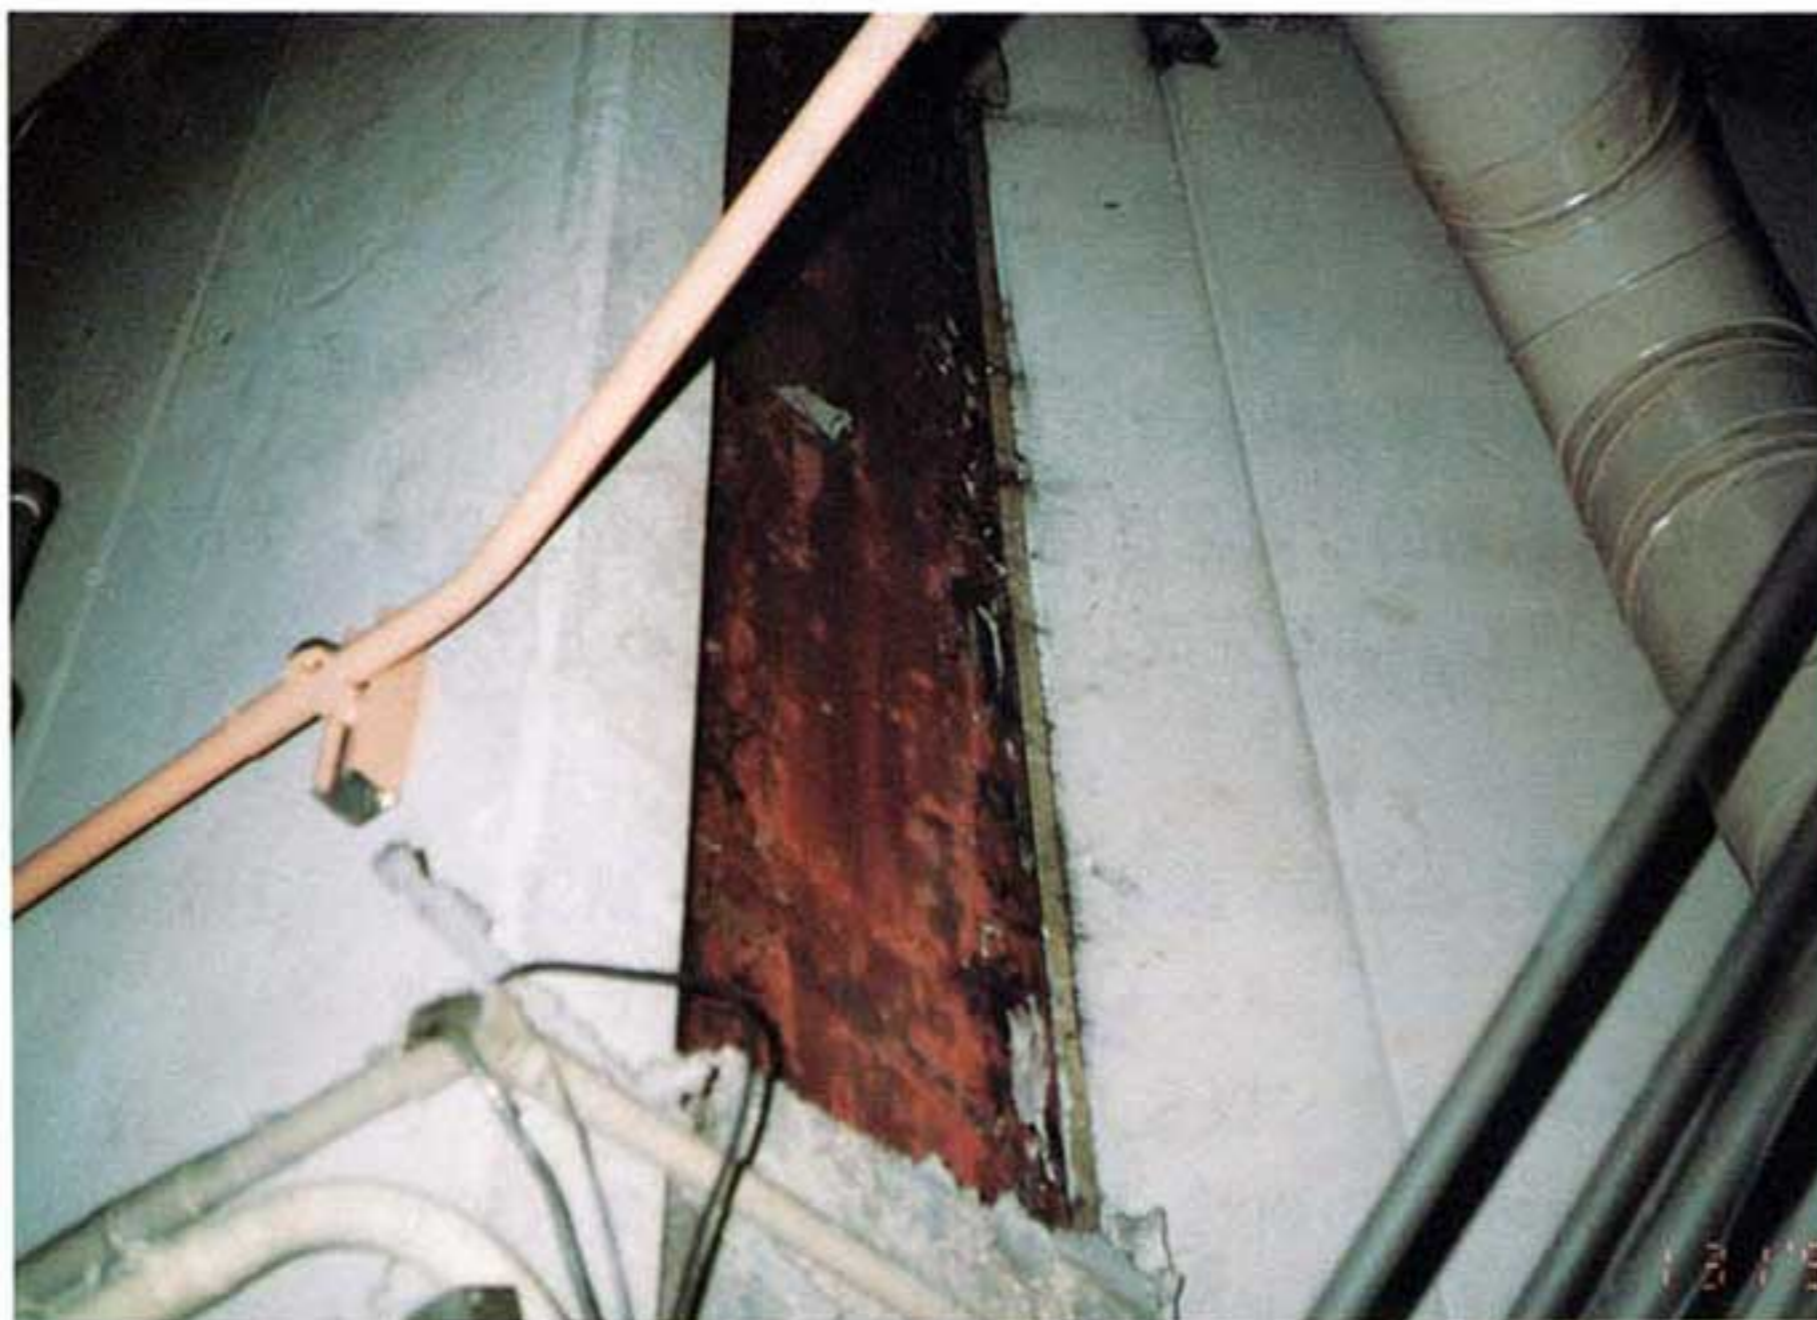
写真6.3-6
柱の成形板耐火被覆の
脱落
