7.1 調査目的及び概要

7.2 特定建物の震災被害状況

7.3 内外装部材別の震災被害状況とその特徴

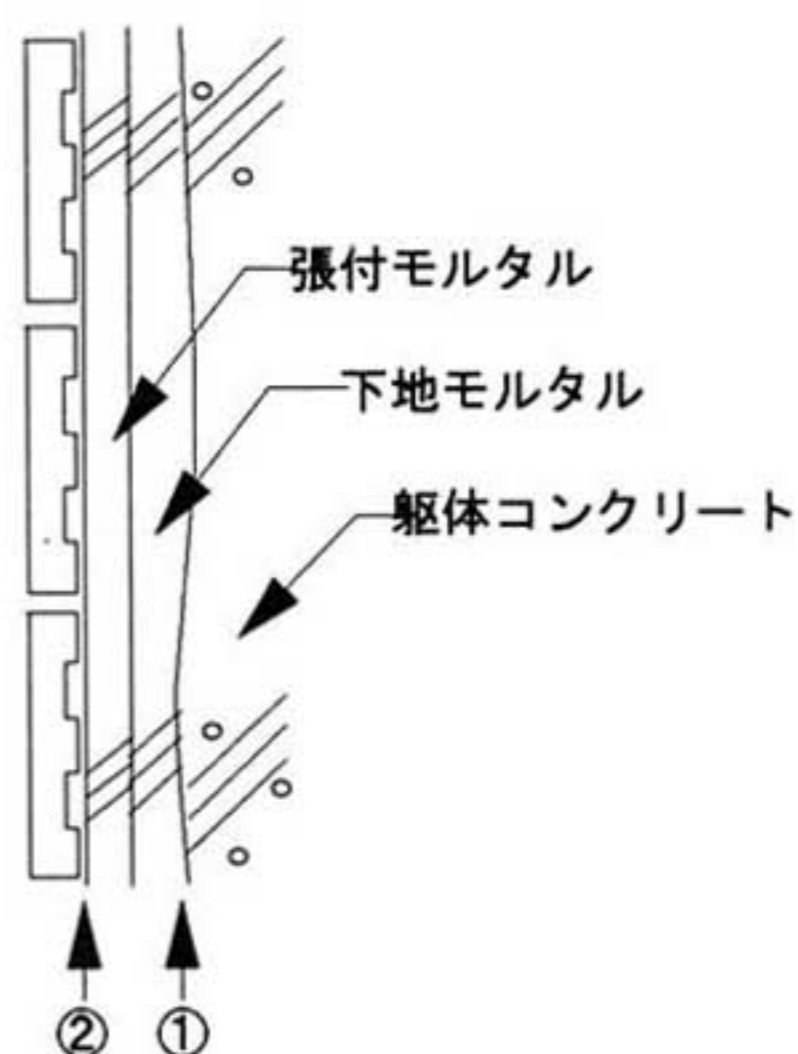
図7.3-2 タイルの剝離断面

地震の影響でなく経年変化によりタイルが剝離した場合、下地モルタルと躯体コンクリートとの界面（図7.3-2中の①）で生じる例が多く、下地モルタルの接着不良が原因となる。写真7.3-5では、剪断ひび割れの周囲のタイルが張付モルタルとの界面（図7.3-2中の②）で剝離しており、他の建物でも同様な剝離が見受けられた（写真7.3-7）。界面②でのタイルの剝離は、タイル自身の接着力が不足していたためか、あるいは地震時特有の現象の可能性か、より詳細な調査が行われることが望まれる。

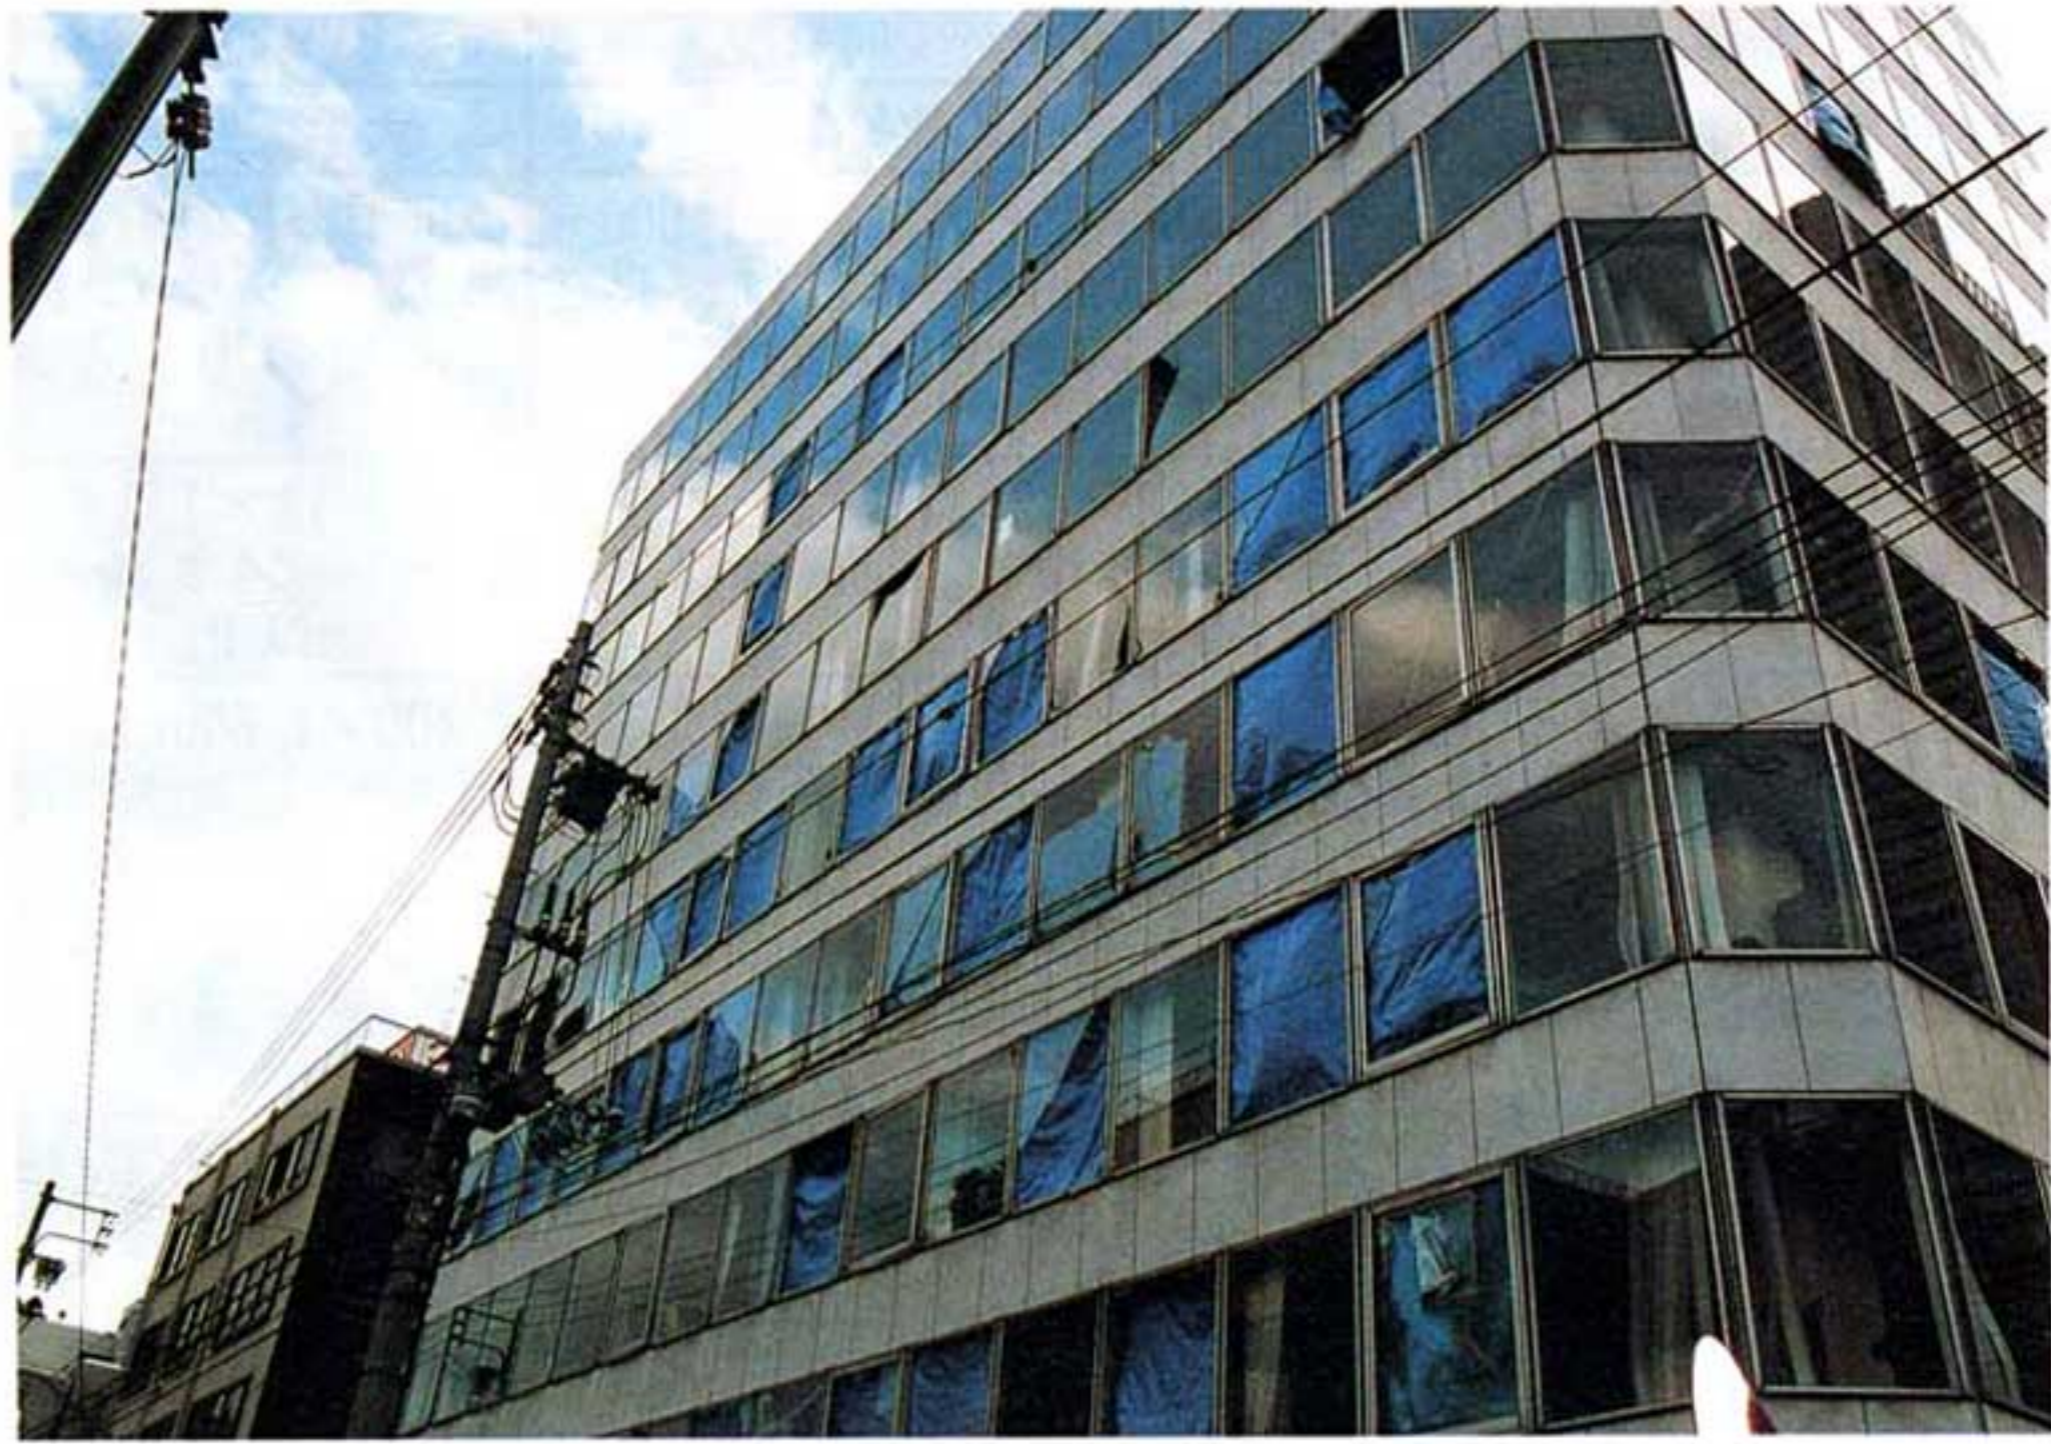
建物Aと建物Cはほぼ同じ時期に施工されたが、ガラスの破壊状況が全く対称的である。経過年数や周辺環境の影響がほぼ同じにもかかわらず建物Aのガラスの被害が大きかったのは、パテ止めに原因がある。パテ止めは最も歴史の古いガラスの取付工法であり、昭和30年代までは主流をなす工法であったが、長い年月を経てパテの硬化が進み、変形の吸収が出来なくなったものと考えられる。建物Aと同じパテ止めの建物のガラスの破損が神戸市内で数多くみられた(写真7.3-1、2)。また、建築研究所が宮城県沖地震の時に実施した調査でも、破損ガラス331枚中328枚はパテ止めであったと報告されている(図7.3-1)⁴⁾。現在では、建設省告示第109号により、1978年以降の新築建物では網入り板ガラスの場合を除いてパテの使用が禁止されている。

写真7.3-1 パテ止めの建物のガラスの破損（その1）

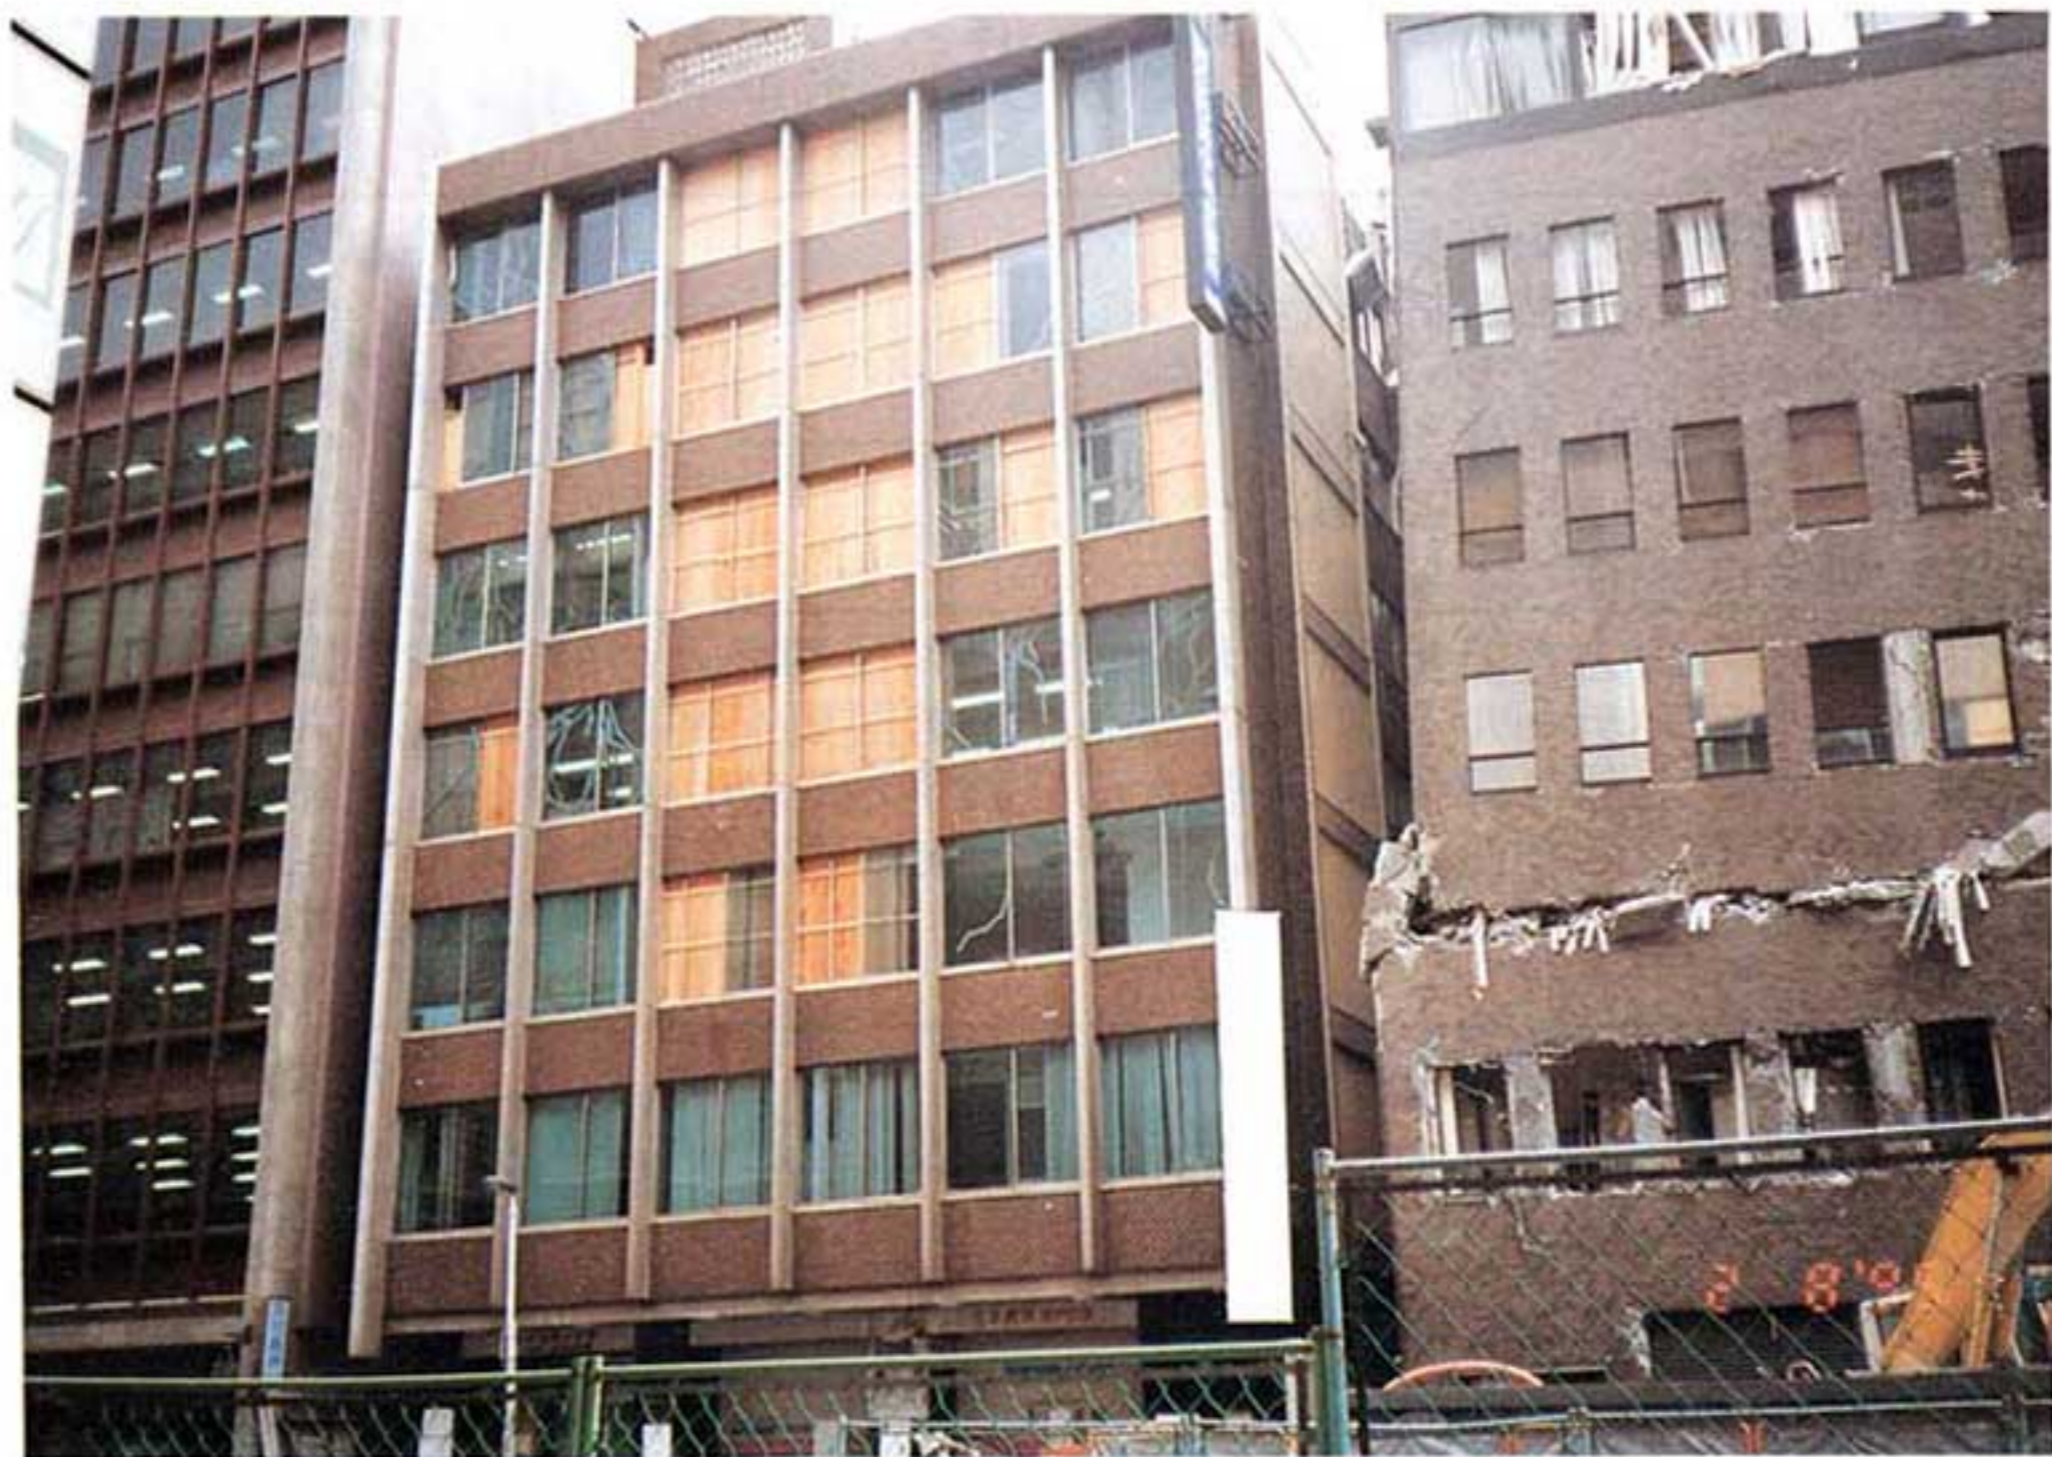
写真7.3-2 パテ止めの建物のガラスの破損（その2）

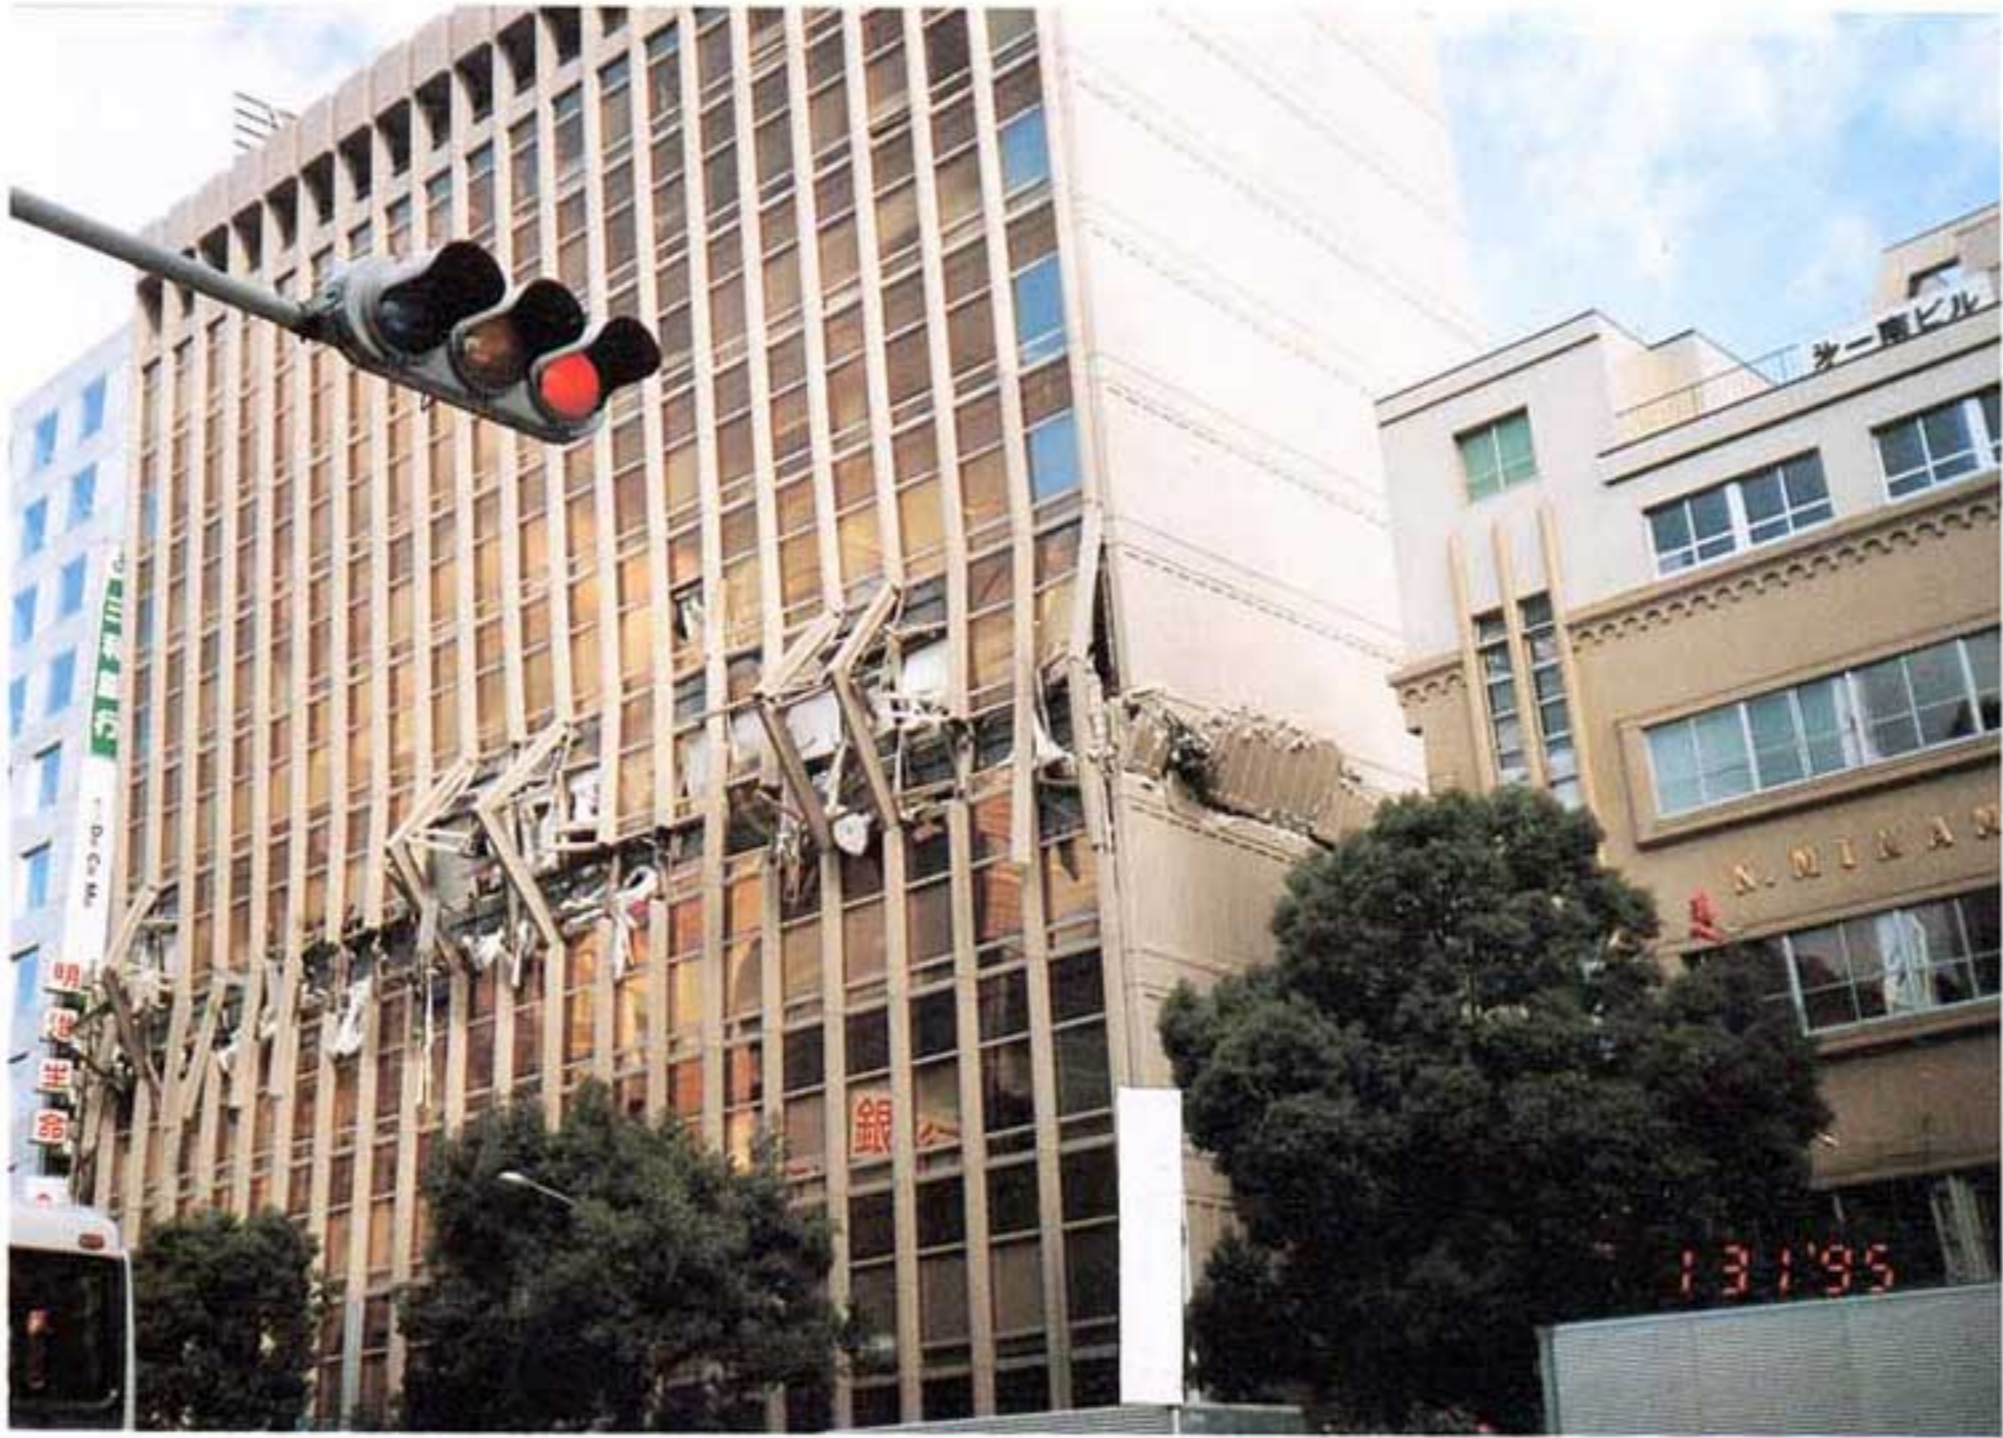
パテ止めと異なりカーテンウォール方式の建物ではガラスの破損はなく、中間階が圧壊した建物でもその階以外のカーテンウォールのガラスは破損していなかった（写真7.3-3）。

写真7.3-3 カーテンウォール方式の建物のガラスの破損
中間階は圧壊、その階以外のガラスは被害なし

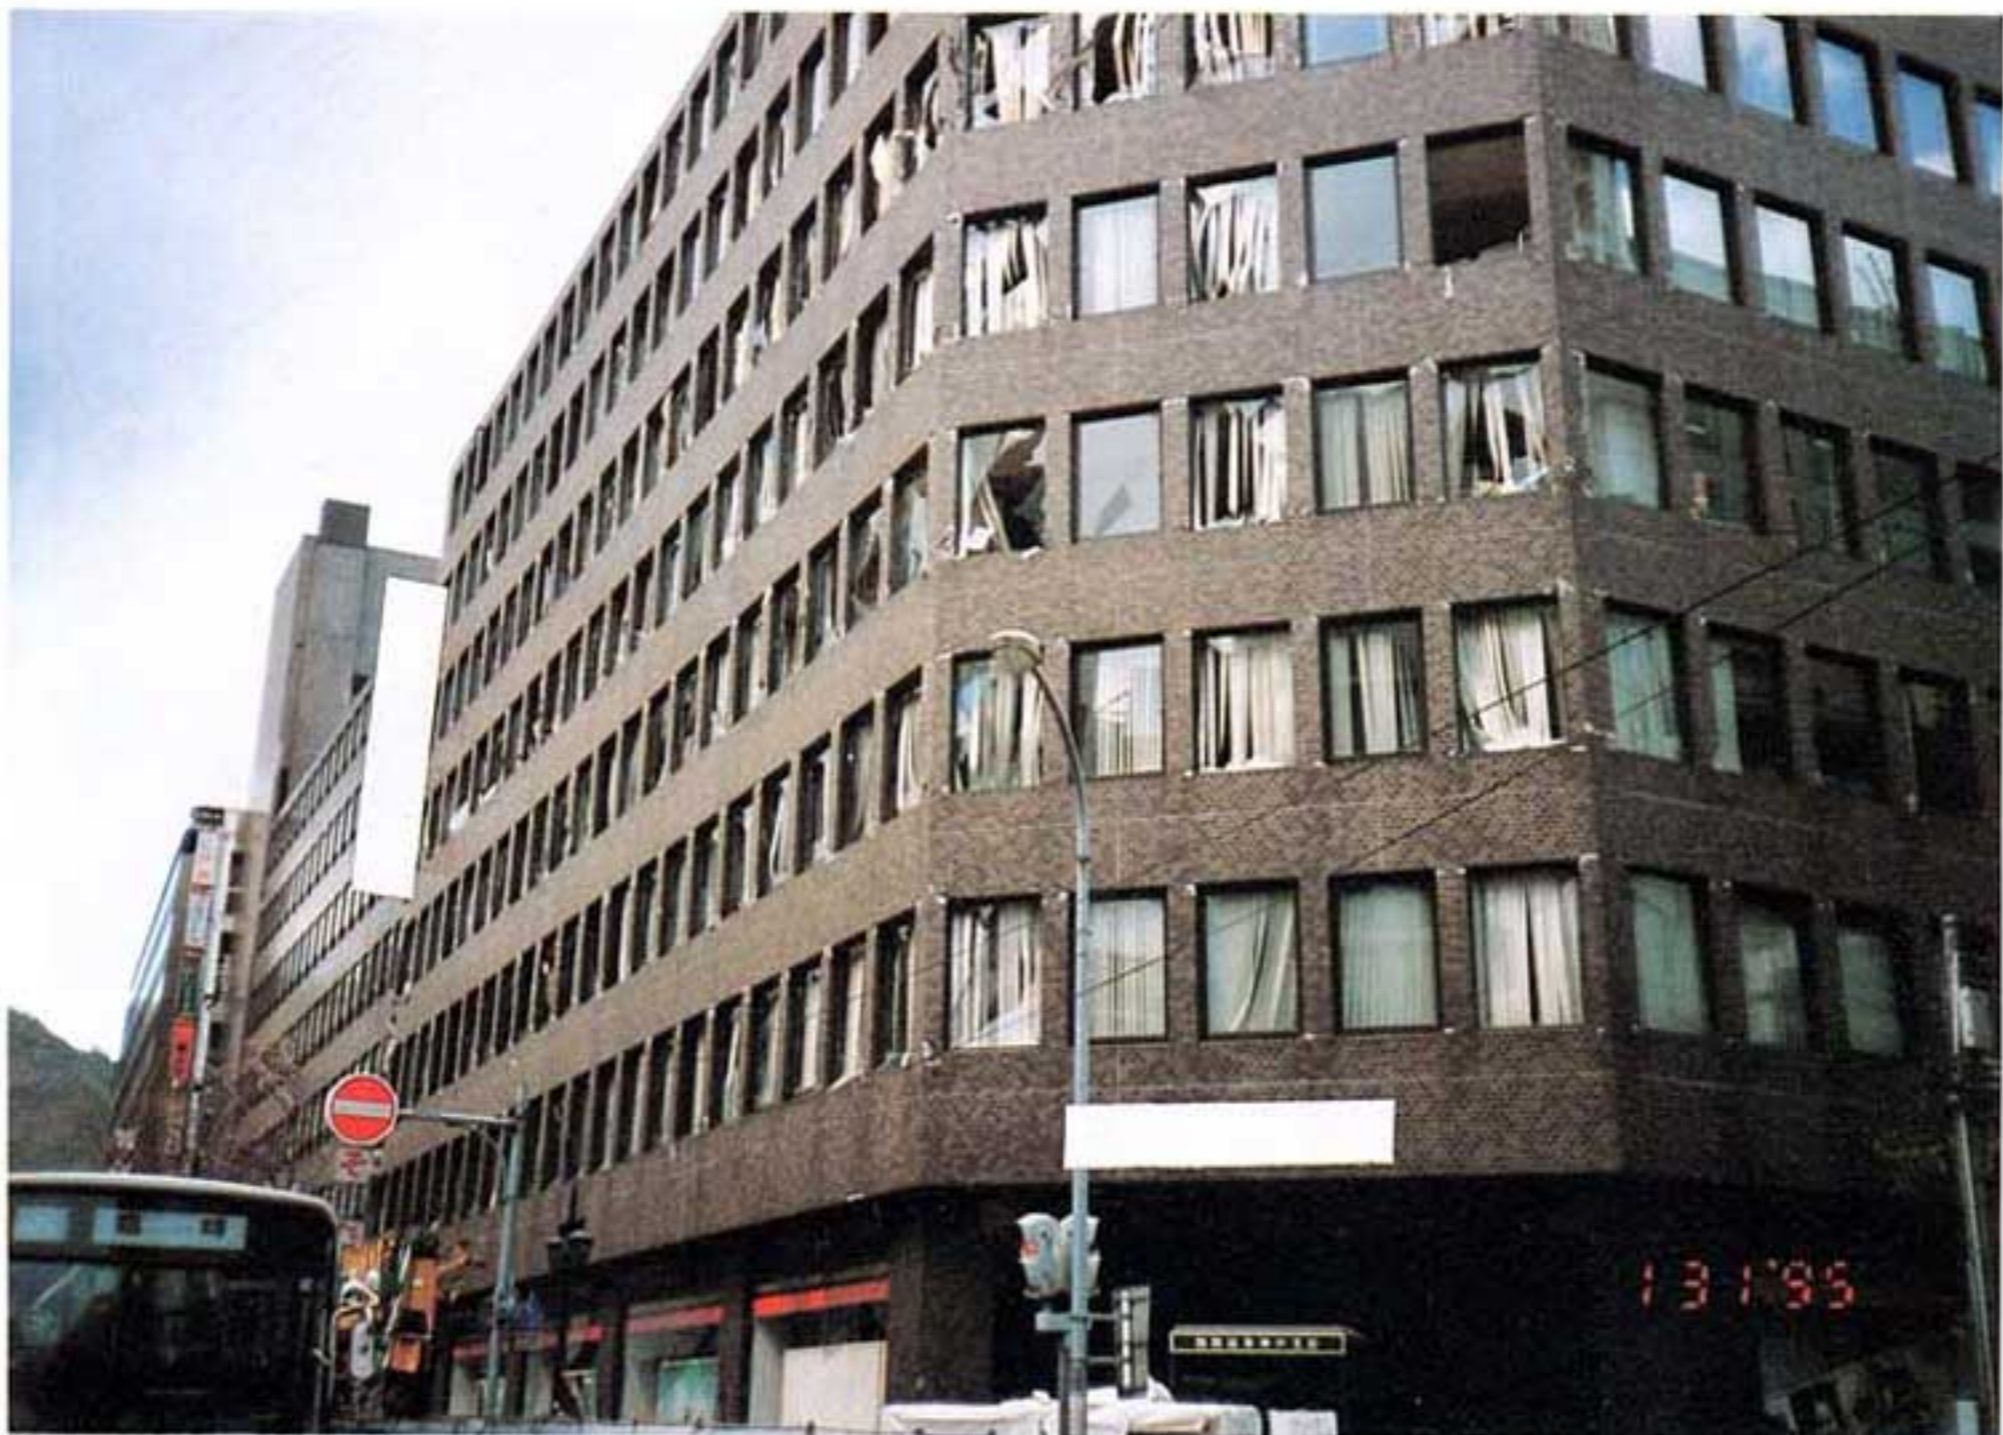
全般的に、平部よりもコーナー部付近のガラス（写真7.3-4）、又、1階ショールームの大型ガラスの破損が多い傾向が認められた。

写真7.3-4 コーナー部付近のガラスの破損

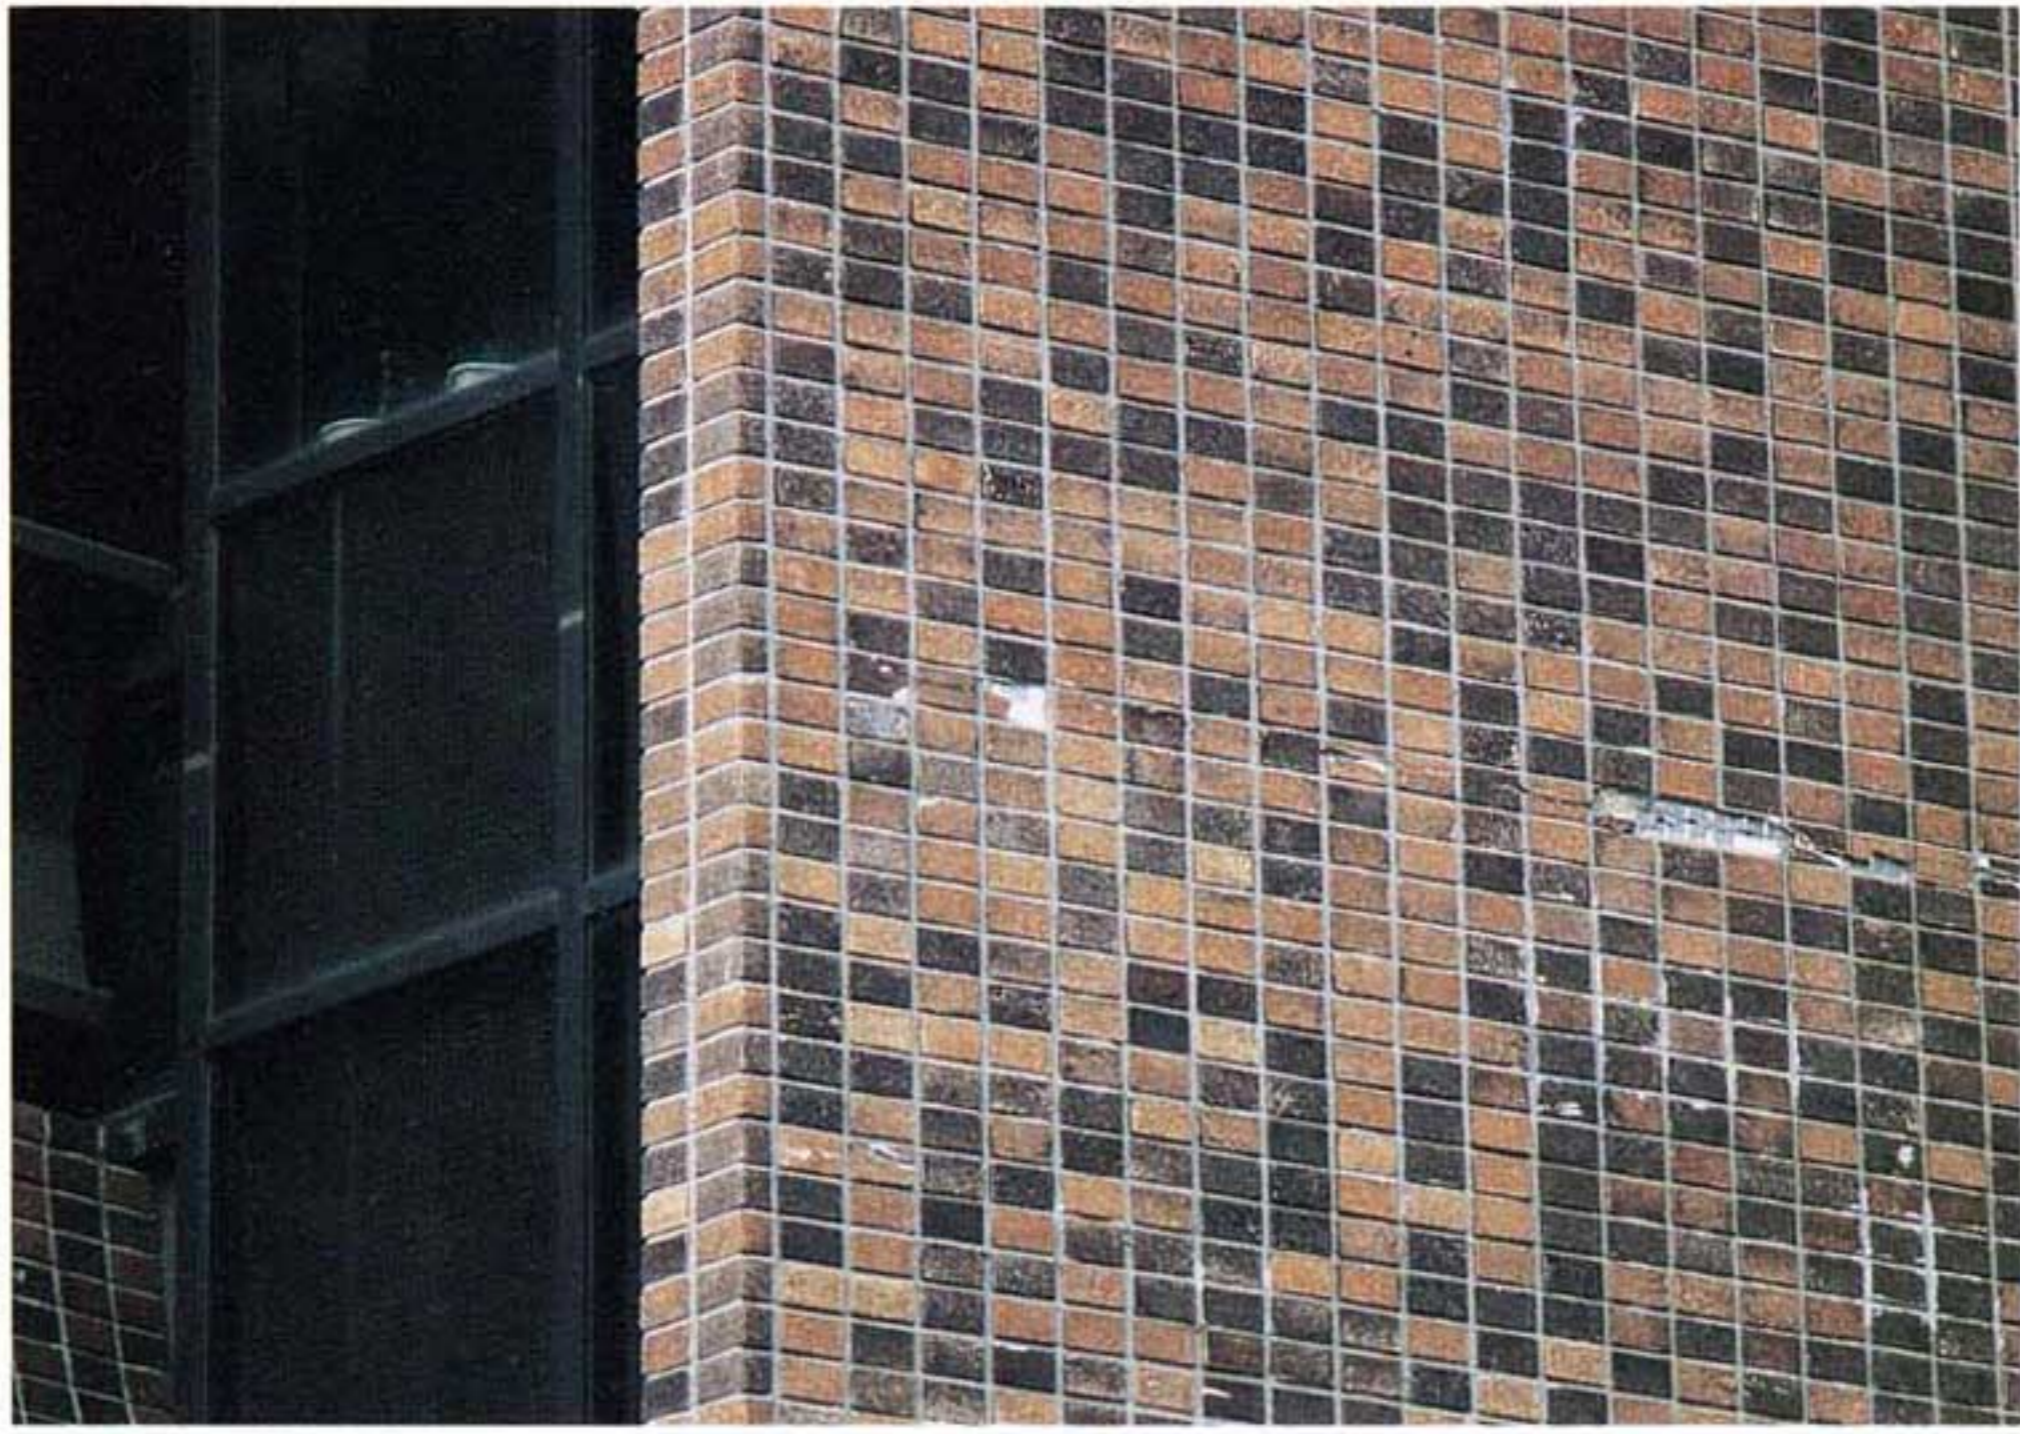
建物Aは妻側の打継ぎ面に沿って水平なひび割れが発生しており、その周囲のタイルが剝離していた（写真7.3-5）。建物Aと同様なタイル剝離は神戸市内に数多くあり（写真7.3-6）、外壁タイル仕上げの建物で剪断ひび割れが生じた周辺のタイルは必ず剝離・落下している。JASS19「陶磁器質タイル張り工事」では、タイル面の伸縮目地を下地モルタルの伸縮目地と一致させ縦横3～4m毎（10m²以内）に設ける⁵⁾こととしているが、今回の地震のような大きな変形は伸縮目地では吸収することが出来なかったものと考えられる。また、剝離は生じておらず一見健全に見える部分も打診してみると浮きが確認された。柱型の隅部分や開口部周りが特に浮きが多かった。

写真7.3-5 剪断ひび割れ周辺のタイルの剝離（その1）

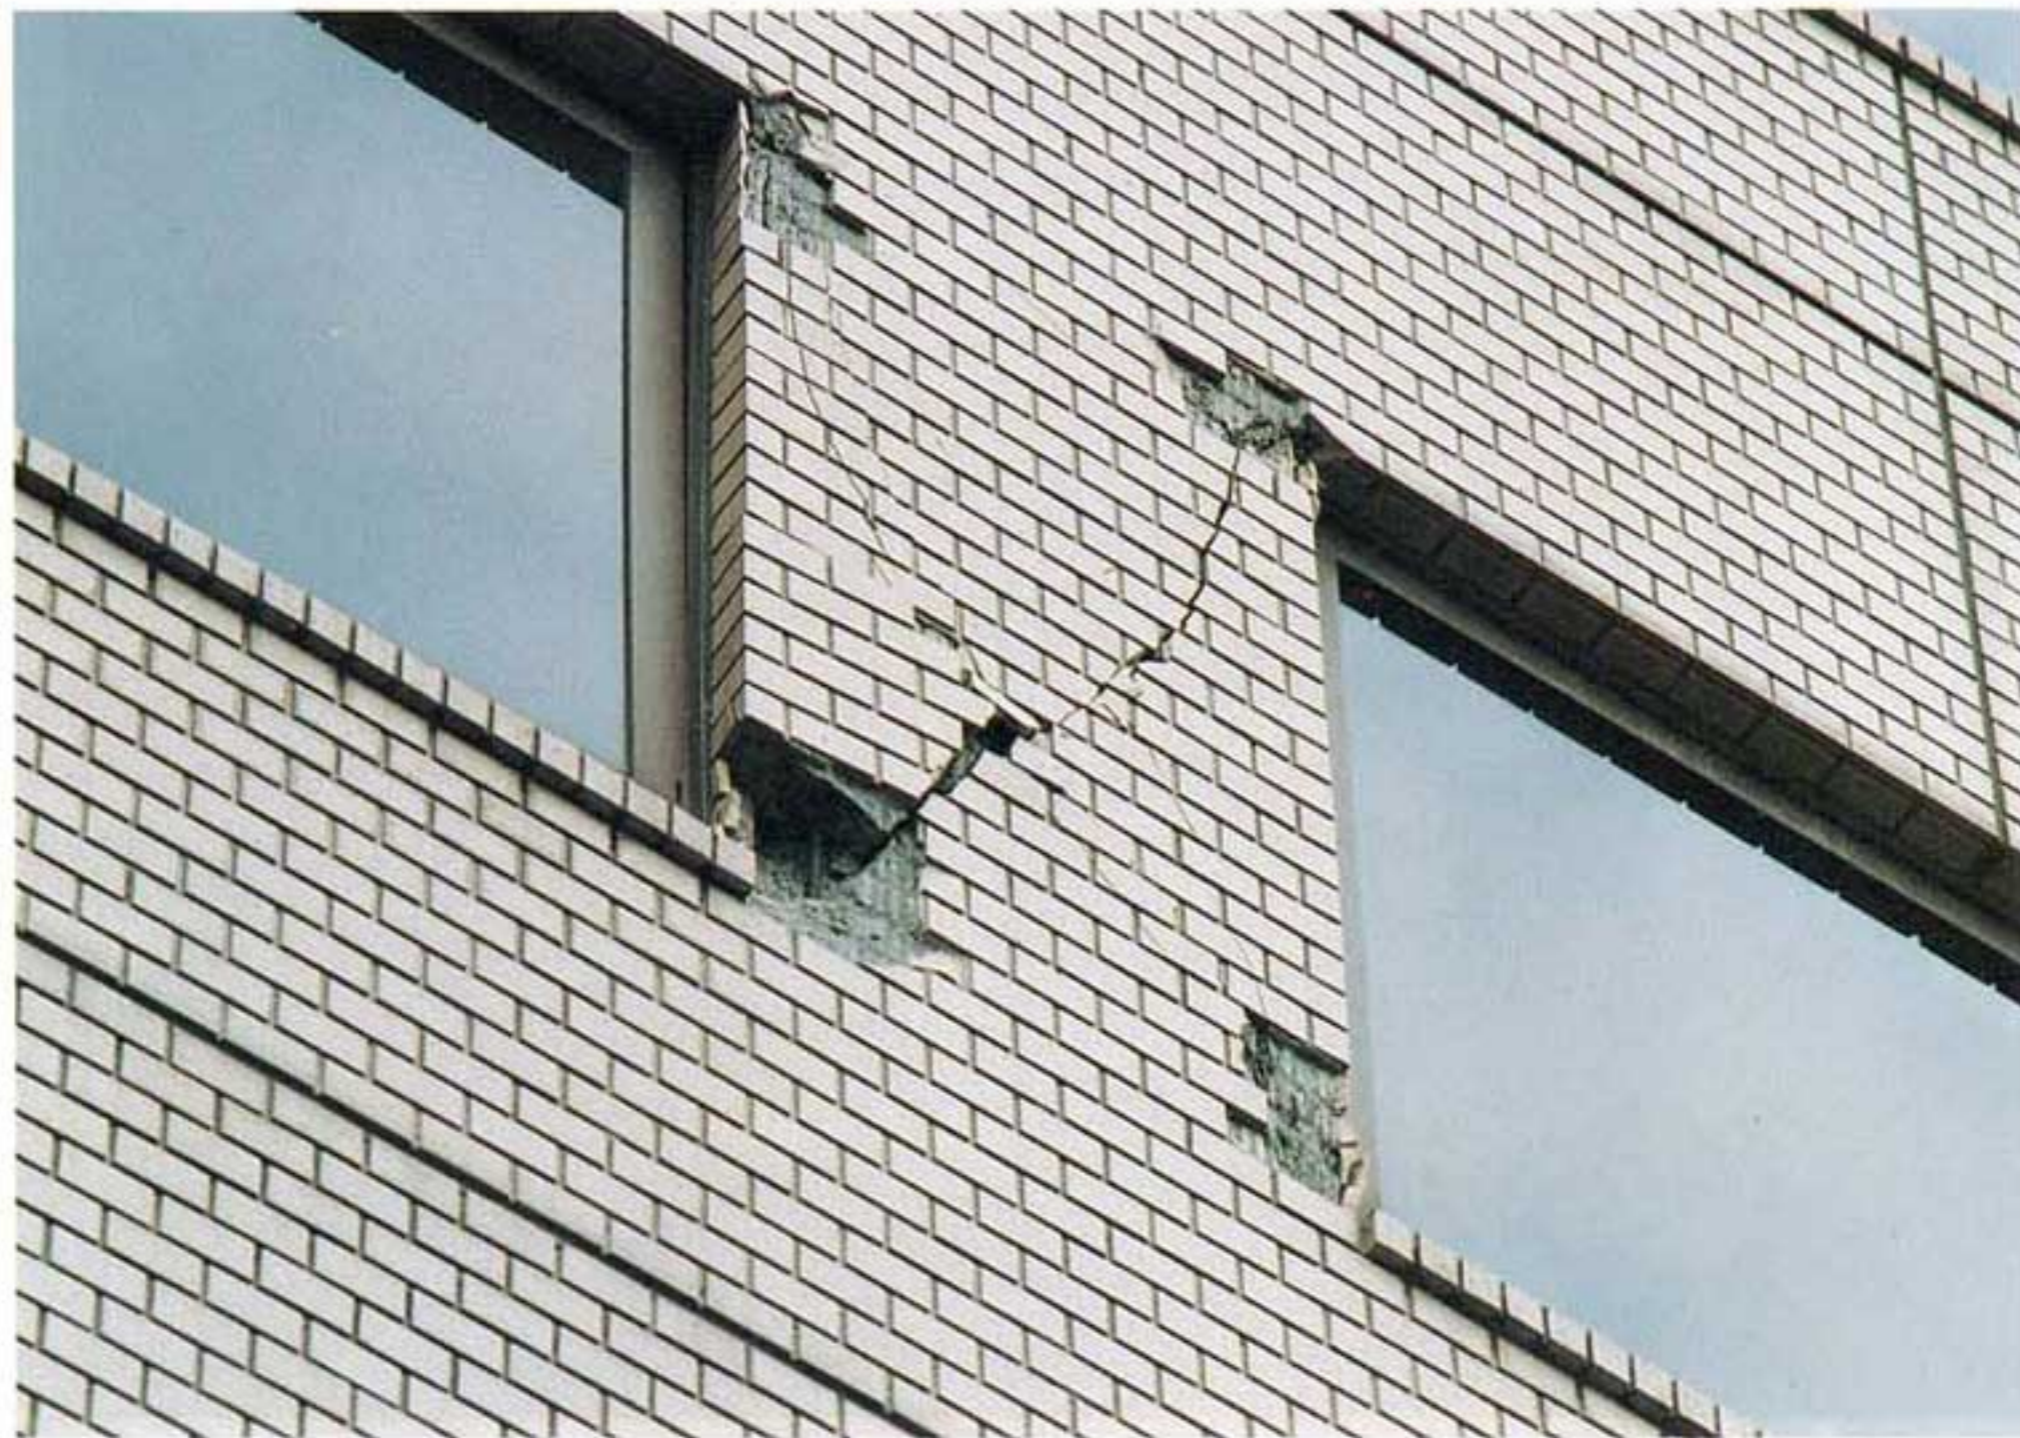
写真7.3-6 剪断ひび割れ周辺のタイルの剝離（その2）

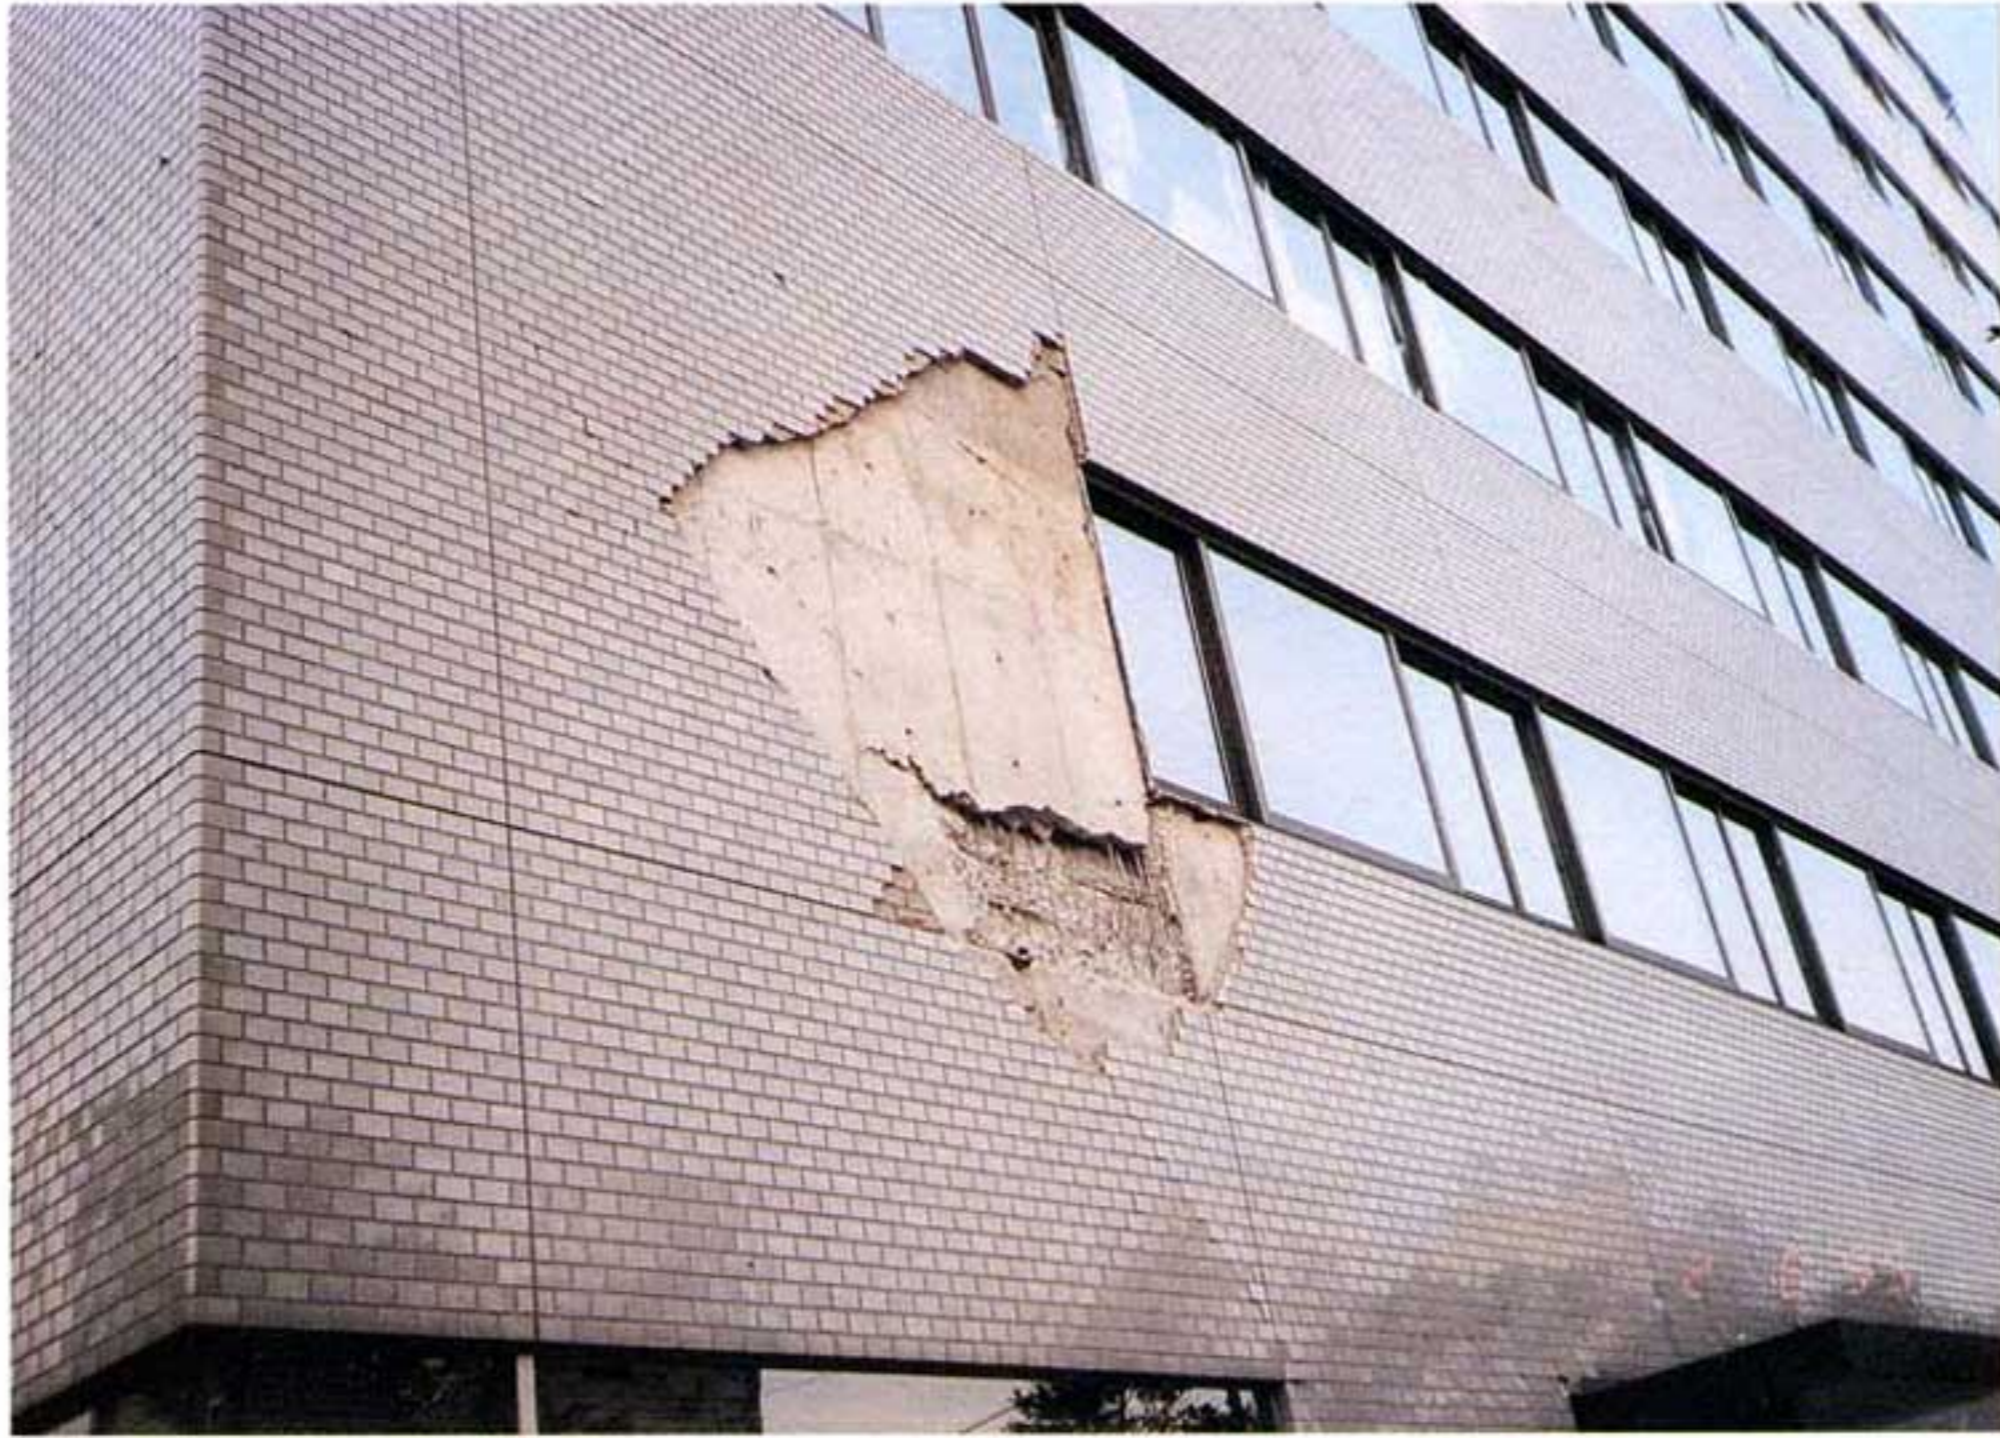
写真7.3-7 躯体コンクリート下地モルタルの界面でのタイルの剝離
