7.1 調査目的及び概要

7.2 特定建物の震災被害状況

7.3 内外装部材別の震災被害状況とその特徴

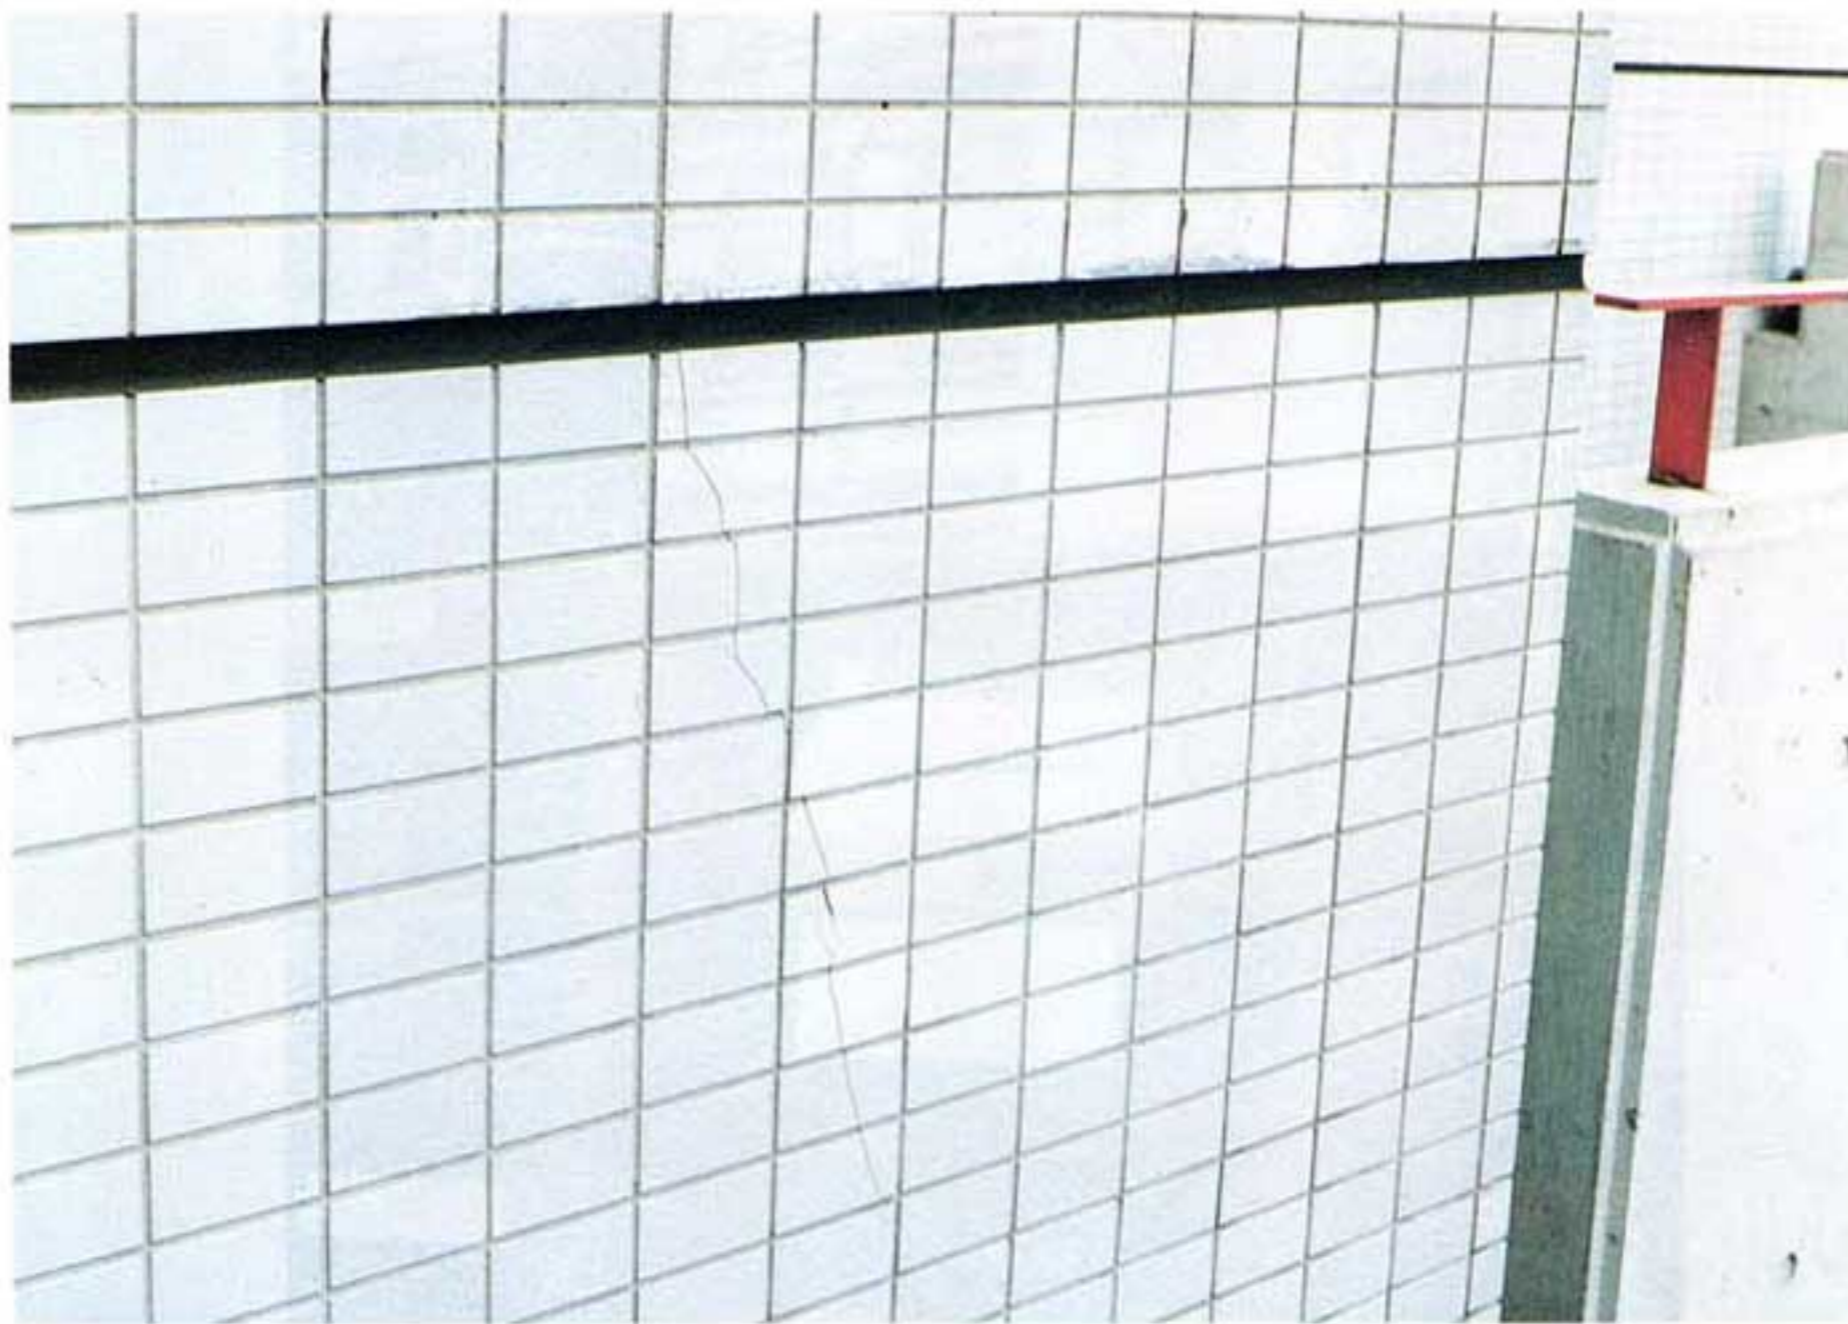
タイルは張付工法によって被害状況の傾向に違いが見られた。ちなみに先に延べた建物Aや写真7.3-6、7は現場後張りである。タイル打込みPCカーテンウォールの場合、PC版に剪断ひび割れが生じれば現場後張りと同様に著しくタイルが破損したが、目地部やファスナー部で地震時の揺れを吸収できたならひび割れ程度の軽微な被害（写真7.3-8）で済んでいた。地震後、変形が回復し切れずに目地がずれたままの建物もあった（写真7.3-9）。ラスシートモルタルタイル張りの場合、ラスシート自身が脱落しているものが多かった（写真7.3-10）。今後、統計的な調査を実施すれば張付工法と被害状況の関係を明らかにすることも可能であろう。

写真7.3-8 タイル打込みPCカーテンウォール
タイルの軽微なひび割れ

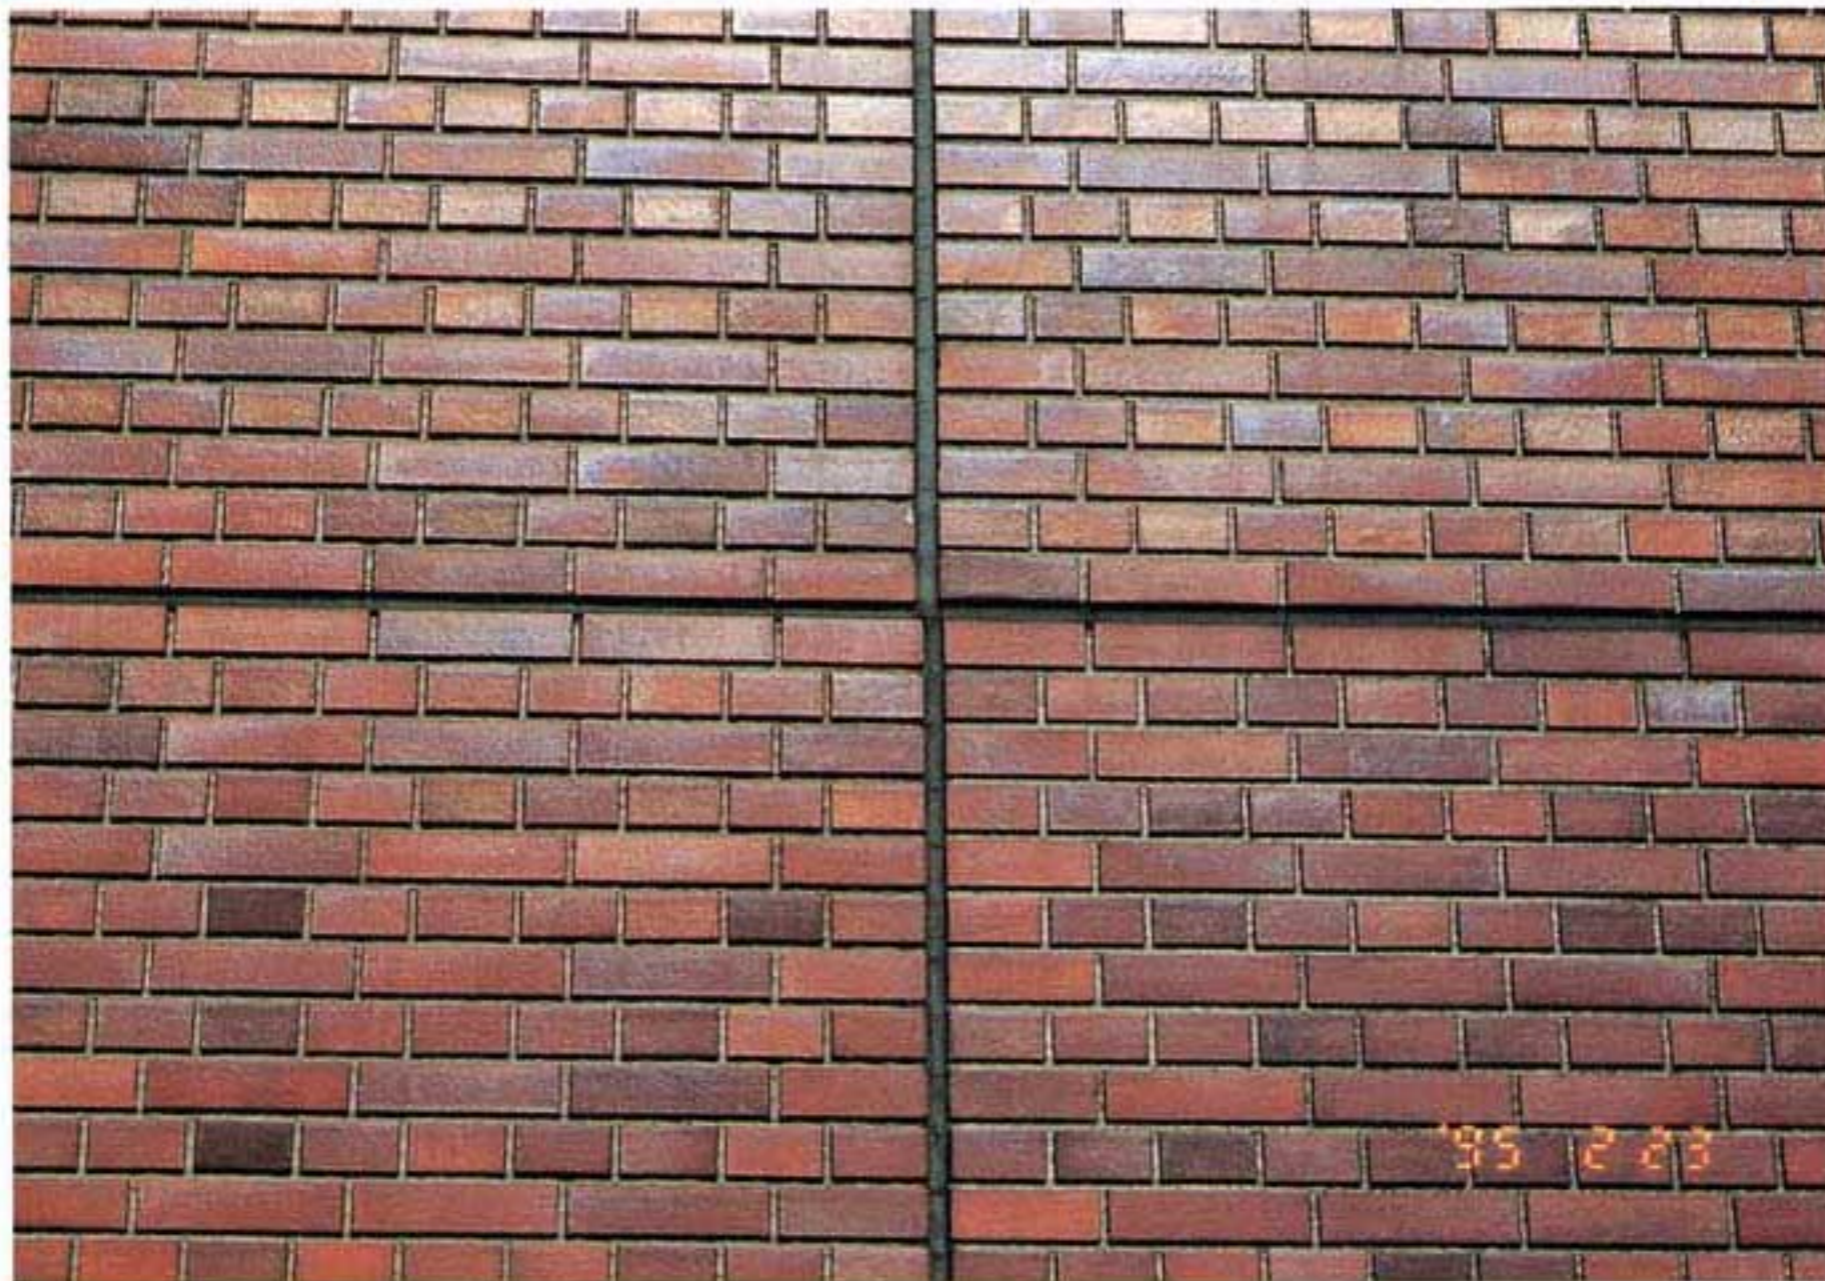
写真7.3-9 タイル打込みPCカーテンウォール、目地のずれ

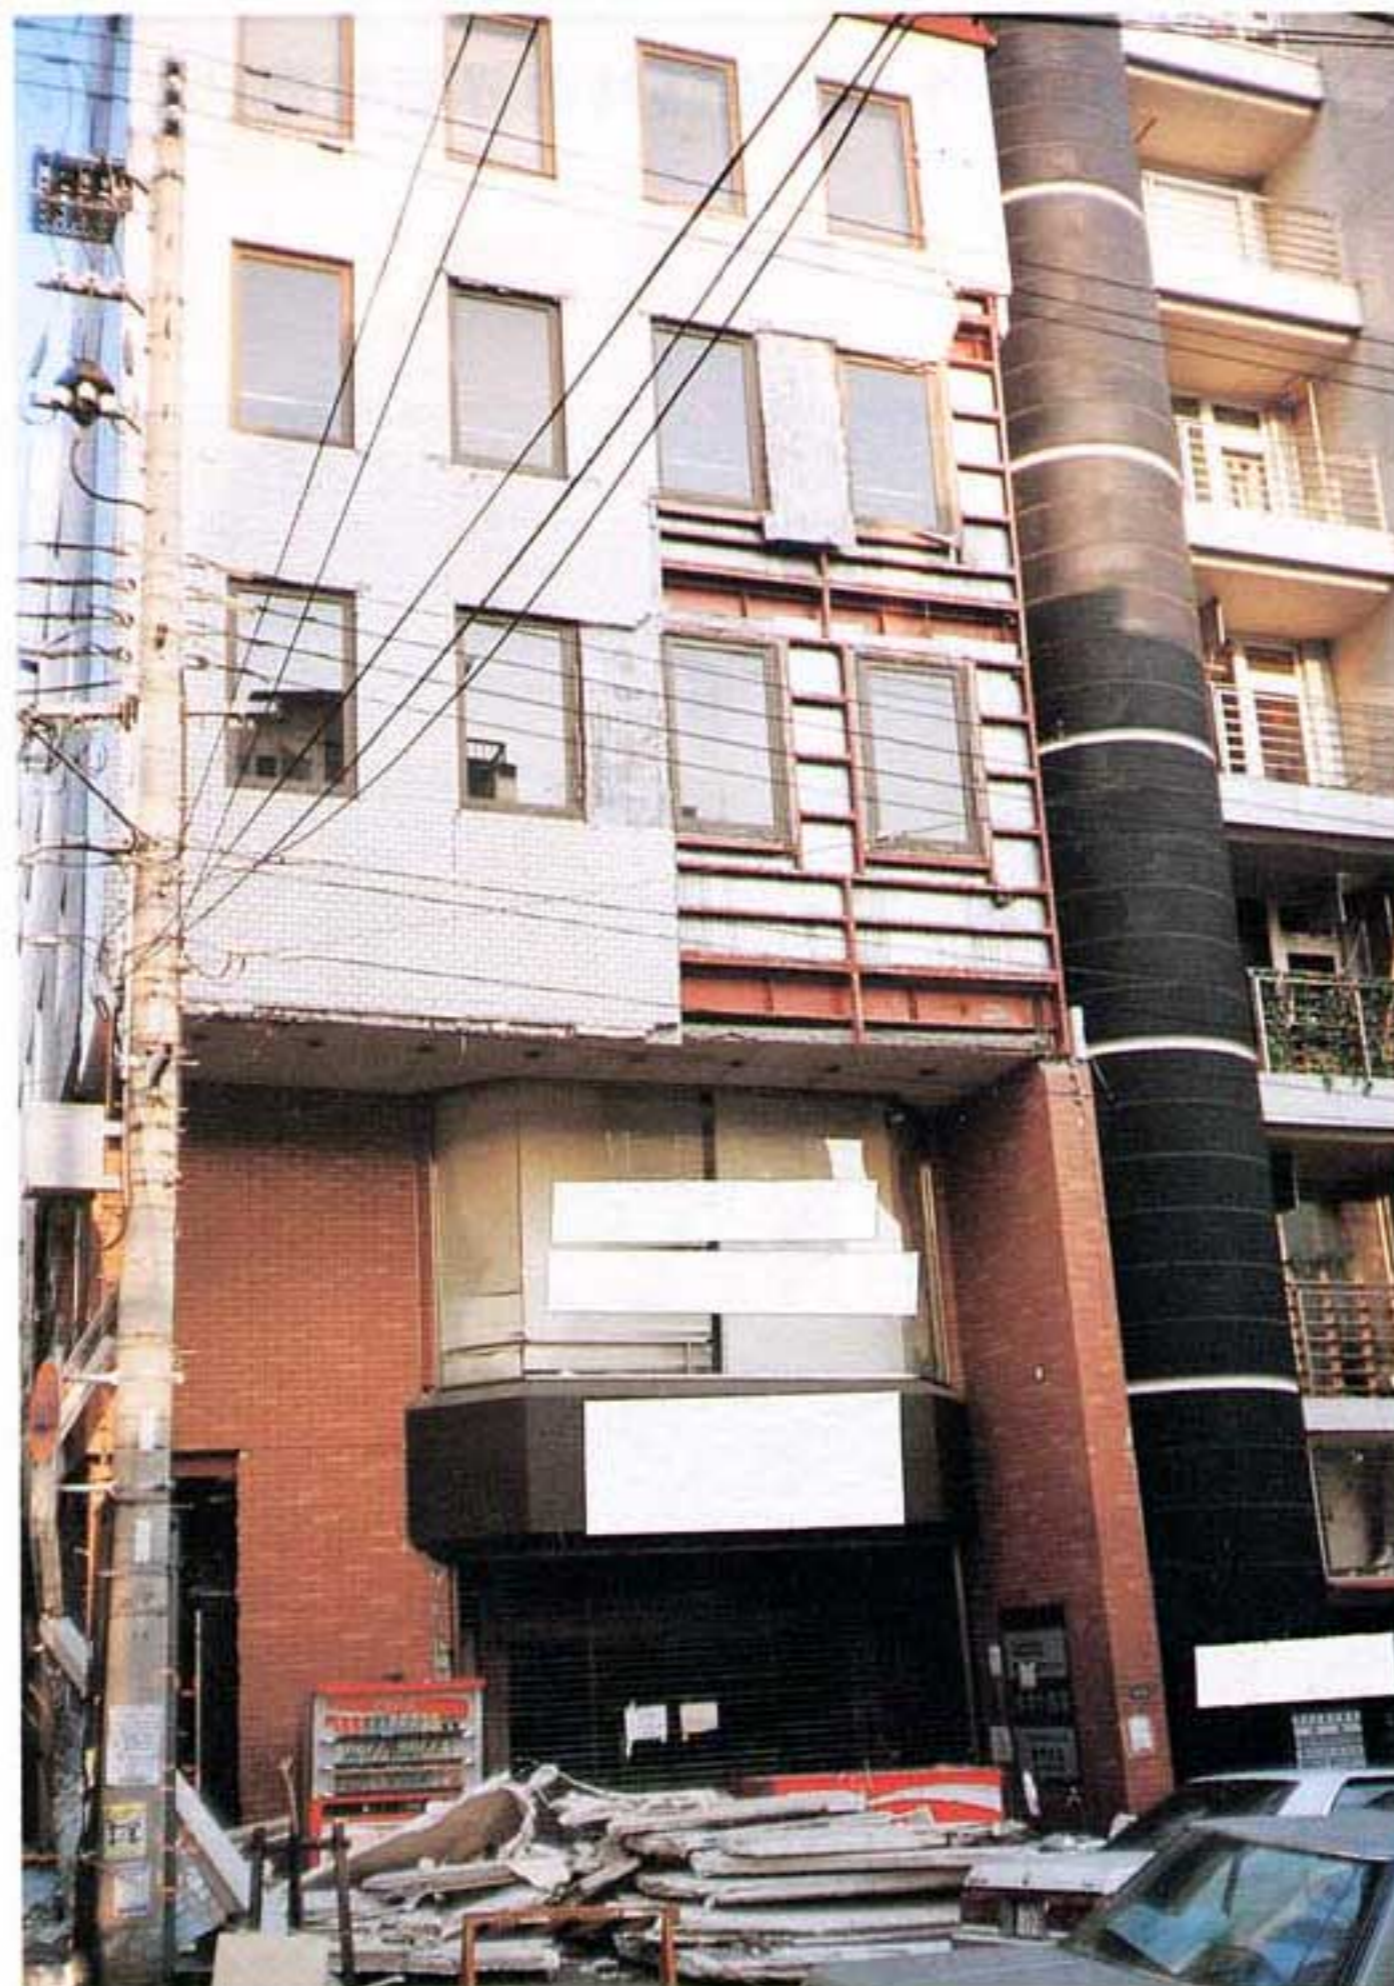
写真7.3-10 ラスシートモルタルタイル張り、ラスシートの脱落

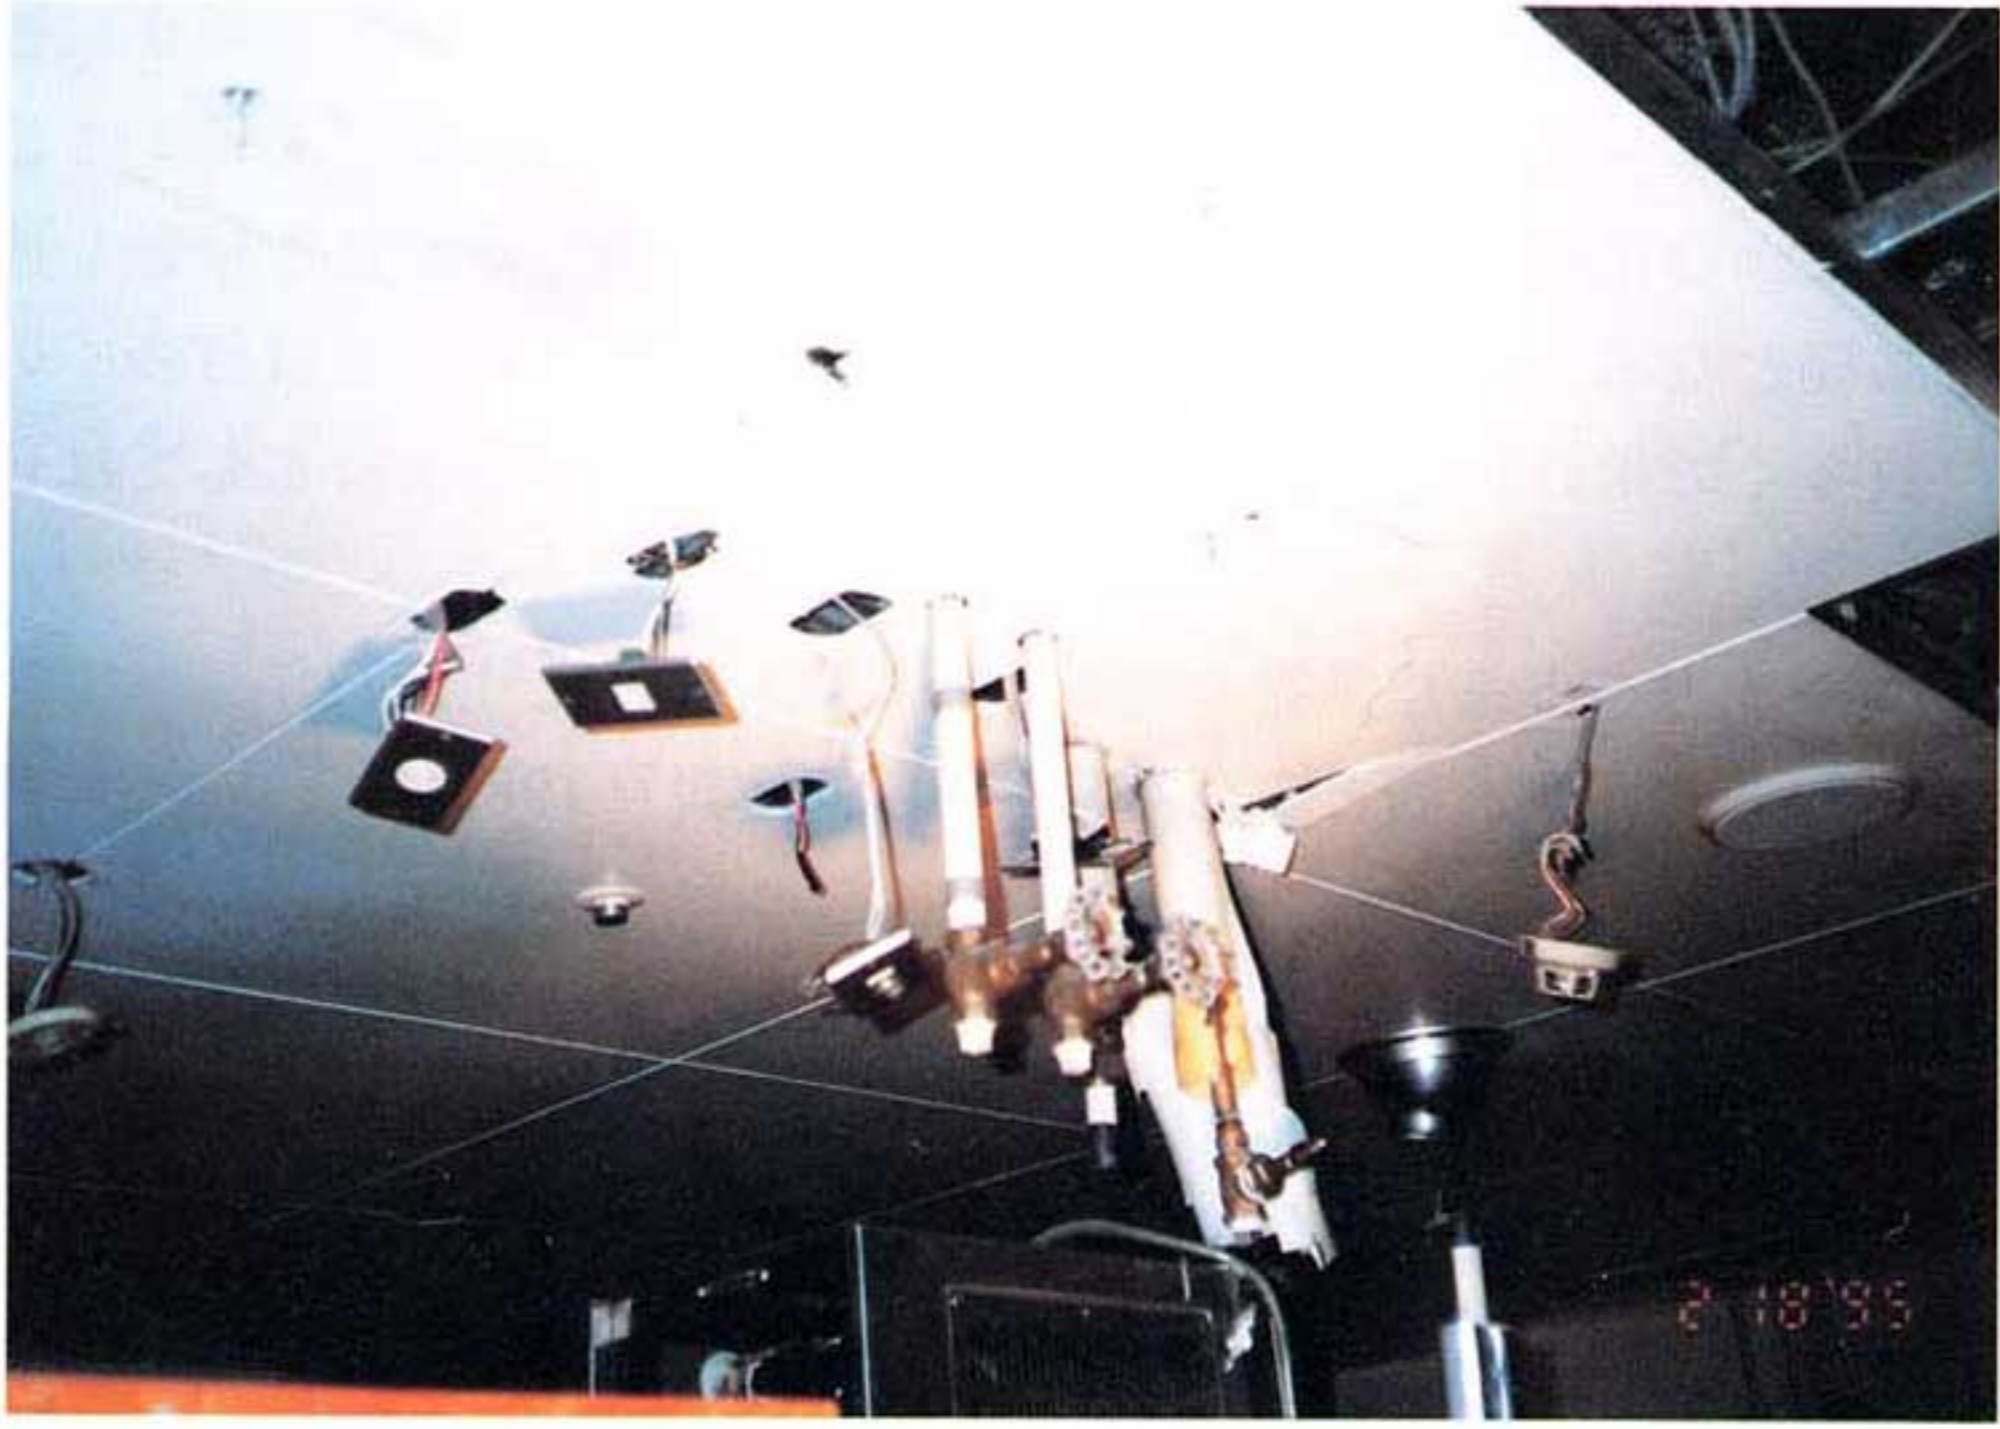
建物Bではスプリンクラー等の設備機器が天井材を突き抜いて破壊した（写真7.3-11）。上述の各種耐震設計指針では、天井材は壁・柱面と縁を切り、これらの挙動や外力が伝わらないよう指導してある。しかし、今回の地震のように縦方向の挙動に対しての指導はされていない。また、設備機器の取付金物も自重の他に地震時の外力も考慮して設計されていたが、今回の地震の加速度は設計の基準を越えていた。その結果、建物Bのような設備機器の突き抜け破壊や、建物Dのような天井材の落下が生じたものと考えられる。

写真7.3-11 設備機器が突き抜いた天井材の破壊
