2. 地震被害調査

2.2 地盤等の被害

2.3 建築物の被害

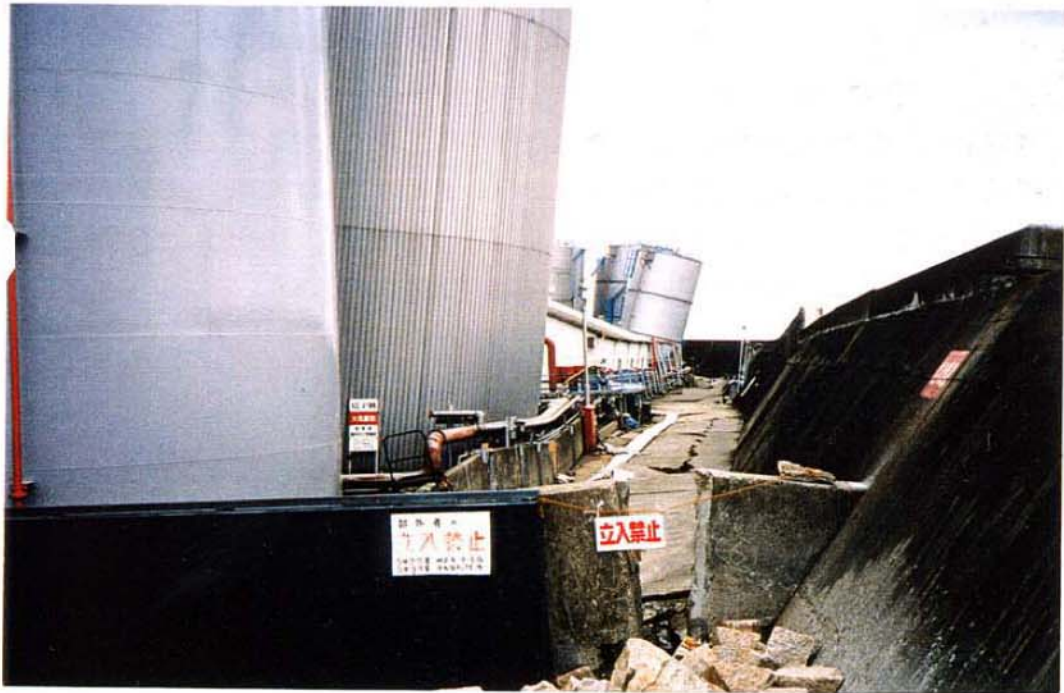
写真 2.2.1 コンテナのタンク傾斜
(神戸市長田区南駒栄町)

今回の液状化による被害は、平坦な沖積・埋立て地域における地盤沈下と沿岸部の地盤の側方流動に大別できる。地盤の液状化現象は、ライフラインなど埋設物の破断、橋脚の損傷、護岸の移動や傾斜、港湾施設の倒壊という構造物の被害要因となっている。また、神戸市の臨海コンビナートでは、415基の石油タンクのうち、約4割が傾いたり変形した⁸⁾（写真2.2.1）。これらは、主に地盤の液状化が原因と考えられている。

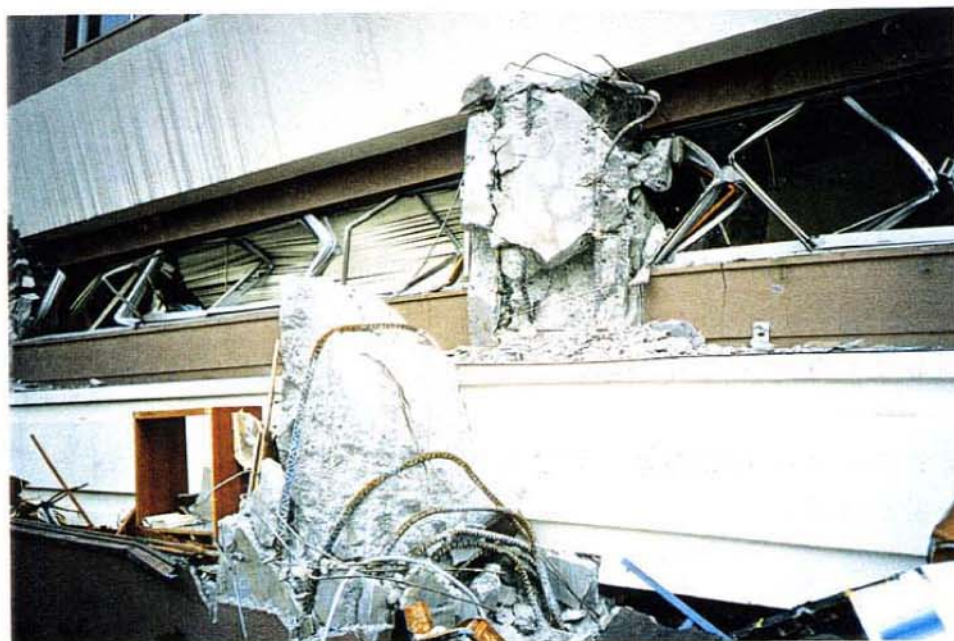
写真2.3.2

1、2階の柱のせん断
破壊の詳細。

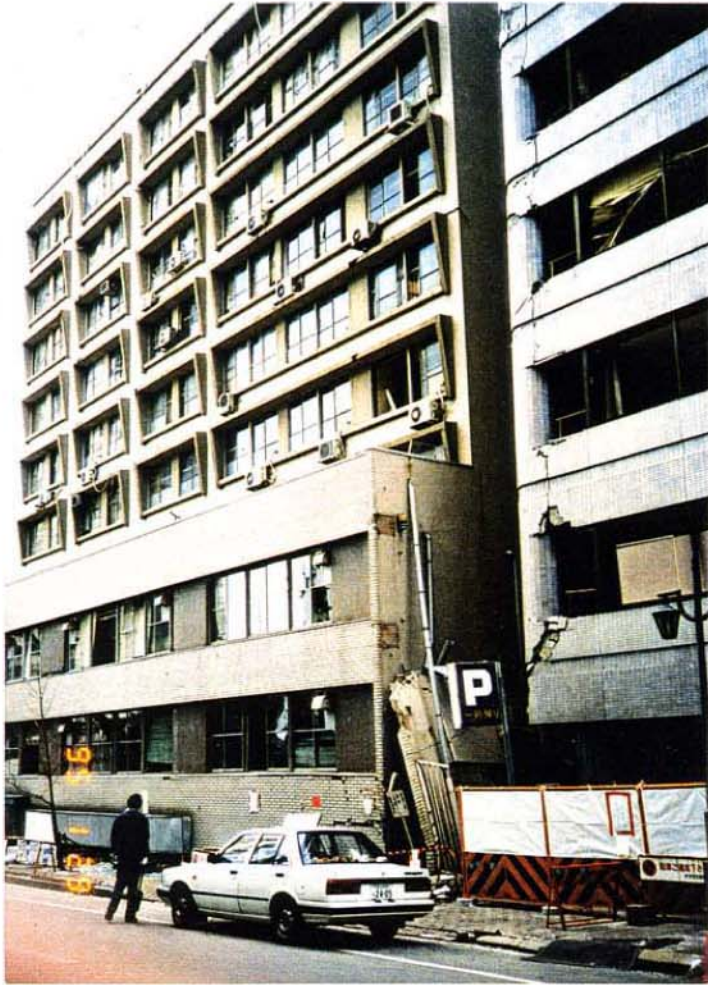
写真2.3.3
1階が層崩壊している。
1階は店舗として使用
されており、ピロティ
ー形式の構造となっ
ている。

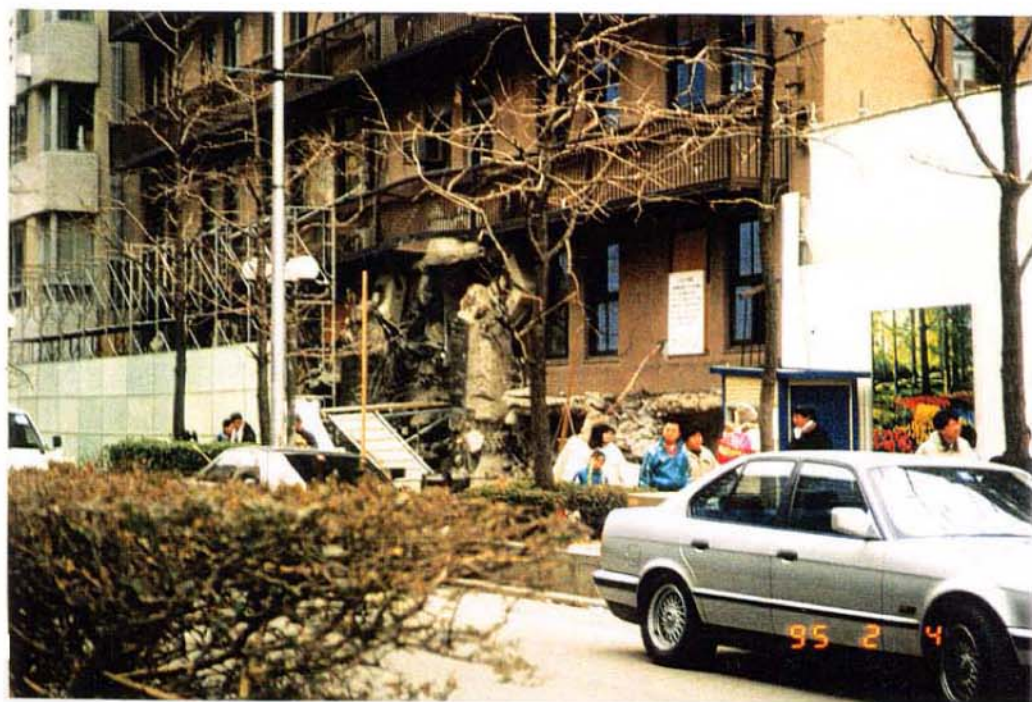
写真2.3.6
柱鉄筋（丸鋼）の付着の低下により、1階柱にせん断破壊が生じている。
せん断破壊に伴い、柱主筋も座屈し、層崩壊に至っている。

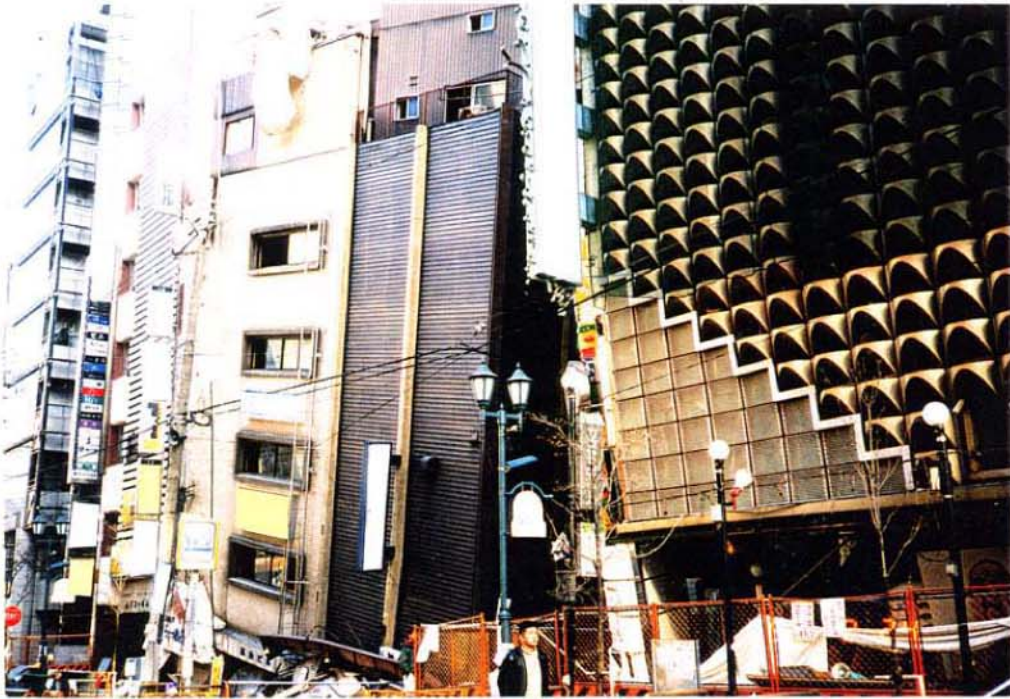
写真2.3.7

1階が層崩壊している。
下山手通り一带は、倒壊あるいは大破以上の建築物が多い。

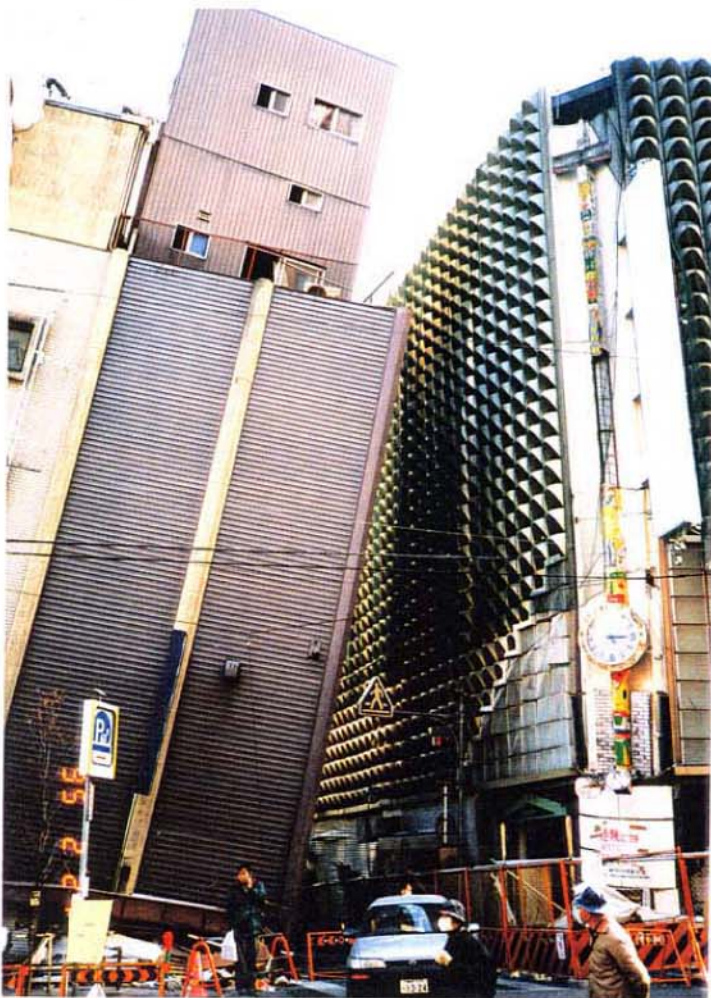
写真2.3.8

層崩壊により、建物全体が北西側に傾斜している。

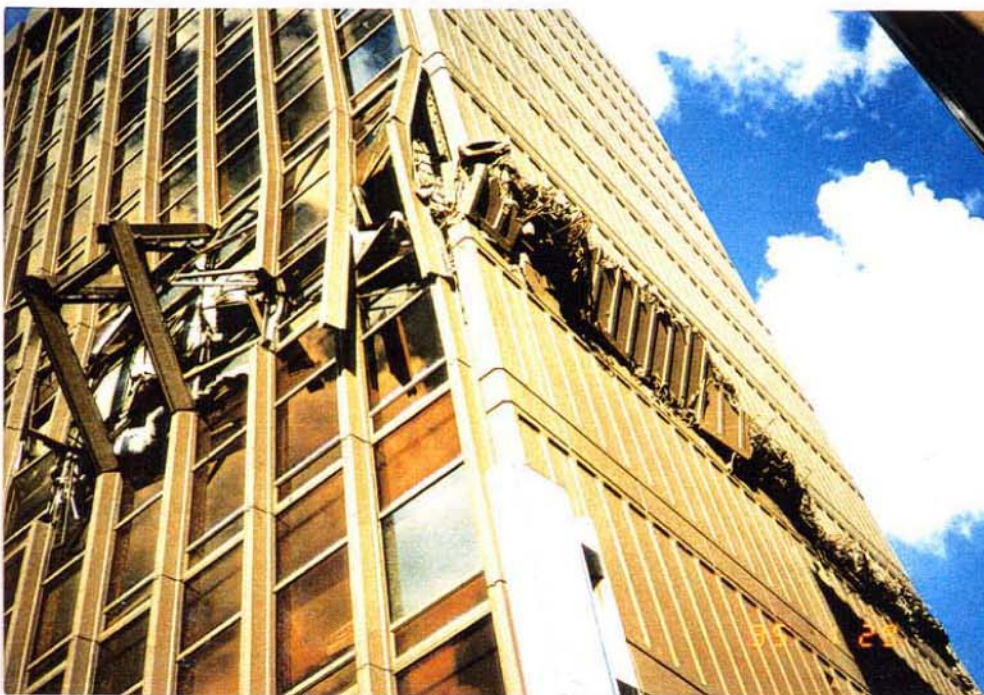
写真2.3.12

層崩壊に伴い、ガラス
が破損している。
6階の損傷も著しい。

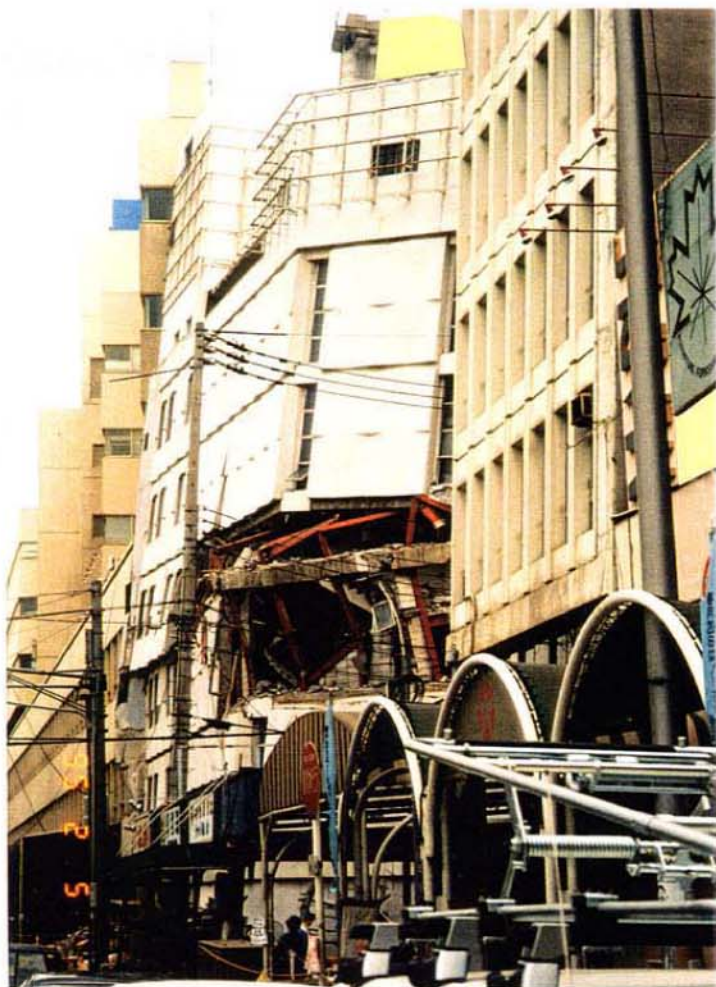
写真2.3.13
4階が層崩壊している。

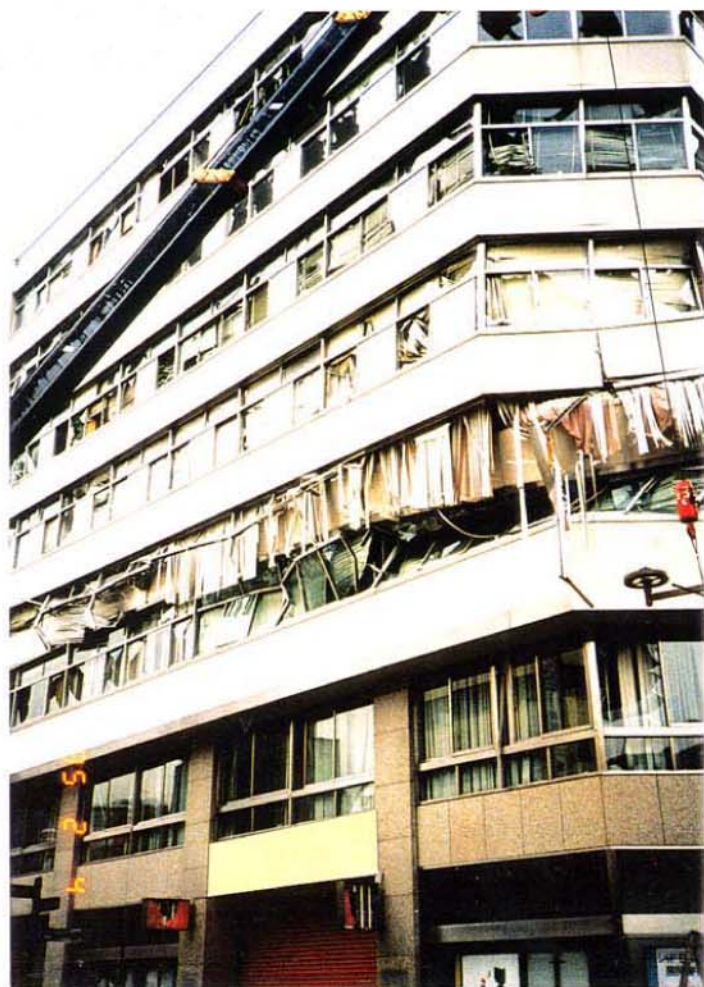
写真2.3.16
南面の2本の柱が、3階の柱頭および4階の柱脚で破壊している。南東の4階の柱では、70~80 cm ずれている。

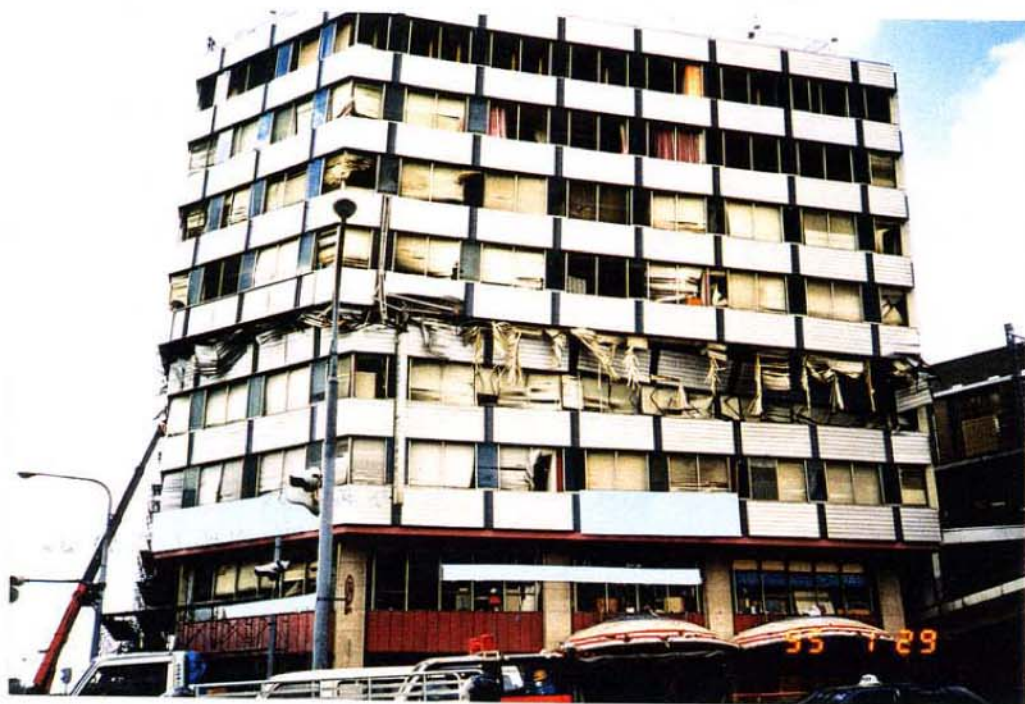
写真2.3.17
5階が層崩壊している。

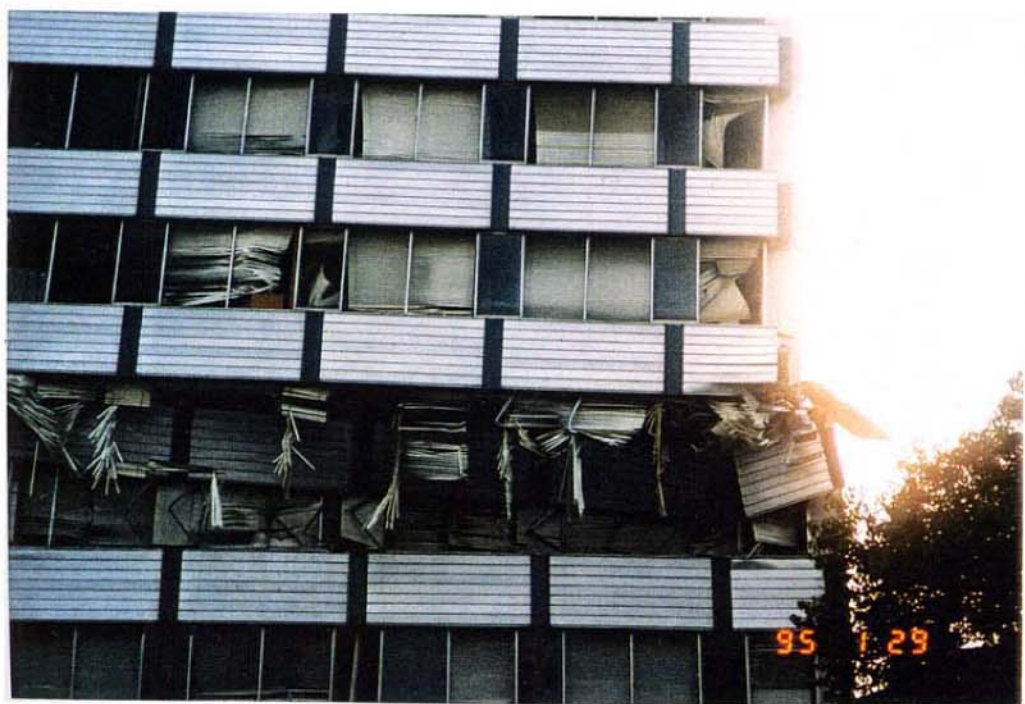
写真2.3.18
カーテンウォールが脱落しかけており、ガラスが破損している。

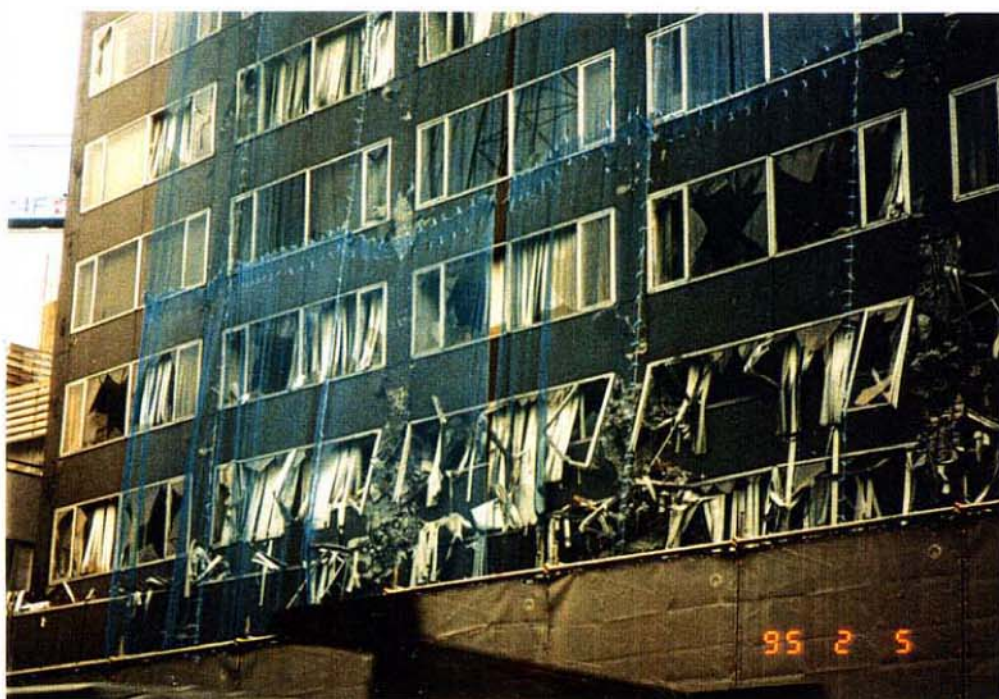
写真2.3.20
ガラスが破損、タイルの一部は剝落している。

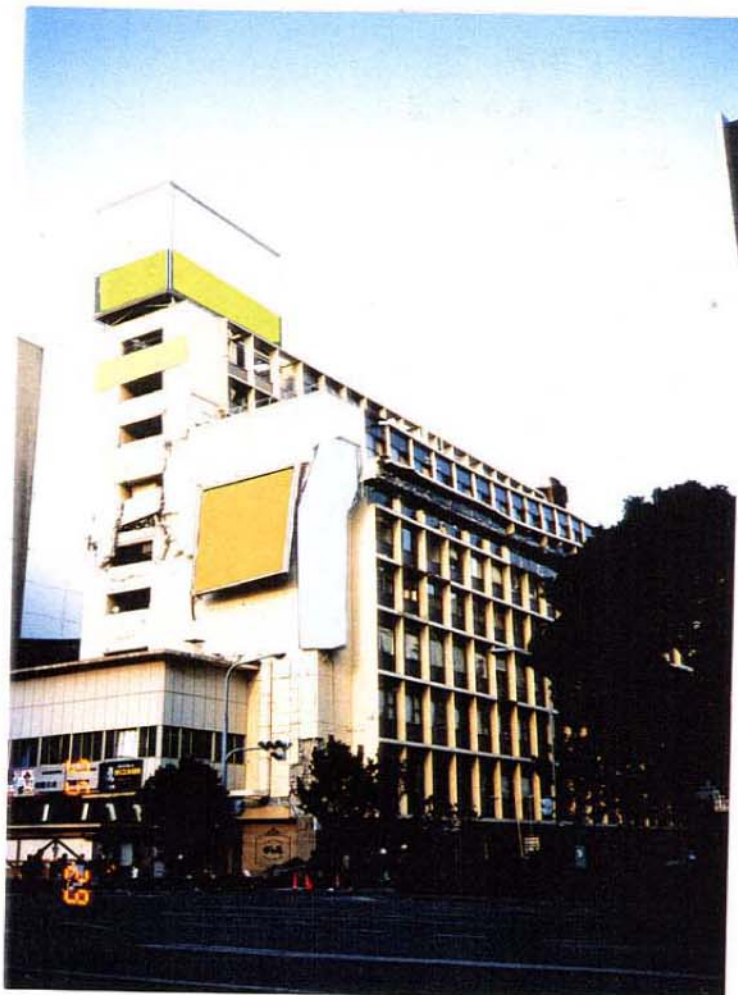
写真2.3.22

層崩壊により、上層部が北側に傾斜している。

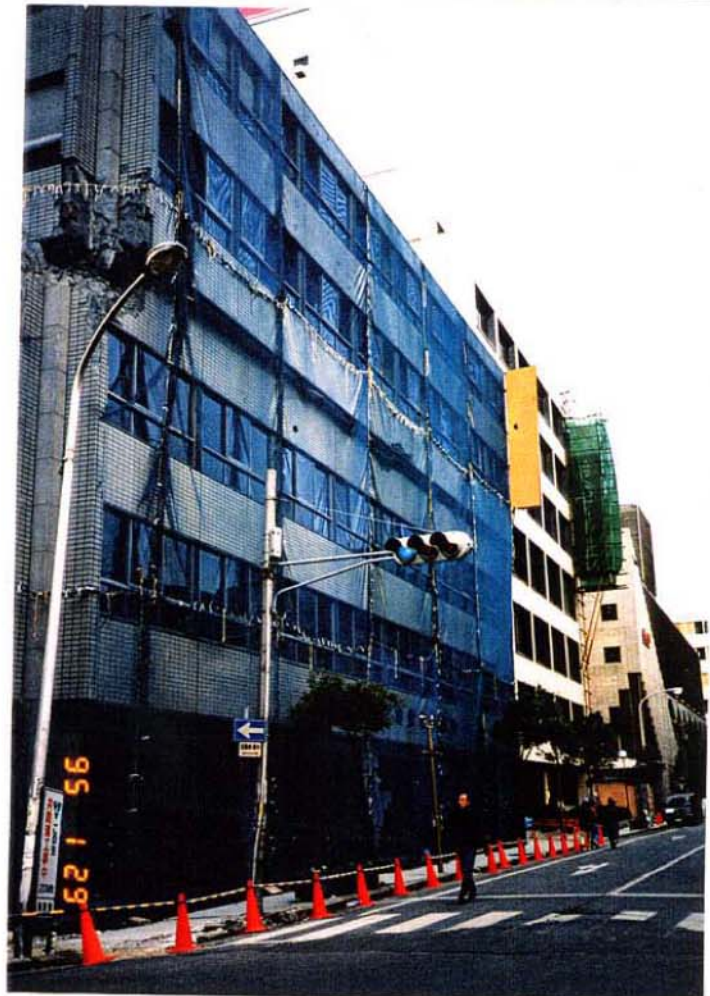
写真2.3.24
4階以上は、北西側に
移動している。4階柱
の破断面から、鉄骨形
状はアングルを用いた
組立て断面となってい
る。

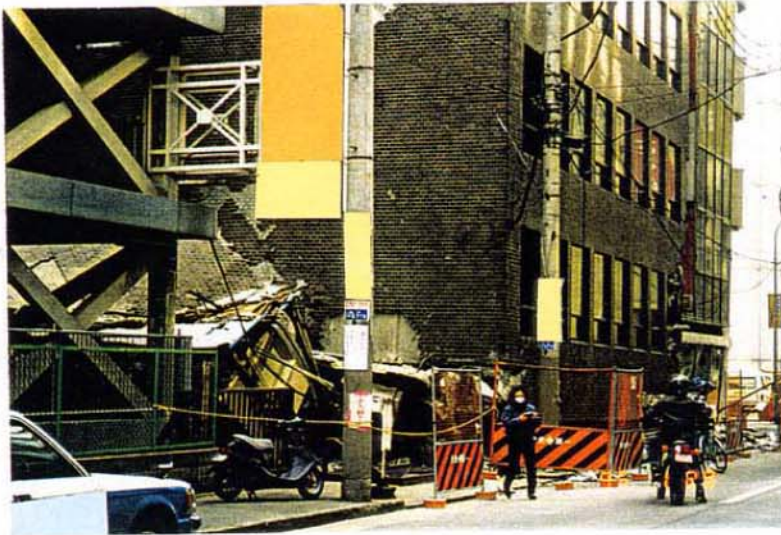
写真2.3.28

B館は、1階が層崩壊しており、2階以上の外装材の損傷は大きくない。

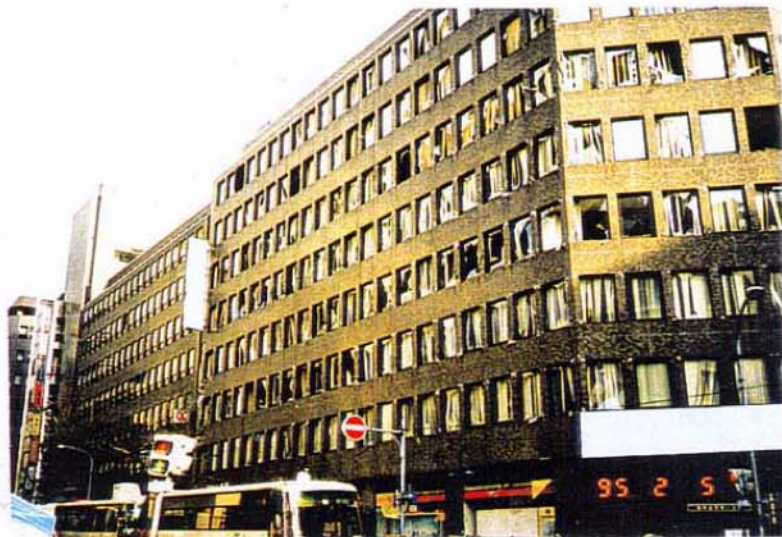
写真2.3.29

C館は、層崩壊を起こしていないが、外装材等の損傷は、全面に渡って著しい。

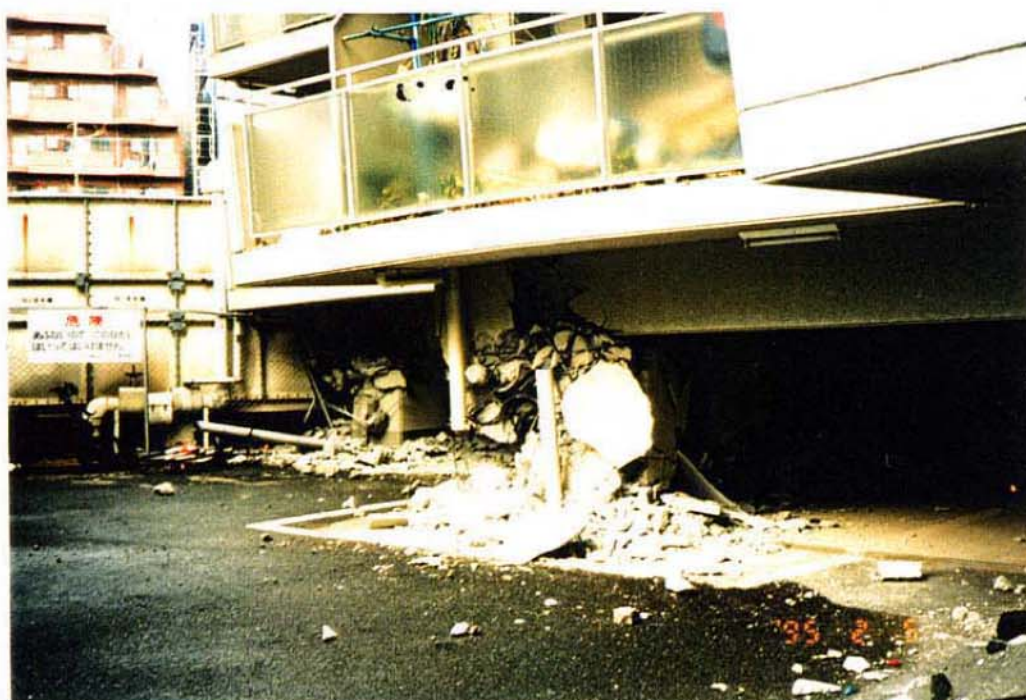
写真2.3.31

北側構面の破壊した柱
の詳細。

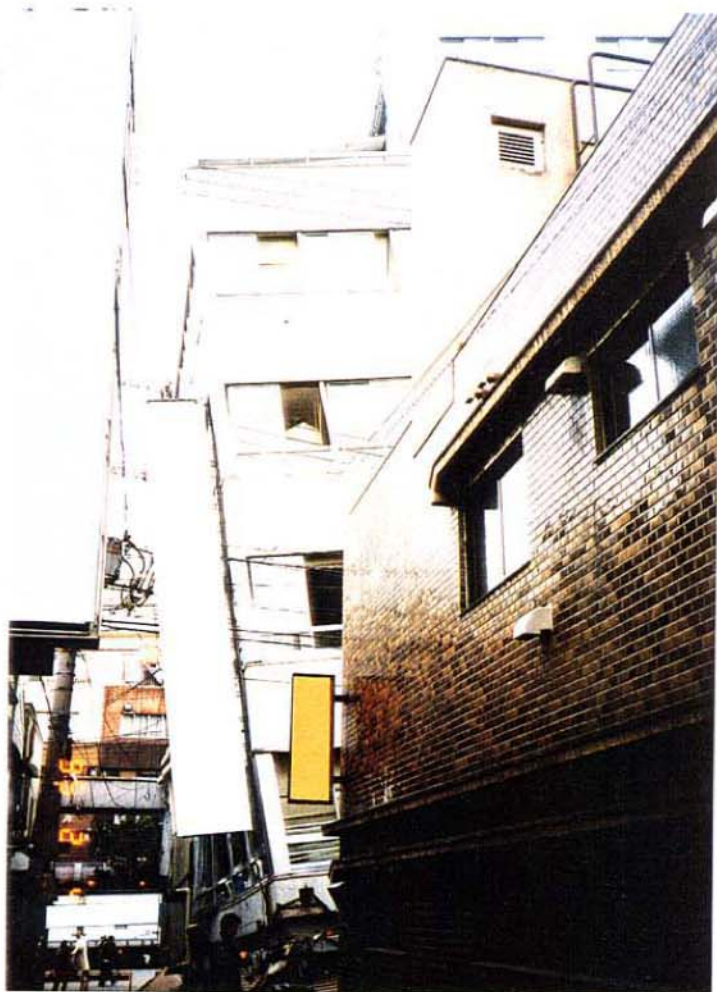
写真2.3.32
1階が層崩壊しており、
建物全体が傾斜してい
る。

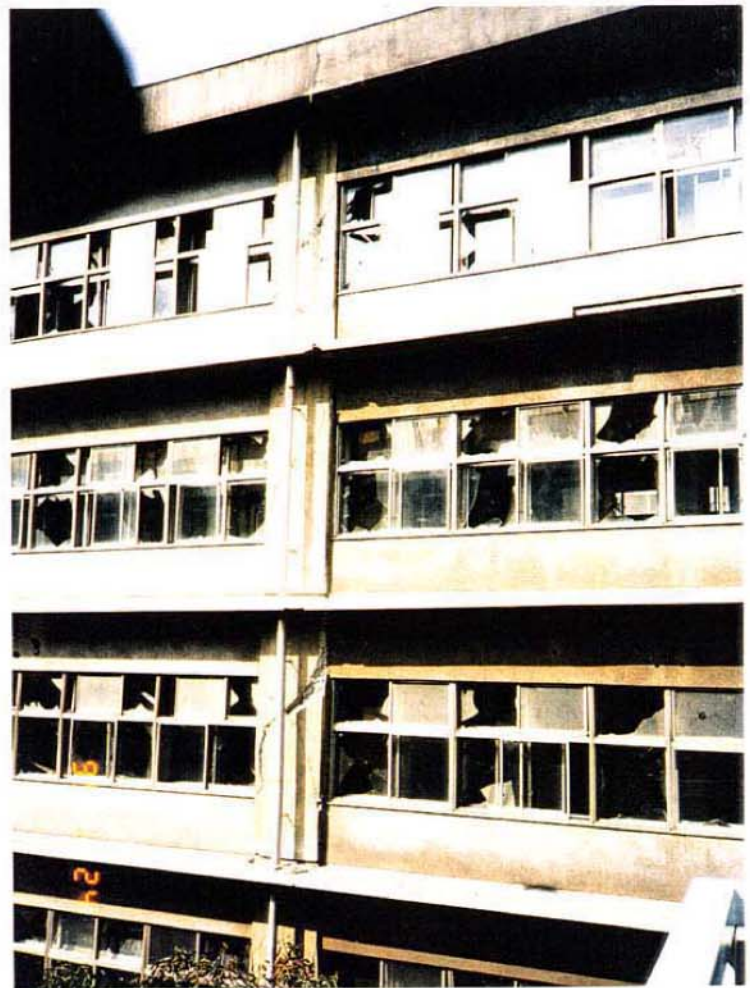
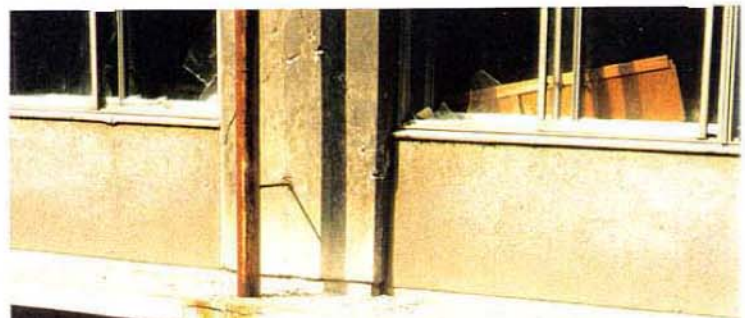
写真2.3.35
柱のせん断破壊の詳細。

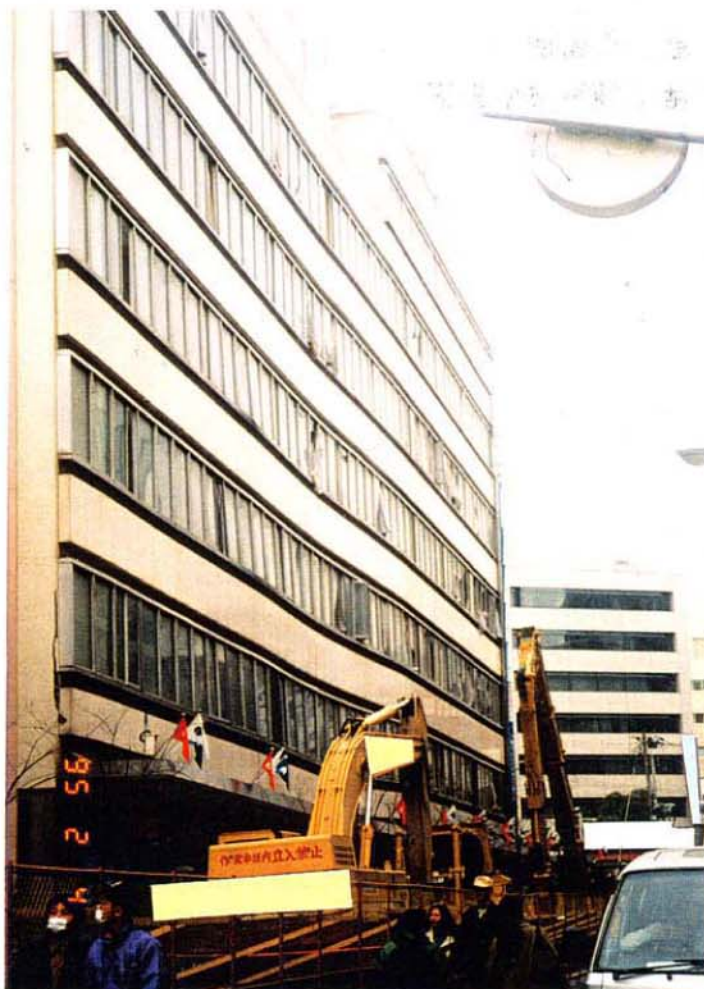
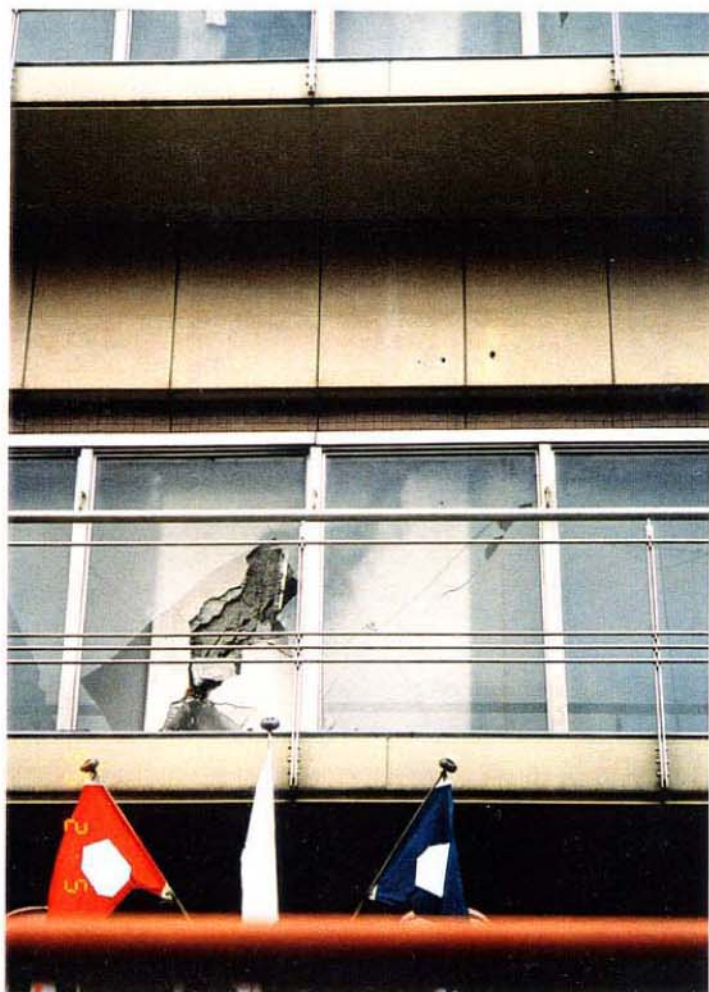
写真2.3.37

東面2階柱のせん断破壊の
詳細。

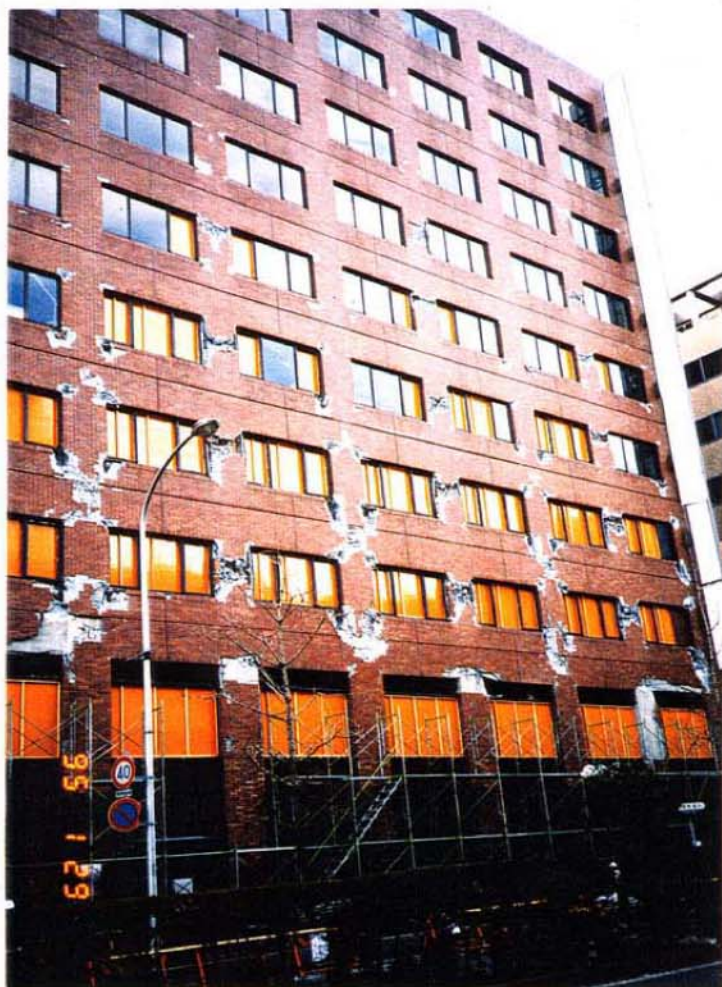
写真2.3.38
東面の損傷状況。
梁には腰壁、垂れ壁が
取り付いており、柱は
短柱となっている。

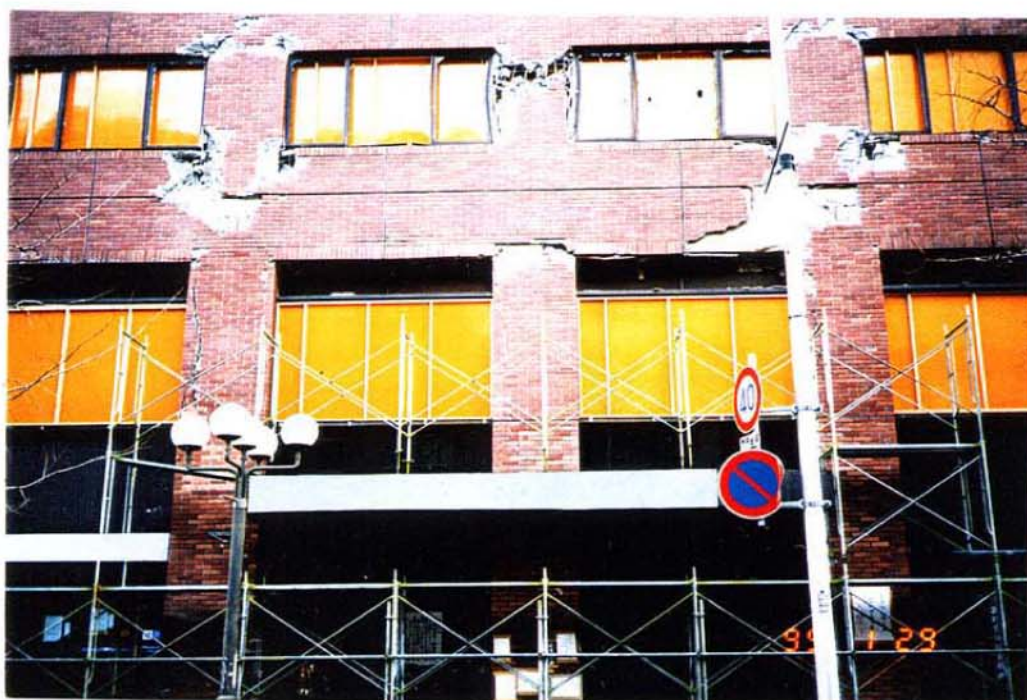
写真2.3.39
2、3階の柱梁接合部、
柱にはせん断ひび割れ、
非構造壁にはせん断破
壊が生じている。

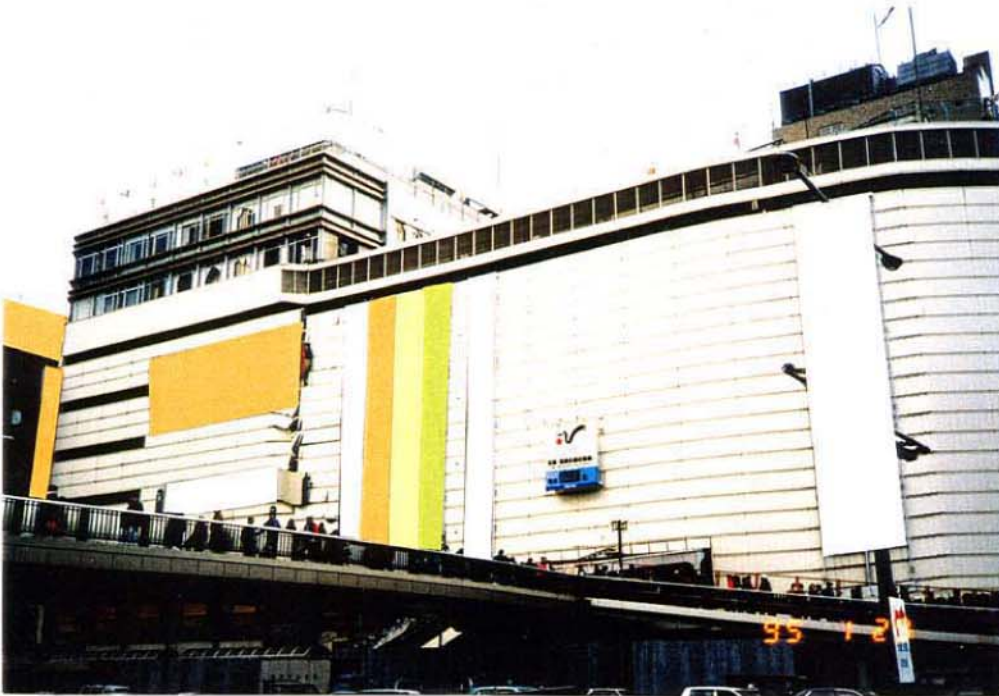
写真2.3.40

建物中央左の外装材の破断面を境に、右側が7階建て鉄筋コンクリート造であり、左側が9階建て鉄骨鉄筋コンクリート造である。

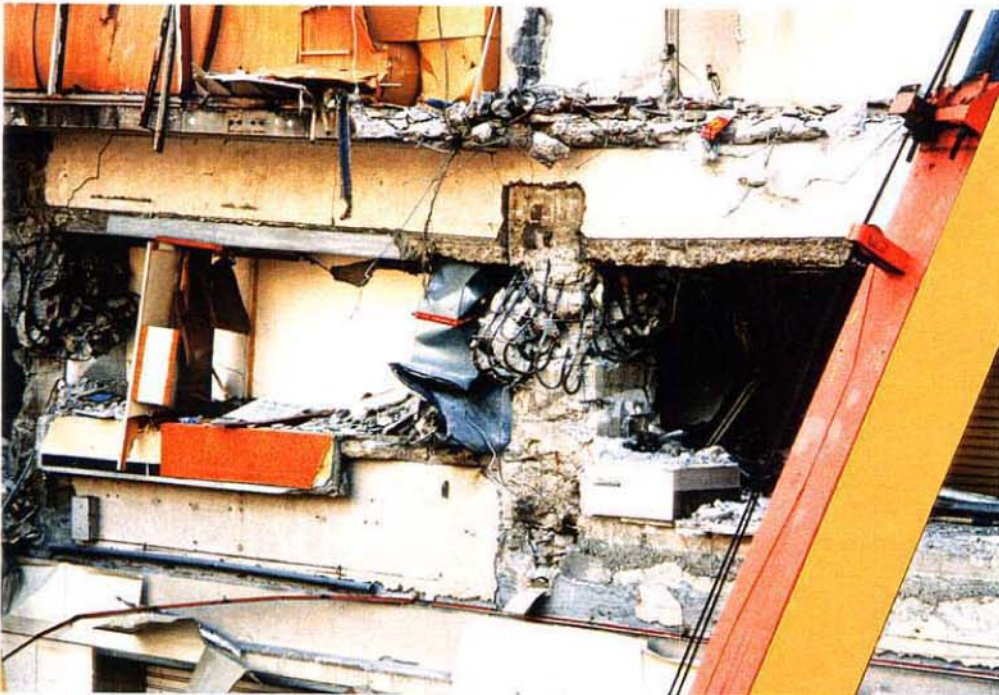
写真2.3.41

9階建て鉄骨鉄筋コンクリート造は、柱にせん断ひび割れを生じており、7階建て鉄筋コンクリート造は、写真のように柱が圧壊し、それに伴い、主筋が座屈している。

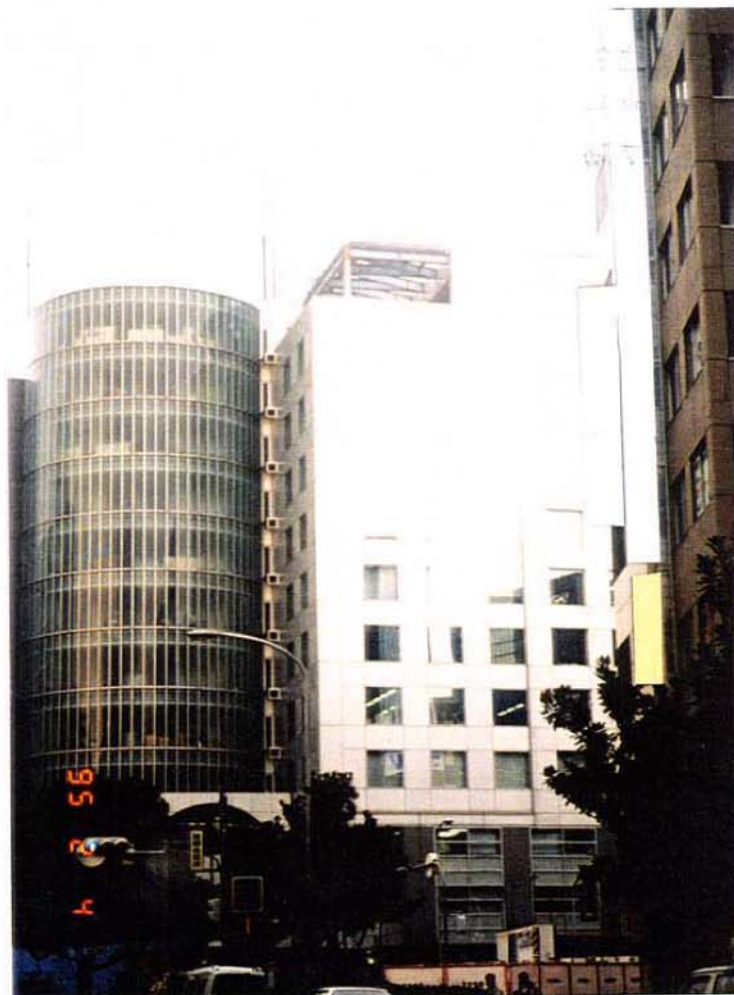
写真2.3.43
東面の損傷状況。
境界梁にせん断破壊を
生じている。

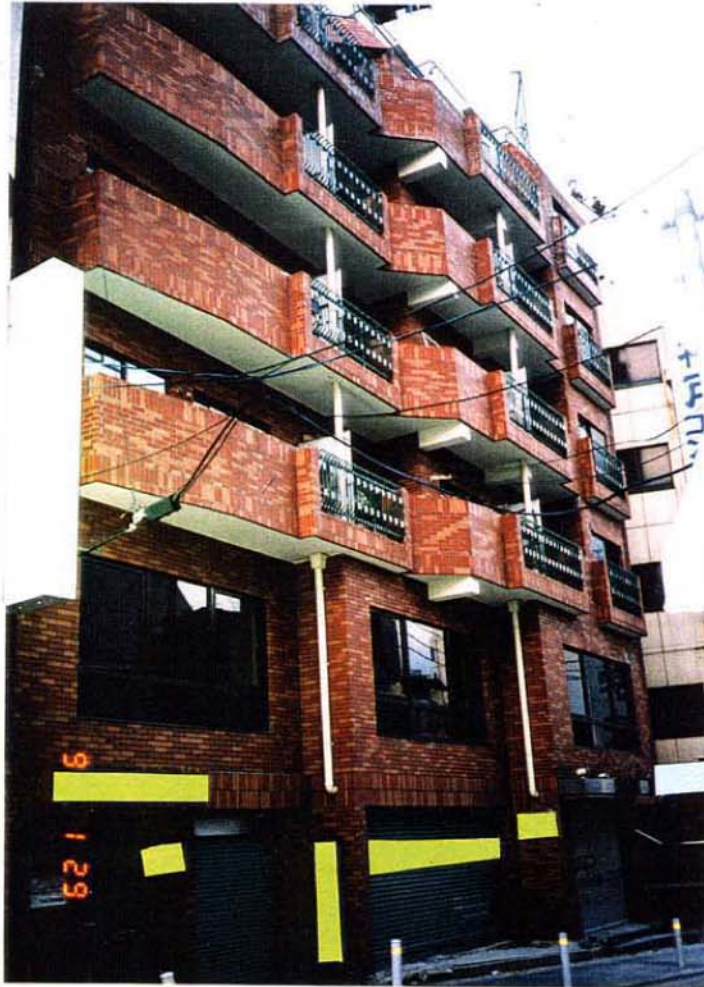
写真2.3.44

南面の損傷状況。
建設年代は平成に入ってからであり、外観からの損傷は小さい。
また、建設地は三ノ宮駅から北側へ至近な位置にある。
南北面に配置された耐震壁が有効であったと推定される。

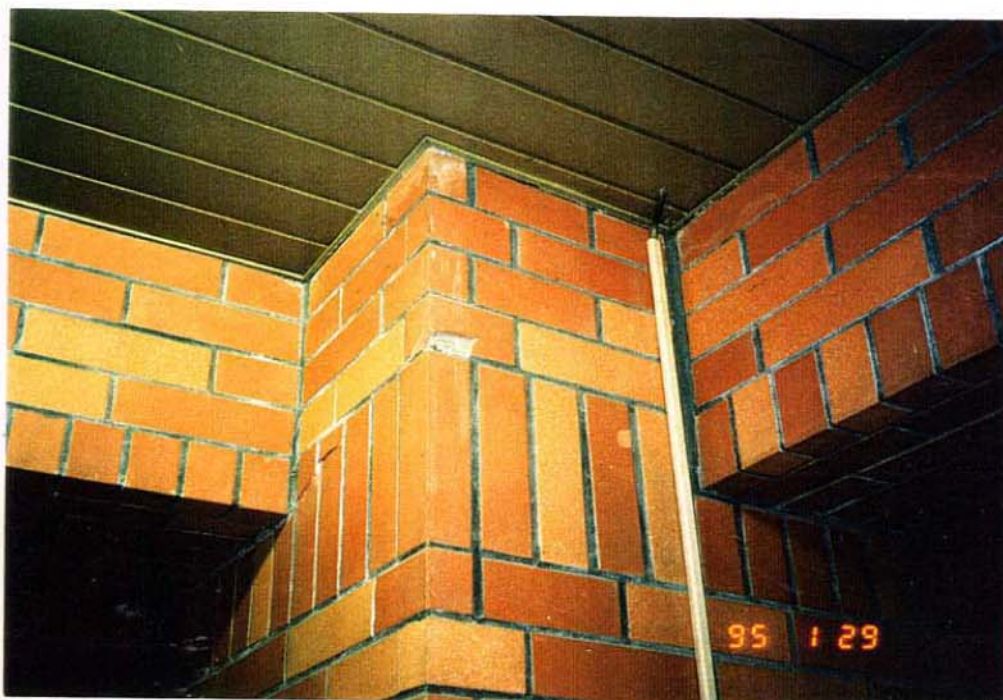
写真2.3.45

玄関ロビー内は、耐震壁に微細なせん断ひび割れが見られ、1階の柱頭には曲げひび割れが見られる。

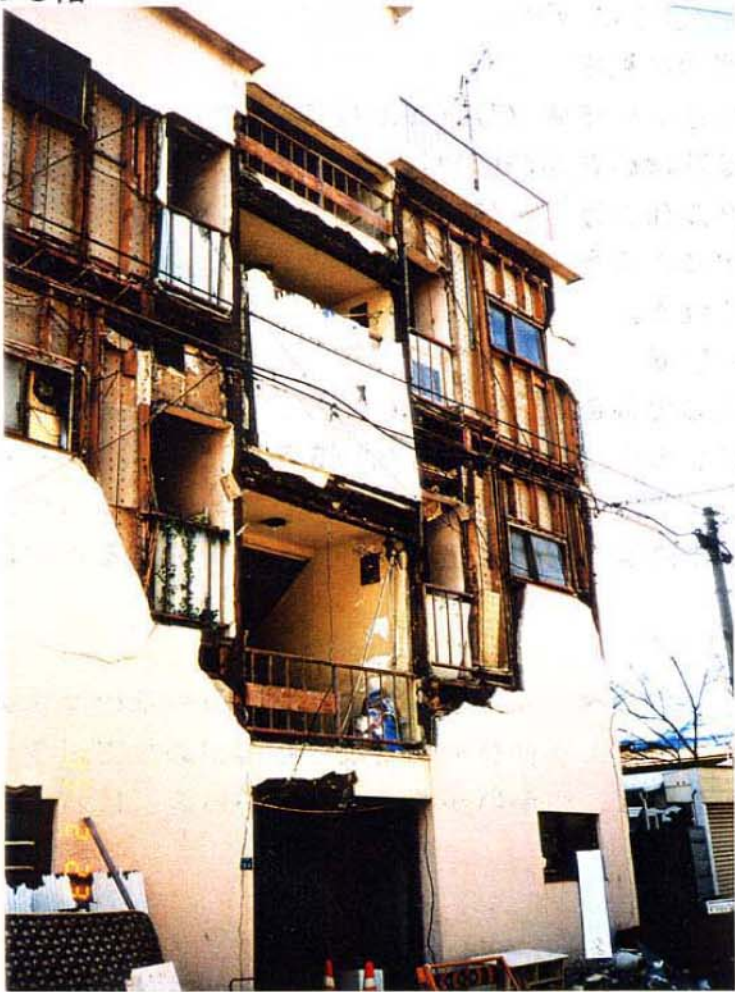
写真2.3.49

東面の損傷状況であり、外装材の剝落が見られる。

昭和30年代に建設されたと推定される共同住宅で、経年劣化による鉄骨の発錆が著しい。建設地である芦屋市伊勢町は、国道43号線の南側（海側）に位置しており、古い木造住宅以外の建築物の被害は、比較的少ない地域である。

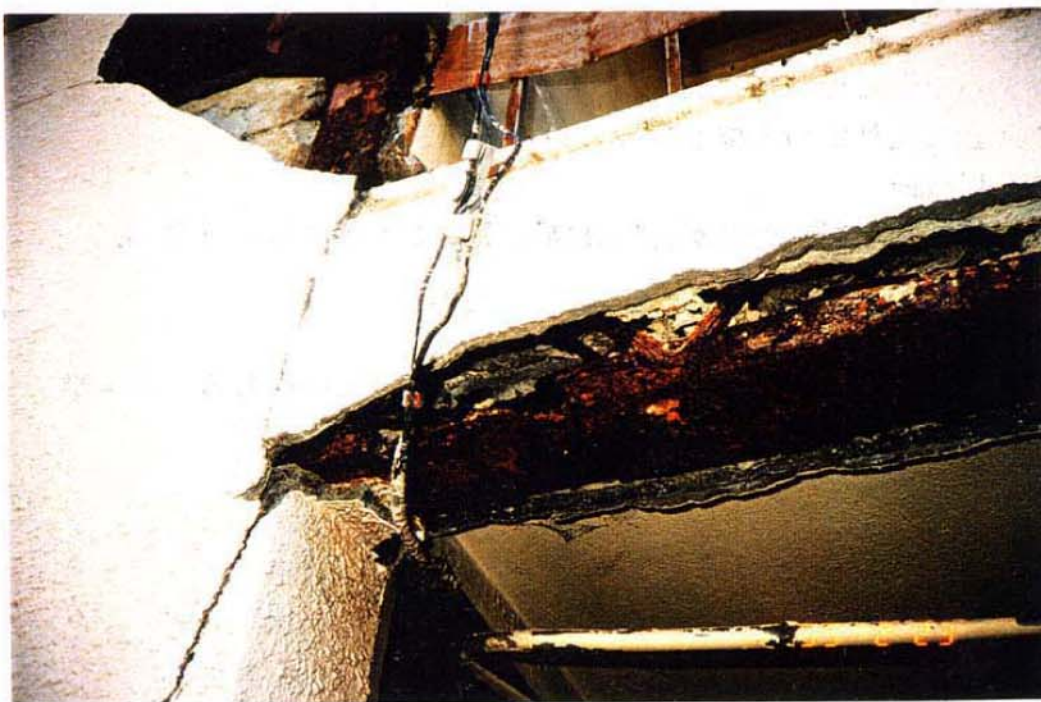
写真2.3.50

薄肉断面の形鋼を用いた柱および梁に著しい発錆が観察される。

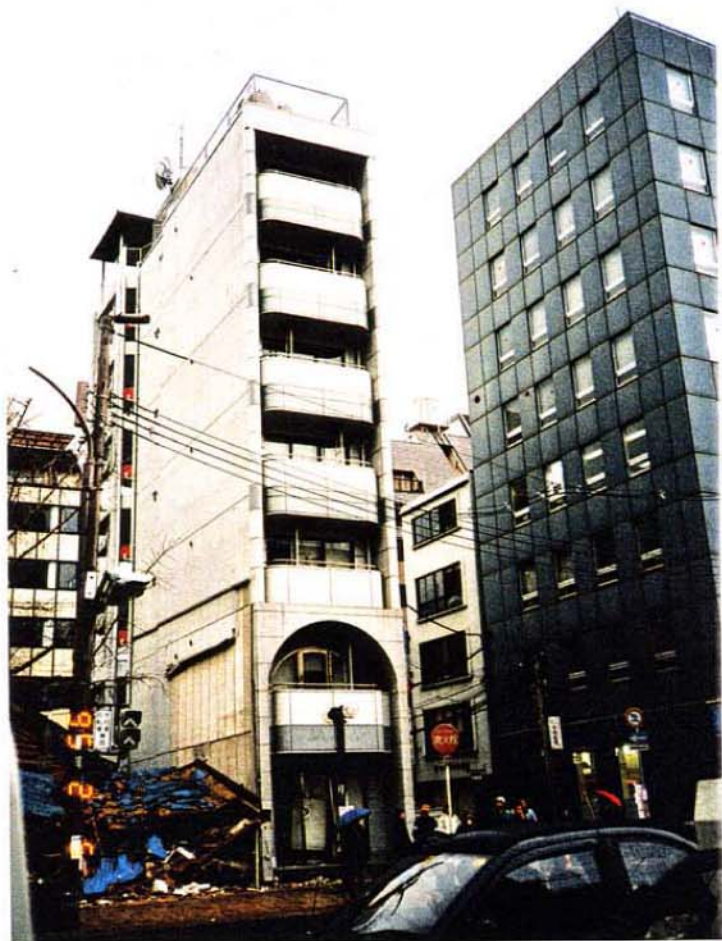
写真2.3.51

箱形断面材を柱に用いたラーメン構造のペンシルビルで、梁間方向1スパン、桁行方向2スパンの建物である。1階柱脚部では、周辺コンクリートの破壊、石貼り壁の剝落、ALC帳壁の一部破損が生じている。2階以上は外装仕上げ材に僅かなひび割れが生じている。

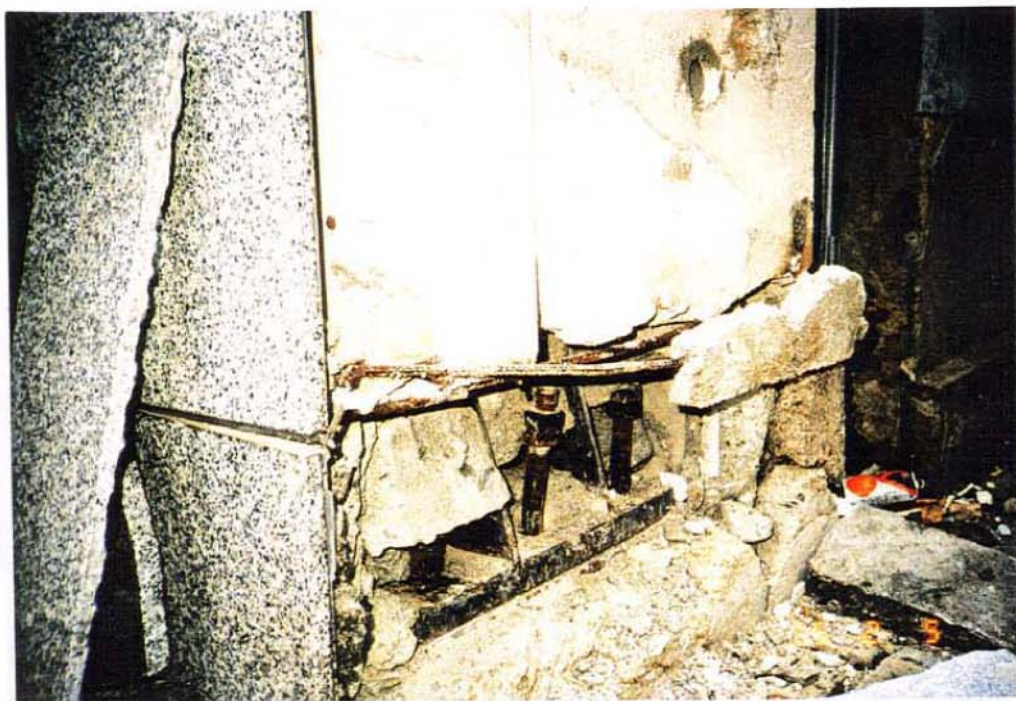
写真2.3.52

A柱のアンカーボルトは12cm程度引き抜かれている。
