2. 地震被害調査

2.2 地盤等の被害

2.3 建築物の被害

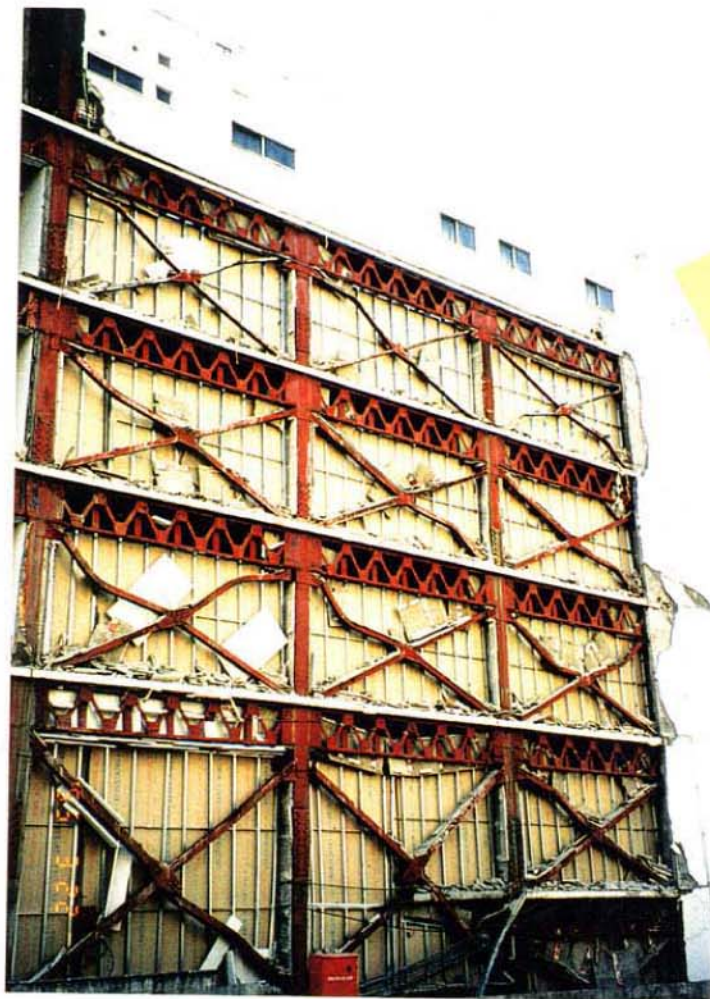
写真2.3.55

東面の損傷状況。
筋かい（東面X形筋かい、西面K形筋かい）に座屈を生じ、外壁の50%以上が剥落している。

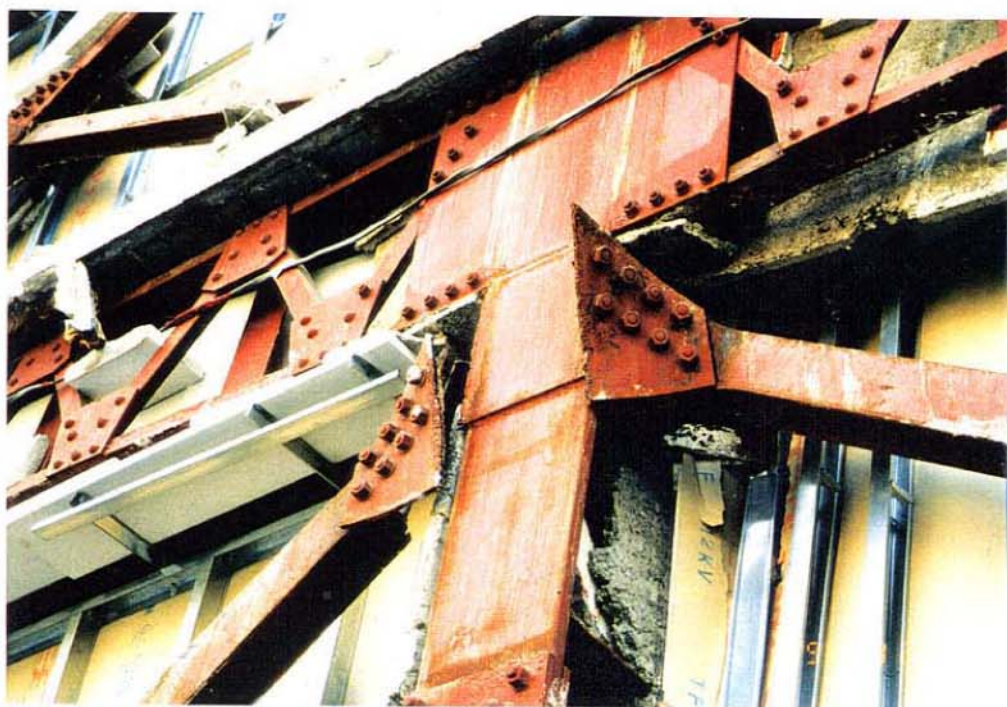
写真2.3.56

X形筋かいは、ガセットプレートに破断が見られる。

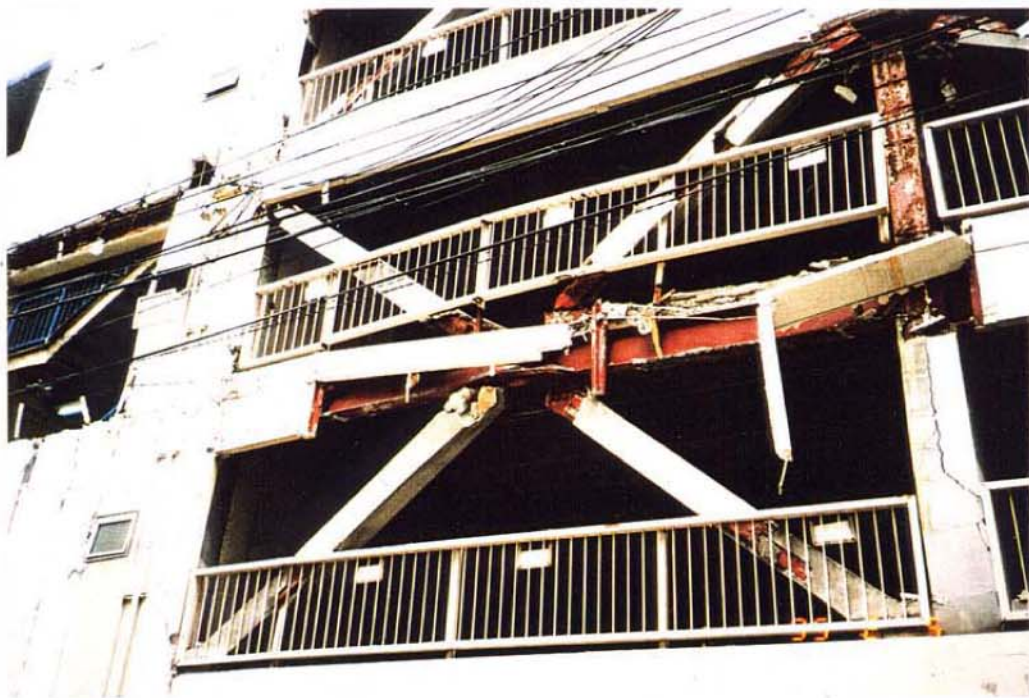
写真2.3.57
西面の損傷状況。
K形筋かいを用いており、梁の座屈およびブレース端部の破断が観察される。
梁の筋かいが取り付く位置には縦スチフナーがない。

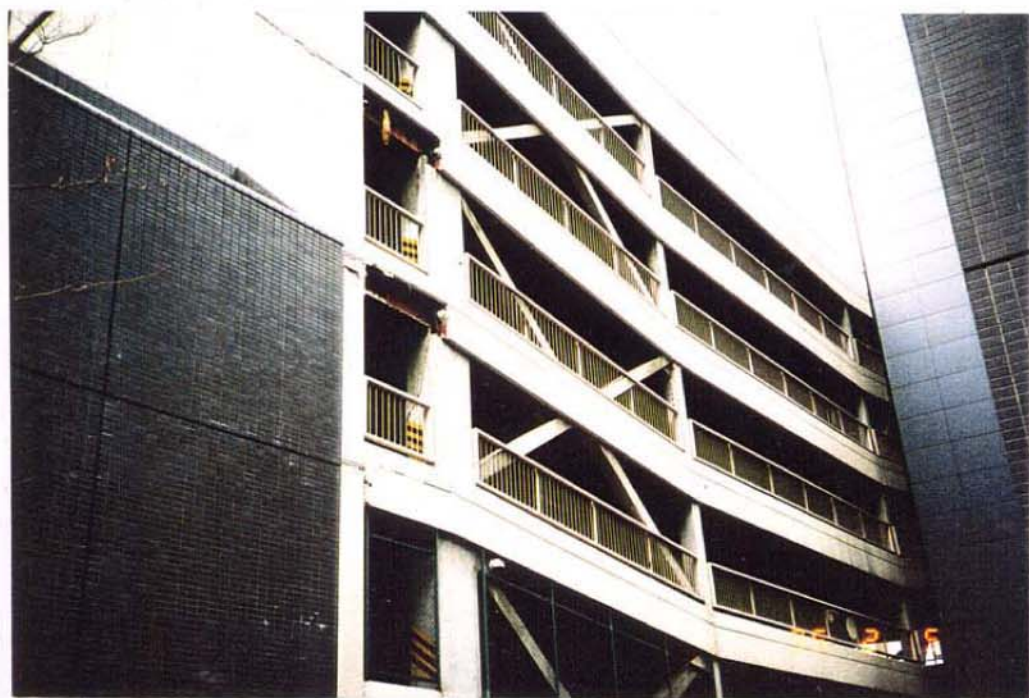
写真2.3.58
南面の損傷状況。
損傷状況は、西面に比べてあまり目立たない。

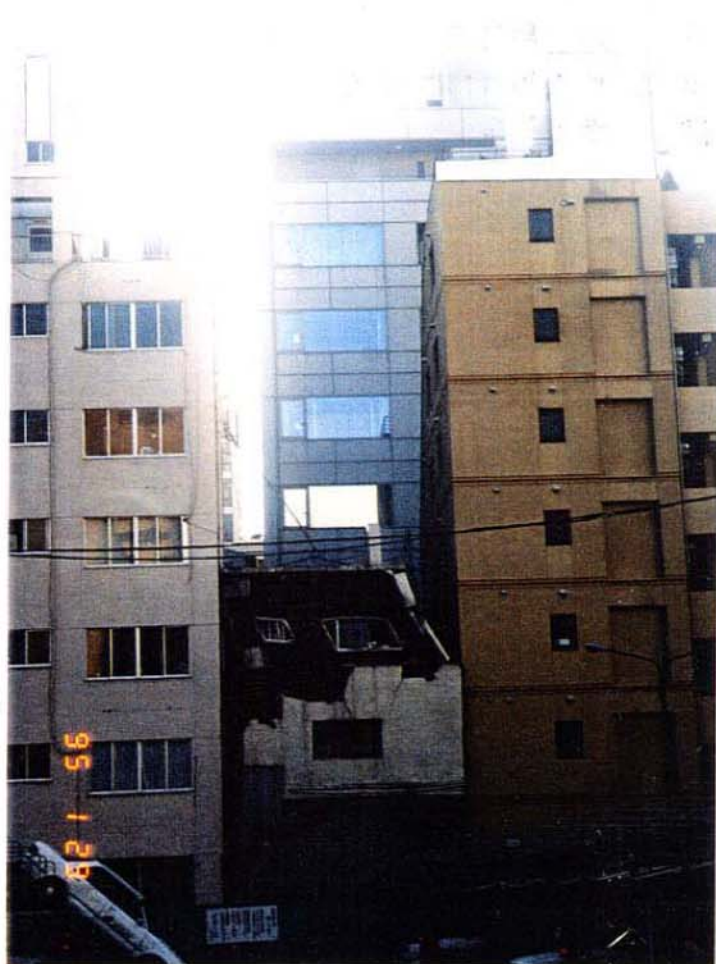
写真2.3.60

鉄骨造の柱脚部が破壊しており、北側に移動している。

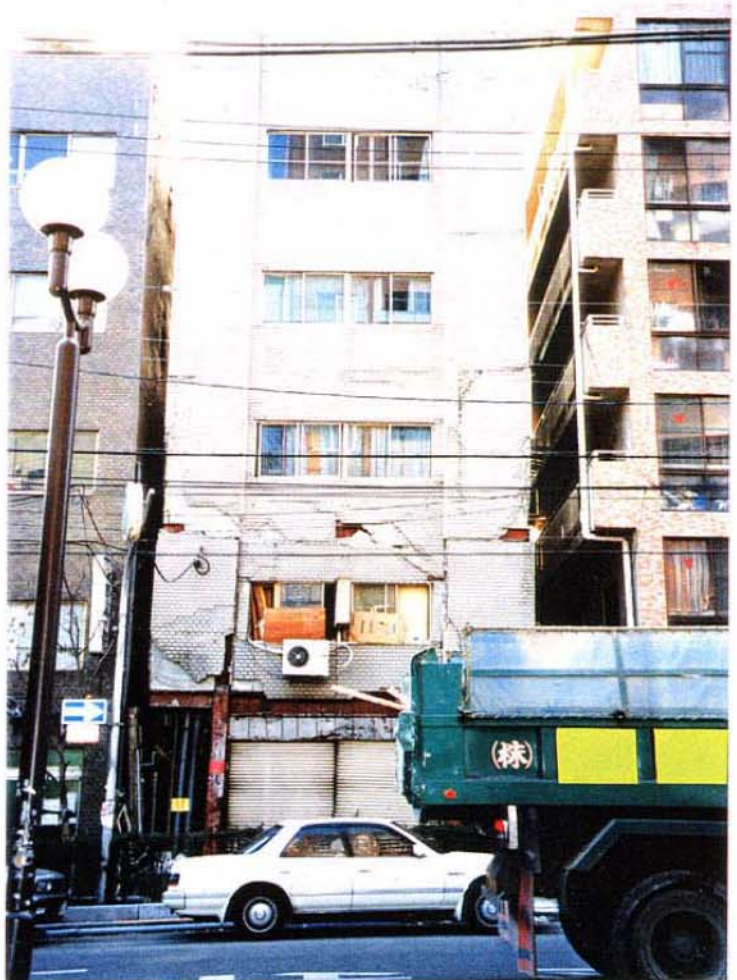
写真2.3.61
東面の損傷状況。
3階以下の外装材の損傷が著しい。

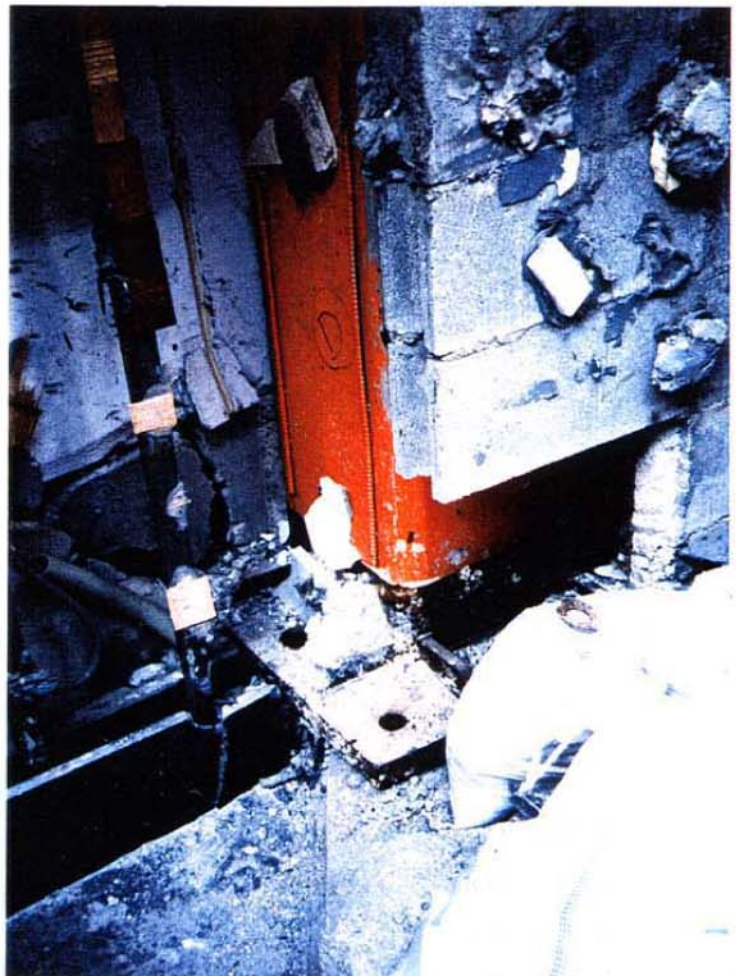
写真2.3.62
1階柱脚部の損傷状況。

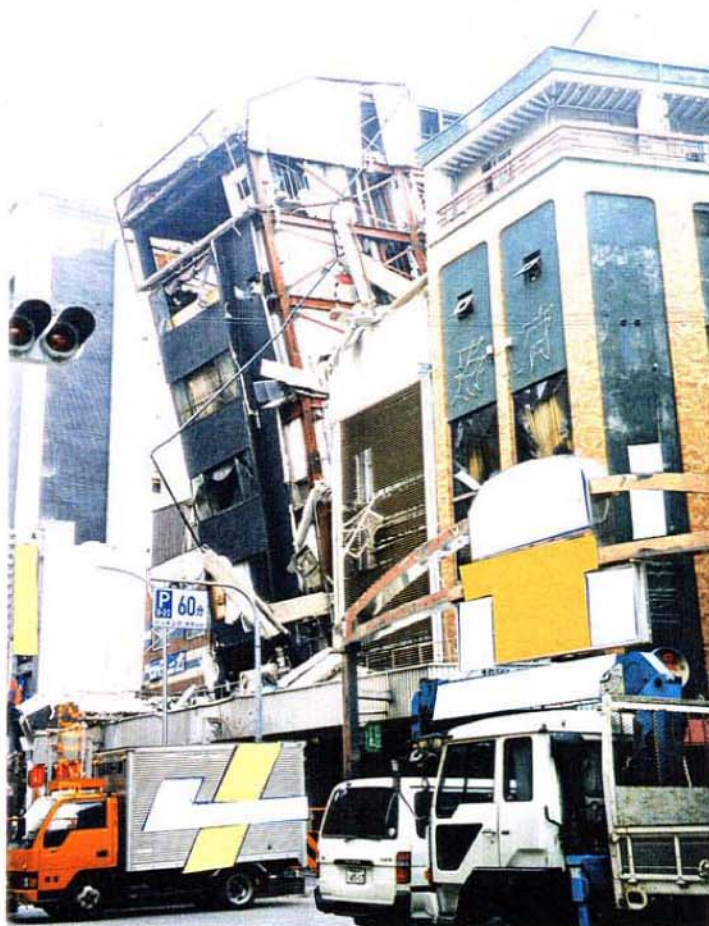
写真2.3.64

X形筋かいが破断している。

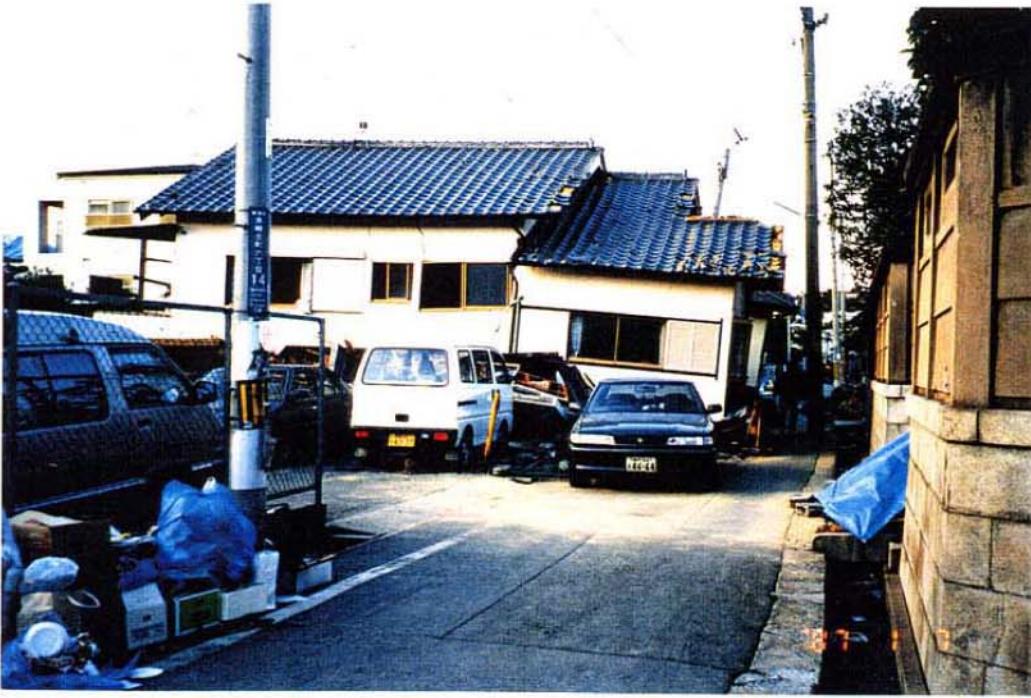
写真 2.3.69
一階部分の破損
東灘区魚崎北町

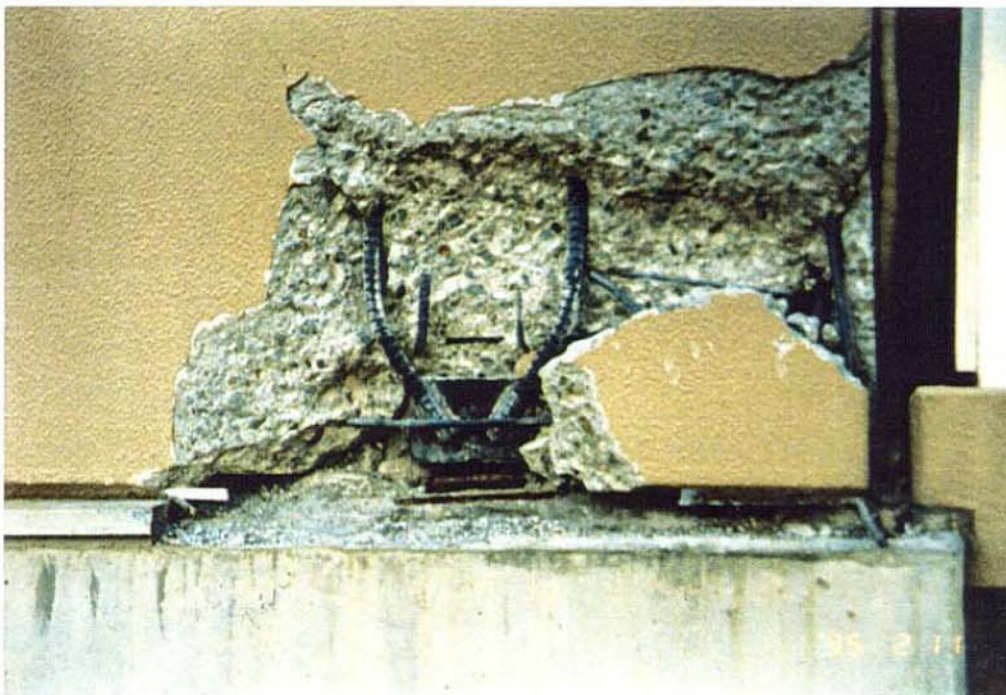
写真2.3.73

壁の水平接合部（セッティングベース）に局部破壊が生じている。鋼板溶接部とアンカー筋に破断は見られないが、面外方向の曲げによるコンクリートの圧壊が生じている。

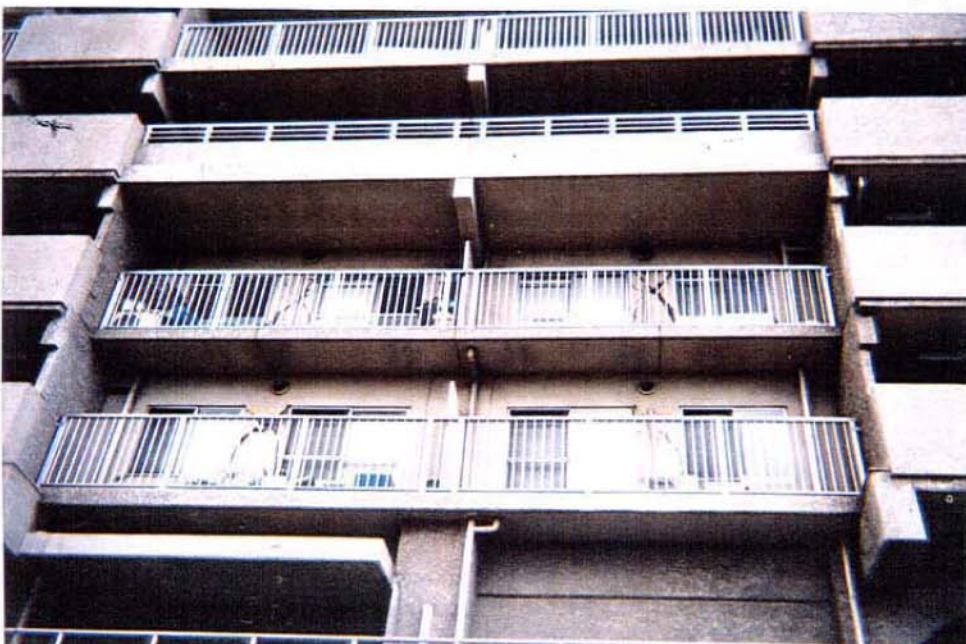
写真2.3.75

廊下とバルコニー側の非構造壁にせん断ひび割れが生じている。

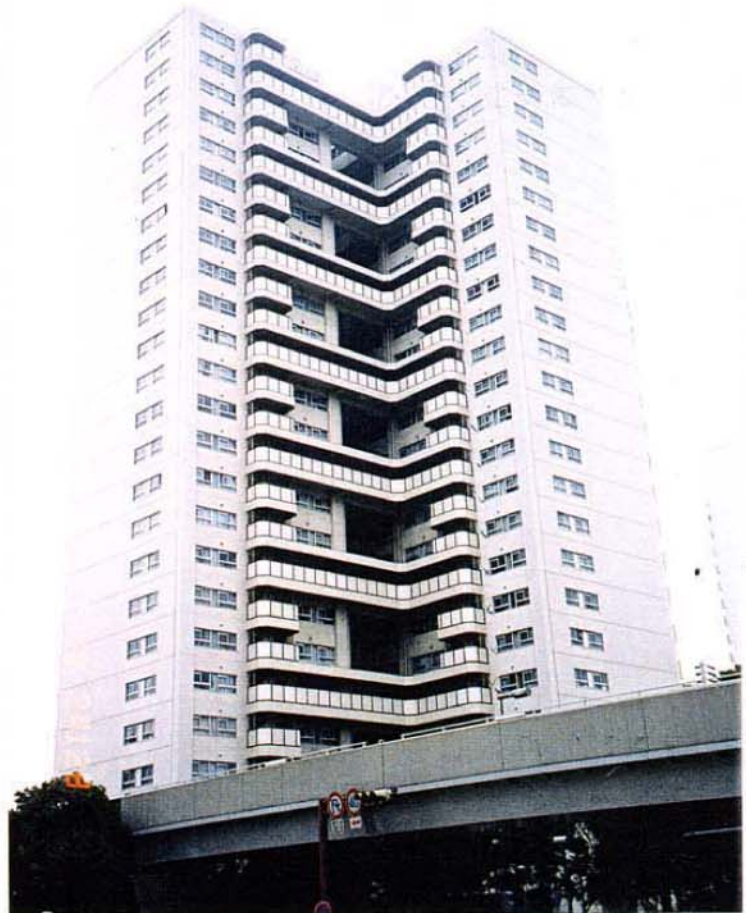
写真2.3.80

プレキャスト板の外壁が、せん断ひび割れしている。この壁は、柱から離れた位置にあるため、柱、梁に損傷を与えてはいない。

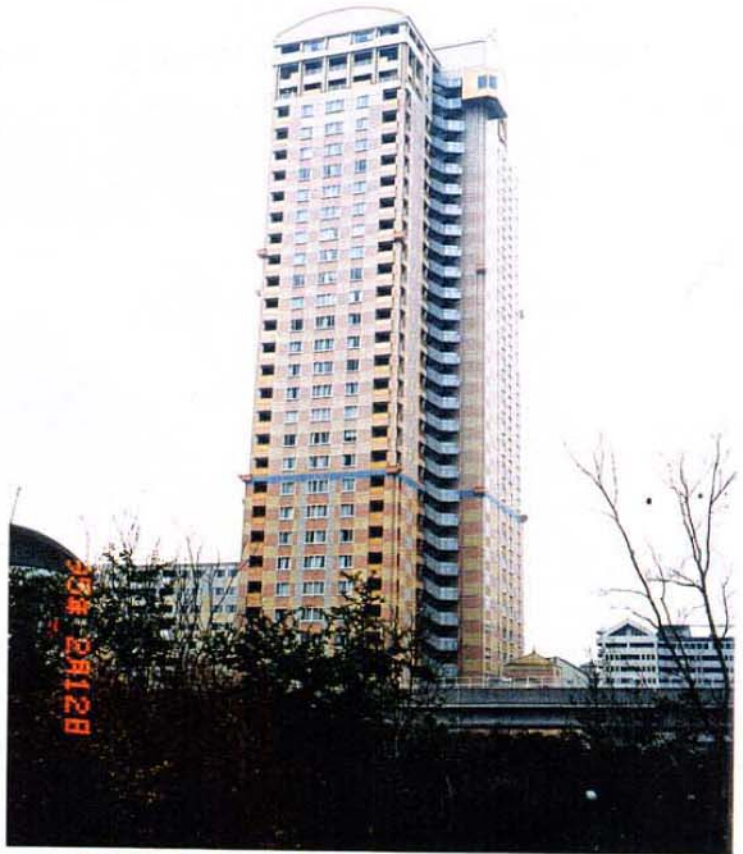
写真2.3.84

外壁のタイルが、ところどころで剥落している。

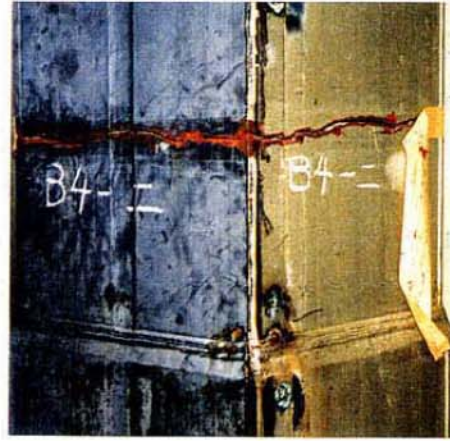
破断した柱は、溶接組立をした箱形断面材で、断面は50cm角、板厚は50mm程度である（図2.3.6）。柱は、母材または溶接部で引張破断しており、柱の破断が斜材に達している箇所もある（写真2.3.85、写真2.3.87、写真2.3.88）。また、破断部には延びた様子はみられず脆性破断している。このような破断性状は、今までに例がなく、原因については不明な点が多い。

写真2.3.85 柱の破断形状

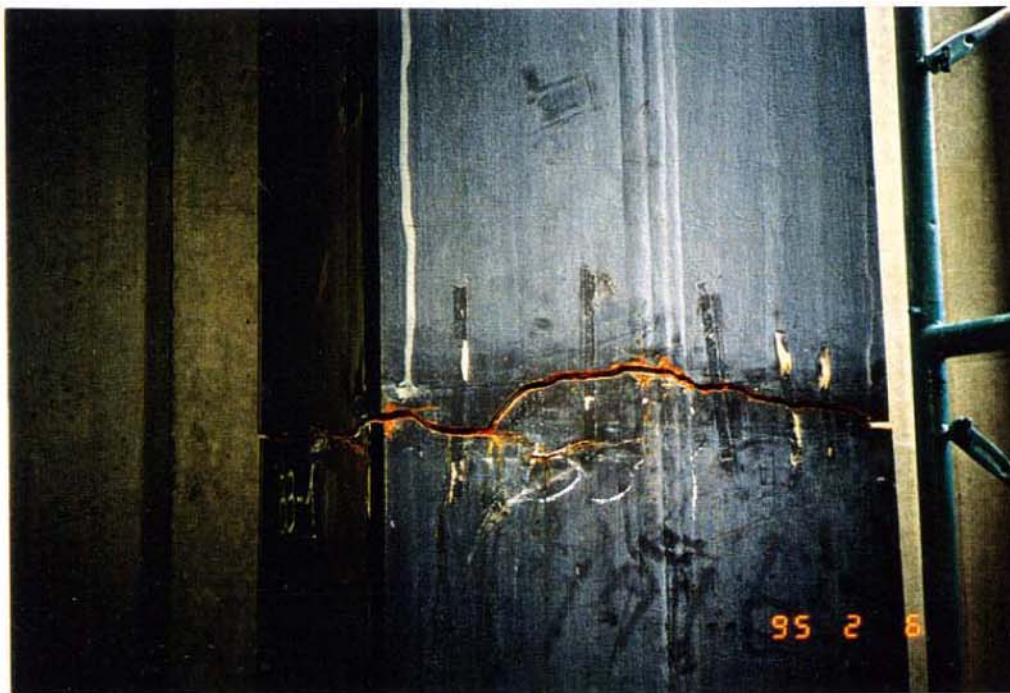
写真2.3.87

メガストラクチャーの柱において、弦材に相当する箱形断面材が母材で引張破断している。また、溶接部が破断している箇所もある。

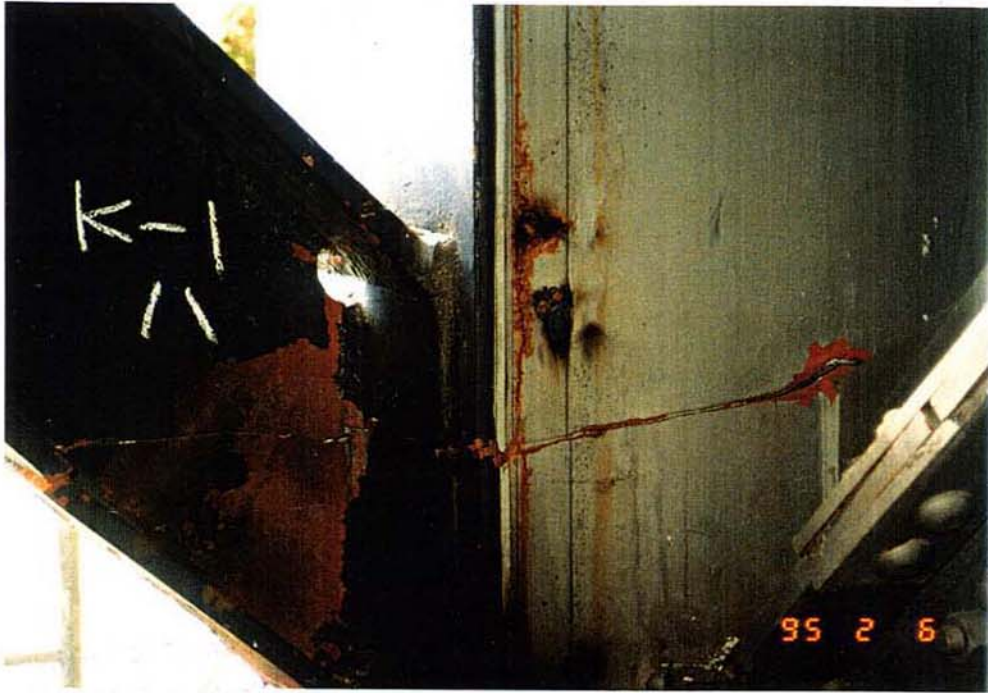
写真2.3.88

柱の弦材に相当する箱形断面材の破断が、斜材のH形鋼まで貫通している。
