### 3. 地震の被害

#### 3.1 地盤

### 3.2 道路

### 3.3 鉄道

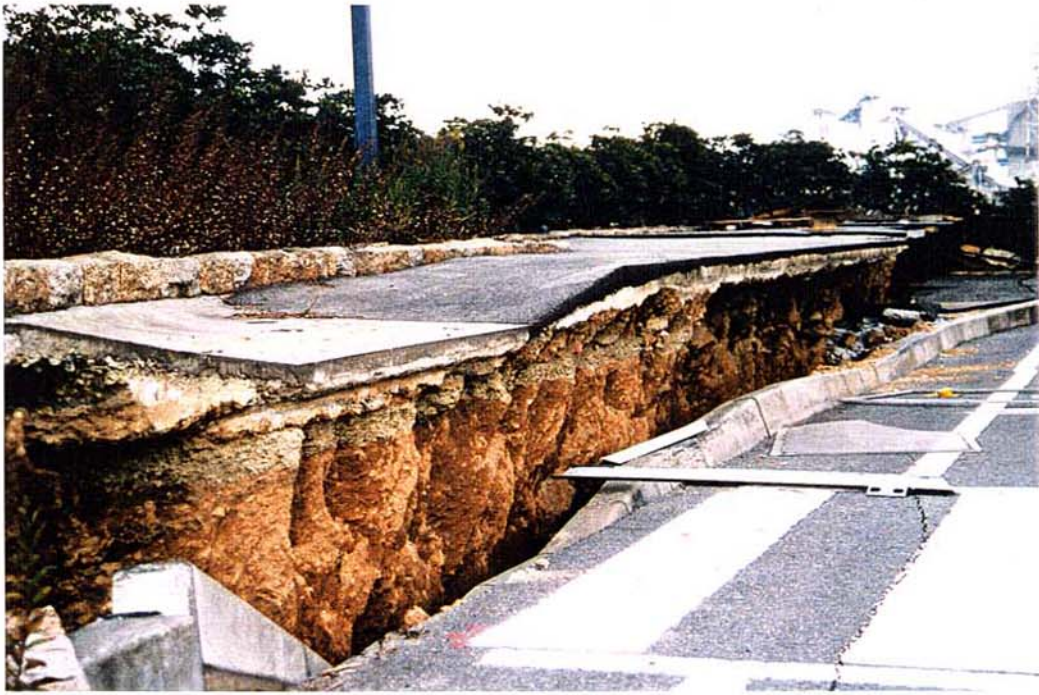
内部の地盤沈下は、中央部を南北に走る新交通モノレールの基礎周辺の地盤に見られるよう、かなり広範囲に渡り20cm～50cm程度の沈下を生じている。

写真3.1.3  
地盤沈下(内部)

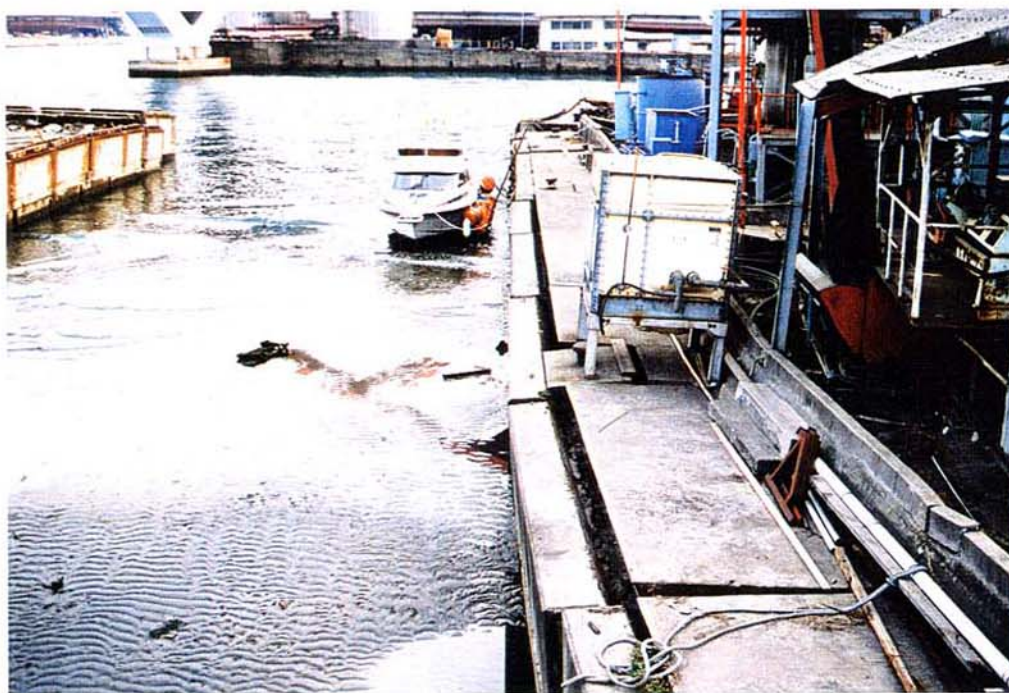
周辺部の港湾岸壁の被害は、埋戻し土の液状化による土圧の増大および地震時の衝撃力が原因となり、西側のコンテナバース、東側のコンテナバース、ライナーバース等では、岸壁ケーソンが2m～3m海側へ押し出され、背後のエプロン部分が幅5m～10m、深さ2m～4m陥没する被害を生じている。

写真3.1.5  
岸壁の移動・破壊

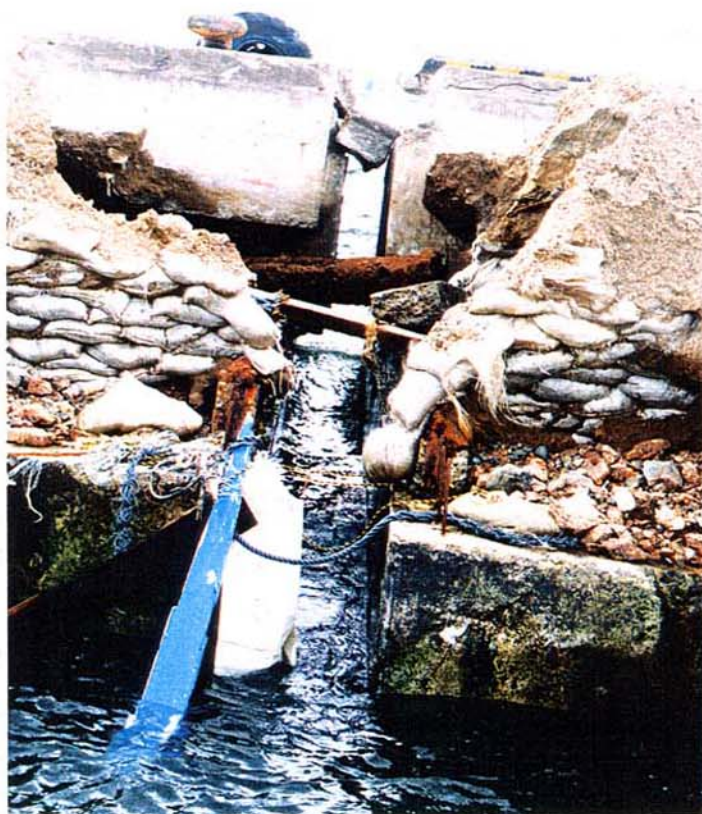
写真3.1.6  
ケーソン式防波堤  
の移動・破壊

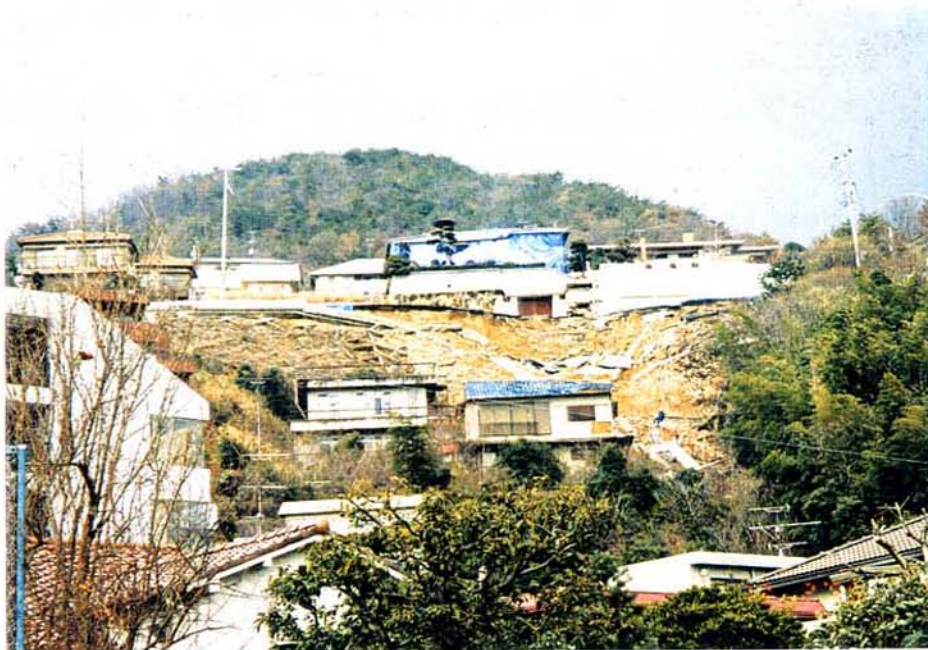
宅地造成斜面の崩壊の特徴としては、地山と盛土との境界付近で変形や破壊を生じていることが多いことがあげられる。これは、地山と盛土の動的応答特性が異なるためと考えられる。また、芦屋市岩園町の地すべり箇所に見られるよう、住宅地として開発される前の旧地形（谷地等）が原因と推定される場合も多い。

写真3.1.7  
盛土の崩壊

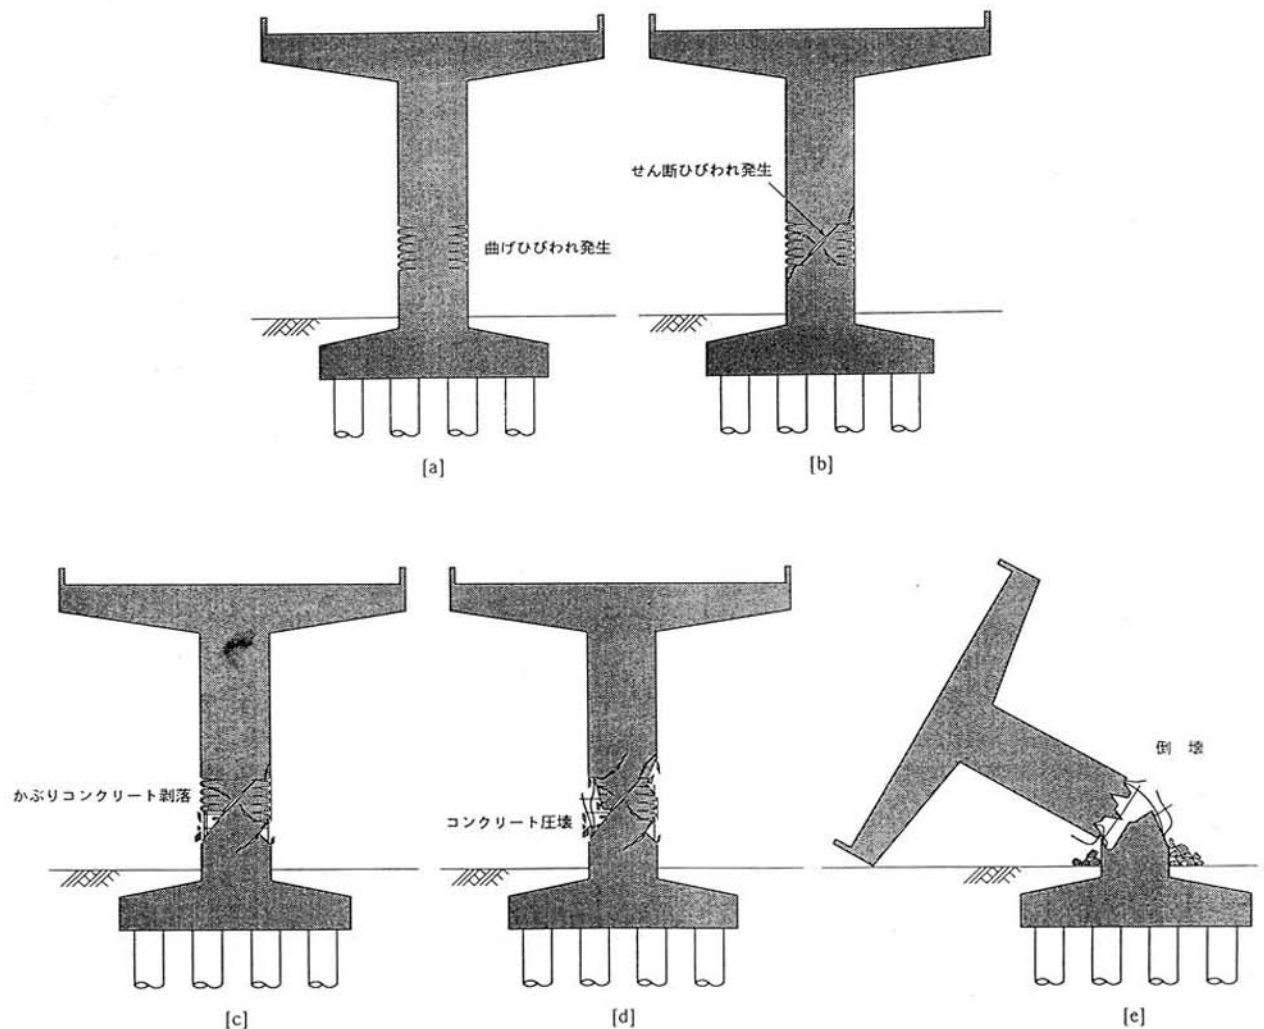
とりわけ、深江出路付近の鉄筋コンクリート橋脚は約600mにわたり橋軸と直角方向に倒壊転倒に至った。倒壊した部分はビルツ形式と呼ばれる連続高架橋であり、円形断面のT形橋脚が鉄筋コンクリート桁に剛結合された構造であった。土木学会では脚柱のひびわれ発生から倒壊に至るまでの過程を次のa)～e)のように想定している（図3.2.2）。

- a) 曲げモーメントによるひびわれが円周方向に発生する
- b) これらのひびわれのどれかを起点として斜め方向のせん断ひびわれが発生する
- c) せん断ひびわれの終端付近のコンクリートが圧壊する
- d) コンクリートの圧壊により、重ね継手で定着されていた帯鉄筋が、せん断力分担及び内部コンクリート拘束といった機能を失い、コンクリートの圧壊が断面内部の深い部分にまで及ぶ
- e) 倒壊にいたる

図3.2.2 ピルツ形式連続高架橋倒壊過程

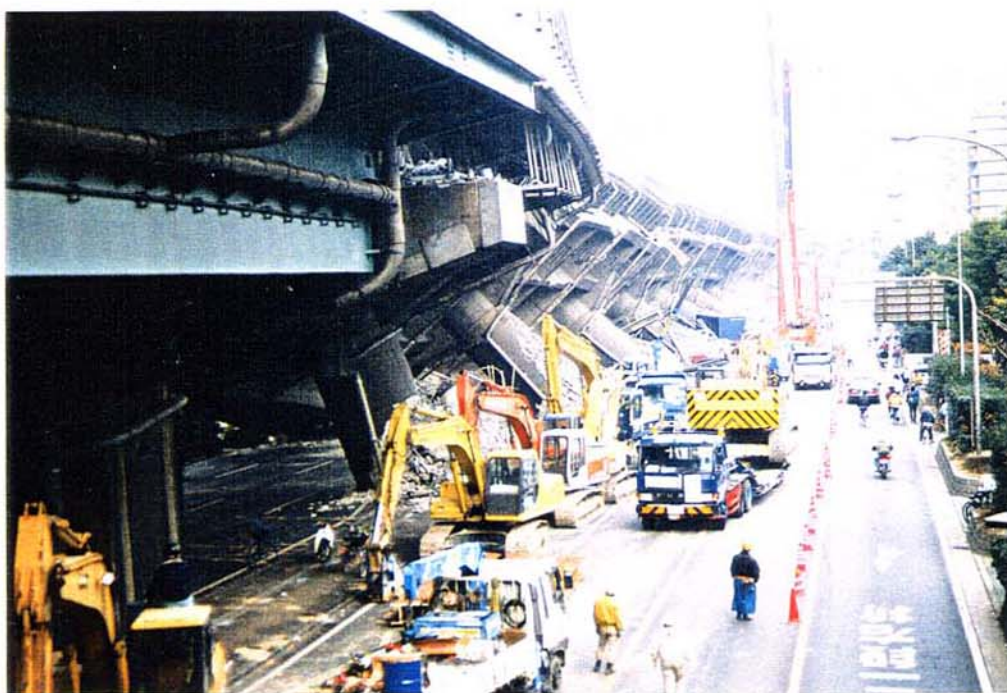
写真3.2.1

倒壊した阪神高速道路  
神戸線(深江出路付近)

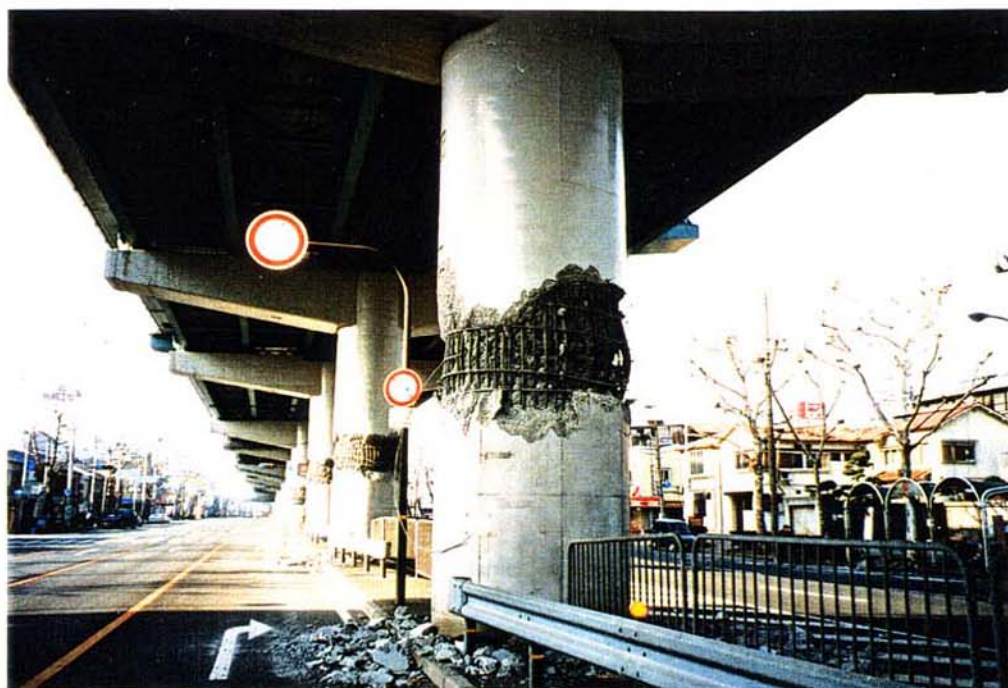
写真3.2.2

主鉄筋段落とし部で  
破壊した橋脚

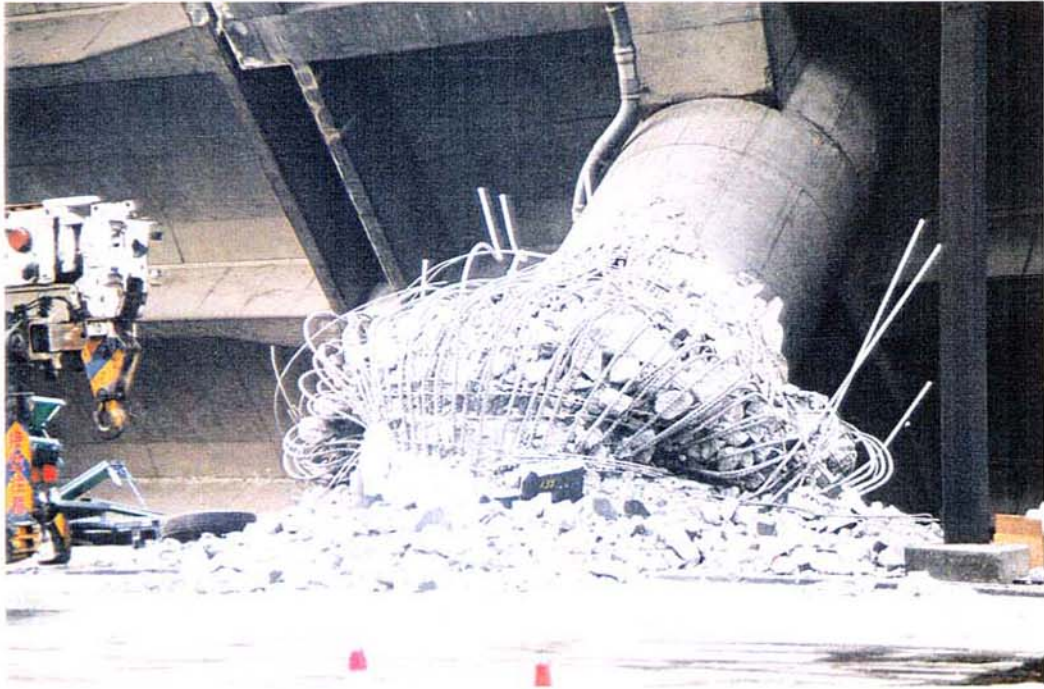
写真3.2.3  
提灯座屈した橋脚

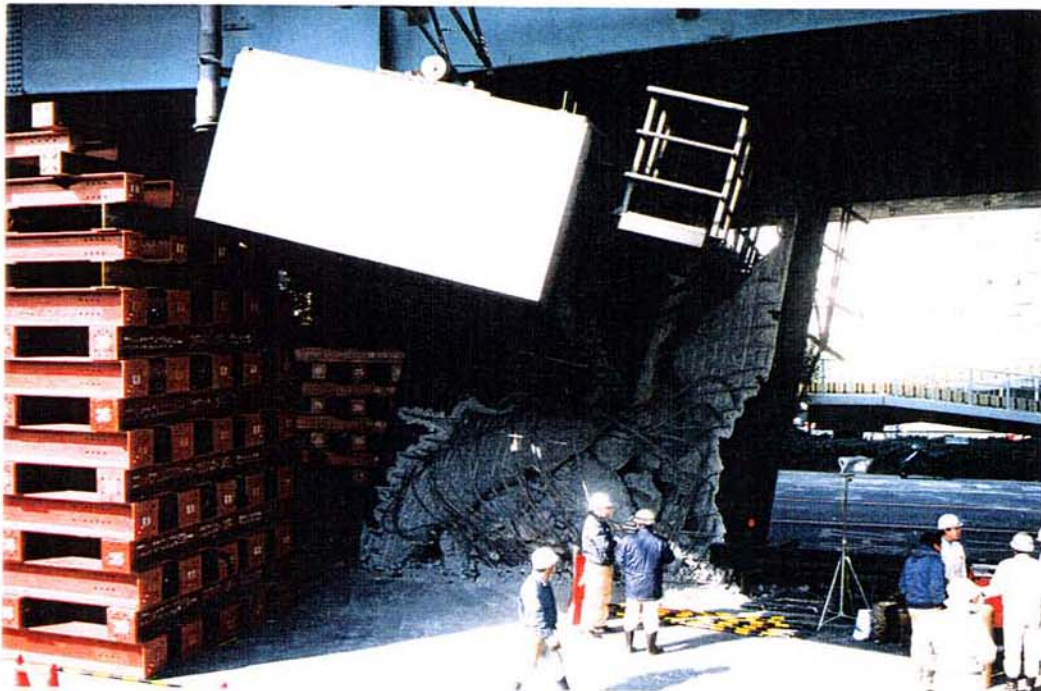
また、神戸線で被害を受けた橋脚には、せん断破壊先行型の短柱も見られる。一般に鉄筋コンクリート橋脚の破壊形態は、橋脚高さ $h$ と断面有効高さ $d$ の比であるせん断スパン比の影響が大きく、 $h/d$ が3以下の場合にはせん断破壊が先行しやすく、3以上の場合には曲げ破壊が先行しやすいとされているが、せん断スパン比以外に、鉄筋量、コンクリート強度、衝撃的な荷重作用、変位速度なども破壊形態に大きな影響を及ぼしたものと考えられる。

写真3.2.4  
短柱のせん断破壊

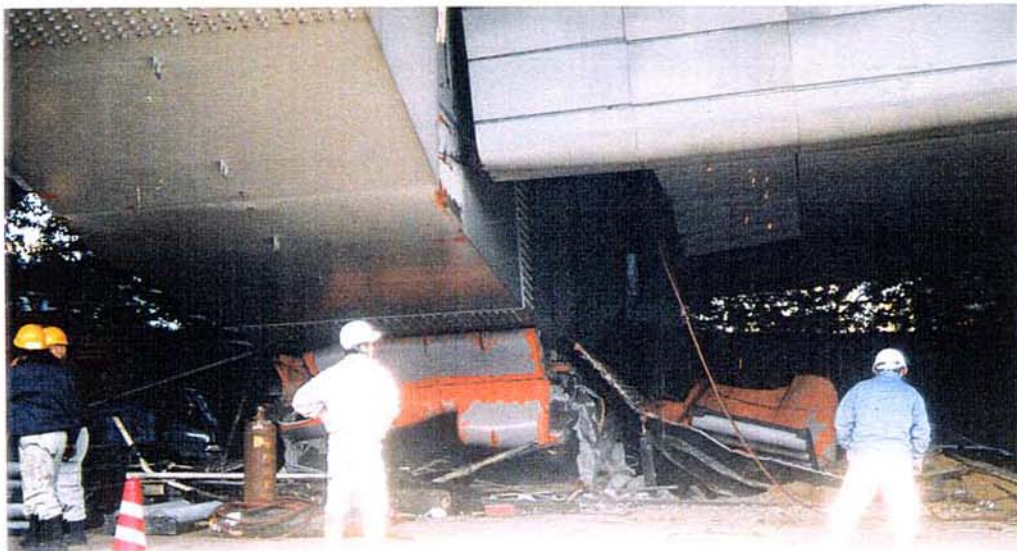
一方、破断面が脆性的破面となっている鋼製橋脚の座屈やコンクリート充填鋼管橋脚の鋼管の局部座屈も確認されている。

写真3.2.5  
座屈したT形鋼製橋脚

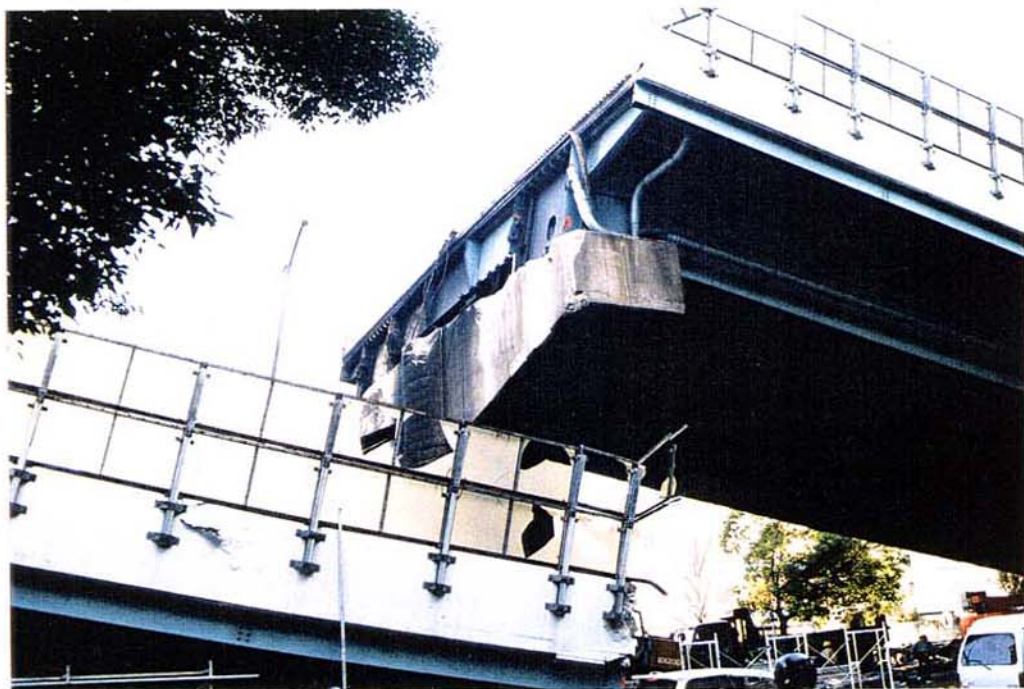
写真3.2.6  
落橋

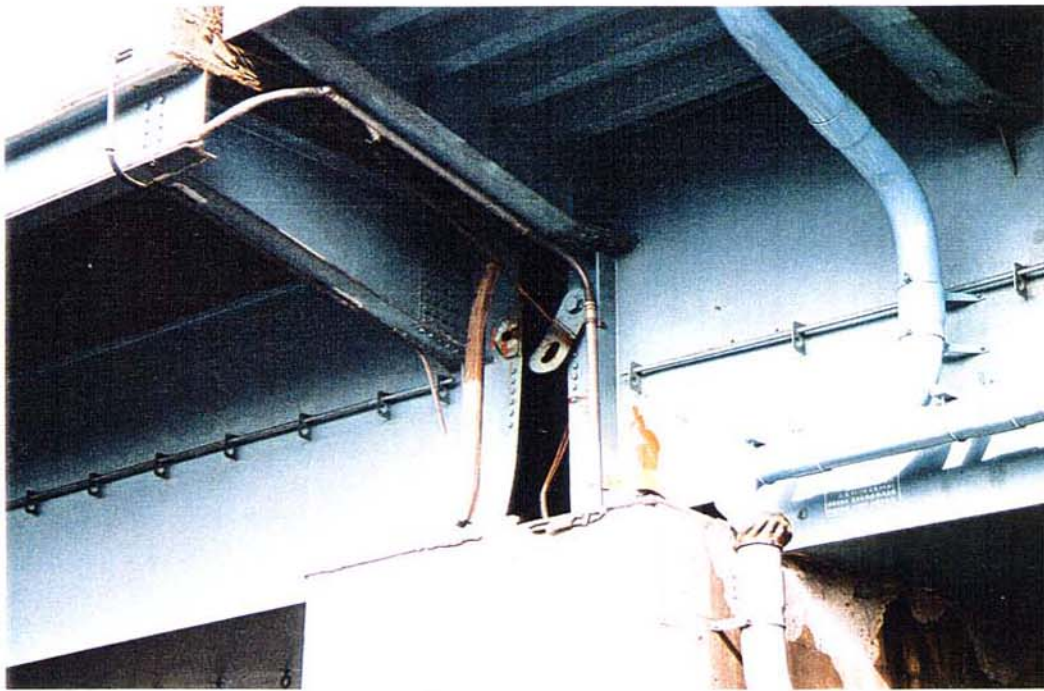
写真3.2.7  
落橋防止装置のピン破断

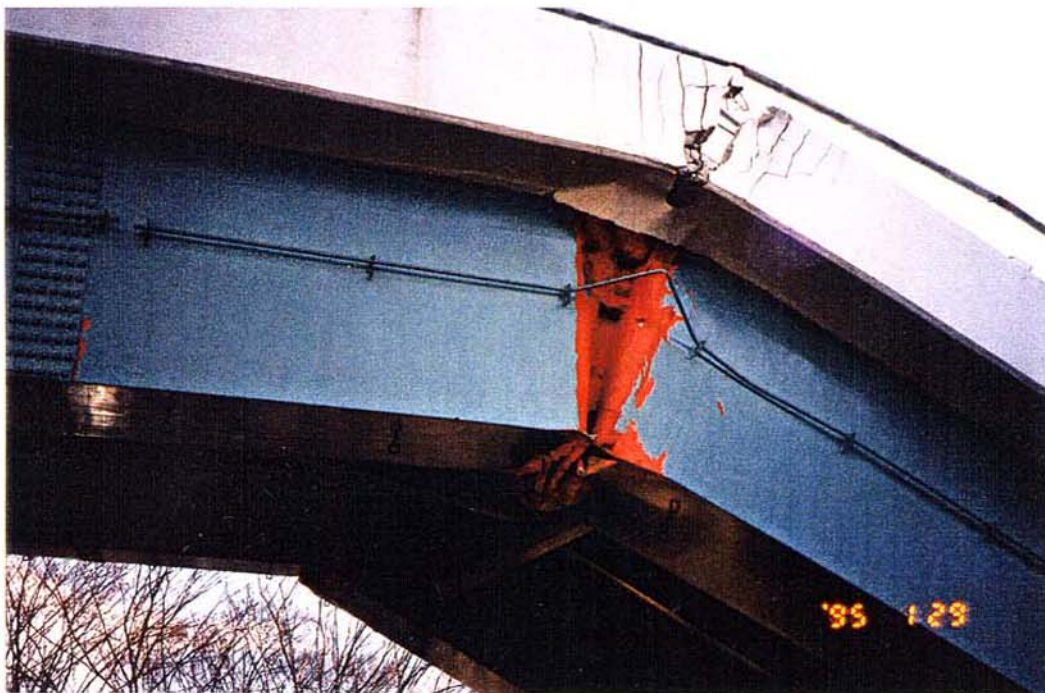
写真3.2.8  
合成桁の破壊

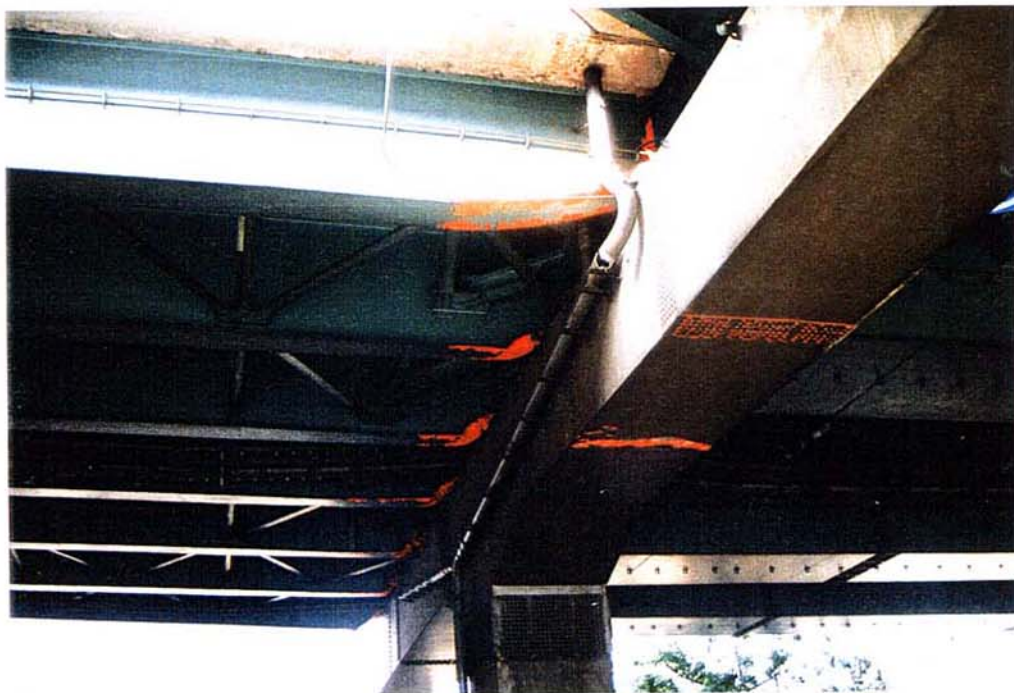
写真3. 2. 9  
桁固定端の過大変形

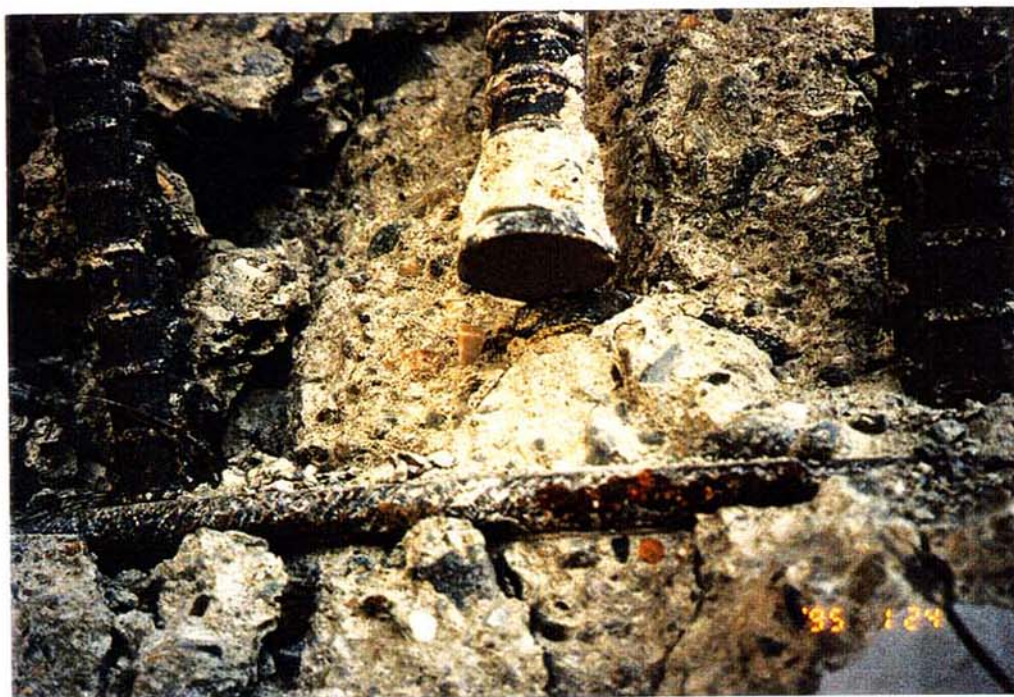
写真3. 2. 10  
橋脚主鉄筋圧接部の破断

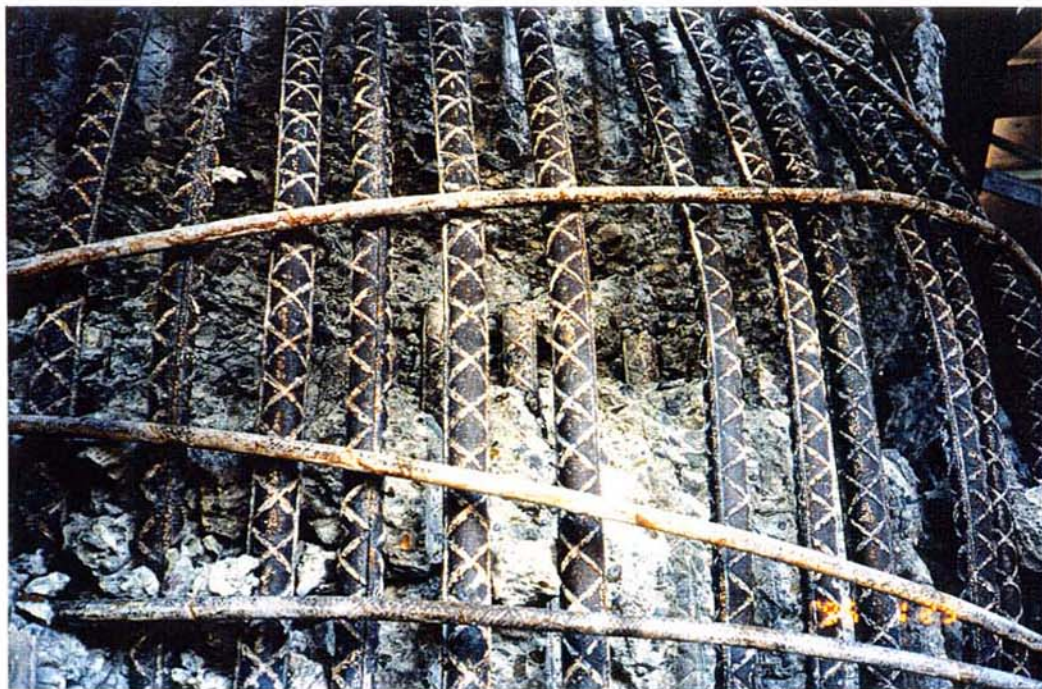
写真3. 2. 11  
橋脚主鉄筋段落とし部の破壊  
(帯鉄筋のはらみ出し)

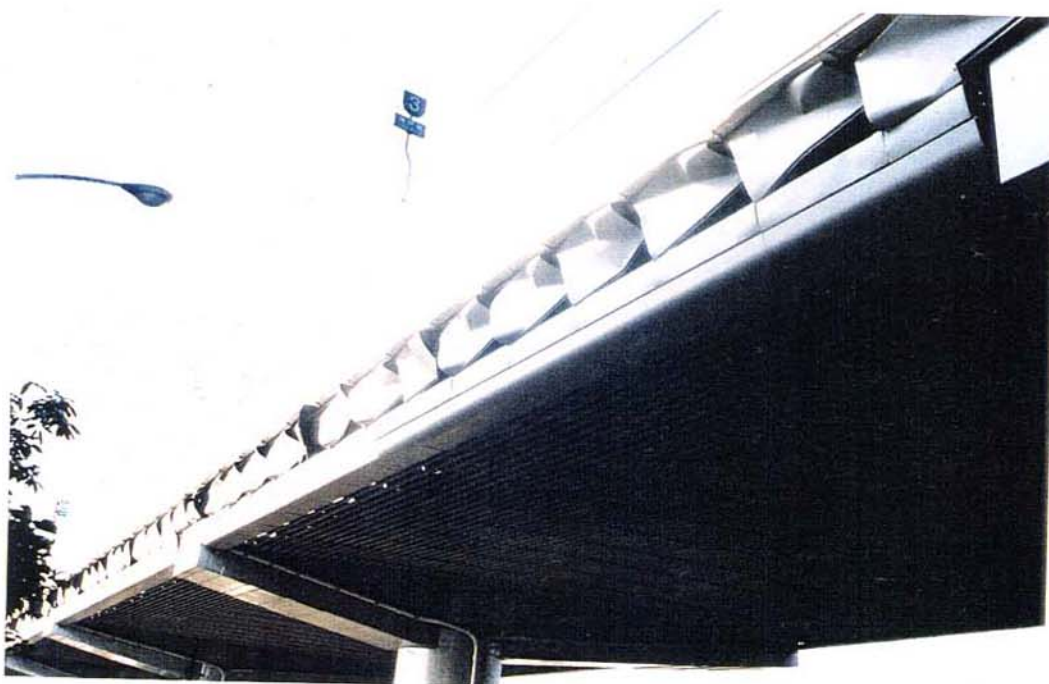
写真3. 2. 12  
化粧板の変形

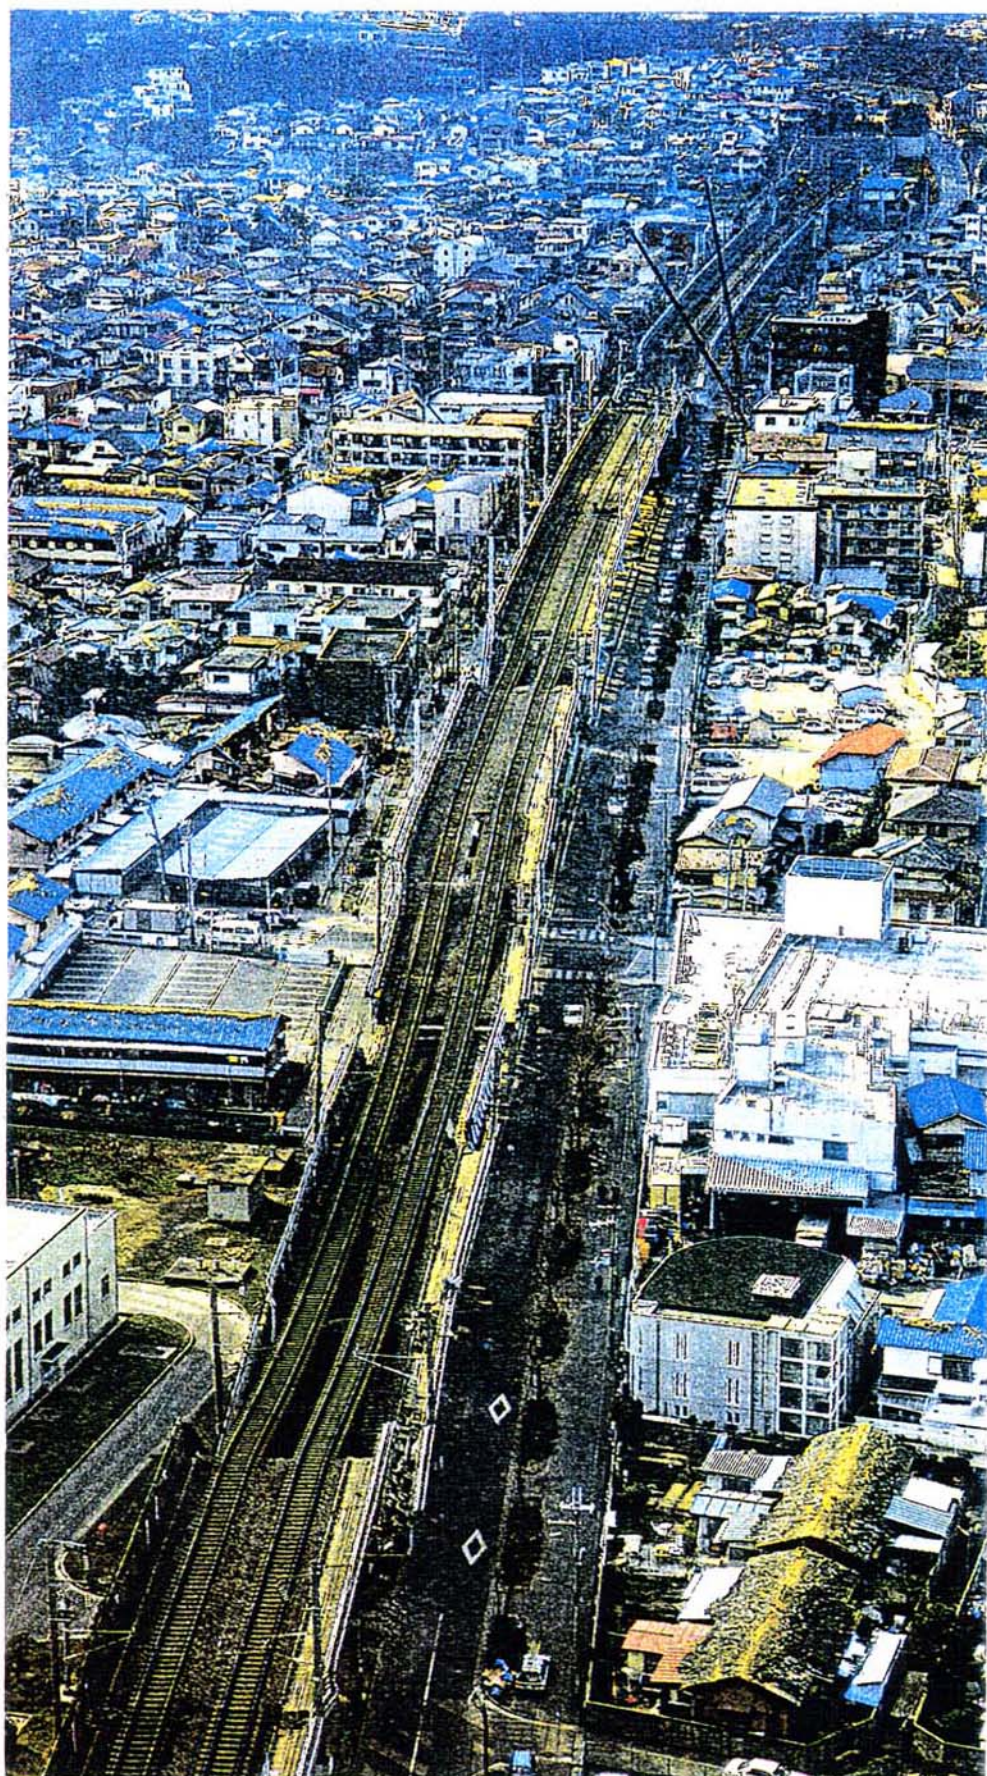
被害の発生は六甲トンネルよ手前の尼崎市～西宮市の区間（全9箇所 中8箇所）に集中している（写真3.3.1）。

写真 3.3.1 山陽新幹線被災状況「日経コンストラクション」  
(1995. 2. 24 撮影：三島 徹氏)

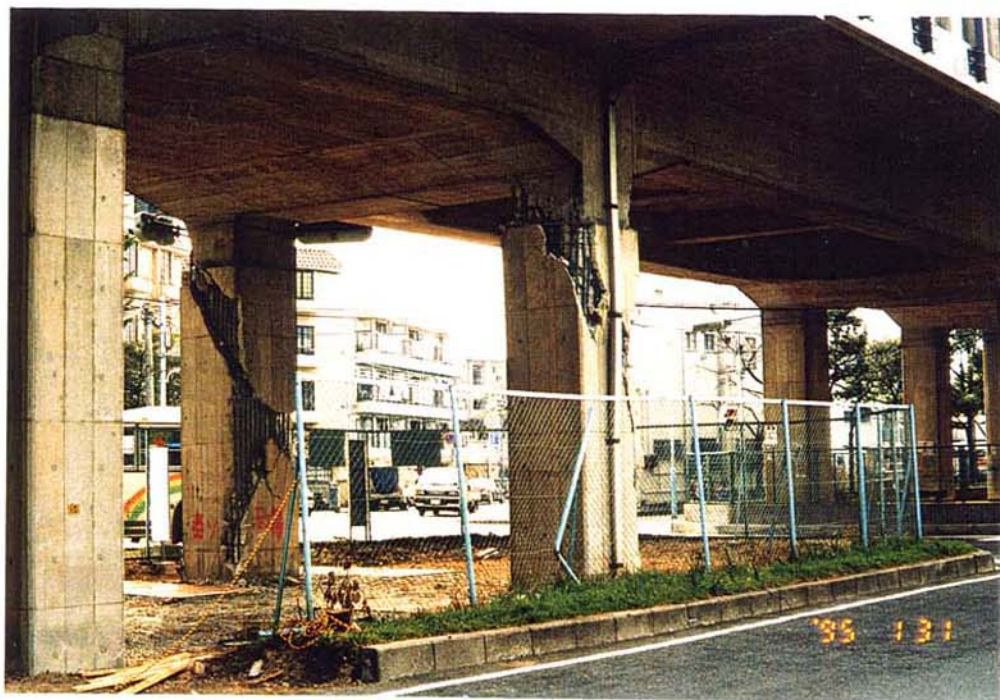
曲げせん断破壊：地震時の水平力による曲げモーメント（左右に反復）により水平方向にひび割れが発生（柱部材が曲げ降伏）し、そのひび割れを起点に斜め方向にせん断ひび割れが派生し、かぶりコンクリートが剥落、せん断ひび割れ終端部のコンクリートが圧壊し、桁などの荷重に耐えられなくなり、内部コンクリートの圧壊、橋脚の倒壊に至る。

写真 3.3.5  
山陽新幹線  
RC 橋脚破損状況

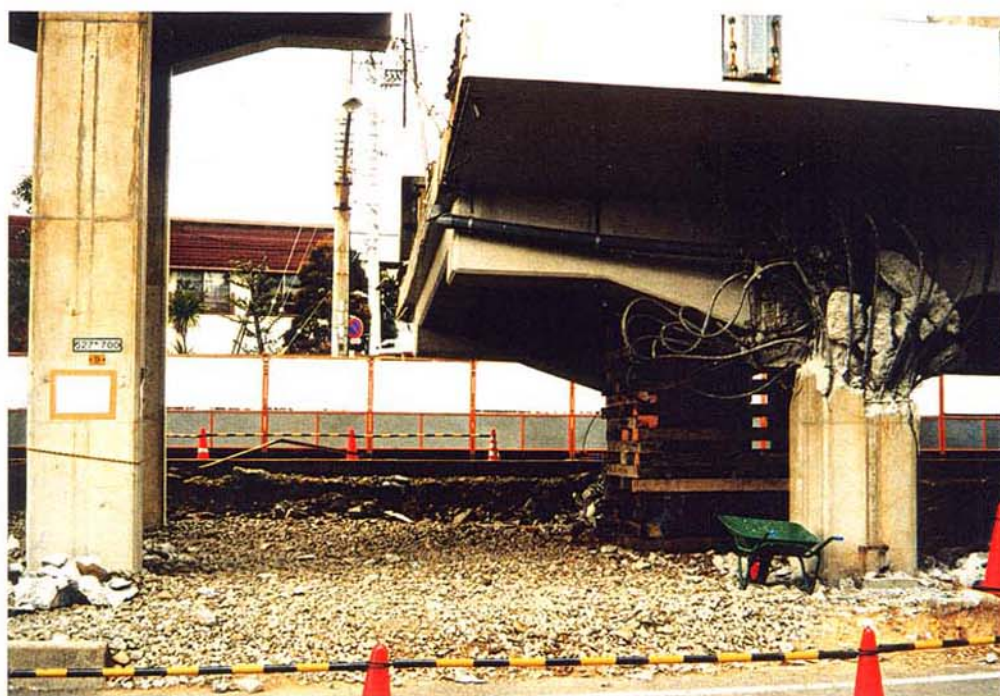
写真 3.3.6  
同 上  
RC 橋脚圧壊状況

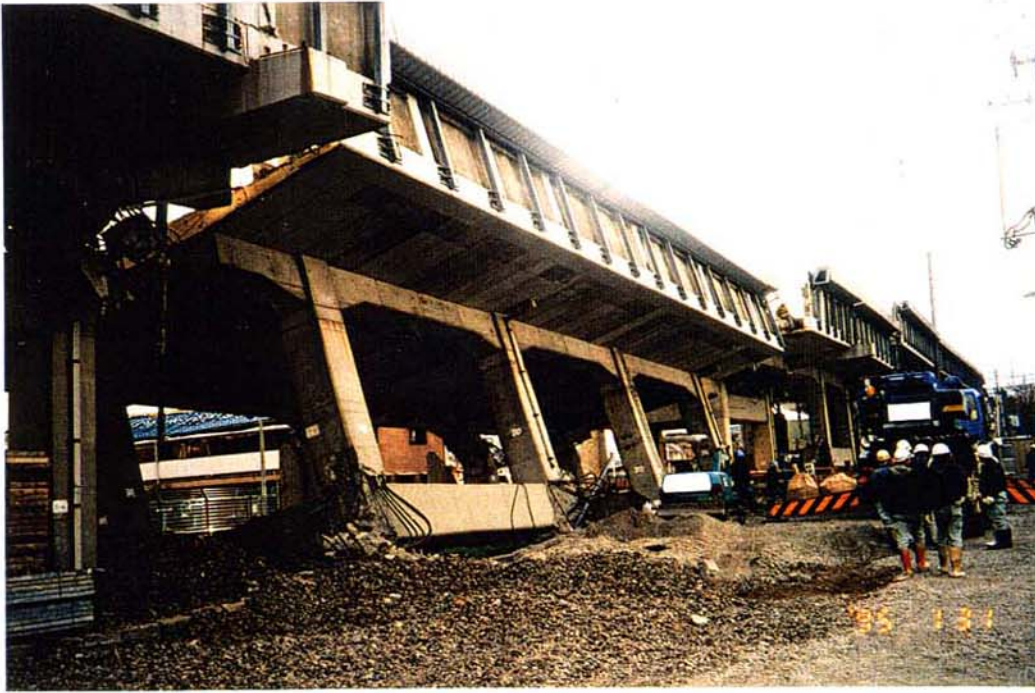
直接せん断破壊：軸方向（上下方向）圧縮力により、主鉄筋が帯鉄筋を破断に至らせかぶりコンクリートが剥離、内部コンクリートの圧壊、柱軸のずれ、倒壊へ進む。2層ラーメン構造の場合、中間梁自体は比較的損傷が軽微で、下層橋脚の上端部もしくは上層橋脚の上端部に大きな損傷（曲げ圧縮・曲げせん断）が見られる事が多かった（写真3.3.7～8）。

写真 3.3.7  
山陽新幹線  
2層ラーメン高架橋  
倒壊状況  
(橋脚中間梁以下にて破壊)

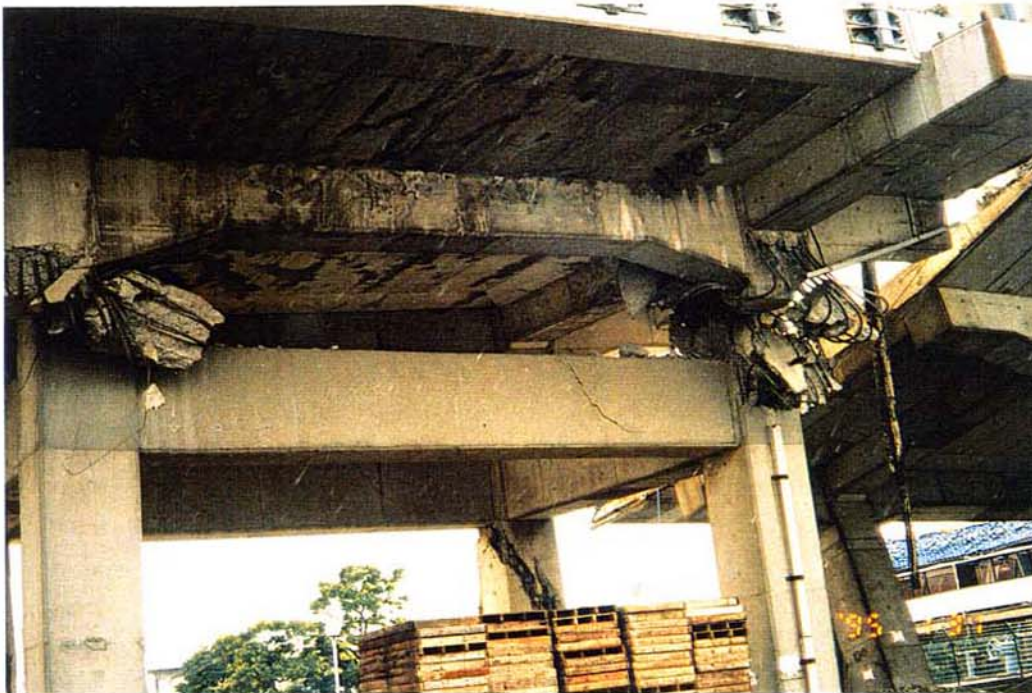
写真 3.3.8  
同 上  
(橋脚中間梁上にて破壊)

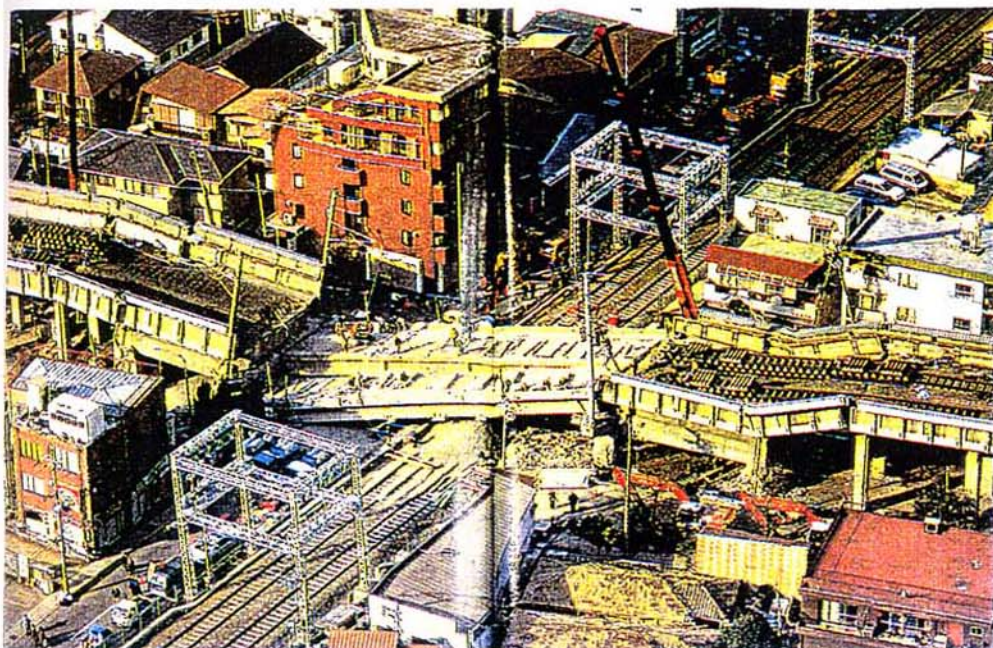
阪急今津線をまたぐPC橋梁がRCラーメン橋台の倒壊により落橋した（写真3.3.9）。しかしながら、PC桁には損傷が認められなかったため、復旧時に再利用されている（写真3.3.10～11）。

写真 3.3.9  
山陽新幹線PC桁  
ラーメン橋台崩壊により  
阪急今津線上に落下  
「日経コンストラクション」  
(1995.2.24 撮影：三島 勲氏)

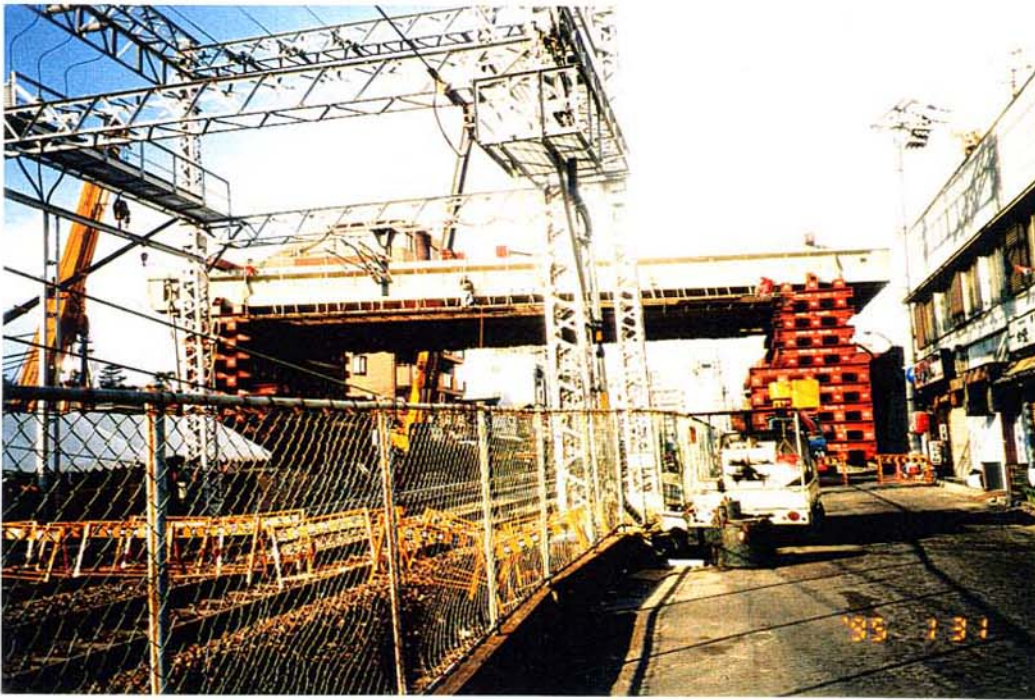
写真 3.3.11  
山陽新幹線PC桁  
阪急今津線上に落下  
再使用のため仮置状況

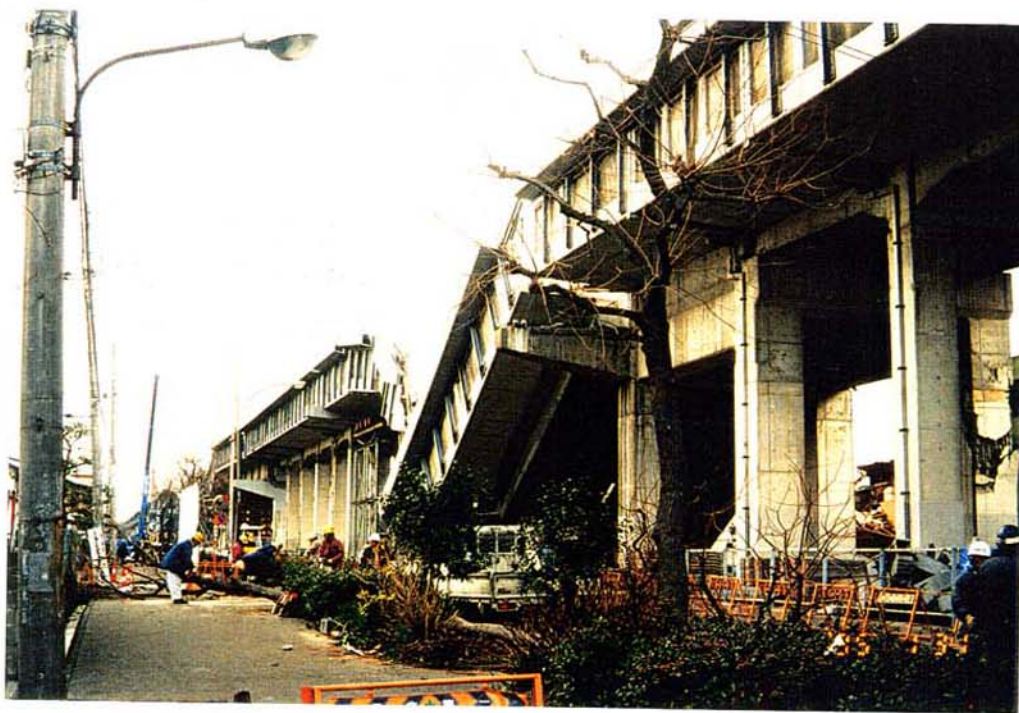
RCラーメン橋台の崩壊メカニズムは次のように推定される。PC桁の支承直下で橋台にせん断ひび割れが発生、発達し、PC桁等の重量に耐えられなくなり、支えているPC桁の方へ傾斜、崩壊し、PC桁は落下した（写真3.3.12～14）。

写真 3.3.13  
山陽新幹線  
RC ラーメン橋台の崩壊  
により単純PC 桁落下

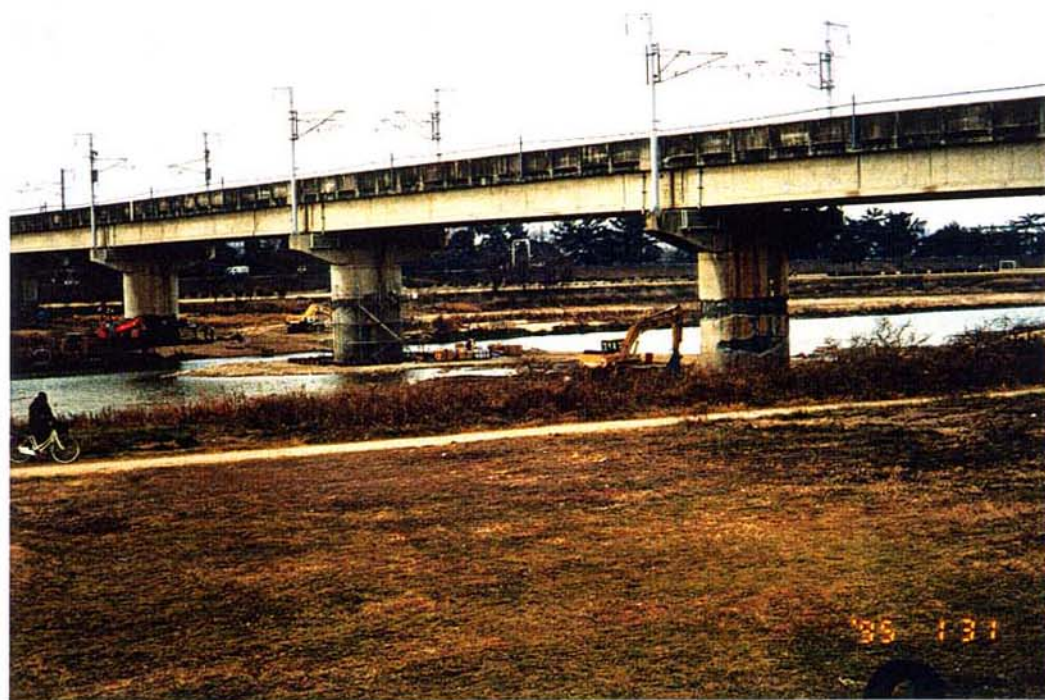
武庫川橋梁のRC橋脚は曲げ圧縮破壊と思われる損傷を受け、帯鉄筋は破断し、かぶりのコンクリートも剥落している（写真3.3.15～16）。

主鉄筋が降伏したと思われるにもかかわらず、崩壊を逃れたのは橋脚断面における鉄筋比が低かったことと、橋脚内部のコンクリートが圧縮力やせん断力に抵抗し得たからだと思われる。

写真 3.3.15  
山陽新幹線（武庫川橋梁）  
RC 橋脚破損状況

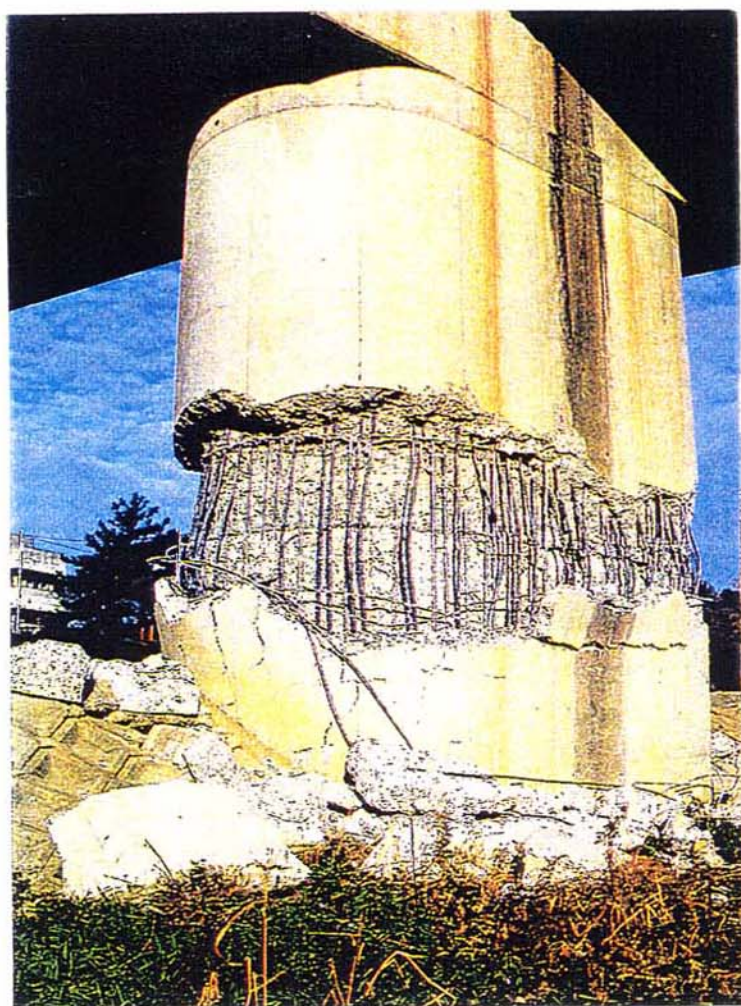
写真 3.3.16  
同 上  
「日経コンストラクション」  
(1995. 2. 24)

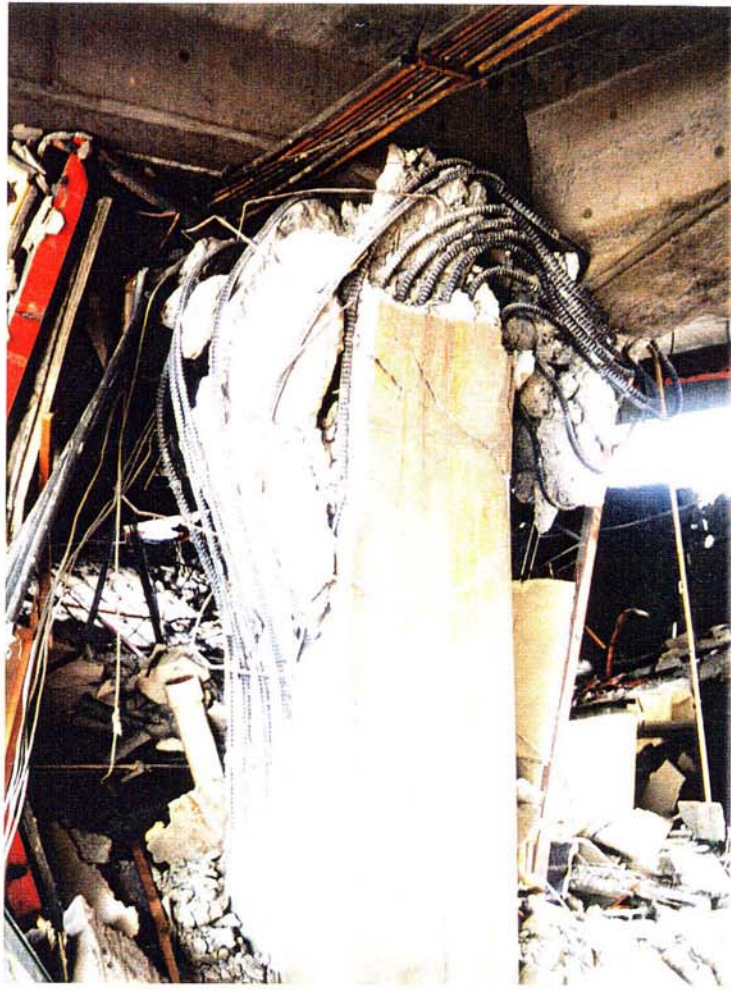
写真 3.3.19  
阪神電鉄  
RC 橋脚破壊状況

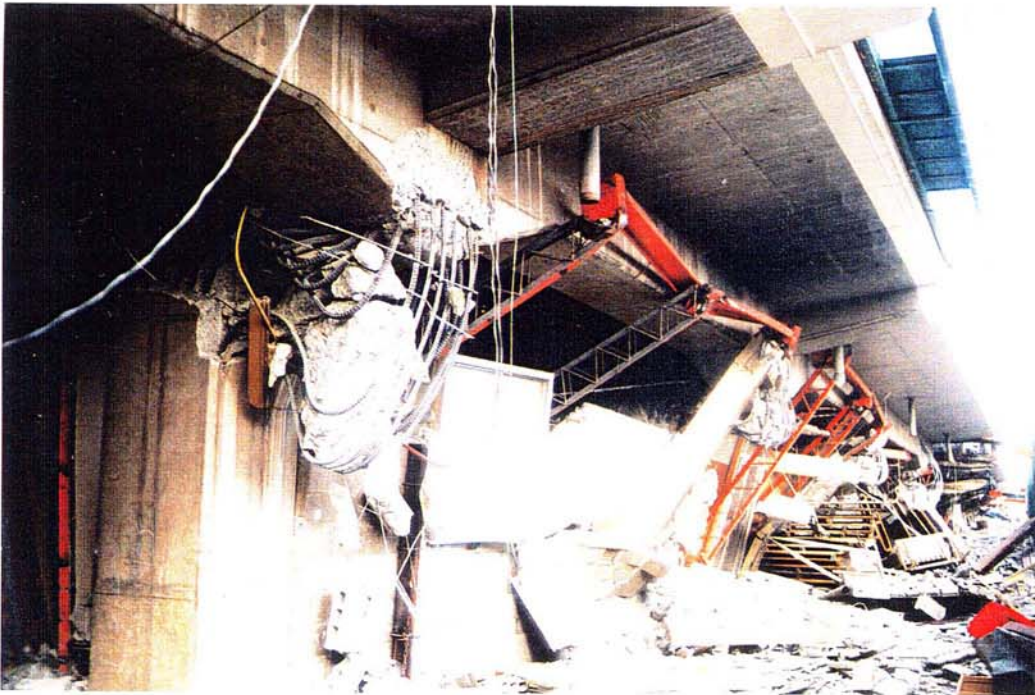
写真 3.3.20  
同 上  
高架橋崩壊状況

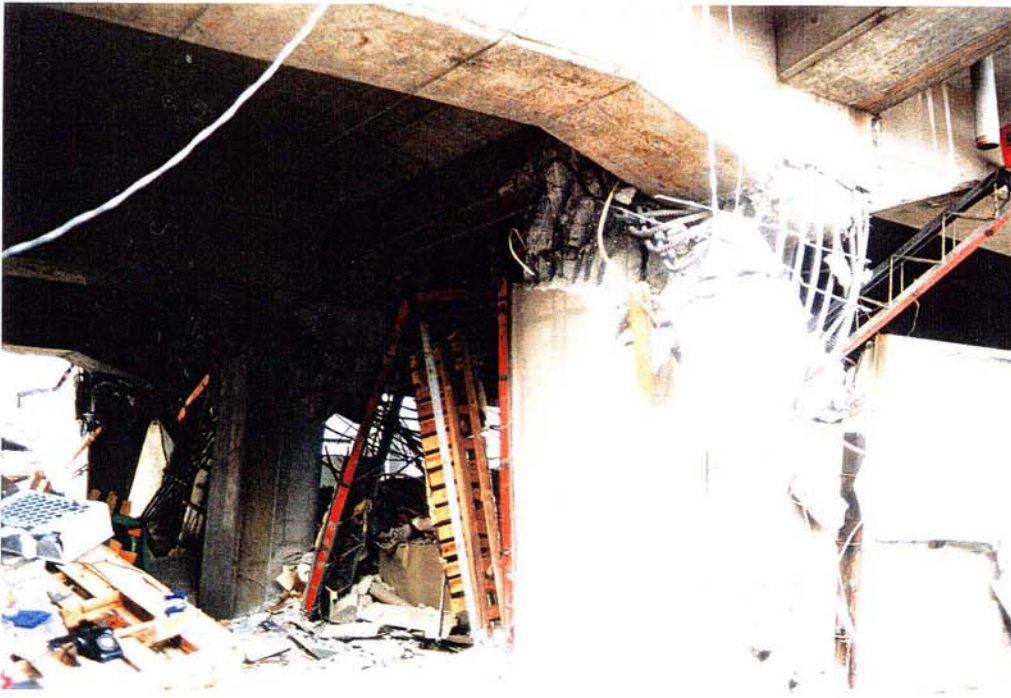
写真 3.3.21  
阪神電鉄  
RC 橋脚破壊状況
