### 3. 地震の被害

#### 3.1 地盤

### 3.2 道路

### 3.3 鉄道

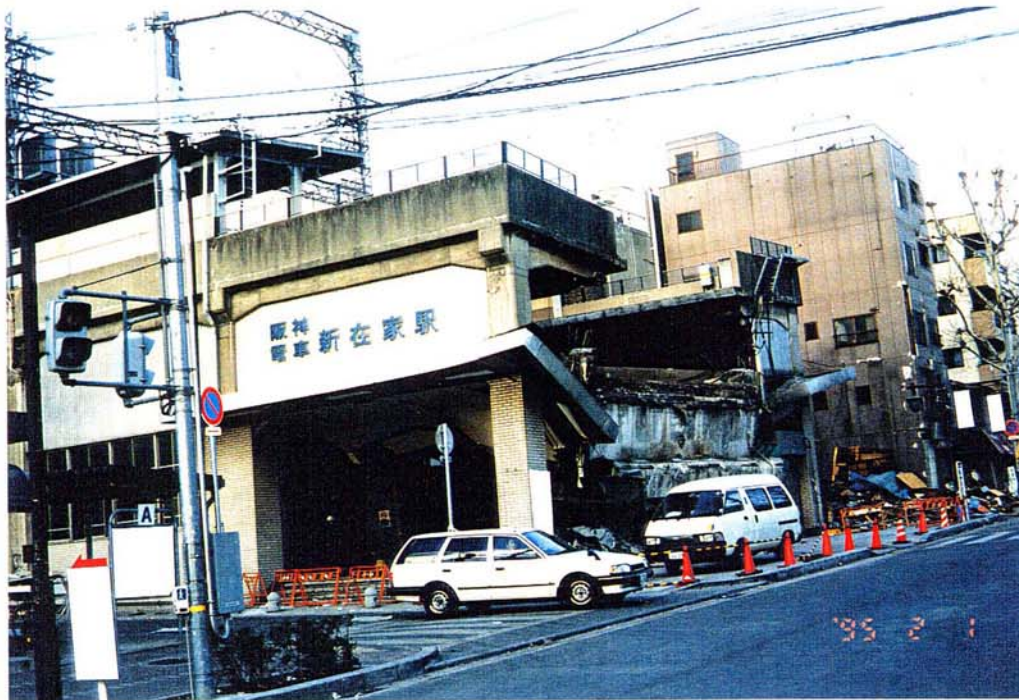
写真 3.3.22  
阪神電鉄新在家駅  
被災状況  
(落下橋梁撤去済)

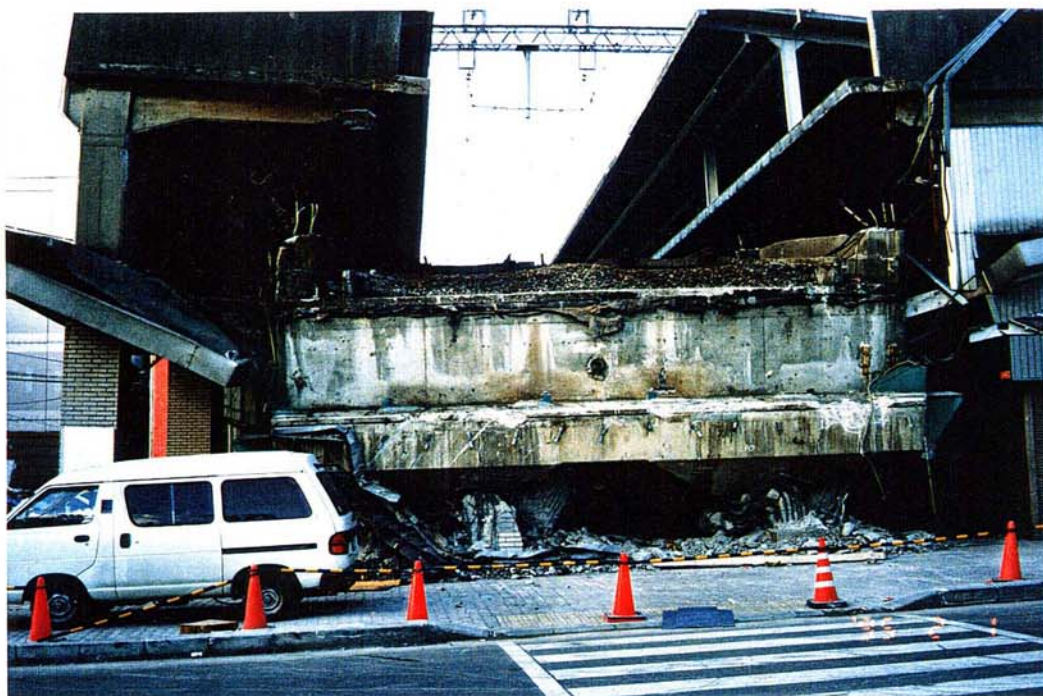
写真 3.3.23  
阪神電鉄新在家駅  
高架橋崩壊状況

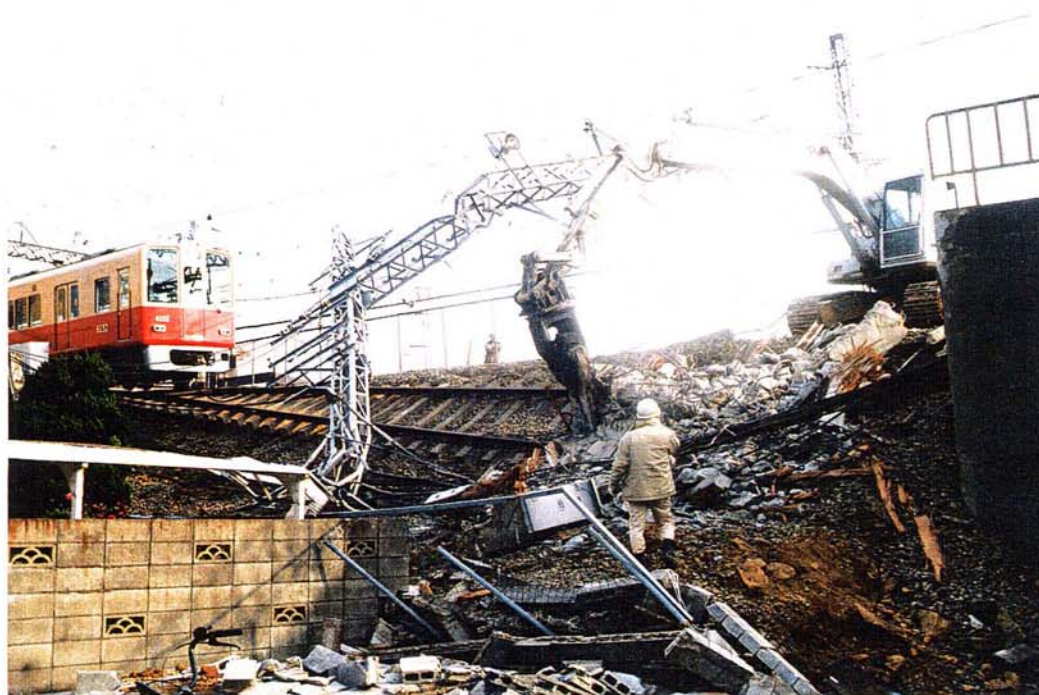
写真 3.3.24  
阪神電鉄  
土留め擁壁崩壊  
(擁壁撤去中)  
(被災車両撤去済)

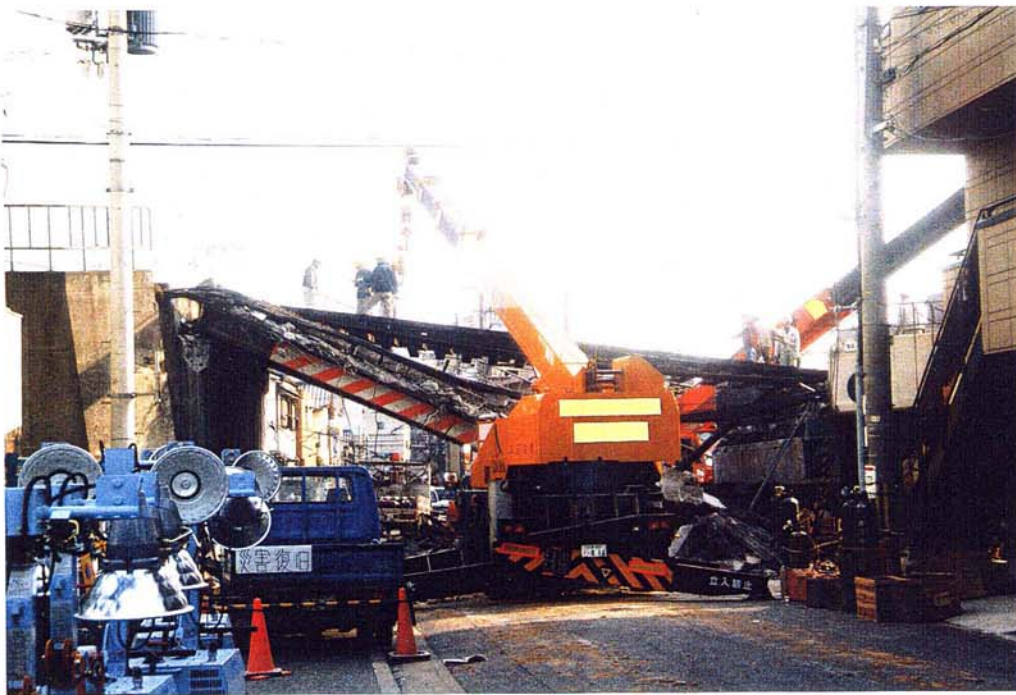
写真 3.3.25  
阪神電鉄  
落下橋梁撤去中

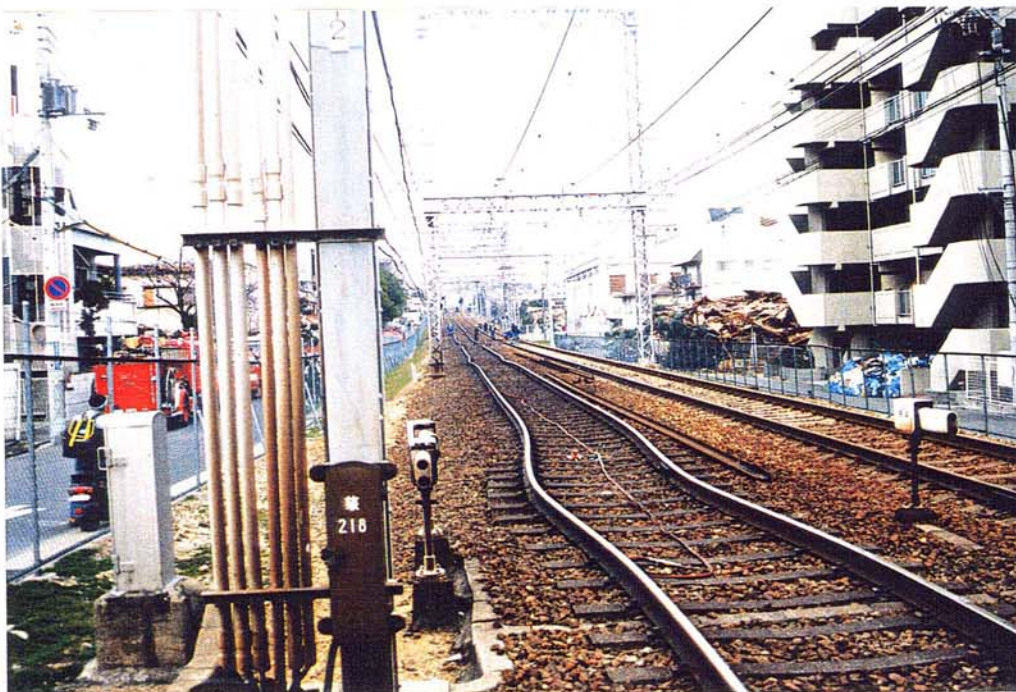
写真 3.3.26  
同 上  
軌道破壊状況

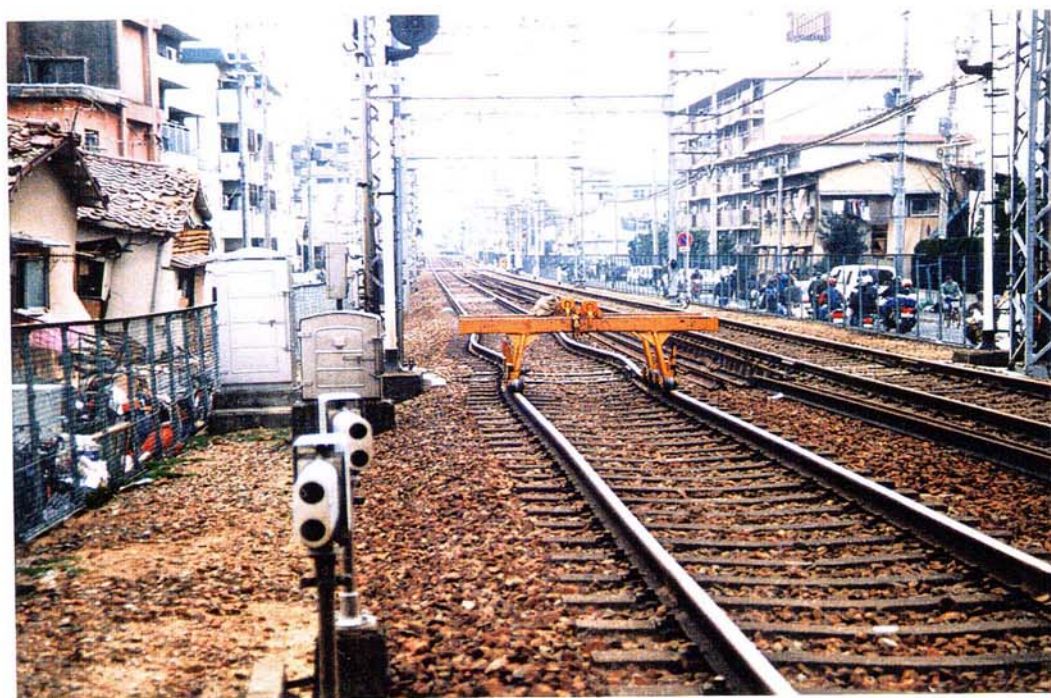
写真 3.3.27  
阪神電鉄  
軌道崩壊状況

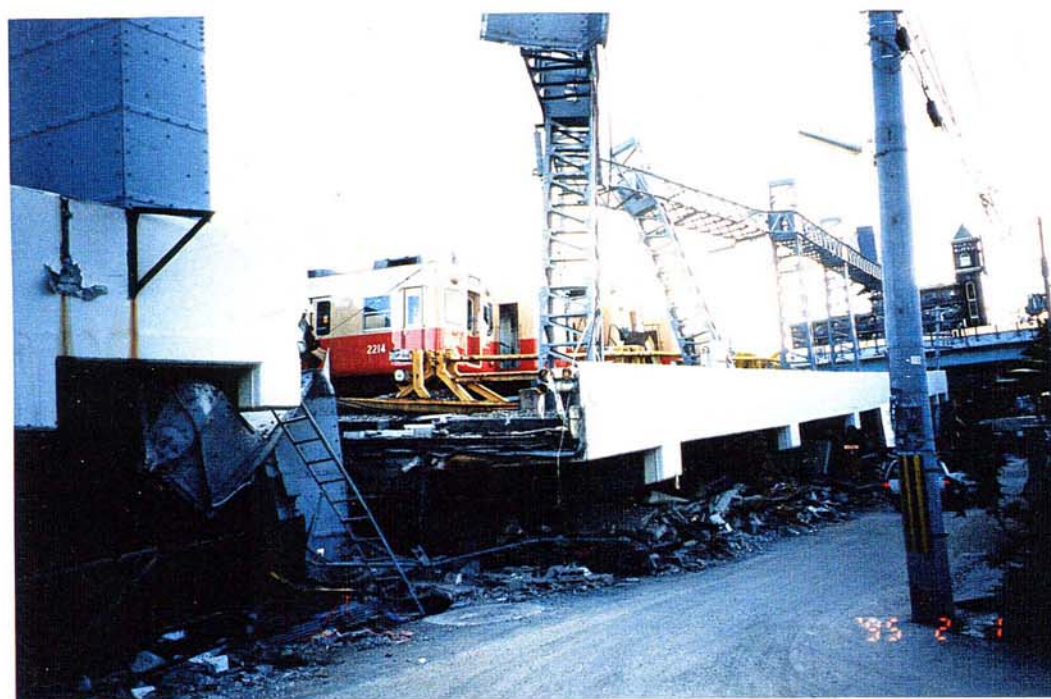
写真 3.3.28  
阪神電鉄 石屋川車庫  
高架崩壊状況

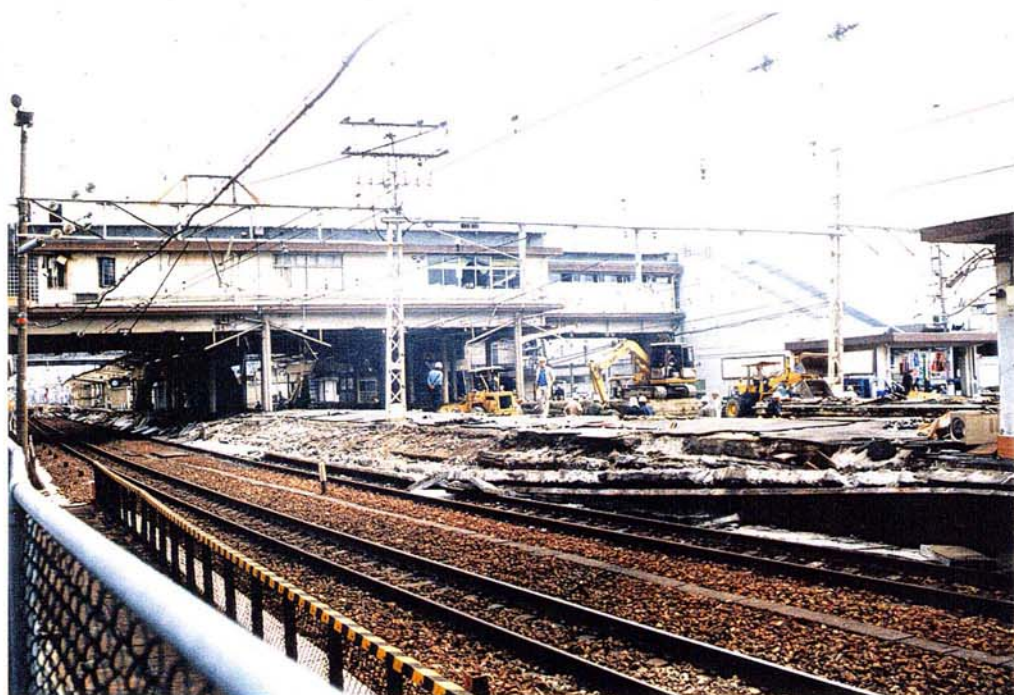
写真 3.3.29  
JR 西日本  
芦屋駅ホーム 崩壊状況

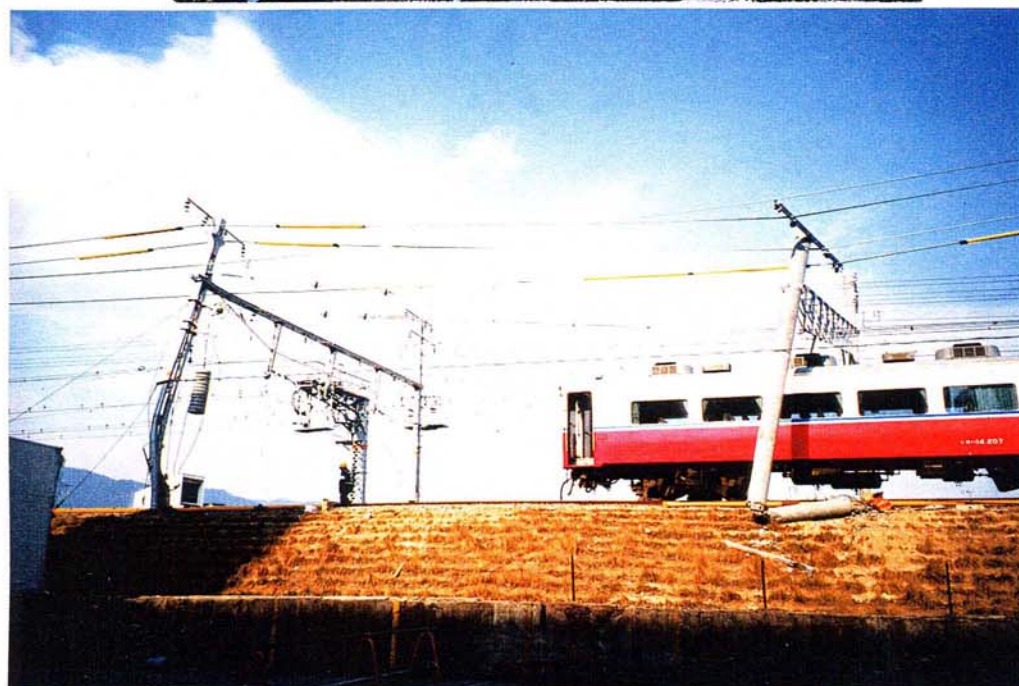
写真 3.3.32  
JR 西日本  
架線柱破損状況  
および被災車両

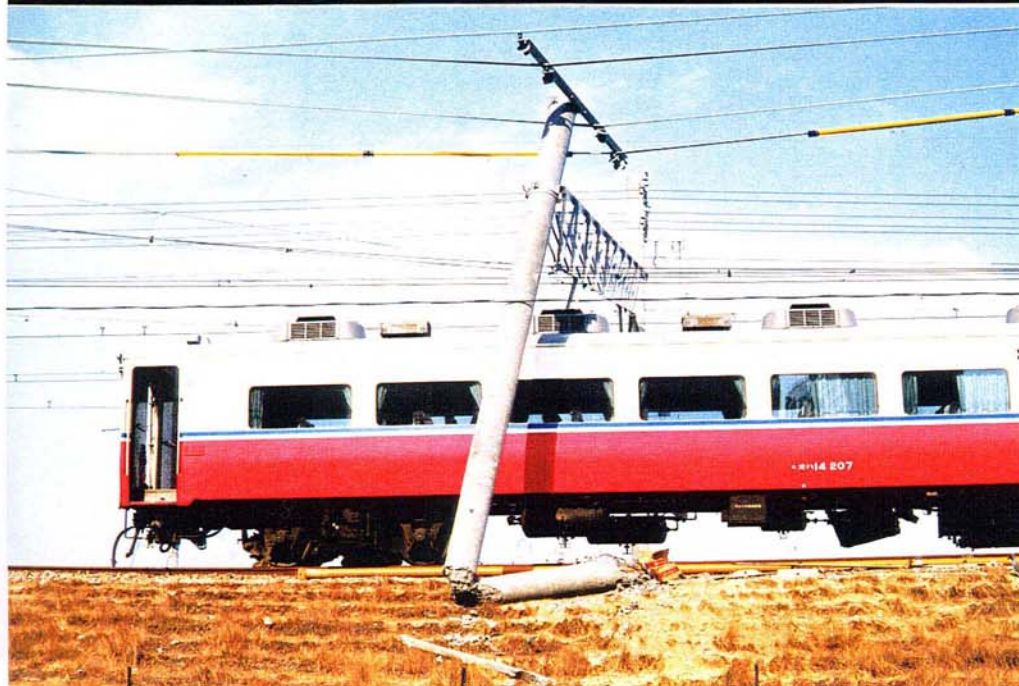
写真 3.3.33  
同 上

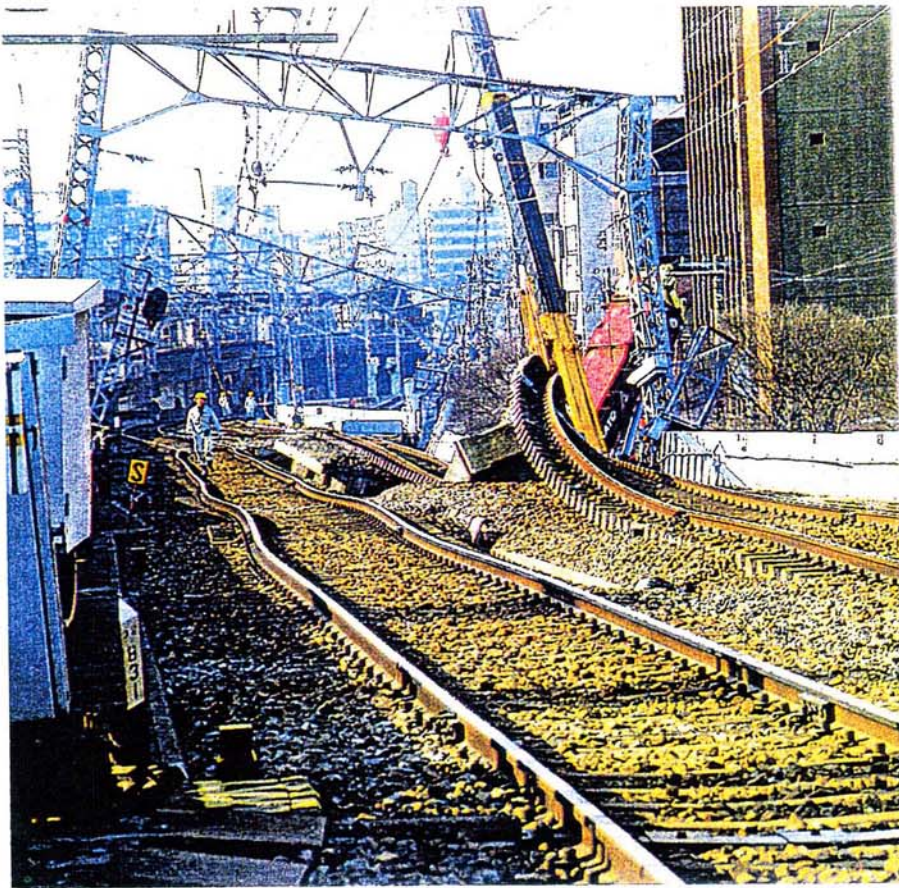
写真 3.3.37  
神戸高速鉄道  
軌道破壊およびPC桁落下状況  
「日経コンストラクション」  
(1995.2.24)

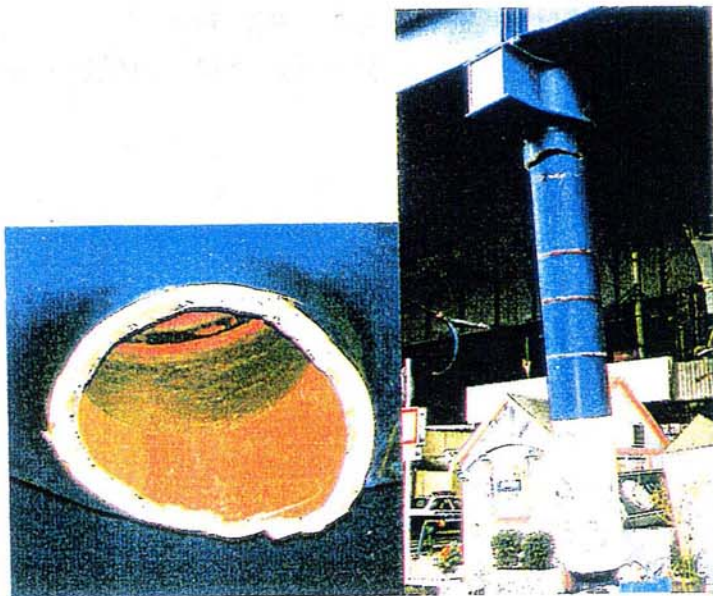
神戸高速鉄道においては铸鋼管柱の脆性破壊が確認された（写真3.3.38）。

写真 3.3.38  
神戸高速鉄道  
鋳鋼管柱脆性破壊  
「日経コンストラクション」  
(1995.3.10 撮影：家田 仁氏)

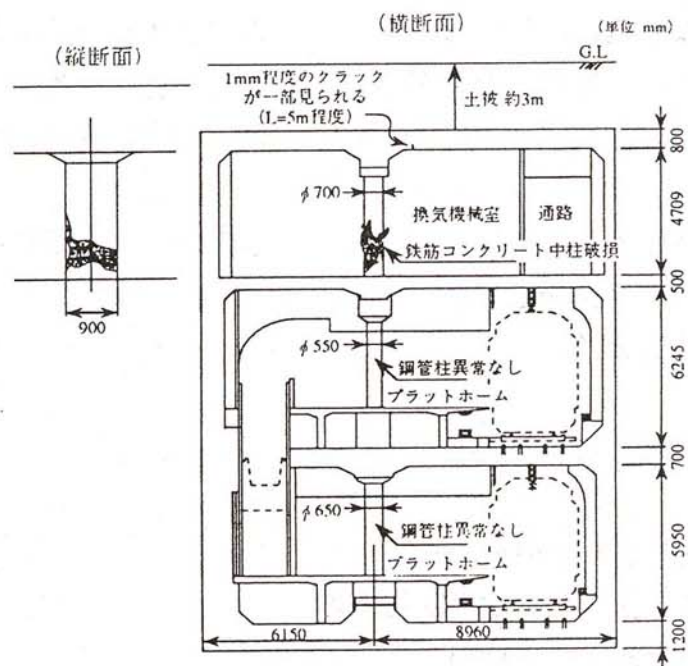
また、神戸市営地下鉄も構内に損傷を受け、駅が一時使用不可になった（図3.3.4、写真3.3.39）。

図 3.3.4  
神戸市交通局（地下鉄）  
三宮駅被害状況  
「土木学会阪神大震災震災  
調査第二次報告会資料」  
(1995. 3. 30)

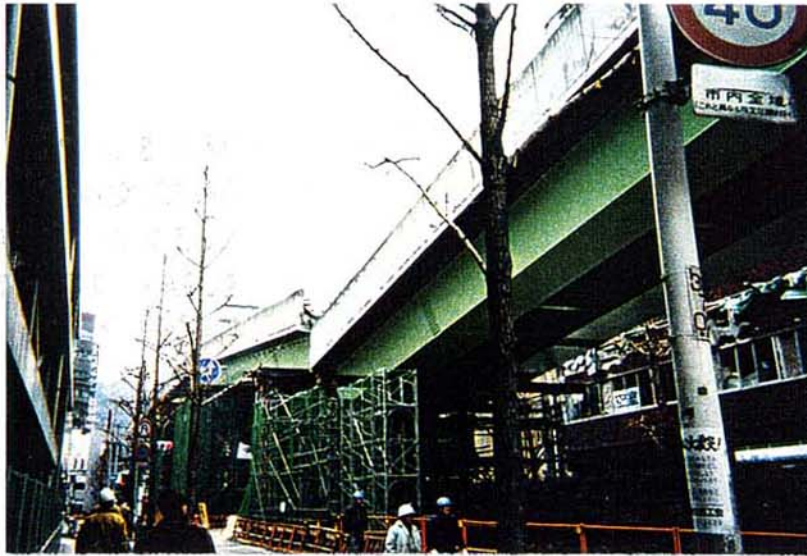
写真 3.3.40  
神戸新交通  
ポートアイランド線  
RC 橋脚破壊・落橋状況  
貿易センター付近

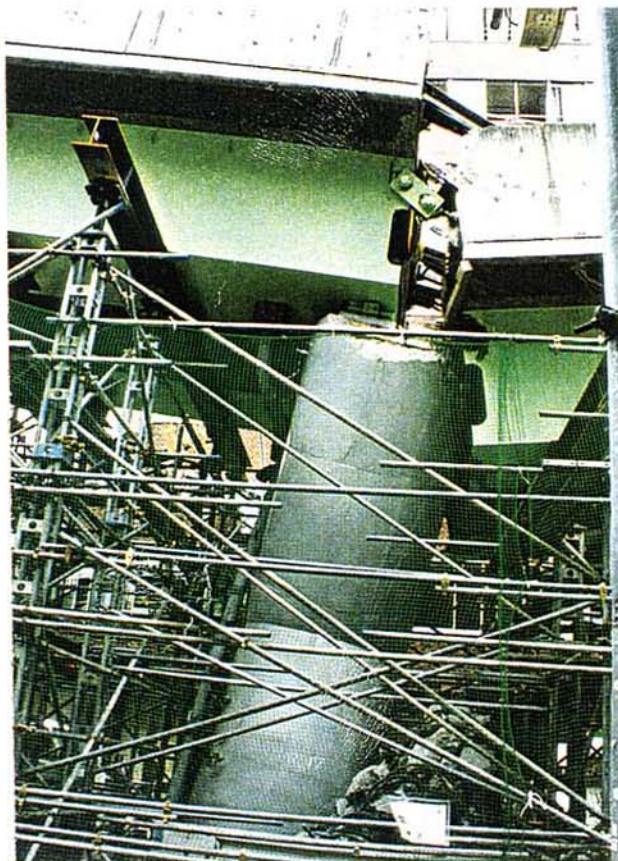
写真 3.3.41  
同 上

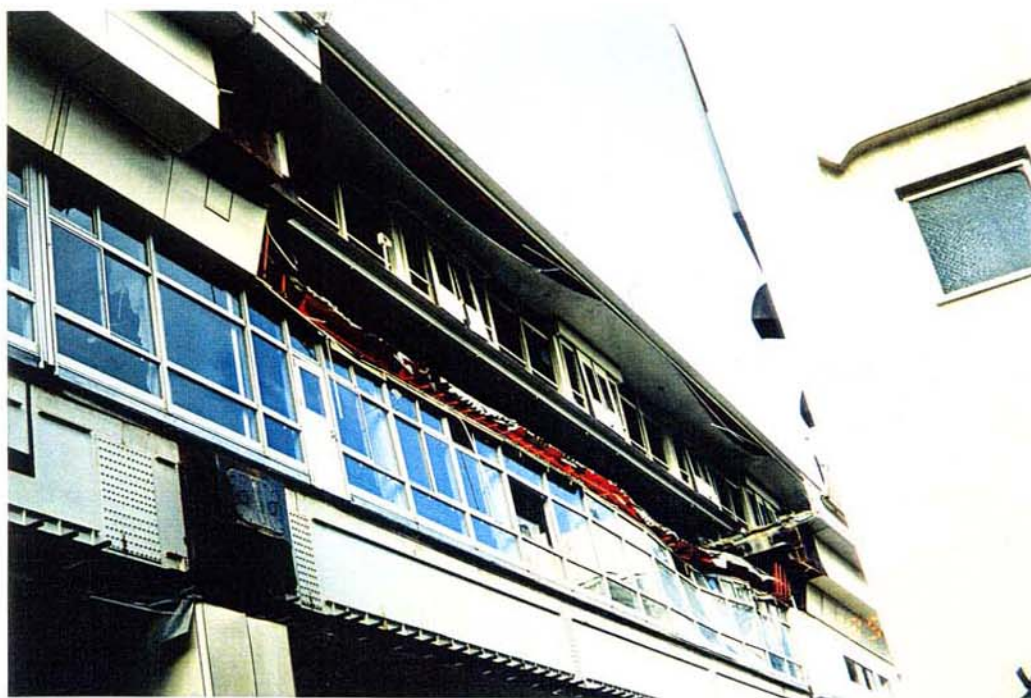
写真 3.3.43  
同 上

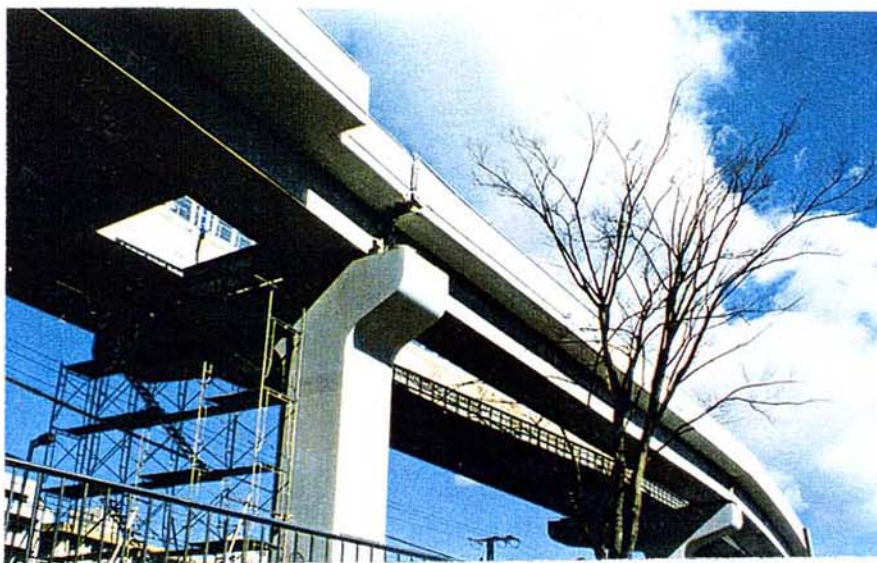
写真 3.3.44  
神戸新交通 六甲ライナー  
軌道桁移動・衝突・損傷

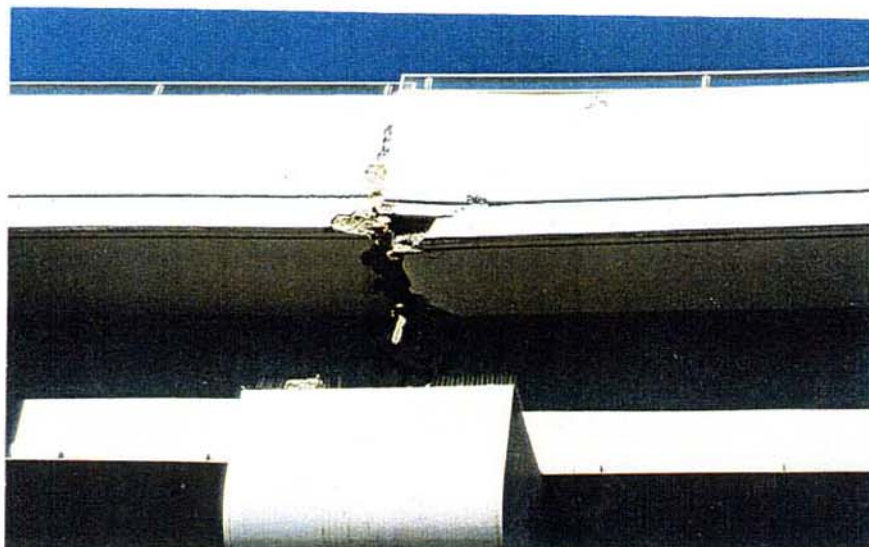
写真 3.3.45  
同 上

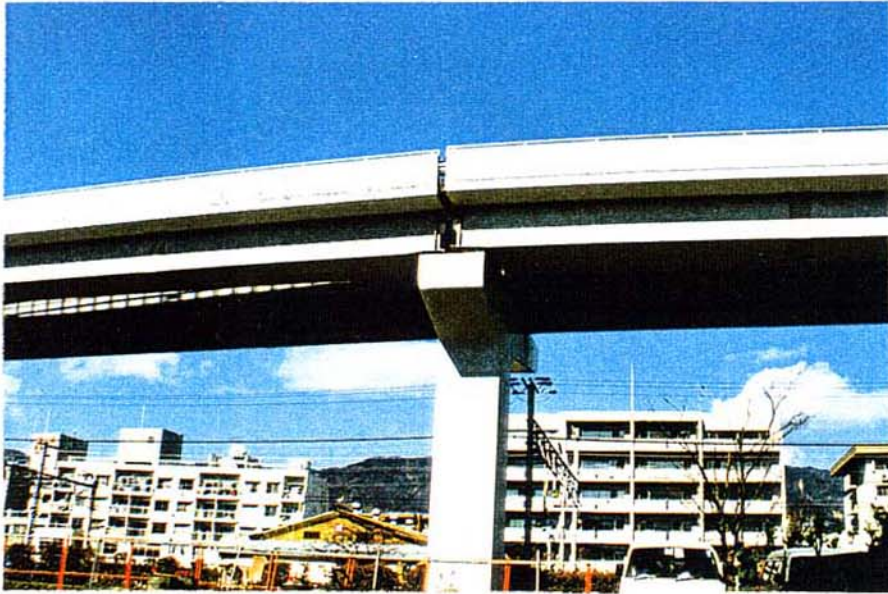
写真 3.3.46  
神戸新交通 六甲ライナー  
軌道桁移動・衝突・損傷  
主桁落下防止装置有効に作用

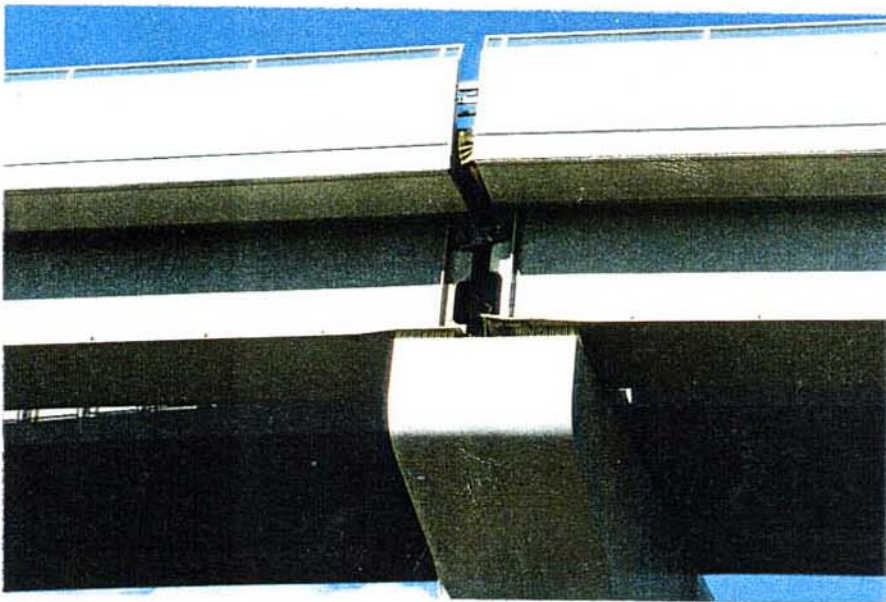
写真 3.3.47  
同 上

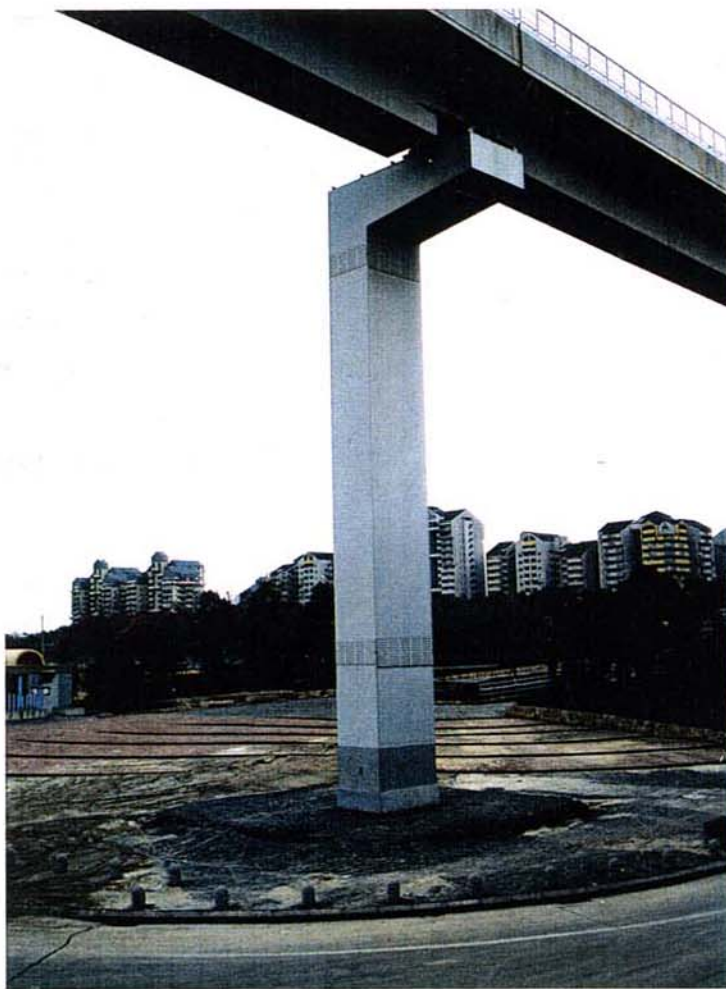
写真 3.3.50  
神戸新交通 六甲ライナー  
六甲アイランド内  
地盤の液状化による沈下  
に伴う橋脚基礎部突出状況

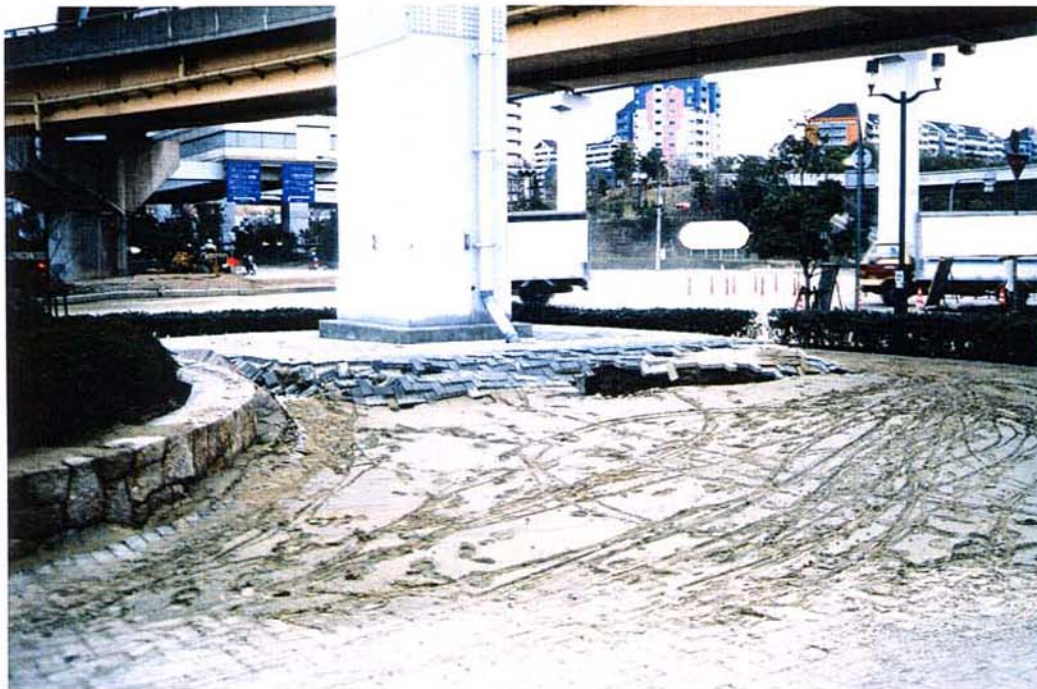
写真 3.3.51  
同 上

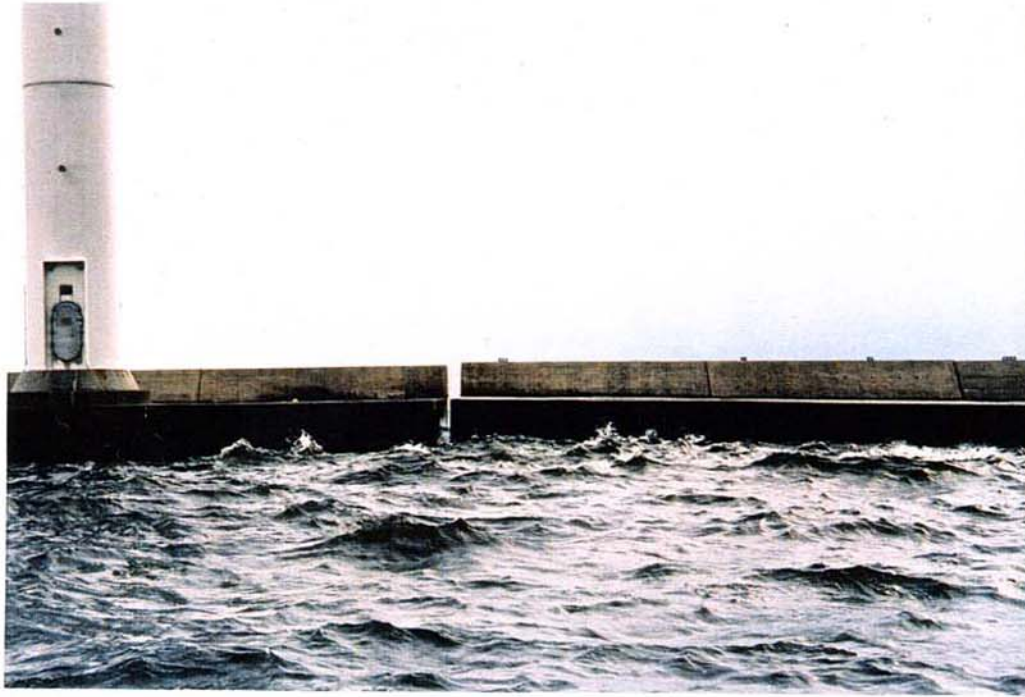
写真 3.4.3  
防波堤移動

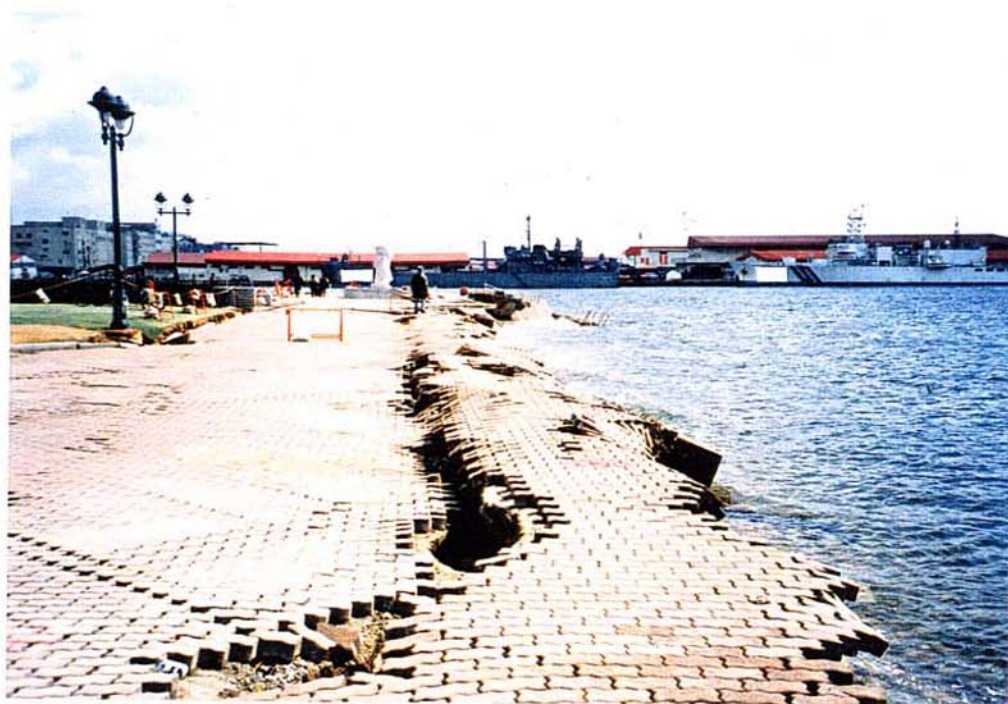
写真 3.4.5  
メリケンパーク

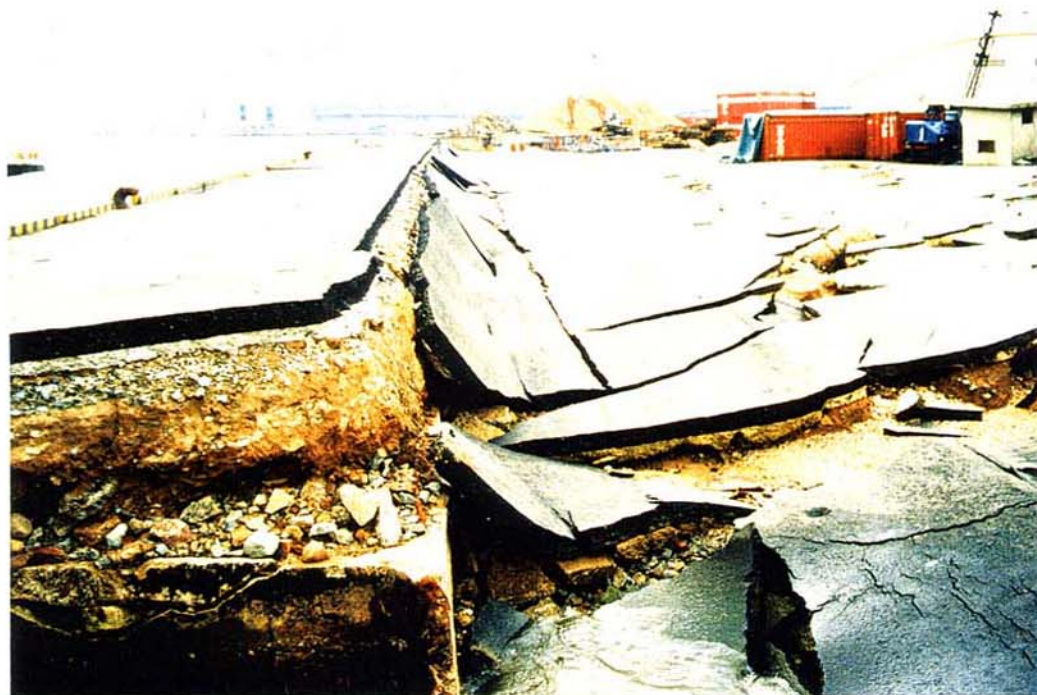
写真 3.4.6  
陥落した岸壁背後のエプロン  
(摩耶埠頭第一突堤)

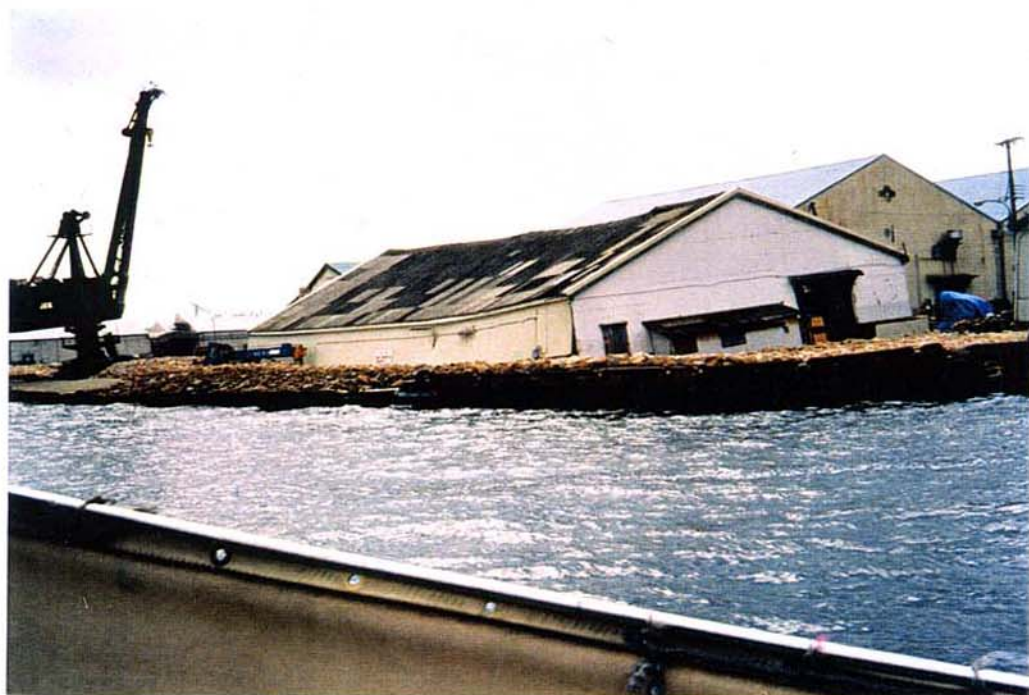
写真 3.4.10  
兵庫第一突堤の先端部  
エプロン部が水没

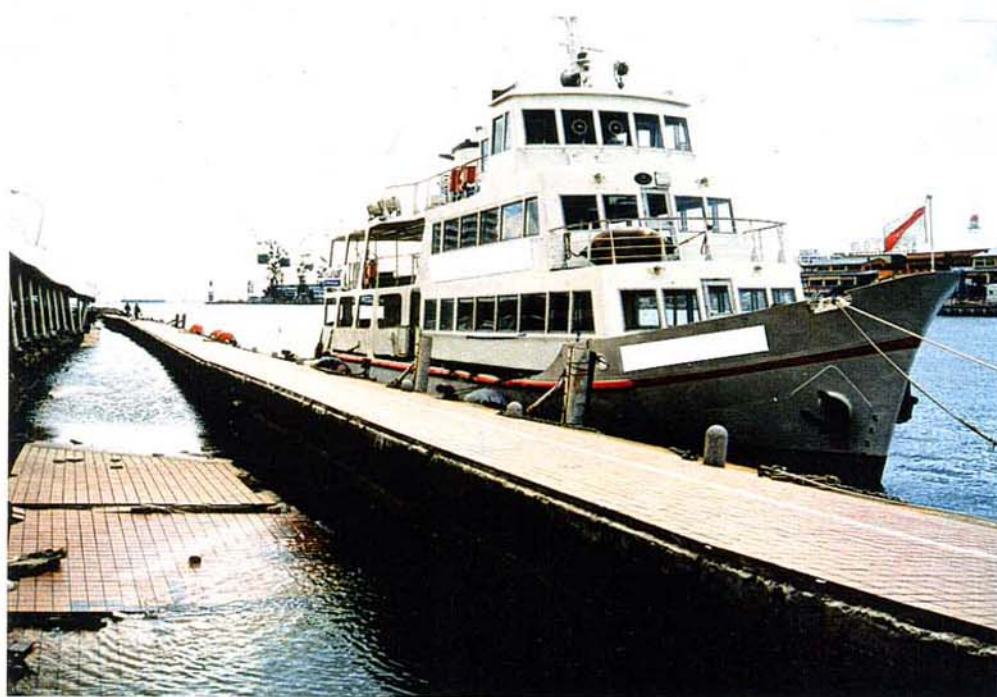
写真 3.4.12  
エプロン部に亀裂が入り水没  
している  
中突堤旅客ターミナル

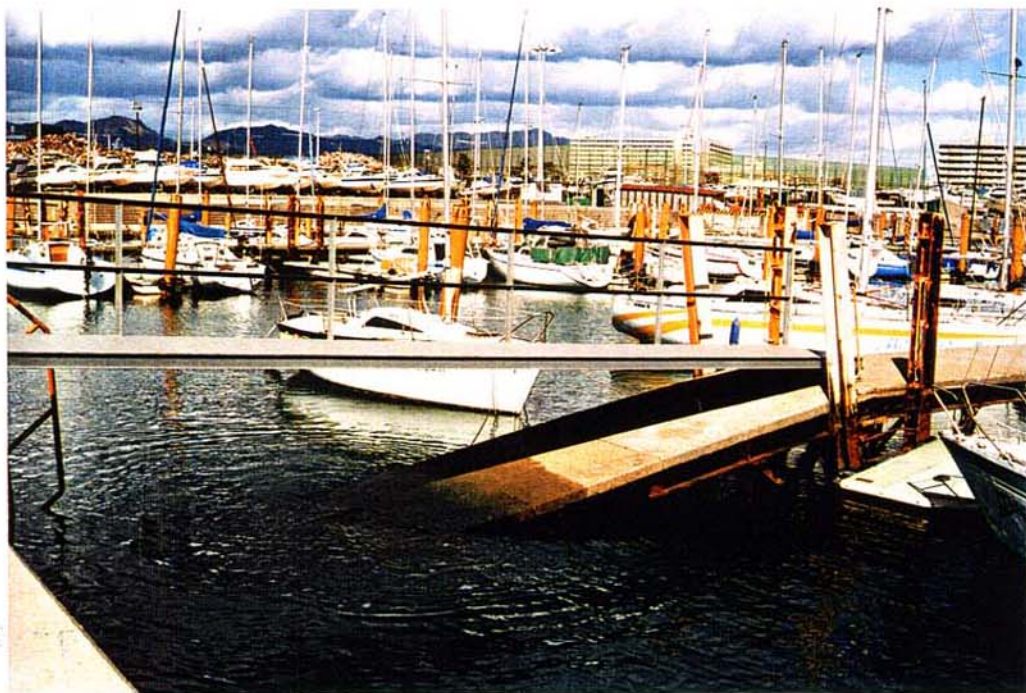
写真 3.4.14  
渡り栈橋の落下  
垂水フィッシャリーナ

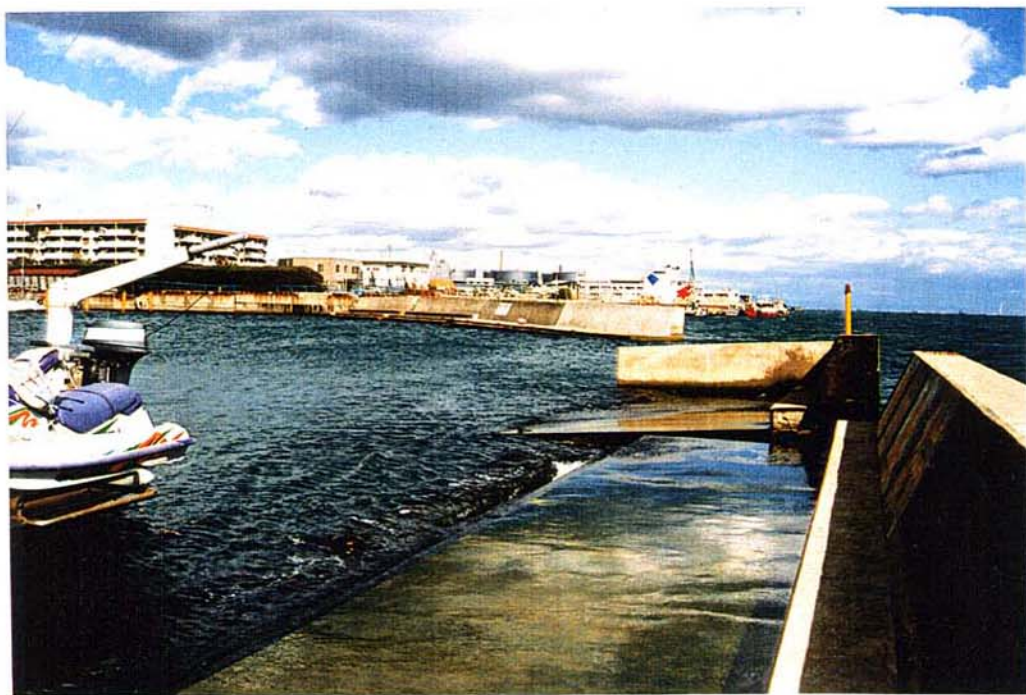
写真 3.4.15  
垂水・須磨地区でも被害が  
みられる  
防波堤が港内側に移動している

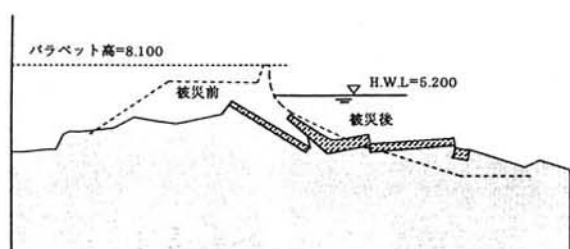
液状化は埋立地のみならず河口付近の扇状地などの軟弱地盤を有している地域でも発生しており、今回の被害もそれらの地域で大きくなっている。被害の原因として、図-1, 2に示すように、軟弱地盤上に築造された堤防が地震動による液状化と堤体内土砂の側方流動によるものと考えられる。しかし、淀川右岸西島水門付近では、水門の沈下対策として地盤改良が行われており、その地区での被害規模は小さいと報告されていることから地盤改良の効果が確認されている。

図 3.5.1 淀川西島地区での堤防の破壊形状  
(建設省近畿地建淀川工事事務所資料)

また、河川堤防は、たとえ1ヶ所でも破損していれば治水機能を失うため、壊滅的な損傷を受けないようにしなければならず、河川堤防の崩壊は、堤体本来の機能喪失に加え、堤防付近の住民への被害も引き起こす。今後都市部では、堤防際の住宅地や産業用施設に対する地盤の検討と液状化の対策が必要と考えられる。

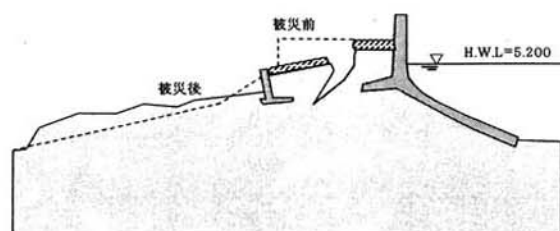
図 3.5.2 淀川西島地区での堤防の破壊形状  
(建設省近畿地建淀川工事事務所資料)

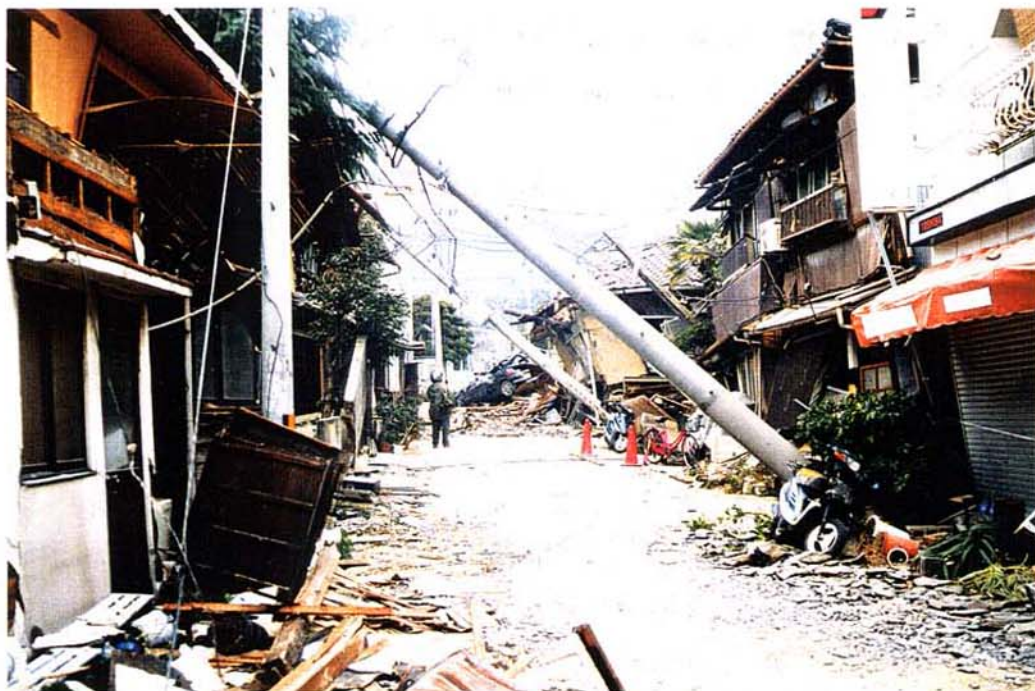
写真 3.6.1  
軒並み倒れる配電柱

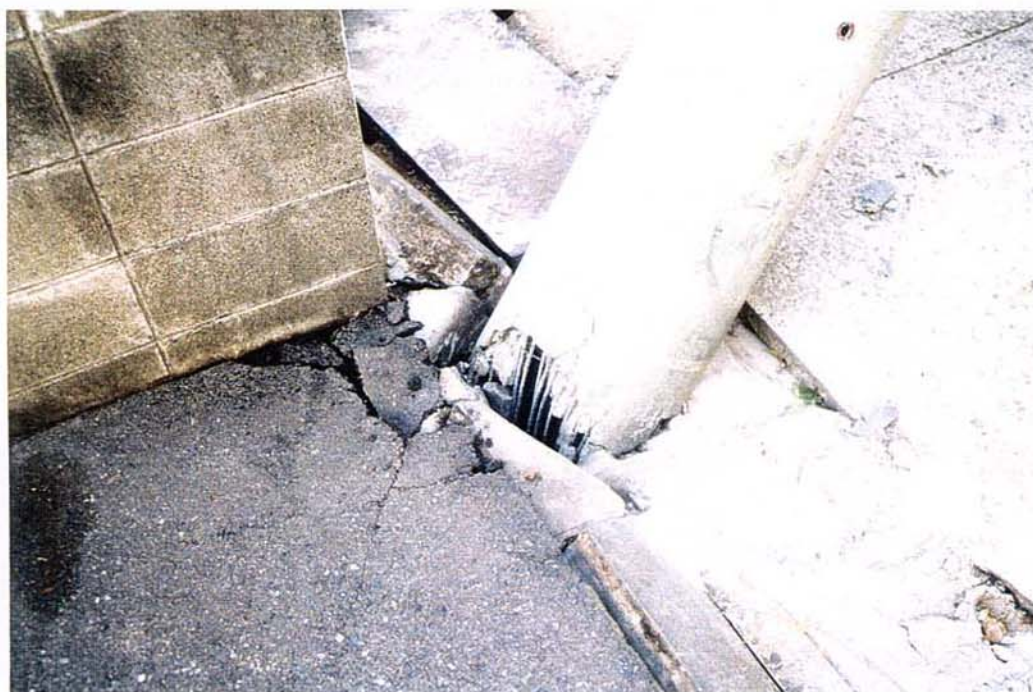
写真 3.6.2  
折損した配電柱

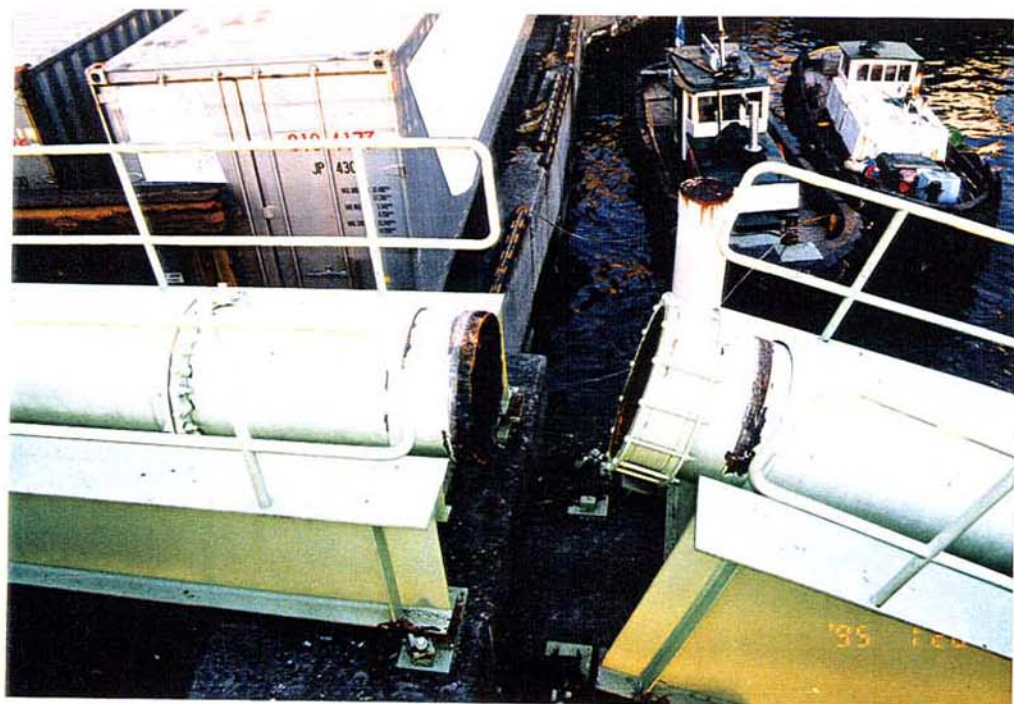
図 3.6.3  
破損した送水管

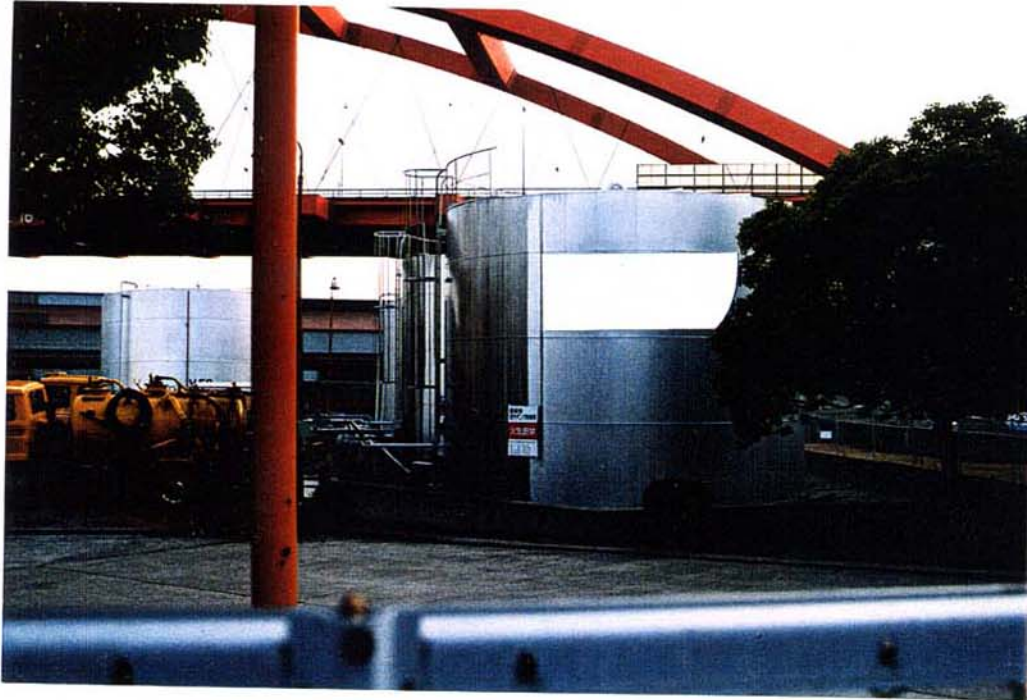
また、タンクから貯蔵物が流出しているものも幾つか確認された。

写真 3.7.1  
タンクから流出した石油
