#### 4. 当社施工構造物の被害

#### 4.2 阪神高速3号神戸線当社施工区間（P194～P204）被害調査

阪神高速3号神戸線当社施工区間（P194～P204）の被害調査を1月20、21日の2日間で行った。被害の程度をA～Eの5段階に分類整理した。それを表4.2.1に示す。

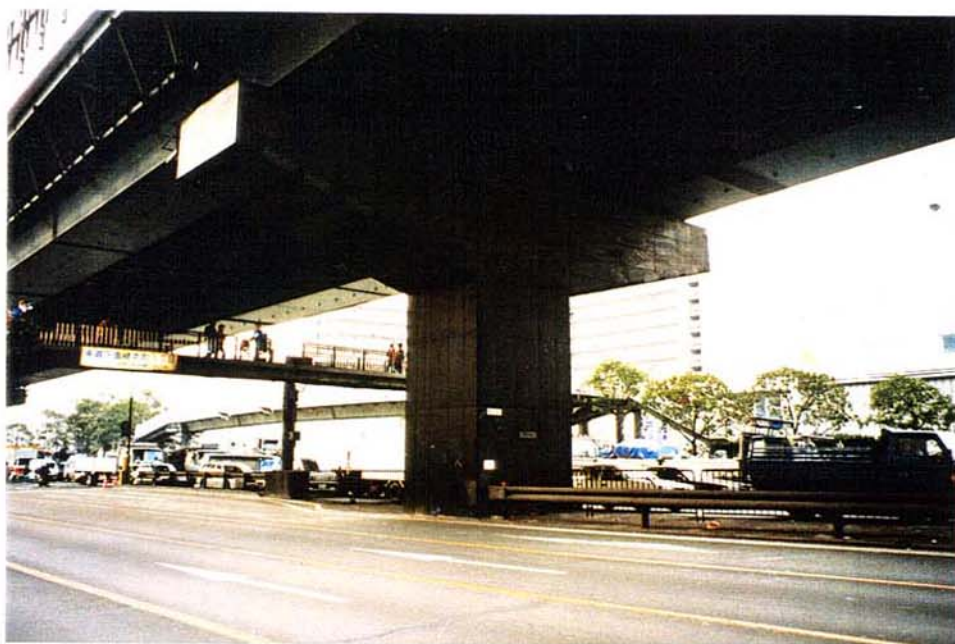
| | 神P194 | E | □ | クラックのみ（φ1.0ベノト杭35本） |

写真4.2.1 P194 ランクE (クラックのみ)

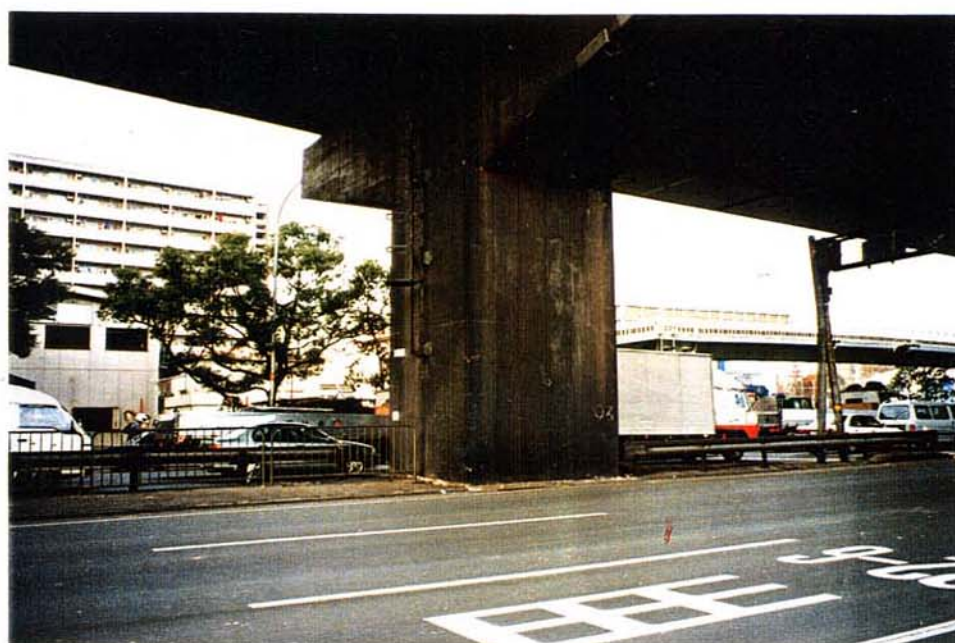
| | 195 | E | □ | クラックのみ（φ1.0ベノト杭37本） |

写真4.2.2 P195 ランクE (クラックのみ)

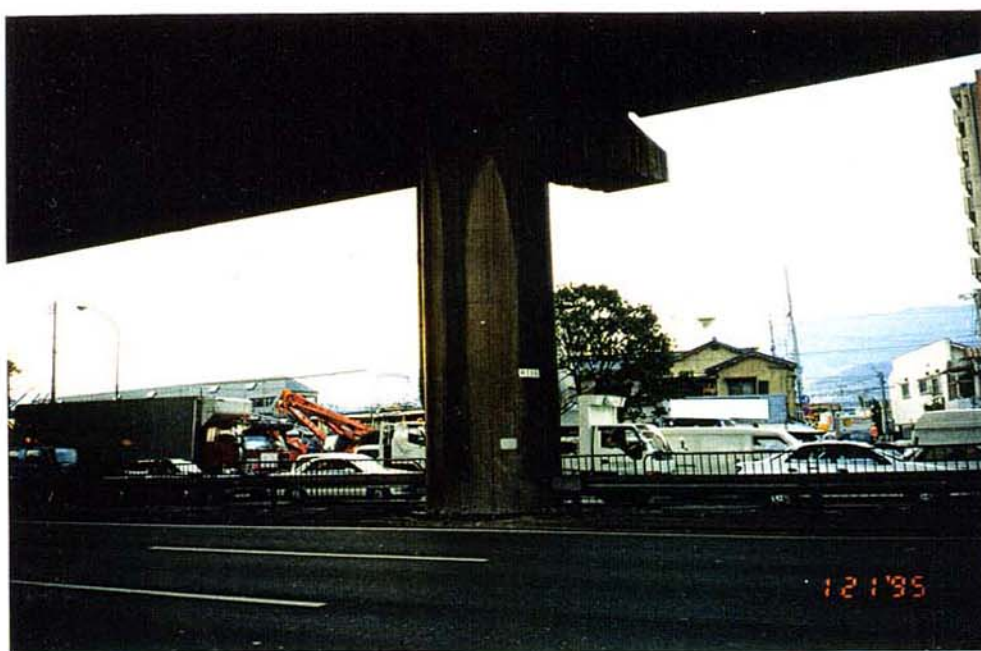
| | 196 | E | ○ | 根元より山側へ傾斜 |

写真4.2.3 P196 ランク E (根元より山側へ傾斜)

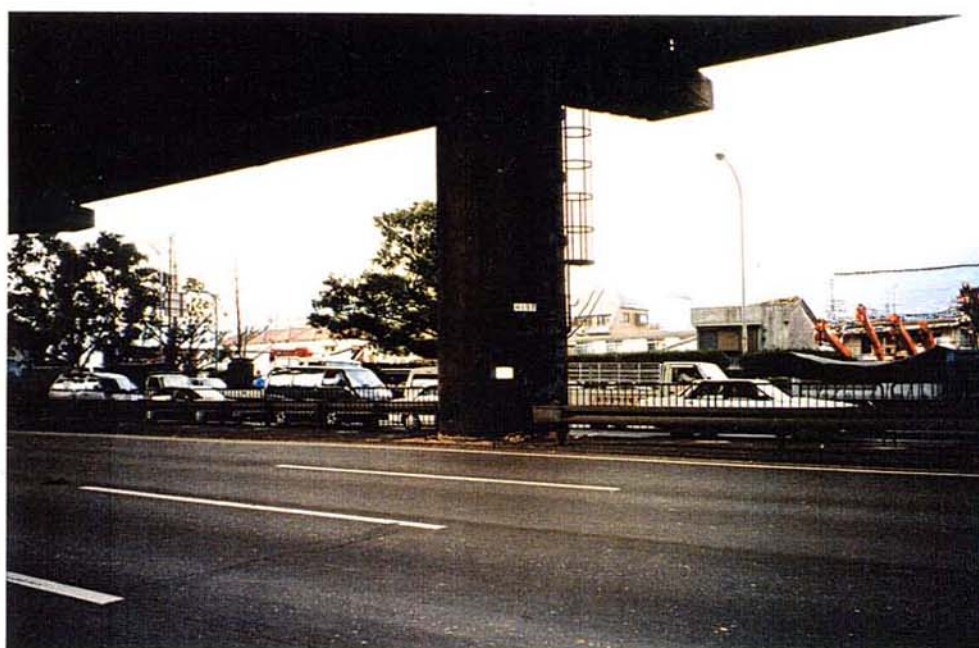
| | 197 | E | ○ | 根元部クラック |

写真4.2.4 P197 ランク E (根元部クラック)

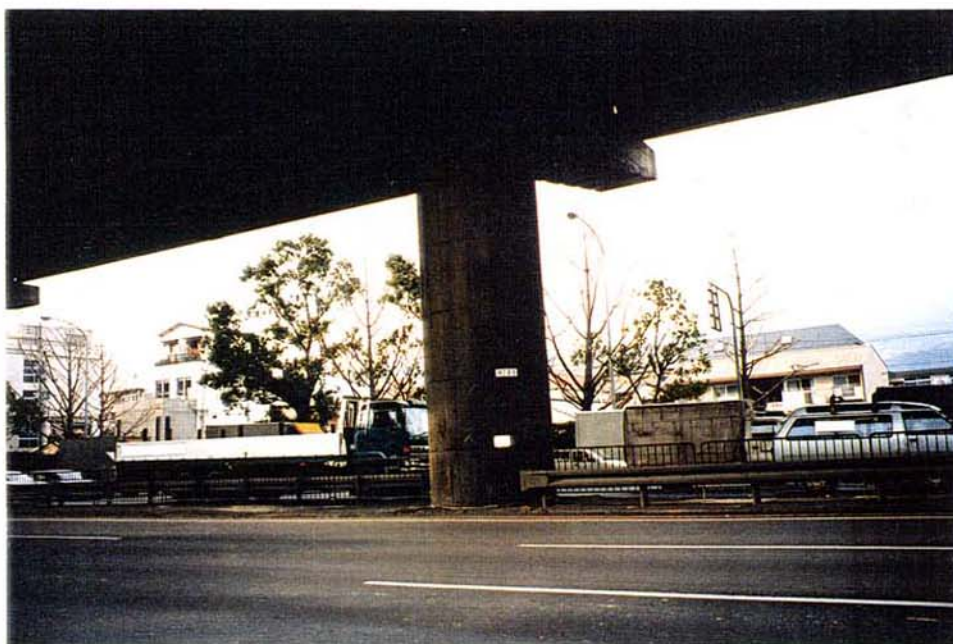
| | 198 | E | ○ | 根元部クラック |

写真4.2.5 P198 ランク E (根元部クラック)

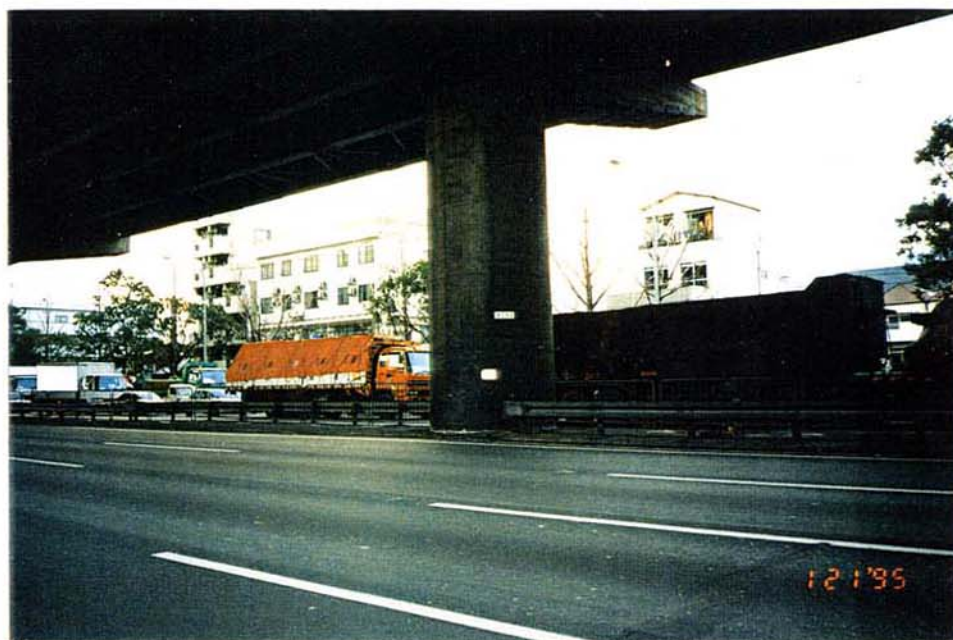
| | 199 | C | ○ | 根元部クラック、一部破壊 |

写真4.2.6 P199 ランク C (根元部クラック, 一部破壊)

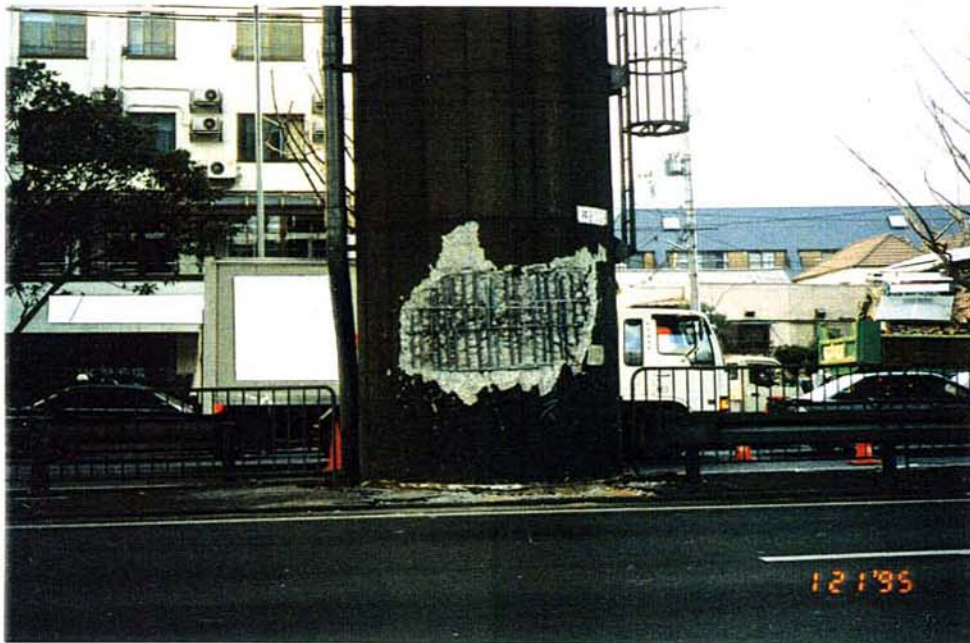
| | 200 | B | ○ | 根元より1～1.5m鉄筋露出曲り |

写真4.2.7 P200 ランク B (根元より1~1.5m鉄筋露出, 曲り)

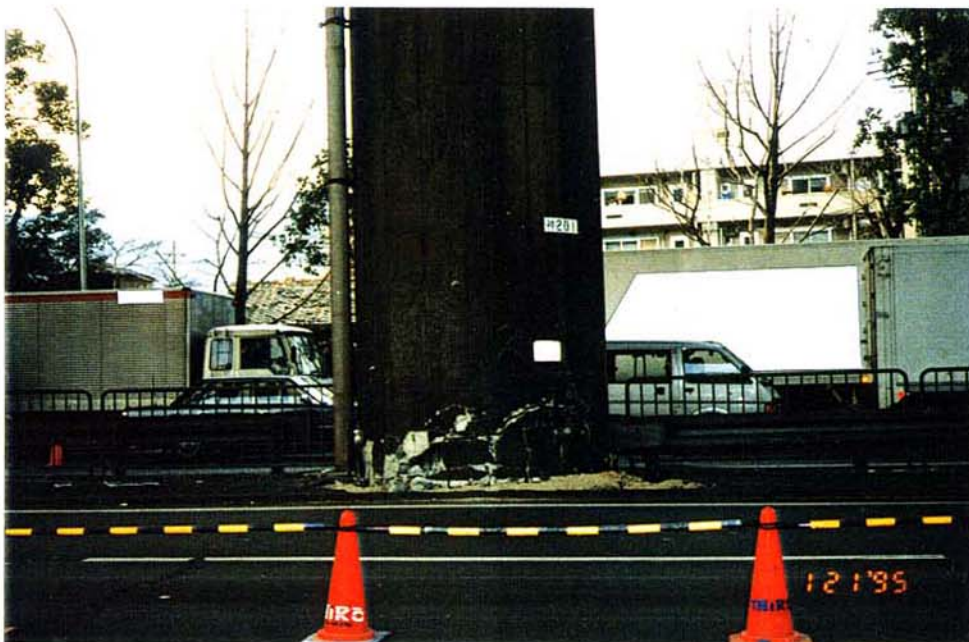
| | 201 | B | ○ | 根元部破壊曲り |

写真4.2.8 P201 ランク B (根元部破壊, 曲り)

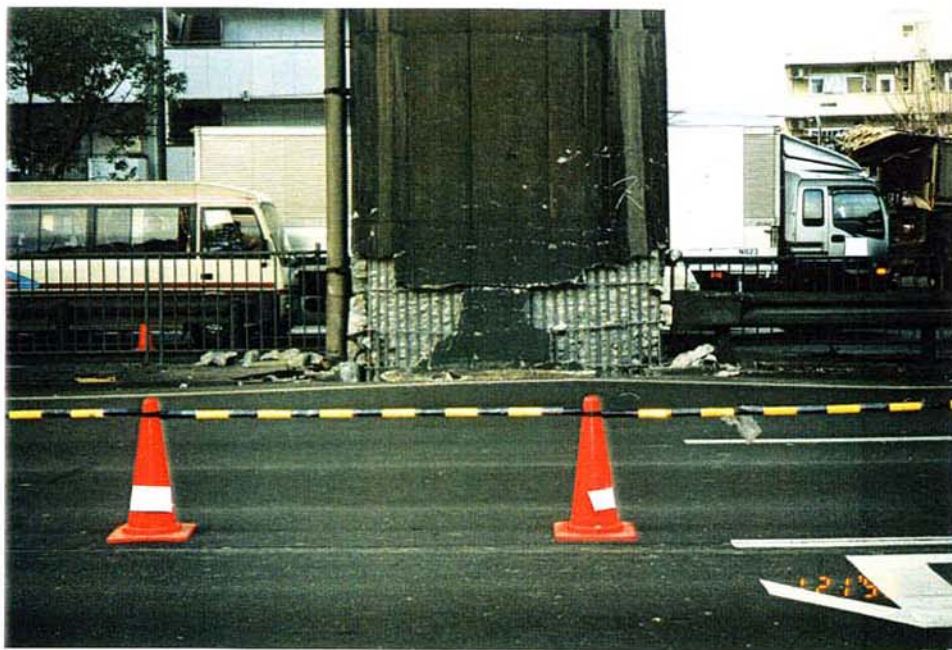
| | 202 | B | ○ | 根元部破壊曲り |

写真4.2.9 P202 ランク B (根元部破壊, 傾斜)

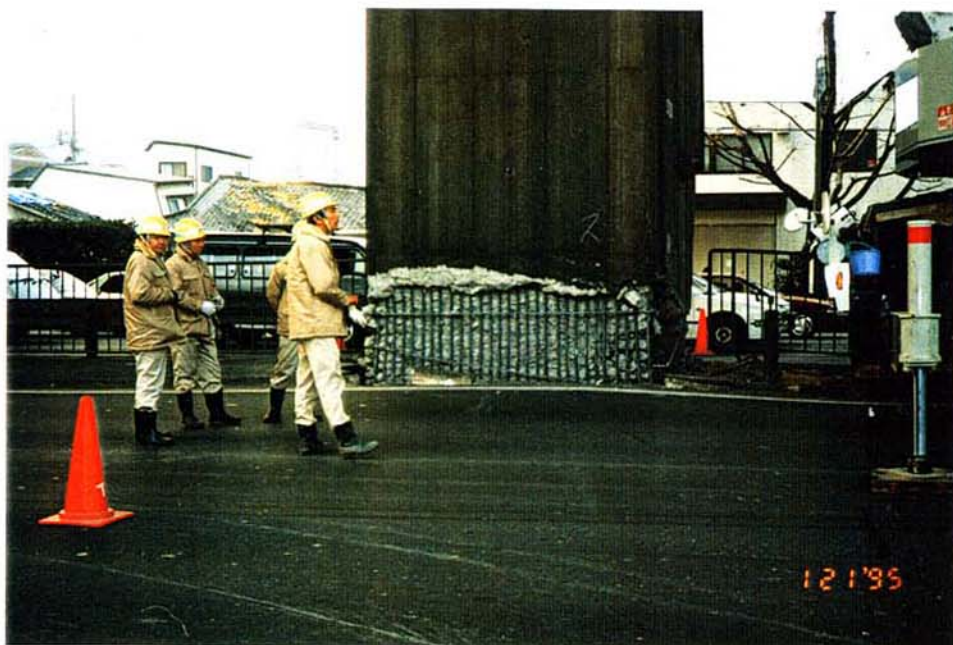
| ↓<br>神戸 | 203 | D | □ | 根元部一部破壊 |

写真4.2.10 P203 ランク D (根元部一部破壊)

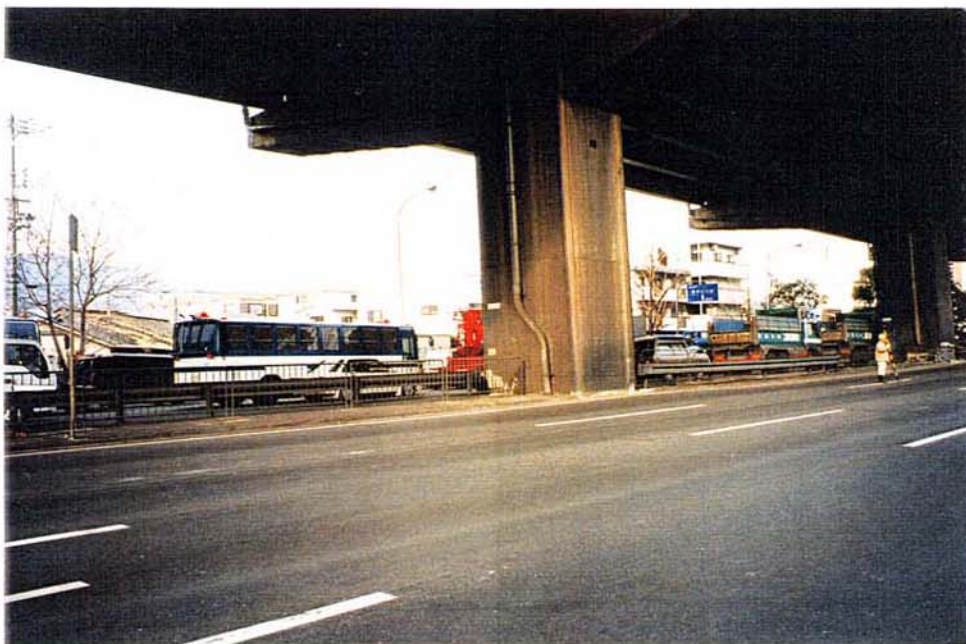
| | 204 | D | □ | 根元部一部破壊山側へ傾斜 |

写真4. 2. 11 P204 ランク D (根元部一部破壊, 山側へ傾斜)
