## 6. 当社対応災害復旧工事

### 6.1 阪神高速3号神戸線災害復旧工事

(業務名：兵庫県道高速神戸西宮線第9工区災害応急復旧に係る現場常時監視業務)

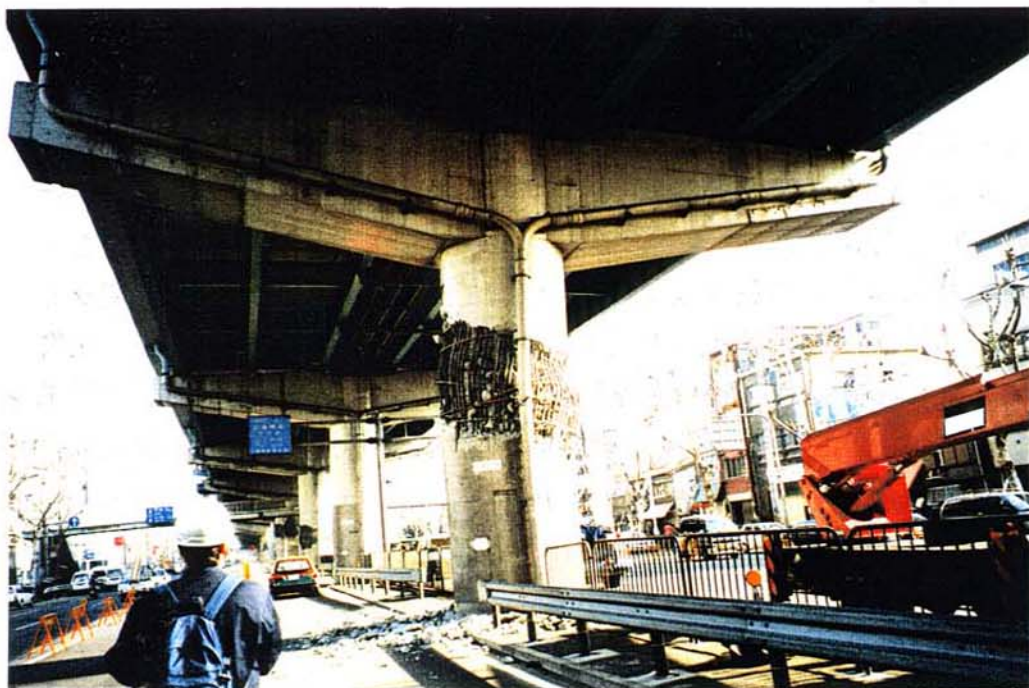
写真 6.1.1

傾いている国道部橋脚  
・脚柱の曲げ圧壊  
大きな軸力を作用した  
と考えられる。

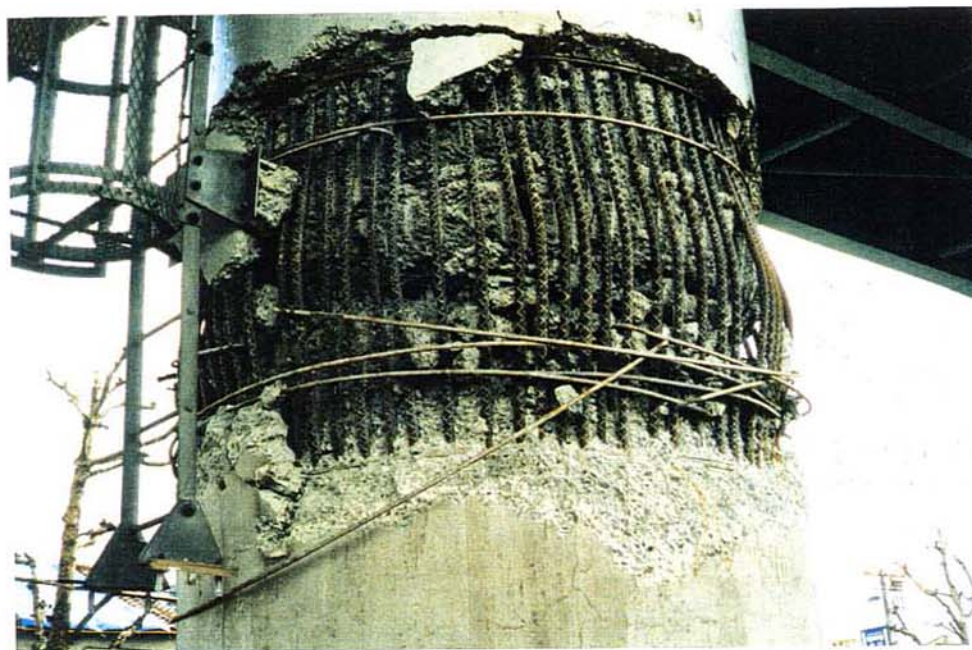
写真 6.1.2

国道部橋脚  
・脚柱の曲げ圧壊  
コンクリート圧壊し、  
鉄筋が座屈、帯鉄筋は  
はずれている。

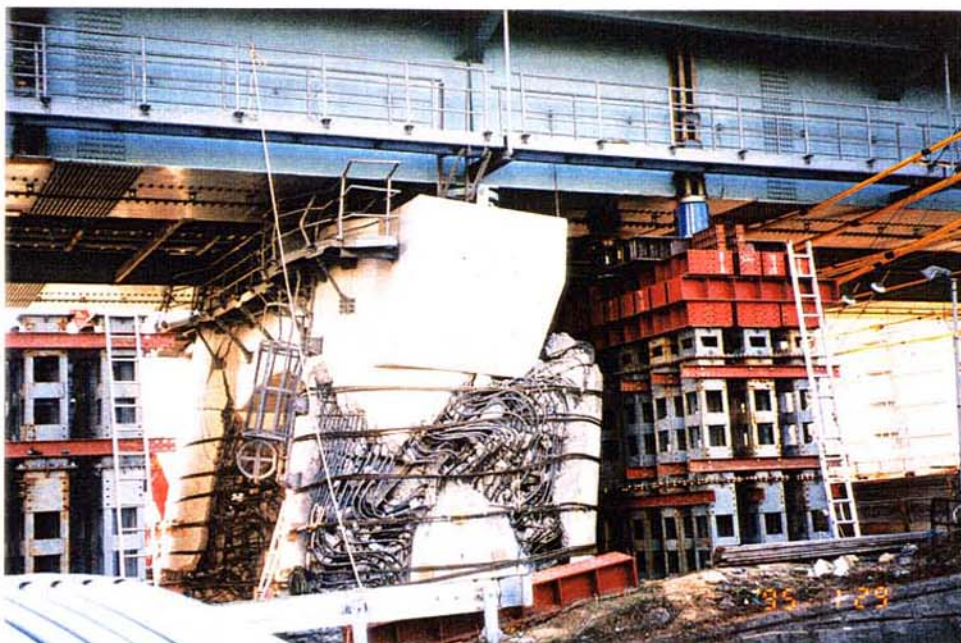
写真 6.1.3

JR 山陽本線跨線橋  
(鋼箱桁連続橋)  
橋脚被害・仮受状況  
(上部工業者)

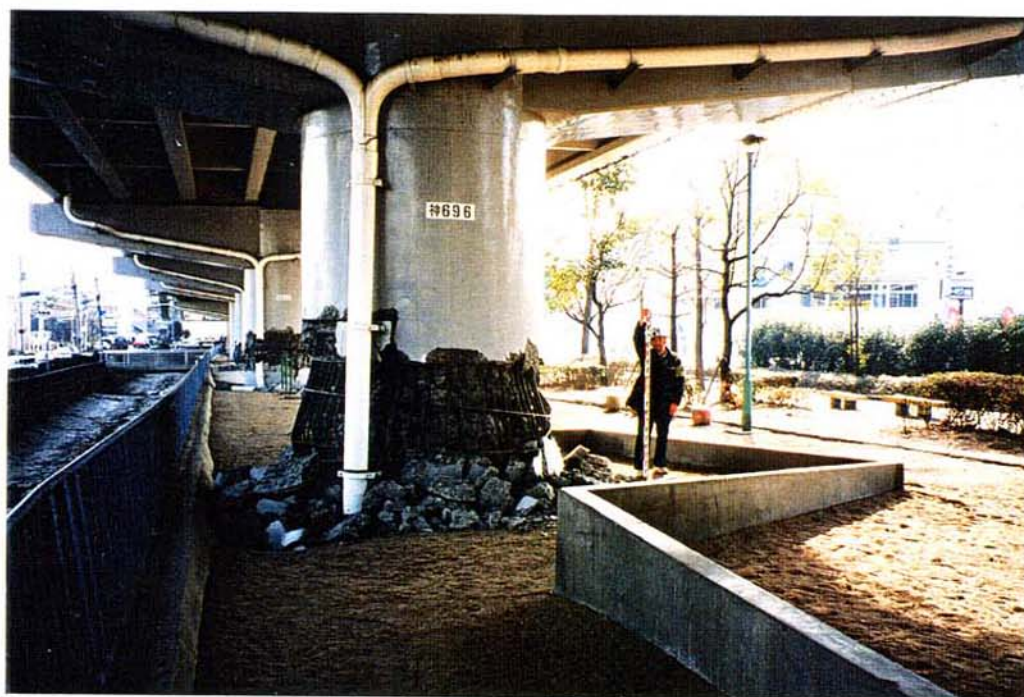
写真 6.1.4

公園部橋脚  
(単純PC橋)  
・脚柱の曲げ圧壊

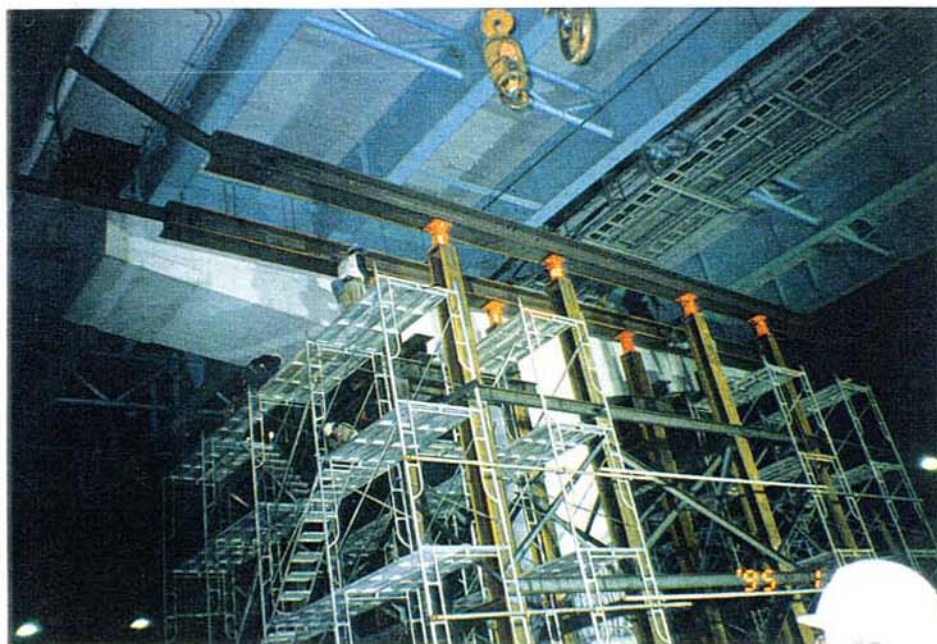
写真 6.1.5

国道部橋脚, 鋼合成桁  
・仮受状況 (A タイプ)

基本的に、①鋼材による橋脚の仮受(転倒防止) ⇒ Aタイプ

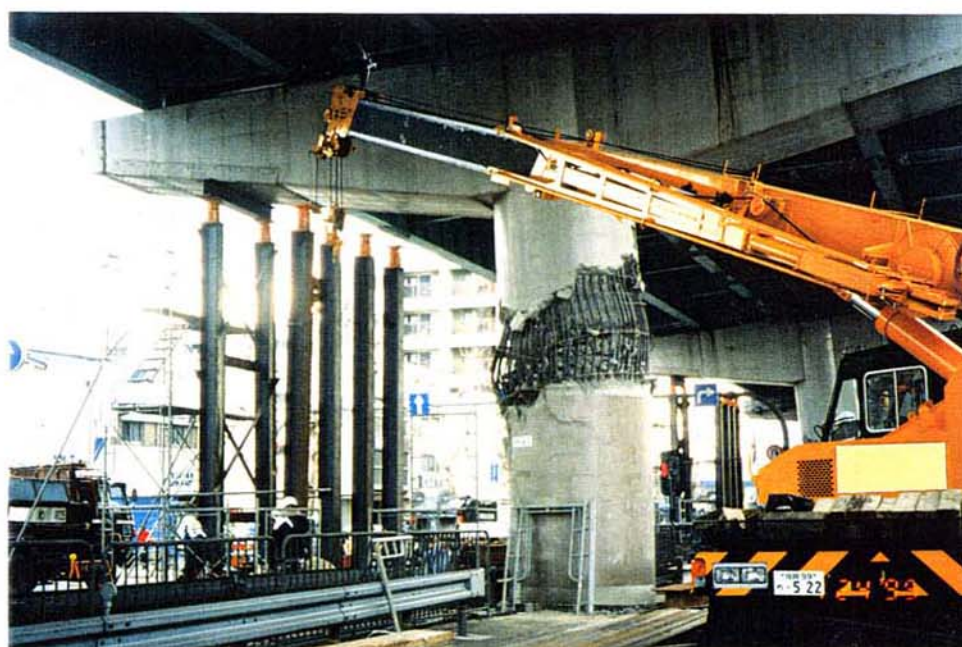
写真 6.1.6

国道部橋脚  
・仮受状況 (B タイプ)

③床版と主桁の仮受(上部工荷重の軽減) ⇒ Bタイプ

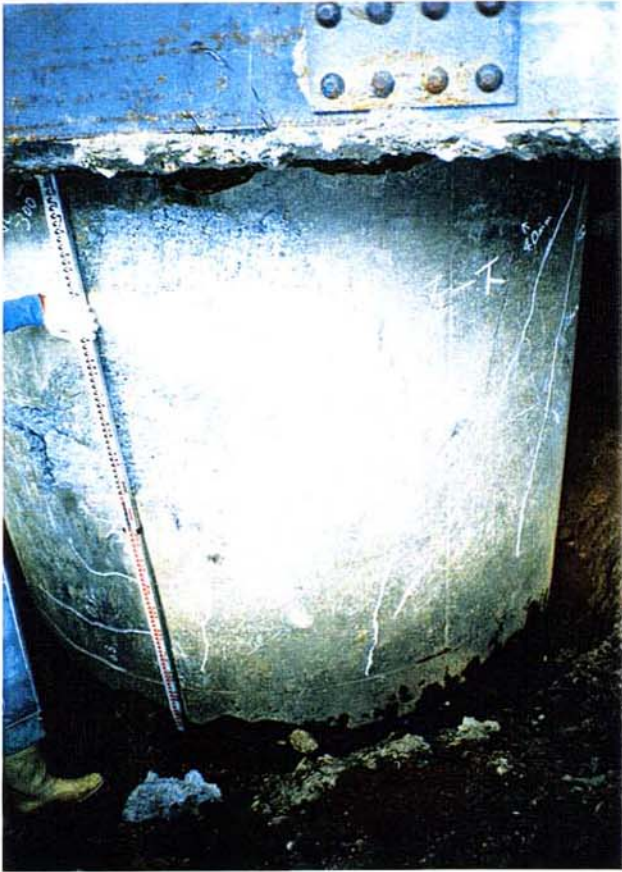
写真 6.1.7

地上部分で大きく損傷を受けた橋脚以外の橋脚についても地中部の脚柱付け根が損傷している可能性が高いため、フーチングの天端まで掘削して柱の目視観察を行い、ひび割れの位置、長さ、幅等のスケッチを行った。3月末には終了したが予想に反してさほど大きな損傷はなかった。

公園部橋脚地中部分を掘削して確認

・ひび割れ・剥離

段落とし部ほど大きな損傷は見られない。

(上のほうに見えるのは巻き立てコンクリート)

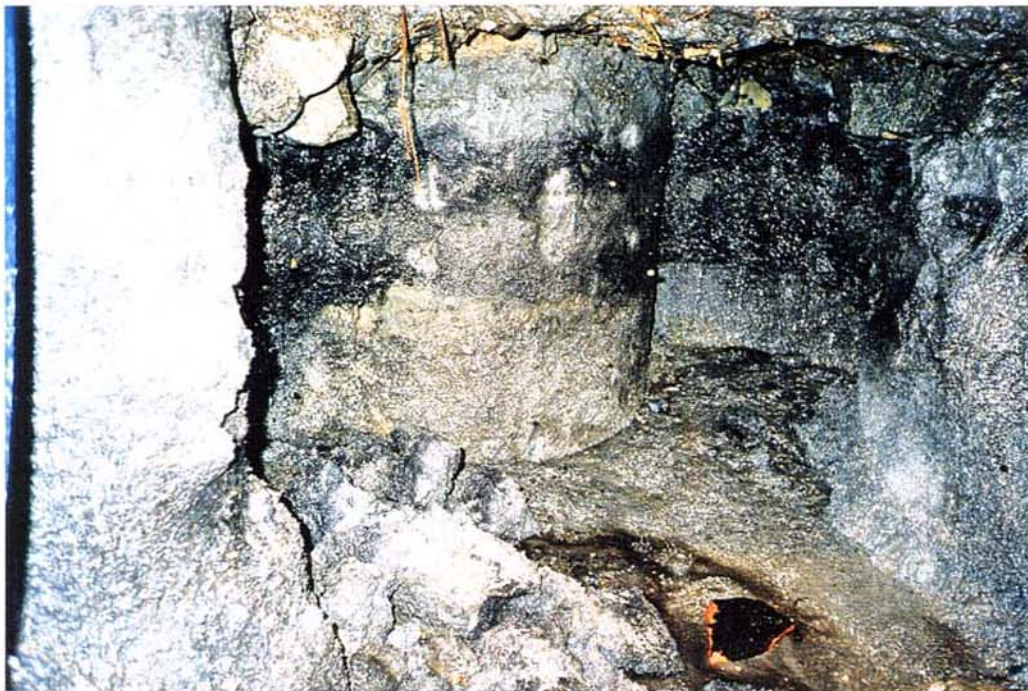
写真 6.1.8

結果、ひび割れ等は全く見受けられなかった。地中部は計算上、フーチング部の地盤の受働抵抗は安全側にみて考慮しないため、安全側に働いたことや地盤と構造物が一体に挙動したとが推定され、被害が少なかったと考えられる。

公園部橋脚基礎杭（ベノト）

土留め掘削して確認

・杭頭部の損傷は見られない。
