1995年兵庫県南部地震

阪神大震災

災害調査報告書

中央開発株式会社

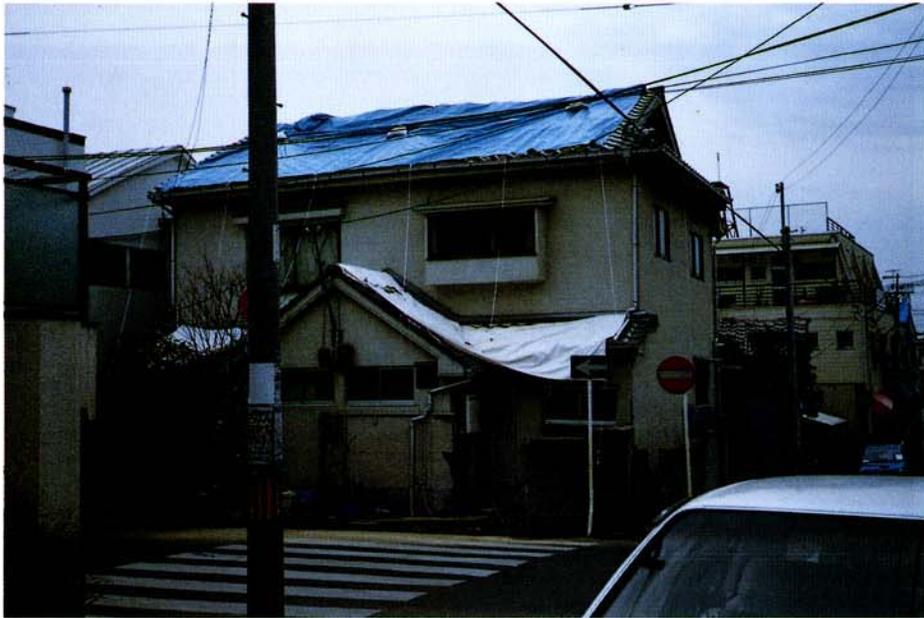
ランカー3（5°以内の傾き, 壁のひび割れ大, 瓦の落失見られる, 修復可）

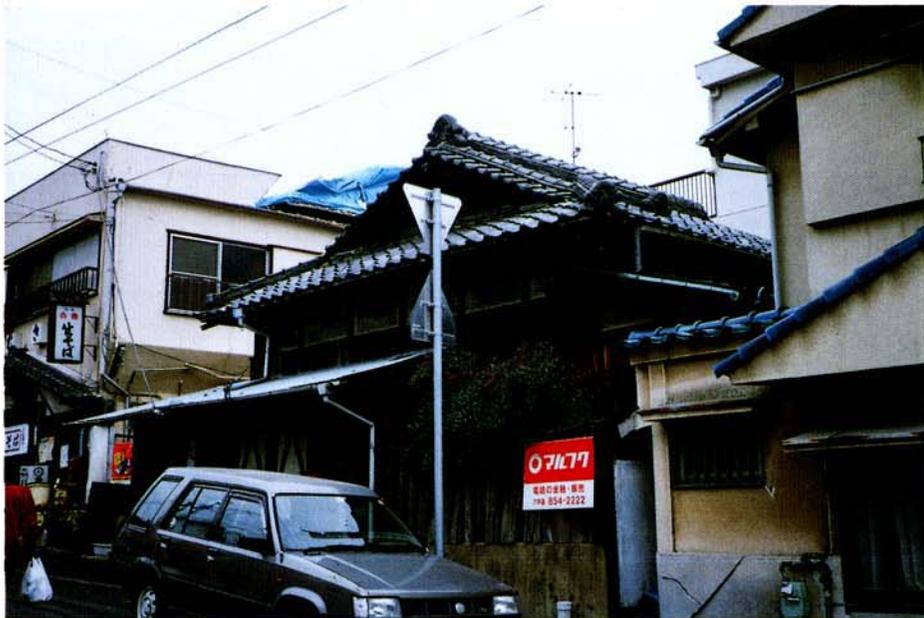
ランカー4（少量の壁のひび割れ, 瓦の少量の落失あり）

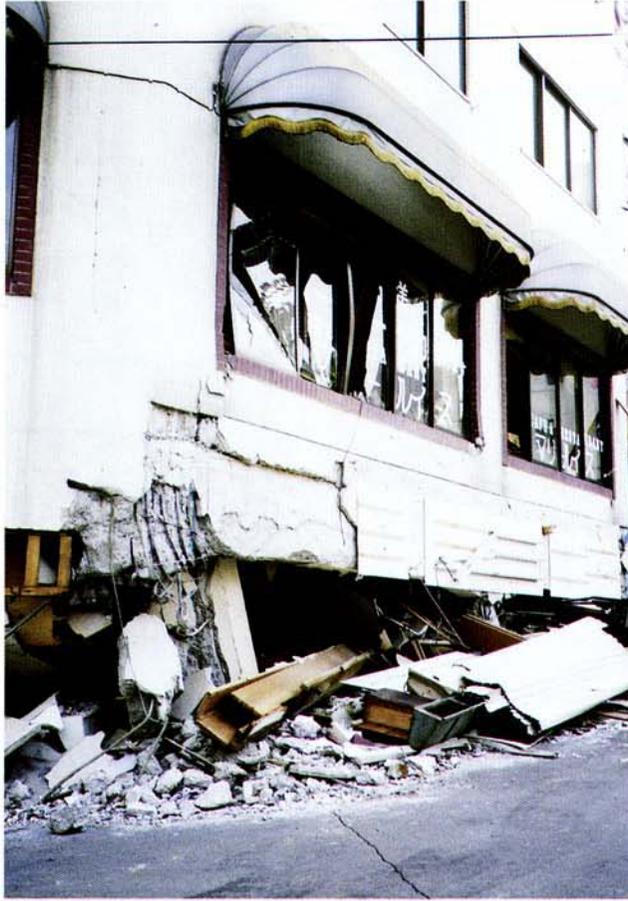
ランクーA（倒壊, 傾斜あり。柱座屈大。修復不能）

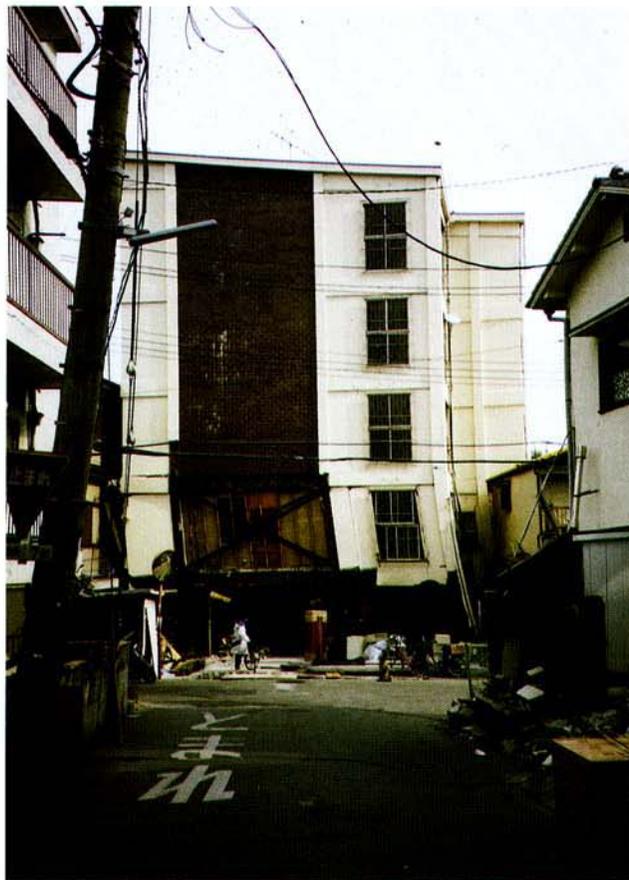
ランクーB（柱, ハリ大幅損傷。壁に大幅な亀裂あり。修理不能又は大々の修理必要）

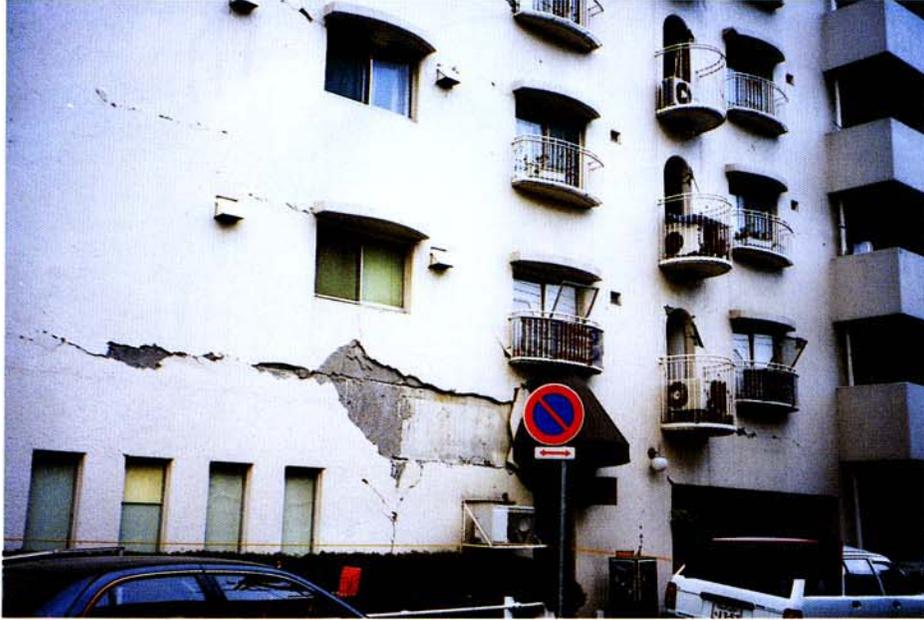
ランカーC（柱、ハりに亀裂多い。壁のひび割れ大）

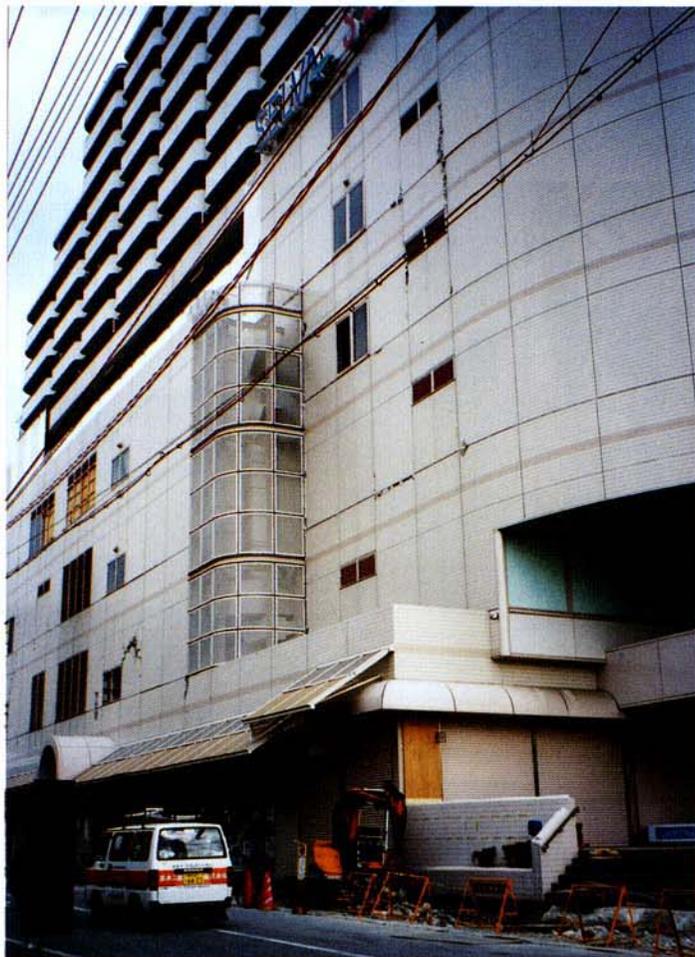
ランカーD（柱、ハりに亀裂少ない）

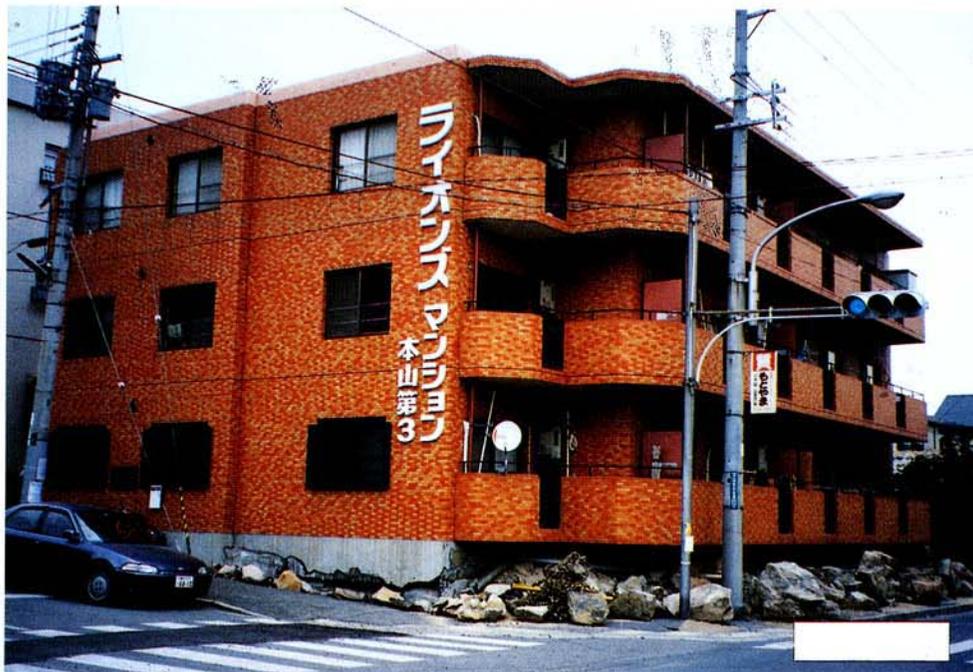
東灘区本山中町 (B/H \geq 0.5の石積みブロック倒壊)

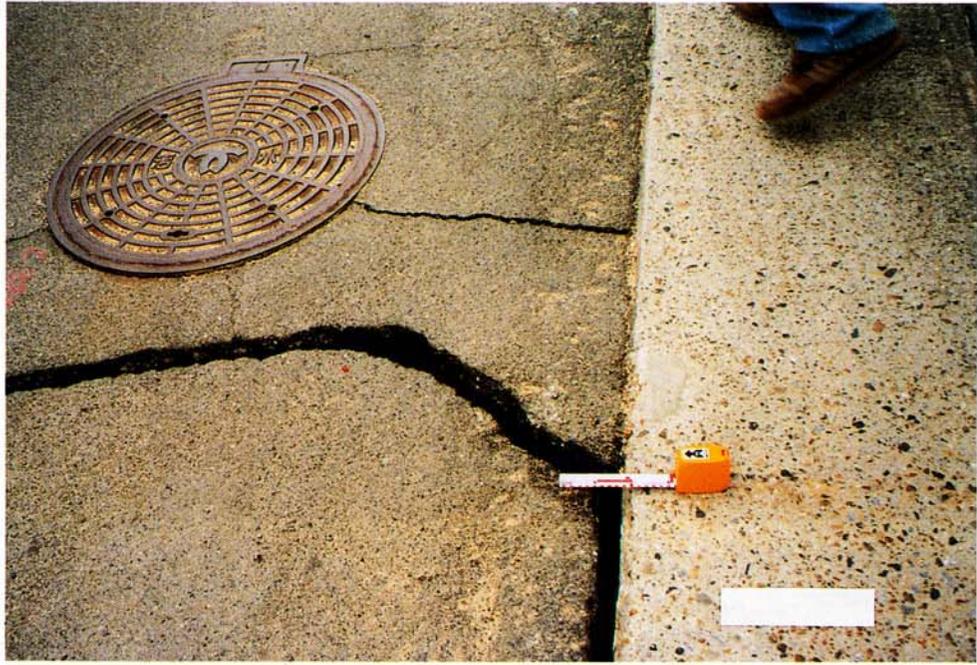
一の谷川屈曲部の南側では、N40° E方向、右ずれ変位 (5 cm) を伴うオープンクラックが観察 (写真S-4) され、その延長に位置する一の谷グリーンハイツの住宅 (RC構造物) に変形が生じている (写真S-5)。

写真S-4 開口クラック (右ずれ)

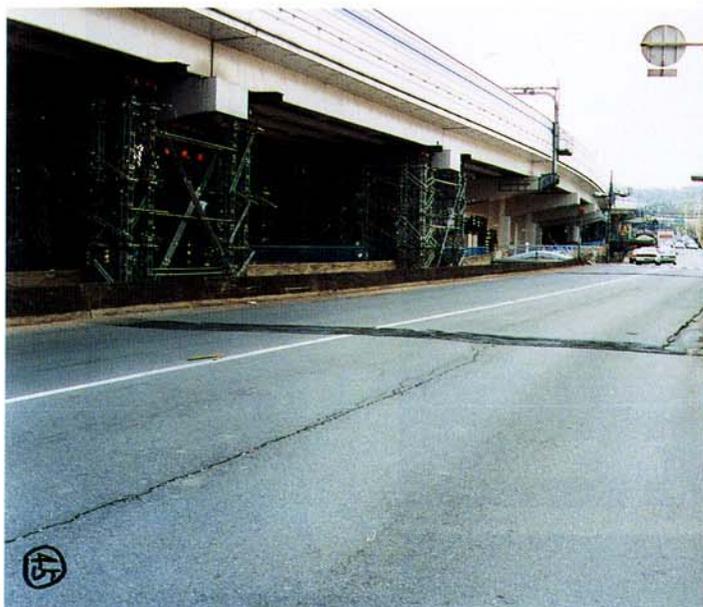
須磨区役所付近では、阪神高速道路高架橋橋脚に被害が生じ、この付近ではN30° E方向のオープクラックが路面に数条確認できた(写真E-2)。また、これらのクラックの延長では家屋の被害も著しい。

写真E-2 開口クラックと橋脚損傷

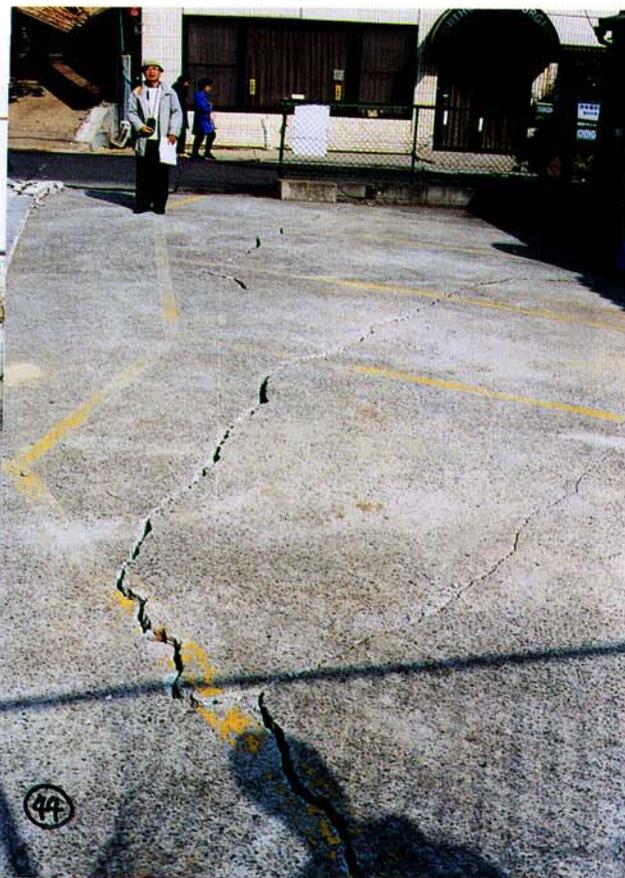
山陽電鉄須磨寺駅付近では、N50° E～EW方向のオープンクラックが数条確認 (写真E

写真E-1 開口クラック

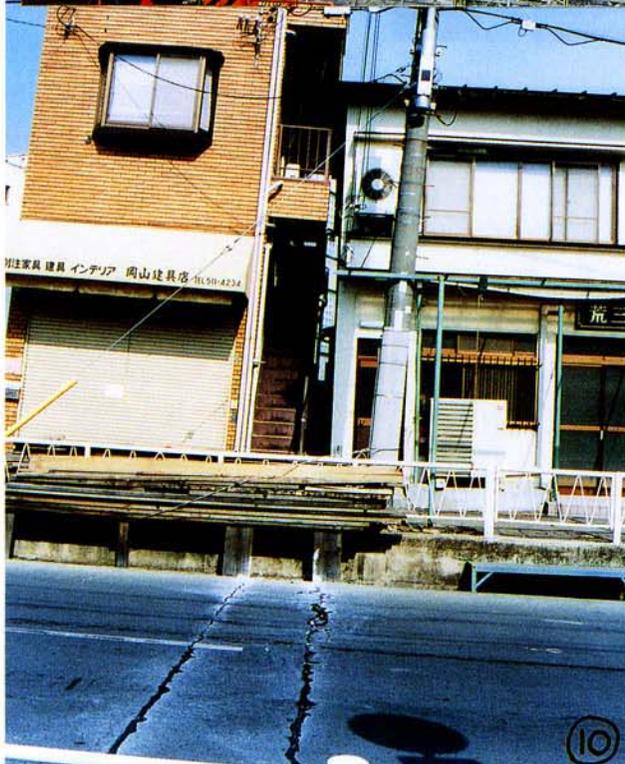
写真E-11

荒田小学校付近では、N60° E方向のクラック(写真E-11)数条見られ、付近の家屋や河川堤防などの被害が大きい。また、神戸少年鑑別所では、N20° E方向のクラックに沿って、液状化に伴う噴砂が見られた。

路面クラックと建築物の損傷

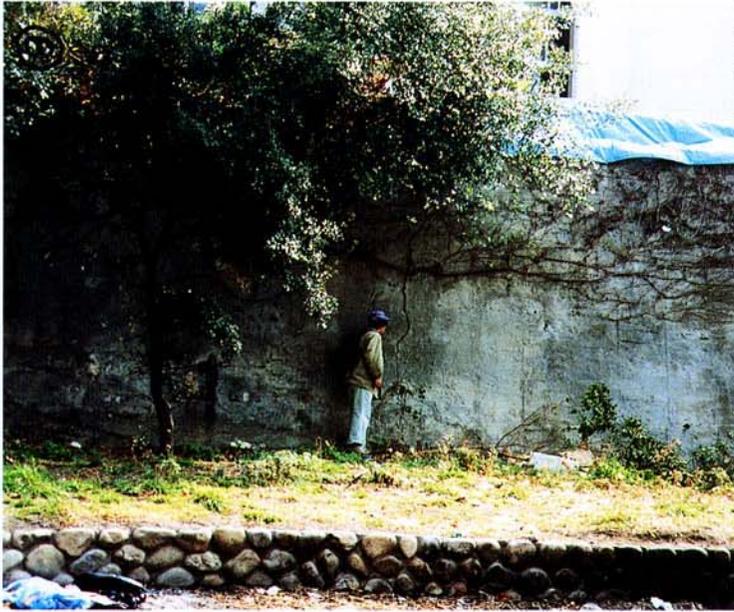
神戸海洋気象台付近では、NS方向のオープクラック(写真E-12)が数条見られ、その延長のコンクリート擁壁にもクラックが生じていた(写真E-13)。また、これより宇治

↑
写真E-12 開口クラック

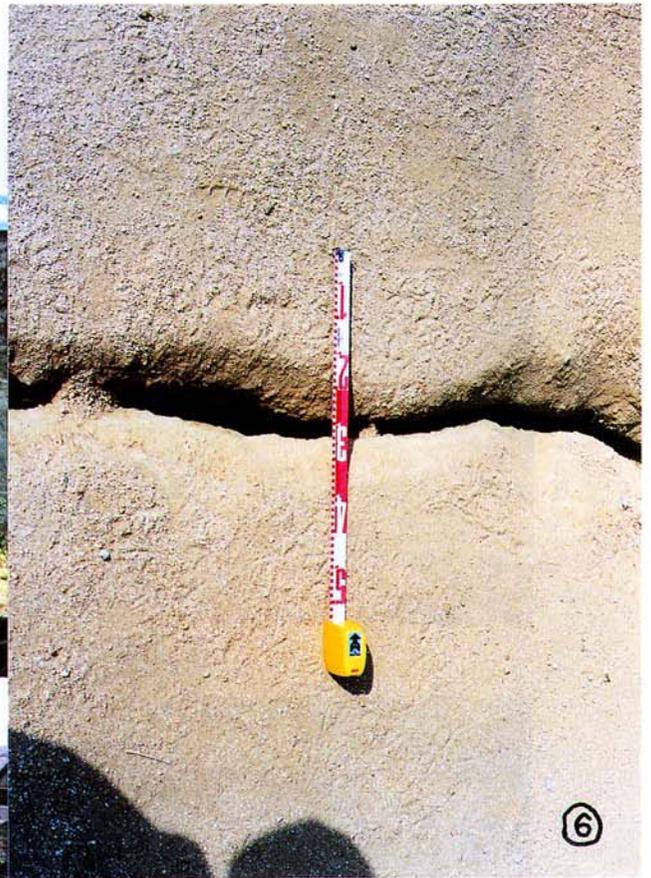
↙
写真E-13 擁壁の損傷

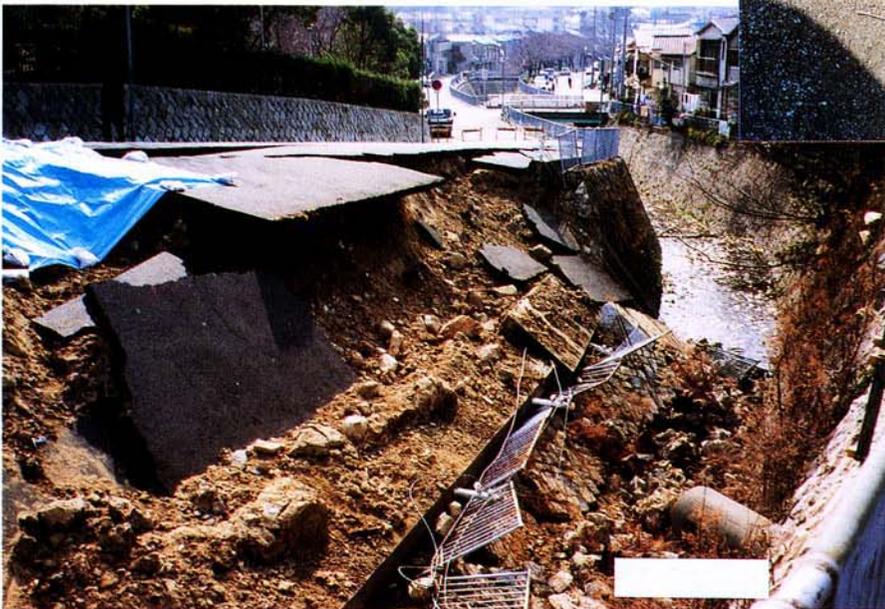
川に沿って西方の河川の屈曲点までは、家屋の被害が大きく、河川堤防も崩壊している。

写真E-14 河川堤防の崩壊

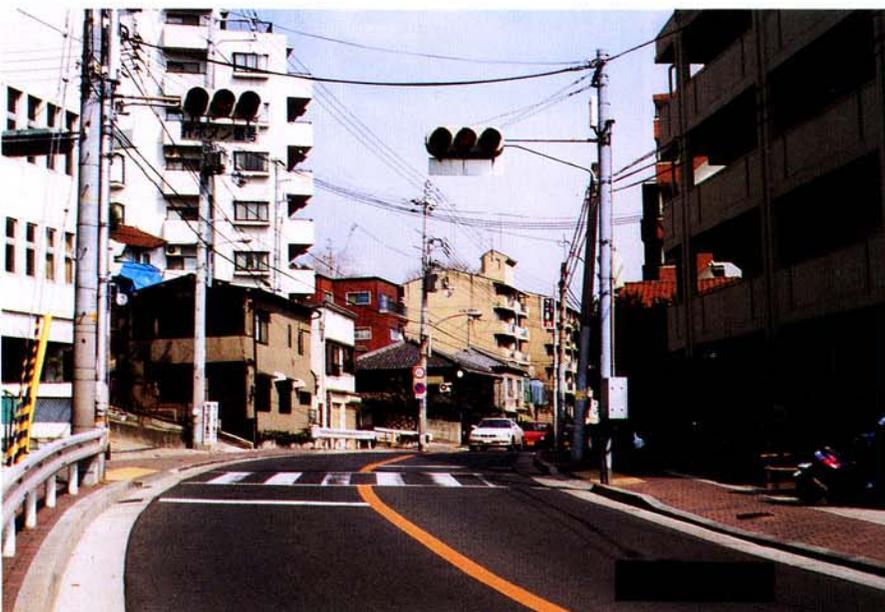
写真S w-1

諏訪山断層上では、地盤のクラックや建物の被害はみられなかった。写真Sw-1は、諏訪山町の家屋の状況を示している。ただし、山本通三丁目付近、西郷川付近および五毛美野丘小学校付近で、いずれも断層の南側にE-W方向の小規模なクラックや変状が見られた。

諏訪山断層付近の建築物

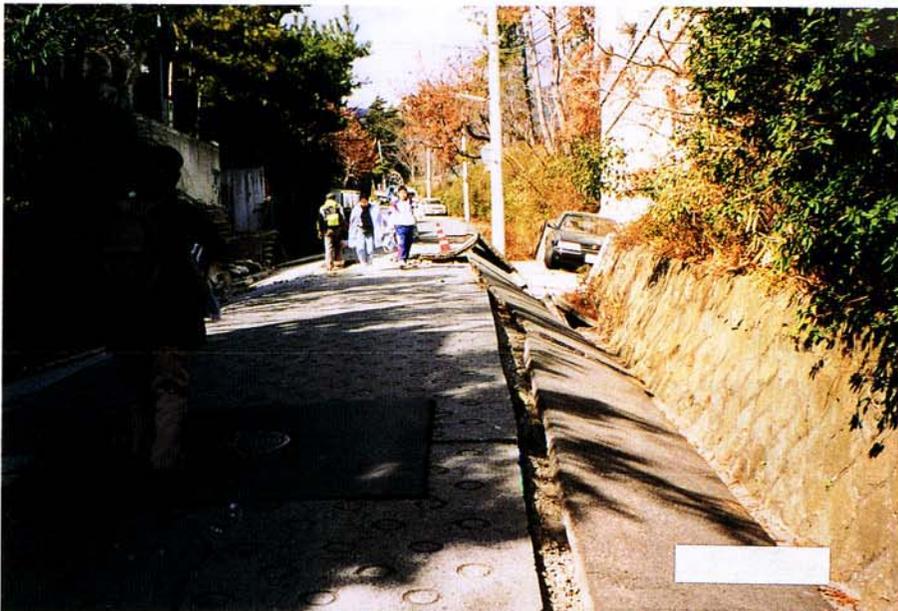
御影山手の頌栄短期大学付近および住吉山手の神戸大学附属中学校東側(写真U-2)では、N-S性の連続したクラックが見られる。

写真U-2 路面の損傷

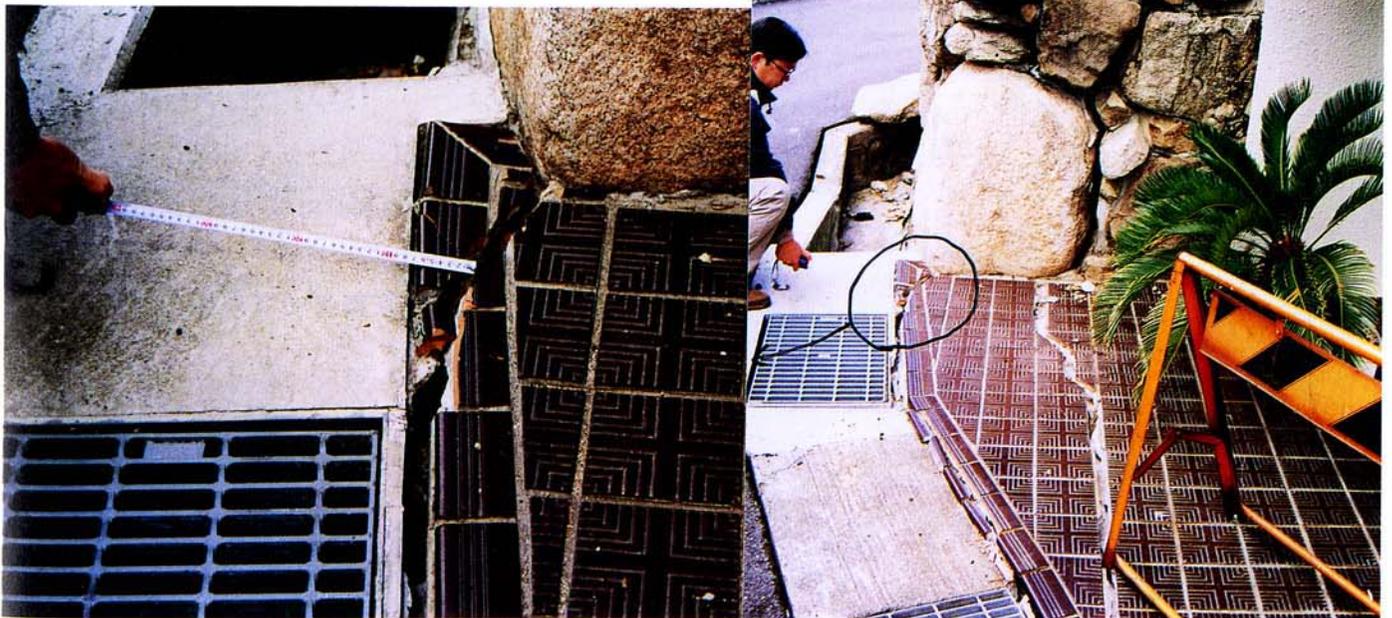
写真A-1

甲南大学～岡本6丁目区間では連続したN60°～80°E方向のオープンクラックが数条確認できた。岡本6丁目付近では右ずれ変位(5cm)を伴い(写真A-1)、その延長部では路面のクラックや家屋が倒壊している。甲南大学においては、地変線の延長部のRC建築校舎に被害が生じている。(写真A-2)。また、阪急電鉄御影～岡本間の被害も顕著である。

開口クラック (右ずれ)

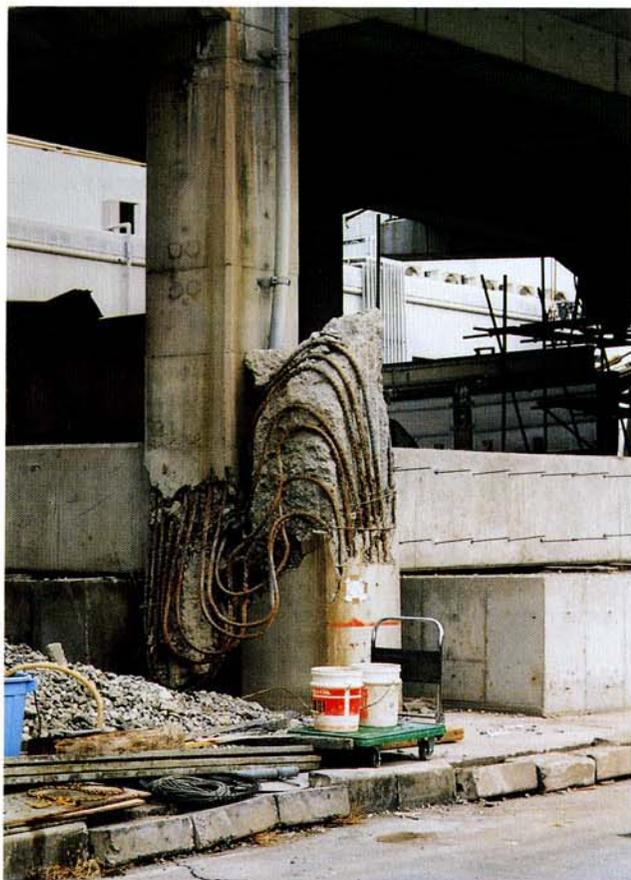
橋脚の損傷（鉄筋が伸びきっている）

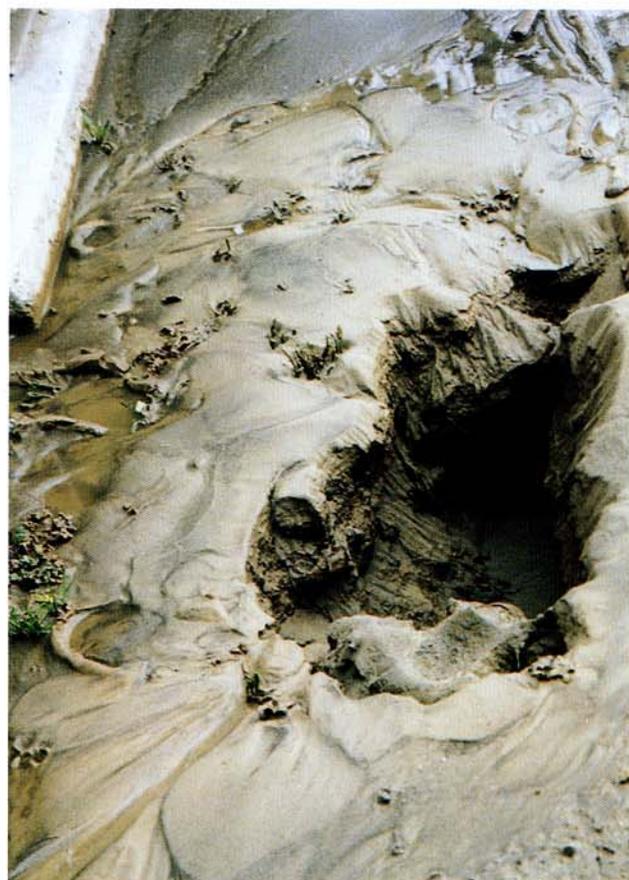
基礎地盤の液状化（基礎の損傷は見られない）

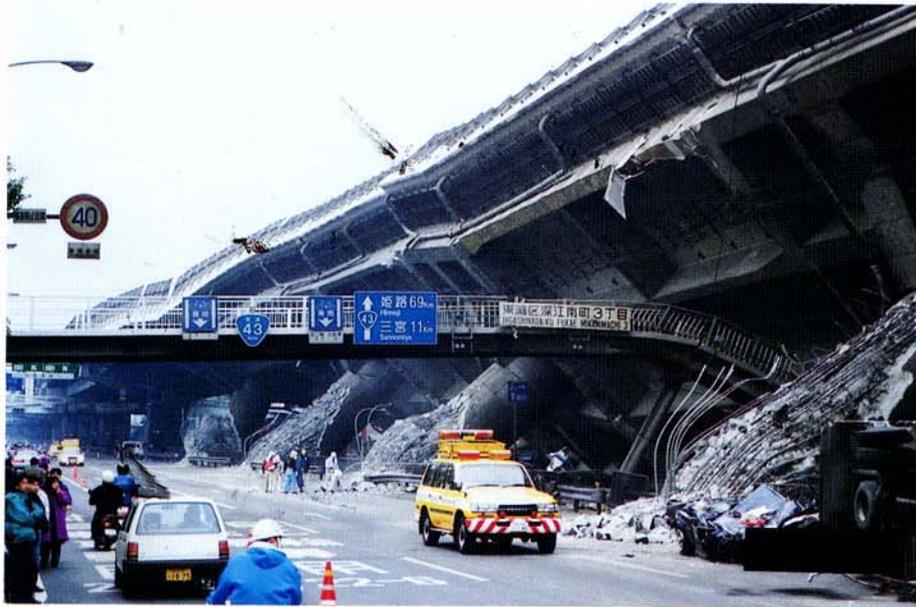
灘区深江南町3丁目付近の高速道路の倒壊（ピルツ工法を使用、地震発生直後に撮影）

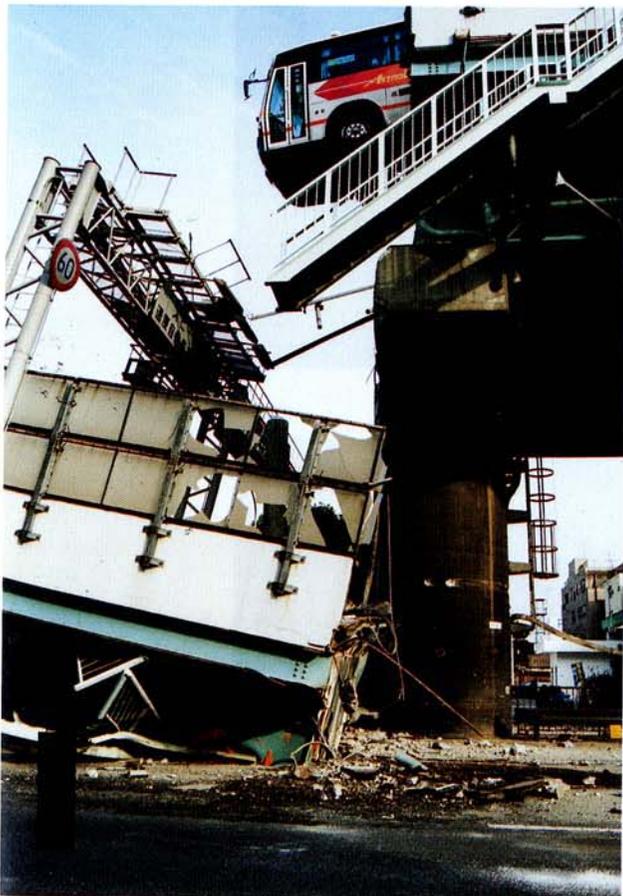
灘区深江南町における橋桁の落下
