## 5.1 はじめに

### 5.3 岸壁・護岸の被災状況

#### 5.3.1 神戸港の被災状況

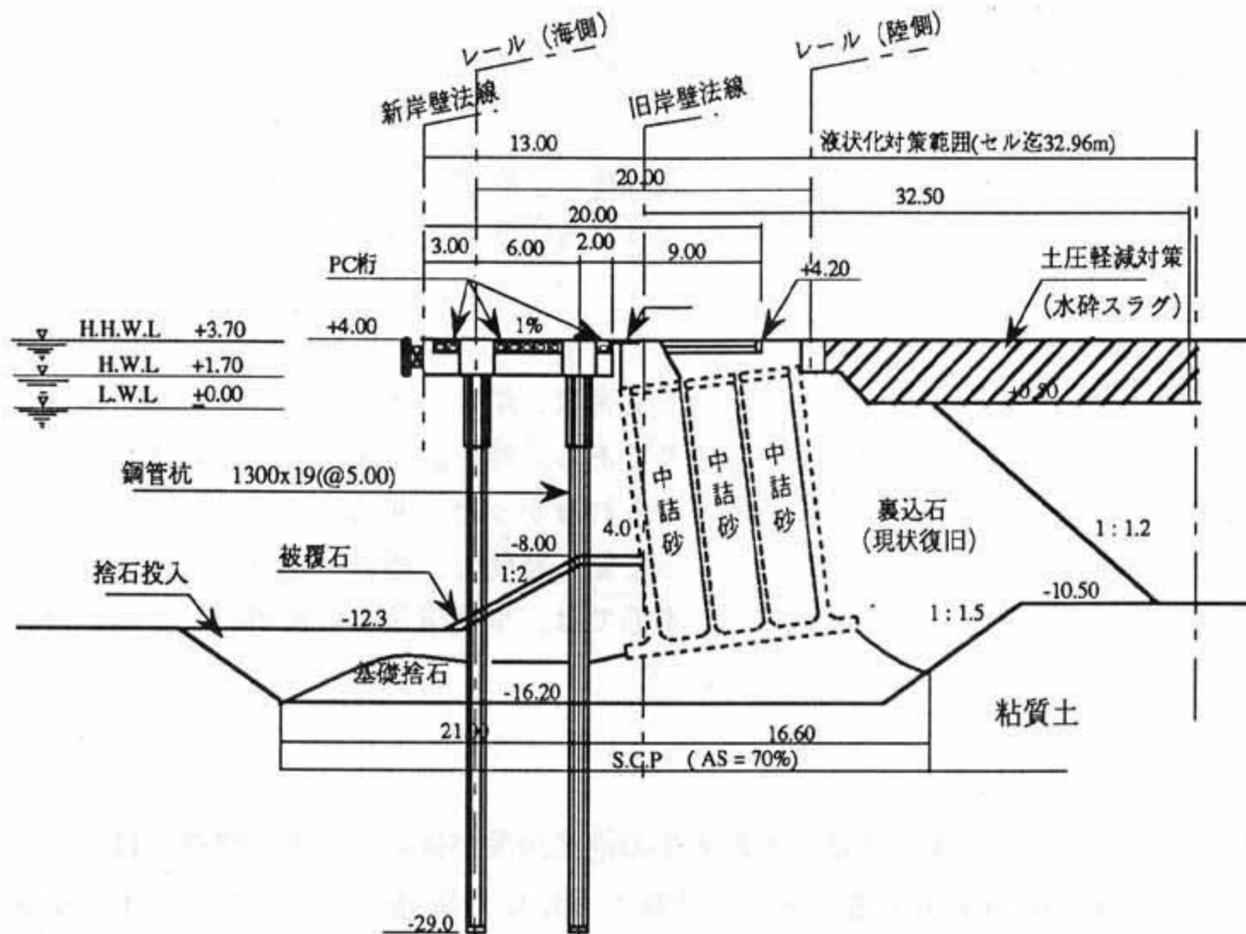
図5.3 摩耶埠頭第三突堤の被災・復旧断面

摩耶埠頭第3突堤（図5.1のA点）の震災前の標準断面を図5.2に示す。この岸壁は、旧第3、第4突堤（セル構造の楕型突堤）を連結させて埠頭用地を広げたものであり、岸壁を前面に拡張するにあたり、旧突堤部分では海底面に捨石が既にあったために、サンドコンパクション（SCP、改良率70%）が地盤改良として用いられた。これに対して突堤間では、従来通り、床掘置換砂上の捨石マウンドにケーソンが設置された構造となっていた。図5.3に被災断面と復旧断面の一例を併せて示す。被災のパターンは、ケーソンが前面に変位し、かつ沈下と傾斜が発生していることと、

ケーソンの変位に伴って背面の埋立地盤が大きく陥没しているという点で、今回見られた典型的な重力式岸壁の崩壊パターンを踏襲したものとなっている。また被災の程度は、SCP施工部分の方がかなり軽微であり、砂置換工法との違いが顕著であった。岸壁の復旧に際しては、変位したケーソンの前面に鋼管杭で支持されたPC桁栈橋を前出しし、同時に背面埋立の一部を水砕スラグで置換することによって土圧軽減を図っている。またケーソン前面には新たに捨石を投入し、受働抵抗を増大する措置がとられている。

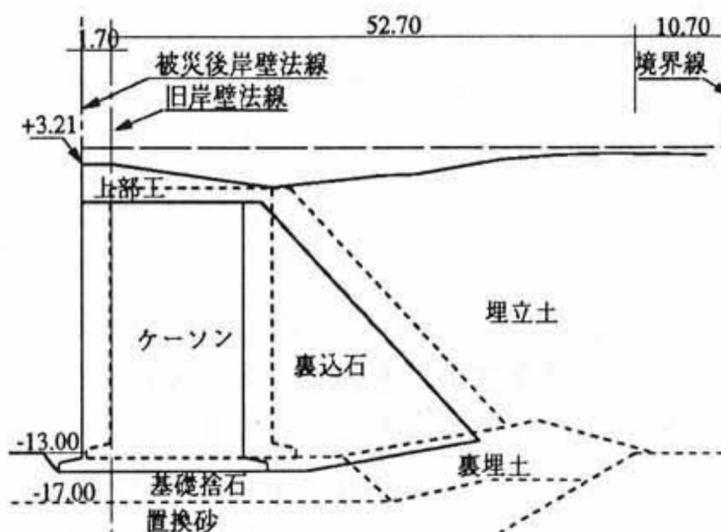
図5.5 六甲アイランドC1バースにおける被災の一例

六甲アイランドC1バース (図5.1のB点) の標準断面を図5.4に示す。ここでは、海底表層に堆積している軟弱な沖積粘土層が砂置換され、その上に作られた捨石上にケーソンが設置されるという典型的な神戸港の岸壁構造となっている。背面埋立地はサンドドレーンおよびサンドコンパクションパイルによる地盤改良が施工されている。摩耶埠頭同様、六甲アイランドC1バースも設計震度は0.15となっている。代表的な被災断面を図5.5に示す。沈下を伴ったケーソンの前面側への滑動が生じており、これに伴って背面埋立地に陥没が認められる。地盤変状の影響範囲は岸壁法線からおよそ60m後方に達している。

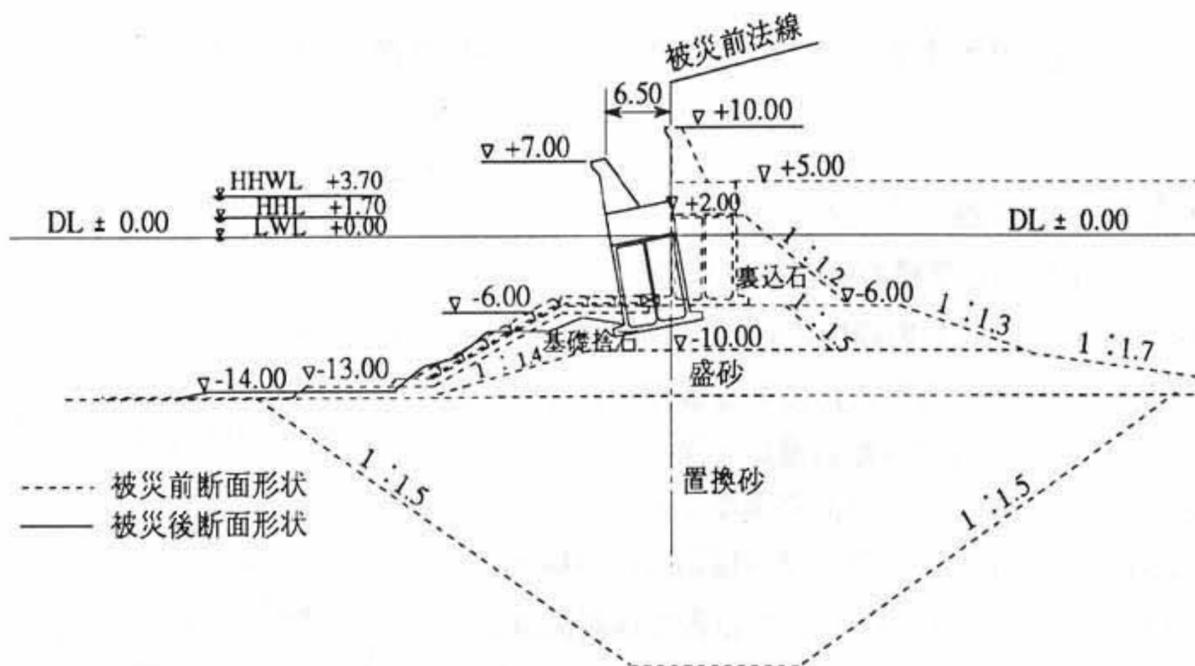
図5.7 ポートアイランド第2期西南護岸の被災

ポートアイランドII期の西南部護岸約2,400m区間（図5.1のC点）は、神戸港での標準的な型式であるケーソンを用いた重力式構造である。被災状況としては、ケーソンが海側に移動すると共に沈下しており、背面地盤も沈下している。ケーソンの移動は、コーナー部で特に大きく、目地の開きを伴っている。ケーソンの移動量は、特に移動量の大きいコーナー部で4.0m～6.5m程度で、目地の開きも最大1m程度である。一般部では、西護岸で1.5m～3.5m程度、南護岸で2.5m～4.0m程度であり、西護岸に比べて南護岸の移動量が大きく、「南北から30°程度反時計まわりに振った方向の地震動が卓越していた。」とされる地震の動きとうまく整合している。一方、沈下量はコーナー部で1.0m～3.0m程度、一般部で1.0m～2.0m程度であり、移動量とちがい西護岸と南護岸に明瞭な違いは認められない。また、背面地盤の沈下量は2～3mである。最も被害の大きかったコーナー部の被災断面を図5.7に示す。

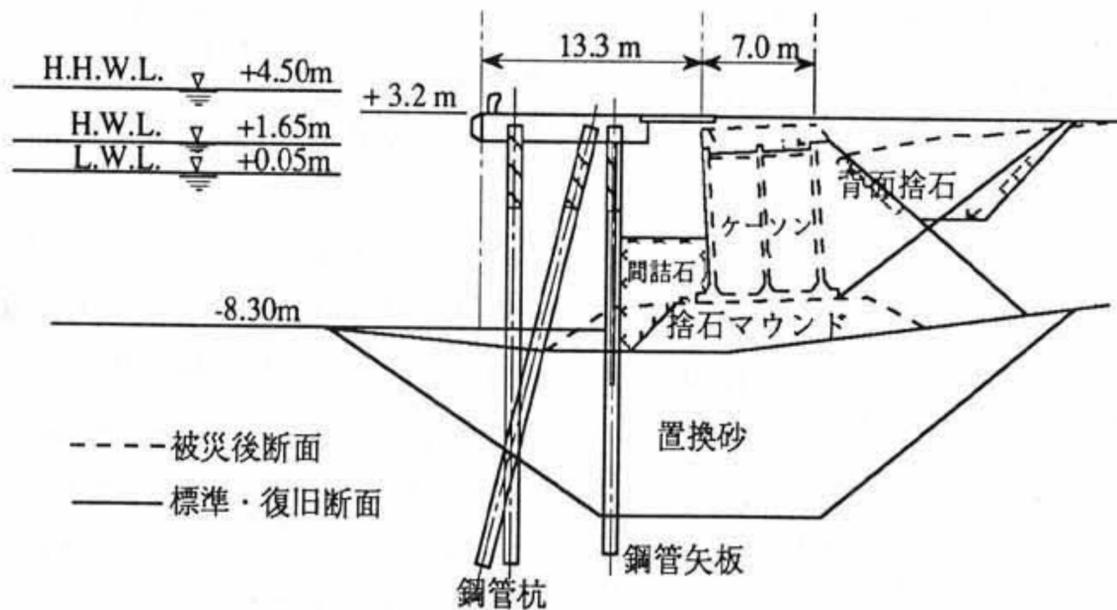
図5.13 西宮浜第215岸壁の被災・復旧断面

西宮浜南側の第215岸壁（図5.1のE点）の断面を図5.13に示す。同図において、実線で示した部分は地震以前の断面を、破線で示した形状は被災断面を表している。この岸壁は元々いわゆる重力式岸壁で、今回の地震で大きな被害を受けた神戸・阪神間の多くの重力式岸壁の場合と同様、ケーソンが大きな地震力によって海側に側方移動し、先端部が捨石マウンドにめりこんで、いわゆる前のめり状態となっていることがわかる。これに伴って、背面の埋立部には護岸と平行にクラックや陥没が発生している。非常に強度の小さい置換砂、背面の埋立地の液状化発生の有無、また発生していた場合、それが岸壁の変状にどのように寄与したのか、また捨石マウンドへのケーソンのめりこみを誘発した、前面端趾圧の減少のメカニズム等については、解明されていない部分が多く、研究課題として残されている。復旧にあたっては、被災したケーソンの前面に鋼矢板と鋼管杭によって支持された栈橋（13.3m）を新設し、耐震性を高めた構造

体とした。特に斜杭は地震力によって海側へ滑動しようとする構造体の動きを抑える効果を期待されている。また被災ケーソンと鋼管杭との間には捨石を投入して両者に一体性を持たせている。

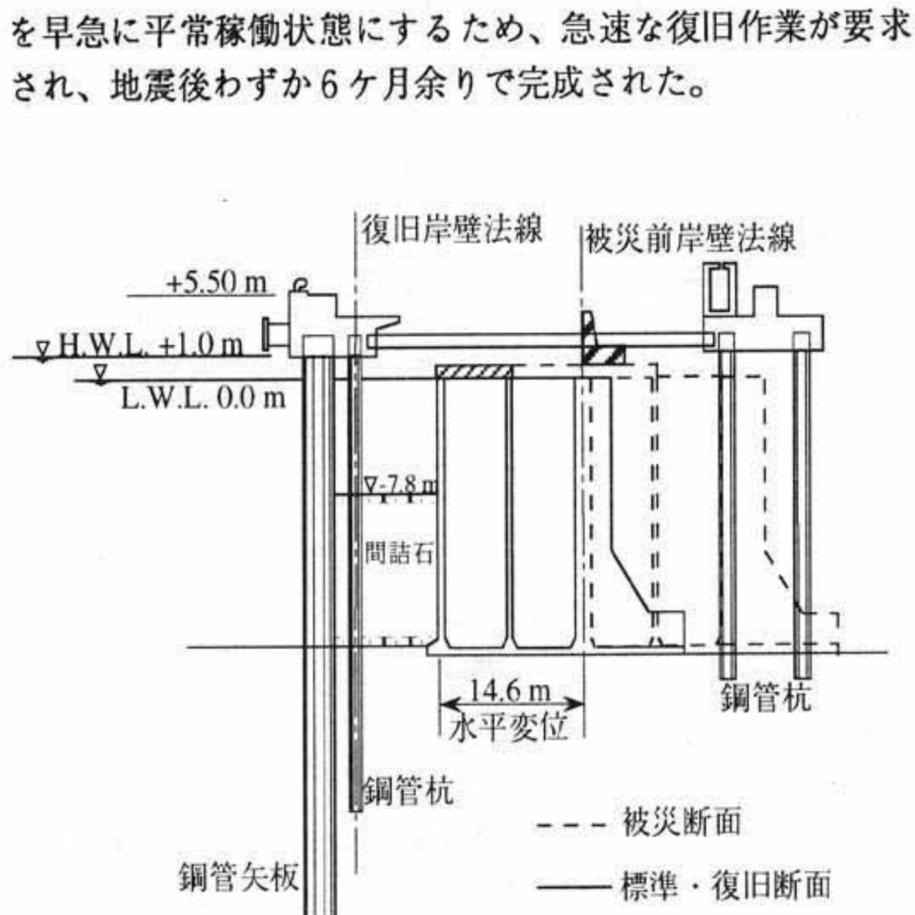
図5.15 加古川埋立地東岸壁の被災・復旧断面

図5.14は、加古川地区の埋立地を囲む岸壁の内、大きな被害を生じた東岸壁と南岸壁の平面図である。東岸壁の内E1岸壁は鋼矢板控え版式岸壁であり、E2はケーソン控え杭式岸壁である。どちらも、控え版または控え杭が効果的に働いたのか被害はほとんど見られなかった。E3～E5は重力式ケーソンであり、一函の質量は中詰め土を含めて約4,500 t、高さ約17mの巨大なものである。この内、E3、E4岸壁が延長600mに渡って最大14.6m海側に水平移動し、エプロン敷が水没した。ケーソンの沈下はほとんど観測されていない。南岸壁は重力式ケーソン構造であり、一函当りの質量は450 t、高さ約10mである。この内S1、S2岸壁が地震により延長630mに渡って海側に最大約16.6m水平移動し、エプロン敷および防潮堤の一部が水没した。地震の記録としては、これらの岸壁から水平距離で約1km離れた埋立地内で、水平加速度249ガルが観測されている。これらのケーソンは海底地盤を浚渫した後硬質の洪積砂礫層上に設置されている。この洪積層はN値が50以上であり、構造物の支持地盤として問題がない地盤である。被害を受けたケーソンの移動が水平方向にのみ著しく、鉛直方向の沈下がほとんど生じなかったのは、このN値50以上の洪積層のためである。ケーソンは地震の上下動に伴う鉛直方向の力により持ち上げられ、水平方向の力により洪積砂礫層上を滑ったものと考えられる。また、被害を受けた岸壁後背地には液状化の痕跡が認められている。

岸壁の設計水平震度は、E1～E4（1970年竣工）が0.12、E5（1980年竣工）が0.15、S1～S2（1970年竣工）・S3（1971年竣工）が0.10である。同一の断面形状であるにもかかわらず、E3、E4岸壁は被害を受け、E5岸壁には被害が生じなかったのは、この設計水平震度の違いと考えられる。さらに、E5岸壁の裏込め材料は高炉スラグであり、液状化が発生しなかったことも地震力に耐えられた原因である。一方、南岸壁の内S3岸壁は後背地をスクラップヤードとして利用するために、設計上載荷重を他の岸壁の2倍（ $6 \text{ tf/m}^2$ ）としていたところ、地震発生時には上載荷重が0であったため、この設計上載荷重が安全側に働き、被害が生じなかったと考えられる。図5.15は東岸壁E3、E4の被害断面とその復旧方法を示したものである。被災したケーソンは撤去した後、岸壁法線を被災前より約20m海側へ出し、鋼管矢板、鋼管杭、ならびにボックスビームにより栈橋形式の岸壁とされた。設計水平震度は0.20を採用している。南岸壁S1、S2は、岸壁法線が元の位置とし、ボックスビームの代わりにタイケーブルとしている。民間工場を早急に平常稼働状態にするため、急速な復旧作業が要求され、地震後わずか6ヶ月余りで完成された。

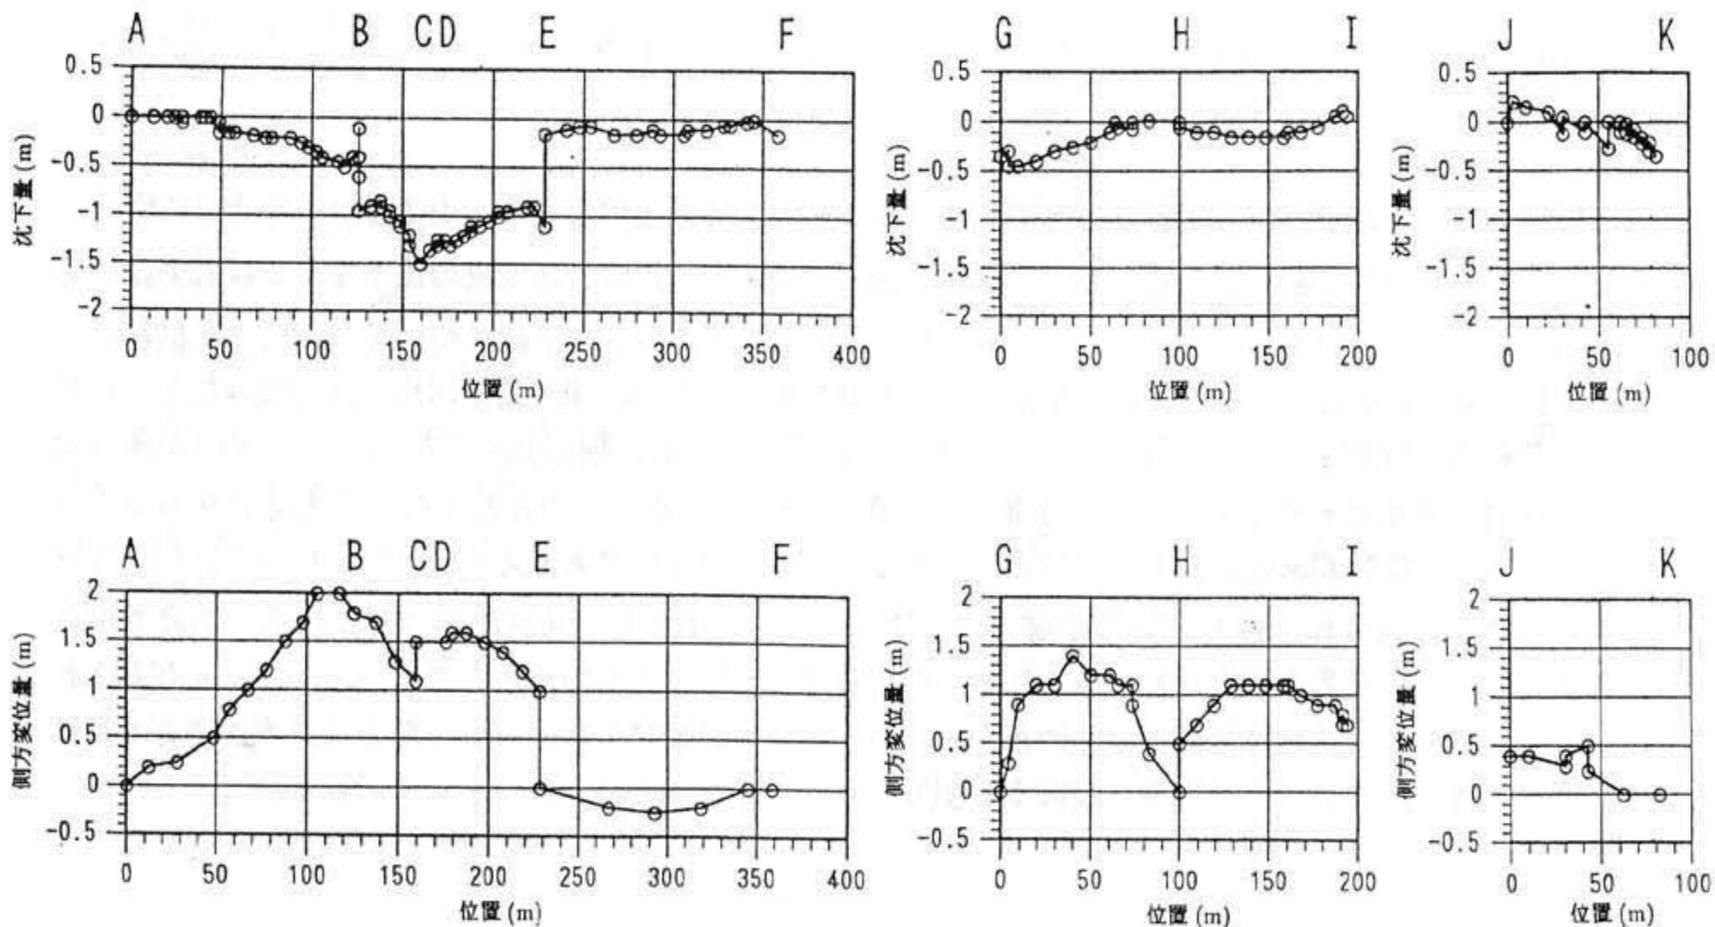
図5.17 塩屋漁港の岸壁と防波堤の変状計測結果

塩屋漁港は神戸市須磨区塩屋町にある第1種漁港で、今回の地震の震央からおよそ8kmの地点に位置する。平面図と典型的な断面図、および地盤条件を図5.16に示す。岸壁、防波堤の沈下量および側方変位量（海側あるいは港外側を正とする）をまとめたものが図5.17である。沈下量については、A～E区間、およびJ K区間では、沖にいくにつれて捨石マウンド厚が増大するが、沈下量も同様の傾向で増加し、C地点付近で最大1.5m程度の沈下が見られた。一方E F区間ではD E区間に比べて捨石マウンド厚が薄いため、ほぼ同じ水深にもかかわらず、沈下量は最大0.2m程度である。このことから、地震時に捨石マウンドが沈下した可能性がある。側方変位量については、背後が埋立地であるA～E区間、G～I区間で岸壁のすべり出しがみられ、最大2.0m程度海側に変位している。またB～E区間では護岸前面に消波工があるために側方変位が多少抑えられていること、地点Hでは幾何学的な拘束から側方変位がほとんどみられないことがわかる。さらに、側方土圧のかからないE F区間およびJ K区間の一部では顕著な側方流動はみられず、護岸の側方変位は地震に起因する側方土圧によるところが大きいと考えられる。

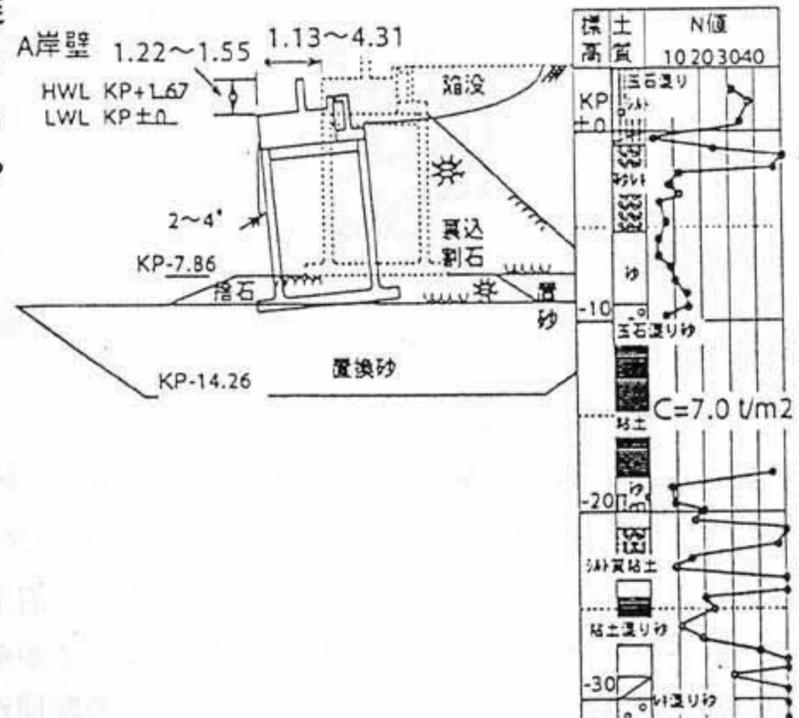
図5.19 川崎製鉄甲南工場岸壁の被災状況

(3) 川崎製鉄甲南工場

以上より、A、B岸壁ケーソンは、以下の動きをほぼ同時に発生したことにより、その被害を大きくしたものと推定される。すなわち、水平方向の地震動によりケーソンが移動し、岸壁背面の地盤の液状化によりケーソンに作用する土圧が増大するとともに、ケーソンとマウンド間の摩擦抵抗が減少して岸壁の水平移動を加速したものと考えられる。ケーソンの被害状況から、被災岸壁を今後も岸壁として運用することは危険であると判断し、仮設栈橋を新たに設置し、従来の岸壁は護岸としての機能のみを分担する方針で復旧・補強対策が執られた。したがって、係船柱は陸側に設置し防舷材は海側に設置して、旧岸壁に荷重をかけない構造が採用された。図5.20にA岸壁の補強方法を示す。補強工事に当たっては、設計震度を従来

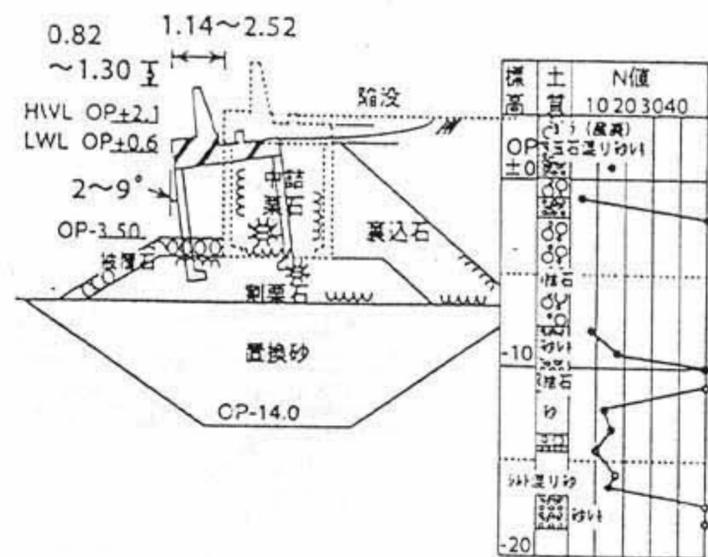
図5.23 川崎製鉄西宮工場岸壁の被災状況

川崎製鉄西宮工場は、震度階7の分布区域に近接しており、被害は東部岸壁（南北方向）で発生した。図5.22に工場の配置図を示す。岸壁は、セルラーブロック形式でその基礎には置換砂を用いている。そして、置換砂以深はシルト混じり砂、背面埋め戻し土は玉石混じり土となっている。図5.23に東部岸壁の代表的な被害状況を示す。東部岸壁ではセルラーブロックが前面にせり出し、傾斜、沈下し、岸壁背面が陥没したが、潜水調査からセルラーブロック間に若干の隙間が生じているものの、構造自体は健全であることが確認された。水平変位量は2.02m、沈下量は1.05mそして傾斜量は5.7°であった。セルラーブロックは、図5.23に示すように前のめりに傾斜しており、円弧すべりで想定されるセルラーブロックの傾斜とは異なる挙動を示している。また、震災後に実施した潜水調査、深淺測量調査結果によれば、セルラーブロック前面の海底地盤の盤膨くれは見られず、基礎地盤の液状化によると見られる噴砂や岸壁背面土砂の岸壁間隙からの流出が認められた。セルラーブロックは、以下の動きをほぼ同時に発生したことにより、その被害を大きくしたものと推定される。すなわち、水平方向の地震動によりセルラーブロックが移動し、岸壁背面の地盤の液状化によりセルラーブロックに作用する土圧が増大すると同時にセルラーブロックとマウンド間の摩擦抵抗が減少して岸壁の水平移動を加速した。

セルラーブロックの被害状況から、被災岸壁を今後も岸壁として運用することは危険であると判断し、仮設棧橋を新たに設置し、従来の岸壁は護岸としての機能のみを分担する方針で復旧・補強対策が執られ

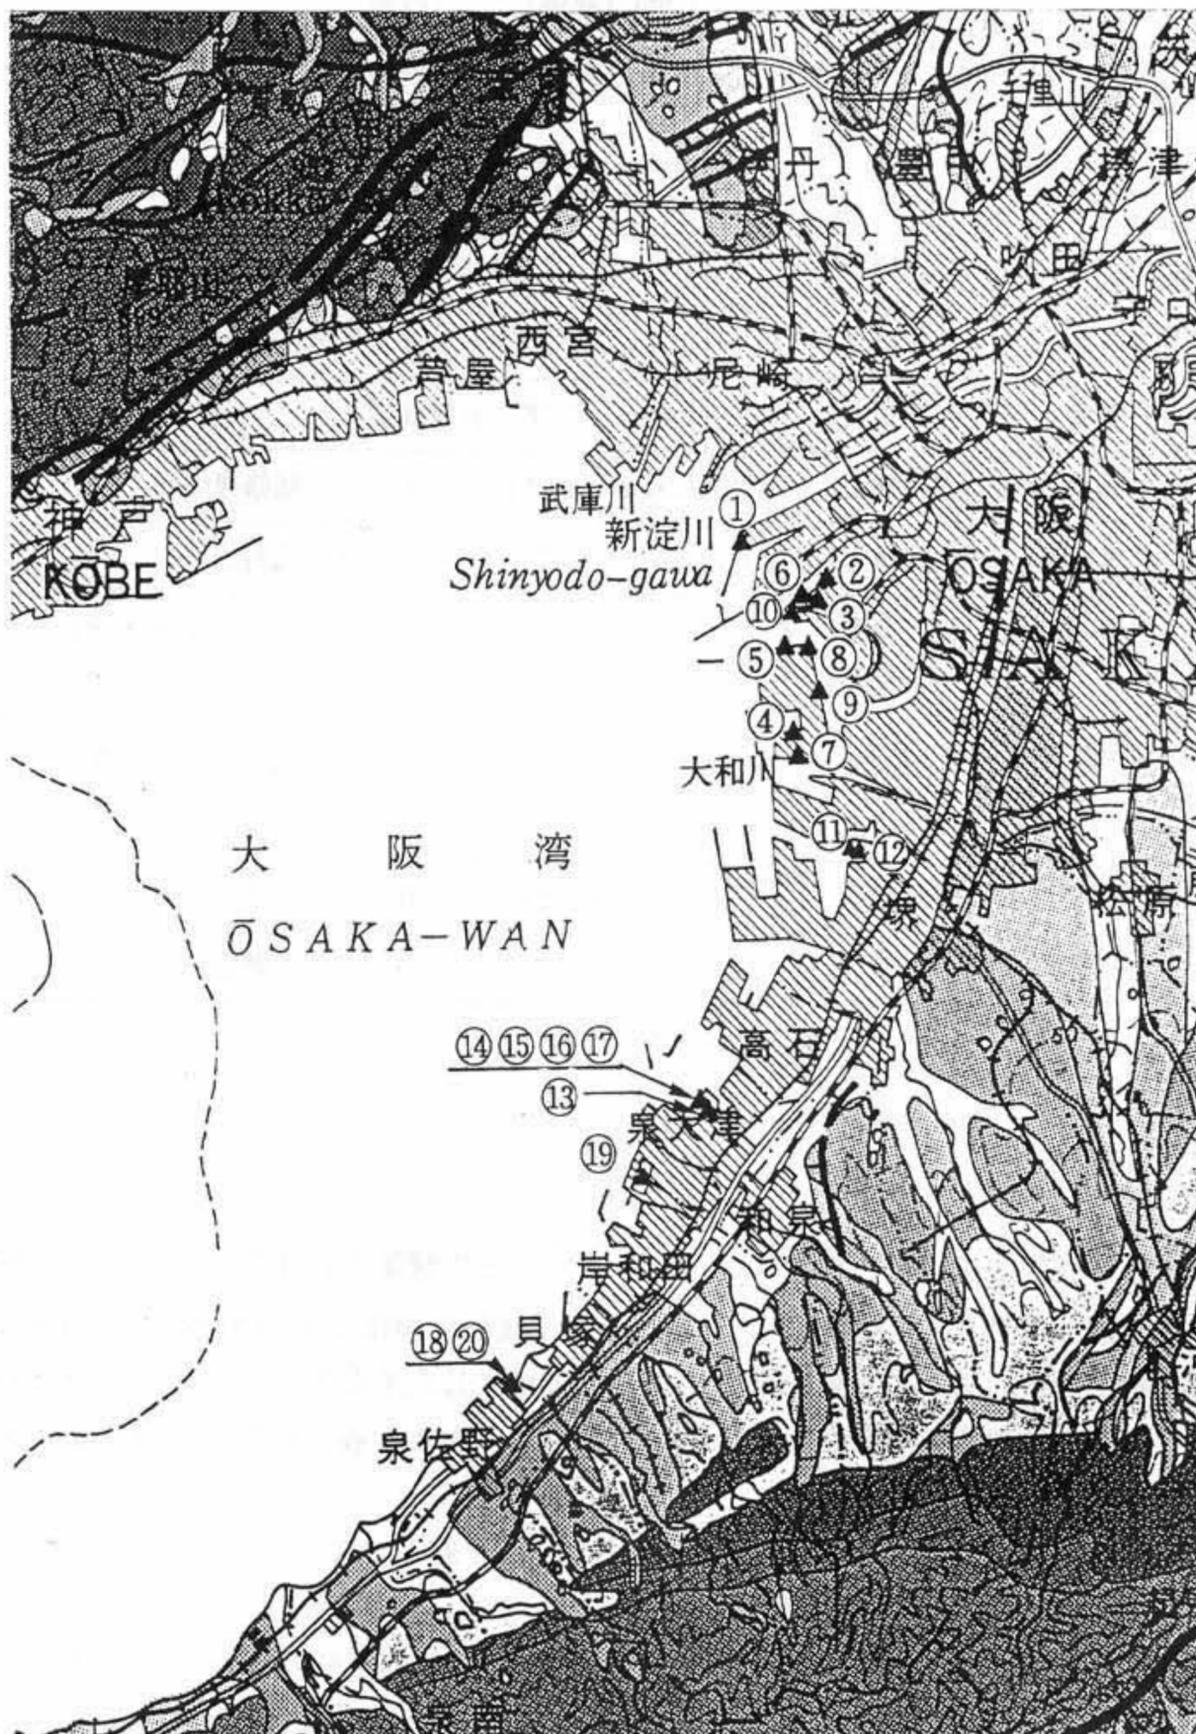
図5.27 大阪地域における港湾施設の被害状況

大阪市の港湾施設の中では小規模なものまで含めると約170箇所の被害があったが、港湾機能にはほとんど支障がなく、舗装面のクラックや堤防目地の開き等比較的軽微なものであった。主な被害としては天保山公園外周の防波堤で目地の開きや段差が発生し、岸壁では南港内港地

区で背後ヤードの沈下、段差等の被害があった。これらの地点ではいずれも噴砂現象が確認されており、液状化も被災原因の一つと考えられる。また、はしけ栈橋の一部でケーソンの沈下、傾斜等が生じ、鋼管防波堤の一部でも鋼管杭に座屈、ひずみが生じた。表5.5に被害状況に関する一覧を示す。

大阪府港湾局が管轄する港湾設備は堺市から岬町にいたる全域に存在するが、このうち被害は貝塚市にまで及んでいる。被害形態としては、岸壁エプロン、道路などの舗装面の沈下や隆起、これにともなう地表面のクラック発生とズレ、ならびに岸壁背面の液状化や噴砂が多くみられた。被害はいずれも舗装の打ち換えなどで復旧できるものが多く、比較的軽微な被害といえる。被害が発生した地域の地盤はいずれも昭和40年代に埋め立てにより造成された箇所、埋め立てには近隣の海底から浚渫した土砂が多く使われた。表5.5に被害状況の一覧を示す。

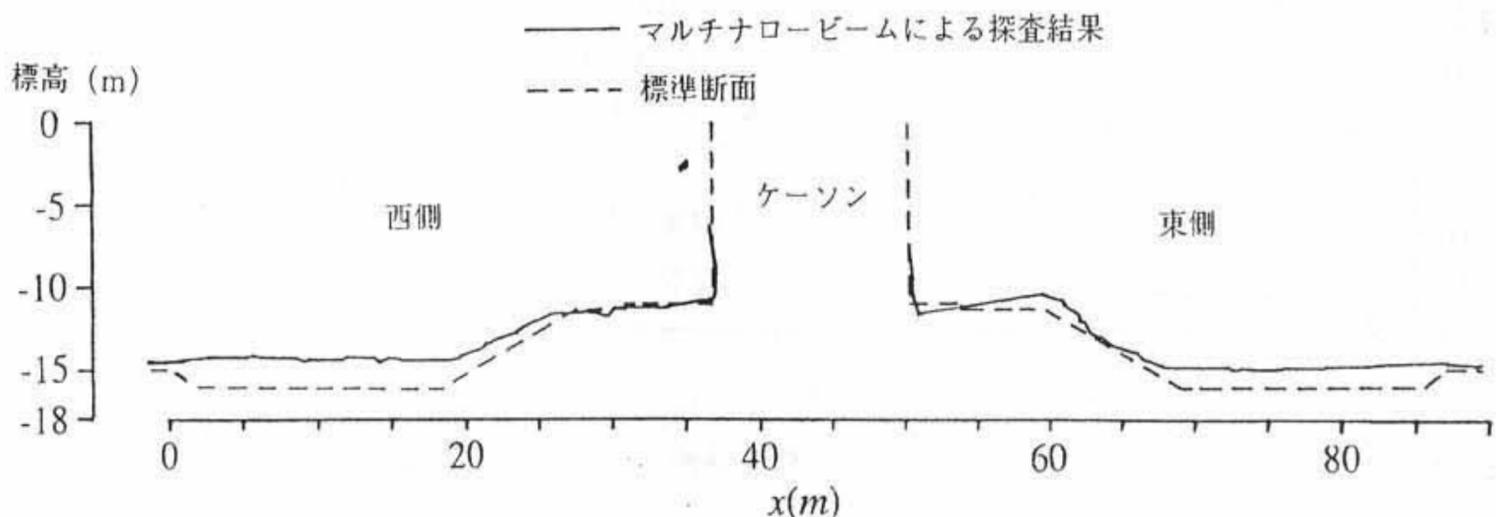
図5.33 第六南防波堤海底面断面図（測線A）

防波堤北端より450mの位置（図5.32中A線）における、防波堤西側および東側の海底表面形状の断面図を図5.33に示す。図5.33中実線はマルチナロービームによる調査結果を、破線は標準断面に基づいた表面形状を示している。ここでは、計測によるケーソン直立壁の水平位置と標準断面によるケーソン直立壁の水平位置を一致させている。同図の実線より、防波堤東側の捨石マウンド上面が法肩からケーソンに向かって傾斜していることがわかる。一方防波堤西側ではマウンド上面はほぼ水平に保たれている。また防波堤東側と西側断面に共通して、置換砂表面と粘土層表面の間に明確な標高差が認められない。この原因として、置換砂地盤上への泥質土の堆積が考えられる。

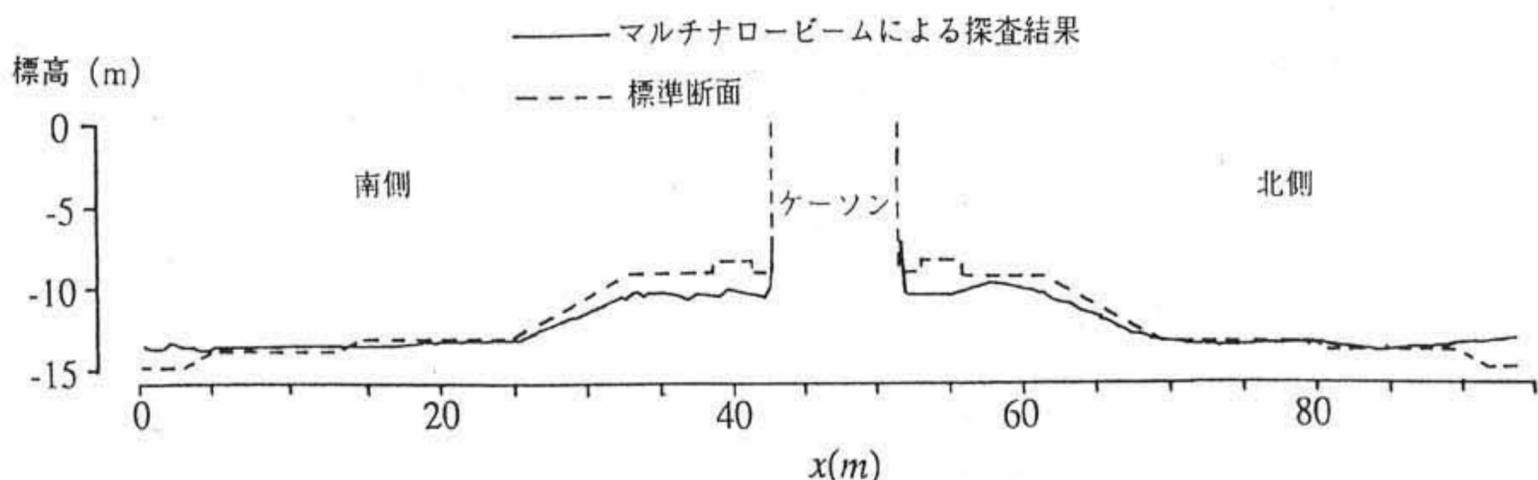
図5.35 第七防波堤海底面断面図（測線B）

マルチナロービームによる、第七防波堤の西端より250mの位置（図5.30中B線）における海底表面の断面形状を図5.35に示す。防波堤の南北両側において、捨石マウンド法肩部と比較してケーソン近傍で沈下量が大きくなっている。またマウンド本体部と比較して台座部の沈下量は小さくなっている。上下台座部間および下部台座部と海底地盤表面との間に明確な標高差は認められない。

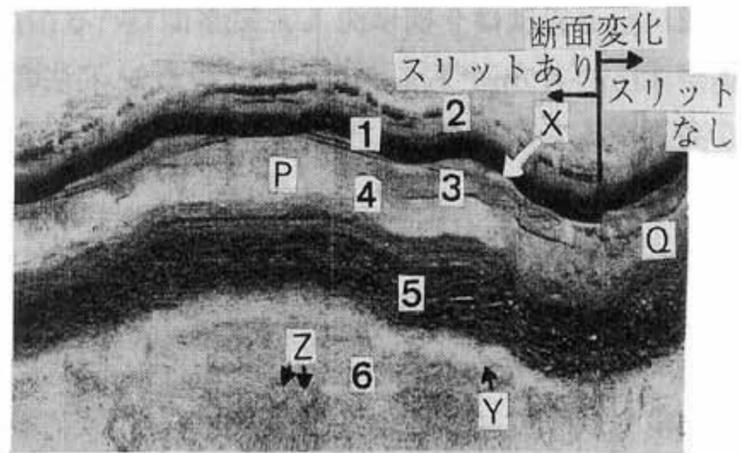
図5.34 サイドスキャンソナーによる第六南防波堤海底面の音響イメージ（測線A近傍）

図5.34中1で示される濃色部は防波堤ケーソンの直立壁を示している。また断面変化位置より左側（南側）に現れる断続線の切れ目は、消波スリットを示している（図中2）。図中3で示される濃色部は根固め方塊を表しているが、Xで示される部分ではケーソン壁と根固め方塊の間に隙間が生じていることがわかる。図の左側では根固め方塊のイメージが消えており、根固め方塊上に泥質土が堆積していることが予想される。図中PおよびQは共に捨石マウンド上面を示しているが、Qで示された部分では捨石材表面での反射（散乱）によりやや濃色で表現されているのに対し、Pで示された部分では反射波振幅が小さくマウンド上に泥質土の存在が認められる。図中5で示される濃色部は捨石マウンド法面傾斜部を表している。

図中6は置換砂表面（オープンエリア）を表している。マウンド法先近辺において反射波強度が弱くなっており（Y）、地表面がマウンドに向かって傾斜していることがわかる。この原因としては、

1. ケーソン-捨石マウンドシステム沈下による地表面傾斜、2. 水流による底質移動、が考えられる。また置換砂表面には、噴砂跡と考えられる直径2m~3mの円形の凹みが認められる（図中Z）。すなわち、捨石マウンドなどによる上載圧の作用していないオープンエリアにおいて、置換砂地盤が液状化した徴候がみられる。

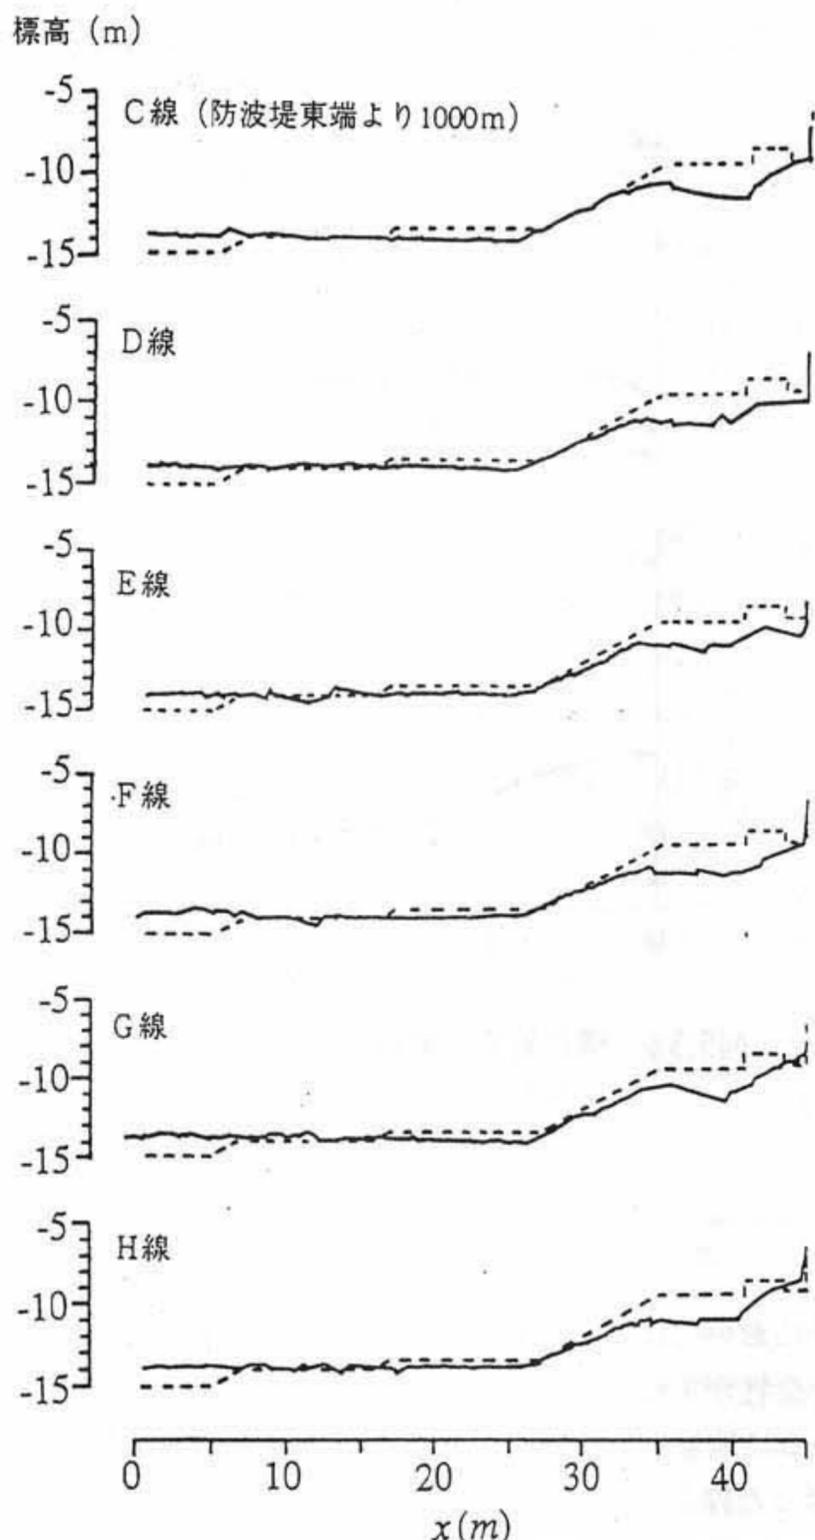
図5.36 第七防波堤海底面断面図（北側、測線C～H）

第七防波堤東端より1000m~2000mの区間（図5.30中C線~H線）における海底表面の断面形状を図5.36に示す。図中の実線はマルチナロービームによる調査結果を、また破線は標準断面による地表面形状を表している。測線CからHの断面形状を比較すると、マウンドや台座部において互いに類似した沈下変

形性状を示している。マウンド法肩で沈下量が平均約1.5mであるのに対し、ケーソンとマウンド法肩の中間部では約2mと大きな沈下量となっている。ケーソン近傍では、根固め方塊上に泥質土が堆積することにより、表面が盛り上がっていると考えられる。本区間においても、マルチナロービームによる計測の結果から上下台座部および海底地盤表面間に標高差は認められなかった。また海底地盤面については、計測標高が標準断面と比較して約1m高くなる結果を得た。

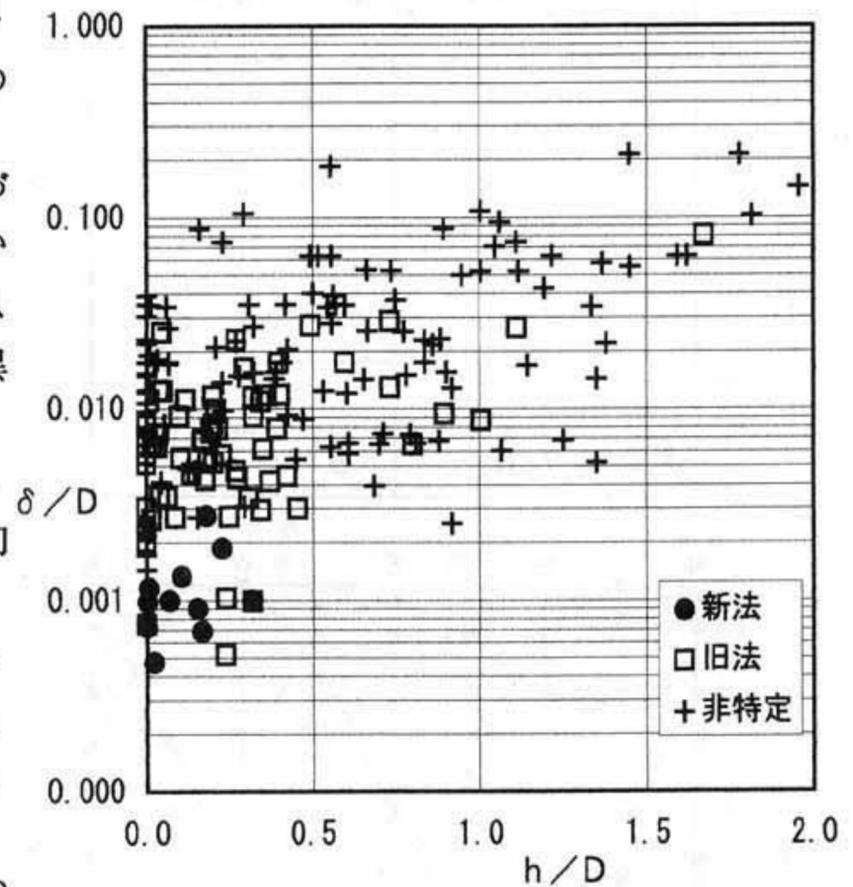
図5.44 タンクの形状比と不同沈下の関係

全調査タンクについて $\delta/D$ と $h/D$ の関係をプロットすると図5.44に示すようになり、これより以下のようなことがわかる。

☆液状化対策として地盤を締固めることが義務づけられ、最も強化されている新法タンクについては、地震後の傾斜 ( $\delta/D$ ) は大半が  $1/1000$  以下 (最大  $1/360$ ) の範囲にあり、タンク本体の異常も認められない。

☆特定タンクで管理基準値  $1/100$  を超えたものは旧法タンクで約25%、新法タンクではゼロである。

☆立地地盤そのものの液状化・沈下や護岸近傍の地盤の側方流動の影響が大きいため、タンク基礎としての地盤・基礎形状と被害の関連は今後の検討を待たねばならない。しかし、結果として、タンクの区分に応じた地盤・基礎のグレードをある程度反映した結果であると考えられる (大幅な地盤沈下のため、水準点そのものが沈下している場合もあり、タンク基礎としての絶対沈下量は測定されていない)。

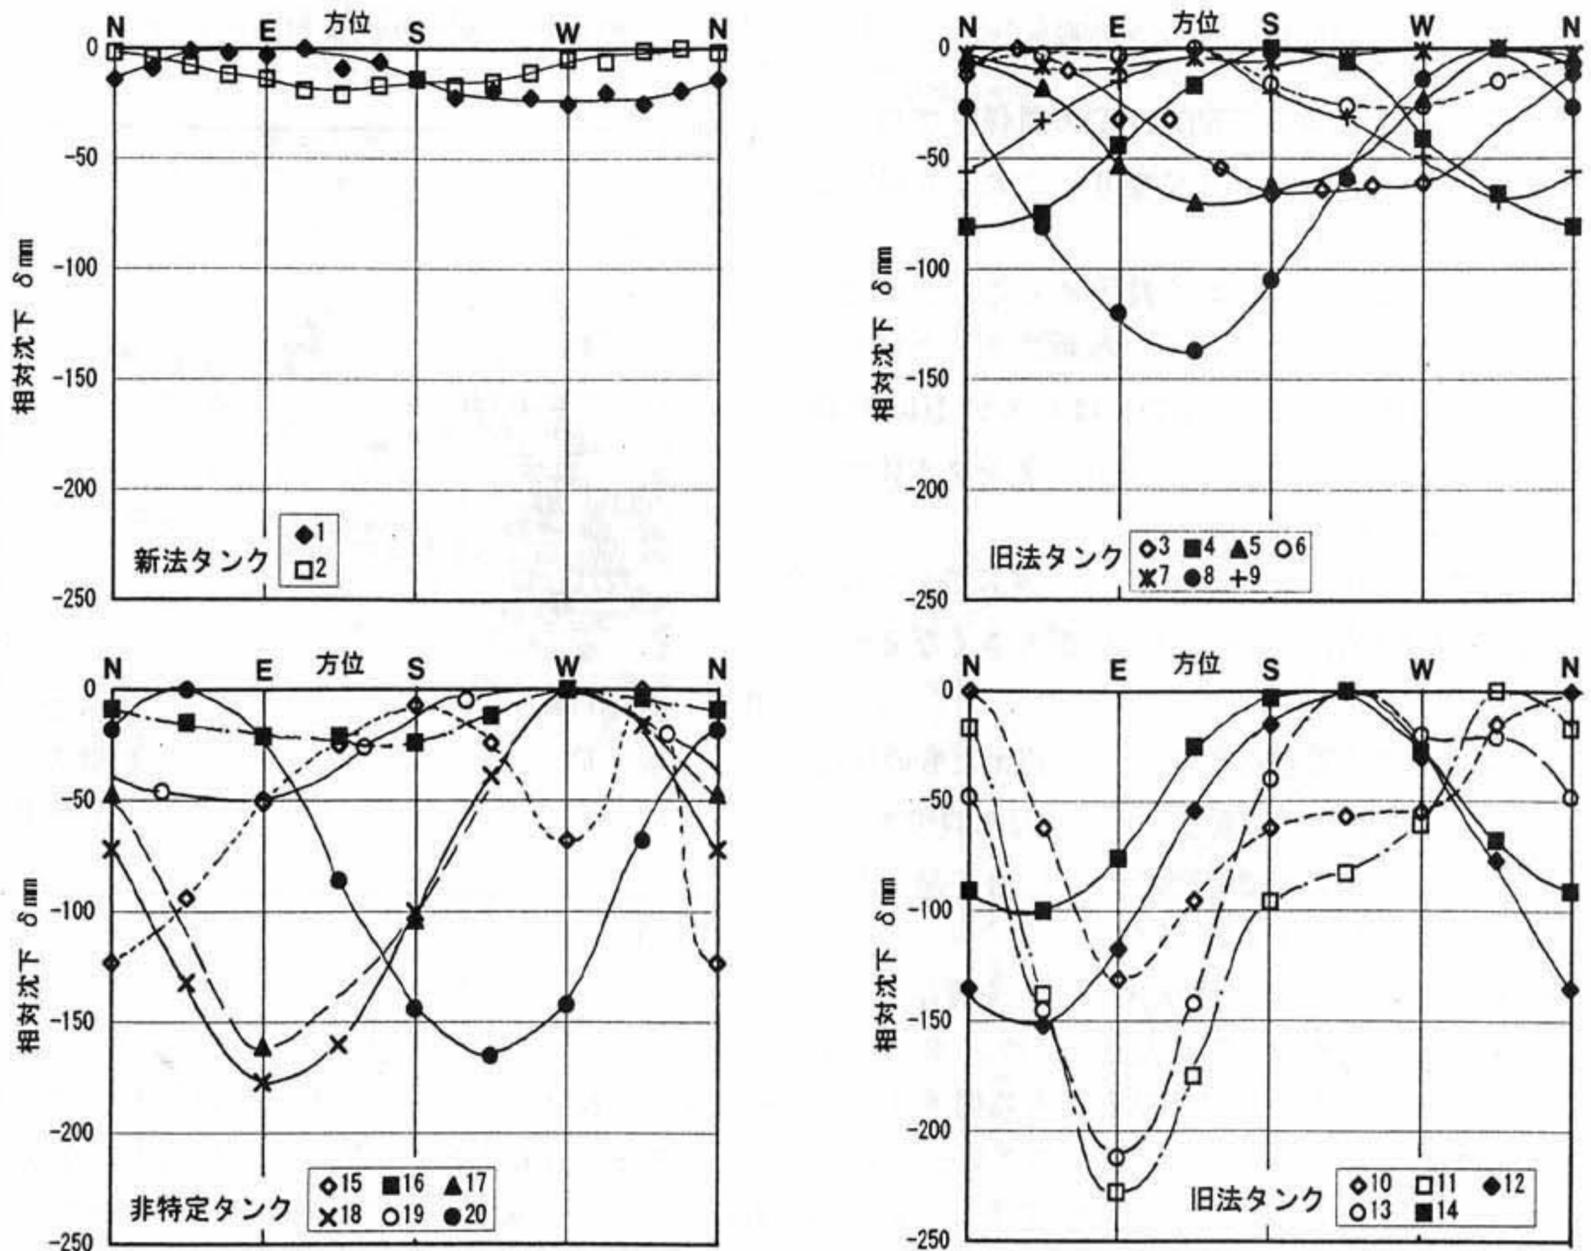
図5.46 タンクの沈下モード

調査6事業所のうち1事業所については、さらに詳細なタンクの沈下データの提供を受けたのでこれについて若干の考察を加える。タンクの形状比 $H/D$ 、 $h/D$ 、沈下の傾向 $\delta/D \sim h/D$ は図5.45に示すとおりで前出の図5.42、5.43の範囲にはいっており、さして特異なケースではない。各タンクの円周上測点の相対沈下量を展開図で表現すると、図5.46のようになる。当該事業所のタンクの形式はほとんどが円錐屋根（コーンルーフ）であり、図中No.10、11、13が浮屋根（フローティングルーフ）である。同図において、沈下のモードは円錐屋根の場合、沈下量の大小に係わらずサインカーブとなっている、すなわちタンク自身はほとんど変形せず、剛体的にロッキングを生じているのに対して、浮屋根の場合は明らかにカーブが乱れ

ており、タンクそのものに変形が生じていることを表している。図5.47に示すように、円錐屋根の場合は円筒の頂部が屋根で拘束されているため、この程度の規模のタンクでは全体としての剛性が保持されるのに対し、浮屋根の場合は円筒の頂部が不拘束であるため、タンク全体の剛性が小さくなる。この剛性の違いがタンクの変状モードに反映されている。

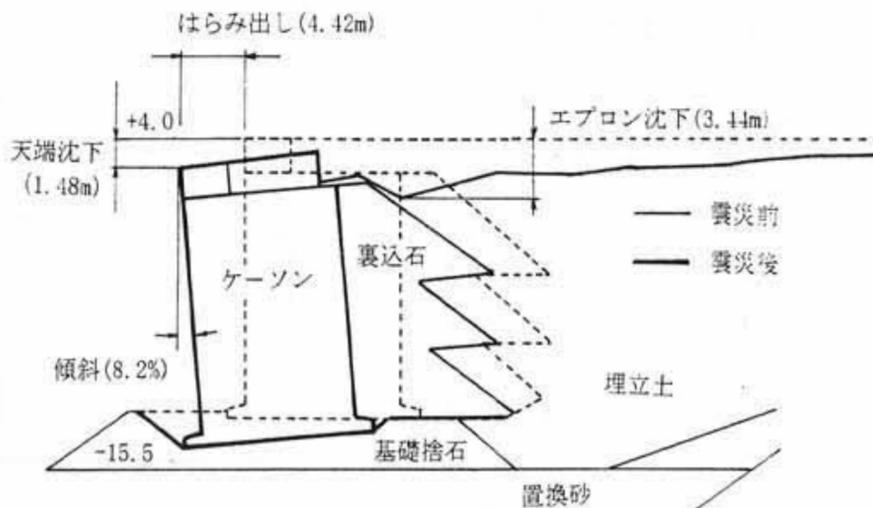
図5.49 重力式岸壁の典型的な崩壊パターン (ポートアイランドPC11岸壁)

よると、図5.50で示した地震の水平動の卓越方向に法線が直行する岸壁の移動量大きいことがわかる。これはケーソンの水平移動の主要原因が地震動による過大な慣性力と土圧によって生じたことを裏付けている。さらに、ケーソン背後の埋立て地盤およびケーソン直下の置換土層の過剰間隙水圧が上昇し、これらのせん断抵抗力の低下によって岸壁の側方移動が増大したと考えられる。しかしながら、一方で、置換砂層はケーソンから加わる静的せん断応力の影響によって過剰間隙水圧比が100%に達するという意味での液状化には到らなかったとする指摘もあり、置換砂の液状化ないしは有効応力低下に伴うせん断抵抗力の減少が岸壁の崩壊に及ぼす影響については、今後さらに検討する必要がある。また、ケーソン背後20~30mの範囲の地盤では液状化の痕跡はほとんどみられなかった。これは大きな地震動および置換土砂のせん断抵抗力の低下によってケーソンの海側への移動が大きく、ケーソン背後の地盤が水平方向に伸張した結果である。現行の液状化判定法では、この部分の地盤も液状化すると判定され、背後地盤がケーソンの移動に追随できないような状況に達した後においては、現行の液状化判定法は安全側の結果を与えることが指摘されている<sup>13)</sup>。なお、巷間取りざたされている地震の上下動については現時点では明確ではなく、さらに検討する必要があるが、現段階では岸壁の被災原因としての影響は小さいと推定される。
