## 8. 1 総 論

今回の地震により、ライフライン施設は多大な損壊を受け、被災地域の住民の生活に深刻な影響を及ぼした。本章では、上水道、下水道、通信、ガス、電力の各施設別に被害調査を行い、施設及び被害の概要、被害の特徴、調査結果の分析についてとりまとめた。また、機能被害よりも、地盤との関連を中心にライフラインの構造被害の状況の調査・考察を行うことを基本方針とした。各担当者は多大のデータを集め、被害の全体像を把握すべく調査を行ったが、本報告において重点的に取り上げる地域として地盤特性の差異などを考慮し以下の4箇所を設定した。

8. 2 水道施設

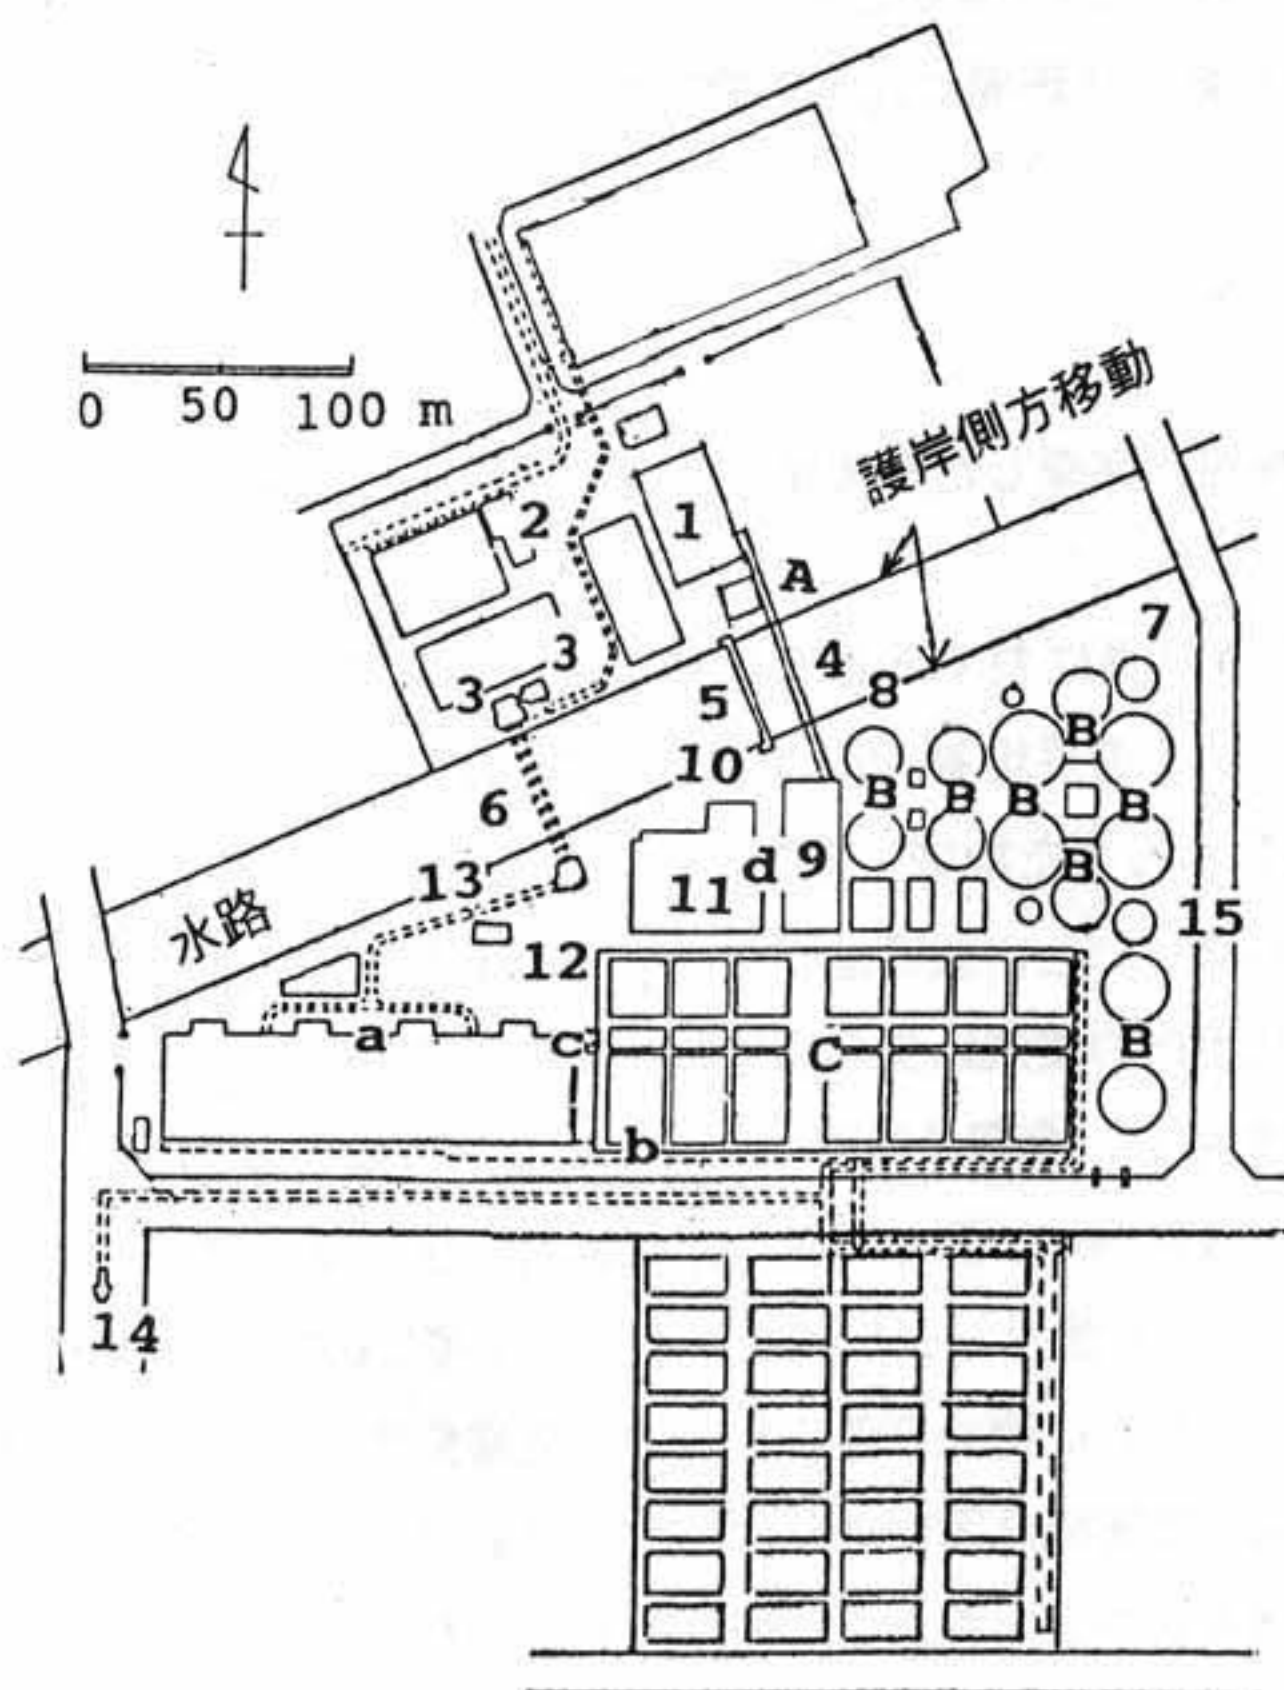
図8-3-4 東灘処理場の被害状況

典型的な例として東灘処理場の被害状況を図8-3-4に示す。基本的には液状化によって処理場の中央にある水路の南北護岸がそれぞれ2m、1m水路側に移動し、南側護岸背面で最大1.5mの沈下を生じた。地盤条件は、地表面から15～20mがN値5～10のゆるい埋め土、その下に3～5m厚の沖積粘土層(N=5)、5m厚の洪積砂層、2m厚の洪積粘土層、洪積砂レキ層という層序になっている。この処理場は昭和37年に築造され、地盤改良が行われていなかった。

1: スクリーン洗浄棟、2: 沈砂池擁壁、3: 吐き出し管、4: ケーブル橋、5: 水管橋、6: 伏せ越し管、7: ガスタンク、8: 濃縮槽、9: 脱水機棟、10: 発電機室、11: 管理棟、12: 砂濾過池、13: 最初沈殿池流入管、14: 放流渠、15: 配管類

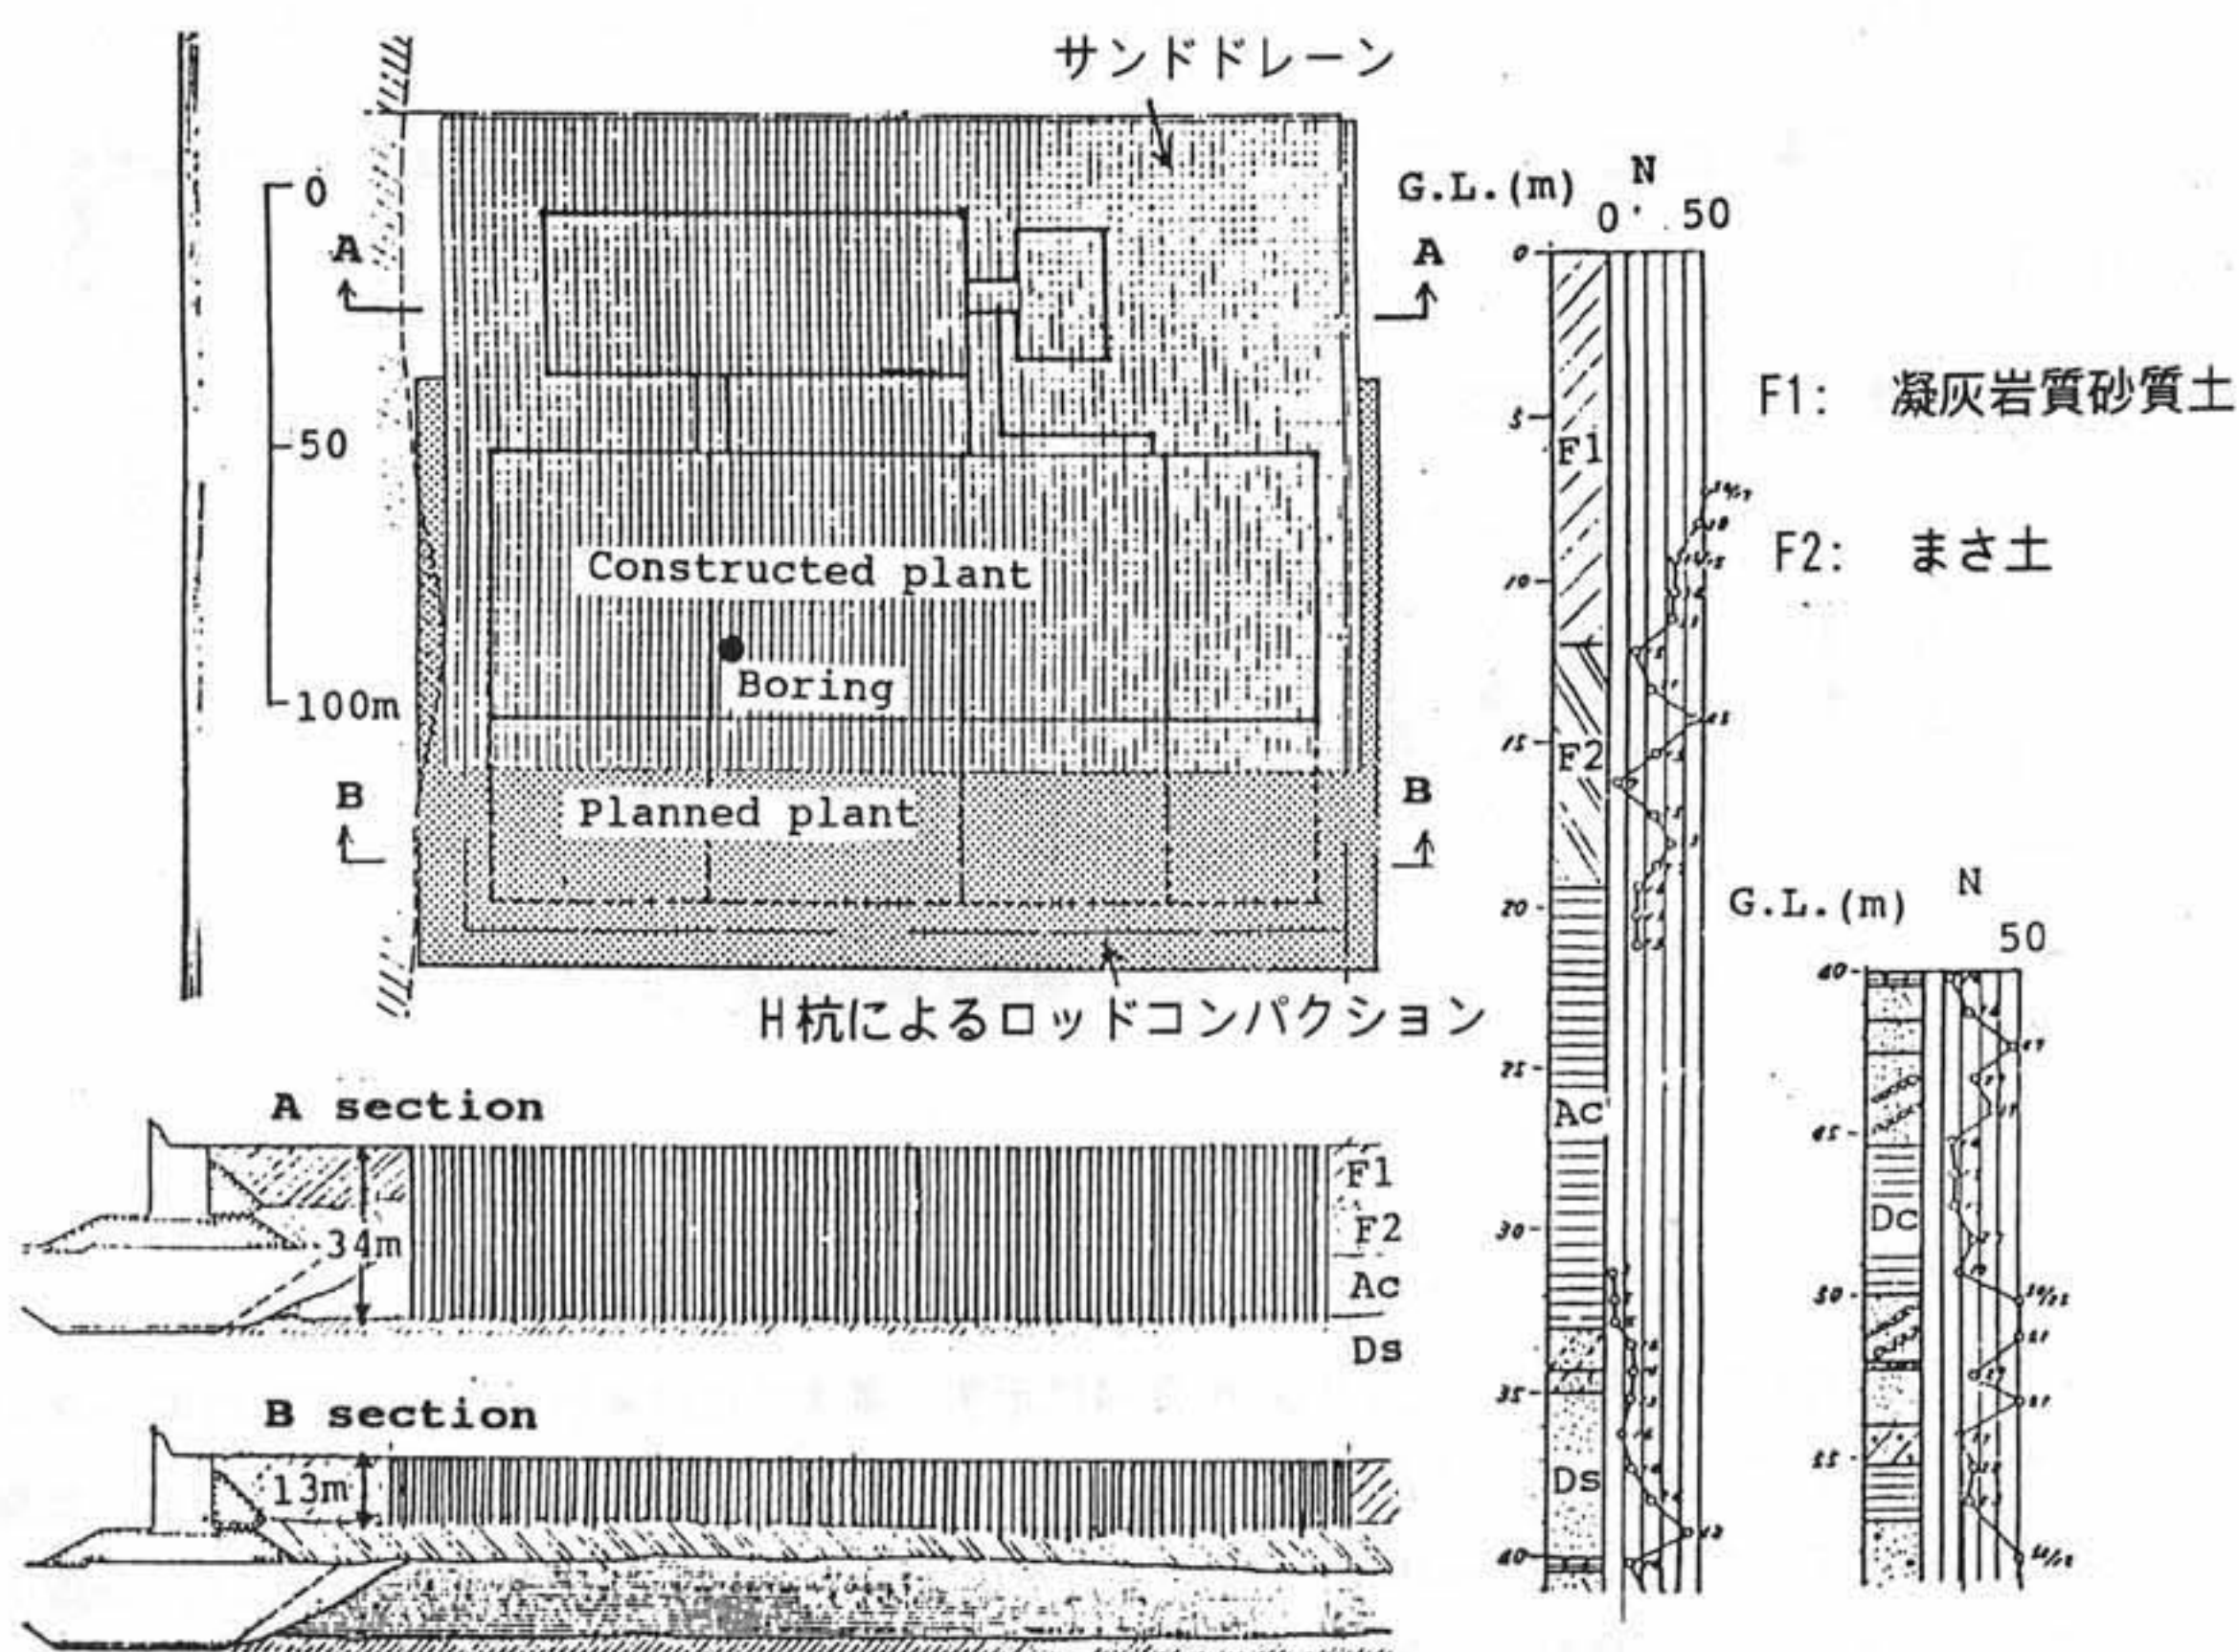
図8-3-5 ポートアイランド処理場の地盤改良工と改良前の土層断面

一方、昭和55年に供用を開始したポートアイランド処理場では放流渠破損などの被害は生じたものの、処理機能の低下はなかった。地盤状況は図8-3-5に示すように、地表面から12mが埋め土(須磨区名谷の凝

灰岩質砂質土)、その下が8m厚の埋め立まさ土、14m厚の沖積粘土層、洪積砂層という層序になっている。処理場築造時には図に示すように、サンドドレーン、およびH杭とバイブロハンマーによるロッドコンパクションによる地盤改良が施工されており、そのため東灘処理場に比べて被害が少なかったと推定される。

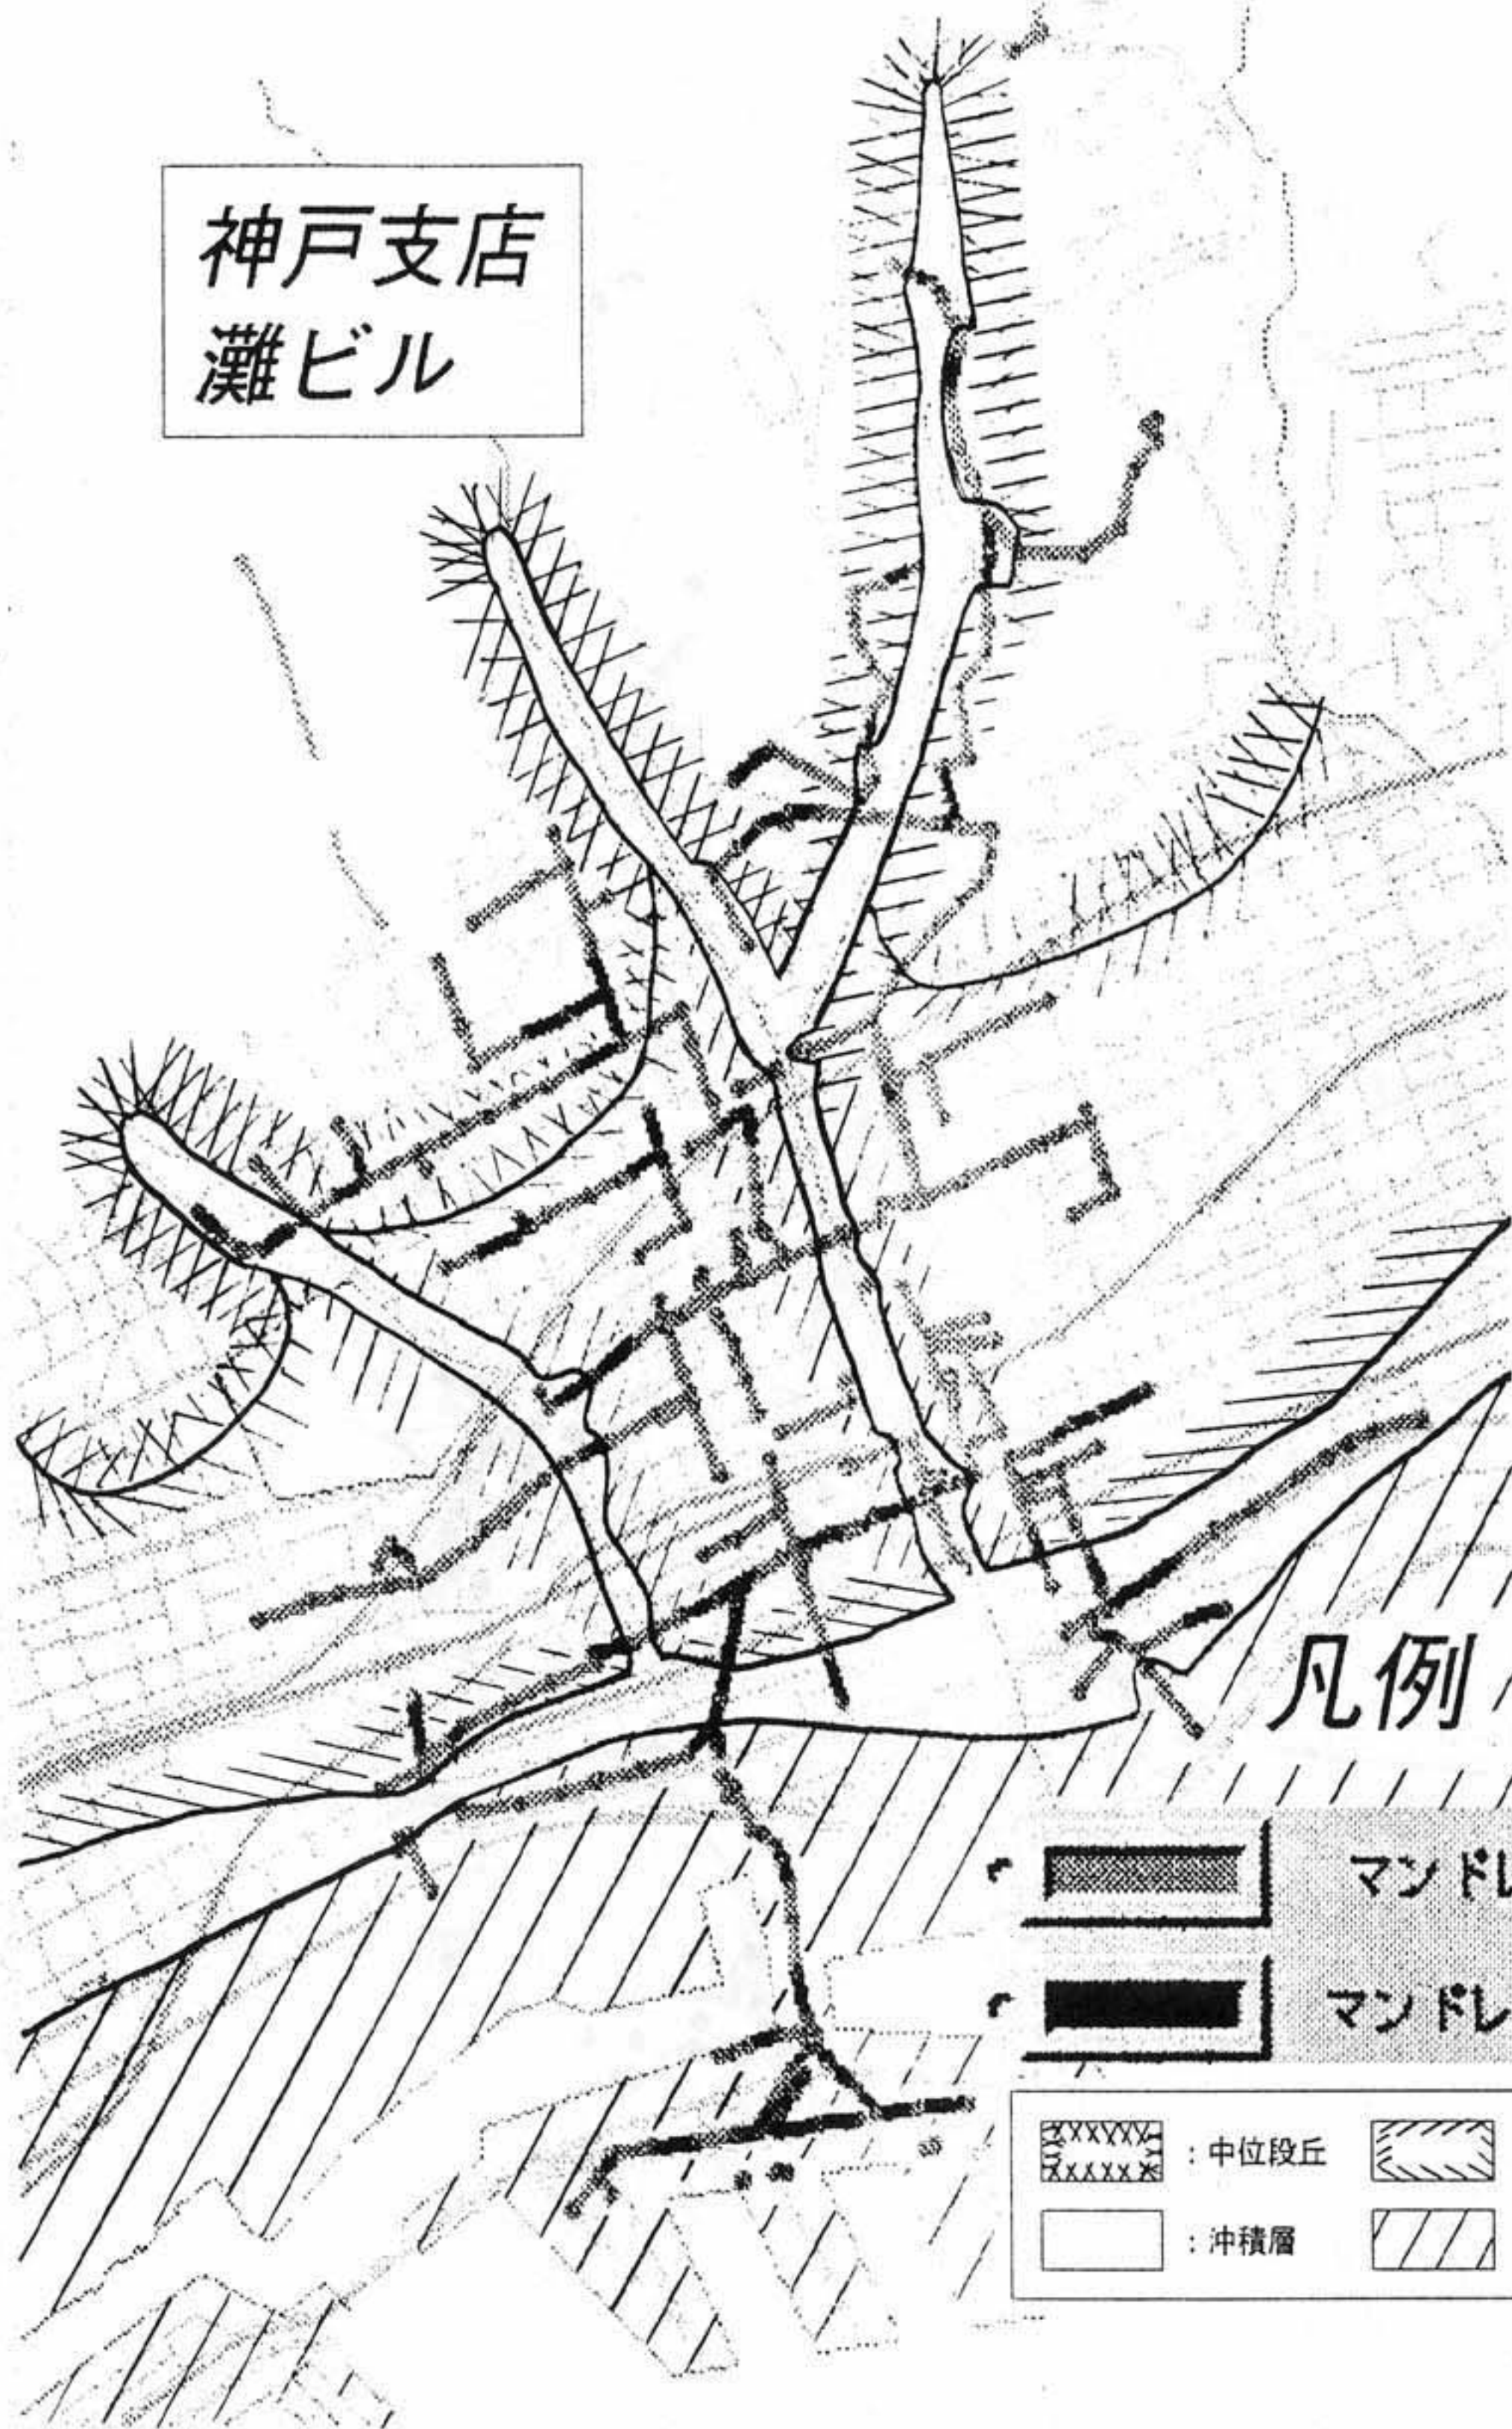
図8-4-7

ダクト破損は管路がスパン間で管軸方向に移動するために生じ、管路そのものの破損は管軸及び管軸面内の変位によって、継ぎ手部が破損したと考えられるが、面内移動が主要因であろう。このことから埋立地は地盤の不均質及び軟弱さの要因で管軸、面内ともに変位が大きかった。沖積地では地盤の層厚分布の影響で管軸面内移動が大きかった。低位段丘は管路が軸方向に剛体変位をしたような結果となっているので地盤の変位量が大きく、かつ、マンホールと管路の構造上の変化点で位相差を生じダクト部で破断したと考えられ、他の地盤と異なって、地盤そのものや土質の特徴というよりも地震動が非常に大きかったためと考えられる。中位段丘は管軸方向の影響が少ないことから地盤の変位量は少なく、地盤が急傾斜である影響を受けて管軸面内の変位が大きかったと推定できる。

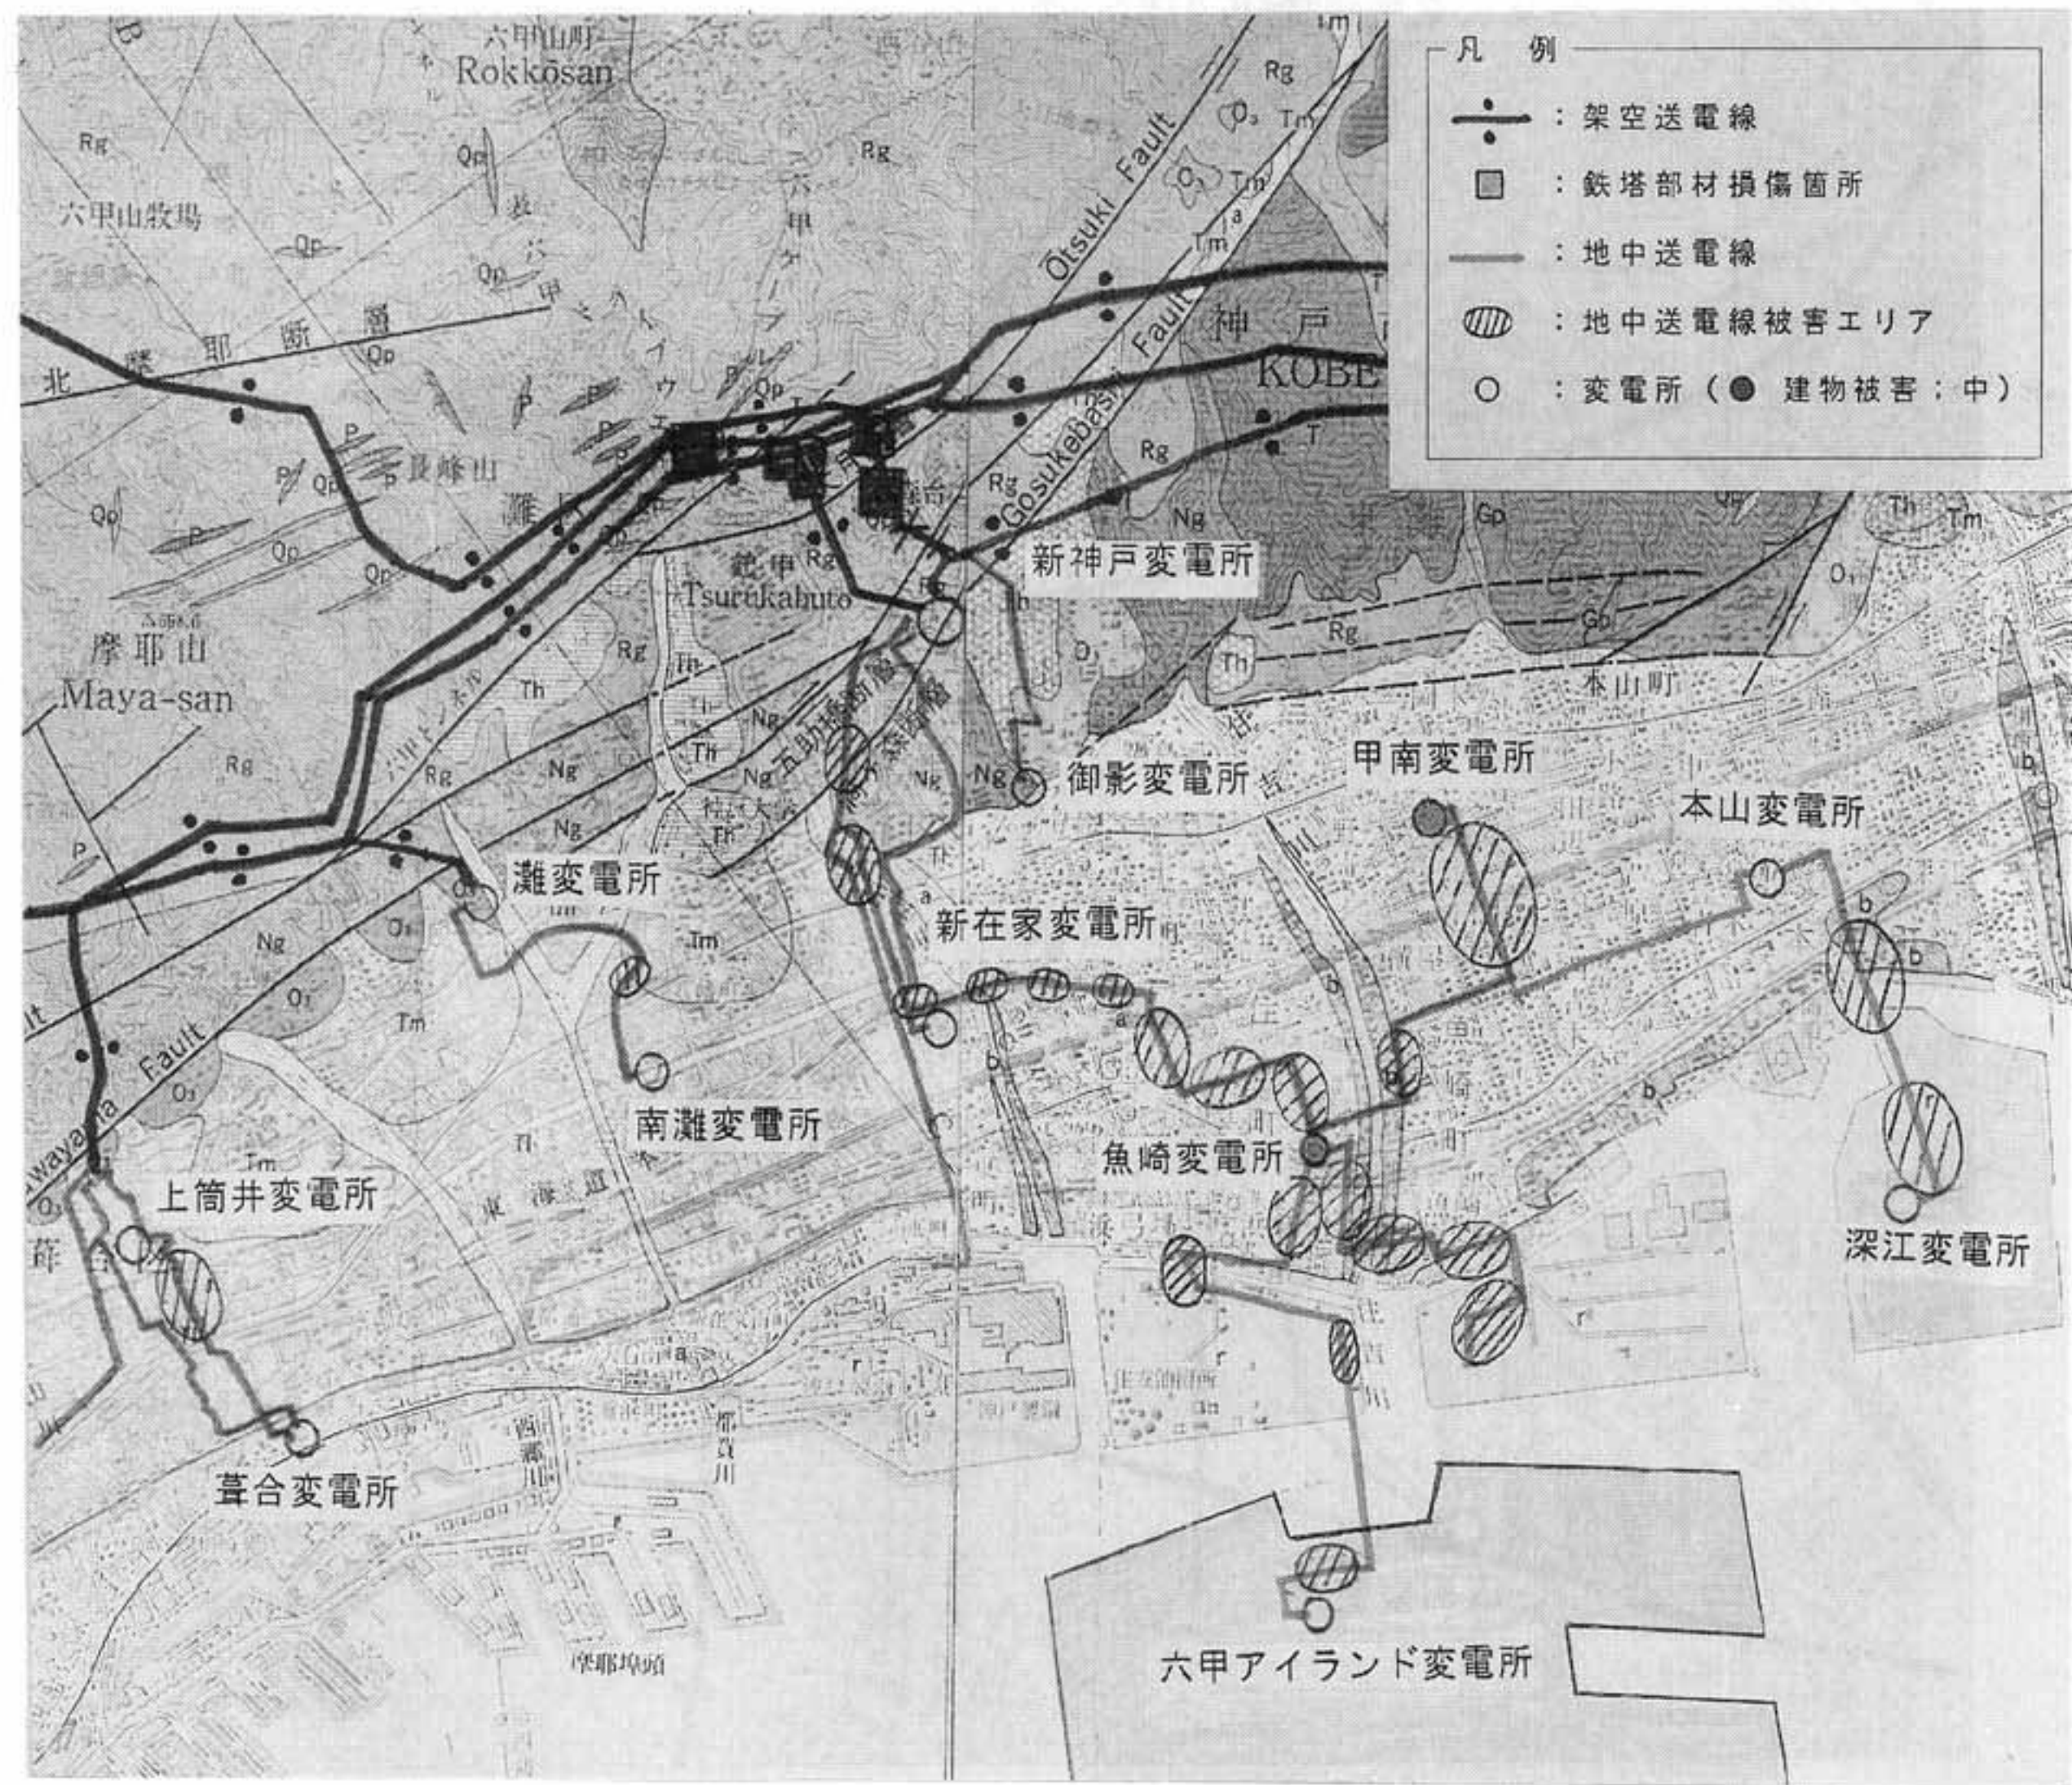
図8-5-7 灘区・東灘区における被害図<sup>2) 3)</sup>に追加 (グラビア参照)

架空送電線は岩盤上に設置されているが、新神戸変電所北側において鉄塔被害が発生（部材損傷 他）している。このあたりは、大月断層近くであり、周辺では自然斜面の崩壊も多数あったことが報告されている<sup>4)</sup>。

架空配電線は甲南変電所、南灘変電所周辺において支持物の倒壊、折損が多いがこのあたりは建物の倒壊率も大きい場所である。また、一般の被害も大きく、阪神電鉄石屋川～西灘区間やJR六甲道駅周辺では高架橋の被害もでている。

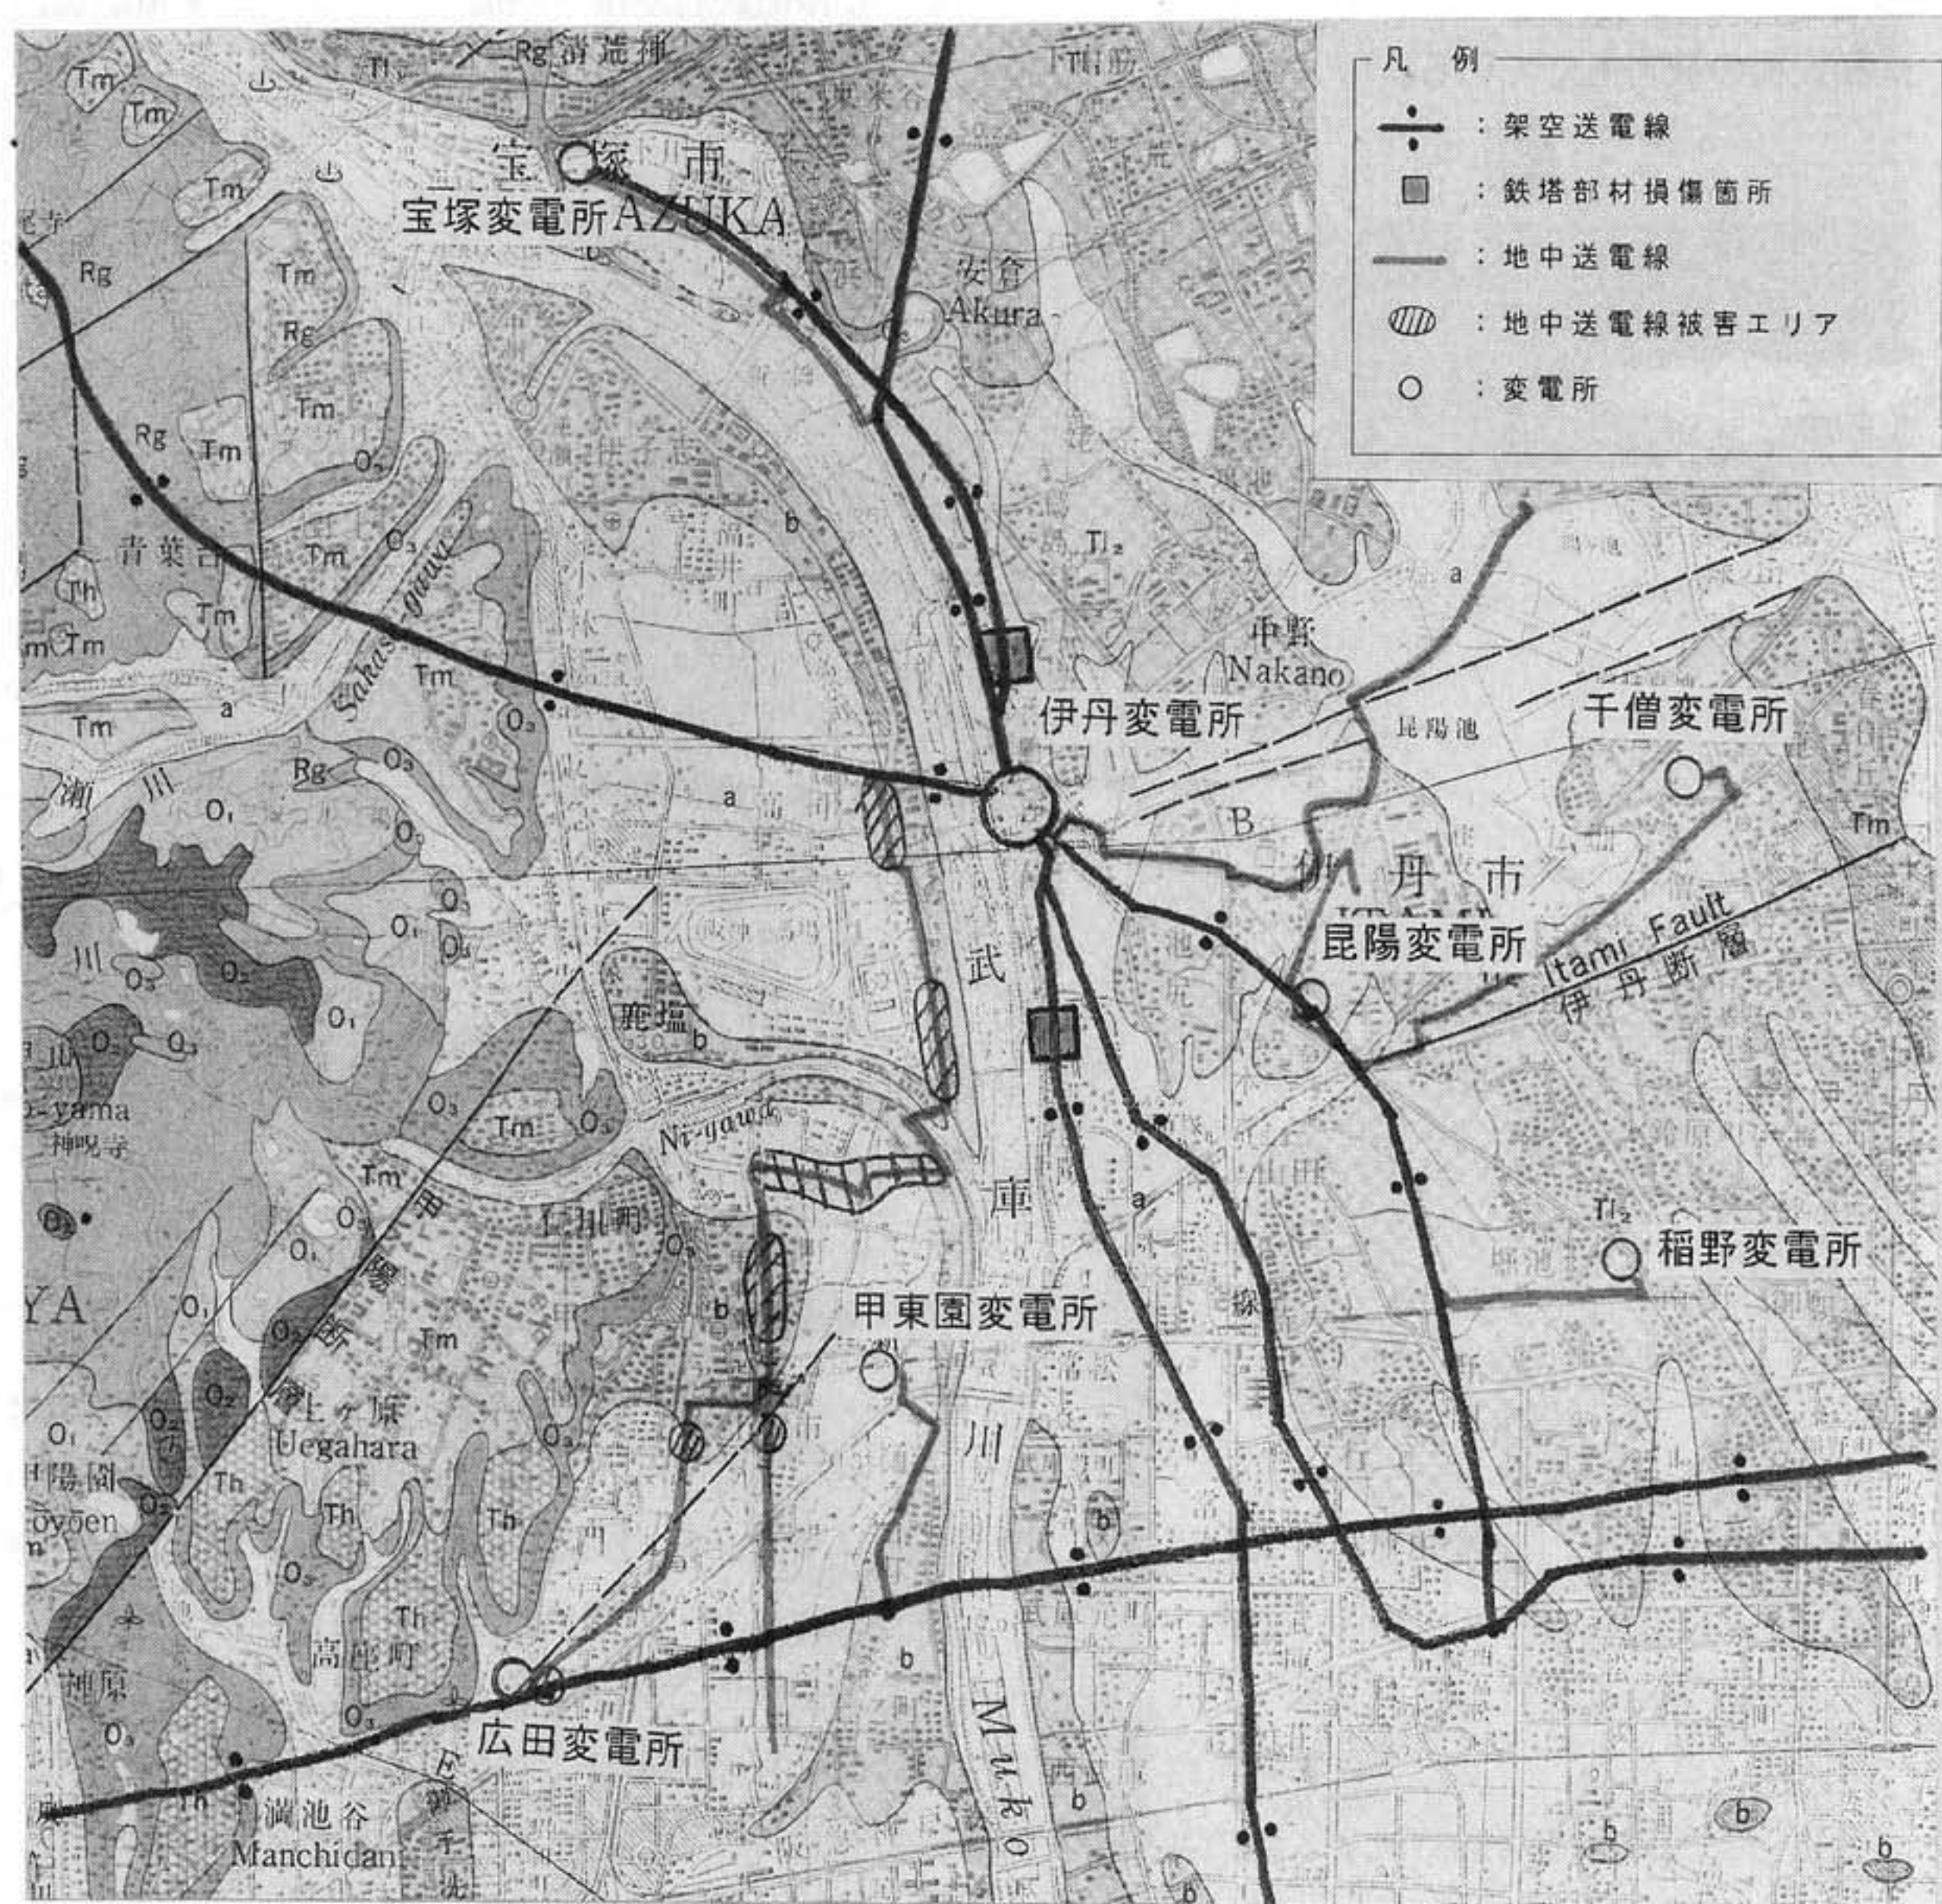
図8-5-8 甲陽断層東側における被害図<sup>3)</sup>に加筆

この地域では武庫川をはさんで被害の様相に特徴がみられる。まず、左岸側については主要電気工作物に被害がでた伊丹変電所とその周辺の架空送電線鉄塔に被害が発生(部材損傷 他)した。この南側では新幹線の高架橋にも大きな被害がでている。原因については明確でないが伊丹変電所およびその周辺の鉄塔は低位段丘層と沖積層の地質境界上にあり、このような境界部において構造物に被害がでているということも報告<sup>5)</sup>されており、なんらかの関係も考えられる。

右岸側については、架空送電線に被害はなく、地中送電線のみ被害がでている。また、この周辺南側では配電線支持物の倒壊・折損も多くみられる。これらの原因についても詳細な調査が必要であるが、武庫川左岸側にくらべて、右岸側のほうが堤防の被害が大きかった(武庫川が存在により左岸側が波動の減衰効果がみられた)ということも報告<sup>6)</sup>されており、地盤との関連からもさらに調査する必要がある。

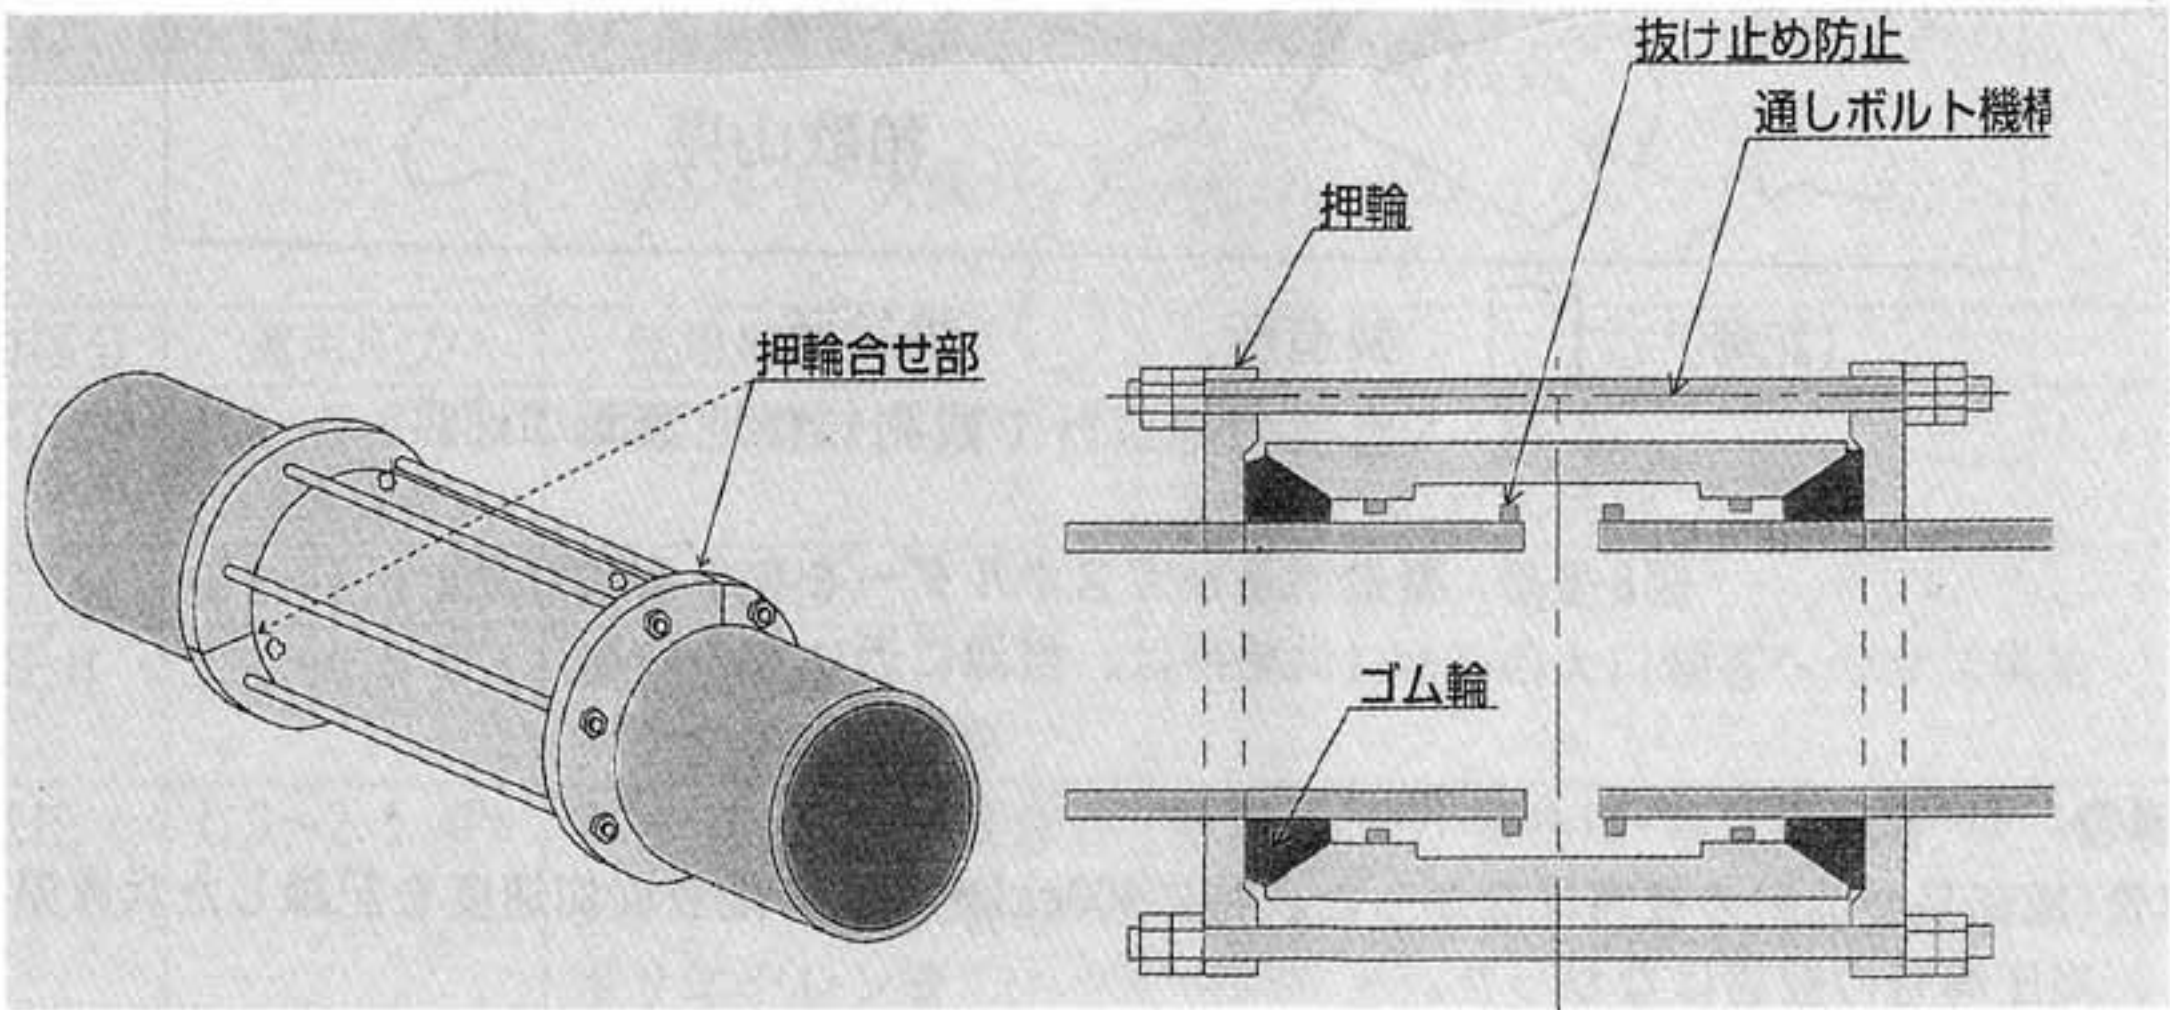
図8-6-3 ドレッサーの構造

- ・被害は、バルブ部ドレッサー継手等のゆるみ漏れが大半(図8-6-3)
- ・神戸高速地下鉄大開駅崩壊に伴う延長約27m、最大沈下量約2.5mの陥没、第2神明道路での約100mにわたる道路盛土崩落、苅藻橋での液状化による護岸崩壊等の地盤変状箇所での導管からの漏洩なし。(図8-6-4)
- ・橋梁管での漏洩なし。(調査箇所数370箇所)
- ・更生修理工法(反転シール工法、PVCフィットパイピング工法)を適用した鋳鉄管路での漏洩なし。
