## 8. 1 総 論

今回の地震により、ライフライン施設は多大な損壊を受け、被災地域の住民の生活に深刻な影響を及ぼした。本章では、上水道、下水道、通信、ガス、電力の各施設別に被害調査を行い、施設及び被害の概要、被害の特徴、調査結果の分析についてとりまとめた。また、機能被害よりも、地盤との関連を中心にライフラインの構造被害の状況の調査・考察を行うことを基本方針とした。各担当者は多大のデータを集め、被害の全体像を把握すべく調査を行ったが、本報告において重点的に取り上げる地域として地盤特性の差異などを考慮し以下の4箇所を設定した。

8. 2 水道施設

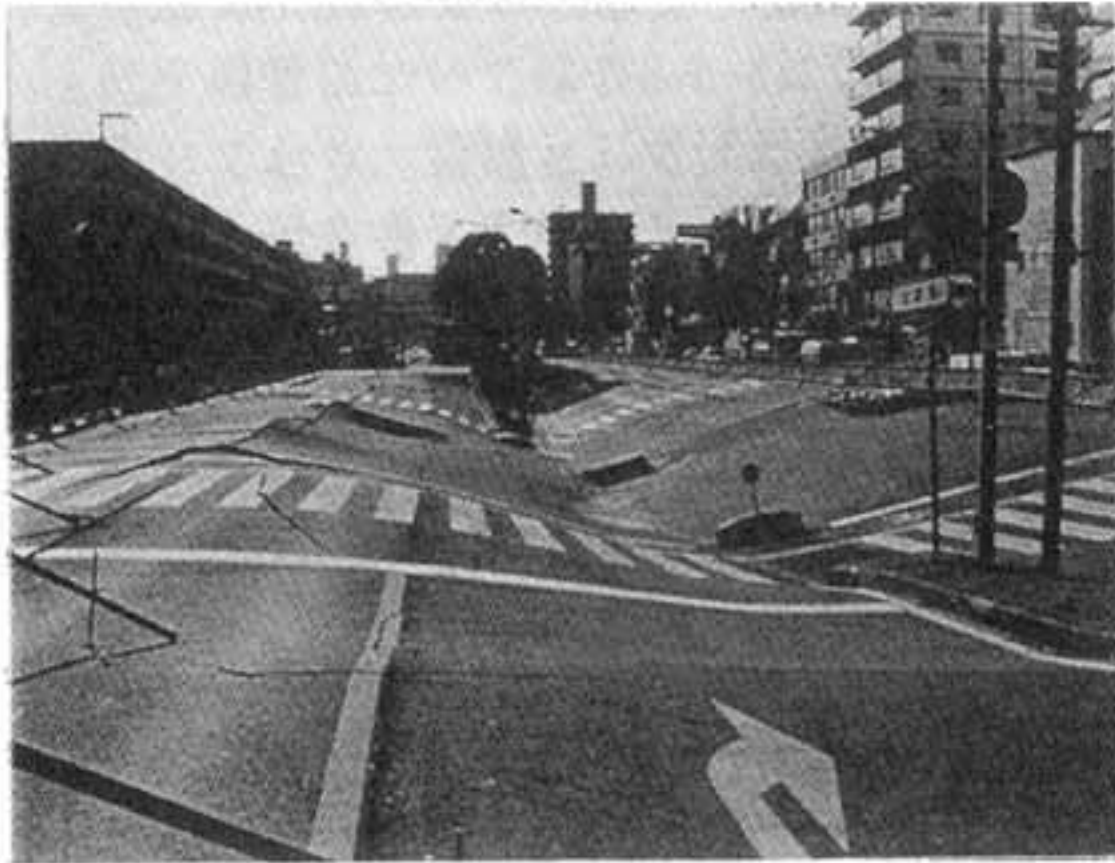
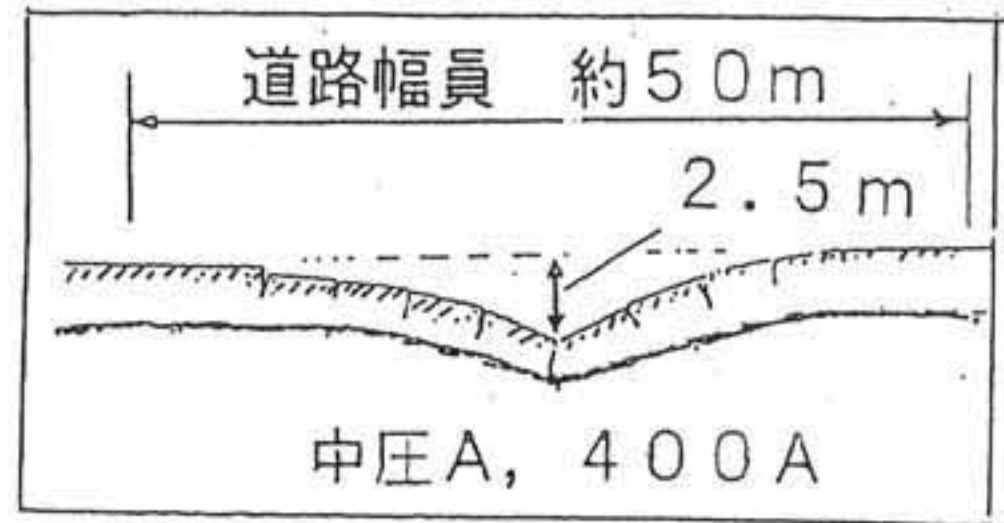
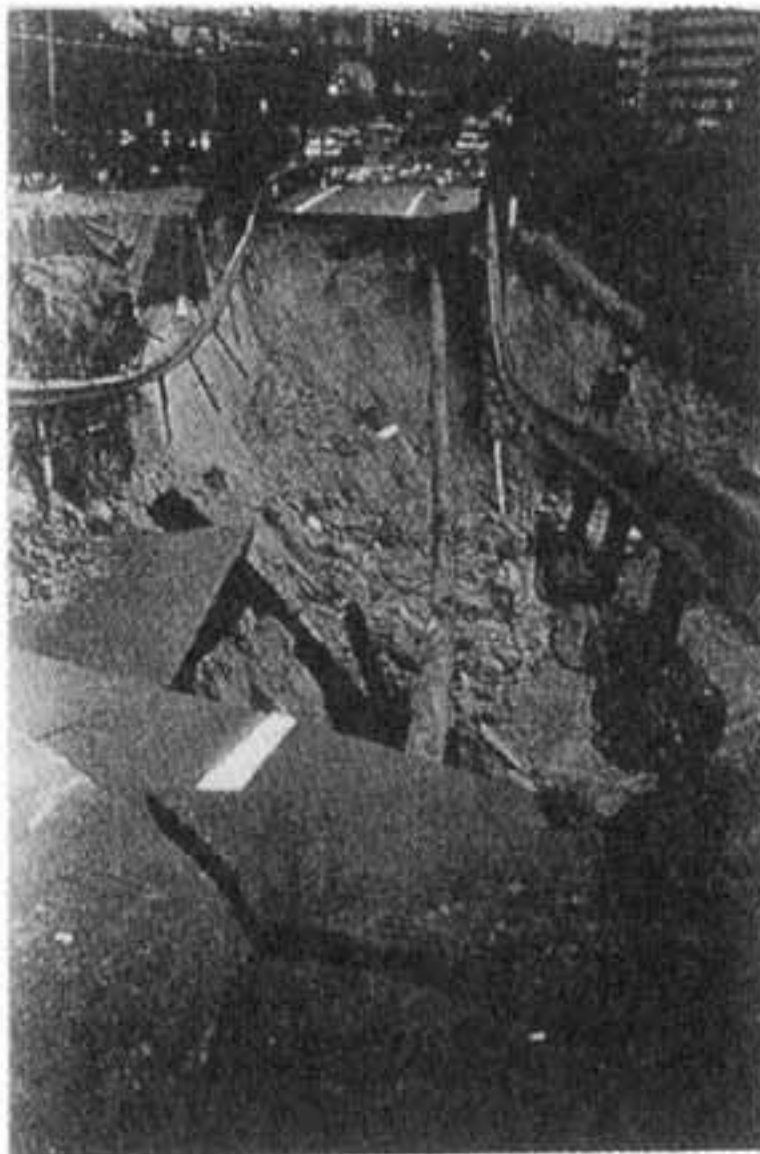
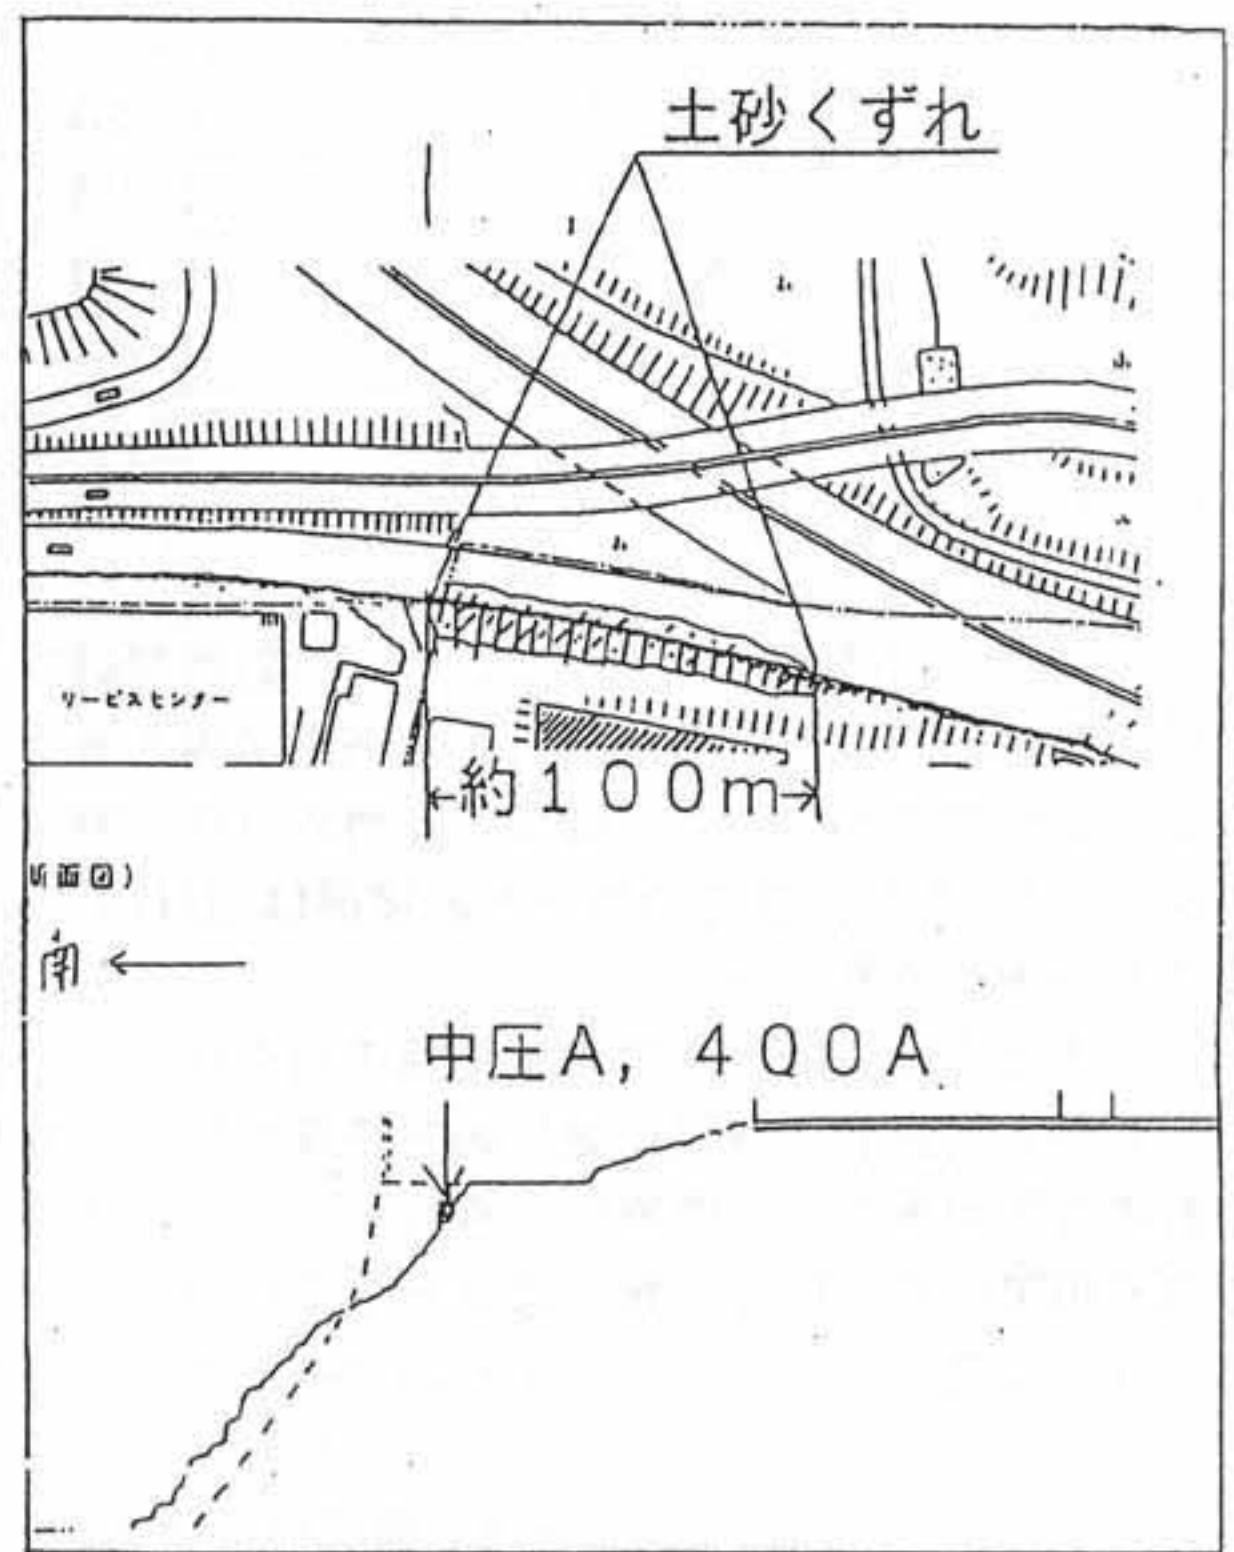
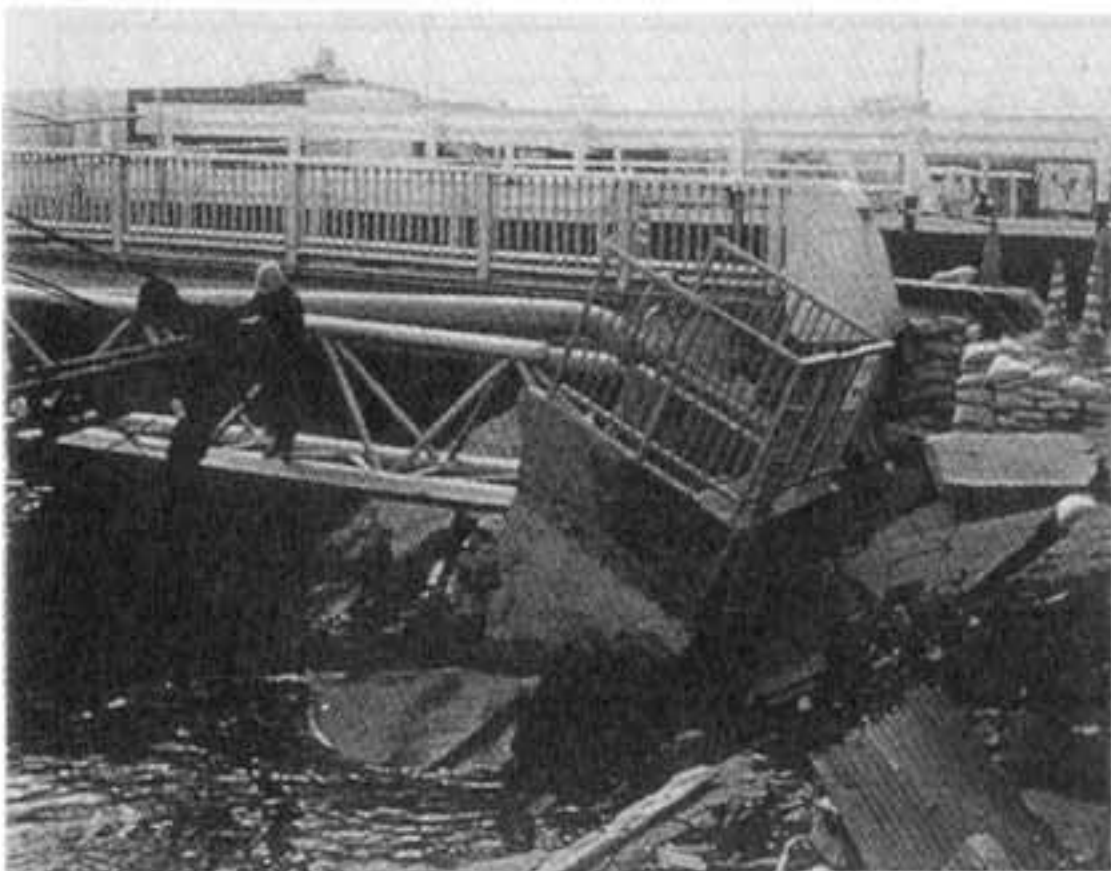
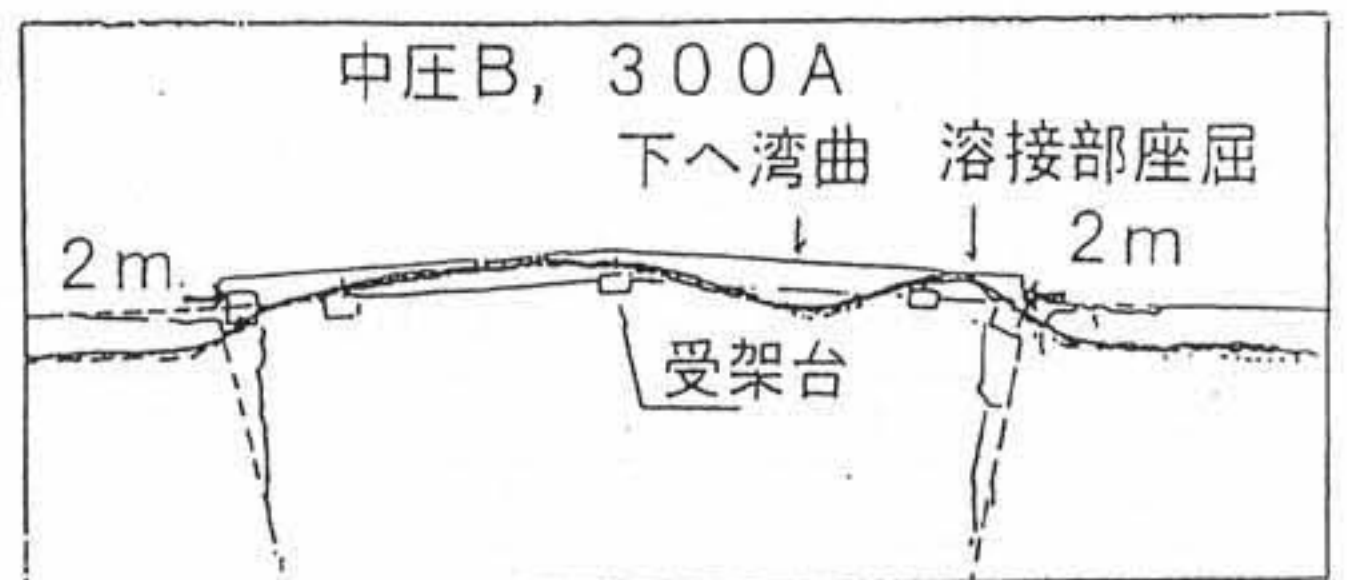
図8-6-4 地盤の大変状をうけたがガス導管が健全であった事例

- ・被害は、バルブ部ドレッサー継手等のゆるみ漏れが大半(図8-6-3)
- ・神戸高速地下鉄大開駅崩壊に伴う延長約27m、最大沈下量約2.5mの陥没、第2神明道路での約100mにわたる道路盛土崩落、苅藻橋での液状化による護岸崩壊等の地盤変状箇所での導管からの漏洩なし。(図8-6-4)
- ・橋梁管での漏洩なし。(調査箇所数370箇所)
- ・更生修理工法(反転シール工法、PVCフィットパイピング工法)を適用した鋳鉄管路での漏洩なし。

裏波溶接法を採用した鋼管はまったく被害はなく、図8-6-4で示すように地盤の大変形が発生した地区でもガス漏洩は発生していない。現行の溶接鋼管は十分な耐震性を有していることが実証されたと言える。
