9-1 はじめに

9-2 山岳トンネルの被害

9-3 都市トンネル (地下鉄) および地下街・地下駐車場の被害

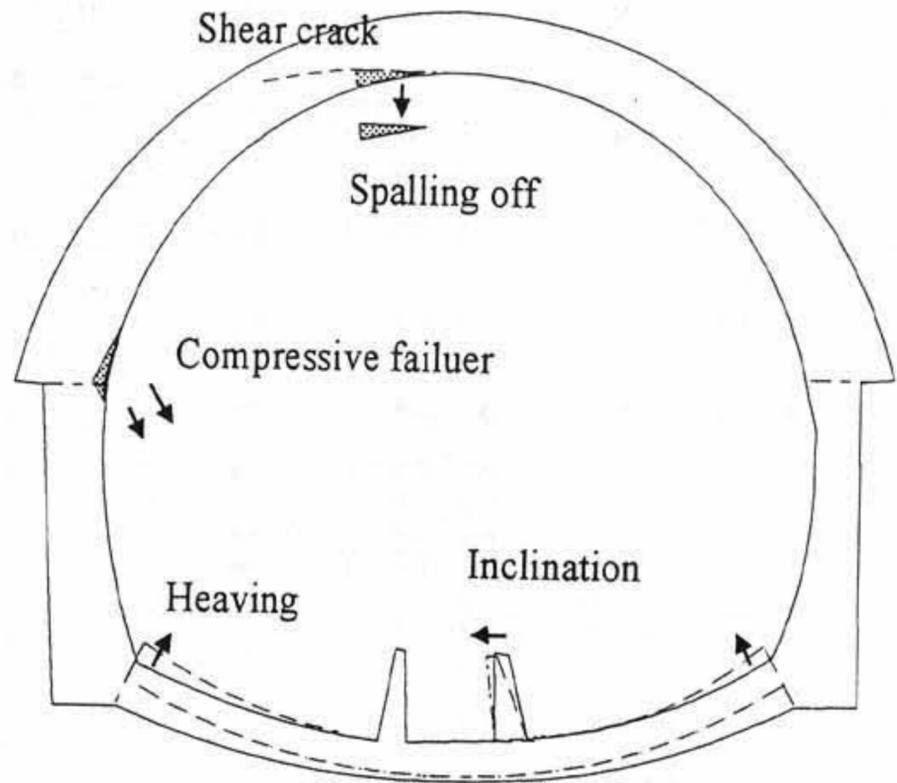
図9-2-2 六甲トンネル被害の模式図

被害は、1)アーチクラウン部のせん断ひび割れとその先端部の剥落(写真9-2-1), 2)アーチ・側壁の打ち継ぎ目部での圧縮性のひび割れに伴う剥落(写真9-2-2), 3)トンネル横断方向のリング状の打ち継ぎ目部の剥落, に代表される。図9-2-2にこれらの被害を模式的に、1枚の図に重ねて示した。主な被害箇所は12箇所に表示される。いずれの箇所も覆工に強い圧縮力が作用したもので、被害の形態の差異は、地震力の作用方向、地質条件、及びトンネル覆工の構造条件によるものと推定される。その位置は、施工時に遭遇した断層破碎帯の位置に一致している(図9-2-3)。なお、これらの被害

箇所は、無収縮モルタルによる断面修復、ロックボルト工、炭素繊維シートにより補修された。他の新幹線トンネル(No. 2~6)については、六甲トンネルよりも震央に近いにも関わらず、被害はほとんどなかった。

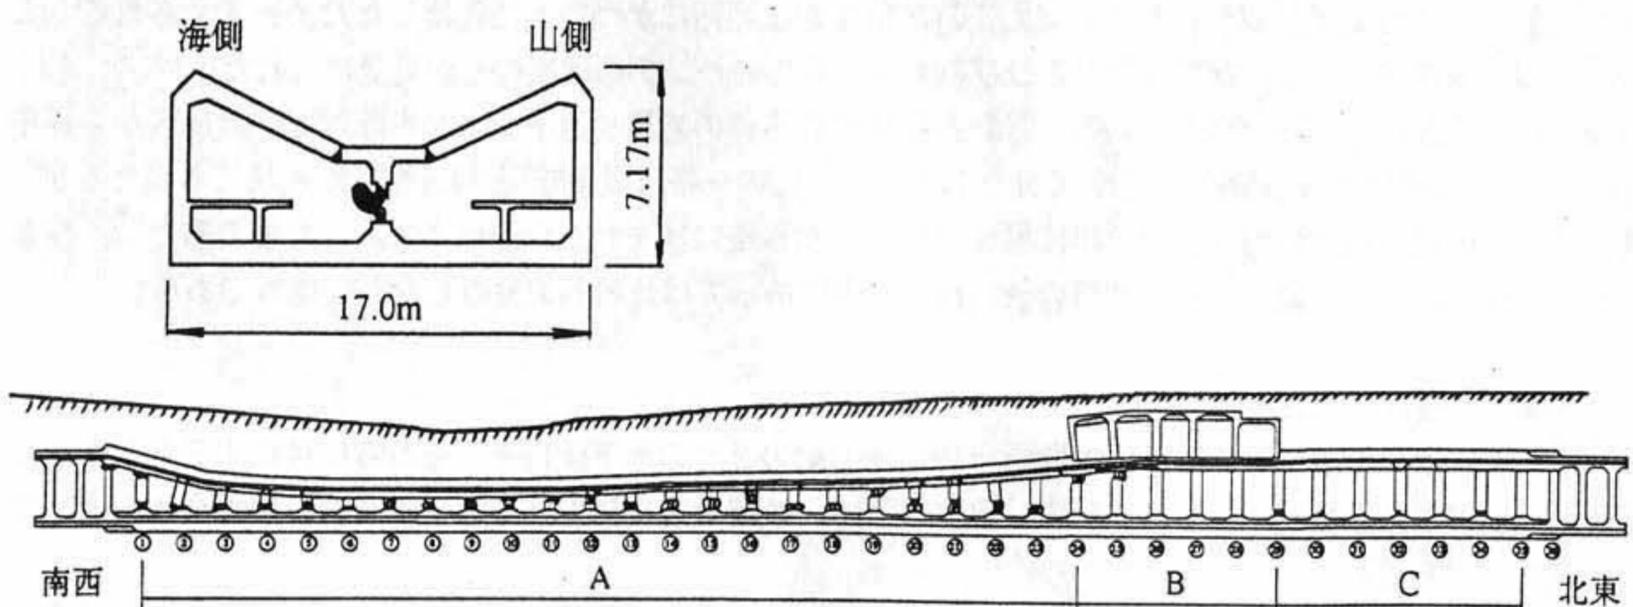
図9-3-2 神戸高速鉄道・大開駅の被災状況

部は幅17m、高さ7.17mの複線函型断面であるが、一部分は、改札のあるコンコース階を加えた2層構造となっていた。対向式ホームであり、上下線の軌道間に幅0.4m、奥行き1.0m、高さ3.82mの鉄筋コンクリート柱が、3.5mの等間隔で計35本建て込まれていた。土被り厚さは、一般部で約4.8m、2層構造部分で約1.9mであった。埋め戻しには、まさ土が用いられた。周辺地盤は、N値50以上の砂礫層の上に、N値4～13の砂質土と粘性土、およびN値18～41の礫混じり砂の互層が、合計15～17mの厚さに堆積している。震災後に実施された周辺地盤の常時微動観測の結果によると、大開駅周辺の地盤の1次卓越周期は0.4～0.6秒である^{9,8)}。図9-3-2は、大開駅の被災状況を駅舎縦断方向に見たものである。Aゾーンは1層構造の一般部のうち高速長田側の部分であるが、このゾーンにおいては大部分の中柱がほぼ完全に圧壊し、それに伴って上スラブが中柱から左右それぞれ1.75～2.00mの位置（主鉄筋の折曲げ位置）で折れ曲り最大2.5m沈下した。左右の側壁も、それぞれ上部ハンチの下の位置が破壊したほか、プラットホームから上の部分が内空側にわずかに倒れ込んだ。写真9-3-1, 2はその状況の一部を示したものである。中柱のコンクリートは一部が原形を残しているがかなりの部分が破碎して、35cm間隔で配置されていた9mm丸鋼の帯鉄筋と共に脱落し、軸方向鉄筋が鉛のように大きく座屈・湾曲した。こうした圧壊の様子は縦断方向に一定ではなく、柱の上端または下端に近い部分のいずれかが破壊したもの、両端部が共に破壊したもの、また、軸方向鉄筋が提灯をつぶしたようにほぼ左右対称に座屈したもの、左右どちらかに偏って座屈したものなど、種々の壊れ方があった。中柱の圧壊の度合ならびに上スラブの沈下量は、Aゾーンの中央よりやや西寄りの位置で最も大きかった。この上スラブの沈下形状にほぼ対応した形で、直上の大開通の路面が写真9-3-3のように長さ90m、幅23mにわたって陥没した。陥没の最大深さは2.5mであった。2層構造となっているBゾーンでは、地下2階の6本の中柱のうちAゾーン側の2本とCゾーン側の1本に被害が生じたが、他の3本は軽微な被害に留まった。Aゾーンの上スラブに引きずられる形で、地下1階コンコースの床がAゾーン側に傾いた。地下2階には山側に電気室、海側に開閉所があるが、これらの室の線路直角方向に配置された壁にX字状に斜めひび割れが発生した。写真9-3-4は電気室の壁のひび割れ状況である。Cゾーンにおいては、写真9-3-5から分かるように、中柱の下部がせん断破壊して軸方向鉄筋が座屈し、上スラブが5cm程度沈下した。被害状況を駅舎全体として見ると、細長い函型の駅舎躯体が地震動によってせん断剛性の相対的に小さい線路直角方向に変形したために、中柱が上下端で強制変位を受けて破壊したように見受けられる。その中でもAゾーンは、線路直角方向の壁が他のゾーンに比較して少なくせん断変形がより大きく生じたと考えられ、また土被りが厚いために中柱に常時から大きな上載荷重が生じていたことから、中柱が大きく破壊して耐荷力を失い、これに支えられていた上スラブが上載土の重量によって崩落したものと推定される^{9,8)}。

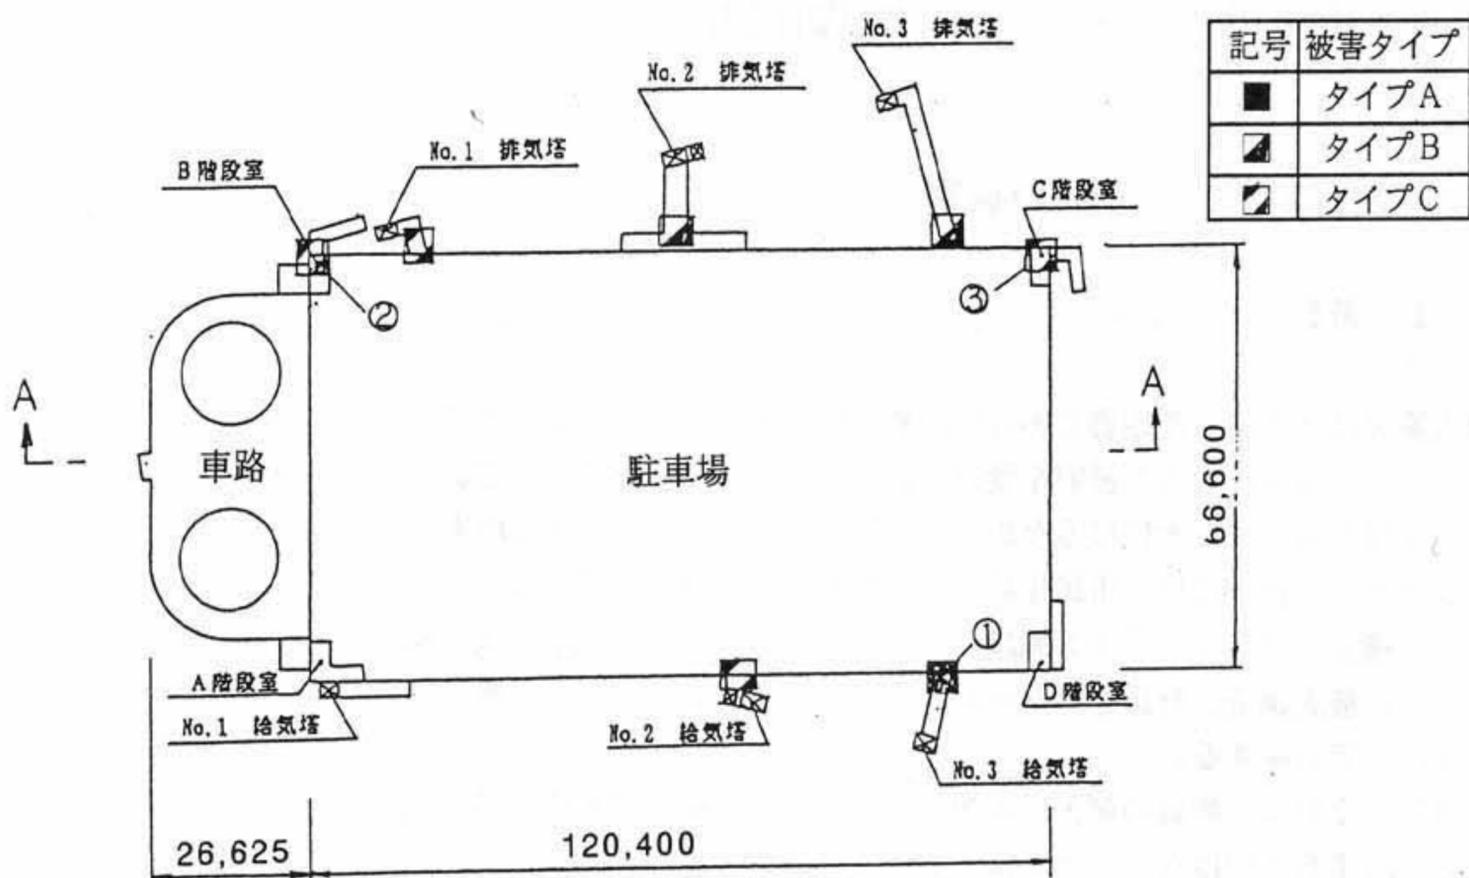
図9-3-3 三宮第2駐車場の平面図と損傷箇所

第2駐車場の被害状況の概略は以下のとおりである。駐車場の本体構造には変状はほとんど見られないが、図9-3-3に示すように給排気塔および階段室において駐車場本体構造との接合部でコンクリートの剥落・ひびわれが生じた。最も大きな損傷は、No.3給気塔において生じており、壁の一部と天井スラブのコンクリートが剥落して鉄筋が露出している（写真9-3-16, 17）。一部の鉄筋は変形しているものの破断にはいたっておらず、4δy程度の曲げ変形が生じたものと推定される。No.2およびNo.3排気塔では、壁の一部およびスラブのコンクリートが剥落し、ひび割れも多数見られる（写真9-3-18）。No.3排気塔と駐車場本体との接合部において5～25cm程度ずれていることが確認できた。No.2給気塔、No.1排気塔およびB, C階段室では壁に1～8mm程度のひび割れが見られた（写真9-3-19）。

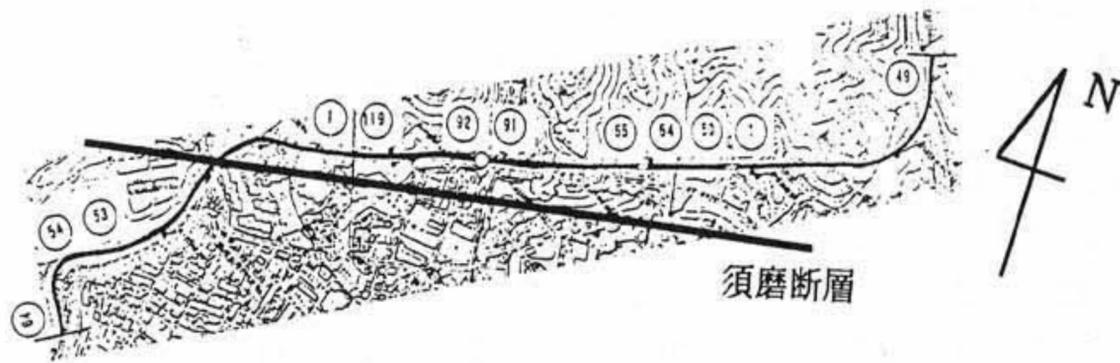
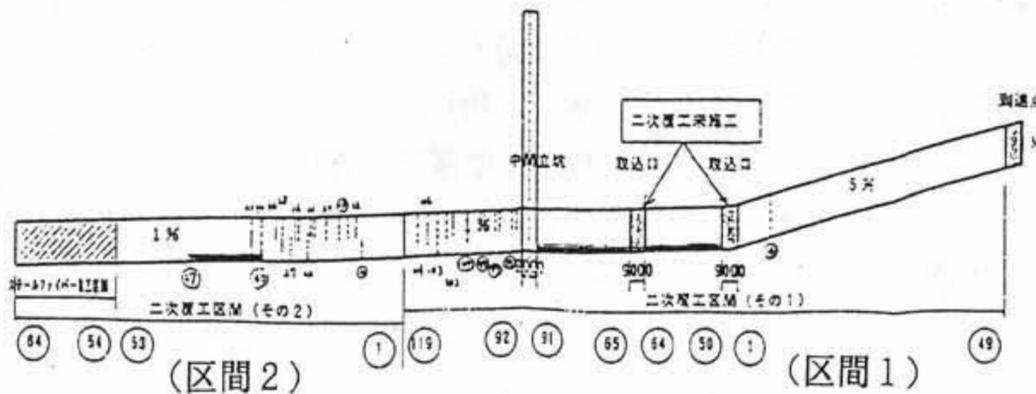
図9-4-1 千森川放水路の位置と被害の概要

本トンネルにおいては、各所においてさまざまな形態の損傷が認められた。まず、区間1のNo.50（二次覆工打設番号）よりNo.91（中間立坑）付近ではトンネル底部に幅0.5~2.0mm程度の軸方向クラックが約400mにわたって認められた（写真9-4-2）。この軸方向クラックは軟岩(II)の区域に多数発生しており、トンネル底部中心線からややどちらかの方向にずれたところに生じているところに特徴がある。次に、中間立坑より南の区間2にはトンネルの横断面におけるリング状のクラック（幅1~5mm程度）が発生し、これらは漏水の原因となった。これらのリング状クラックはトンネル横断面において上下左右どの部分にも発生し、その方向性に関する特殊性は認められない。また、この区間では覆工打継目のジョイント部において破損が認められた（写真9-4-3）。これらの破損・クラックはジョイント部の全周にわたって閉じたリングを形成することは極めて少なく、左右どちらかに片寄るものが多かった。また、この種の破損は目地部のコンクリートが剥離・飛散したものが多く、目地が完全に開いている箇所は少なかった。さらに、本トンネルにおいてはジョイント部付近の天端両側に亀甲状のクラック群が認められる箇所（No.102付近）があった（写真9-4-4）。このようなクラックは軟岩(I)及び断層部付近に

発生し、漏水が認められた。また、図9-4-1からも分かるように、本トンネルの被害は区間1の底板の軸方向クラックと区間2の横断面のリング状クラックとに大別されるが、それらは別々の場所で発生し、両者が同一の区間に発生していないことは特筆すべきであろう。

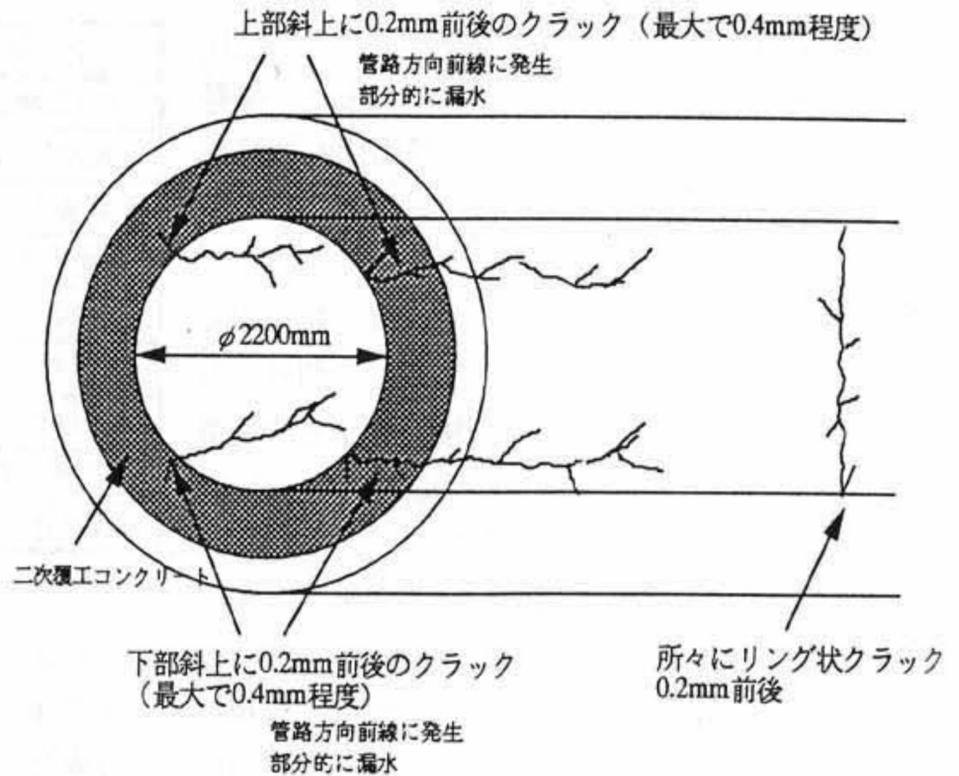
図9-4-6 コンクリート2次覆工の被災状況

1) 東西管路 コンクリート2次覆工の上下斜め左右に管路軸方向に全線にわたりクラックが発生している（図9-4-6、写真9-4-9、10）。クラック幅は0.2~1.0mm程度で所々でにじむ程度漏水している。

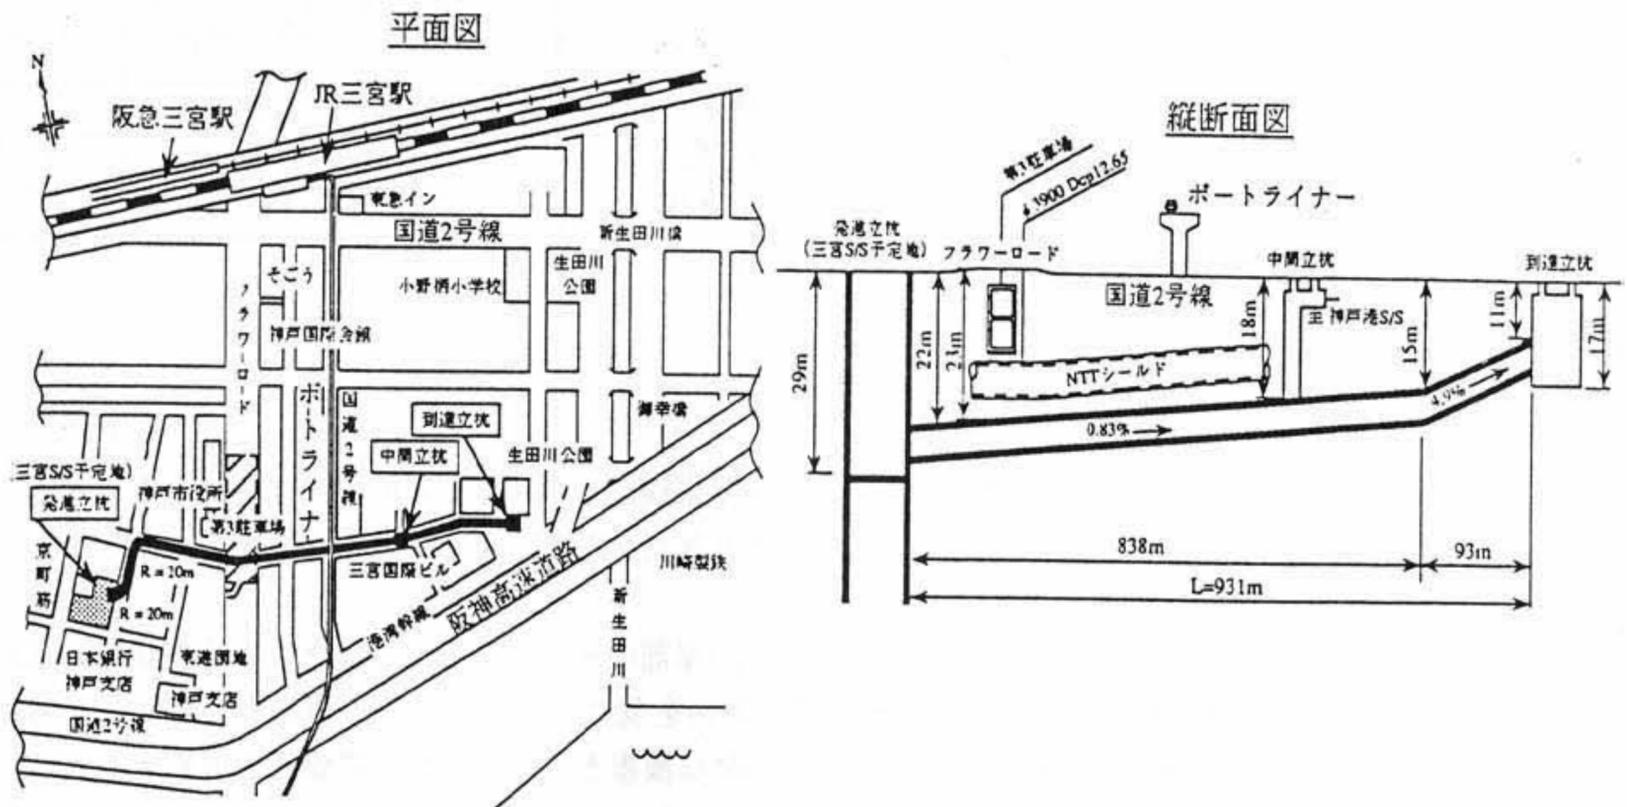
図9-4-10 磯辺通シールドトンネル⁹⁻¹²⁾

地震発生後の調査結果では、シールドトンネル全体にわたりインバートコンクリート打設区間に0.3～0.5mm程度のクラックがトンネル軸直角方向にほぼ10mピッチに見られた。また、シールドトンネルが南北に布設されている区間においては、地震の圧縮力のためと思われる、一次覆工のコンクリート製セグメントに上部90度の幅で、リング間部のコンクリートエッジが損傷していた。ただし、断面形状の変化等は見られなかった。また、東西方向の区間ではこのような現象は見られなかった。本工事では $R = 20 \text{ m}$ の部分にスチールセグメントを使用しているが、この区間にも異常は見られなかった。

シールド部分の漏水部については薬液注入を、インバートクラックについてはVカット後セメントペーストをてん充したのちモルタル仕上げを行い補修する予定である。

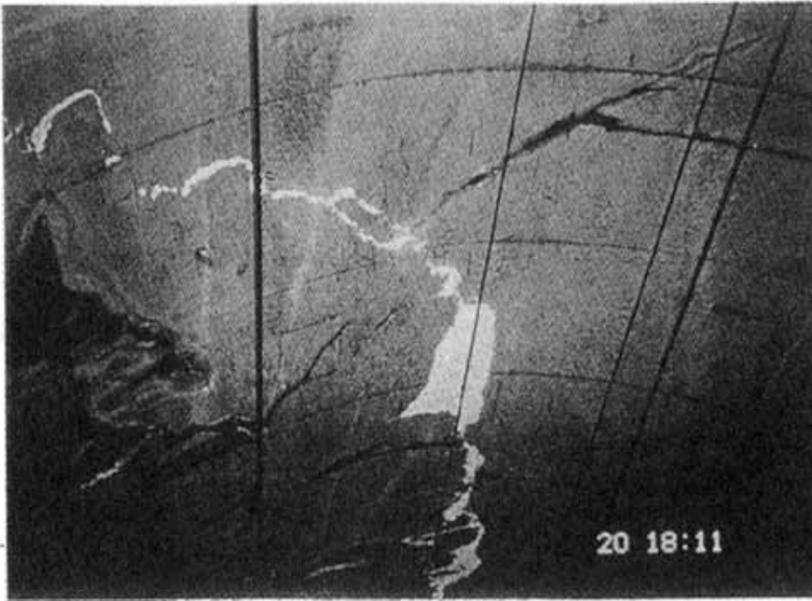
写真9-2-1 六甲トンネルのアーチ部の被害

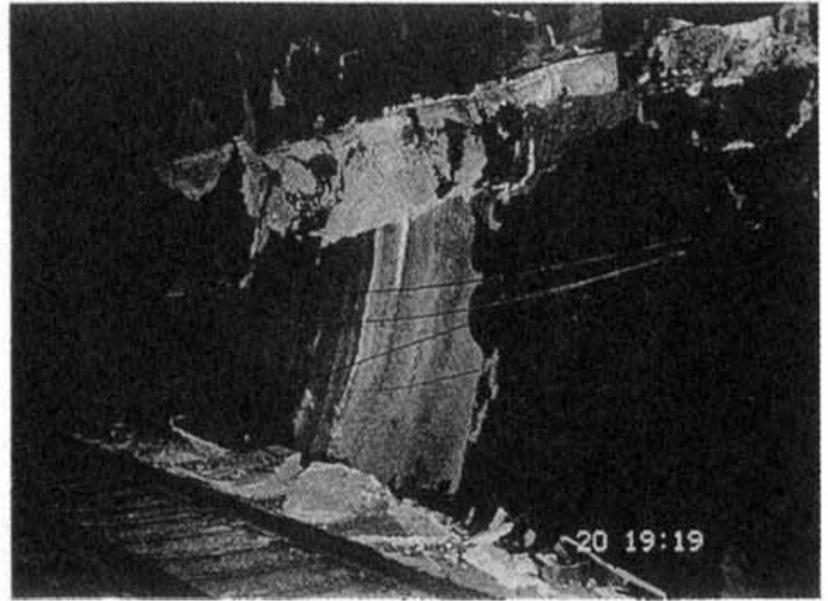
写真9-2-2 六甲トンネルの側壁部の被害

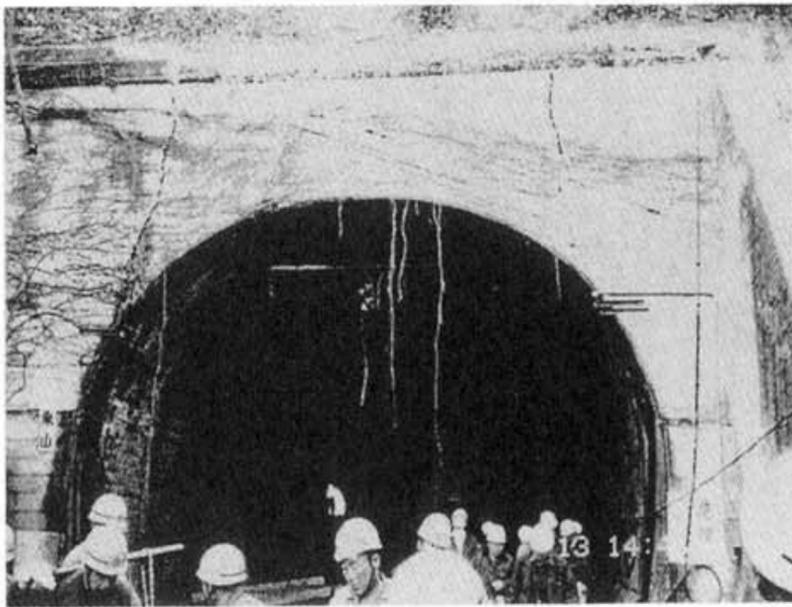
神戸電鉄の東山トンネル(No. 10)は、67年前に建設されたコンクリートブロック造のトンネルで、上部地山、切り取りにより土被りは10m以下と浅い。ここでは坑口部面壁の既往クラックが開口し(写真9-2-3), アーチ肩部にトンネル軸方向のクラックが数本生じた。隣接する会下山トンネル(No. 11)は、軽微なクラックが生じた程度であった。両トンネルおよび有馬トンネル(No. 12)は、老朽トンネルなので覆工改築がなされた。

写真9-2-3 東山トンネルに生じた坑口部のひび割れ

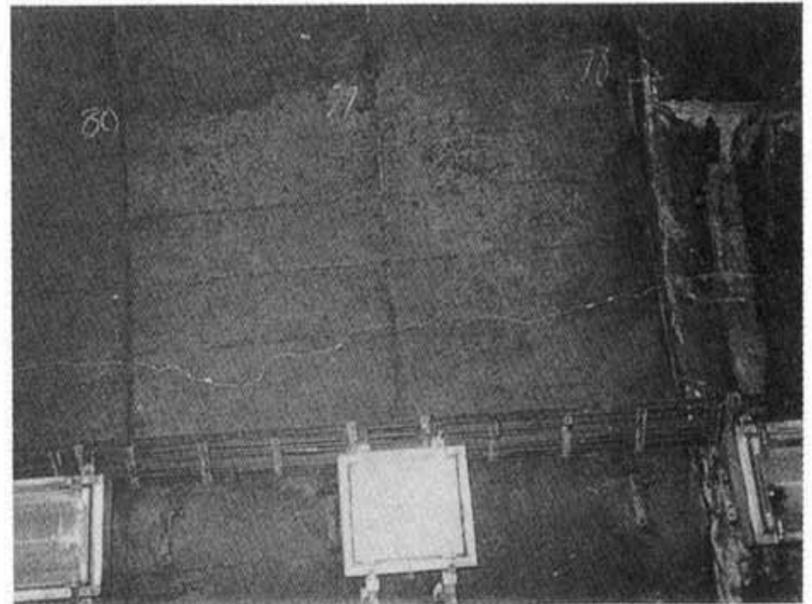
月見山トンネル(No.54, 55, 第2神明)では上下線ともに神戸側坑口から160mの区間にわたり覆工コンクリートの左右肩部に縦断方向のひび割れ(最大1mm)が発生。これについては調査を継続の予定。(写真9-2-4参照)

写真9-2-4 月見山トンネル・縦断方向ひび割れ

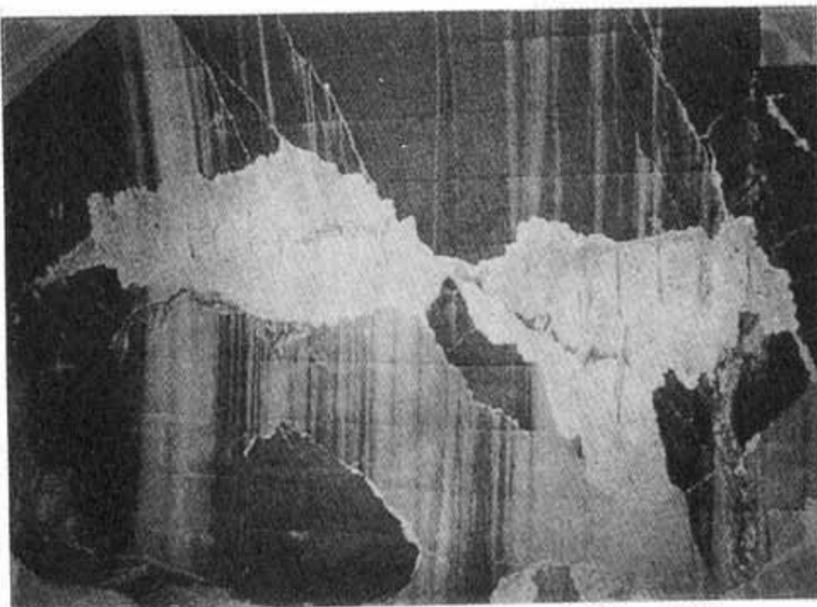
盤滝トンネル(No.15, 大沢西宮線)はNATMにより施工されたトンネルであるが、ここには五助橋断層から派生した断層が数本走っている。このうちF-1断層周辺の施工時には切り羽の押し出しがあり、鏡吹き付けコンクリートおよびウレタン注入、水抜きボーリングあるいは注入式フォアパイリングを併用した経緯がある。STA.98+3.0付近において西側の天端から側壁にかけて二次覆工コンクリートが剥離し、その周辺に多数のクラックが発生した。また、STA.102付近では、西側側壁のスプリングライン付近にて、二次覆工コンクリートが圧壊し、補強筋が露出し座屈した。最大12cmの路面の浮き上がりや、インバートのひび割れ等も見られた(写真9-2-5, 6, 7参照)

写真9-2-5 盤滝トンネル・2次覆工剥落

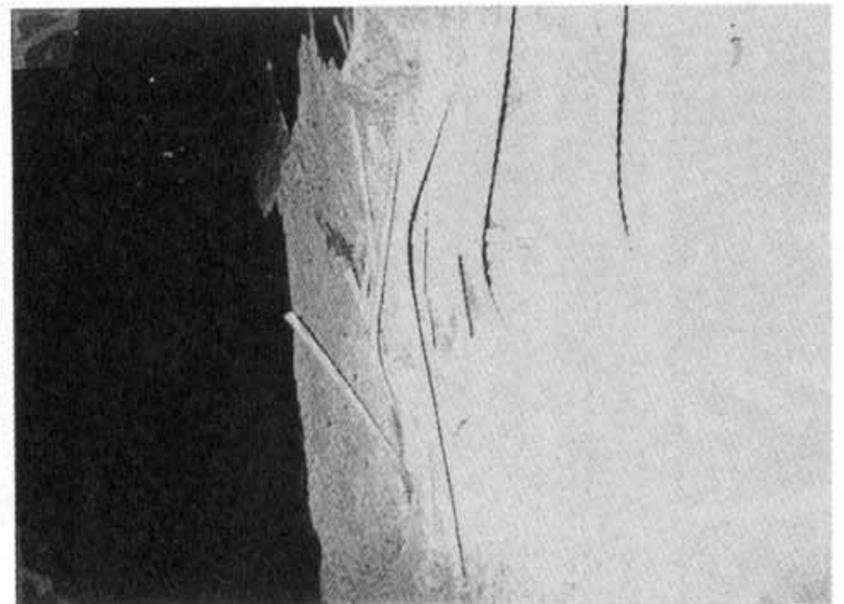
写真9-2-6 盤滝トンネル・鉄筋の露出

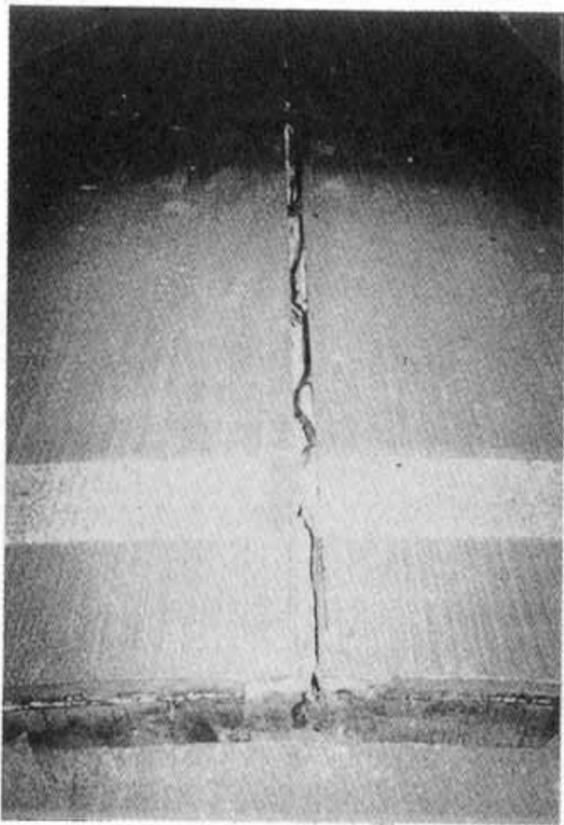
写真9-2-7 盤滝トンネル・路盤コンクリートの浮き上がり

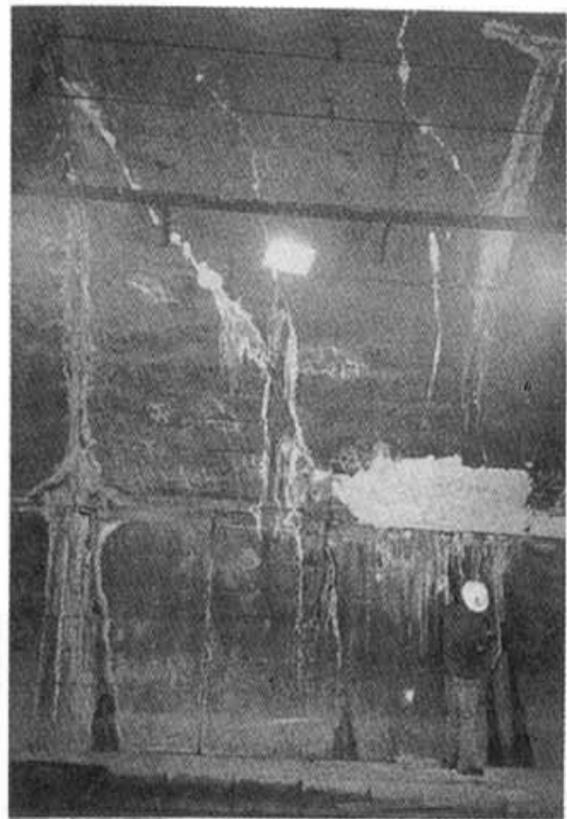
布引トンネル (No.18) 覆工コンクリートの剥落、クラックの発生があった。山陽新幹線交差部は凍結工法を補助工法として側壁導坑先進上半リングカット工法で施工された。その一部には諏訪山断層が走っているが、被害箇所は断層線と一致する (写真9-2-8参照)。

写真9-2-8 布引トンネルの覆工コンクリートの剥落

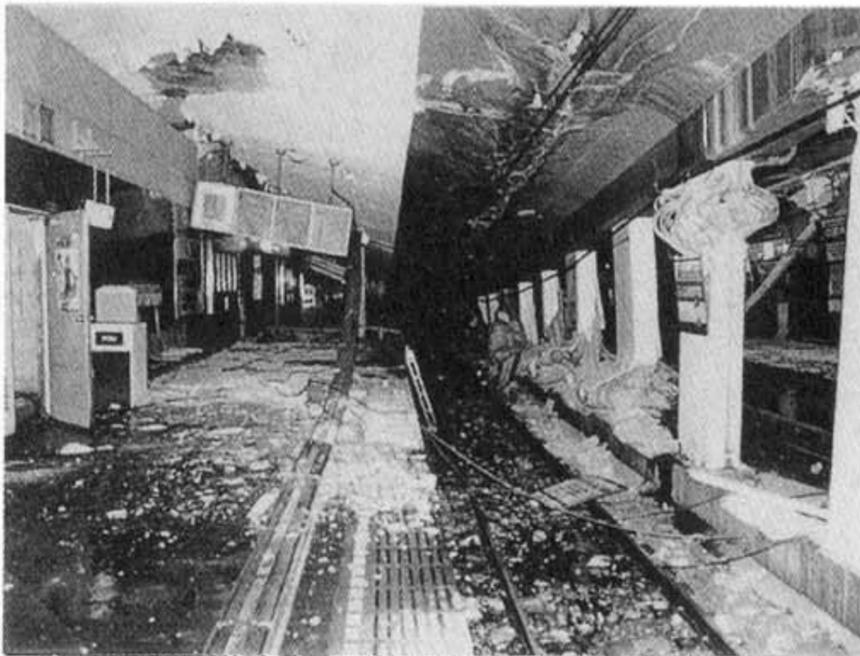
写真9-3-1 神戸高速鉄道・大開駅の被災状況

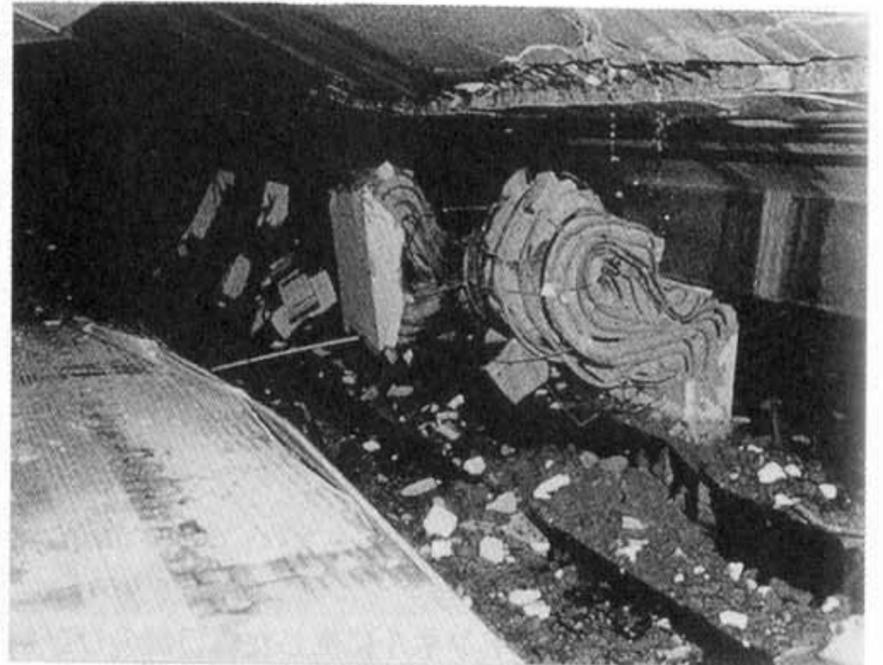
写真9-3-2 大開駅の中柱の圧壊状況

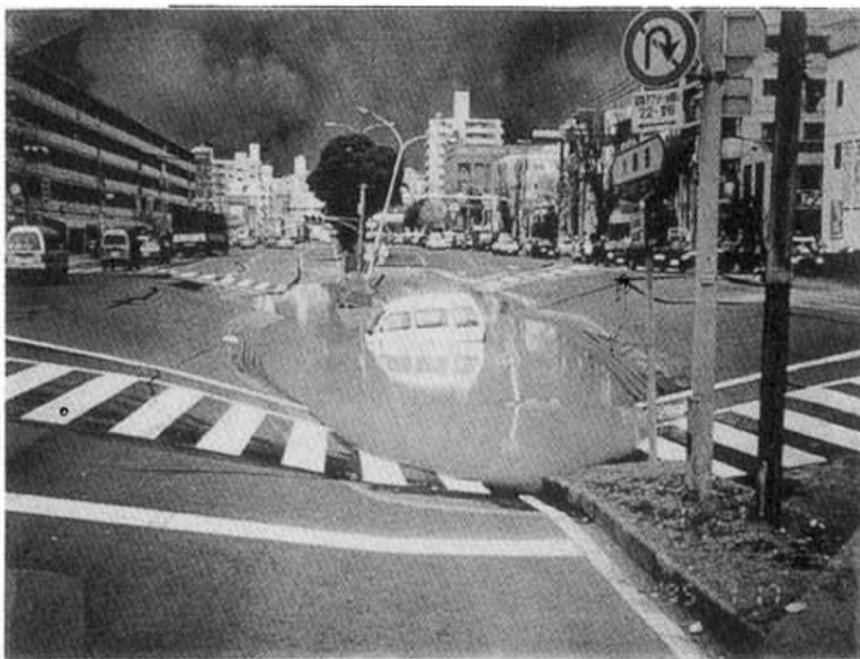
写真9-3-3 大開駅直上の路面の陥没状況（大開通8丁目交差点付近を長田方向に見る）

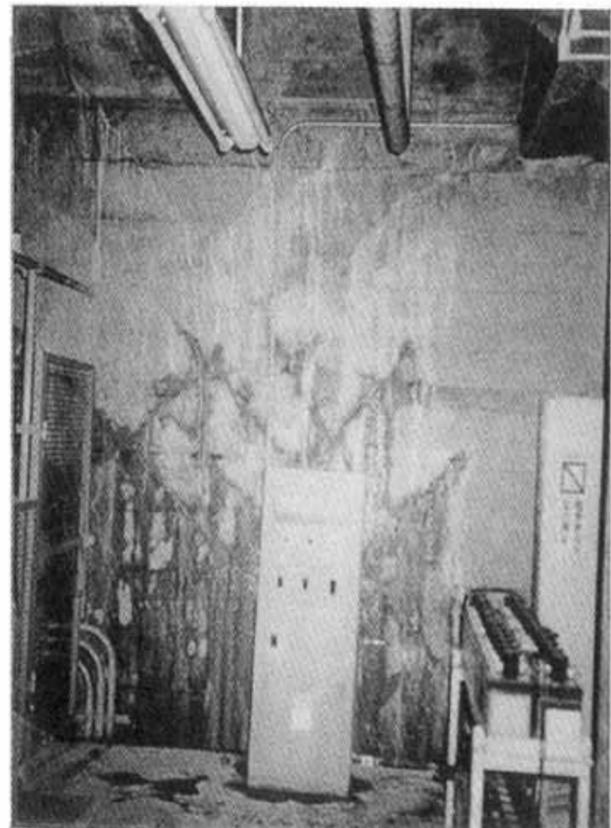
写真9-3-4 大開駅の地下2階電気室の壁に生じたせん断ひび割れ（線路鉛直方向の壁）

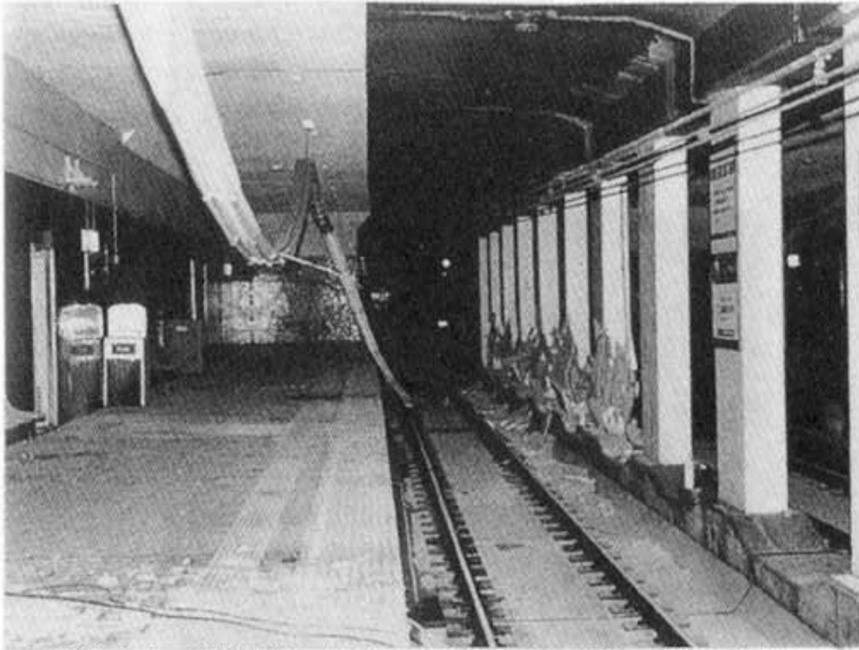
写真9-3-5 大開駅の中柱の圧壊状況（長田側から見る）

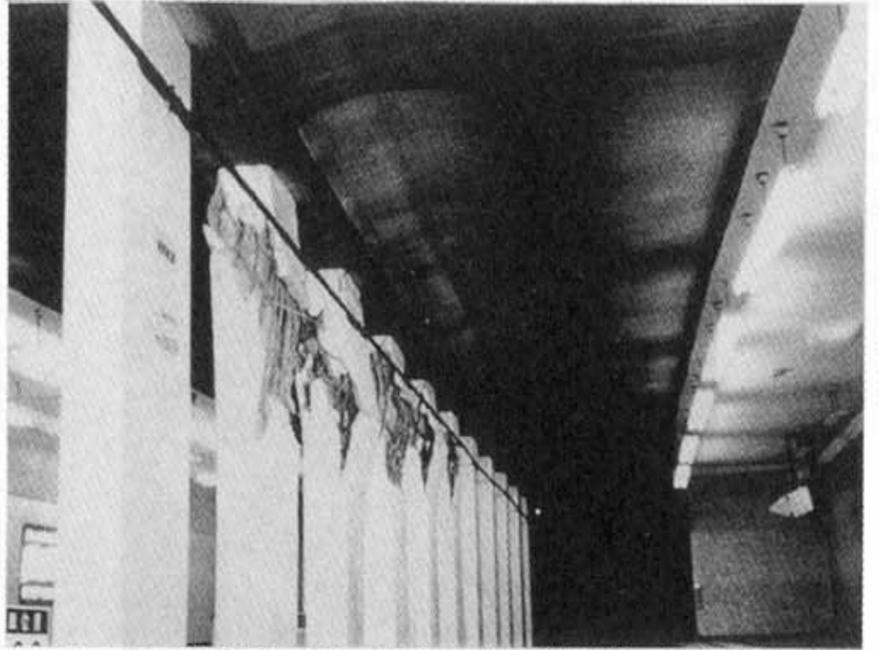
大開駅の西隣りの高速長田駅では、全長120mのうちの大開寄りの区間で、連続する16本の中柱に曲げ・せん断ひび割れなどの損傷が生じ、このうちの5本は写真9-3-6に示したように上部で線路直角方向にせん断破壊した。せん断破壊面は北から南へ向かって下がる勾配であり、これは下スラブに対して上スラブが相対的に南側へ大きく変位したことを伺わせる。この駅舎の基本的な構造・寸法は大開駅とよく似ているが、中柱に関しては、高さが4.44mとせん断スパン比がやや大きくなっていることと、建込み間隔が3.0mと密になっていることに大開駅との違いがある。

写真9-3-6 高速長田駅の中柱のせん断破壊（下り線ホームより東方・大開方面を見る）

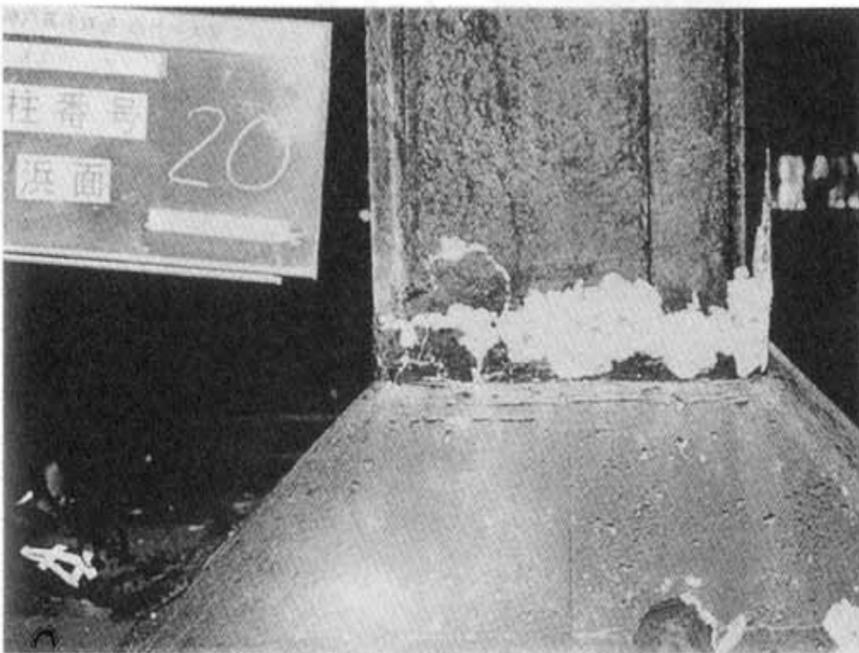
大開・高速長田間の長さ940mのトンネル部も、大きな被害を受けた。トンネル部も複線函型断面であり、この区間では幅が8.9～10.2m、高さが6.25～6.46m、また土被りが2.5～5.5mの範囲でそれぞれ変動する。中柱が2.5m間隔で375本あるが、その約2/3の249本が損傷を受けた。損傷の主な形態は、曲げによる柱上下端部の被りコンクリートの圧壊・剥落、軸方向鉄筋の座屈、せん断による斜めひび割れや破壊、などである。軽微なひび割れから深刻なせん断破壊まで損傷度に幅があるが、大開寄りの方の損傷度が相対的に高い。被りコンクリートが圧壊・剥落した柱面の向きなどは概ね一定しており（写真9-3-7参照）、高速長田駅の場合と同じくトンネル横断面の上スラブが南側により大きく相対変位した形跡がある。南側の側壁においては、写真9-3-8に示したように、下部ハンチと側壁間のコンクリート打継目に水平ずれが生じ、主鉄筋でつながれたまま側壁下端が内空側に押し出された。大開寄りのかなり長い区間で断続的に発生しており、その合計延長は495mに達した。ずれ量は、高速長田側では2cm未満のところが多いが、大開駅端から西へ100mの地点付近を中心とする約140mの範囲では6cm以上、最も大きいところで20cmであった。南北両側壁にはトンネル軸方向のひび割れが生じた。壁高さの中央付近やその上下に数本発生し、ひび割れ幅が5mmを超えるものも多かった。北側の側壁では、上部ハンチに沿ってトンネル軸方向のひび割れが生じたが、このひび割れ幅は大きくはない。上下スラブには変状が見られなかった。

写真9-3-7 大開～高速長田間トンネル部の中柱の被害（高速長田の東50m地点の中柱の南面）

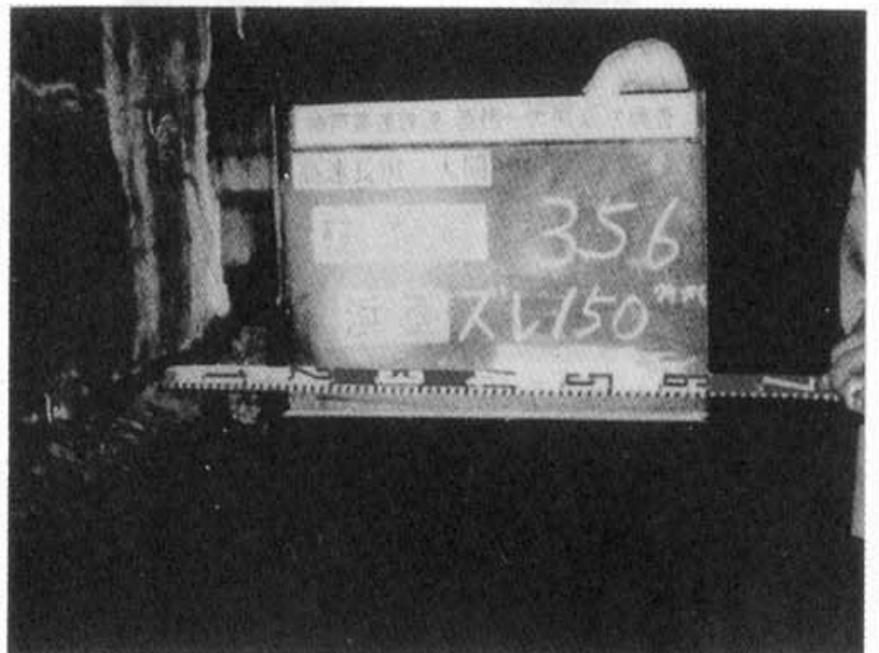
写真9-3-8 大開～高速長田間トンネル部の側壁の押し出し（大開駅の西48m地点の南側壁）

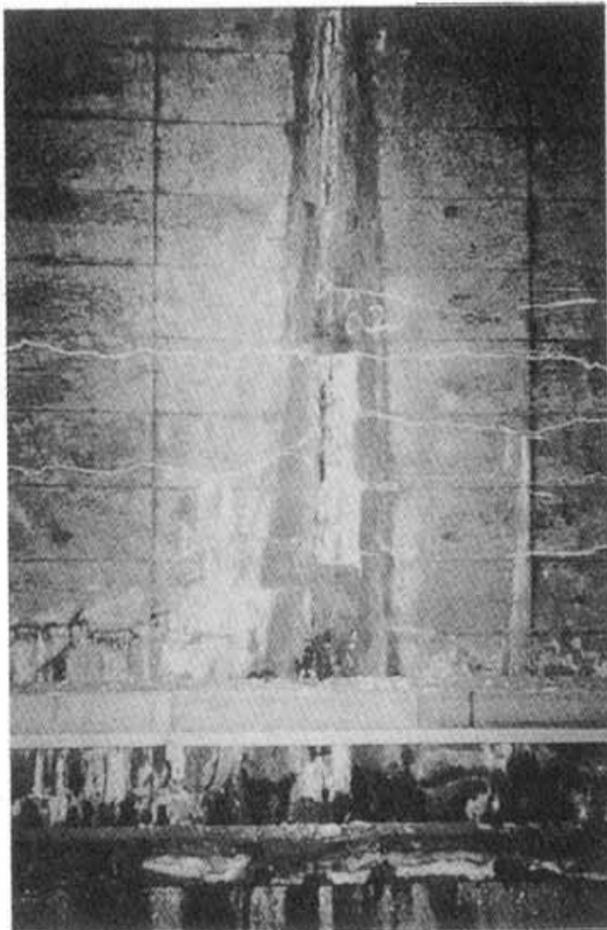
大開・新開地間のトンネル部での主な被害は、左右側壁に生じたトンネル軸方向のひび割れである。これはトンネル全長900mのうち、新開地駅直近を除く約790mの区間で生じた。やはり壁高さの中央付近やその上下に数本発生するパターンである（写真9-3-9参照）。単独のひび割れとしては幅17mm程度のものが最大であり、数本のひび割れの合計幅が15mmを超えるような箇所が、大開駅東端から130m地点と391m地点とに挟まれた区間の中に断続的にあり、その延長の合計は100mであった。こうした箇所では、側壁が内空側に最大で24mmはらみ出していたほか、中柱の上下端部分にも損傷が生じていた。写真9-3-9には構造目地部分のコンクリートが欠け落ちている状況も見られる。トンネル横断方向の地震力による被害が支配的である中で、これはトンネル軸方向の地震力による数少ない被害形態の一つである。

写真9-3-9 大開～新開地間トンネル部側壁のひび割れ（大開駅の東142m地点の北側壁）

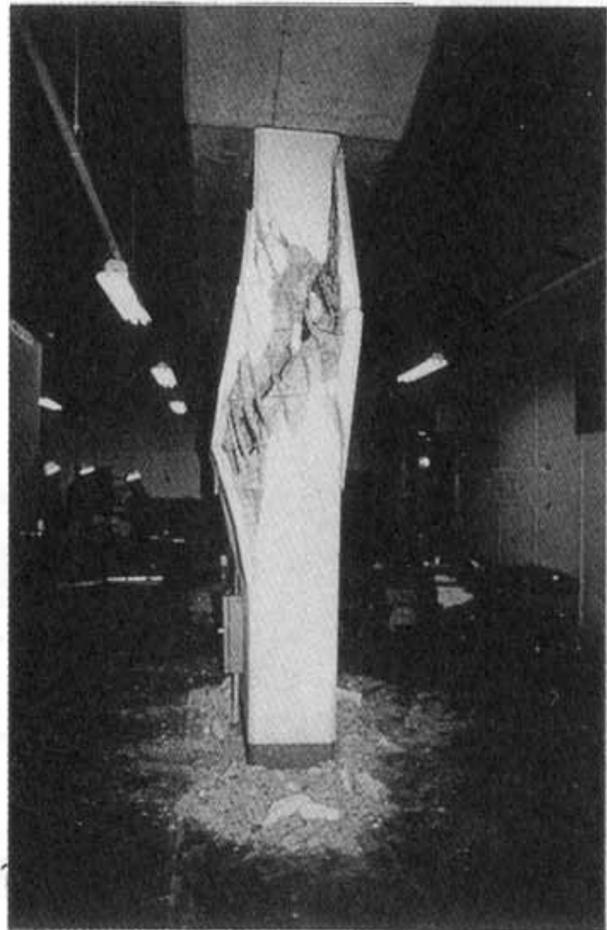
神戸市営地下鉄における被害は、ほとんどが鉄筋コンクリート造函型トンネル（開削工法）の中柱の損壊である。中柱の被害を表9-3-1に総括する。ここで、被災の程度を次のようにランク付けしている。ランクⅠは破壊であり、写真9-3-10、13がその例である。ランクⅡは破損しているが破壊には至っていない程度であり、写真9-3-11、12がその例である。ランクⅢはせん断クラックが発生しているもの、また、ランクⅣは軽微なクラックが発生しているものである。被災した施設の中でも、被災柱の数・程度が共に最大であったのは上沢駅であり、三宮駅の被害がこれに次ぐ。新長田駅および駅東線路部の被害と、長田～上沢駅間線路部の被害も比較的大きかった。

写真9-3-10 神戸市営地下鉄・上沢駅の中柱の被害（B1階No.249柱の東面を見る：被災ランクI）

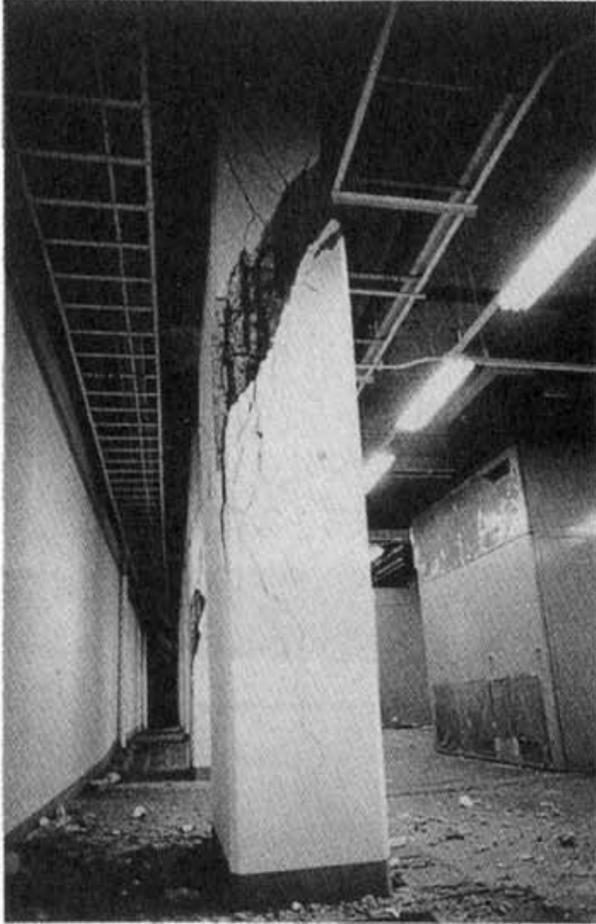
写真9-3-11 上沢駅の中柱の被害（B1階No.224柱の東面を見る：被災ランクⅡ）

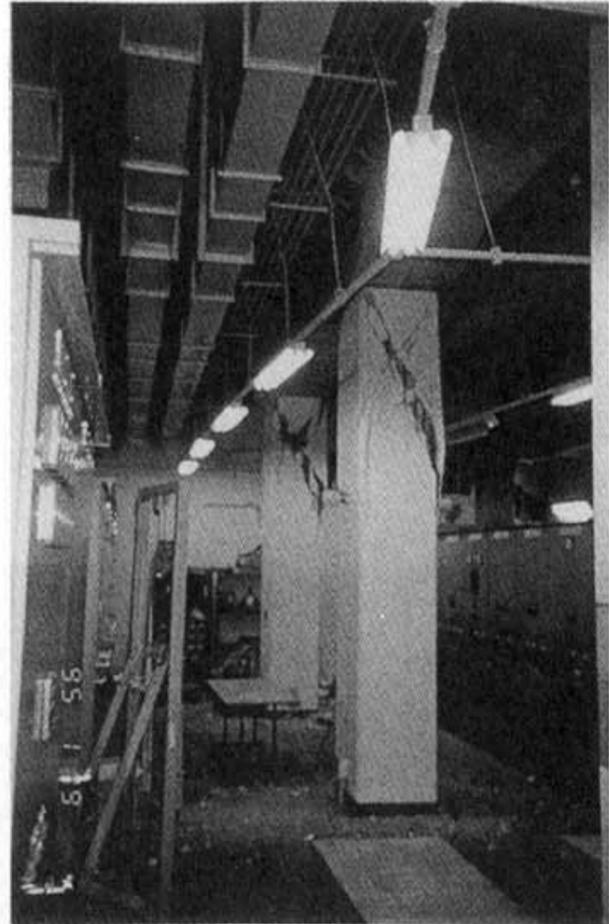
写真9-3-12 神戸市営地下鉄・三宮駅の中柱の被害（B1階No.28柱の東面を見る：被災ランクⅡ）

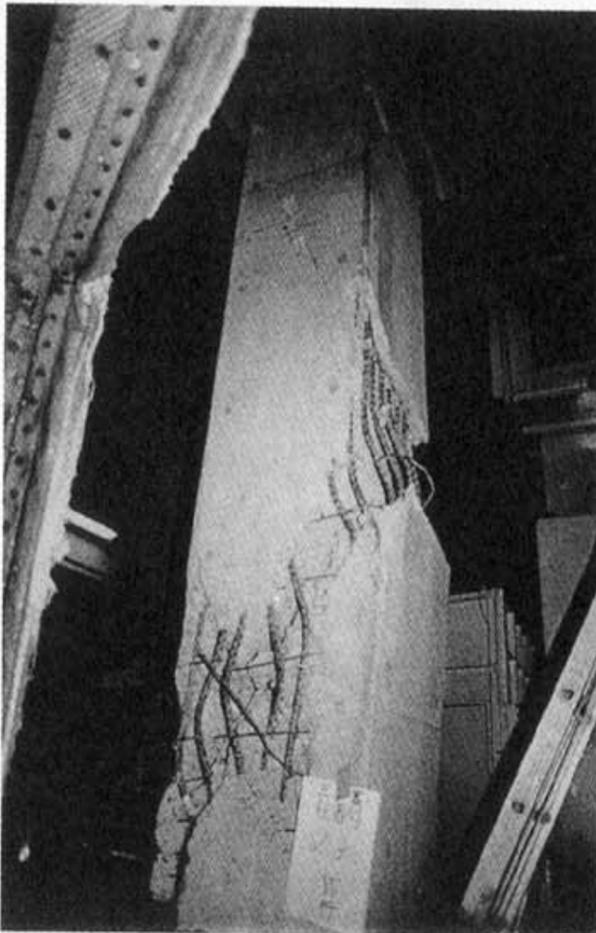
写真9-3-13 三宮駅の中柱の被害（B1階No.23柱の東面を見る：被災ランクⅠ）

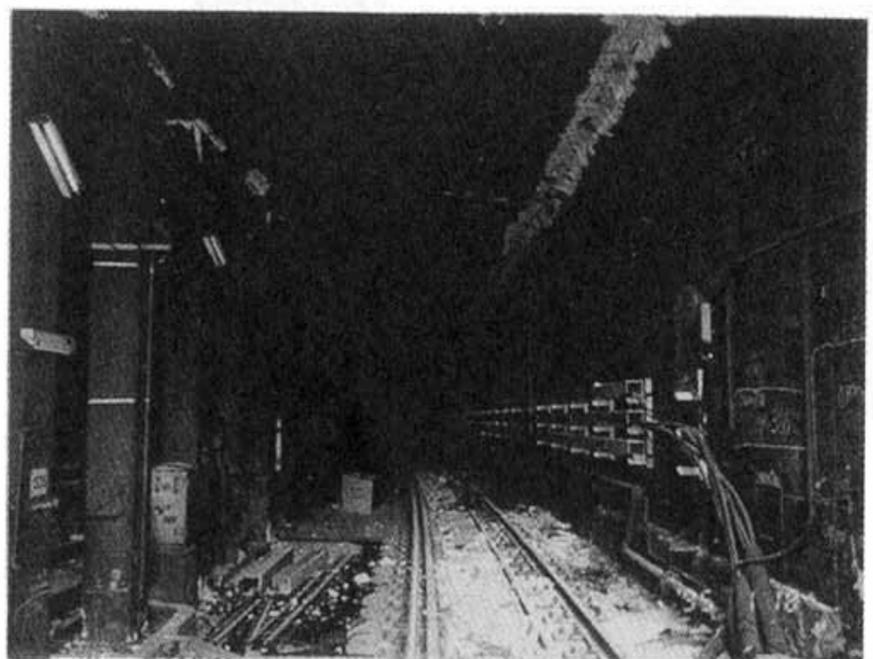
阪神電鉄本線は、岩屋から元町まで開削トンネル（1933年～1936年の建造）となるが、特にトンネル入口付近から約400mにわたり、写真9-3-14に示すように上部ハンチのコンクリートが剥落して鉄筋が露出したほか、上下線の線路間にあるコンクリート柱も損傷した。この付近の土被りの厚さは約3mである。

写真9-3-14 阪神電鉄開削トンネルの上部ハンチのコンクリート剥落（トンネル入口付近から約400m）

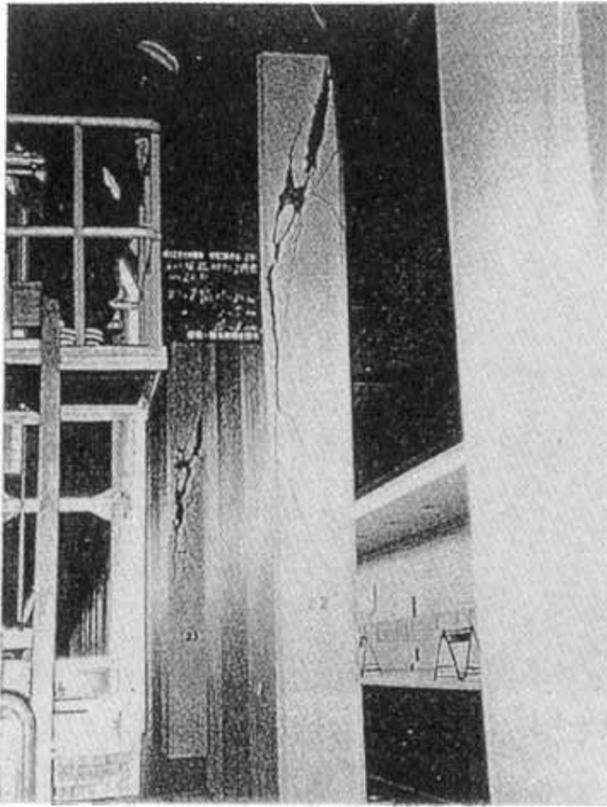
山陽電鉄の西代地下駅は、連続立体交差化事業として地上駅の前地下に構築され供用目下であった。駅舎全長は180m、開削工法による幅16.8m、高さ7.75mの複線函型断面で、一部は上にコンコース階が乗るやや幅広の2層構造となっている。地盤は砂質土、粘性土、および砂礫土の複雑な互層で、1層構造部分の土被りは約9mである。駅舎深度付近に厚さ3～5mの非常によく締まった砂礫層があるが、その上部にはやや緩い砂層がある。被害が出たのは1層構造部分の線路間の中柱17本と、2層構造部分における地下2階のホーム間柱11本および地下1階のコンコース間柱8本である。また、主に1層構造部分の上スラブに、線路直角方向のひび割れが20本余り生じた。これらの被害のうち線路間の中柱15本については、損傷度が他よりも高かった。この柱は幅0.4m、奥行き2.5mの壁状で、中心間隔5mで配置されているが、写真9-3-15に見られるように、上部が南側へ相対変位する方向にせん断を受けたものが多い。

写真9-3-15 山陽電鉄・西代地下駅の中柱の被害
(軌道階No.22柱の東面を見る)

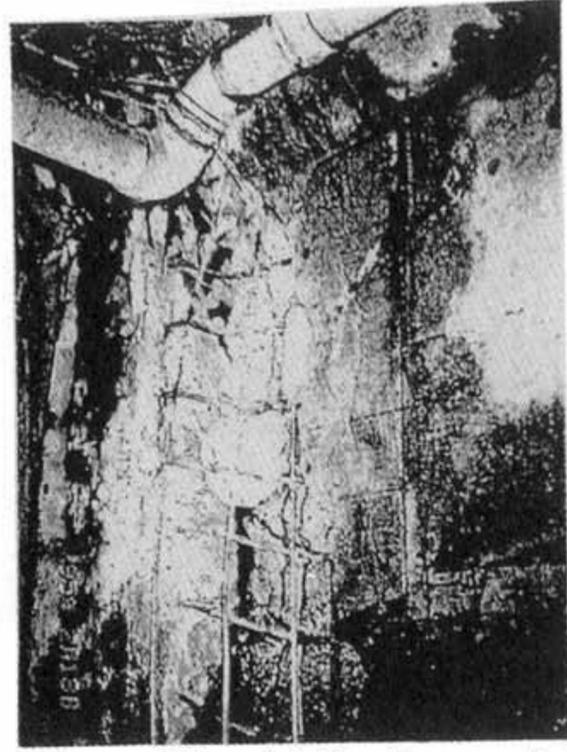
これらの損傷は、剛性の高い駐車場本体と比較的剛性の低い給排気塔および階段室とでは動的応答特性が異なるため、接合部において相対変位が生じたことに起因しているものと推定される。これら詳細な被災状況に関する検討は、地質状況、地震動特性を明確にして今後検討することになるであろう。また、ほぼ隣接する第3駐車場に被害が見られなかった（写真9-3-20, 21参照）ことを考慮した比較検討も必要となると考える。

写真9-3-16 三宮第2駐車場・壁のコンクリート剥落・鉄筋露出(被害タイプA)

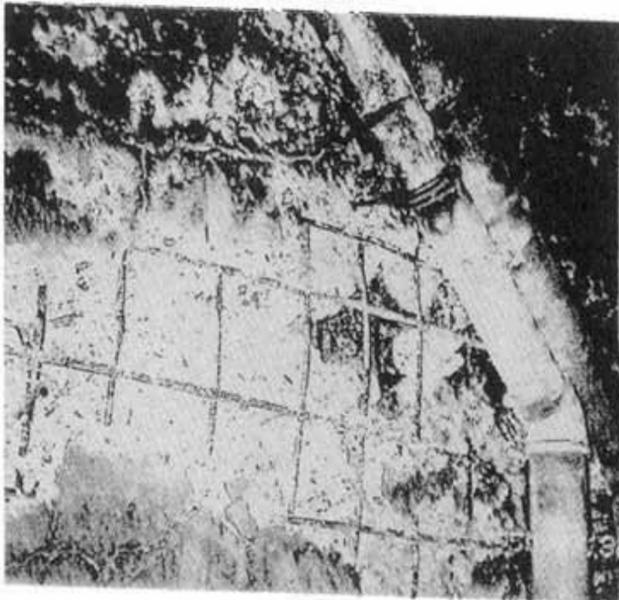
写真9-3-17 三宮第2駐車場・スラブのコンクリート剥落・鉄筋露出(被害タイプA)

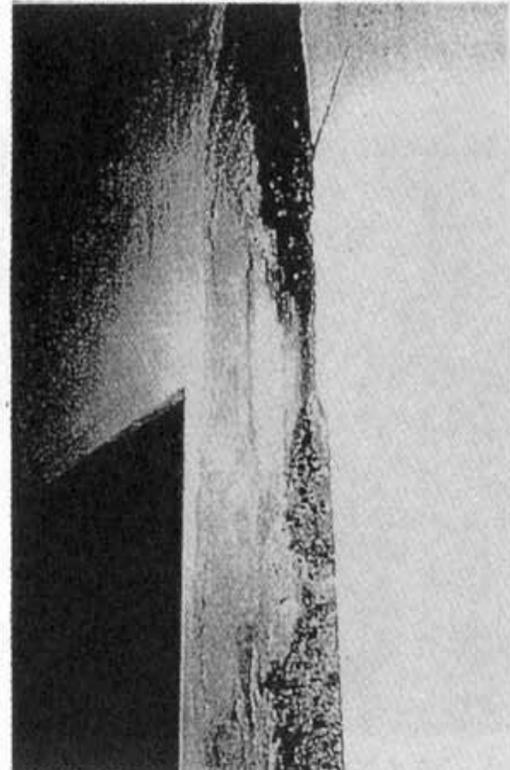
写真9-3-18 三宮第2駐車場・壁のコンクリート剥落(被害タイプB)

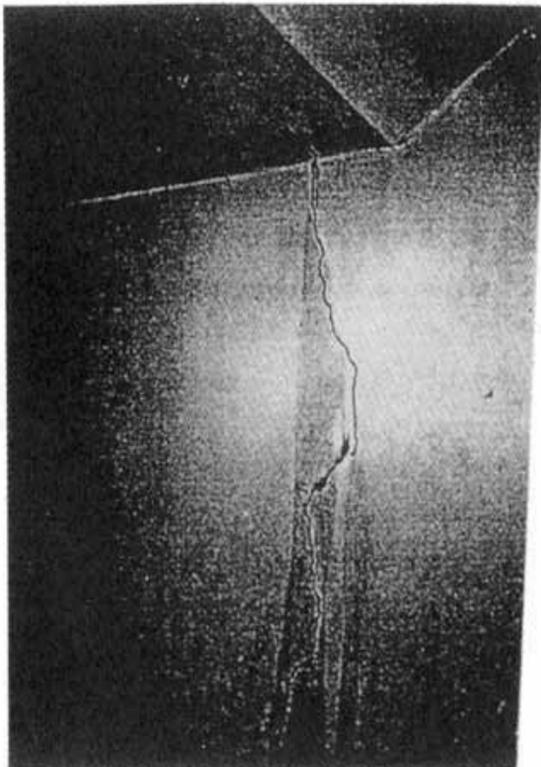
写真9-3-19 三宮第2駐車場・壁のひび割れ(被害タイプC)

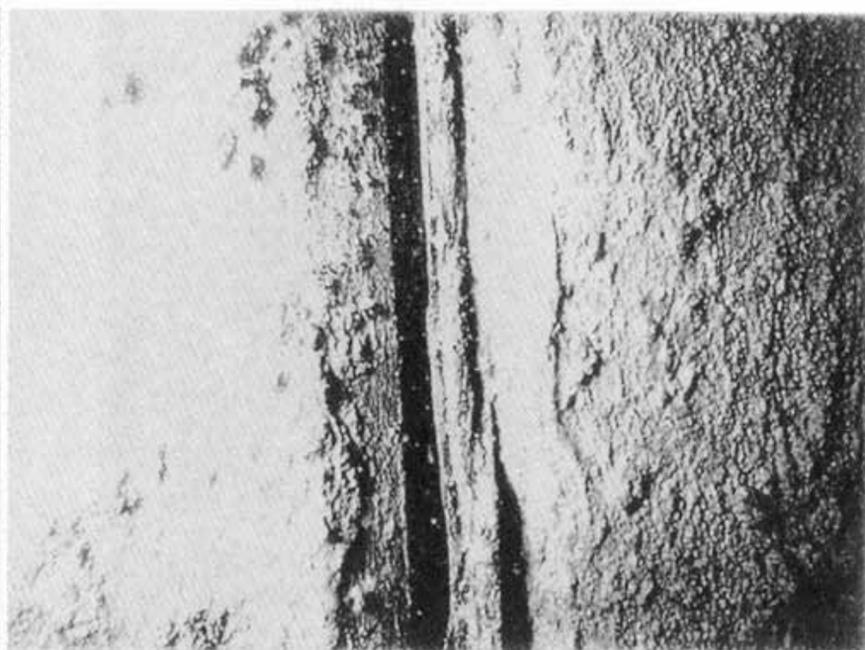
鯉川は神戸市中央区山本通から鯉川筋に沿ってメリケン波止場へ至るルート付近が地下構造となっている。本ルートは開削工法、シールド工法（φ=3,250mm）の両区間に分かれているが、シールド工法の区間については特に被害は見られなかった。開削工法の区間においては、コンクリートボックスのセグメント継手部に5～10mmの開き（写真9-4-1）が確認された。また、潜水調査の結果、同程度の継手の開きが数ヵ所で認められている。

写真9-4-1 コンクリートボックス継手の開口
（鯉川地下河川）

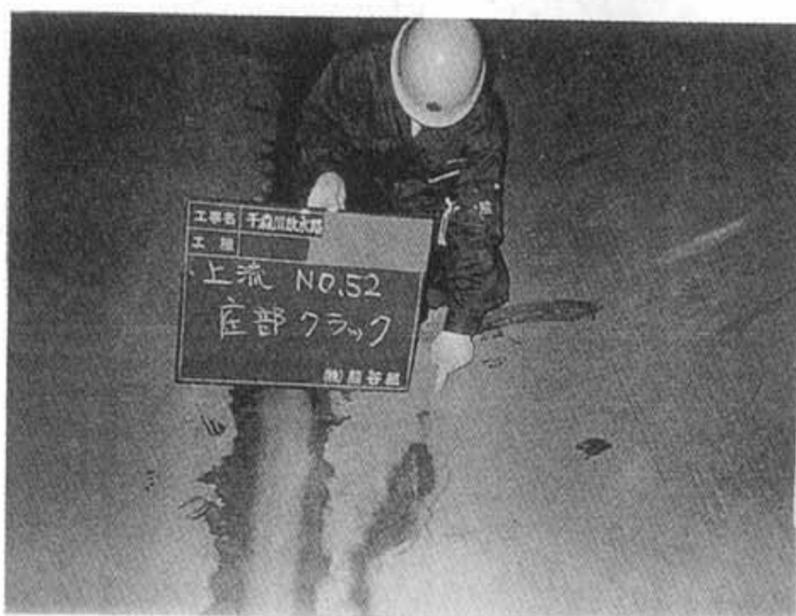
写真9-4-2 トンネル底部に幅0.5～2.0mm程度の
軸方向クラック（千森川放水路）
