9-1 はじめに

9-2 山岳トンネルの被害

9-3 都市トンネル (地下鉄) および地下街・地下駐車場の被害

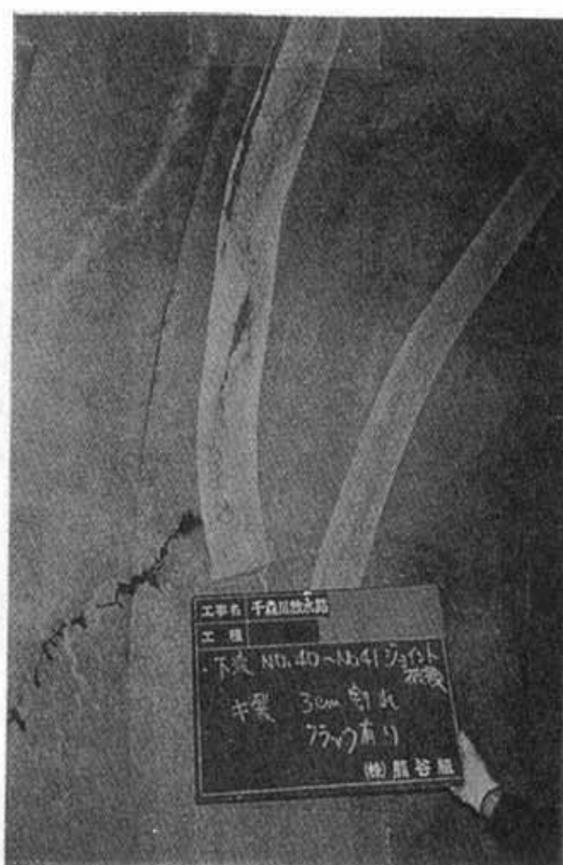
写真9-4-3 覆工打継目のジョイント部における
破損状況（千森川放水路）

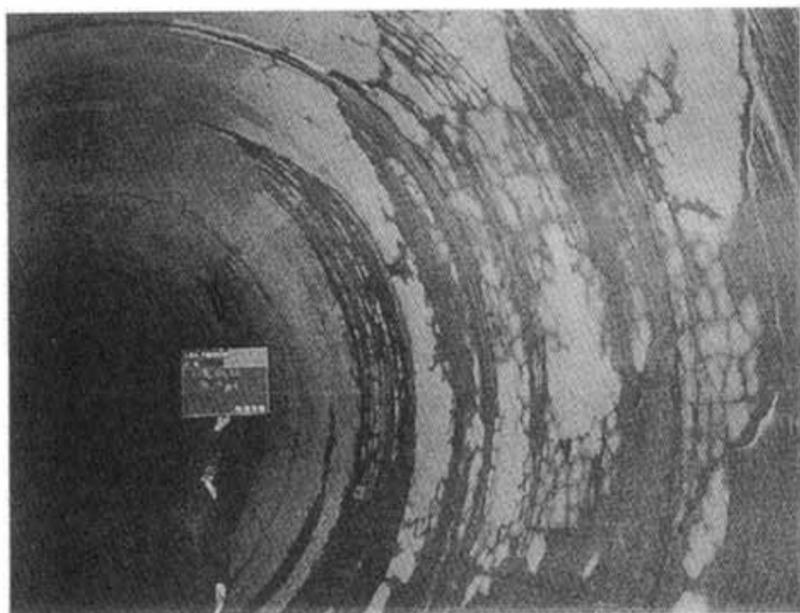
本トンネルにおいては、各所においてさまざまな形態の損傷が認められた。まず、区間1のNo.50（二次覆工打設番号）よりNo.91（中間立坑）付近ではトンネル底部に幅0.5~2.0mm程度の軸方向クラックが約400mにわたって認められた（写真9-4-2）。この軸方向クラックは軟岩(II)の区域に多数発生しており、トンネル底部中心線からややどちらかの方向にずれたところに生じているところに特徴がある。次に、中間立坑より南の区間2にはトンネルの横断面におけるリング状のクラック（幅1~5mm程度）が発生し、これらは漏水の原因となった。これらのリング状クラックはトンネル横断面において上下左右どの部分にも発生し、その方向性に関する特殊性は認められない。また、この区間では覆工打継目のジョイント部において破損が認められた（写真9-4-3）。これらの破損・クラックはジョイント部の全周にわたって閉じたリングを形成することは極めて少なく、左右どちらかに片寄るものが多かった。また、この種の破損は目地部のコンクリートが剥離・飛散したものが多く、目地が完全に開いている箇所は少なかった。さらに、本トンネルにおいてはジョイント部付近の天端両側に亀甲状のクラック群が認められる箇所（No.102付近）があった（写真9-4-4）。このようなクラックは軟岩(I)及び断層部付近に

写真9-4-4 ジョイント部付近の天端両側に亀甲状
のクラック群（千森川放水路）

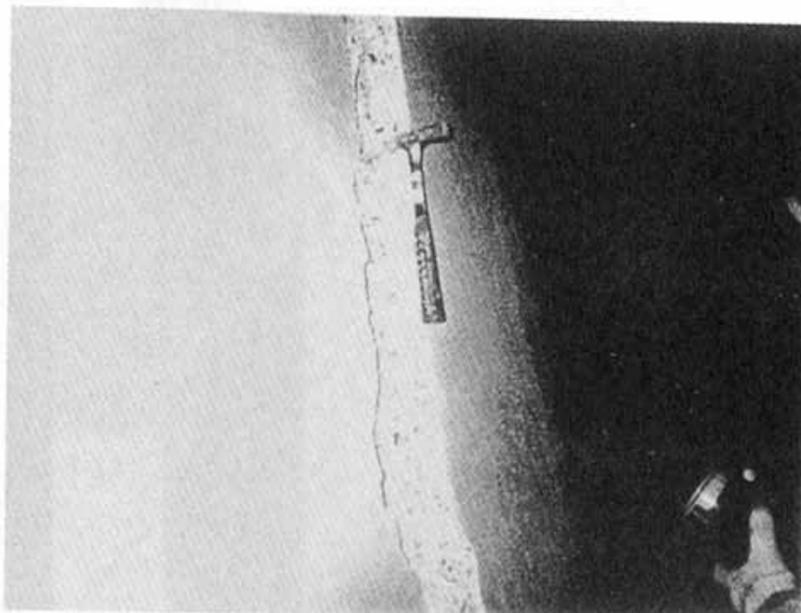
写真9-4-5 西側壁クラックのせん断ずれ
最大84mm（塩屋谷川放水路）

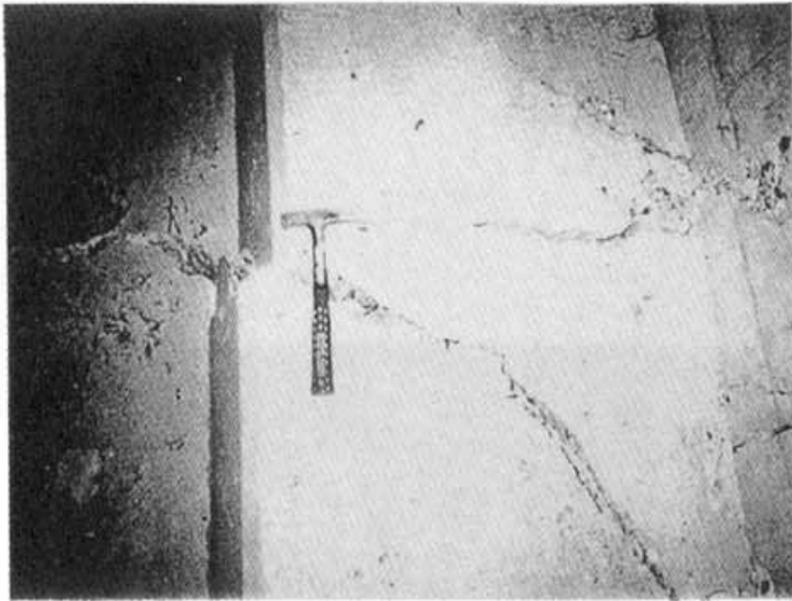
写真9-4-6 西側壁監査路に発生したせん断クラック
(上流側から撮影, 塩屋谷川放水路)

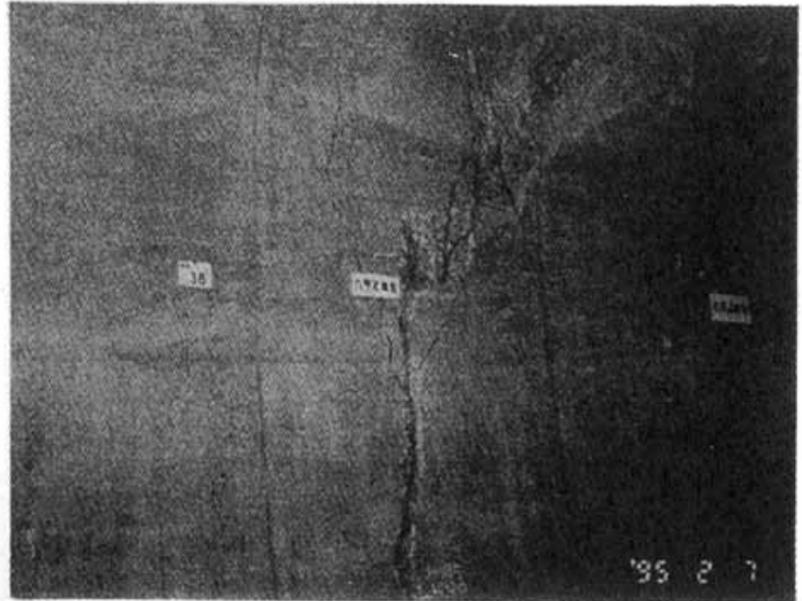
写真9-4-7 被害状況全景 (塩屋谷川放水路)

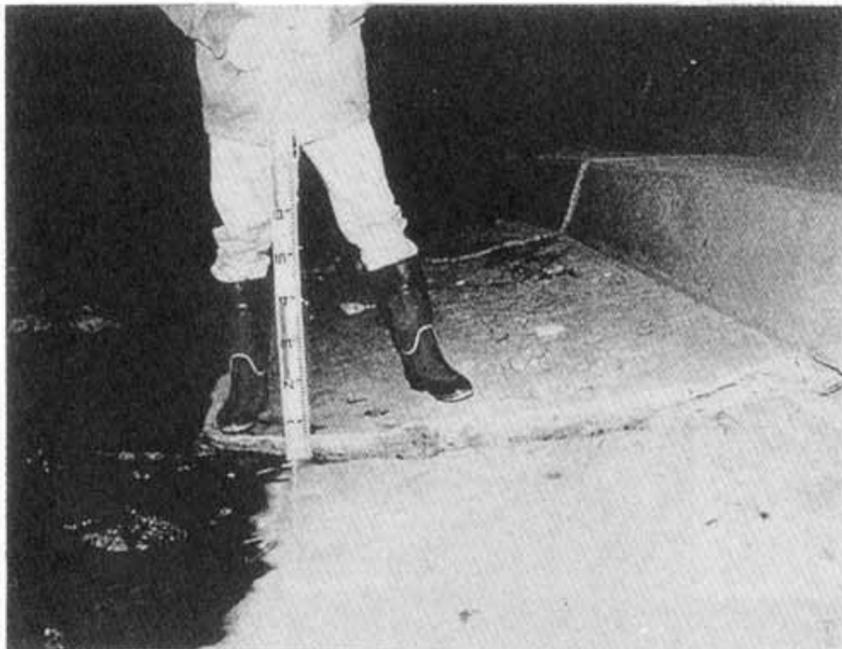
写真9-4-8 インパート部のクラックと変状
(塩屋谷川放水路)

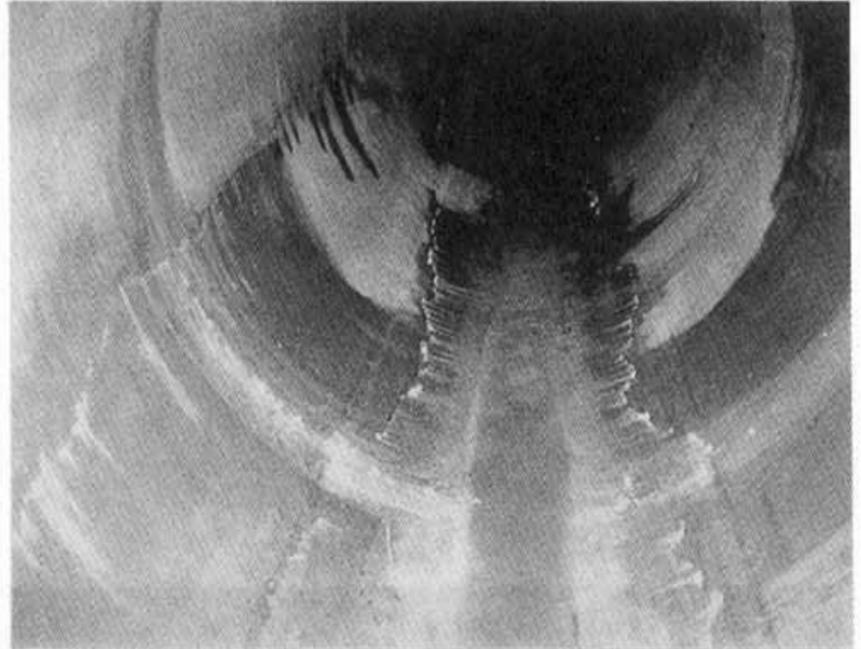
1) 東西管路 コンクリート2次覆工の上下斜め左右に管路軸方向に全線にわたりクラックが発生している（図9-4-6、写真9-4-9、10）。クラック幅は0.2~1.0mm程度で所々でにじむ程度漏水している。

写真9-4-9 鳴尾御影污水幹線 2次覆工コンクリート管路軸方向クラック

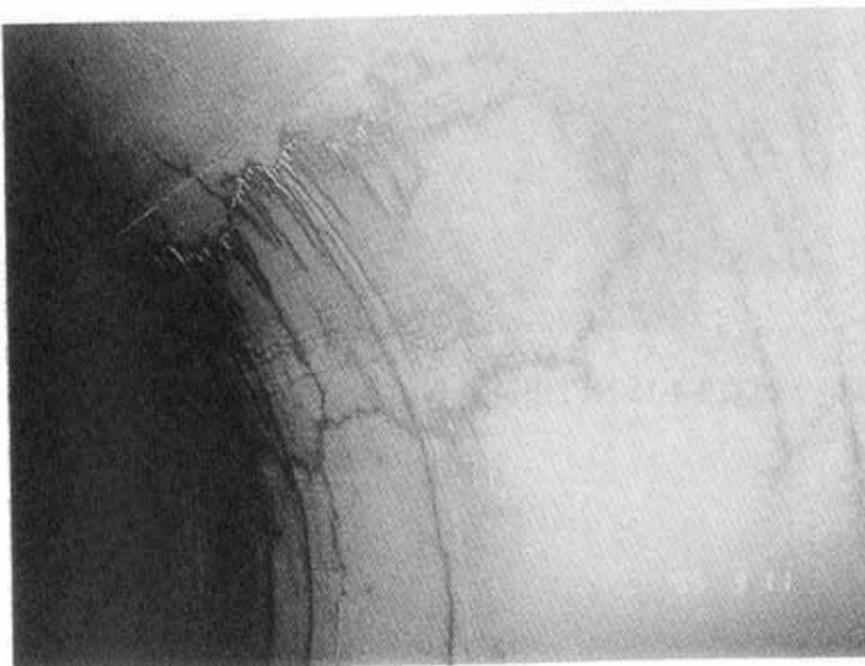
写真9-4-10 鳴尾御影污水幹線 2次覆工コンクリート管路軸方向クラック

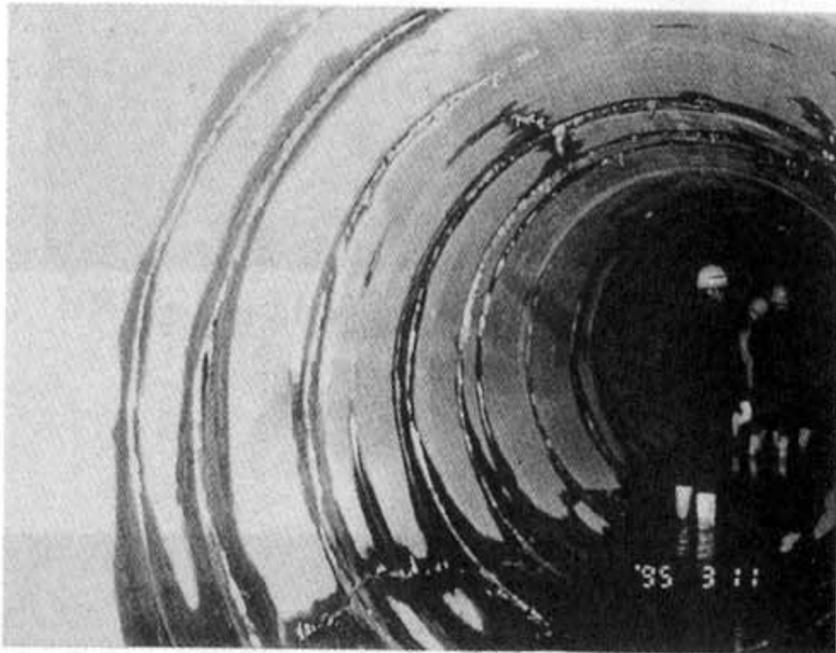
2) 南北管路 管路軸方向クラックは東西管路と同じであるがリング方向のクラックの頻度が多く、1m間隔（セグメント幅）に発生している所もある（写真

写真9-4-12 鳴尾御影汚水幹線 2次覆工コンクリートのリング方向クラック

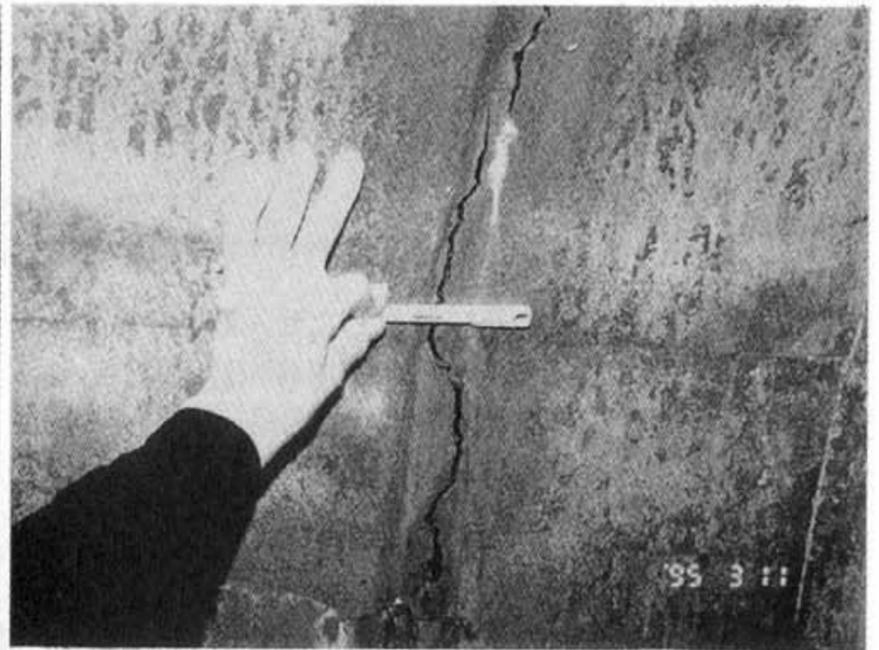
写真9-4-13 鳴尾御影汚水幹線 2次覆工コンクリートのリング方向クラック

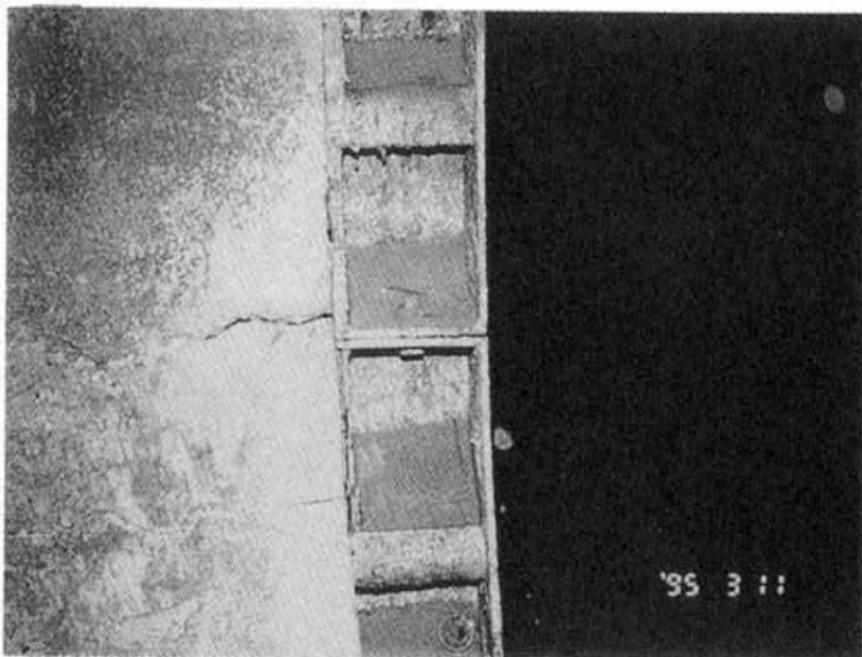
9-4-12, 13）。また、クラック幅、漏水量が東西より顕著である。東灘処理場の立坑より北へ約200m間は10cm程度の沈下が発生しており、立坑との間で不等沈下が発生している。立坑付近では、R=60mの曲線区間約100mにおいては、リング状クラック（2~5mmの幅）が多数あり、クラックからの漏水が非常に多い。曲線の外周側でクラック幅が大きい。坑口部では2次覆工コンクリートの管路軸方向クラックは鋼製セグメントジョイント（ピース間）位置よりつながっていることが確認された（写真9-4-14）。

写真9-4-14 鳴尾御影汚水幹線 2次覆工コンクリート管路軸方向クラックと鋼製セグメントジョイント

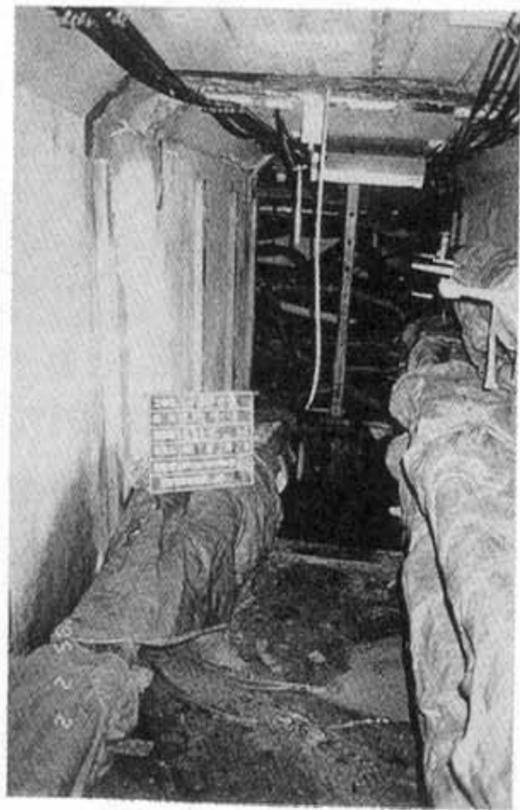
写真9-4-15 NTT矩形とう道伸縮継手部のずれ

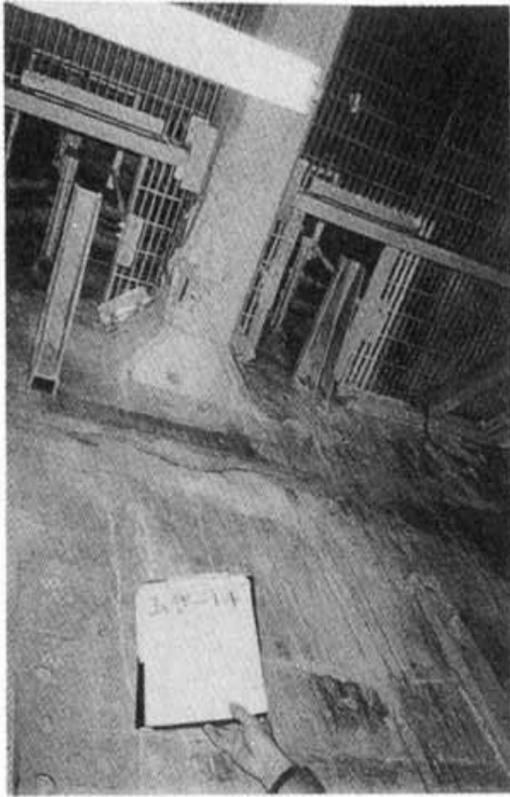
この被害はビルととう道の取り付け部、及び断面形状が変化する部分で発生し、地震動により動くべきところが動いたものでありとう道本体構造物に影響を及ぼす被害ではなかったが、一部の特殊断面部のスラブや側壁にクラック及び写真9-4-16に示すようなストラットに曲げ破壊と見られる構造的被害もあった。

写真9-4-16 NTT矩形とう道ストラットの被災状況

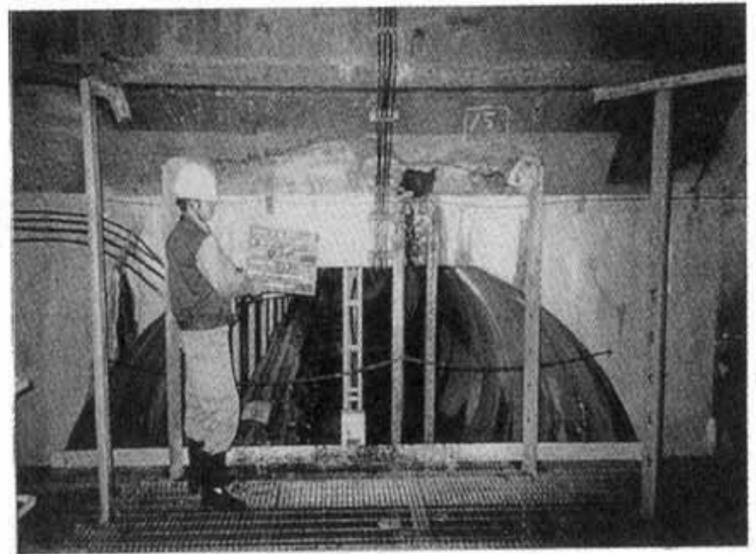
円形とう道においては、立坑との取付部に若干のクラックと写真9-4-17に示すようなコンクリートの剥離が発生したが本体構造物に影響を与える被害ではなかった。また、写真9-4-18に示すとおり一般部においては新たなクラックの発生、潜在クラックの拡大、漏水の増加もなく健全な状態を維持していた。

写真9-4-17 NTTシールドとう道坑口被災状況
