10－1. 構造物基礎：鉄道関係

10-1-1. まえがき

10-2. 構造物基礎：道路関係

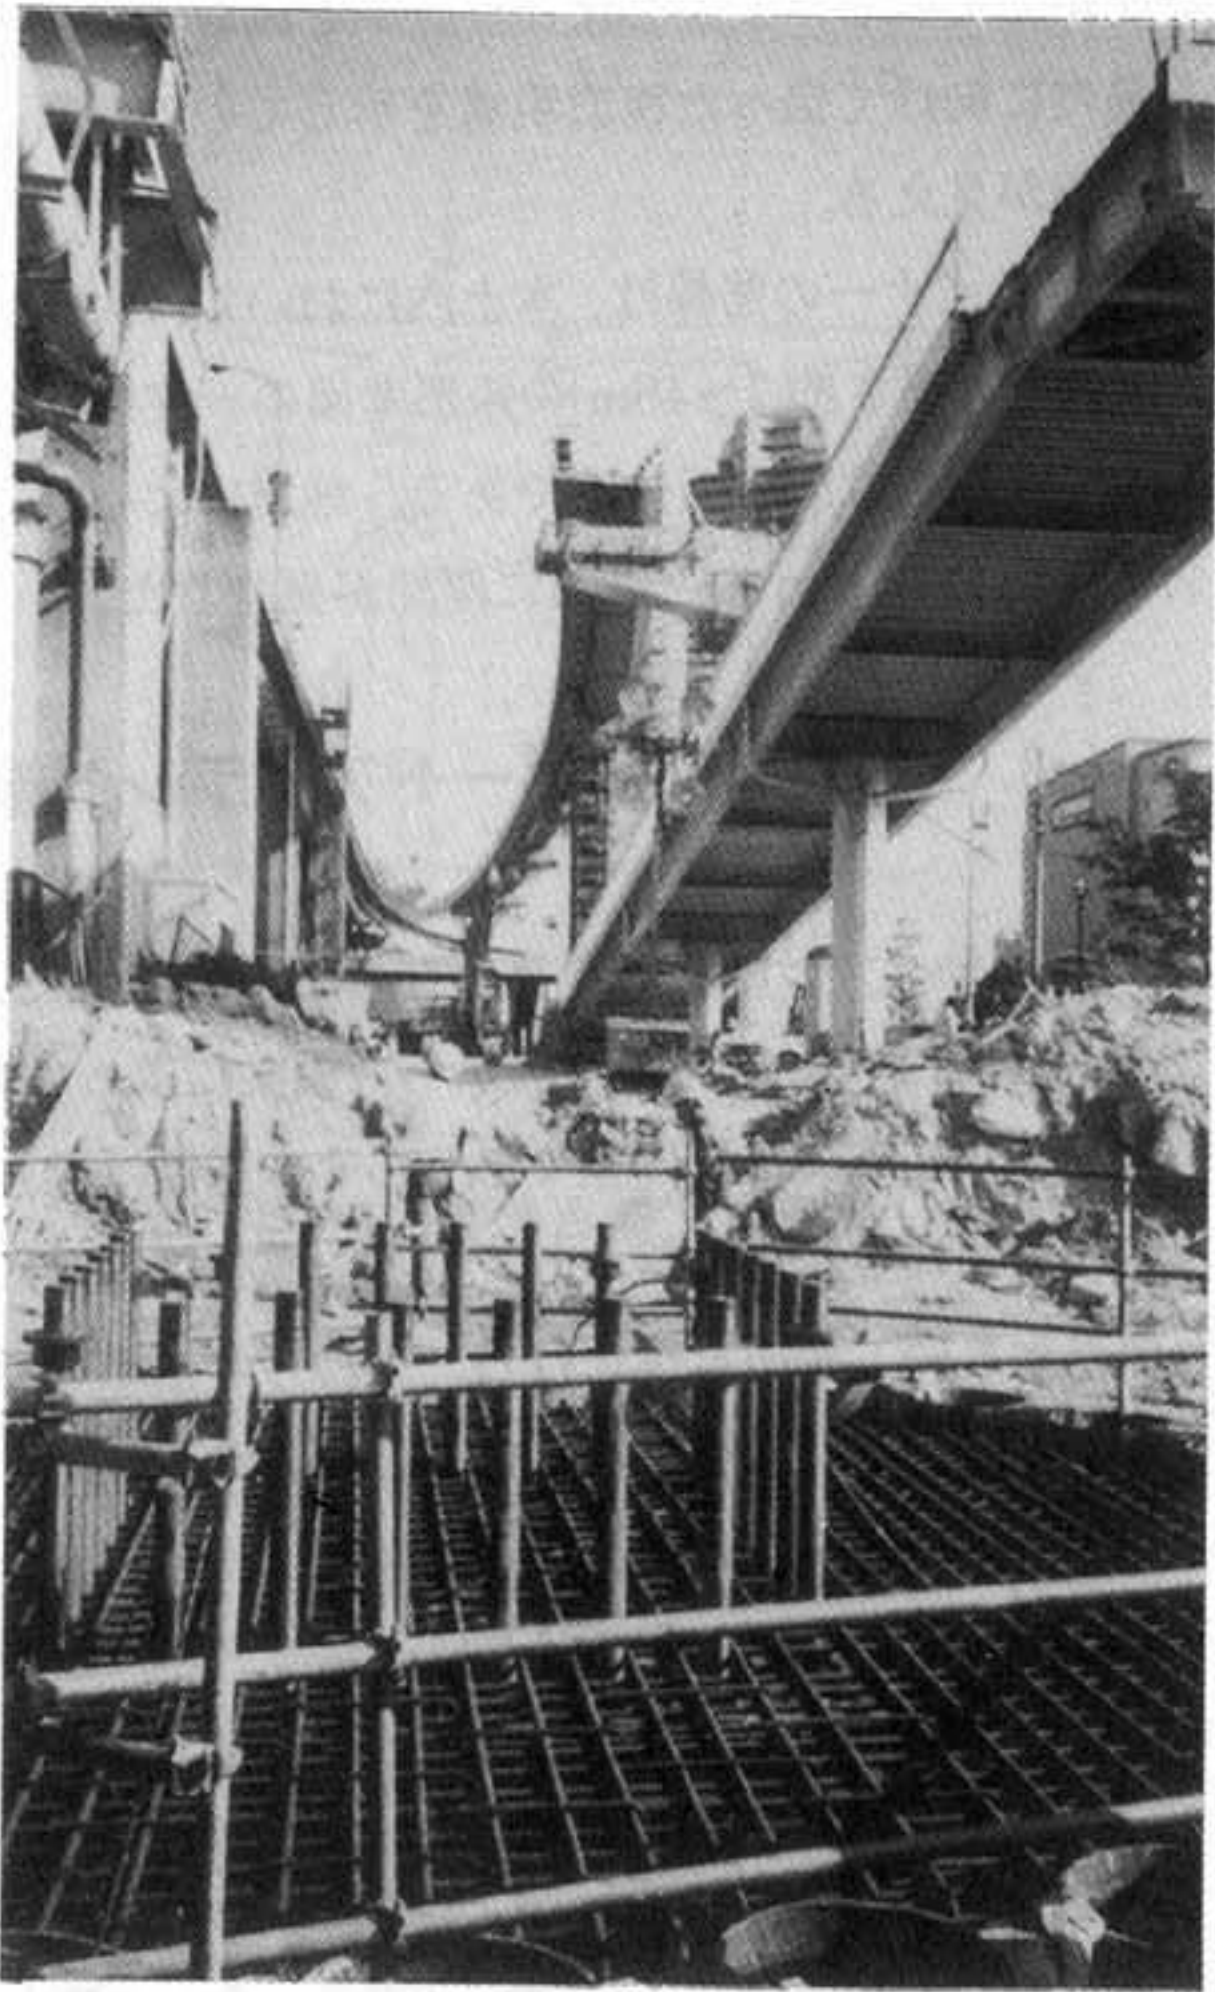
写真 10-1-1. 橋脚基礎の復旧工事

計を示している。変位したケーソンを鋼管矢板で囲んで新しい基礎としている。写真 10-1-1 は、護岸側から島内に向けて撮った復旧現場を示している。画面下半分が工事中的新基礎であり、画面上方中央に高架橋の断面が見える。

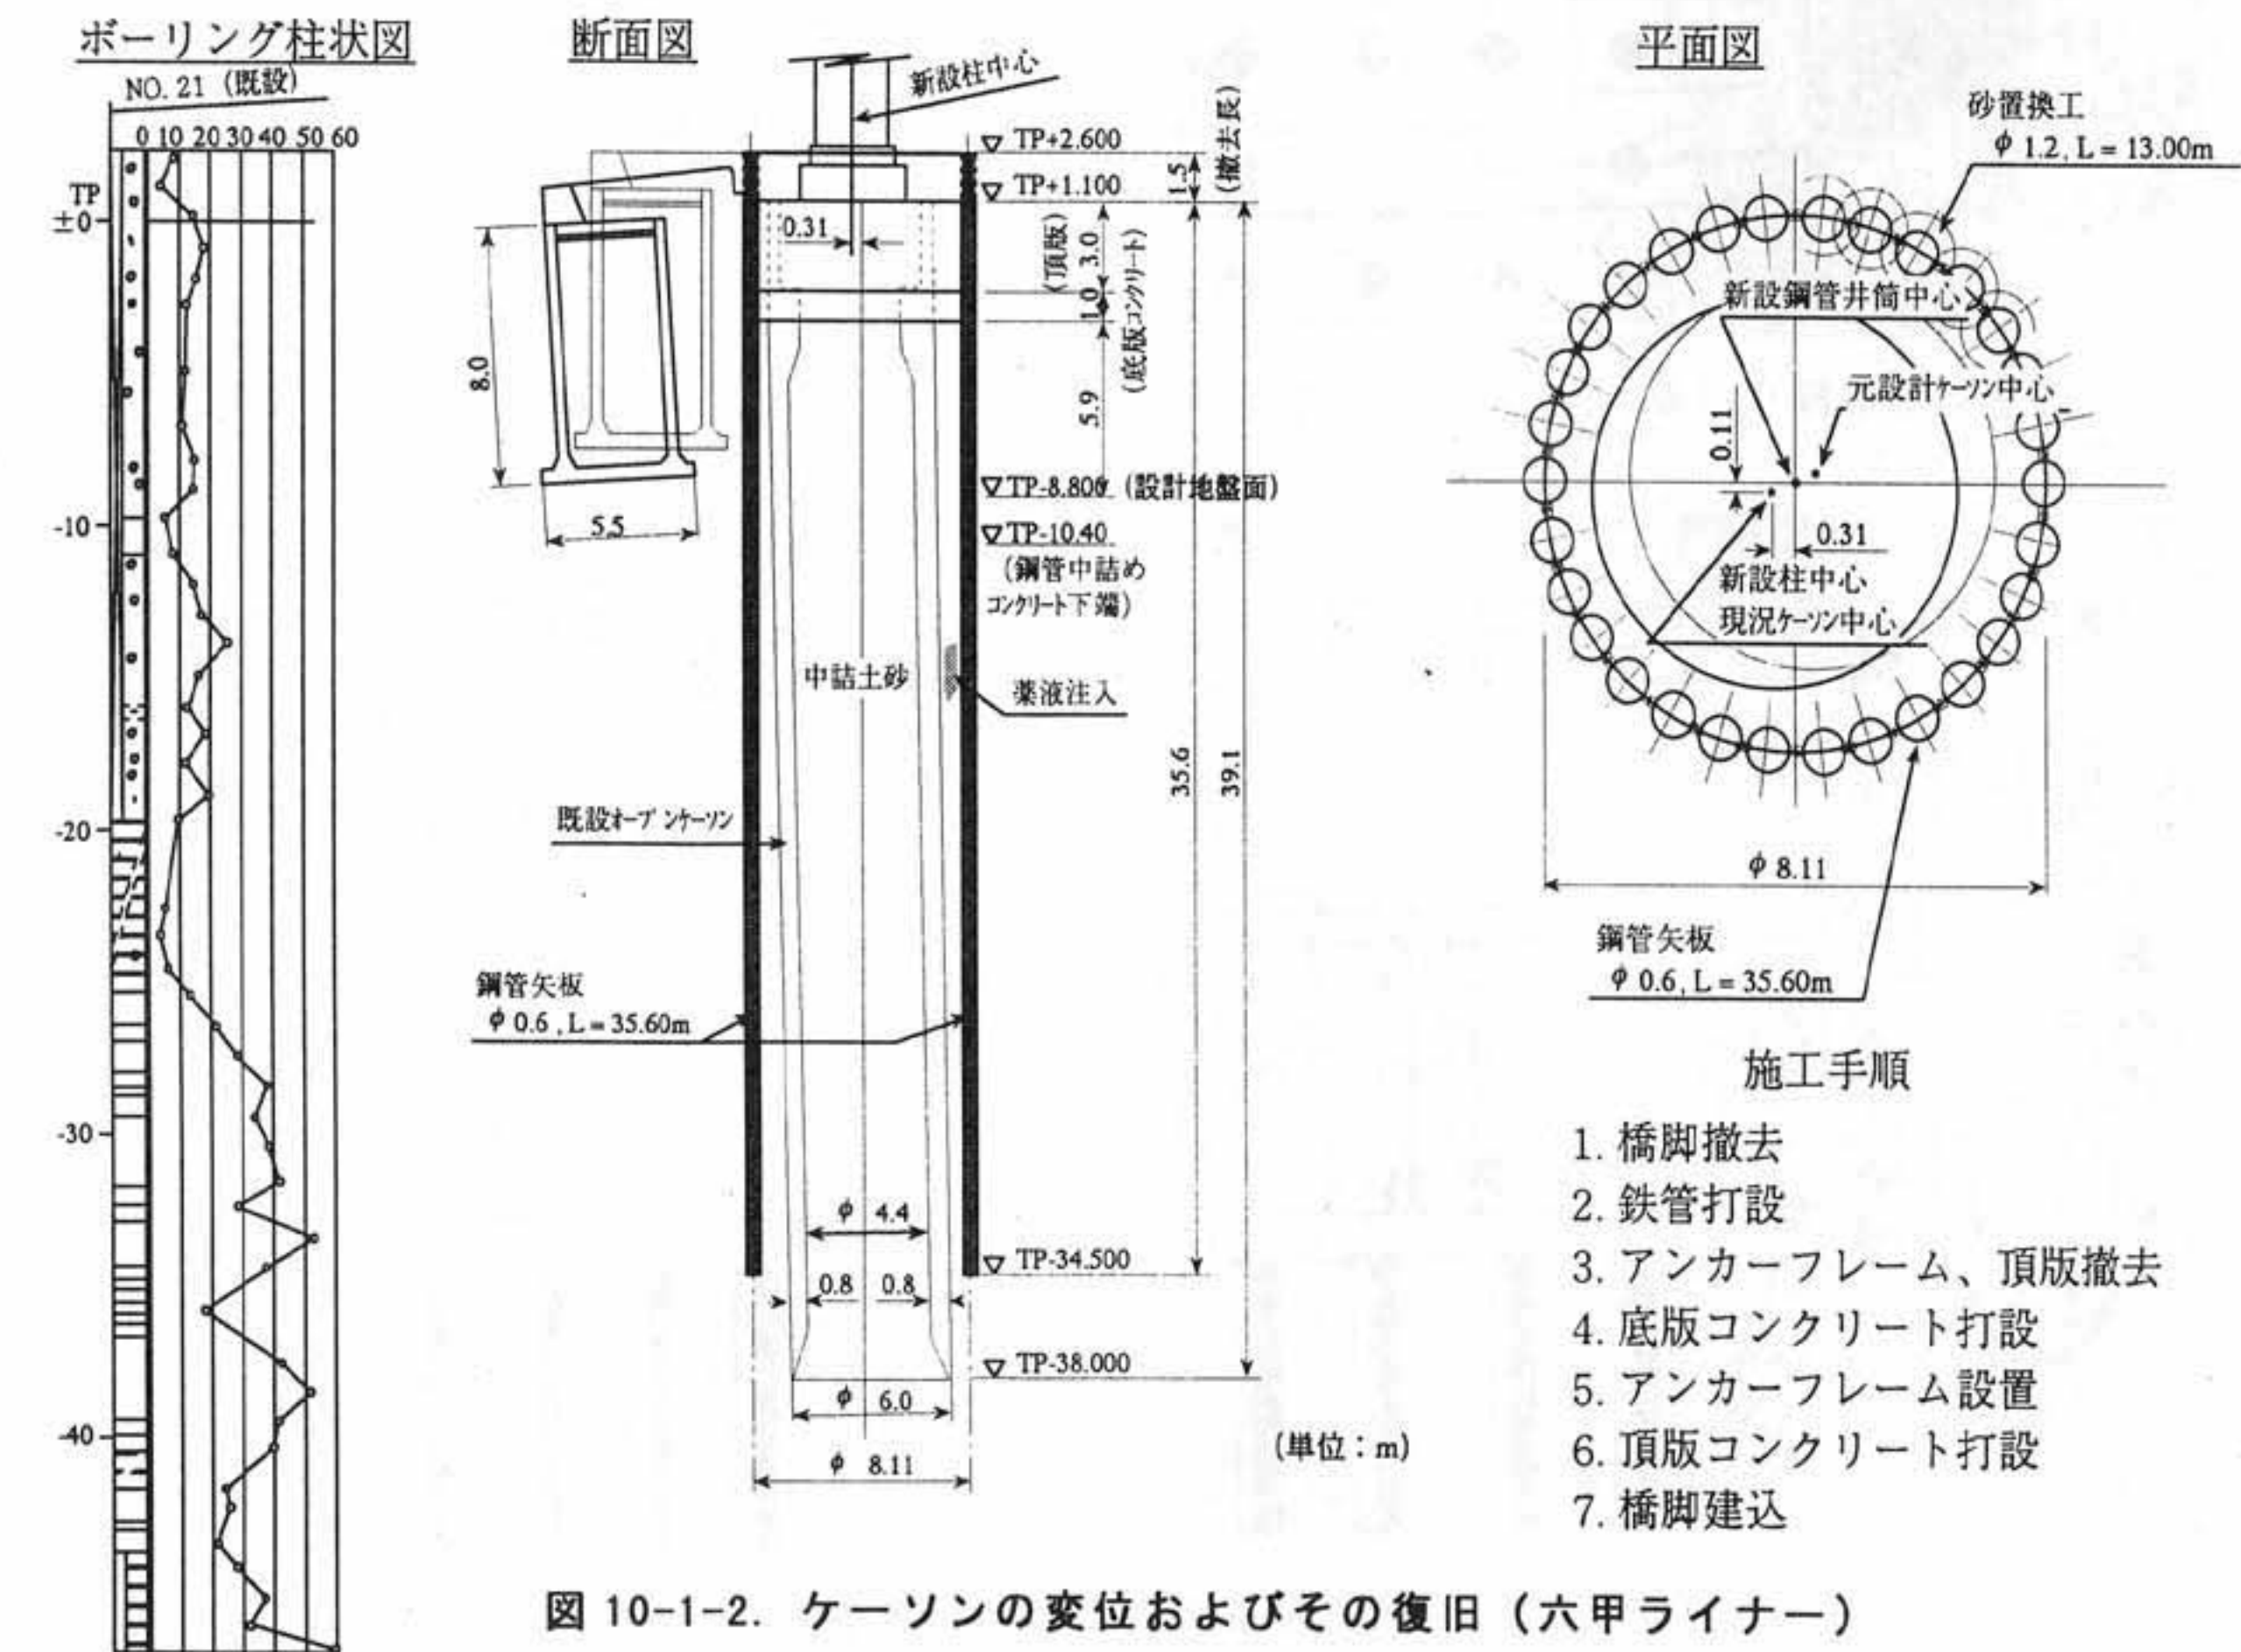
図 10-1-2. ケーソンの変位およびその復旧 (六甲ライナー)

六甲ライナーは、神戸市東部の海を埋立てて造られた六甲アイランドと本土を結ぶ中量鉄道であり、1990年に開通した。島と本土を連絡する橋梁の島側の side span が落橋した。この原因は、島の護岸が海側に約1m動き、同時に背後の地盤も海側に動いたため、橋脚のケーソン基礎が傾いたためである。図10-1-2は、橋脚ケーソンの変位と、基礎の復旧設

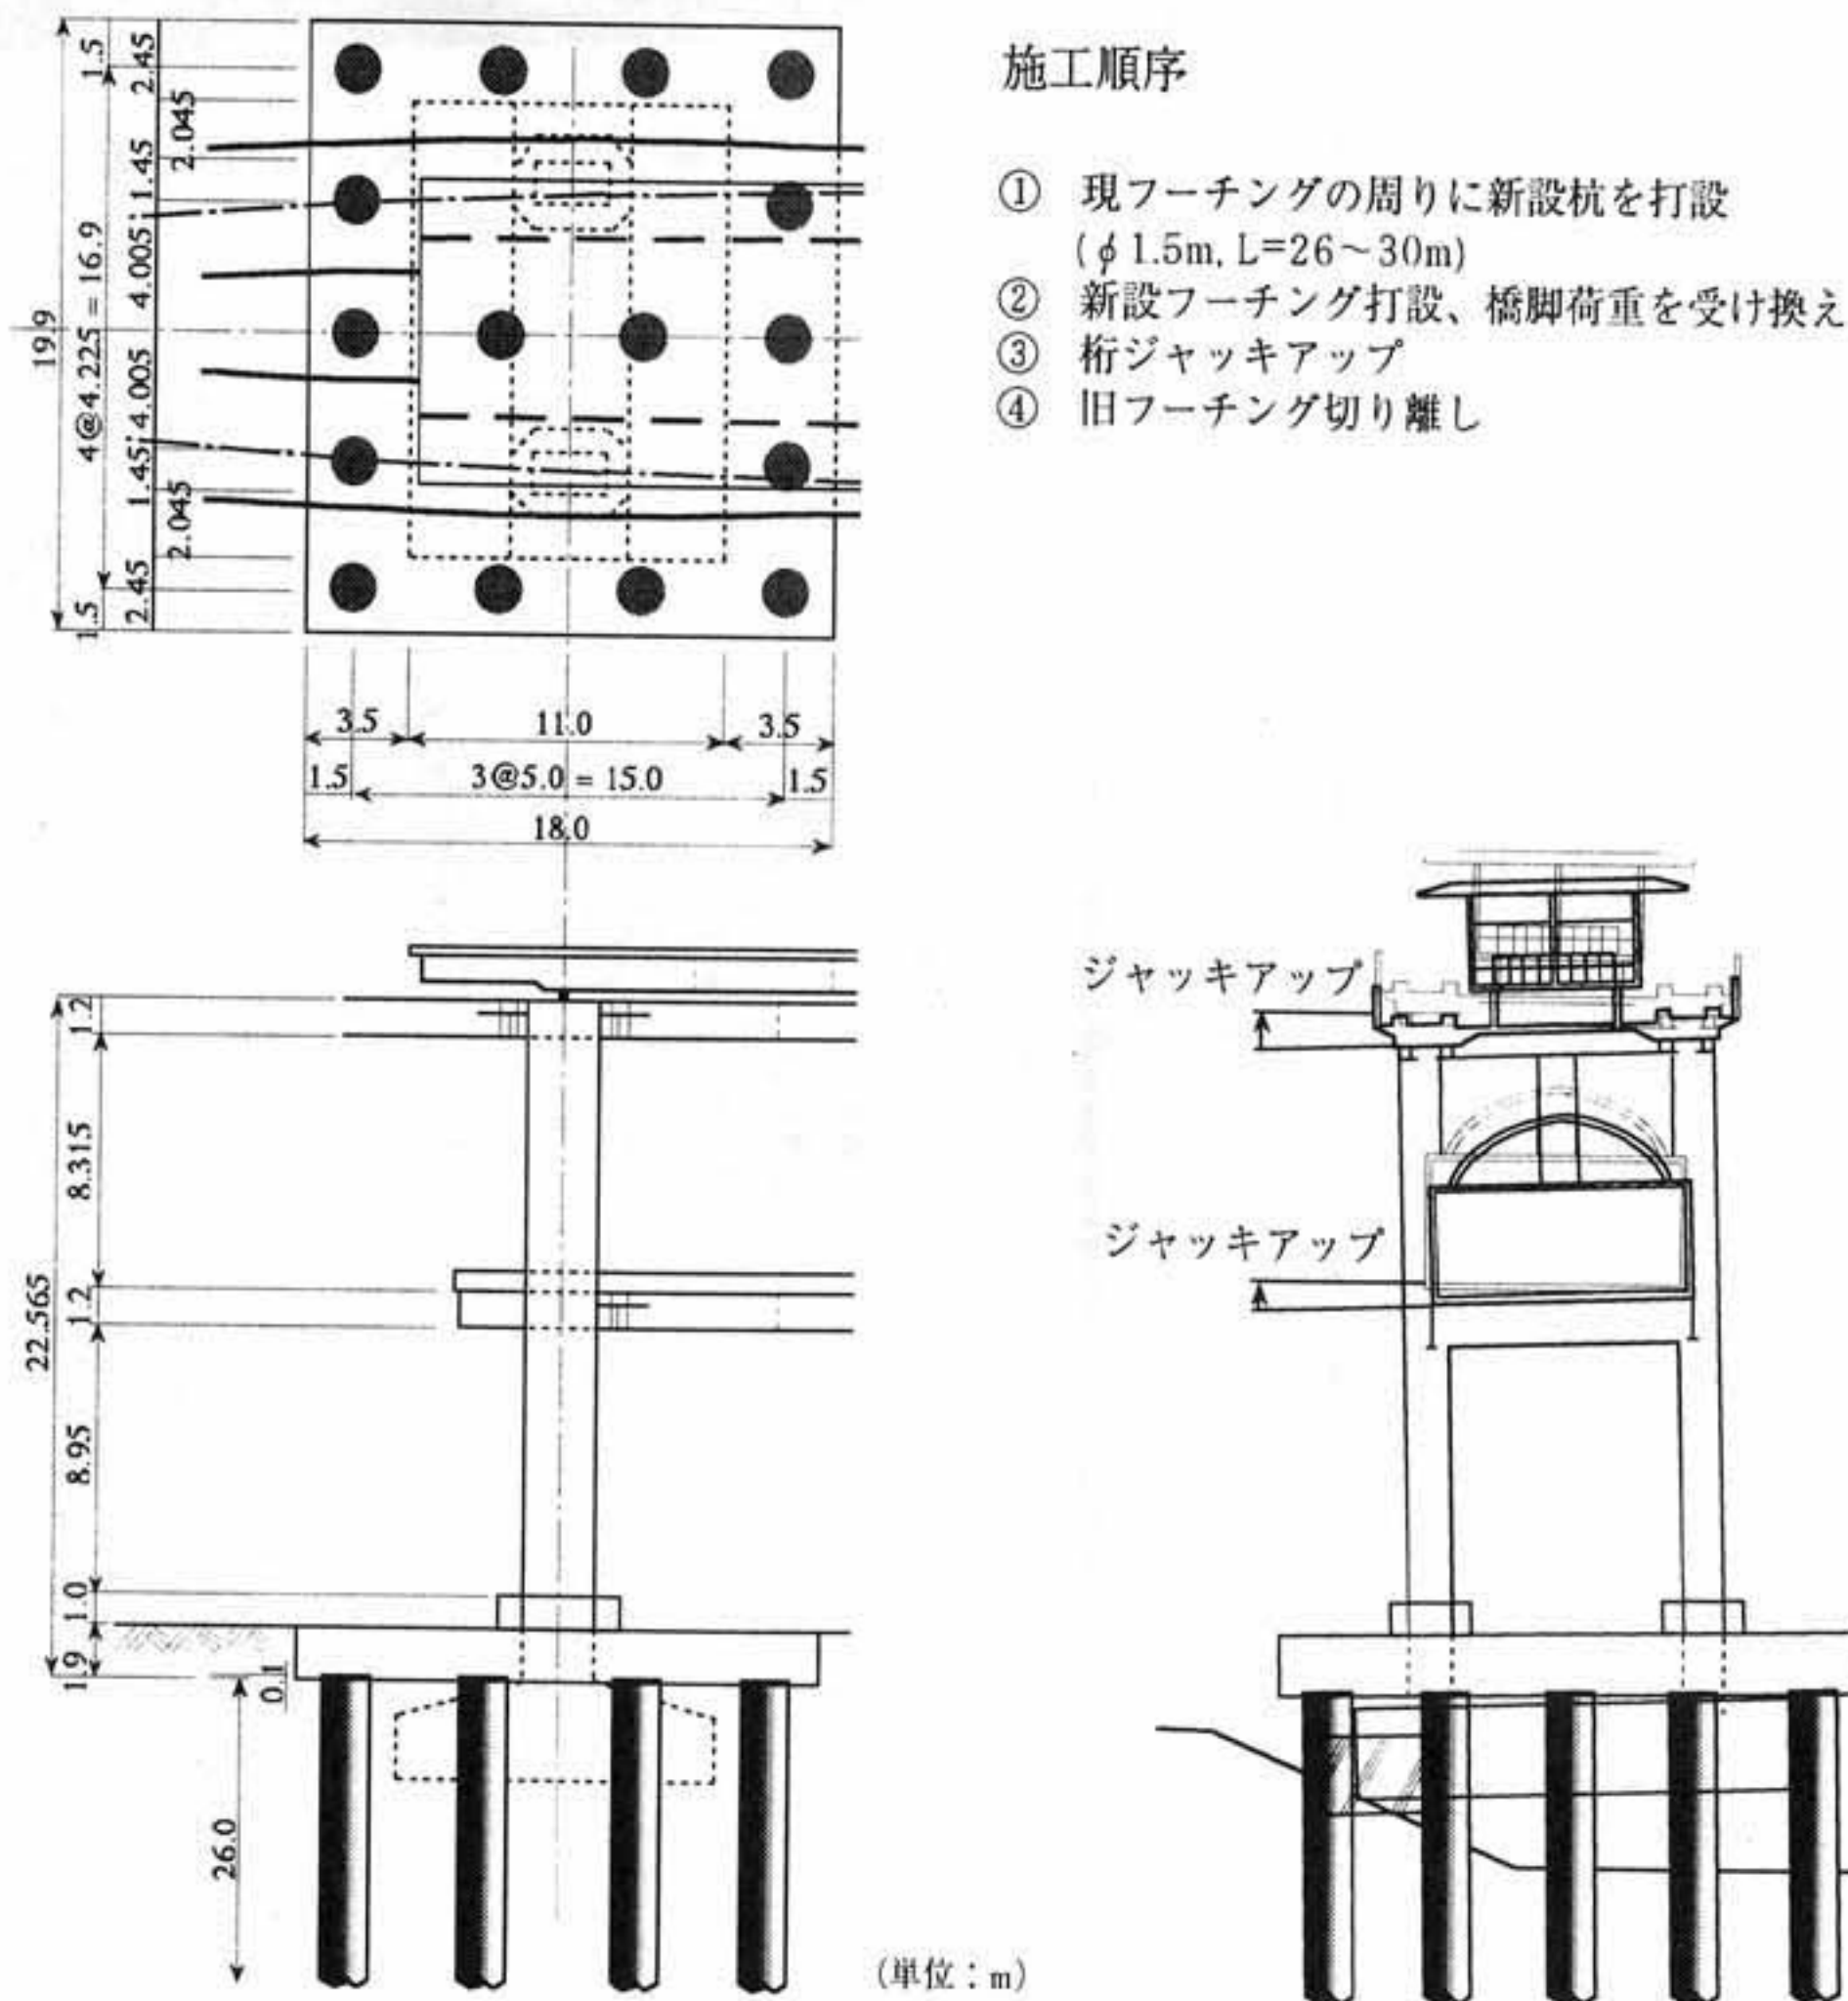
図 10-1-3. 突堤上駅舎の基礎の復旧断面図（ポートライナー）

ポートライナーは、神戸港の沖合に造成された人工島ポートアイランドと本土を結ぶ中量鉄道であり、1981 年に開通した。路線は島から大橋梁によって海を渡ると本土から延びた既設の突堤上の高架橋になる。高架橋は支柱式または門型であり、その基礎は深さ 3m 程度の独立フーチングであって、地下に埋っていた古い石積突堤を基礎地盤としている。橋脚は地震によって西側に数度傾いた。この復旧工法は、上記の古い石積みを貫いて場所打杭を打ち、それらの杭頭を新たな版で受けるものである。図 10-1-3 は、突堤上の駅舎の基礎の復旧断面を例示している。突堤から三宮ターミナルの間の高架橋は、ターミナル付近を除いてやはり支柱式が主であるが、基礎は群杭が多い。地上部に損傷のない高架橋がかなりあったが、これらについて杭を調べてみると、その多くにクラックが発見された。また、地上部が破損したものについては、補強工がなされたため、自重が増加した。これらの理由で、杭基礎は補強される必要が生じた。補強工法はやはり既設基礎の外側に新たな場所打杭を施工する方法で行われている。

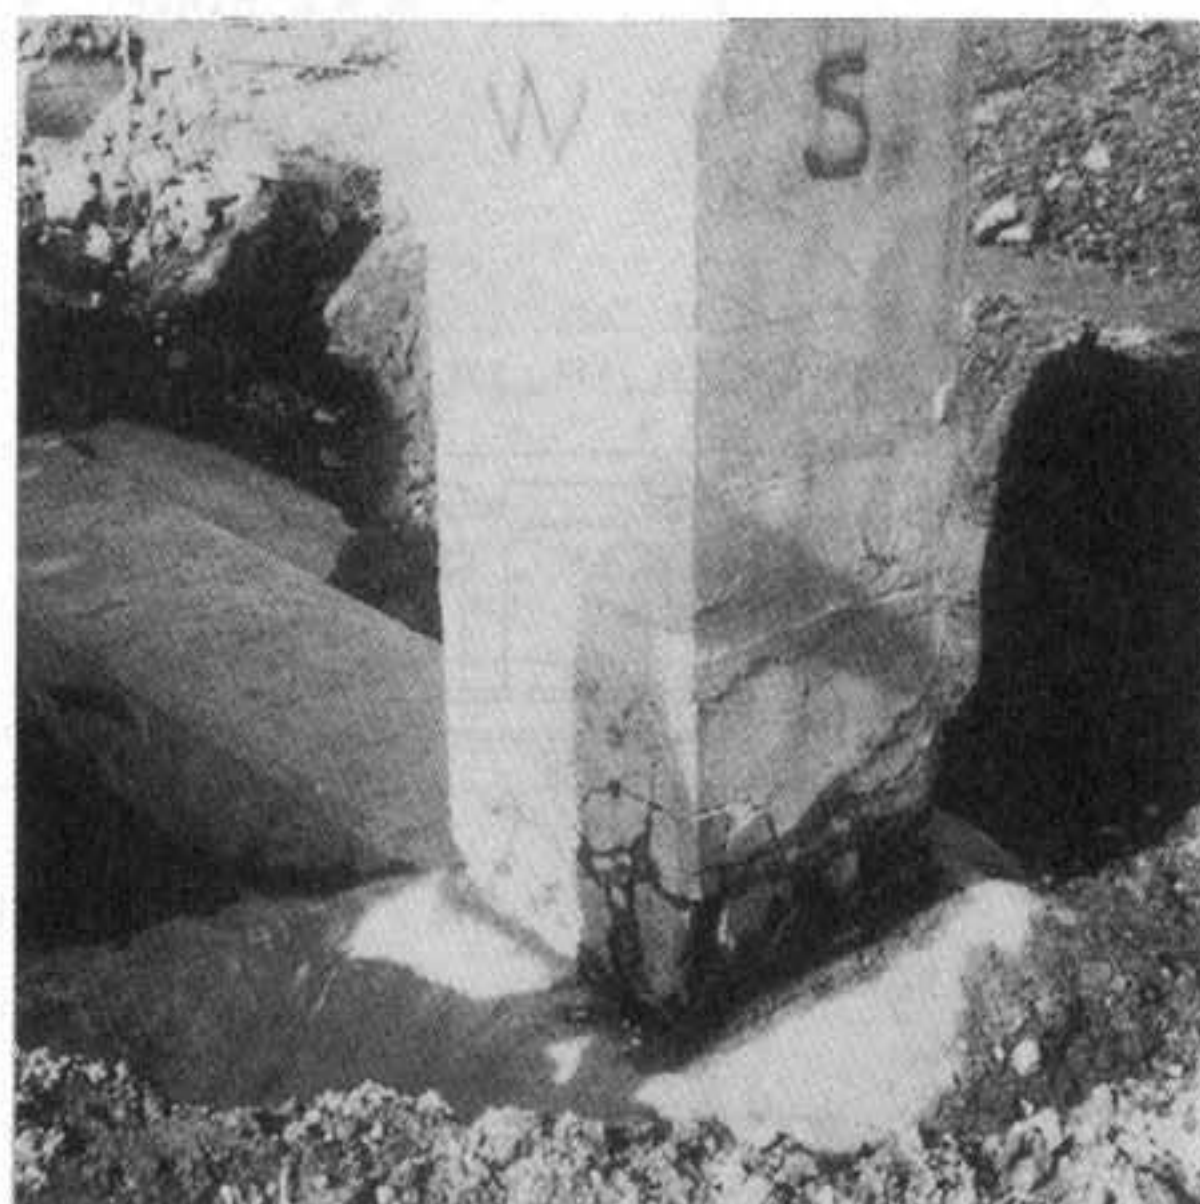
写真 10-1-2. 柱下端部の網目状クラック

さて、激しく被災した西灘－石屋川高架区間における標準的な構造は複線軌道用の RC 造スパン 8m×4 径間の立体ラーメンである。その基礎は図 10-1-4 に示すように横断方向に地中梁で連結された直接フーチングである。基礎底面の土質は主として礫混りシルトであって、地下水面は、高いところではフーチングの上面に達している。本線高架橋基礎全数について、フーチングの下端まで掘削し、目視による調査がなされた。その結果、フーチングについては、少数のものにおいて軽微なクラックが発見された程度であったが、橋脚の地中部分については、写真 10-1-2 に示すように網目状のクラックが発達したものがかなり見られ、また、ごく少数ではあるが、写真 10-1-3 に示すように完全にせん断破壊した物も見られた。地中部の破損は、重大さ、頻度とも地上部に比べてずっと軽いが、地中部の破損の要因（地質、連続ラーメンでの位置、地上部の破損状況など）を統計的に明らかにしておく必要がある。

本線の復旧は、基礎については、クラックに注入を施す程度で、そのまま使用し、橋脚については、被害の程度により新設または鉄筋及びコンクリートを修復した上で、すべての橋脚について全長にわたって厚さ 9mm または 6mm の鋼板で覆い、隙間に無収縮モルタルを注入した。さらに地中部分については、鋼板の外周を鉄筋コンクリートで巻立てている。

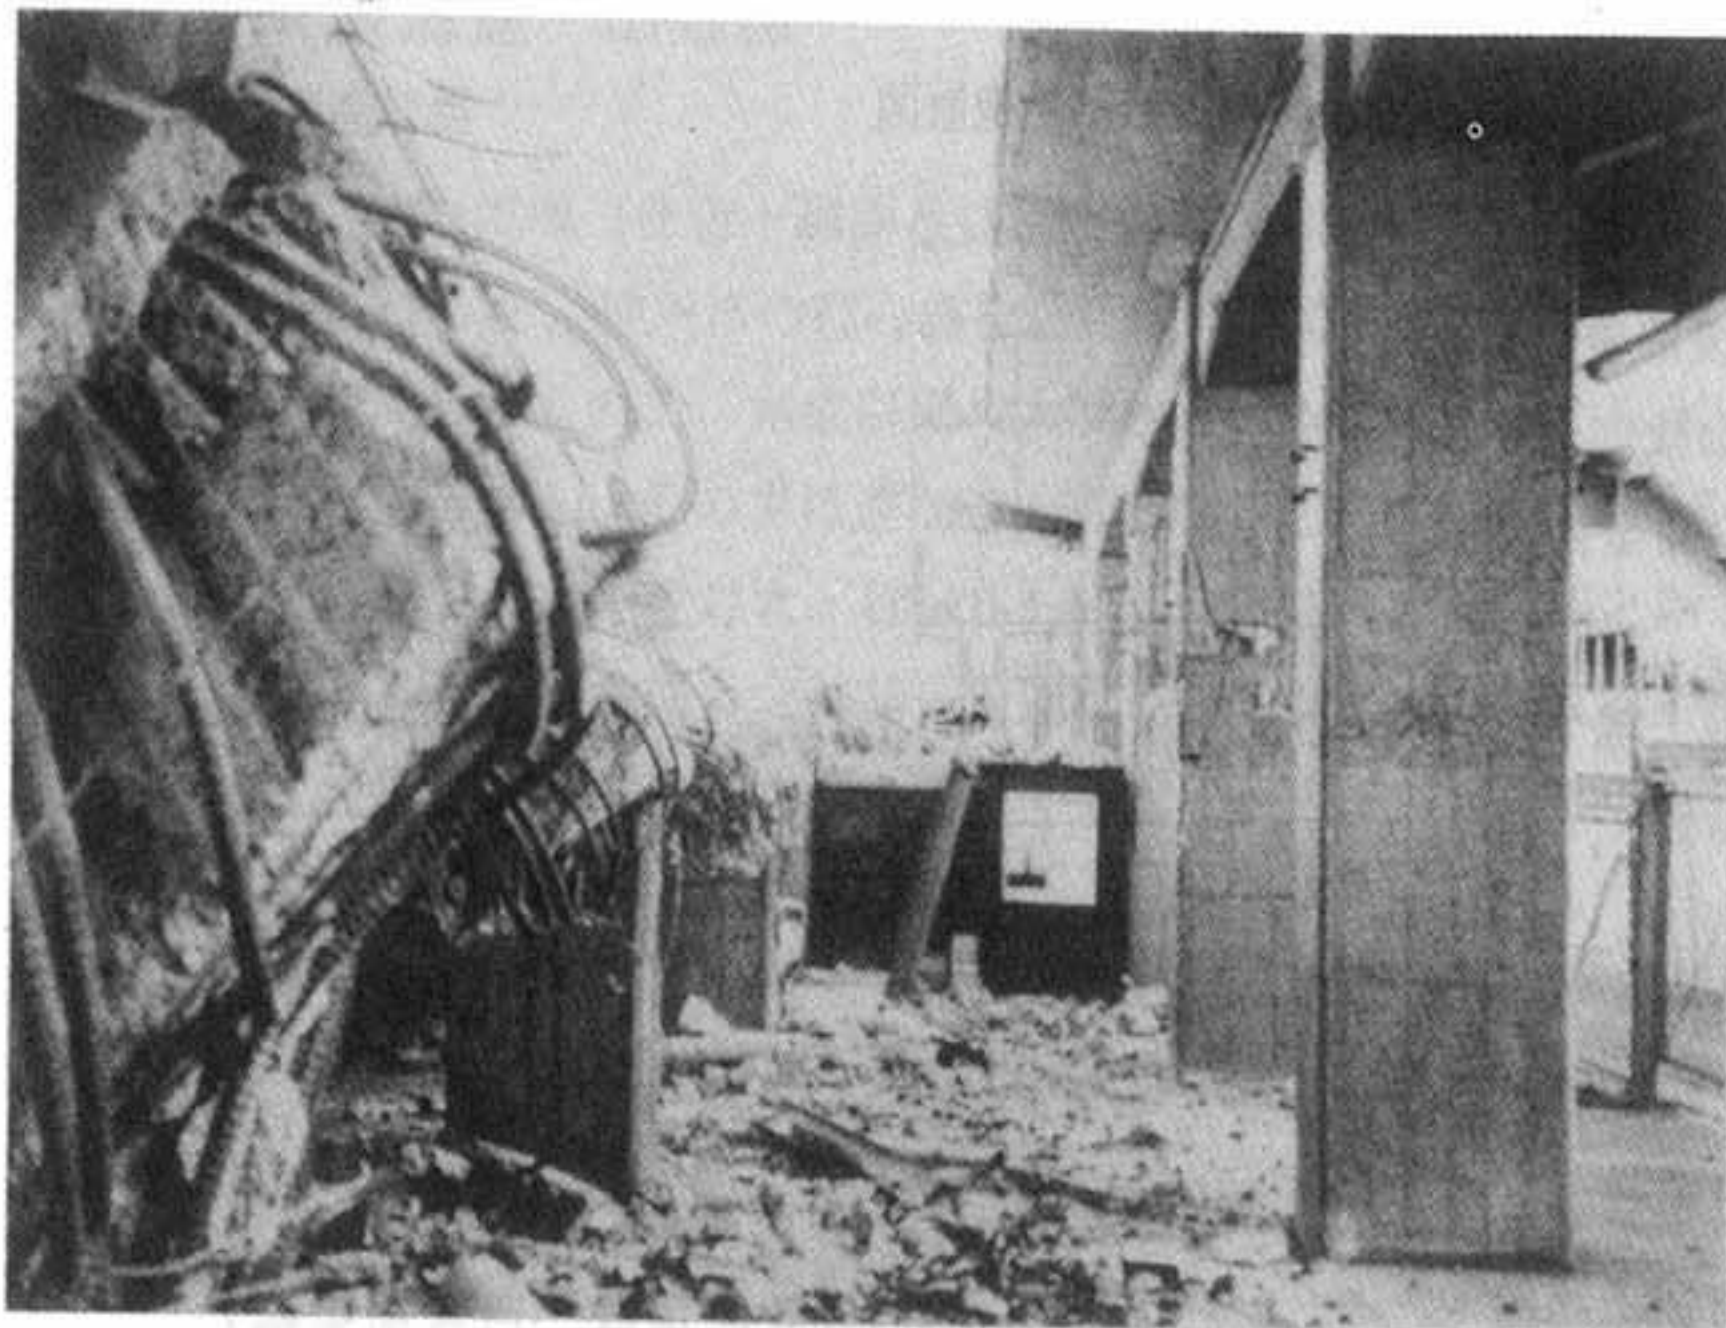
写真 10-1-4.

完全に倒壊した単柱高架橋

に完全に倒壊した（写真 10-1-4）。

復旧工事として、先ず、倒壊しなかった南側を含めて、高架橋は基礎を残して撤去され、図 10-1-7 に示す鉄骨・鉄筋コンクリート構造の連続立体ラーメン高架橋が新設された。図に示すように、新設の基礎は縦横に鉄骨・鉄筋コンクリート地中梁で結ばれるために、それを妨げる従来の基礎が必要に応じて掘削、切除された。一部の基礎について、杭頭部まで掘削したところ、高い頻度で写真 10-1-5 に示すような水平クラックが発見された。また、写真 10-1-6 は、フーチングの切断面に現われたクラックを示している。

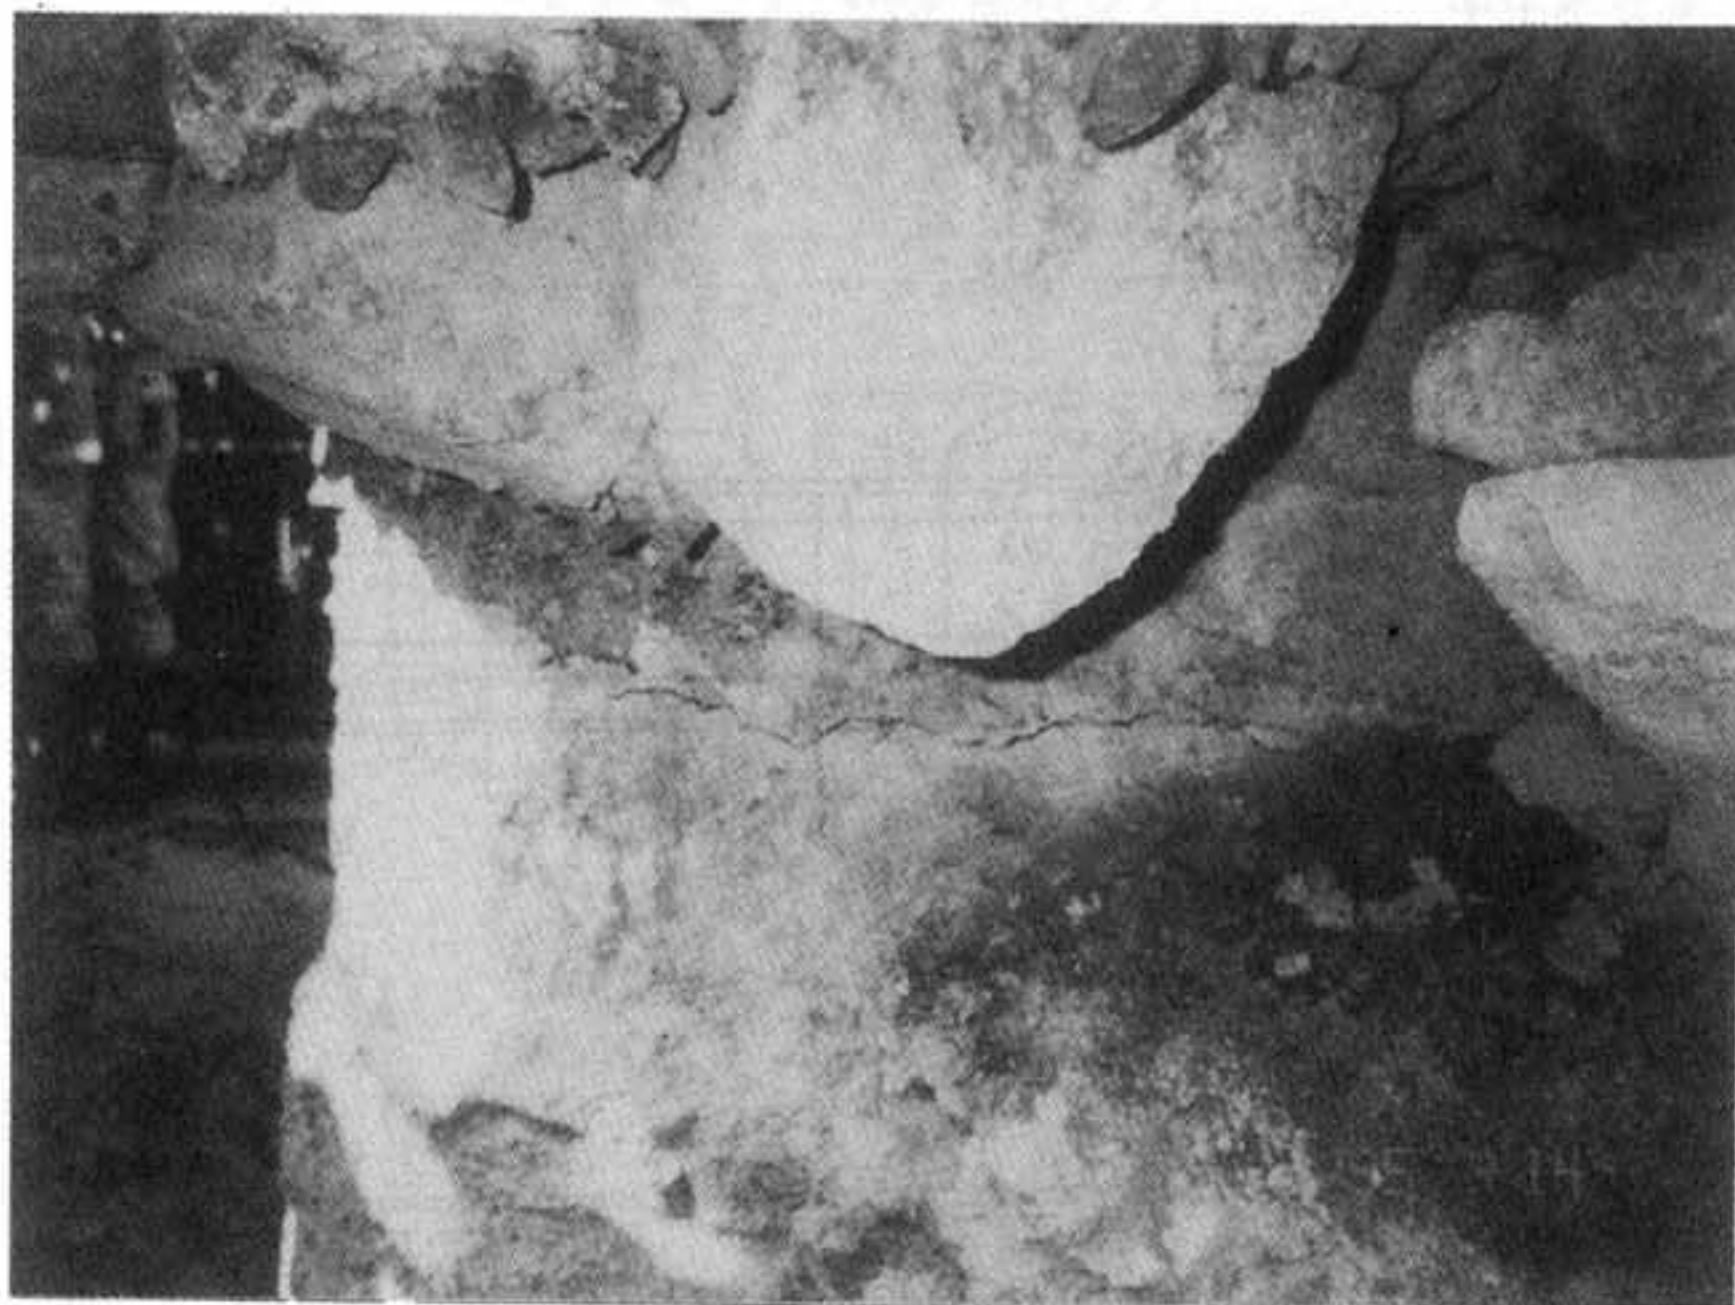
写真 10-1-5.

杭頭部の水平クラック

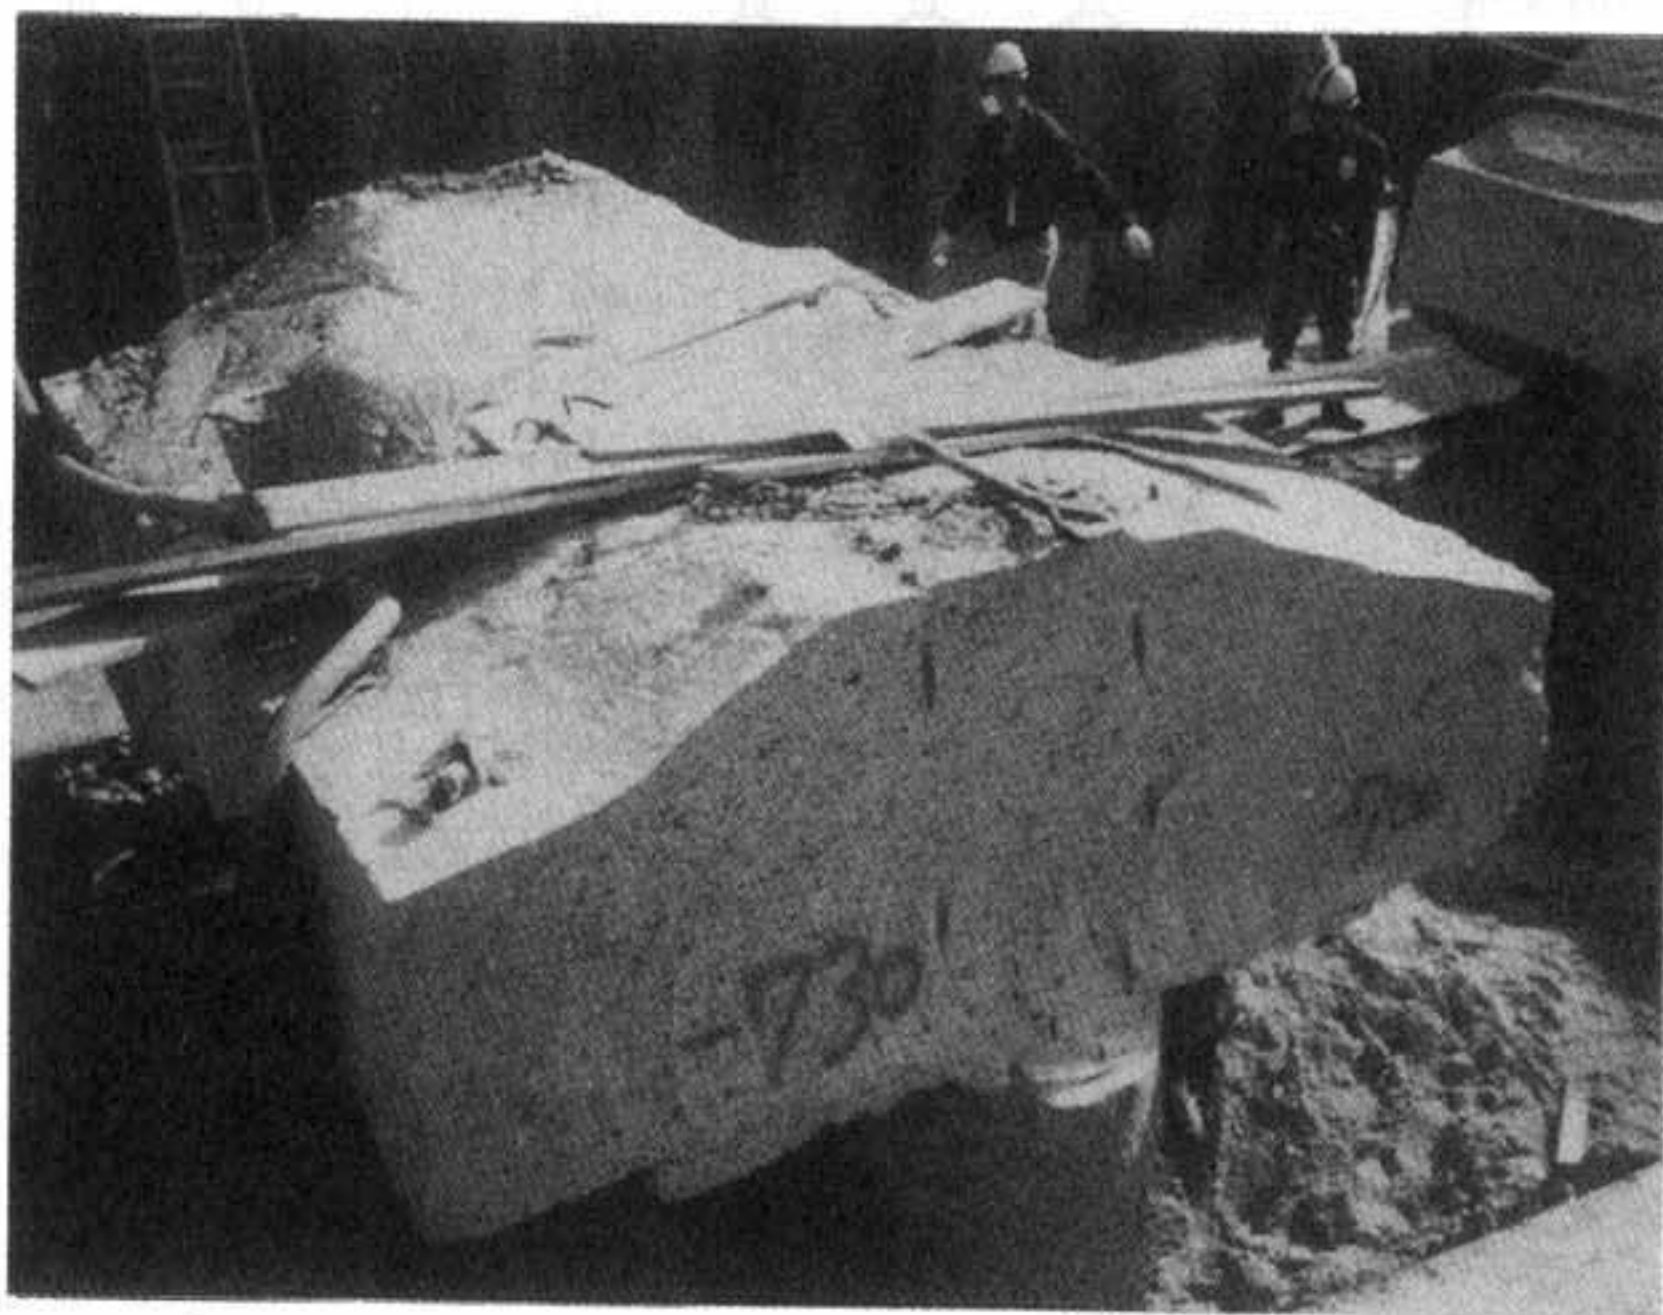
写真 10-1-6.

フーチング内部のクラック

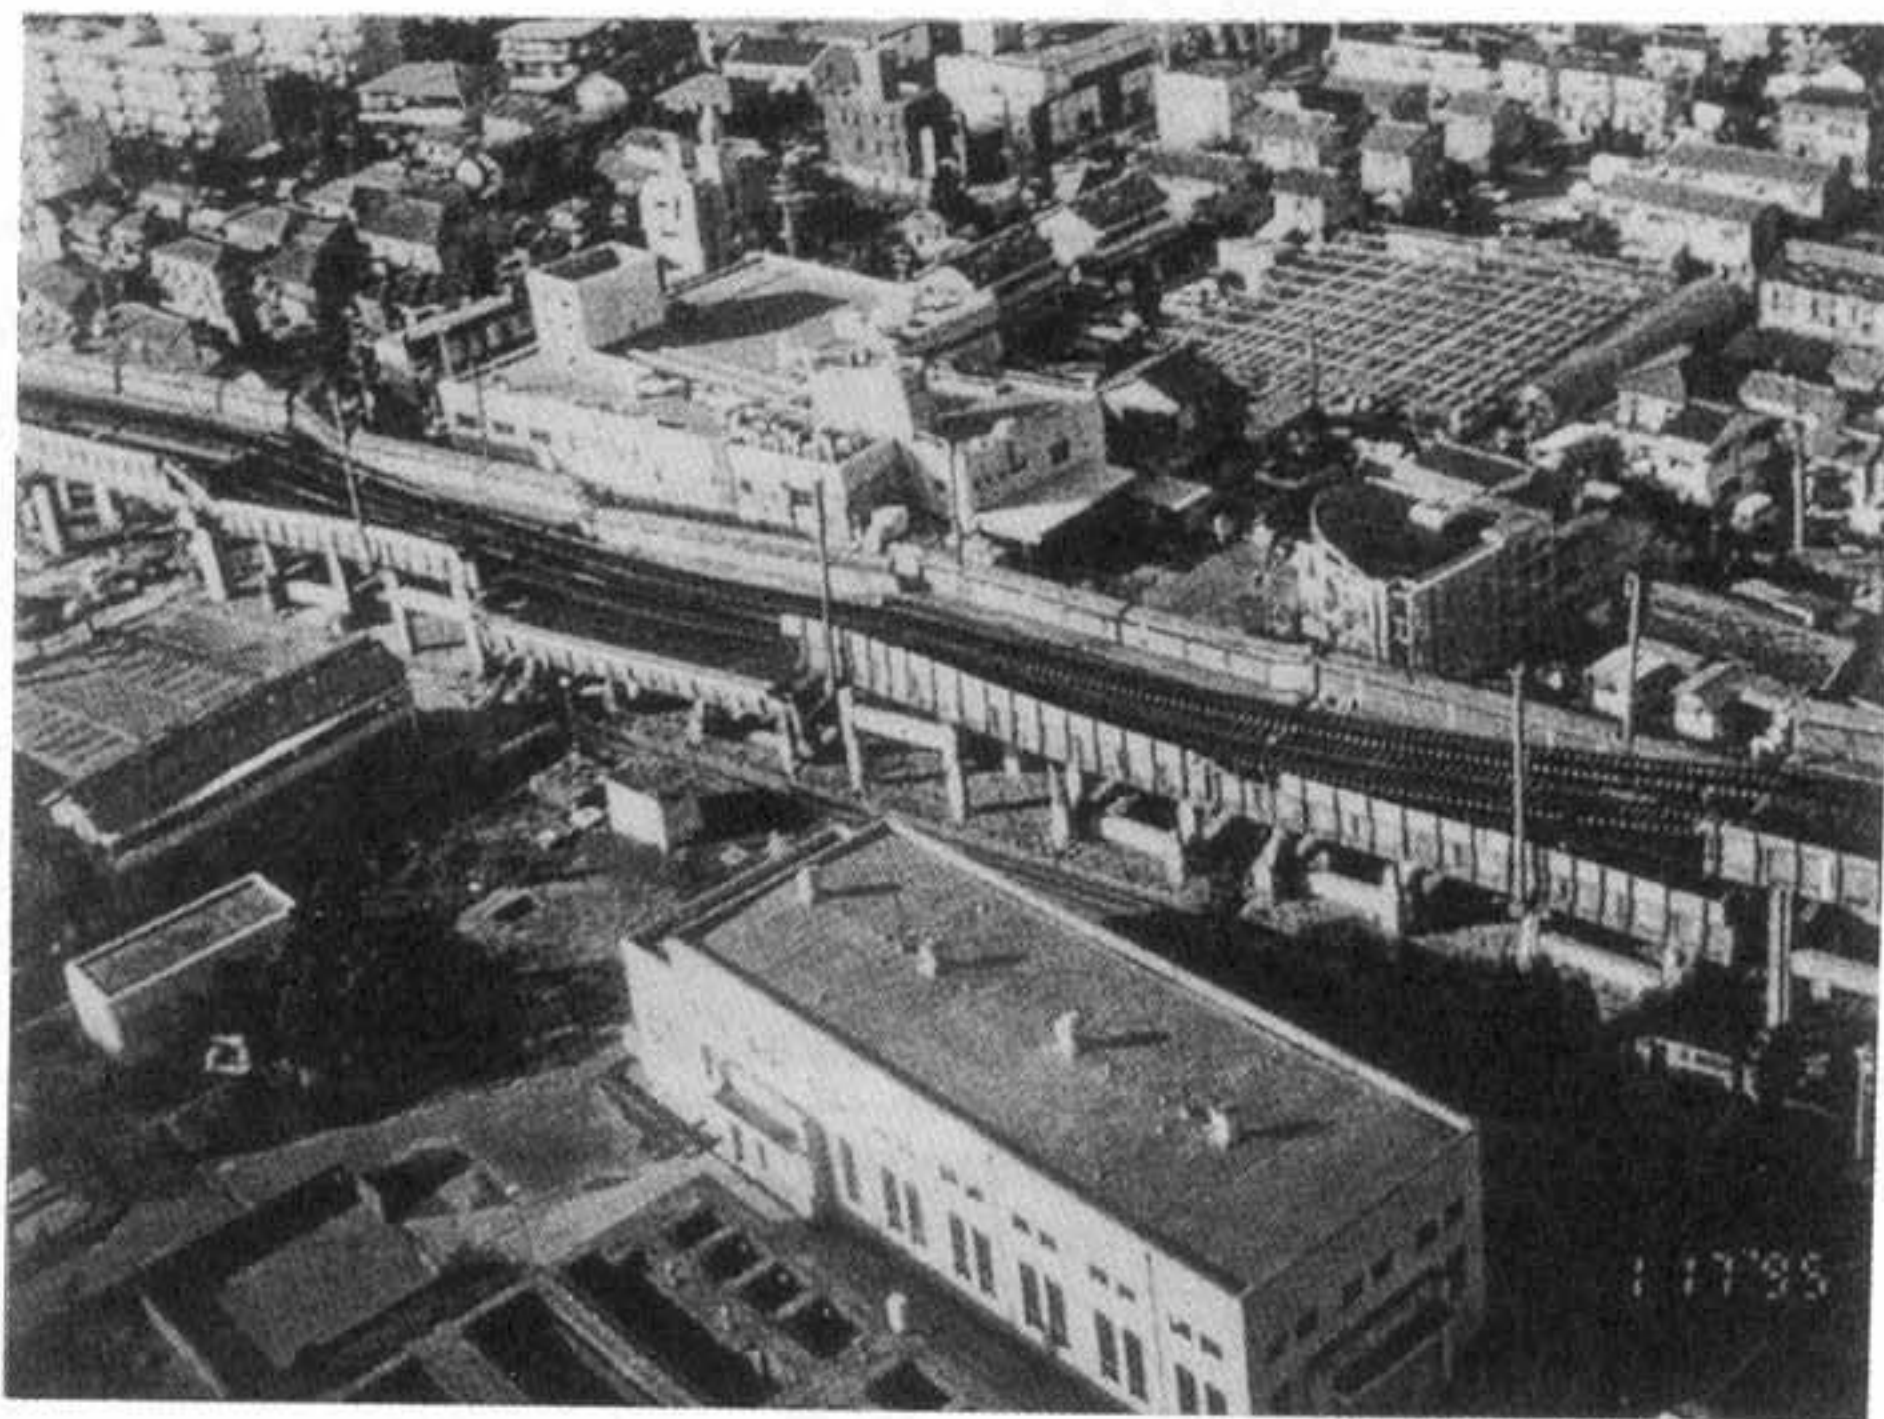
写真 10-1-7. 阪水高架橋の被害

| キロ程 | 構造物<br>名 称 | 被 害<br>(被害延長) | 基 礎 構 造<br>(寸法：m) | 表層地質 |
|---|---|---|---|---|
| * 530.551 | 阪水BL | 高架橋落下<br>(130m) | 場所打杭，1杭／柱<br>( $\phi$ 1.2× $\ell$ 8.0) 地中梁厚1.7 | 沖 積<br>砂 層 |

は基礎構造の種類は特定できない。写真 10-1-7 は被害例であって、その設計図は図 10-1-9(a)、(b)に示されている。

高架橋の復旧工法及び復旧構造物の健全性の確認は、JR 東海道線と同様の方法で行われた。
