10－1. 構造物基礎：鉄道関係

10-1-1. まえがき

10-2. 構造物基礎：道路関係

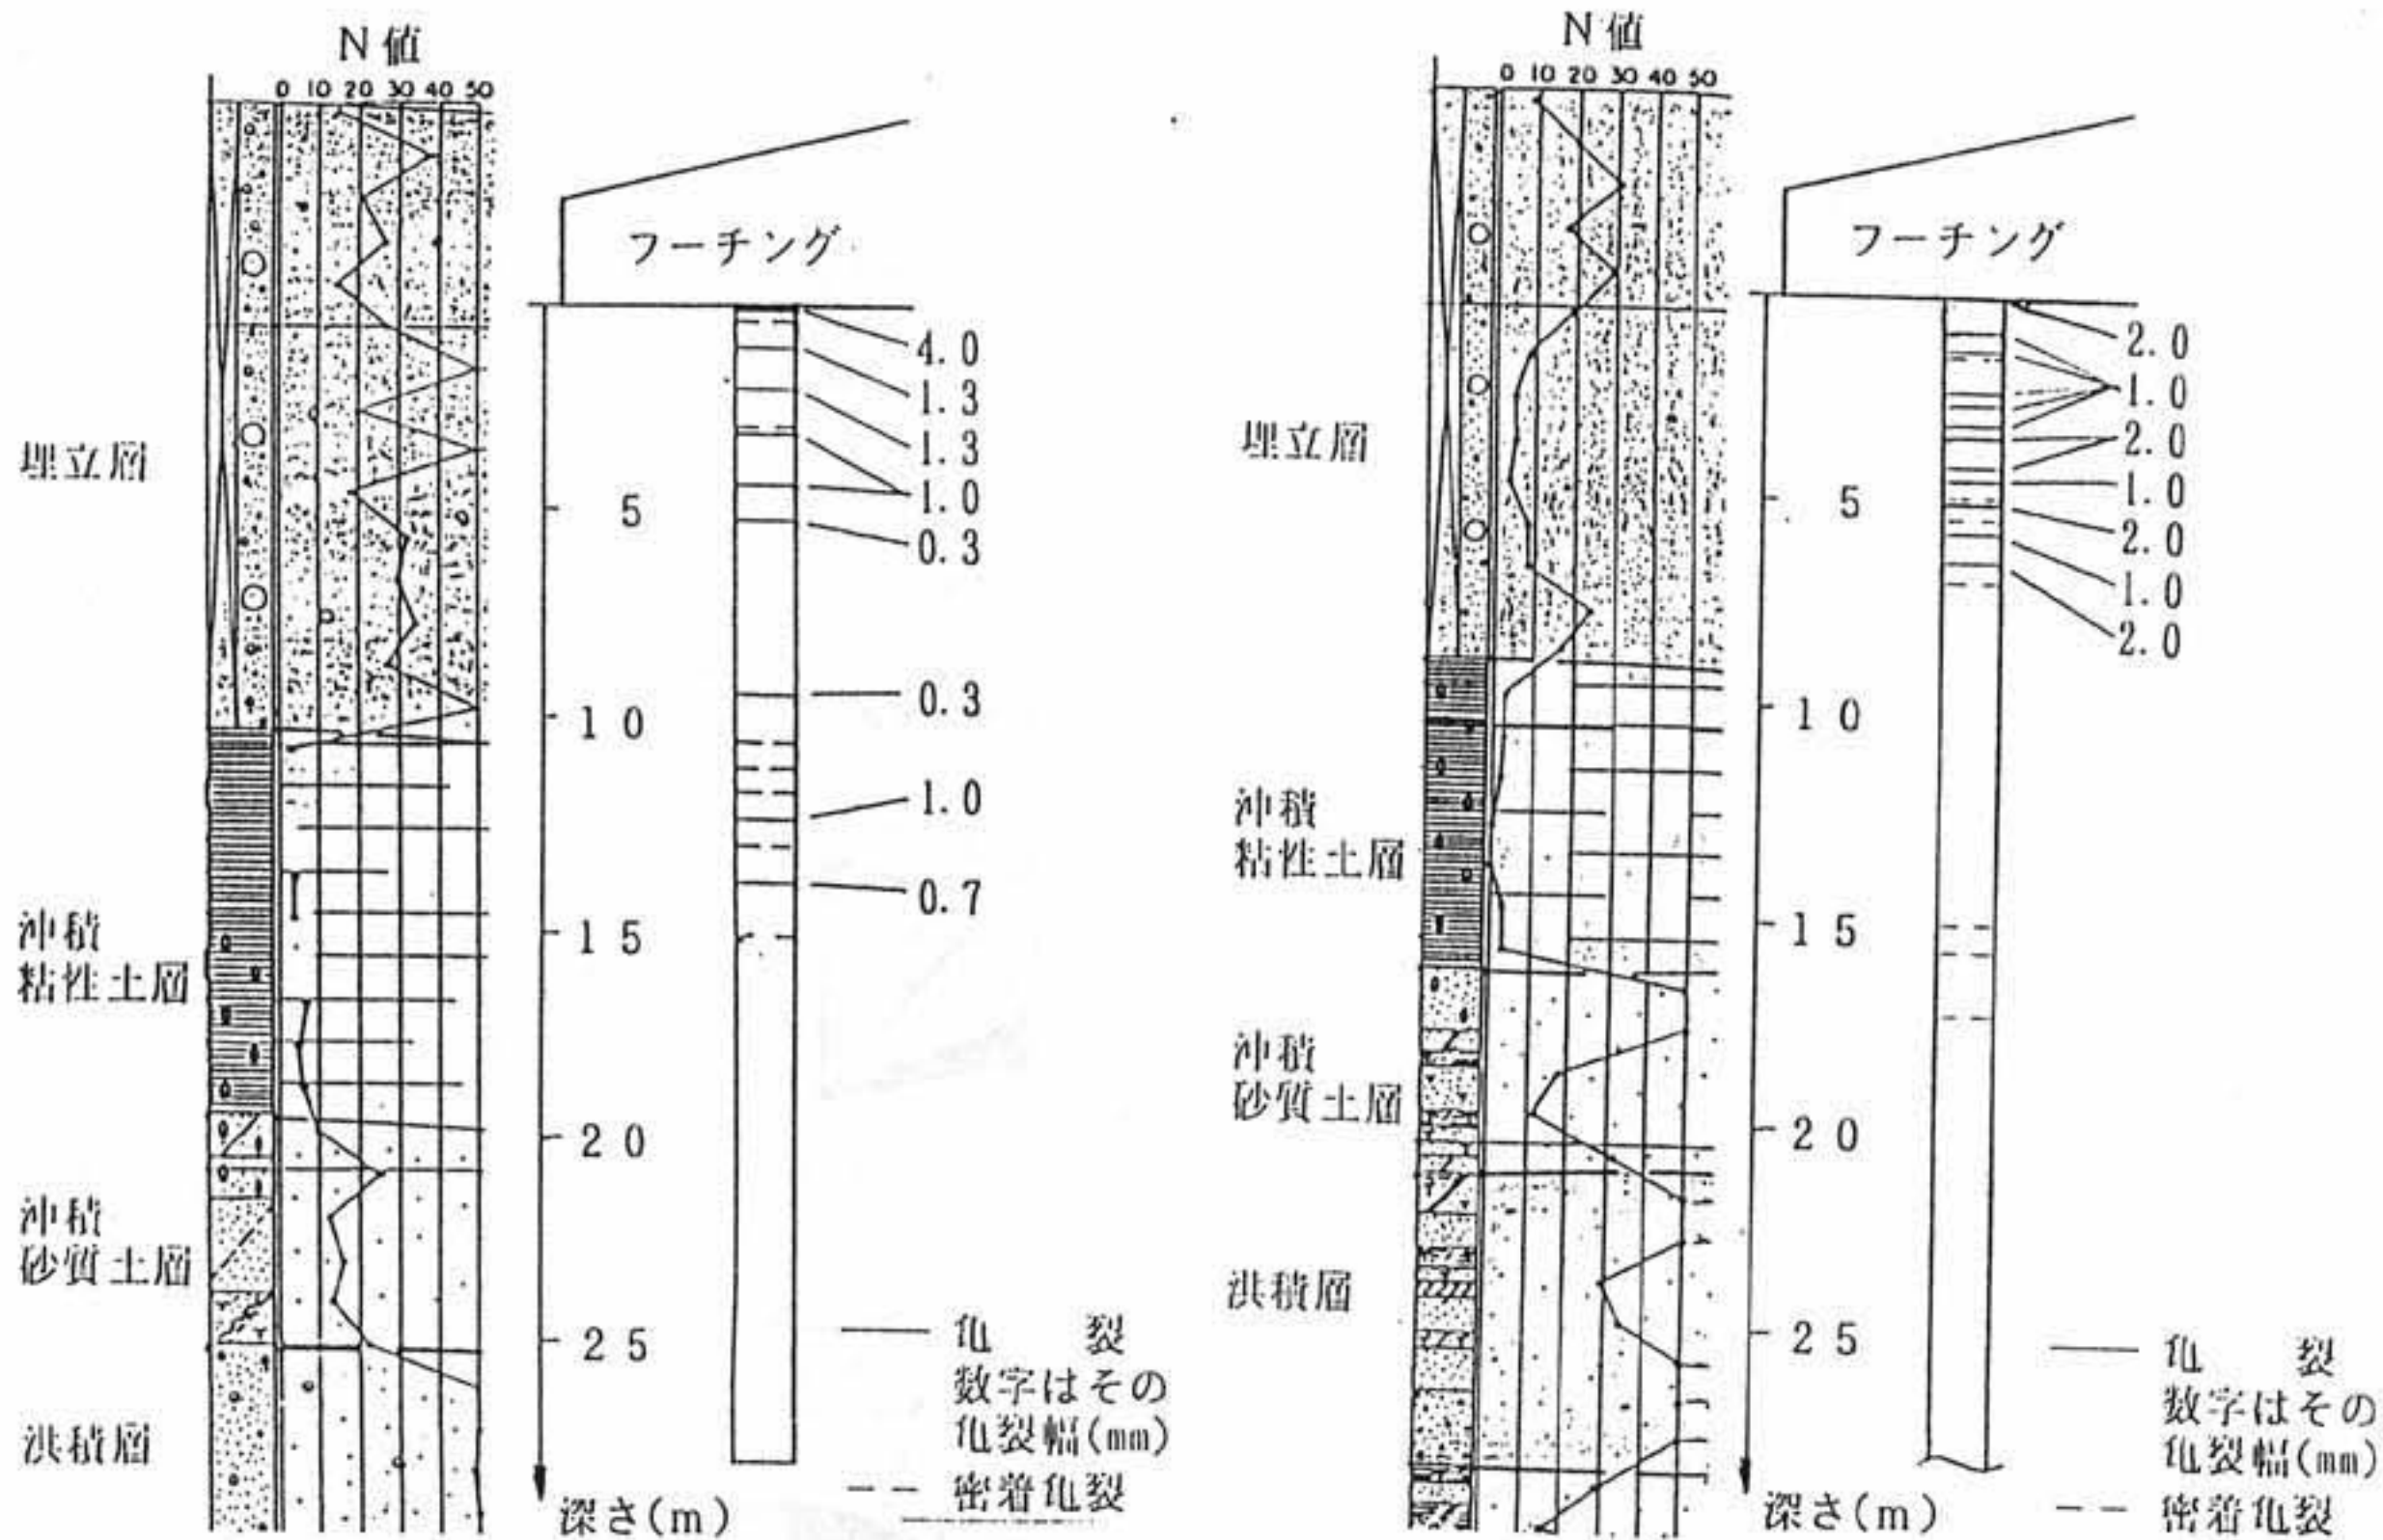
図 10-2-4 阪神高速道路 5 号湾岸線における基礎杭の被害事例

図 10-2-4<sup>1)</sup> および 10-2-5<sup>2)</sup> は、それぞれ、阪神高速道路 5 号湾岸線およびハーバーハイウェイにおいて観察された基礎杭の被害事例を示している。図 10-2-1 から分かるように、阪神高速道路 5 号湾岸線は、阪神間にあってはそのほとんどが埋立造成地盤上を通過している。また、ハーバーハイウェイは六甲アイランドとポートアイランドを湾岸伝いに結んでおり、阪神高速道路 5 号湾岸線と同様に埋立造成地盤上に位置している。いずれの事例においても杭頭部においてクラックが発生している。これは、杭頭がフーチングと剛結されているため、杭頭部において最大モーメントが生じたためであると考えられる。杭頭部分以外にも、杭の中間部分や支持層への根入れ付近においてもクラックが生じている事例が見うけられる。これらについては、地盤の液状化や

側方流動，杭体の配筋および地盤の振動特性などが複雑に影響しあって生じたものと考えられる。

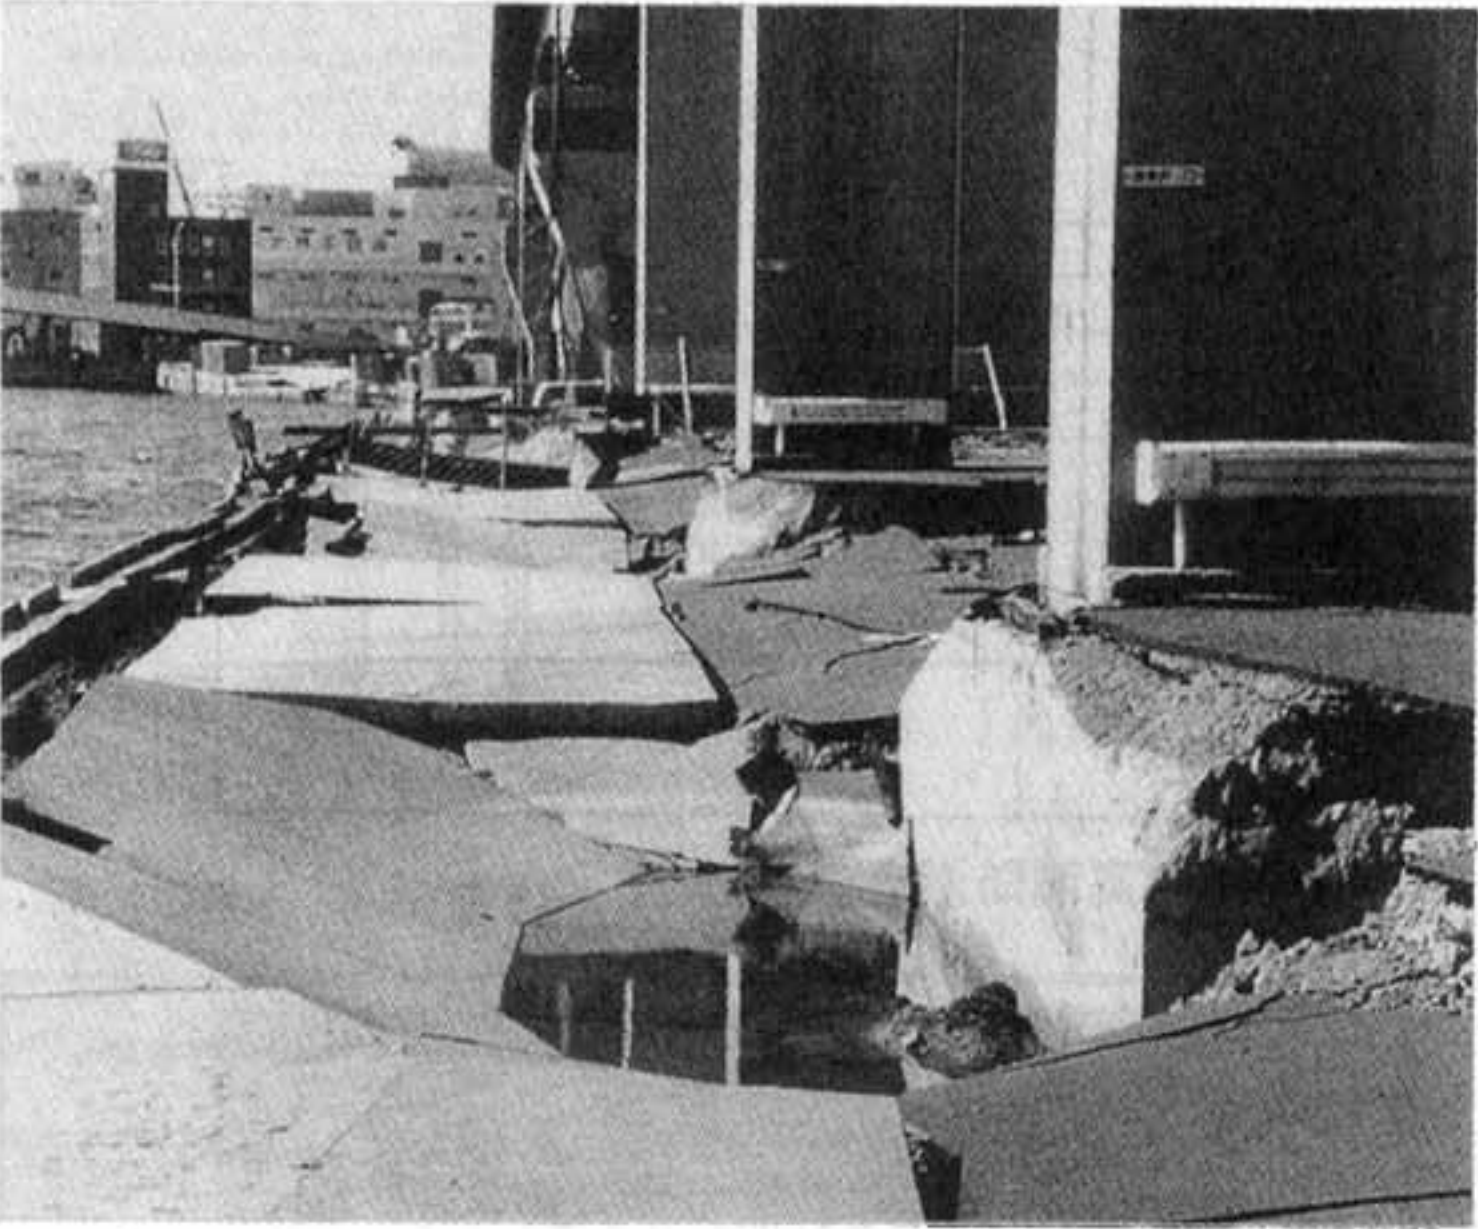
写真10-2-2 摩耶埠頭西側突堤の被害状況

鋼管杭は場所打ち杭の施工が困難な海岸線近くや海中に位置する橋脚の基礎として用いられることが多い。写真 10-2-2<sup>2)</sup> は摩耶埠頭西側突堤の被害状況を示している。突堤に位置している橋脚はハーバーハイウェイのものであり、その基礎形式には直径 1 m の鋼管杭が採用されている。写真から分かるように、突堤護岸の海側への移動に伴う地盤の側方流動により、フーチング側面がむき出しになっている。また、一部の橋脚では基礎杭まで露出していた。したがって、杭には橋軸直角方向の側方土圧が作用して

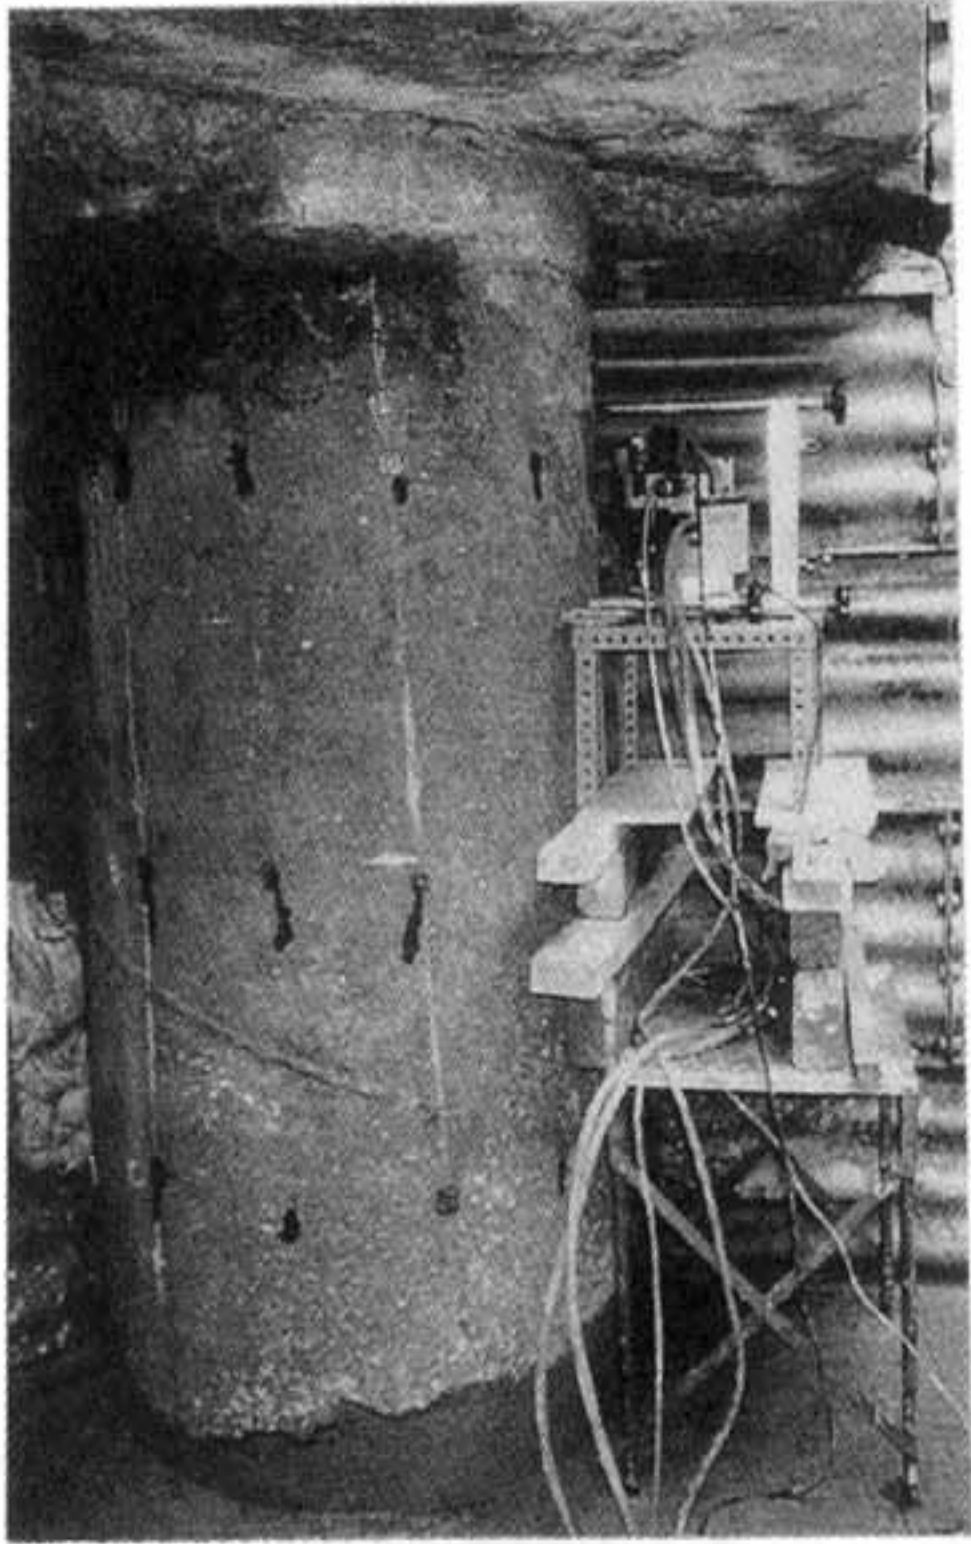
写真10-2-3 鋼管杭の状況

いることが容易に予想される。このため、フーチング底面から約2 m掘削し、杭体の健全性の検証が行われた。写真10-2-3<sup>2)</sup>はその状況を示している。目視による観察およびX線調査法などによる調査の結果、杭体には損傷がないことが確認された。

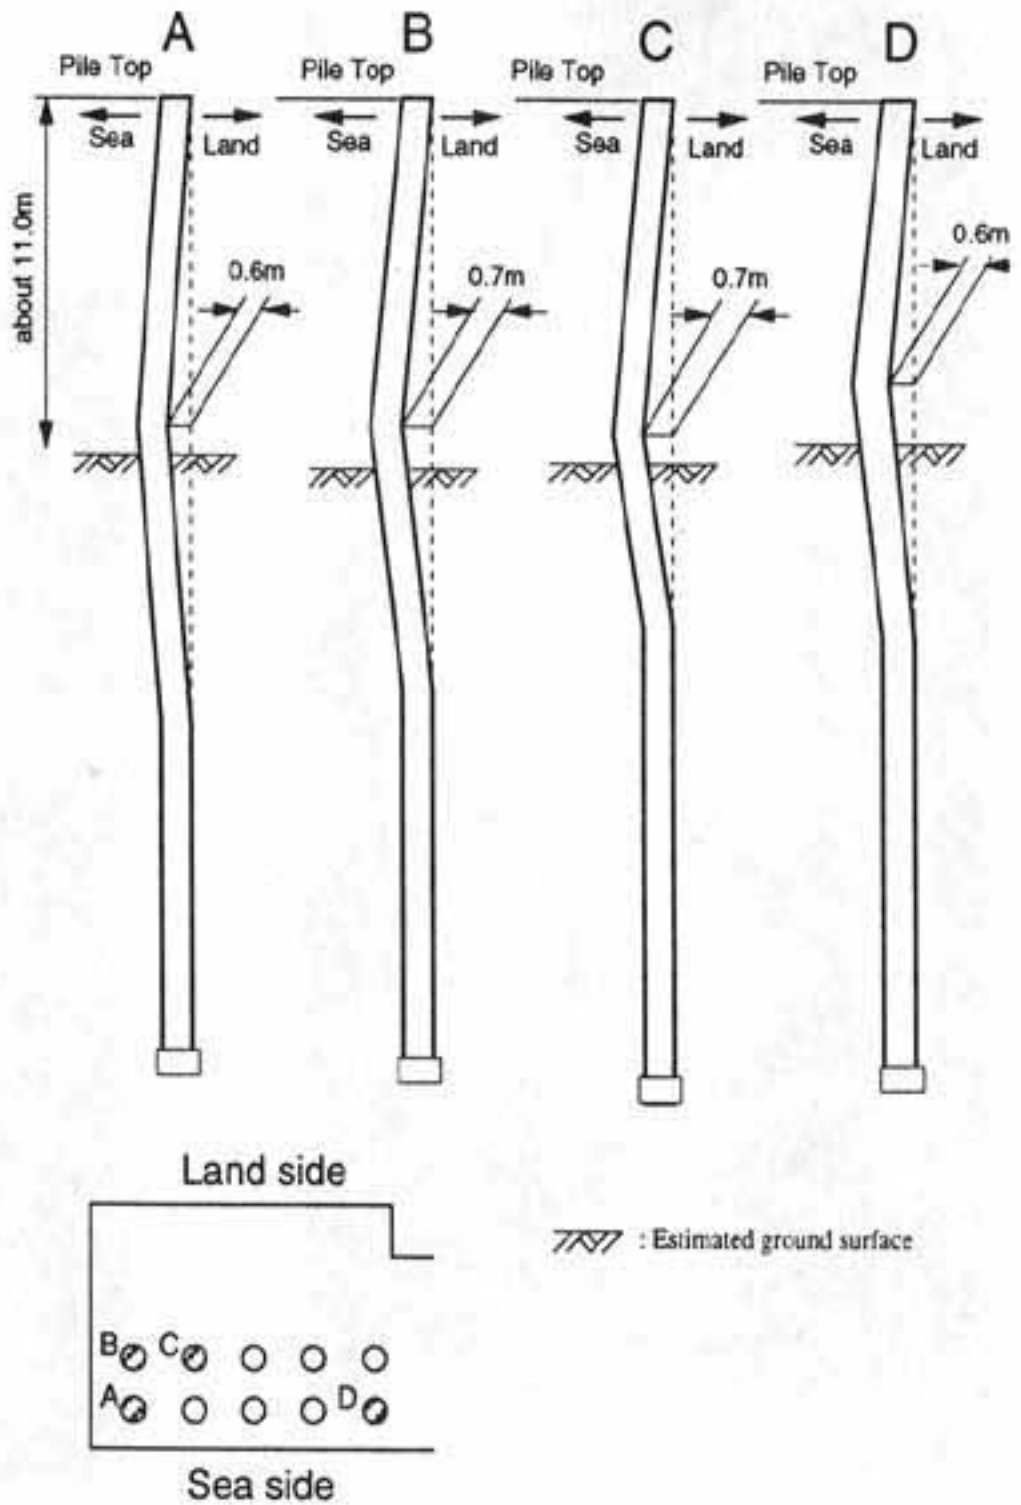
図10-2-7 被害を受けた基礎杭の変形状況

図10-2-6<sup>2)</sup>は地震によって被害を受けた栈橋の断面を示している。栈橋は直径70 cmの鋼管杭によって支持されていた。また、栈橋は護岸から離れて設置されているため、護岸の移動の影響を直接には受けない。図10-2-7<sup>2)</sup>は栈橋を再建するために引き抜かれた杭の変形状況を示している。いずれの杭もほぼ同一深度において海側に向かって変形している。この深度は護岸下の置換砂が存在する深度と対応していることから、置換砂の液状化による地盤の側方流動、もしくは、置換砂の支持力減少による滑り破壊によるものと考えられる。

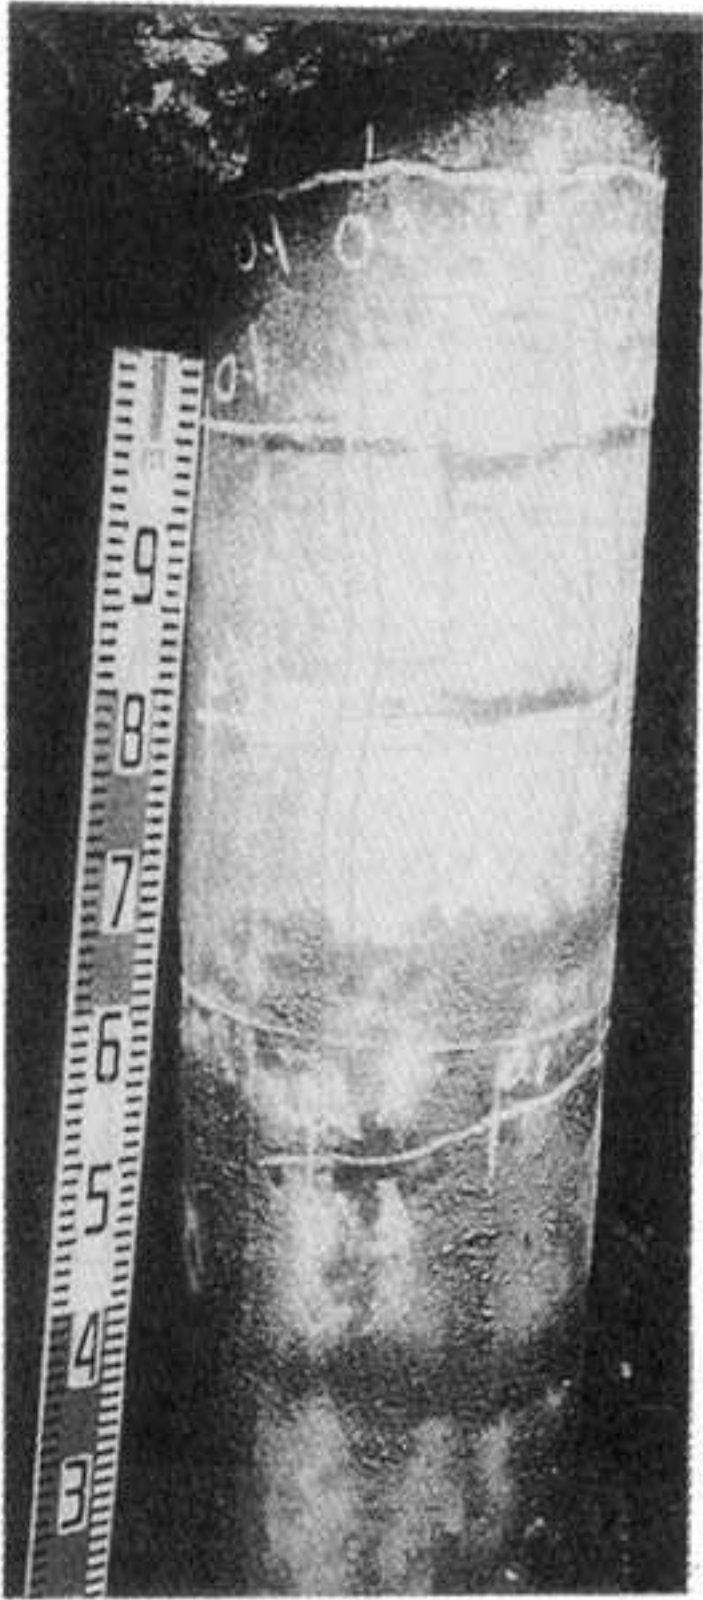
写真 10-2-4 杭頭付近における損傷状況

一般に、PC杭は比較的軽量の構造物の基礎として用いられることが多い。図10-2-8<sup>2)</sup>は神崎川の高潮防潮堤の断面を示している。防潮堤の基礎として直径35 cmのPC杭が用いられている。地震後、防潮堤の周辺では液状化による噴砂現象の痕跡と地盤沈下が観察された。また、防潮堤自身は川に向かって2～3°傾斜した。写真10-2-4<sup>2)</sup>は杭頭付近における杭の損傷状況を示している。杭の損傷は地盤の液状化と

それに伴う地盤の側方流動によって生じたものと考えられる。

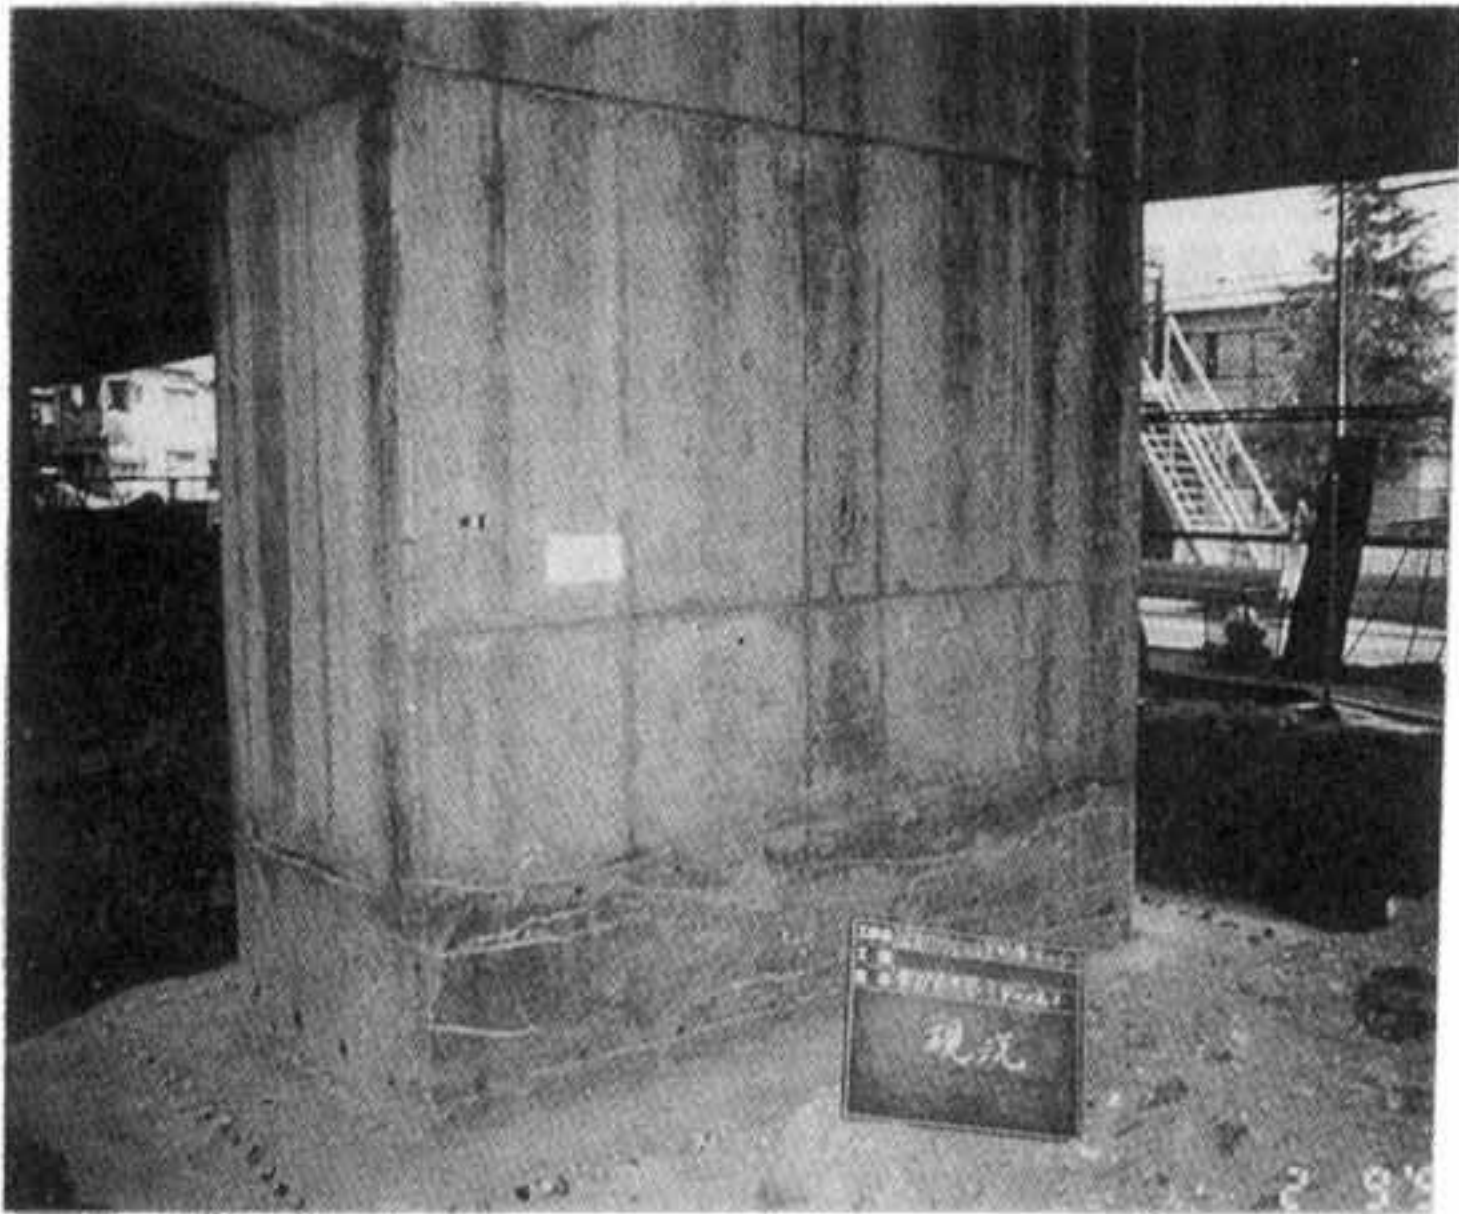
写真 10-2-5 国道 1 7 1 号における直接基礎の被害例

写真 10-2-5<sup>2)</sup> は国道 1 7 1 号の高架道路橋における直接基礎の被害事例を示している。フーチングとの接合部付近において橋脚にクラックが生じていた。ただし、フーチング自体にはクラックの発生は認められなかった。基礎地盤の沈下および移動が認められなかったことから、クラックは、地震による上部構造および橋脚の慣性力によって引き起こされる曲げモーメントによって生じたものと考えられる。

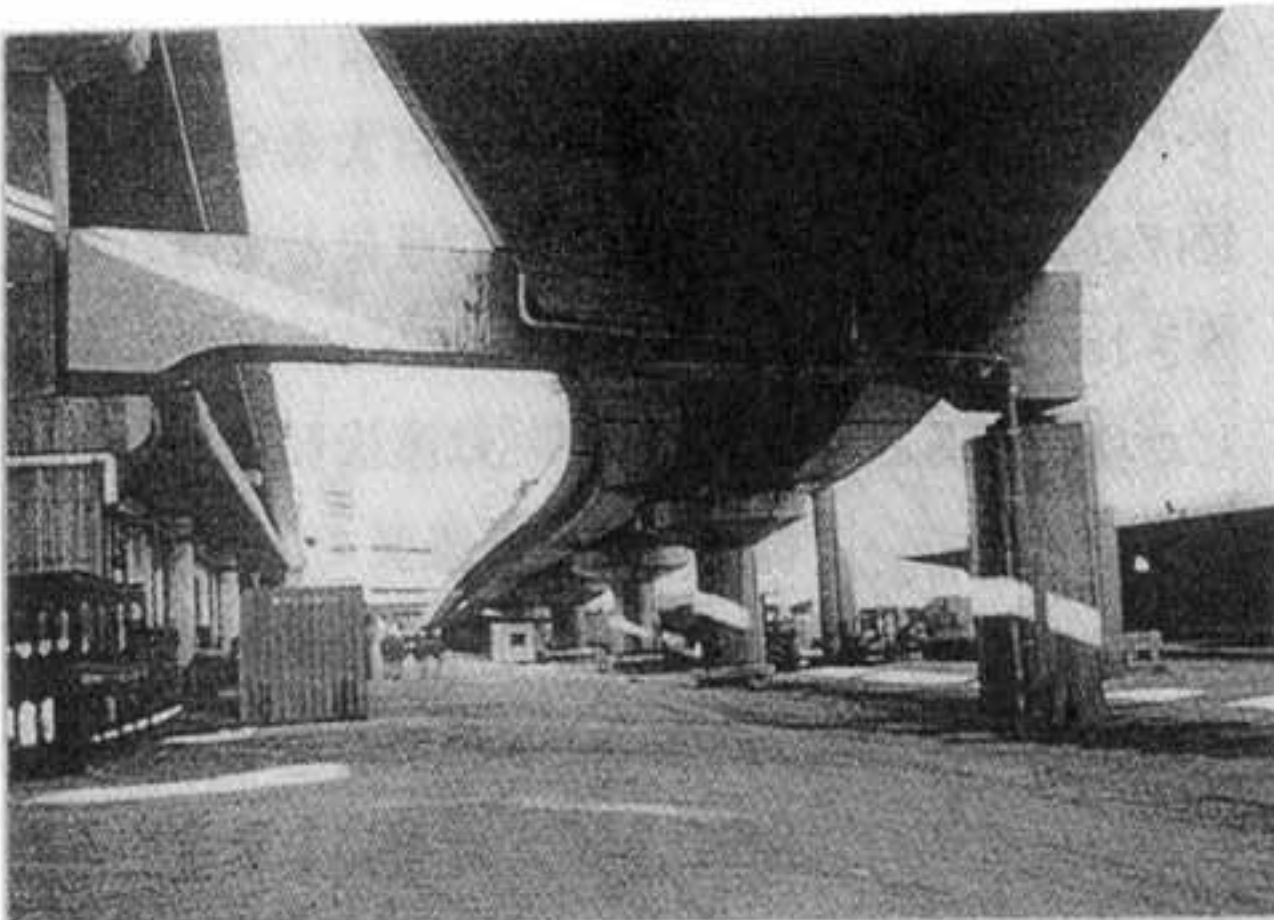
写真 10-2-6 神戸港第4突堤上における神戸大橋へのアプローチ高架橋

写真 10-2-6<sup>2)</sup> は神戸港第 4 突堤上における神戸大橋へのアプローチ高架橋の被害事例を示している。右側の橋脚の基礎形式は直接基礎であり、約 8 m の厚さを持つ捨石マウンドに支持されていた。また、左側の橋脚の基礎は杭基礎である。右側の橋脚が傾斜し、かつ、沈下したため、桁が乗っている横梁が傾斜している。右側橋脚の傾斜ならびに沈下は、直接基礎の支持層である捨石マウンド周辺が液状化し、その支持力が低下したことに起因するものであると考えられる。

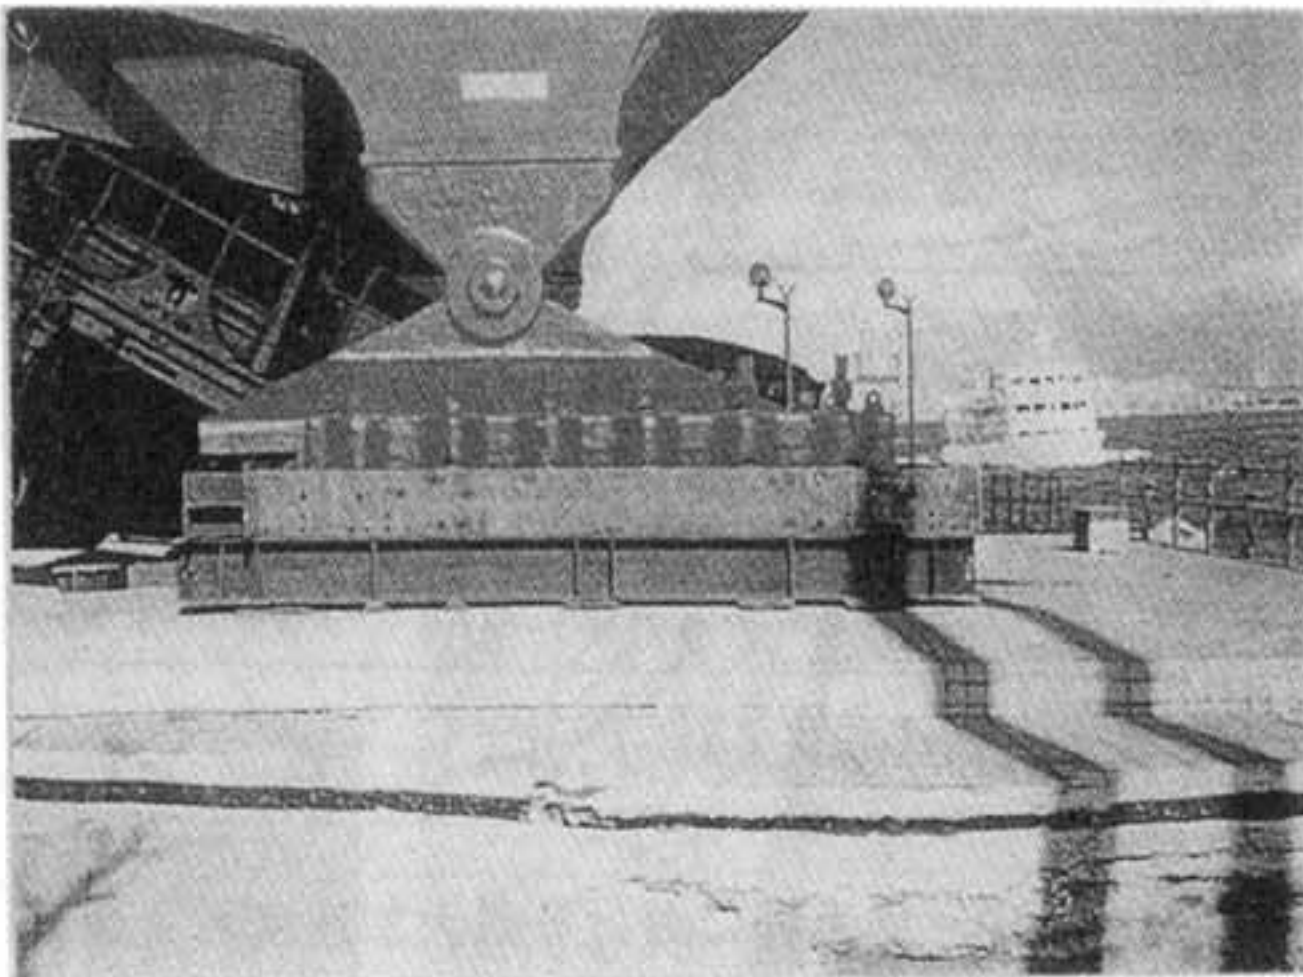
写真 10-2-7 神戸大橋の神戸側支承

写真 10-2-7<sup>3)</sup> は神戸大橋の神戸側支承を示している。支承が設置されている橋台はケーソン基礎であり突堤の護岸を兼ねている。地震後、支承が約 60 cm 神戸側に移動した。支承はポートアイランド側が固定、神戸側が可動条件であるため、両側のケーソン基礎が水路側へ移動し、その合計した変位量が約 60 cm になったものと考えられる。また、橋台に隣接する突堤の護岸は約 1.5 m 水路側に移

動するとともに約1m沈下していた。これらは、地盤の液状化による側方流動現象に起因して発生したものであると考えられる。

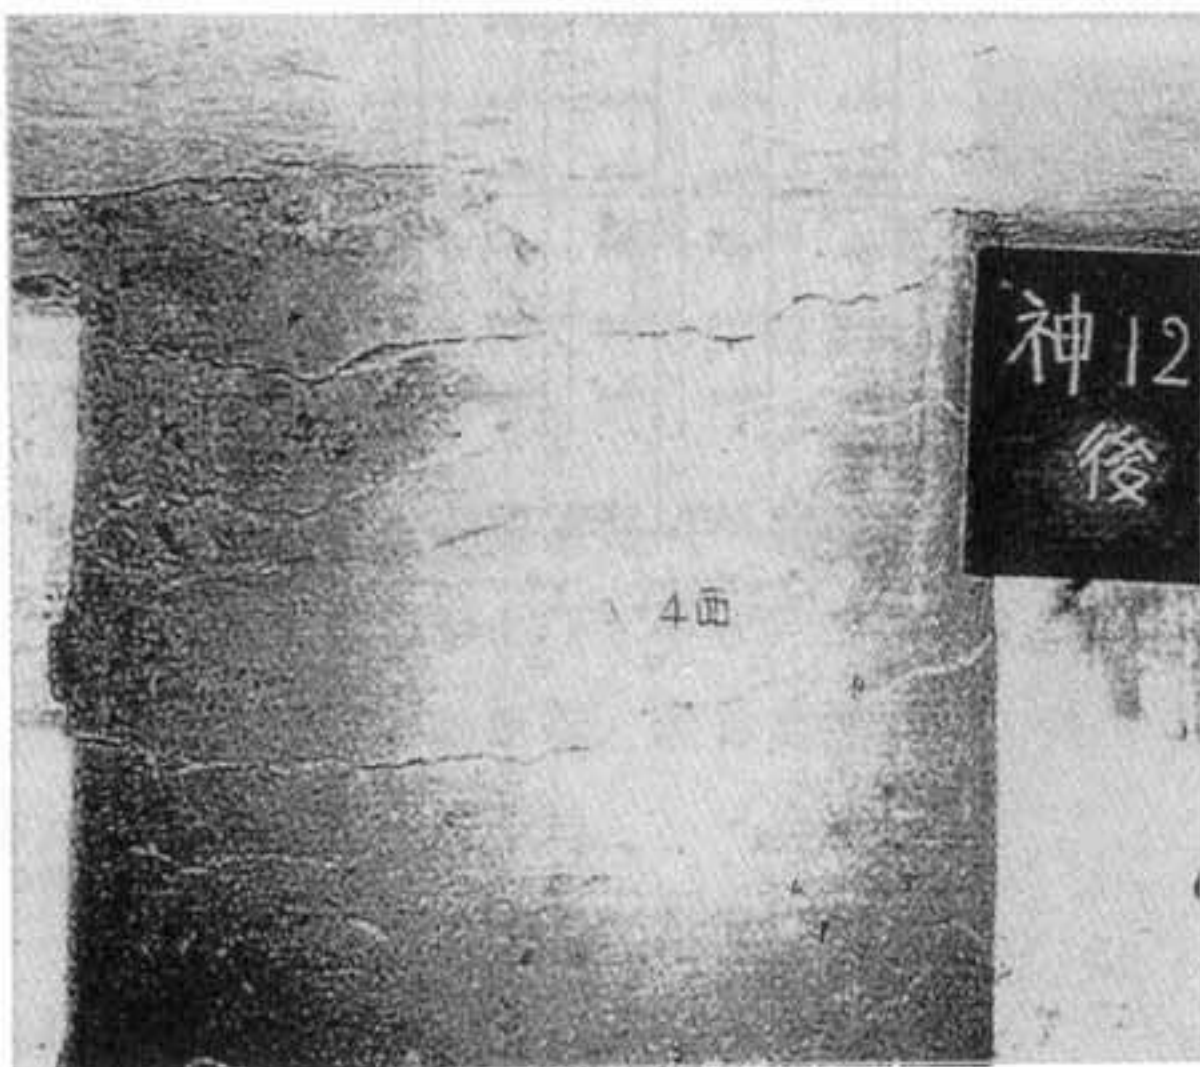
写真10-2-8 試験杭の杭頭付近の状況

損傷を受けた杭基礎の耐力を確認するために、損傷を受けた基礎杭を使用した杭体曲げ試験、鉛直載荷試験および水平載荷試験が行われた。試験杭として、神戸市東灘区深江本町において倒壊を起こした阪神高速道路3号神戸線の基礎杭が選ばれている。写真10-2-8<sup>1)</sup>は試験杭の杭頭付近の状況を示している。表10-2-3に基づく試験杭の被災度はcランクに判定される。また、杭体から採取されたコンクリートコアおよび鉄筋に対する材料試験の結果、コンクリートは十分に大きな強度を有していることが確認されたが、鉄筋はいくつかの部材が降伏点を越す応力履歴を受けたことが示唆された。

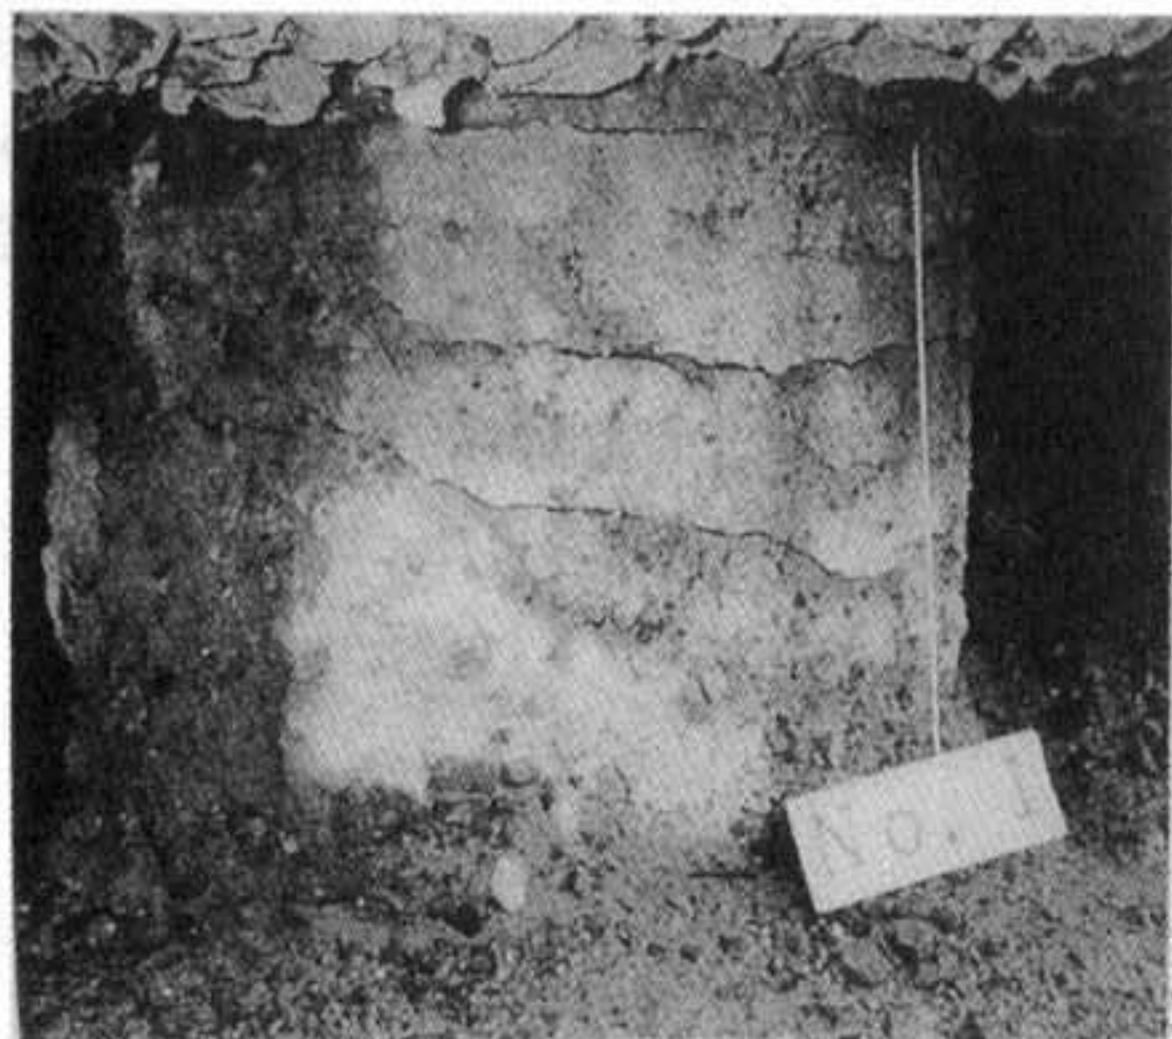
写真 10-2-9 載荷試験終了後の試験杭の損傷状況

2) は載荷試験終了後における試験杭の損傷状況を示している。表 10-2-3 に基づくと、この杭は b ランクの被災度に判定される。
