### 11.1 はじめに

なお、本調査報告書の母体は地盤工学会であるので、ここでは、建築基礎の被害調査に的を絞って解説を進めることにする。

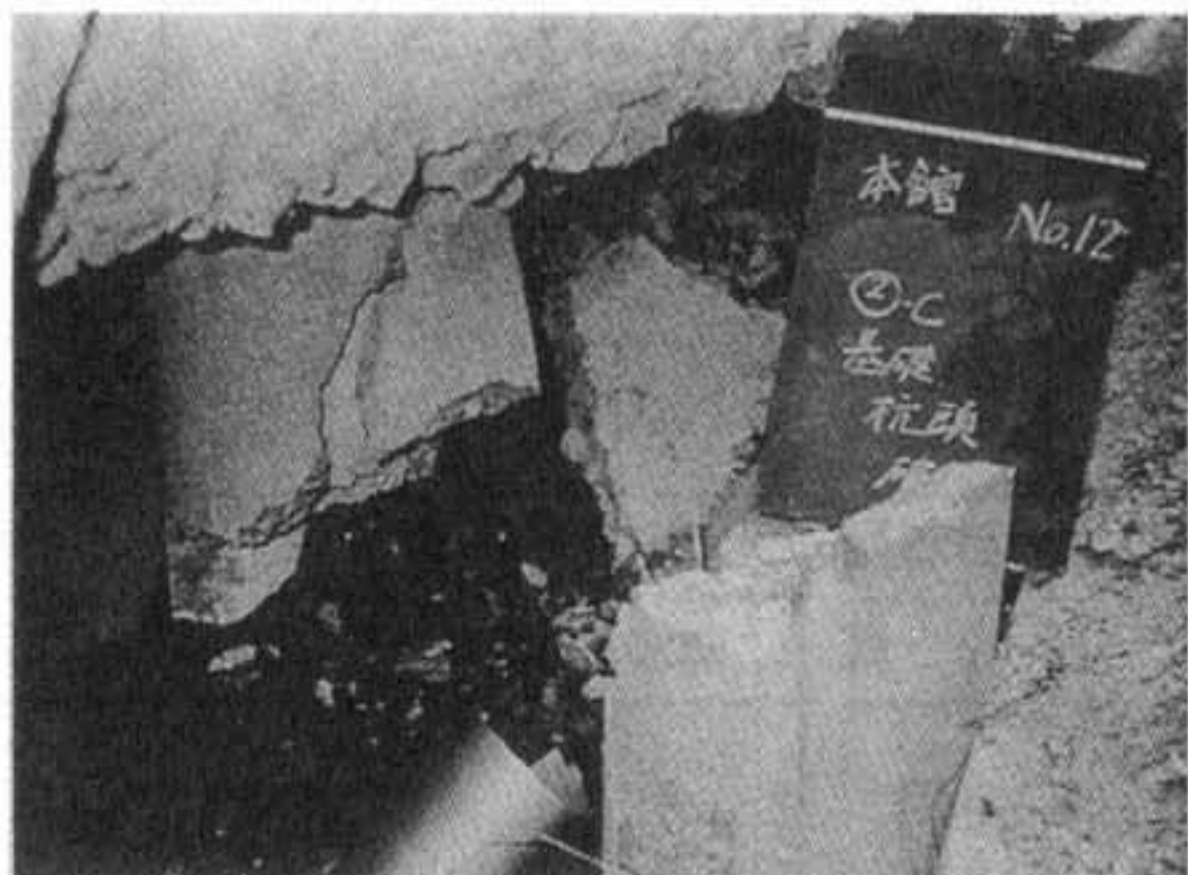
写真1 杭頭破断

① 杭頭破断の被害は、杭周の地盤が側方流動等で横方向に移動し、地盤に拘束された杭と基礎底との相関変位が大きくなり、杭が引きちぎられる状態になったものである（写真1）。地盤が横にずれると杭には非常に大きな力が作用するので、側方流動が生じないように護岸や擁壁の設計には慎重を期すべきである。② 杭頭圧壊・爆裂破壊は、地盤の液状化や沈下等により、杭周地盤の横方向抵抗が無くなり、杭頭で想定以上の曲げモーメント、せん断力が作用して被害が出たものである（写真2）。した

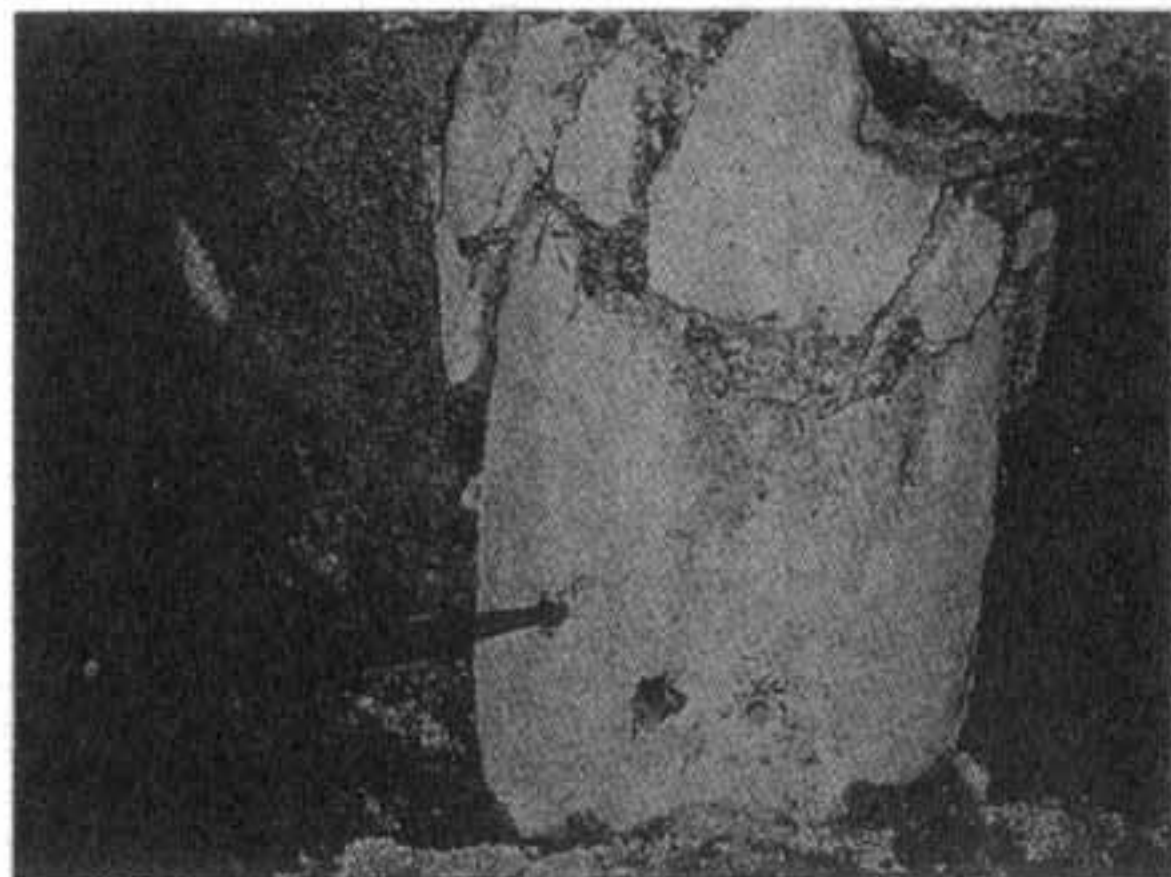
写真2 杭頭圧壊

がって、液状化を起こす可能性のある場所・位置での杭の設計には、横方向の抵抗の無い、露出したものとして地震荷重に耐えるように対策を講じておくべきである。写真2には、杭にボルトの様なものが打ち込まれているが、これは非破壊試験を行う準備をしているところで、このボルトをハンマーで叩き反射波を測定することにより杭の損傷・亀裂を調べるものである。③ 杭中間部の水平破断は、大きな引張力が急激に作用するとき、または、地層の変わり目で、地震時に大きなせん断力が杭に作用して生じる（写真3）。現在

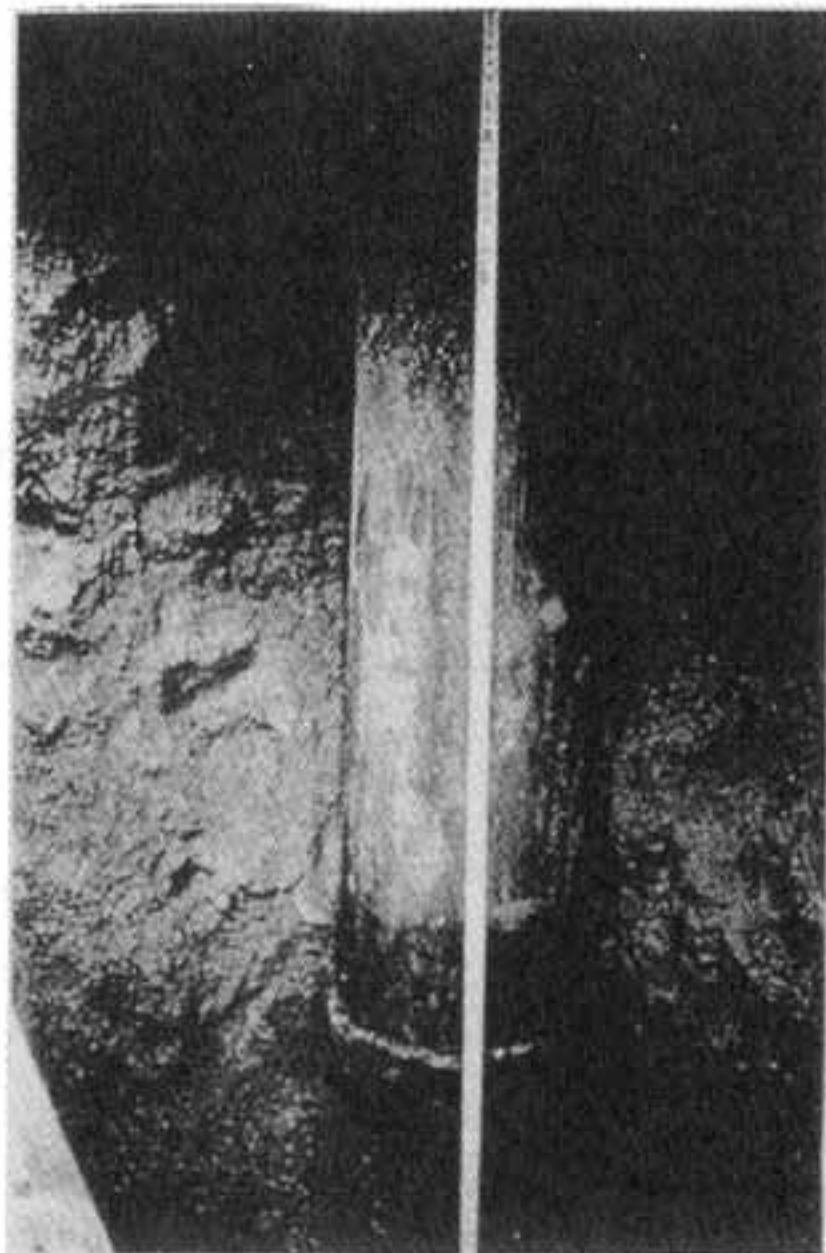
写真3 杭中間部の水平破断・横ずれ

のところ、建築基礎構造の設計では、地盤インピーダンス（波動の伝播速度と密度の積）の急激に変化する位置での杭の設計については何も規定されていない。しかし、かかる場所では杭に応力集中が起こる可能性があるため、この分野の研究が大切である。④ 杭の縦ひび割れの被害は、杭頭での破壊が進展したのではないかと考えられる（写真4）が、はっきりした理由は判らない。⑤ 基礎底・杭頭間の鉄筋の引抜き被害は、基礎底で浮き上がりが生じたとき、コンクリートから鉄筋の引き抜きが起こり、そのまま残ったものと考えられる。

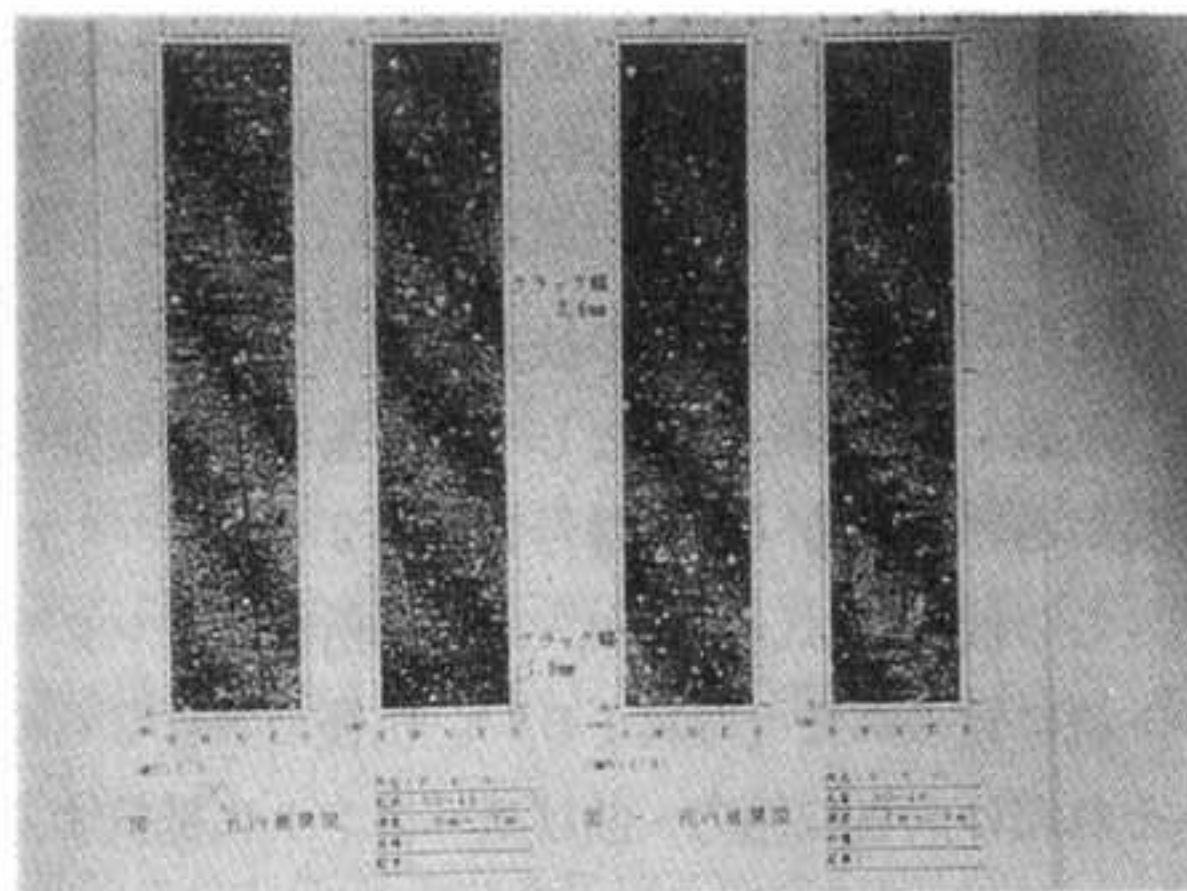
写真5 ボアホールカメラによるひび割れ

① 杭中間部の水平亀裂は、場所打ちRC杭を杭軸に沿ってボーリングし、ボアホールカメラで観察して発見した損傷である（写真5）。これは杭工事が終わり、上部構造の工事に取り掛ったところで地震に遭遇したもので、杭頭ではほとんど無荷重状態での被害である。② 杭頭圧壊・鉄筋座屈は、ペデスタル杭に想定していた以上の地震水平力および軸力が作用して生じたものである（写真6）。ここでは、地盤の液状化および側方流動が起こっており、杭の被害を助長したものと考えられる。

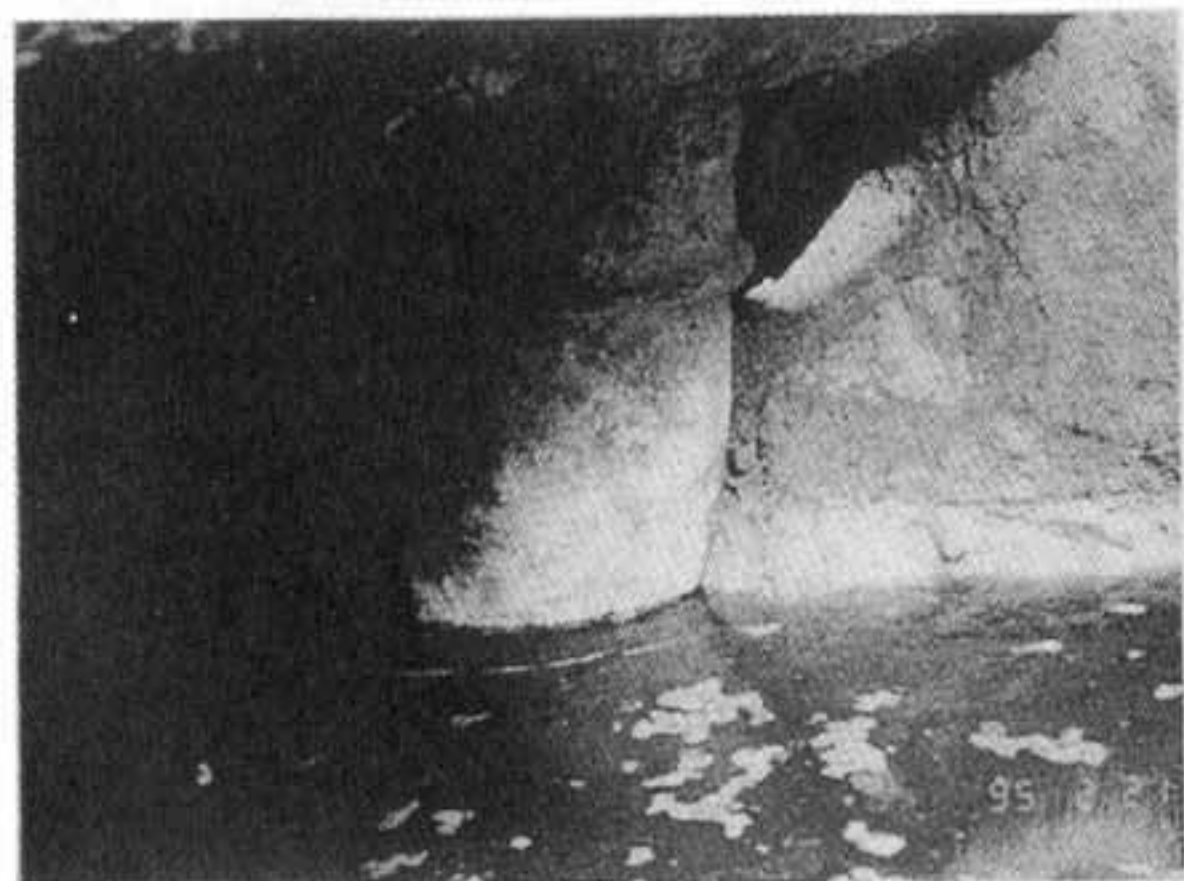
写真7 杭頭提灯座屈

① 杭頭提灯座屈、② 杭頭局部座屈、③ 杭の曲げ変形による傾斜等は、すべて杭周地盤の液状化や沈下により杭頭部での地盤による拘束が弱まった状態で起っている（写真7～9）。特に、肉厚の薄い鋼管杭では、座屈や曲げ変形に弱いので、液状化の可能性のある地盤に対しては、慎重な検討が要求される。④ 基礎底と杭頭の上下ずれは、上部構造が鉄骨造2階建ての比較的軽い建物で起きていた。この建物では、杭頭の基礎底への埋込み長さが短かったため、地震時に基礎底が杭頭から浮き上がると同時に横にずれ、元の基礎底の凹みの中に杭頭が納まらなかったから生じたのである。

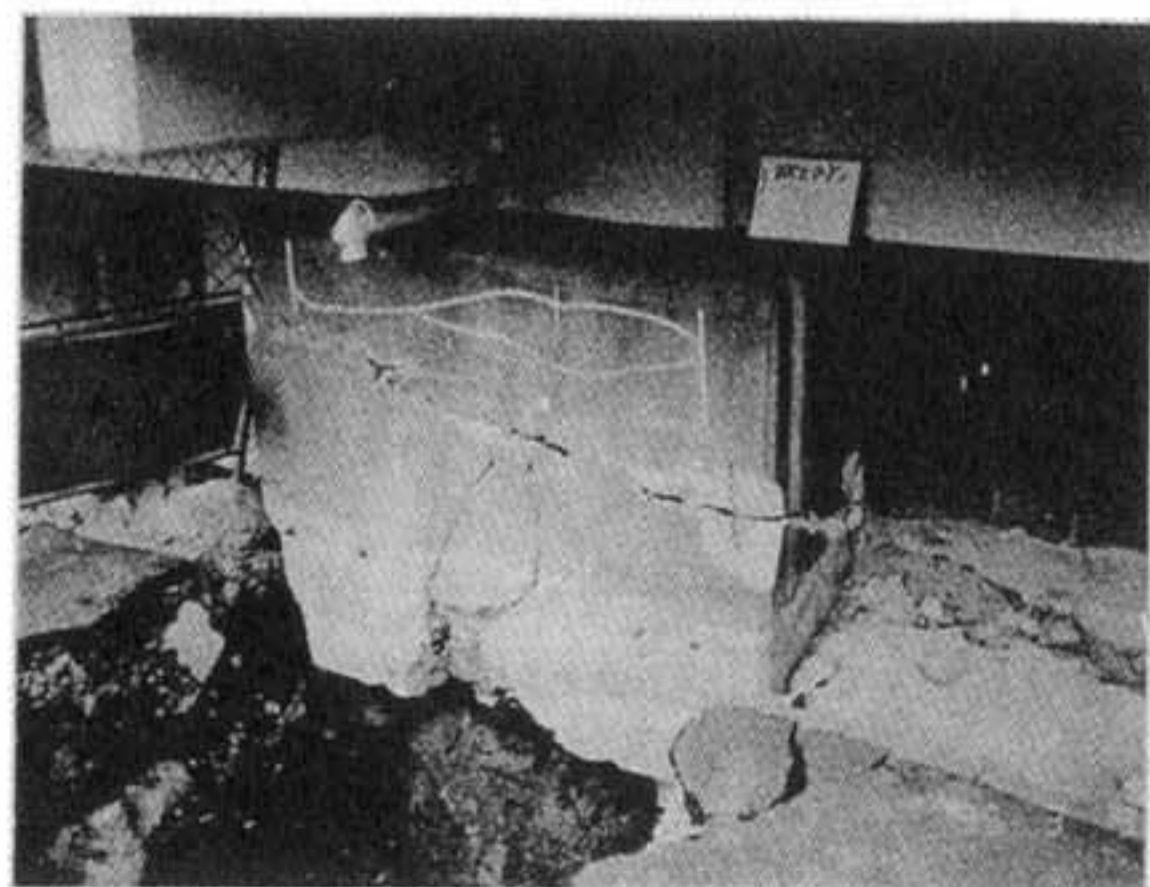
写真10 基礎（フーチング）の亀裂

この被害例は、杭径が大きな場所打ちコンクリート杭に見られた（写真10）。杭径の大きなものは、それだけ大きな軸力・曲げモーメントに抵抗するため、基礎・基礎梁に跳ね返る力も大きくなる。したがって、基礎等に被害の出る可能性が高まるので、特に、大きな径のコンクリート杭を設計する場合には、基礎・基礎梁の検討が重要となる。

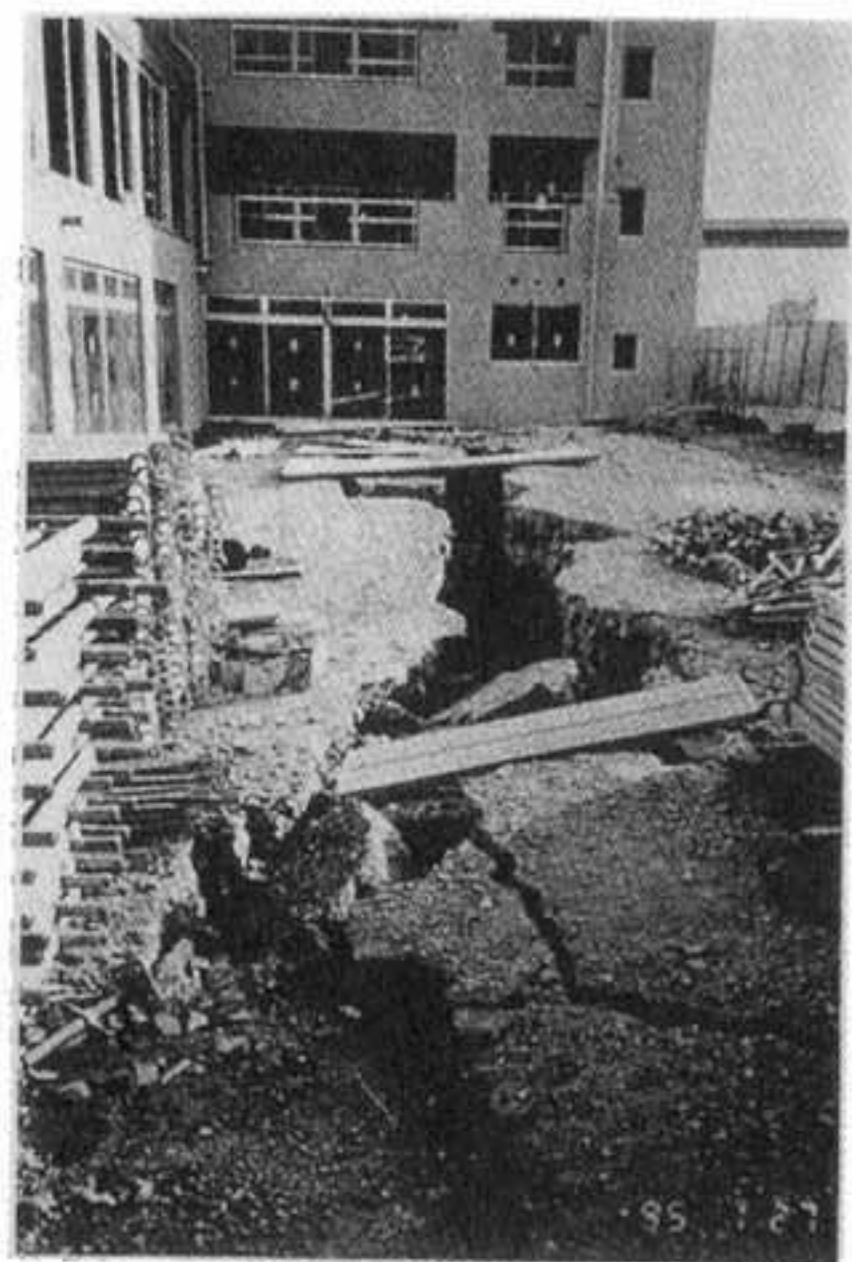
写真11 側方流動による地盤の亀裂

① 側方流動による建物の被害としては、地盤の移動・地割

れによる建物の移動、傾斜、破損があげられる（写真11）。② 液状化による建物の被害としては、地盤の支持力喪失により建物の不等沈下が生じる。不等沈下では、傾斜が大きな場合には建物は取り壊されるが、傾斜の少ない場合にはジャッキアップに
