1 2.1 はじめに

本稿は、未完成の本体構造物や本体築造のための仮設構造物（例えば開削工事における土留め工など）といった施工中の構造物の被害状況について述べたものである。調査は以下のメンバーが中心となり実施した。

1 2 . 3 . 1 震度および構造物別の被害のまとめ

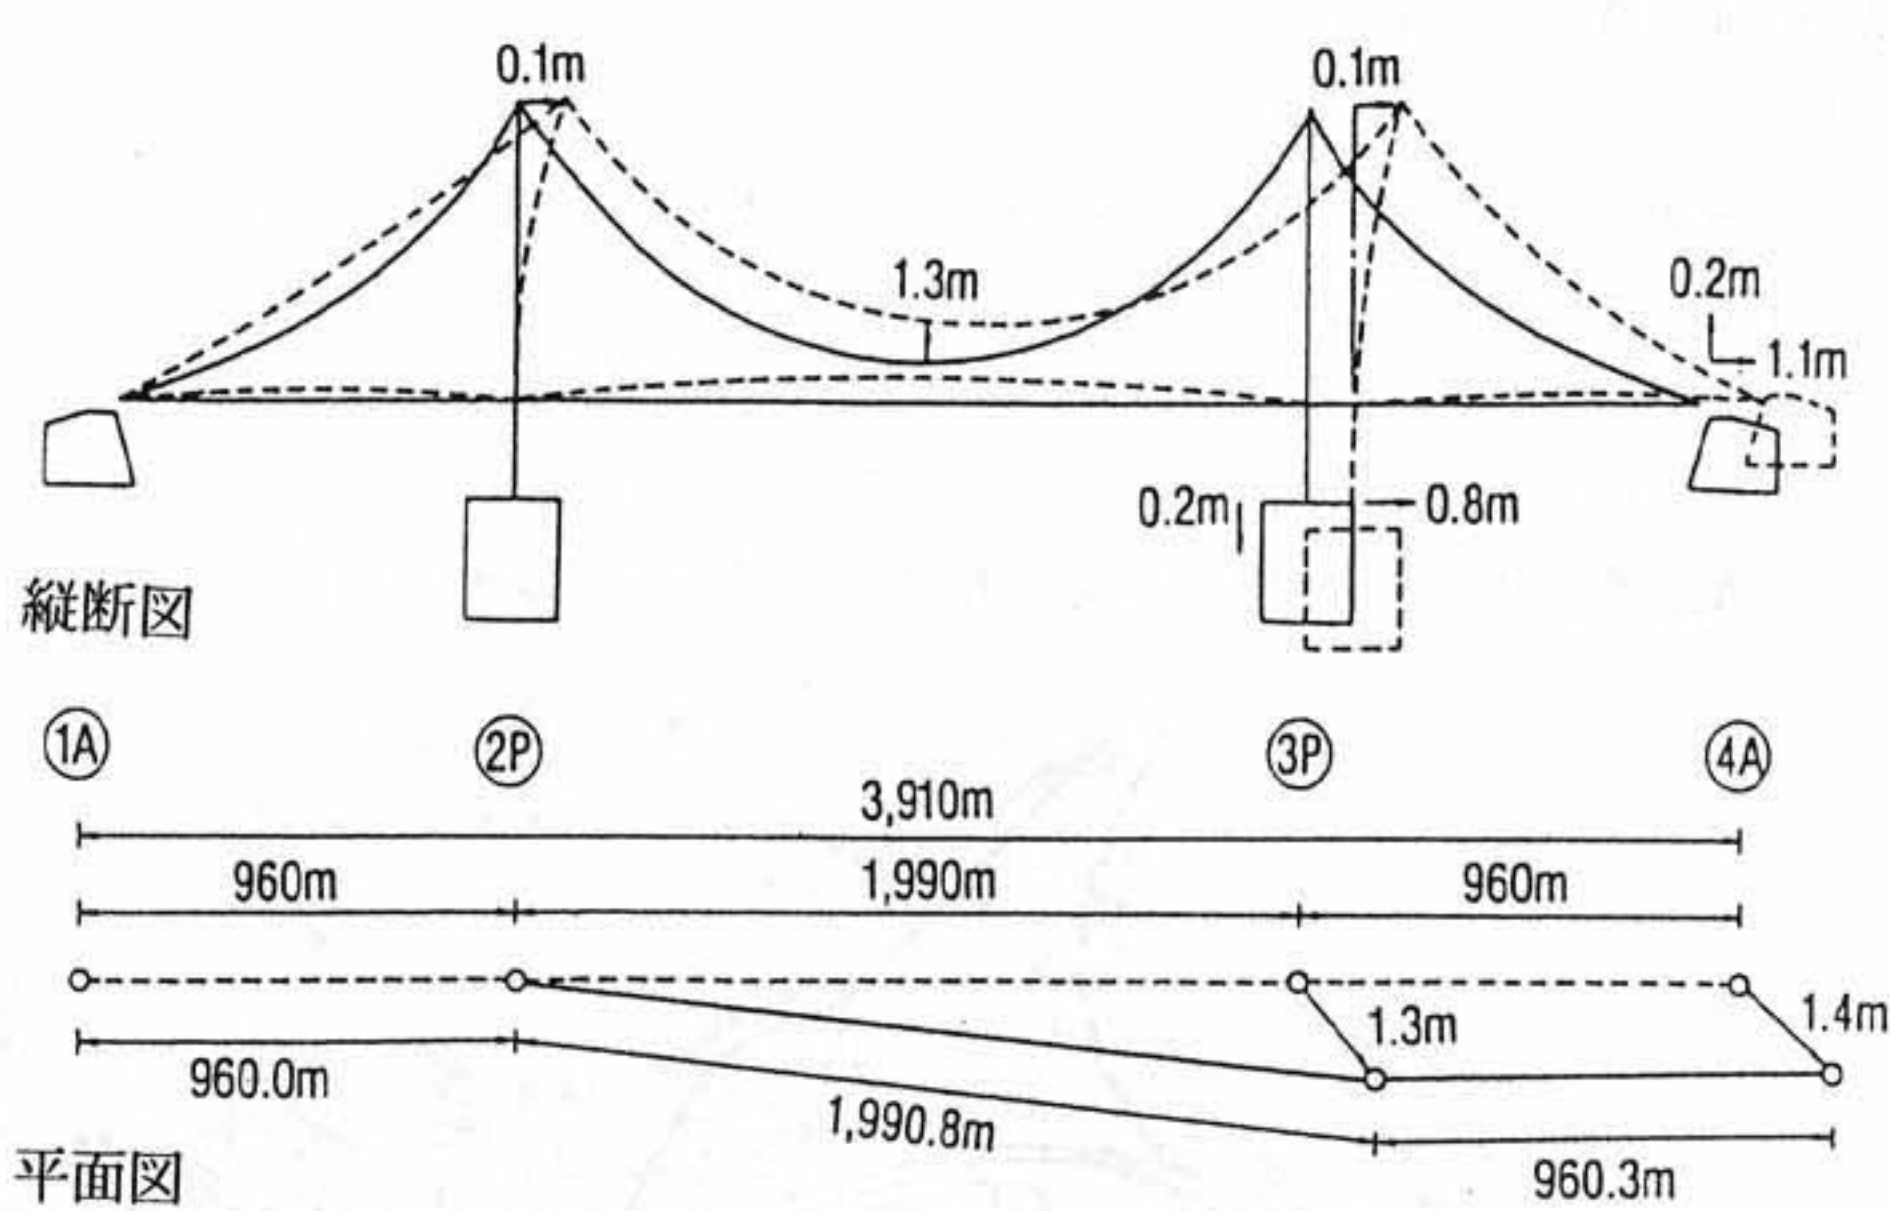
図－3. 3. 3 明石海峡大橋下部工の相対的な変位

伴う基礎の相対変位が生じたため、詳細な測量調査と解析の結果、補剛桁の長さの変更等の対応は必要となったが、橋梁の安全性および機能性は確保されている事が確認できた。

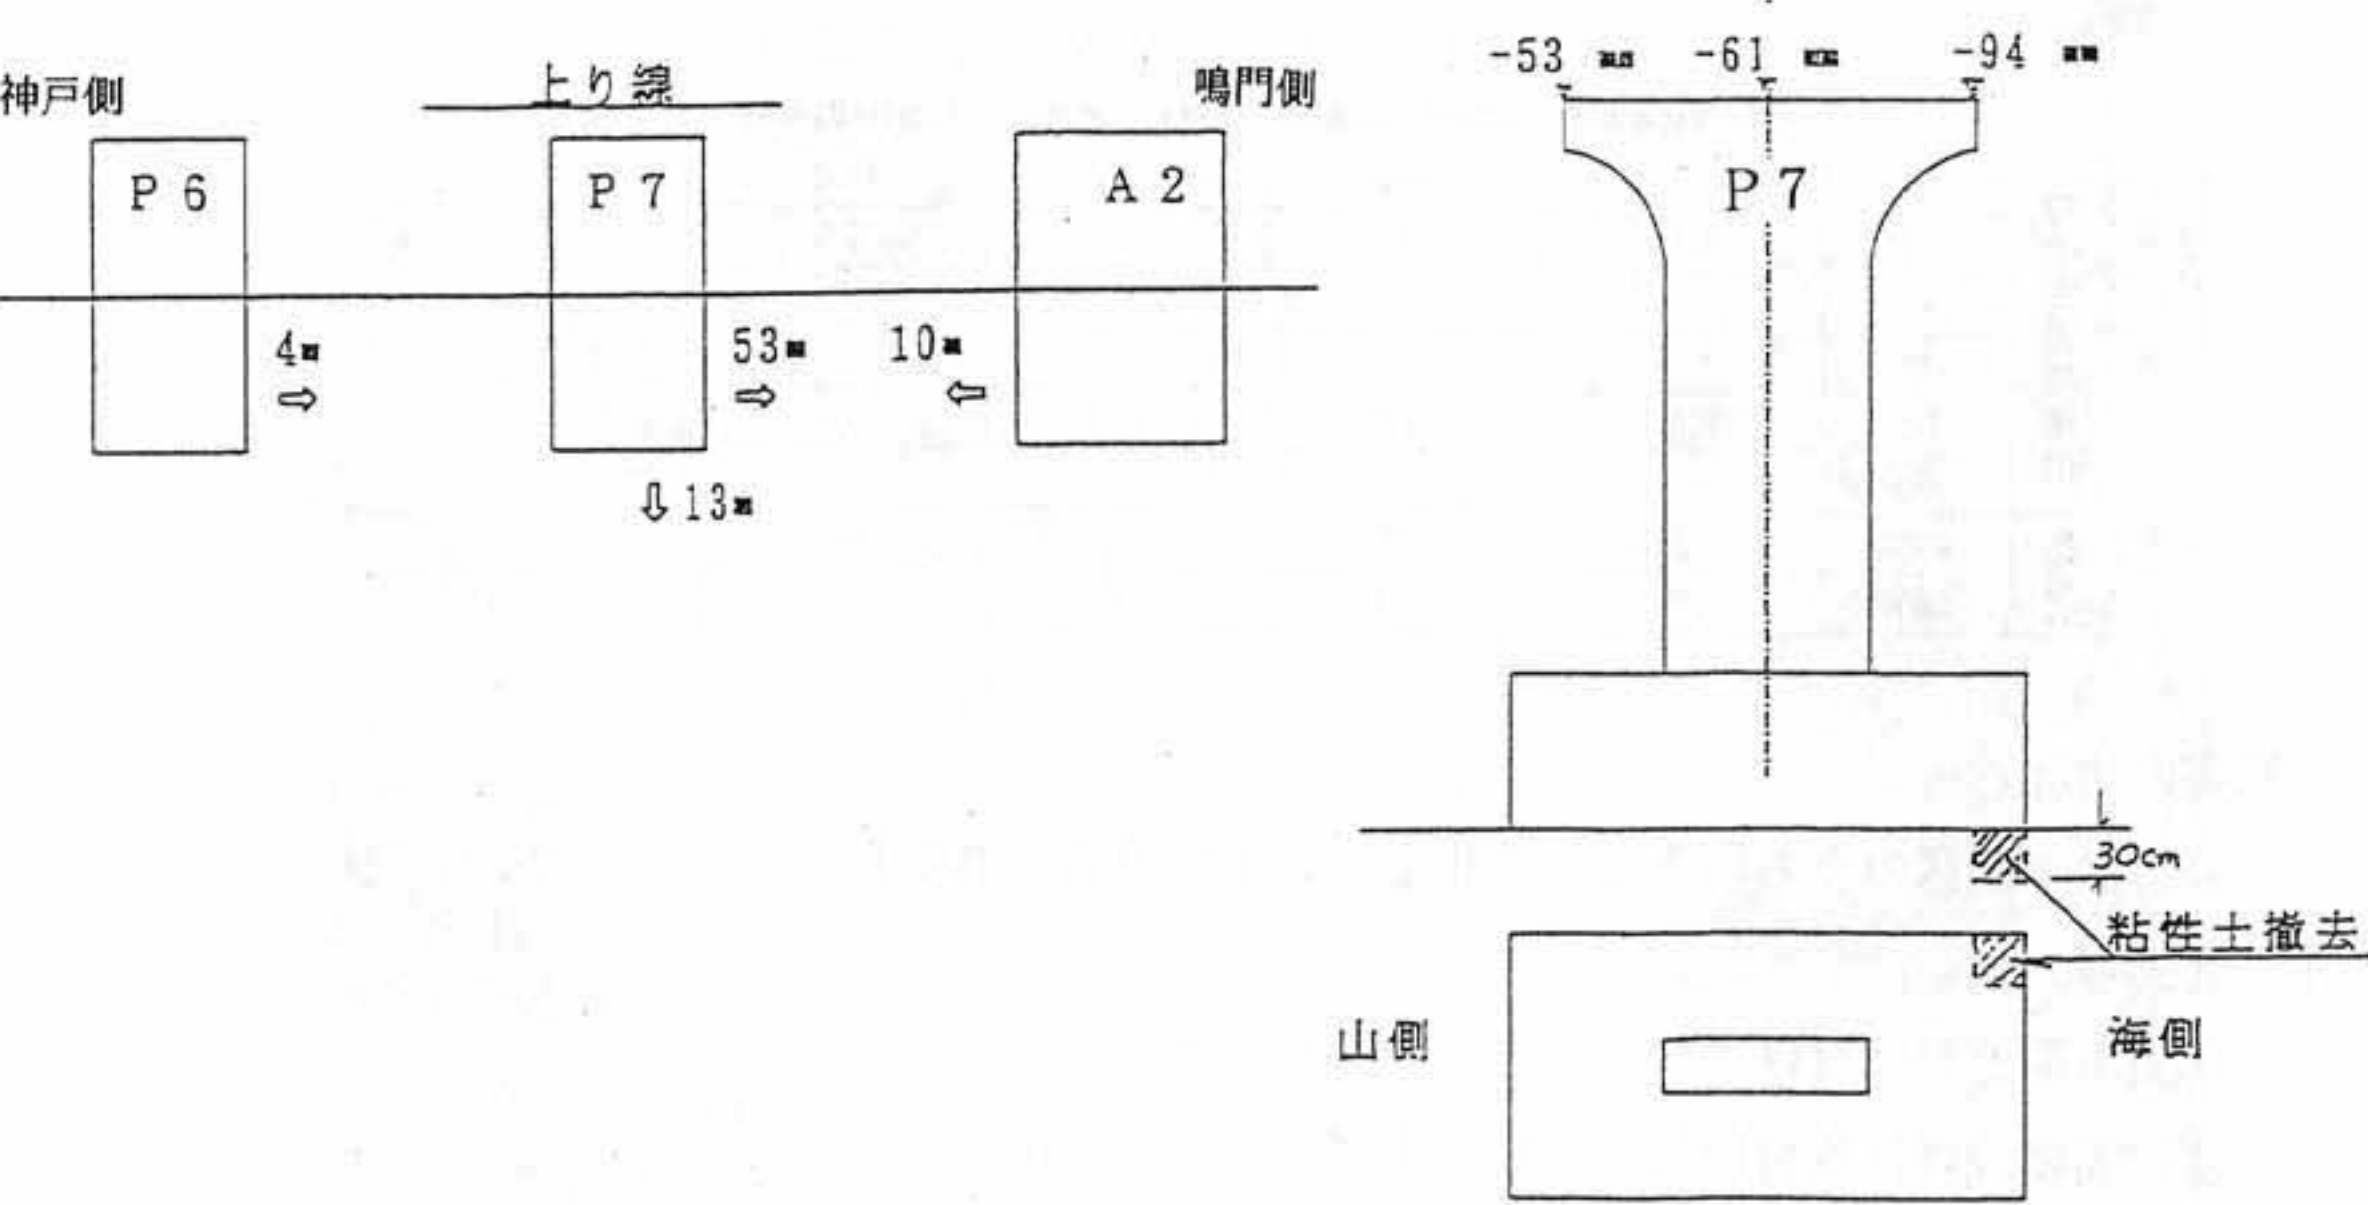
図－3. 3. 4 小川高架橋（P 6～A 2）の被害状況

小川高架橋の支持地盤は、大阪層群の砂質シルトである。  
 地震後の測量の結果、出来高測量との比較で、支間長では下り線側A 1～A 2間、上り線側A 1～P 6間で約±10～25mmと若干の変動があり、上り線側P 6～A 2間が図－3. 3. 4に示すように、約＋40mm～－70mmと高架橋の中でも変動が大きかった。しかしながら、橋長からみると、上下線で－18mm～－36mmと特に大きな変化はしていない。一方、高さでは下り線側で－20mm～－30mm全体に沈下し、上り線では－20mm～－100mm沈下している。なかでもP 7が－50mm～－100mmと沈下が大きい。  
 P 7の対策としては、橋脚が傾斜した方向の一部に残っていた粘性土（30cm×30cm×30cm）を撤去している。今後、トランシットにより変位の状態を観測する他、上部工の詳細設計においてP 7への水平力の低減等を検討する。

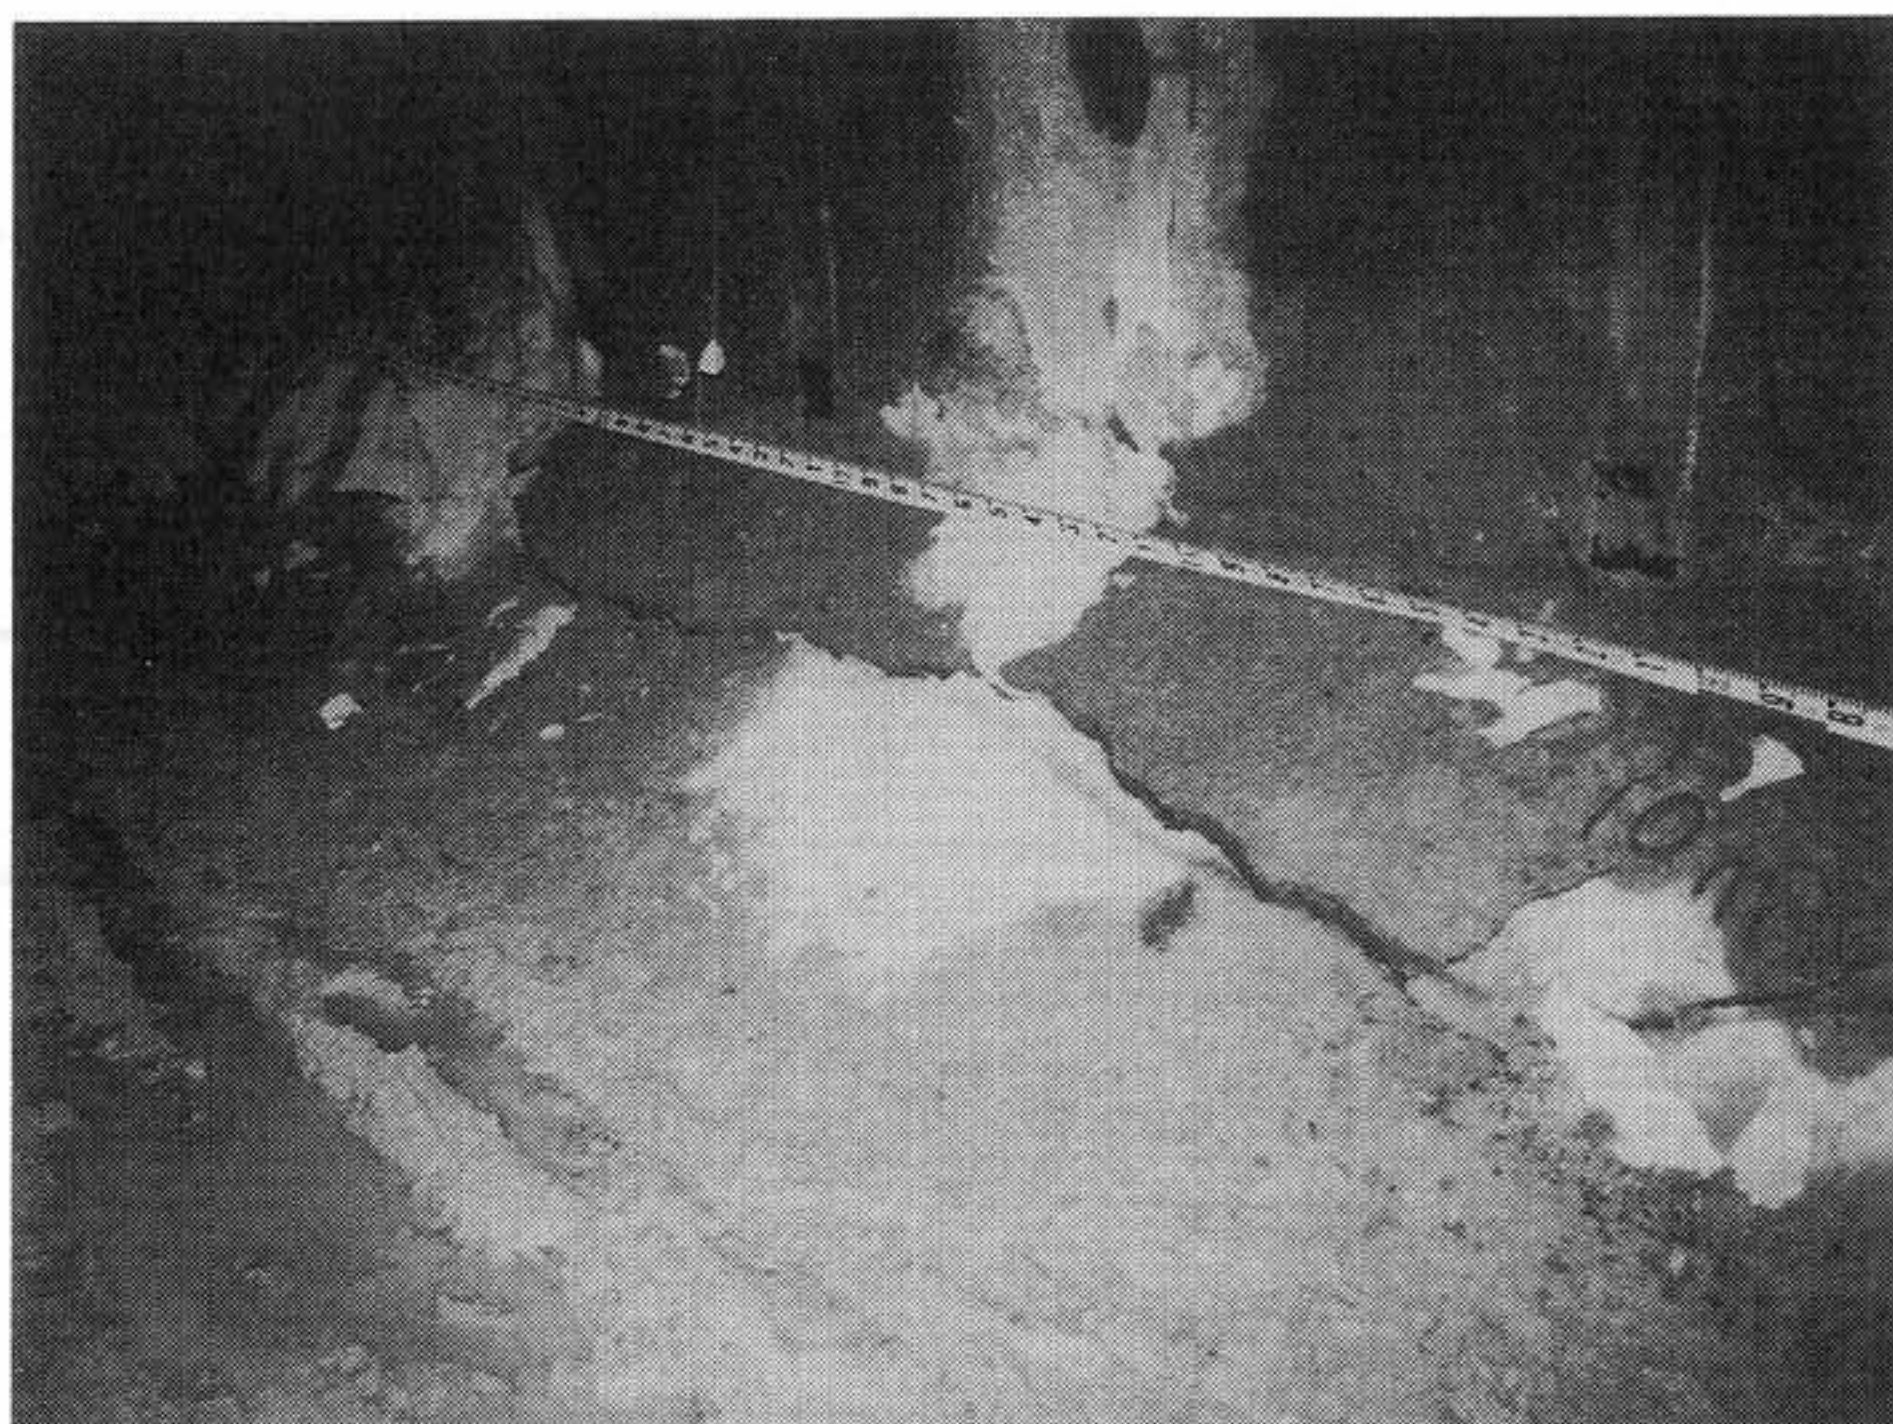
写真-3.4.1 仮インバート部の吹付けコンクリートのクラック

- ① 工事用道路吹付けコンクリートにクラック発生
- ② 仮調整池堤体吹付けコンクリートにクラック発生
- ③ 仮インバート部の吹付けコンクリートにクラック発生（写真-3.4.1参照）

いずれも小被害であり、それぞれに対策を実施して施工を進めている。

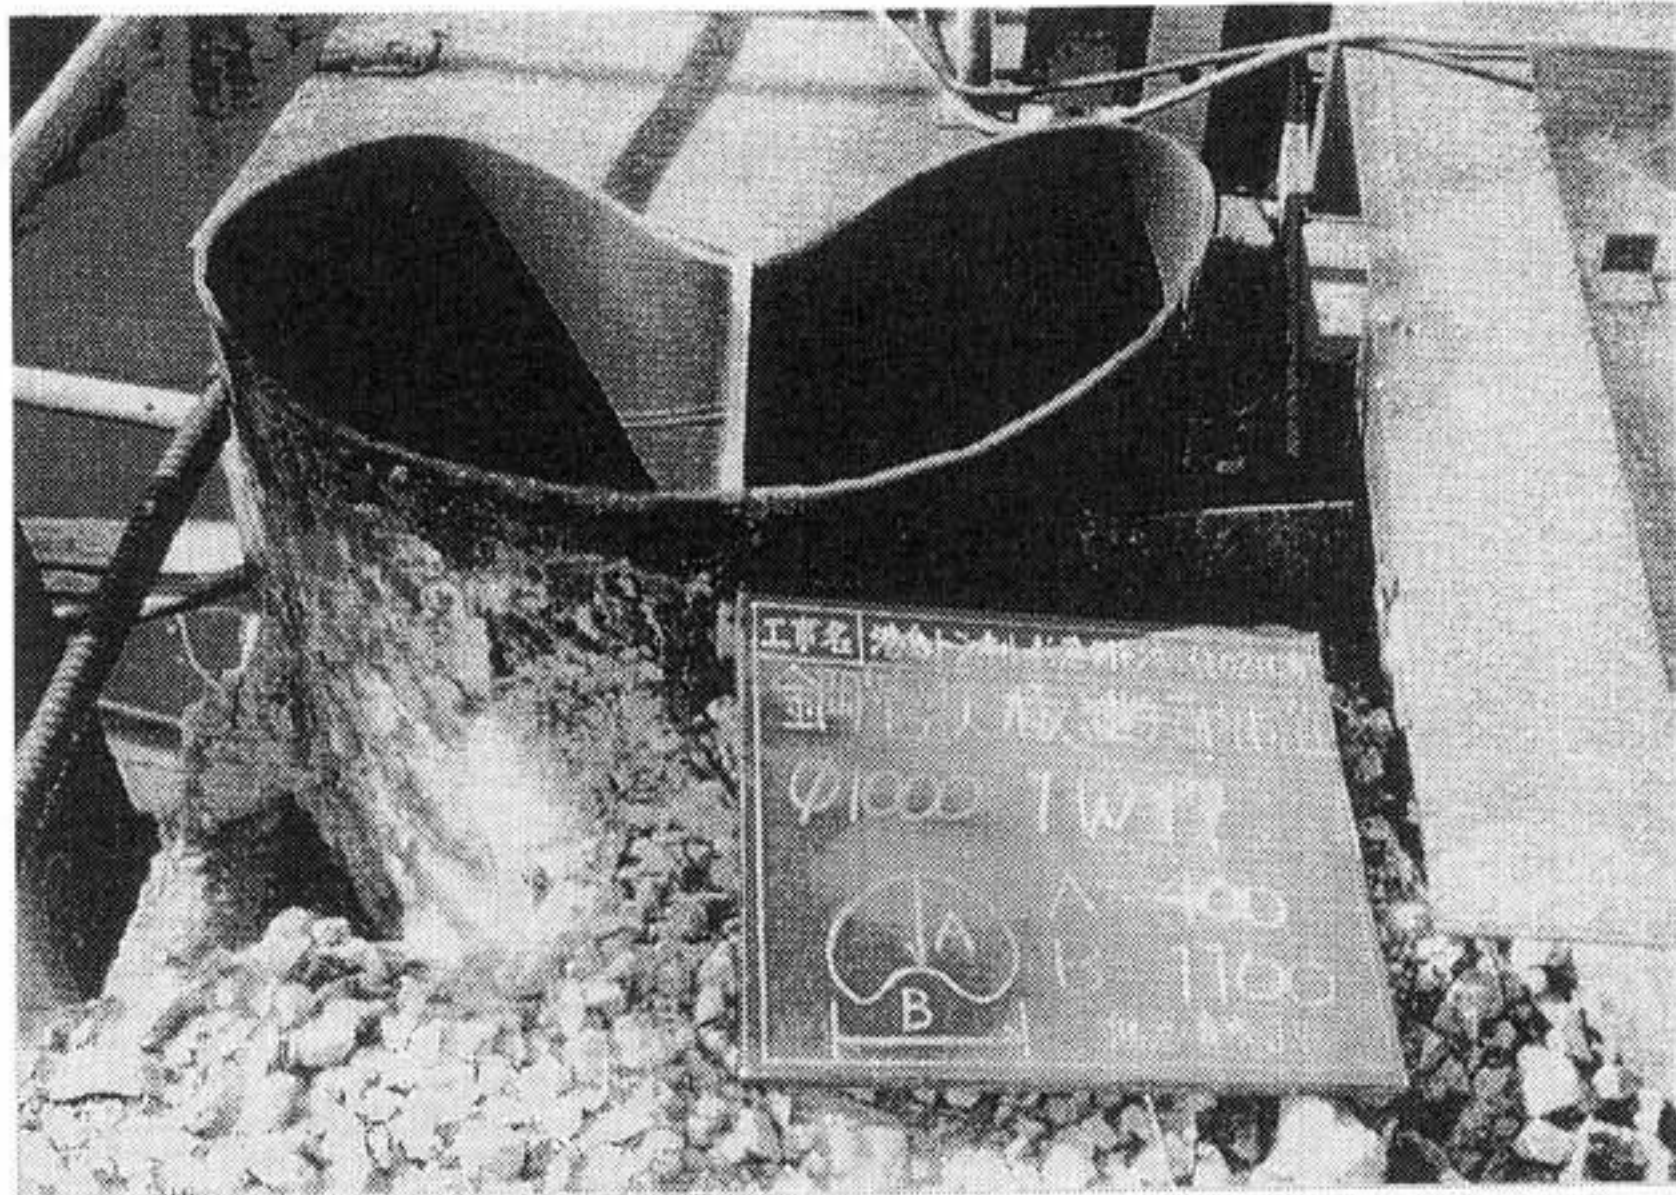
写真-3.5.1 二重締切り部の鋼管矢板の変形状況 (写真-3.5.2のポンチ絵参照)

二重締め切りは、水平作用外力に対して中詰め土砂のせん断抵抗力と根入れ鋼管矢板の横抵抗力により抵抗するものである。この二重締切り部の鋼管矢板の水平変位が一重締切り部に比べ大きくなった要因としては、

①一重締切りに比べ自重が大きいため地震時には大きな慣性力が作用したこと、

②地震動により水面下の中詰め土砂内に間隙水圧が発生して中詰め土砂のせん断抵抗力が低下した

（中詰め土砂の地表面が40～50cm沈下していることから内部が液状化した可能性がある）こと、により鋼管矢板の負担が過大になったためと考えられる。なお、鋼管矢板根入れ部地盤の水平抵抗力も上記②の要因で低下した可能性がある。

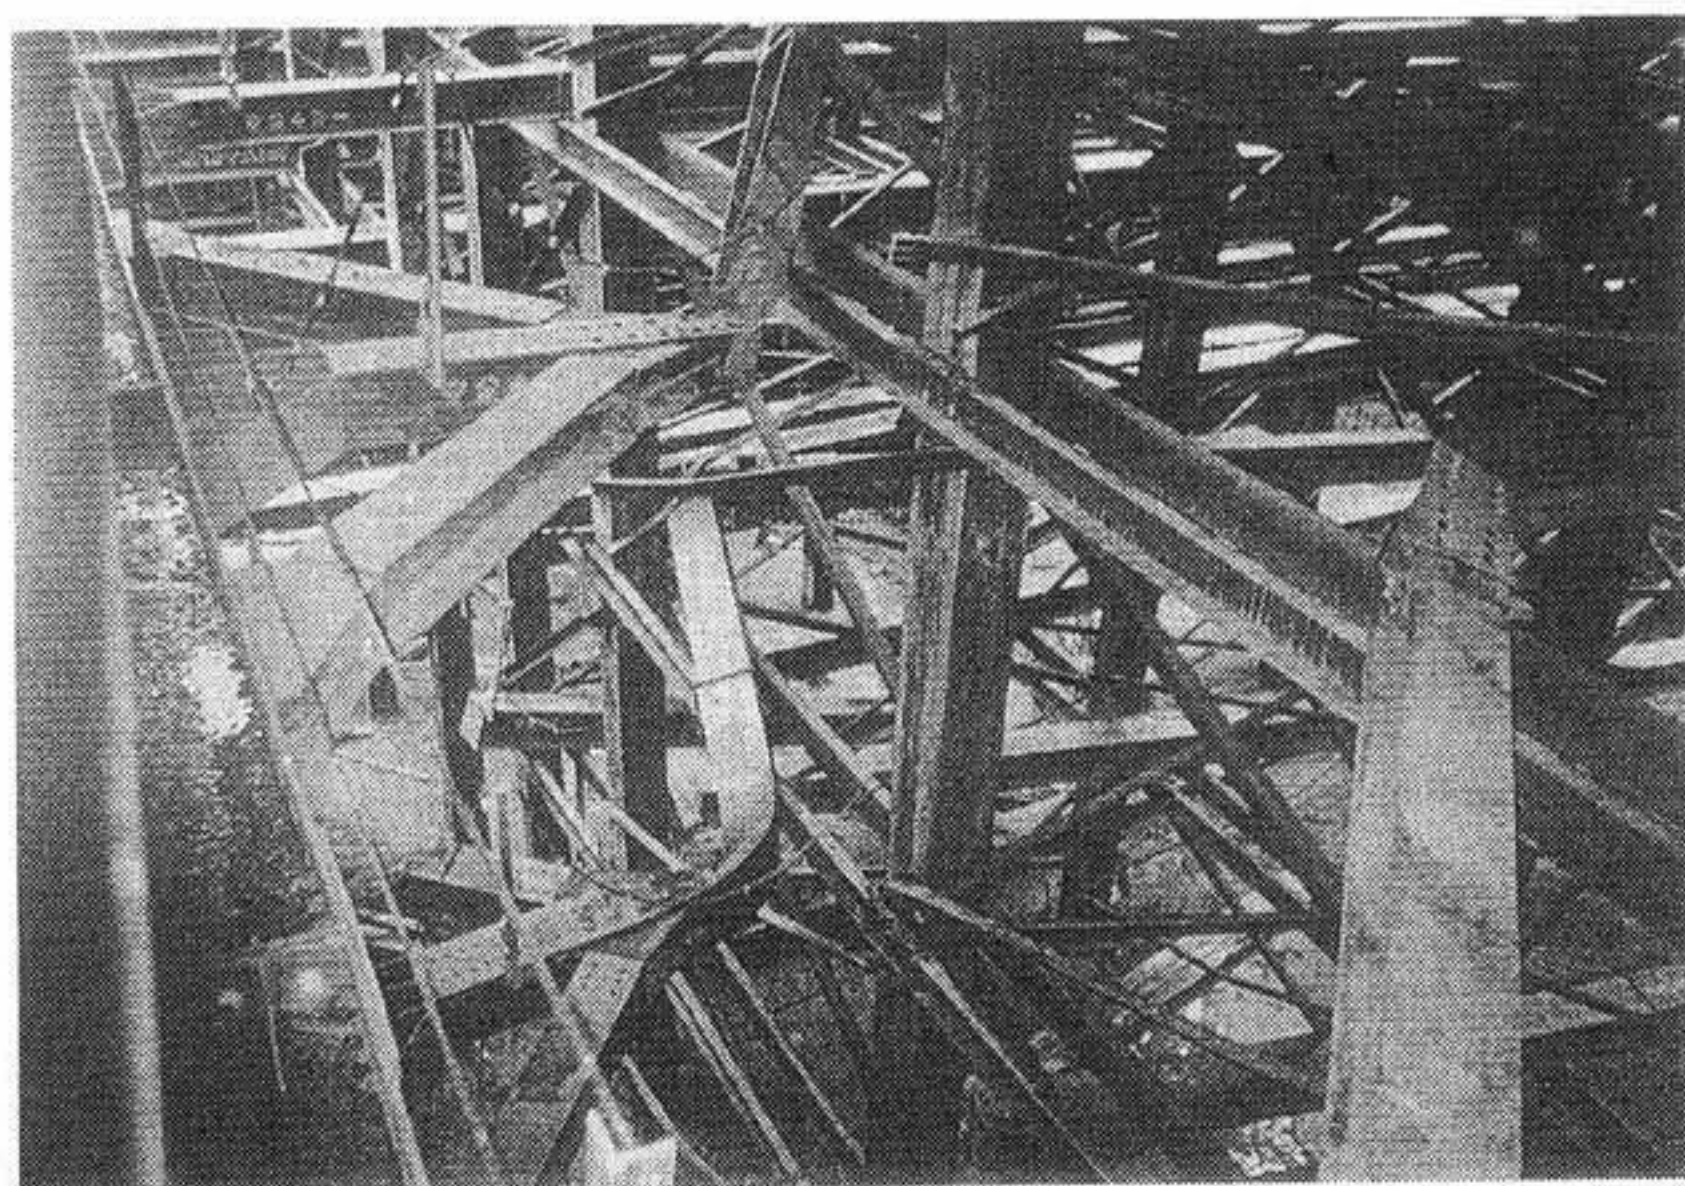
写真-3.5.3 法面部の切梁の崩壊状況（その1）

- ① 図-3.5.6に示すように、二重締切り部の鋼管矢板の天端が堤外は最大55cm、堤内は最大50cm堤内側に水平変位し、応力度が降伏点を超えた。
- ② 図-3.5.7に示すように、土留め部の鋼管矢板の天端は東西とも西側に水平変位（西側18.5cm、東側16.1cm）した。
- ③ 写真-3.5.3～写真-3.5.5に示すように、二重締切り対面の法面部において切梁、腹起しの変形、脱落が生じ当該部分の支保機能は喪失し、鋼管矢板土留め壁が一部倒壊した。

- ①二重締切りは、水平作成外力に対して中詰め土砂のせん断抵抗力和根入れ矢板の横抵抗力により抵抗するものであるが、これに大きな地震力が作用すると、中詰め土砂のせん断抵抗力や根入れ地盤の水平抵抗力が低下して変形が大きくなる場合があることから、地震時にも二重締切りが安定していることが必要な場合（例えば、重要構造物に近接する場合）には、設計時に地震力による中詰め土砂や根入れ地盤の抵抗力の低下を考慮した全体的な安定計算が必要と考えられる。対策工としては、締切り部材の剛性アップやアースアンカーの設置が考えられる。
- ②二重締切りと一重締切りの直交部の継手には地震時に大きな力が作用することから、継手部の補強が必要と考えられる。
- ③斜面に設置する土留め工については、地震時に法面が崩壊するとそれに伴い中間杭および切梁が損傷を受け、土留め壁が倒壊する場合があることから、土留め工の重要性を考慮して算定した地震力により法面の安定計算を行うことが必要と考えられる。

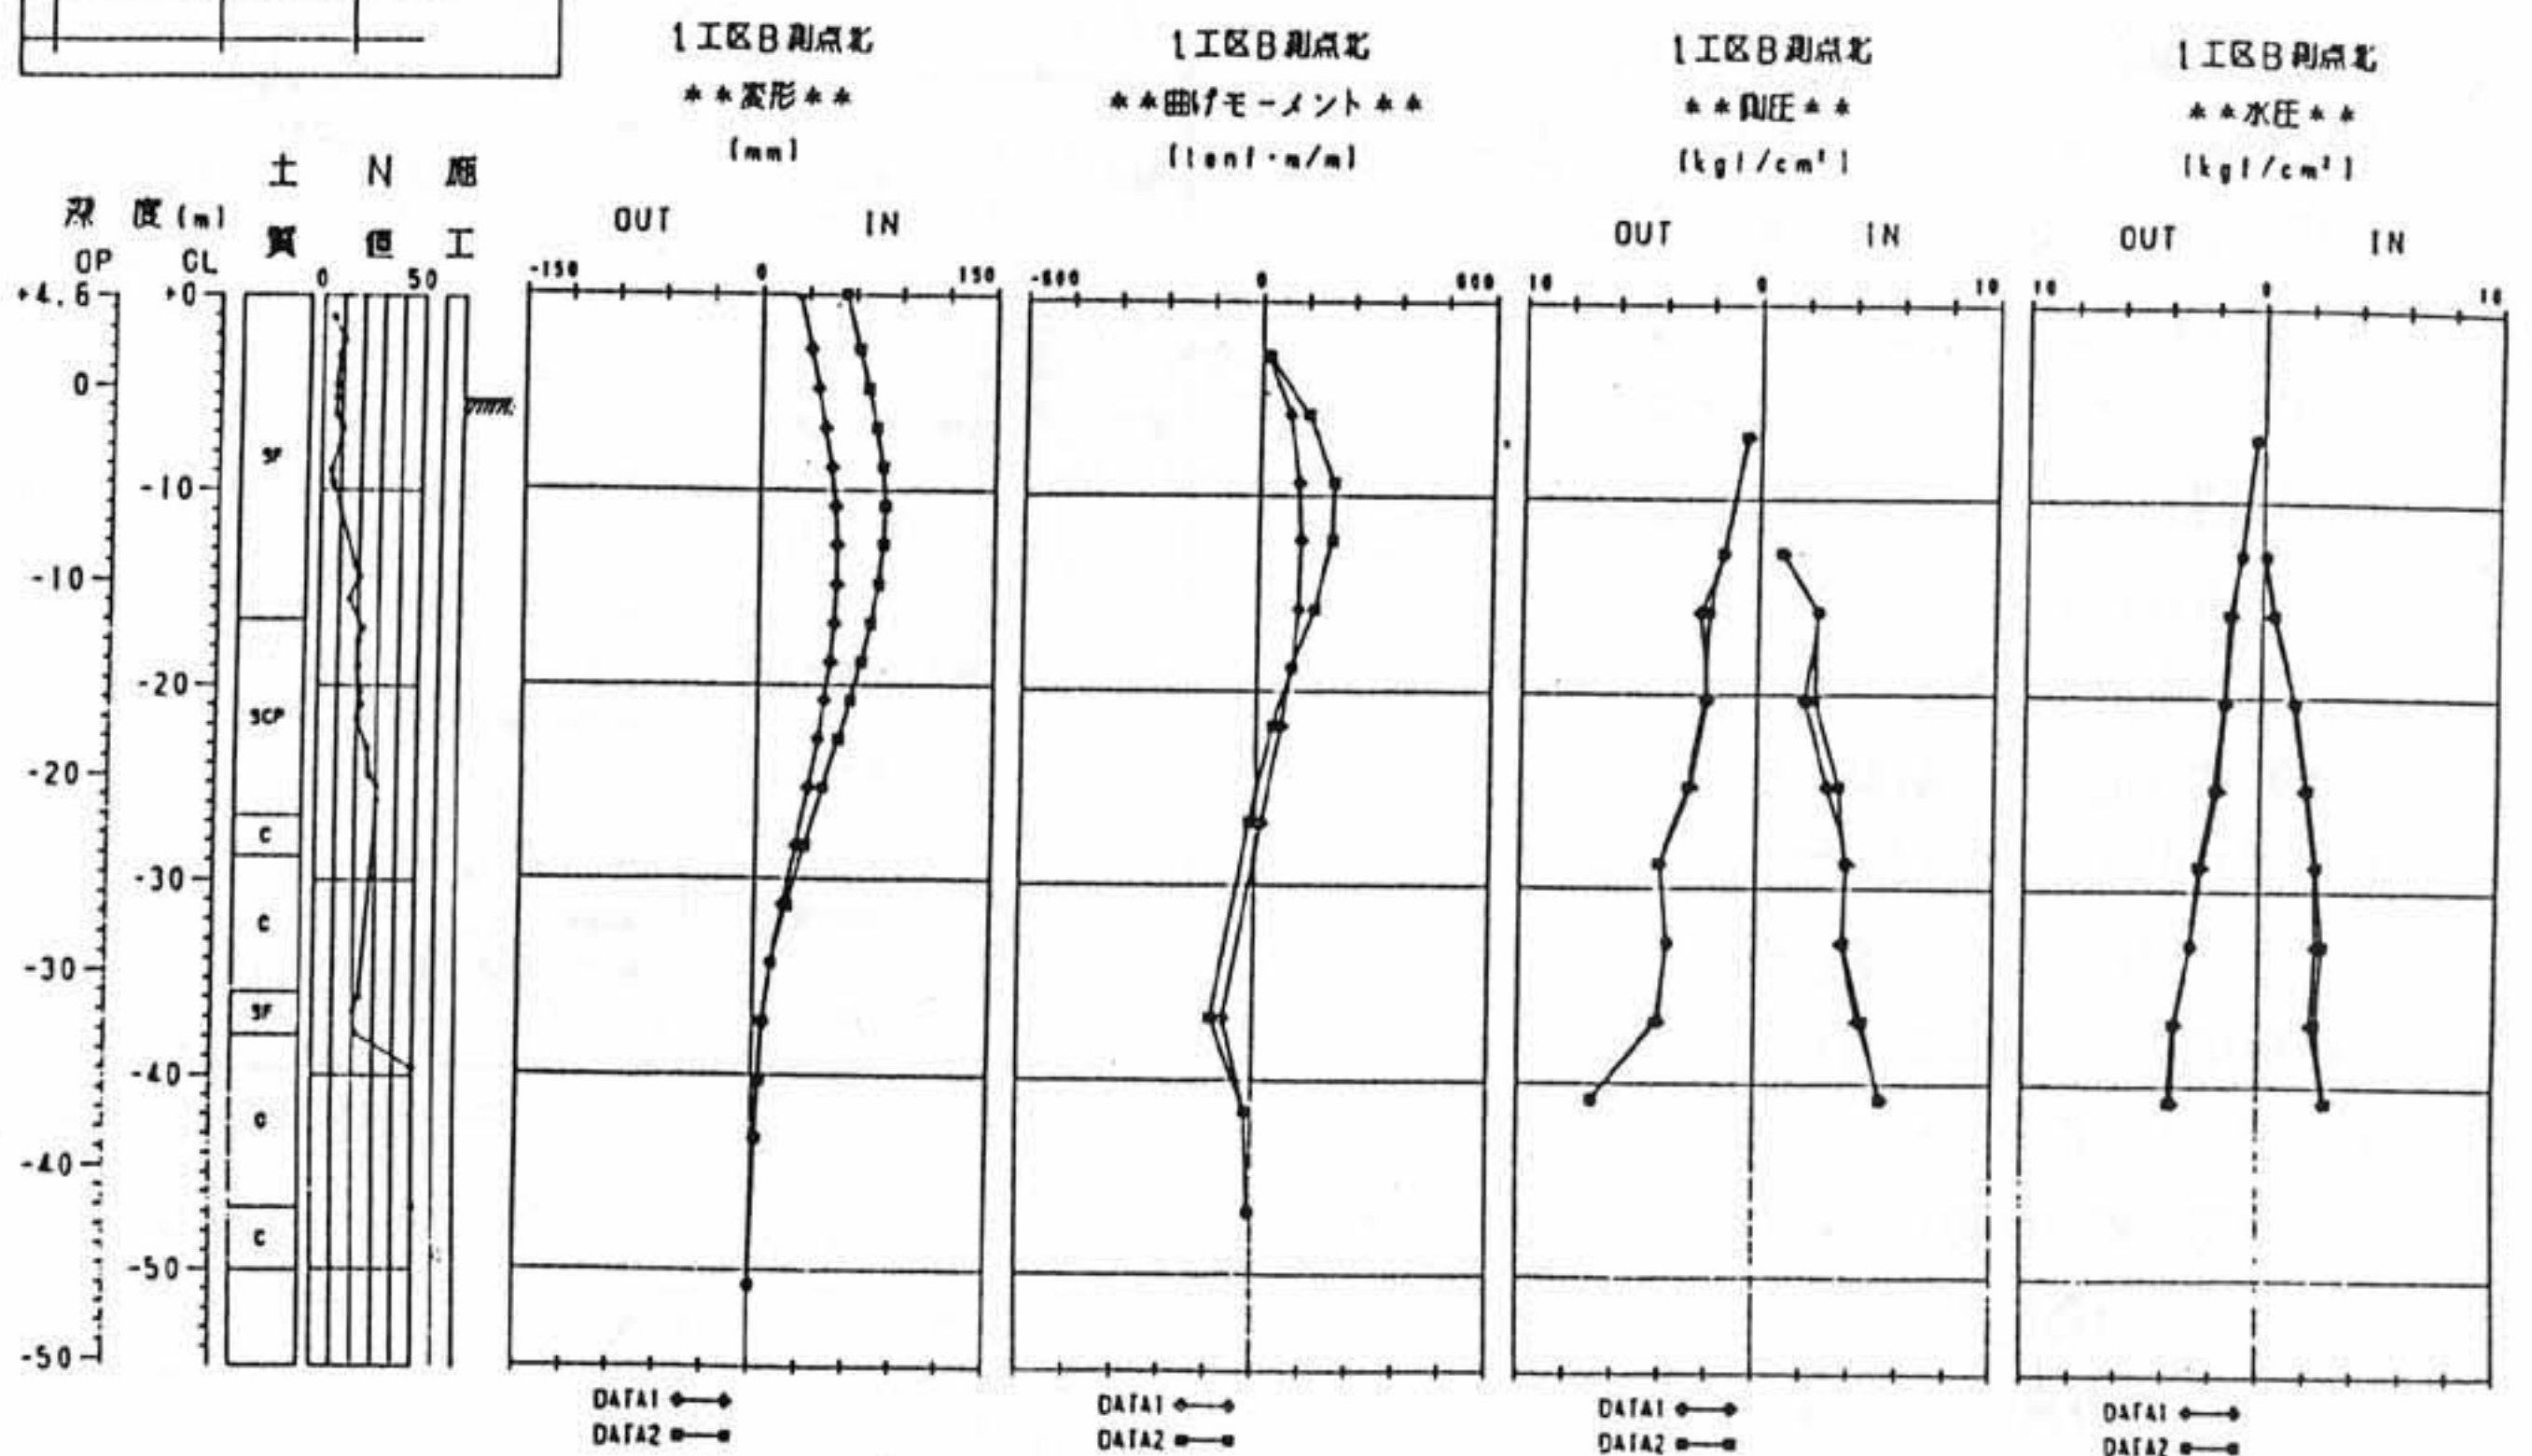
図-3.7.3 1工区土留壁計測結果

港区側では現場周辺の道路でアスファルト舗装の亀裂や砂の噴出があり、一部土留め背面の陥没が認められた。また、土留壁の変形や切梁軸力の増加があったが工事に支障をきたすようなものではなかった。

陸上部構造物は旧海底より20m近く存在する軟弱粘土層の上に盛土により築堤された地盤に構築されている。港区側の盛土地盤は圧密沈下防止のため旧海底に松杭を打設し、その上にコンクリート板が設置されているため、軟弱地盤は未圧密のままで、地震振動に敏感であったことから、住之江区側より影響が顕著であったものと考えられる。

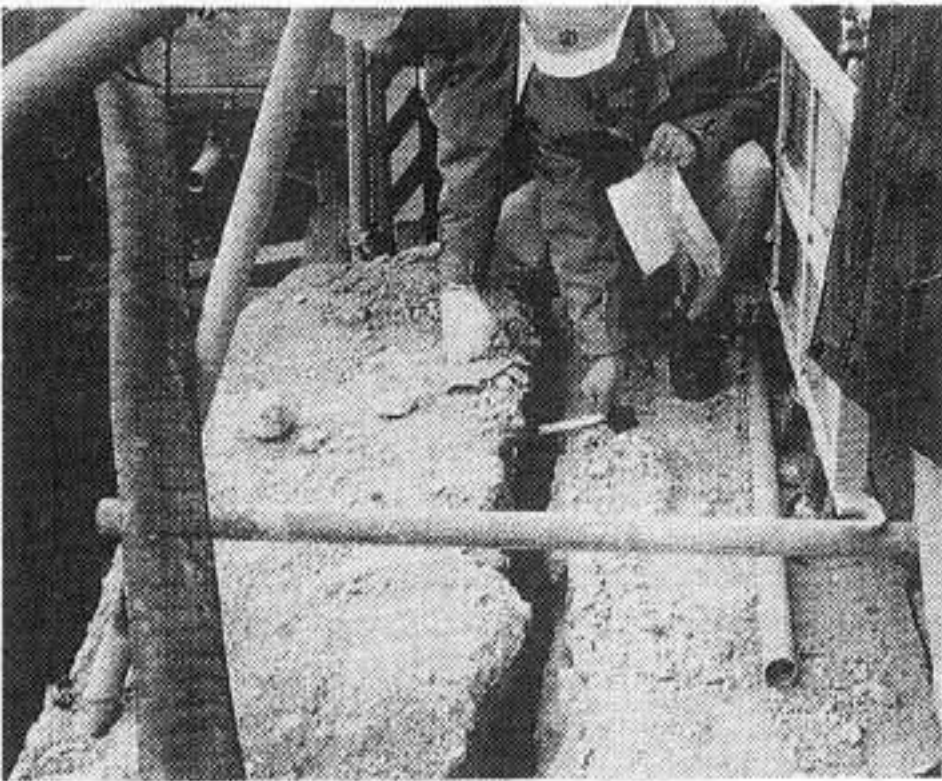
写真-3.8.2 山留め壁背面のひび割れ

本敷地の地盤は、層厚が約10mの沖積砂層とそれ以深の洪積層からなっており、敷地内で地層に大きな傾斜はない。地震発生当日の状況は、1次根切り (GL-4.0m掘削) が完了し、1段切梁を架設中であった (写真-3.8.1)。地震前後の山留め壁頭部の変化は約12cm程度であり、山留め壁背面にはその為に生じたと思われるひび割れが生じていた (写真-3.8.2、図-3.8.1)。

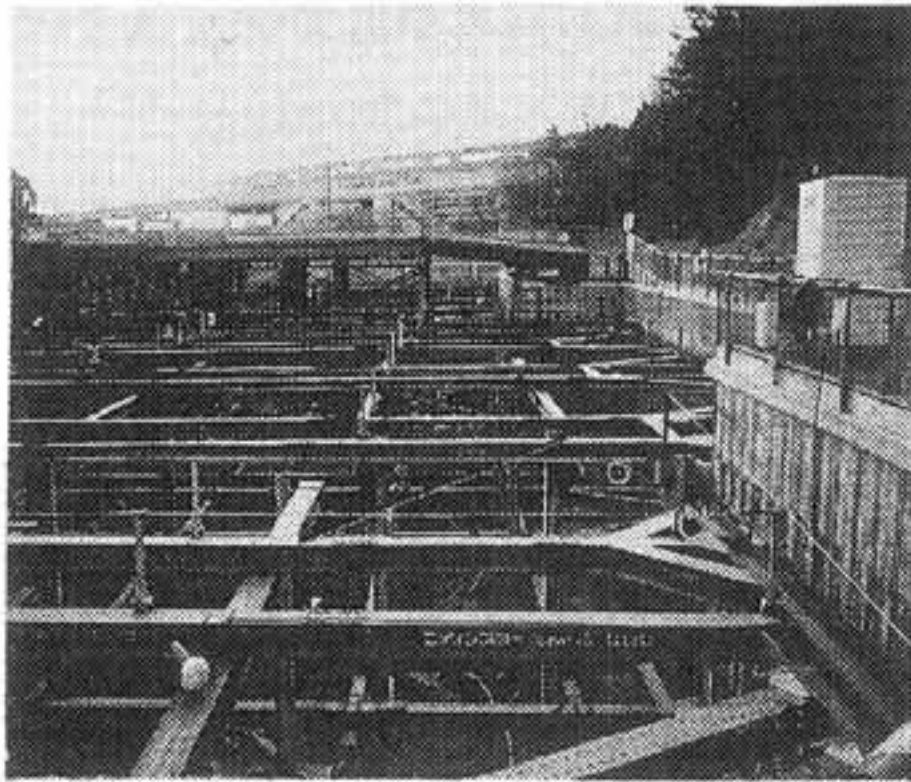
写真-3.8.3 山留め架構の状況

本敷地の地盤は、沼を埋め立てた地盤で、GL-8m~10m以浅の沖積層及び埋土層とそれ以深の洪積層、(大阪層群) から成っている。地震発生当日の状況は、2次根切り途中であった。切梁のブレースが一部ボルトのせん断破壊によりはずれたことUバンドが一部破断した以外、切梁には異常は見られなかった (写真-3.8.3、写真-3.8.4)。地震前後における山留め壁変位の増加は最大で4.9mmであった (図-3.8.2)。

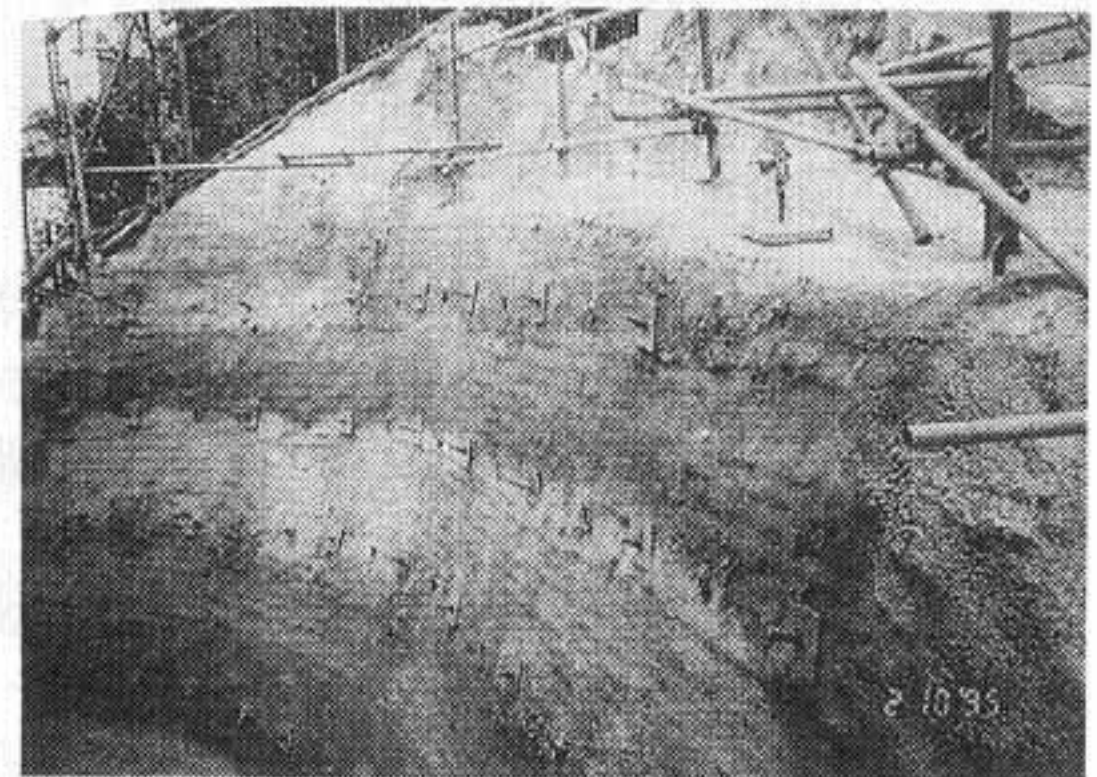
写真-3.8.6 補強斜面の状況

本敷地の地盤は風化花崗岩層から成っており、鉄筋補強により法面勾配73度でGL-15.4mまで掘削した。地震発生当日の状況はGL-8mまでコンクリートによる埋戻しが行われていた。表面の吹き付けモルタル(t=100)や地表面にもひび割れがなく、異常は認められていない(写真-3.8.6、写真-3.8.6)。
