第 3 編

阪神・淡路大震災の被害

被害の概要

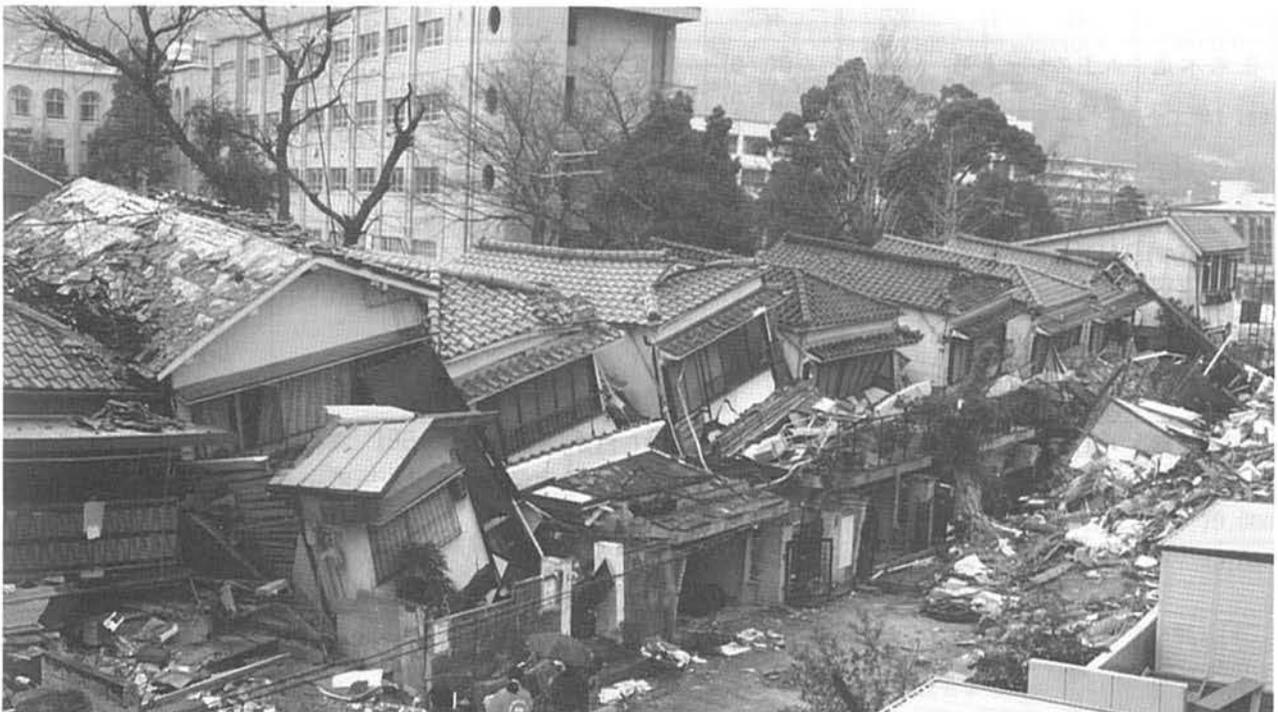
木造住宅倒壊率100%の街区もあった

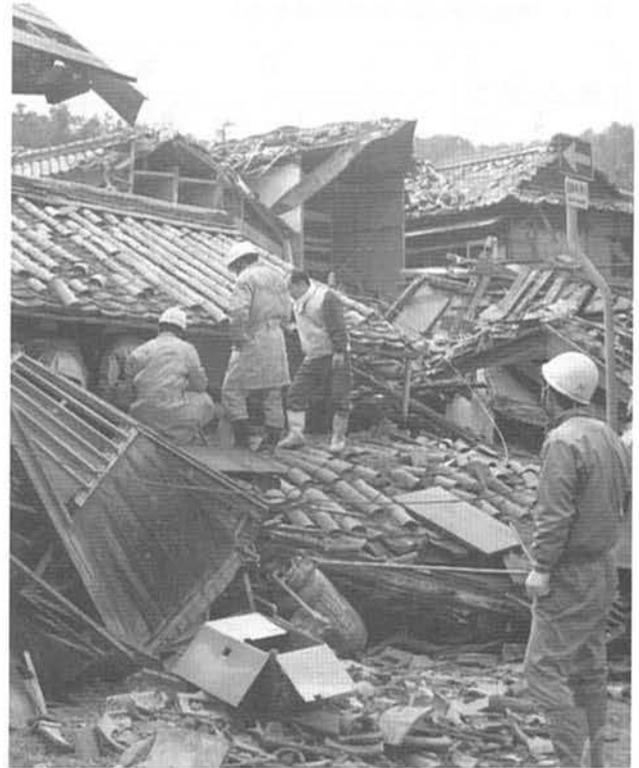
台風対策工法が裏目に出た淡路島の住家

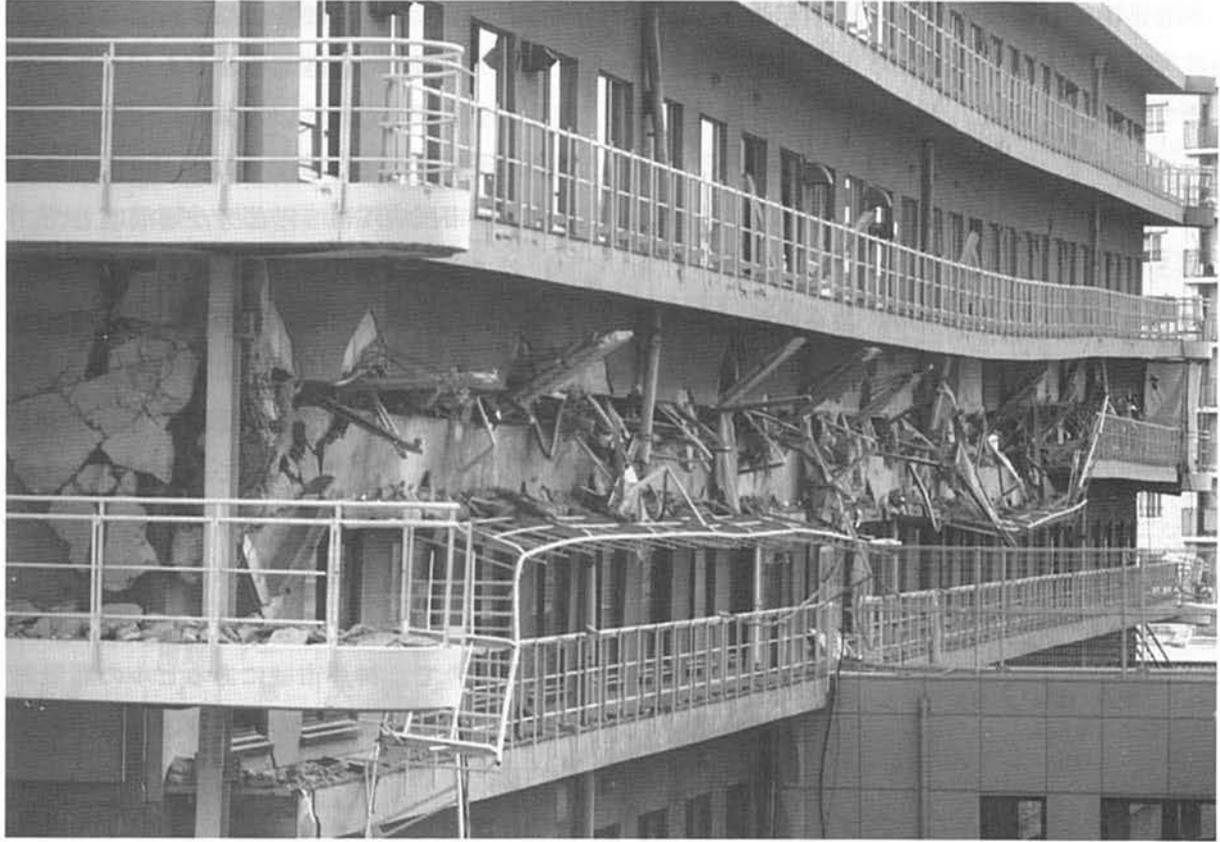
5階部分が層崩壊した西市民病院

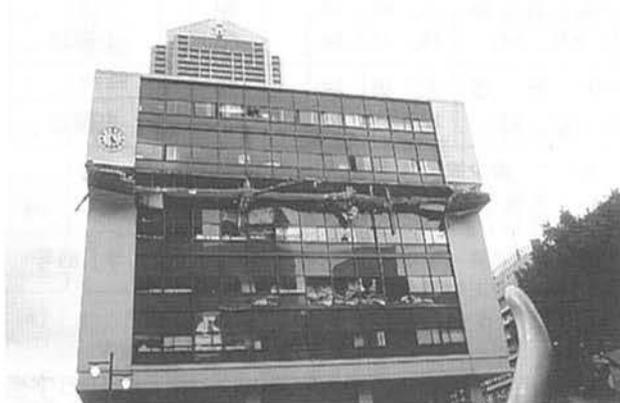
- i これまでの地震被害と同様、1階が店舗及び駐車場になっているピロティ形式の被害が多かった。
- ii 5層以上10数層建物の中間層の柱のほとんどが破壊され、層崩壊を生じたパターンが目立った。
- iii 壁の偏在した建物及び傾斜地盤に建つ建物では偏心が大きいため、ねじれによる被害を受けた。
- iv エキスパンションや渡り廊下の落下。
- v 袖壁・垂れ壁による短柱の尖断。
- vi 柱帯筋の不足と端部定着の不備による被害。
- vii 主筋ガス圧接部の破断。
- viii 柱・梁接合部コンクリートの尖断破壊。

中間層の層崩壊が生じるパターンが目立った

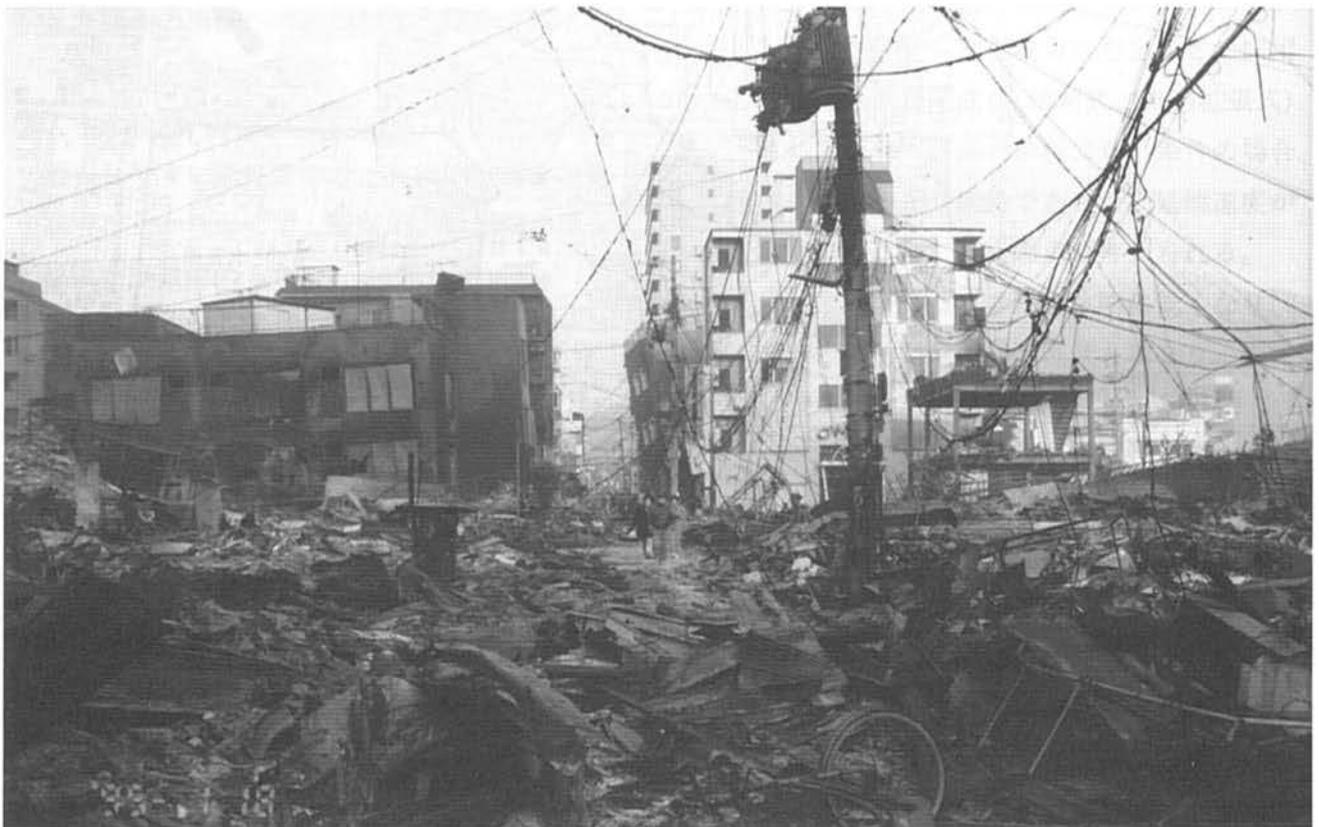
焼け止まりの状況

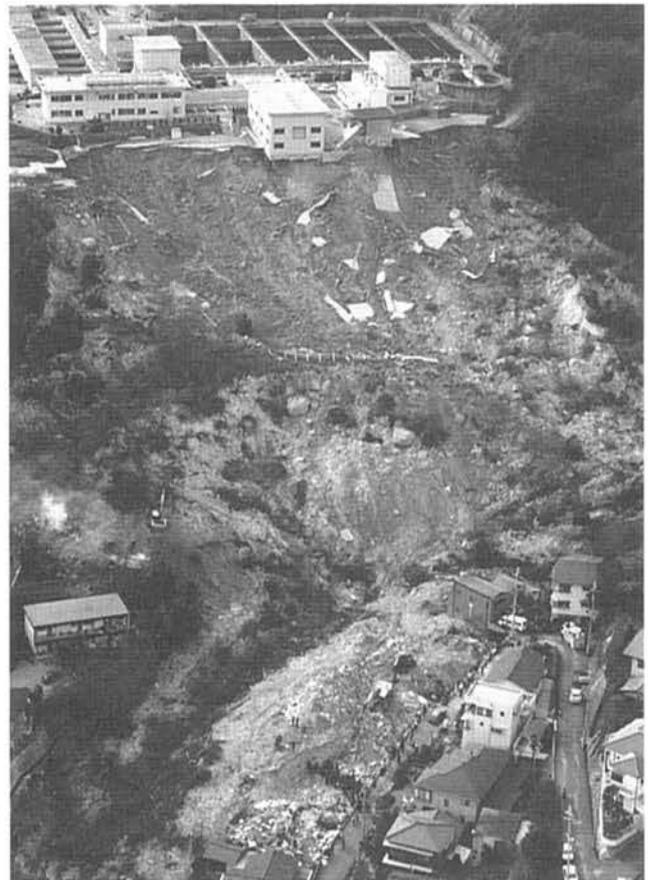
この地滑りは、阪神水道企業団甲山事業所の直下にある仁川右岸側の平均20度の斜面で発生した。幅は約100m、高さは約30m。流出した土砂は約10万 m^3 にのぼるとみられている。

滑り落ちた土砂は斜面下の住宅9戸をのみ込み、さらに川幅20mもある仁川を埋め、対岸の住宅3戸をも巻き込んだ。被害にあった住宅では37人が

土砂崩れの被害も大きかった

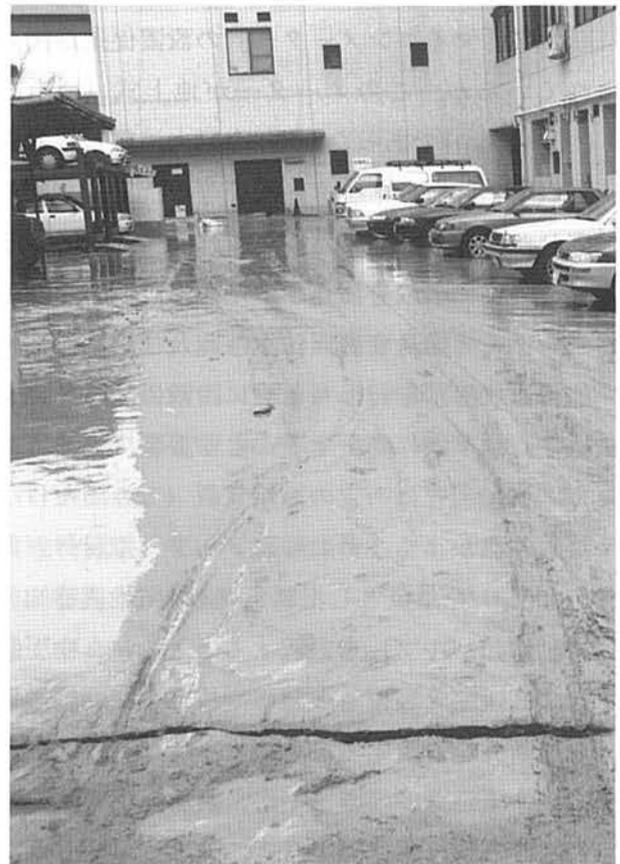
瀬戸内海沿岸地域を中心に大規模な液状化現象が発生し、港湾施設やライフライン施設の埋設物、橋脚等が損傷した。特に神戸ポートアイランドや六甲アイランドなどの埋立地では、平均20～50cmほどの地盤沈下が生じた。ポートアイランドの埋立ては1967年(昭和42年)から1981年(昭和56年)にかけて、六甲アイランドは1973年(昭和48年)から1992年(平成4年)にかけて、それぞれ行われた。このとき液状化対策として、建物の土台の下に約30mの杭を打つなどの軟弱地盤対策をとっていた。このため建物自体の沈下はないが、地盤が沈下したことで建物と地面の境に「抜け上がり」といわれる現象が多数発生し、地盤が下がったために基礎部分が露出している建物が島内のあちこちで認められた。また、島内の道路は液状化対策が取られていなかったため、いたるところで泥が噴出したり段差が生じて通行の妨げとなった。

液状化の被害の大きかったポートアイランド

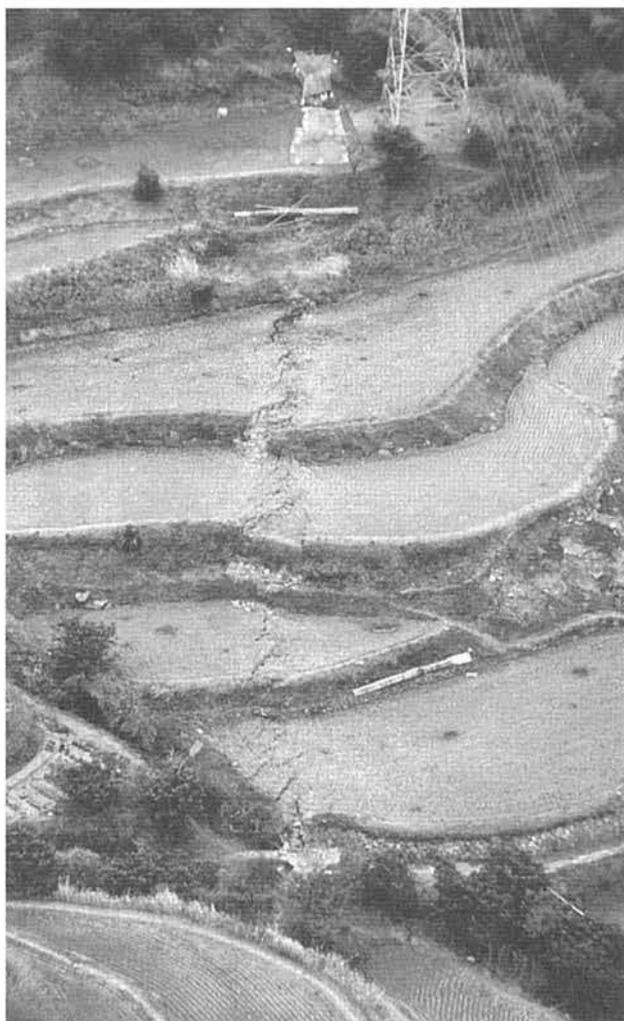
以前からその存在が確認され、今回の地震の直接原因となった野島断層は、その断層亀裂が淡路島北端の江崎灯台下の海岸から北淡町富島地区まで約9 kmにわたって露頭した。断層は島の西岸を北東から南西方向に走行しており、一部西上がりのところもあるが、おおむね東上がりである。最大変位量は野島平林付近に見られ、水平変位量は右ずれ1.9m、垂直変位量は東上がり1.2mである。

このため断層上にあった住宅や道路、農地、水路、護岸などが被害を受けた。北淡町小倉地区の断層上にあった住家は基礎が破壊され、家屋全体が著しく変形した。また、野島地区の桃林寺付近では断層上にあった送電線鉄塔が地盤の変形のため脚が曲がる被害が出た。こうした被害は断層上

断層亀裂は9 kmにわたって露頭した

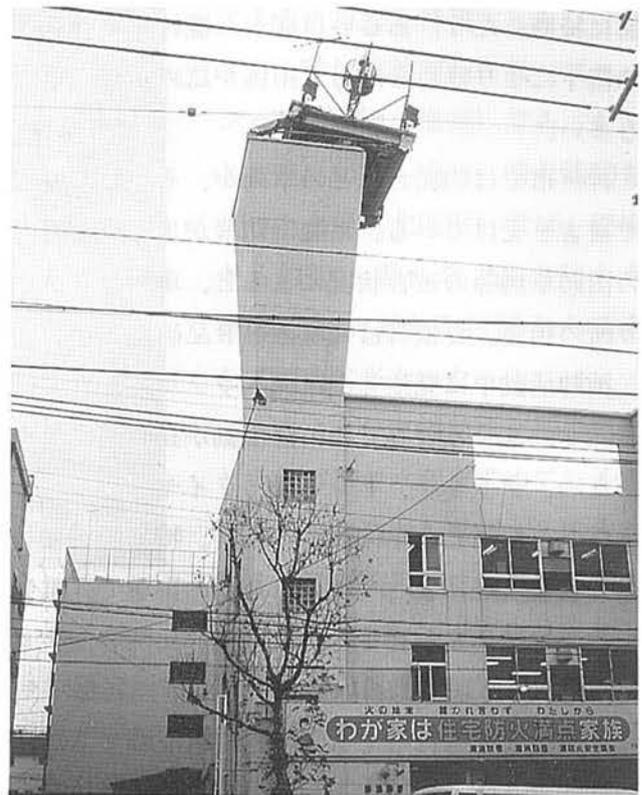
東灘消防署青木消防出張所も大きな被害を受け使用不能となったため、東灘消防署に移転した。その東灘消防署も壁体の亀裂・離脱、地盤沈下の被害があったが、業務を継続することは可能であった。灘消防署では望楼が倒壊寸前の危険な状況

防災拠点の灘消防署の被害状況

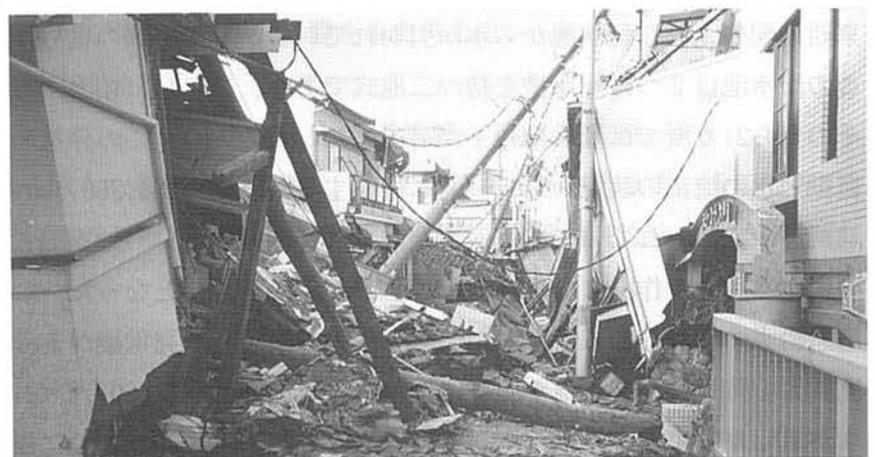
1万本以上の電柱が損傷した

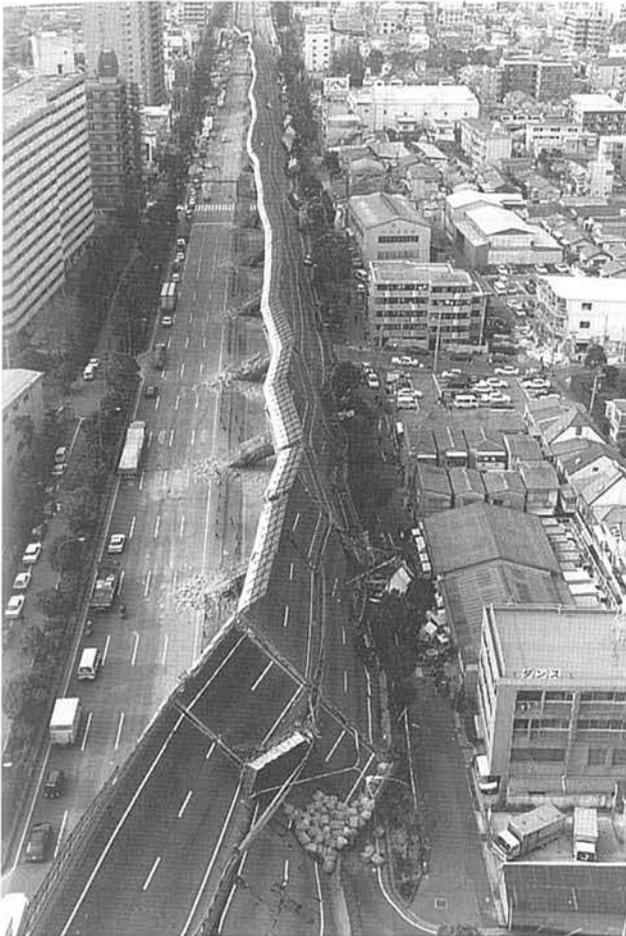
「安全神話」は無残にも崩れ去った

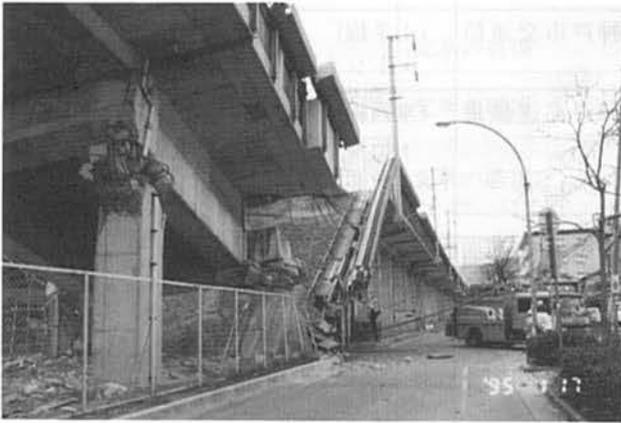
破壊された新幹線高架橋

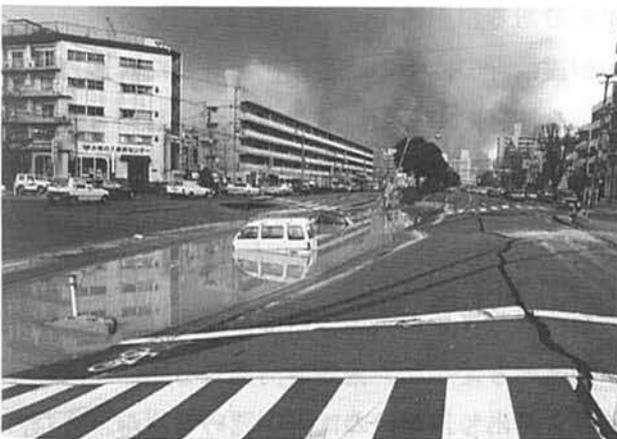
神戸高速鉄道大開駅付近の真上が陥没した

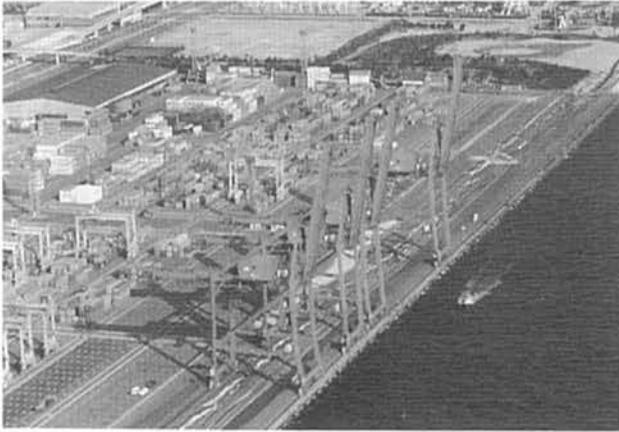
大型コンテナクレーンが脱線するなど被害は大きかった

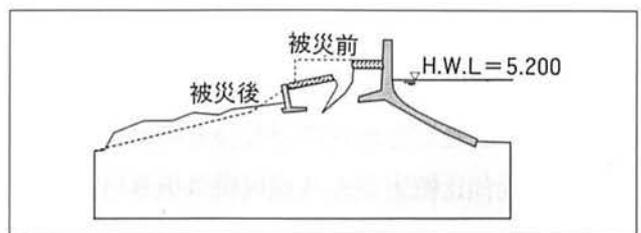
図26 淀川西島地区での堤防の破壊形状
(建設省近畿地建淀川工事事務所資料)

堤防天端は沈下し、波打った状態であった。

裏のり面では天端の沈下に伴うはらみ出し、亀裂、噴砂が見られた。

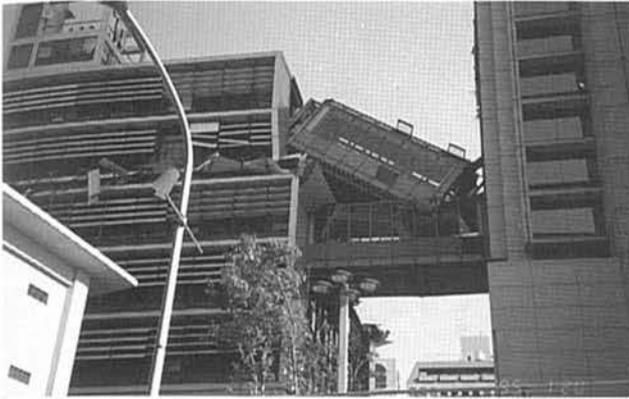
市役所については神戸市役所の被害が甚大であった。8階建ての2号館6階部分が圧壊し、1人の死者が発生した。また、圧壊に伴い1号館との渡り廊下が崩壊するなど、建物自体に大きな被害を受けた。

市役所2号館6階部分が圧壊、渡り廊下は崩壊

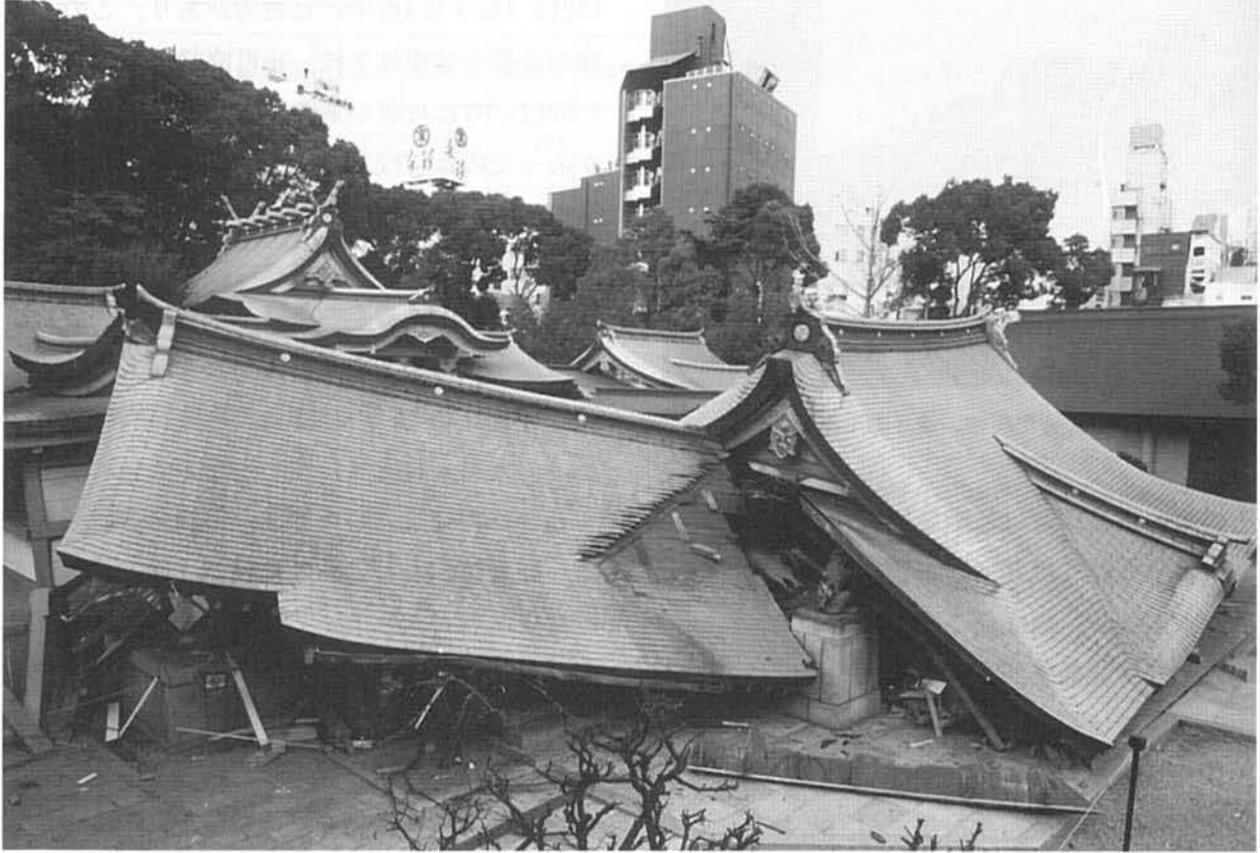
文化財も例外なく被害を受けた。拝殿が倒壊した生田神社

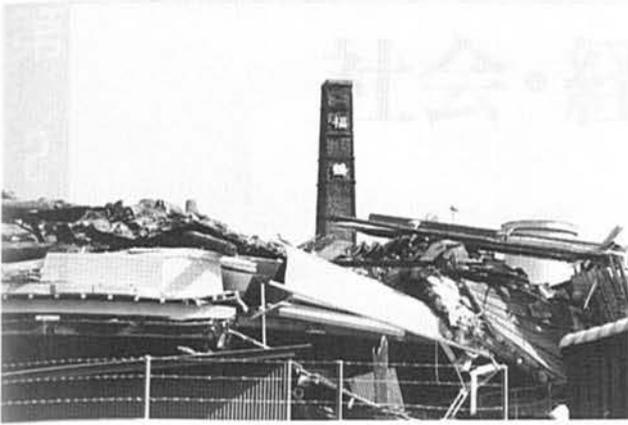
木造の酒造蔵の大半は全壊状態であった
な被害を受けた。
