阪神・淡路大震災
被害調査報告書

平成7年5月

社団法人 建設コンサルタンツ協会

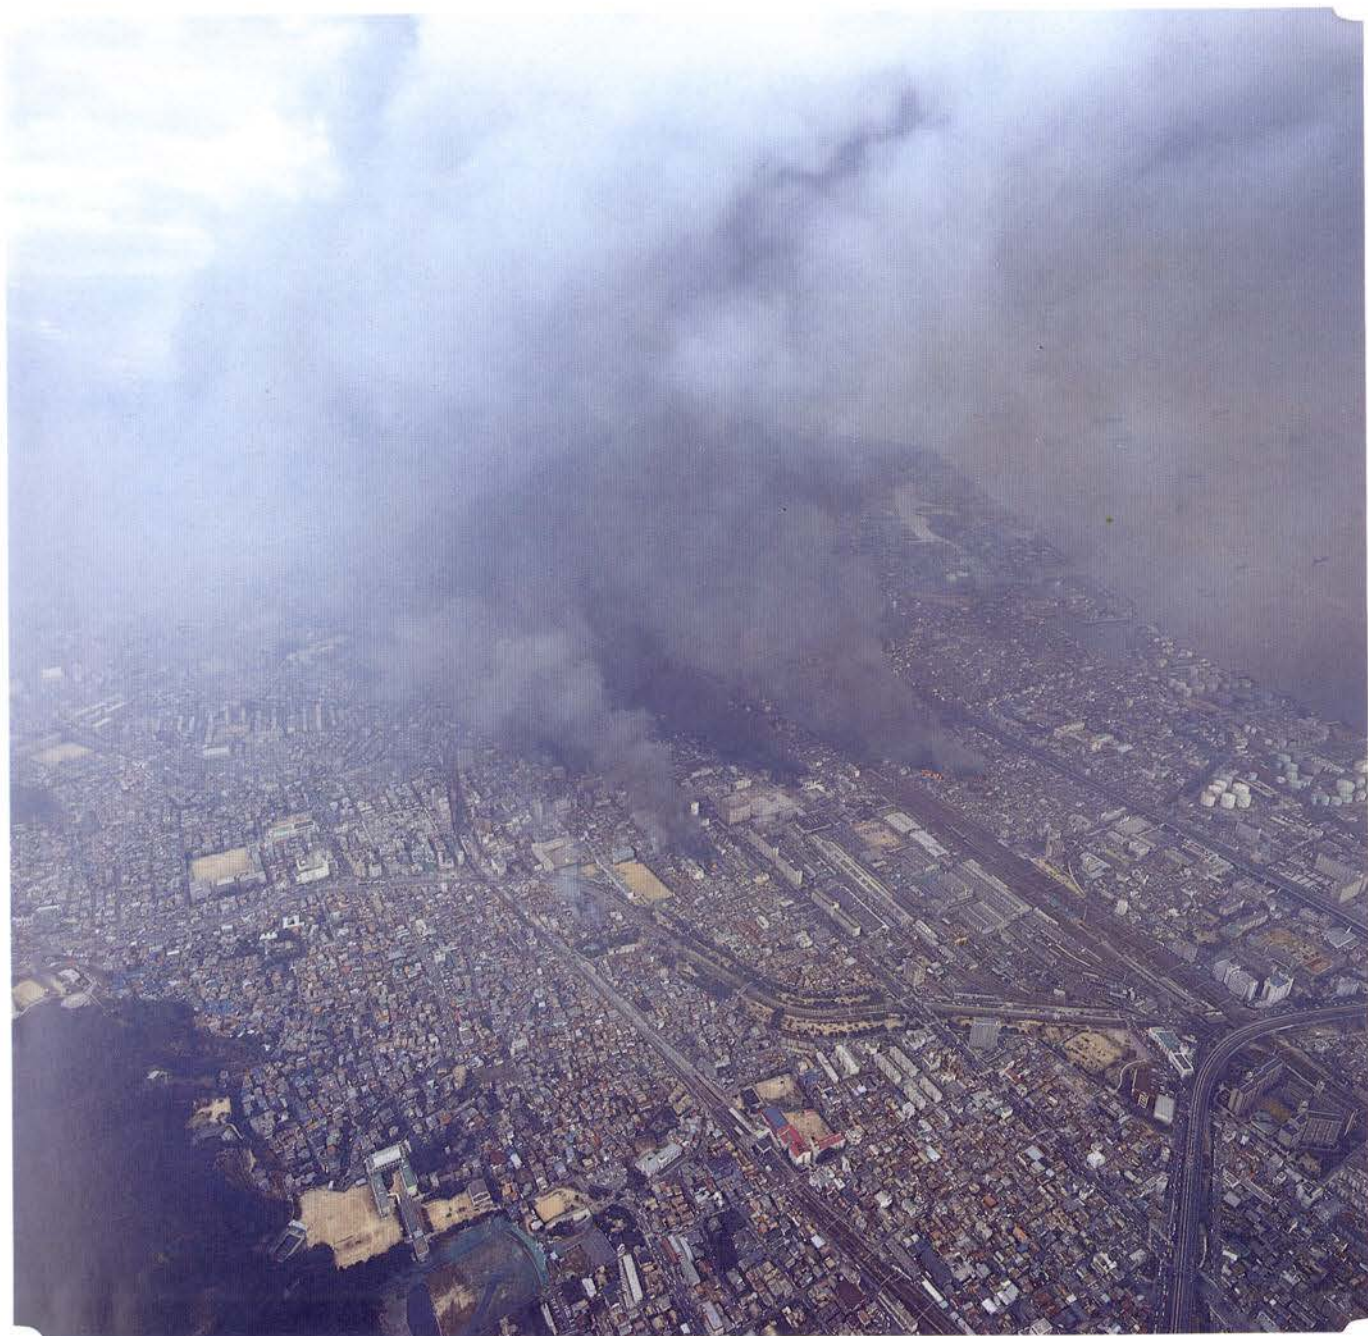
① **神戸市長田区の火災** (1月17日 14時15分撮影)
地震火災の被害が最も著しかった長田区の状況。

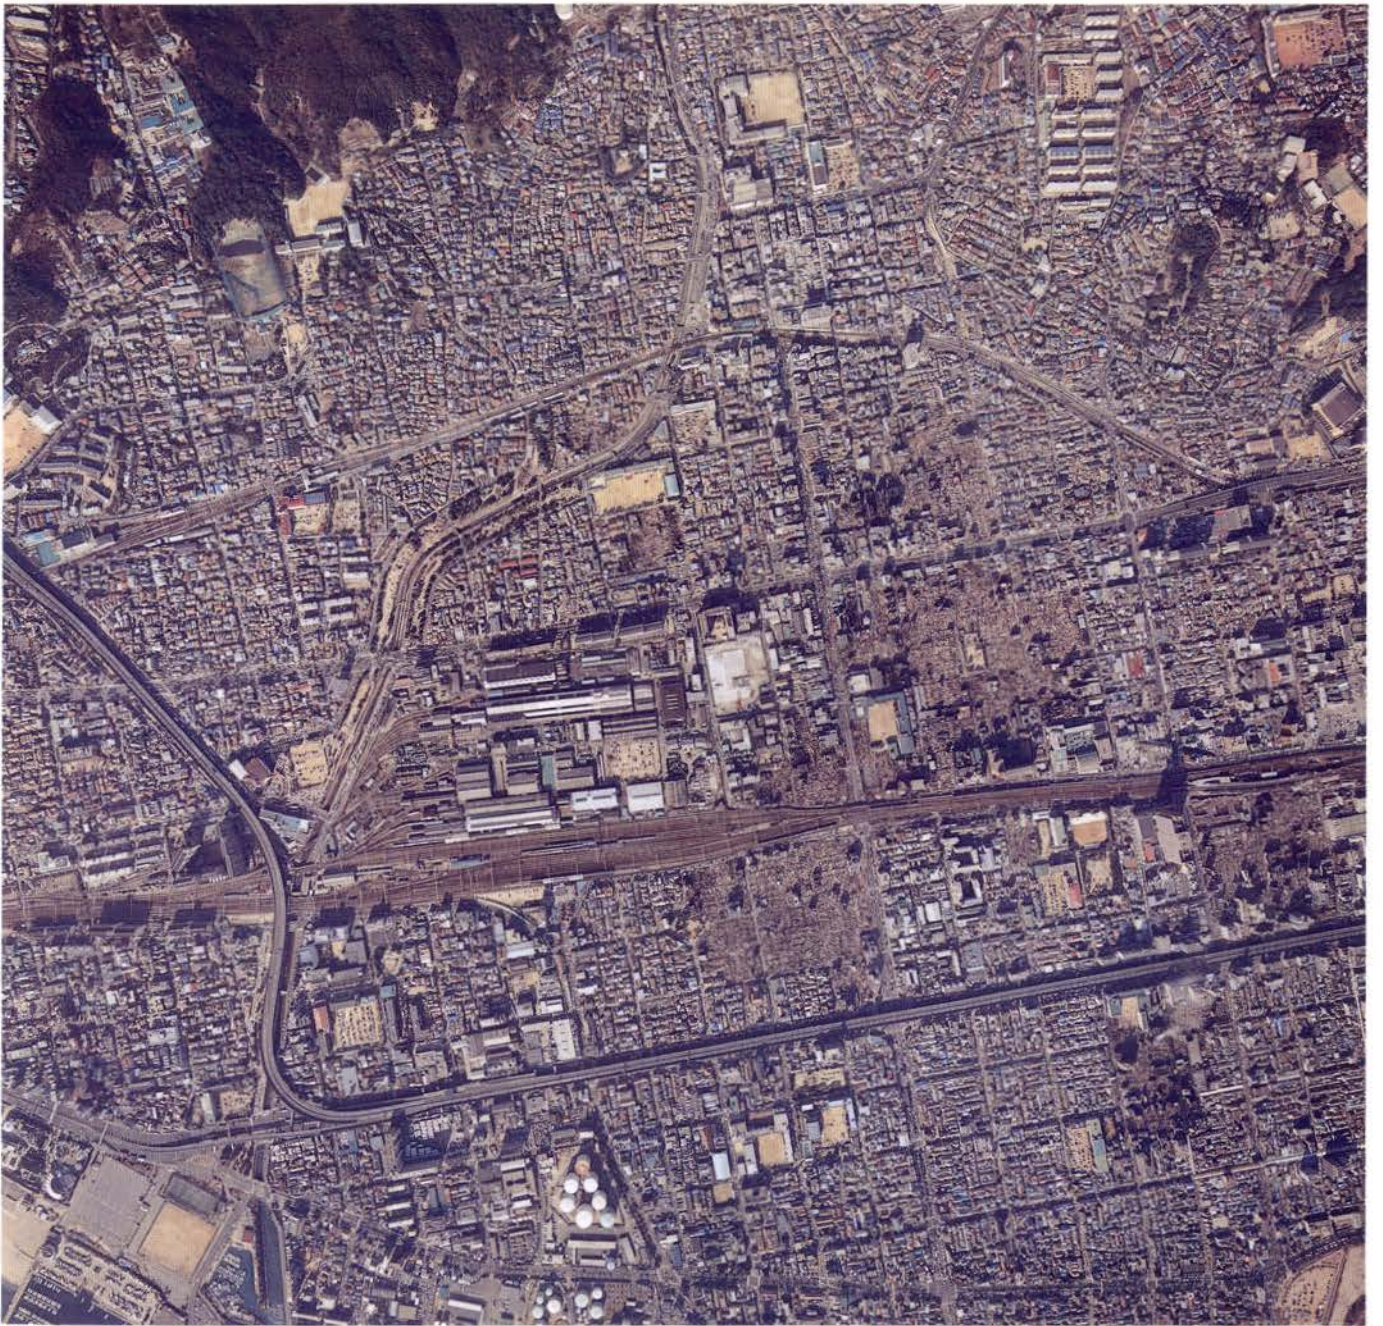
② 神戸市長田区の火災跡地 (1月21日 11時30分撮影)
JR鷹取駅の東側に黒褐色に広がる火災跡地。

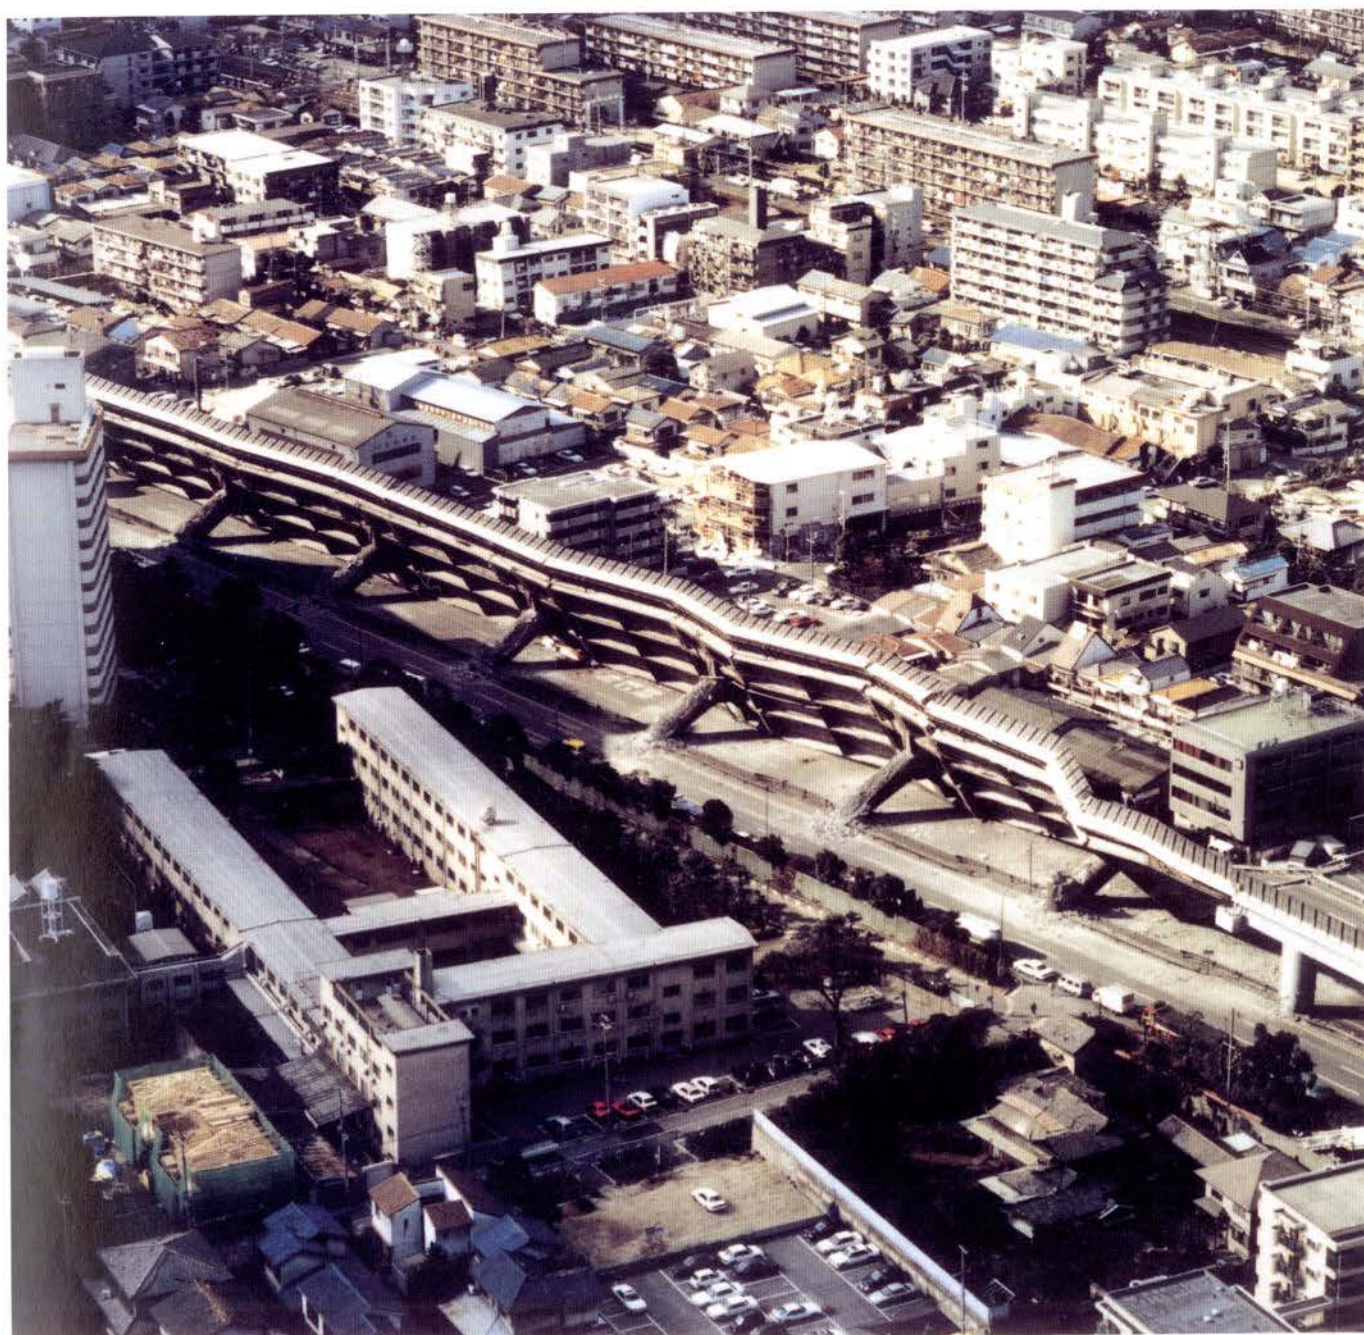
③ 神戸市東灘区 阪神高速 神戸線
RCピルツ型式の高架橋は全長630mにわたって山側に倒壊した。

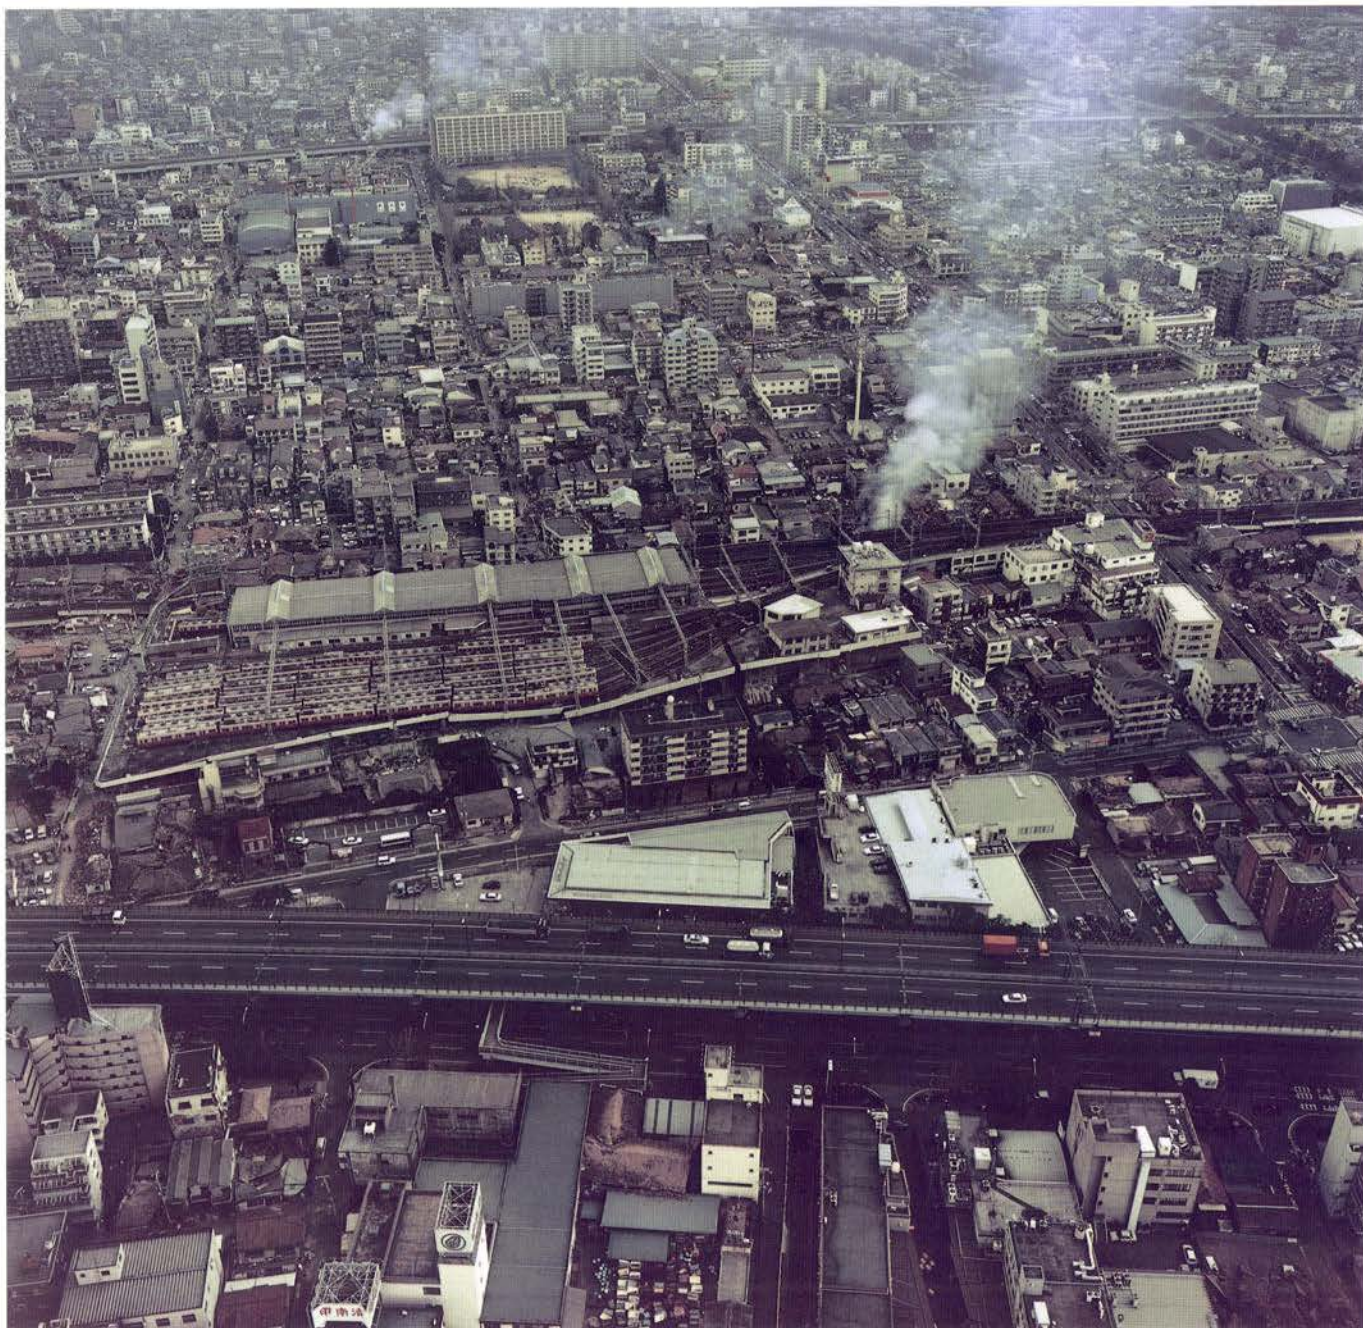
④ 神戸市東灘区 阪神電鉄石屋川車庫付近
高架構造の車庫は柱が狂壊し全壊にいたった。

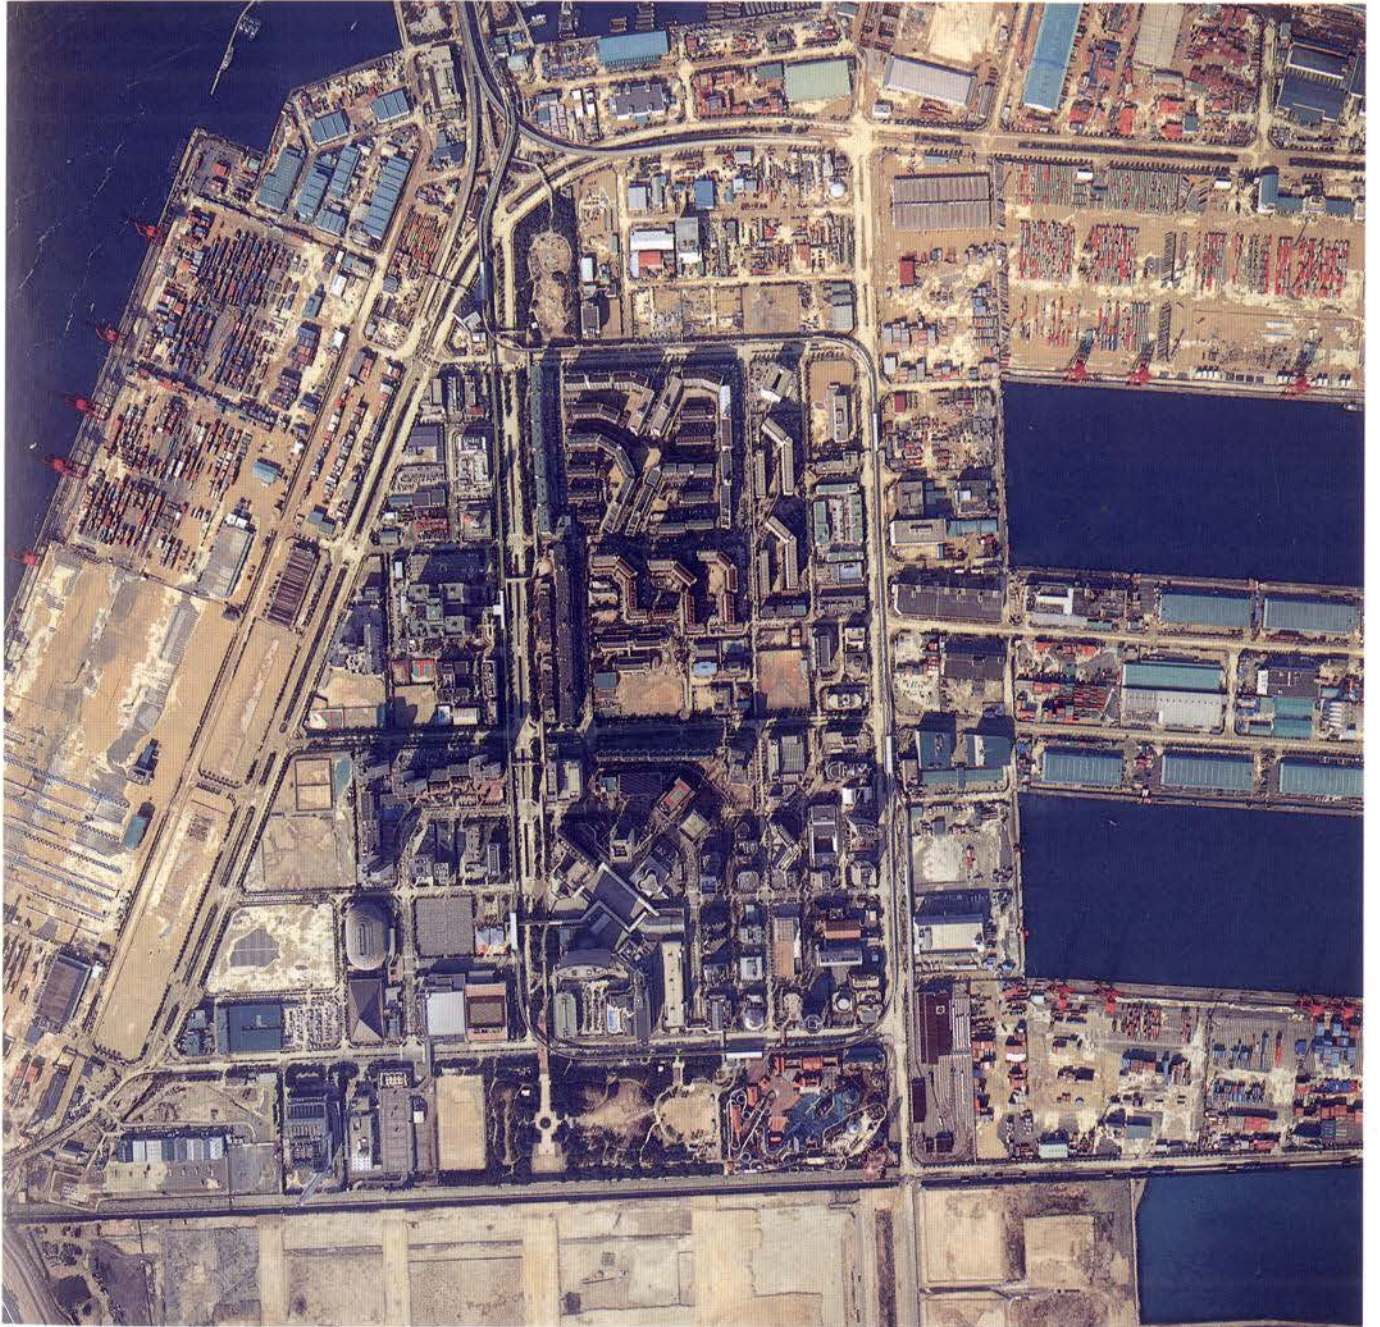
⑤ 神戸市ポートアイランドの液状化 (1月21日 12時15分撮影)
ポートアイランドはほぼ全域で液状化現象による噴砂の跡が黄色く残った。

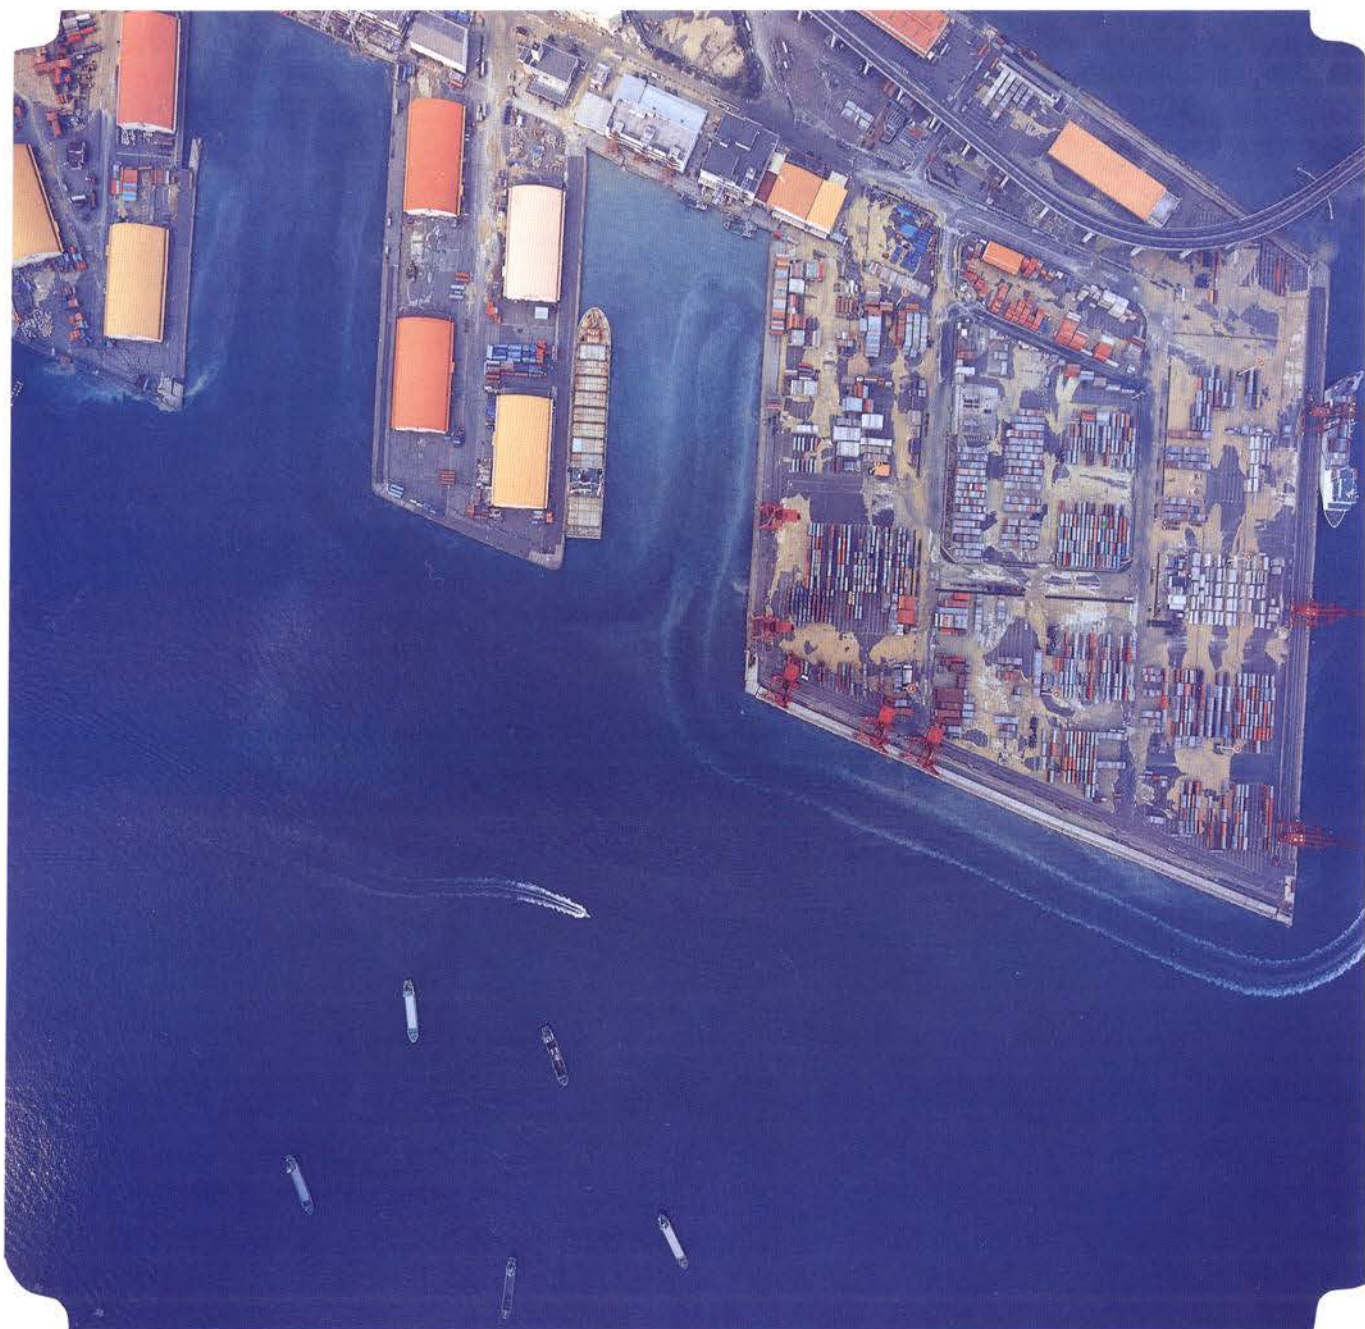
⑥ 神戸市摩耶ふ頭の岸壁被害

岸壁の破壊・沈下、エプロン部の液状化による亀裂・陥没がみられる。

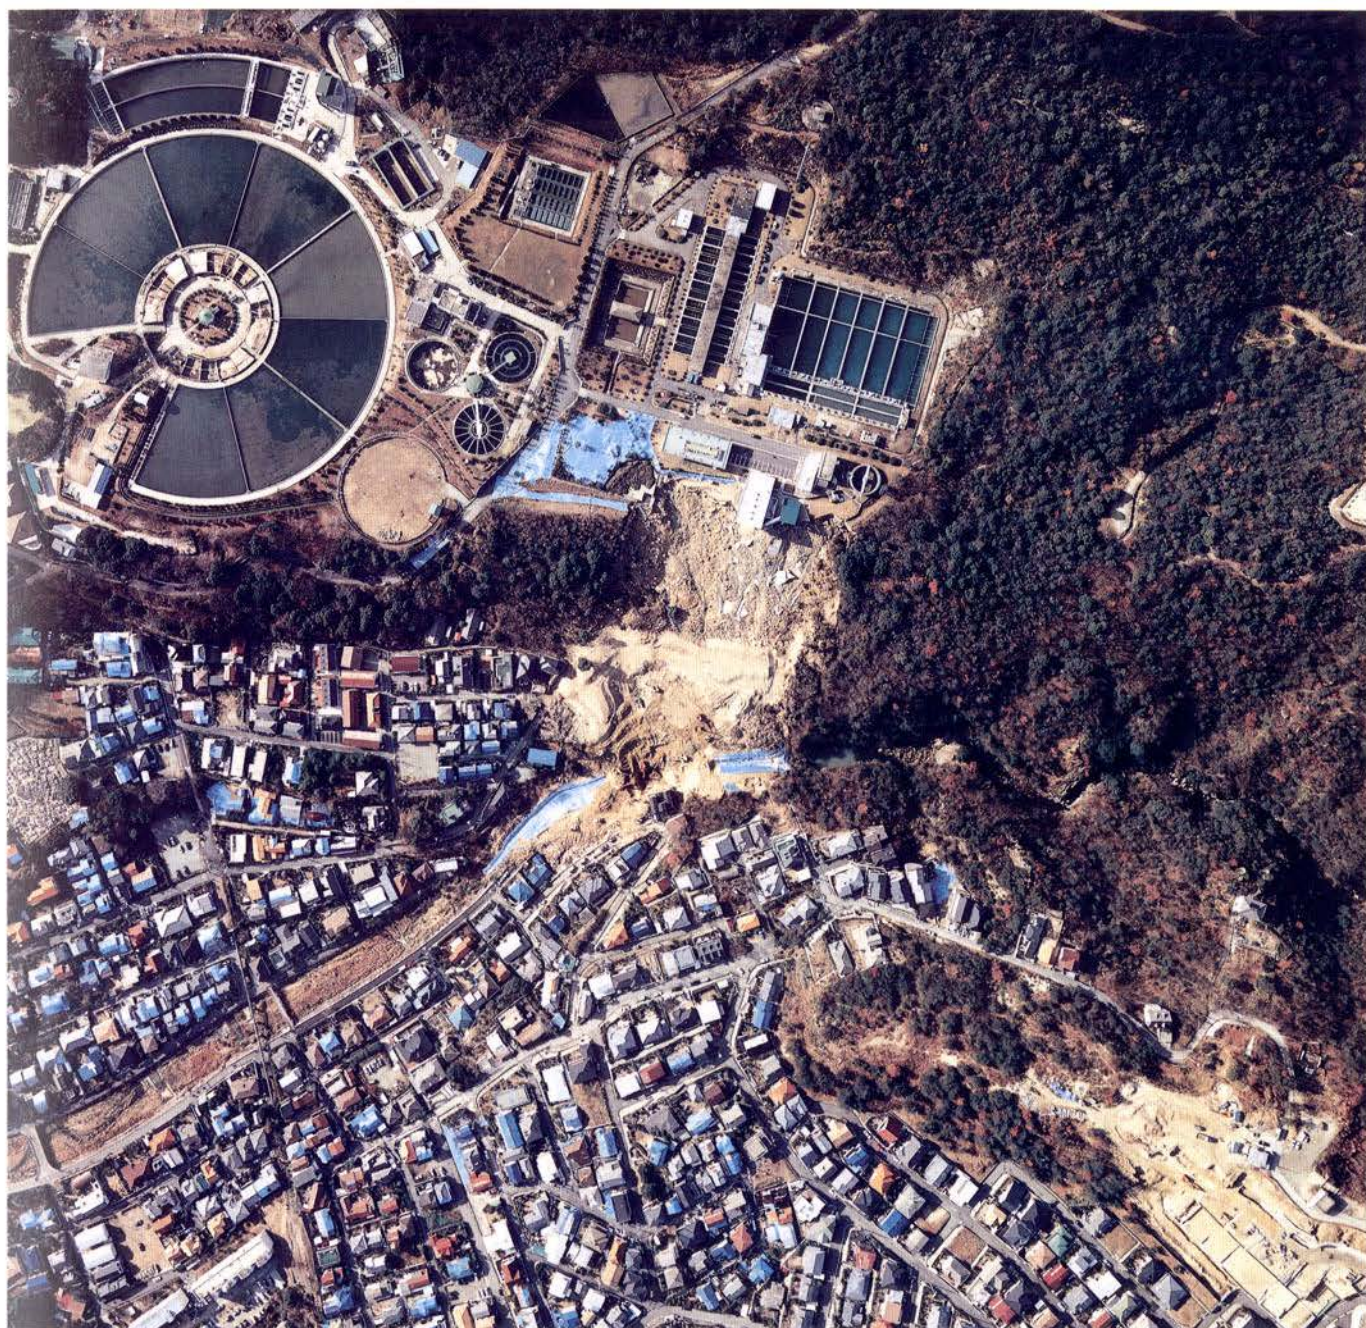
⑦ 西宮市仁川の地すべり現場 (1月21日 10時38分撮影)
崩壊土砂はII世帯を呑みこみ、河道の中に見られる青いシートの先端まで達した。

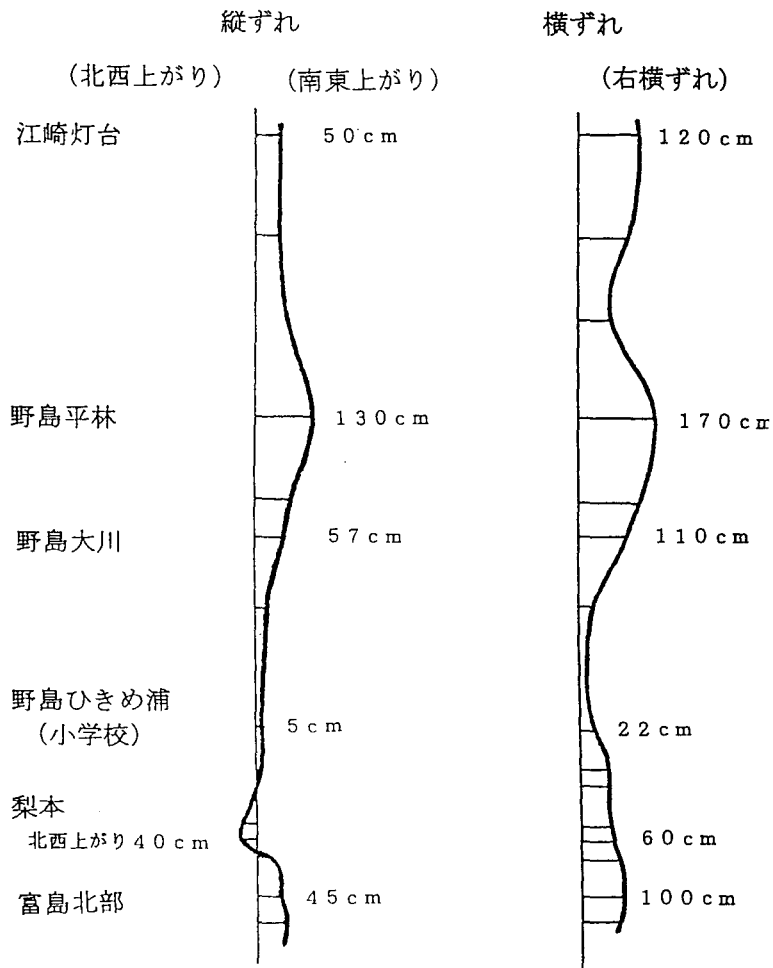
図1.2 野島断層のずれ

今回の地震は、有馬の高槻から六甲断層帯の淡路島側寄りが震源位置であり、活断層による内陸型の地震である。活断層の分布と震央位置を、図1.1に示す。淡路島で確認された野島断層は、右ずれ断層であり、水平約1.5m、垂直約0.65mのずれがみられた（図1.2）。

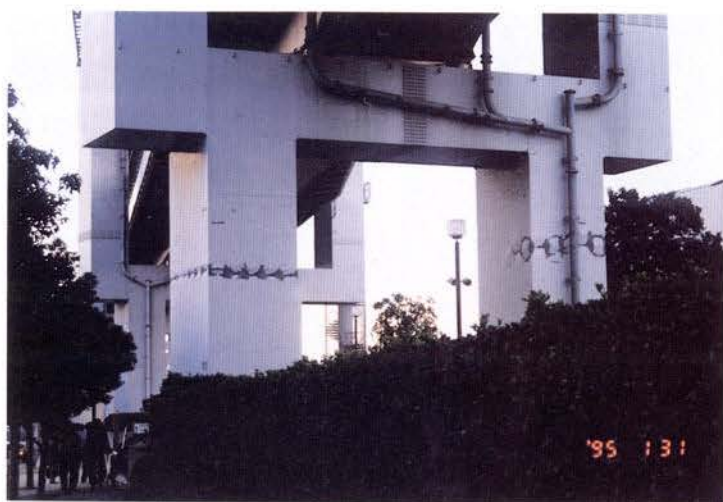
国道 2 号線は浜手バイパスに被害が発生した。被害は写真 3. 1、3. 2 に見られるごとくダブルデッキ橋梁の上層階の桁が直角方向に大きくズレた他、鋼 2 層ラーメン橋脚柱中間部に座屈が見られる。

写真-3.2 神戸市中央区
波止場町付近
鋼2層ラーメン橋脚
柱中間部の座屈

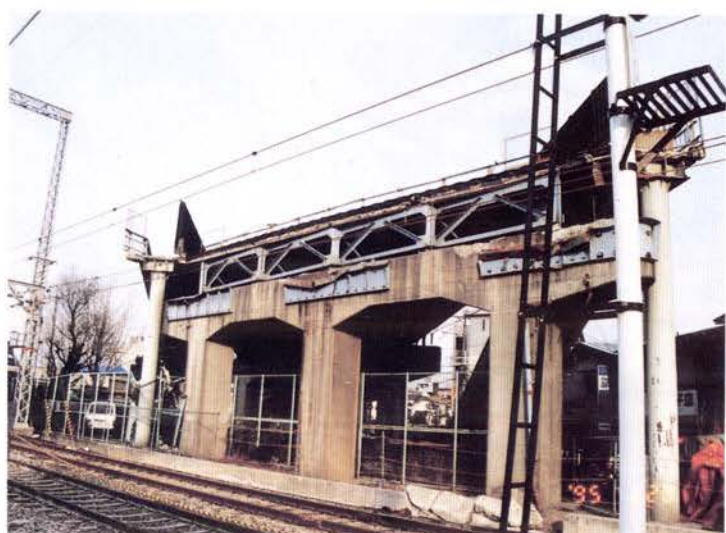
国道 171号線では、阪急電鉄今津線との交差部に仮設されている単純鋼合成桁橋（斜角 40°）が線路上に落下した。

写真-3.3 西宮市門戸付近
国道171号と阪急電鉄今津線と
の交差部上部工桁落下
単純鋼合成鉄桁橋
径間34.0m 斜角40°

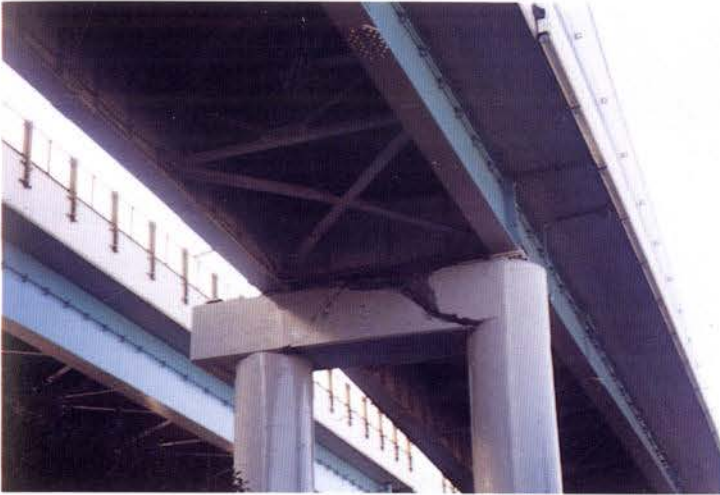
写真-3.7 西宮市川西町付近

ランブラーメン橋脚
梁の損傷、杓もはずれて桁が直角方向にずれている

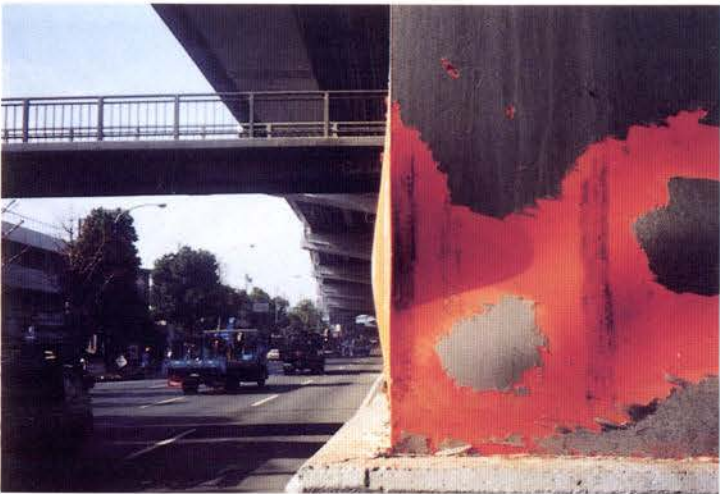
写真-3.8 西宮市川西町付近

鋼製ラーメン橋脚
柱基部の座屈
横断歩道橋は被害なし

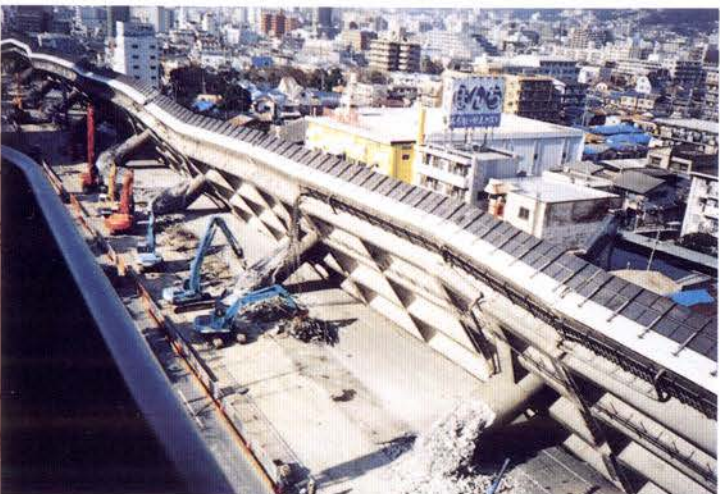
写真-3.9 神戸市深江本町付近

阪神高速道路神戸線は西宮市から神戸市にかけて数十カ所で橋脚の崩壊や十数カ所で桁が落橋した。中でも神戸市東灘区深江付近では、約 600m にわたって橋全体が橋軸直角方向（山側）に横倒しになるなど大きな被害が発生した。

PCピルツ高架橋
倒壊した全景

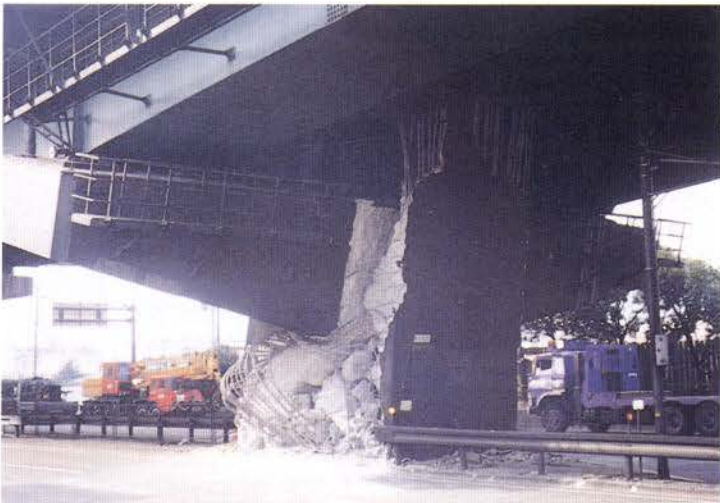
写真－ 3.11 神戸市深江本町付近

梁と柱の付根から崩壊
梁幅が柱幅よりも狭かった為、
橋軸方向鉄筋がはがされている

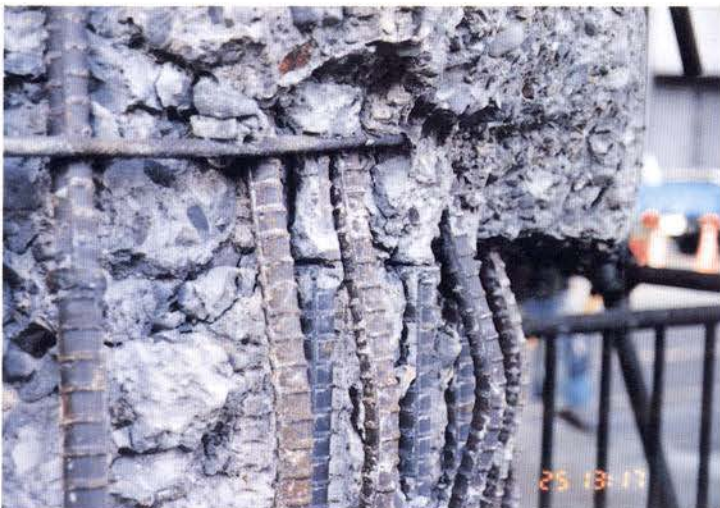
写真－ 3.12 神戸市中央区
東川崎町付近

- ① R C 橋脚は大きなせん断ひび割れが橋軸直角方向（1 方向）に発生しているものが多い。
- ② 主鉄筋の段落し部から破壊が発生しているものが多い。
- ③ 主鉄筋の継手において圧接部で破断しているものが見られた。
- ④ 鋼製橋脚の柱基部の座屈と柱中間部（現場溶接の近く）の座屈が多い。
- ⑤ 鋼製橋脚が完全に潰れていた。

R C単柱橋脚
圧接鉄筋の破断

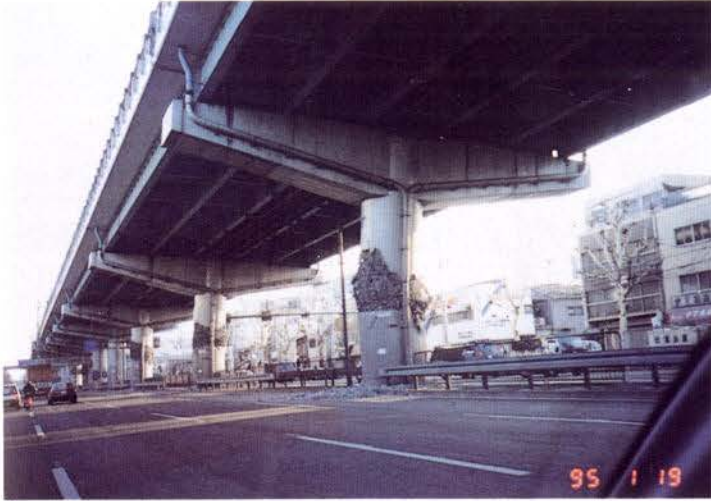
写真-3.13 神戸市長田区
大橋町付近
R C T型単柱橋脚
柱中間部の損壊

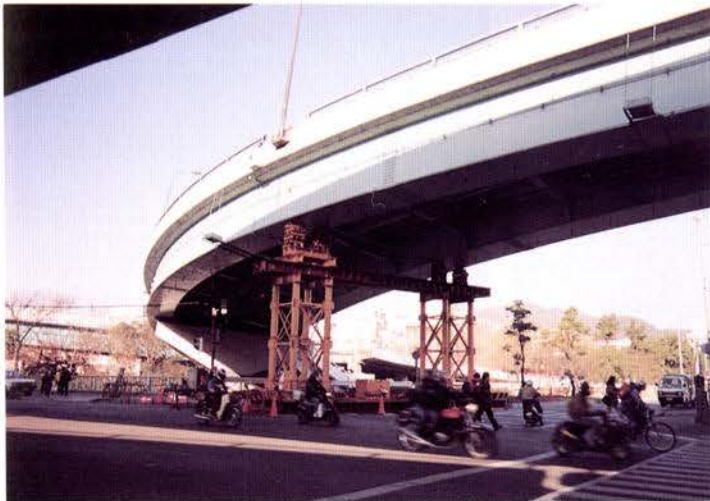
写真-3.14
湊川ランプ橋の橋脚の
圧壊と落橋

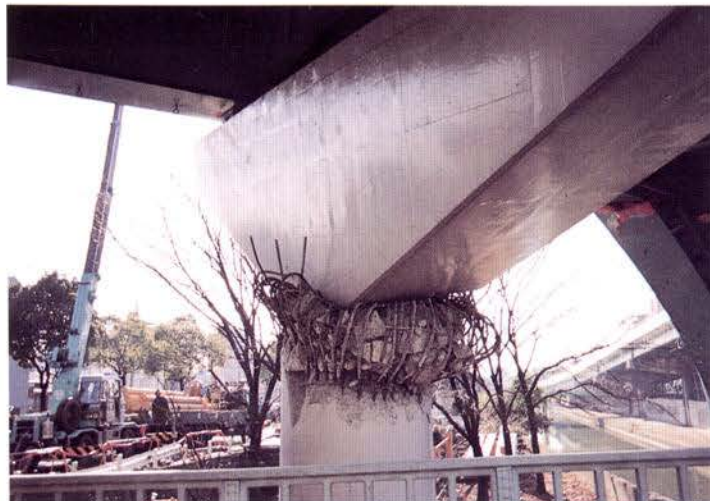
写真-3.15
柱の梁付根部の圧壊

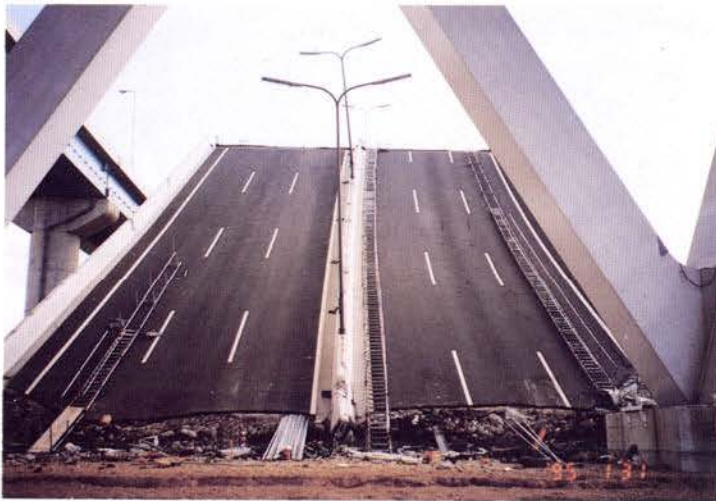
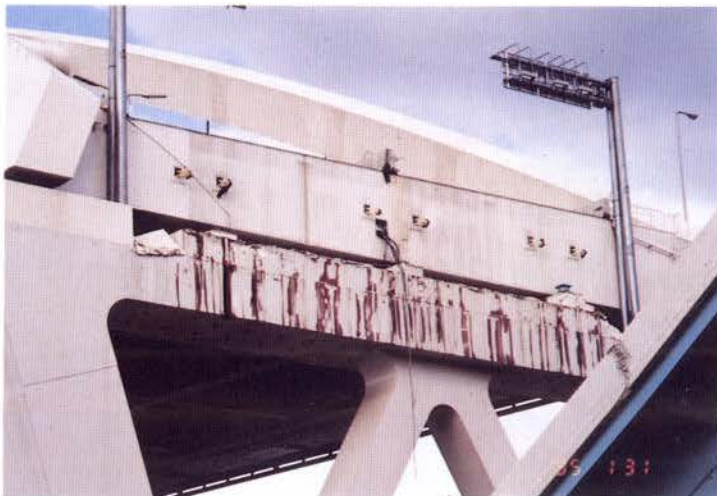
阪神高速道路湾岸線はニールセンサーゼ桁と鋼板桁の架け違い部において板桁が落橋していた。

ニールセンローゼ桁と鋼鈹桁の
架け違い部の落橋

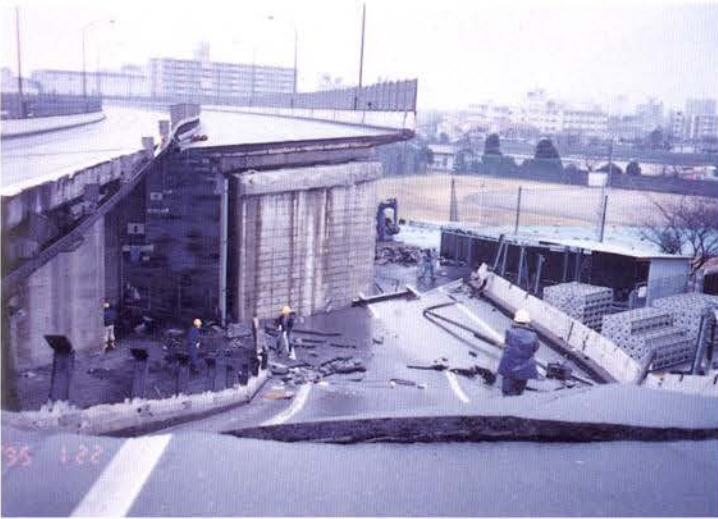
写真-3.19

落橋した橋は斜角の厳しいロッキング橋脚を有するRC3径間連続中空床版橋で西宮側から落下し、固定橋脚は落下の影響によりねじり破壊が起きていた。

ロッキング橋脚を有する3径間
中空床版橋の落橋（斜橋）

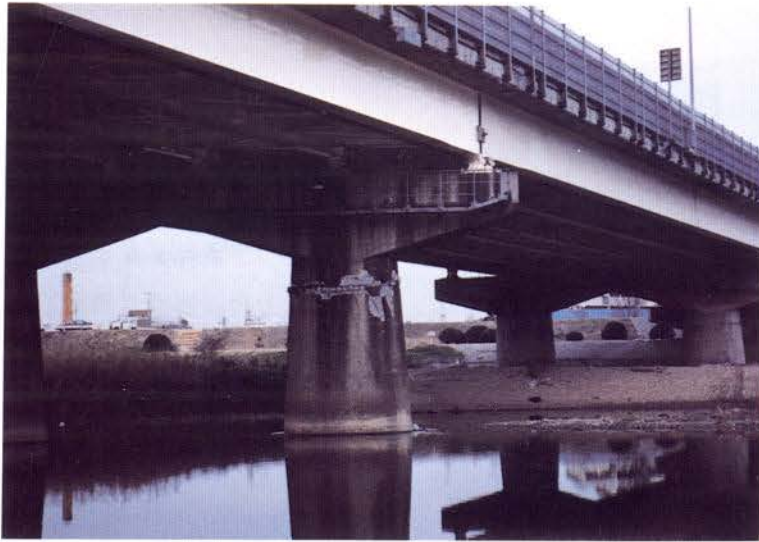
写真 - 3.22

武庫川橋の曲げ破壊

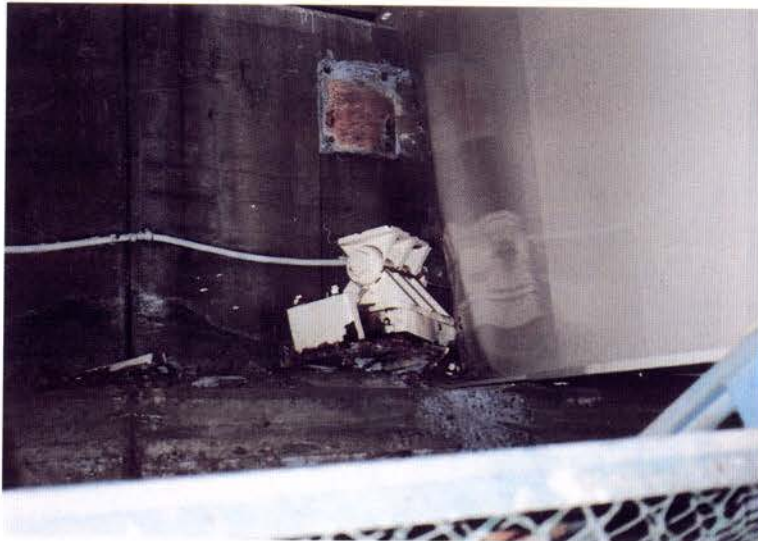
写真 - 3.28

武庫川橋においては桁連結部のアンカーボルトが破断し、桁は支承からはずれ杓座部に落下している。下部工は橋脚上部に水平クラックが生じ一部鉄筋が破断していた。

武庫川橋 桁連結部のアンカー
ボルト破断、桁は支承からはず
れ沓座部に落下

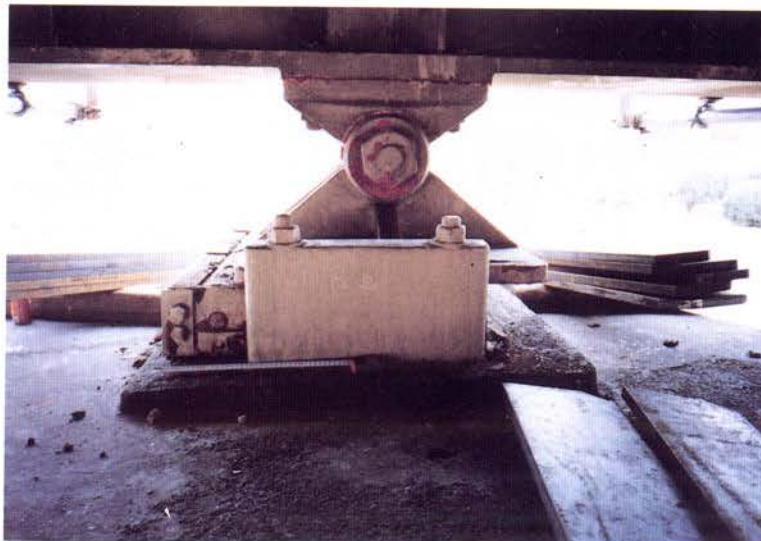
写真 - 3.24

ローラー沓の水平移動

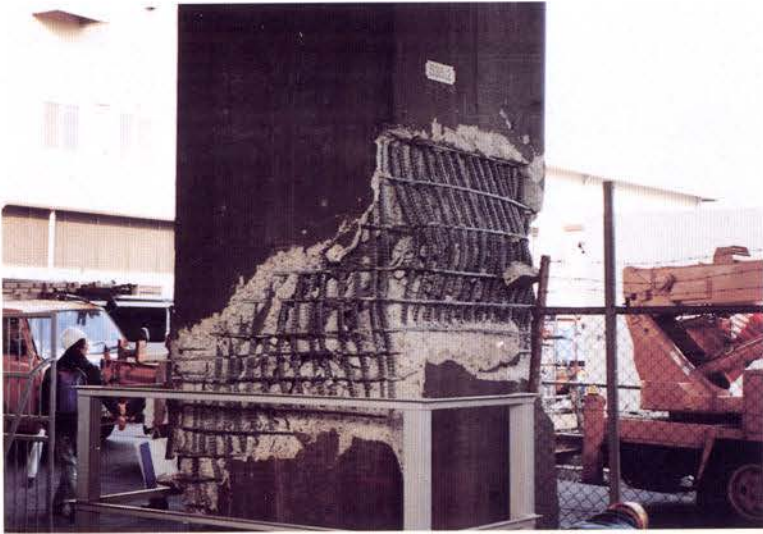
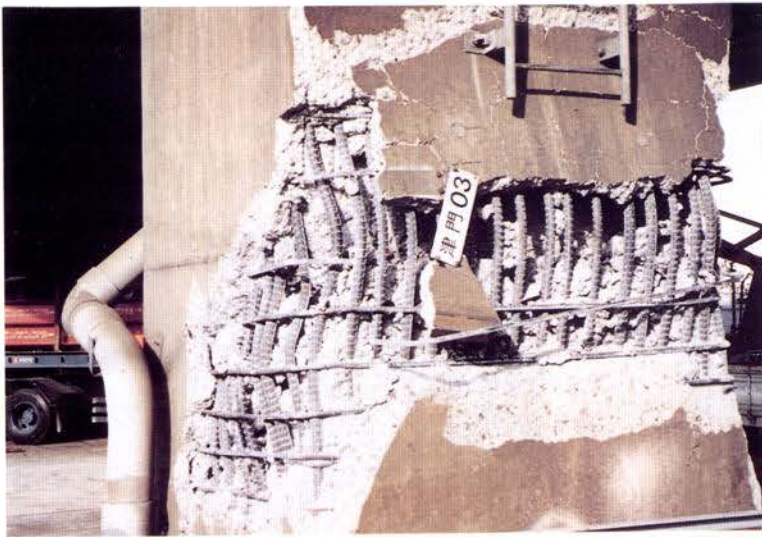
国道2号をオーバーしている付近のラーメン橋脚のせん断破壊

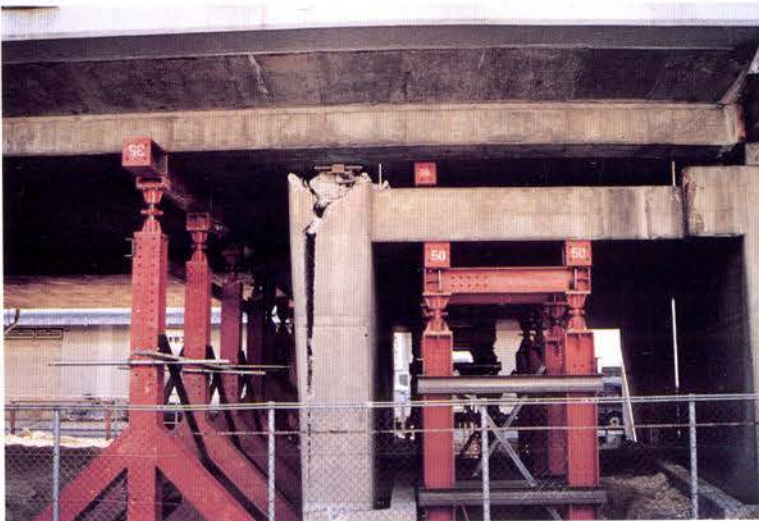
写真-3.27

高架橋（5径間連続が標準）における下部工の被害は固定部が破損していた。1脚固定構造となっている橋台は杓座部でせん断破壊をしている。また2脚固定としている橋脚は橋脚の中間部（主鉄筋段落し部付近）でせん断破壊を起こしている他、橋脚頭部がせん断破損しているものもあった。

5径間連続桁の1脚固定構造となっている橋台の沓座部せん断破壊

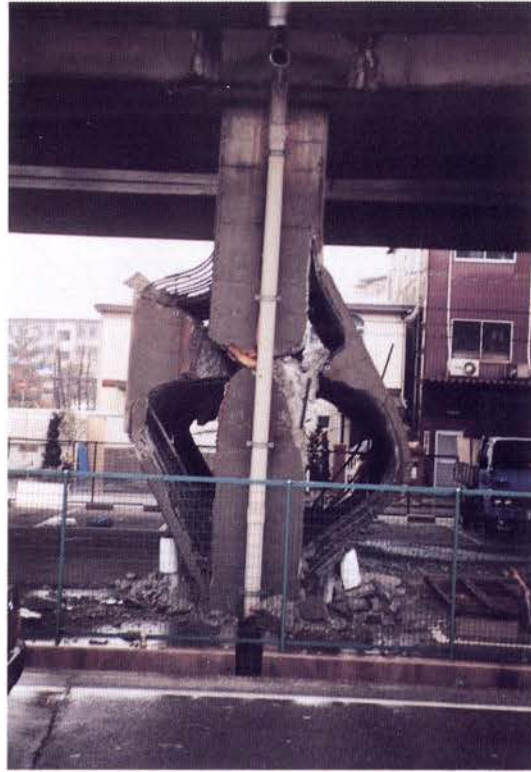
写真 - 3.28

5 径間連続桁の 2 脚
固定構造である固定
橋脚のせん断破壊

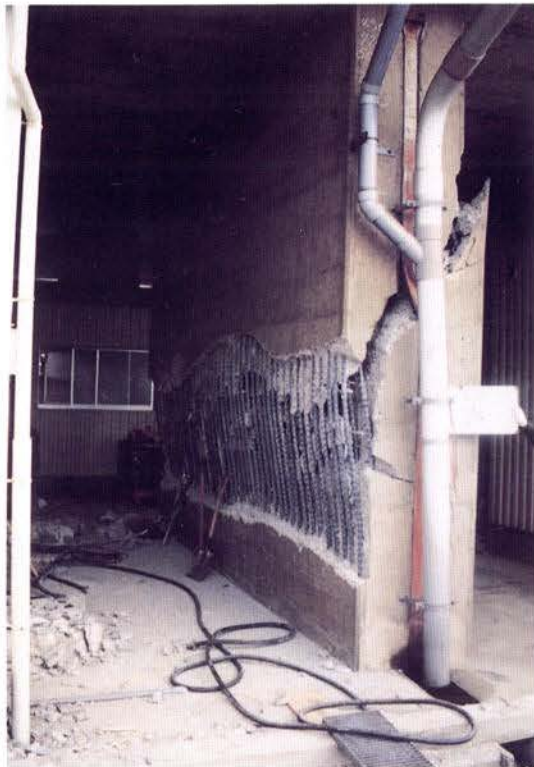
写真 - 3.29
固定橋脚のせん断破壊

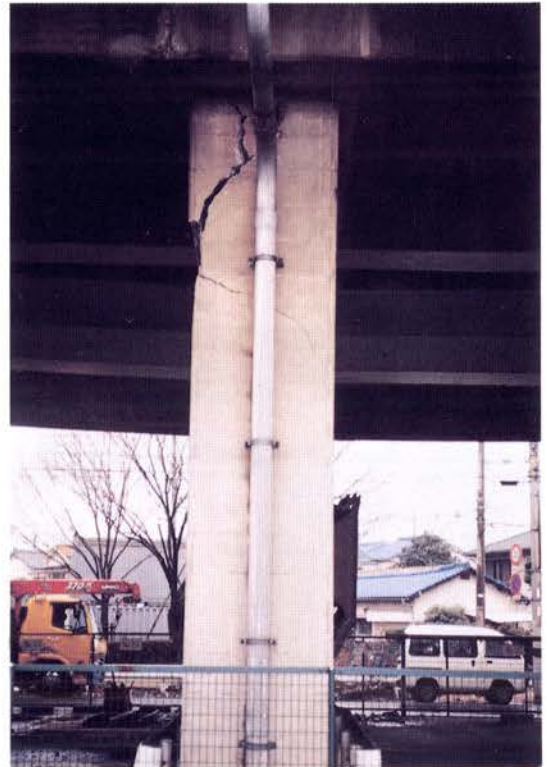
写真 - 3.30
固定橋脚の頭部せん断破壊
