阪神・淡路大震災
被害調査報告書

平成7年5月

社団法人 建設コンサルタンツ協会

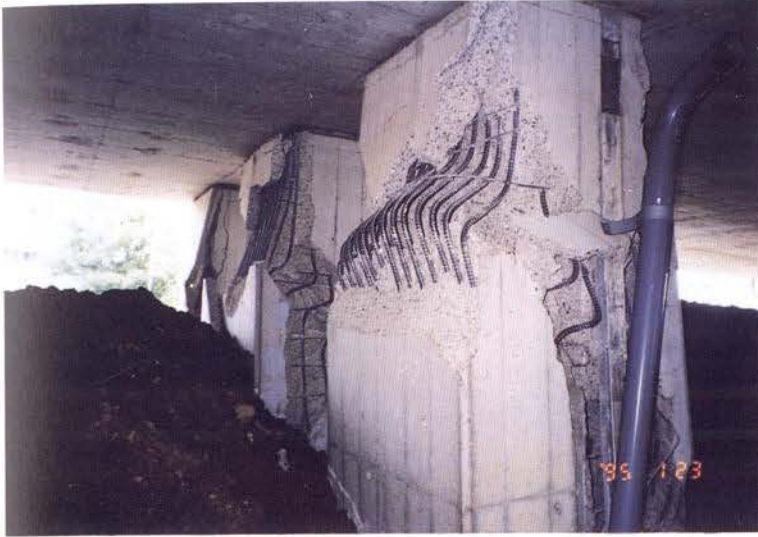
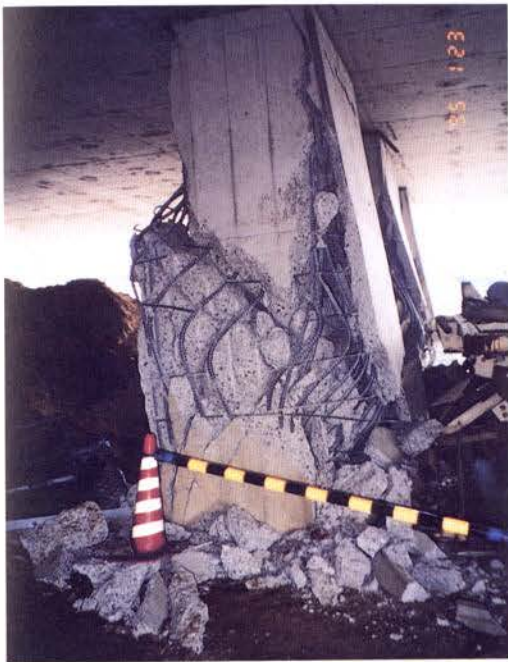
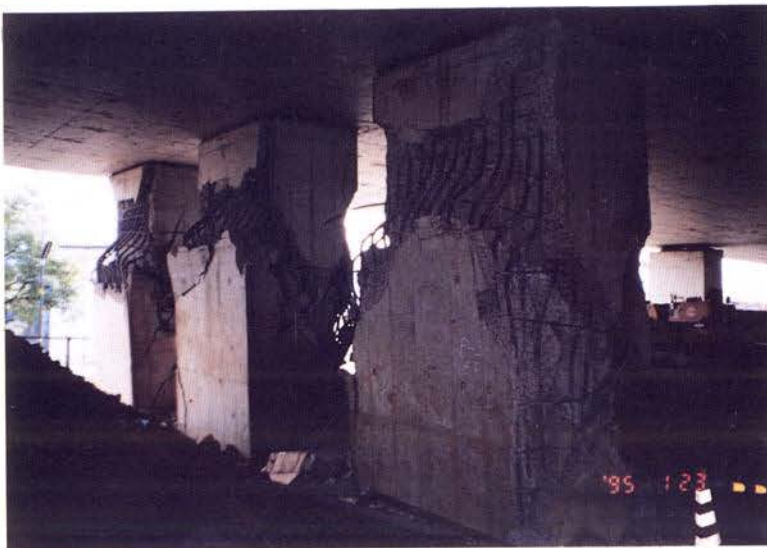
5径間中空床版橋の固定橋脚の
せん断破壊

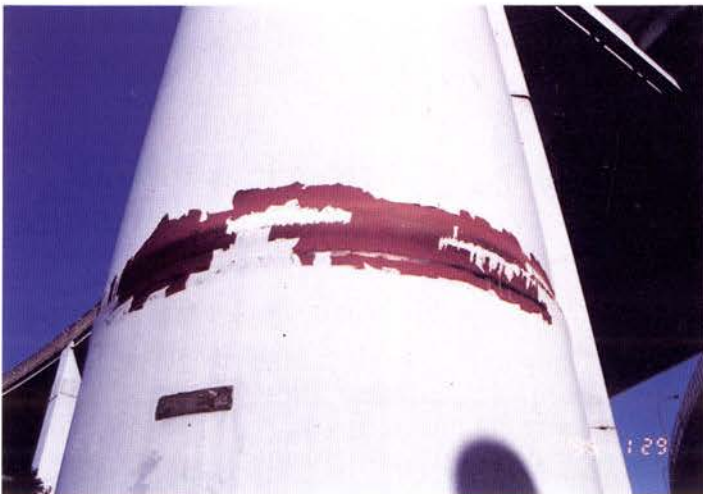
写真-3.39 神戸市中央区
税関前付近

鋼ラーメン橋脚の損傷
鋼柱の座屈

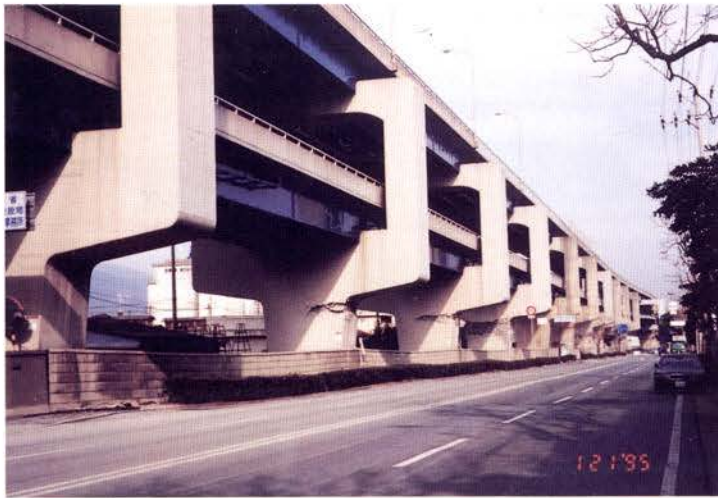
写真-3.41 神戸市中央区
小野浜町付近

RCラケット型橋脚
柱頭部の損傷

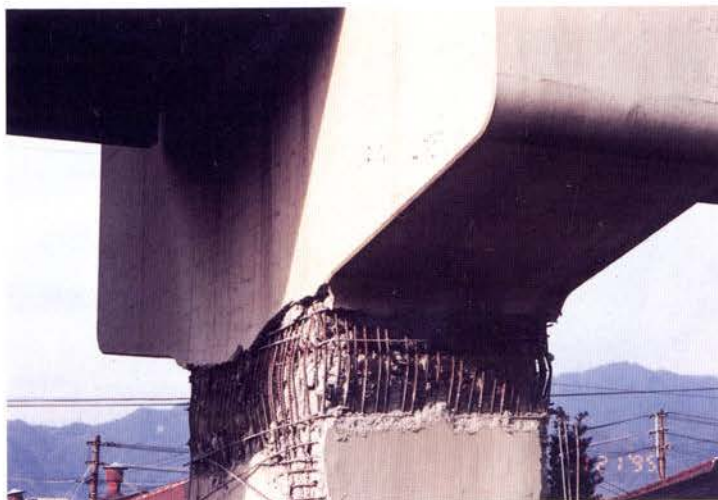
写真-3.42 神戸市中央区
小野浜町付近

RCラケット型橋脚
柱頭部の損壊

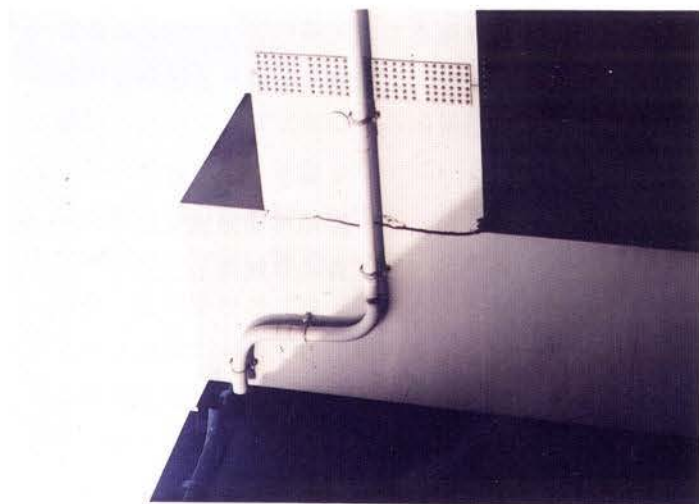
写真-3.43 神戸市灘区摩耶埠頭

摩耶大橋東取付部
鋼ラーメン橋脚
柱頭部のせん断破壊

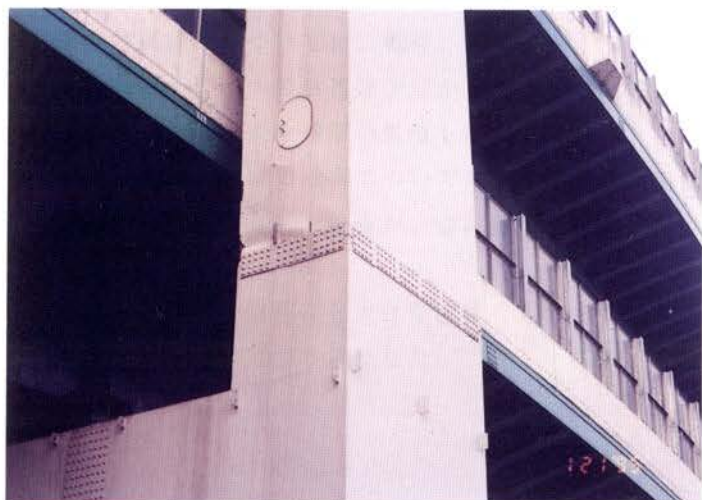
写真-3.44 神戸市灘区摩耶埠頭

摩耶大橋東取付部
鋼ラーメン橋脚
柱中間継手部付近の座屈

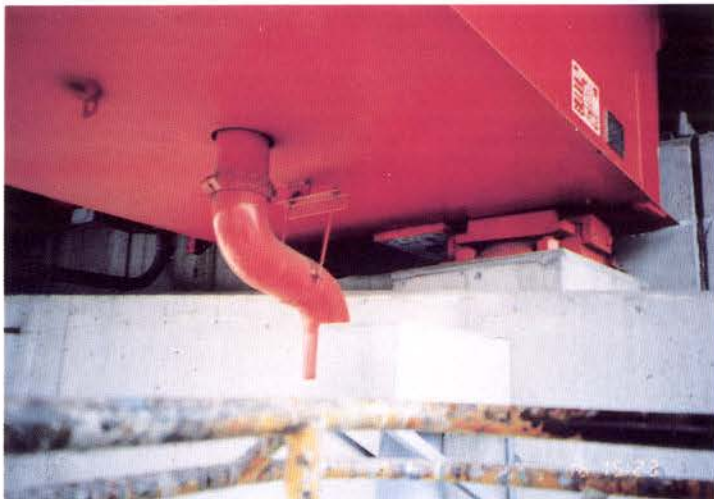
写真-3.46 灘浜大橋

上部工の桁移動については神戸大橋で橋軸方向に大きく移動しており可動杓のストッパーも壊れていた。また難浜大橋ではV脚ラーメン橋の支点桁が橋軸直角方向に杓より脱落していた他、六甲大橋の支杓破損など杓の被害が発生している。

V脚ラーメン橋
摩耶埠頭側端支点桁が
杓より脱落

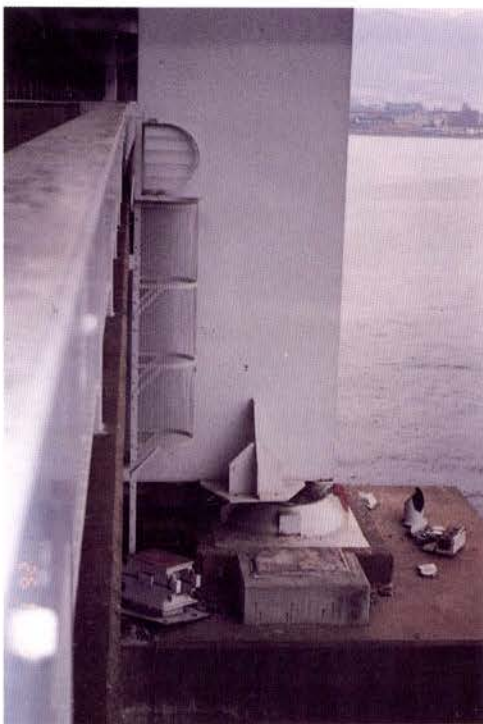
写真-3.47 六甲大橋取付部

ダブルデッキ桁支杓の破損

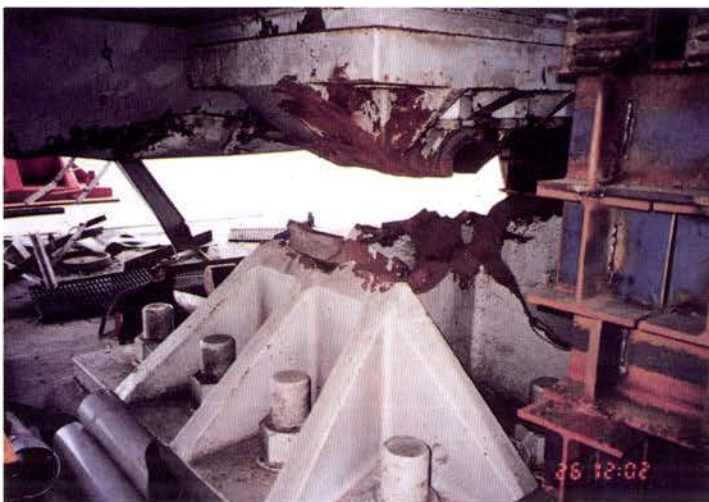
写真-3.48 六甲大橋

ローラーヒンジ杓の破損
