(1) 地震時のダム点検

建設省所管ダムと法河川区域内利水ダムについては、その重要性に鑑み地震発生時にダムの臨時点検を行うことを義務づけている。対象となる地震は

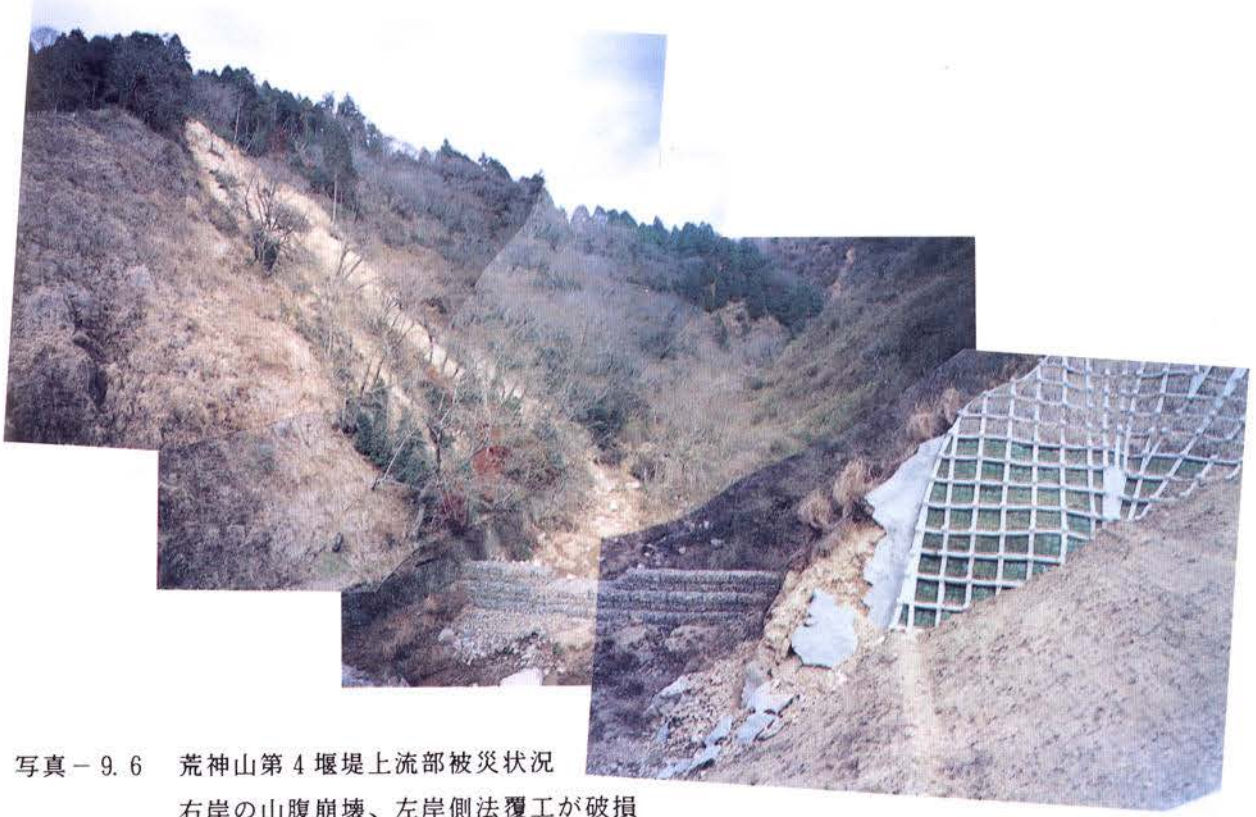
写真-9.6 荒神山第4堰堤上流部被災状況
右岸の山腹崩壊、左岸側法覆工が破損

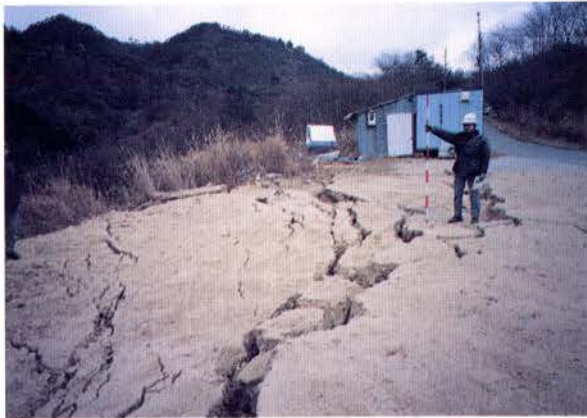
写真-9.7
上写真の法枠工上部に発生したクラック

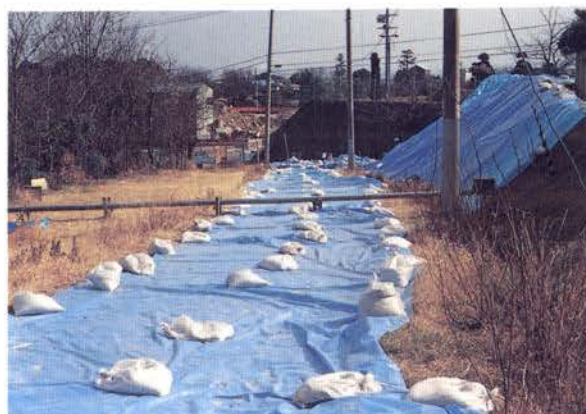
写真-9.17 地すべり地に隣接する斜面に生じている亀裂（下方には人家が密集）

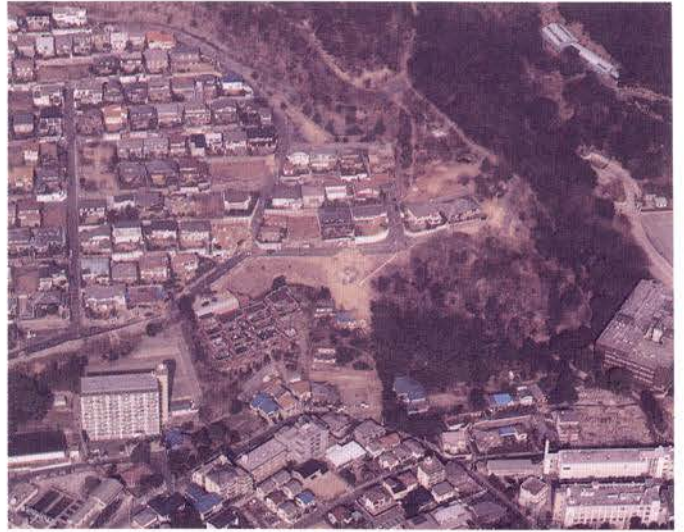
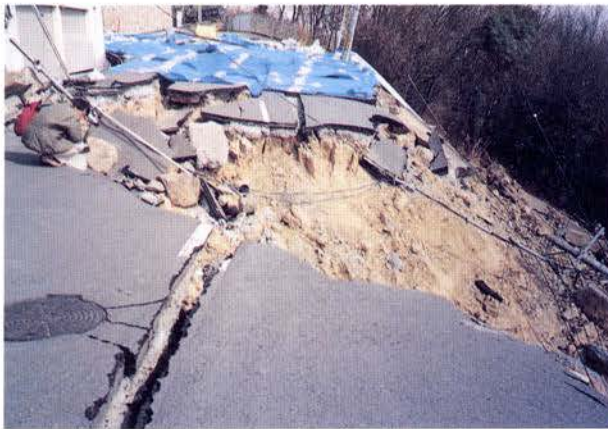
写真-9.19 台地面先端部での崩壊。
道路が崩落している。

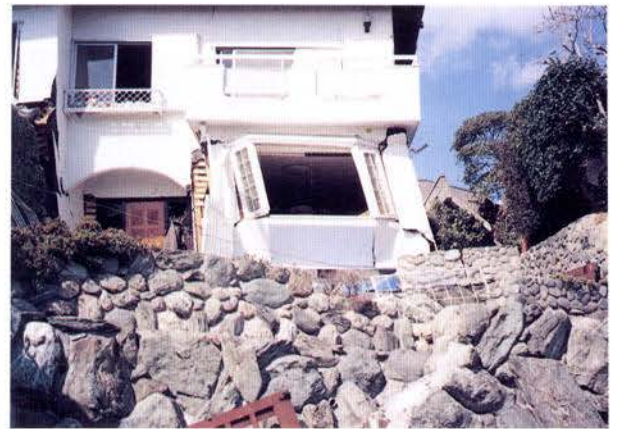
写真-9.20 崩壊面背後に生じた亀裂に
よって変形した人家

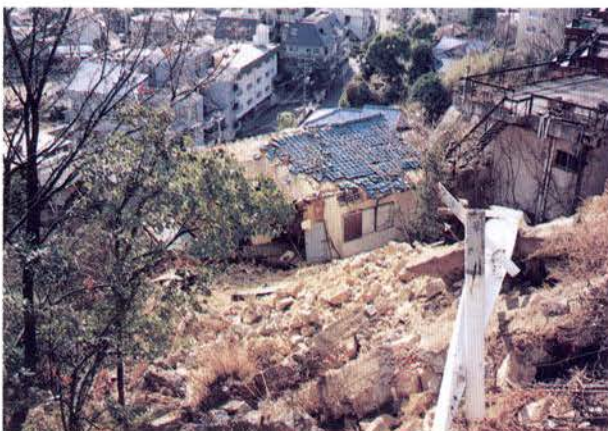
写真-9.21 崩壊部からの崩落土砂に
よって破壊された人家

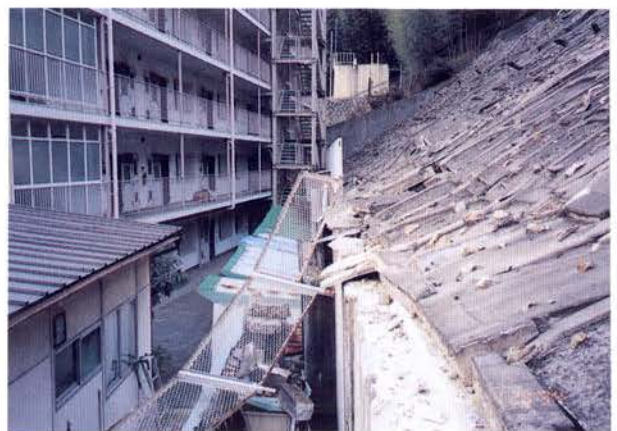
写真-9.22 崩壊部に隣接する斜面下方の状況
崩壊には至らないが緩みの生じた斜
面の末端がマンションに迫っている

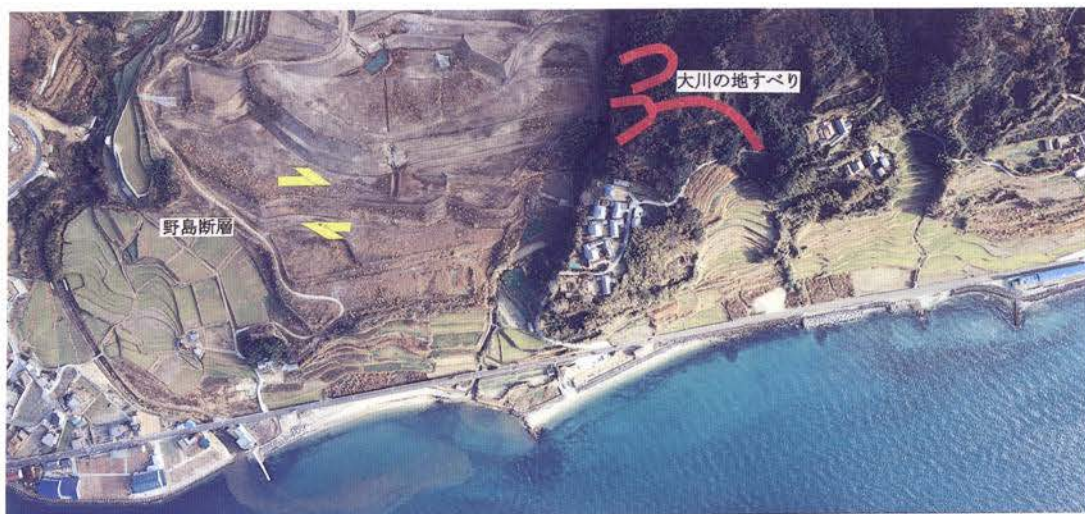
写真-9.23 野島断層東側の凸状斜面に地すべりによる亀裂が生じている

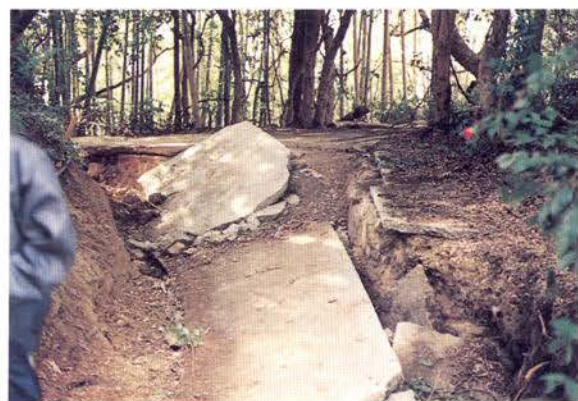
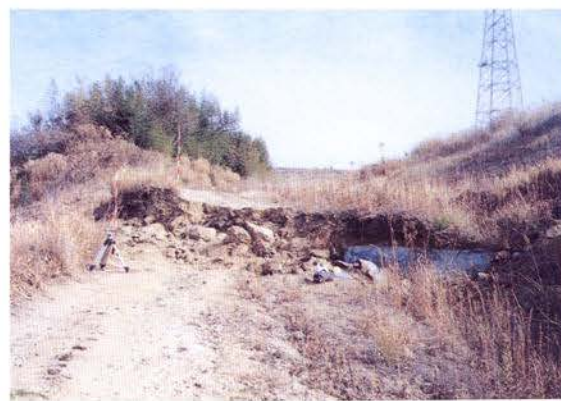
写真-9.26、9.27 断層の動きに伴って生じた地表の亀裂、段差

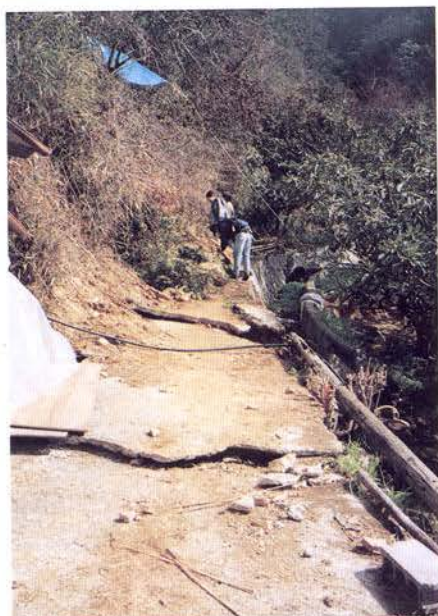
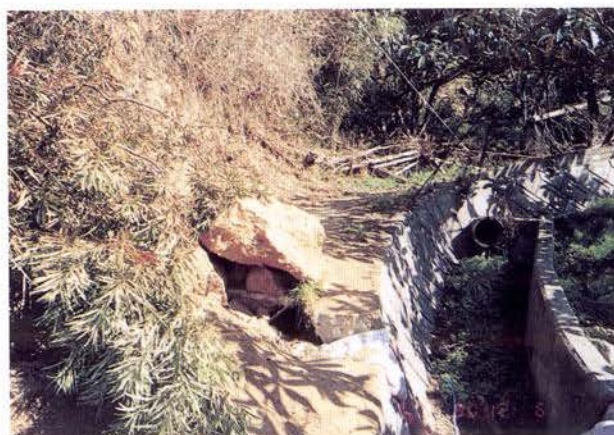
写真-9.30、9.31
斜面に生じた亀裂の一部地すべり地の頭部をなす

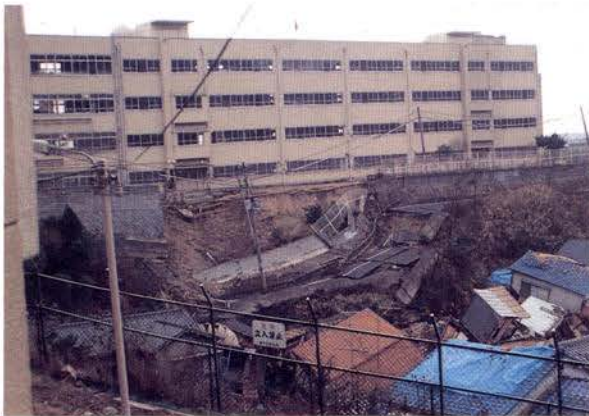
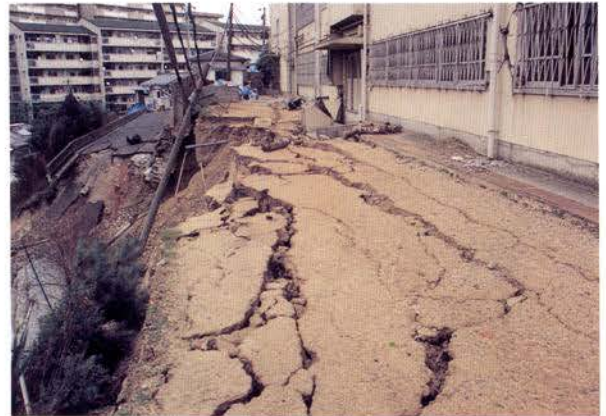
丸山中学校裏が崩壊し、直下の住宅も倒壊している。亀裂は校舎の周囲に生じ、校庭にまで及ぶ。校舎裏の住宅下格子枠を施した斜面に、長さ1m幅5mm程度の亀裂が1本入っている。現地は崩壊の恐れがあり、早期の対策が必要。

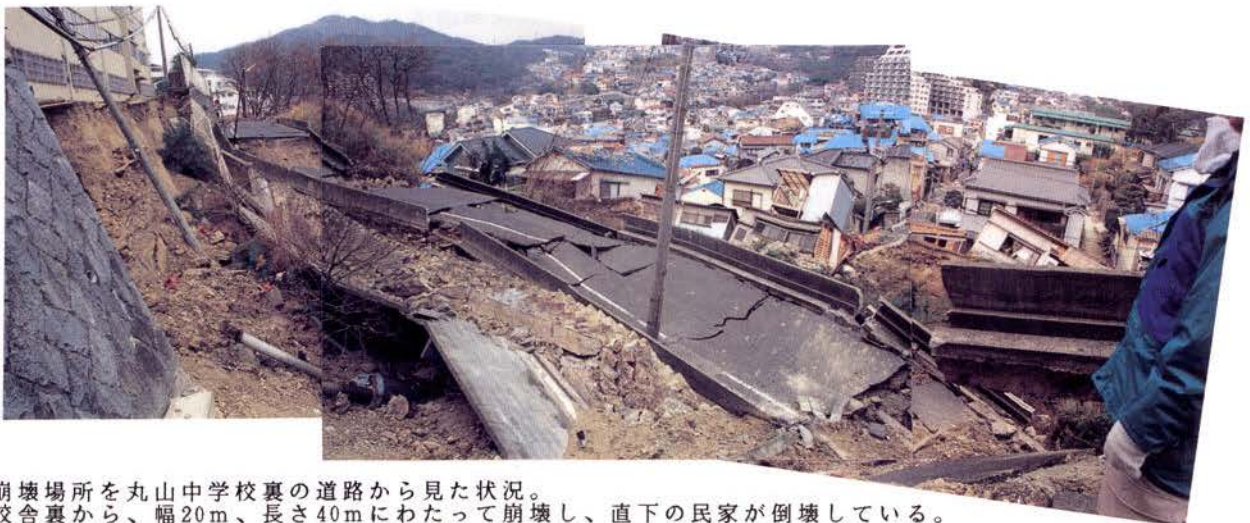
崩壊場所を丸山中学校裏の道路から見た状況。校舎裏からは、幅20m、長さ40mにわたって崩壊し、直下の民家が倒壊している。校舎裏には無数の亀裂があり、崩壊面積が拡大する恐れがある。緊急な対策が必要。

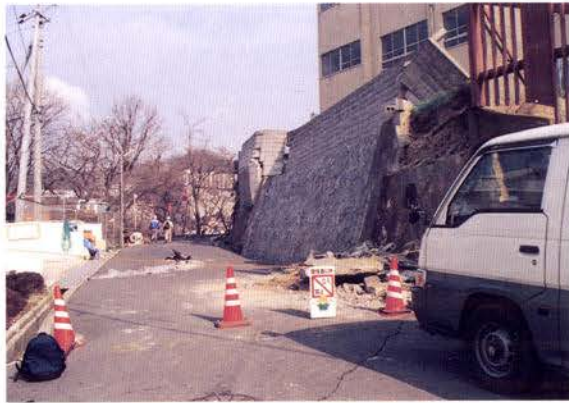
中学校グラウンド南西部に7本の亀裂があり、1本当たりの長さは25m程度である。また、グラウンド内の一部に湿潤しているところがあった。

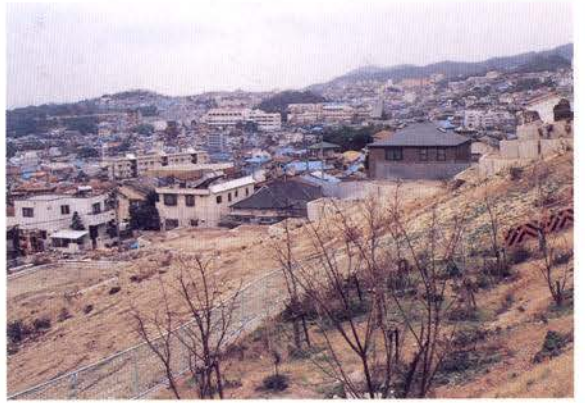
造成斜面の西端部のL型擁壁が転倒し、また石積土留擁壁にも亀裂を生じている。傾斜面に亀裂有り。

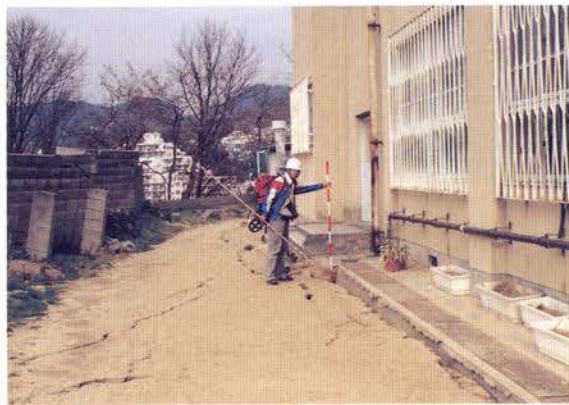
校舎基礎と地盤の間には20cmの段差が発生しており、地盤にも数本の亀裂が見られる。

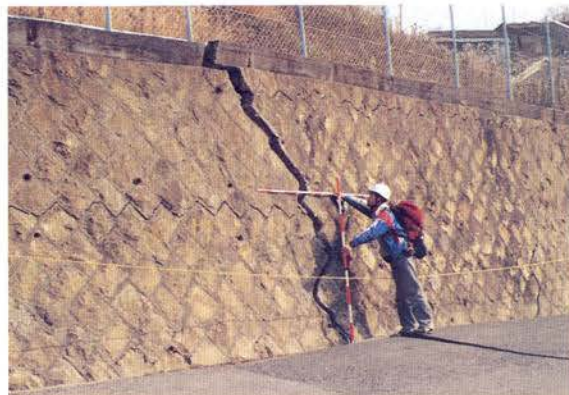
グラウンド西斜面の石積擁壁にも亀裂が発生しており、最大20cmの開きが見られる。

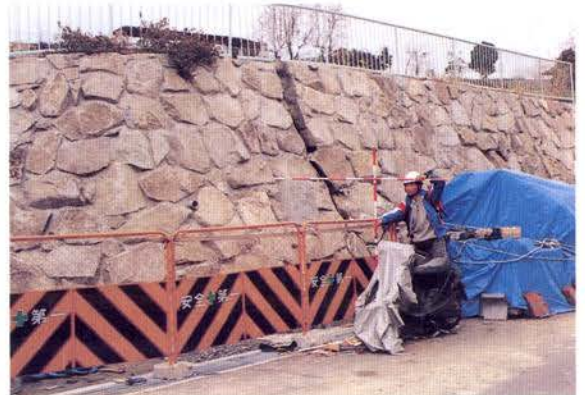
駐車場前の石積擁壁に亀裂が発生しており、段差も生じている。擁壁上にも亀裂が数本見られる。

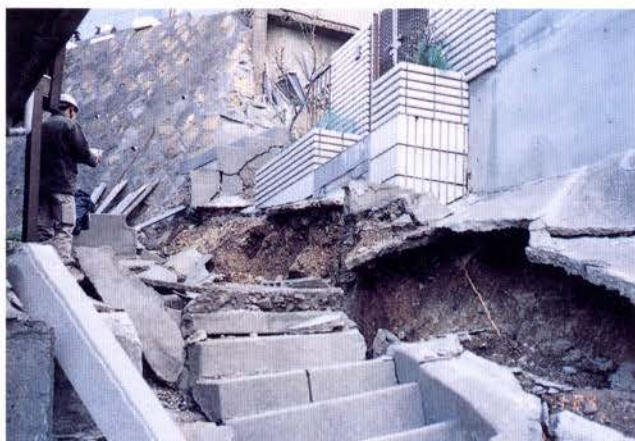
写真-9.42 基礎地盤が、1.2 m程度沈下、家屋は5°程度傾斜している。生活道路の階段が破壊し、通行不能。

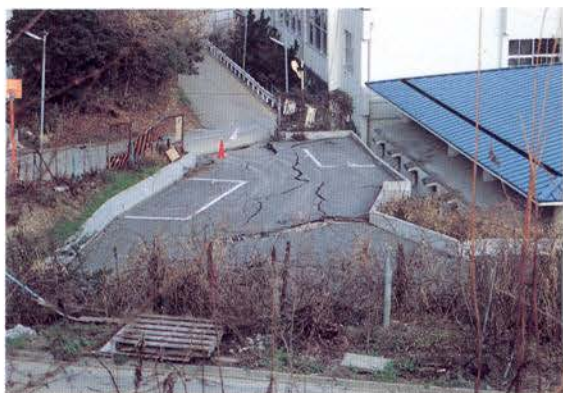
亀裂は十数本、すべて長田断層に平行し、連続性が見られる。亀裂に囲まれている体育館（避難所）
写真 - 9.45

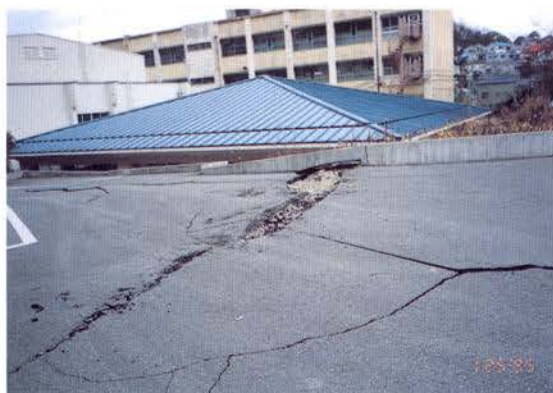
体育館西側に存在する卓越した亀裂。
写真 - 9.46

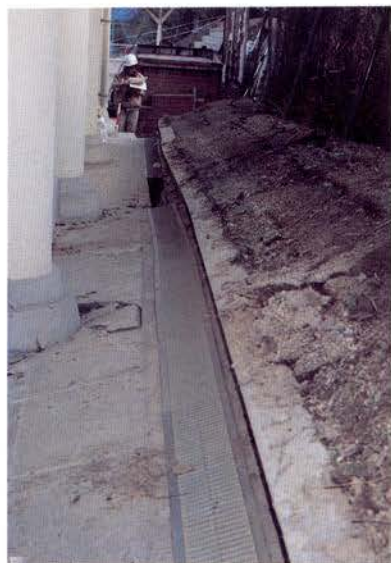
体育館西側の傾斜面の盛り上がり変形により、体育館（避難所）の柱基礎が破壊している。
写真 - 9.47

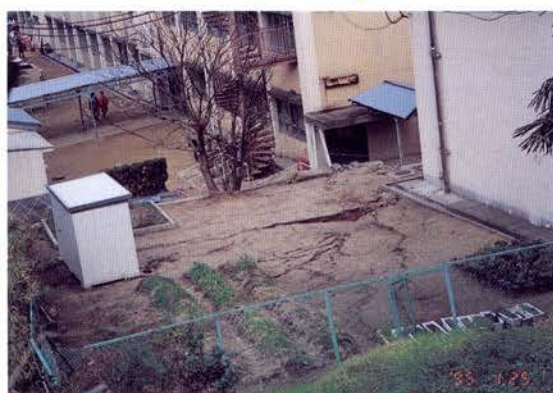
亀裂は体育館より教室の中庭に入り、中庭に液状化現象を発生させている。
写真 - 9.48

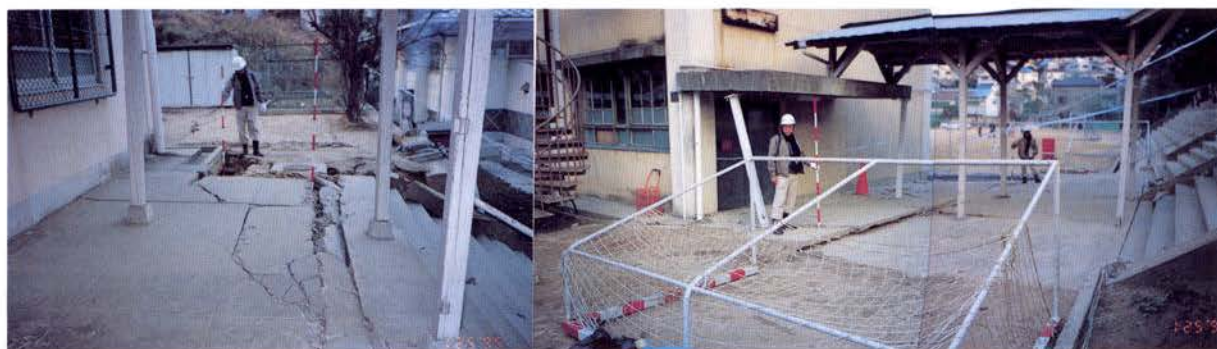
体育館と教室の渡り廊下に入った亀裂は、階段を経由して校庭に向かっている。校庭では、液状化現象が見られる。

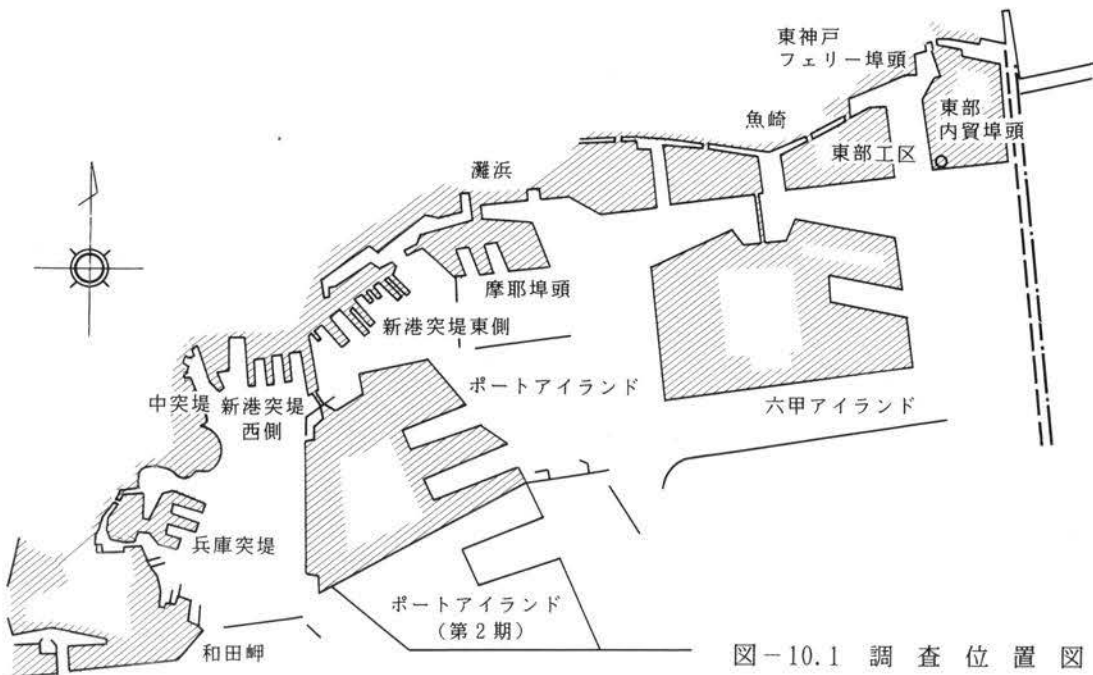
六甲アイランド地区のコンテナバースもケーソンの前面への移動、前傾、エプロンの沈下等を生じ、コンテナクレーンは殆ど破壊されている。

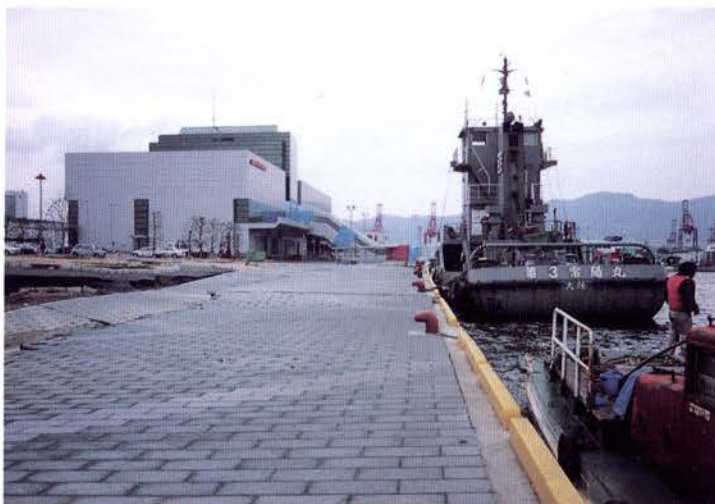
コンテナバースの岸壁、護岸の前面への移動が至る所で見られ、背後のエプロンは沈下している。

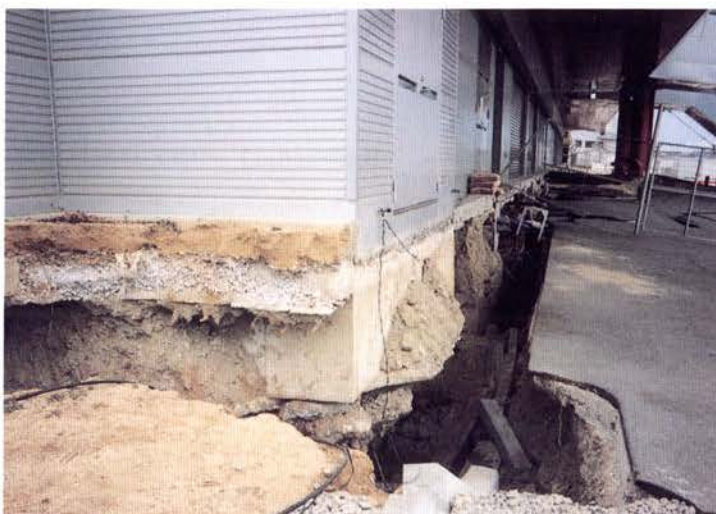
K-CATではターミナルからの乗降用ブリッジが破壊しているが、神戸-大阪等を結ぶ貴重な輸送手段として機能している。

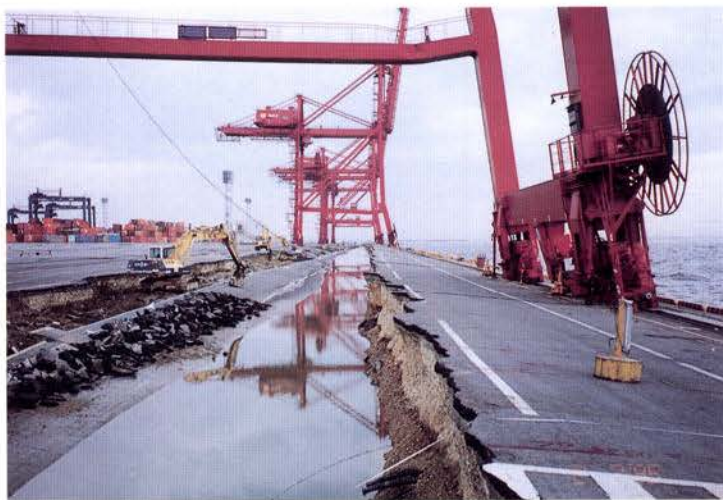
ケーソンの前面への移動、傾斜というのがよく見られる被害パターンである。
エプロンは激しく陥没している。

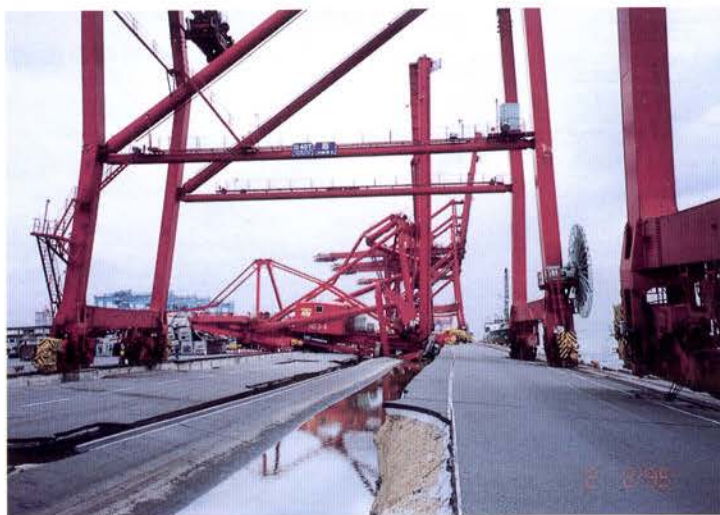
重力式岸壁の前面への移動、ヤードの陥没によりクレーンの支柱或いは梁などは殆ど破壊している。

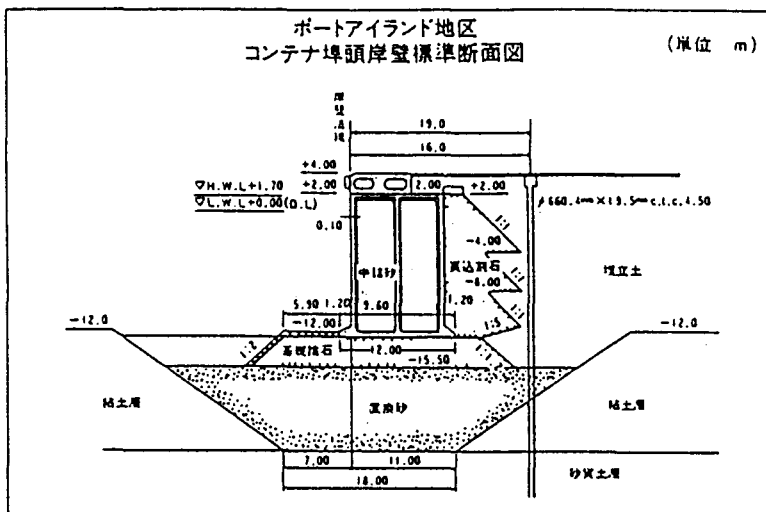
図10.2
ポートアイランド地区
コンテナ埠頭岸壁標準断面図

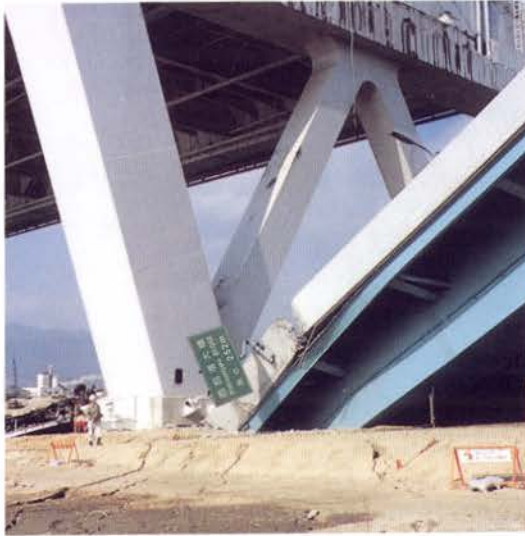
写真-10.33
西宮大橋付近
河川敷に噴砂跡がみられた。

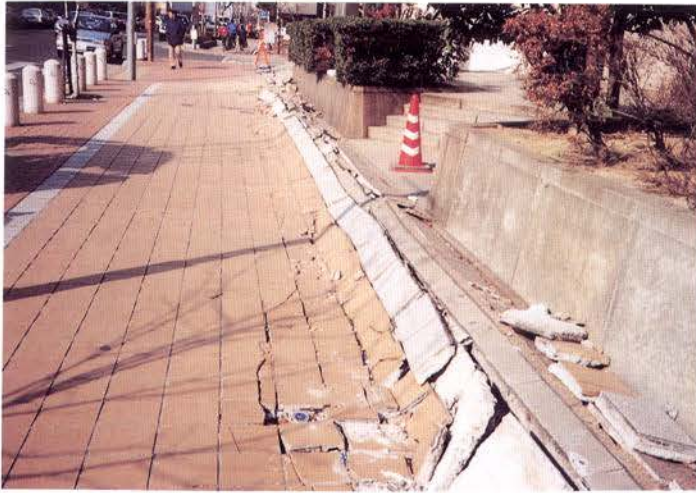
長田区
菅原通・御蔵通付近瓦礫
に埋もれ、原形すらとど
めない狭き道路

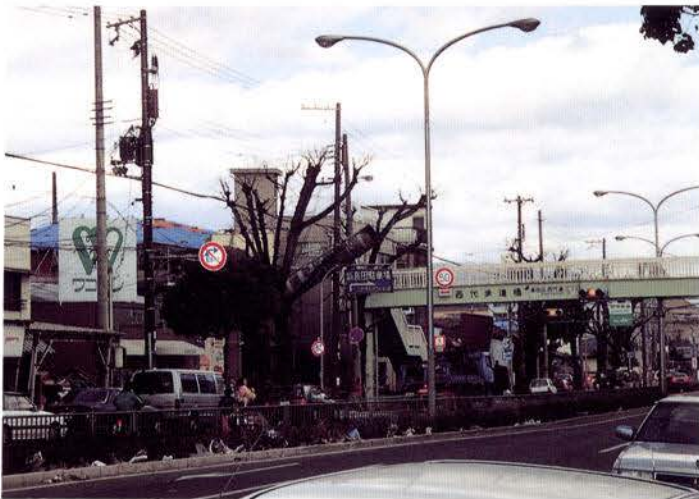
中央区元町
端部で隆起し舗装の破
損した歩道。

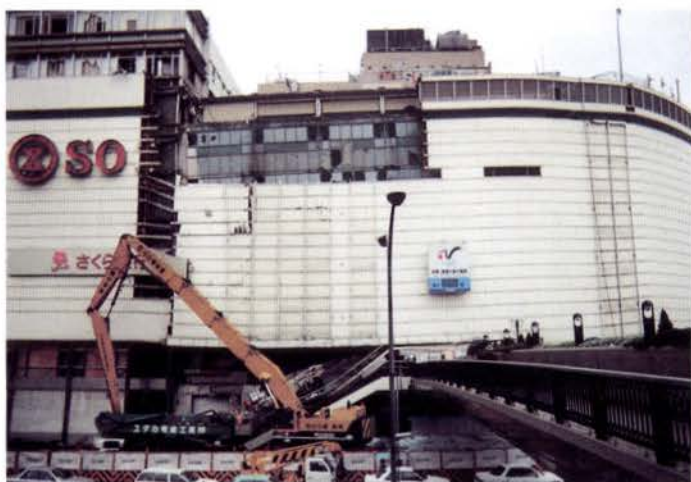
写真-11.13
神戸市中央区三宮
大きな損傷を受けた
百貨店。

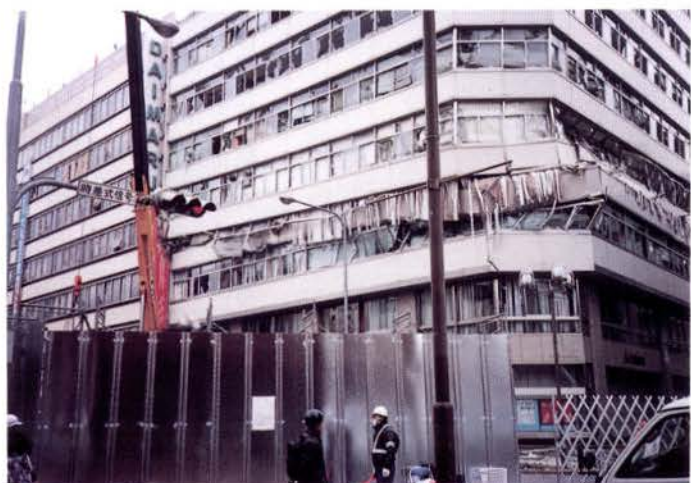
写真-11.14
神戸市中央区
旧館が損傷を受けた
百貨店。

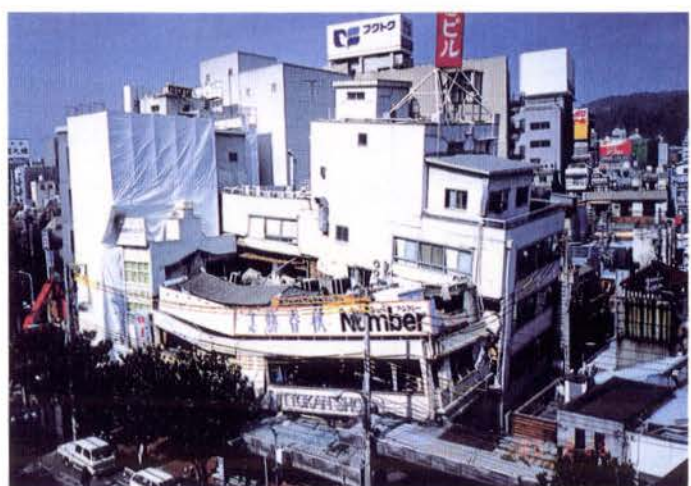
写真-11.15
神戸市元町商店街
1階が圧壊した商業
建築。

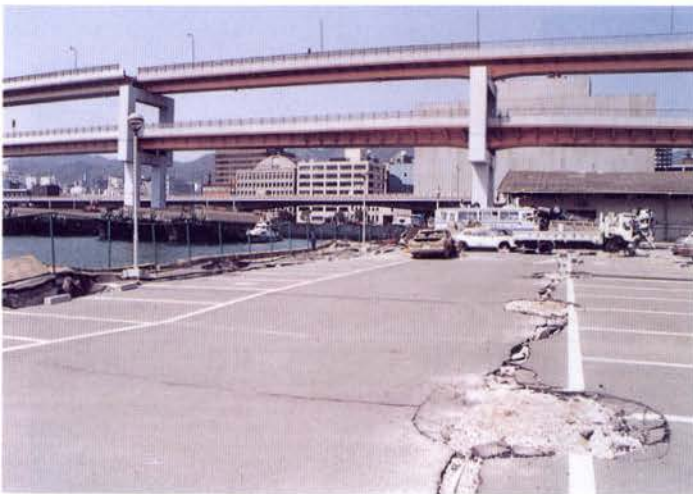
六甲アイランドフェリー
埠頭乗降ブリッジが落下

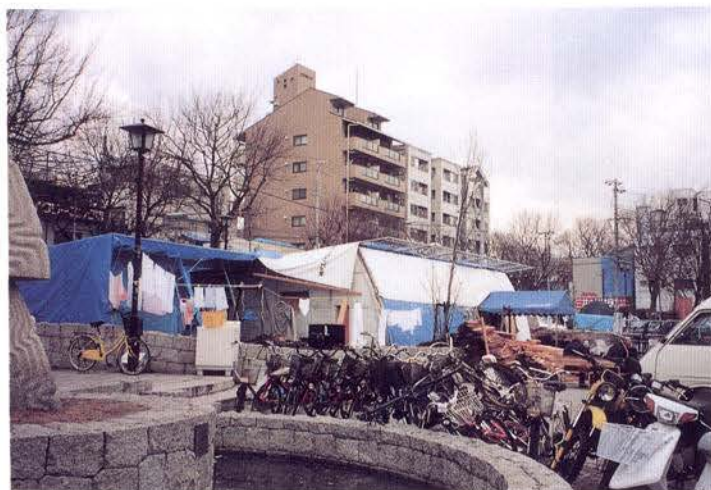
神戸港第一突堤駐車場中
央と海側部分に亀裂
