第12章 上・下水道及び電力施設

(1) 上水道施設

(2) 下 水 道

(3) 電力施設

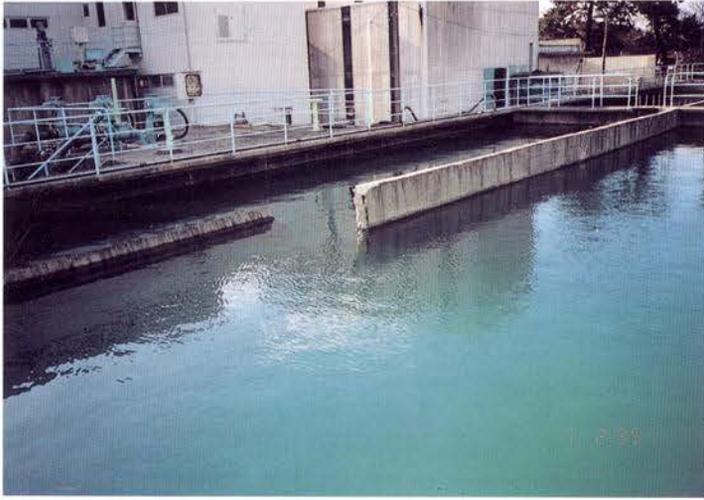
- ・池構造物の躯体伸縮ジョイント部損傷やクラックによる漏水
- ・沈澱池整流壁の倒壊、傾斜板（管）等の落下、掻き寄せ機の破損、フロキュレータ軸の偏心
- ・急速ろ過池配管類の破損、緩速ろ過池の底盤や下部集水装置の破損
- ・構造物から出た所の配管の破損
- ・電気設備の破損や各種機器類の水没
- ・ポンプ室クレーンの破損、ポンプ電動機等の水没
- ・上屋のガラス・タイル割れ、壁亀裂、モルタル剝離等その他多数

写真-12.1
沈澱池整流壁の倒壊

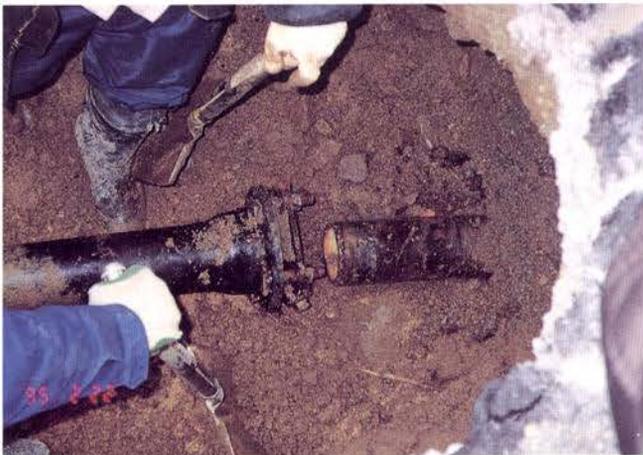
写真-12.2
配管の破損

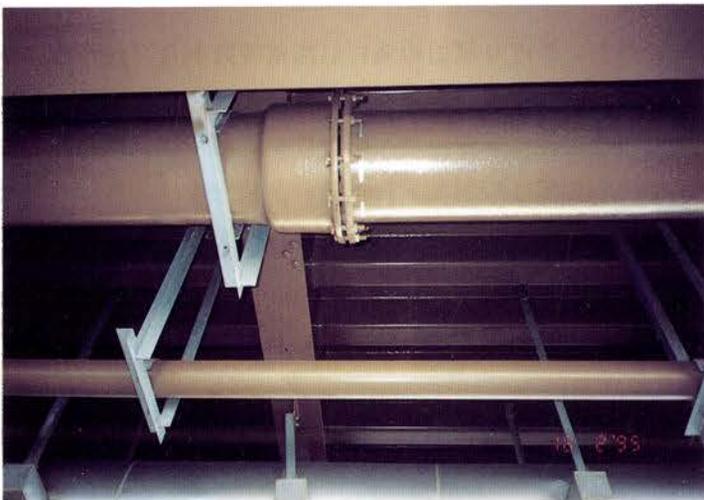
甚大な管路被害の中であって埋立地部に布設された耐震継手管（S型、S-2型）についてはその耐震性能が実証され、また、緊急遮断弁も大部分が作動してその効果が充分発揮されたという報告がある。

写真-12.3
S型継手の接合状況
(受口と白線の部分
だけ伸びている)

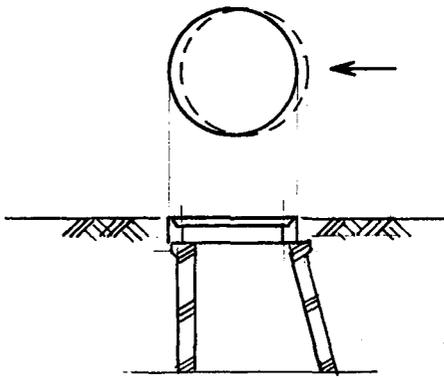
イ. 蓋のズレ (図12.1)

図-12.1 蓋のズレ

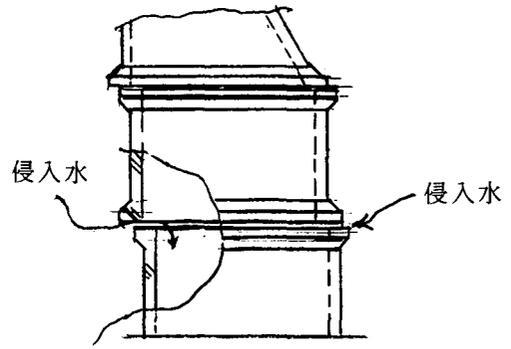
ロ. 円形ブロックのズレ (図12.2)

ハ. 継ぎ目からの浸水 (図12.2)

図-12.1 円形ブロックのズレ
継ぎ目からの浸水

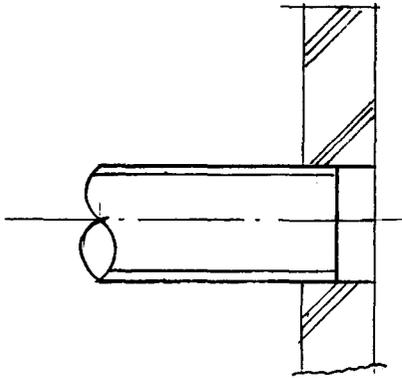
ニ. マンホールと管渠の接合部のズレ (大阪市ではヒューム管において40cmの突出が報告されている)(図12.3)

図-12.3 マンホールと管渠の接合部のズレ

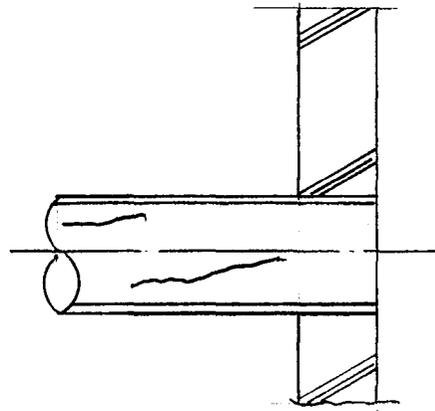
イ. 管軸方向の亀裂 (図12.4)

図-12.4 管軸方向の亀裂

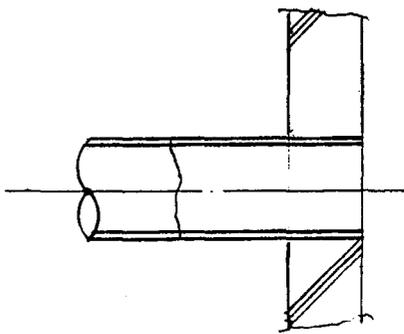
ロ. 管円周方向の亀裂 (図12.5)

図-12.5 管円周方向の亀裂

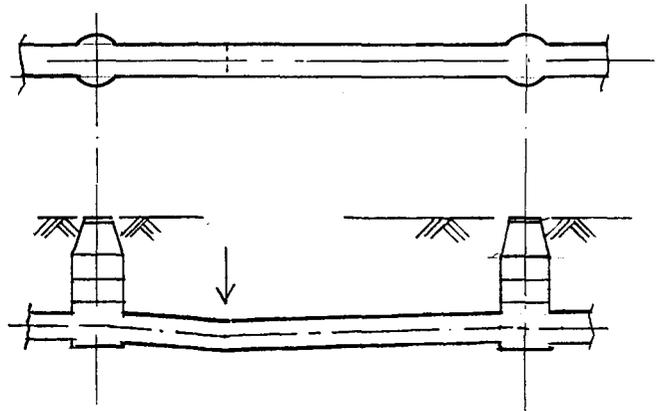
ニ. 塩ビ管のたるみ (図12.6)

図-12.6 塩ビ管のたるみ

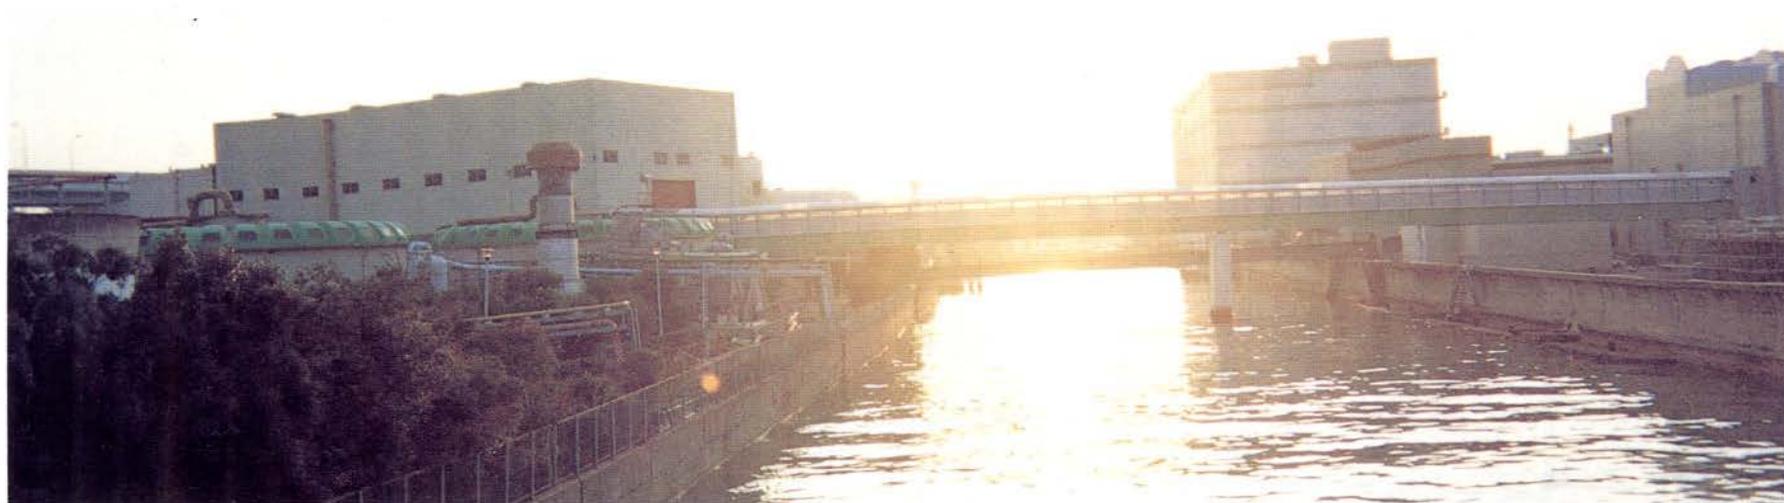
特に、東灘処理場においては、処理場のある島（埋立地）全体がほぼ50cm沈下したうえ、護岸が海側に2m程度せり出し、背面の地盤が大きく変状したため、護岸近辺の施設に大きな被害が出た。それらのなかで、代表的なものを写真12.4～12.8に紹介する。また、水処理施設では継手部の破損が多く見られた。（写真-12.9、12.10）

写真-12.4 左岸の護岸が運河側に大きく移動した。
右岸の護岸は数10cmの移動があった。

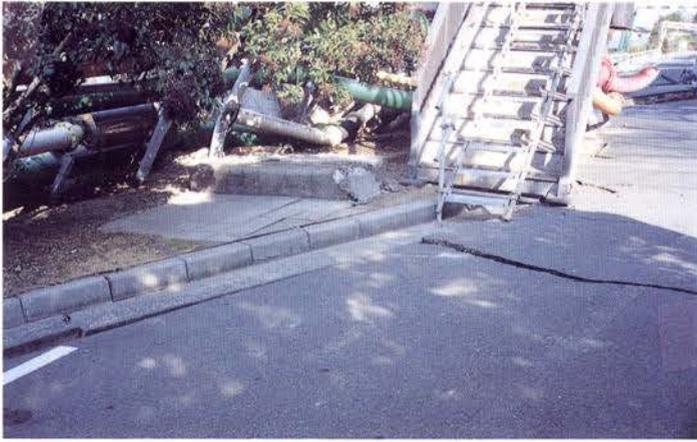
写真-12.5
護岸移動に伴う階段
基礎の破断および大
きく崩れた配管

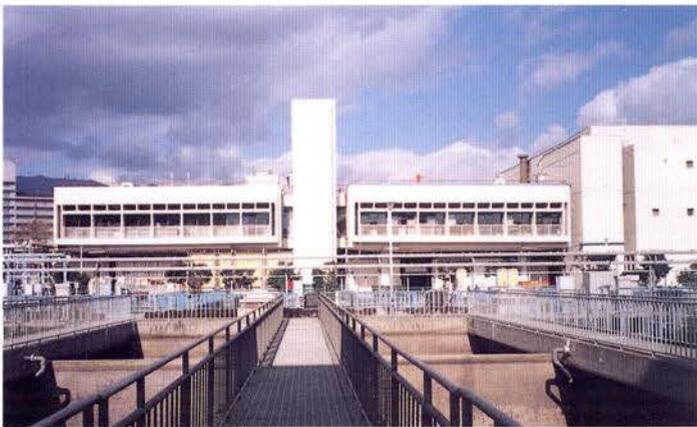
写真-12.6
管理棟（階段棟の
右側の建物が約40
cm沈下している）

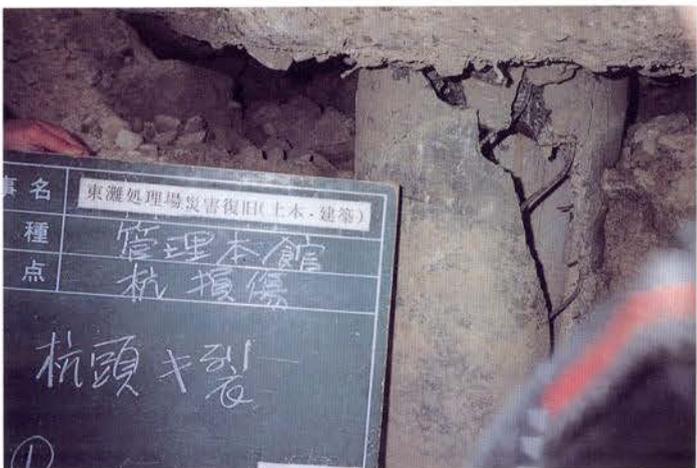
写真-12.7
管理棟の杭の破損

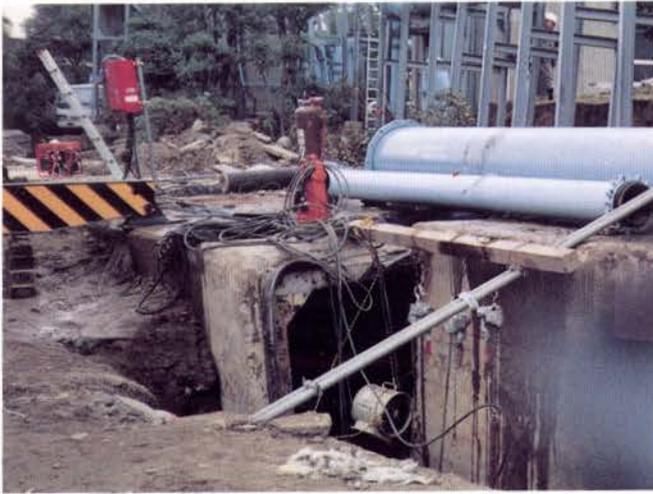
写真-12.8

最初沈澱池流入渠の継手部の破断。護岸の移動にともない地盤が変状し流入渠の側壁およびスラブが露出している

今回の大地震では、処理場・ポンプ場における共通的な被害として駆体の継手部の破断があげられる。駆体の継手部にはほとんど全ての箇所において、止水板が採用されていた。これが破断し、ドライエリアが汚水や地下水により浸水し、放流渠では（液状化・側方流動現象が主原因であったが）継手部が開いて通水できず、機能停止に直結した被害となった。これに関しては、止水性を保持し、伸縮性を有する継手を積極的に採用していく必要がある。

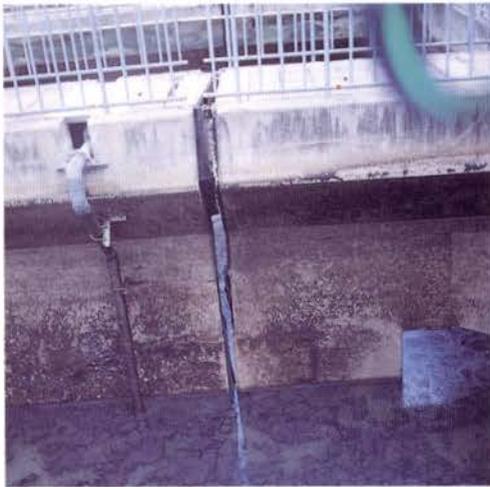
写真-12.9

水処理施設の継手の破断
17cmの（最大17cmの開き）

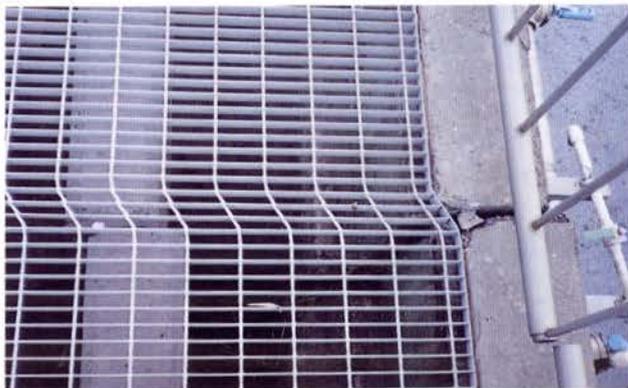
写真-12.10

水処理施設の継手部の
水平のズレ

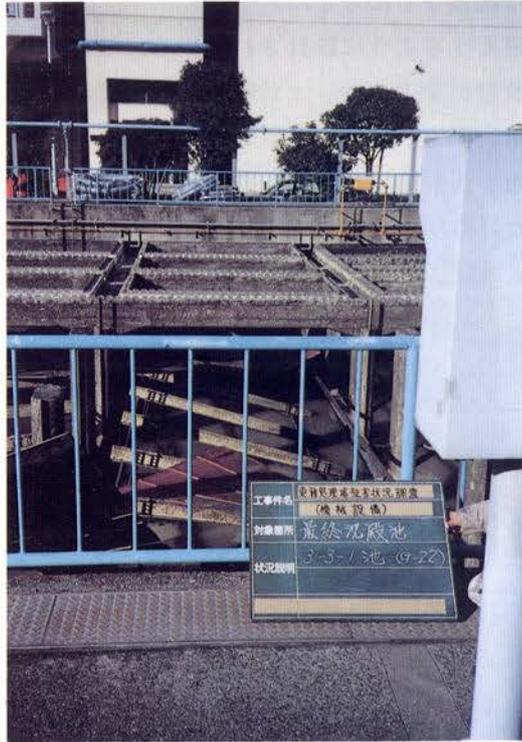
写真-12.11

更に、設備関係の被害として、他の処理場でも報告のあった汚泥掻寄せ機の脱落を写真12.11に、配管の損傷を写真12.12に紹介する。

最終沈澱池汚泥掻寄せ機の脱落

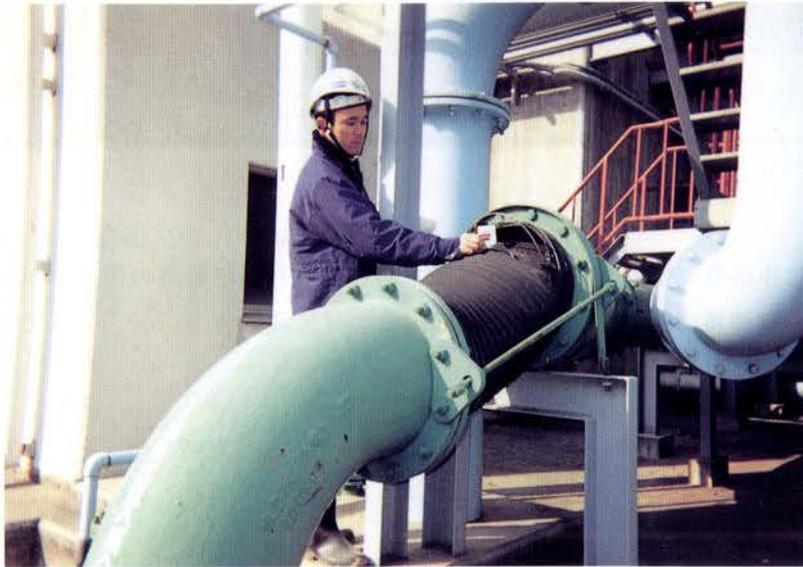
写真-12.12

可撓性継手の破損
許容沈下量以上の
沈下があった。

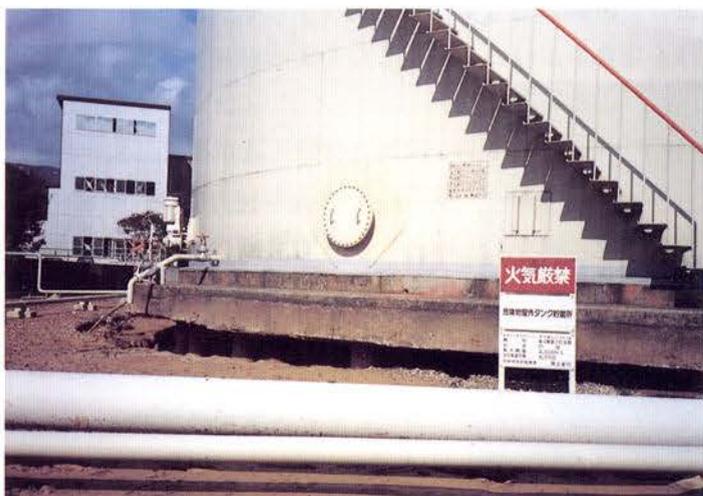
写真-12.13
火力発電所燃料タンク
の被害
地盤が陥没している。

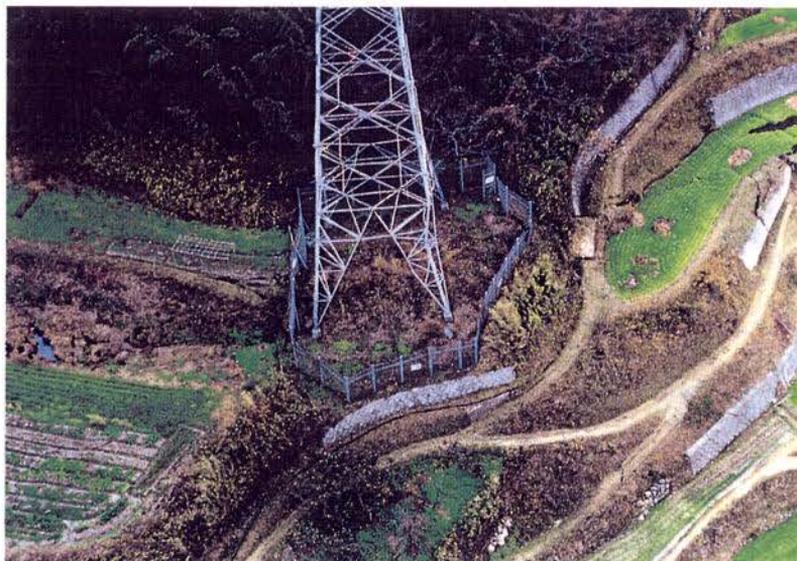
写真-12.16
地震断層上の鉄塔の被害
主部材が座屈している。

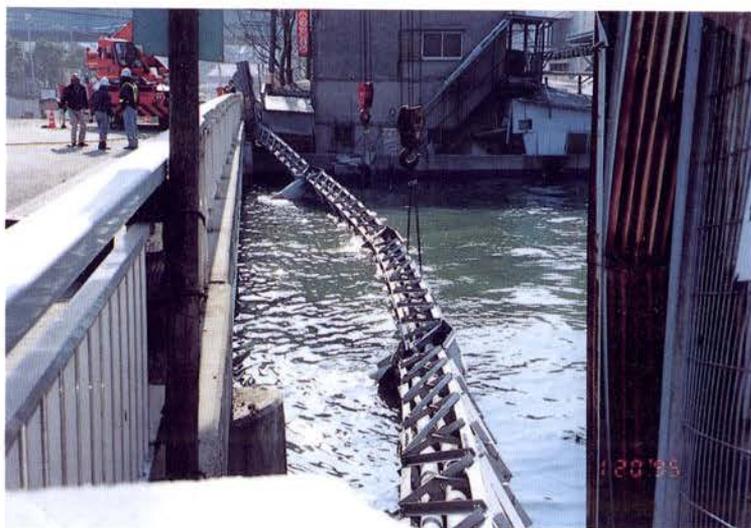
写真-12.17
ケーブル専用橋の倒壊

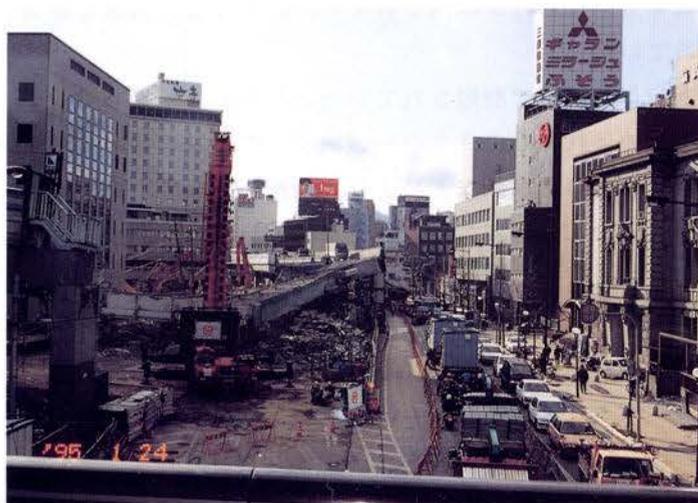
写真-13.1 国道2号京橋付近の渋滞状況

阪神高速道路の落橋現場の脇では国道2号が2車線に規制され、大渋滞となっていた。

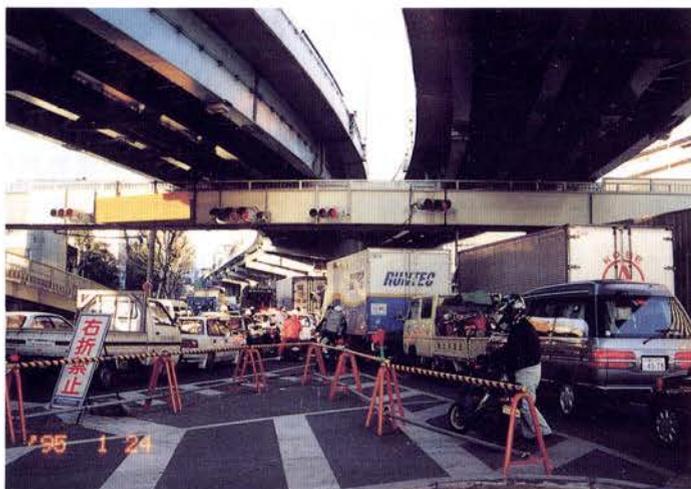
写真-13.2 国道2号七宮付近の合流部の状況

交通信号が作動しないため、合流箇所では無秩序な割り込みが起こり、身動きさえとれなかった。
