第 4 章 道 路

(1) 土構造物被害の概況

第 5 章 鉄 道

第 6 章 地下構造物

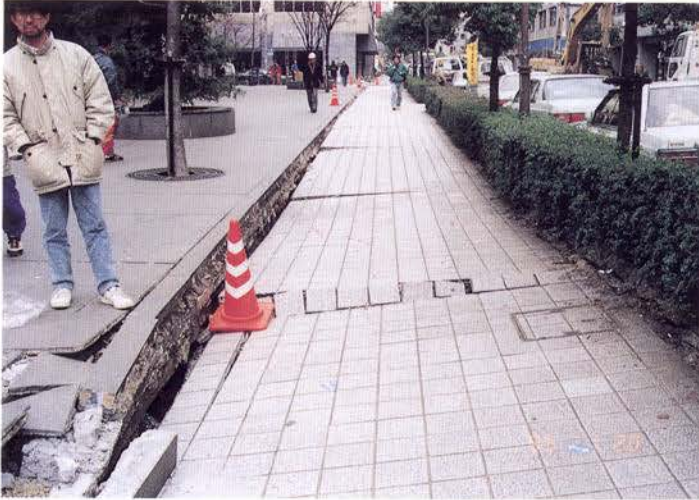
写真-4.4

さくら銀行神戸本部前の歩道陥没

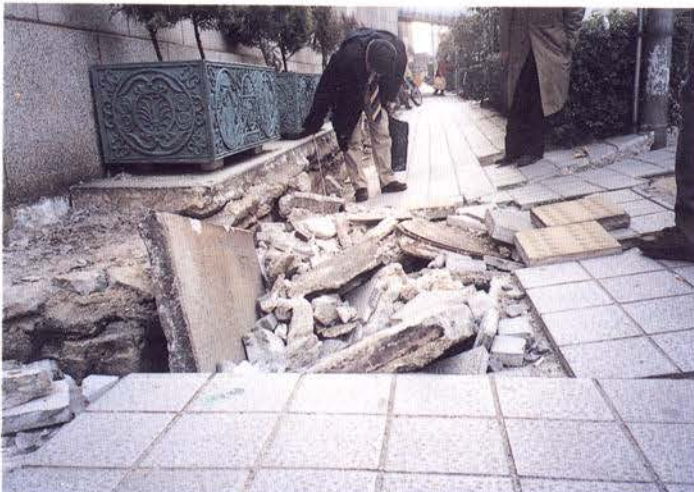
写真-4.6

N T T 付近の建築物周辺の歩道部
のみの沈下による破損

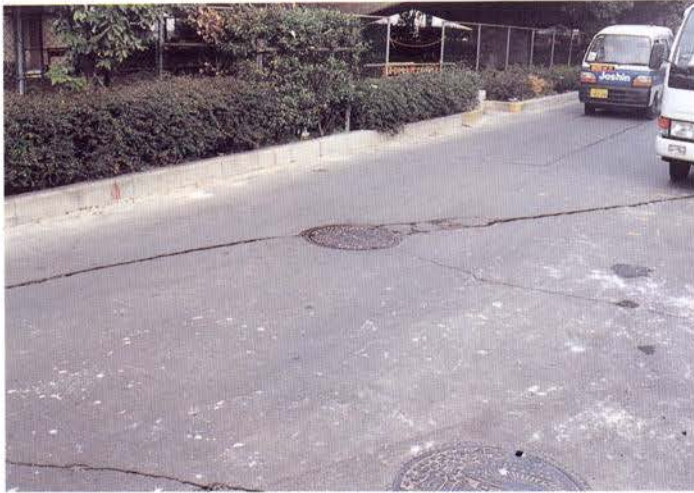
写真-4.7

マンホールを挟んで、埋設管直上部と推測される位置にクラックが入っている

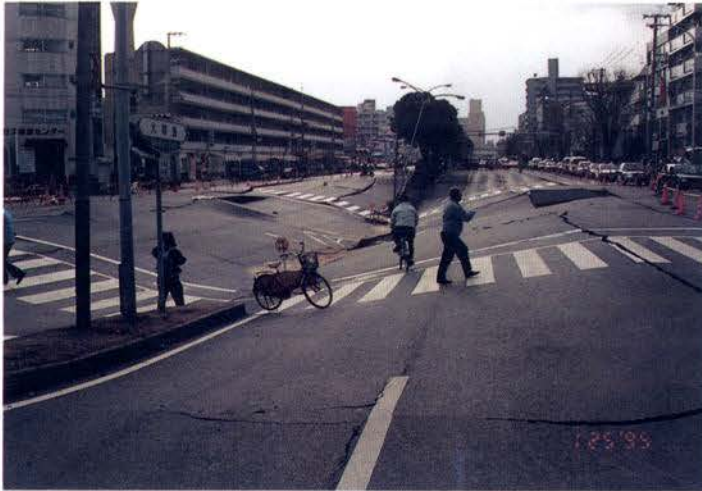
写真-4.10

地下鉄神戸高速線の大門
駅付近崩壊による国道28
号路面の沈下

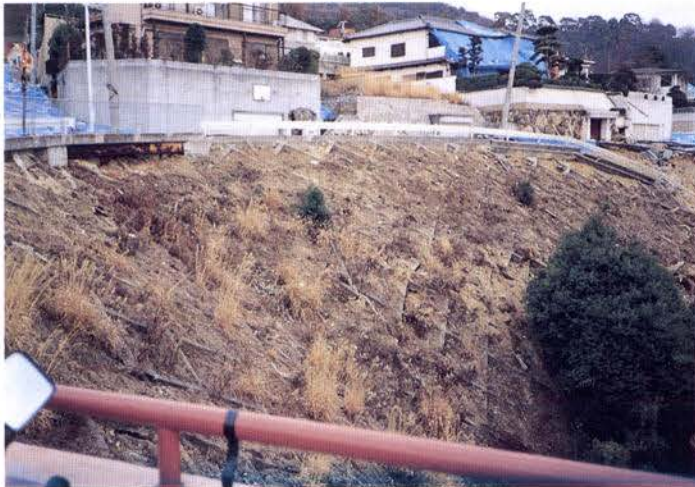
写真－4.16

東灘区・西岡本台
盛土のり面は場所打ちの格子枠
工で保護されているが各所でセ
ン断破壊をおこなっている

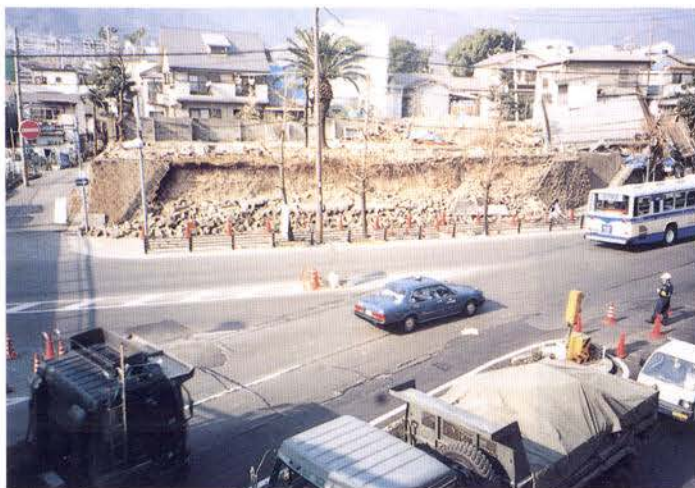
写真－4.17

灘区・灘南通
国道2号沿いにある石積ブロッ
クの崩壊

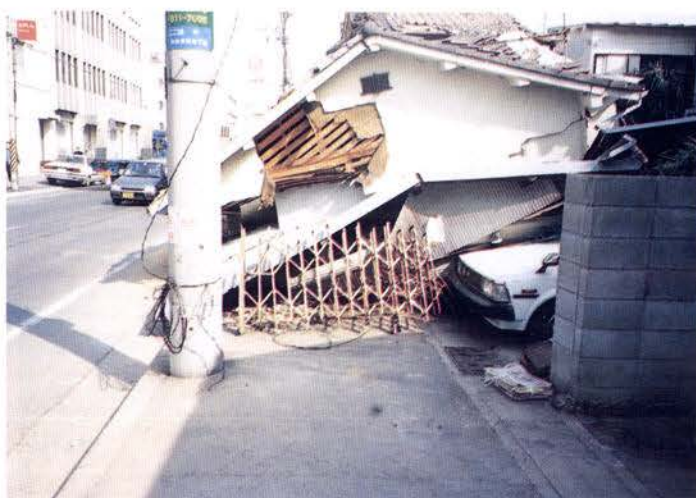
写真-4.20

家屋の倒壊により歩道の通行が
妨げられている

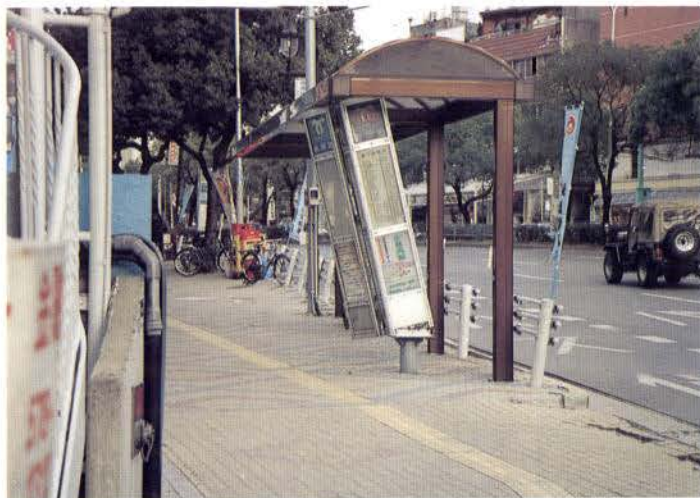
写真-4.21

兵庫区・新開地
新開地駅バス停案内ポール
の変形

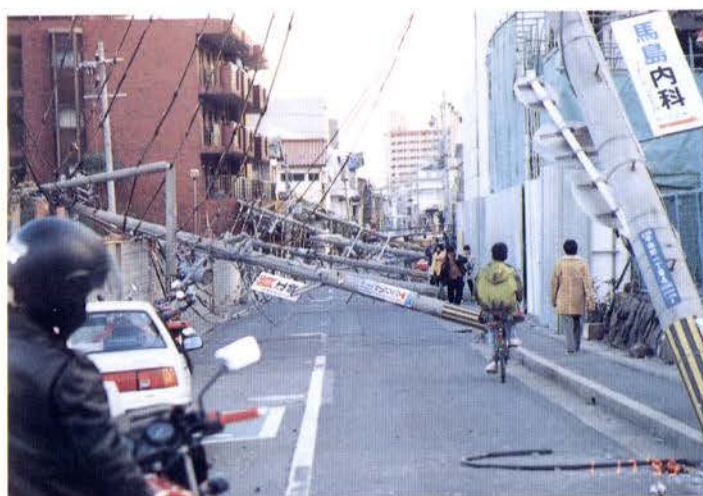
写真-4.22

電柱が軒並み倒れており車
道の通行が妨げられている

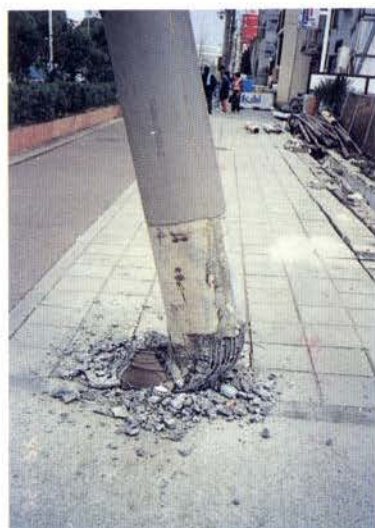
写真-4.23

兵庫区・大開通
電柱の破損状況

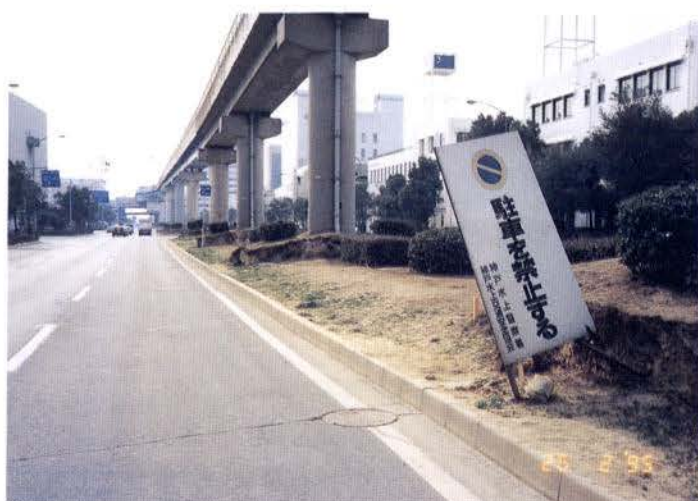
写真-4.31

中央区・ポートアイランド
中埠頭駅付近の地盤沈下による
構造物フーチング部分の突出

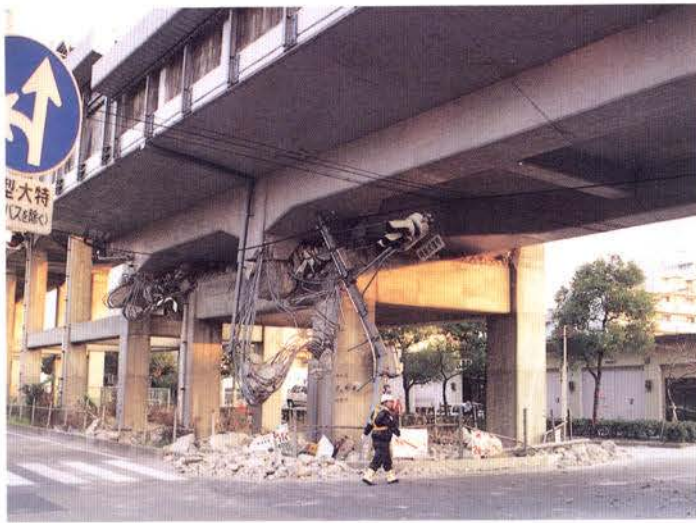
写真－5.4

RCラーメン高架橋
(2層3径間)被害状
況

中央スパンが長い
(時友BL)

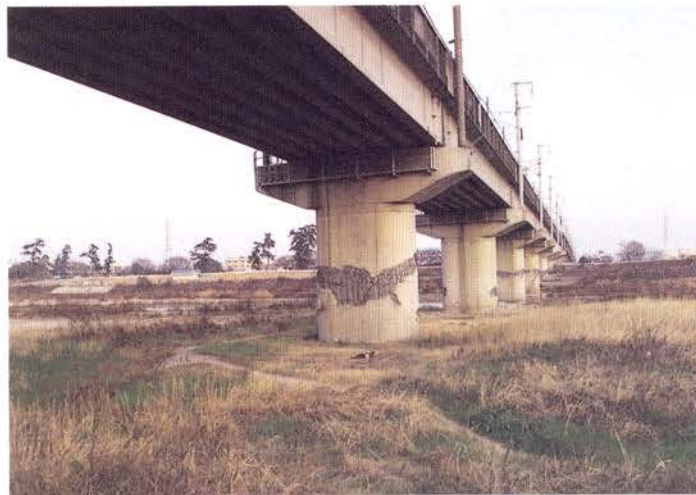
写真－5.5

山陽新幹線、武庫川橋
梁橋脚(小判型、井筒
基礎)の損傷状況

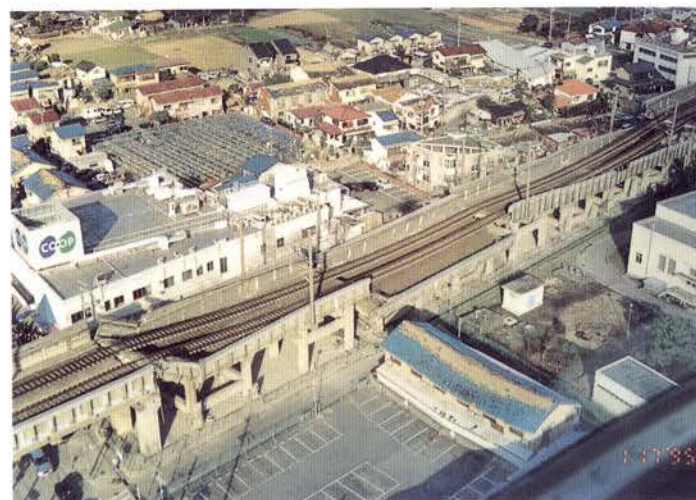
写真－5.6

山陽新幹線西宮市上大
市付近RCラーメン高
架橋の被害状況(阪水
BL)

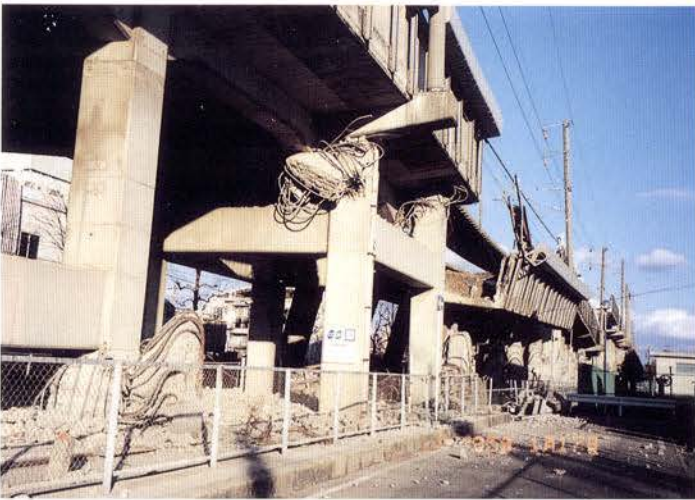
写真－5.8

山陽新幹線
西宮市上大市付近の2
層ラーメン高架橋の被
害状況

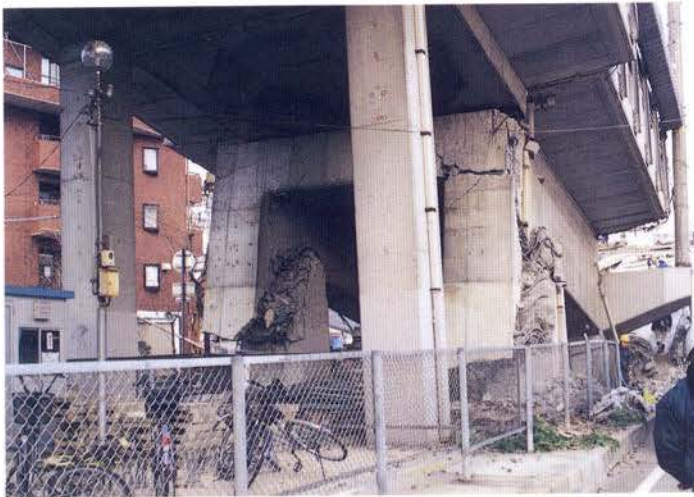
写真-5.11

山陽新幹線、阪急今津
線交差部のラーメン橋
台の破壊状況

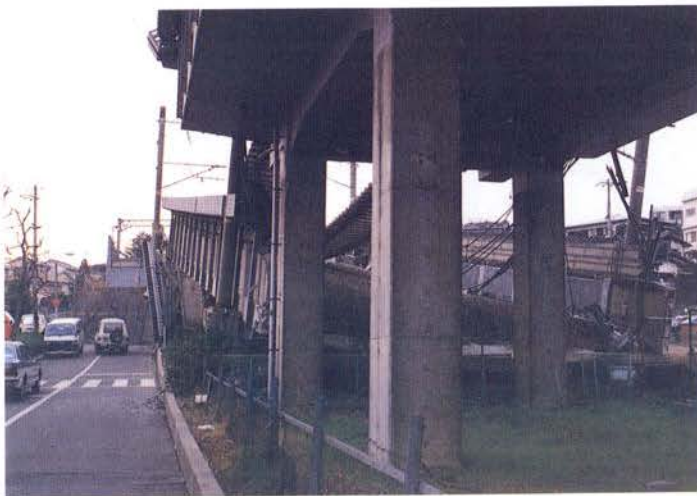
写真-5.12

山陽新幹線、西宮市六
甲トンネル入口付近被
害状況、柱部破壊によ
り落橋している

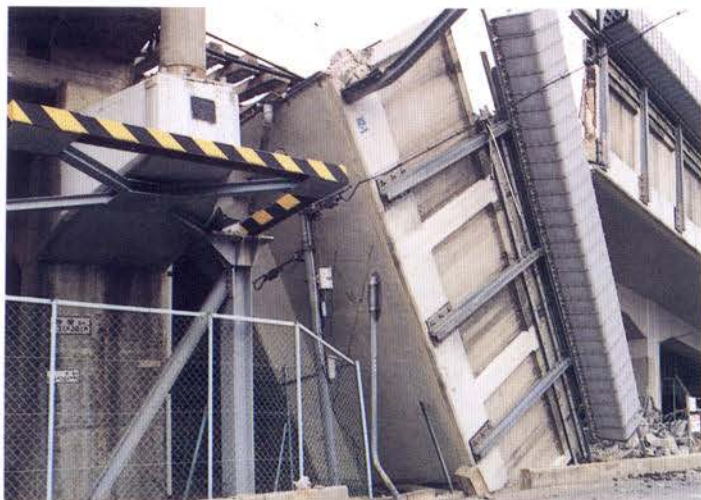
写真－ 5.13
山陽新幹線、西宮市
六甲トンネル入口付近
単純桁落橋状況

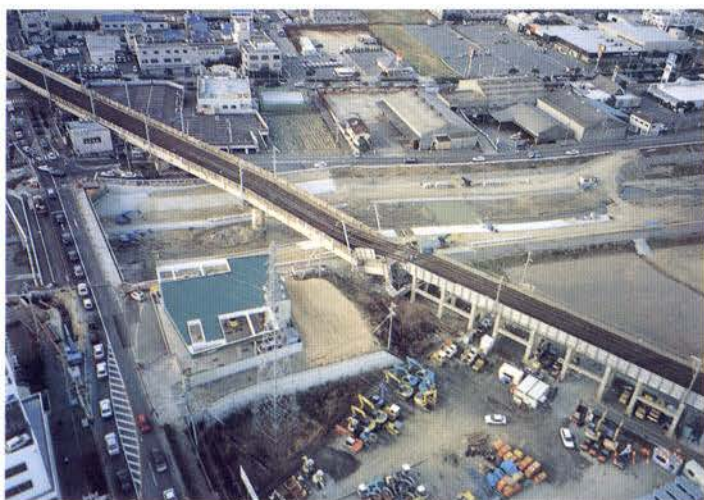
写真－ 5.14
山陽新幹線、明石地区
伊川橋梁の被害状況

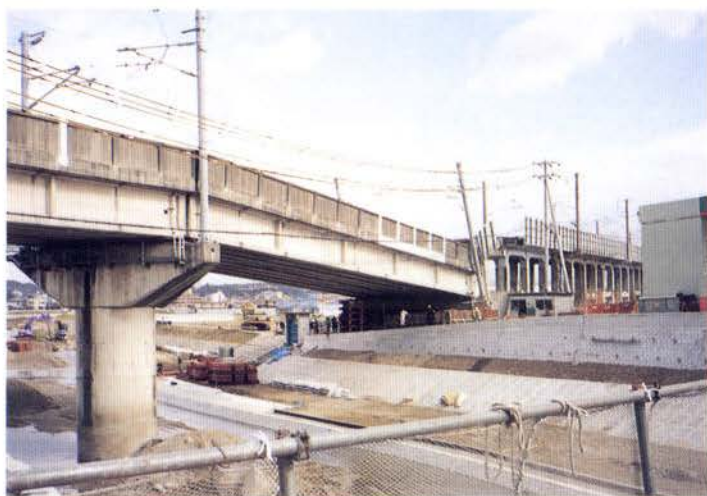
写真－ 5.15
山陽新幹線、明石地区
伊川橋梁
橋台の破壊によるPC
桁の沈下状況

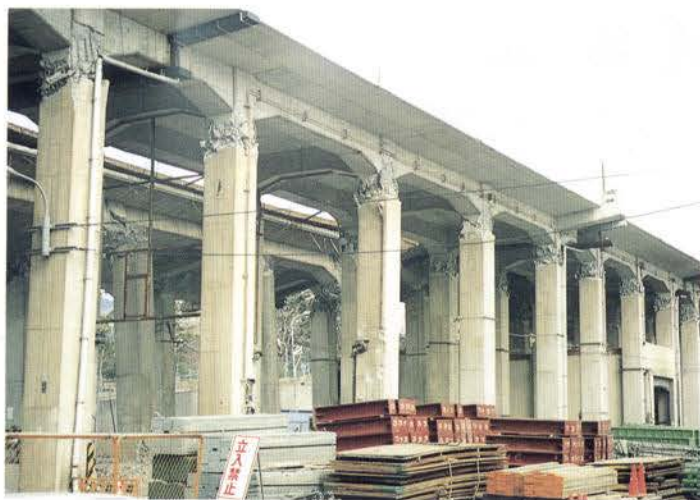
写真 - 5.16

J R 東海道本線、住吉
～六甲道間ラーメン高
架橋被害状況
柱上端部の損傷

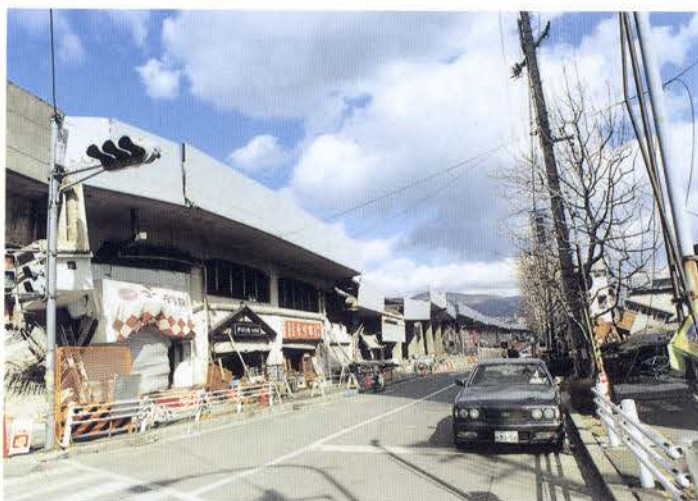
写真 - 5.17

J R 東海道本線、六甲
道駅付近（住吉側）ラ
ーメン高架橋被害状況
柱部の破損により、高
架下施設も被害を受け
ている

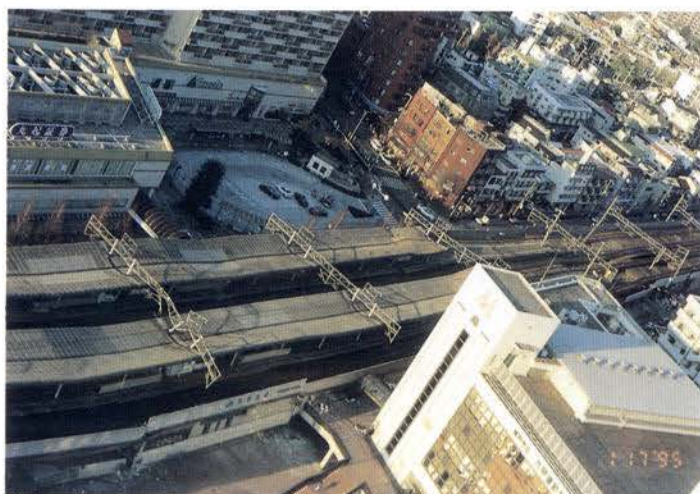
写真 - 5.18

J R 東海道本線、六甲
道駅被害状況（上空）

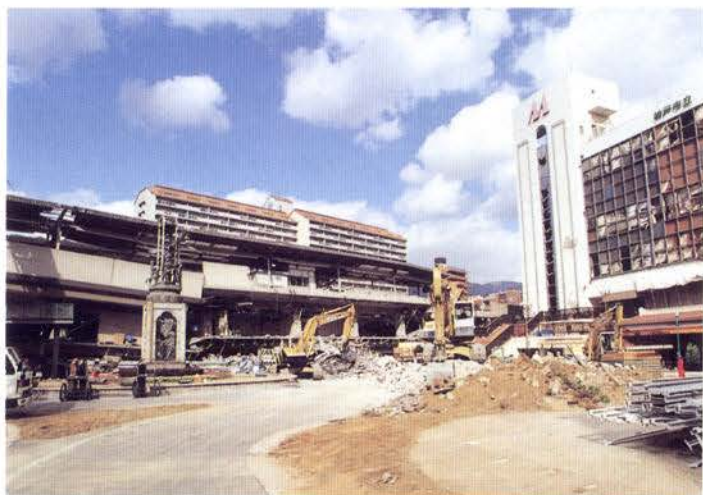
写真 - 5.19

J R 東海道本線、六甲
道駅被害状況（駅南側）

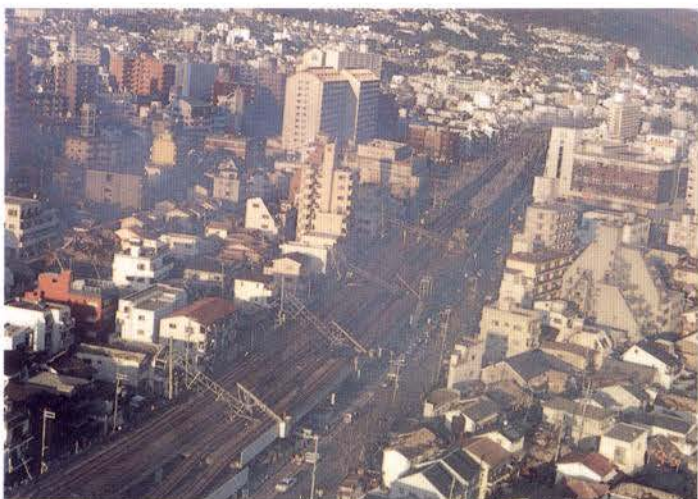
写真 - 5.20

J R 東海道本線、六甲
道駅付近被害状況

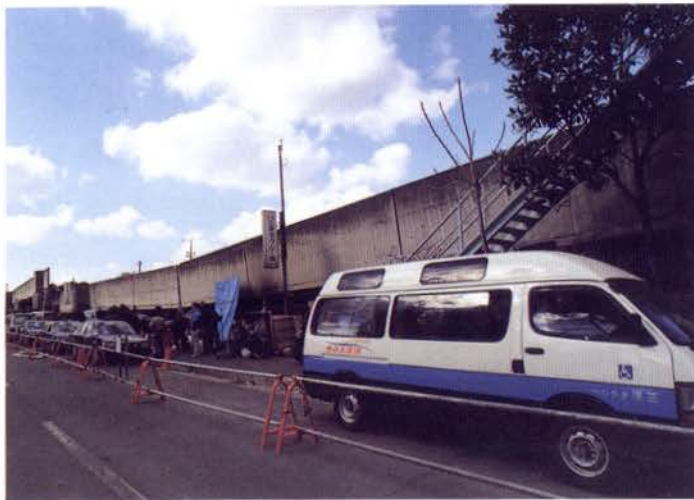
写真 - 5.23

J R 東海道本線、六甲
道～灘間ラーメン高架
橋の被害状況
柱部の損傷により沈下

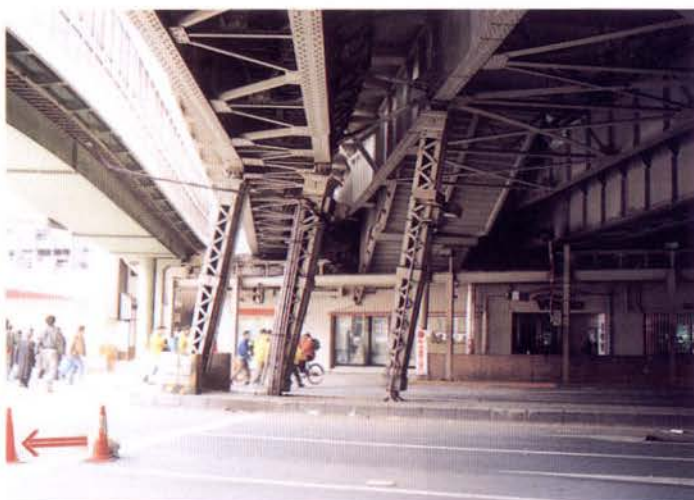
写真 - 5.24

J R 東海道本線、三宮
駅部鋼桁変状の状況

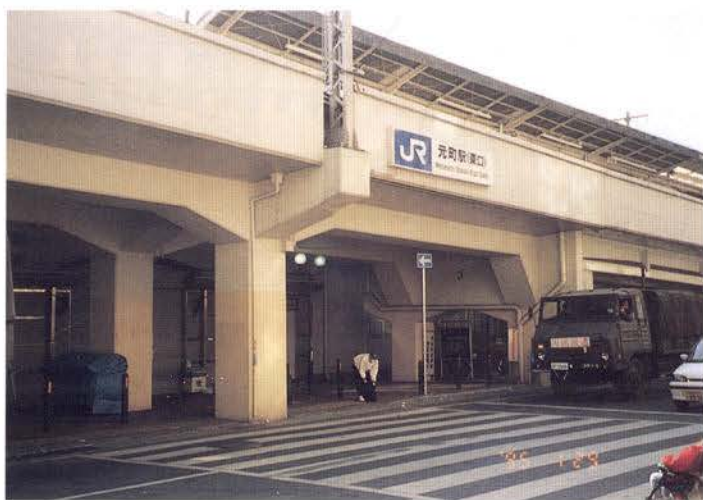
写真-5.25

JR東海道本線、元町
駅ラーメン高架橋
外観上、特に変状は見
られない

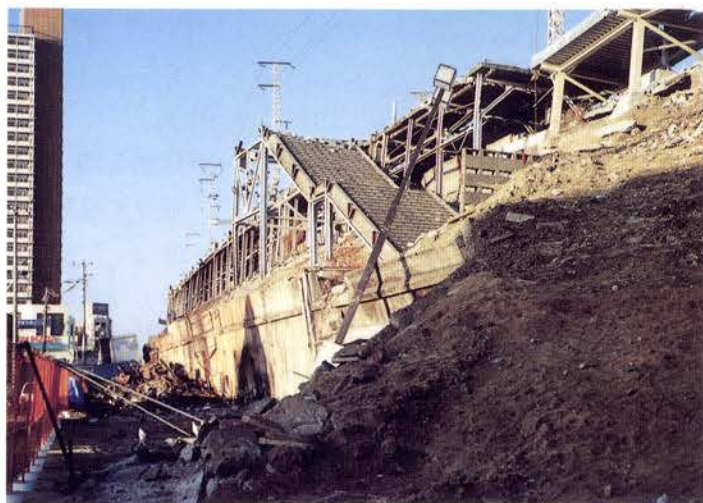
写真-5.26

JR山陽本線、新長田
駅盛土・L型よう壁の
被害状況

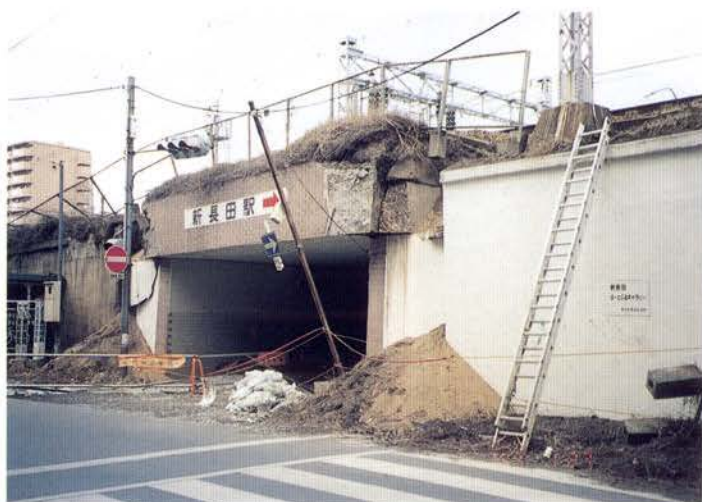
写真-5.27

JR山陽本線、新長田
駅付近架道橋桁・橋台
の被害状況

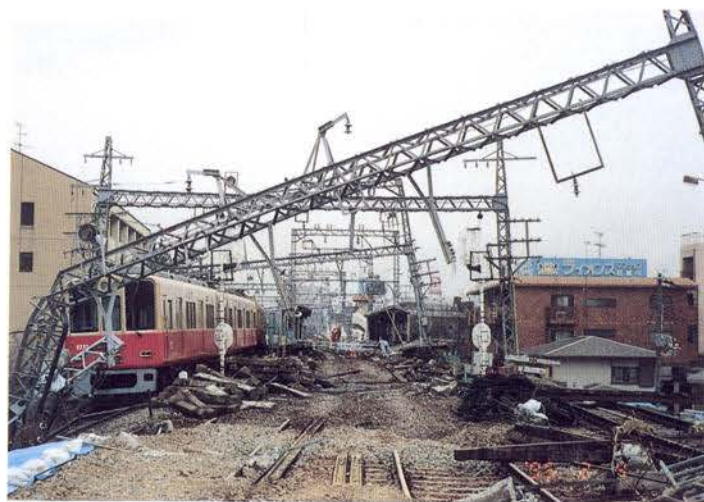
写真－5.28

阪神本線石屋川駅付
近
線路内倒壊状況

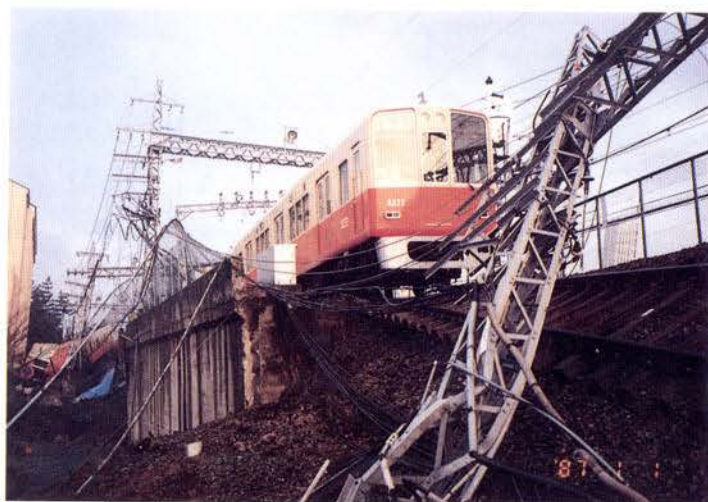
写真－5.29

阪神本線石屋川駅付
近
盛土の崩壊

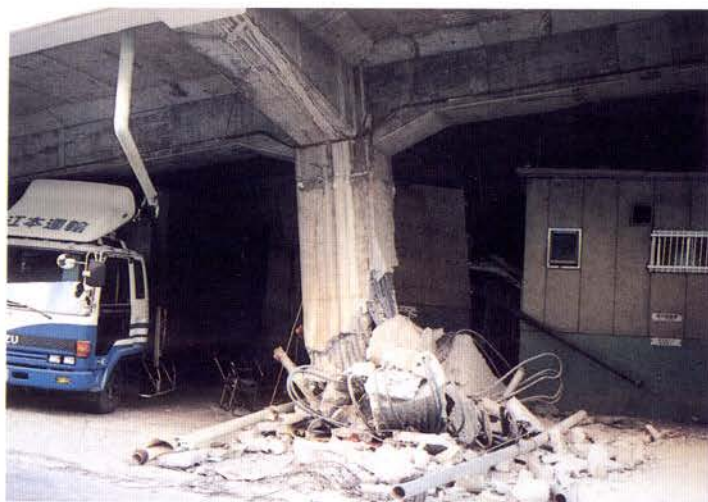
写真－5.30

阪神本線石屋川車庫
R Cラーメン高架橋
柱の破壊状況

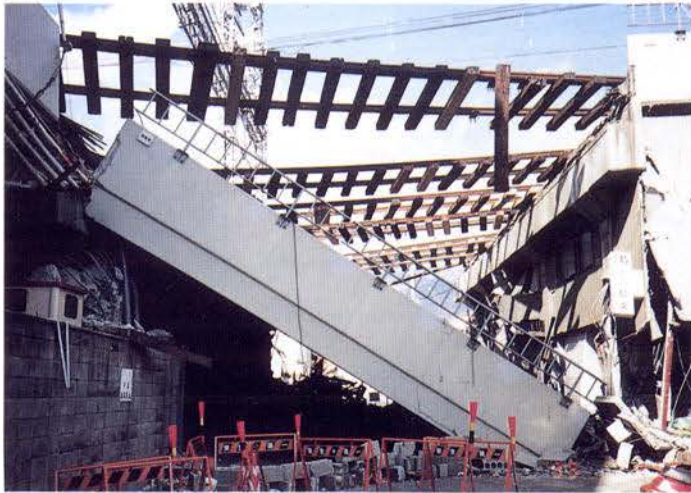
写真 - 5.31
阪神本線石屋川駅
付近
架道橋PC桁の落
橋状況

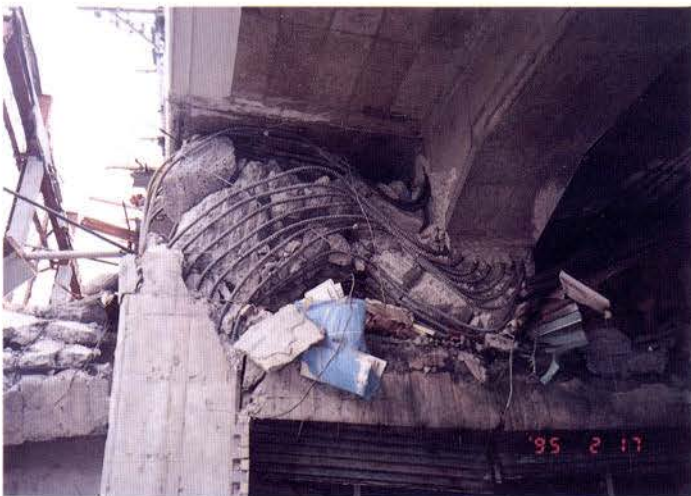
写真 - 5.32
阪神本線新在家～
大石間
RCラーメン高架
橋の上層柱部分の
破壊状況

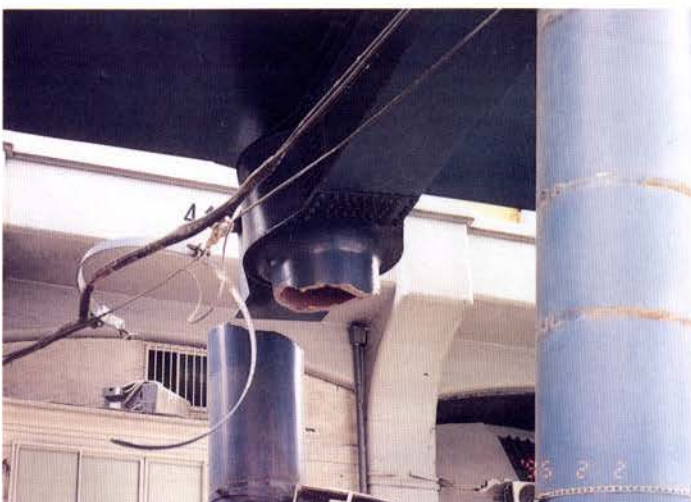
写真 - 5.33
神戸高速鉄道三宮
～花隈間
鋼製ラーメン橋脚
上部のぜい性破壊

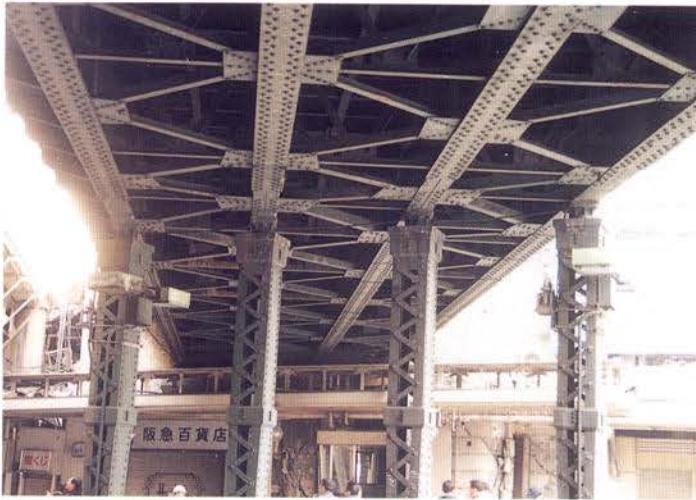
写真 - 5.34
 阪急神戸線三宮架道橋
 鋼製橋脚頭部のずれ

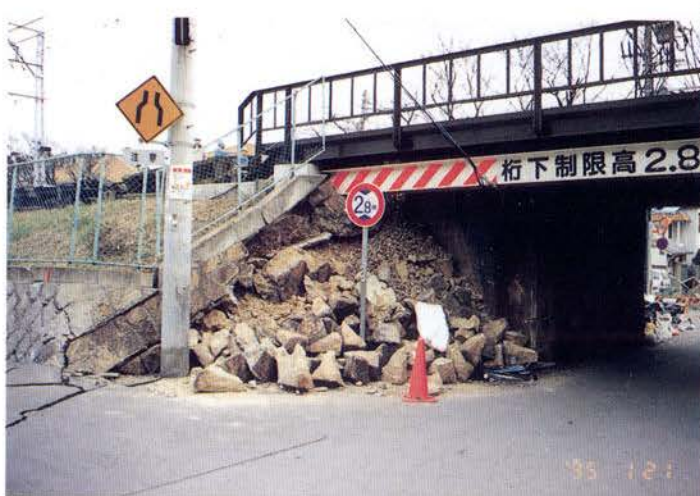
写真 - 5.36
 阪急神戸線夙川駅付
 近
 橋台ウイング部（石積）の崩壊

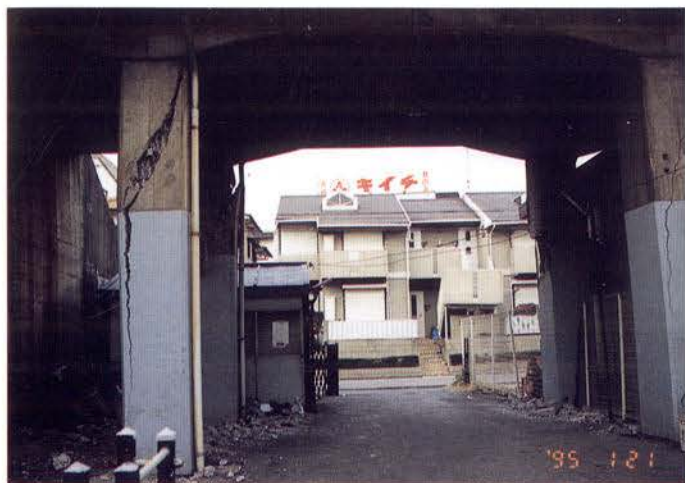
写真－ 5.37
阪急神戸線夙川駅
RCラーメン高架橋
柱の破壊状況

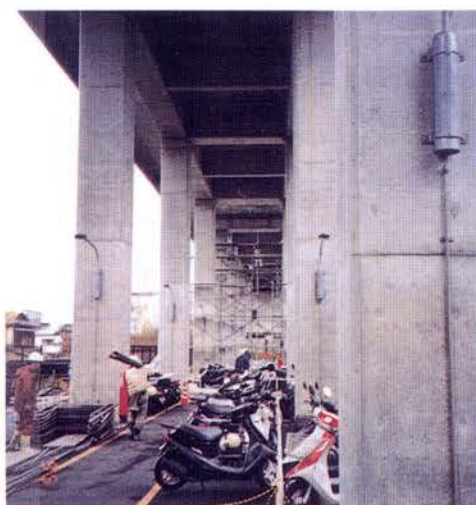
写真－ 5.38
阪急宝塚線宝塚駅付
近
現行の耐震設計指針
を満足したRCラー
メン高架橋、大きな
被害が殆どない。

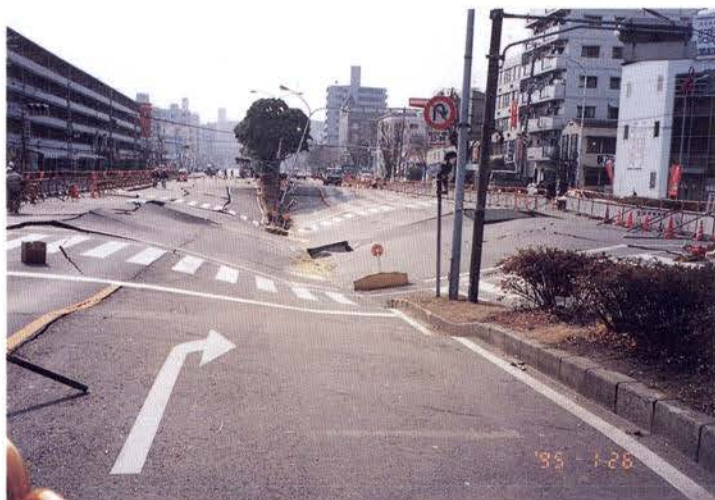
写真－6.1

神戸高速鉄道の大開駅は、昭和30年代に開削工法で建設されたもので、ボックスラーメン構造であるが、鉄筋コンクリート造りの中柱が完全に破壊し、その上面のスラブが沈下して、地上の国道28号線が3～4 m陥没した。

神戸高速鉄道大開駅
地上部
駅舎崩壊の影響で上
部を走る国道28号線
が陥没した。

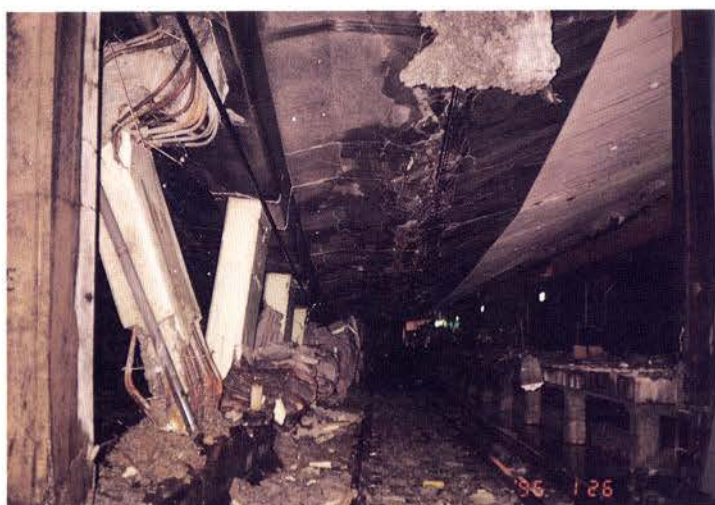
写真－6.2

神戸高速鉄道大開駅
地下鉄ボックスラ
ーメン中柱の破壊状況

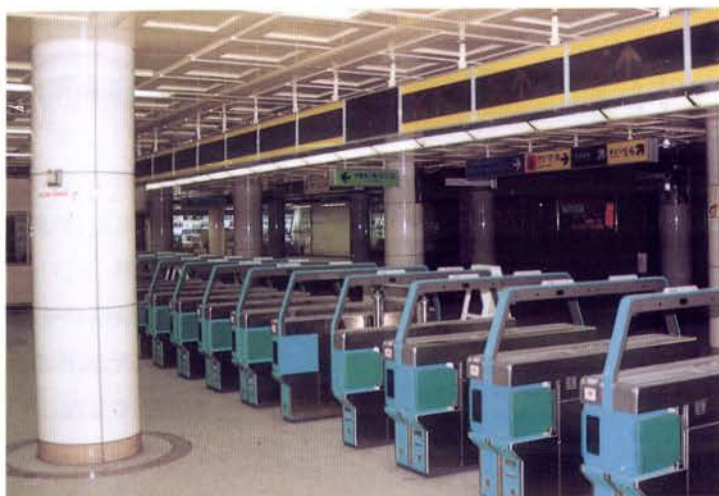
写真-6.4

神戸市地下鉄三宮駅
3層3径間ボックス
ラーメンの3層部；
鋼管支柱構造部は殆
ど損傷がない。

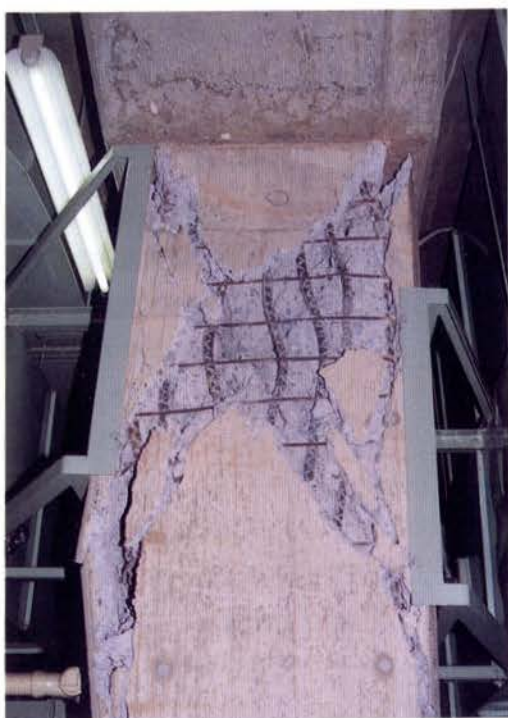
写真-6.5

神戸市地下鉄三宮3層のボックスラ
ーメンのうち
3層部のRC支柱の破壊状況

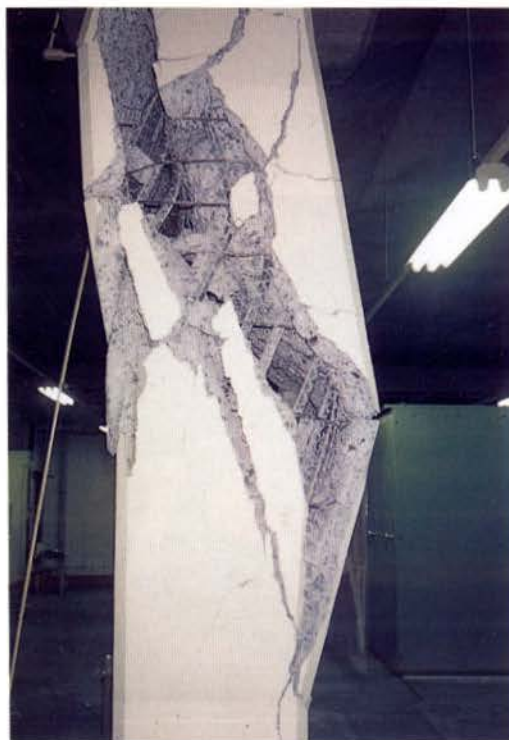
写真-6.6

神戸市地下鉄上沢駅
RCラーメン支柱の
破壊状況

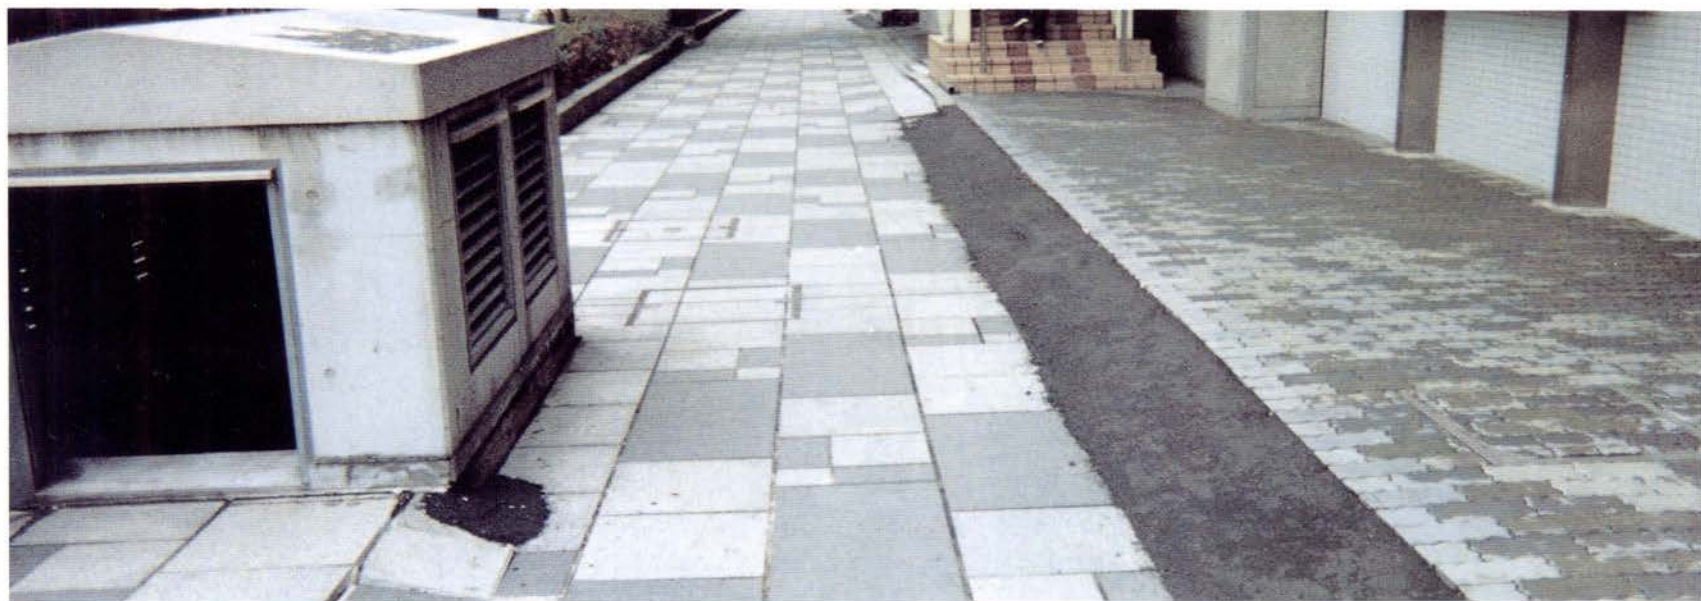
共同溝の直上部の地表面は出入口付近で若干沈下があるものの大規模な変形を生じていない。また、出入口部の損傷もない。(写真6.10) 共同溝は2種地盤の比較的良好な地盤に設置されているため大規模な変形が生じなかったと考えられる。共同溝上面の沈下は、ブロック舗装であり十分な転圧がなされていないため、土砂が移動したものと思われる。

写真-6.10 神戸市海岸通り七丁目付近
共同溝出入口部構造物の損傷なし

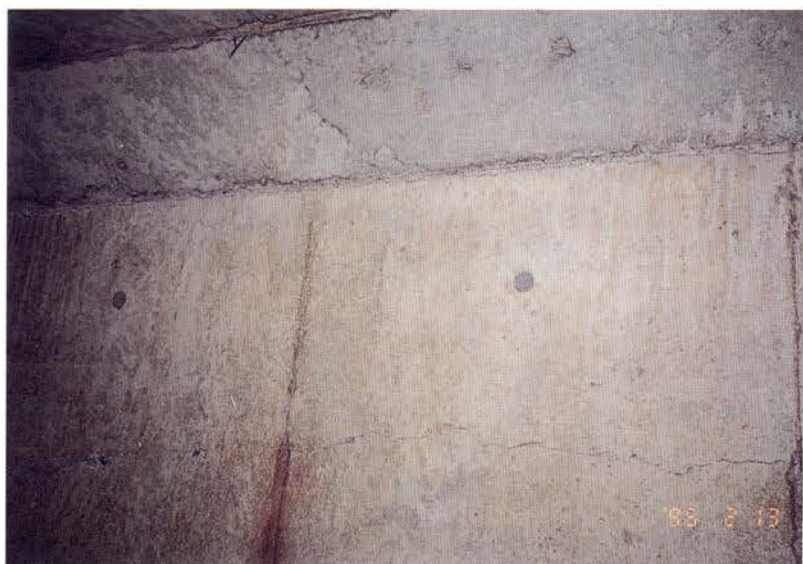
写真-6.11 神戸市海岸通り
七丁目付近

共同溝内部では、ハンチと側壁中央で縦断方向にせん断クラックが生じている箇所と(写真6.11)、特殊部の立ち上がり壁で斜方向に、せん断クラックが生じている箇所が存在する。(写真6.12) 縦断方向にせん断クラックが生じている箇所は、断面方向に過大な水平力が作用した事を示している。また、特殊部の立ち上がり壁で斜方向のせん断クラックは鉛直方向に大きな荷重が作用したものと推測できる。これは、共同溝が鉛直方向上下に振動したものと考えられる。全体的に共同溝の損傷程度は軽微であり、耐震性には優れていると考えられる。

共同溝側壁
水平方向にクラックが発生

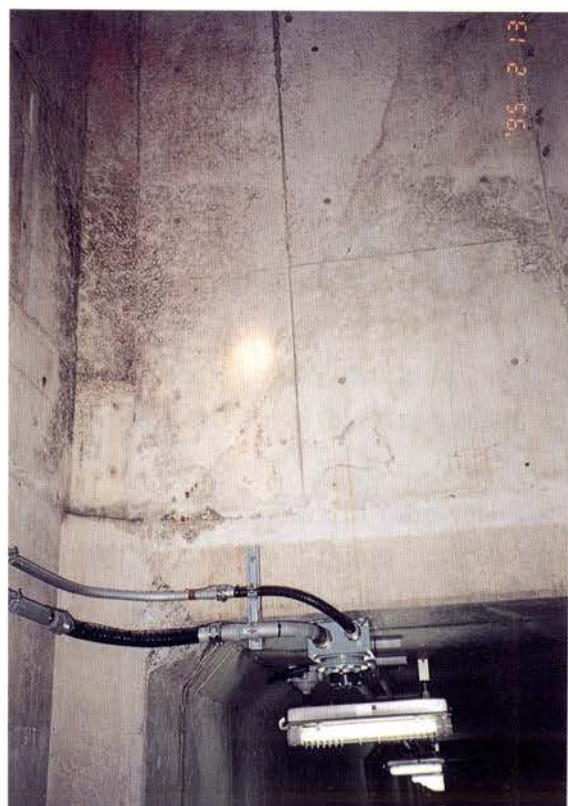
写真-6.12 神戸市海岸通り
七丁目付近

共同溝特殊部立ち上り壁斜方向に
クラックが発生

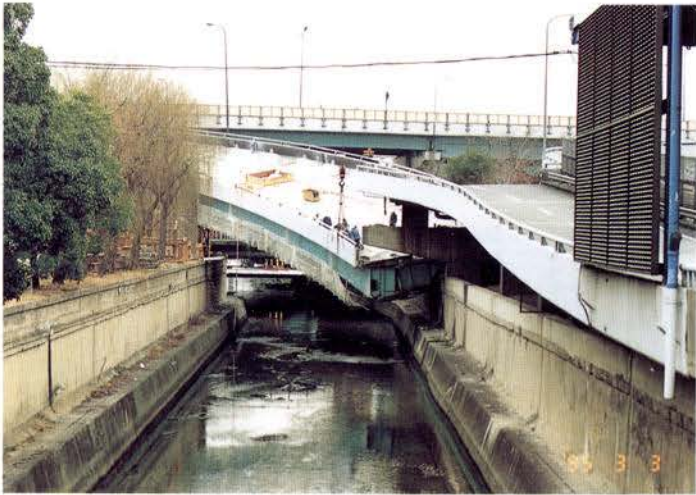
写真-7.2

阪神高速ランプの橋桁は落ちたが、護岸の被害は殆どない。

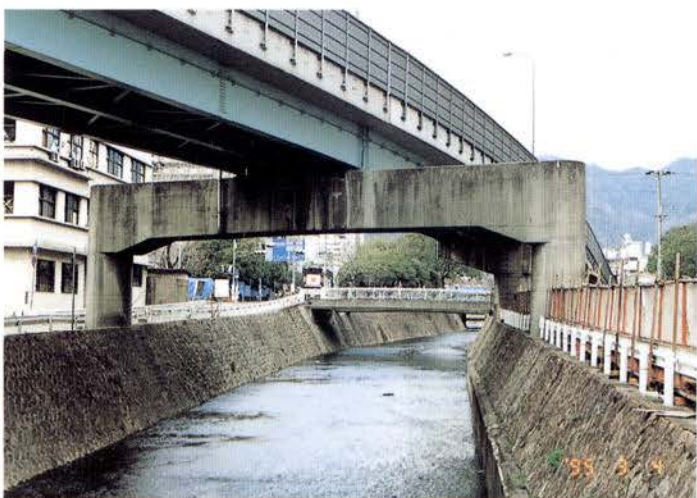
写真-7.5

橋脚が近接しているが、
コンクリートブロック
積み護岸の被害は見ら
れない。

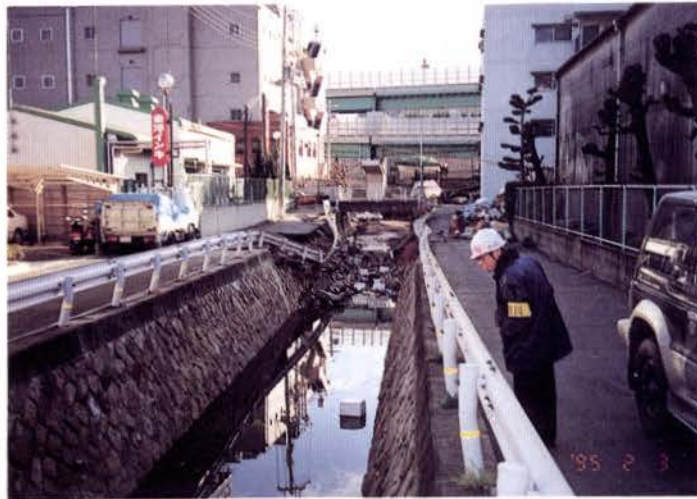
写真-7.8

石積み護岸がいたるところで崩壊している。

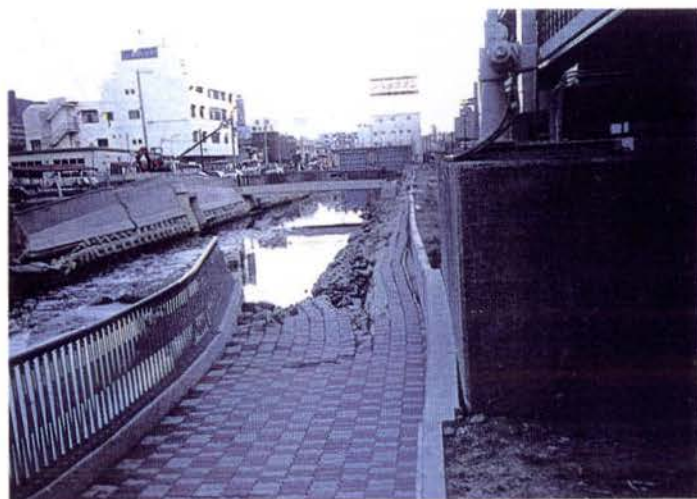
写真-7.9

管理用通路まで含めて、全面的に崩壊している。

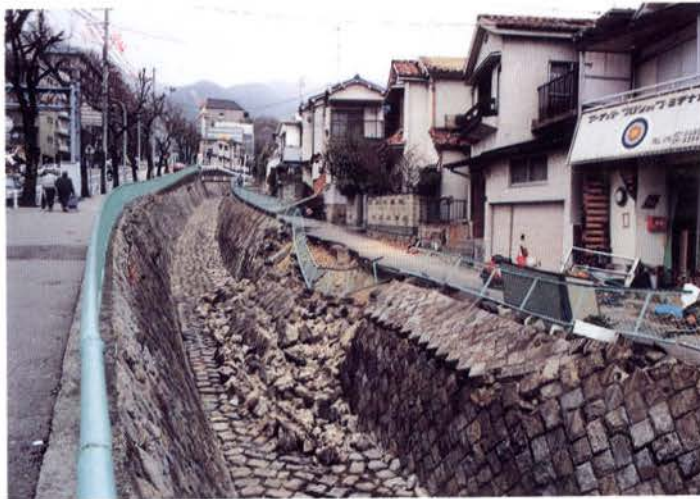
写真-7.10

石積み護岸の崩壊と
亀裂

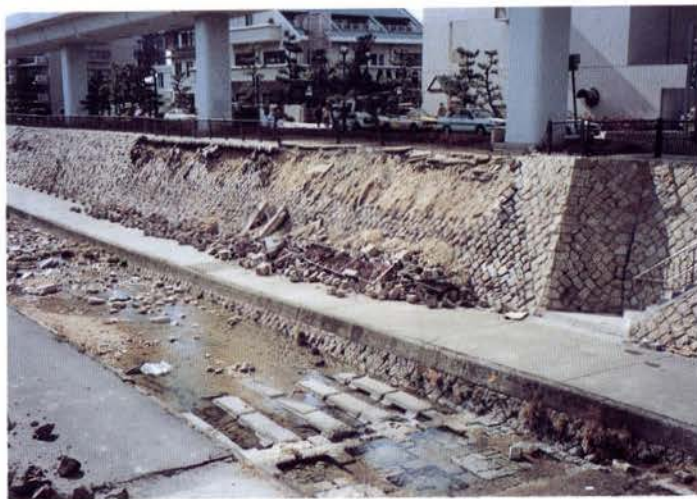
写真-7.11

旧石積み護岸は崩壊
しているが、右側の
改修部分は被害ない。

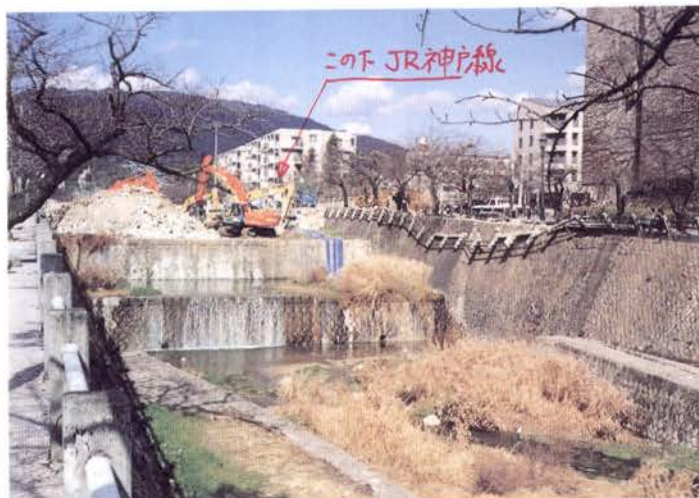
写真－7.13

石積み護岸の被害は殆ど見られず、並行する道路の手摺と歩道部の被害が大きい。

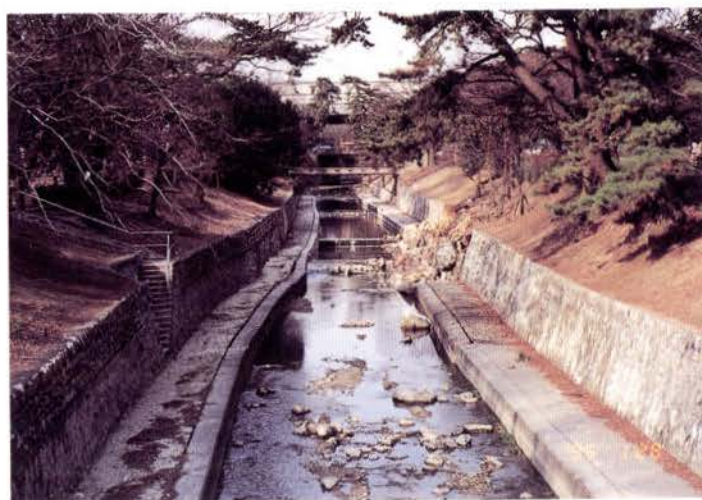
写真－7.15

石積み護岸の崩壊

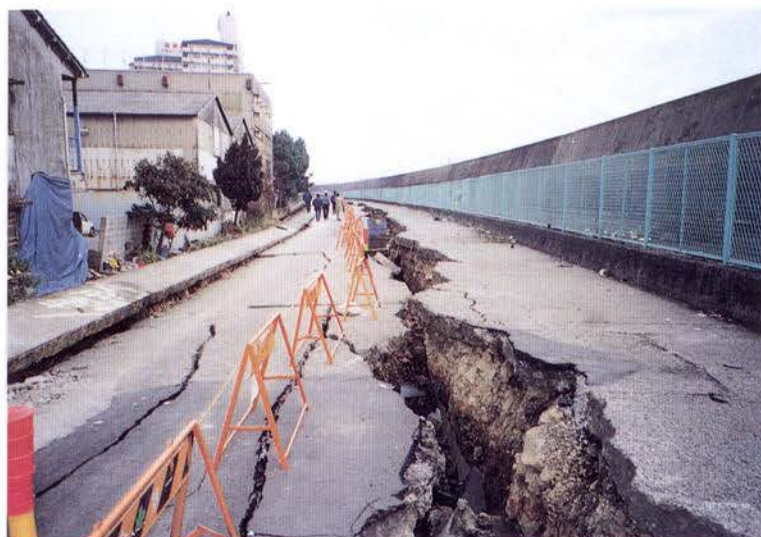
写真－7.25

高潮護岸沿道で、
大規模な地割れと
沈下が生じている。

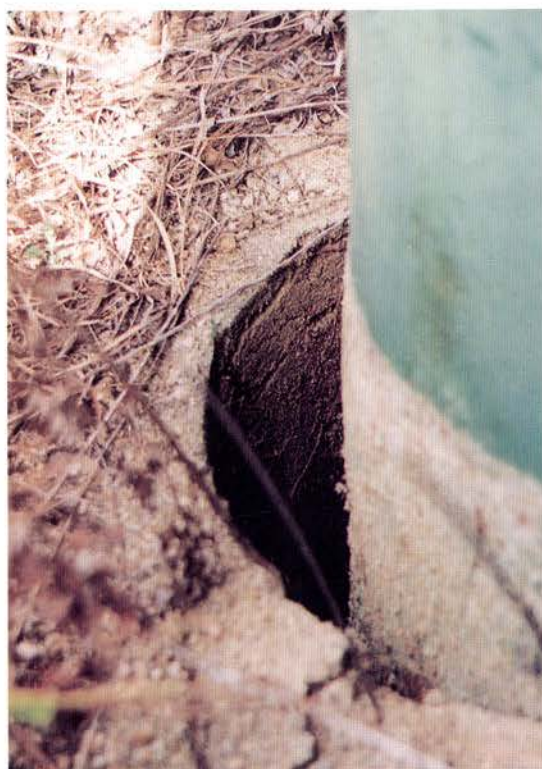
写真－7.26

現地地盤での鋼管杭の変位跡
(約15cm)

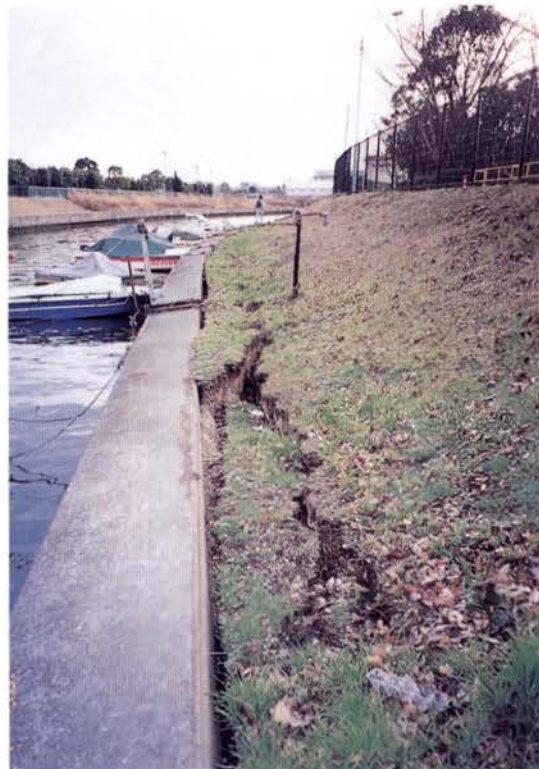
写真－7.28

低水路のタイロッド式護岸が傾斜し、小段部に亀裂が走っている。

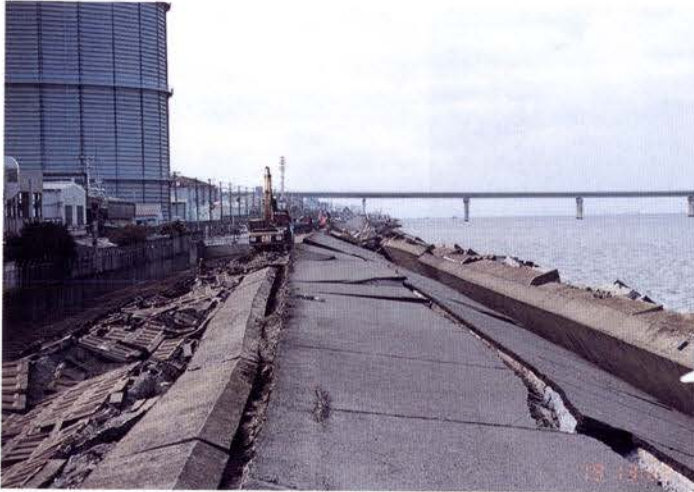
写真－7.29

高潮護岸が殆ど倒壊している。

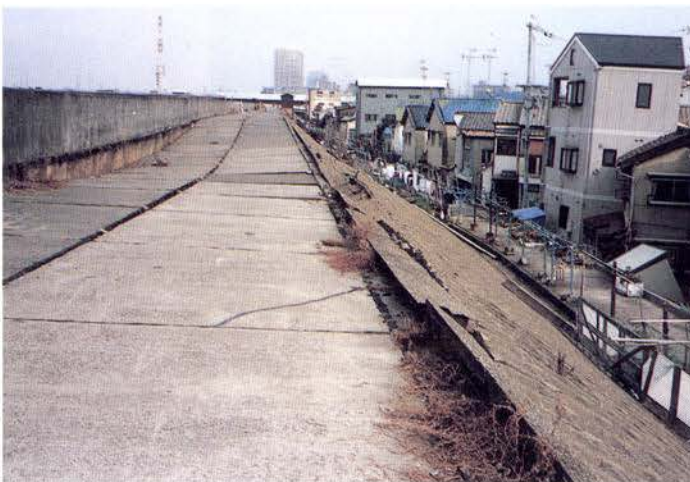
写真-7.34

堤体が沈下し、川裏
護岸が破損している。

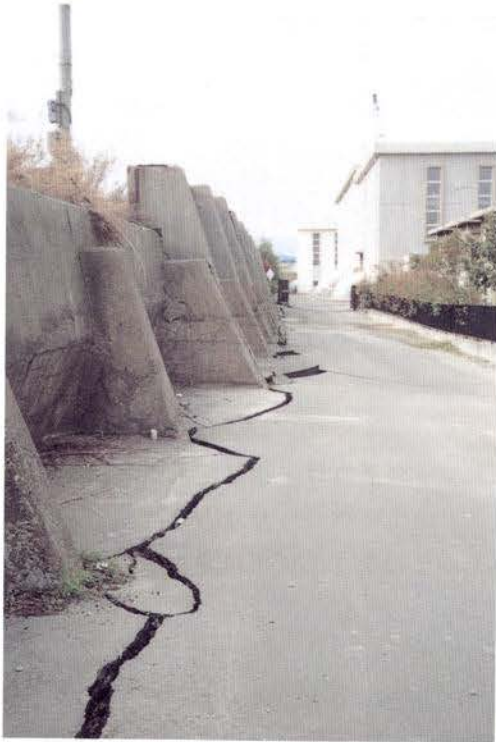
写真－ 7.35

高潮護岸沿道に地割れが生じている。
