4 構造物被害

4.1 災害マップ

4.2 道路橋

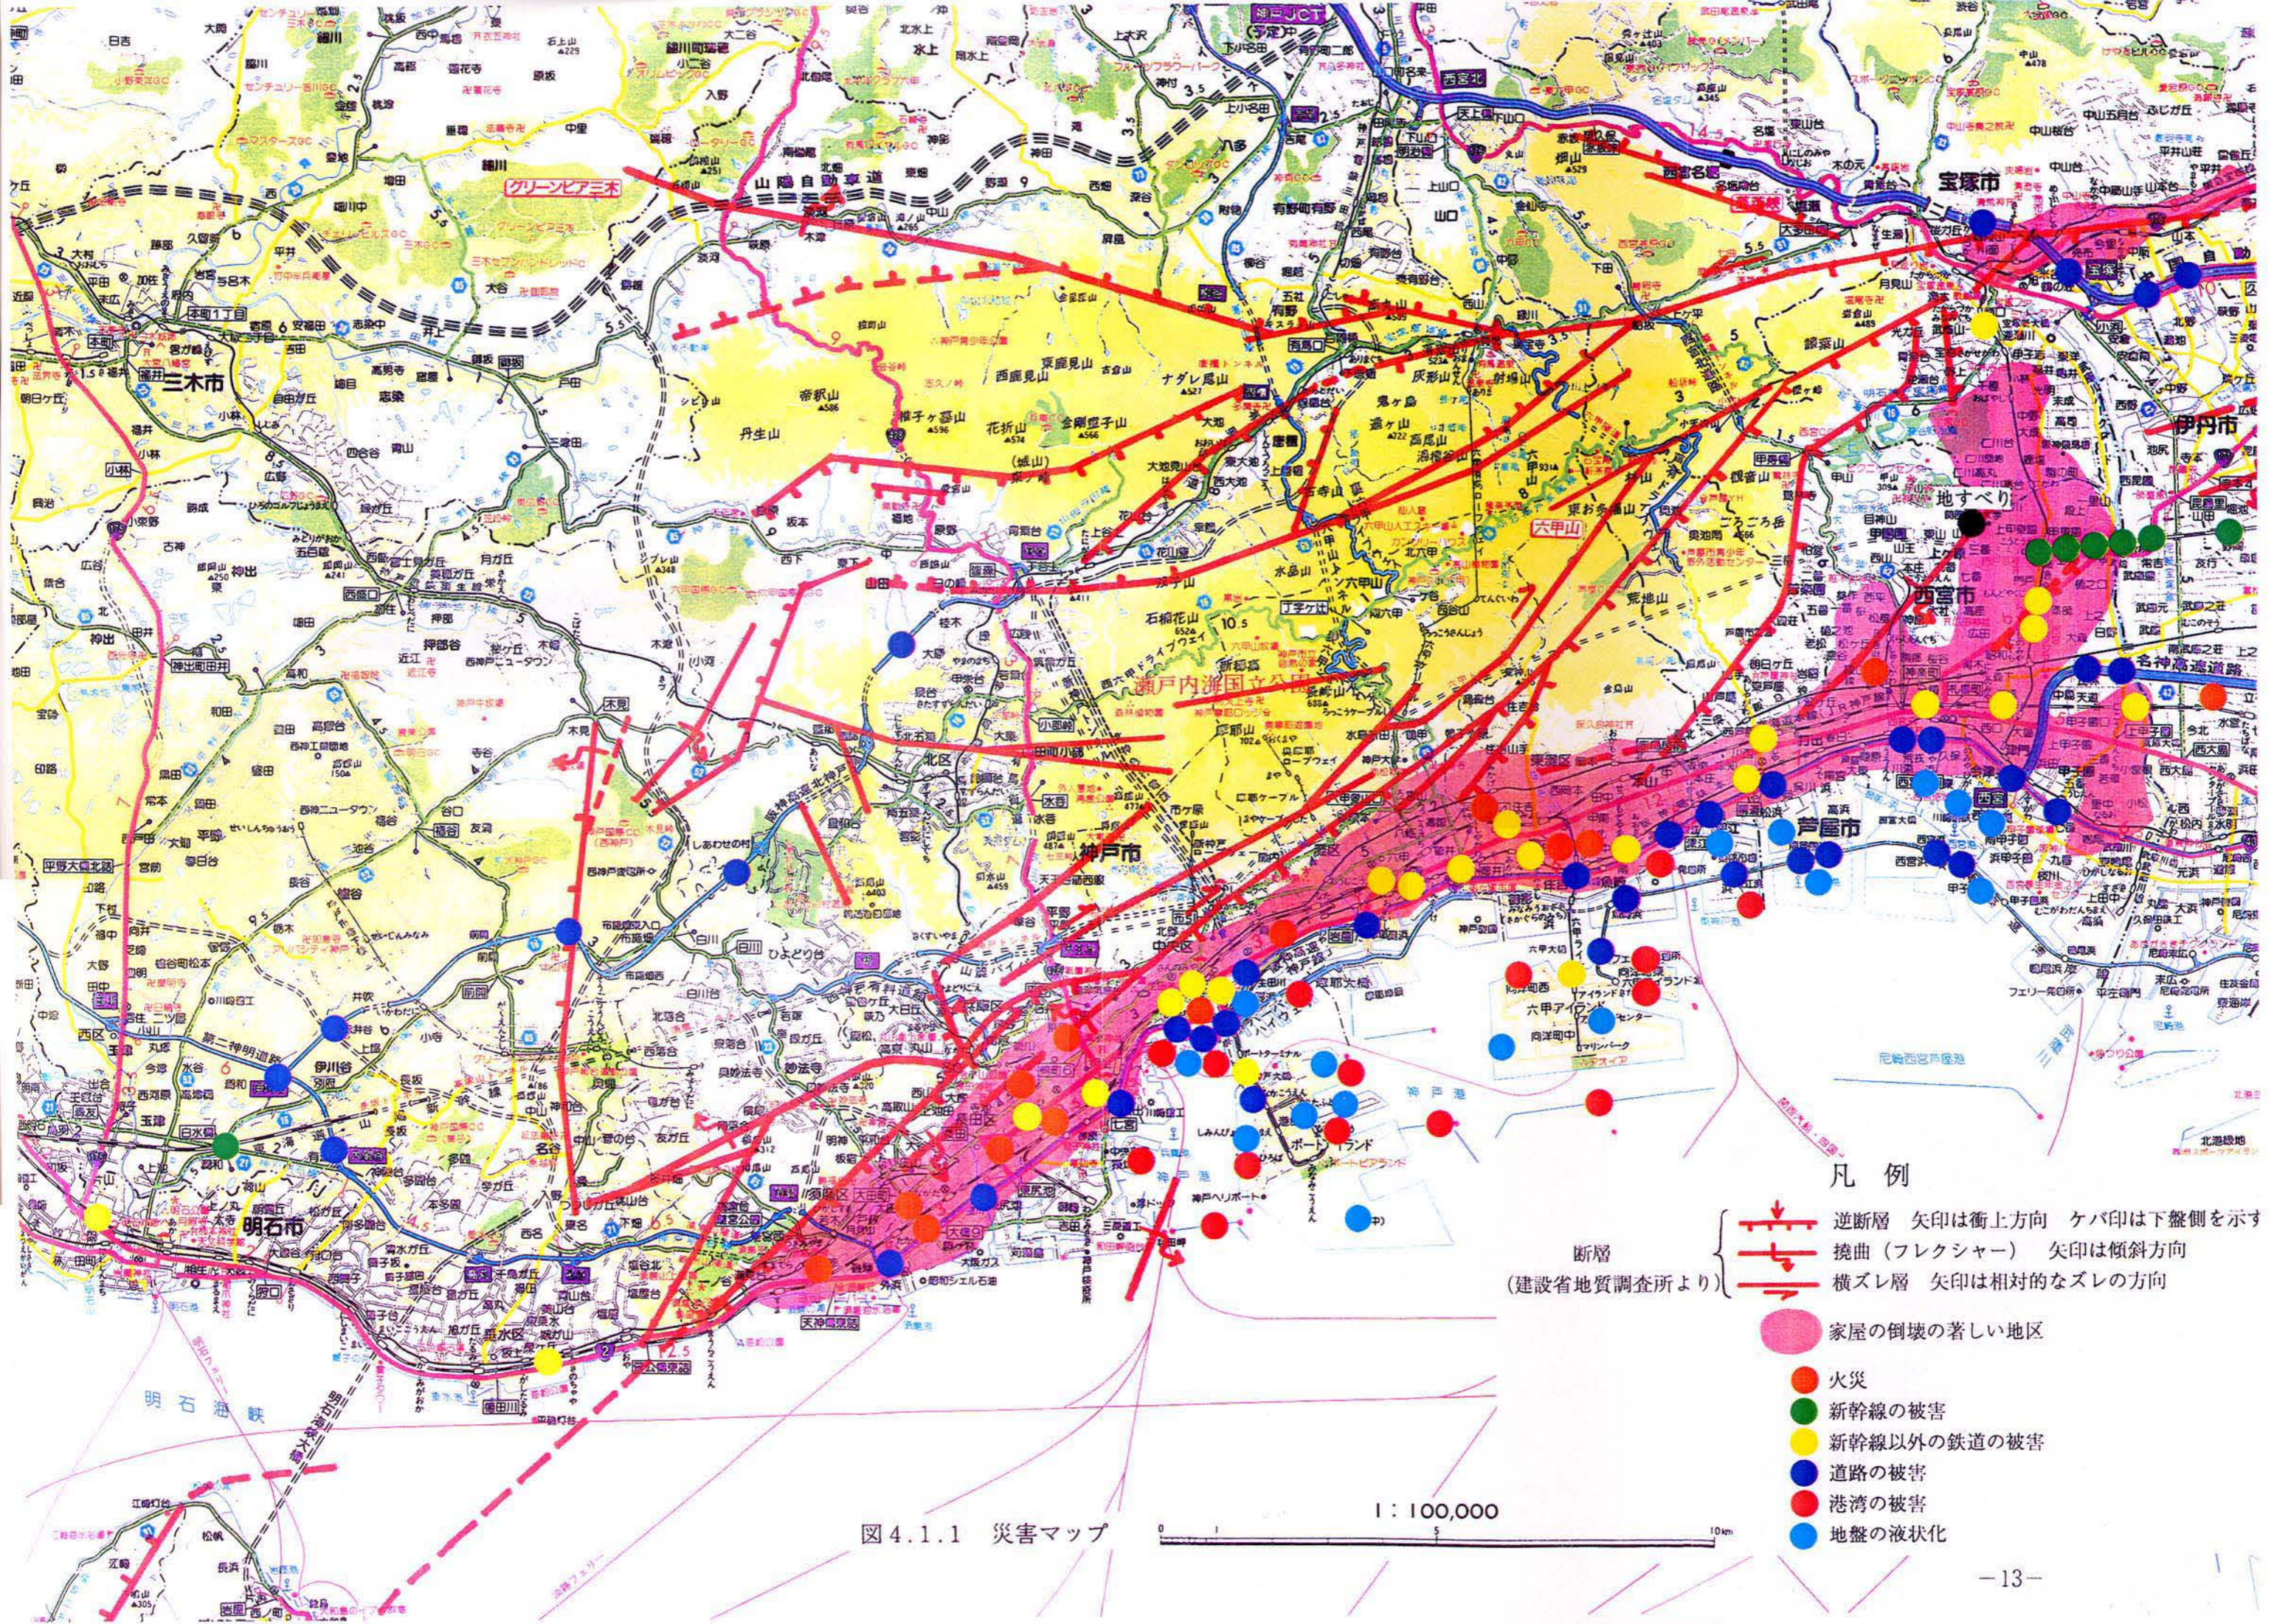
図 4.1.1 災害マップ

(1) 断層と災害との関係

阪神大震災による災害の多くは、神戸市北部に分布する断層群の南側の市街地に集中している。

(2) 家屋の倒壊の著しい地区

家屋の倒壊の特に著しい地区は、神戸市須磨区から西宮市にかけての市街地および宝塚市の一部であり、断層群の南側に分布している。神戸大学工学部の高田至郎教授、沖村孝助教授らのグループの調査によると、全壊した木造家屋の多くが、扇状地の上にさらに堆積物が積み重なってできた「複合扇状地」と呼ばれる地形の上に集中していると報告されている。

(3) 火災

火災は家屋の倒壊の著しい地区に発生しているが、特に西部の長田区、兵庫区に集中している。

(4) 新幹線の被害

新幹線の被害は、六甲トンネルの東側の西宮市から尼崎市にかけての高架部分に集中している。また、須磨トンネルの西側の西区においても一部落橋がある。

(5) 新幹線以外の鉄道の被害

新幹線以外の鉄道の被害は、家屋の倒壊の著しい地区上にはほぼ均等に分布している。

(6) 道路の被害

道路の被害は、家屋の倒壊の著しい地区上の高速道路の高架部分の被害の他、六甲山系西部を通る阪神高速北神戸線にも路面陥没等の被害が報告されている。

(7) 港湾の被害

港湾の被害は、神戸港、東神戸港において多く報告されている。神戸港の防波堤も海中に沈んだものがある。

(8) 地盤の液状化

地盤の液状化は、ポートアイランドから西宮市にかけての埋立地において多くみられる。特にポートアイランドにおいては広範囲にわたって生じている。

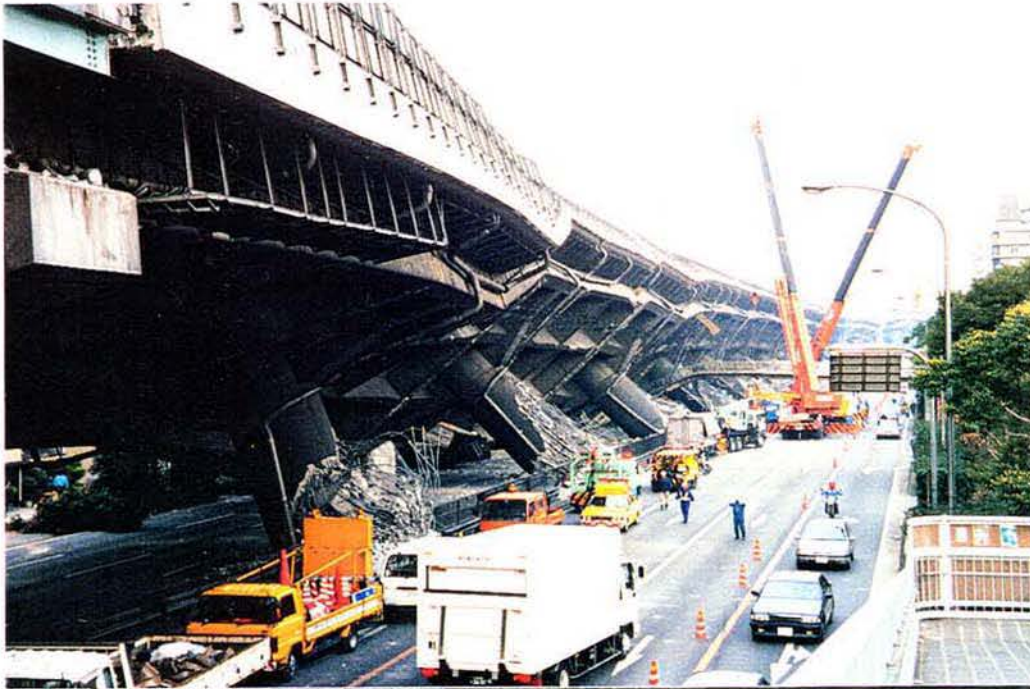
写真1

橋脚が下端付近で崩壊し、600m以上にわたり橋軸直角方向に倒壊

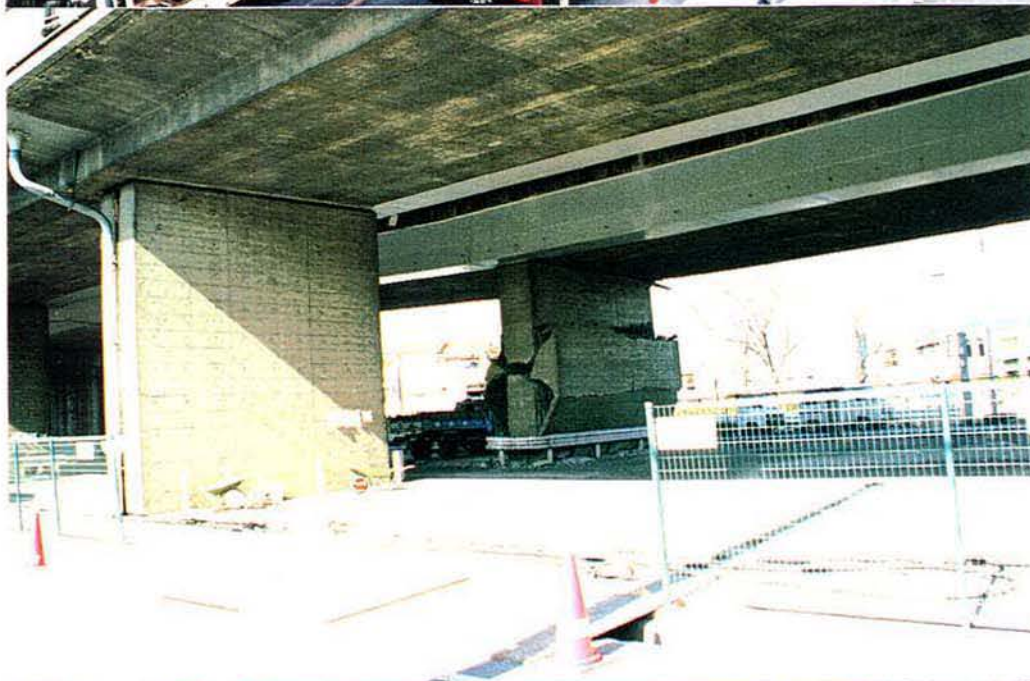
写真2

壁式橋脚の中間部がX字に破壊し、鉄筋がはらみ出している

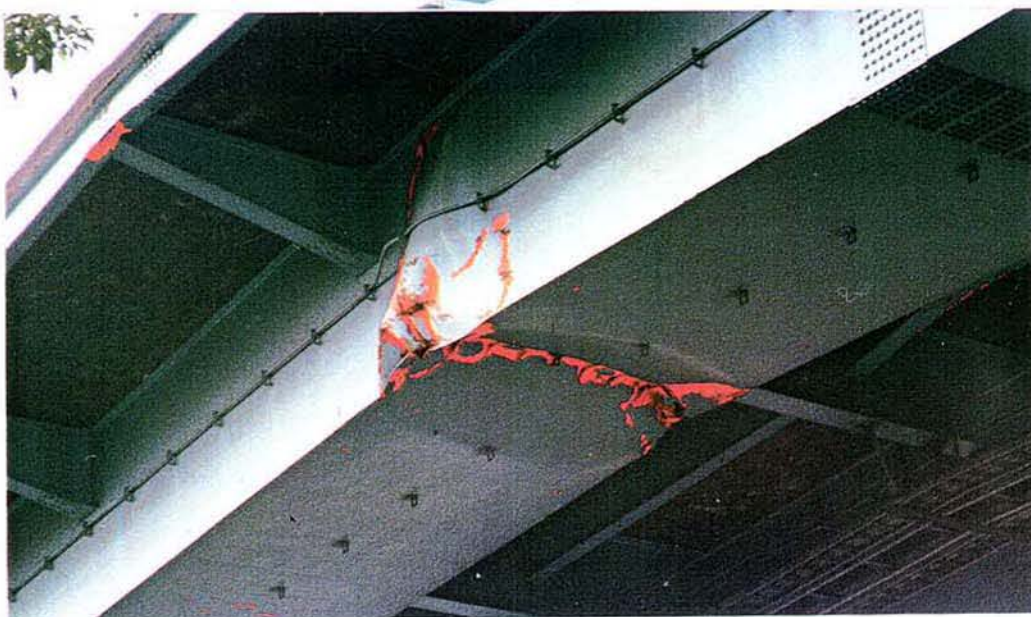
写真3

鋼桁の中間部が橋軸方向に座屈

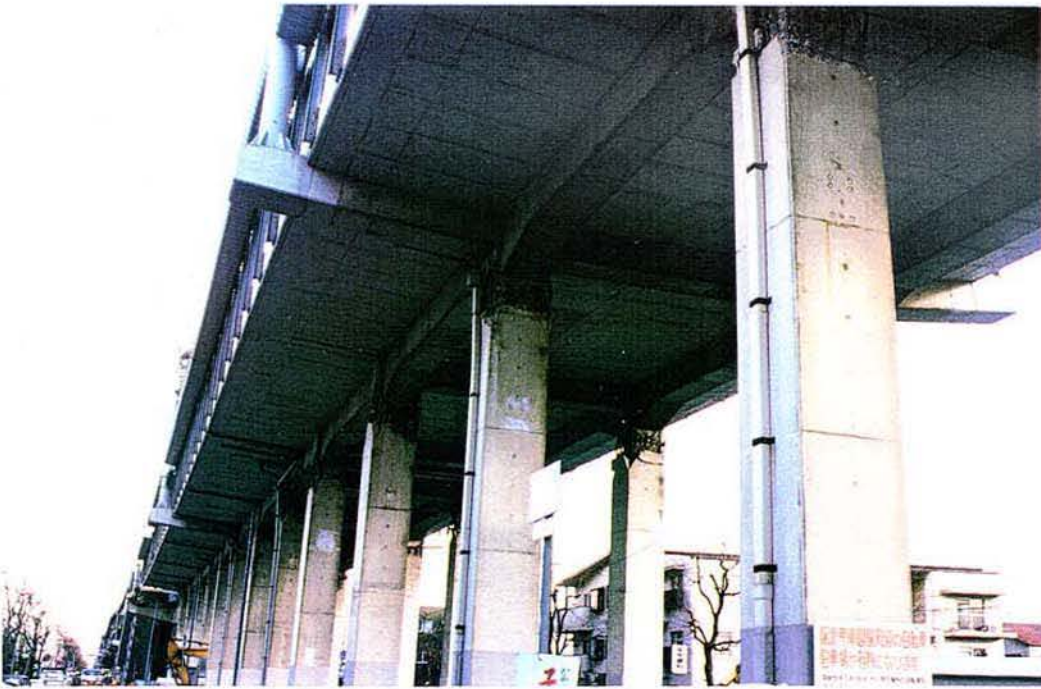
写真1

ラーメン高架橋橋脚上
端部の破損

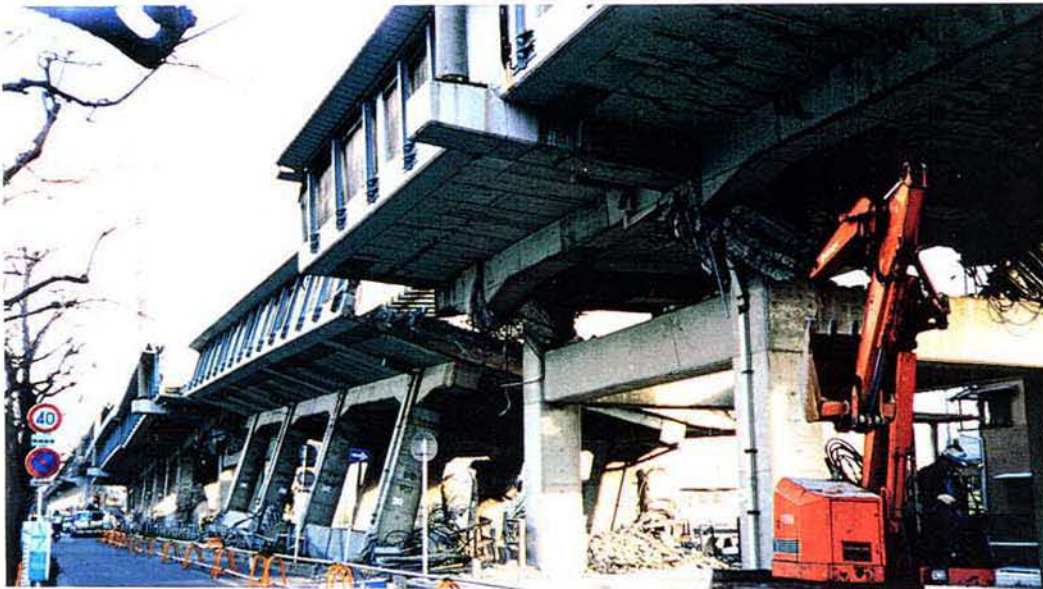
写真2

2層立体ラーメン構造
高架橋の橋脚破壊によ
る高架橋全体の落橋。

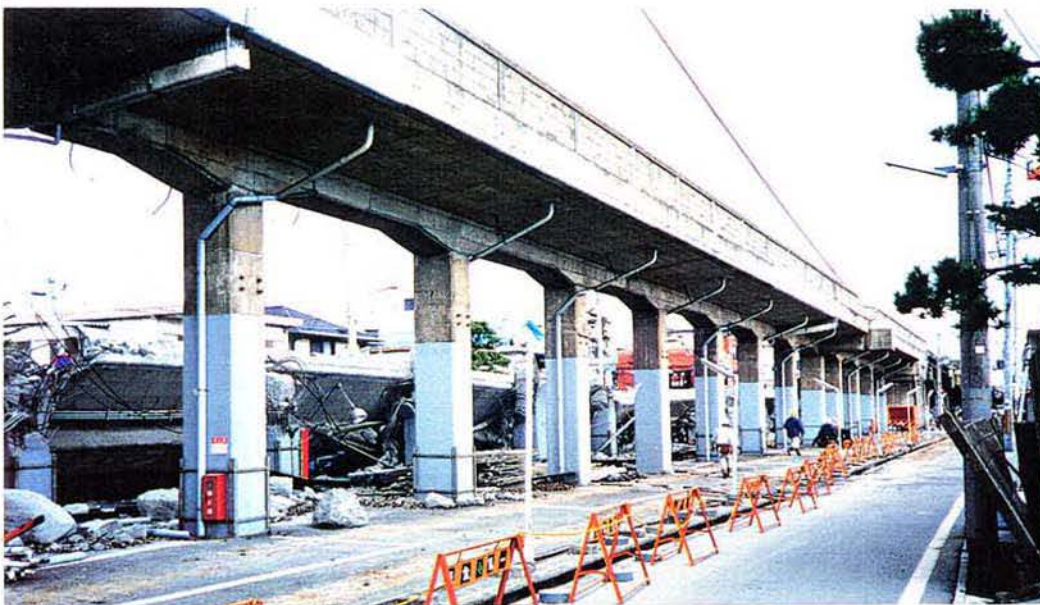
写真3

軸（線路）方向ラーメ
ン構造高架橋の倒壊

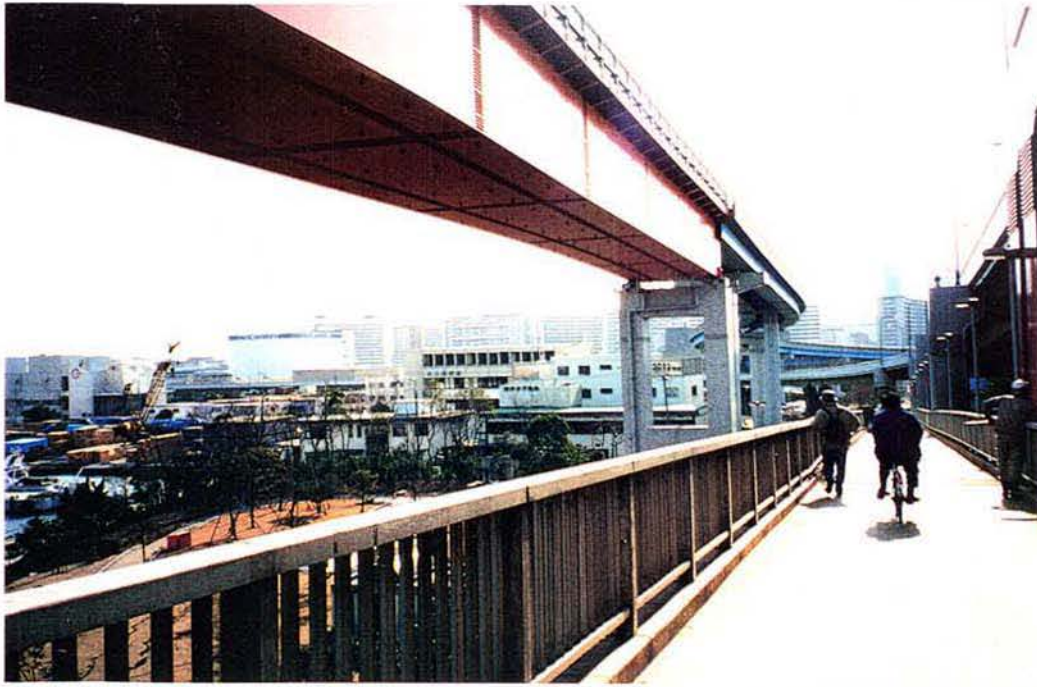
写真1

島と内陸を結ぶポートピア大橋部分においては、鋼製橋梁の両端部の橋脚のうち神戸側橋脚の地盤が島から離れる側（北方向）に変位したような破損状態が見受けられた。

長大橋部（赤い塗装）
とポートアイランド側
の桁との間が開いてい
る。

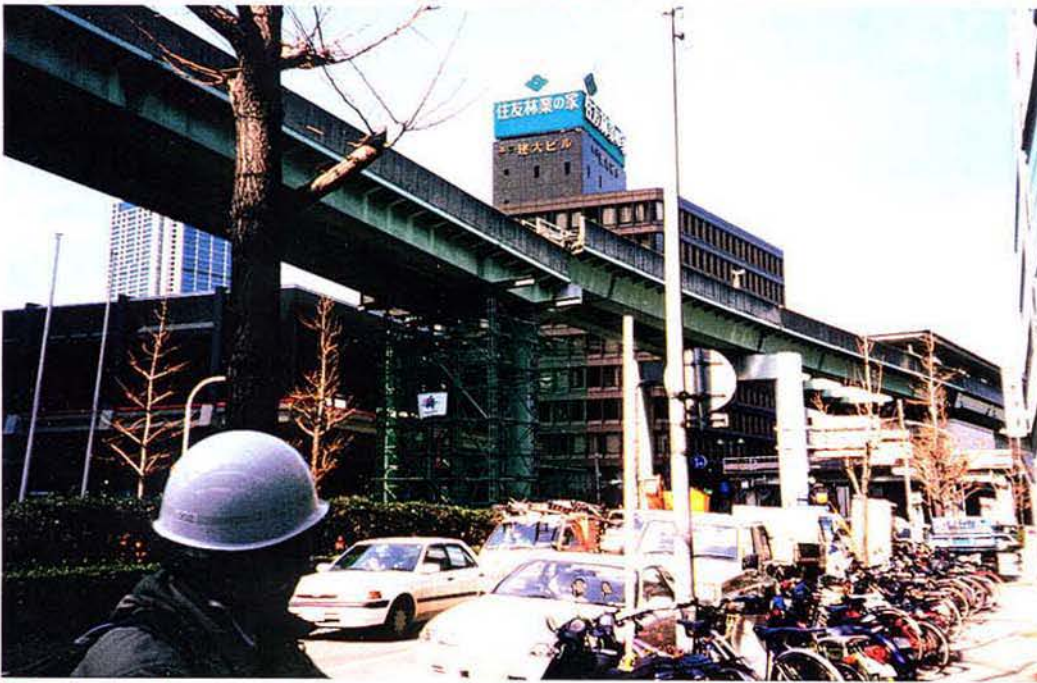
写真2

市街地部の路線は、貿易センター駅の南側の浜辺通5丁目において、桁が水平移動し、かろうじて橋脚天端に桁上面が引っかかっている。

桁の水平変位によると
思われる落橋。橋脚支
柱部には損傷は見られ
ない。

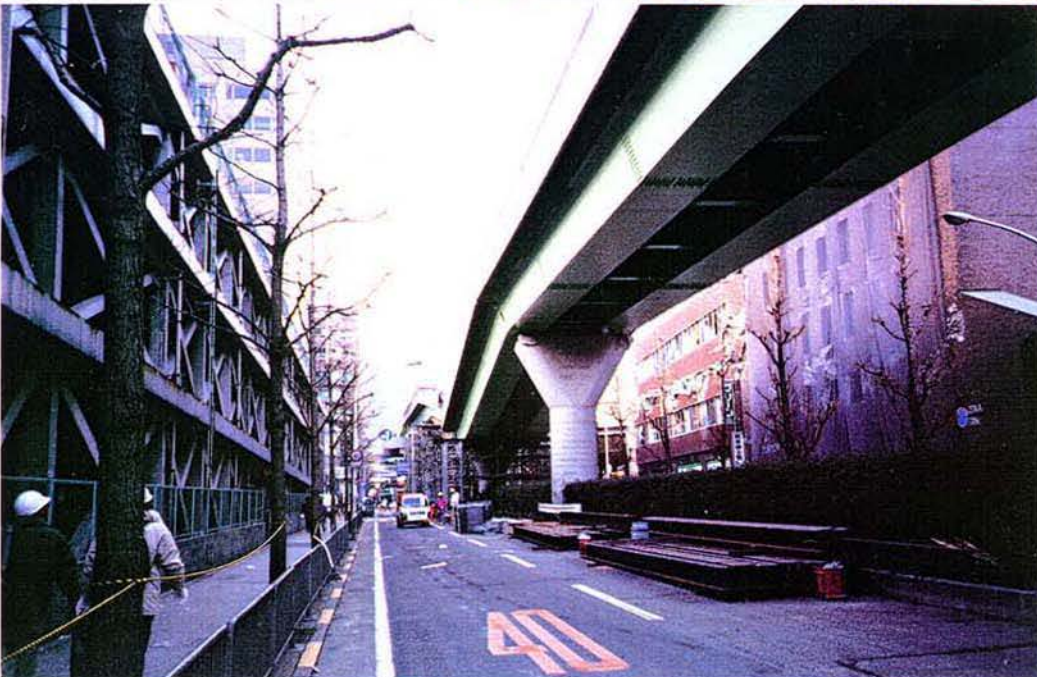
写真3

小野柄通6丁目においては、コンクリート橋脚の支柱部が崩壊し、桁の支承部も崩落して落橋している。

コンクリート橋脚の支
柱部が崩壊し桁の支承
部も崩落して落橋して
いる

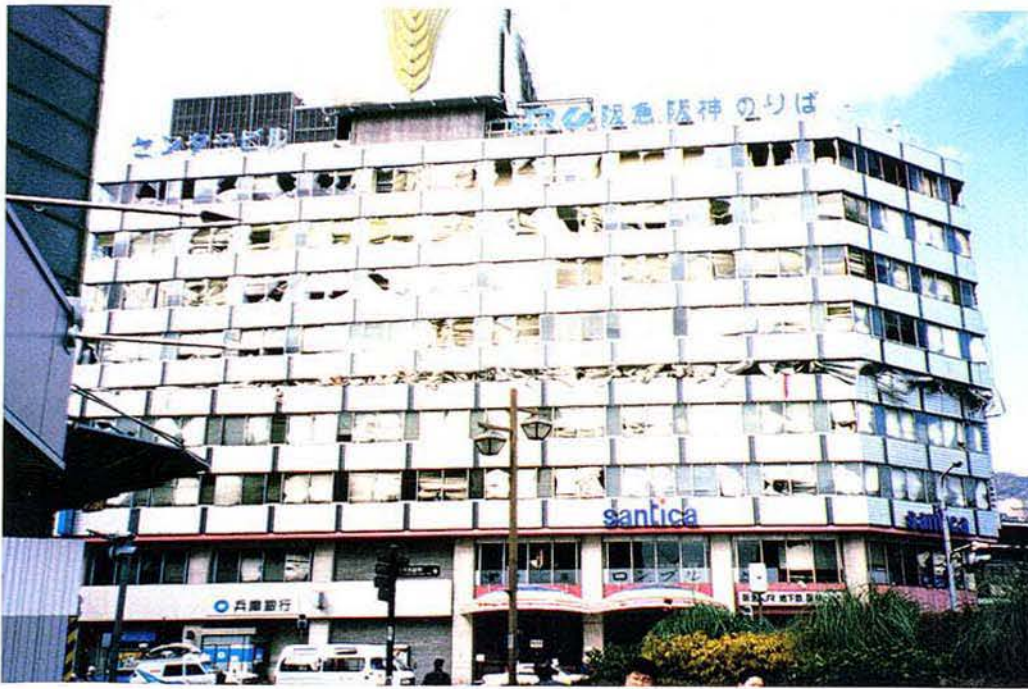
写真1

地上のビルが軒並み大きな被害を受けた三宮において、三宮地下街（通称「さんちか」）ではショーウインドーのガラスが割れ、壁や床のタイルの一部がはがれるなどの被害がでたが、構造を支える柱などに異常は見つかっていない。（1/28朝日新聞朝刊より）

三宮では震度7の激震で中層ビルが軒並み被害を受けたが、地下街の被害は軽微の模様

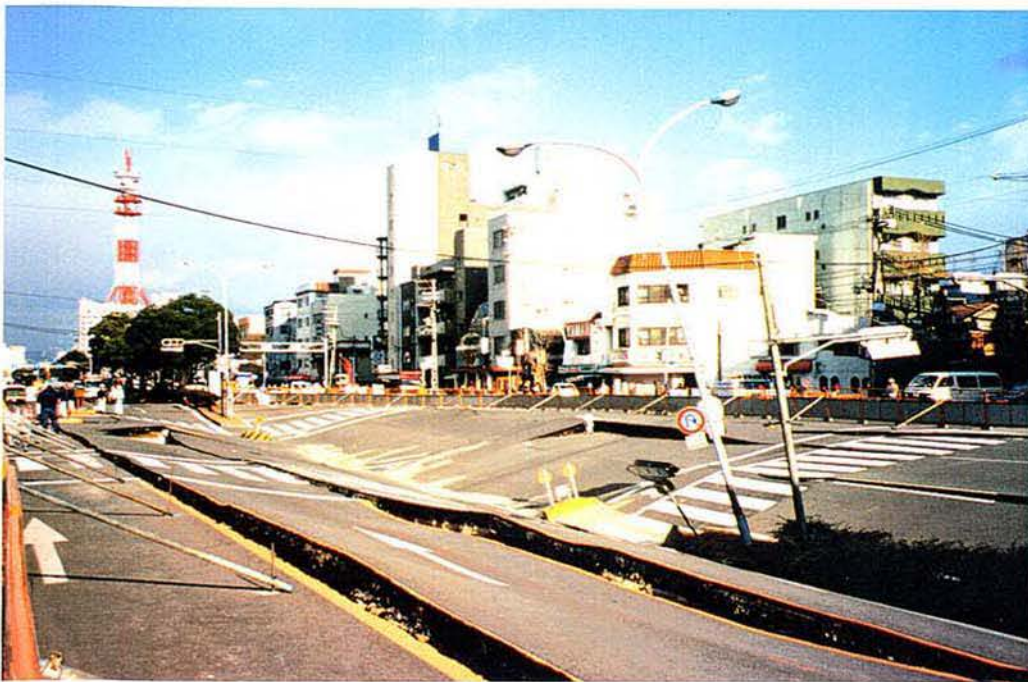
写真2

神戸高速鉄道東西線の大開駅ホームにおいて、トンネル天井部を支える支柱が破壊され、天井や地上の国道28号が最大約3mも陥没した。大開駅ホームは、1963年11月に完成したもので、地下約10mの地点に線路が通り、駅天井までの高さ約5m、幅約15.5m、長さ約120mの箱形で、上下線の軌道間にRC製支柱（縦約1m、横約40cm、高さ約4.5m）計約35本が2.5m間隔で建てられ天井全体を支えていたが、このうち30本以上の支柱が内部の鉄筋ごとつぶれた。（1/23毎日新聞朝刊より）

地下鉄ホームの支柱の破壊により、地上部の道路が最大約3m陥没

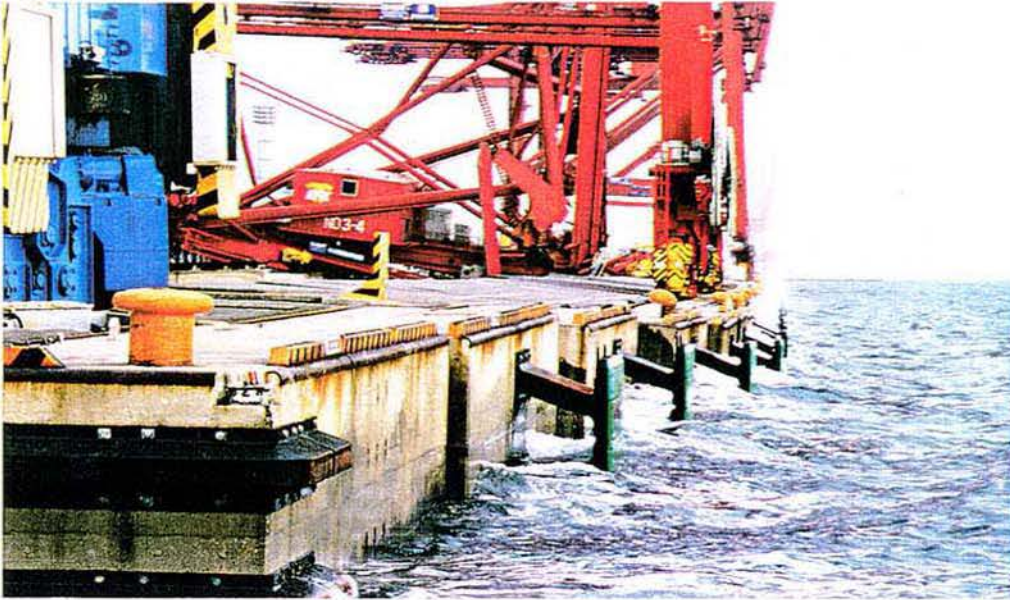
写真1

ケーソン式岸壁では、ケーソンが前面に移動し法線にずれが生じ、岸壁全体の沈下が発生している。突堤の先端部及び突堤と突堤に挟まれた部分の損傷は特にひどく、消失している岸壁も見られた。一方、鋼管矢板式岸壁と鋼板セル式岸壁では、ケーソン式に比べて、前面への移動、法線のずれ及び沈下量が少ない。

六甲アイランド岸壁
ケーソンが前面に移
動、沈下し、法線がず
れる

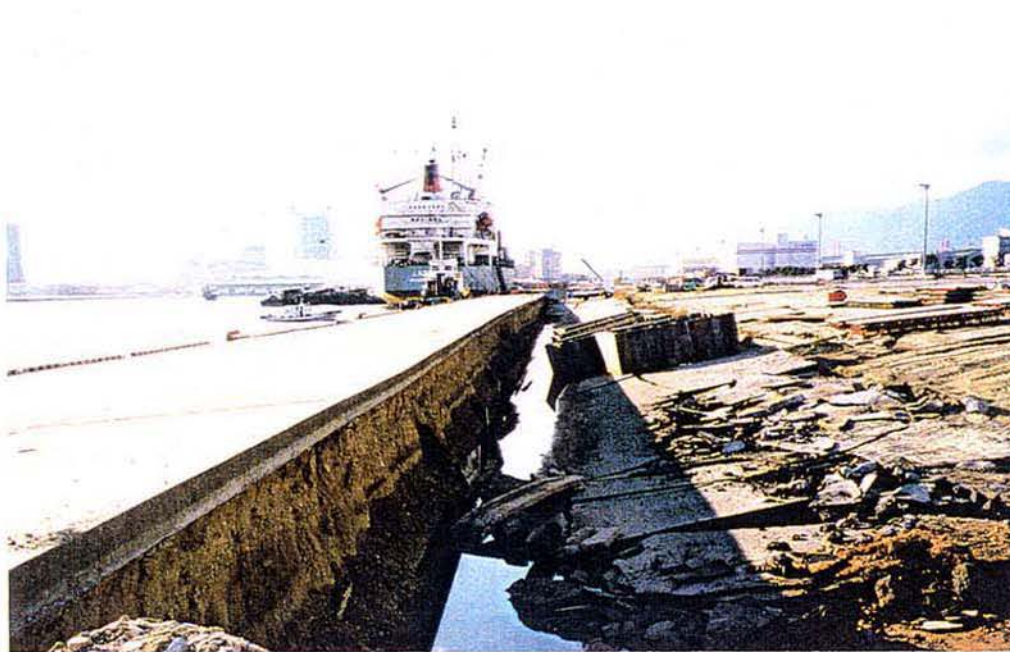
写真2

岸壁（ケーソン等）の背面のエプロン部は、液状化により沈下、ケーソンの移動により海水による砂の吸い出しが発生し、1m～2mの舗装の陥没が見られる。

六甲アイランド岸壁
ケーソン式岸壁背面の
エプロンが2m程度沈
下

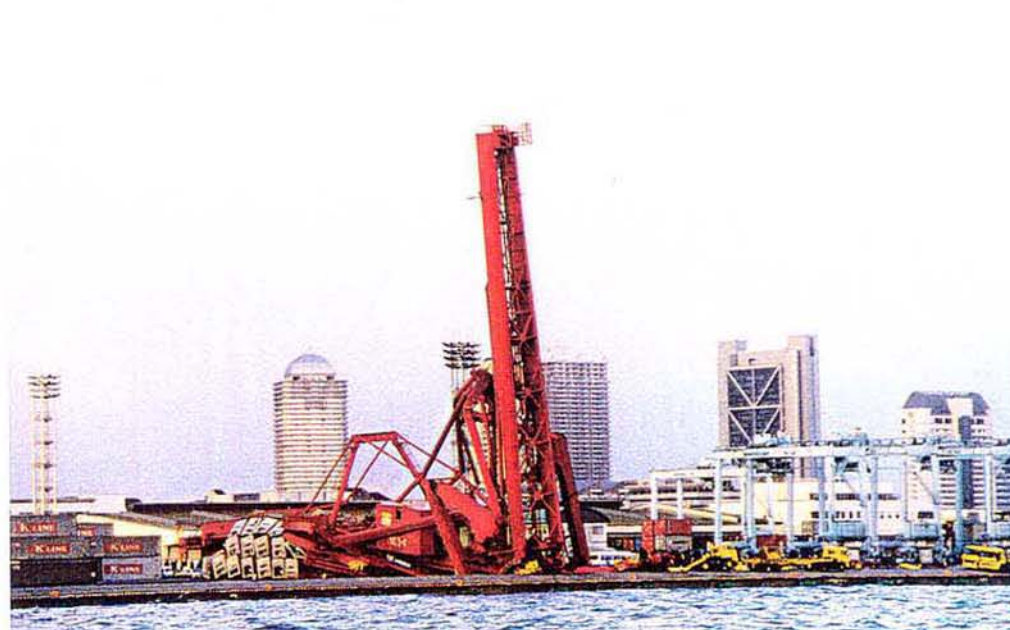
写真3

コンテナクレーンでは、本体が倒壊したもの、ケーソンが海側に移動したため海側脚が座屈したもの、背面レール基礎が直接基礎のため沈下し陸側に傾斜したものがあつた。

六甲アイランド岸壁
コンテナクレーンが倒
壊

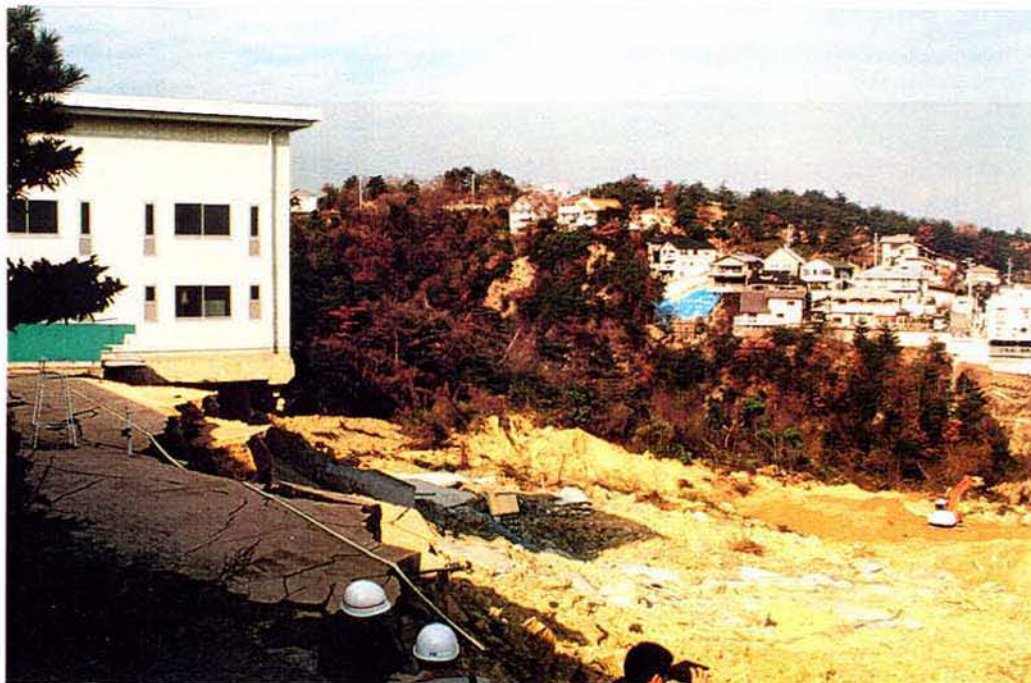
西宮市仁川百合野町では、幅100m、高さ20mに渡る大規模な崖崩れが発生し、多くの人命が失われた。この地区は、甲陽断層の真上にあたる。県西宮土木事務所によると、地滑りの現場の地下12mに地下水の伏流水層があり、これが弱層を形成しすべりが発生したとのことである。崩壊現場の上部には、甲山浄水場があり、下方には仁川が流れている。

写真1 地滑り

幅100m高さ20m
渡る大規模な地滑り

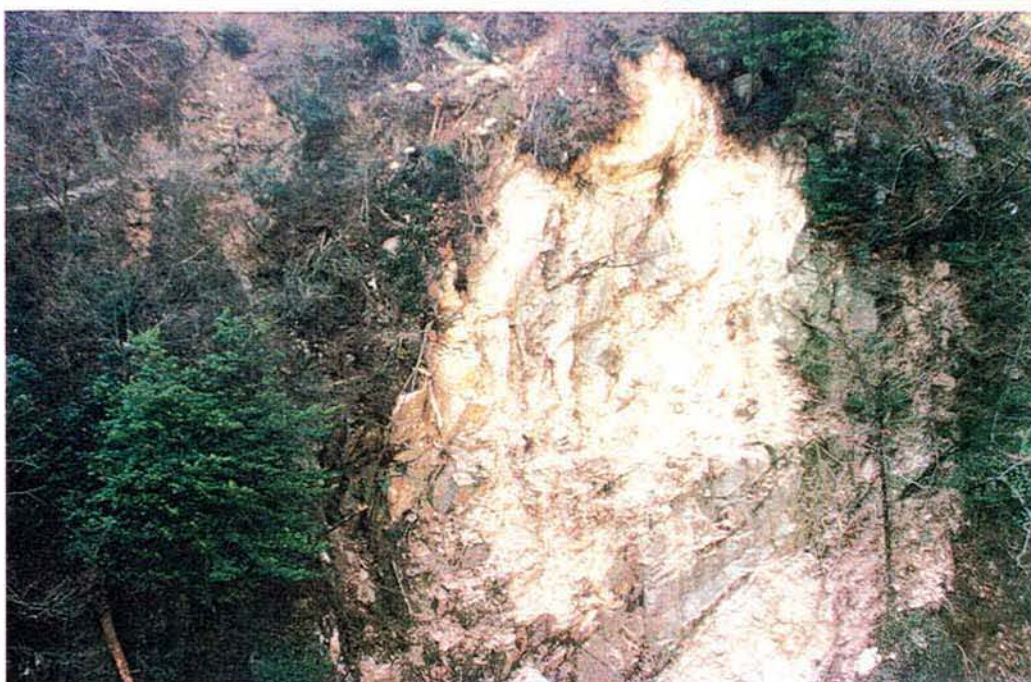
芦屋市から有馬温泉に通ずる芦有ドライブウェイでは、斜面崩壊、落石が多数カ所発生し、奥山貯水池から以北は通行止めであった。この地域は、自然の急峻な斜面をもった溪谷である。今回の地震で直径1m以上ある落石も多数あった。

写真2 崖崩れ

急峻な自然斜面の崩壊

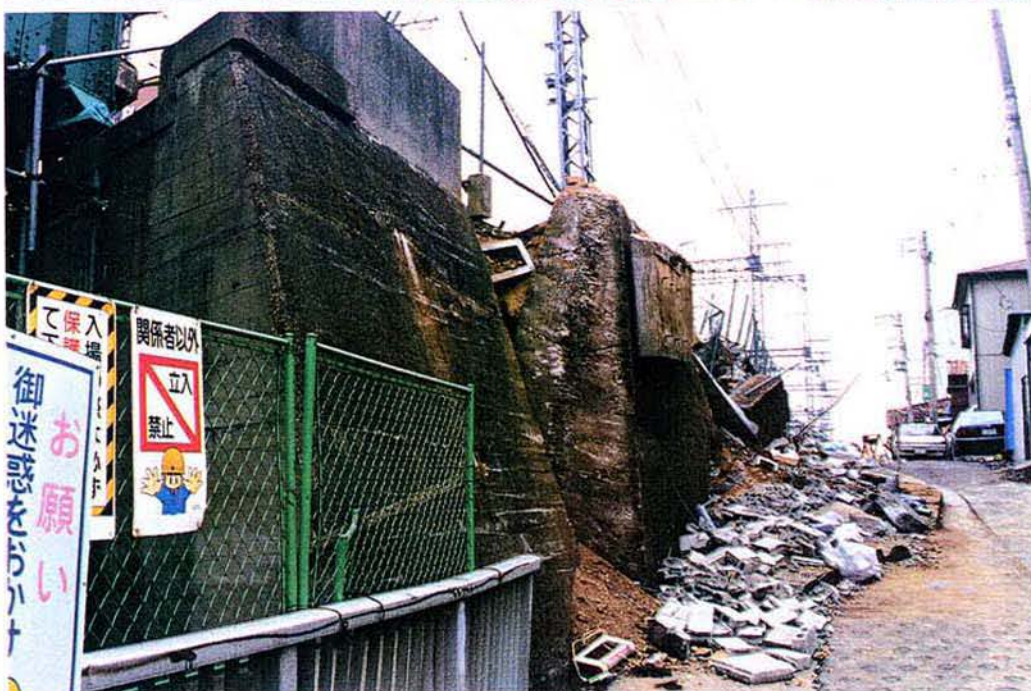
鉄道施設の重力式擁壁、宅地造成の石垣、港湾施設の重力式護岸等の破壊がめだった。破壊後の擁壁、護岸等はほとんどが、頂部の方が大きく傾斜していることが特徴であった。

写真3 重力式擁壁の
移動

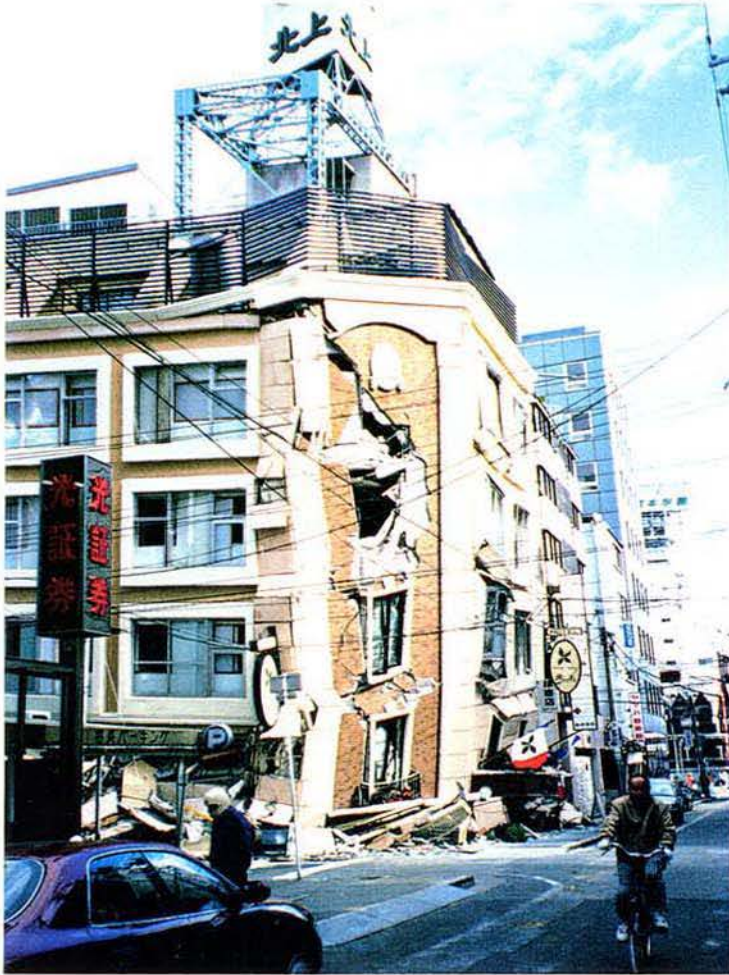
写真1

建築物の破壊

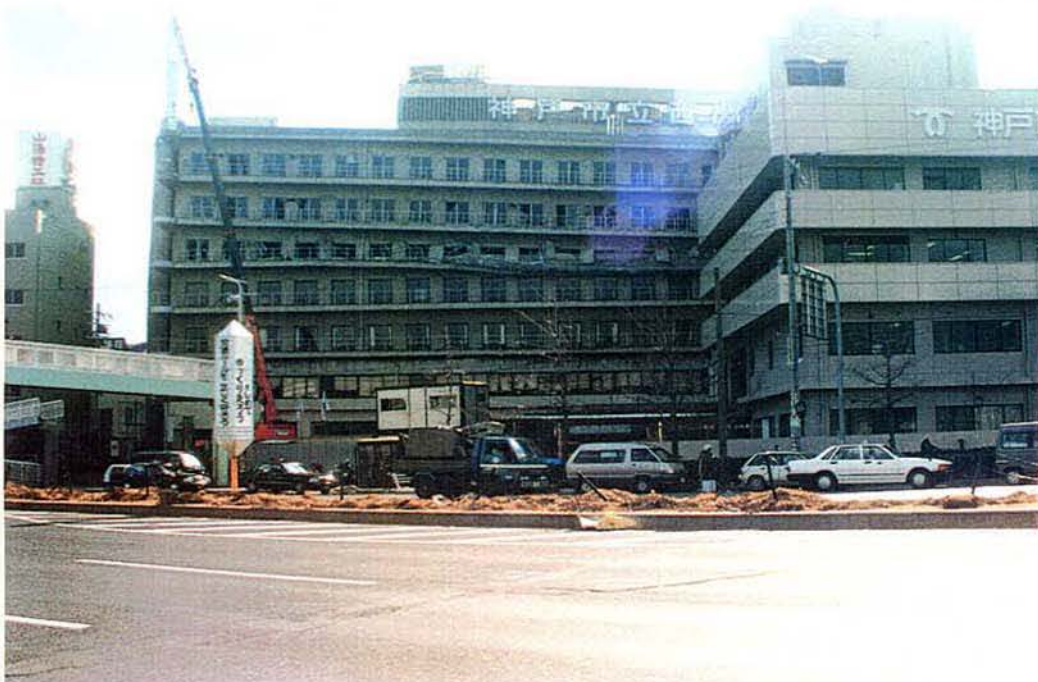
写真2

建築物の破壊

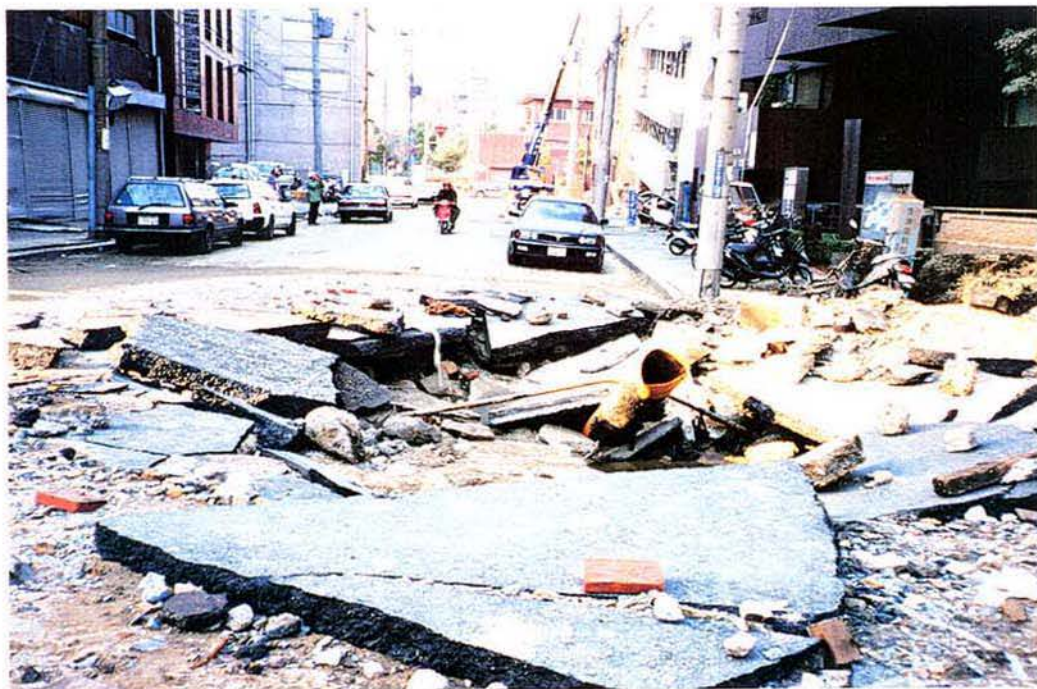
写真1

水道管と思われる埋設管が破断、アスファルト舗装も壊れている

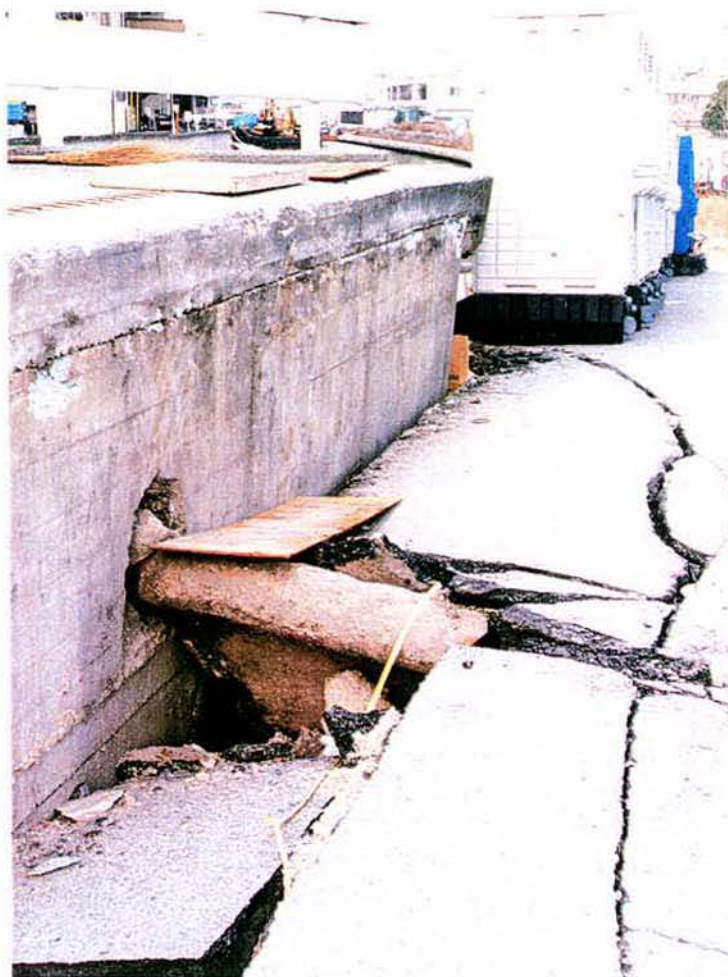
写真2

道路の沈下とともに水道管と思われる地下埋設管が破断

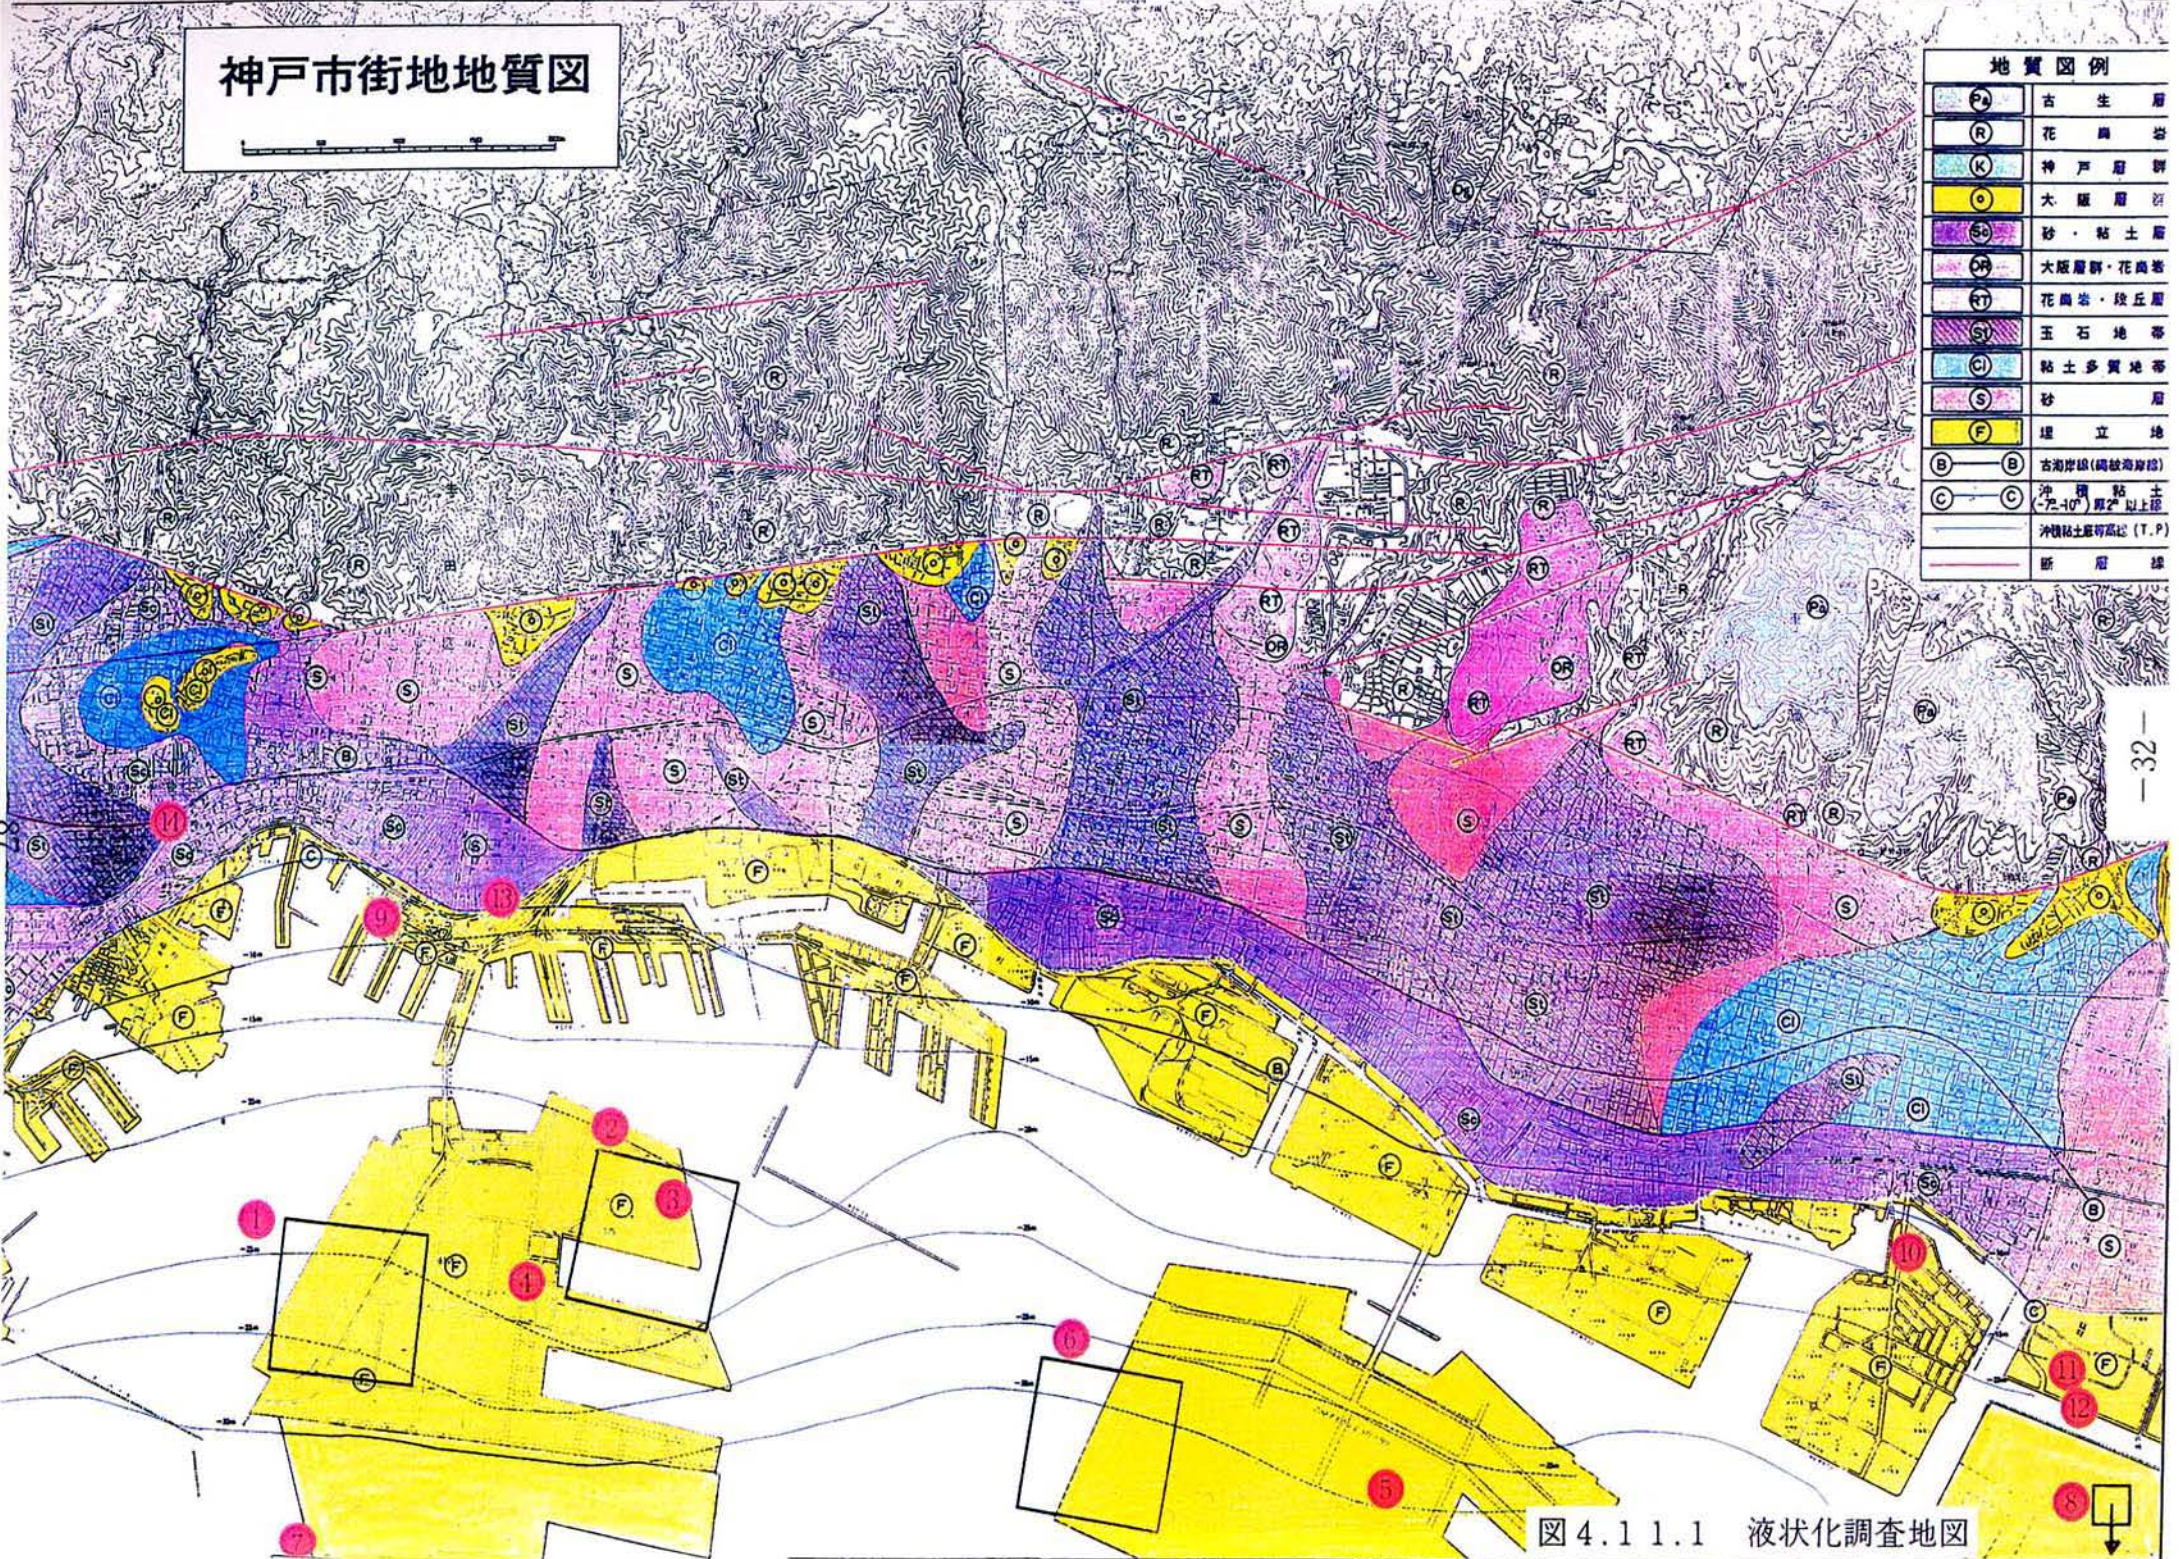
図 4.1 1.1 液状化調査地図

海と山に囲まれた狭い市街地で形成された神戸市は、都市開発用地拡大の必要性から、図3.2に示したように、海岸部全域において埋立が行われているとともに、埋立による人工島としてポートアイランドおよび六甲アイランドが建設されている。また、今回の地震で大きな被害が発生している芦屋市から西宮市にかけての海岸線も埋立地で形成されており、これらの埋立地の随所で噴砂が確認されたことから、埋立地全域にわたって液状化が発生していると考えられる。一方、大阪府堺市の埋立地においても噴砂が確認されており、大阪府此花区における淀川の堤防崩壊も液状化に起因するものと考えられる。

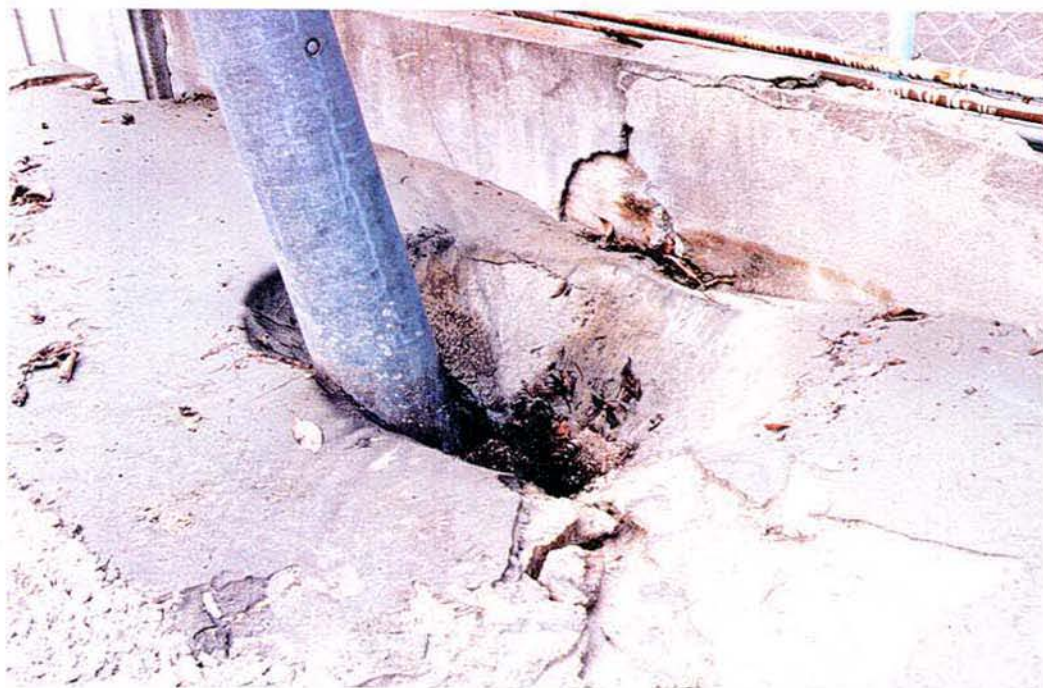
写真1
液状化による噴砂と
電柱の傾斜
