4 構造物被害

4.1 災害マップ

4.2 道路橋

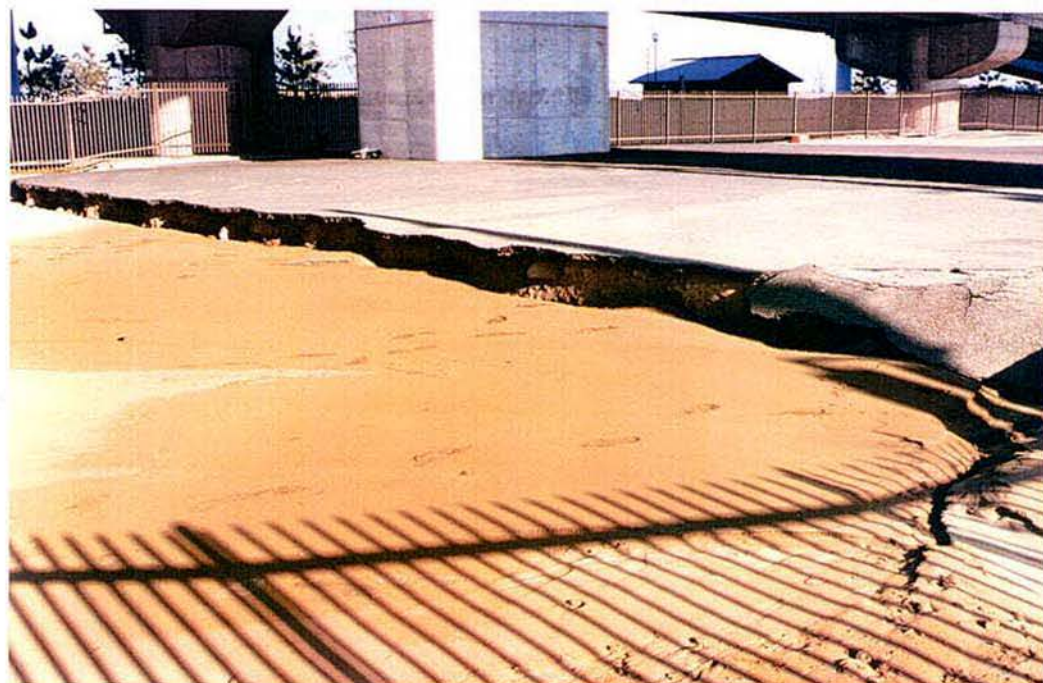
写真2
埋立地における液状化
による噴砂
高速道路の橋脚が見え
ている

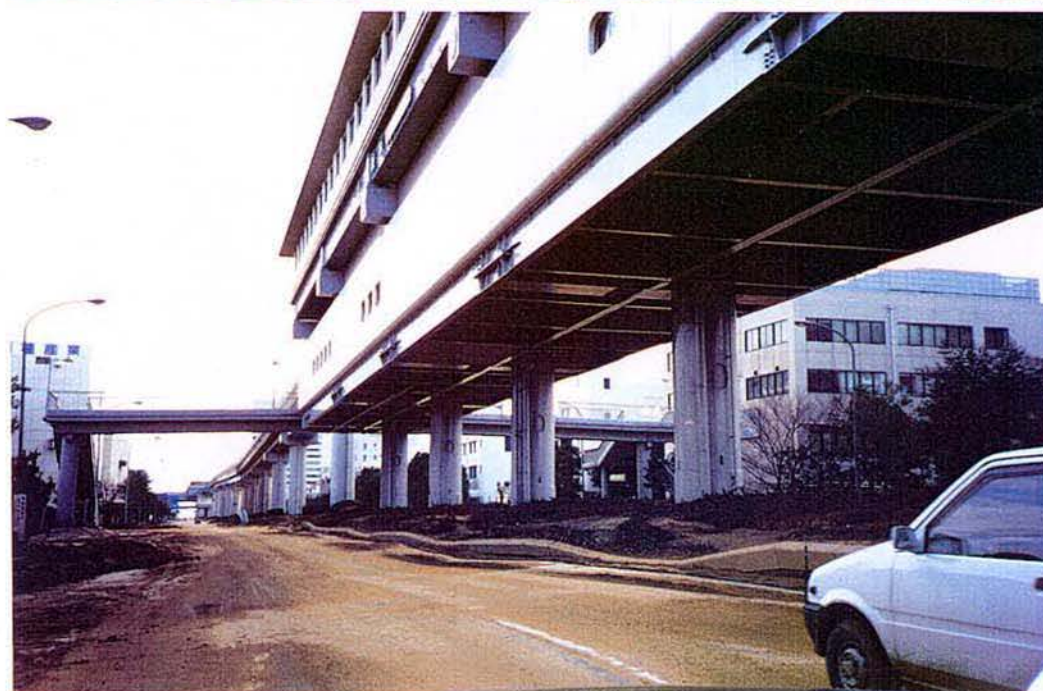
液状化現象が最も激しかったのはポートアイランドであり、ほぼ全島にわたって茶褐色の噴砂が生じ、杭基礎によって支持された橋脚あるいは建物の周囲の地盤には数十cmの沈下が生じていた。ポートアイランドの埋立は、六甲山系の背山を土取場とした花崗岩の風化残積土（まさ土）を主体にして行われており、N値5～10程度の礫混じりまさ土が液状化したものと言える。それに対し、同様にまさ土を埋立てた六甲アイランドにおいても液状化による噴砂は確認されたが、ポートアイランドに比べると噴砂量は少なく、全体的な液状化の程度はポートアイランドよりも小さかった。しかし、ポートアイランドでは見られなかった六甲ライナー橋桁の落下およびクレーン脚部の座屈による倒壊という被害が生じていた。

写真3
ポートアイランドにお
ける液状化による噴砂
と道路の凸凹
