兵庫県南部地震建物被災状況図

1. 建築震災調査委員会の活動について	1
はじめに	1
1. 1 委員会構成	1
1. 2 委員会の活動	2
1. 2. 1 緊急調査	2
1. 2. 2 外部団体調査結果の集約・分析	3
1. 2. 3 委員会メンバーによる現地調査	3
2. 被害状況のマクロ分析	6
2. 1 地震被害概要及び応急危険度判定について	6
2. 1. 1 地震及び被害の概要	6
2. 1. 2 『使用禁止』建築物の判定	7
2. 1. 3 応急危険度判定	7
(1) 概要	7
(2) 応急危険度判定要領	8
2. 2 マクロ調査結果の分析	10
2. 2. 1 建築震災調査委員会緊急調査結果のマクロ分析	10
(1) 建築震災調査委員会緊急調査の概要	10
(2) 建築震災調査委員会緊急調査の集計結果	11
a) 各選択肢別の調査建築物棟数	11
b) 調査項目別のクロス集計結果	11
① 所在地と震災による処理について	11
② 用途と構造について	11
③ 構造と被災度ランク（構造）について	12
④ 用途と被災度ランク（構造）について	12
⑤ 被災度ランク（構造）と推定建築年について	12
⑥ 構造体被害状況と推定建築年について	12
⑦ 構造と構造体被害状況について	12
⑧ 被災度ランク（構造）とピロティについて	12
⑨ 鉄骨造接合部の被害と推定建築年について	13
⑩ 鉄骨造柱脚の被害と推定建築年について	13
⑪ 被災度ランク別（構造）の神戸市全体の建築物棟数（推定）

- ・「比較的大きな損傷を受けたもの」の損傷原因の把握に努める
- ・「損傷を受けなかったもの」との対比を行い、耐震設計の内容と損傷との関係の把握に努める
- ・新耐震基準施行（昭和56年6月）以降の建物について、鉄筋コンクリート造、鉄骨造及び木造の三構法それぞれに特徴的な被災状況を把握する
- ・中間層破壊を受けた新耐震以前の建物（神戸市旧庁舎）も調査対象に加え、今回の震災に特徴的であった中間層破壊の原因把握に努める
- ・併せて、市街地火災（長田区）の実態調査を行う

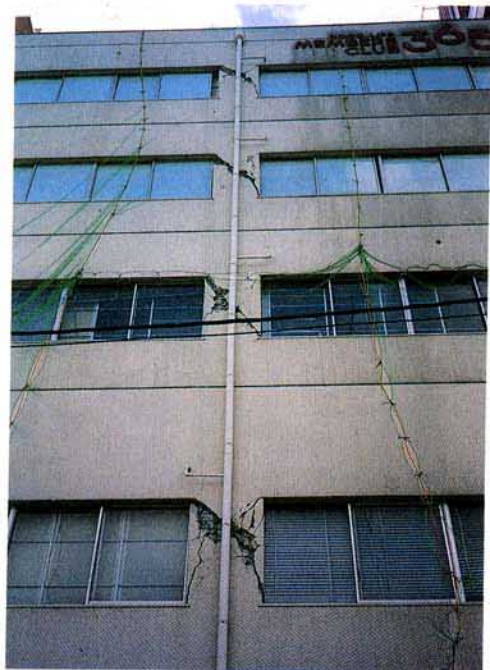
写真 3.2.1.29 柱のせん断破壊

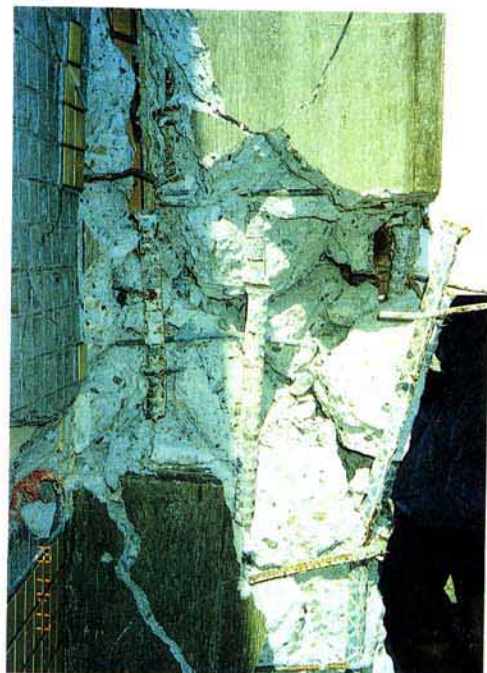
写真 3.2.1.37 鉄筋のガス圧接部の破断

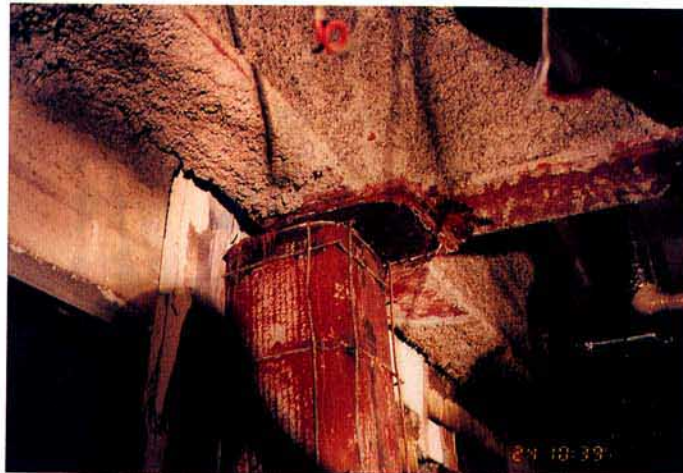
写真 3.2.2.8 C 建物

大きく傾斜した1階中柱の柱頭の柱梁接合部を示す。ダイヤフラムの溶接部に脆性的な破断面が見える。

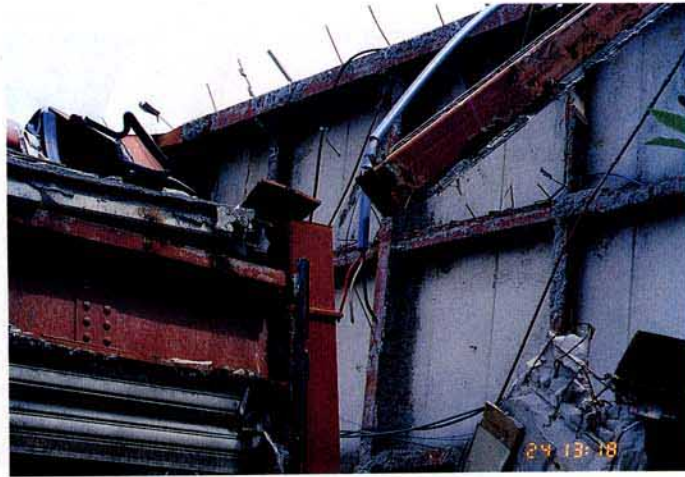
写真3.2.2.9 G 建物

1階柱頭柱-ダイヤフラム溶接部破断により柱がずれる

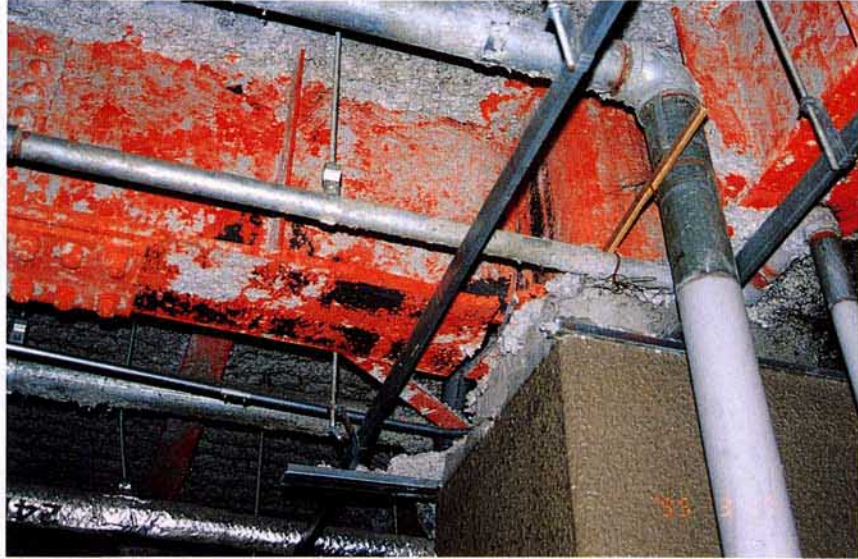
写真3.2.2.18 十分な塑性化の後，破断した梁部材下フランジ（Aビル）

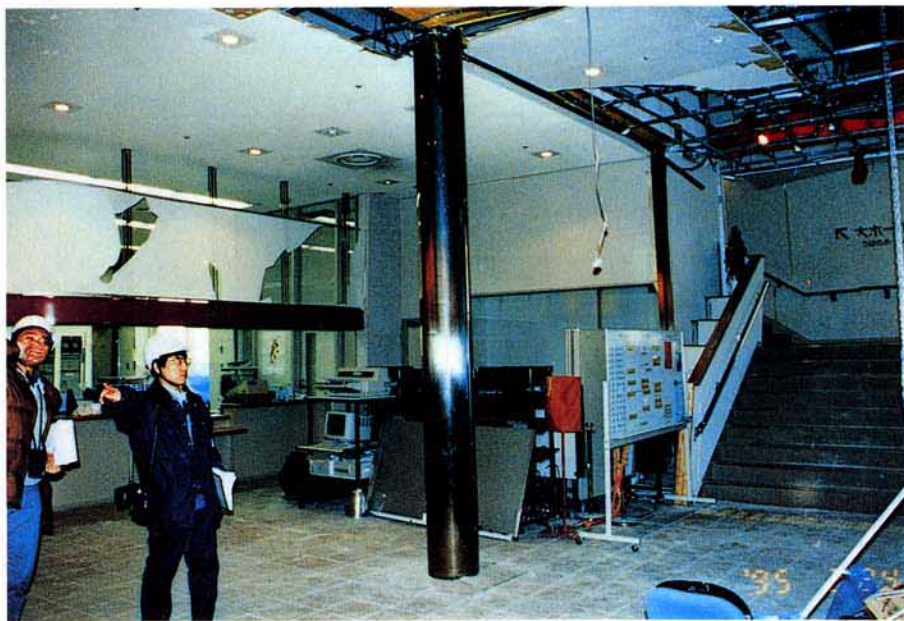
写真3.2.2.19 立体駐車場との衝突により損傷した建築物内部（Bビル）

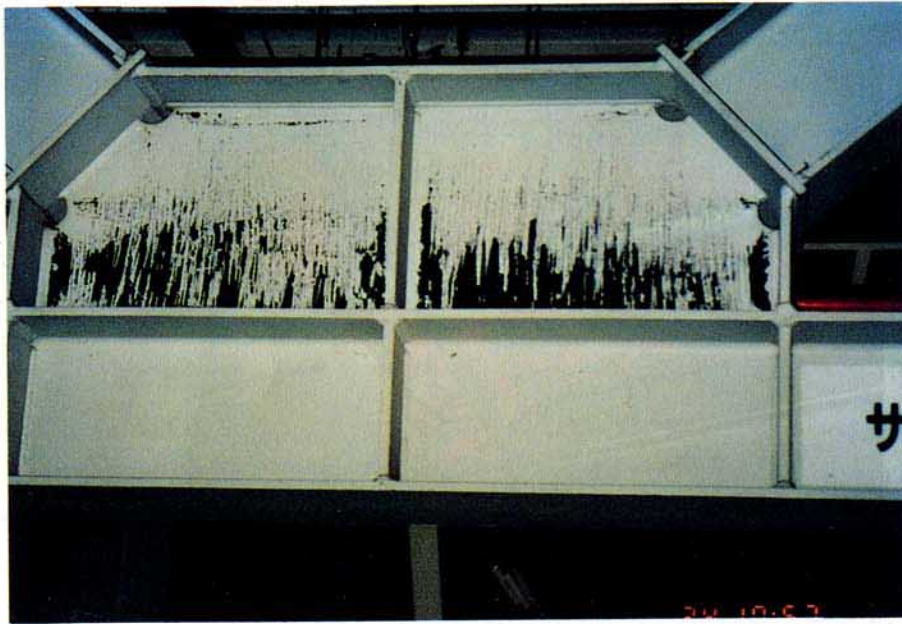
写真3.2.2.20 筋かい交差部のガセットプレートのせん断降伏（Cビル）

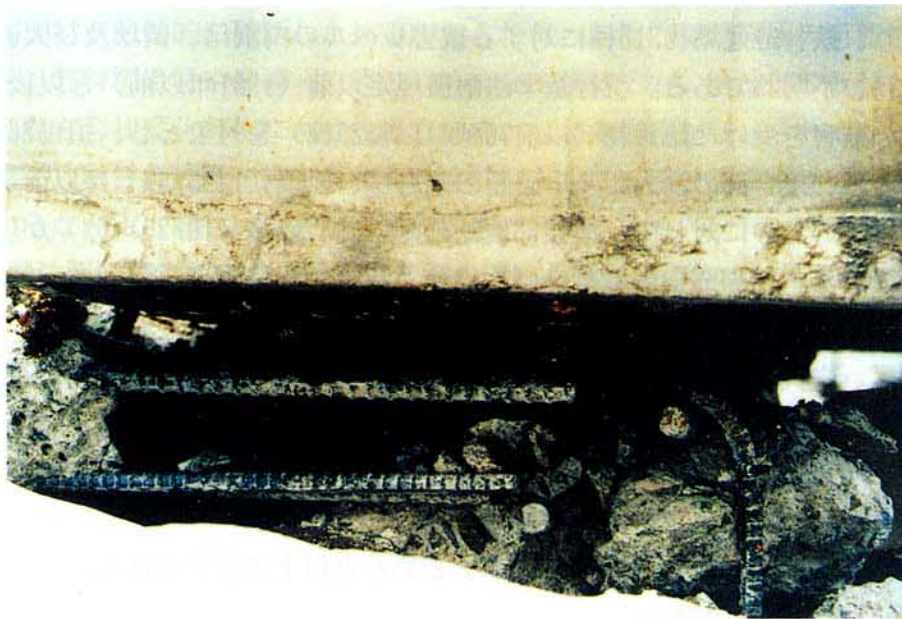
写真3.2.2.22 露出柱脚の損傷（Hビル）

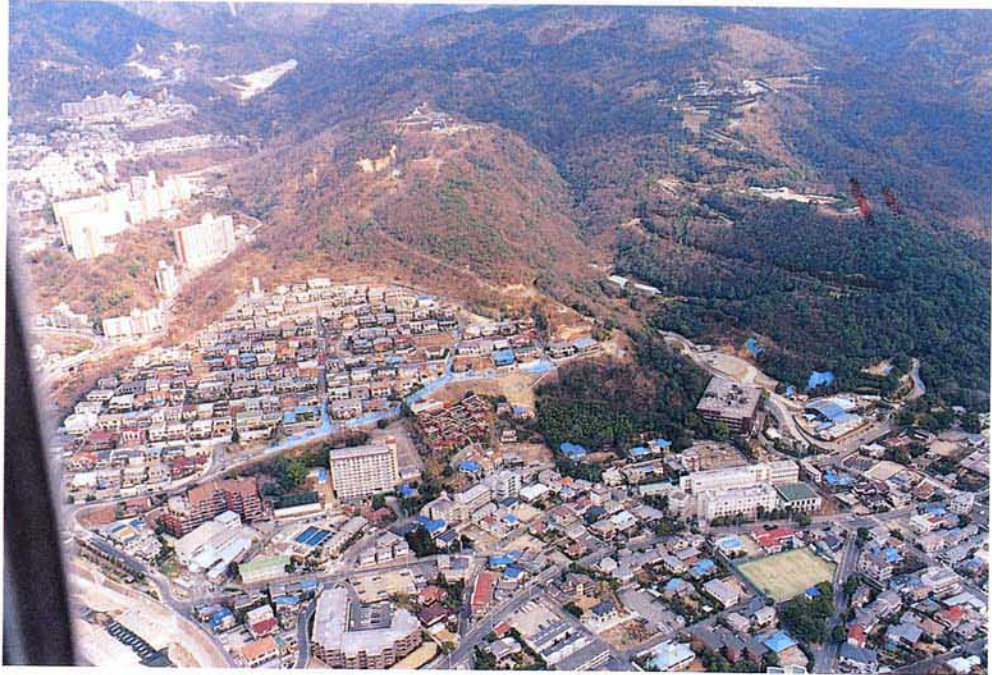
写真3. 2. 3. 10 自然台地上宅地内の亀裂（西岡本）

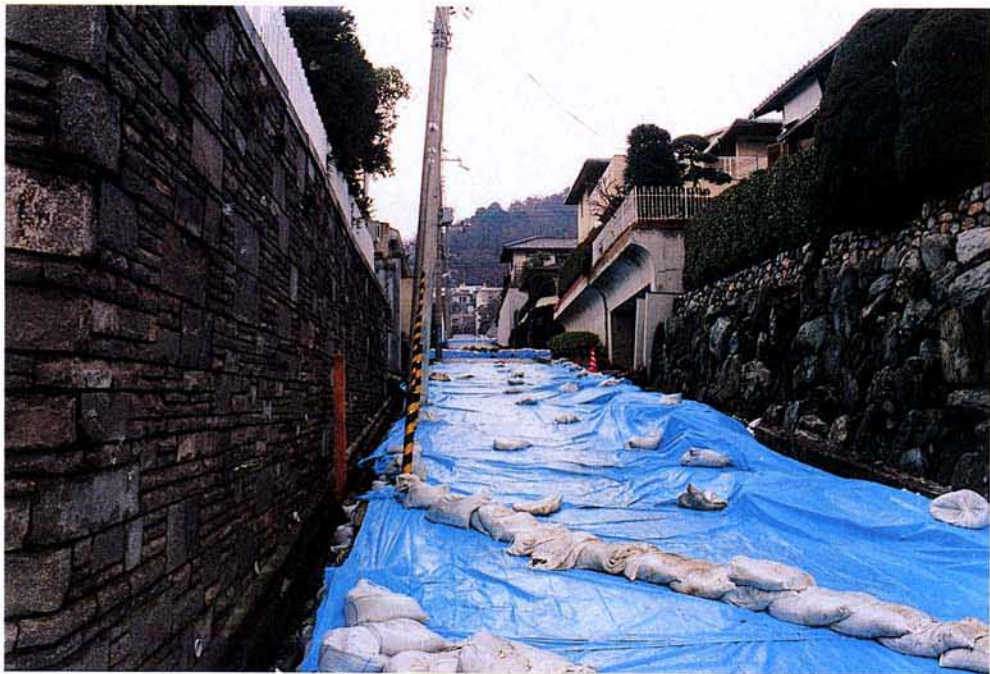
写真3. 2. 3. 11 西岡本道路の亀裂（シート保護）

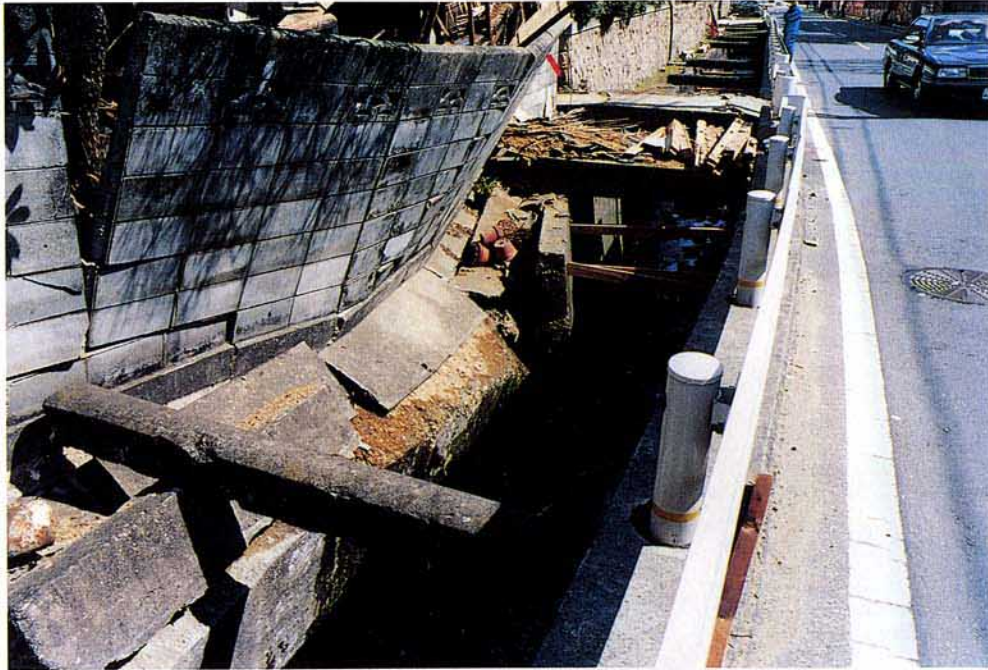
写真3. 2. 3. 12 造成地の移動による被害

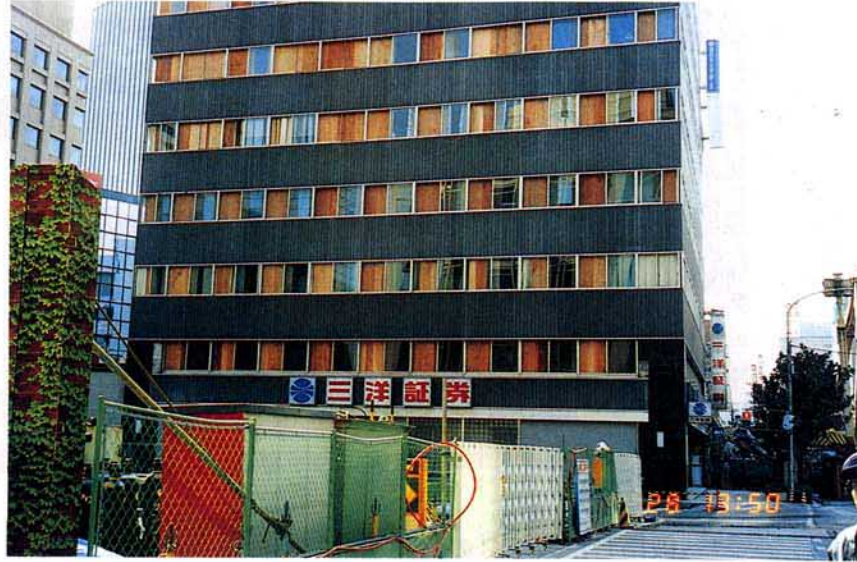
写真 3.2.4.1
全層で窓ガラスの破損

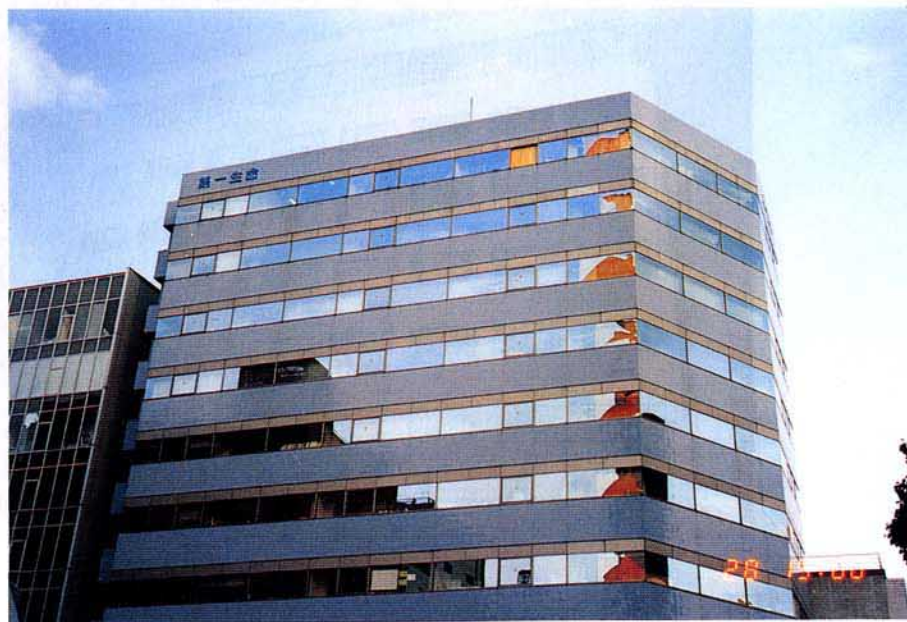
写真 3.2.4.2
全層でコーナー部のガラスが破損

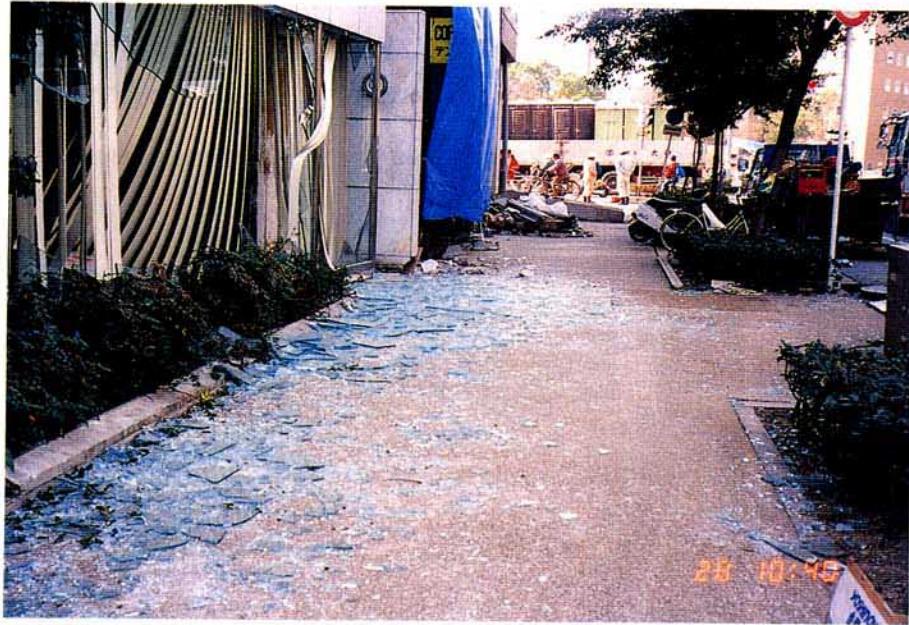
写真 3.2.4.3
破損したガラスの散乱状況

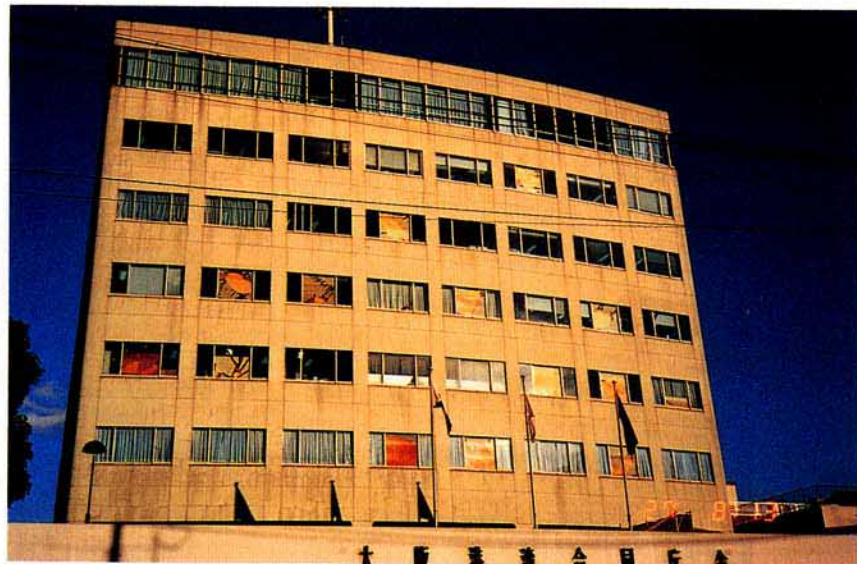
写真 3.2.4.4
全層で窓ガラスの破損，建物の被害は認められない

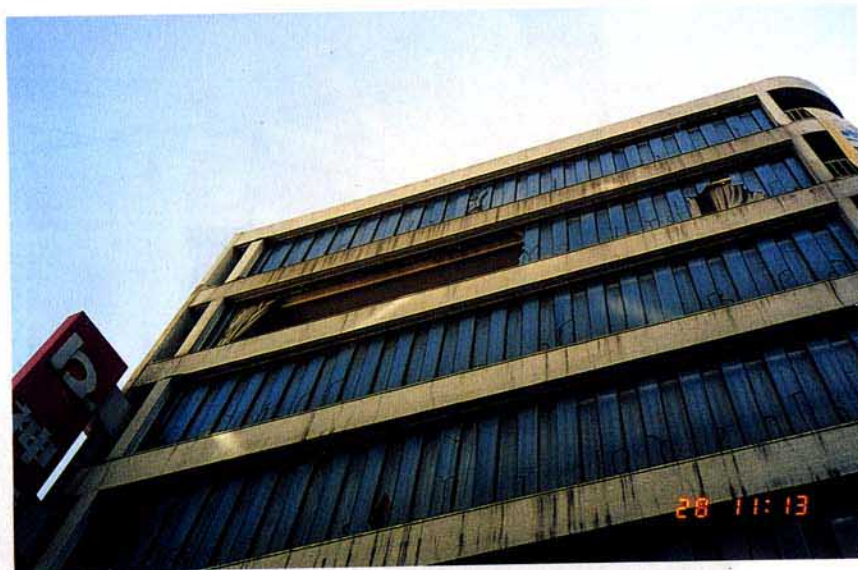
写真 3.2.4.5
溝型ガラスの破損

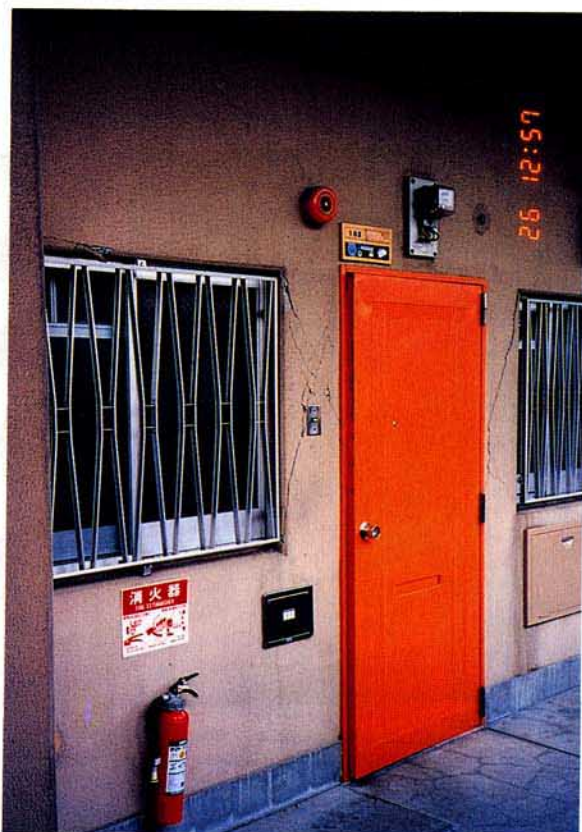
写真 3.2.4.6
1F 雑壁斜めひび割れのために鋼製玄関ドアが開閉不能となった

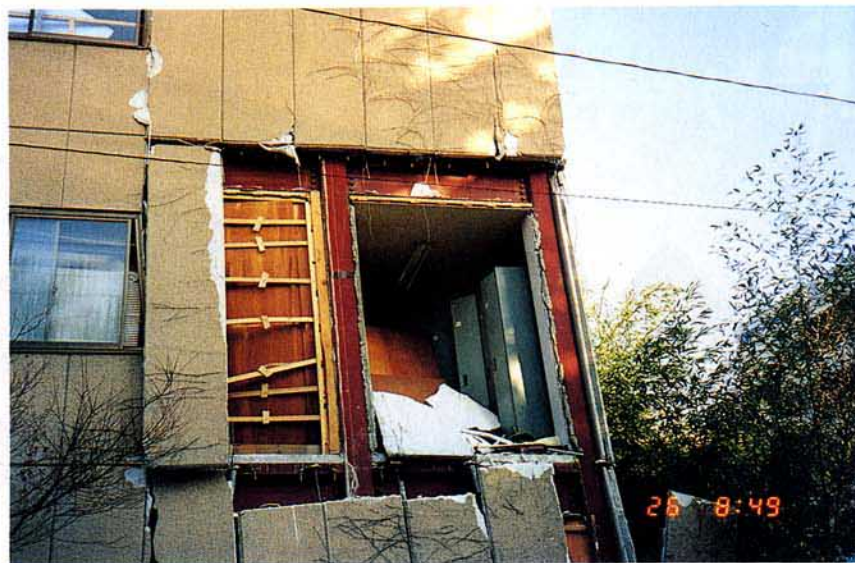
写真 3.2.4.7

ALC縦壁挿入筋工法のパネルの脱落

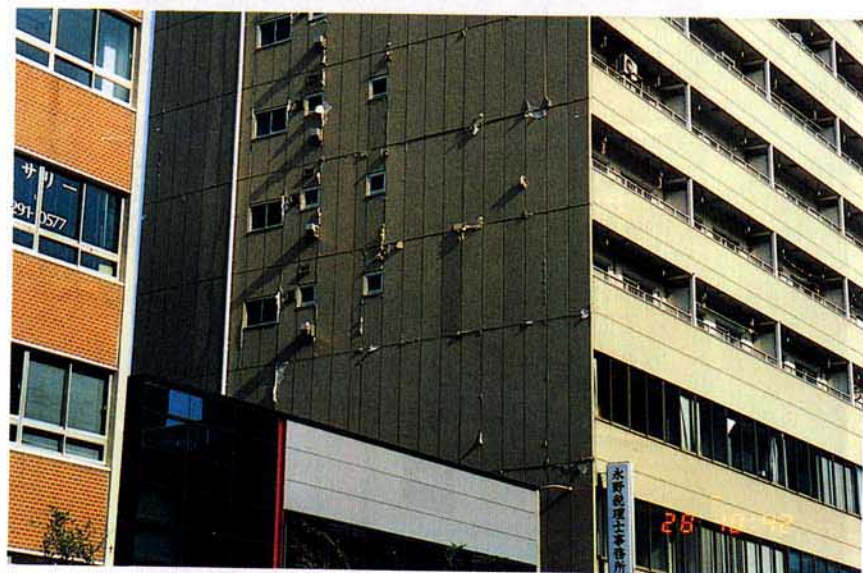
写真 3.2.4.8

ALC縦壁挿入筋工法、目地の破損やパネルのはらみ出しを生じている

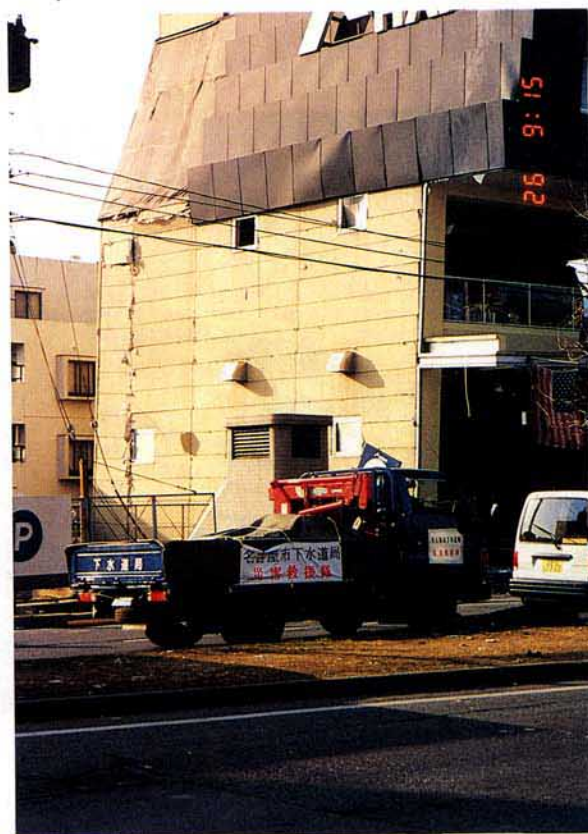
写真 3.2.4.9

A L C横壁工法, 目地部が破損している

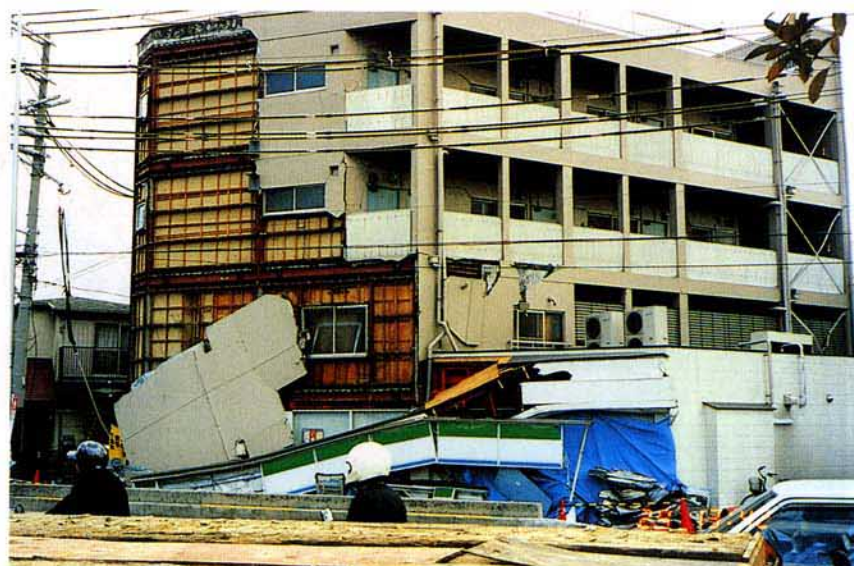
写真 3.2.4.10

ラスシートモルタルの脱落

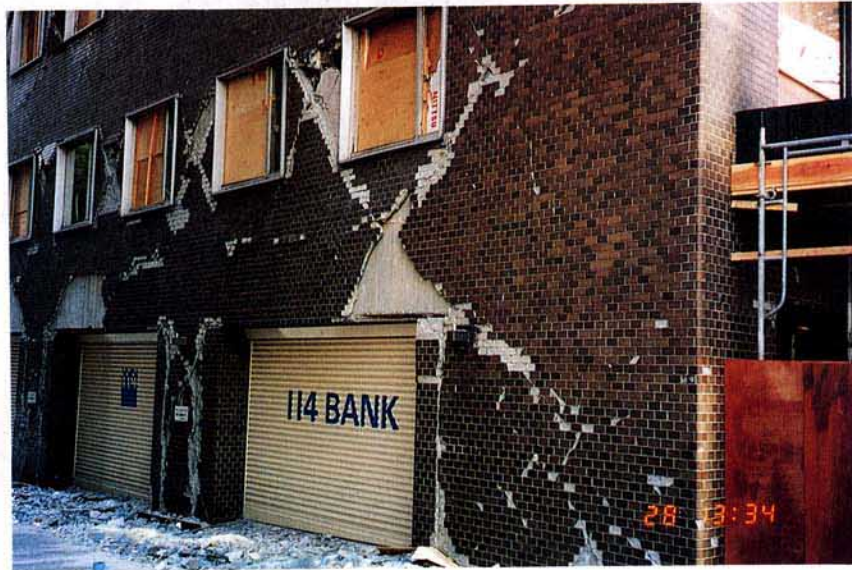
写真 3.2.4.15

外装タイルの剥落（下地コンクリートとモルタル間の剥離）

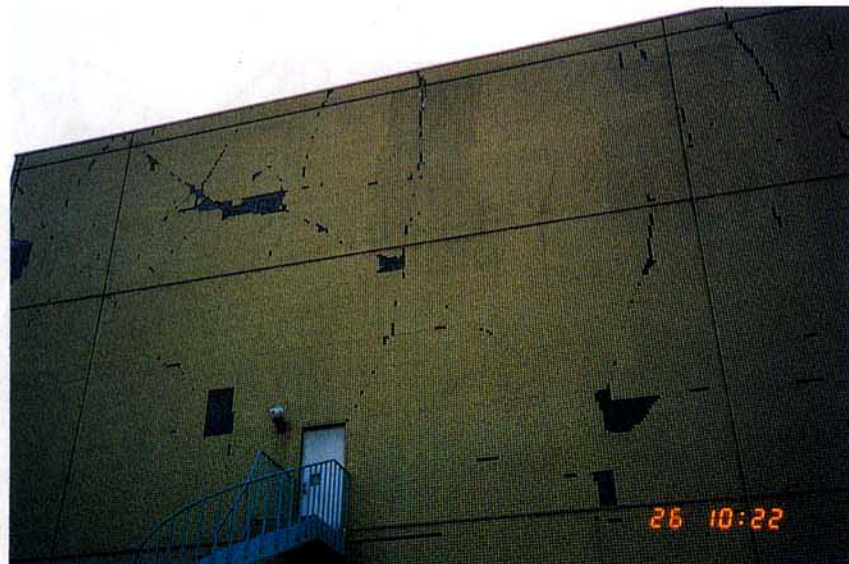
写真 3.2.4.16

コンクリート壁のひび割れに沿った外装モザイクタイルの剥落

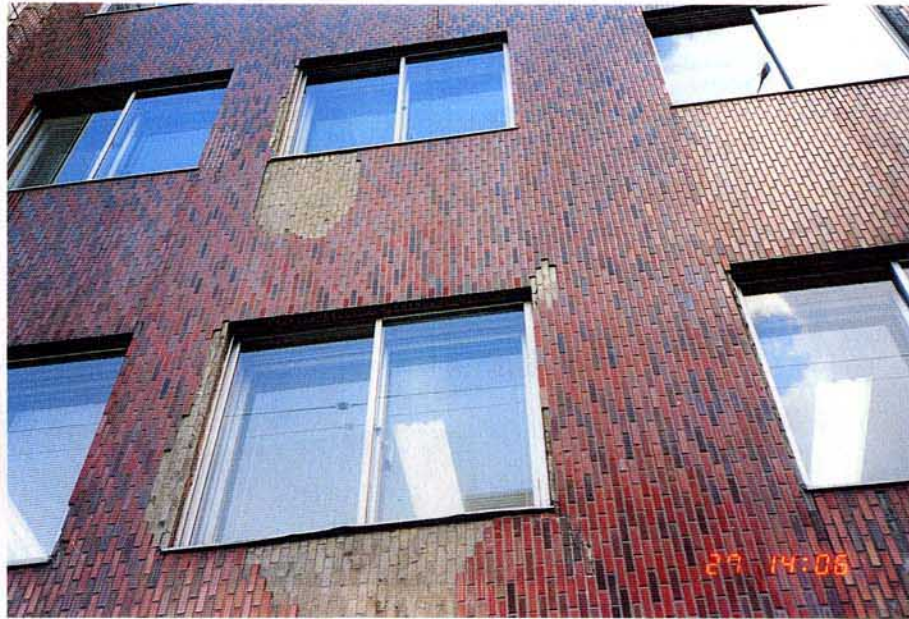
写真 3.2.4.17
タイルのみの剥落

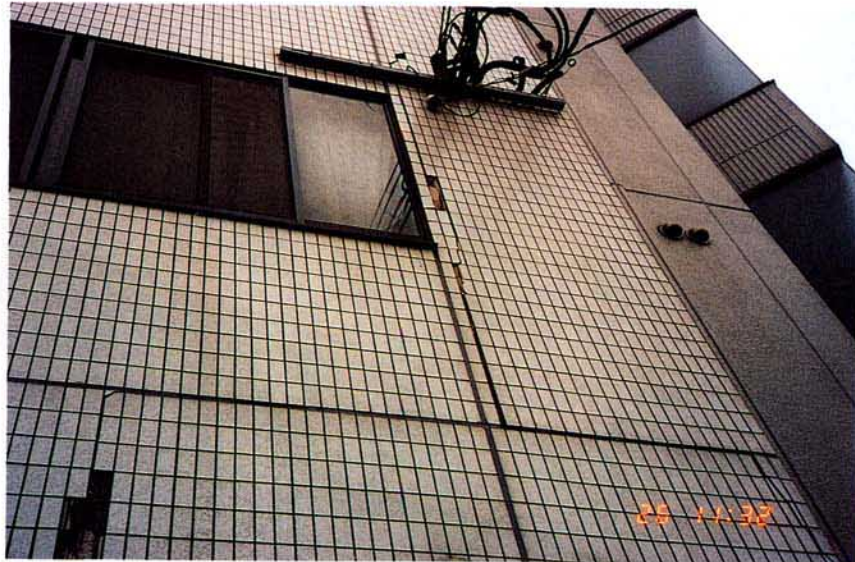
写真 3.2.4.18
ALC帳壁縦壁挿入筋工法を下地としたタイルのひび割れ・剥落（ALCの目地部）

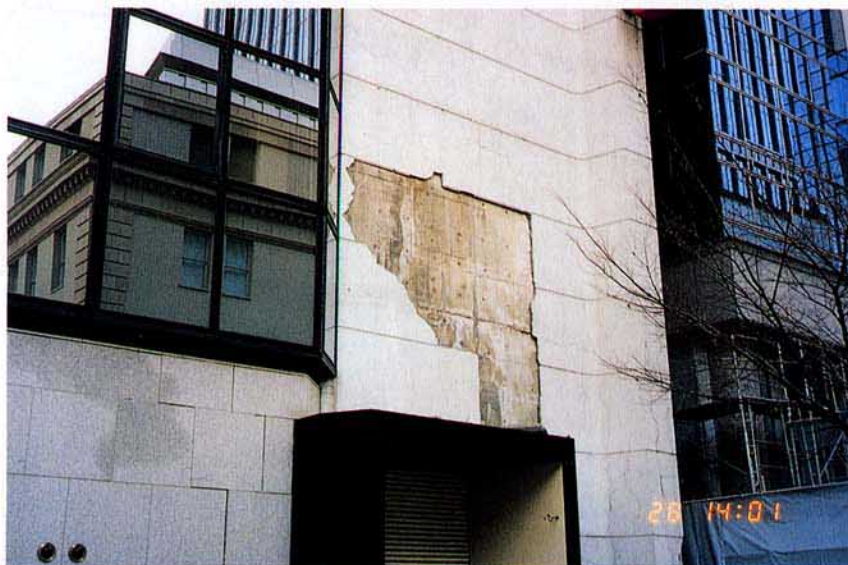
写真 3.2.4.19
RC下地石張りの脱落

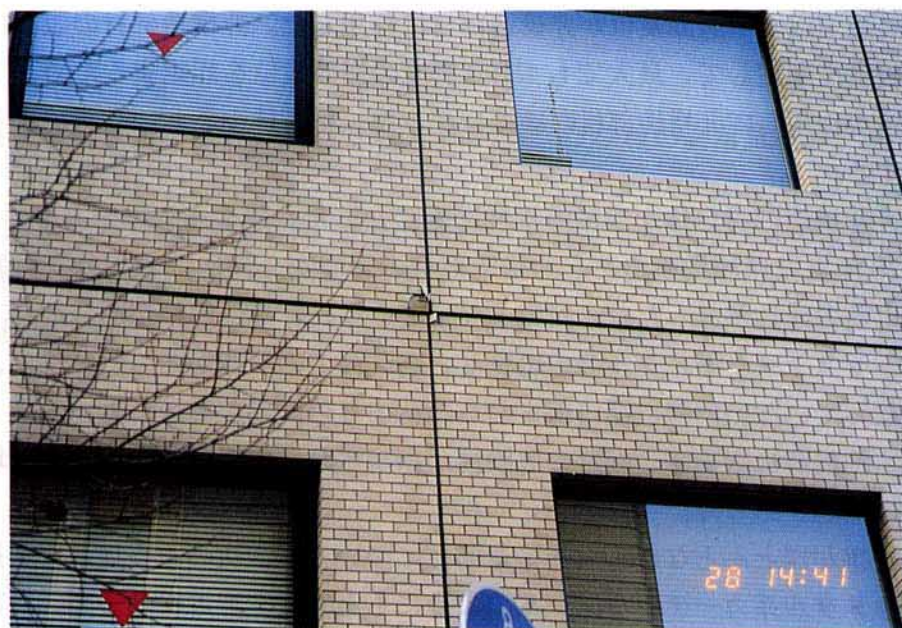
写真 3.2.4.21

躯体の層間変位に追従した結果生じたP Cカーテンウォールの隅の破損

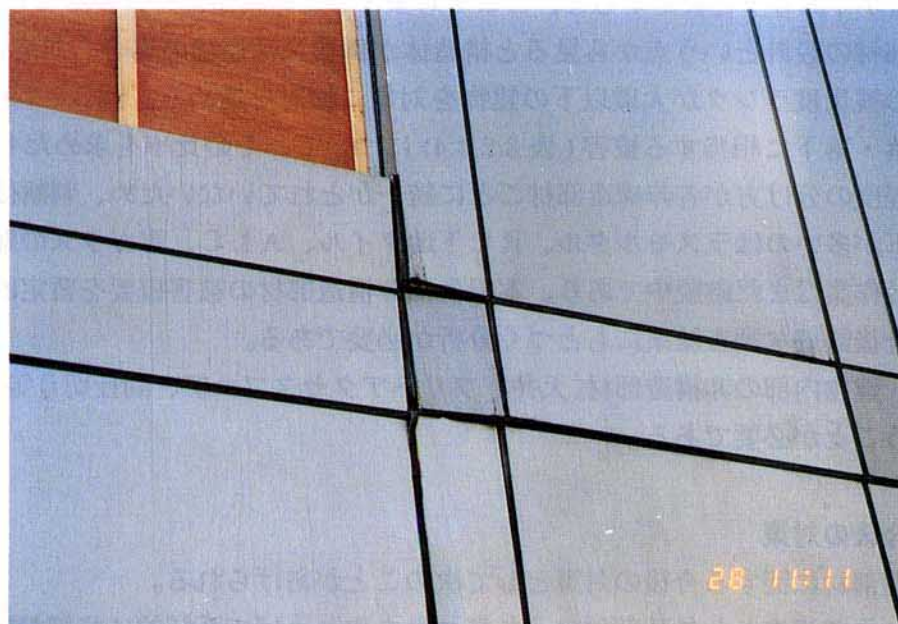
写真 3.2.4.22

メタルカーテンウォールの目地ずれ
