神戸市教育委員会

**阪神・淡路大震災被災学校園復旧・復興記録集**

## 第2章 建替各学校園の改築内容

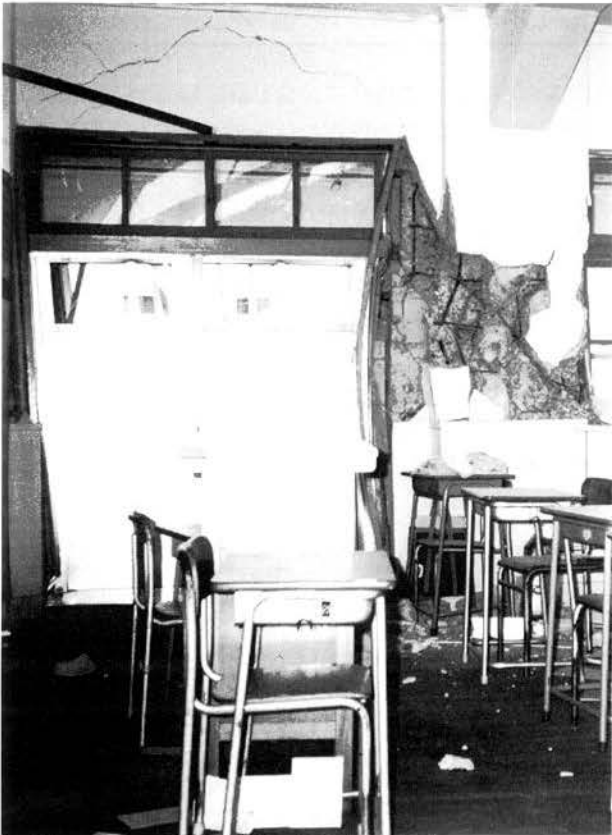
壁が落ち、出入口が破損した教室（飛松中・須磨区）

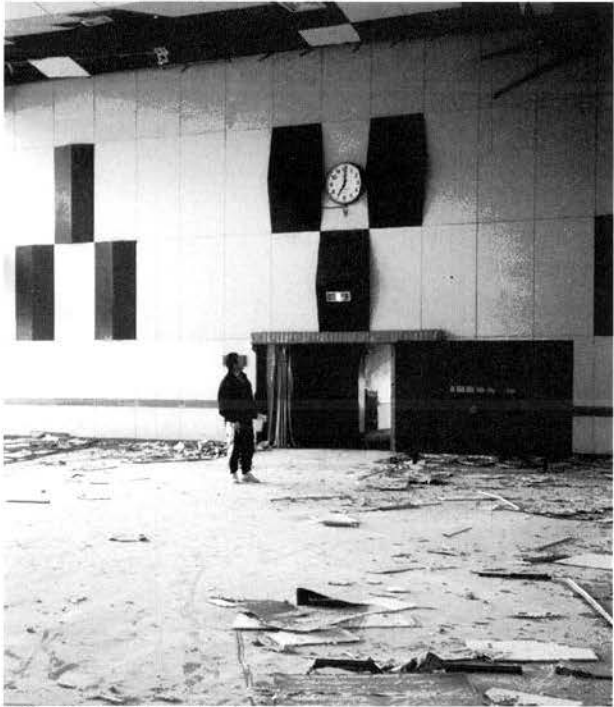
天井が落下した講堂（本多間小・垂水区）

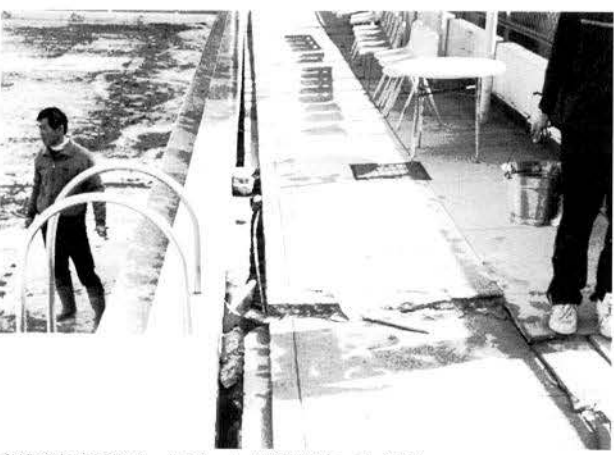
水槽の亀裂が起こったプール（歌敷山中・垂水区）

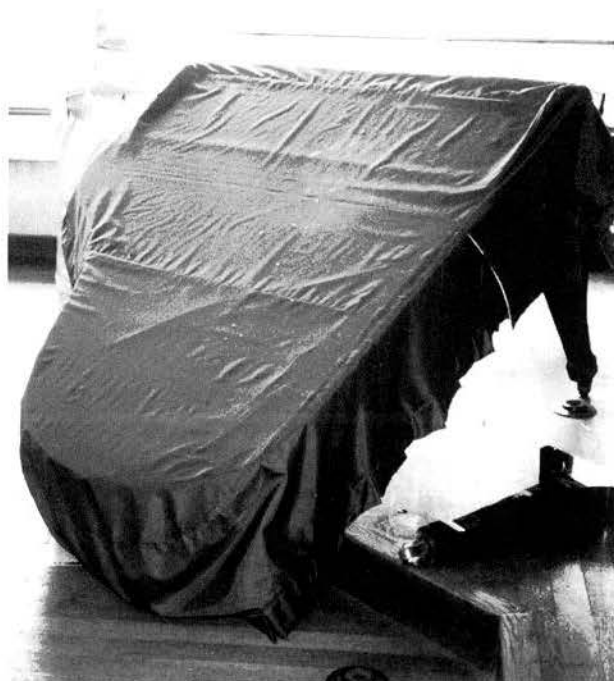
グランドピアノも転倒した(多聞東中・垂水区)

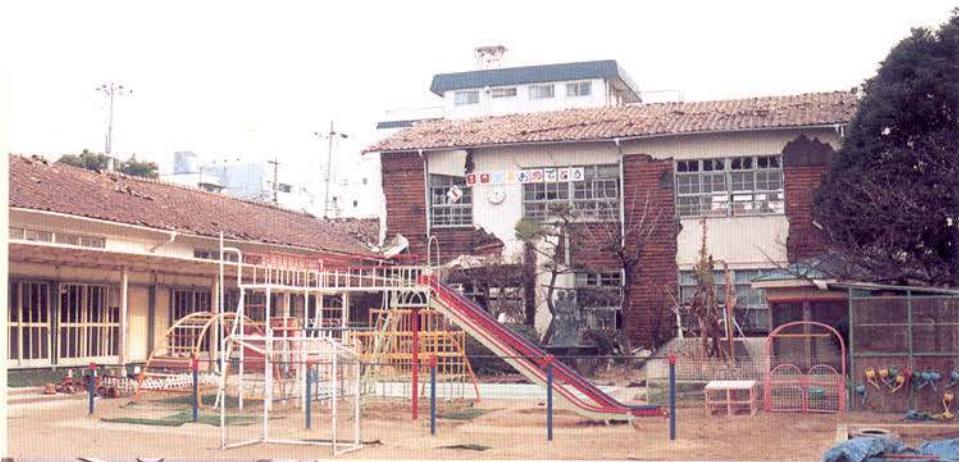
【園 舎】エキスパンション・ジョイント破損, 柱・内壁・外壁亀裂 半壊 → 全面建替

旧木造園舎

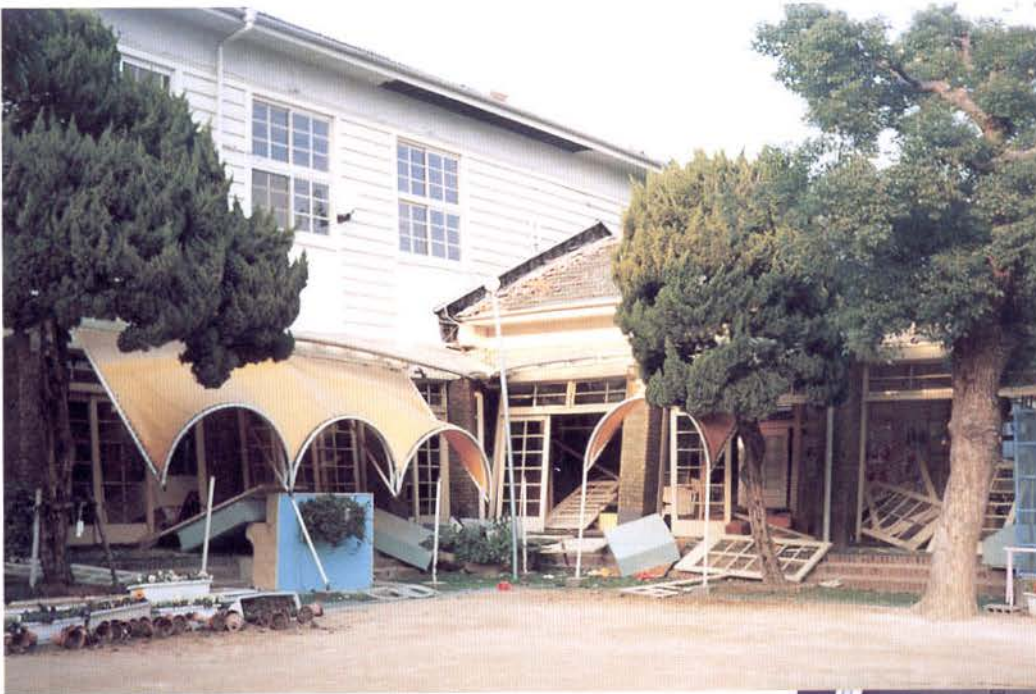
【園 舎】 木造園舎倒壊 → 移転全面建替

旧木造園舎

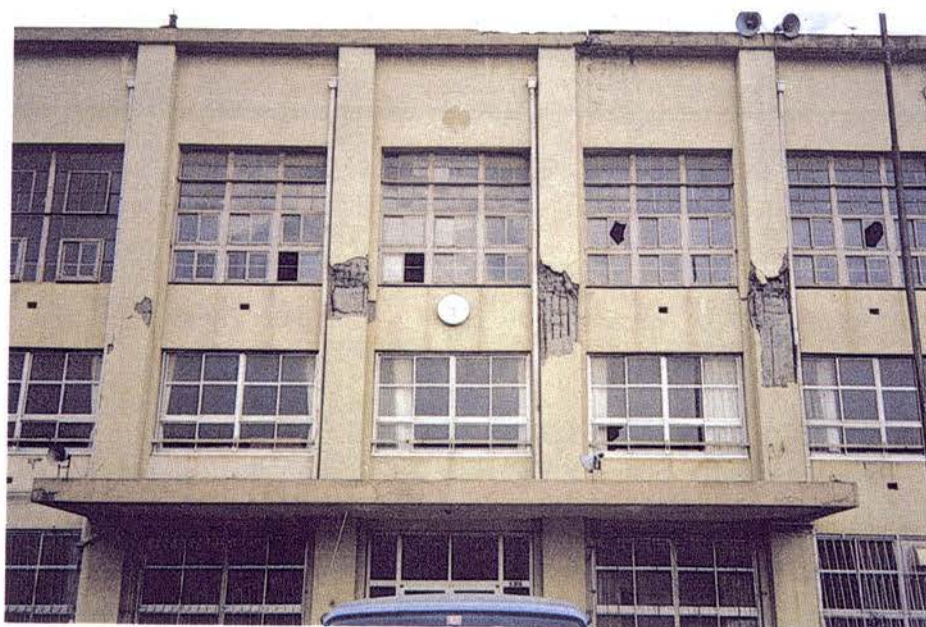
【校 舎】北館／柱・梁破損 半壊, 東館／柱せん断破壊 半壊, 西館／外壁クラック → 全面建替  
 【プール】プール本体 亀裂 → 改築

校舎柱せん断

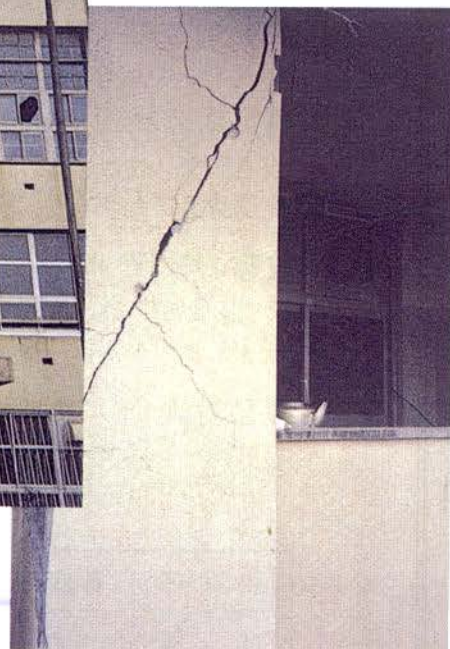
校舎柱中部せん断

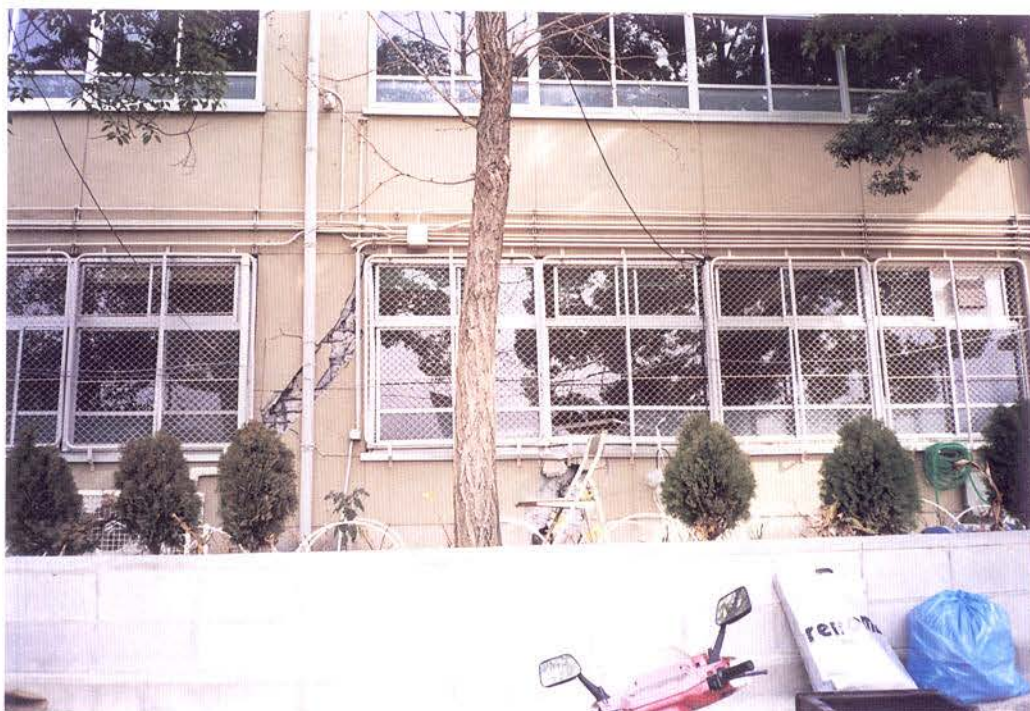
- 【校 舎】管理棟／柱せん断破壊・基礎損傷 半壊 → 建替  
 本 館／外壁クラック → 補修  
 【プール】プールクラック → 補修

校舎外部柱せん断

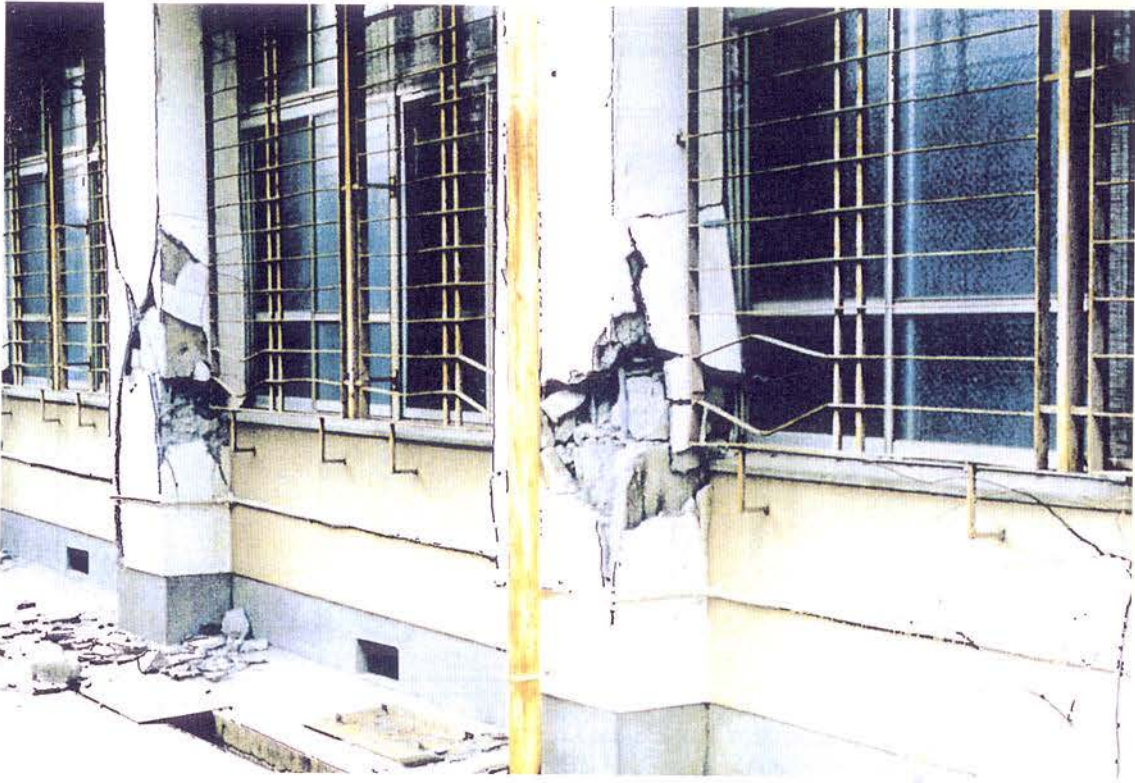
- 【校 舎】管理棟／柱せん断破壊 → 建替\*  
 【プー ル】プール本体亀裂 → 改築

校舎外部柱せん断

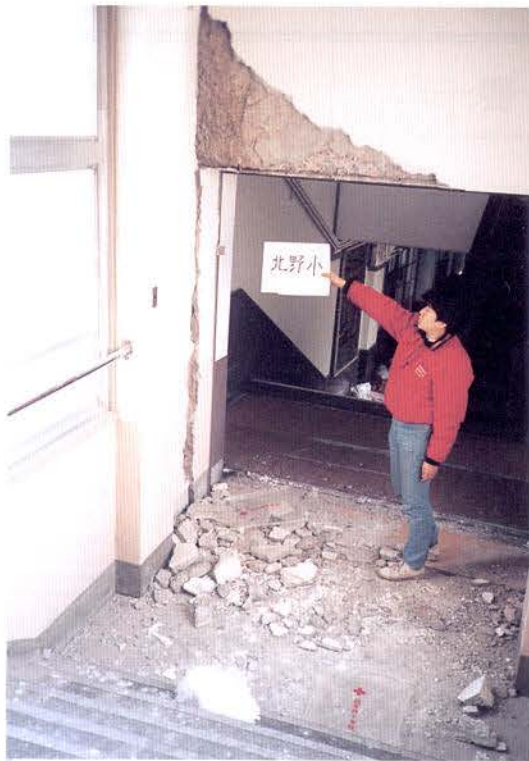
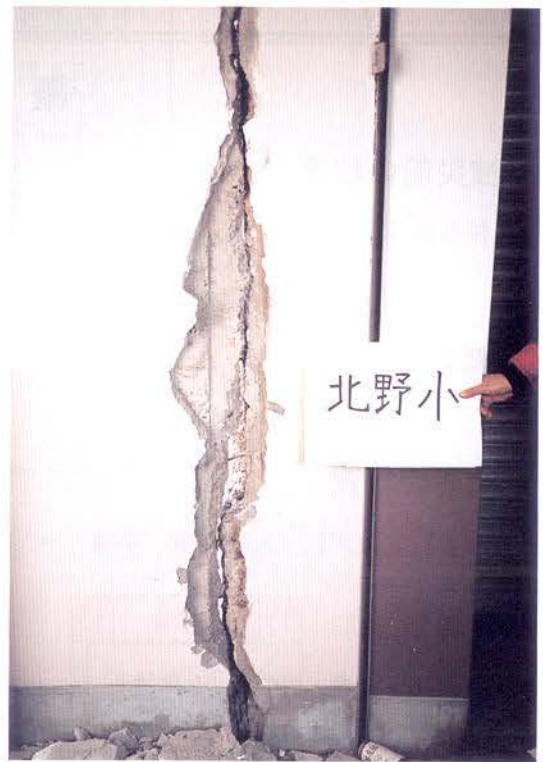
【校 舎】北館／柱せん断破壊 半壊 → 移転建替

校舎増築部分柱亀裂

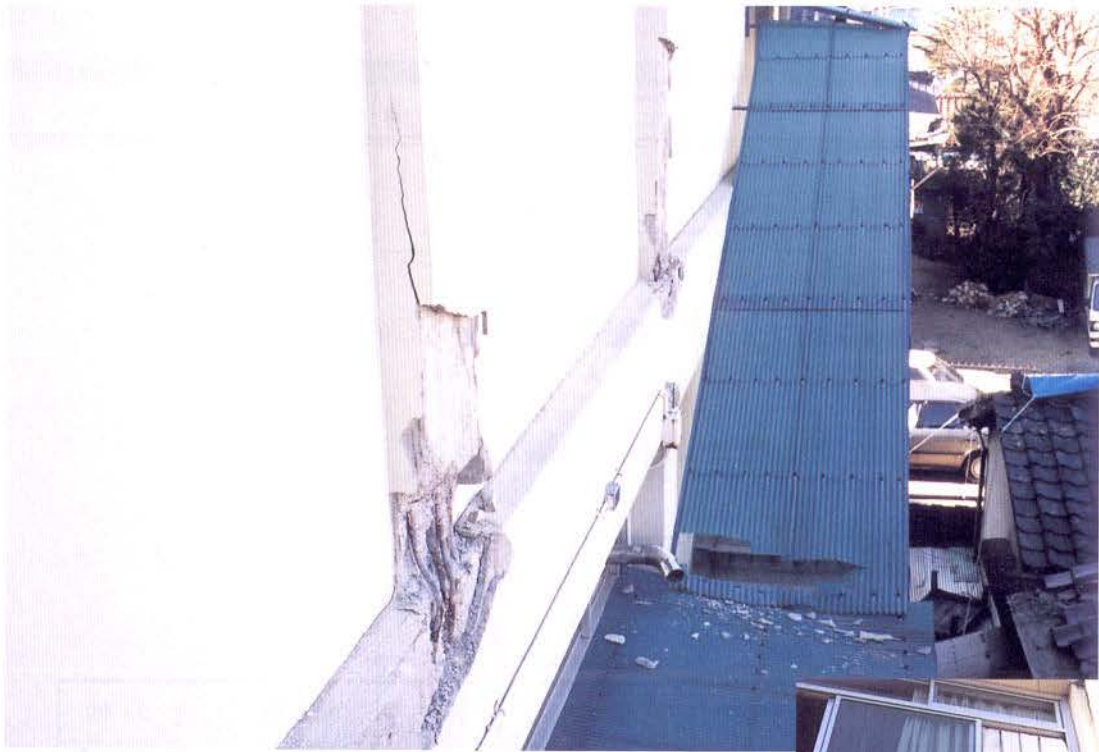
校舎外部柱せん断

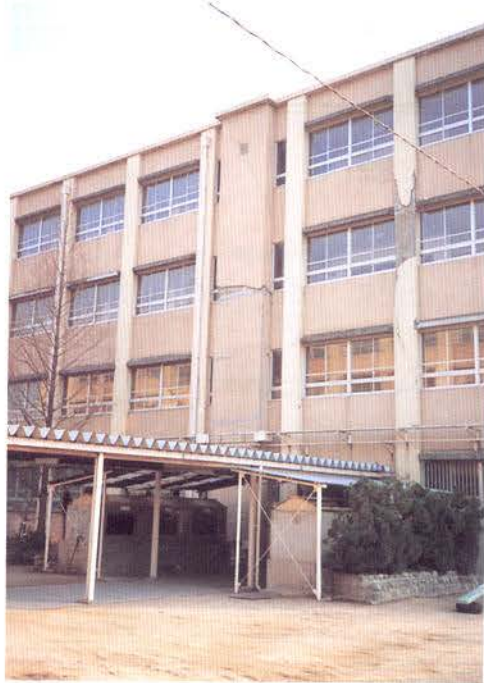
【校 舎】校舎 全棟 柱せん断破壊 半壊 → 全面建替

校舎柱せん断

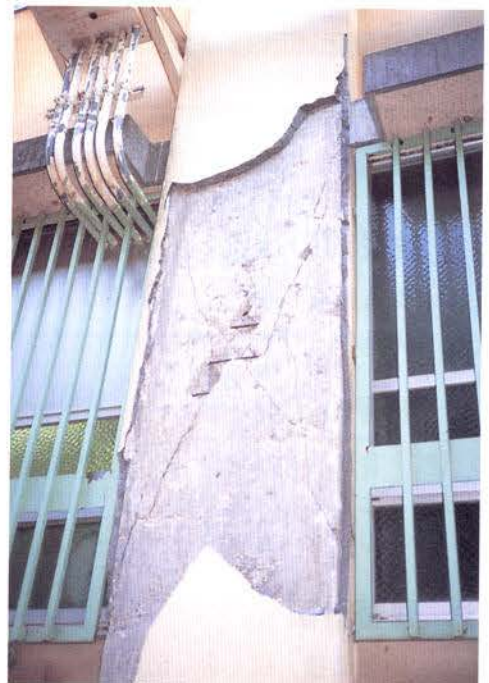
校舎柱せん断
