1. 概要

1.1 兵庫県南部地震の概要

1. 3 地盤災害の概要

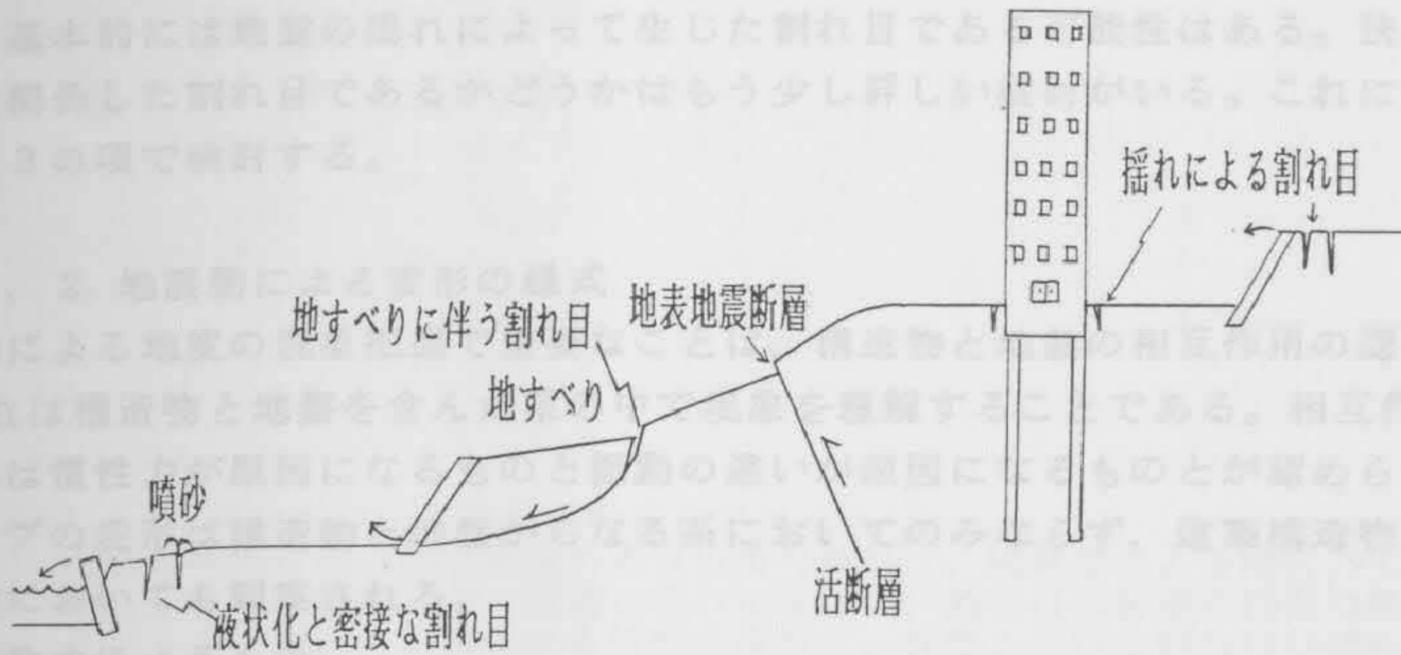
図-1.3.1 1995年兵庫県南部地震で地表に生じた割れ目のタイプ

本州側では、地表地震断層の可能性のある割れ目を除いても、なお多数の割れ目が盛土や埋立地など人工地盤を中心に発生している。これらの割れ目は地震動が引き金となった割れ目であるが、産出状況と現在なされている成因的な解釈を考慮すると、便宜的に①液状化と密接な割れ目、②地盤の揺れによって生じた割れ目、③低角度すべり面をもつ地すべりの滑落崖の3タイプに分けることができる。

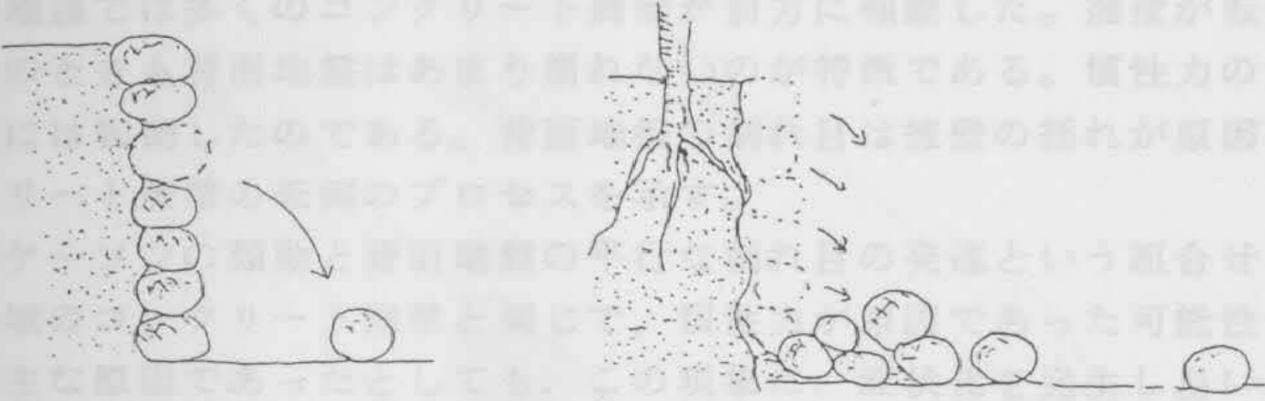
図-1.3.2 空石積みの石の飛び出し¹³⁾

慣性力の大きい石は飛び出すが、背後の土砂は崩れない。

慣性力による地変の典型は空石積みの石の飛び出しや段丘層の巨礫の飛び出しである(図-1.3.2, 図-1.3.3)。このほか、比較的新鮮な花崗岩の崩壊や落石においても個々の花崗岩ブロックの挙動は同じ現象である。

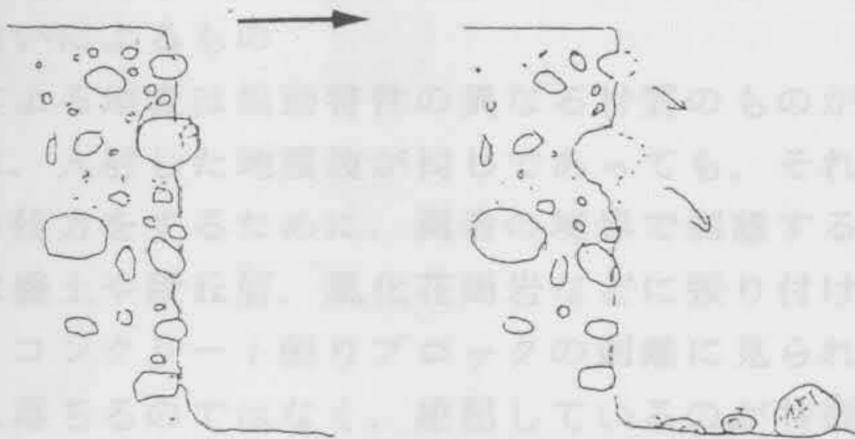
図-1.3.3 段丘堆積物中の巨礫の飛び出し¹³⁾

慣性力の大きい大きな礫ほど飛び出し易い。礫が飛び出しても、マトリックスの土砂がほとんど崩れないのは空石積みの石の飛び出しと同じである。

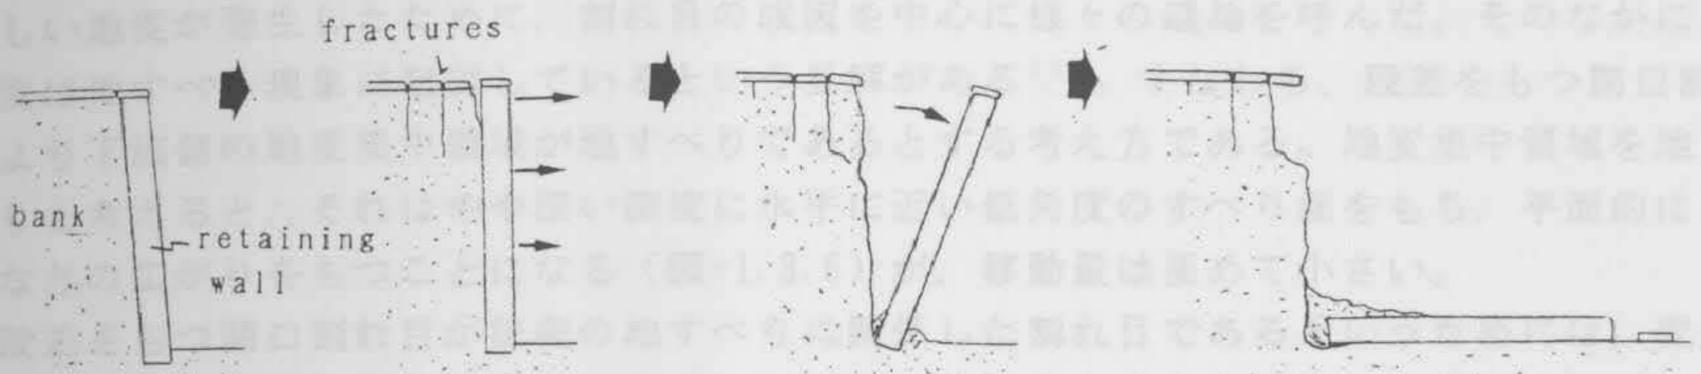
図-1.3.4 コンクリート擁壁の転倒のプロセス¹³⁾

今回の地震では多くのコンクリート擁壁が前方に傾動した。擁壁が転倒することもあったが、そのときも背面地盤はあまり崩れないのが特徴である。慣性力の大きい擁壁だけが傾動さらには転倒したのである。背面地盤の割れ目は擁壁の揺れが原因である。図-1.3.4にコンクリート擁壁の転倒のプロセスを示す。

擁壁の転倒は構造物と地盤の相互作用の典型で、地震動による慣性力で擁壁は傾動し、さらに転倒した。擁壁の揺れによって、割れ目は擁壁と地盤の境界で最も発生し易いが、地盤内部にも擁壁の近傍に、擁壁と平行な割れ目が発生する。擁壁が転倒しても地盤の崩壊は少なく、割れ目に挟まれた地盤の崩壊は曲げか座屈によるもので、低角度のすべり面によるものではない。

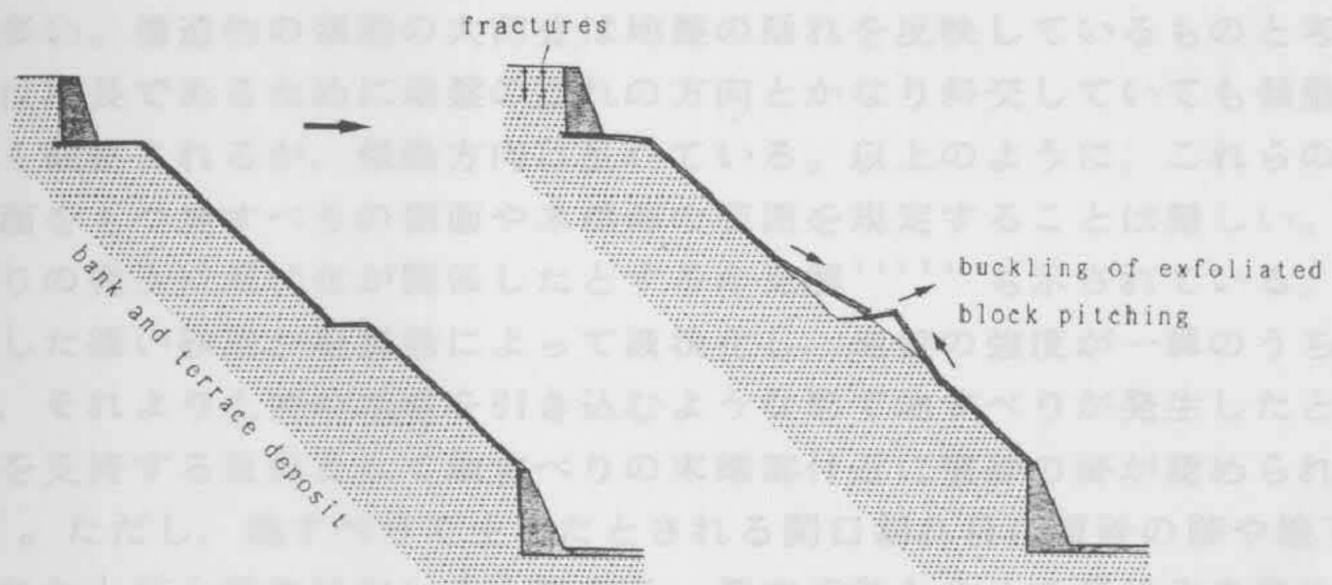
図-1.3.5 地震動による剥離現象の例

振動の違いによる地変は振動特性の異なる材質のものが貼り合わさっているところで発生する。これは、入射した地震波が同じであっても、それぞれの材料で別の揺れ方、すなわち別の変形の仕方をするために、両者の境界で剥離する現象である。構造物-地盤系におけるこの例は盛土や段丘層、風化花崗岩などに張り付けたコンクリート吹き付けやモルタル吹き付け、コンクリート張りブロックの剥離に見られる(図-1.3.5)。ここでは構造物が単に剥がれ落ちるのではなく、座屈しているのが特徴である。これは地震動によって構造物が波状に変形したことを示している。自然地盤では芝の剥離や花崗岩ブロックの表面の風化殻の剥離がある。

段丘堆積物と盛土からなる斜面に施工したコンクリート張りブロックが剥離している。コンクリート張りブロックは剥離しているが、背後の地盤は変形していない。剥離はしばしば座屈を伴うが、座屈が起こり易いのは、小段や階段の踊り場である。そこでは圧縮変形になる。

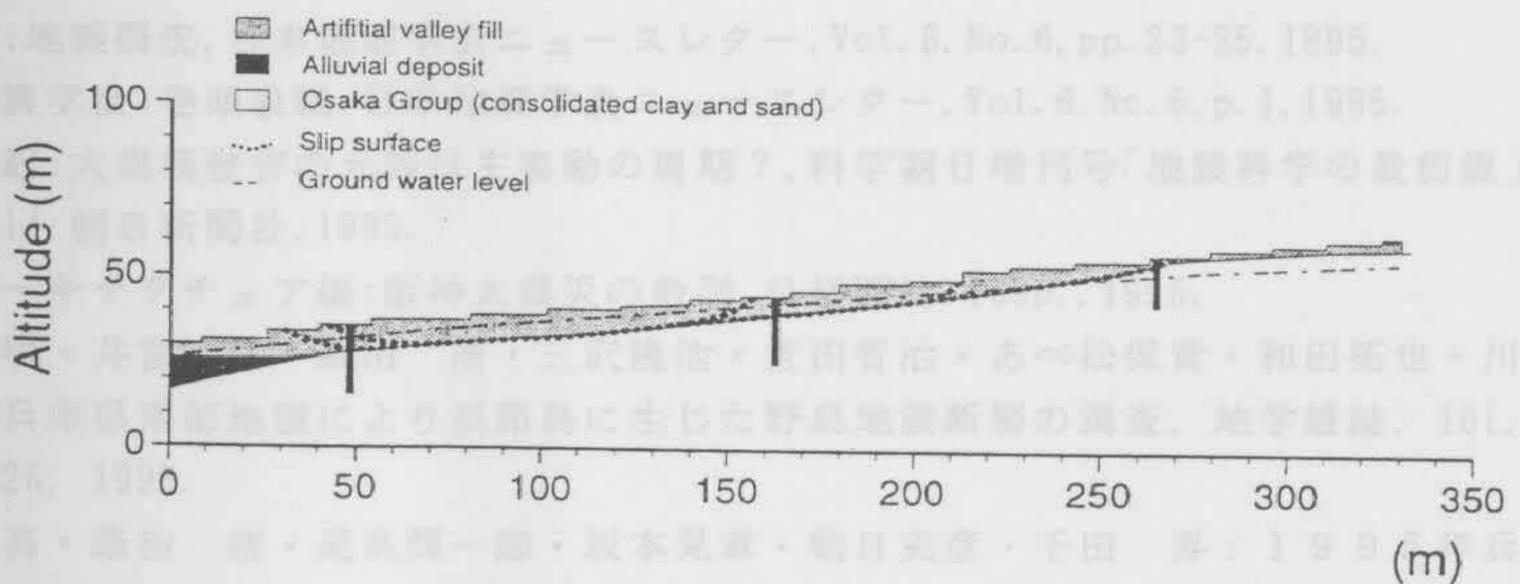
図-1.3.6 谷埋め盛土中に発生した地すべりの例¹¹⁾

激しい地変が発生したために、割れ目の成因を中心に様々の議論を呼んだ。そのなかに、地変は地すべり現象に起因しているという見解がある¹¹⁾。すなわち、段差をもつ開口割れ目より下流側の地変集中領域が地すべりであるとする考え方である。地変集中領域を地すべりと考えると、それはやや深い深度に水平に近い低角度のすべり面をもち、平面的にはかなりの広がりをもつことになる(図-1.3.6)が、移動量は極めて小さい。
