3. 西宮市の被害状況

3. 1 概 要

3. 2 建物の被害状況

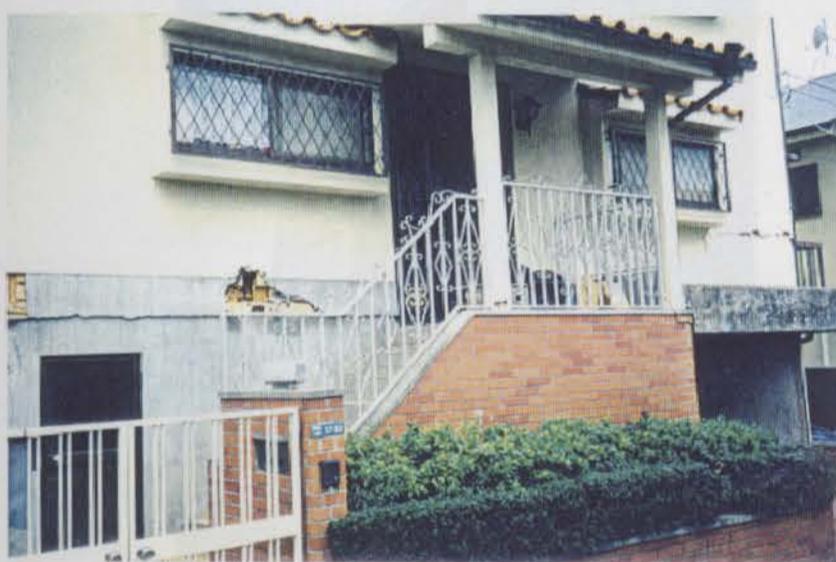
写真-3.2.2
 (図-3.1.1の②)
 西宮市苦楽園二番町
 木造家屋
 2ランク
 壁にひびが入る軽微
 な損傷

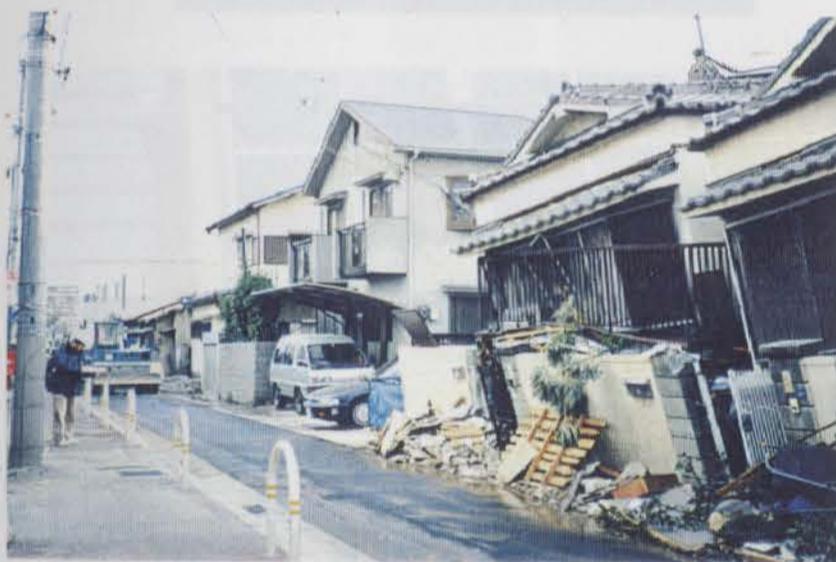
写真-3.2.3
 (図-3.1.1の③)
 芦屋市大東町
 木造家屋
 3ランク
 15°～20° 傾斜
 する。奥の新しい
 家屋は無傷

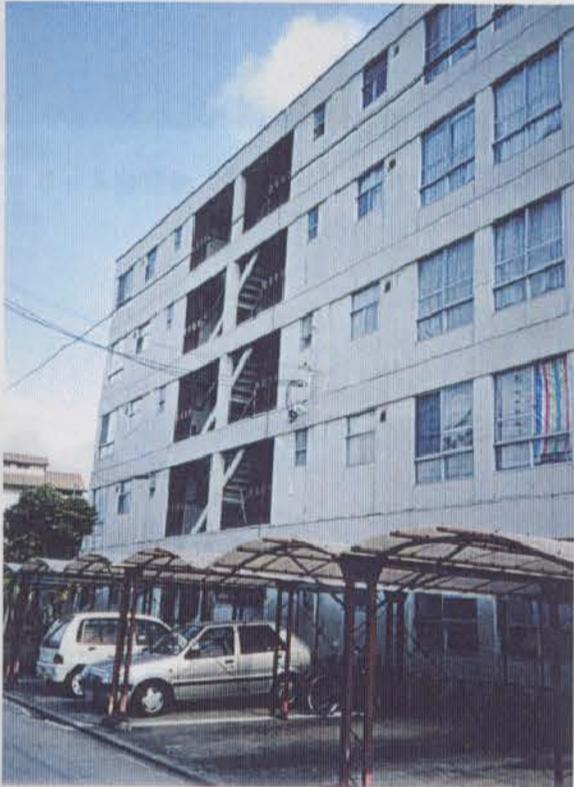
写真-3.2.6
 (図-3.1.1の⑥)
 芦屋市浜芦屋町
 コンクリート建築物
 Bランク
 壁にひびが入る
 軽微な損傷

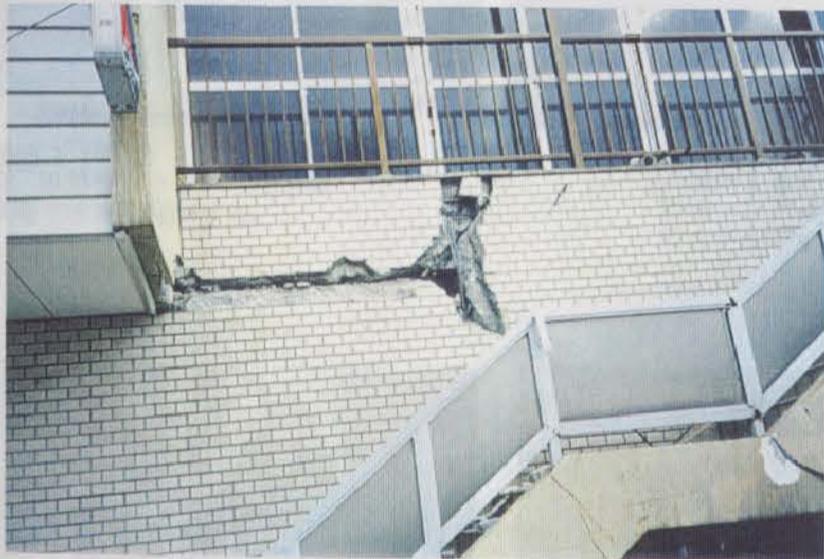
写真-3.2.7
 (図-3.1.1の⑦)
 西宮市上ヶ原八番町
 コンクリート建築物
 Cランク
 柱の鉄筋が確認でき
 亀裂も開口する

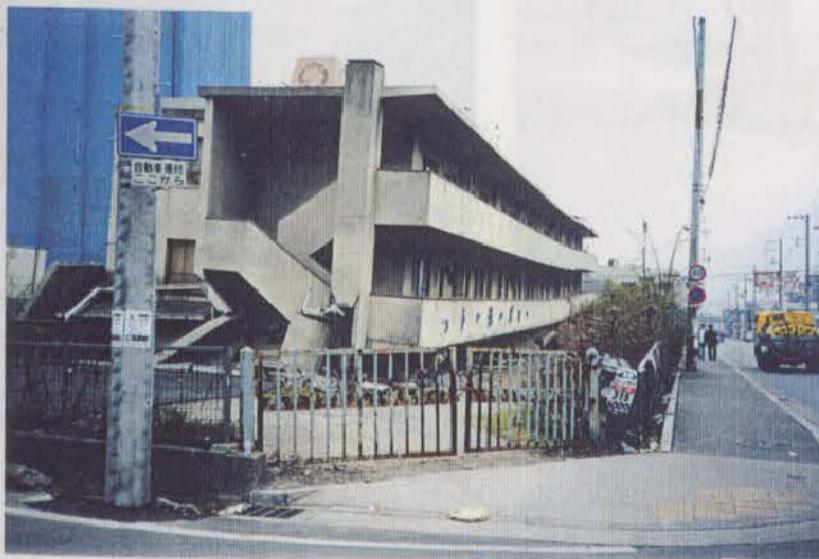
写真-3.2.8
 (図-3.1.1の⑧)
 西宮市青木町
 コンクリート建築物
 Dランク
 建物の1階部分が
 座屈し押し潰され
 ている

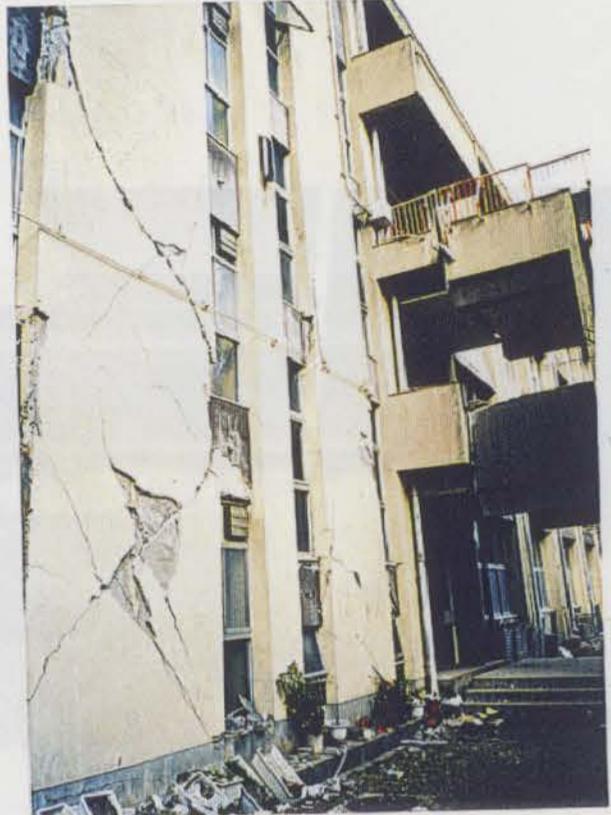
- ① 西宮市上ヶ原中学校は地盤沈下により校舎の一部が座屈状態にある(写真-3.2.12)。
- ② 同市豊楽町11番地付近で盛土地盤の崩壊性地すべり(この地すべりの東側では家屋の被害が大きい)が発生しているものと考えられる。
- ③ 同町8番地にある豊楽公園でも盛土地盤の崩壊性地すべりが発生している。
- ④ 同市木津山町1～3番地にかけて盛土地盤と思われる崩壊性地すべりが発生している。

写真-3.2.12(図-3.1.1の㉒)
上ヶ原九番町2丁目 上ヶ原中学校
鉄筋コンクリート建築物 主柱の主筋が完全に
露出し座屈する。構造物の周辺は開口性亀裂が
認められ、10~15cm程度沈下している。

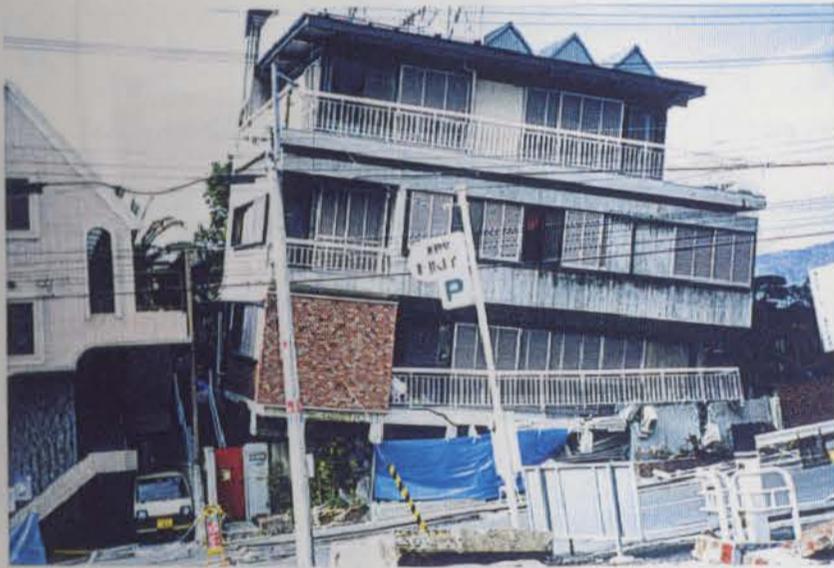
写真-3.2.10(図-3.1.1の㉓)
相生町12丁目 鉄筋コンクリート建築物
1階部分が駐車場で座屈し傾斜する。

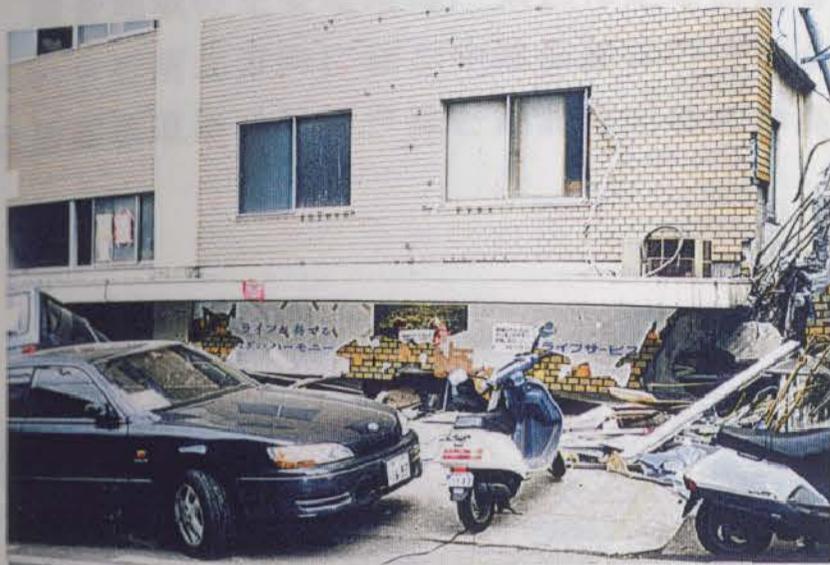
写真-3.2.15(図-3.1.1の⑮)
城ヶ堀町1丁目付近 鉄筋コンクリート建築物
1階部が完全に座屈し圧壊する。

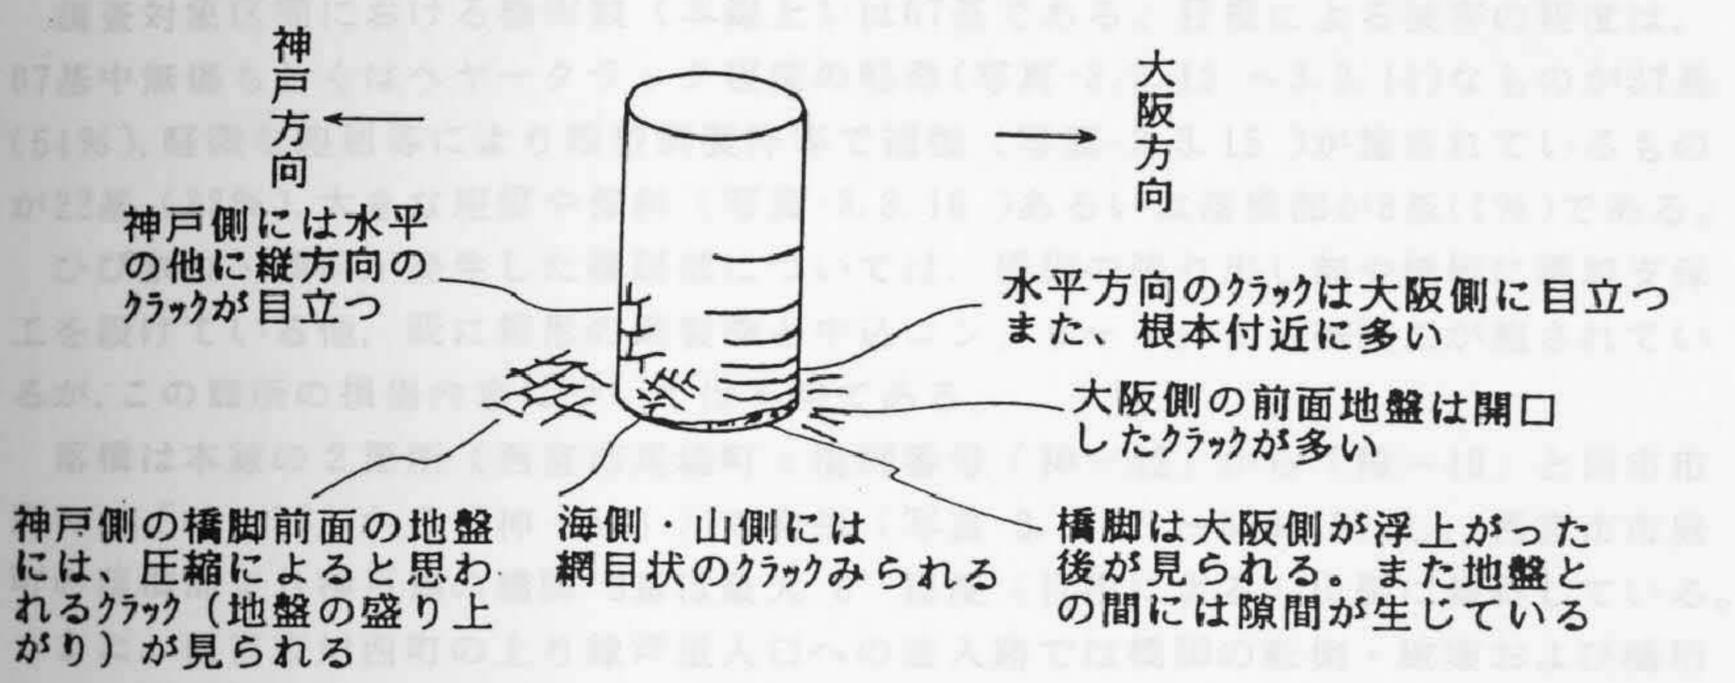
図-3.3.2 最も多く見られた橋脚の変状

図-3.3.2に示すように大阪側には曲げ引張りによると思われる水平ひび割れが多く見
られ(橋脚全周にわたるものも多い)、橋脚の下部付近には密に、上方に向かうほどその
間隔は大きくなる傾向が見られた。また、数脚については補修のため脚周囲の掘削が
行われおり、ここでは土中部においても水平ひび割れやセン断ひび割れが見られた。更
に大阪側では橋脚の浮上がりや地盤との隙間、前面地盤の開口亀裂が確認された(写-3.
3.7~ 写真-3.3.8)。

一方、神戸側では脚のひび割れは水平方向の他に縦方向のひび割れが目立ち、前面地盤
には圧縮によると思われる亀裂(地盤の隆起)が見られた。その他、海側や山側ではセ
ン断によると思われる斜めのひび割れが網目状に入っている所も確認された。以上の事
象により当区間では大阪方向から神戸方向に向い強い力が加わり、橋脚自体も若干神戸
側に傾いている可能性も考えられる。

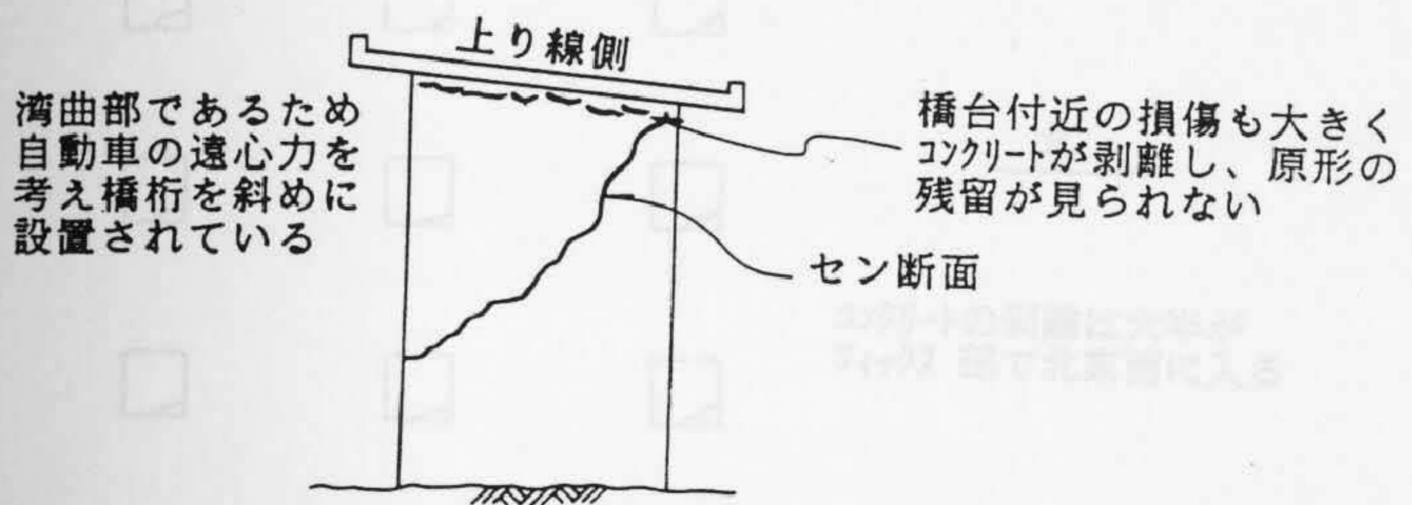
図-3.3.3 落橋部の壁式橋脚の被害状況図（西宮球場の南側）

橋脚の被害状況は、武庫川右岸より中津浜線(県道)までは、全体に多少の亀裂が地表面付近のコンクリートに入る程度である。ただし、一部下り線側の橋脚(松並町・松並公園前)では、損傷部の補強として鉄板が取り付けられている(写真-3.3.21～3.3.22)。被害の大きい所は西宮球場南側であり、上り線側の橋脚に損傷が大きく発生し落橋に至っている(写真-3.3.23)。また、図-3.3.3のように脚の左下端部より橋脚天端付近までセン断ひび割れが認められる(震災時の詳細は不明)。

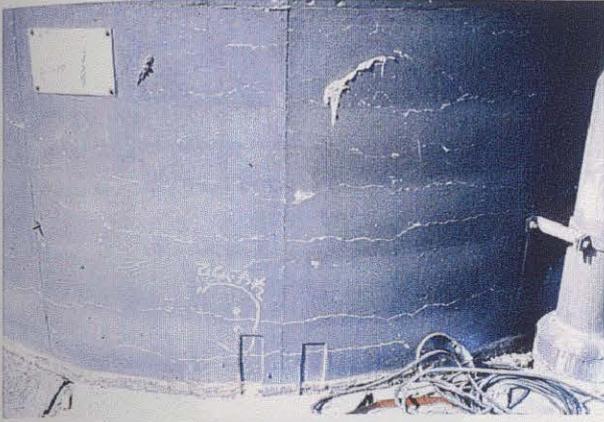
写真3.3.7 (図-3.1.4の5)
大阪側に見られる水平ひび割れ、脚の浮き上がり、地盤との隙間
第11橋脚

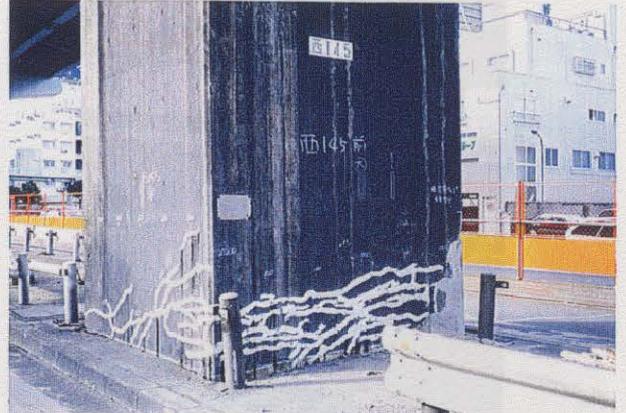
写真3.3.8 (図-3.1.4の6)
大阪側にみられる水平ひび割れ密集部(補修跡)
海側には斜めせん断ひび割れが見られる。

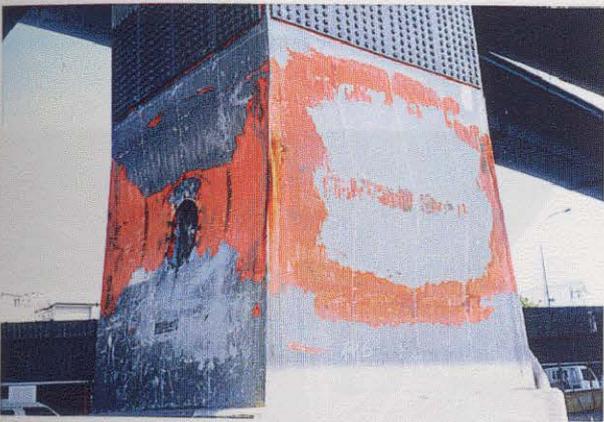
写真3.3.9 (図-3.1.4の7)
鋼製橋脚で唯一の大きな被害(第6橋脚)

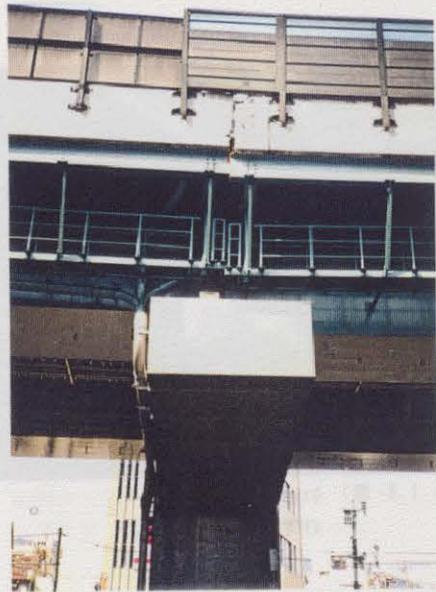
写真3.3.14 (図-3.1.4の 12)
橋桁の圧縮による破損

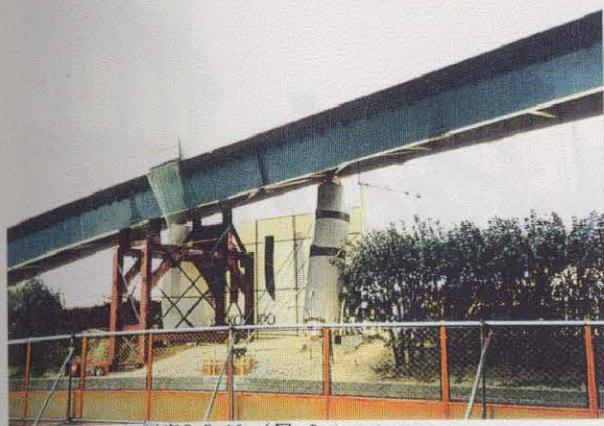
また、西宮市川西町の上り線芦屋入口への進入路では橋脚の転倒・破壊および橋桁の大きな変形(写真-3.3.19)が発生している。

写真3.3.19 (図-3.1.4の 17)
芦屋入り口付近の橋脚転倒、破損

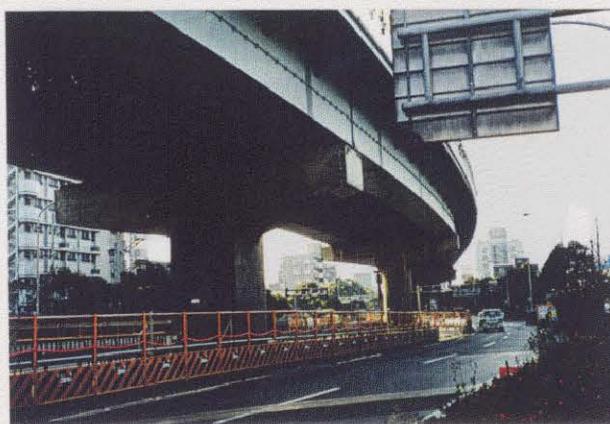
橋桁の被害は、ずれによる各桁間の開きや圧縮およびこれに伴う各構造物の破損である。被害の集中する区域は、西宮市夙川横断部付近の約 300m の範囲、同市内打出町の芦屋料金所付近から神戸側へ約 300m の範囲である。また、西宮市用海町の東側横断橋(夕凧橋)付近では橋桁が北側へ 50cm 程度のずれ(写真-3.3.20)を生じている。

写真3.3.20 (図-3.1.4の 18)
橋桁のずれ

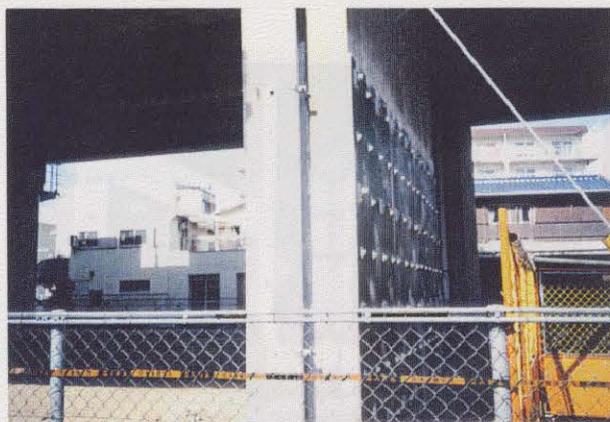
写真3.3.22 (図-3.1.4の 20)
橋脚の補強状況
鉄板により橋脚の補強している。
橋台付近の損傷が大きく、そのため落橋したものと考えられる。

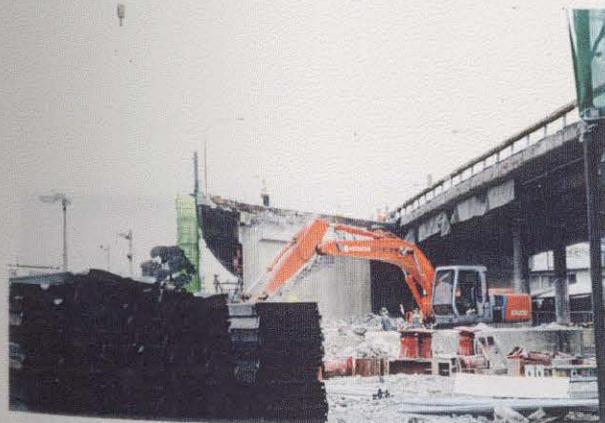
写真3.3.23 (図-3.1.4の 21)
橋脚の損傷状況
西宮球場南側の落橋部下部左側よりパラペットへ向かい
セン断されている。

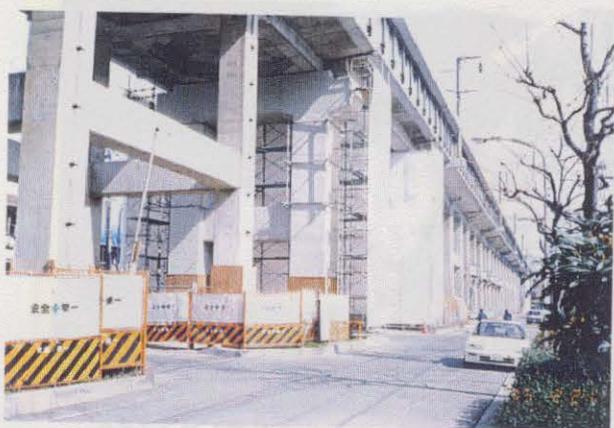
一見して損傷と思われる柱もよく観察すると、構造的に支障はきたさないまでも微小なひび割れが生じており、注入により補修が図られている（写真-3.3.28）。

写真3.3.28 (図-3.1.4の 26)
橋梁との接合部に見られる微小亀裂の補修跡

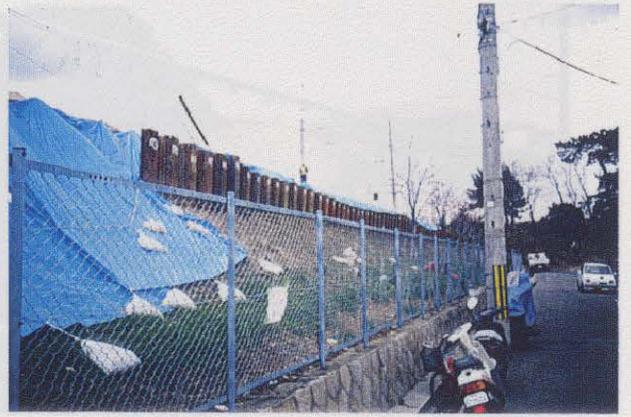
高盛土区間は、調査時点では壁体にひび割れが多少見られた。また、法肩及び法面中腹部に何らかの変状があったため、復旧工事として鋼矢板が現在設置されている（写真-3.3.32 参照）。

写真3.3.32 (図-3.1.4の 30)
高盛土区間での損傷状況
盛土補修のための鋼矢板がすでに設置されている。
法面、堤頂部の変状はシート等により確認できない。
また石積擁壁にも変状は見られない。

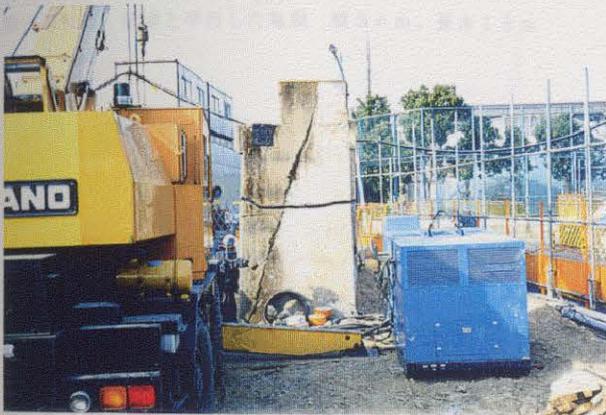
鉄道橋では、東川の左岸の橋台中央部が水平にセン断され、落橋にいたっている（写真-3.3.33。復旧作業が進行し、災害時の詳しい状況は不明）。また、武庫川右岸では、

写真3.3.33 (図-3.1.4の 31)
修復・撤去前の橋台
躯体中央にセン断破壊面が見られる。

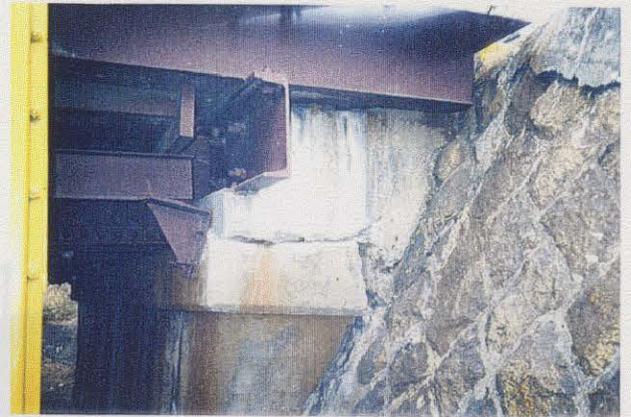
橋台部天端付近が水平にセン断破壊しているものの（写真-3.3.34）、被害は橋台部の傾斜によって道路横の壁体間に開口部が生じる程度である（写真-3.3.35）。

写真3.3.34 (図-3.1.4の 32)
武庫川右岸の橋台部
橋台がセン断破壊されてH鋼も一部セン断されている。

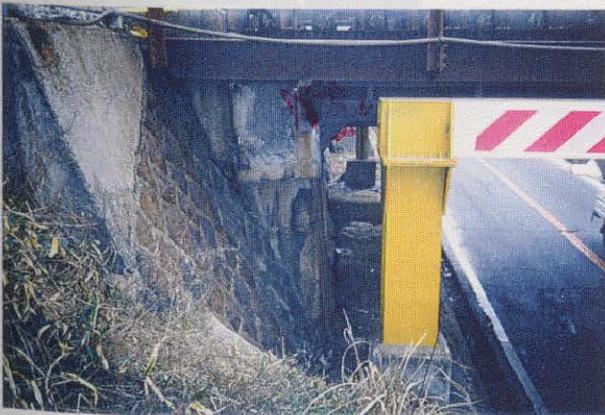
写真3.3.35 (図-3.1.4の 33)
道路側全体と橋台部に開口が8cm発生し、橋台が傾斜する。

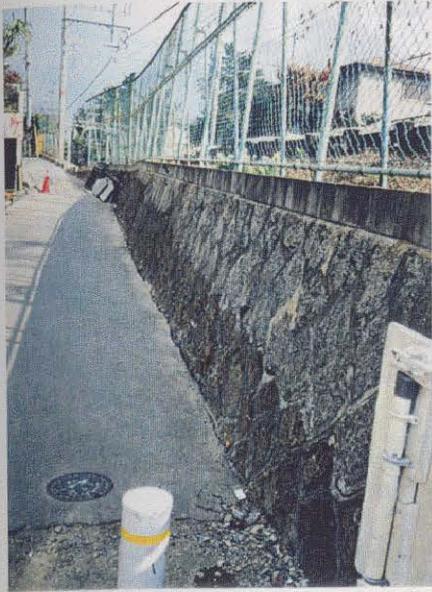
また、西宮市殿山町2丁目付近の石積み擁壁には鉄道と並行した亀裂が幅3cm・長さ15m程度（写真-3.3.37）にわたり認められた。

写真3.3.37 (図-3.1.4の 35)
 殿山町付近 鉄道と平行した亀裂 幅3cm、長さ15m

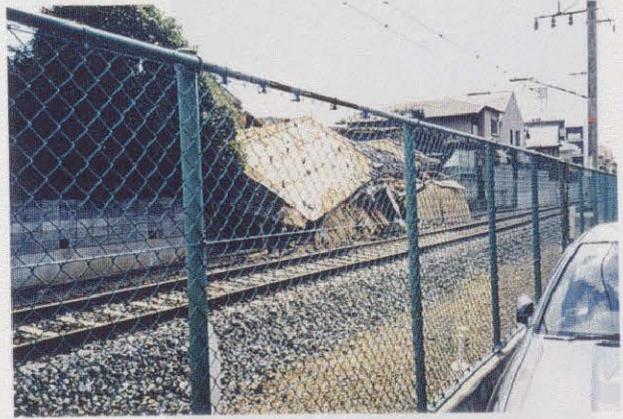
特に損傷は認められないが、国道171号線の高架橋が落橋している（平成7年1月22日には撤去）。部分的に軌道に敷かれている砕石が新しくなり（写真-3.3.38）、多少の陥没あるいは地盤の緩み等が発生したものと推定される。また、仁川駅付近の仁川町2丁目2番地の軌道に隣接するグリーンハイツ東側にある石積み擁壁に5箇所の軽微な亀裂が認められた。

写真3.3.38 (図-3.1.4の 36)
 阪急今津線 軌道の碎石が新しい。

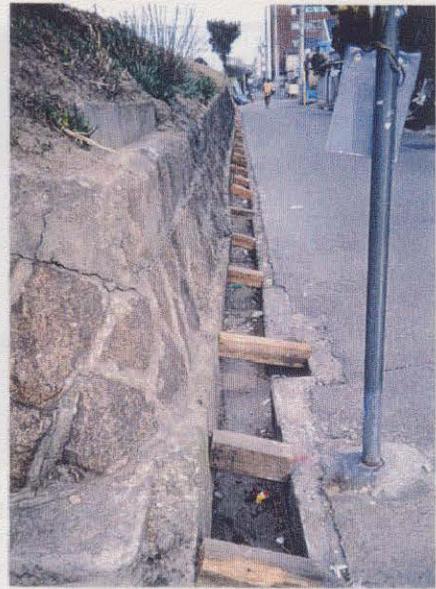
低盛土区間では、盛土の南側で石積み擁壁自体が滑動あるいは前傾したために、側溝自体が変形しているところが見られる(写真-3.3.42)。法肩部での変状は確認できなかったが、壁体の滑動状況及びこれに隣接する側溝ならびに道路面での亀裂状況から、地震力による土圧の付加によってこれらの変状が発生したものと考えられる。

写真3.3.42 (図-3.1.4の 40)
石積擁壁の滑動
地震力によって土圧が壁体に作用し、これ
によって滑動・前傾した。そのため側溝部に変状
が現れた。再滑動を防止するために角材で補強
している。

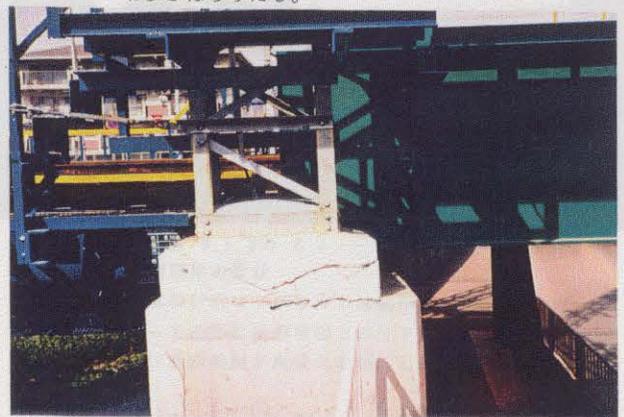
西宮東口駅と香炉園駅の駅舎・ホームは移設されて営業している。損傷の程度は不明である。東川・夙川・宮川の横断橋梁部では、橋台のひび割れ（写真-3.3.46）が見られ一部補修済である。他は軽微な損傷に留まっている。盛土部では西宮西町と同市松下町付近で、鋼製土留の一部に小規模なはらみ出し（写真-3.3.45）が見られる。

写真3.3.46 (図-3.1.4の 44)
宮川横断橋梁部のひび割れ

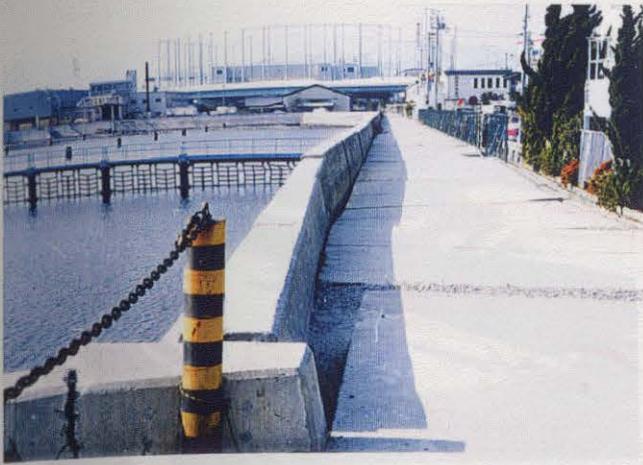
埋立護岸のせり出し・前傾及びエプロンの沈下、護岸本体の損壊等である(写真-3.3.47)。亀裂幅及び相対沈下量は最大で 5cm×10cm程度。

写真3.3.47(図-3.1.3の3)
 鳴尾浜北東隅の埋立護岸の変状
 護岸のせりだしと内側エプロンの沈下。
 手前の護岸本体には損傷時の亀裂が認められる
 亀裂幅、相対沈下量は最大で5cm×10cm
 20cm～30cm内側の道路面に噴砂が見られた
 が護岸背面では認められなかった。

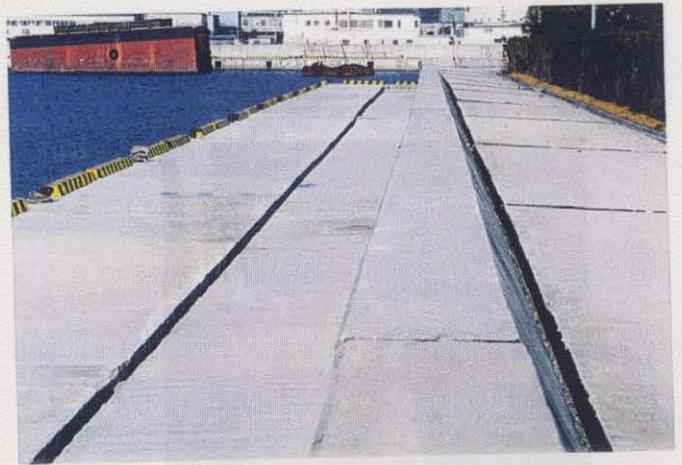
岸壁の前傾とエプロンの沈下によってコンクリート版に開口亀裂が生じ、さらに背面の護岸及び路面にも開口亀裂や段差等の変状が生じている (写真-3.3.48)。亀裂

写真3.3.48(図-3.1.3の4)
 甲子園フェリーターミナル周辺の護岸の変状
 岸壁の前傾とエプロンの沈下及び亀裂。
 背面の護岸及び舗装コンクリートにも変状が
 生じている。岸壁より内側には噴砂は認められなかった。

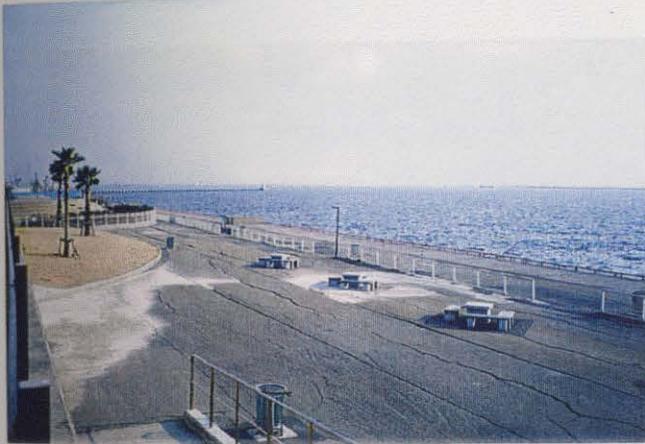
岸壁背面のアスファルト路面の沈下や開口亀裂（写真-3.3.49）、芝生広場前面の護岸の前傾・せり出し、舗装コンクリートの破損等である。なお、前面に消波ブロックを設置している防波堤、東洋建設のケーソン組み立て作業所並びに総括作業所の両岸壁及びエプロンは全体に被害は少ない。

写真3.3.49(図-3.1.3の5)
 西宮市海づり広場の変状
 海づり岸壁より内側のアスファルト路面に生じた開口
 亀裂。液状化による噴砂が見られる。

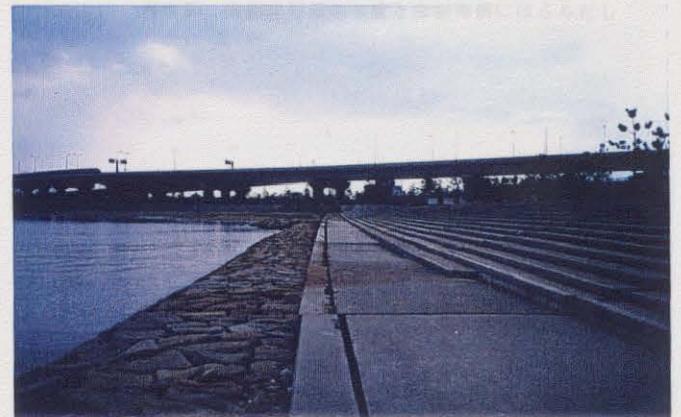
写真3.3.50(図-3.1.3の6)
 北側護岸の人工干潟の変状
 人工干潟の噴砂跡
 構造物の変状は軽微である。

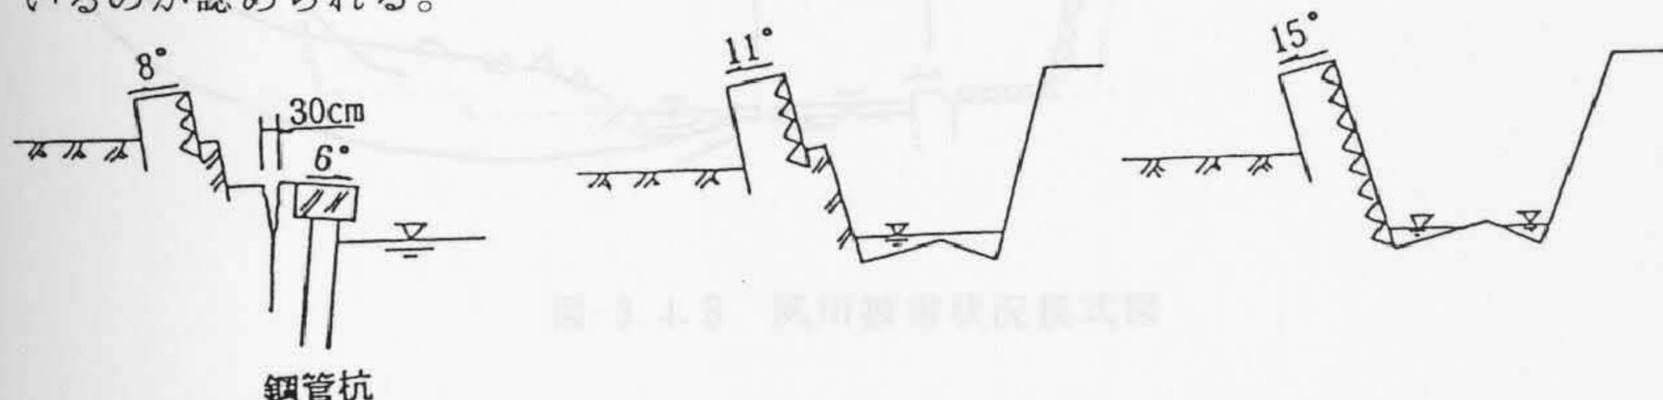
図-3.4.2 東川護岸被害状況(国道43号線より南)

護岸の構造は図-3.4.2に示す3つの構造に区分され、これらがいずれも傾斜しているのが認められる。

- ① 河口付近の護岸で従来の石積み護岸を補強したものと、比較的新しく施工された鋼管矢板の上にコンクリート護岸が施された2段護岸である。その間に充填された埋土に約30cm程度の開口性亀裂が連続的に発生し、鋼管杭を含むコンクリート護岸は河川側に最大6°傾斜し、石積み護岸は陸側に最大8°傾斜(写真-3.4.3)している。
 - ② 石積み護岸の前面はコンクリートで補強した護岸で、陸側に最大11°傾斜(写真-3.4.4)している。
 - ③ 石積み護岸のみで②と同様に陸側に最大15°傾斜(写真-3.4.5)している。
- ②および③の区間は3面張りの構造を呈し、両岸からの圧縮作用により河川中央部が隆起(写真-3.4.6)しているのが確認される。また、津門公園の南では石積み護岸の崩壊が認められる。

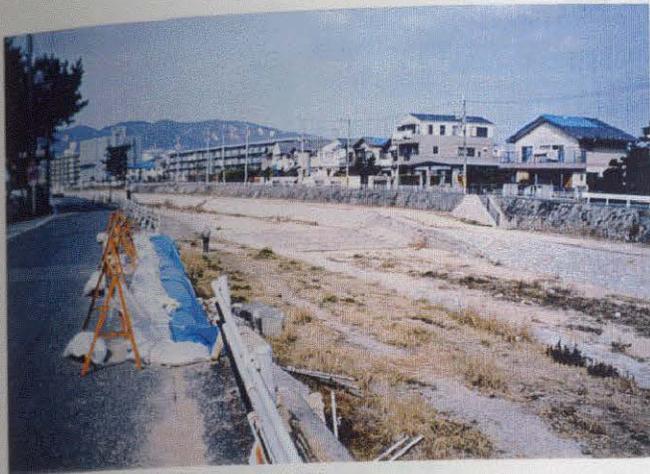
写真3.4.1 (図-3.1.4の 45)

仁川下流部での石積み護岸の表層崩壊
この部分では路面に亀裂は見られない。衝撃的な水平力によつて堤体と石積部分が分離したものと考えられる。

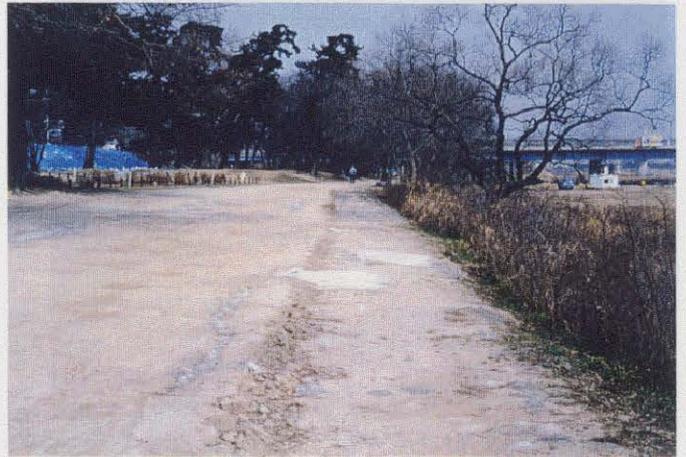
写真3.4.2 (図-3.1.4の 46)

(ii)武庫川を横断する国道171号線の甲武橋下流付近。盛土護岸法面の変状と高水敷内での開口亀裂。開口亀裂は補修済でモルタルによって充填されている(写真-3.4.2)。

国道171号線の甲武橋下流
堤体盛土と護岸の変状(ブルーシート部)と高水敷きでの開口亀裂。モルタルによつて補修済み。高水敷きは地震力によると考えられる盛り上がりも見られる。

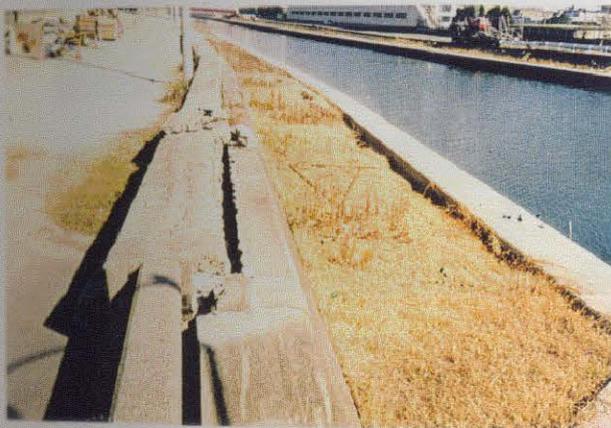
写真3.4.3 (図-3.1.4の 47)

コンクリート護岸6° 川側に傾斜、石積み護岸8°
陸側に傾斜

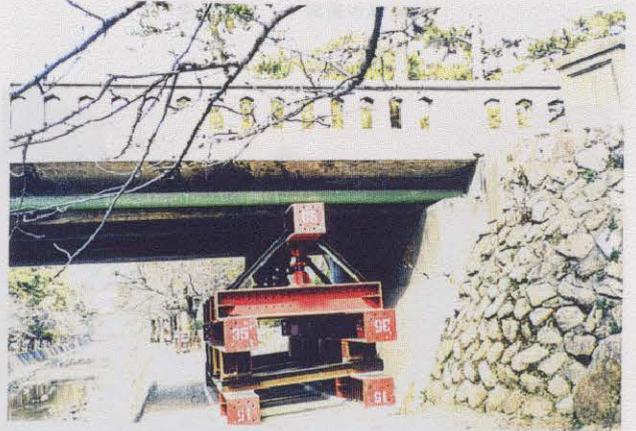
幹線道路や鉄道を除いた横断橋梁の被害は，苦楽園橋より下流部のほぼ全橋で認められる。変状の内容は橋台・橋脚の軽微なひび割れ（写真-3.4.10）および橋桁端部の欠落やずれが主体であるが，落橋（片鉾橋歩道橋 写真-3.4.11）も発生している。

写真3.4.10 (図-3.1.4の 54)
 夙川横断橋橋台のひび割れ (大井手橋)

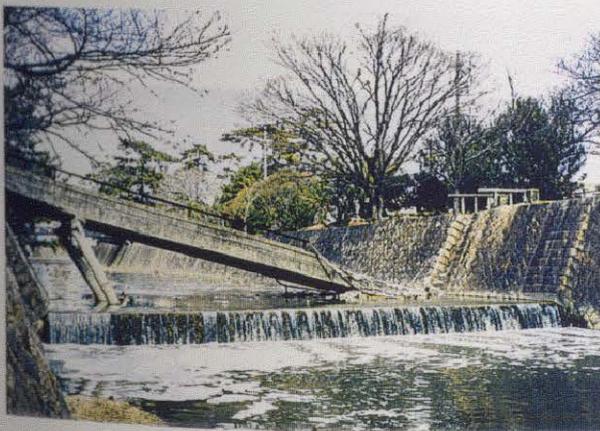
写真3.4.11 (図-3.1.4の 55)
 夙川横断橋の落橋 (片鉾橋歩道橋)

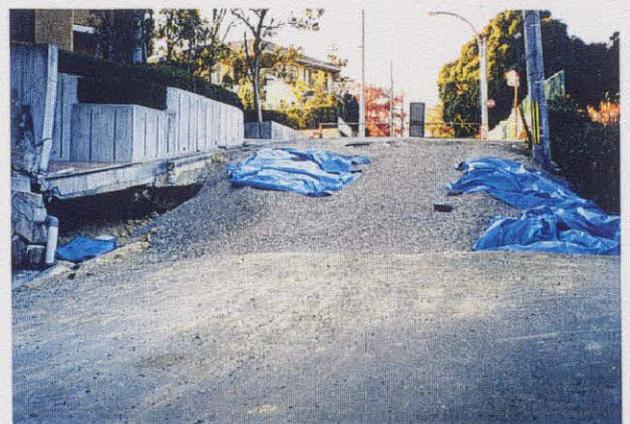
高塚公園西に分布するマンションは地割れの状態が著しく、公園とマンションの間の道路面まで開口した亀裂が認められ、杭基礎が折れる状態である(写真-3.4.23~3.4.24)。

写真3.4.24(図-3.1.4の 68)
高塚町付近 道路亀裂

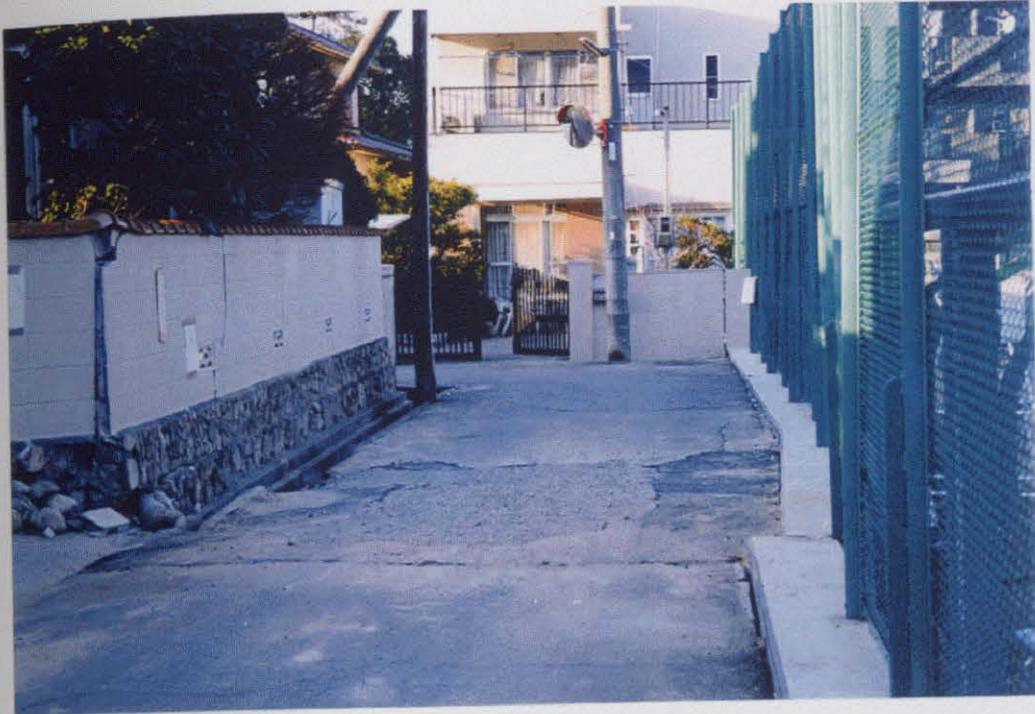
写真3.4.25(図-3.1.4の 69)

テニスコート上に隆起を伴った亀裂が北東方向に延び、この方向に位置する家屋内にもこの影響による被害が生じている。

この亀裂が横断する道路側溝も変形を受け50cm程度亀裂の北側の地盤が北東方向にずれている。
