4. 芦屋市の被害状況

4. 1 概要

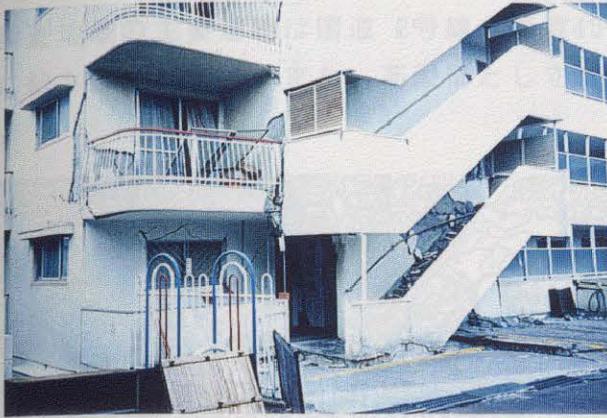
写真-4.2.7 (図-4.1.1の㉞)
翠ヶ丘町1丁目 鉄筋コンクリート建築物
外壁に亀裂が多く認められる。

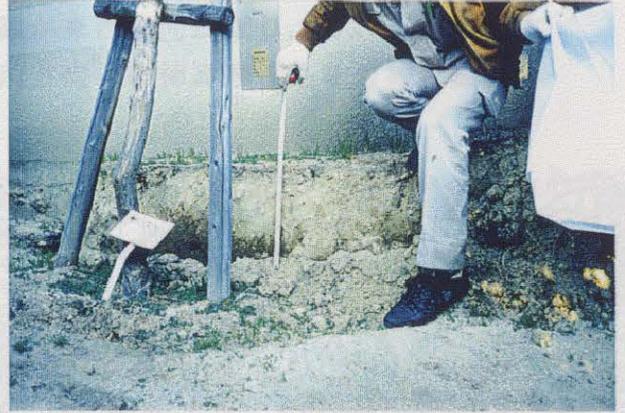
当地域は埋立地のためか、付近一帯は道路の亀裂・河川の河床・学校等の広場において液状化による噴砂等の現象が多数見られ、埋立て護岸の沈下(写真-4.2.10)・変形・路面の不陸等が認められる。ただし、地盤の液状化による影響は大きく水道、ガス等の埋設管の破損はあるようである。

写真-4.2.10(図-4.1.1の㉟)
芦屋浜 新浜町
埋立て地で液状化により周辺が30cm程度沈下する。

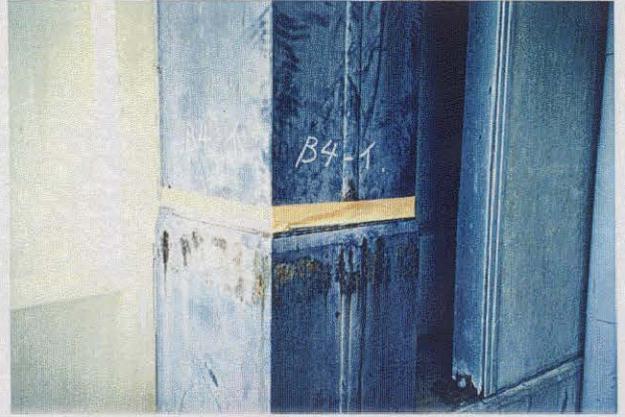
高浜町に築造されている鉄骨製の高層住宅は、大きく分けて5地域に区分される。この内の1地域は比較的新しく、目立った損傷は認められないが、その他の4地域については地表部に近くの支柱に損傷(写真-4.2.11～4.2.12)が認められる。また、一般住宅は比較的新しい木造家屋のためか被害は外観から見るかぎり健全もしくは軽微であるが、液状化や噴砂現象等により、建物が傾斜した箇所があると報告されている。

写真-4.2.11(図-4.1.1の㊱)
芦屋浜 高浜町
鉄骨高層マンションの主柱が断裂する。

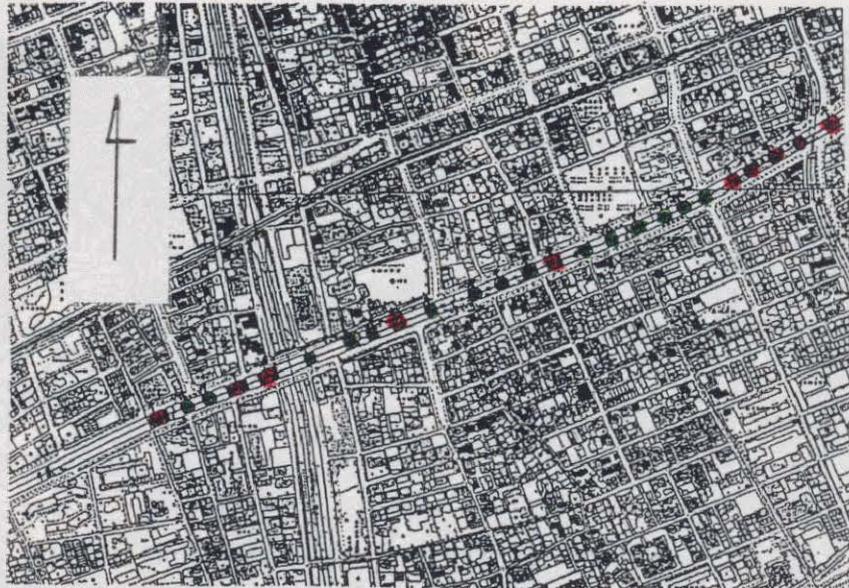
図-4.3.2 調査区域の各橋脚の被災状況

その被害は震災直後より復旧が進んでいるため、詳細は不明だが、橋脚の被災状況分布図(図-4.3.2)をみると、橋脚の形状に関係なくすべての橋脚に被害が生じている(図-4.3.4)。そのうち、仮設鋼材による支保や橋脚の基部の補強工を行っているものが、東より呉川町2~3丁目、竹園町2丁目、平田町1~2丁目に見られ、芦屋川や宮川などの比較的河川に近い所が大きい被害を受けていることがわかる(写真-4.3.5)。

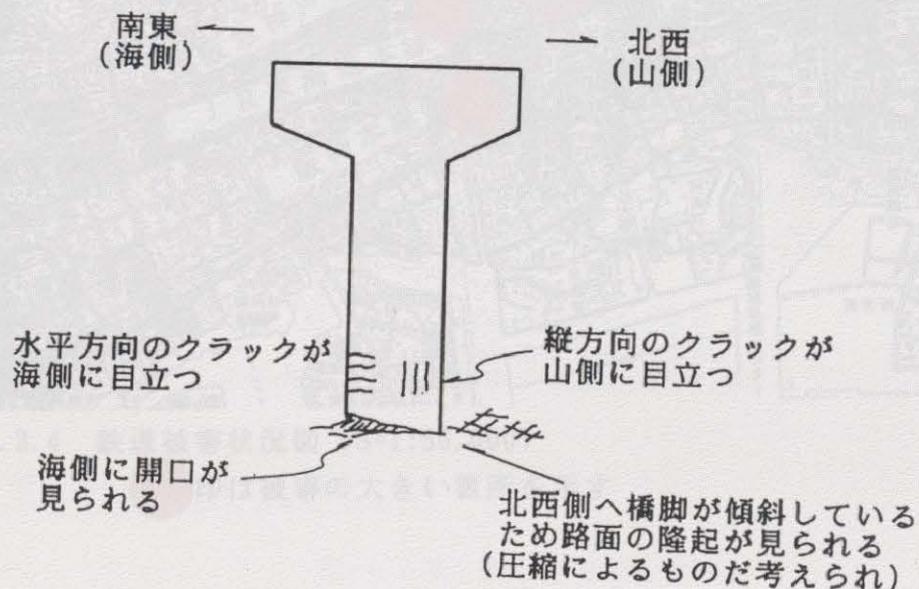
図-4.3.3 橋脚の被害詳細図

次に、橋脚の被害状況をみると図-4.3.3に示すように橋脚の基部に亀裂の発生が多く見られ、橋脚の南側に水平方向のひび割れ(引張りひび割れ)が発生し、橋脚の北側は縦方向のひび割れ(圧縮)の発生が見られ、北方向(路線の直角方向)に力が加わり北方向に傾いているものが多い。また橋脚基部周辺を見ると橋脚と路面の境界には、南側に空隙部が、また北側には、路面の隆起が見られる(写真-4.3.6)。

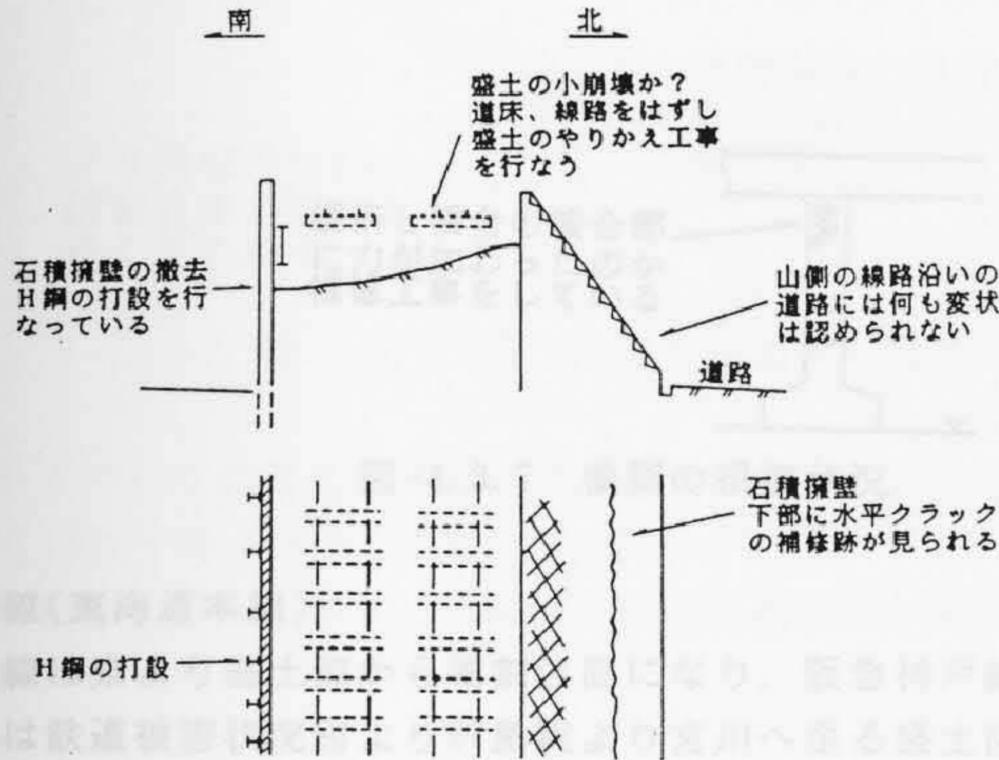
図-4.3.5 鉄道盛土の復旧状況

被害は盛土法面の崩壊や擁壁の変状による石積み擁壁のひび割れ等で、特に東芦屋1～3丁目にかけて、法面の崩壊が大きかったためか、道床や線路、南側（海側）の石積み擁壁の撤去を行い、H鋼打設等の復旧工事を行っていた（図-4.3.5）。路線の北側については、石積み擁壁の下部に水平方向にクラックが入っていたため、南北方向の力が加わったものではないかと考えられる（写真-4.3.10, 4.3.11）。

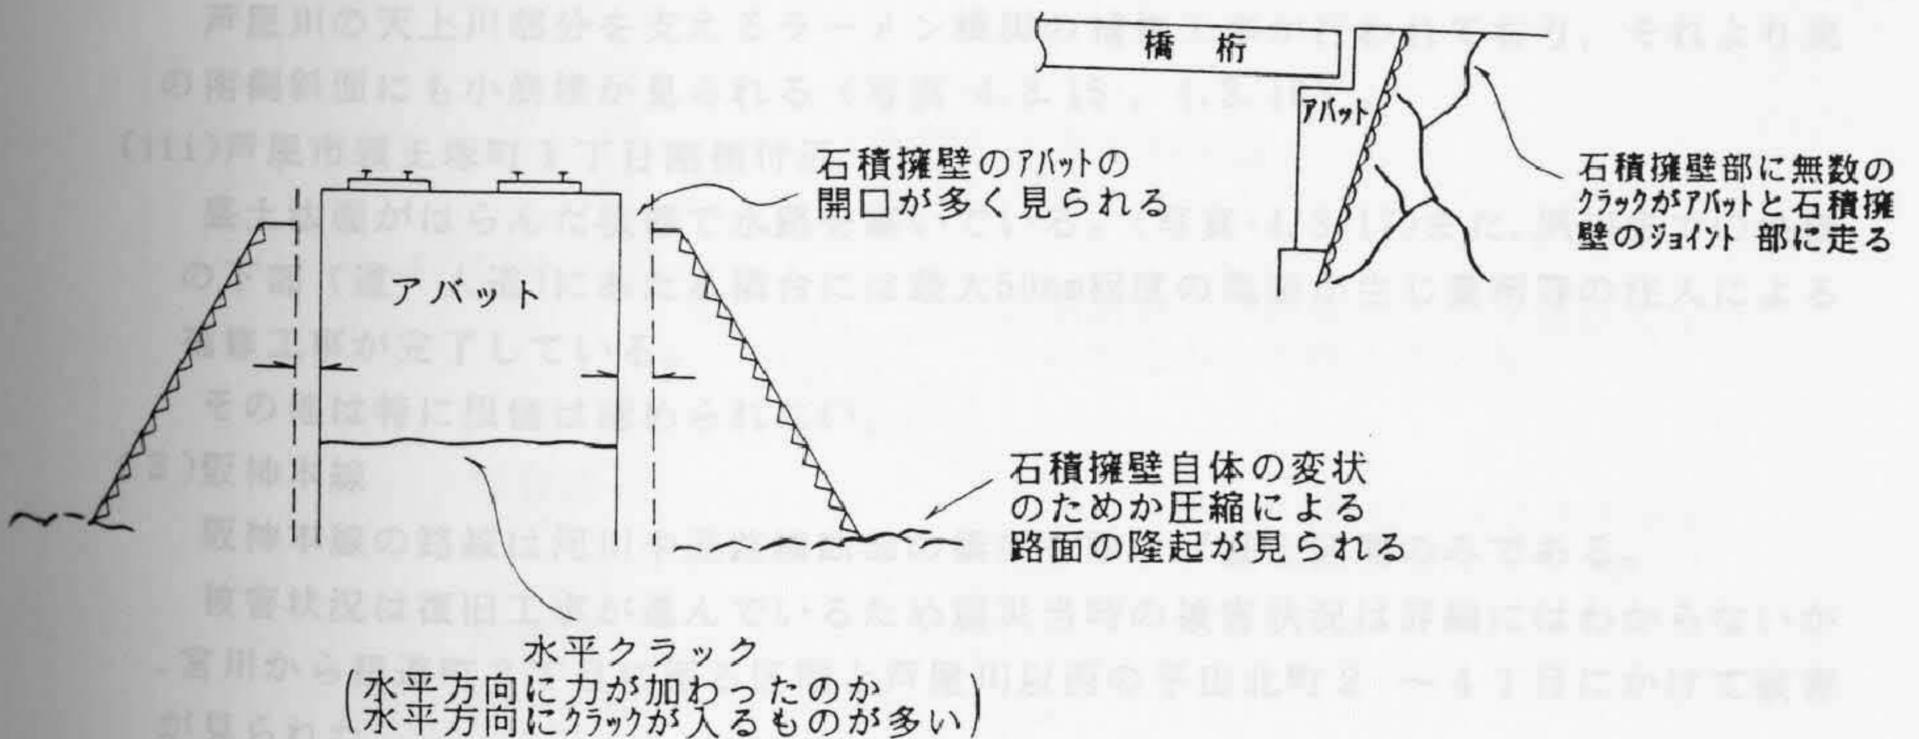
図-4.3.6 橋台の被害状況図

また、処々横断橋部の橋台と石積み擁壁の接合部に石積み擁壁自体の変状のためか開口部が見られ、石積み擁壁自体にも無数のクラックが橋台の接合部付近に走る。一方、橋台の立壁アバット部にも水平方向に力が加わったためか水平クラックが処々に発生していた（写真-4.3.12）。

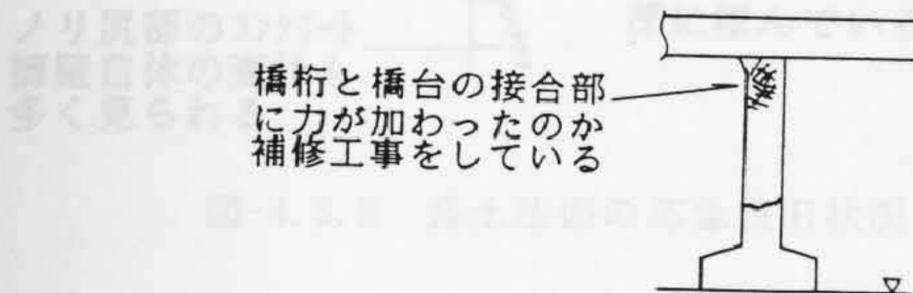
図-4.3.7 橋脚の損傷状況

阪急芦屋川駅は芦屋川を挟んで橋梁部と盛土部分からなる。その盛土部では前述したような法面の崩壊が見られ、橋梁部ではその橋脚の頂部に於て補修工事が行われていた（図-4.3.7）。地震時に橋脚の頂部に損傷が生じたものと考えられる（写真-4.3.13）。

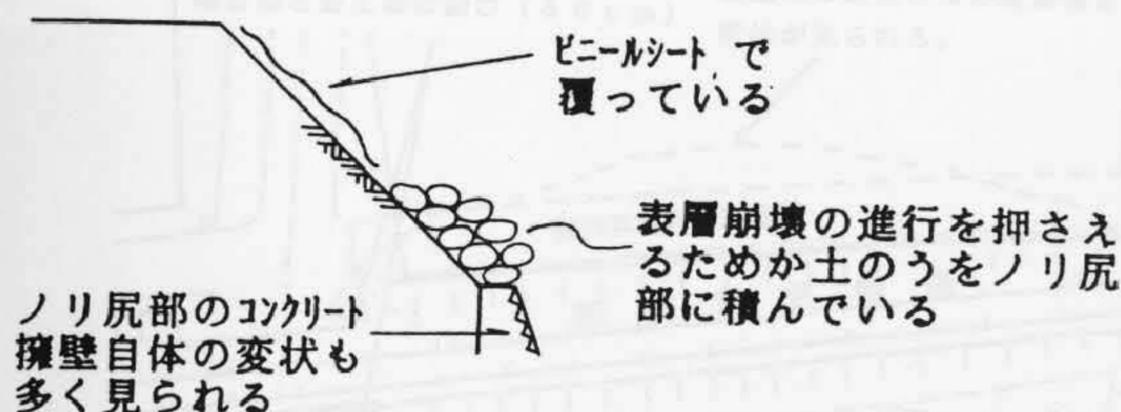
図-4.3.8 盛土法面の応急復旧状況

被害は、盛土法面の表層崩壊やコンクリート・石積み擁壁の変状、横断橋の橋台部と橋桁の開口（写真4.3.18）等である。盛土法面の表層崩壊については、降雨等による

二次災害防止のためかビニールシートや土のうなどを用いて、応急復旧としてのり面の保護を行っている（写真-4.3.19）。

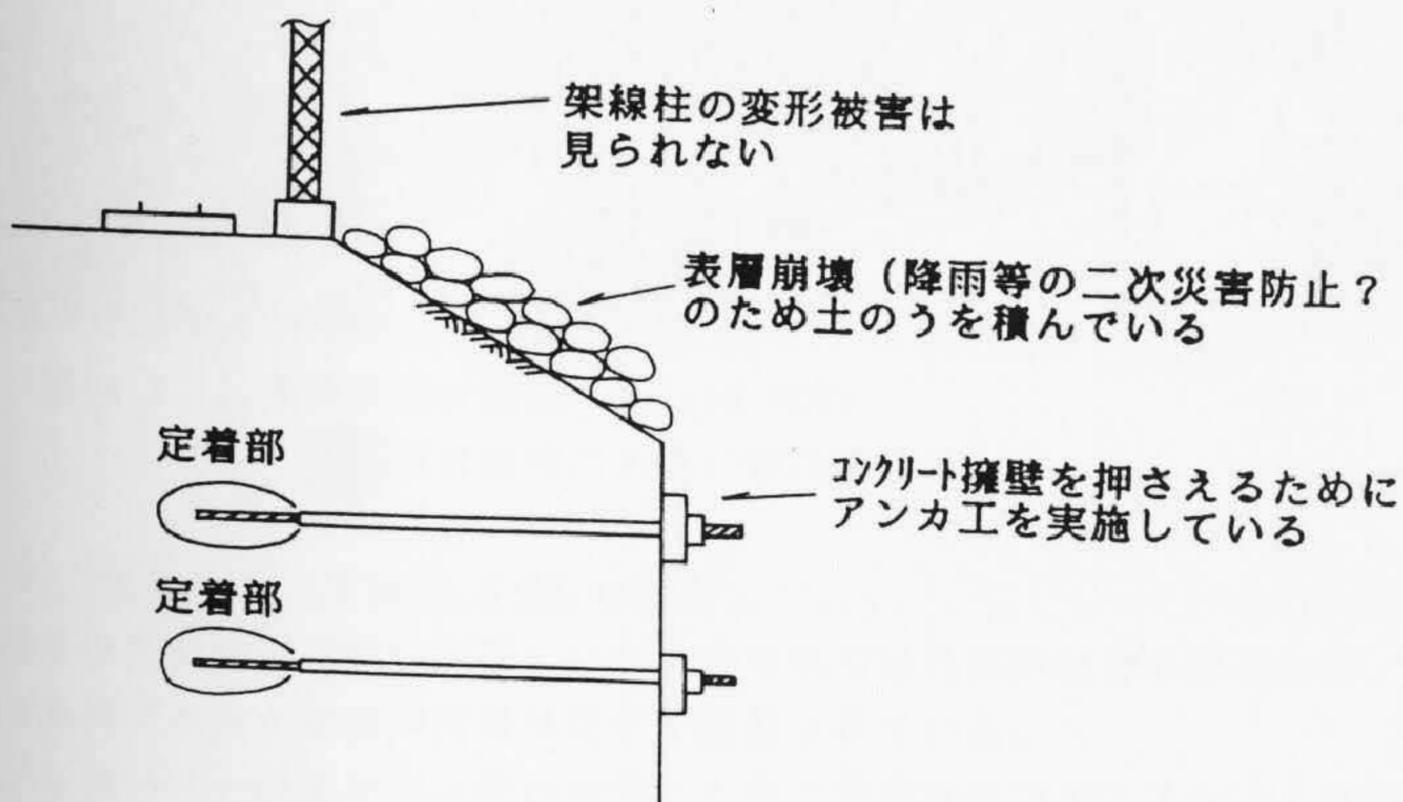
図-4.3.9 鉄道盛土の復旧状況図

また、コンクリート擁壁の法尻部では、盛土の崩壊や変状の進行を防ぐためアンカー工を行っている（図-4.3.9、写真-4.3.20）。

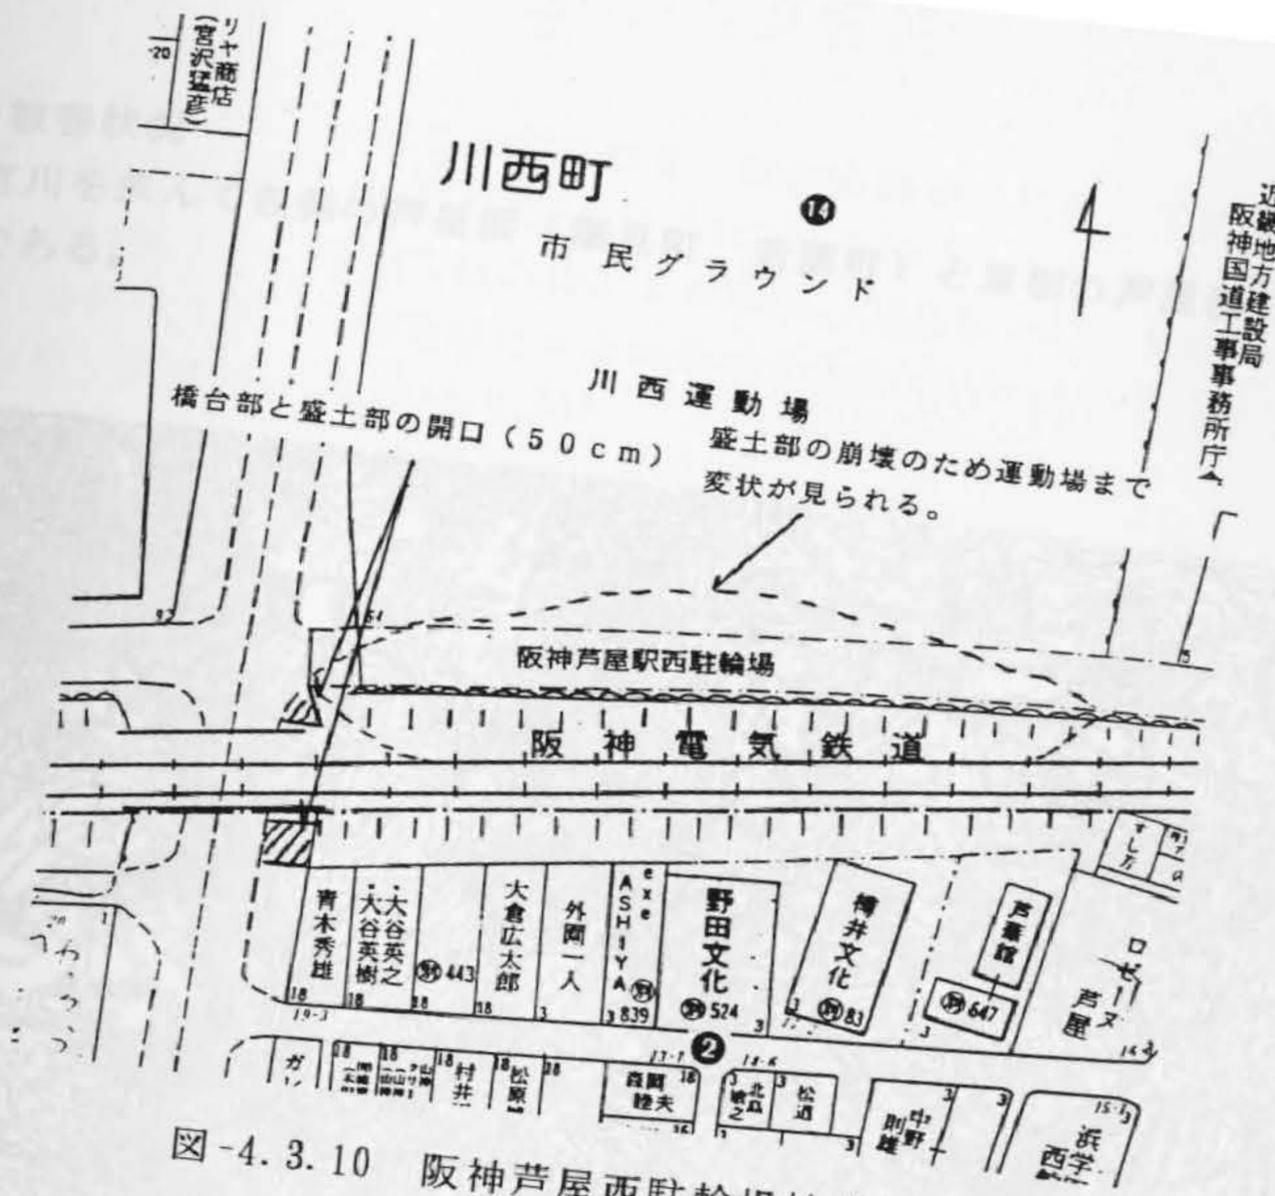
図-4.3.10 阪神芦屋西駐輪場被害状況図

被害は盛土部では盛土法面の崩壊、橋梁では橋台部と盛土部の間で開口等が見られ、応急復旧として法面をビニールシートや土のう等で保護している。特に阪神芦屋駅西駐輪場付近では盛土の崩壊が著しく、全体に渡って擁壁が前傾している。

また、崩壊は駐輪場前面にある川西運動場までおよぶ（写真-4.3.21）。

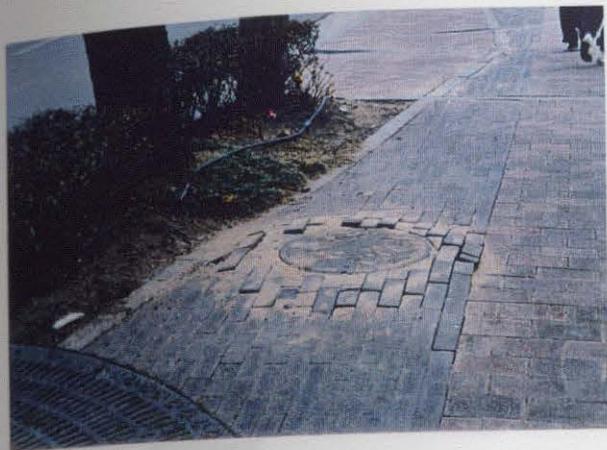
う側方流動のためか護岸の前傾等の変状に伴って発生しており、その影響で道路の陥没・沈下が見られる。沿岸部以外の路面についても亀裂沿いに噴砂が見られることから液状化の影響を受けていることがわかる。その他、地震力や液状化によるマンホールの浮き上がり、路面の相対沈下等が見られる（写真-4.3.1）。

写真4.3.1(図-4.1.2の 1)
マンホールの浮き上がり

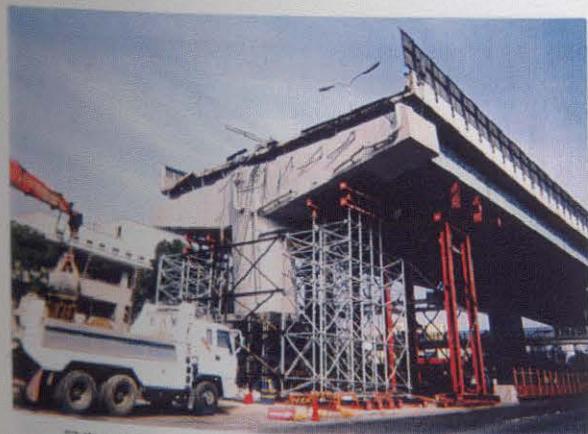
写真4.3.5(図-4.1.2の 5)
橋脚の損傷が大きいためか鋼材等で支えている。

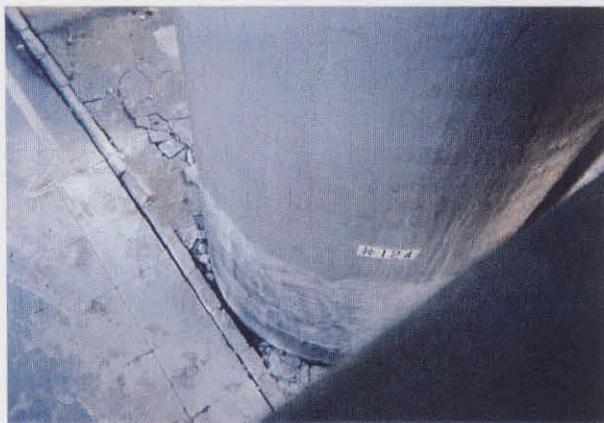
写真4.3.6(図-4.1.2の 6)
橋脚基部の被害状況

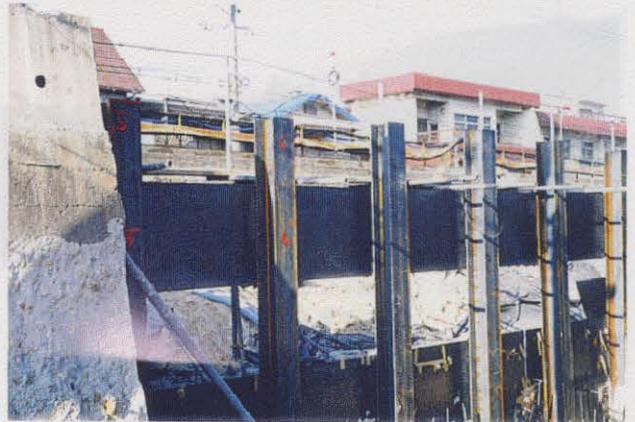
写真4.3.10 (図-4.1.2の 10)
東芦屋町1丁目～3丁目の区間にかけて復旧工事
石積擁壁を撤去しH鋼の打設を行っている。(南西方向)

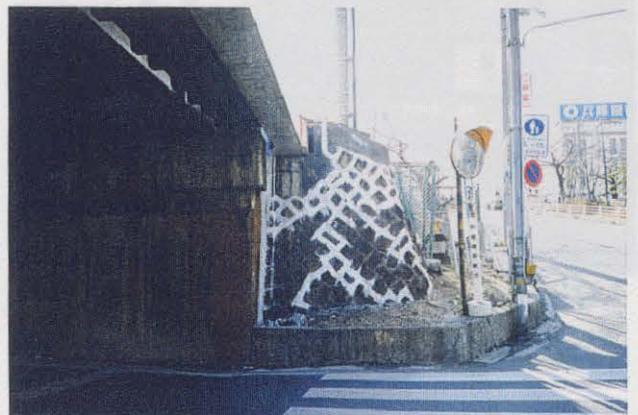
写真4.3.12 (図-4.1.2の 12)
横断部のアバットと石積擁壁
クラックの補修の跡がみられ、頂部より下へクラックが走っているようである。

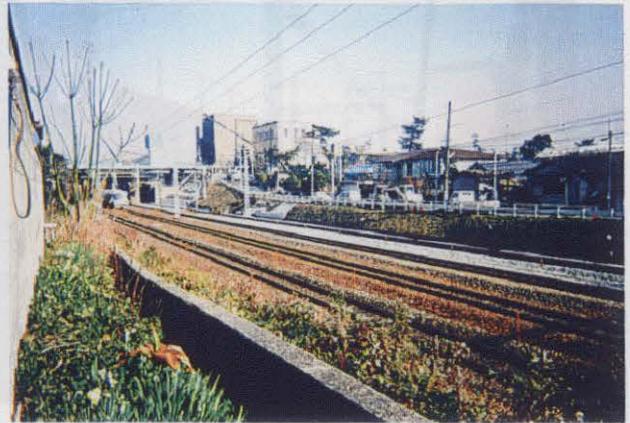
盛土法面の表層崩壊が上宮川町5～10丁目の間で発生し、降雨による二次災害防止のためか、法肩部よりビニールシートで覆い、法尻部には土のうを積んでいる（写真-4.3.14）。

写真4.3.14(図-4.1.2の 14)
芦屋川付近の掘削法面の崩壊が見られる。

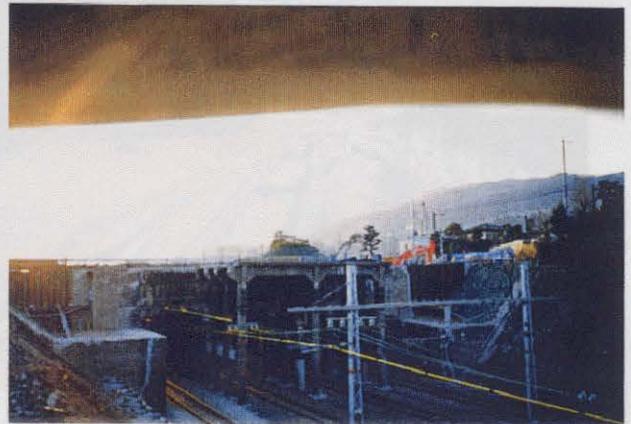
写真4.3.16(図-4.1.2の 16)
芦屋川の復旧工

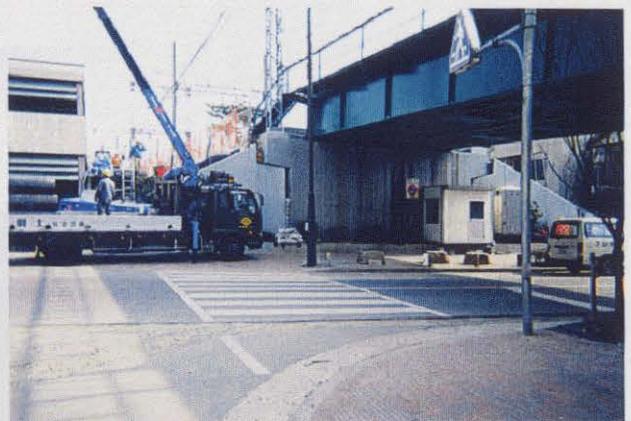
写真4.3.18(図-4.1.2の 18)
アバットと擁壁部の開口
盛土の変状、崩壊によるものだと考えられる。

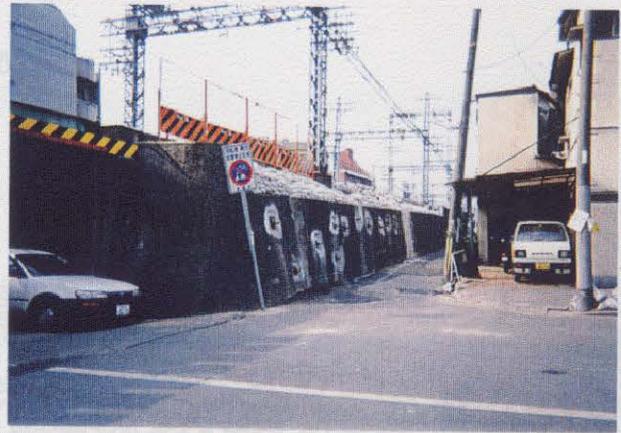
写真4.3.20(図-4.1.2の 20)
コンクリート擁壁の変状を防ぐためかアンカ工
を行っている。

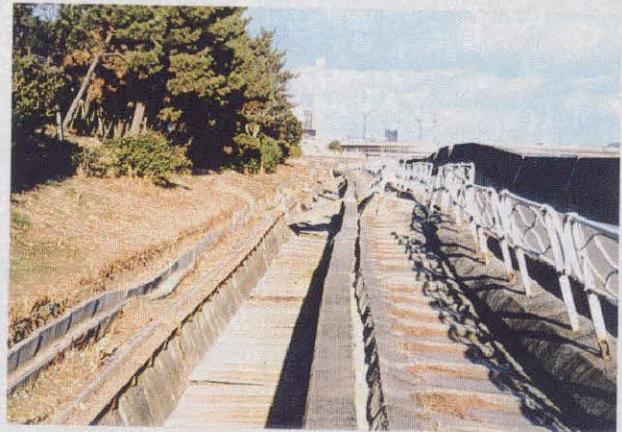
東西両護岸ともコーナー部を中心に変状が著しく主に護岸背面のアスファルト路面に沈下・陥没・開口亀裂等が生じ、路面より内側の水路部の沈下・変形も激しい。両コーナー部では躯体のジョイント部での目地の開き（最大数十cm）や本体コンクリー

トの引張り破壊、持ち上り等の現象が見られる。護岸と路面の相対沈下差は最大で約1m程度である。液状化に伴う噴砂は特に認められなかった。

写真4.3.22(図-4.1.2の 22)
芦屋浜両護岸の変状
護岸背面の路面の沈下最大沈下差は50~60cm
の陥没及び開口亀裂
ジョイント部での目地開口やコンクリートの引張り
破壊も認められる。護岸天端の不陸は少ない。

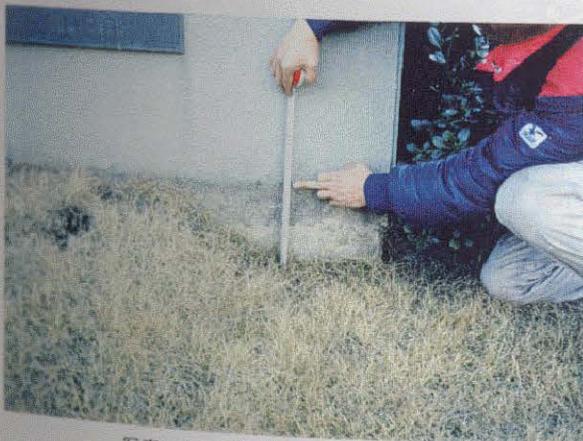
写真4.3.23(図-4.1.2の 23)
芦屋浜 20cm~30cmの沈下

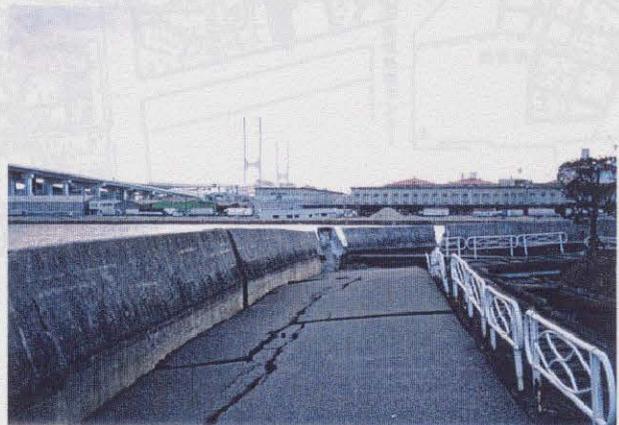
護岸に沿って所々見られた護岸本体の持ち上がりは、地震時の鉛直力等や背面盛土のすべり、また地盤の液状化等が複雑にからみあって生じたものと考えられる。

写真4.3.24(図-4.1.2の 24)
芦屋浜東護岸の変状
護岸背面の変状の持ち上がりによって護岸法線が波を
打っている。
内側の盛土法面にも引張り亀裂が発生している。
護岸の持ち上がりは鉛直方向の地震力及び背面盛土
のすべりによるものか？

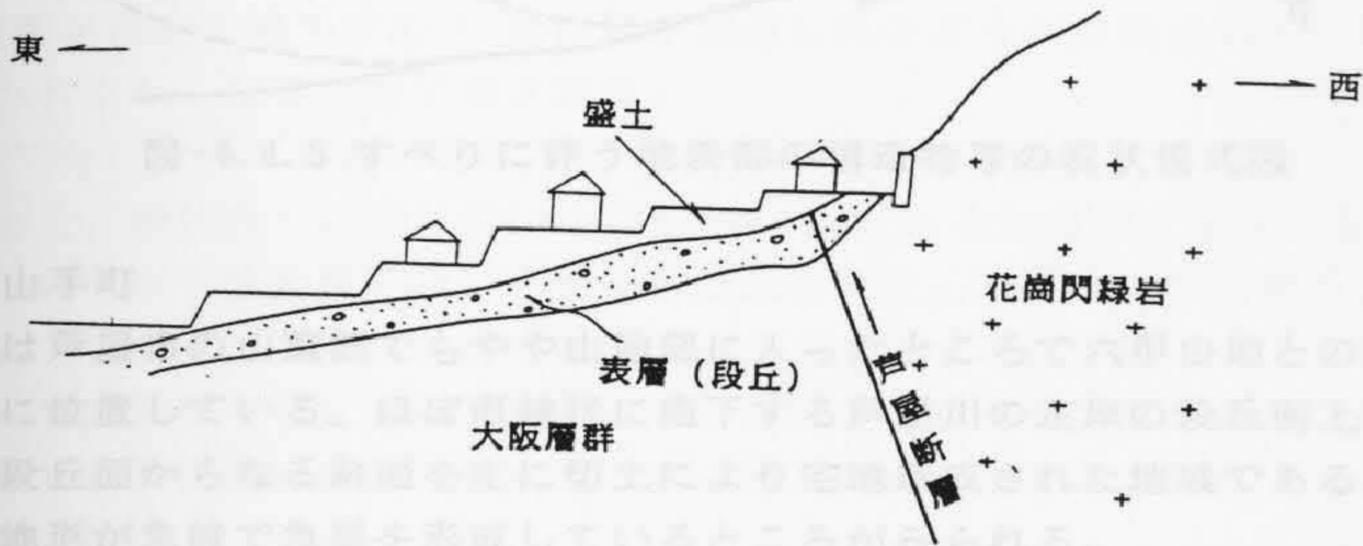
図-4.4.3 被災地の東西方向の模式断面

すべり土塊は現地視察によって少なくとも4つ以上のブロックの移動が見られ、すべり面は盛土と地山の境界部もしくは盛土内にあるとみられる。

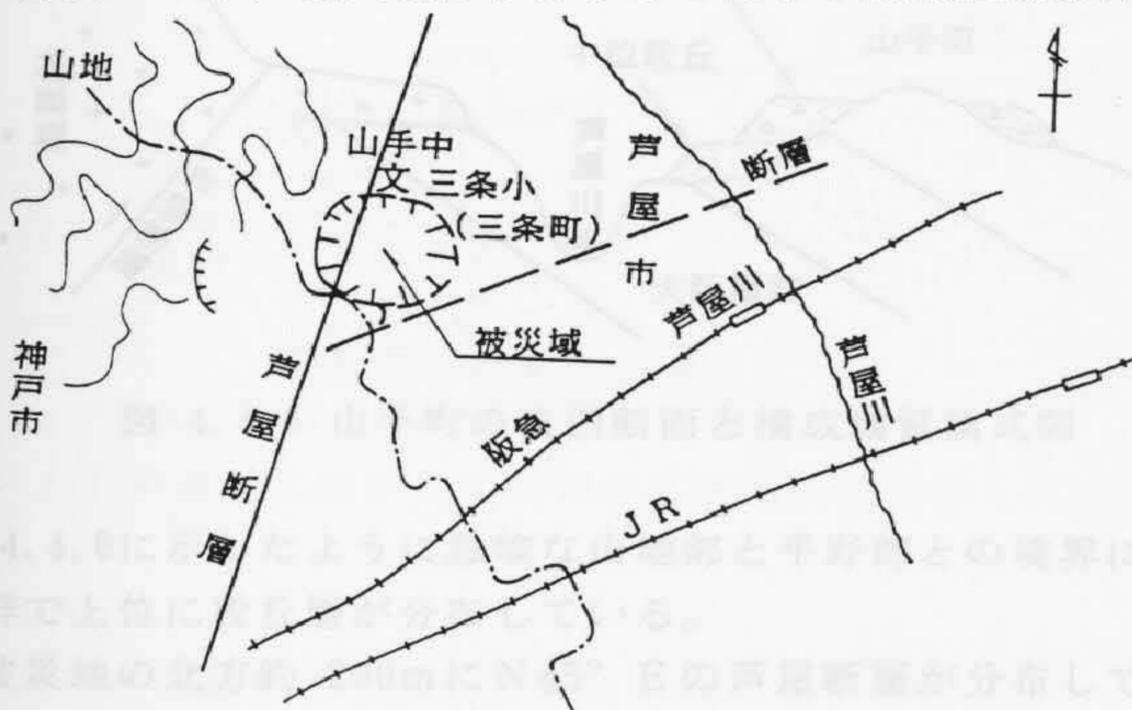
図-4.4.4 芦屋断層と被災域の平面的関係図

被災地の西側境界に沿って芦屋断層がほぼ南北に走っており、また、これより分岐した派生断層が南側にあり、被災域はちょうどこれらの断層に挟まれた地域に入る。

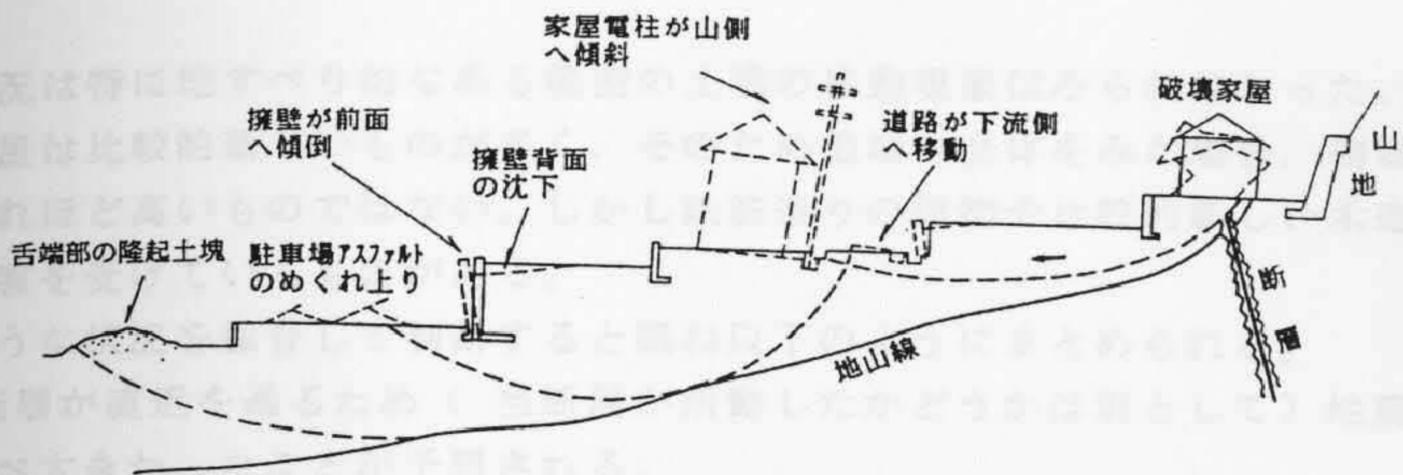
図-4.4.5 すべりに伴う地表部の構造物等の変状模式図

三条町の被害状況は、山麓よりの腹付盛土部の下方へのすべり現象により道路や家屋あるいは擁壁等かなり破損している。

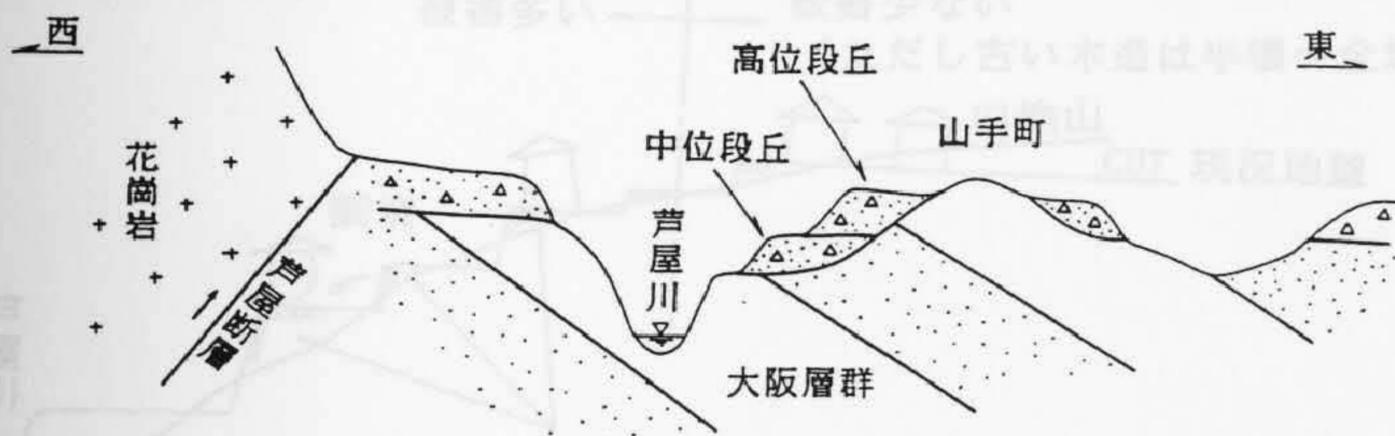
図-4.4.6 山手町の東西断面と構成地質模式図

山手町は図-4.4.6に示したように急峻な山地部と平野部との境界にある丘陵地で基層は大阪層群で上位に段丘層が分布している。

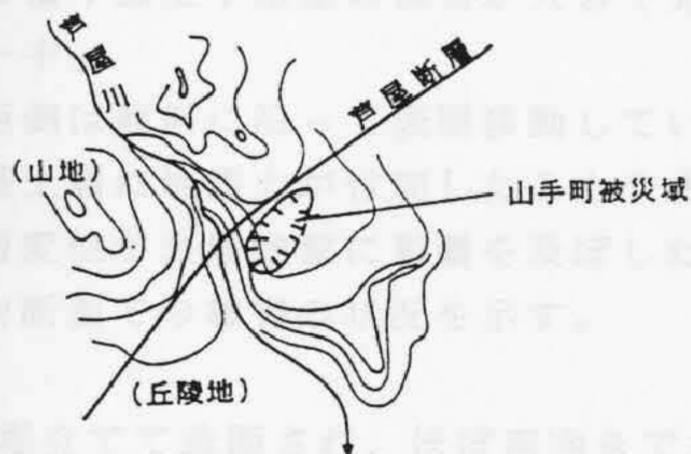
図-4.4.7 芦屋断層と被災域の平面的な関係

平面的には被災地の北方約 200mにN45°Eの芦屋断層が分布している。

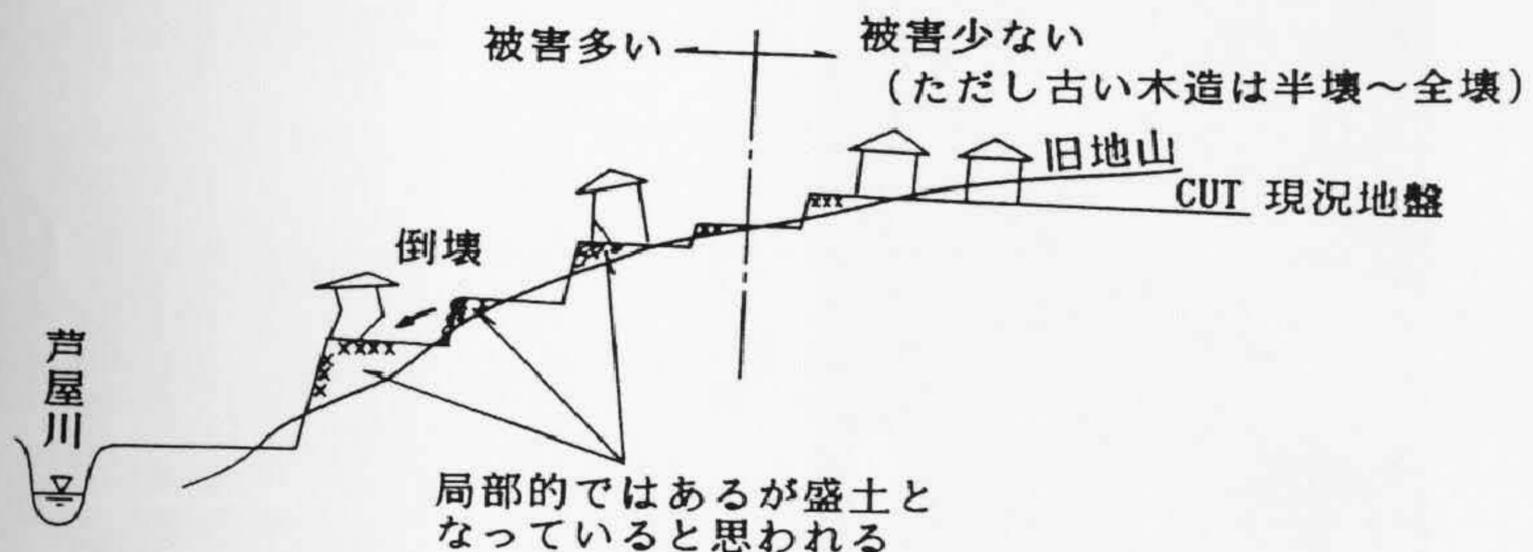
- ① 芦屋断層が直近を通るため（当断層が活動したかどうかは別として）地震部が他地域に比べ大きかったことが予想される。
- ② 尾根状で特に軟弱な地盤の分布はないと思われるが、造成により局部的には盛土のところがある。地域内で破損している家屋をみた場合、古い建物に破損が多いが一方、比較的新しいものや鉄筋構造物にも破損が認められた。したがって切盛の正確な区別は踏査によって明らかにされなかったが、おそらく盛土地盤に相当する位置に構築されたものに被災が集中したものと思われる。このことは全壊家屋が比較的盛土宅地が形成されやすい芦屋側の急傾斜地にやや多く見られたことから理解できる（写真-4.4.12, 4.4.13）。

図-4.4.8 芦屋川に向かって斜面側に破損家屋が多く見られる。

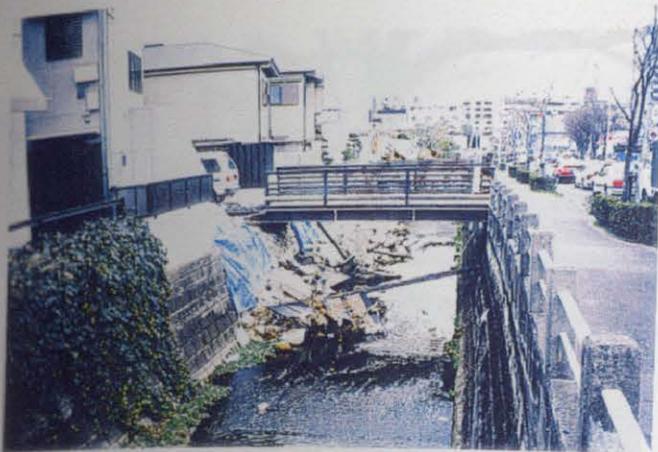
写真4.4.1(図-4.1.2の 25)

国道43号線以北では、JR神戸線と阪急神戸線のほぼ中間部に位置する新王塚橋付近においてコンクリートブロック護岸の表層崩壊（写真-4.4.1）やせり出し等が見られるが、阪急より北側ではほとんど被害を受けていない。

宮川左岸側のコンクリートブロック積擁壁の表層崩壊

崩壊した法面上の新築家屋は外見上無傷である。さらに下流側では同擁壁のせり出し等の変状箇所が見られ、その法面上の古い家屋は全壊した。

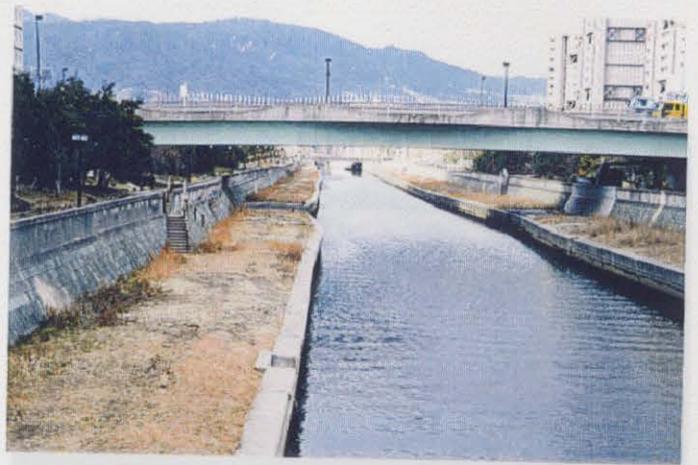
写真4.4.2(図-4.1.2の 26)

国道43号線以南では空石積み擁壁の滑動によるせり出しや開口亀裂、ブロックの抜け落ち等が見られ、さらに汐凧橋より下流に至ると新設の護岸（鋼管杭あるいは鋼矢板護岸）が700m以上にわたって両岸が河川側へとせり出し（写真-4.4.2）、背面部に開口亀裂や陥没等の変状が生じている（写真-4.4.3）。

護岸(鋼管あるいは鋼矢板柱と考えられる)の河川側へのせり出しによって天端コンクリートの法面が波打っている。

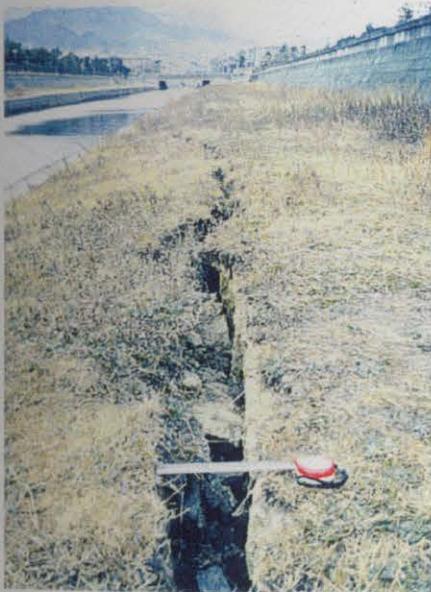
写真4.4.3(図-4.1.2の 27)

宮川 芦屋浜付近 川側に傾斜・背面開口亀裂20cm

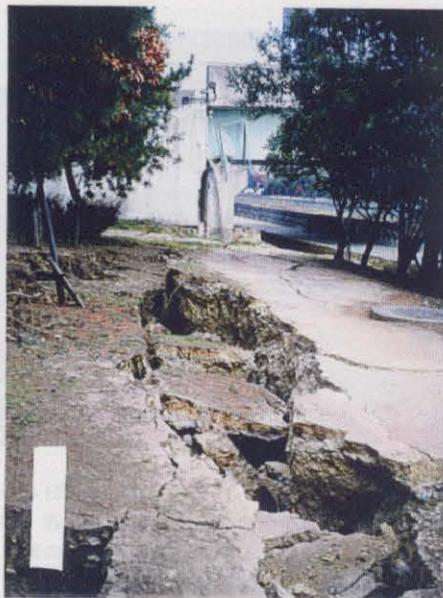
写真4.4.4(図-4.1.2の 28)

橋梁についても上記した変状地域での橋台や橋桁に変状が所々生じており、特に宮川大橋においては橋台の損傷が激しく（写真-4.4.4）調査時には補修工事が実施されていた。またその下流部にある小橋梁では両岸の橋台の河川側へのせり出しによって橋桁の可動部が側道側へ2～3m移動していた（写真-4.4.5）。

宮川 宮川大橋の橋台の損傷

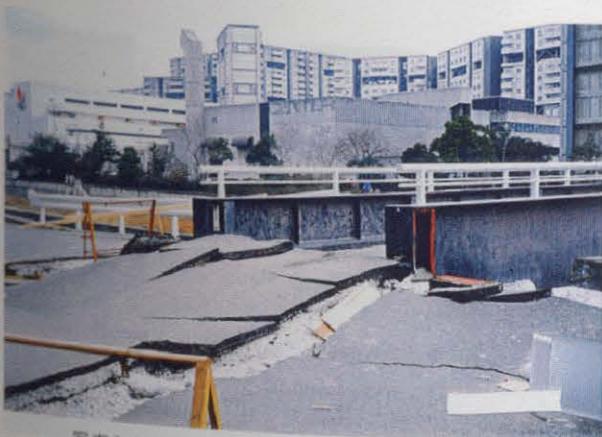
写真4.4.5(図-4.1.2の 29)

宮川大橋下流部の橋梁の変状状況
兩岸の橋台部を河川側へせり出して河川幅が狭まり
端桁の可動部が歩道部へつまんでいる。
両橋台が2~3m程度せばまっていた。

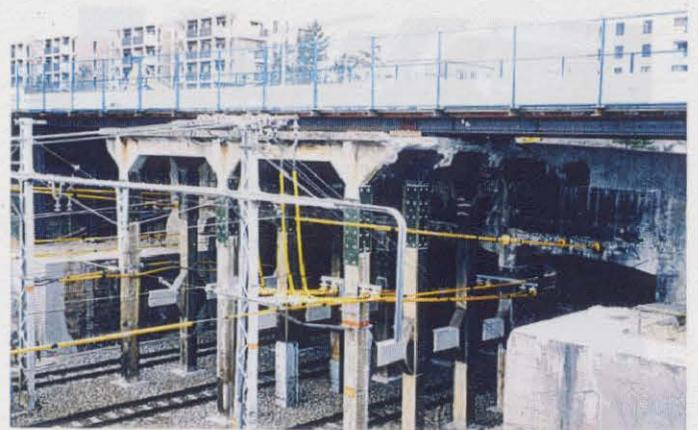
写真4.4.6(図-4.1.2の 30)

JRを横断する芦屋川を支えるラーメン構造の橋脚の被害と補修状況。ハンチ下端の柱部に被害が集中している。

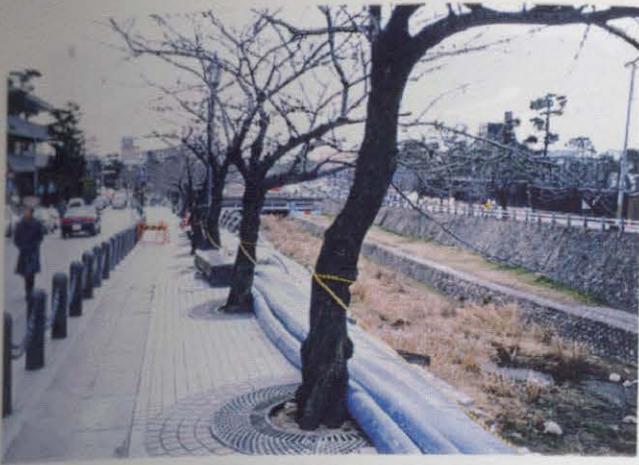
写真4.4.7(図-4.1.2の 31)
大正橋南側の左岸側護岸の盛り上がり。
護岸天端に設けられた高欄の転倒。
右岸側の護岸の変状は
左岸側に比べて軽微である。

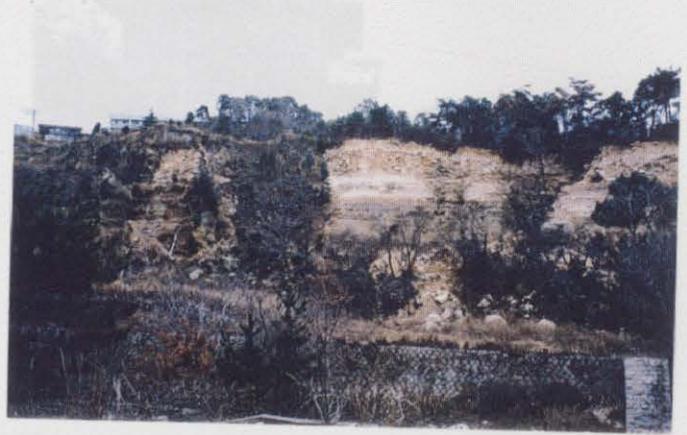
芦屋川上流の左岸，右岸の両側において旧崖面の再崩壊が認められた。左岸側では大阪層群の上位に中～高位段丘層の砂礫層がほぼ水平に堆積し，そのうちの段丘層及び大阪層群の崩壊が主である（写-4.4.8）。直径 1～ 2m 程度の転石が左岸側護岸及び河床内に見られた。

写真4.4.8(図-4.1.2の 32)
山王町の芦屋川左岸側の崖面の再崩壊。
直径1~2m位の転石も見られる。転石は大阪層群上部の段丘層
から落下によるものである。

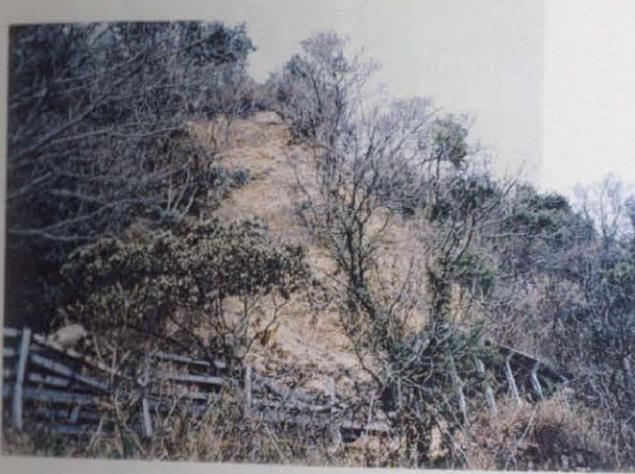
右岸側でも同様に砂礫層の崩壊が見られ，そのうちの一部は落石防護柵を飛び越えて護岸背面の道路にまで及んでいる（写-4.4.9）。落石の最大径は 1～ 2m ぐらいである。これより10～20m下流の2～3軒の人家は現在廃墟となっており、さらに50～100 m ぐらい下流より人家が密集するようになる。

写真4.4.9(図-4.1.2の 33)
芦屋川上流の左岸側崖面の状況。
大阪層群の上位に中~高位段丘層が分布。地震力によつて
再度崖面が崩壊し、砂礫層中の玉石が護岸及び河床に落下
している。最大径は1~2m程度。

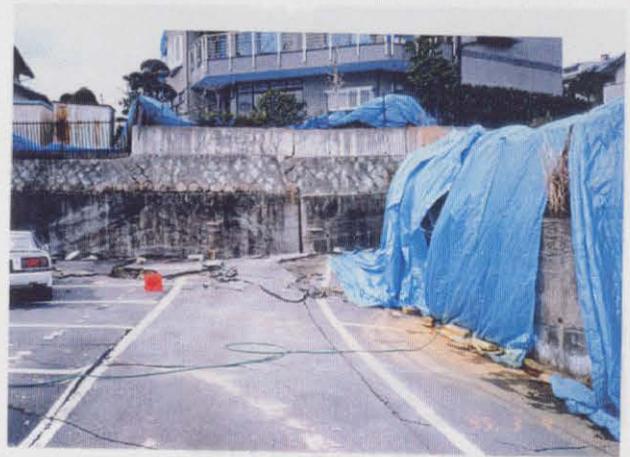
写真4.3.10(図-4.1.2の 34)
三条町 舌端部付近の駐車場の破損状況
写真右側のシートで覆われている擁壁は前面に傾倒しさら
に土塊全体が下流部へ移動している。駐車区分の白線が下流
側へ湾曲しているが、すべり面の中央部と側面部の移動速度
の違いによるものと思われる。

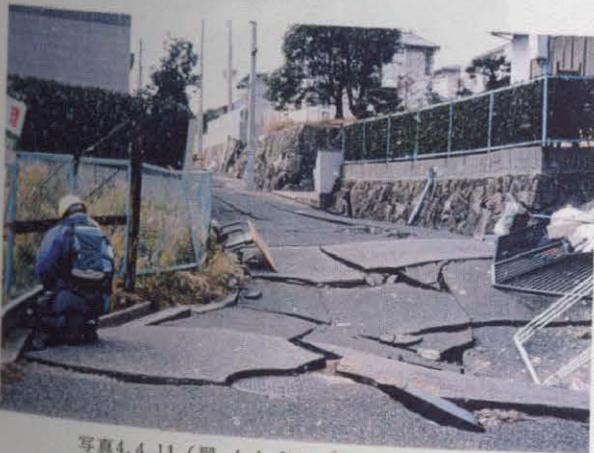
写真4.4.11(図-4.1.2の 35)
芦屋市 三条町 道路面上にクラックが多数

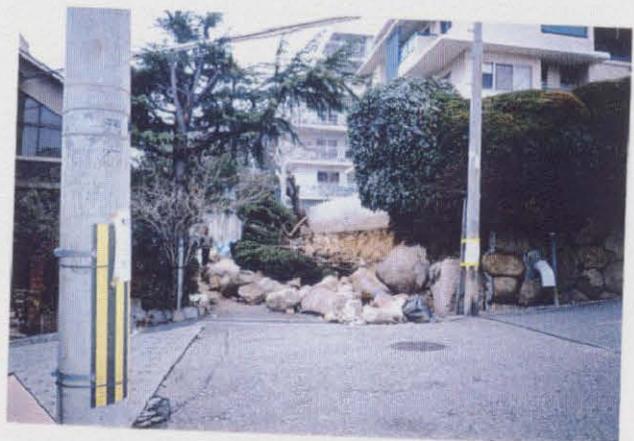
写真4.4.12(図-4.1.2の 36)
芦屋市山手町西側(芦屋側)の石垣の崩壊状況
石垣の高さは約1.5m前後で径0.7~1.0mの巨石を使用しているが、
西側が約20mにわたり全壊している。手前の道路にも亀裂が認め
られた。

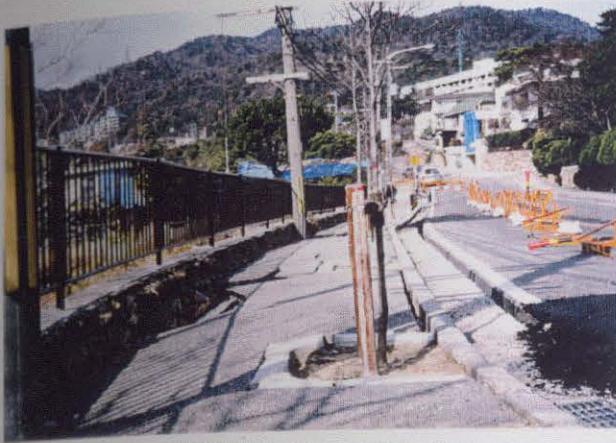
写真4.4.13(図-4.1.2の 37)
山手町付近の側道の沈下

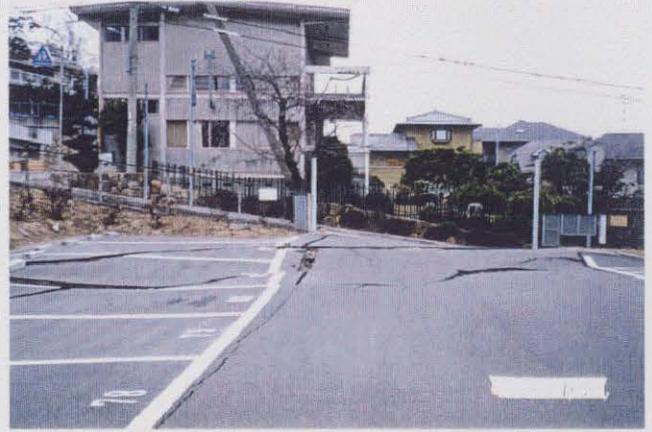
写真4.4.14(図-4.1.2の 38)
朝日ヶ丘町北部の駐車場に亀裂がありアスファルトの隆起が見られる。

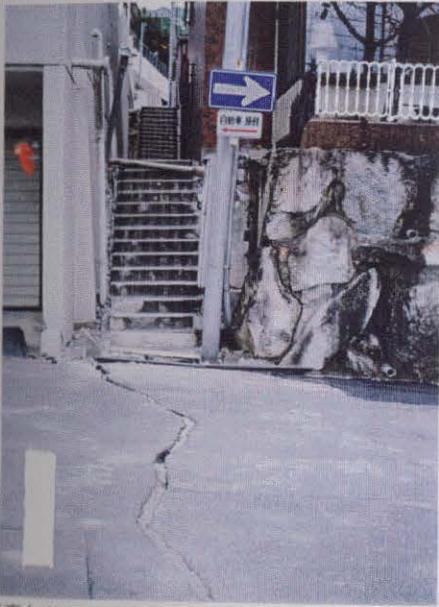
写真4.4.15(図-4.1.2の 39)
朝日ヶ丘町 路地の階段変状状況
階段が南側へ変状しているのが見られる。
建物と階段との間に10cm程度の隙間が見られる。

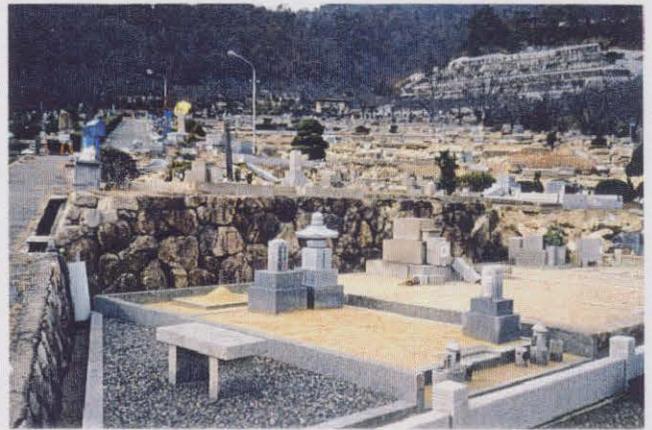
この霊園は2つの谷を埋立てて造園され、ほぼ南向きである。東側に位置する霊園の中央部で崩壊が発生している（写真-4.4.16）。

写真4.4.16(図-4.1.2の 40)
芦屋市霊園 盛土の崩壊

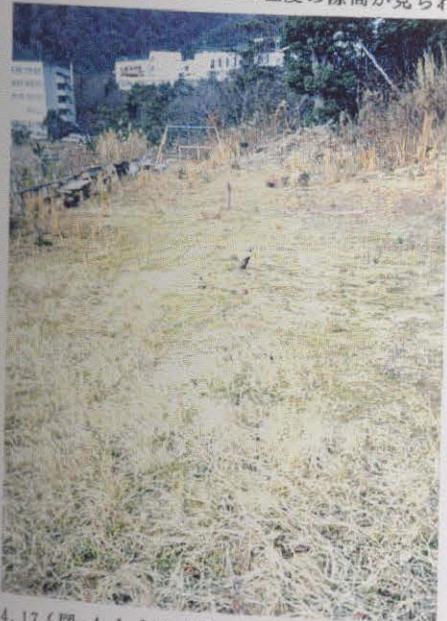
南西に向く斜面地に平坦な公園があり、南西側にL字形擁壁が施されている。下方には老人ホーム芦屋聖徳園がある。この箇所にはN54W方向の亀裂が発生し、幅5cm、落差5cm程度のものが約30m連続している（写真-4.4.17）。

写真4.4.17(図-4.1.2の 41)
六龍荘町付近(N54W, 幅5cm、落差5cm、延長30m)
