5. 神戸市東灘区の被害状況

A. 東部地区

5. 1 概 要

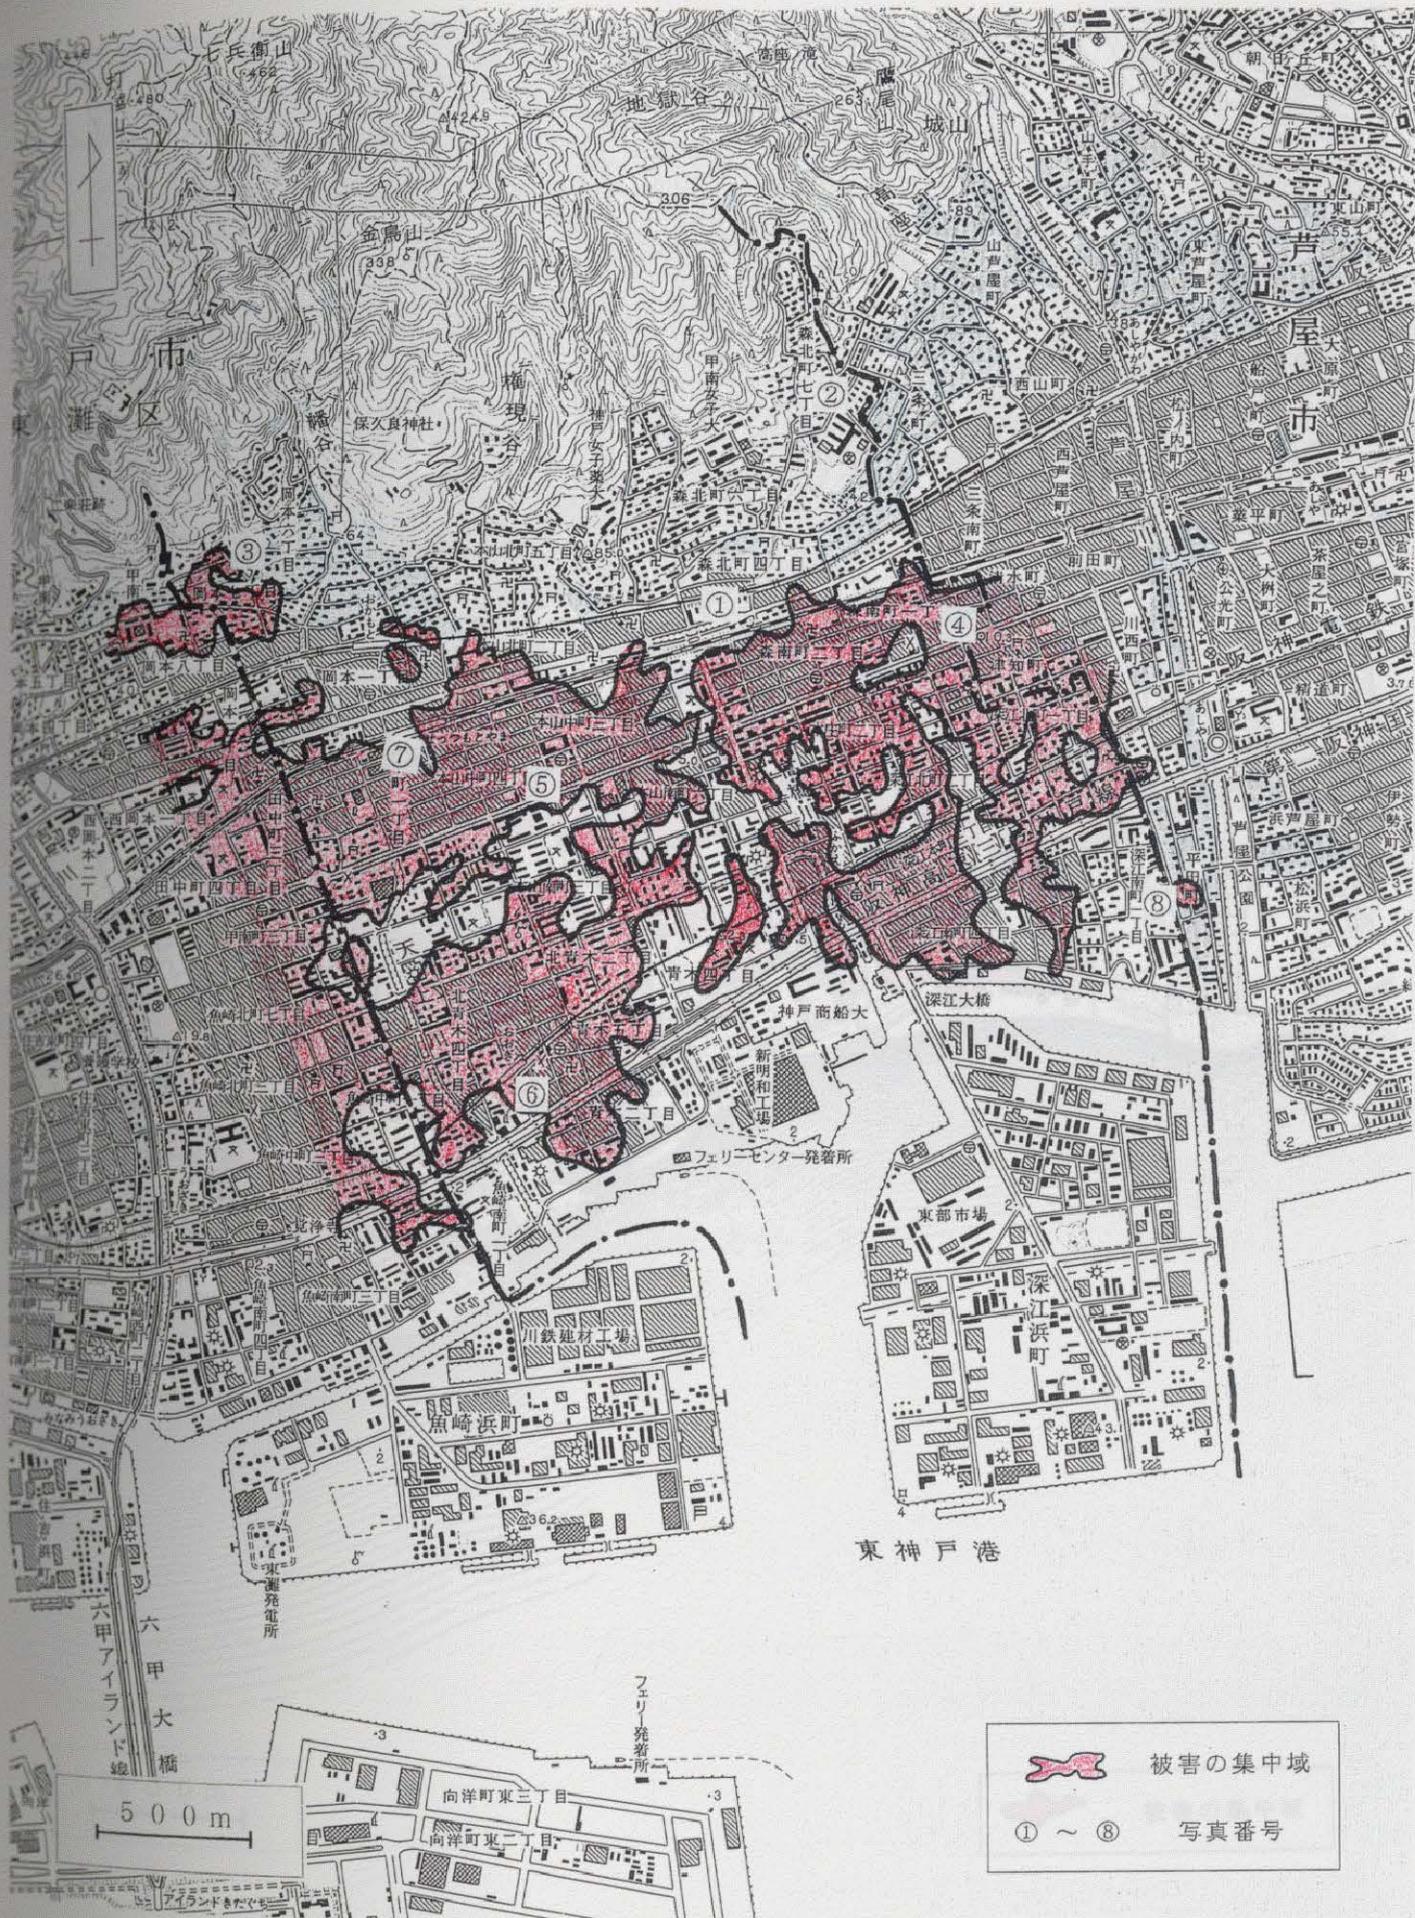
図-5.2.1 被害の集中域の分布

一方、建物の被害が集中している区域を地形図上にプロットすると図-5.2.1のようになる。図示されるように、市街地における被害集中域の分布は、細かく見ると複雑であり、島状や半島状の分布となっている。この原因には、地震動の強さや上記の建物の築造年代・構造・用途などの分布が複雑に関連していると考えられ、それらの要因を一概に特定することは困難であるが、地盤特性の影響は無視できないであろう。

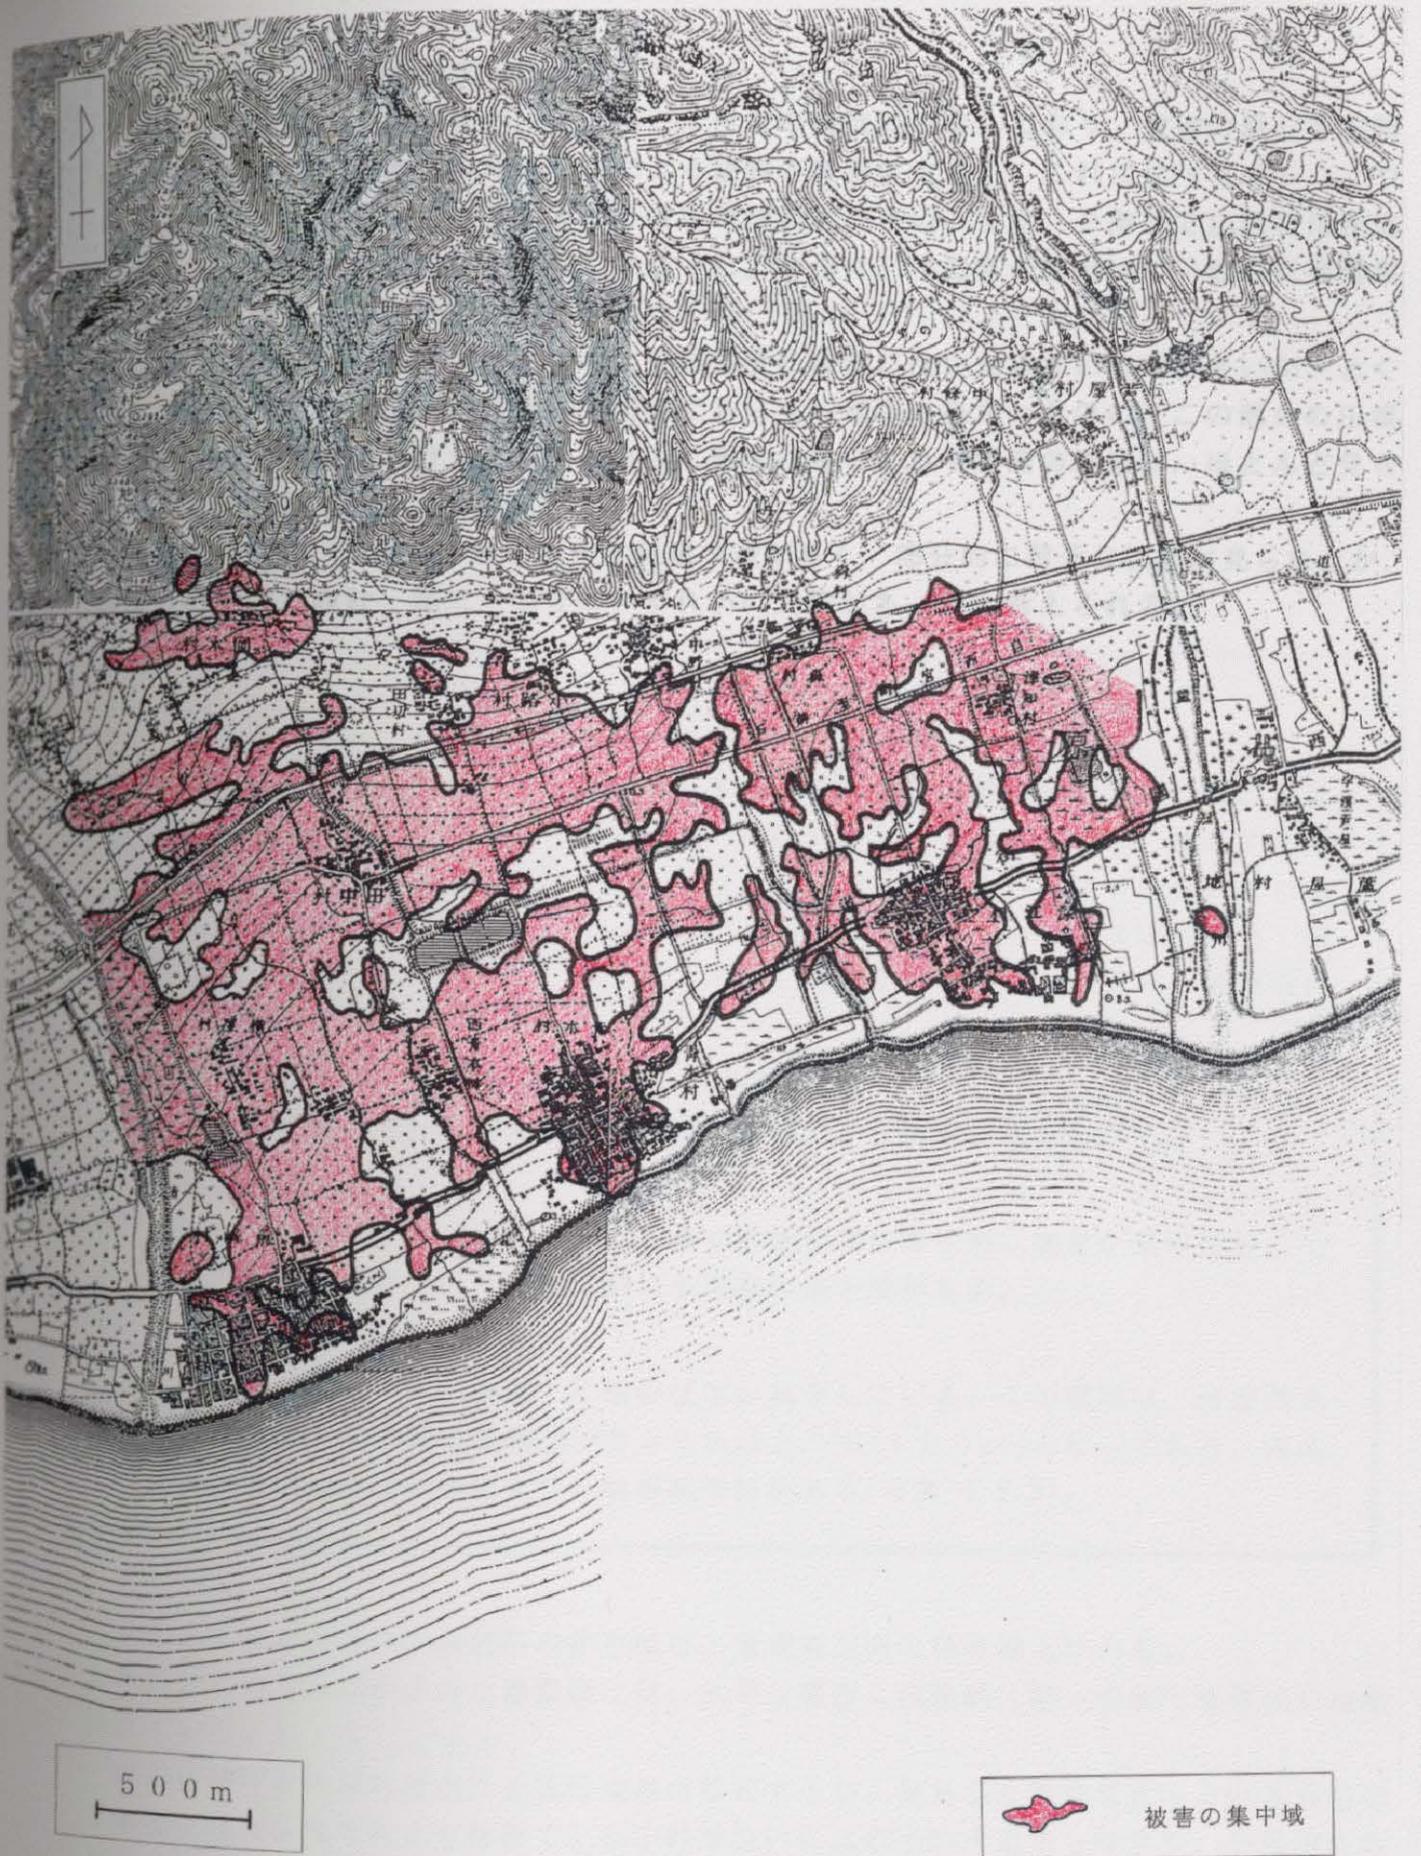
図-5.2.2 旧地形と被害の集中域の分布

参考のため、人工改変以前の明治18年に作成された地形図上における被害の集中域を図-5.2.2に示す。

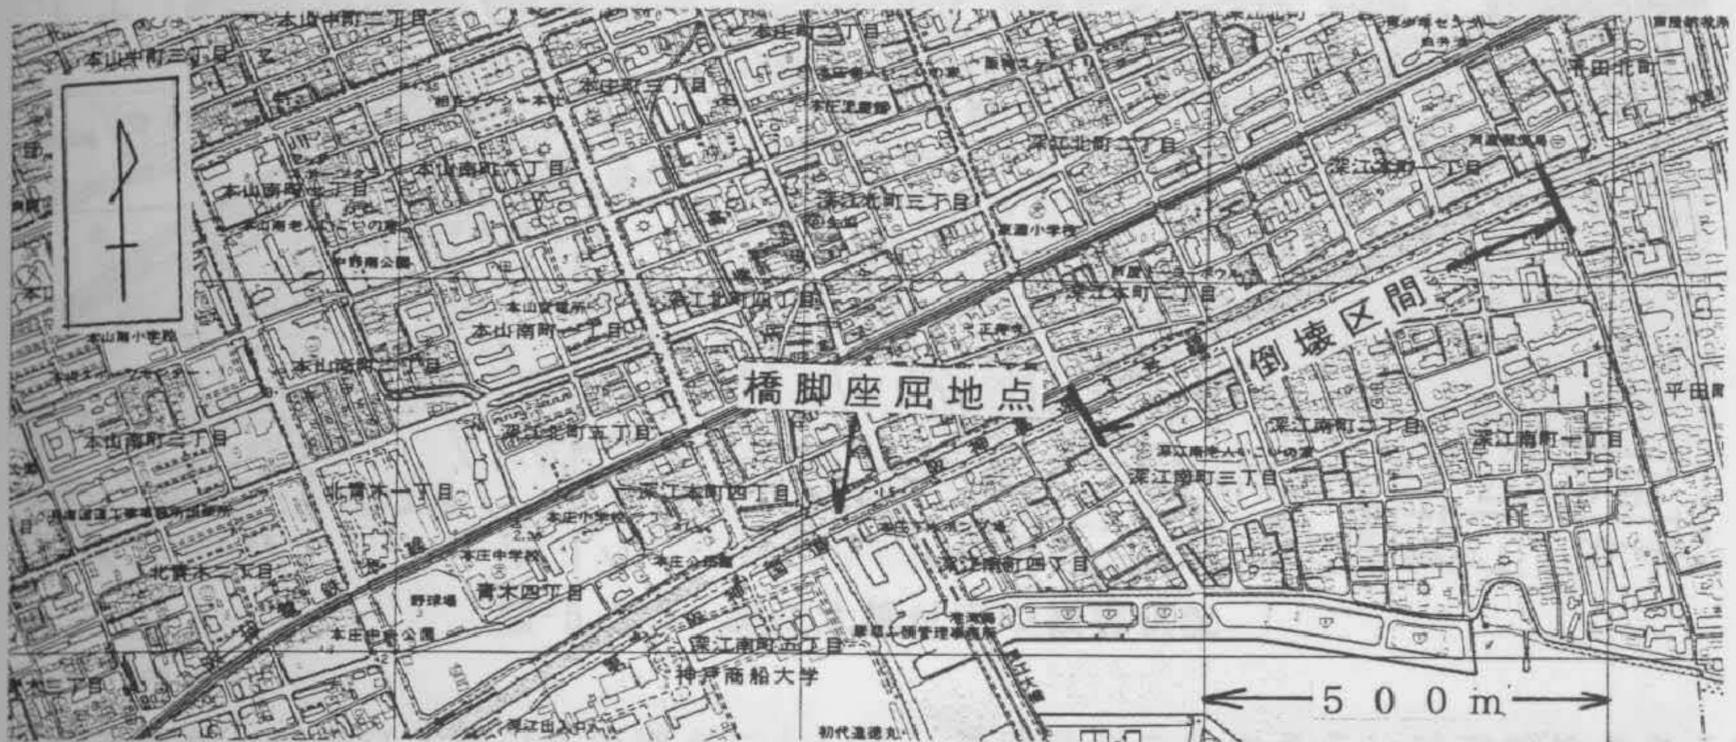
図-5.3.2 阪神高速3号線の顕著な被害区間

当路線の顕著な被害は、図-5.3.2に示す芦屋・神戸市境から西方635mの区間における高架橋の転倒が挙げられる。

また転倒区間以外でも、図-5.3.2に示した地点の深江交差点付近において、写真-5.3.3に示すように、橋脚が中央部でせん断破壊され、高架部分がなかば落橋に近い被害を受けている箇所が見られた。さらに、これらの顕著な被害以外においても、当調査地域における高架橋のほとんどの橋脚には、多数の亀裂が認められており、広域的に著しい振動のあったことが明らかである。

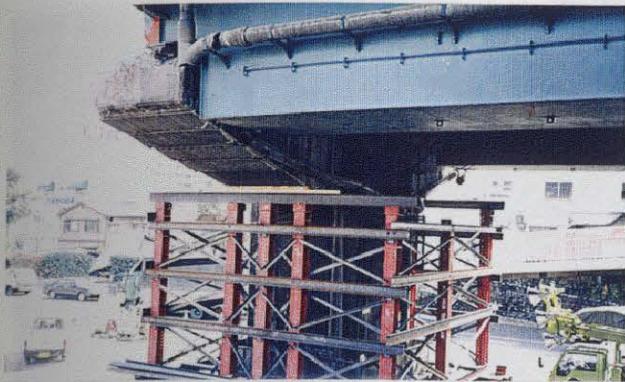
本被害調査時においては、写真-5.3.1、写真-5.3.2に示すように、転倒した高架橋の解体撤去作業がかなり進行していたため、橋脚部の被害状況の詳細は不明であった。しかし、諸機関によって発表された写真によると、橋脚の破壊は橋脚の下部でせん断破壊されていたり、根元で折れ曲がって破壊するなど、転倒区間の破壊様式は一定していないようである。また、転倒方向は道路面が北側に向く方向である。この転倒区間の工法はピルツ工法という特殊な工法であり、橋桁はコンクリートの連続桁というトップヘビーなものであったことが指摘されている。

写真-5.3.1(図-5.3.1の①)
芦屋・神戸市境付近
高架橋の転倒区間

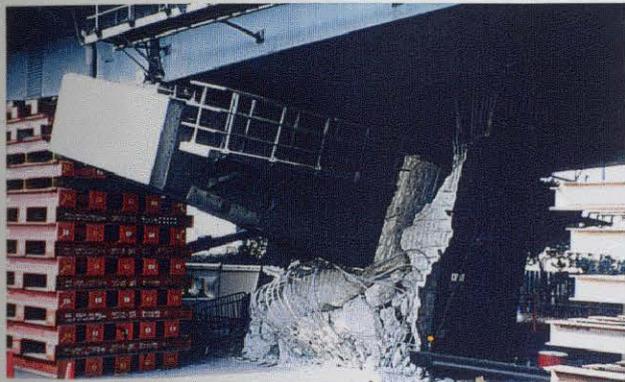
写真-5.3.3(図-5.3.1の③)
神戸市東灘区深江交差点
橋脚の破壊状況

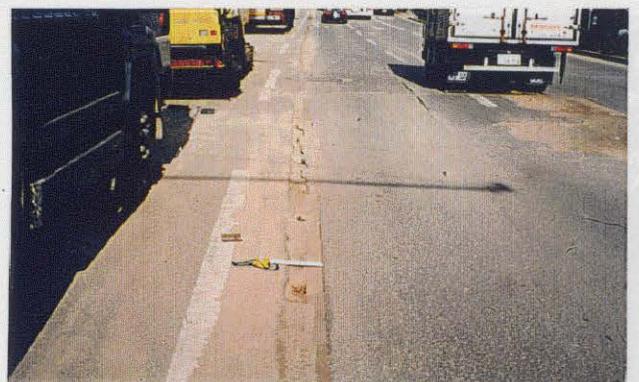
橋梁部においては、写真-5.3.4と写真-5.3.5に示すように、橋梁方向やそれとほぼ直交する方向などに著しい開口亀裂が認められ、開口亀裂の深さは1.5m位に達することが確認される。

写真-5.3.4(図-5.3.1の④)
神戸市東灘区深江大橋北詰め
深江大橋の被害状況

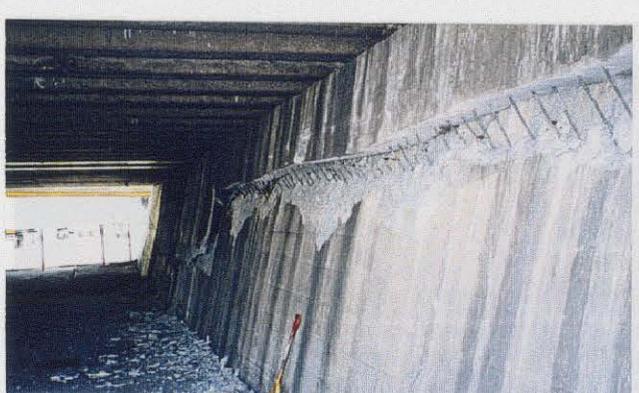
また、橋脚部においても被害が大きく、写真-5.3.6に示すように、深江南町側の橋脚がせん断破壊されていることがわかる。

写真-5.3.6(図-5.3.1の⑥)
神戸市東灘区深江大橋北橋脚部
深江大橋北側橋脚部の破壊状況

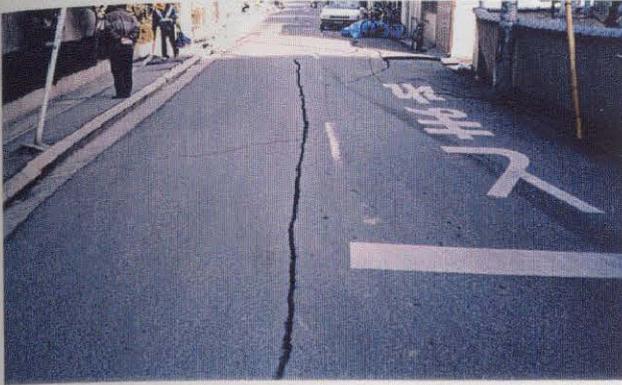
写真-5.3.7(図-5.3.1の㉗)
神戸市東灘区深江南町2丁目
道路面の亀裂状況

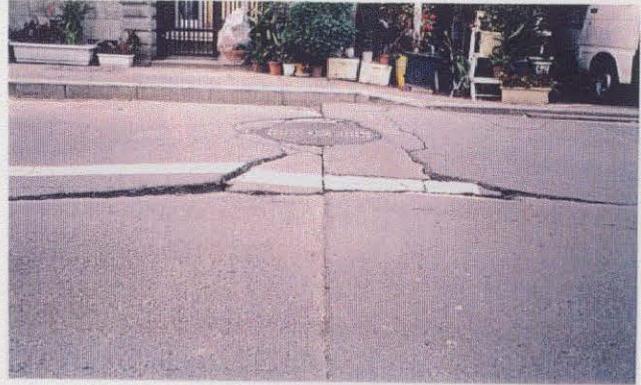
写真-5.3.8(図-5.3.1の㉘)
神戸市東灘区深江南町3丁目
道路面の亀裂状況

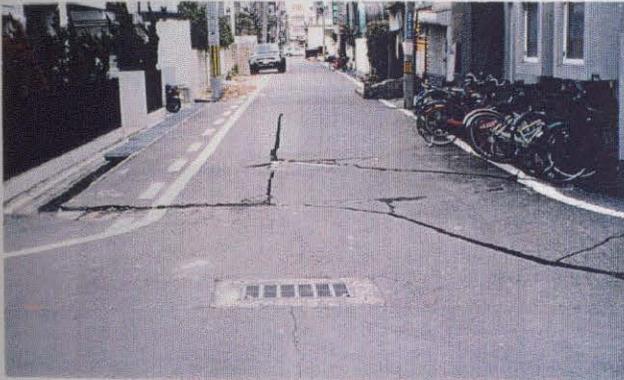
写真-5.3.9(図-5.3.1の㉙)
神戸市東灘区森南町2丁目
道路面の亀裂状況

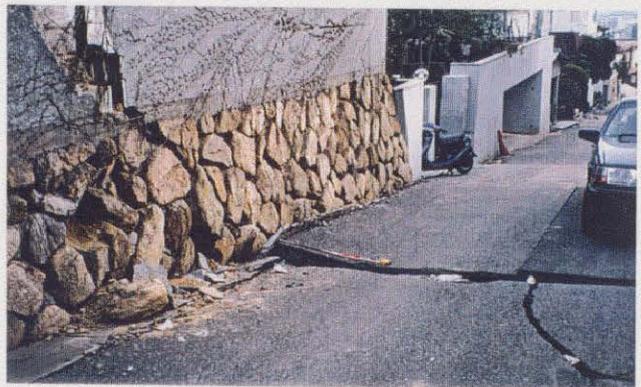
写真-5.3.10(図-5.3.1の㉚)
神戸市東灘区森北町6丁目
道路面の亀裂状況

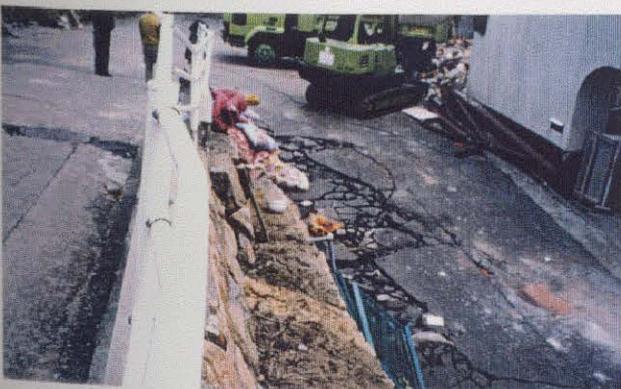
写真-5.3.11(図-5.3.1の㉛)
神戸市東灘区森北町6丁目
道路面の亀裂状況

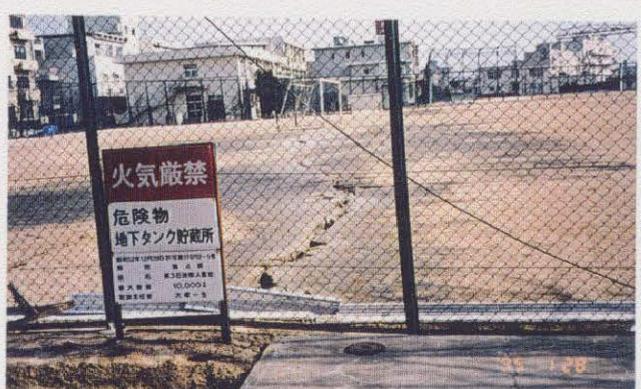
写真-5.3.12(図-5.3.1の㉜)
神戸市東灘区神戸商船大学
グラウンド面の亀裂状況

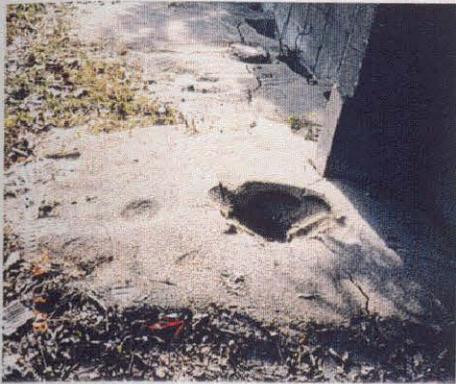
写真-5.3.13(図-5.3.1の㉓)
神戸市東灘区神戸商船大学
亀裂に伴う噴砂現象

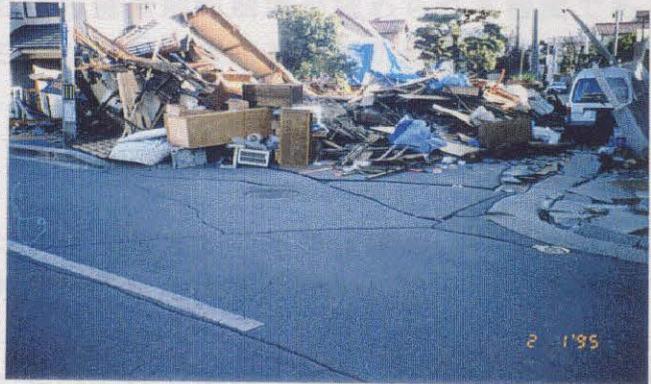
写真-5.3.14(図-5.3.1の㉔)
神戸市東灘区岡本7丁目
道路面の亀裂状況

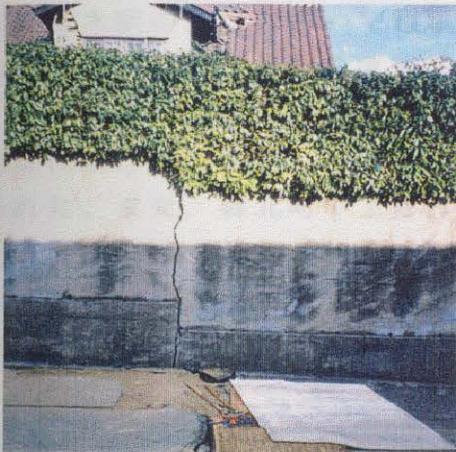
写真-5.3.15(図-5.3.1の㉕)
神戸市東灘区岡本7丁目
道路・石塀の亀裂状況

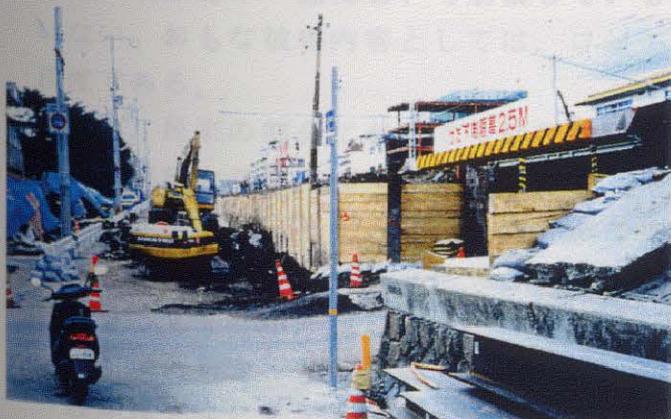
本路線における被害として、盛土部と推定される区間において、石積擁壁の一部崩壊が認められた。また、森北町1丁目付近のコンクリート擁壁が約200m間において傾倒していたことが挙げられる。

写真-5.3.16(図-5.3.1の⑥)
JR 撰津本山駅西方
盛土部の石積擁壁の損傷

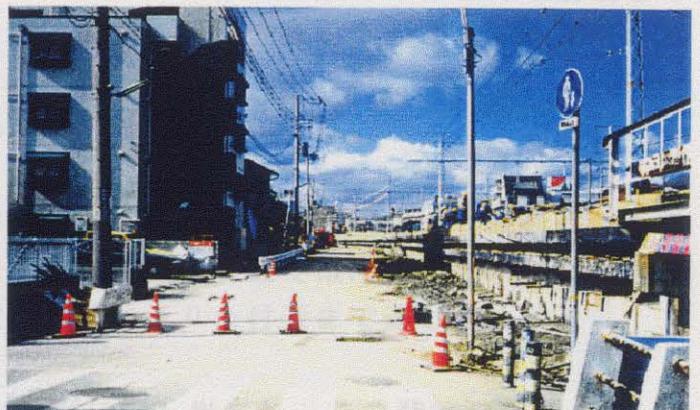
写真-5.3.17(図-5.3.1の⑦)
JR 撰津本山駅東方
盛土部の石積擁壁の損傷

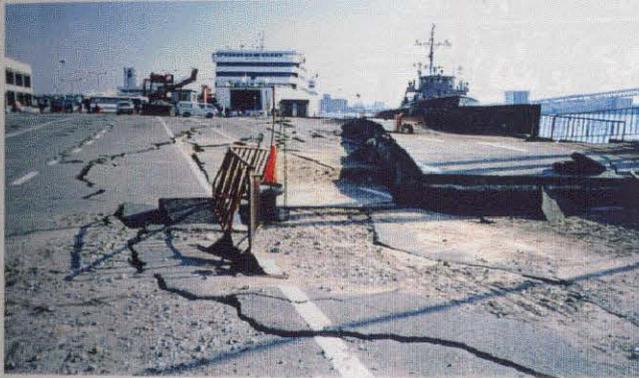
写真-5.3.26(図-5.3.1の㉖)
深江南町4丁目フェリー埠頭
護岸背後の地盤亀裂

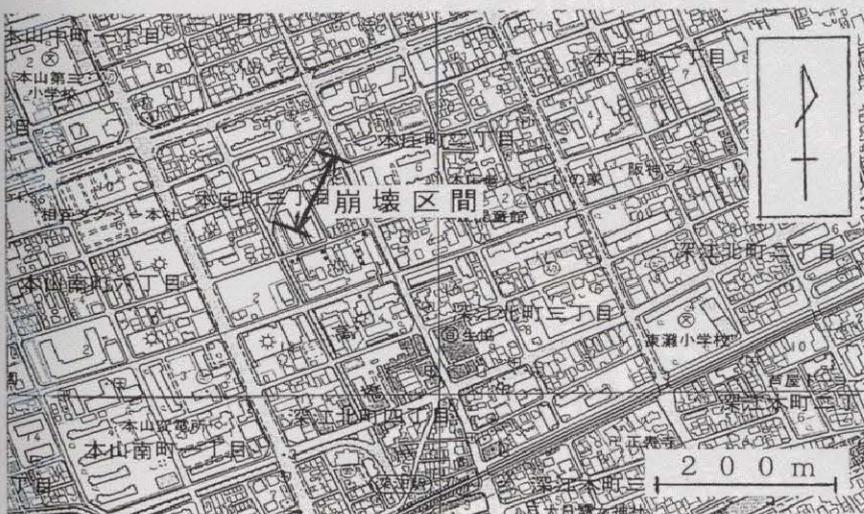
図-5.4.2
高橋川の護岸崩壊地点

本庄町3丁目の図-5.4.2に示す地点において護岸崩壊が発生している。護岸は約3m高の石積擁壁より構築されており，崩壊区間は約100mである。崩壊は左岸側のみに発生している。崩壊状況は写真-5.4.1，2に示すとおりである。

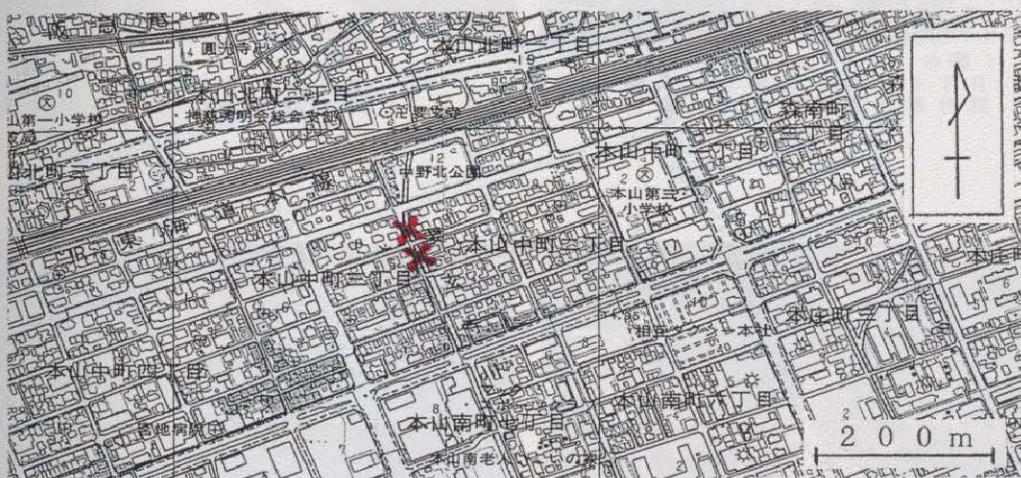
図-5.4.3 要玄寺川の護岸崩壊地点

本山中町2丁目において、小規模な護岸崩壊が2箇所が発生している。護岸はいずれも約3m高の石積擁壁より構築されており、崩壊幅はそれぞれ5mおよび10m程度である。2箇所ともに左岸における崩壊である。

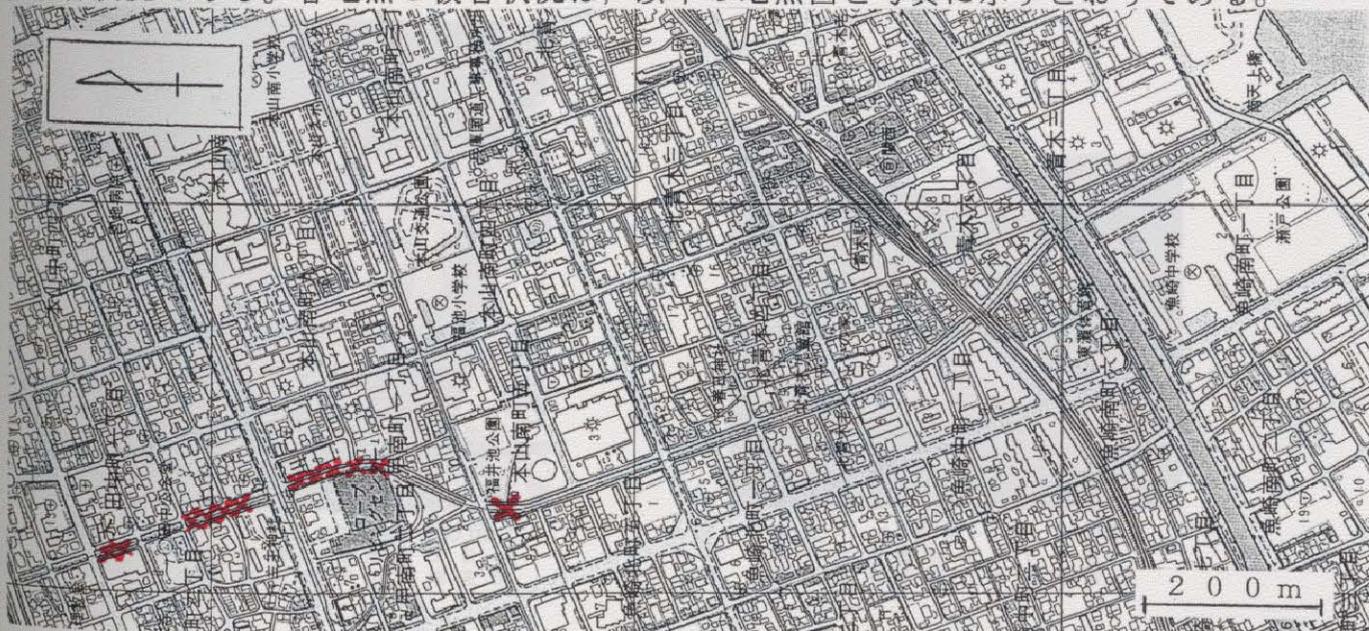
図-5.4.4 天上川の護岸変状地点

天上川においては、護岸擁壁のわずかな膨らみや亀裂、護岸肩部の河川方向に沿った亀裂などが数箇所で見られる程度であり、崩壊にいたるものは認められず、全般的に軽度な被害状況である。各地点の被害状況は、以下の地点図と写真に示すとおりである。

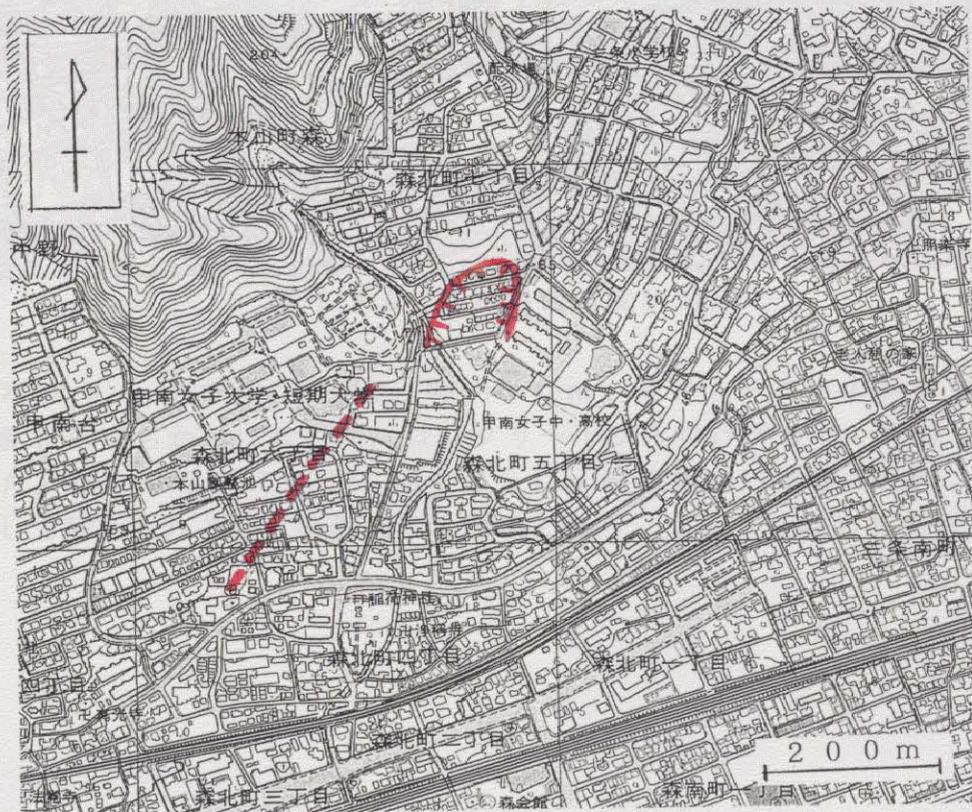
図-5.4.5 甲南女子大学付近の地すべり範囲

これは図-5.4.5に示す範囲において、道路亀裂、石積のズレ、建物倒壊などが系統的に認められるため、地すべり性であると推定される。推定される規模としては、幅180m程度である。

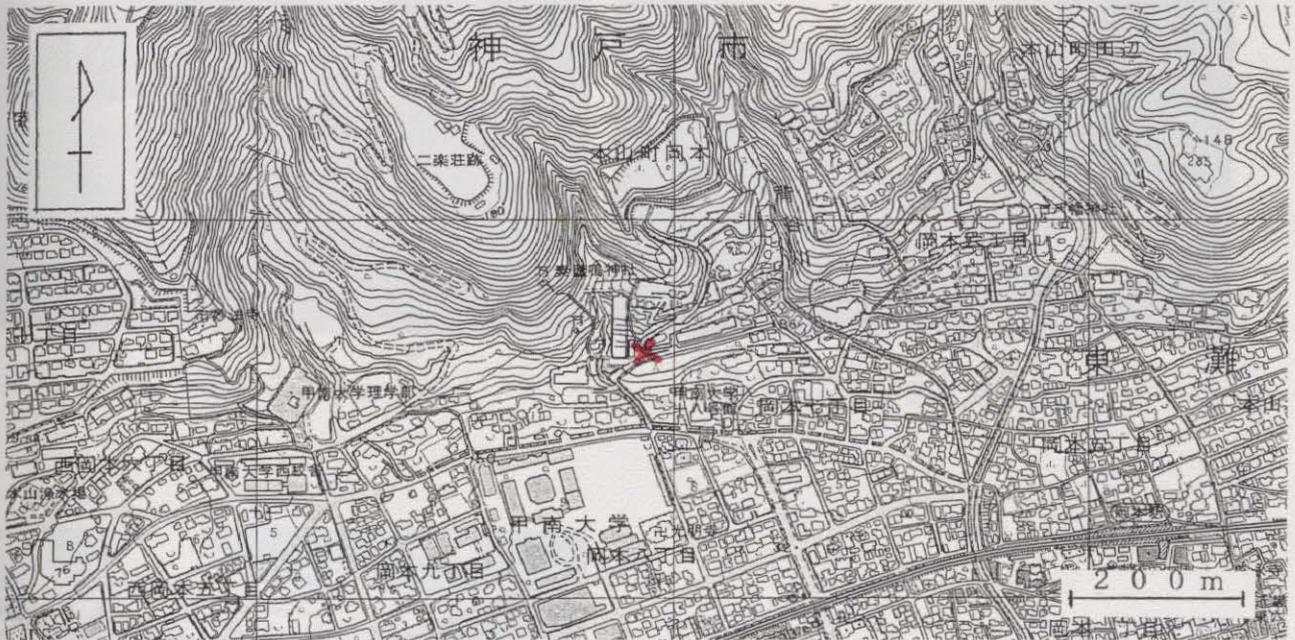
図-5.4.6 自然斜面の変状地点

ひとつは写真-5.4.12に示すように、幅約10m、高さ4～5mの斜面であり、斜面本体における変状は明らかではないが、コンクリート吹き付けが著しく剥離した状態となっている。また、他方は写真-5.4.13に示すように、斜面末端に構築されたコンクリート擁壁の崩壊として認められる。この斜面は小規模であり、2～3m幅ので高さ約3mである。

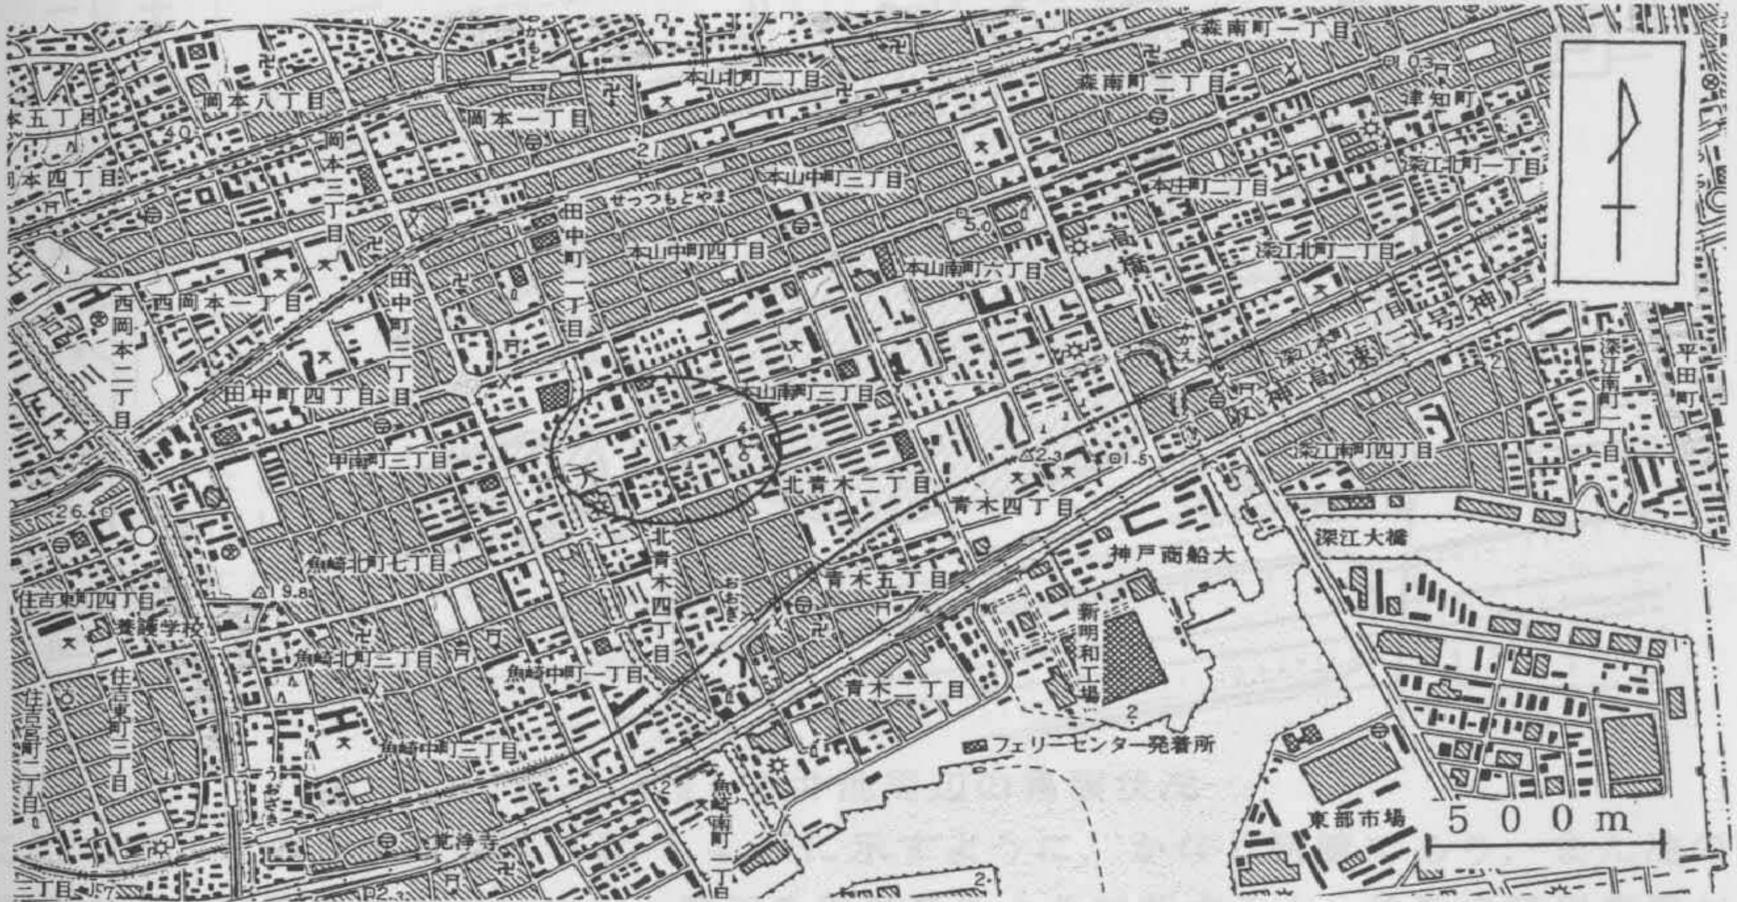
図-5.4.7 現在の本山南町4・5丁目付近

この地域においては、約400mにわたって地盤の亀裂や、構造物の被害が追跡される。現在においては平坦地となっているが、図-5.4.7、図-5.4.8に示すように、亀裂が顕著な部分は旧地形より福池の南縁部に対応することが明らかであり、盛土縁辺部における地盤変状であると推定される。

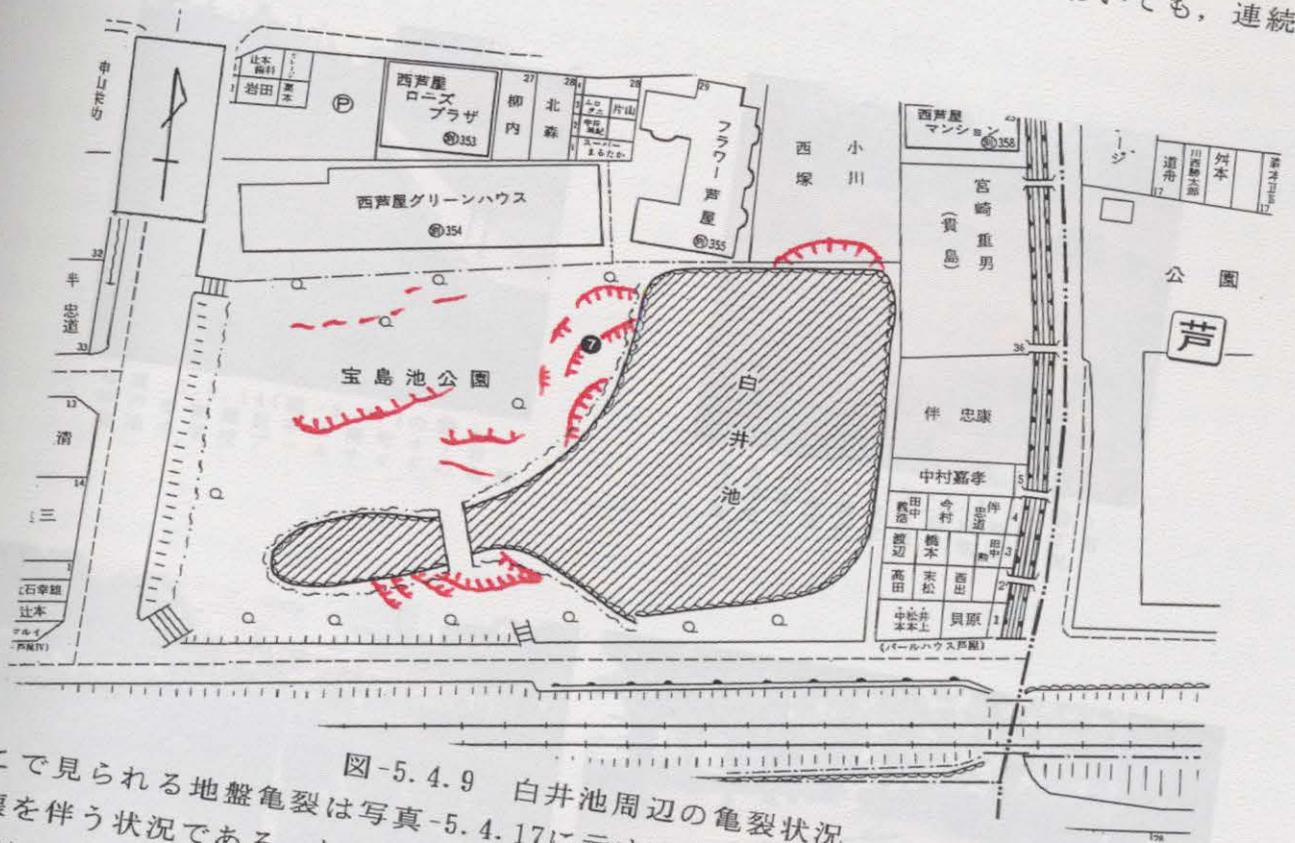
図-5.4.9 白井池周辺の亀裂状況

一方、図-5.4.9に示すように、深江北町1丁目の白井池周辺部においても、連続性のあ
る地盤亀裂が確認されている。

ここで見られる地盤亀裂は写真-5.4.17に示すように、かなり明瞭であり、また池の護
岸崩壊を伴う状況である。しかし、周辺の地形条件より判断すると、亀裂や護岸崩壊が発
生している部分は、いずれも盛土地域である可能性が高く、地震動によって盛土内あるい
は、盛土と地山の境界付近が破壊したものであると推定される。

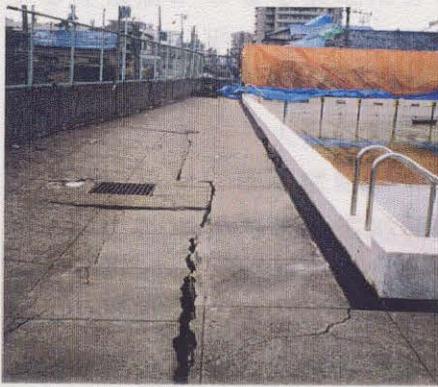
写真-5.4.14(図-5.3.1の㉔)
神戸市東灘区本山南町4丁目
福池小学校プールサイドの亀裂

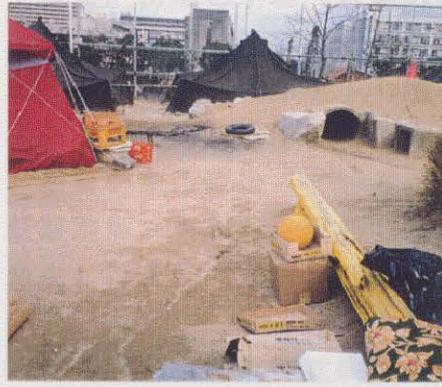
写真-5.4.15(図-5.3.1の㉕)
神戸市東灘区本山南町4丁目
福池小学校校庭の亀裂状況

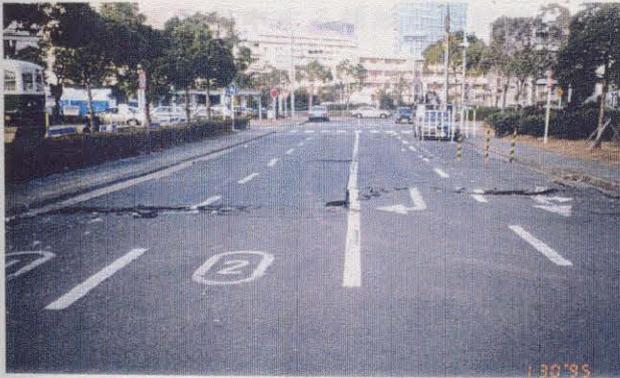
写真-5.4.16(図-5.3.1の㉖)
神戸市東灘区本山南町4丁目
本山交通公園の被害状況

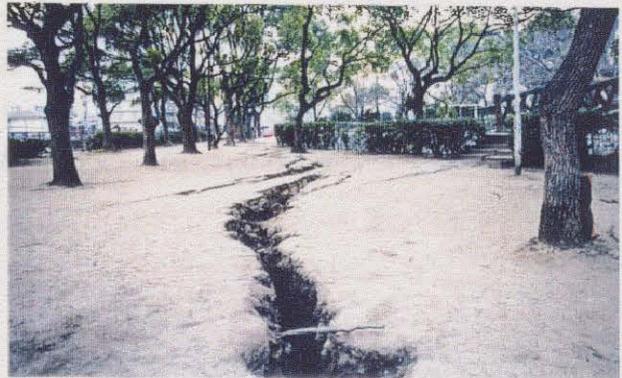
写真-5.4.17(図-5.3.1の㉗)
神戸市東灘区深江北町1丁目
白井池周辺の地盤亀裂

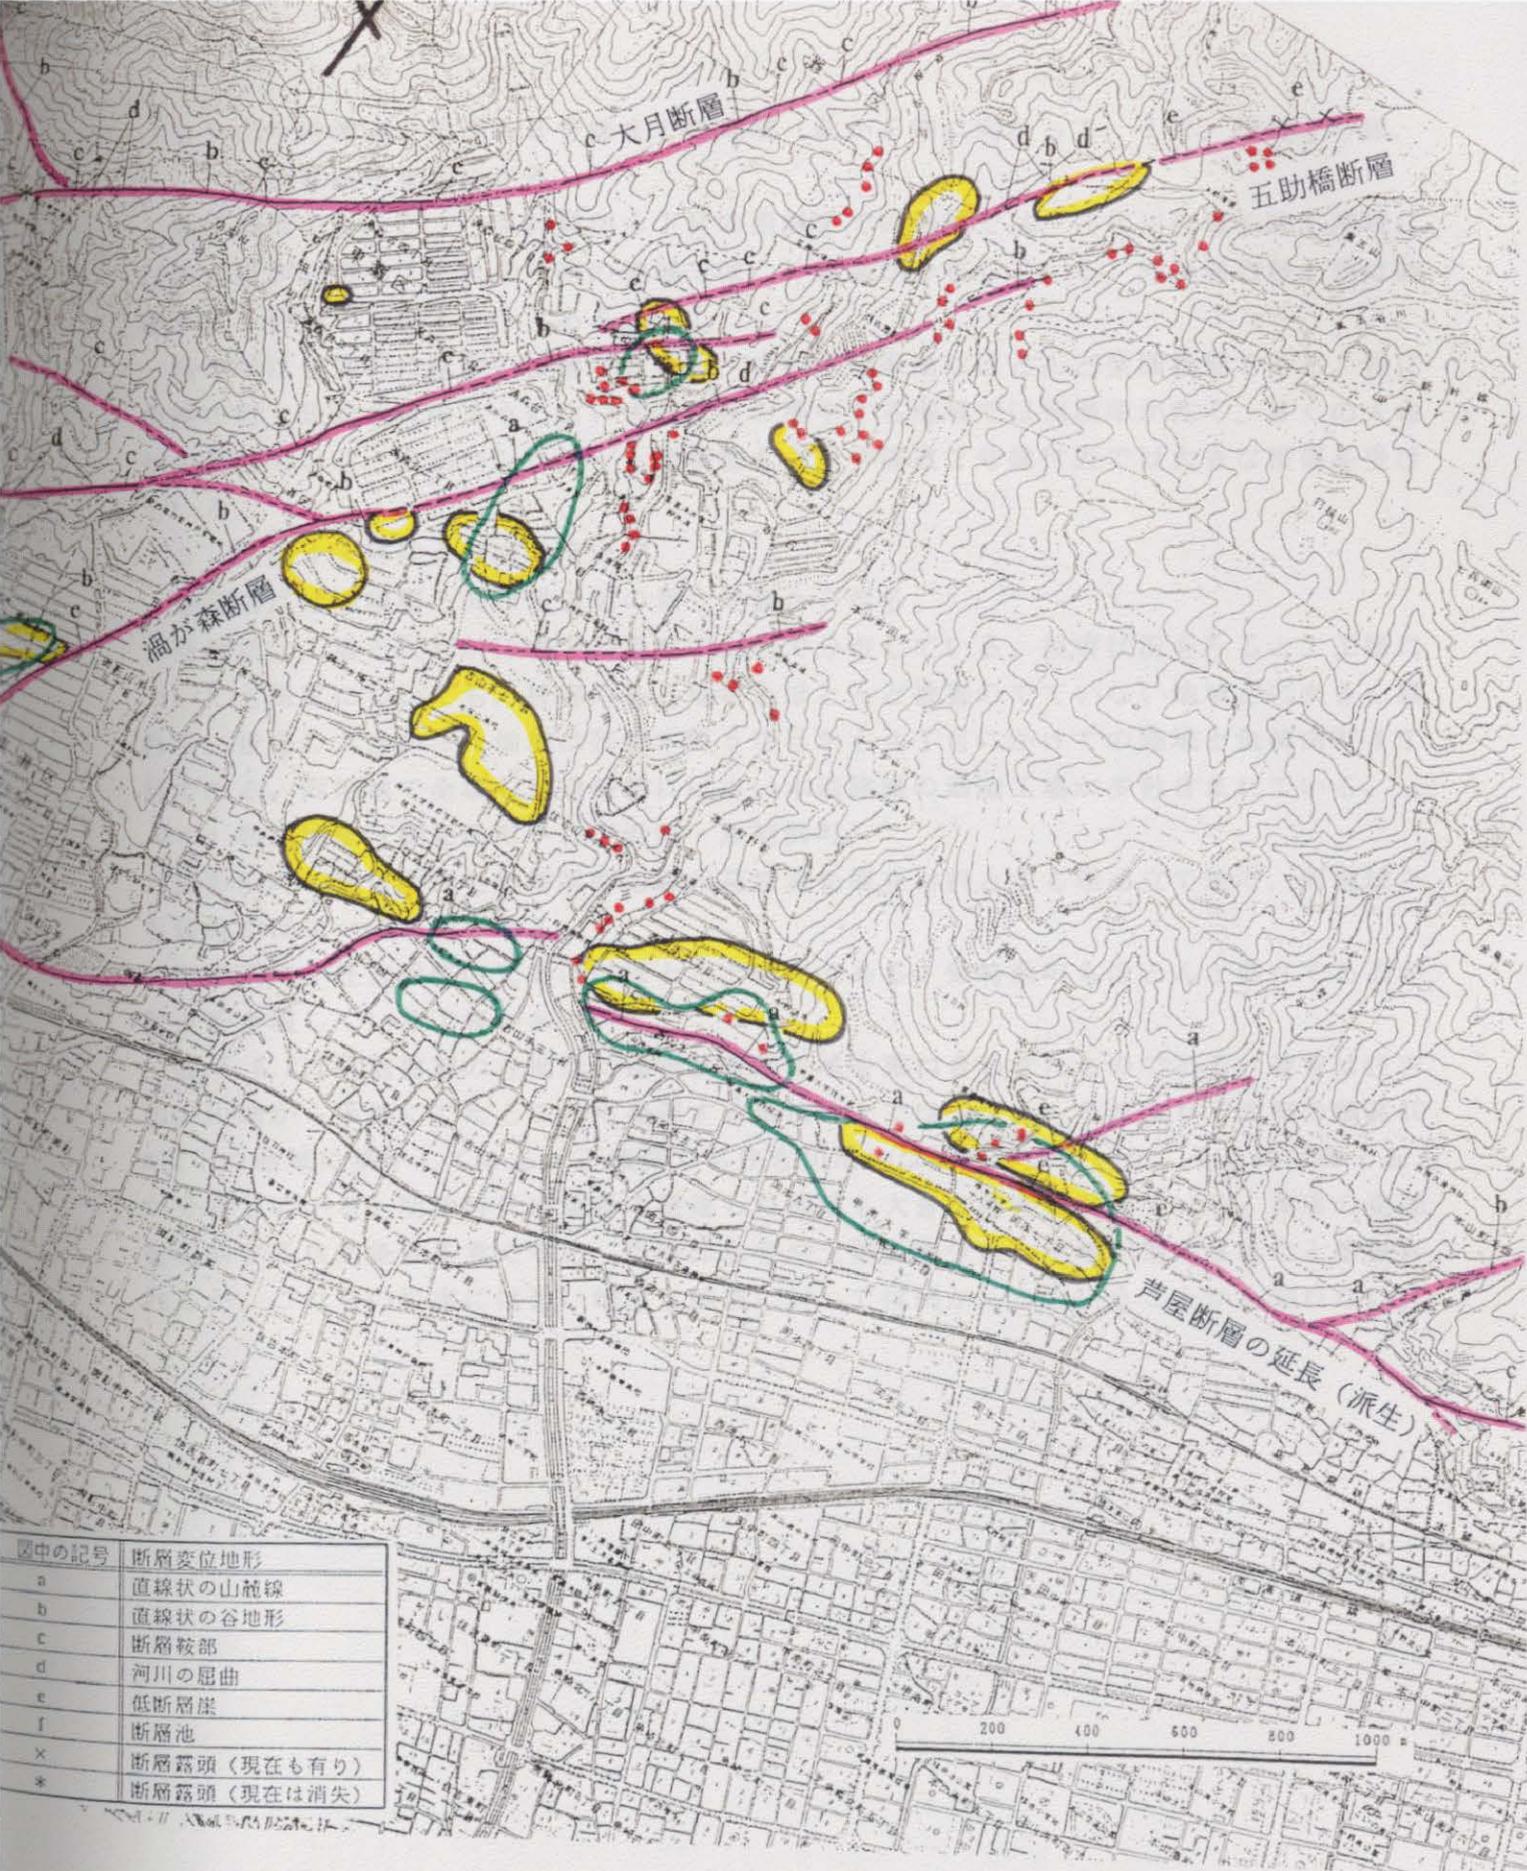
図-5.6.1 活断層と周囲と比べて被害程度の高い家屋の集中する被害家屋集中領域・割れ目の集中領域地域・崩壊の分布との関係(東灘区北西部)

住吉山手9丁目は一部の半壊家屋を含んで一部破損家屋が集中する。渦森台2丁目は一部破損家屋が点在する。住吉山手9丁目沿いの溪流（住吉川上流部）は後述するように崩壊が集中する。これらの地域は北の五助橋断層と南の渦が森断層に挟まれた地域および渦が森断層の南側に当たる（図-5.6.1）。また、住吉山手9丁目の北東に位置する住吉霊園では、五助橋断層と渦が森断層の直上に位置する場所で墓の倒壊率が高く、盛土面や道路面に割れ目が集中している。

②住吉山手4丁目から、西岡本6丁目と西岡本7丁目の境界付近を通過して、岡本9丁目～岡本8丁目～岡本7丁目に至る地域
