5. 神戸市東灘区の被害状況

A. 東部地区

5. 1 概 要

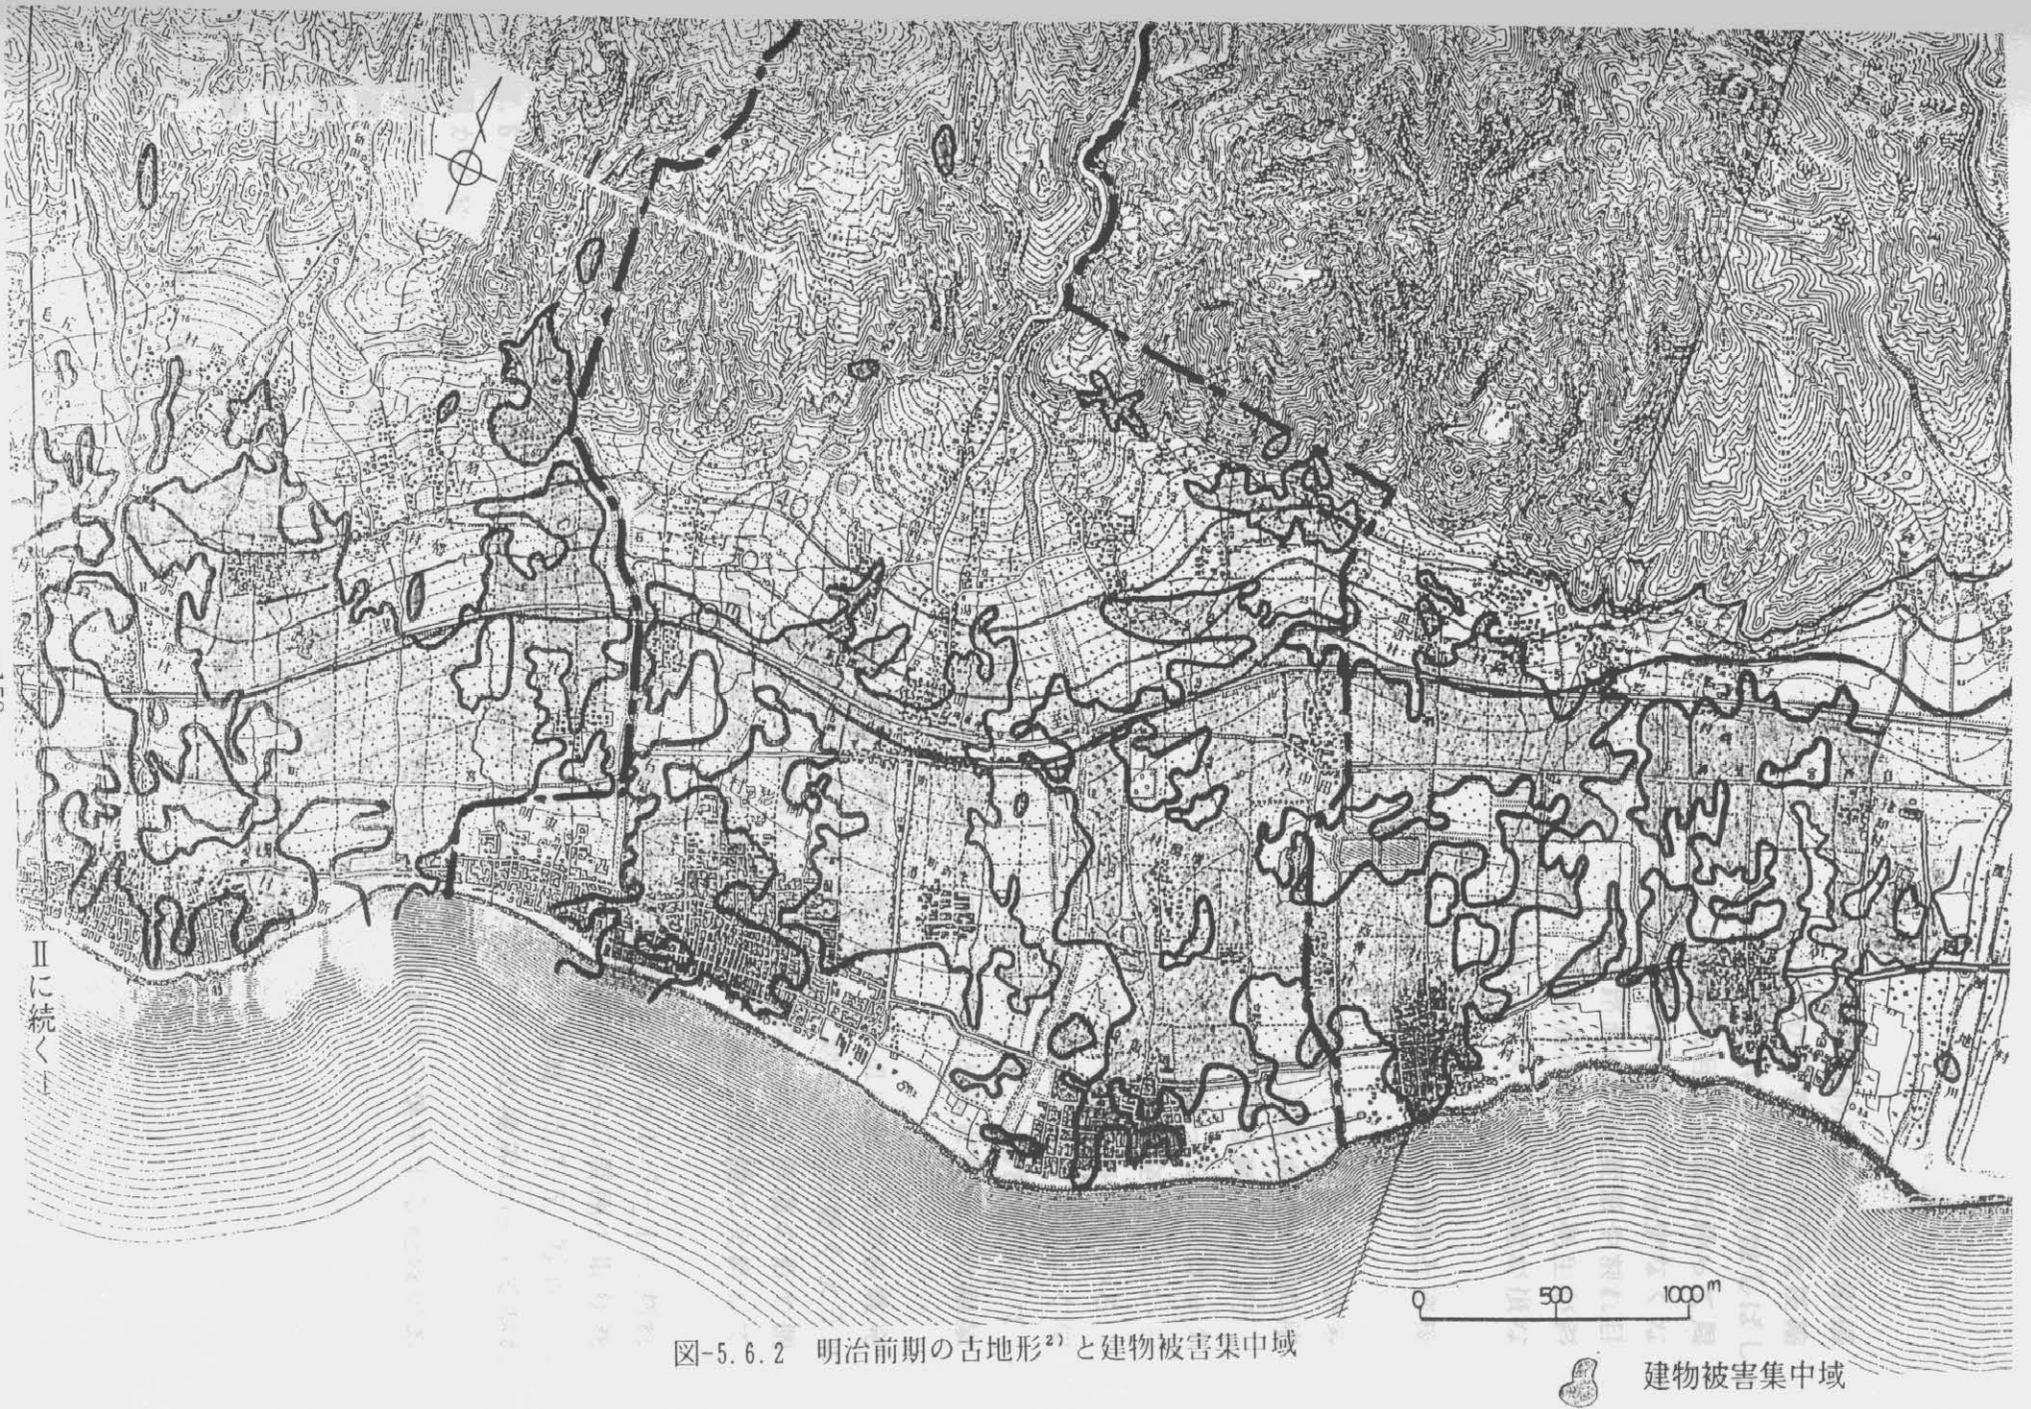
図-5.6.2 明治前期の古地形²⁾と建物被害集中域

図-5.6.2は明治前期の古地形に建物被害集中域を重ね合わせたものである。被害は住吉川が山地から平地にでたところに発達する扇状地上では少なく、それより下流側の標高40m以下の地域に集中している。下流側でも住吉川沿いは被害が少ないが、そこには礫・玉石が分布している。明治時代に集落の発達した地域も大きな被害を受けている。集落の発達を規制する自然条件を考えると、当時は水害や土砂災害少ない土地が選定されたと想像されるが、これらの災害には強い地盤も地震に対しては弱かったということかも知れない。

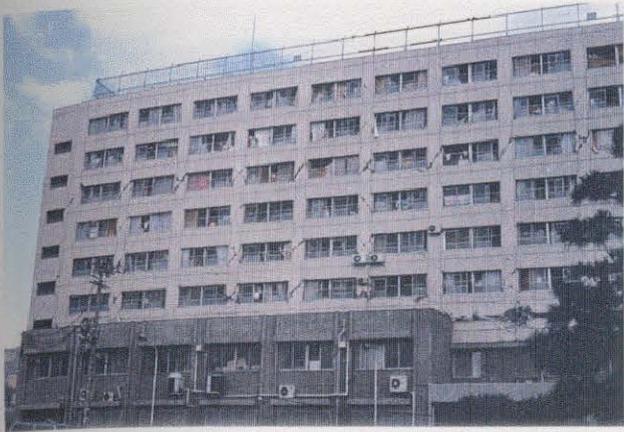
写真-5.6.1 (図-5.5.1の①)
水道局東澁営業所
柱に共役の剪断亀裂発生

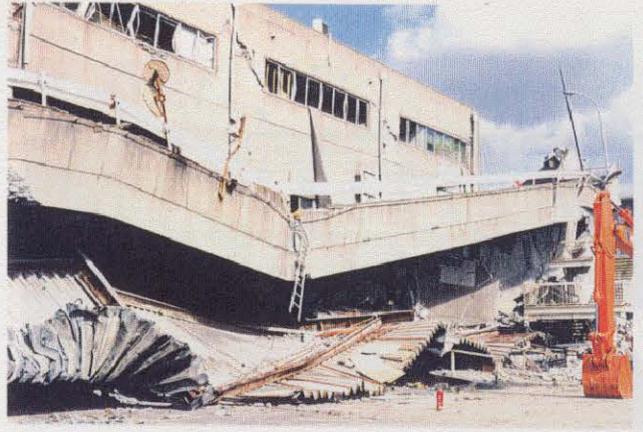
写真-5.6.2 (図-5.5.1の②)
灘神戸生協配送センター
一階部倒壊

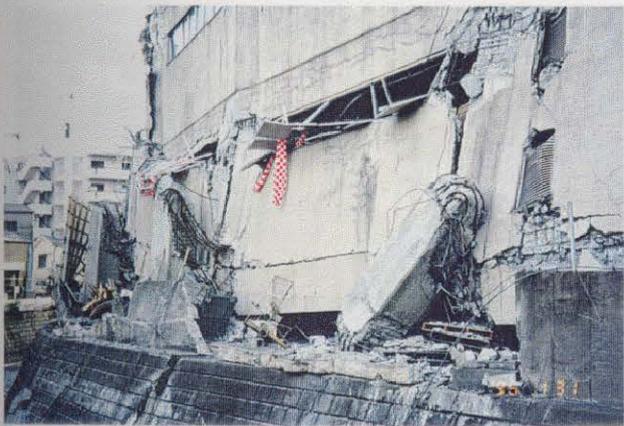
写真-5.6.3 (図-5.5.1の③)
灘神戸生協配送センター
柱の剪断破壊で一階部倒壊

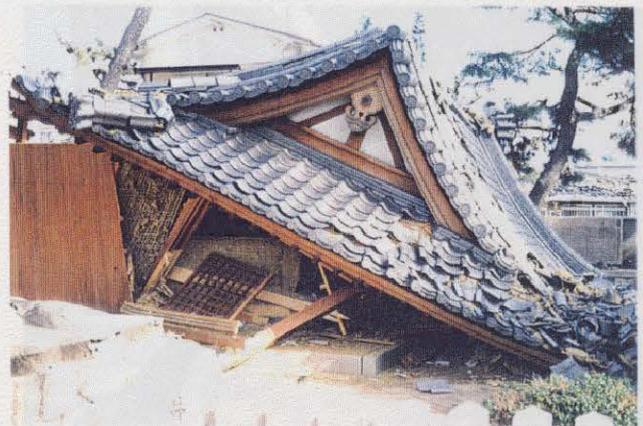
写真-5.6.4 (図-5.5.1の④)
春日神社 神殿倒壊

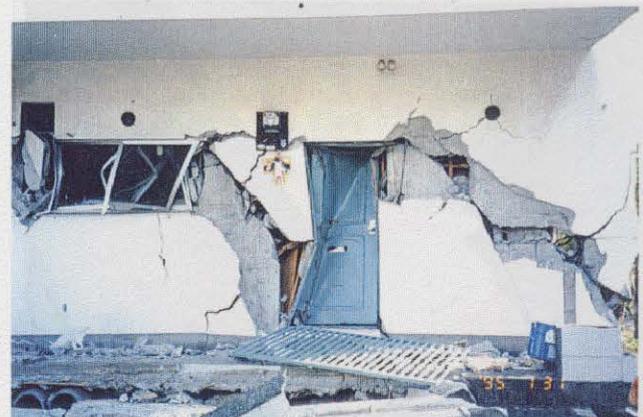
写真-5.6.6 (図-5.5.1の⑥)
田中町2-14 壁の剪断破壊・ドアの変形、
窓の変形。脱出できない。

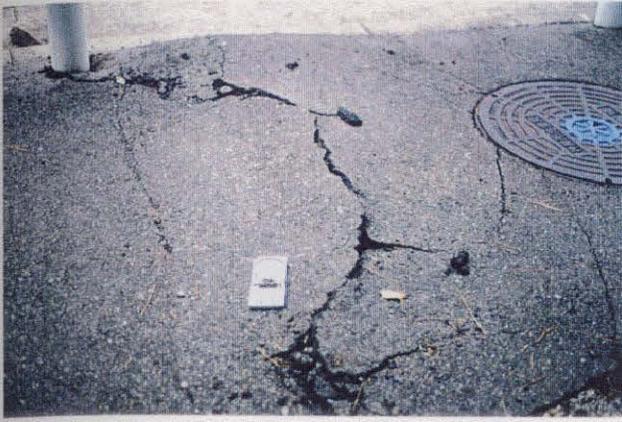
道路の被害は道路面の割れ目の発生がほとんどである。割れ目は形態的にみると、引張り破壊による開口割れ目と、引張り破壊として発生した開口割れ目が閉塞・衝突した圧縮変形を伴う割れ目がある（写真-5.7.1）。引張り割れ目と圧縮変形を伴う割れ目はしばしば共存して互いに平行に配列しているのが観察される。これらの割れ目の発生に伴って周囲の地盤やアスファルトが塑性変形し、段差や隆起、陥没を生じているところも少なくないが、垂直方向の変位は小さい。港湾部ではさらに液状化に伴う路面の波状変形や割れ目を生じている。噴砂はこれらの割れ目に沿って起こっている。道路面の割れ目の発生が斜面崩壊と密接に関係しているところを除くと、道路自体の被害は小さく、その機能が損なわれるような被害はほとんどない。

写真-5.7.1 (図-5.5.2の①)
歩道の圧縮変形を伴う割れ目

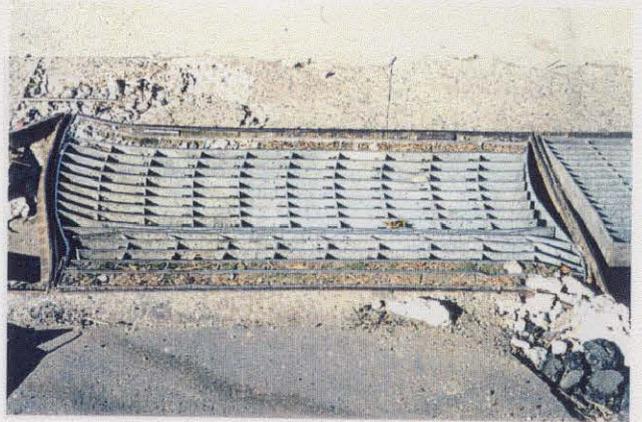
写真-5.7.2 (図-5.5.2の②)
側溝が圧縮され、蓋が変形。

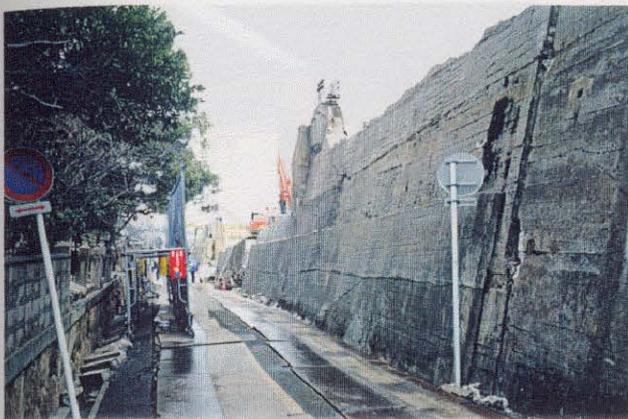
この区間での被害は住吉川より東の区間で大きく，特に擁壁の損傷とそれに伴う盛土の崩壊がみられる。損傷が激しい区間のコンクリート擁壁はかなり古いと考えられ，写真-5.7.7にみられるように擁壁の中間部に水平方向に亀裂が入ったり，擁壁上部が外側へ傾斜・崩壊したりしている。

写真-5.7.7 (図-5.5.2の㉗)
 阪急電鉄 (東灘区西岡本4丁目)
 コンクリート擁壁に水平の亀裂が入り、
 外側へ傾く。

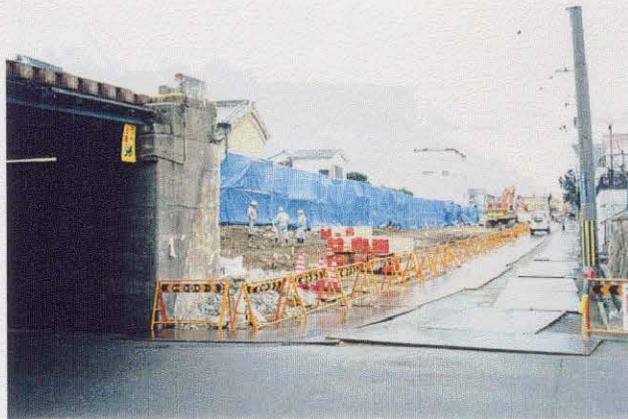
写真-5.7.8 (図-5.5.2の㉘)
 阪急電鉄 (東灘区西岡本4丁目)
 橋台部を除いて擁壁・盛土は全面撤去
 されている。

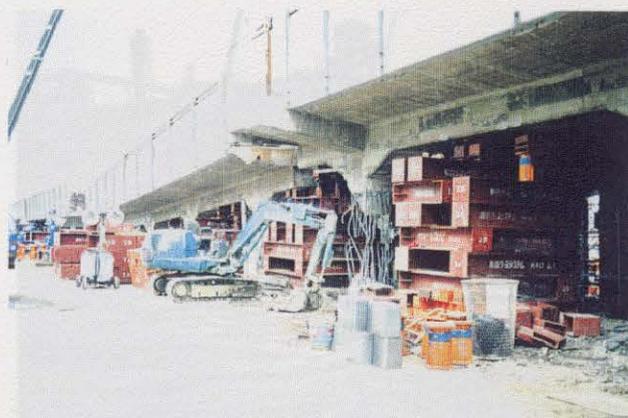
住吉駅の西400mから石屋川橋梁までの約850m区間では，高架橋橋脚および橋台部の損傷が激しい。この区間では，ほとんどの橋脚・橋台が座屈やせん断破壊を生じており，著しいものは橋脚が鉄筋を残して破断し，桁が地表近くにまで落下している（写真-5.7.10参照）。道路との交差部では長スパンとなることもあり，橋台が大きく破壊している。

この橋脚の座屈破壊・桁の落下は下り線よりも上り線での損傷がより激しく、これは施工時期の違いも関係すると思われる（上り線の方が下り線に比べて早い）。

写真-5.7.10 (図-5.5.2の㉚)
 JR (東灘区御影町郡家)
 高架橋橋脚の座屈による破壊に伴い桁が地表近
 くまで落下した。上り線での被害がより大きい。

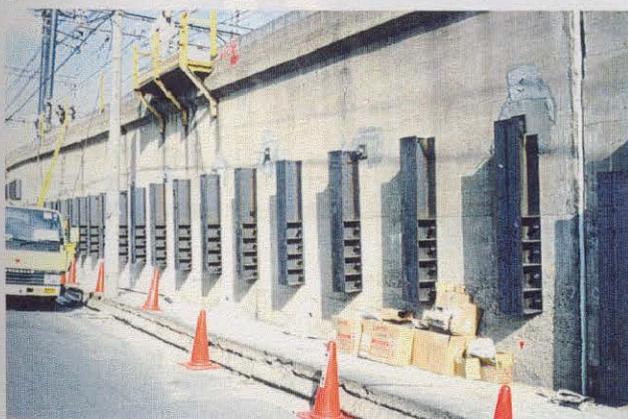
写真-5.7.11 (図-5.5.2の㉛)
 阪神電鉄 (東灘区住吉南町3丁目)
 擁壁中段の打継ぎ目より上部が外側へ傾いた。アン
 カーボルト、H型鋼での補強工が実施されている。

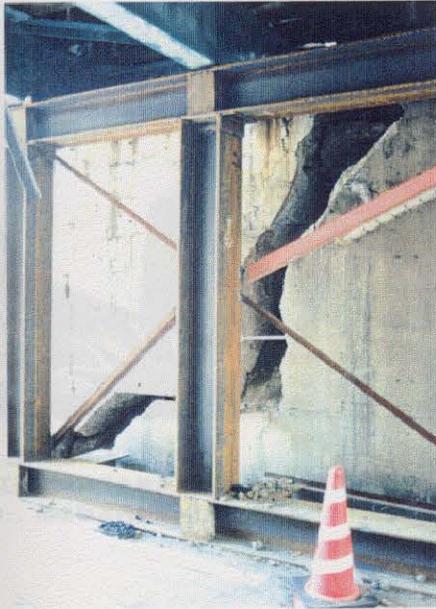
橋台の傾斜や破損は、魚崎南町7・8丁目間、御影石町2丁目、3丁目においてみられる。御影石町2丁目では橋台がせん断破壊し、幅40cmの亀裂が発生している（写真-5.7.13参照）。

写真-5.7.13 (図-5.5.2の㉓)
阪神電鉄(東灘区御影石町2丁目)
橋台部に生じたせん断亀裂(開口幅約40cm)。

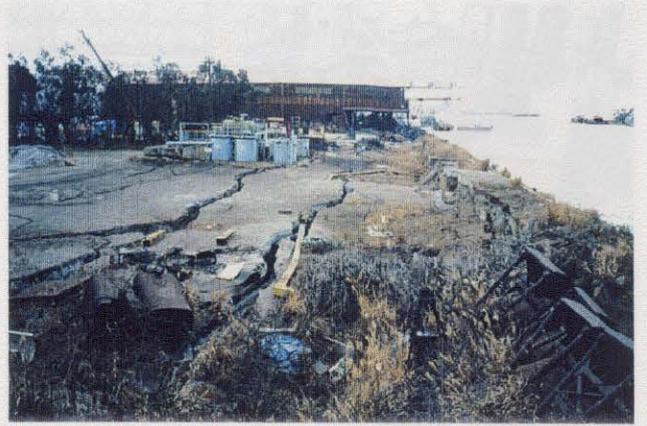
写真-5.7.14 (図-5.5.2の㉔)
東部第2工区(東灘区御影浜町)
神戸製鋼線材置場、護岸背面地盤の亀裂陥没
激しい。

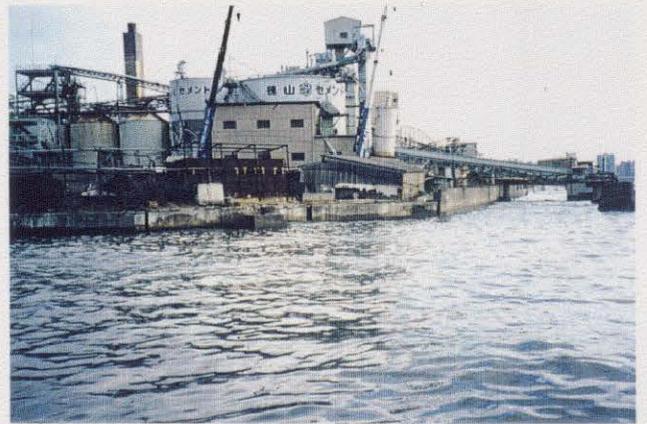
写真-5.7.15 (図-5.5.2の㉕)
東部第3工区(東灘区魚崎浜町)
徳山コンクリート、岸壁コーナ部の変状激しい。

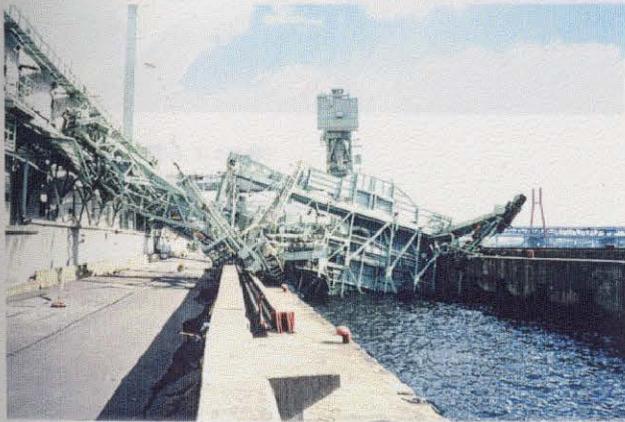
護岸の海側への傾斜および沈下、護岸背後の盛土の陥没などのために、荷揚げ用クレーン、コンベアーのほぼすべてが損傷を受けている(写真-5.7.16)。盛土の陥没は、大きいところでは1～2.5mにもなり、荷揚げ施設自体が機能しない状況となっている。また、栈橋(ドルフィン)は、基礎杭の損傷が目立ち、一部で傾斜がみられる(写真-5.7.17)。

写真-5.7.16 (図-5.5.2の㉖)
東部第2工区(東灘区住吉浜町)
日本大豆製油、荷揚げ用設備の損傷激しい。

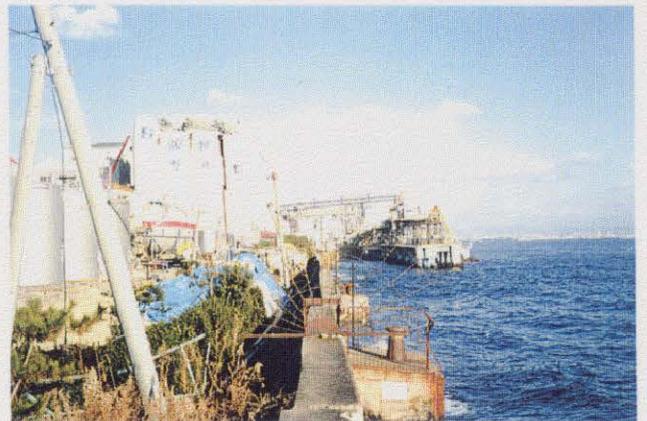
写真-5.7.17 (図-5.5.2の㉗)
東部第3工区(東灘区魚崎浜町)
阪神サイロ、棧橋が陸側へ傾く。

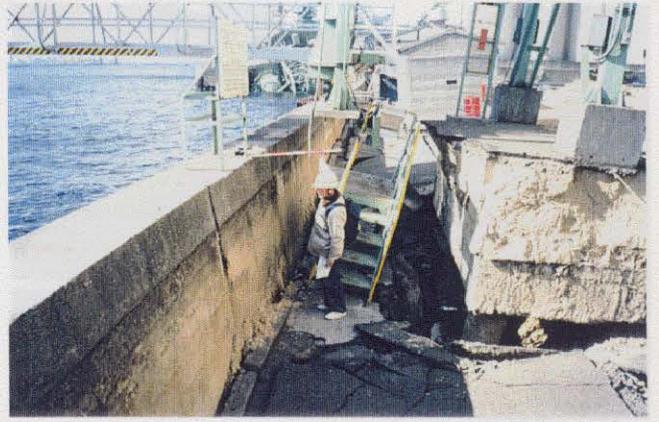
写真-5.7.19 (図-5.5.2の㊹)
 東部第2工区(東灘区住吉浜町)
 全農サイロ、護岸背面の陥没により支持杭が露出している。

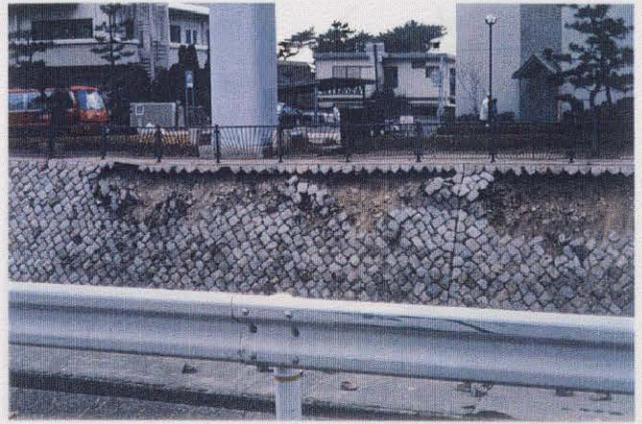
写真-5.8.2 (図-5.5.2の㉔)
住吉川の護岸 石積み擁壁の崩壊

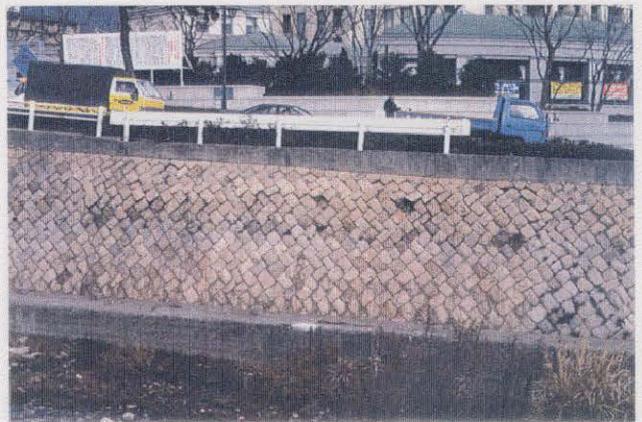
写真-5.8.4 (図-5.5.2の㉖)
住吉川の護岸 石積み擁壁の上部の石
が僅かにはらみ出している。

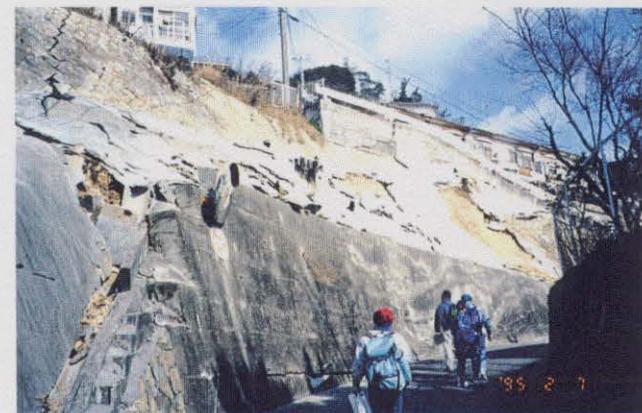
マサ表面に張り付けた厚さ3~5cmのコンクリート吹き付け部の落下で、大きく剥がれるように落ちている。このタイプの崩壊は西岡本7丁目で観察された（写真-5.8.12）。

写真-5.8.12 (図-5.5.2の㉘)
芦屋断層沿う花崗岩の断層破碎帯からなる崖
(岡本)で、コンクリート吹き付けが剥離。
