6. 神戸市灘区の被害状況

6. 1 概 要

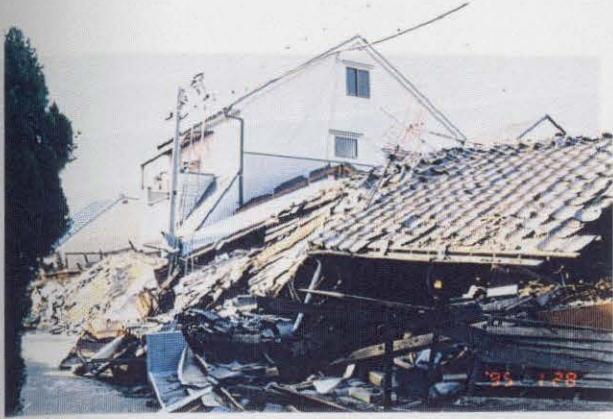
写真-6.2.1 友田町2丁目の木造家屋の被害状況(図-6.2.4の①)
古い木造家屋は全壊状態であるが、新しい家屋は
損傷が軽微である。

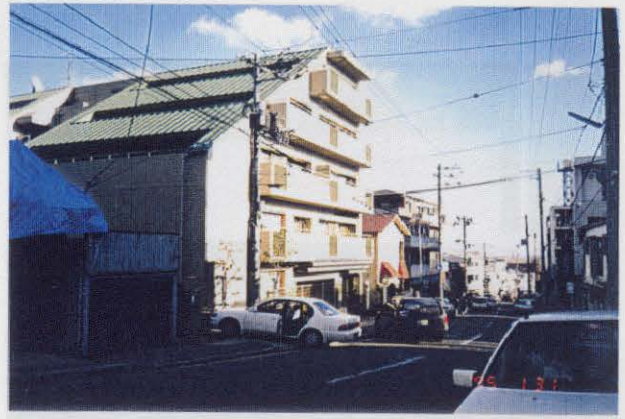
写真-6.2.5 八幡町1丁目の家並(図-6.2.4の⑤)
ほとんど被害は認められない。

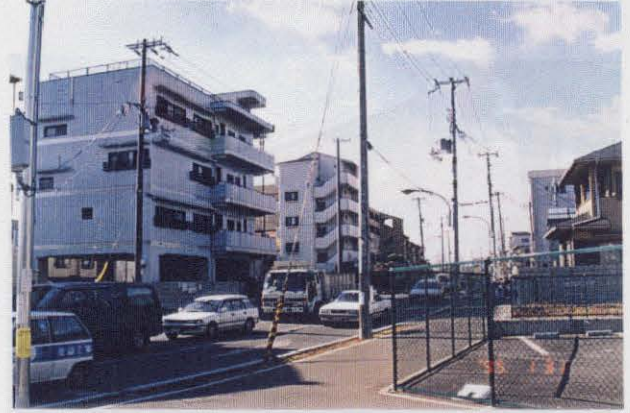
写真-6.2.6 泉通1丁目付近の家並(図-6.2.4の⑥)
最近実施された区画整理のため、建物は新築の
ものが多く、被害はほとんど認められない。

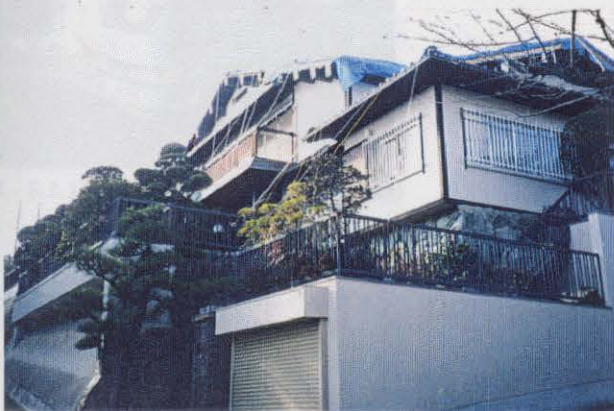
当領域の家屋の被害は軽微～半壊状態であり、周辺地域に比べて明らかに被害が密集している。当領域は古い造成地であり、周辺地盤(道路, 学校のグラウンド)にも亀裂が多数入っており、観察結果によると、盛土が変状したものと推定される。

写真-6.2.4 長峰台1丁目の家屋の被害状況(図-6.2.4の④)
壁と瓦の破損が大きく、周辺の道路にも多くの
クラック、段差が発生している。

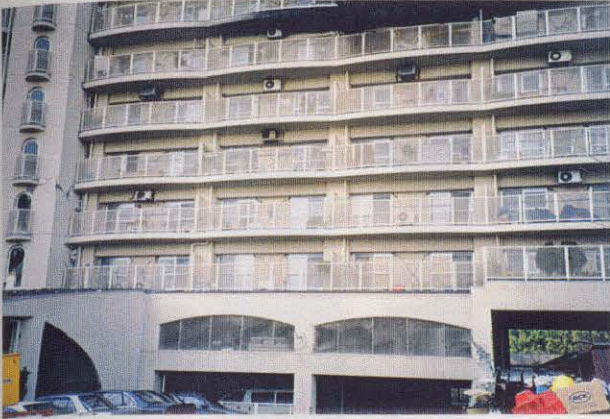
写真-6.2.8 桜ヶ丘町 グランドパレス高羽 (図-6.2.4 の㉔)
壁に圧縮性のクラックが多数発生している。

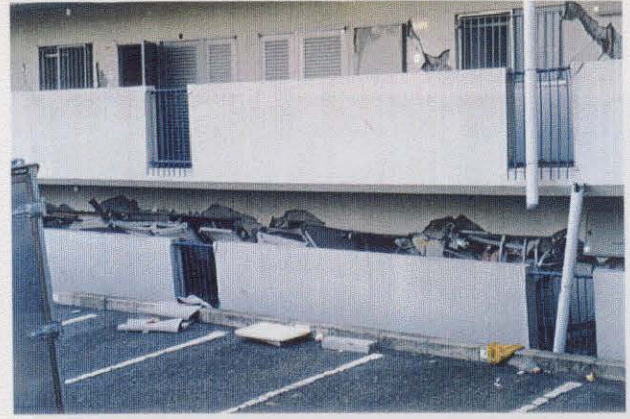
写真-6.2.11 桜ヶ丘町南部の集合住宅 (図-6.2.4 の㉕)
北棟1F部分が圧壊し、大きく傾斜している。

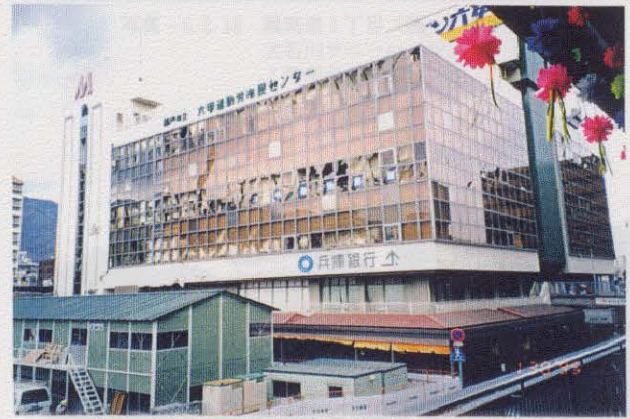
写真-6.2.12 J R六甲道駅前 (図-6.2.4 の㉗)
勤労市民センタービル。
窓ガラスが多数破損した。

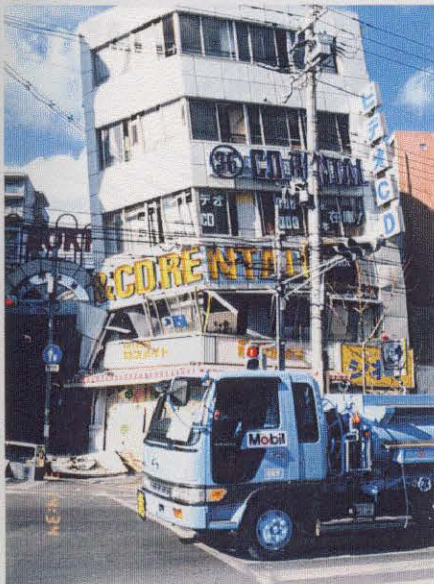
写真-6.2.10 森後町2丁目 (図-6.2.4 の㉘)
5階建てのビル。
2階部分が圧壊している。

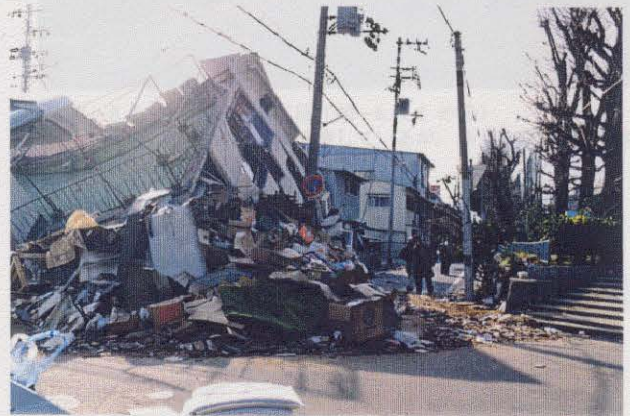
写真-6.2.13 大石東町1丁目 北東角 (図-6.2.4 の㉙)
家屋は全壊状態である。

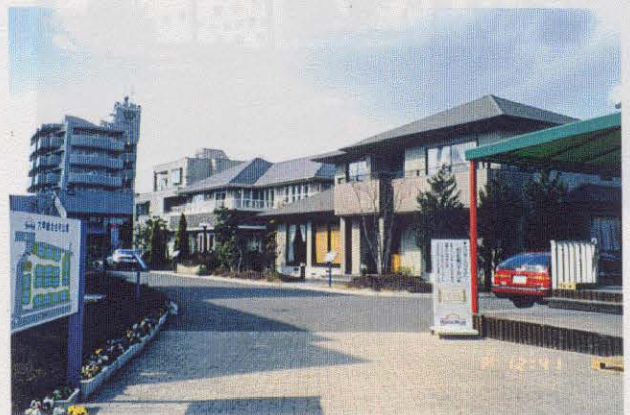
写真-6.2.14 新在家南町1丁目 (図-6.2.4 の㉚)
六甲総合住宅公園。
新築住宅のため、被害は認められない。

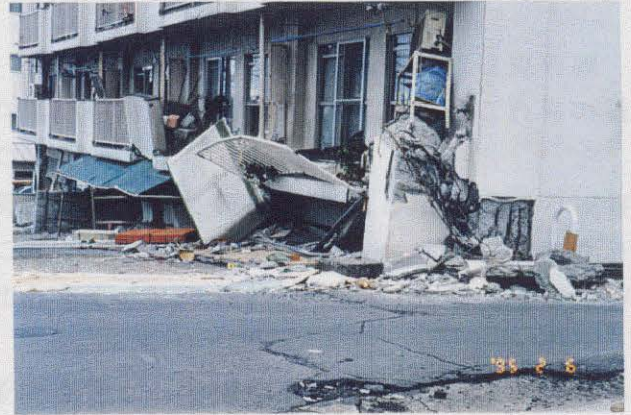
写真-6.2.18 澆南通1丁目(図-6.2.4の⑱)
大石川サニーハイツ。
1階部分が圧壊。

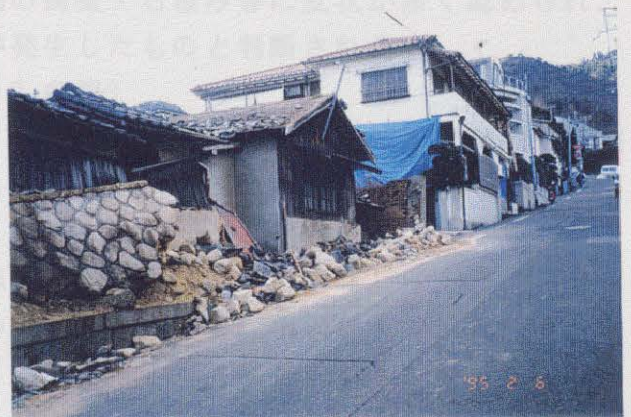
写真-6.2.19 上野通7丁目(図-6.2.4の㉒)
古い家屋は倒壊しているが、新しい家屋は被害が少ない。

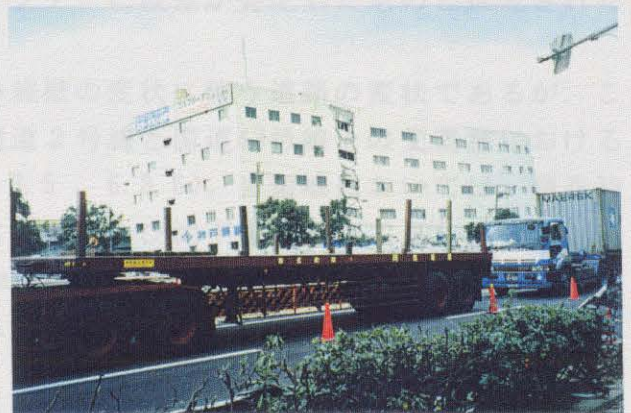
写真-6.2.20 岩屋中町1丁目(図-6.2.4の㉔)
神戸製鋼所、岩屋総合事務所。
右側の部分が被害大。

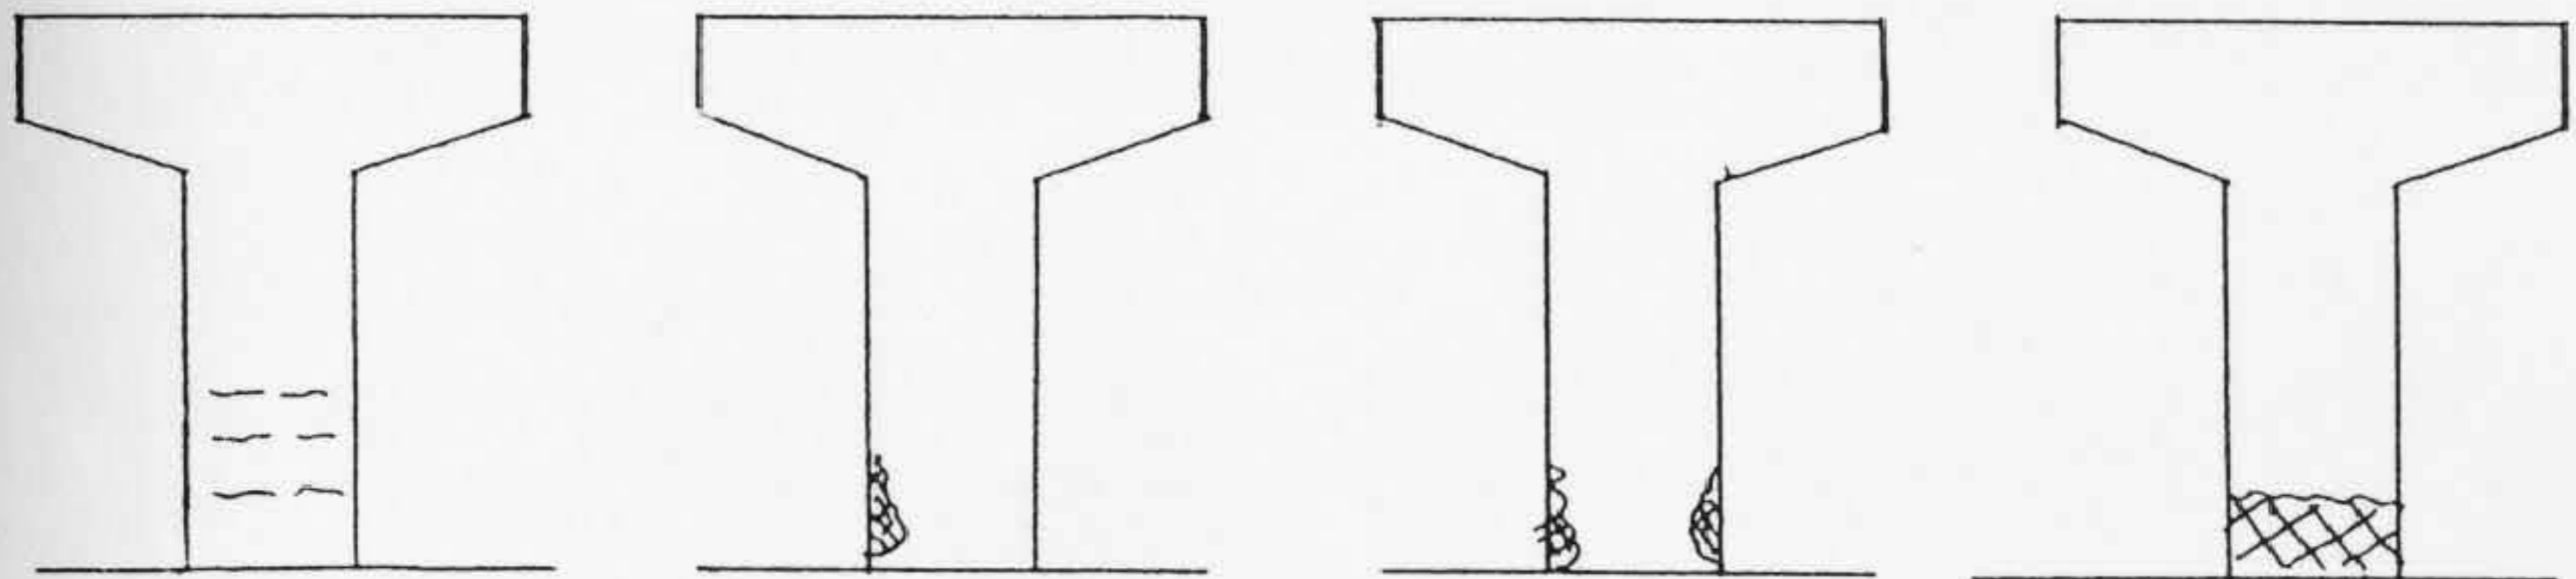
図-6.3.2 3号神戸線の橋脚の被害

①小さい水平クラック ②北側下部の剥離 ③南北下部の剥離 ④全周の下部の剥離
（交差点のスパン大の箇所）

④の被害は交差点部の支間の大きい橋脚に多く見られ、応急に鋼材で支えられているが橋脚自体の傾斜は生じていない。③、④の被害橋脚では地盤との間に隙間が見られた。

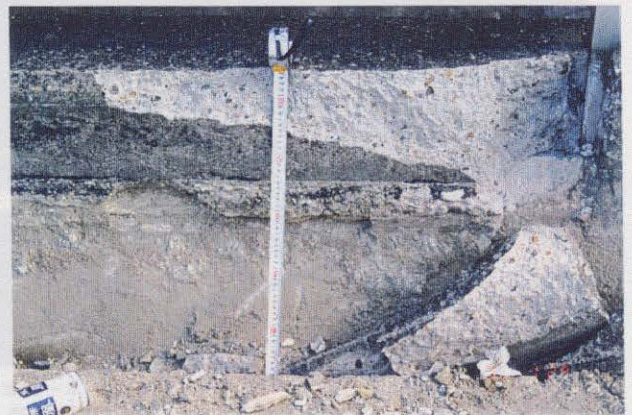
以上示してきたものは、道路の付帯構造物の擁壁の変状に伴う道路の変状であるが、この他の被害としては、阪神電鉄西灘駅付近の国道2号線と国道43号線との交差点における広い範囲の道路の沈下が挙げられる（写真－6.3.5、6.3.6）。当領域においては、調査時点で補修工事がすでに実施されており、正確な範囲および沈下量は推定できなかったが、歩道の沈下も認められ、この沈下量は最大55cmに達していた。これは地盤の液状化によるものと推定される。なお、この領域は西郷川に沿った沖積層に位置する。

写真-6.3.6
国道2号線西灘交差点付近の歩道の沈下(図-6.3.3の⑥)
歩道部が最大55cm沈下している。

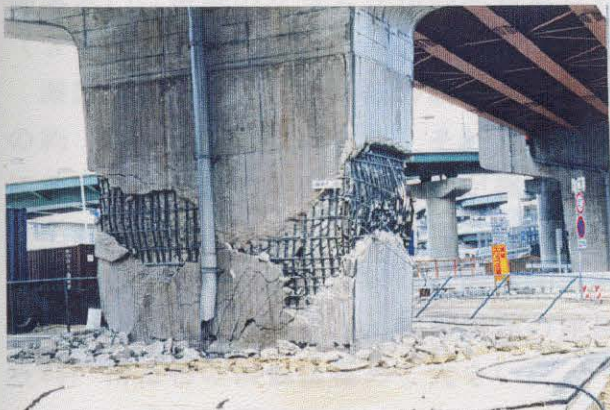
写真-6.3.9 ハーバーウェイの橋脚の被害〔摩耶埠頭〕(図-6.3.3の⑨)
被害は上下2車路で一脚型の橋脚に見られる。
表面のコンクリートが剥離し、せん断破壊している。

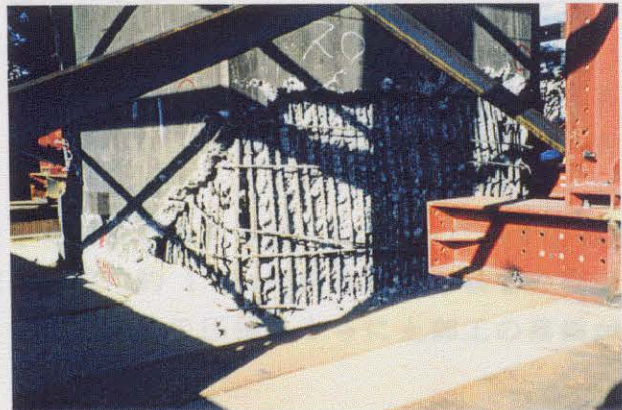
写真-6.3.12 阪神高速3号神戸線 新在家南町5-12(図-6.3.3の⑫)
神289橋脚の破損状況。

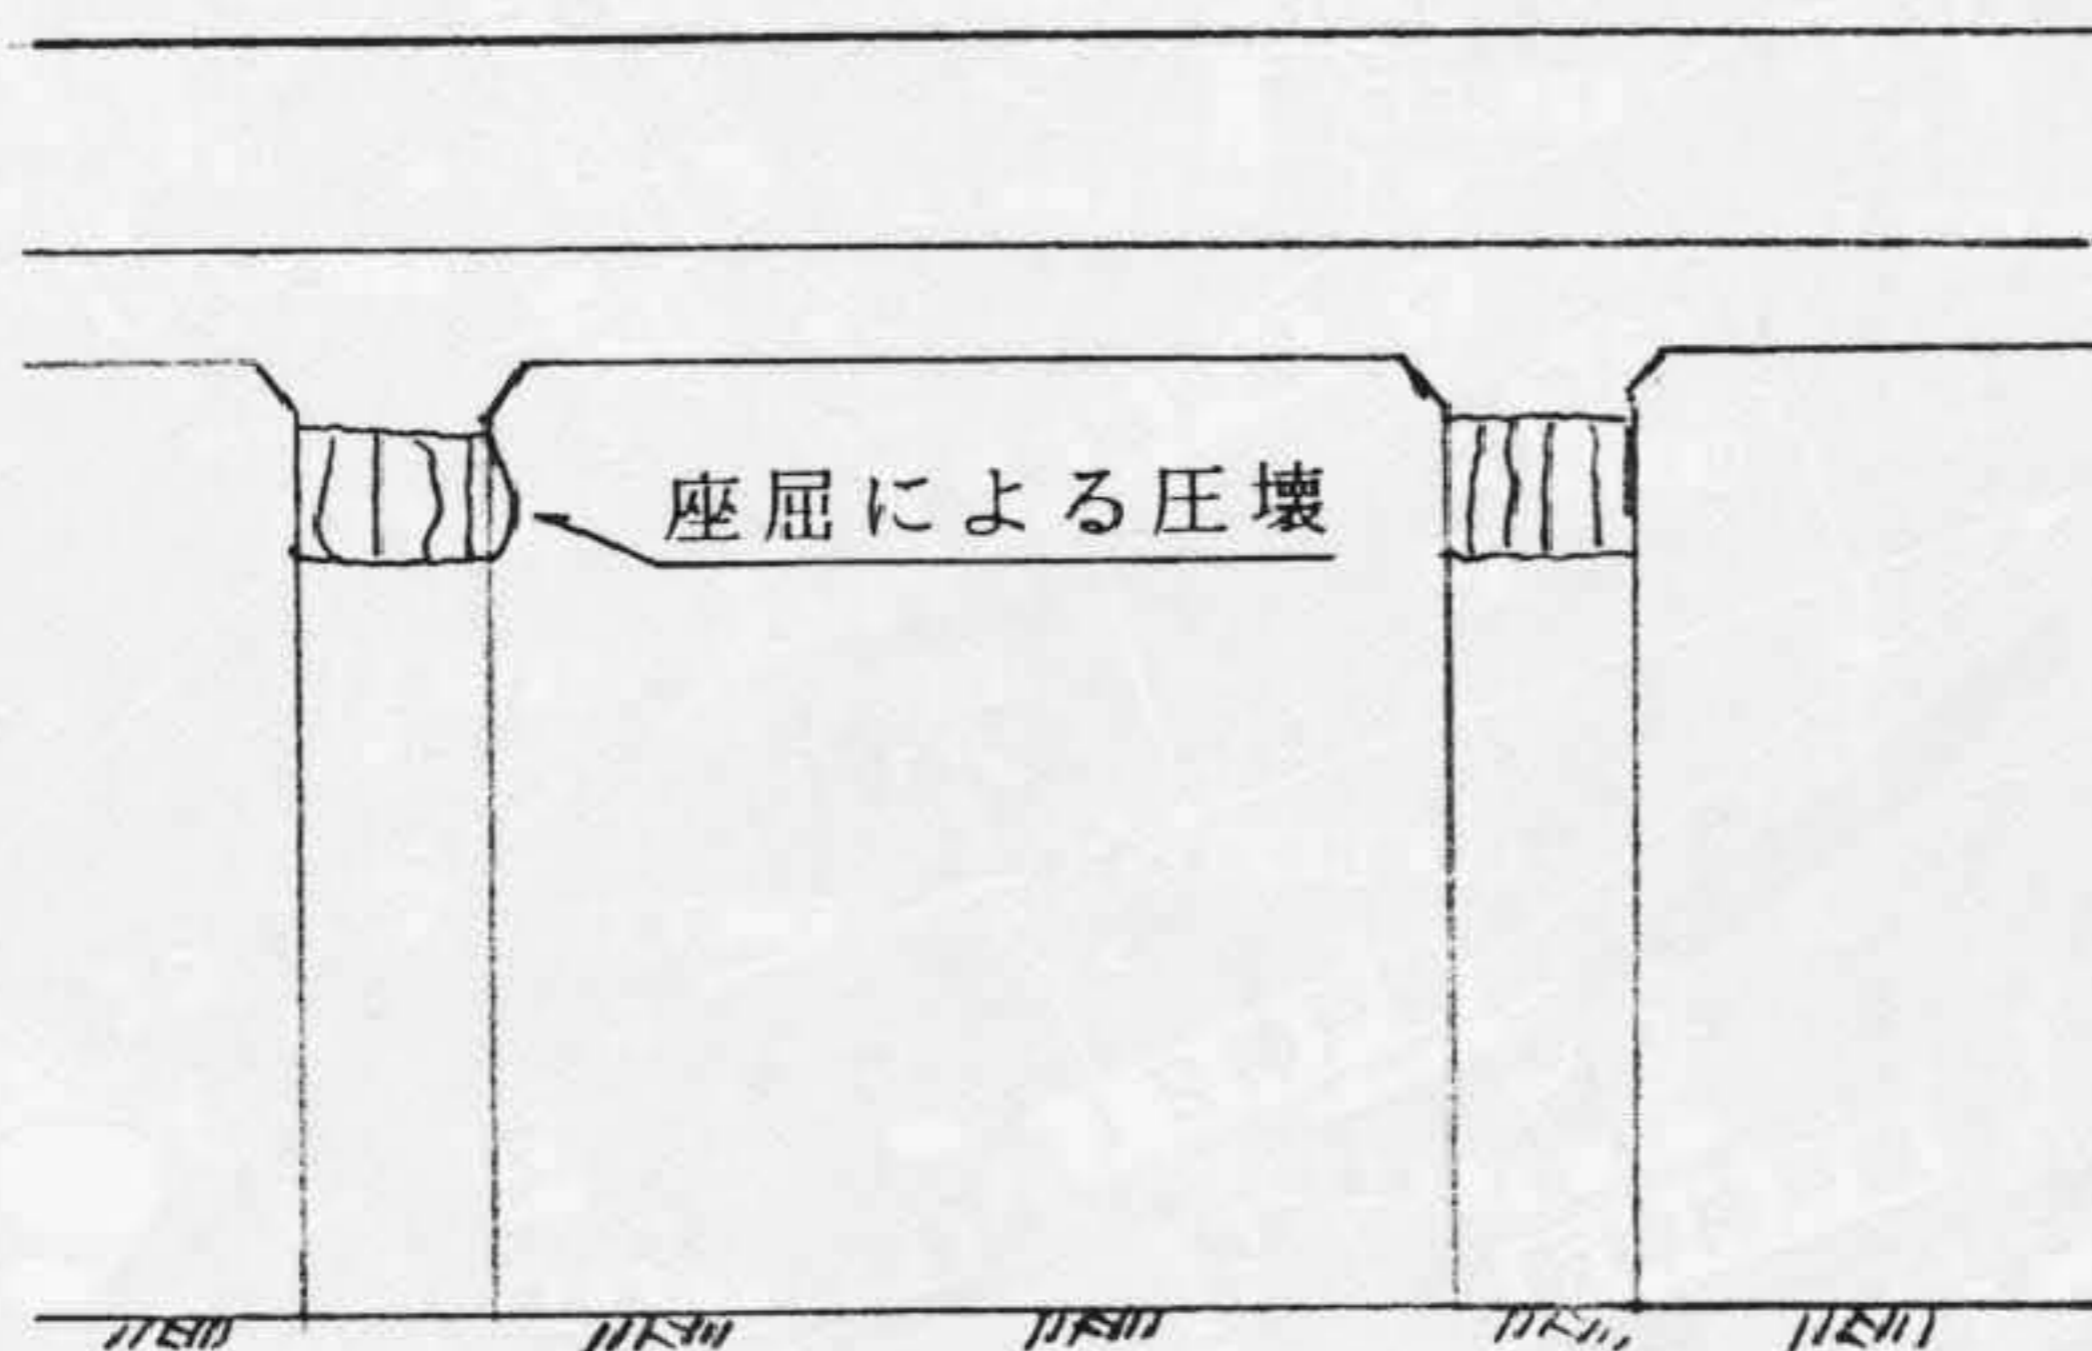
図-6.3.5 高架橋の破壊位置

図-6.3.4には鉄道形式の概要と被害の概要を示している。被害の実態は3社の鉄道とも一致している。すなわち、高架橋形式の区間は全てにおいて被害が現れている。しかも、高架橋の形式はほとんどがRCの連続ラーメン橋であり、その被害の発生は図-6.3.5に示すように橋脚頭部の座屈による圧壊である。ただし、1径間であっても幅員の小さい道路、あるいは小河川を横断する橋長の短い橋梁は、写真-6.3.18に示すように全般に被害は少ない。また、盛土形式、掘割形式ならびにC-Boxにはほとんど被害が現れていない。

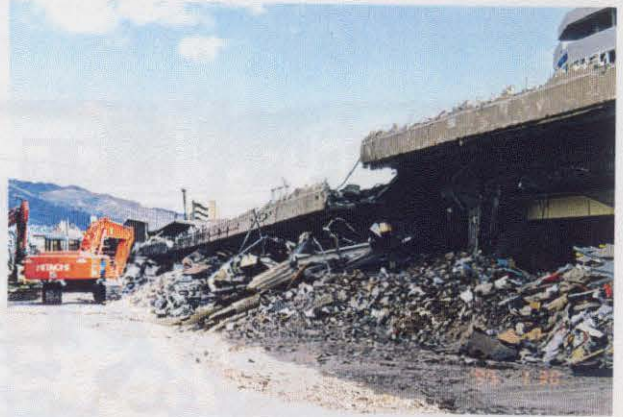
写真-6.3.16 JR六甲道駅全景（図-6.3.6の④）
 下部工が圧壊している。
 さらに、上部工にも損傷が現れている。

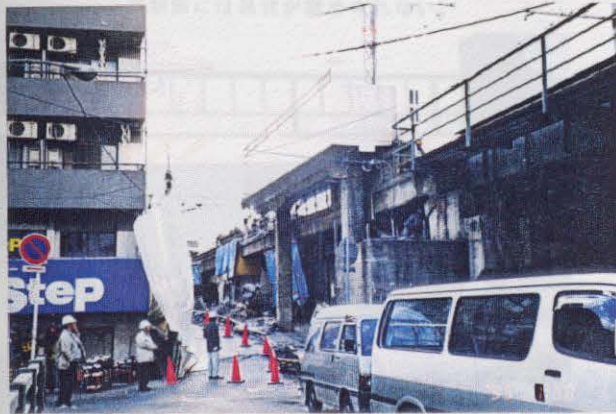
写真-6.3.14 阪急電鉄高架橋の被害（図-6.3.6の②）
 阪急王子公園駅
 橋脚が座屈しているため、すでに解体工事作業が行われている。

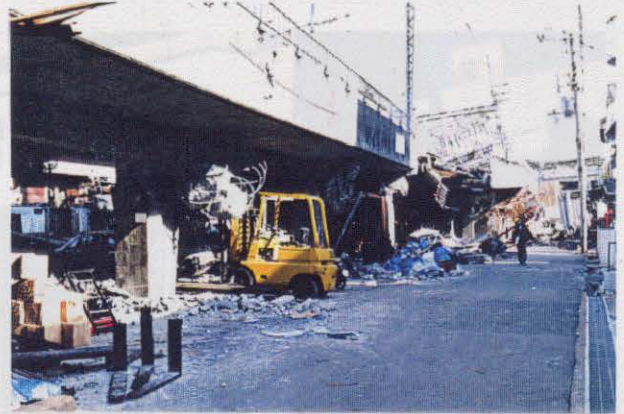
写真-6.3.17 阪神電鉄高架橋被害状況（図-6.3.6の⑤）
 浜田町二丁目
 橋脚頭部の座屈に伴う圧壊。
 さらに、上部工にも大きな損傷が起こっている。

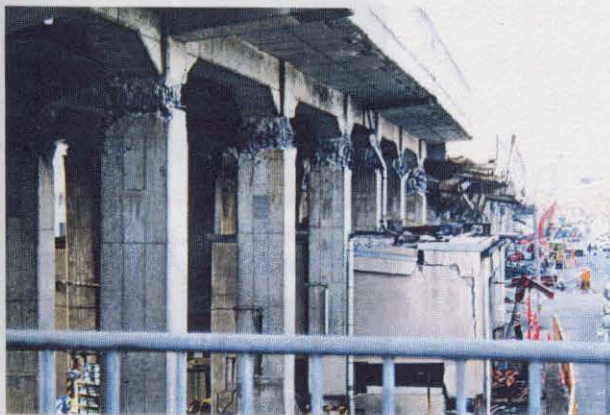
橋脚最頭部のハンチの下部部分が座屈し、主筋および帯鉄筋が露出しているが、上部工は比較的損傷が少ない（写真-6.3.15 参照）。

写真-6.3.15 JR高架橋の被害状況（図-6.3.6の③）
 石屋川右岸
 橋脚の頭部（上部工桁下のハンチ下部）が座屈し、主鉄筋が露出している。

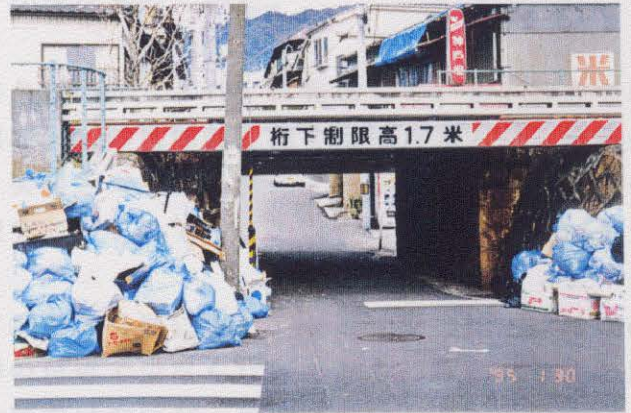
写真-6.3.22 楠丘町3丁目、4丁目付近の阪急橋梁(図-6.3.6の⑩)
異状は見られない。

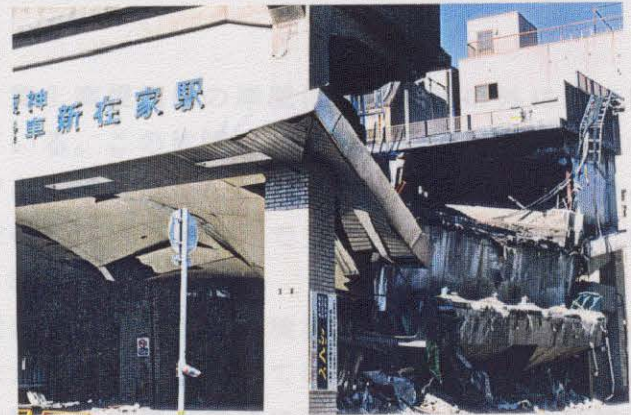
写真-6.3.23 阪神新在家駅東側(図-6.3.6の⑪)
橋台は圧壊し、上部工にも損傷が見られる。

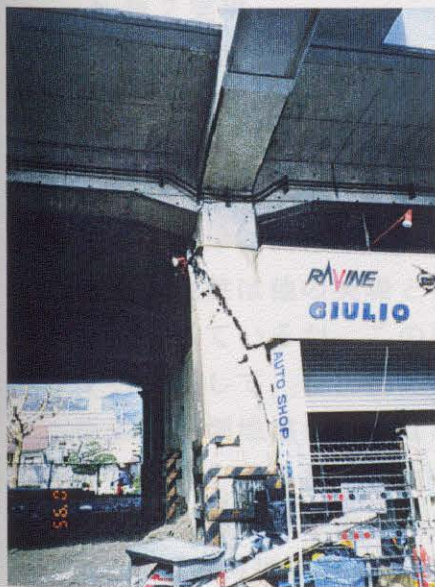
写真-6.3.21 徳井神社付近のJR高架橋(図-6.3.6の⑨)
橋脚に斜め方向のせん断クラックが発生し、
主鉄筋が露出している。

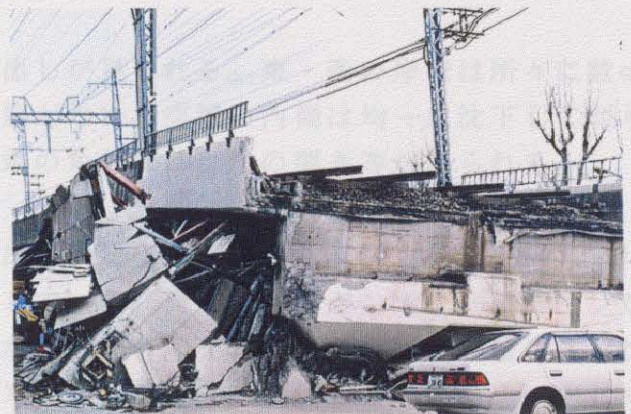
写真-6.3.24 船寺町3丁目 阪神道路横断橋梁(図-6.3.6の⑫)
橋台の座屈に伴う圧壊と上部工の落橋。

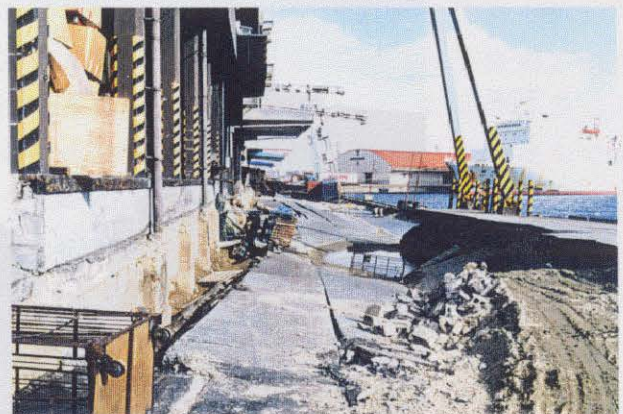
写真-6.3.30 埠頭間の倉庫専用荷揚げ岸壁の被害状況(図-6.3.8の⑥)
岸壁には大きな沈下と側方変位が生じており、荷揚げ機能は停止している。倉庫の基礎部分も剥き出しとなり、基礎杭頭部の破損が確認される箇所もある。

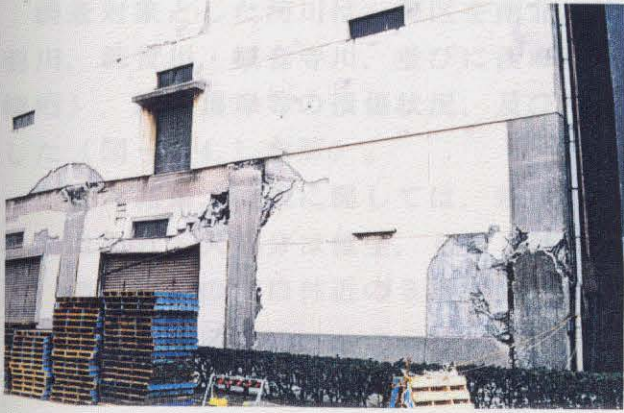
摩耶埠頭の建屋はその大半が倉庫で、埠頭北部のハーバーウェイに沿う3～4階のRC造の倉庫群と埠頭部の鉄骨造のかまぼこ型の倉庫群がある。RC造の倉庫は裏側が岸壁からの荷揚げ場となっている。岸壁に近く、その被害が大きい箇所では建物が海側へ若干傾斜し、柱に損傷を受けてたものが一棟ある（写真-6.3.31）ほかは健全である（傾斜している倉庫では基礎杭の頭部が損傷しているものがあつた）。かまぼこ型倉庫は、基礎杭が短いために地盤と一緒に沈下（地盤が100cm沈下すれば倉庫は70cm程度）しており、ほとんどの建物に傾斜や不等沈下が見られるが、倉庫の機能を損なうものではない。岸壁と倉庫とは1m程度の段差が生じており、この部分に一部アプローチ盛土がなされている箇所もある。

写真-6.3.31 倉庫の柱の損傷状況〔明糖倉庫〕(図-6.3.8の⑦)
倉庫裏の岸壁は写真-6.6.6に示すように
大きな被害を受けている。

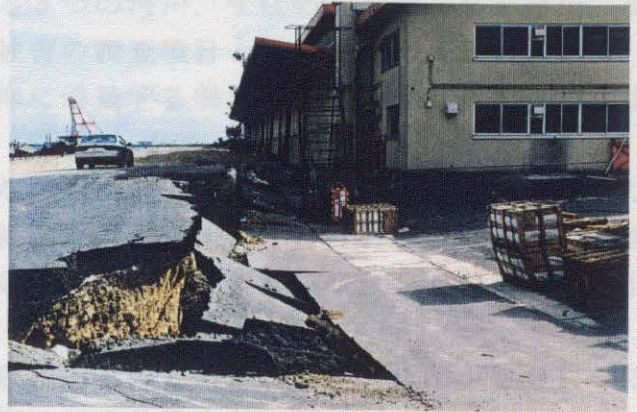
写真-6.3.34 摩耶埠頭 第二埠頭東側岸壁(図-6.3.8の⑩)
倉庫との際の所で内側地盤が沈下しているので、
大きな段差が生じている。

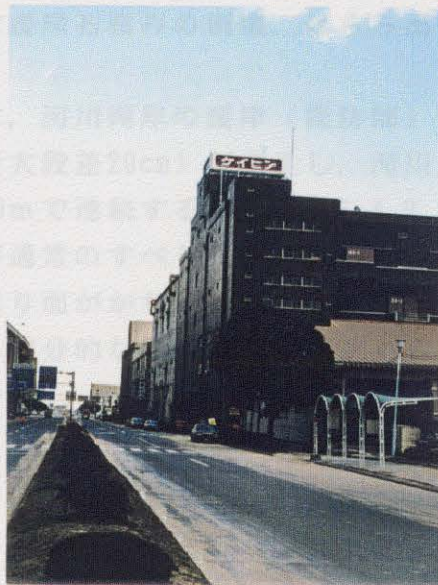
写真-6.3.36 摩耶埠頭 中央部道路(図-6.3.8の⑫)
大きな亀裂や陥没、不陸は生じていないが、噴砂
した砂はこの道路の全域で見られ、埠頭全体に
液化が生じたと思われる。

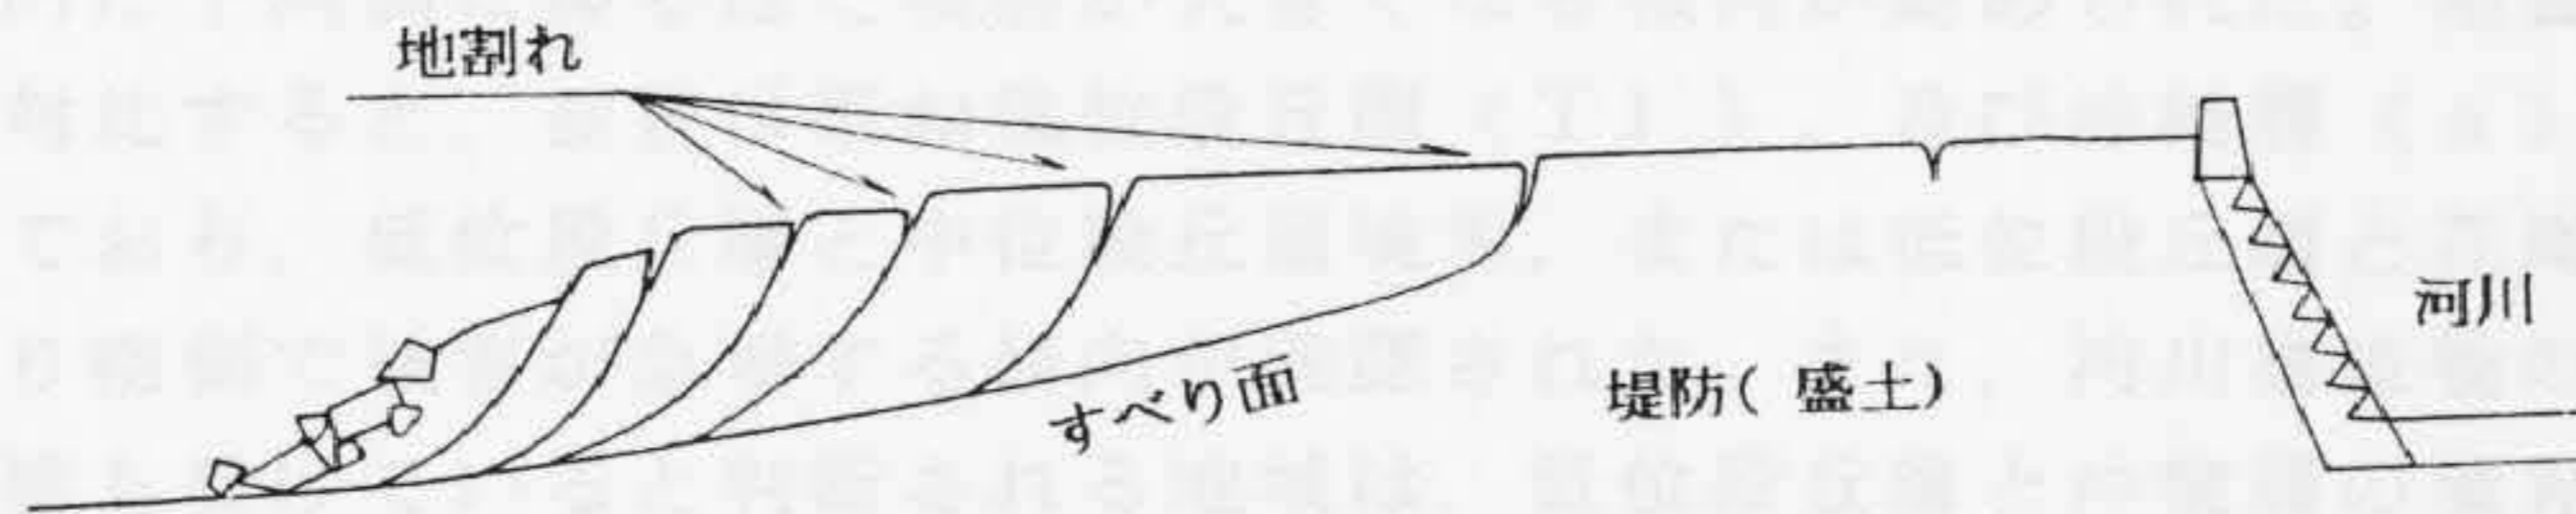
図-6.4.2 石屋川堤防部すべり概念図

阪急電車～JR線間の約600m区間では，河川両岸の護岸（堤防部）に写真-6.4.2に示すような地割れ（最大開口幅30cm，最大段差20cm）が発生し，河川とは反対方向へのすべりが生じている。地割れは最大300mで連続するが，図-6.4.2に示すように，地割れ（テンションクラック）発生位置が通常のすべりに較べかなり奥にまで及んでおり，当地域のすべり形態の特徴としてすべり面がかなり低角度であることが挙げられる。但し，護岸石積みに関しては，クラック，部分的なはらみ出しは認められるが，倒壊，河川方向へのすべり等は発生していない。

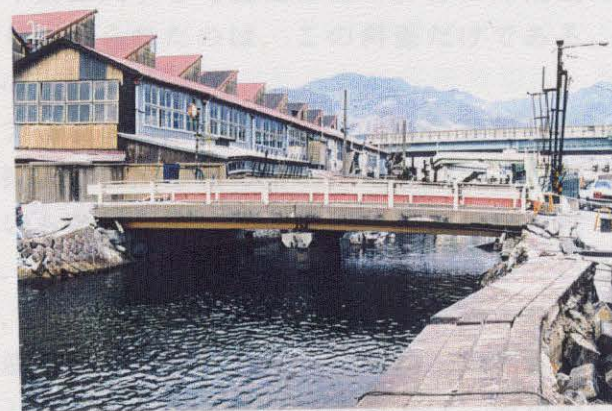
最下流部にあたる河口に位置する橋梁(写真-6.4.8 参照)においては、右岸側橋台、中央橋脚が右岸側に傾斜し、支承部もずれた状況にあり、地震の揺れとともに液状化の影響も受けていると判断される。

写真-6.4.8
西郷川・河口付近(図-6.4.3の⑧)
護岸は全体にはらみ出し、一部倒壊している。
橋梁(川口橋)に関しても破損しており、特に右岸側橋台、中央部橋脚が右岸側に傾斜している。

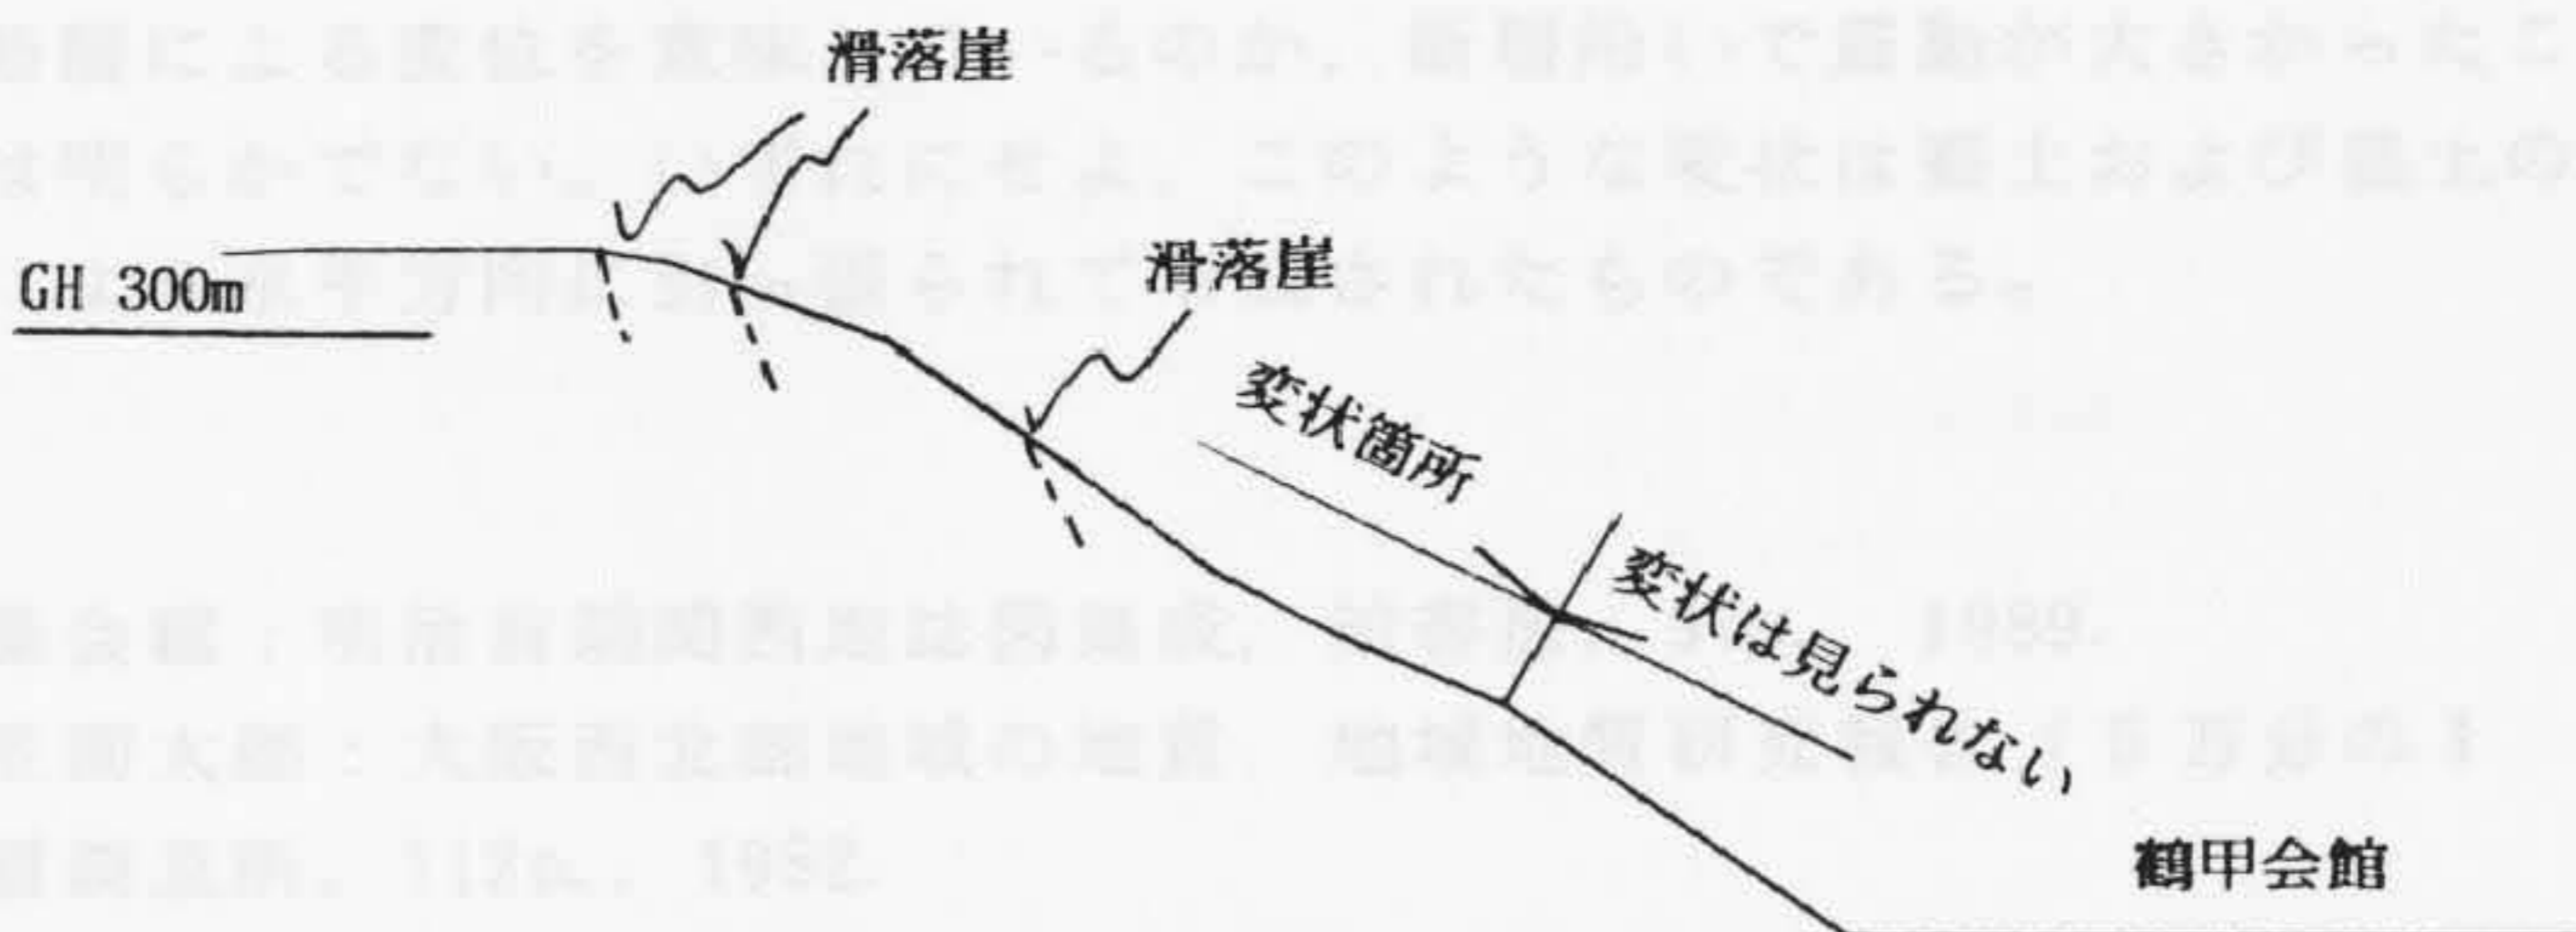
図-6.4.6 崩壊②推定断面図 (S = 1 / 2,500)

鶴甲5丁目の老人ホームの東側斜面では、図-6.4.4 (崩壊②) に示すように、幅70m、長さ100mにわたり地すべりを起こしている(写真-6.4.11, 6.4.12)。斜面上部で大きな変状が見られることが特徴である。図-6.4.6の断面図に示すとおり、斜面の傾斜は40°程度と急である。この地区は地質的に見ると大月断層に近接した地域で、岩盤が破碎され、軟質化している地域である。この地すべりは軟質化した花崗岩が地震動により水平方向に引っ張られて形成されたものである。テンションクラックは老人ホームの建物側に延びており、今後拡大する可能性は高い。特に降雨期には注意が必要である。このような緩速の地すべりが見られたのは、この斜面だけである。

タイプ②の崩壊は鶴甲5丁目の斜面であり、大月断層の近くにある。この斜面は断層の近傍にあり、地盤の破碎が進んでおり、潜在的なすべり面があったことが予想される。このタイプの崩壊は、このような地質的素因を持つ斜面が大きな水平震動で発生したものと考えられる。

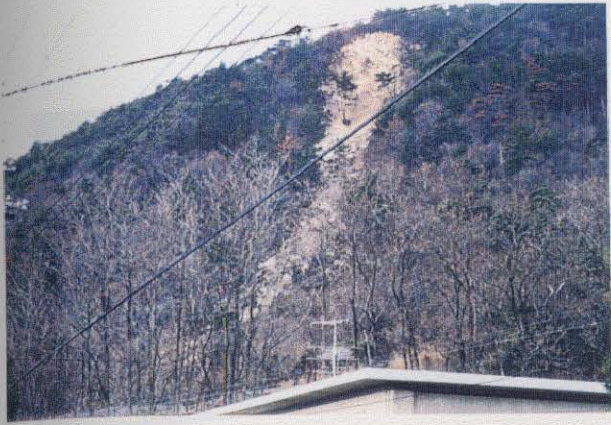
このタイプの最も大きいものは、六甲ケーブル下駅上の斜面で見られ、図-6.4.4 (崩壊①) に示すように、幅20~30m、長さ200m程度にわたり硬質の花崗岩が崩壊している。図-6.4.5 に示すように斜面の傾斜は45°以上で、かなり急傾斜である。岩石の崩落経路は2通りあるようで、下流側のものは下駅の北側の小屋を破壊し、そのブロックの大きさは3m×3m×3m程度である。上流側のものはケーブルの線路でバウンドして下側の六甲川支流へ転落した。そのブロックの大きさは5m×5m×5m程度である(写真-6.4.9, 6.4.10)。テンションクラックは崩壊地よりさらに上側にあるため、今後さらに拡大する可能性が高い。

写真-6.4.9 六甲ケーブル下駅上部斜面の崩壊状況(図-6.4.9の①)
硬質の岩盤が幅20~30mにわたり崩壊している。

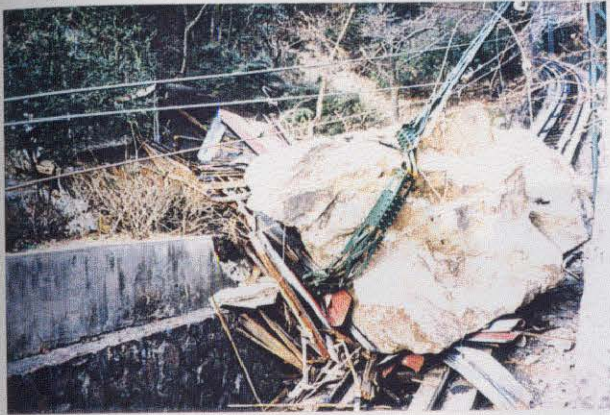
写真-6.4.10 同上・崩壊の下部の状況(図-6.4.9の②)
3m大の崩壊岩盤が六甲ケーブル下駅上の小屋を
破壊した。

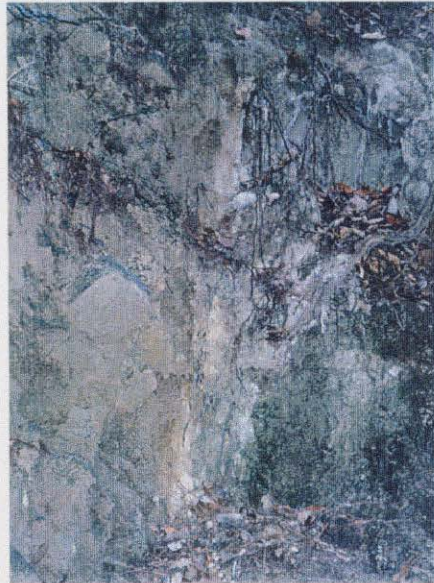
写真-6.4.14 大月台西側の沢浴い(図-6.4.9の⑥)
大月断層の露頭。右側白色部の花崗岩と左側の
黄褐色部の高位段丘礫層の境界となっている。
変状は見られない。

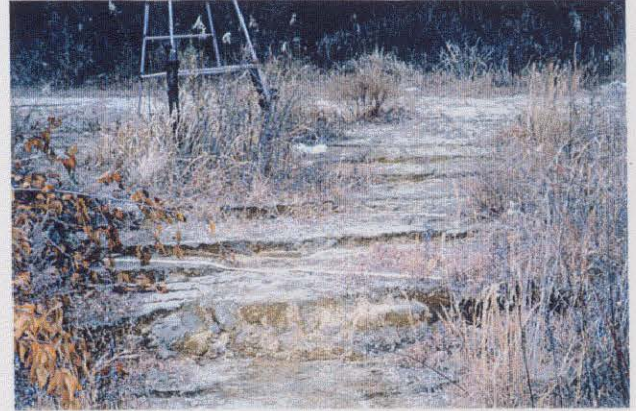
写真-6.4.19 土山町 旧神戸市外国語大学(図-6.4.9の⑪)
旧運動場に盛土のすべりに起因するクラックが多く発生している。

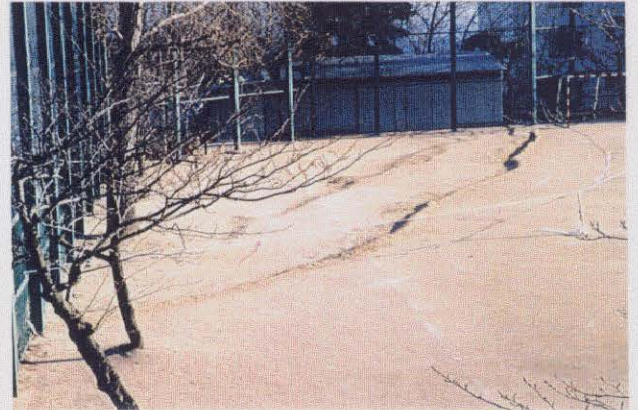
写真-6.4.20
長峰台2丁目 長峰中学校グラウンド(図-6.4.9の⑫)
谷側が沈下したクラックが多数発生している。
下部擁壁の変状も大きい。

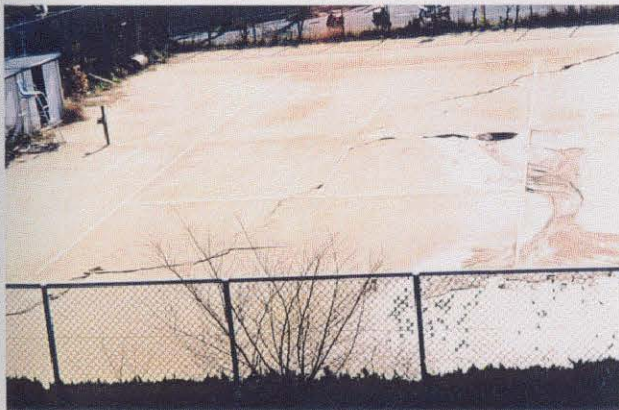
写真-6.4.18 神戸大教養部グラウンドの変状状況(図-6.4.9の⑩)
山側が沈下したクラックが広く分布し、水道管
破裂による水と砂の噴出跡が見られる。

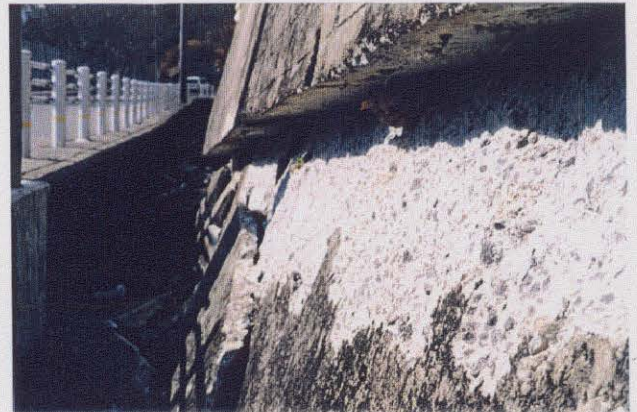
写真-6.4.21 灘丸山公園南側法面(図-6.4.9の⑬)
擁壁下部のジョイントから上が前に約40cm出ている。
