## 7. 神戸市中央区の被害状況

### 7. 1 概要

## 7. 2 建物の被害状況

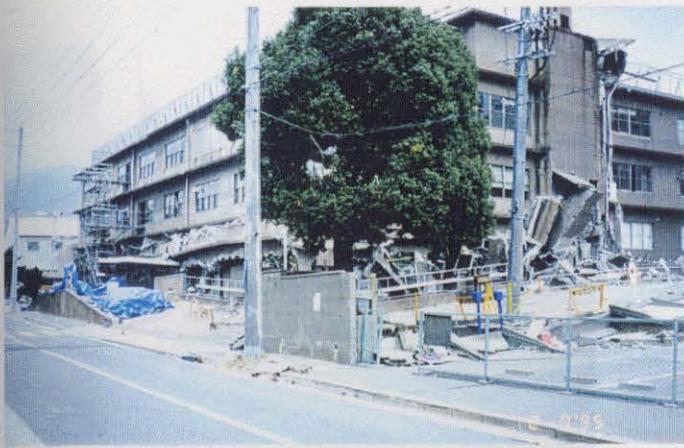
写真-7.2.1 (①)  
 脇浜町の事務所ビル  
 4層建物の2層部分が崩壊

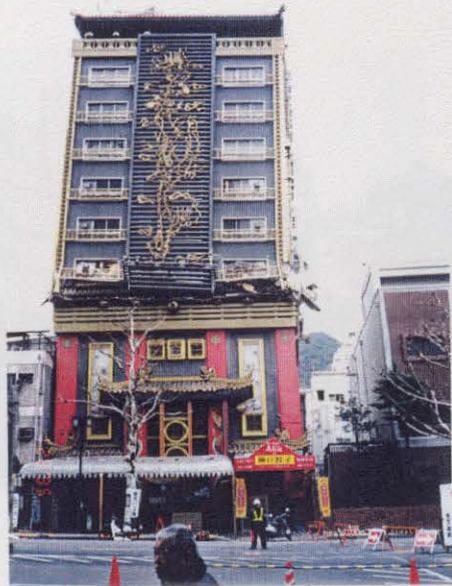
写真-7.2.2 (②)  
 中山手通のビル  
 11層建物の4層部分が崩壊

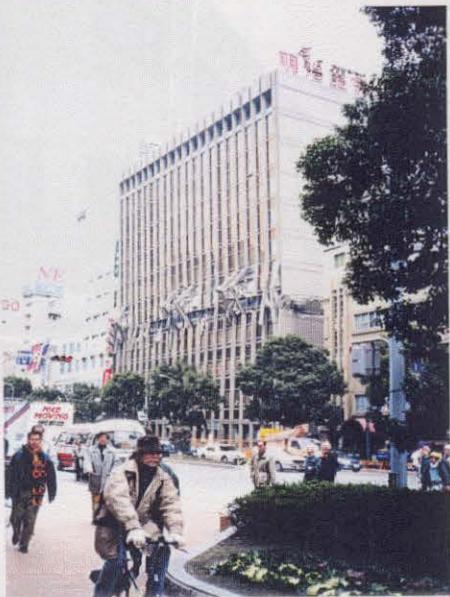
写真-7.2.3 (③)  
 磯上通の事務所ビル  
 12層建物の5層部分の崩壊

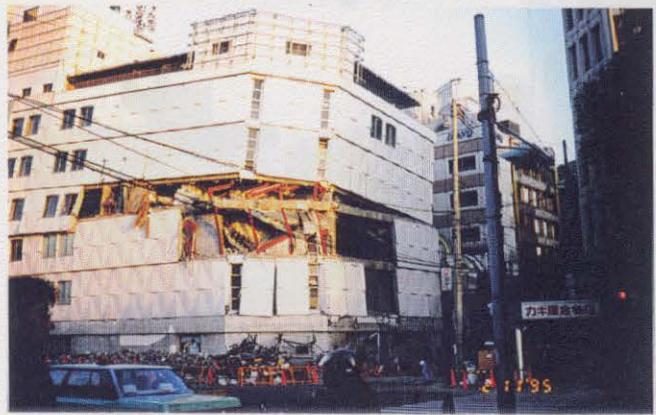
写真-7.2.4 (④)  
 生田町のビル  
 6層建物の4層部分の崩壊

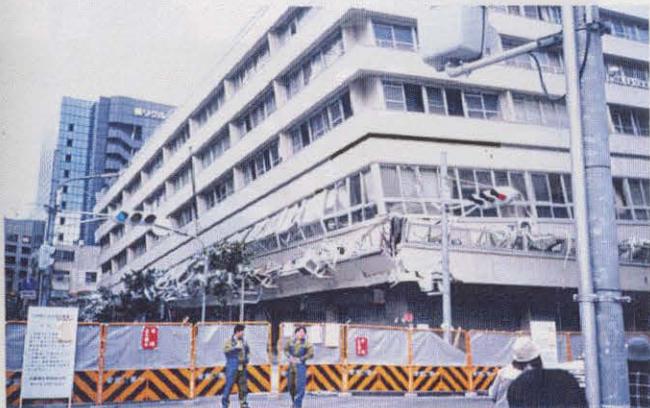
写真-7.2.5 (⑤)  
 江戸町の事務所ビル  
 6層建物の2~3層部分の崩壊

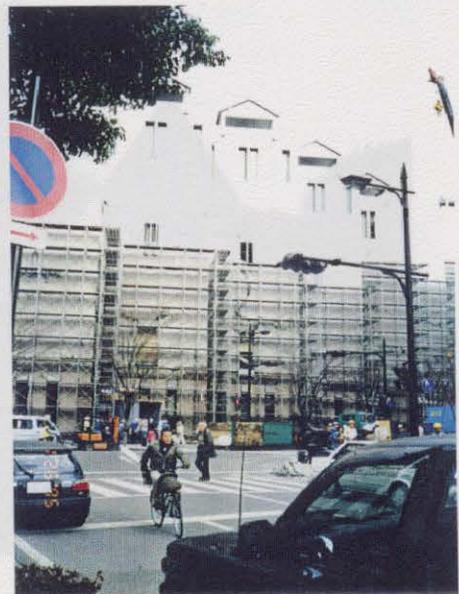
写真-7.2.6 (⑥)  
 ハーバーランド中の店舗ビル  
 壁面に亀裂が見られる

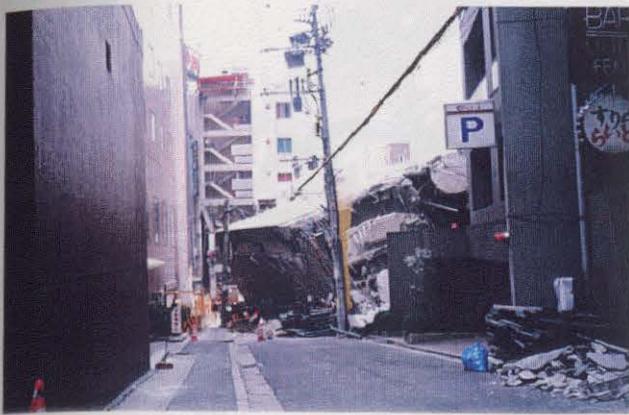
写真-7.2.7 (㉗)  
下手法通のビルの崩壊

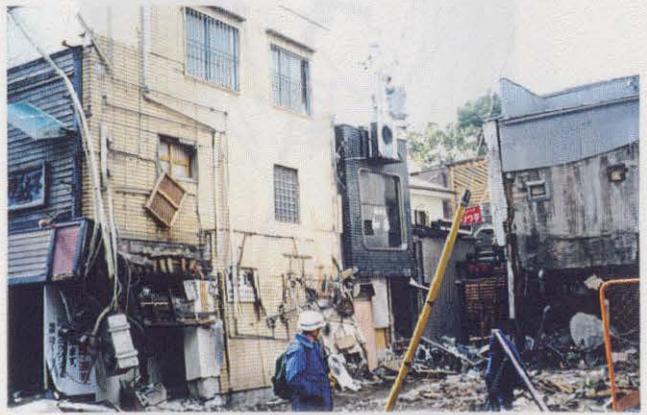
写真-7.2.8 (㉘)  
下手法一丁目の被害状況

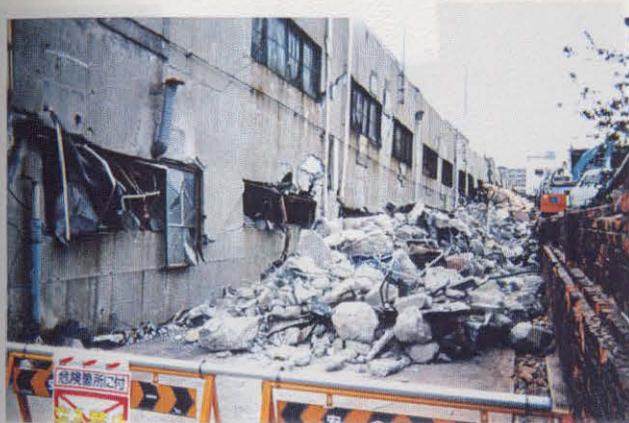
写真-7.2.9 (㉙)  
筒井町一丁目  
住友ゴム工業ビル倒壊状況

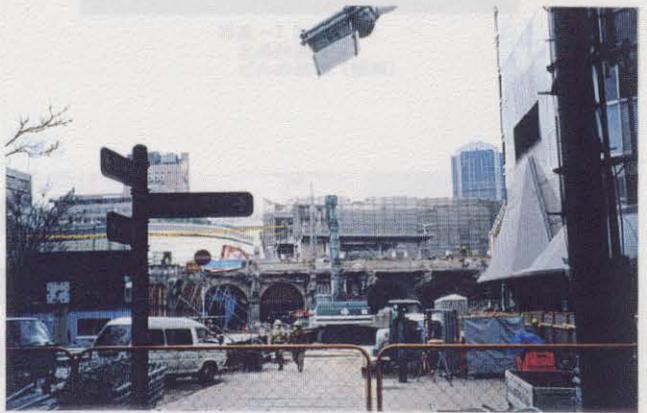
写真-7.2.10 (㉚)  
阪急三宮駅全景

三宮駅西側の鋼桁橋において鋼支柱の傾斜による桁の沈下が見られる。阪急三宮駅の駅舎はRC支柱崩壊により建物が損壊している。

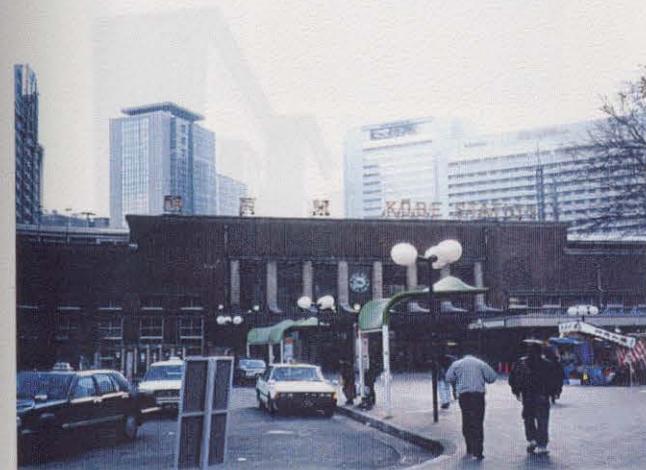
写真-7.2.11 (㉛)  
神戸駅  
大きな被害は認められない

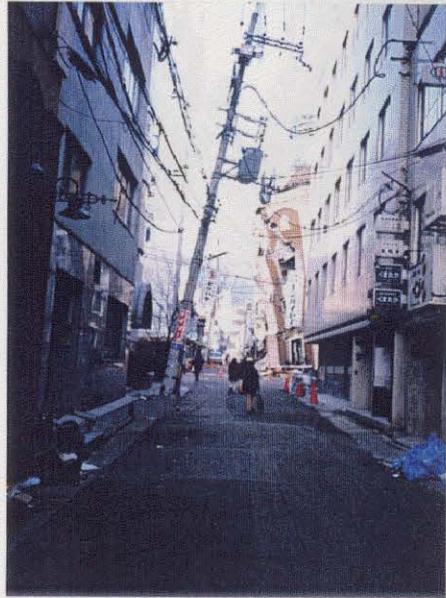
写真-7.2.14 (14)  
北長狭通り  
ビルの倒壊（傾斜）

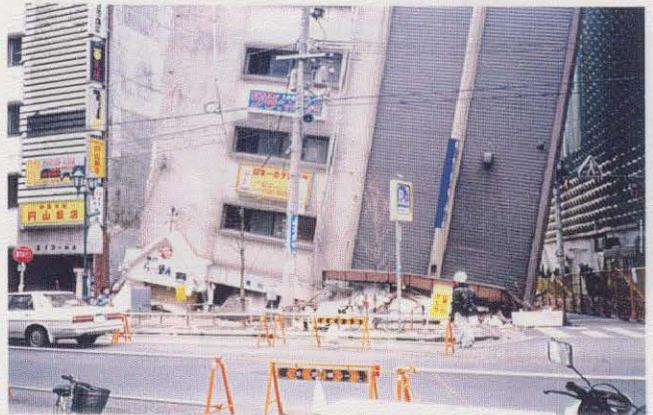
写真-7.2.16 (16)  
下山手通り  
1階部の座屈したビル

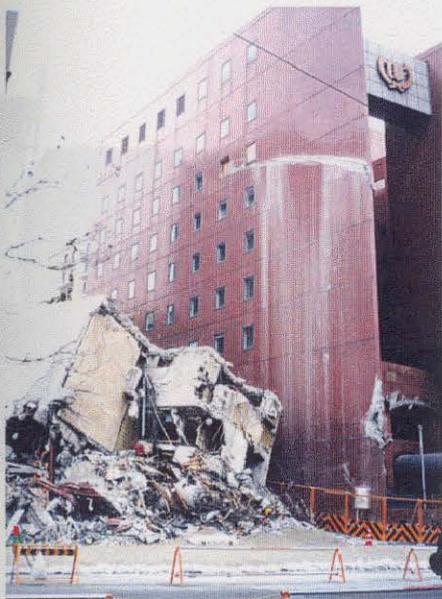
写真-7.2.19 (19)  
中山通り  
全壊したビル

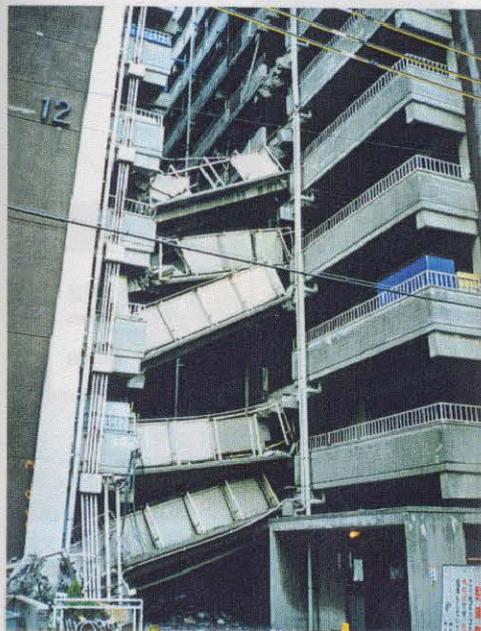
写真-7.2.21 (21)  
北本町通り  
市営生田川住宅の被害状況

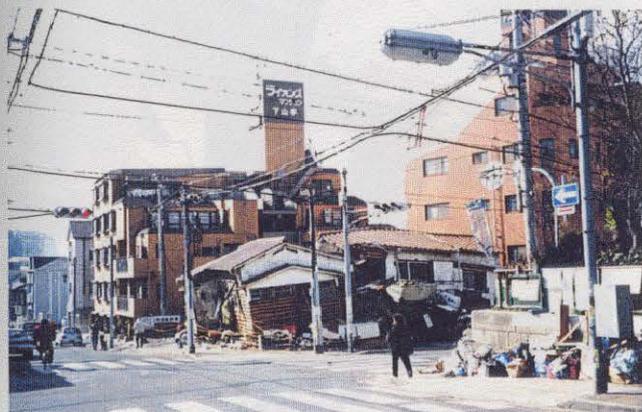
写真-7.2.23 (23)  
下手法通り  
木造家屋の全壊状況

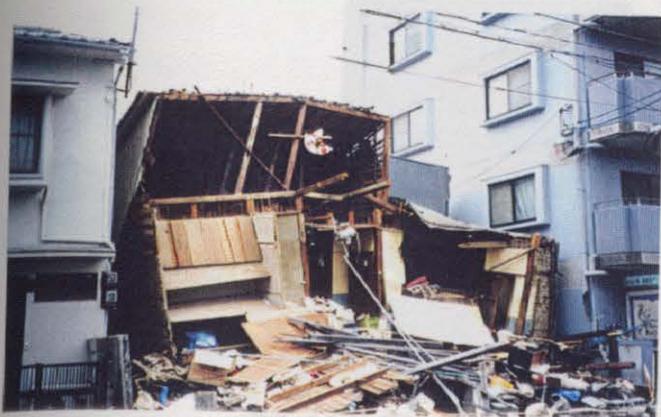
写真-7.2.25 (25)  
中山手通り  
木造家屋の倒壊

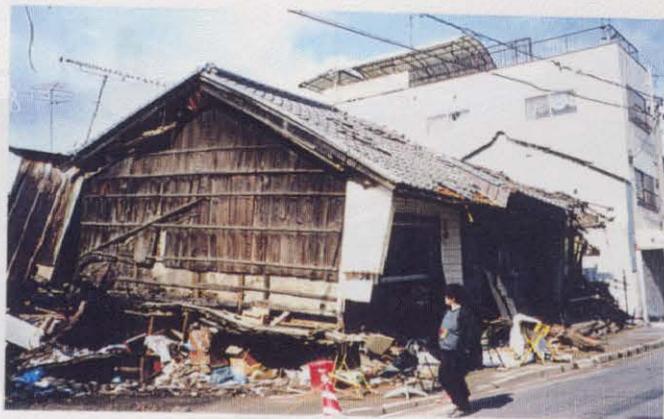
写真-7.2.26 (26)  
下山手通り  
木造家屋の全壊状況

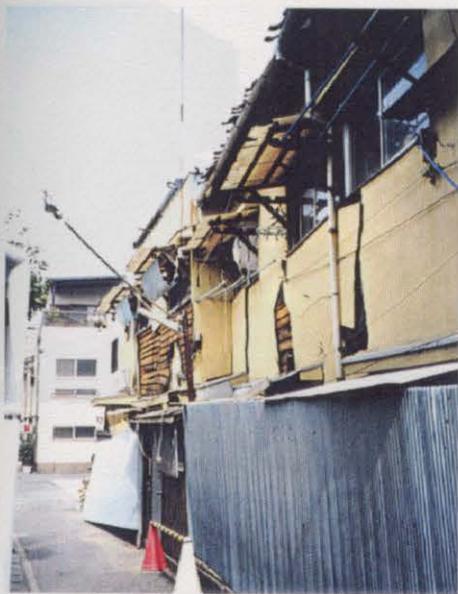
写真-7.2.27 (27)  
東川崎町  
神戸駅の南方に位置する住宅地の被害状況

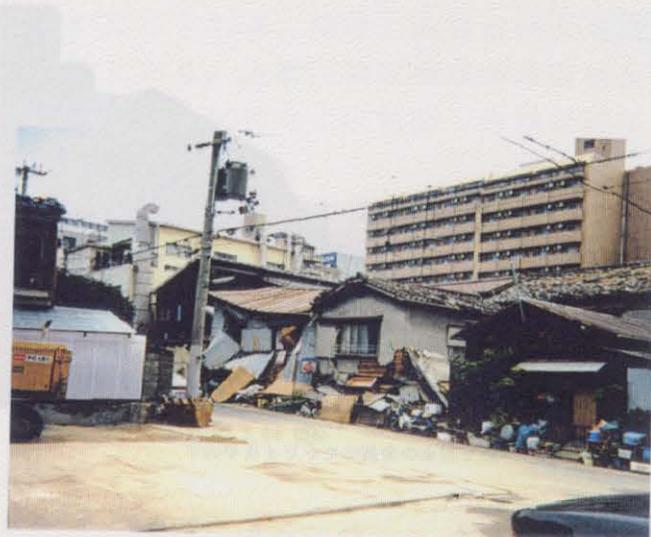
写真-7.2.28 (28)  
東雲通り一丁目住宅  
住宅の倒壊状況

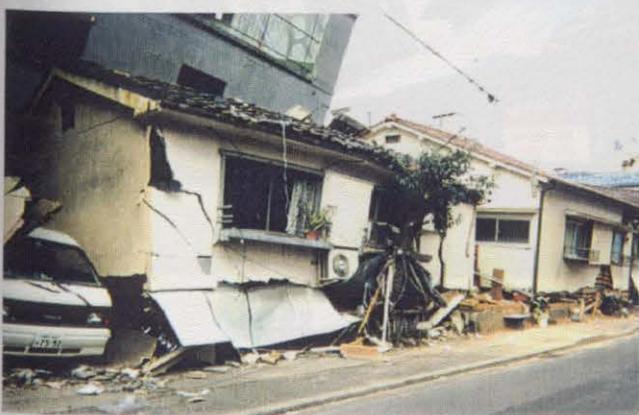
写真-7.2.29 (29)  
八雲通四丁目  
住宅の倒壊状況

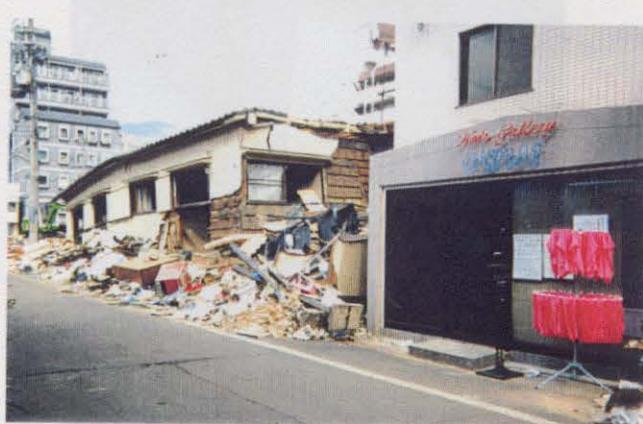
写真-7.2.30 (30)  
筒井町三丁目  
住宅の倒壊状況

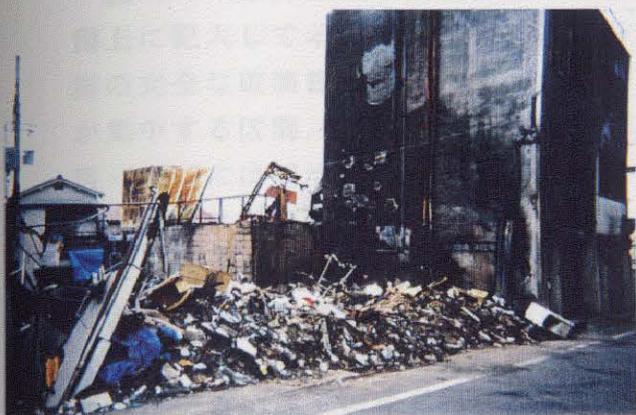
写真-7.2.31 (㉔)  
坂口通五丁目  
全焼ビル状況

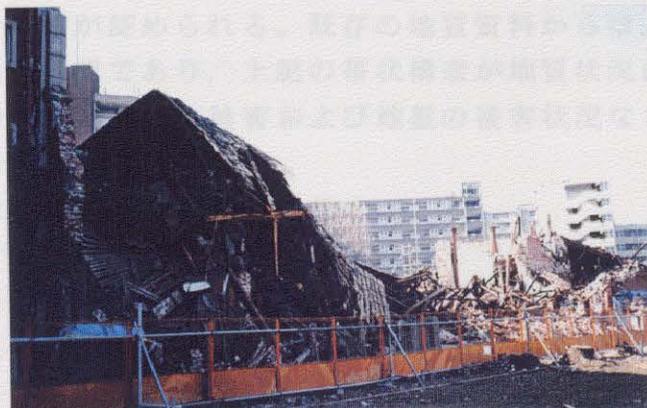
写真-7.2.34 (㉗)  
下山手カトリックの教会の全壊状況

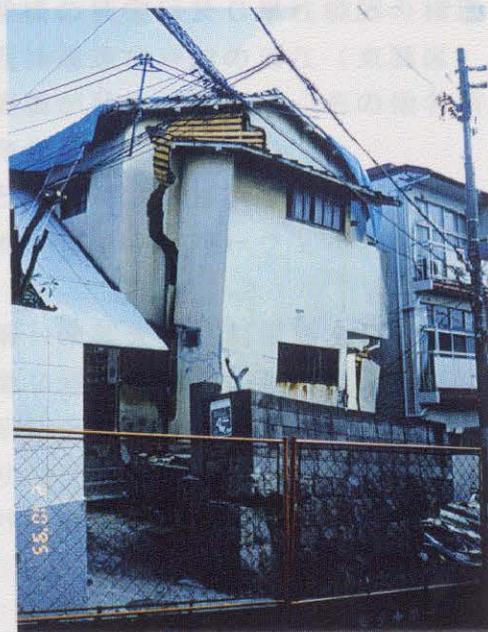
写真-7.2.36 (㉙)  
宇治川付近における住宅の被害状況

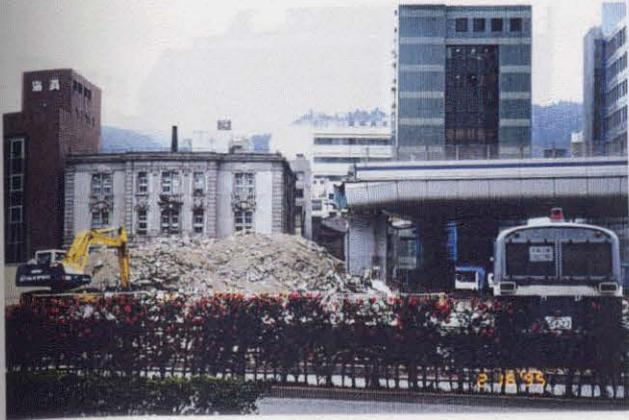
- ①中央区脇浜町において隣接ビルの倒壊によるRC橋脚の座屈。
- ②中央区磯上通の生田川入出路では桁端部の面ずれ
- ③中央区海岸通のメリケンパーク北側のRC単柱橋脚上部の圧壊による桁の倒壊。
- ④中央区弁天町（神戸駅南側）において単柱RC橋脚破壊、支承部破損による桁倒壊。

写真-7.3.1 (37)  
海岸通り  
阪神高速3号神戸線落橋

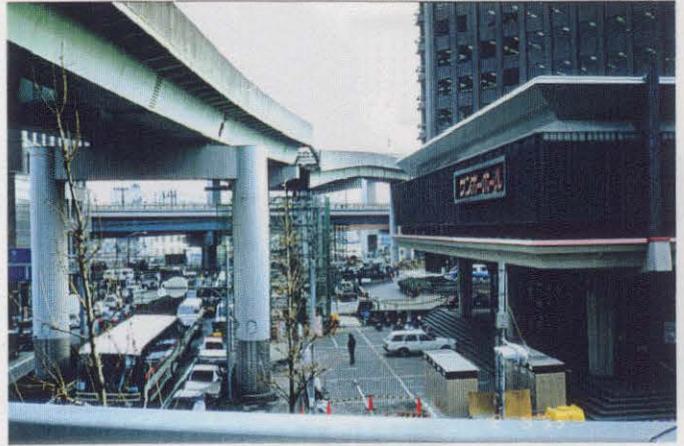
- ① 中央区御幸通6丁目付近ではRC橋脚の破壊・座屈による桁のずれ落ちが発生。
- ② 中央区八幡通3丁目から7丁目にかけてRC橋脚が4基破壊・座屈が発生。
- ③ 貿易センター駅南側において連続桁の端部が高い橋脚の頂点からはずれて宙づり状態となっている。大変形により桁がはずれたと考えられるが、RC橋脚には大きな損傷はない。

写真-7.3.2 (38)  
浜辺通り  
ポートライナー、貿易センター駅南側

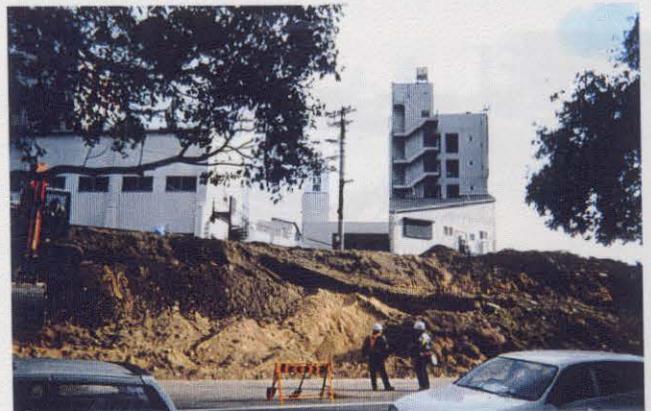
写真-7.3.6 (42)  
脇浜町三丁目  
臨港線盛土法面すべり状況

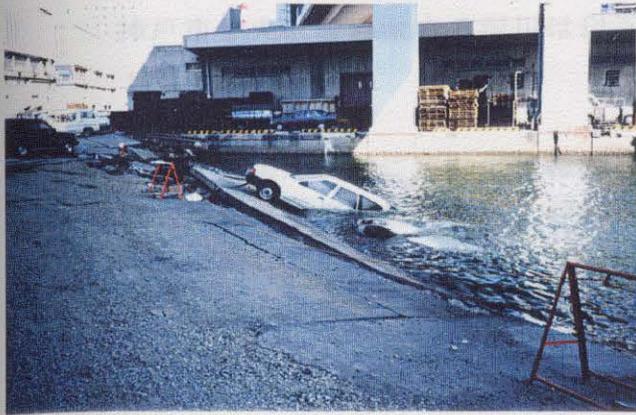
写真-7.3.7 (43)  
メリケンパークとハーバーランドに挟まれた区域の岸壁状況  
岸壁は不陸している

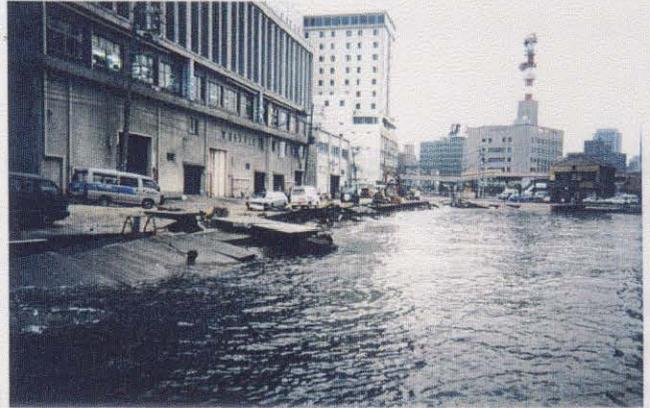
写真-7.3.8 (44)  
国産3号上屋前  
岸壁部沈下状況

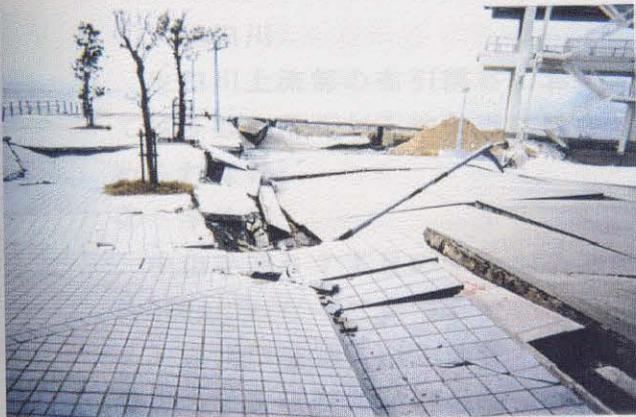
第3突堤は東西岸壁とも比較的被害は少なくエプロンの沈下が発生している。しかし，東側岸壁ではひび割れたエプロンにコンテナ，トラック等が陥没している状態である。第4突堤は浜手バイパスおよびポートライナーが神戸大橋を通じてポートアイランドへ通じる橋脚が建設されている突堤であるが東西両岸壁の被害が大きくコンテナが数十個海中に散乱している様子であり，エプロンの液状化による沈下・陥没も激しく，トラック，コンテナが散乱している状況である。

写真-7.3.9 (45)  
第4突堤背面地盤の陥没状況

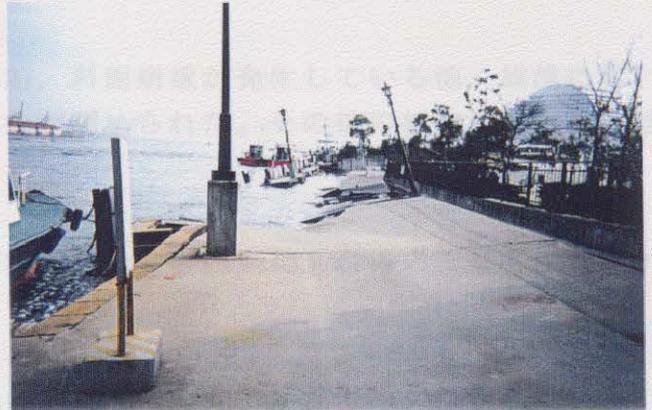
写真-7.3.10 (46)  
メリケン波止場  
岸壁部沈下状況

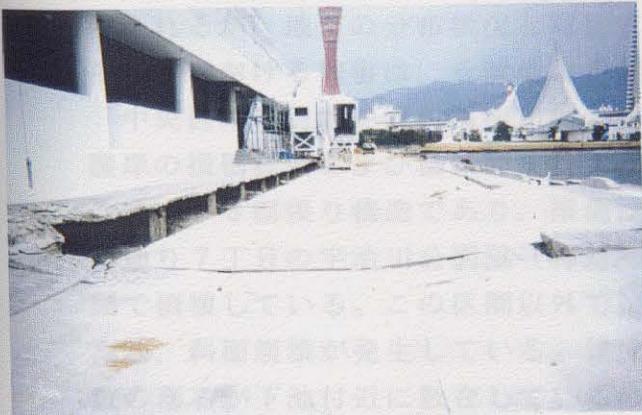
写真-7.3.11 (47)  
神戸オリエンタルホテル岸壁部  
背面地盤沈下状況

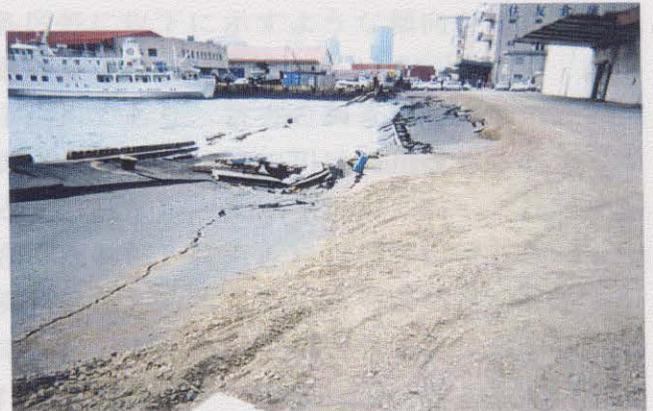
第1突堤は東側，西側岸壁とも被害が軽微でエプロン部が液状化による沈下が発生している。エプロン部の応急手当で緊急物資搬入船の岸壁として使用している。第2突堤は西側岸壁の被害が大きくエプロン状のトラック貨物等が沈下部にのめり込んでいる。東側岸壁は比較的被害が少なく，液状化で沈下したエプロンに緊急に土砂を投入する応急手当によって岸壁を使用している。

写真-7.3.12 (48)  
第2, 3突堤岸壁部沈下状況

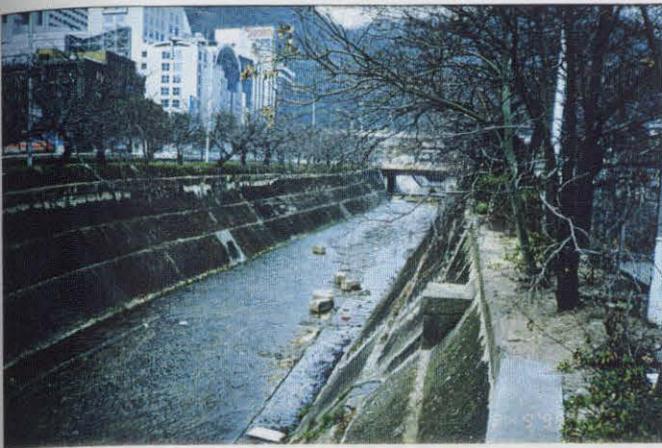
写真-7.4.1 (49)  
生田川  
コンクリート張水路には変状は見られない  
法面頂部のブロックが落下している

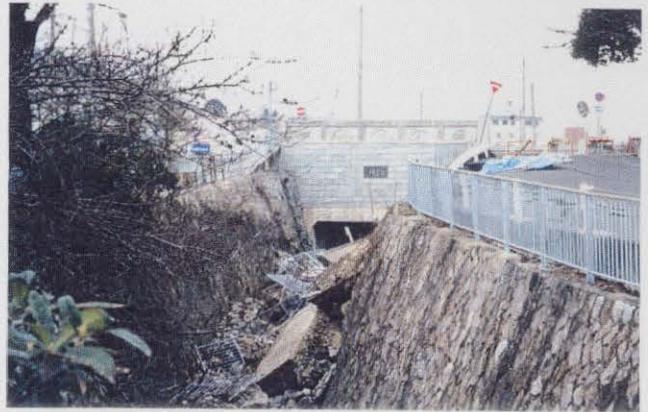
写真-7.4.2 (50)  
護岸の崩壊

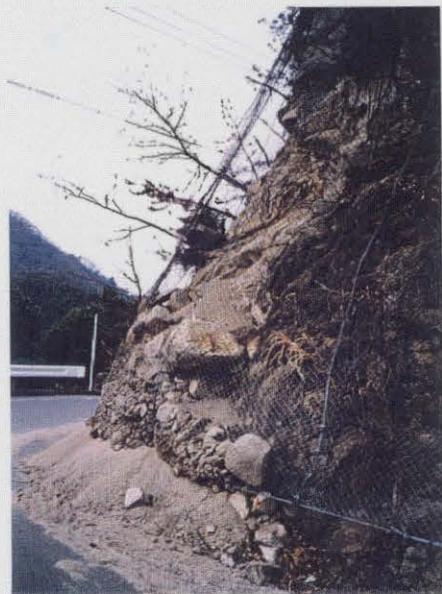
写真-7.4.4 (52)  
布引公園の北側  
ブロック状の崩壊上部の弛み亀裂からの崩壊

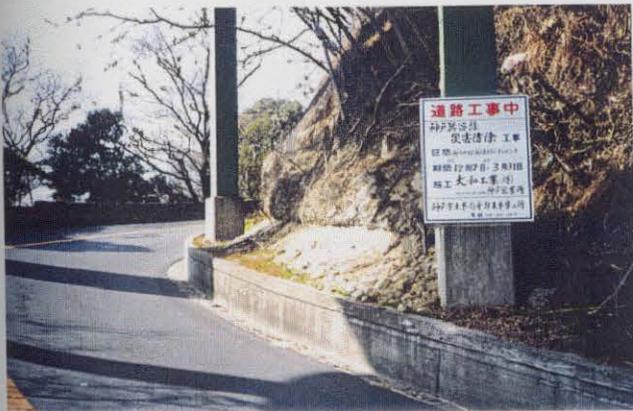
写真-7.4.5 (53)  
諏訪山ループ展望台付近  
軽微な表層滑落
