## 8. 神戸市兵庫区，長田区，須磨区の被害状況

### 8.1 概 要

## 8.2 建物の被害状況

## 8.3 道路，鉄道，港湾の被害状況

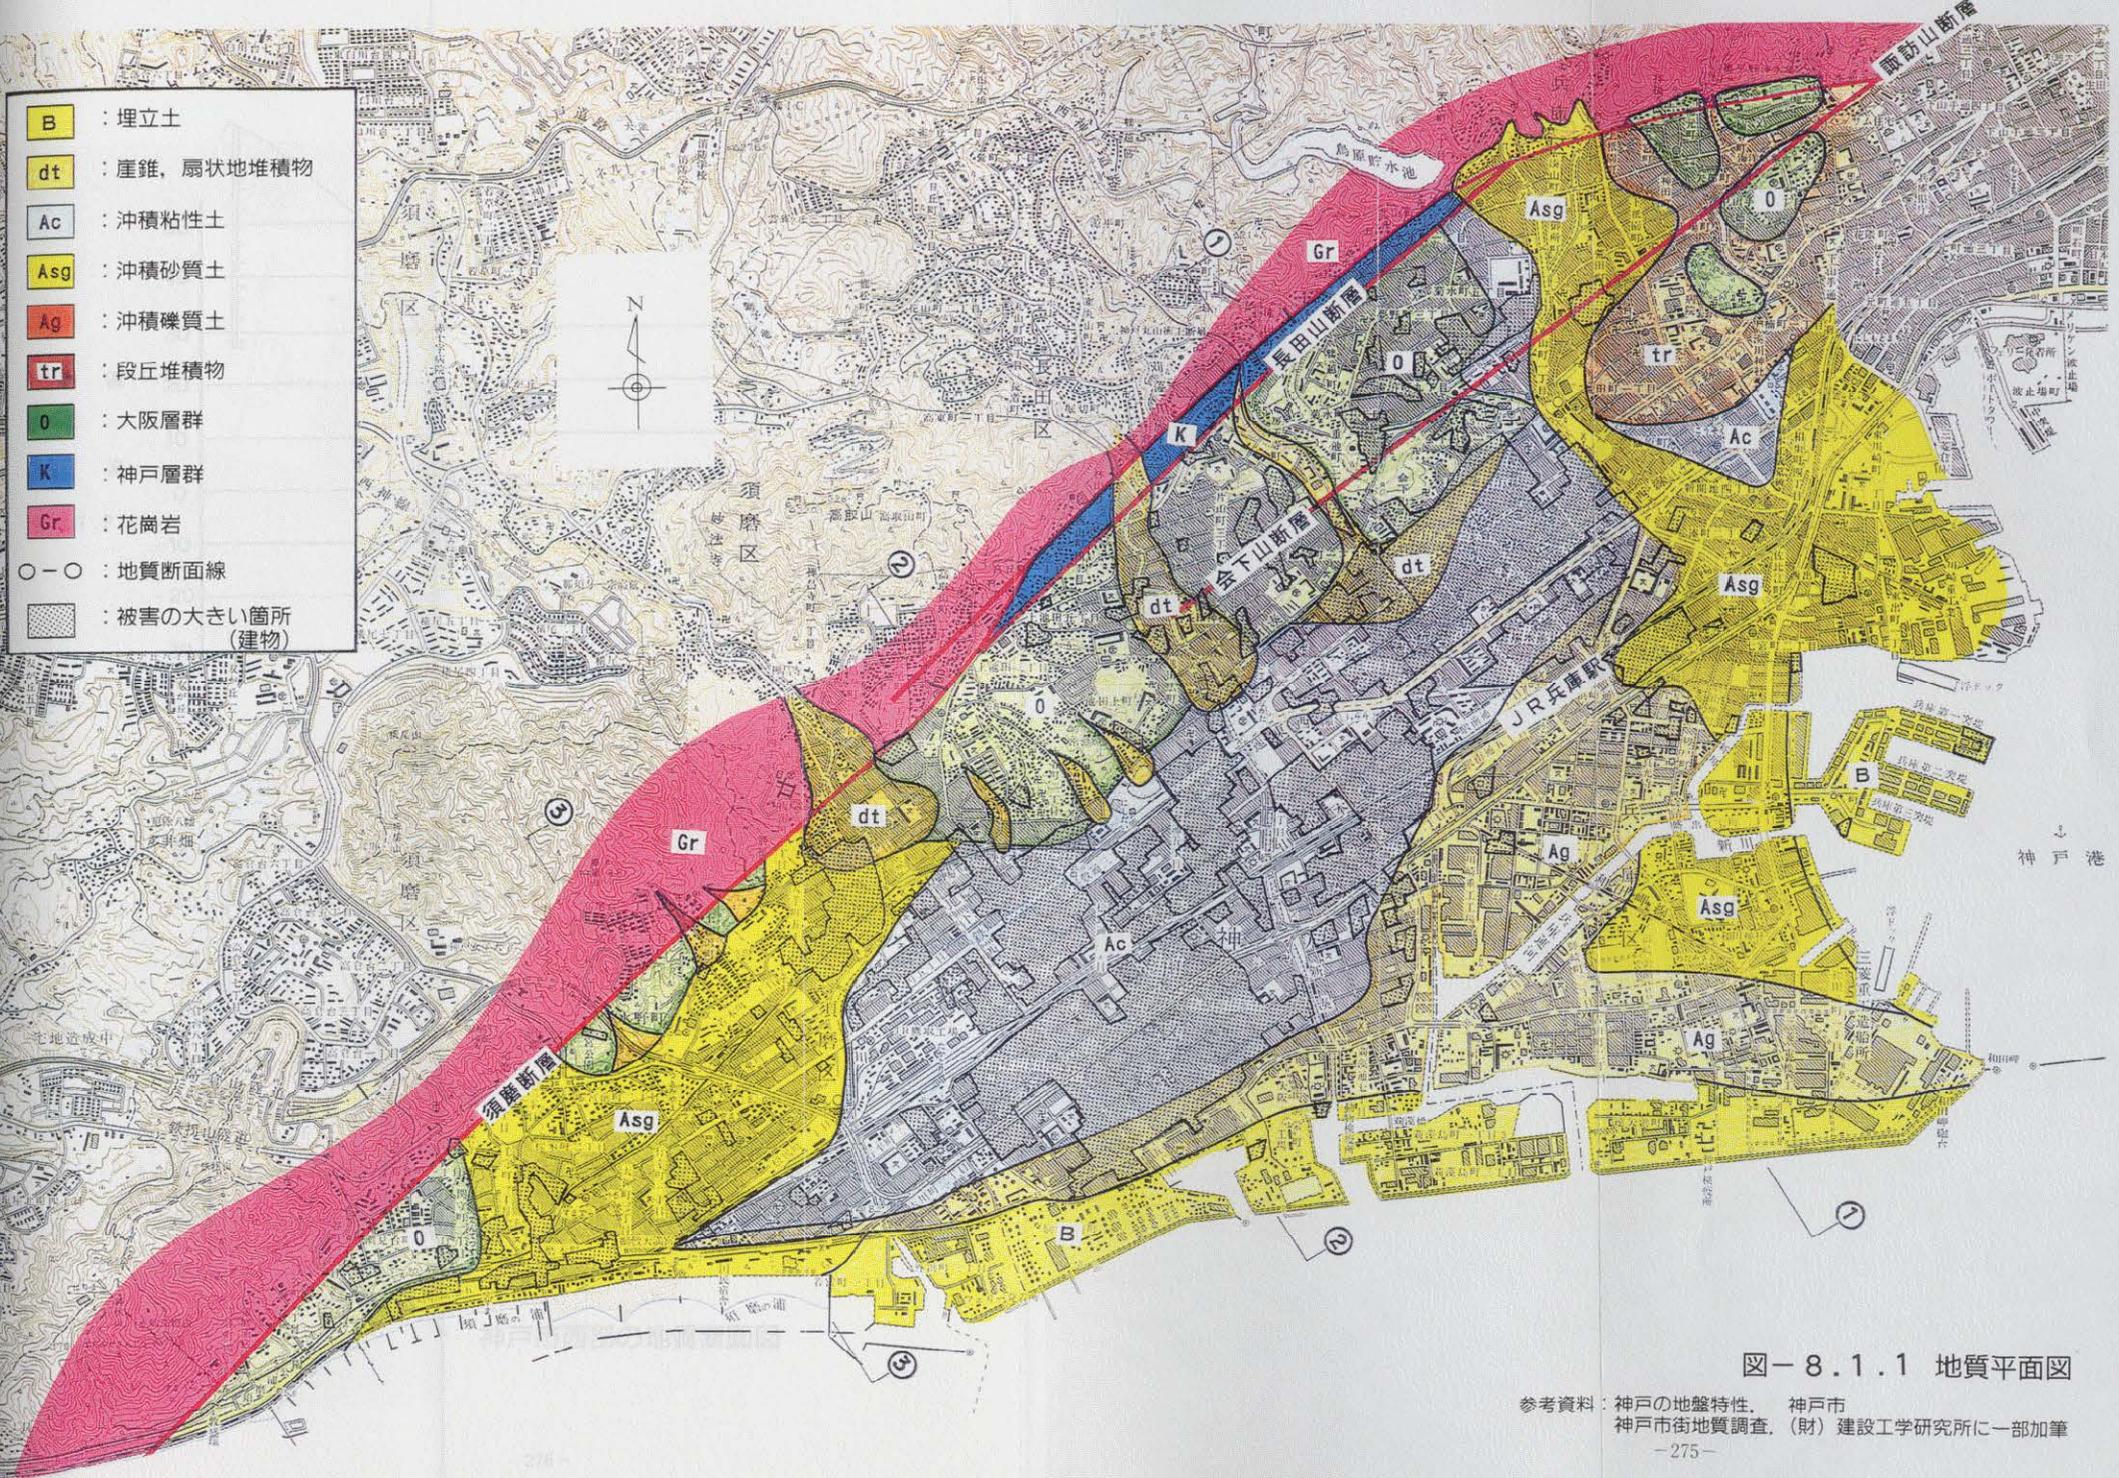
図-8.1.1 地質平面図

広範囲に及ぶ焼失地域があり，木造家屋だけでなく，コンクリート造りの建物も損傷を受けている。こうした被害は，神戸市西部域で広範囲に発生しているが，その被害状況には特徴的な傾向が認められる。すなわち，図-8.1.1に示すように，兵庫区南部から長田区南東部にかけて分布する礫質土層の所では，建物の被害が比較的少なく，兵庫区中部から長田区中部にかけて分布する粘土層の所では被害の大きいことが挙げられる。一方，北部の丘陵地や山麓部においては，概して被害の程度は中部～南部に比べると低いが，会下山断層や須磨断層沿いの一部に被害が集中している所が見られる。

JR線より南側の区域においては、港湾施設を含み、工業関連施設が多く存在している。一般の民家の多くは木造家屋よりなっているが、家屋の倒壊は比較的少なく、屋根瓦の落下など比較的軽微な被害に留まっているものが多い。広域的な火災もなく、被害は少ない地区である。この地区では、図-8.1.1に示すように、礫質土層が広く分布している。

JR線と丘陵部との間の中部地区は、木造家屋、マンション、商店街、雑居ビルなど、建物が密集している区域である。この地区では木造家屋などの被害が著しく、隣接する長田区と同区域とも連動している。特に大開通り沿いの被害が著しく、コンクリート建造物の多くはこのあたりで崩れている。火災については、湊川町と、松本通で広い区域にわたって発生している。この区域には、図-8.1.1に示すように、沖積の粘土層が分布しており、被害の大きい所と粘土層の分布域とがほぼ一致している。一方、区の東部の湊川公園付近では段丘層が分布しているが、この付近では建物の被害は比較的少ない。

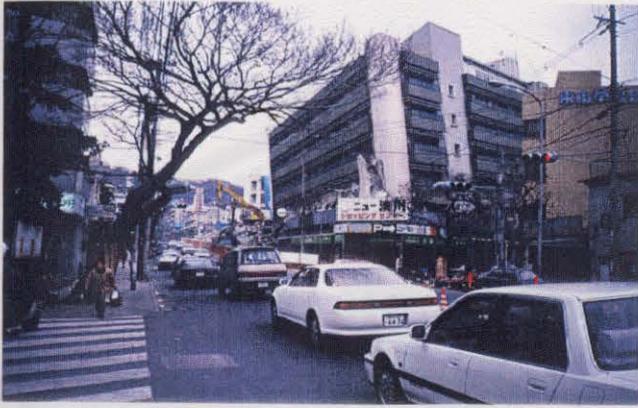
写真-8.2.1 (図-8.2.1の㉑)  
兵庫県東山町2丁目 鉄筋コンクリート造の被害

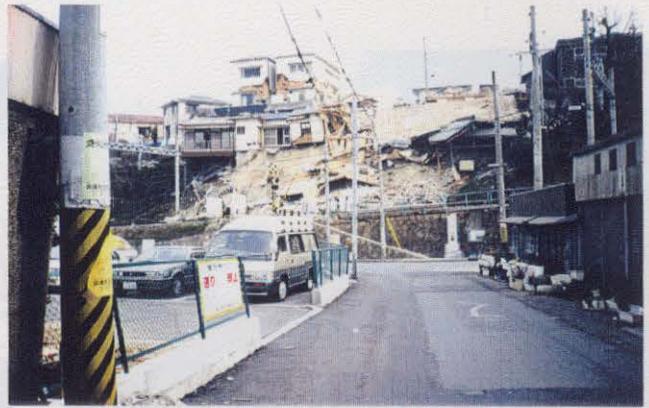
写真-8.2.2 (図-8.2.1の㉒)  
兵庫県淡川町10丁目 土砂崩れの被害

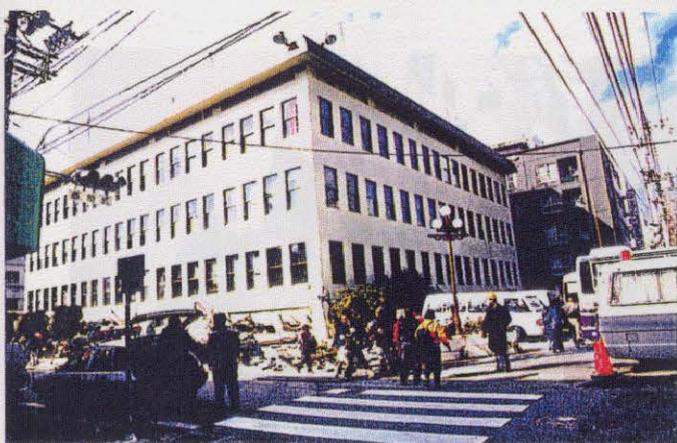
写真-8.2.7 (図-8.2.1の㉒)  
兵庫区上沢通3丁目 兵庫県警兵庫署 1階部分の倒壊

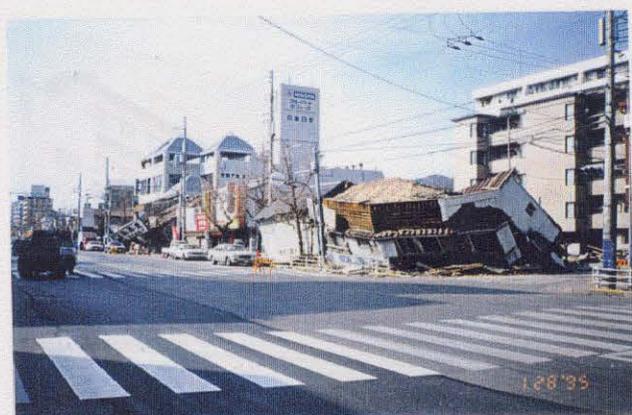
写真-8.2.9 (図-8.2.1の㉔)  
兵庫区上沢通4丁目 木造家屋の被害

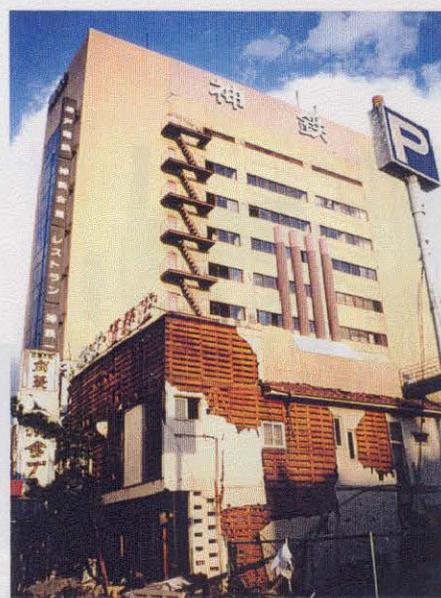
写真-8.2.10 (図-8.2.1の㉕)  
兵庫区大開通2丁目 木造家屋の被害

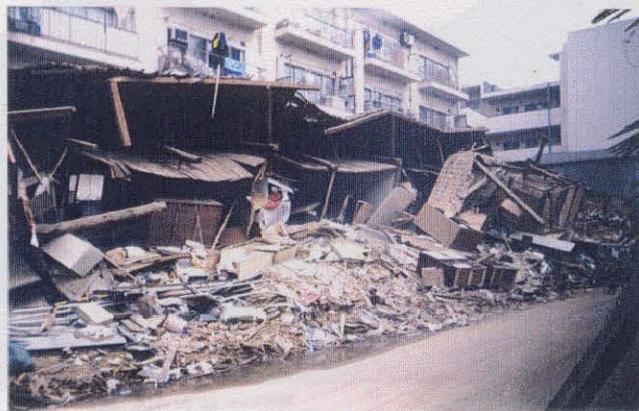
写真-8.2.12 (図-8.2.1の㉗)  
兵庫区芦原通3丁目 木造家屋全壊の被害

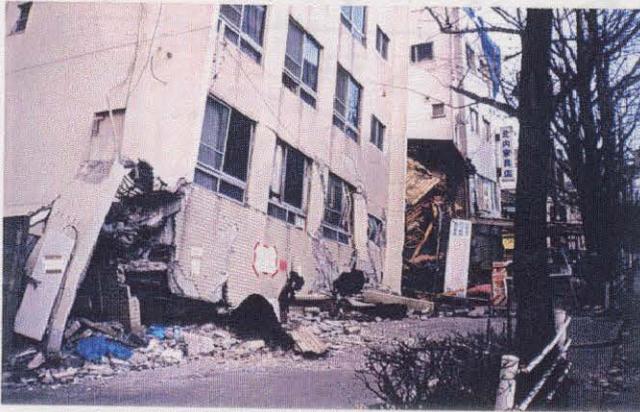
写真-8.2.13 (図-8.2.1の㉓)  
兵庫区塚本通4丁目 鉄筋コンクリート造の被害

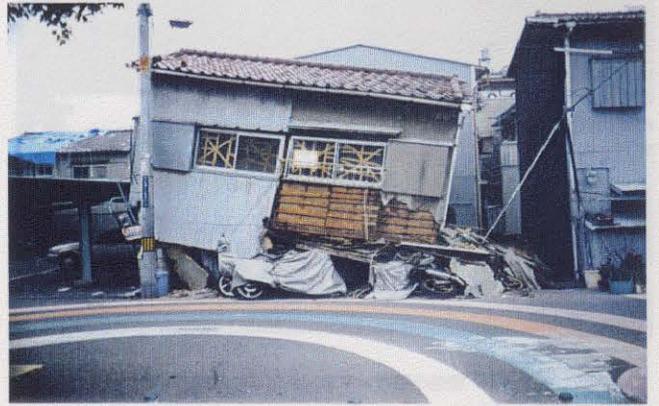
写真-8.2.14 (図-8.2.1の㉔)  
兵庫区三石通1丁目 木造家屋の倒壊

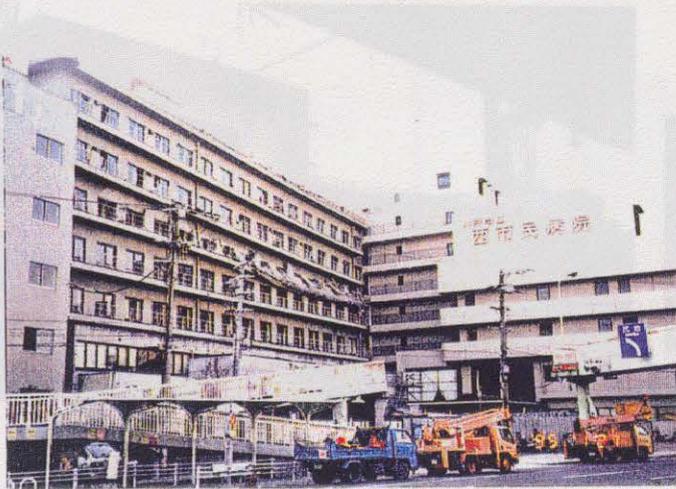
写真-8.2.15 (図-8.2.1の㉕)  
長田区1番町2丁目 神戸市立西市民病院 5階部分の圧壊

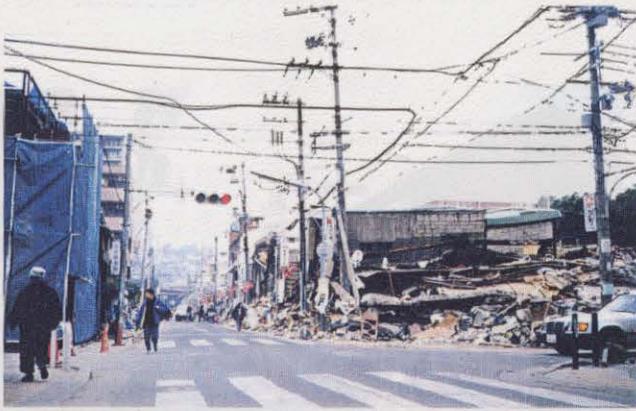
写真-8.2.19 (図-8.2.1 の㉞)  
長田区水笠通1丁目 木造家屋の全壊

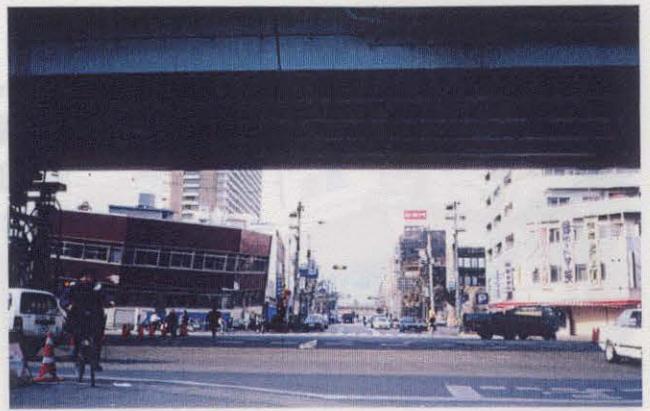
写真-8.2.20 (図-8.2.1 の㉟)  
長田区大橋町5丁目 鉄筋コンクリート造の被害

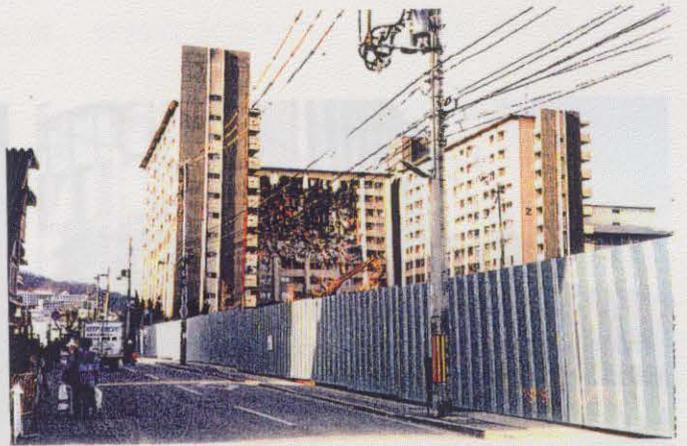
写真-8.2.22 (図-8.2.2 の㉞)  
須磨区大池町4丁目 市営大池住宅、  
中央の棟が山側(写真奥側)に傾斜、取り壊し中

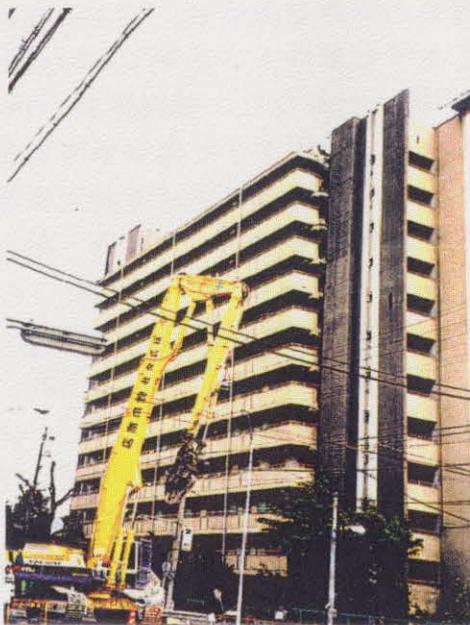
写真-8.2.23 (図-8.2.2 の㉟)  
須磨区大池町4丁目 市営大池住宅、  
山側(写真左側)に傾斜

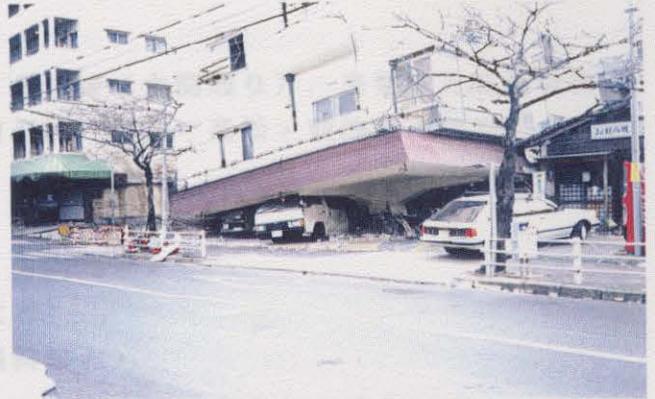
写真-8.2.26 (図-8.2.2 の㉟)  
須磨区若木町1丁目 鉄筋コンクリート造りの全壊

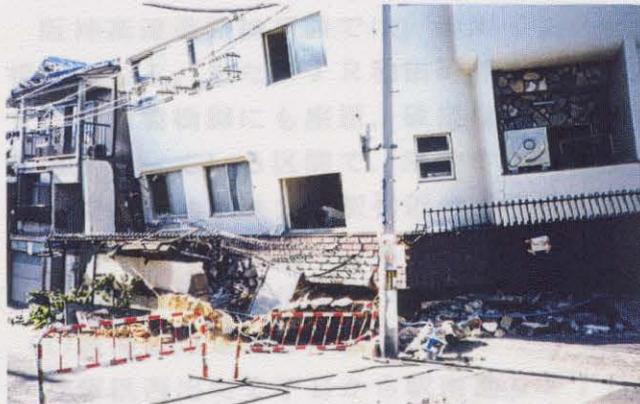
写真-8.2.27 (図-8.2.2 の㊱)  
須磨区若木町1丁目 鉄筋コンクリート造りの全壊

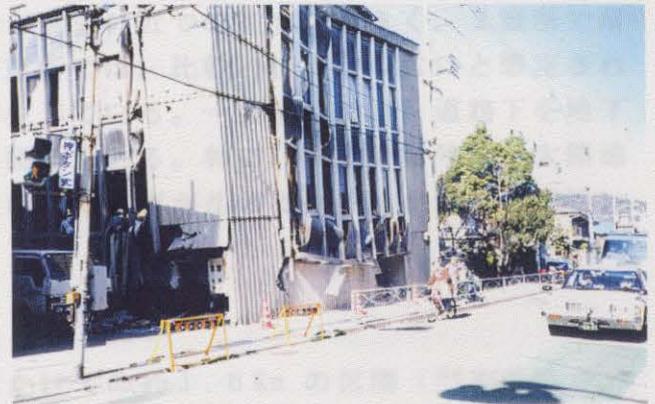
写真-8.2.28 (図-8.2.2 の㊲)  
須磨区天神町3丁目 鉄筋コンクリート造りの全壊

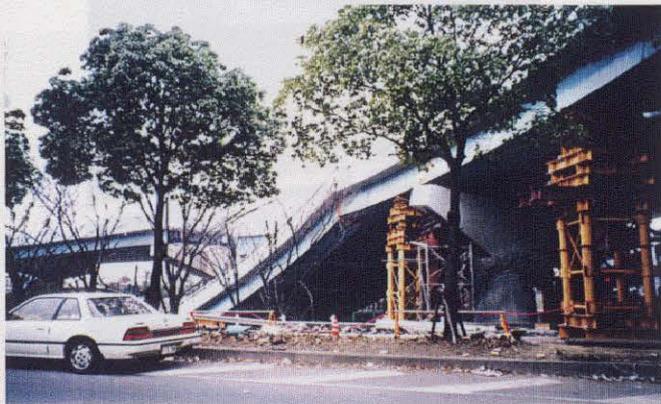
被害が最も集中しており，湊川インターチェンジでは，橋脚が大きく座屈して橋桁が2箇所で落下している。

写真-8.3.1 (図-8.3.1の①) 阪神高速湊川インター付近  
橋脚の座屈、橋桁落下の被害

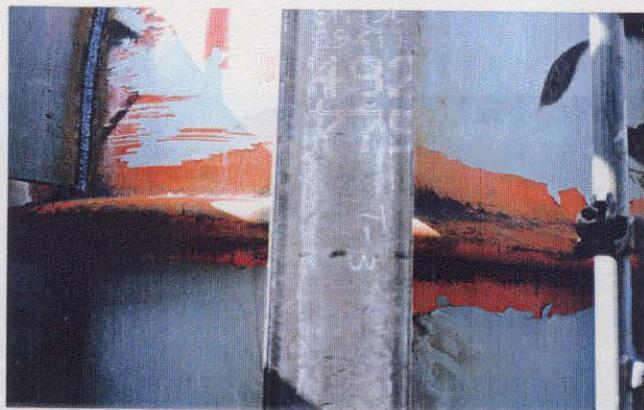
JR和田岬線を横断する箇所では橋脚が座屈して，北側に傾斜している。

写真-8.3.3 (図-8.3.1の③) 兵庫区御所通2丁目付近  
阪神高速鋼製橋脚の座屈による被害

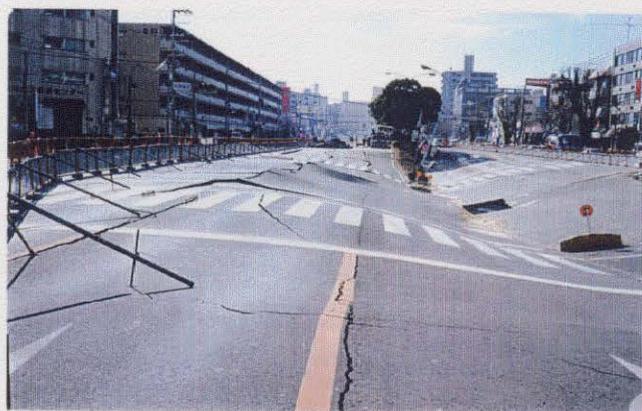
神戸高速鉄道が地下トンネルとして通過しており、陥没や亀裂の被害が大きい。このうち、大開駅の上部では駅が損壊したことにより、大きな陥没が発生している。

写真-8.3.4 (図-8.3.1の④) 兵庫区大開通7丁目付近  
神戸高速線大開駅の陥没による道路の被害

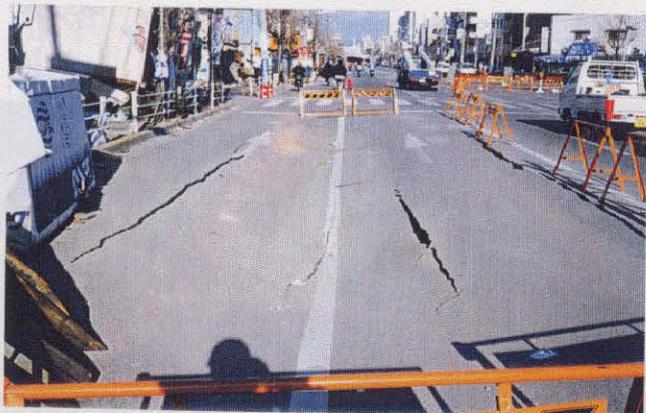
地下鉄線が地下トンネルで通過しており、陥没や亀裂が多い。

写真-8.3.5 (図-8.3.1の⑤) 兵庫区上沢通6丁目付近  
道路の陥没による被害

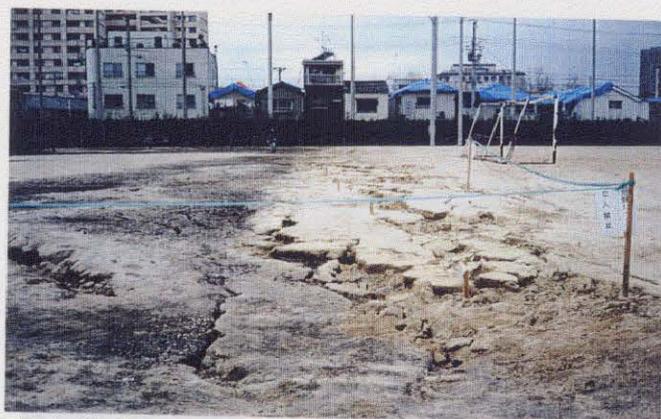
校内に規模の大きい亀裂が発生しており、液状化現象が見られる。

写真-8.3.6 (図-8.3.1の⑥) 兵庫区兵庫工業高校校内  
グラウンド内に大規模な亀裂があり、液状化している。

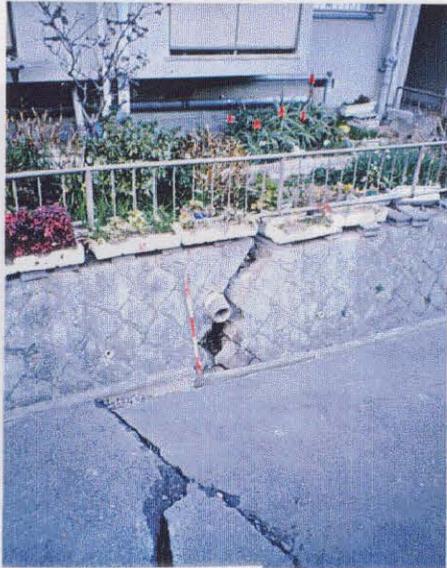
石垣、側溝などに右横ずれのクラック(垂直変位10cm, 水平変位12cm)を生じているほか、中庭で液状化現象が見られる。

写真-8.3.7 (図-8.3.1の㉔) 長田区重池町2丁目付近  
石垣擁壁の亀裂による被害

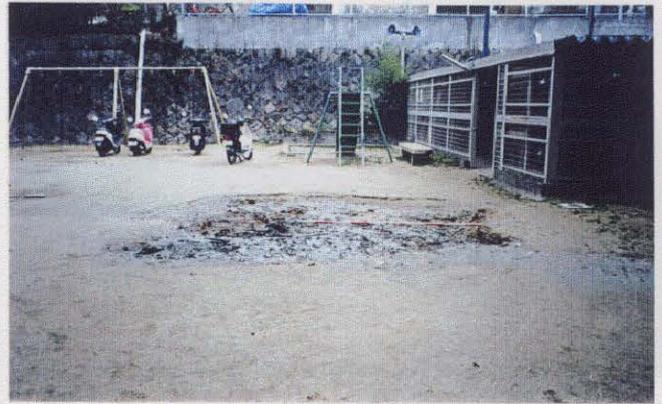
写真-8.3.8 (図-8.3.1の㉕) 長田区重池町2丁目付近  
住宅敷地公園内の液状化による被害

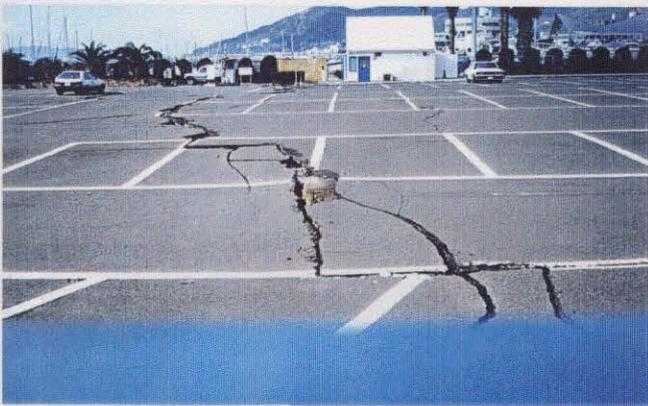
写真-8.3.9 (図-8.3.2の㉙) 須磨港東側の駐車場付近  
駐車場から道路にかけて開口亀裂の被害

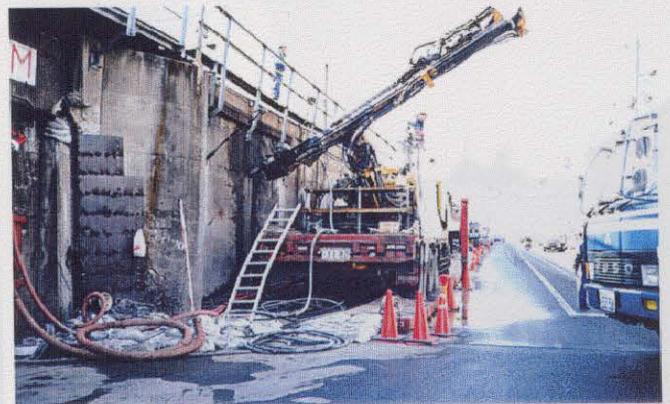
コンクリート擁壁が主体であり、新長田駅周辺では、擁壁上部の平坦面に盛土がなされ、全体として盛土高が高くなっている。この区間においては、コンクリート擁壁の傾倒が見られ、これに対しては、アンカー工事が施工されていた。また、擁壁より上部の盛土区間で法面のはらみ出しが見られ、ブロック張りに変状が認められた。

この付近は、標高約5mの沖積平坦面であり、地盤は粘土を主体とする沖積層である。また、微地形の低い部分でもある。この区間において被害が相対的に大きかったことは高い盛土施設であったことと、上記の地形、地質条件との関係が考えられる。

写真-8.3.10 (図-8.3.1の㉖) 長田区新長田駅北東側  
JRの盛土擁壁が傾斜している。

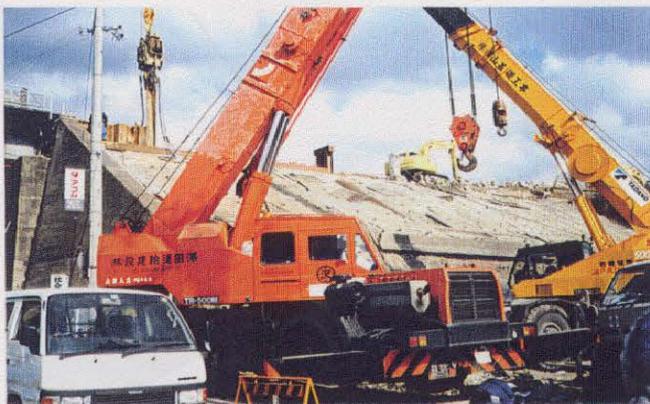
写真-8.3.11 (図-8.3.1の㉗) 長田区新長田駅南西側  
JRの法面の被害

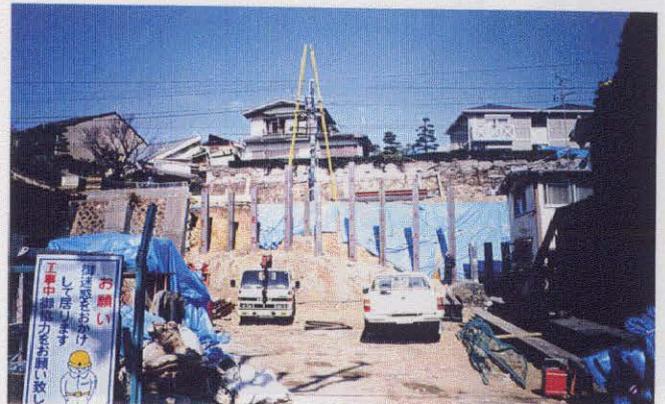
電鉄須磨駅より東側にかけての高盛土区間では、石積擁壁や盛土斜面に亀裂の発生、はらみ出し、崩壊等による被害が発生しており、約 350m の区間でレール軌道に変位が見られる。須磨浦公園駅より東側の片切片高盛区間では、石積擁壁の亀裂発生や押し出しによる被害が大きく、約 300m の区間でレール軌道に変位が見られる。

写真-8.3.12 (図-8.3.2の㉚) 須磨区山陽電鉄須磨駅東側  
盛土斜面の崩壊による被害

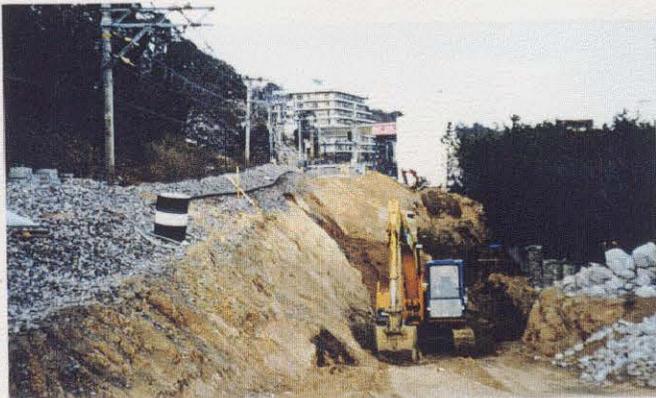
写真-8.3.13 (図-8.3.2 の⑬)

須磨区山陽電鉄須磨浦公園駅付近  
擁壁盛土斜面の崩壊による被害

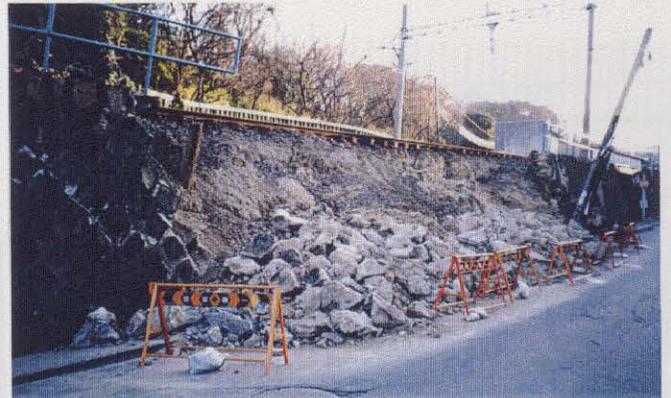
写真-8.3.14 (図-8.3.1 の㉞)

神戸電鉄は、湊川公園の北側付近から地下トンネル区間となっている。また、会下山公園の近くで 2 箇所 of トンネル区間がある。地下トンネル入口から長田駅までの区間のうち、重池町 2 丁目や湊川町 10 丁目で比較的大きな斜面移動が見られ、石積擁壁の亀裂発生と押し出しが見られた。また、湊川町 10 丁目の盛土区間では高さ 3.5m の石積擁壁が幅 20m にわたって崩壊している。

この区間の地質は大阪層群であるが、会下山断層の直上であり、家屋、自然斜面・盛土の被害も発生していることから、会下山断層の影響も考えられる。

兵庫区湊川町十丁目付近  
石積み擁壁の崩壊による被害

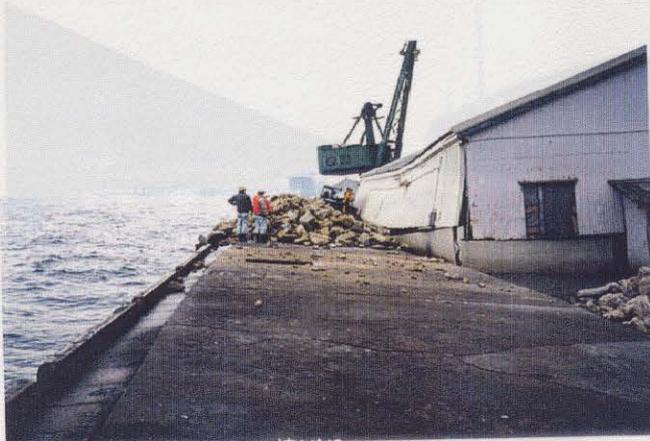
写真-8.3.15 (図-8.3.1 の㉟)

兵庫区兵庫第一突堤付近  
コンクリート護岸の転倒による被害

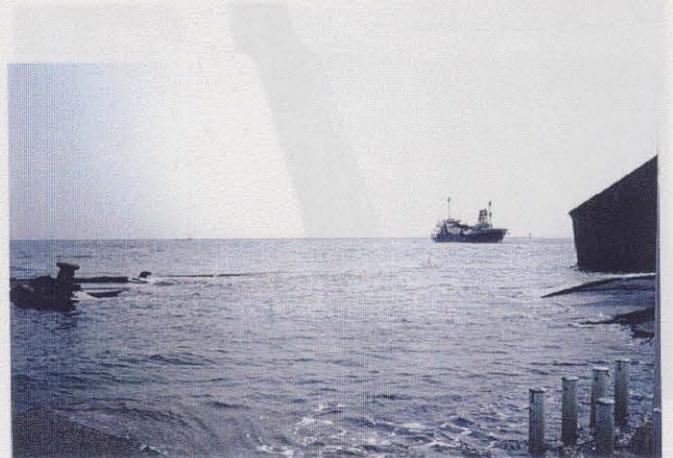
写真-8.3.16 (図-8.3.1 の㊱)

兵庫区兵庫第二突堤付近  
護岸の傾倒、沈下により、背面地盤の水没

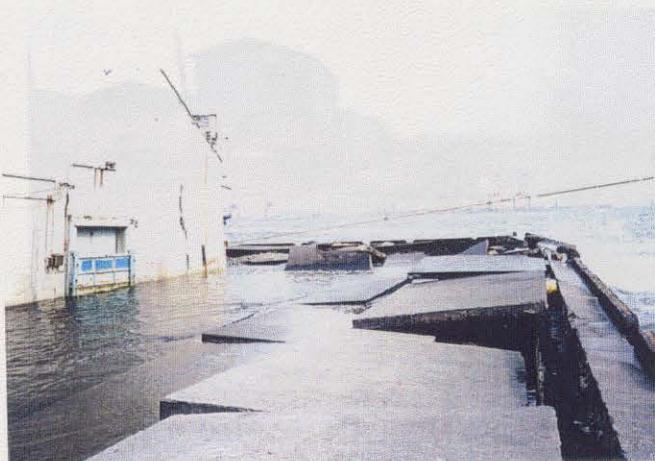
写真-8.3.17 (図-8.3.1 の㊲)

兵庫区兵庫第二突堤付近  
護岸の傾倒、沈下により、背面地盤の水没

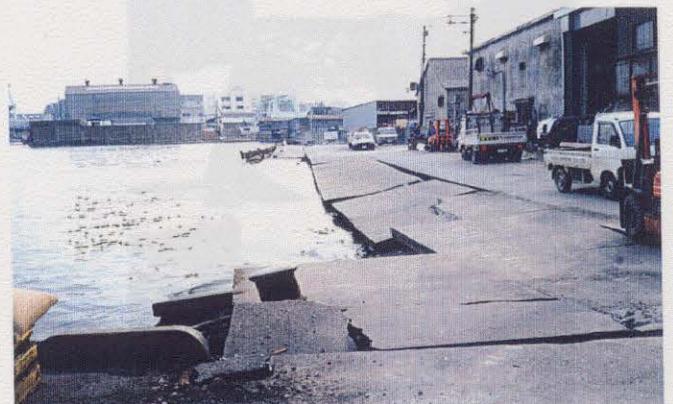
写真-8.3.18 (図-8.3.1 の㊳)

兵庫区出在家町1丁目  
コンクリート護岸の転倒による被害

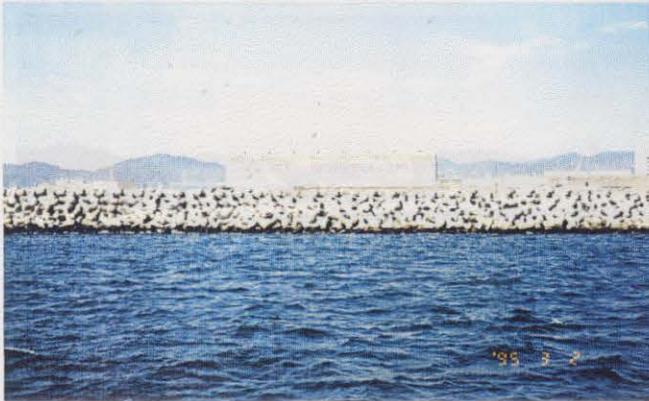
写真-8.3.19 (図-8.3.1の⑨)

和田崎町，遠矢浜町付近でも、テトラポットが崩壊していた。ただ、これらの地区では、テトラポットがあったために、その背面の堤防自体の変位や傾倒が抑止されているようである。

兵庫区三菱重工南側護岸  
テトラポットが崩れている。

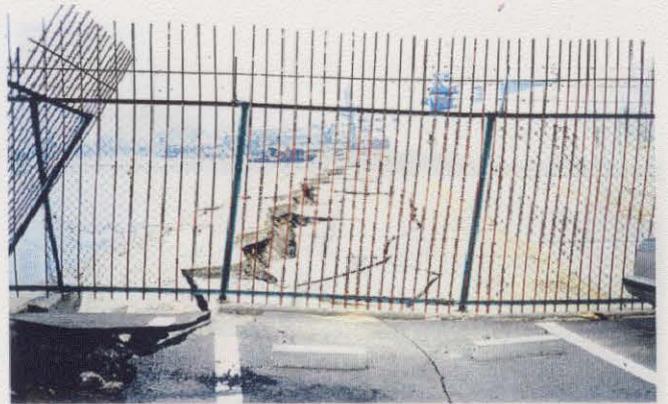
写真-8.3.20 (図-8.3.1の⑩)

吉田町（写真⑳）では、護岸で傾倒や変位が著しく、このような箇所では護岸より20～30m付近まで、背面地盤に大規模な陥没や亀裂が認められる。

兵庫区吉田中学校西側  
護岸の傾倒による背面地盤の陥没  
および亀裂の発生

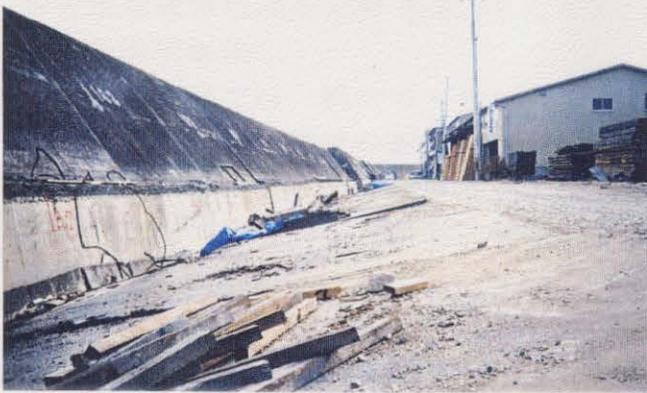
写真-8.3.21 (図-8.3.1の⑪)

長田区苅藻町3丁目東海岸  
ケーソンの変状と背面地盤の陥没

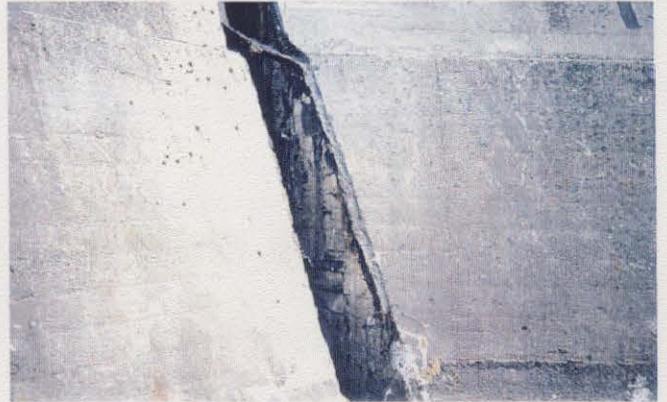
写真-8.3.22 (図-8.3.1の⑫)

長田区苅藻町3丁目東側先端部  
護岸の変状

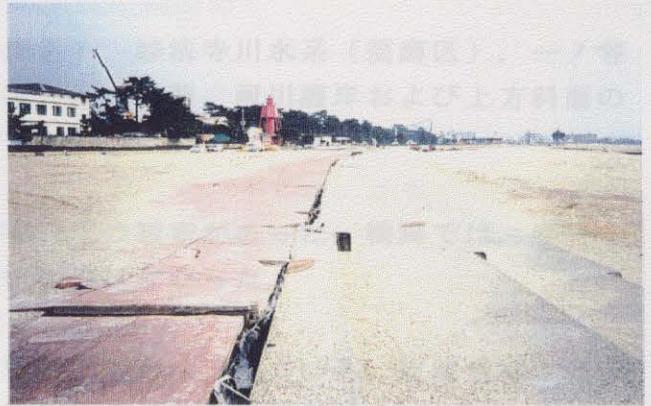
写真-8.3.26 (図-8.3.2の⑩) 須磨区須磨浦町2丁目付近  
海浜堤防に開口亀裂が発生している

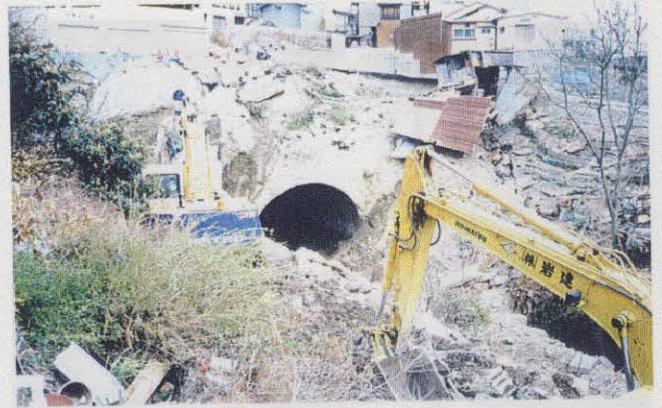
護岸上方斜面の被害では、新湊川における導水路トンネル下流側坑口（写真②⑧）の斜面崩壊があり、坑口上方および側方斜面の崩壊が見られる。側方斜面では、右岸側の道路に幅10cm程度の連続性のある亀裂が見られる。

場所②⑦の崩壊およびその上流域のコンクリート擁壁の傾倒箇所については、周辺の家屋も大きな被害を受けている所が多く、会下山断層に近接していることが影響しているとも考えられる。場所②⑧の崩壊は、導水路トンネルの構築された時期が明治4年と言われていることから、年数の経過していることが大きな原因になっていると考えられるが、会下山周辺の家屋も比較的大きな被害を受けていることより、会下山断層に近接していることが影響している可能性も考えられる。場所②⑨、③⑩の延長数百m区間のU型水路の擁壁の傾倒も、河川が会下山断層と平行して流れていることより、断層の影響を受けていることも考えられる。

写真-8.4.2 (図-8.3.1の③) 長田区重池町1丁目付近  
湊川導水路トンネル下流側坑口の崩壊

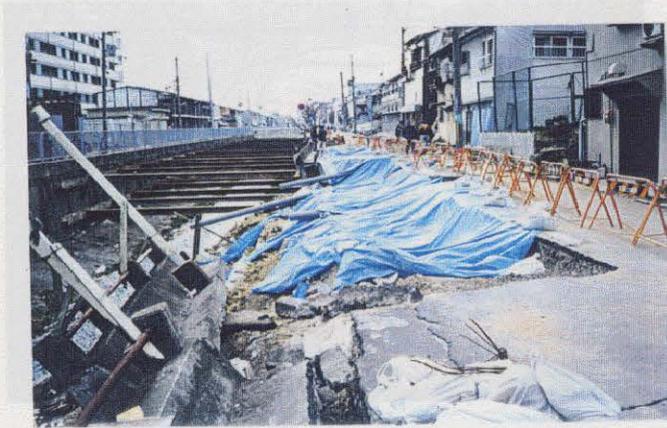
写真-8.4.3 (図-8.3.1の④) 長田区寺池町1丁目付近  
コンクリート擁壁護岸の転倒による被害

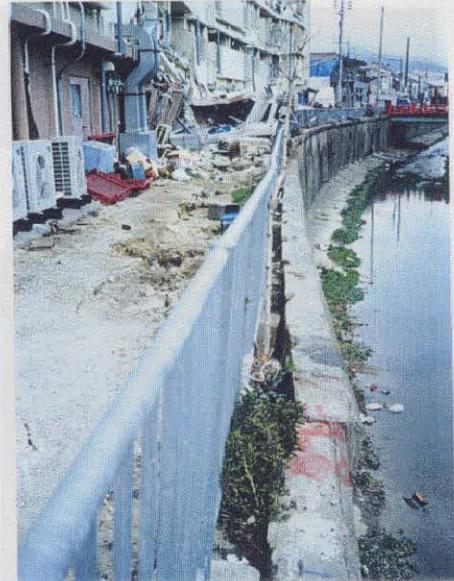
写真-8.4.4 (図-8.3.1の⑤) 長田区長田町1丁目付近  
コンクリート擁壁護岸の  
傾倒による被害

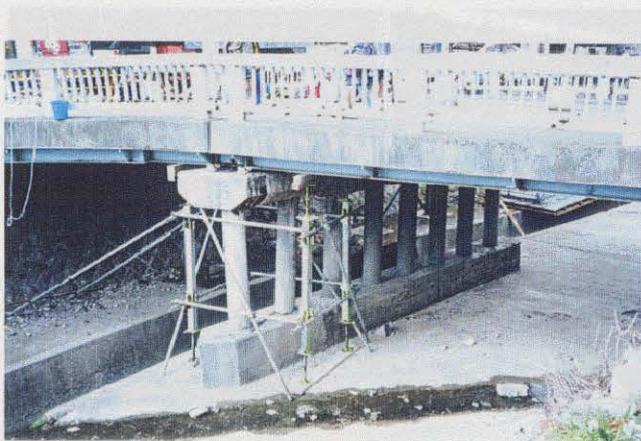
れなかった。橋脚の被害は、須磨区飛松町（飛松橋）に座屈が見られた。橋桁の被害は、見られなかった。

飛松橋の座屈した理由は断定できないが、橋脚の直径が約30cm程度と細いことが座屈の一因ではないかと考えられる。場所③②、③③の崩壊や擁壁の傾倒は、施工法によるものか、または地盤特性によるものかは難しいが、沖積層の粘土が分布することから、地盤特性に依存する割合が高いのではないかと考えられる。

写真-8.4.5 (図-8.3.2の⑥) 須磨区飛松町3丁目付近  
橋脚の座屈による被害

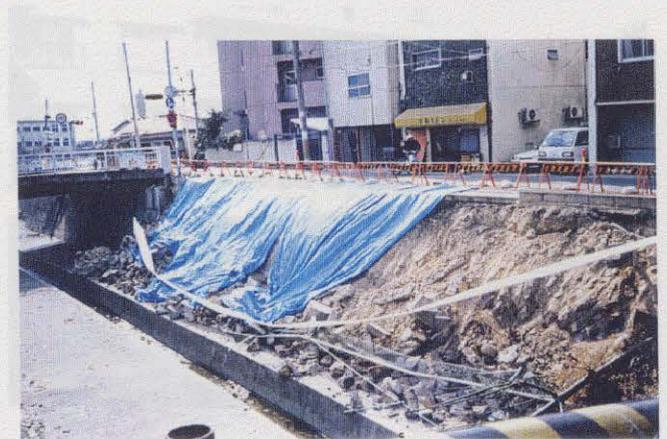
護岸の被害は、新湊川水系と同じく傾倒と崩壊が見られた。護岸の被害としては、場所③②の箇所では右岸の石積みが、延長約50mにわたり崩壊していた。

写真-8.4.6 (図-8.3.2の⑦) 須磨区平田町5丁目付近  
石積み擁壁崩壊による被害

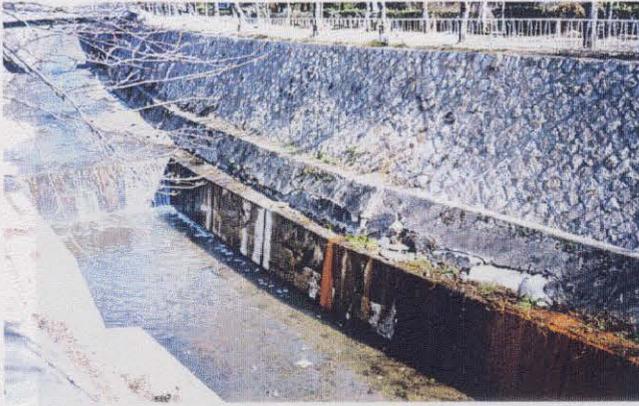
コンクリート壁の崩壊は見られなかったが、須磨区大田町では、石積み下段のコンクリート擁壁に亀裂が見られた。（写真③③）また、支流の天井川では、分岐点から上流にかけての約500m区間で、石積み護岸に開口亀裂などの変状が認められた。

写真-8.4.7 (図-8.3.2 の㉑) 須磨区大田町8丁目付近  
コンクリート護岸による亀裂

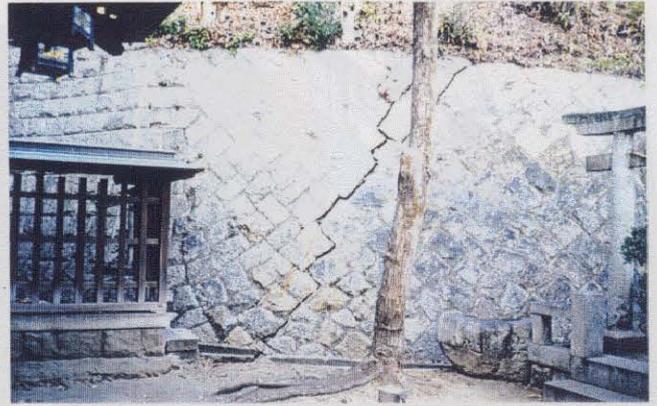
写真-8.4.8 (図-8.3.1 の㉑) 兵庫区山王町1丁目付近山中から神社の境内に  
かけて連続的な亀裂が発生している

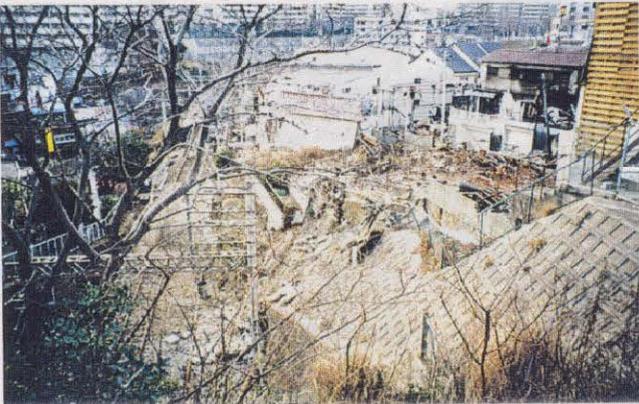
写真-8.4.9 (図-8.3.1 の㉒) 長田区重池町2丁目付近  
神戸電鉄有馬線の擁壁が  
一部崩壊している

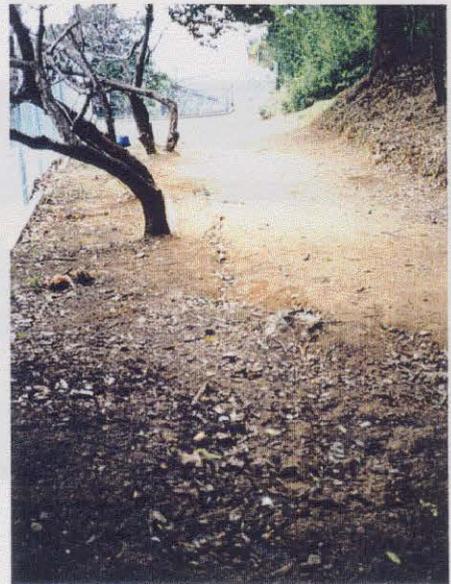
写真-8.4.10 (図-8.3.2 の㉒) 須磨区板宿町4丁目付近  
貯水槽に亀裂が発生している

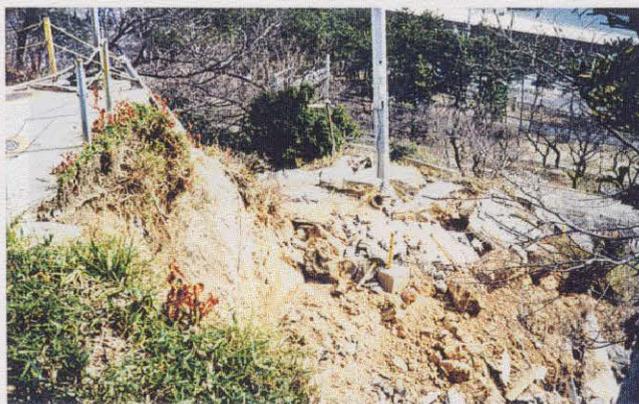
写真-8.4.11 (図-8.3.2 の㉓) 須磨区一ノ谷町2丁目付近  
急斜面の崩壊状況

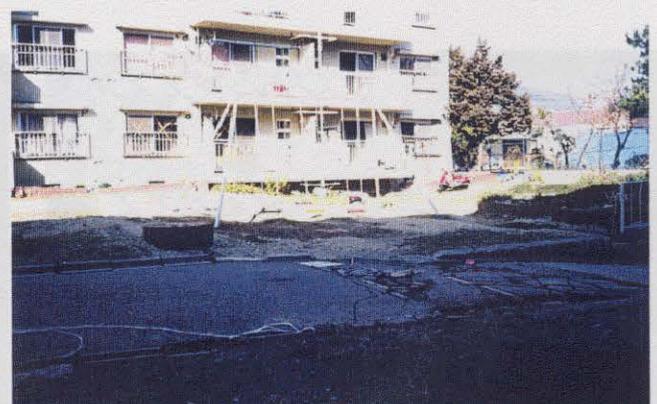
写真-8.4.12 (図-8.3.1 の㉓) 兵庫区湊川町10丁目付近  
団地敷地内の亀裂および  
擁壁の崩壊が発生している

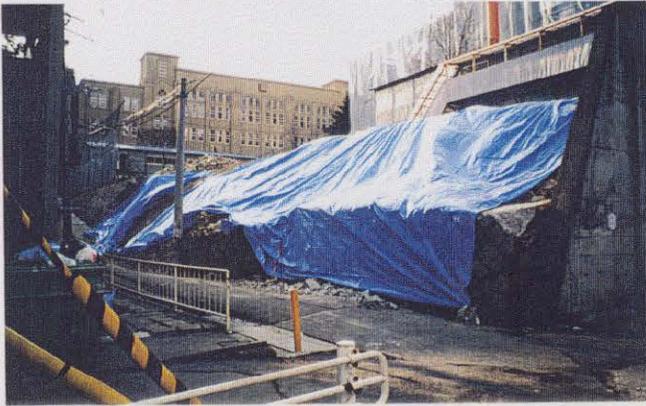
写真-8.4.13 (図-8.3.1の㉔) 長田区房王寺町2丁目付近  
夢野台高校の敷地内擁壁が崩壊している

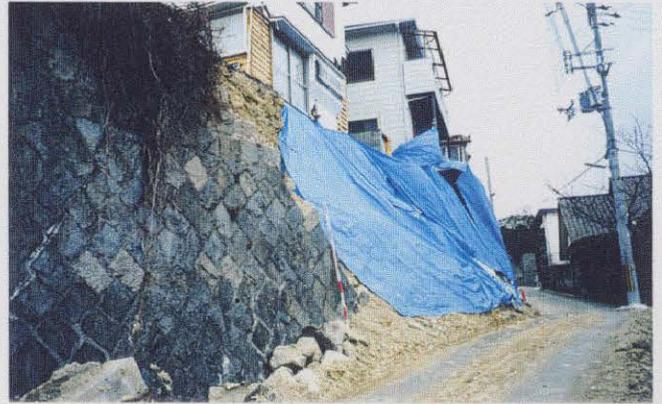
写真-8.4.14 (図-8.3.1の㉕) 長田区池田上町付近  
石積み擁壁の前壊が発生している

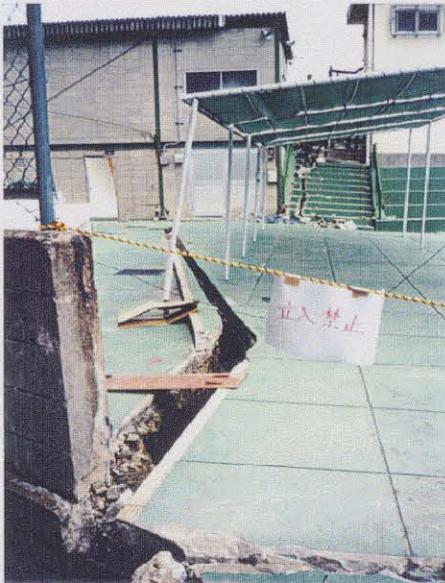
写真-8.4.15 (図-8.3.1の㉖) 長田区宮丘町2丁目付近  
開口亀裂が連続的に発生している

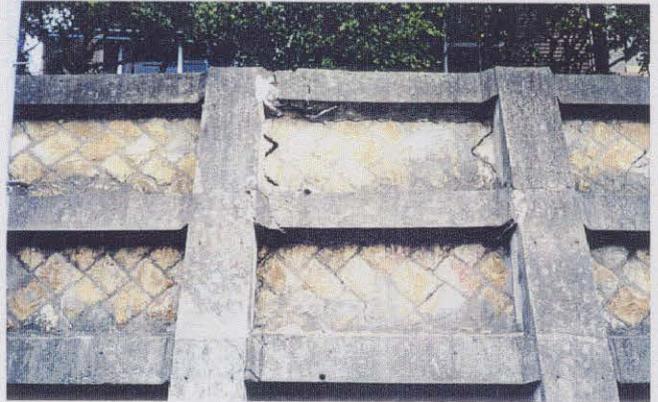
写真-8.4.16 (図-8.3.1の㉗) 長田区长尾町1丁目付近  
擁壁から道路にかけて広範囲に変状している

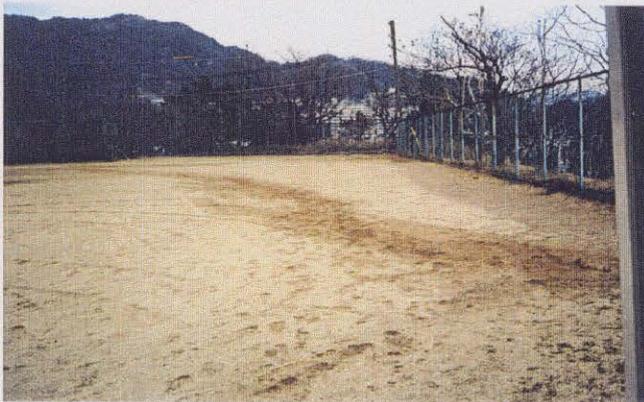
写真-8.4.17 (図-8.3.2の㉘) 須磨区明神町2丁目付近  
校内に多数の開口亀裂が発生している

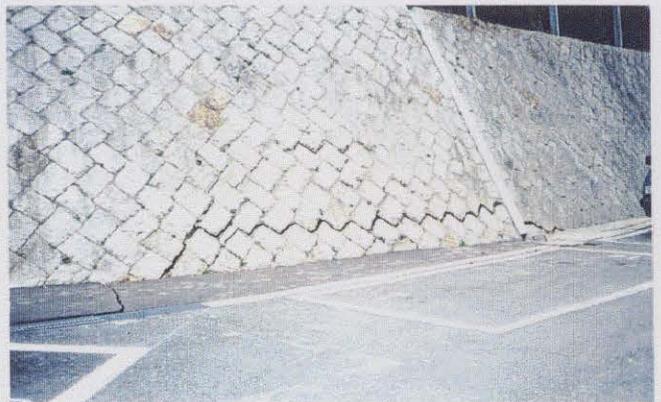
写真-8.4.18 (図-8.3.2の㉙) 須磨区一ノ谷町1丁目付近  
高盛土の擁壁に亀裂が発生している
