9. ポートアイランド・六甲アイランドの被害状況

9. 2 ポートアイランド

9. 3 六甲アイランド

阪神大震災被害状況調査 報告書

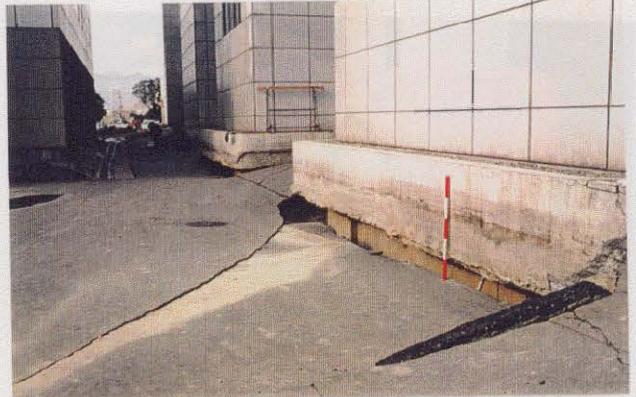
島の中心部の都市機能用地での建物と周辺地盤との相対沈下量の調査結果を、図-9.2.1に示した。これによれば、港島中町3丁目の住宅区域および港島中町6～7丁目付近での相対沈下量は10cm未満と小さく、港島中町2丁目の北埠頭駅西側区域および港島中町4丁目の中央市民病院周辺で50cm以上の相対沈下となっている(写真-9.2.1)。

写真-9.2.2(図-9.2.2の②)
 港島中町4丁目(神戸中央市民病院)
 周辺地盤との相対沈下量は約60cm
 建物と地盤の間に空洞が発生している

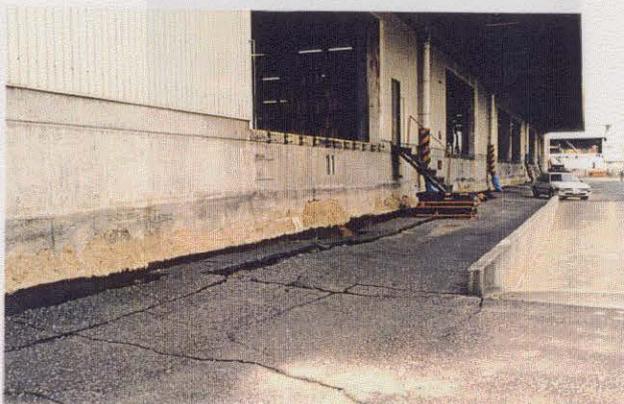
建物周辺の陥没は、特に杭基礎建物のフーチング外周部で顕著であり、陥没幅は1～2m程度、深さは所により1mを超える(写真-9.2.3～9.2.6)。

写真-9.2.4(図-9.2.2の④)
 港島中町2丁目(公団PI住宅)
 基礎周辺部の沈下・陥没、相対沈下量は30cm,
 陥没深さは1m以上となっている

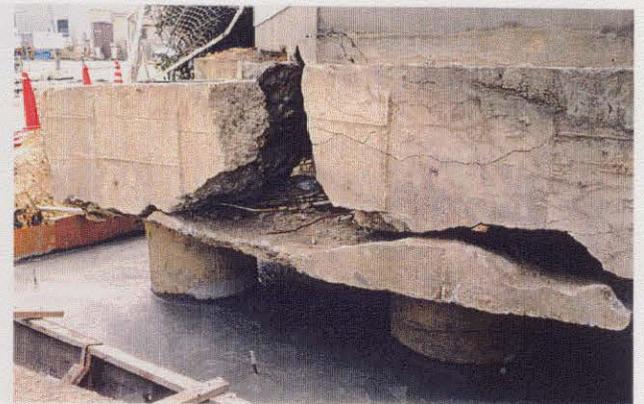
写真-9.2.5(図-9.2.2の⑤)
 港島3丁目
 相対沈下量は70cm、フーチングの下部は空洞
 となっている

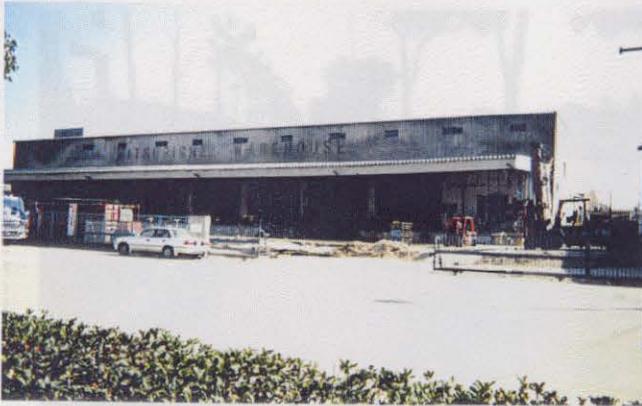
写真-9.2.6(図-9.2.2の⑥)
 港島6丁目
 護岸に近接する杭基礎建物における
 杭の傾斜、フーチングの損傷

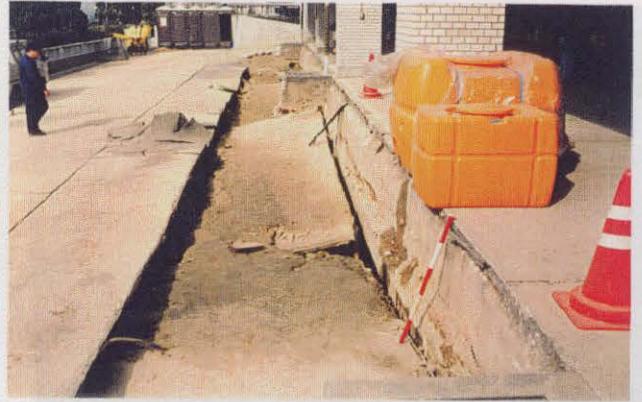
直接基礎の建物は、周辺地盤とともに沈下しており、建物と周辺地盤との相対沈下はほとんどみられない。しかし、地盤の沈下は一定ではないと考えられ、そのために建物が傾斜していると判断されるものがみられる。特に、港湾施設の倉庫群は、直接基礎構造物が多く、周辺地盤との相対沈下はほとんどみられないが、岸壁の押し出しに伴う背面地盤の沈下に引き込まれる形で不等沈下し、海側に傾斜しているものがみられる(写真-9.2.7)。

写真-9.2.7(図-9.2.2の㉗)
港島4丁目
地盤の不等沈下に伴い建物の傾斜がみられる

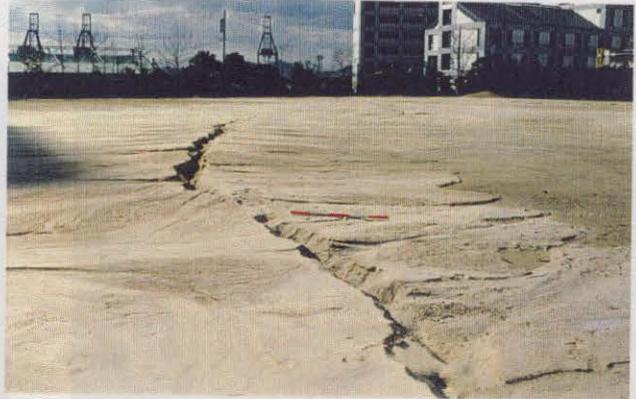
液状化に伴う噴砂は島内の広い範囲で発生している。特に、外周部の港湾機能ゾーンにおいては、ほぼ全域に近い範囲で砂・泥水の噴出が確認されている(写真-9.2.8)。

写真-9.2.8(図-9.2.2の㉘)
港島中町4丁目
液状化に伴い玄関部が1m以上陥没している

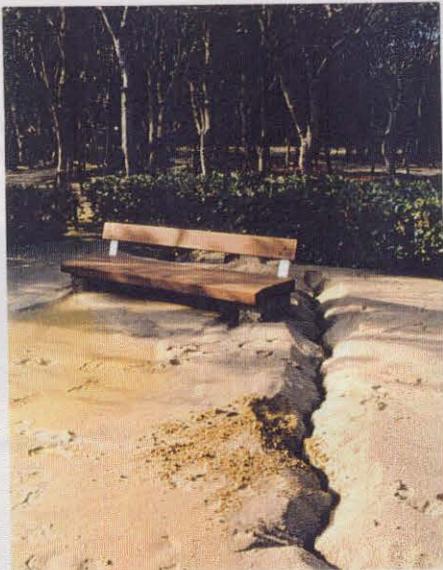
建物周辺では、植え込み・グラウンド・通路での発生が激しく、地面に発生した亀裂に沿って噴砂孔が並んでいるのがみられる(写真-9.2.9, 9.2.10)。

写真-9.2.9(図-9.2.2の㉙)
港島中町4丁目(看護短大グラウンド)
グラウンドに入った亀裂に沿って噴砂孔が並ぶ
亀裂は西方向に200m以上延びている

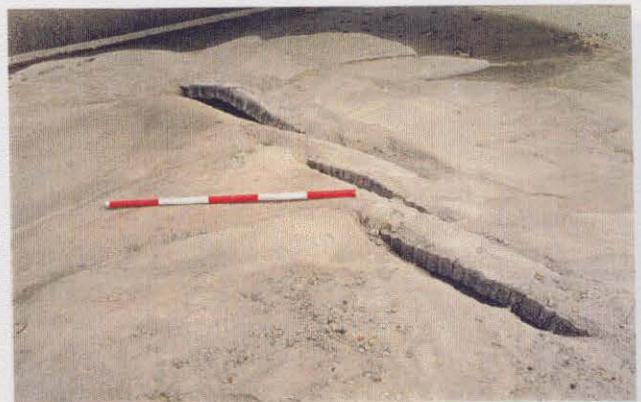
写真-9.2.10(図-9.2.2の㉚)
港島中町8丁目(南公園)
公園内の遊歩道・植え込み部の連続した
亀裂からかなりの規模の噴砂がみられる

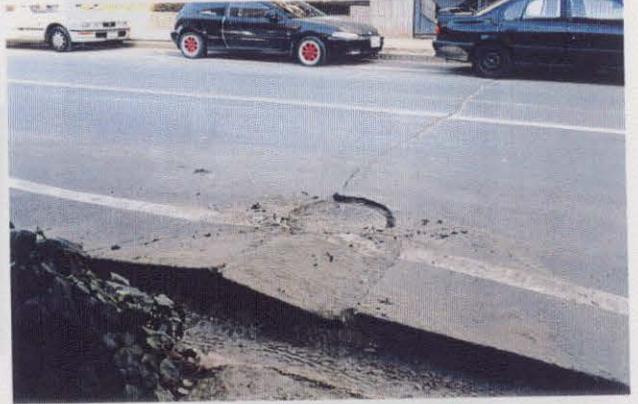
沈下はほとんどが不等沈下であり、部分的には大きな波打ちとなって現れているところがみられる(写真-9.2.12)。特に、マンホール部、地下埋設管路線では、周辺部に比べて相対的に沈下が少なくなる傾向にあり、不等沈下を生じる大きな要因となっている。

写真-9.2.12(図-9.2.2の㊸)
港島中町4丁目
花壇部分に波打ちが顕著に認められる

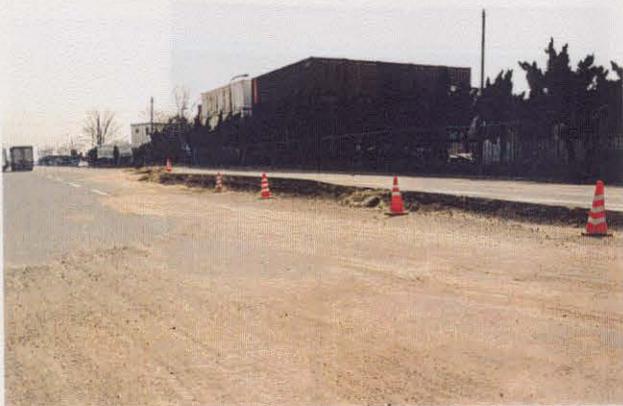
道路面の亀裂は、構造物基礎(たとえば、ポータライナー橋脚基礎)に起因したもの、マンホールなどの地中埋設物および下水道管路沿いに発生したものが多く(写真-9.2.13, 9.2.14)。交差点部では、亀裂や段差の発生が多く、噴砂が多量に見られる。

写真-9.2.13(図-9.2.2の㊹)
港島中町2丁目(市営港島住宅東側)
地下埋設物に起因すると考えられる道路面
への亀裂がみられる

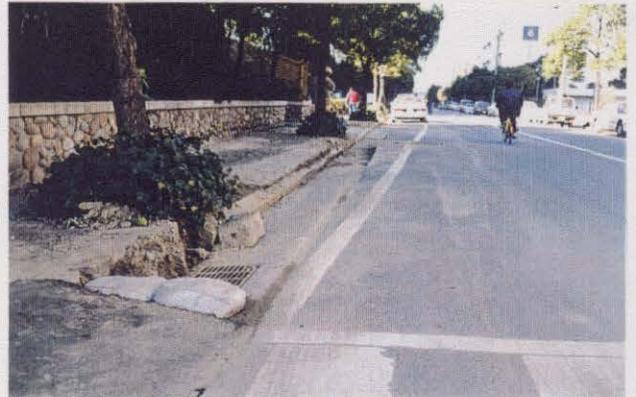
写真-9.2.14(図-9.2.2の㊺)
港島4丁目
道路に発生した段差(写真中央部で60cm),
東西方向に連続する

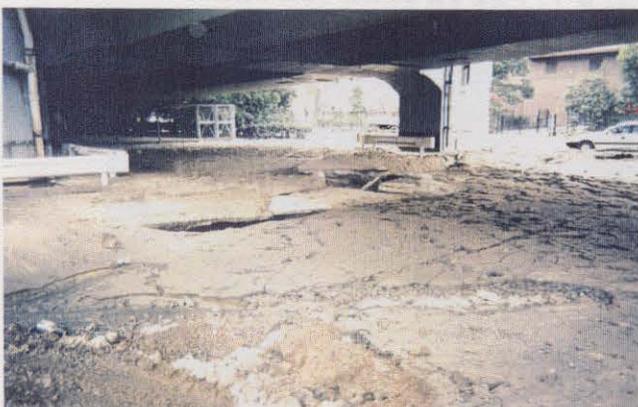
縁石の転倒・沈下・波打ちは島内全域で確認された。特に、道路面よりも隣接する宅盤が高いところでは、宅盤盛土の側方変形により、歩道部の舗装が車道側へ押され、その結果縁石が転倒破壊するケースが多くみられた(写真-9.2.15)。

写真-9.1.15(図-9.2.2の㊻)
港島中町2丁目(市営港島住宅東側)
緑石の転倒と液状化に伴う噴砂がみられる

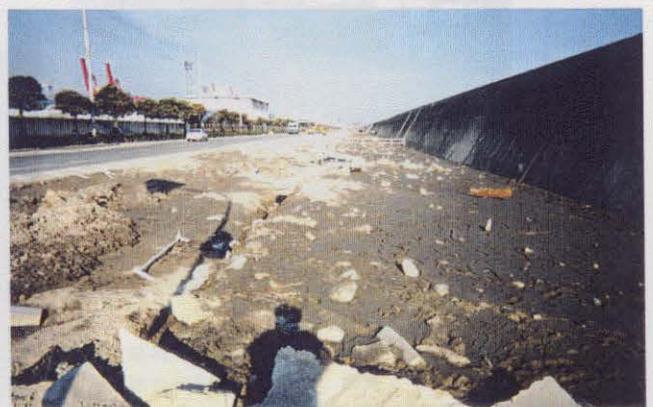
港島中町3丁目の公団P I住宅周辺の道路を除くほとんどの道路で、液状化に伴う噴砂がみられた(写真-9.2.16, 9.2.17)。

写真-9.2.16(図-9.2.2の㊼)
港島1丁目
北公園付近の道路部の液状化

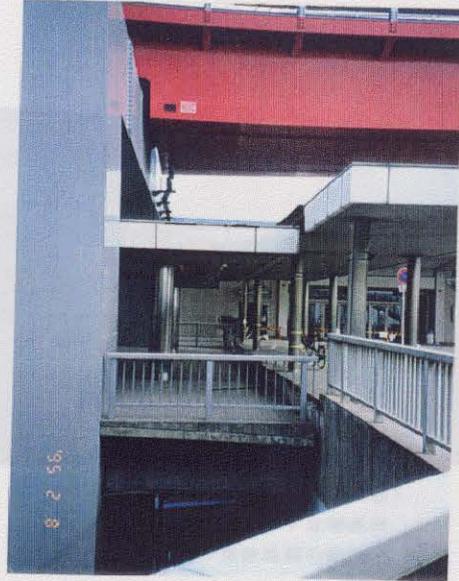
上部工についてはP 56~63の7径間が橋脚の傾斜のため撤去されている(写真-9.2.18)。また、桁連結部での南北方向、上下方向のずれが認められる。一方、下部工については、上記の橋脚が一様に西側へ傾いており、ポートターミナル駅南端のP 70ではケーソン基礎の沈下により取付部との段差が生じている(写真-9.2.19)。この原因としては、強い上下動を受けたことと、周囲地盤の液状化によるものと考えられる。

写真-9.2.18(図-9.2.2の㉔)
 ポートターミナル駅北側付近
 ピアが西側へ傾いている

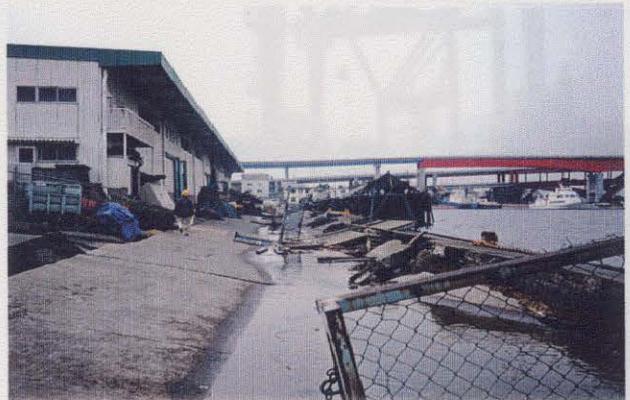
写真-9.2.23は、北埠頭北側のライナーバースの被害状況である。護岸が海側に押し出されて傾き、背面地盤が広範囲にわたって陥没している。陥没は倉庫まで及んでおり、フェンス等にゆがみが生じている。

写真-9.2.23(図-9.2.2の㉓)
 ポートアイランド北東護岸
 ライナーバースの被害状況

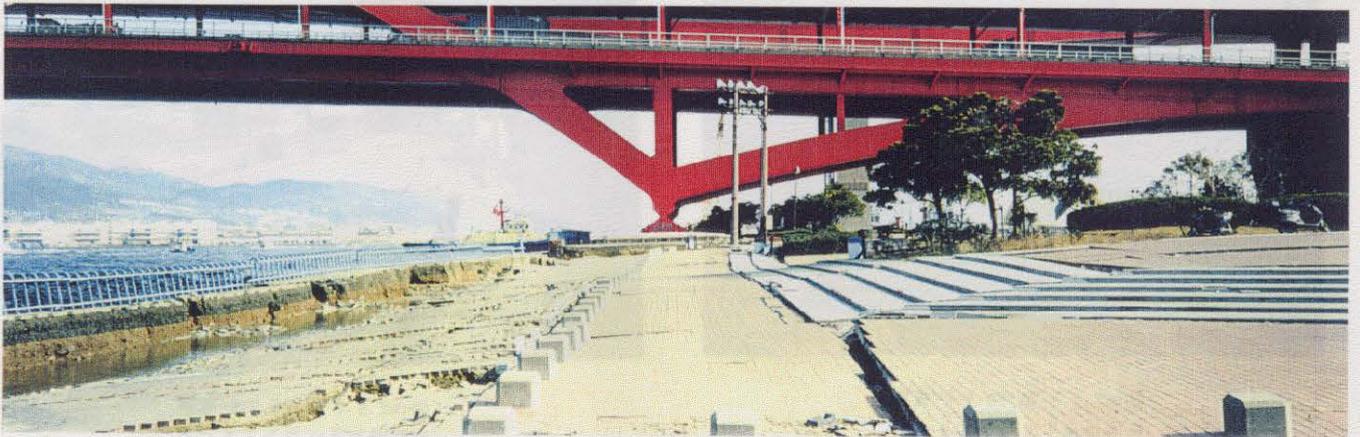
物揚げ場東側の被害状況は、護岸が海側に大きく押し出され、背面地盤が大きく陥没して倉庫まで被害が及んでいる。写真-9.2.24は、物揚げ場中央部の状況であるが、東側同様護岸が海側に押し出されて傾き、沈下している。このため、背面地盤が大きく陥没し、一部は水没している。段差は1m程度である。被害は倉庫の基礎まで及んでいる。

写真-9.2.24(図-9.2.2の㉔)
 ポートアイランド北側護岸
 物揚場 背面地盤の陥没

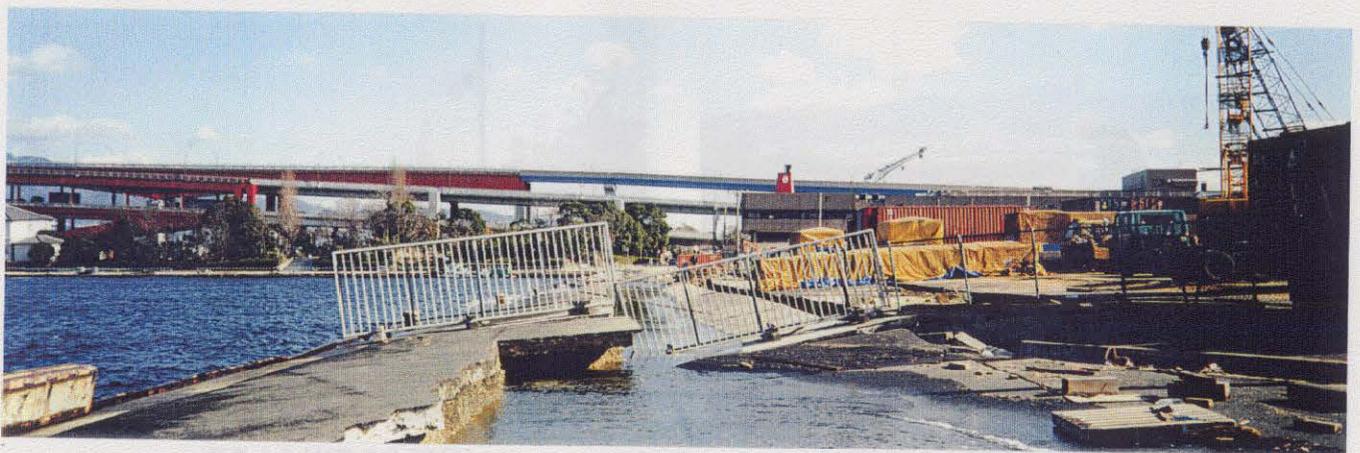
写真-9.2.25は、神戸大橋西側の被害状況である。護岸が海側に押し出され、背面地盤が陥没している。段差は1m程度である。背面地盤の広範囲で護岸に平行する開口亀裂が多数発生している。

写真-9.2.25(図-9.2.2の㉕)
 ポートアイランド北側護岸
 神戸大橋西側 背面地盤の陥没

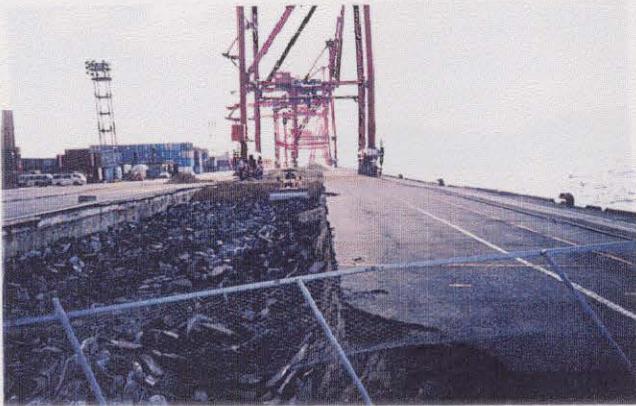
写真-9.2.26は、保税上屋付近の護岸の被害状況である。護岸が海側に押し出されて、沈下している。背面地盤も陥没しており、一部は水没している。

写真-9.2.26(図-9.2.2の㉖)
 ポートアイランド北側護岸
 保税上屋付近 背面地盤の陥没

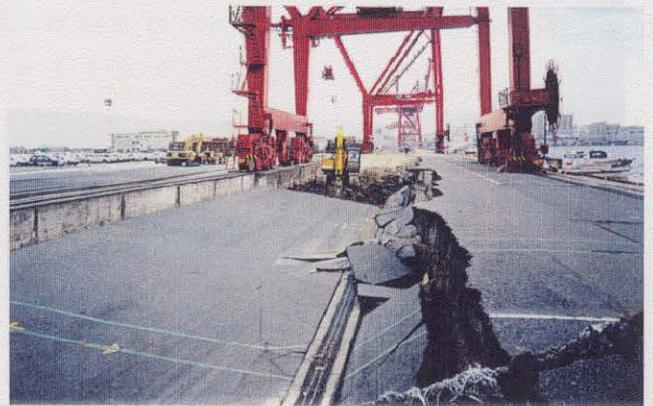
写真-9.2.27は、コンテナバースの被害状況である。護岸が海側に押し出されて、背面地盤が陥没している。ガントリークレーンの後脚レール基礎は残っているが、沈下およびゆがみが生じている。ガントリークレーンの一部に前脚の座屈が見られ、その他にも車輪のはずれ、レールのゆがみが生じている。

写真-9.2.27(図-9.2.2の㊸)
 ポートアイランド西側護岸
 第1コンテナバース 地盤の陥没

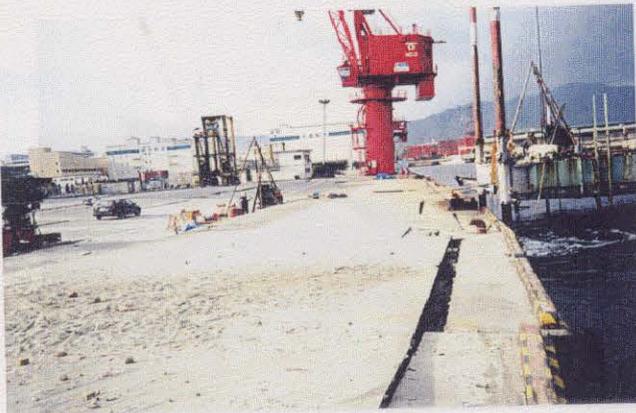
写真-9.2.28は、南埠頭のコンテナバースの被害状況である。護岸が海側に押し出され、

背面地盤が陥没している。段差は約2m程度である。ガントリークレーンの基礎は沈下せずに残っているが、レールにゆがみがみられる。

写真-9.2.28(図-9.2.2の㊹)
 ポートアイランド南埠頭
 コンテナバース 背面地盤の陥没

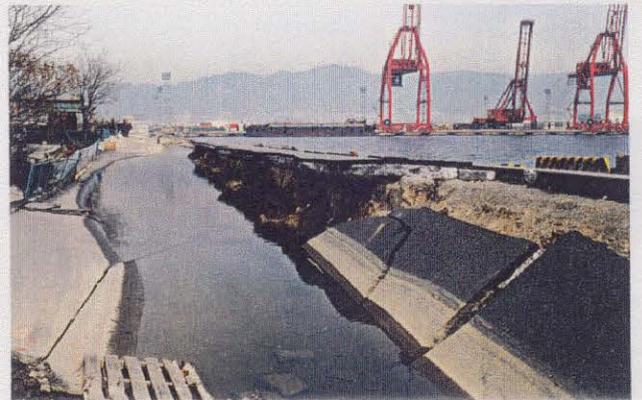
写真-9.2.29は、南埠頭と中埠頭の間にある物揚場の被害状況である。護岸が海側に押し出され、背面地盤が陥没している。

写真-9.2.29(図-9.2.2の㊺)
 ポートアイランド東側護岸
 物揚場 護岸のはらみ出し状況

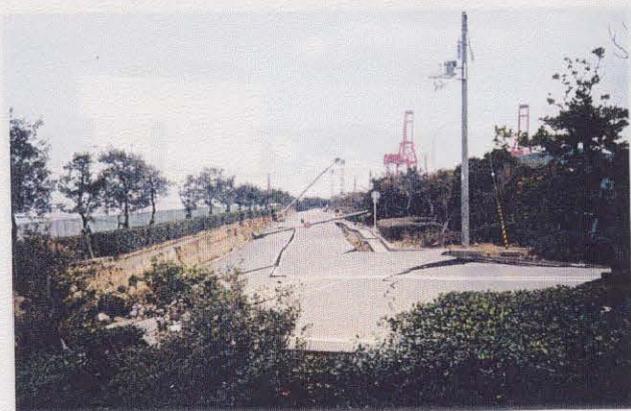
物揚場南端ではコンクリート護岸が損壊している。また、物揚場は護岸が海側に押し出されて傾いている。中央部付近は沈下が大きい。背面の道路が陥没し、波を打っている。段差は1.5m程度である(写真-9.2.30)。

写真-9.2.30(図-9.2.2の㊻)
 ポートアイランド東側護岸
 北埠頭 護岸背面道路の陥没状況

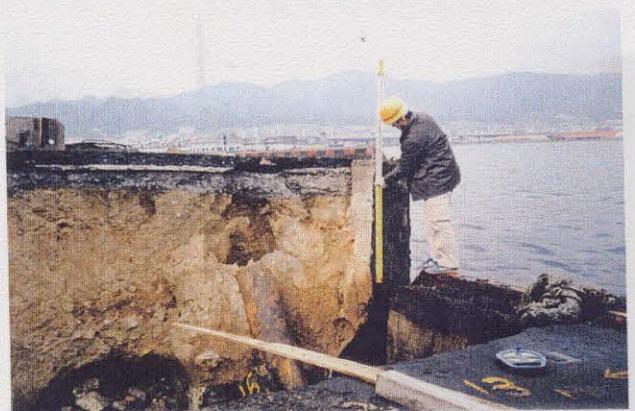
写真-9.2.31は、北埠頭東側の被害状況である。護岸が海側に押し出され傾いたために、背面の道路が陥没している。電柱や樹木が倒れている。

写真-9.2.31(図-9.2.2の㊼)
 ポートアイランド東側護岸
 北埠頭 道路の陥没状況

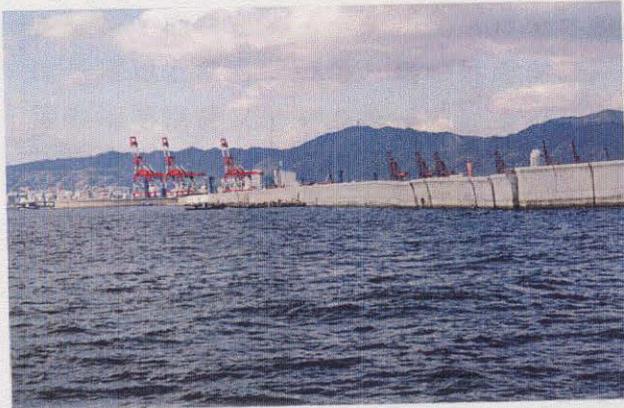
写真-9.2.33~9.2.35は、第2期地区南西端護岸の被害状況である。この付近はコーナー部でもあり、護岸が傾き、沈下等の被害が生じている。また、護岸背後には護岸に平行な亀裂がみられる。開口幅は数cm~数十cmである。

写真-9.2.33(図-9.2.3の㉔)
ポートアイランド(第2期)南西護岸
護岸の沈下・傾斜

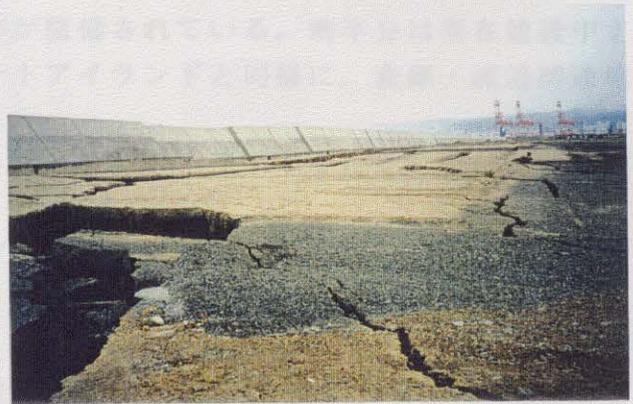
写真-9.2.34(図-9.2.3の㉕)
ポートアイランド(第2期)南西護岸
護岸の沈下・傾斜と護岸背後の亀裂

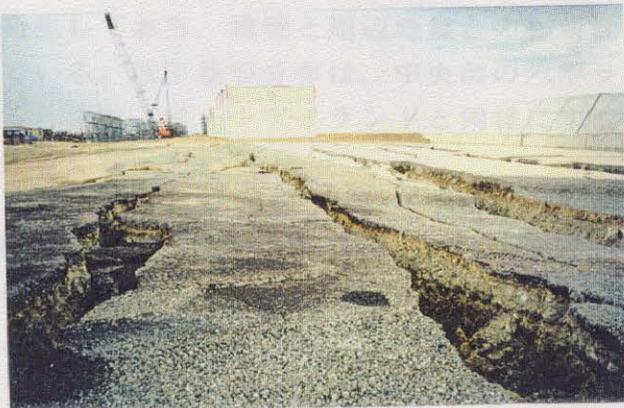
写真-9.2.35(図-9.2.3の㉖)
ポートアイランド(第2期)南西護岸
護岸に平行する背後地の亀裂

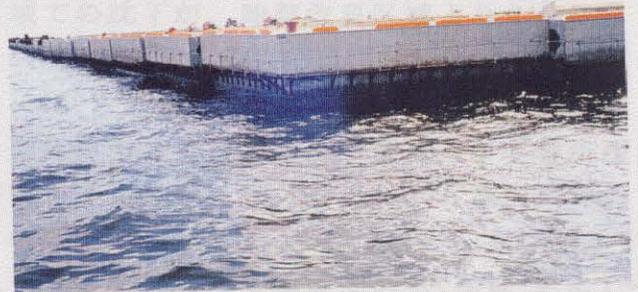
写真-9.2.36は、第2期地区東側護岸の被害状況である。護岸が海岸に押し出されて傾き、沈下している。

写真-9.2.36(図-9.2.3の㉗)
ポートアイランド(第2期)東側護岸
護岸コーナー付近の被害状況

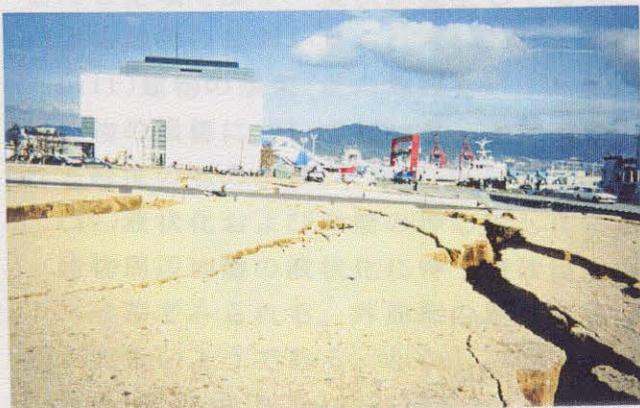
写真-9.2.37は、第2期地区内にあるK-CATの被害状況である。護岸が海側に少し押し出されて、背面地盤に50cm程度の段差ができています。K-CAT区域は地盤改良が実施されているため、護岸近傍を除いて被害の程度が比較的少なくなっている。

写真-9.2.37(図-9.2.3の㉘)
ポートアイランド(第2期)
K-CAT付近 地盤の亀裂・段差

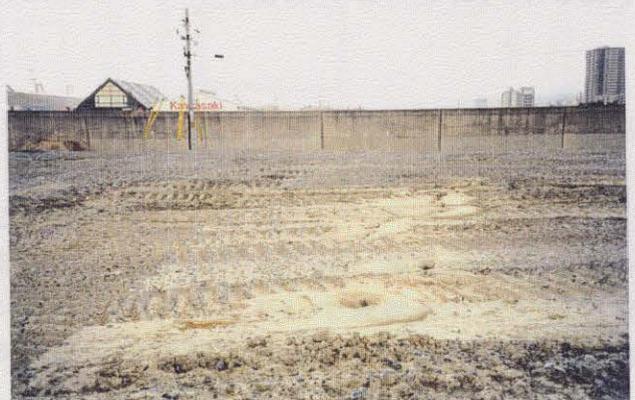
写真-9.2.38(図-9.2.3の㉙)
ポートアイランド(第2期)
地盤の液状化に伴う噴砂

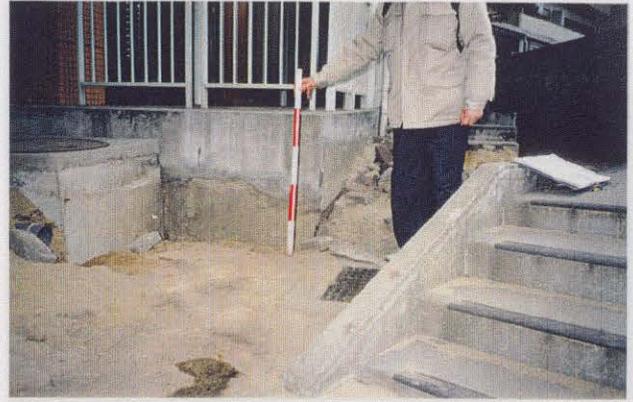
写真-9.3.1(図-9.3.2の①)

建物周辺の陥没は、やはり、杭基礎建物のフーチング外周部で顕著である(写真-9.3.1~9.3.3)。

建物と周辺地盤との相対沈下量は約50cmで、フーチング側面が露出する

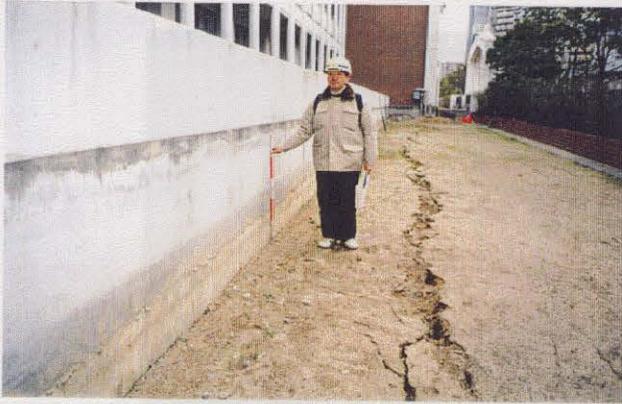
写真-9.3.2(図-9.3.2の②)

建物と周辺地盤との相対沈下量は約40cmで、埋設されてあった塩ビ管が破損する

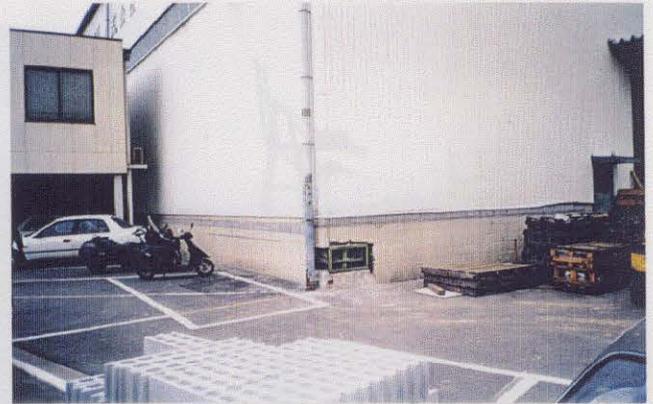
写真-9.3.3(図-9.3.2の③)

相対沈下量は50cm、建物には部分的に亀裂が入る

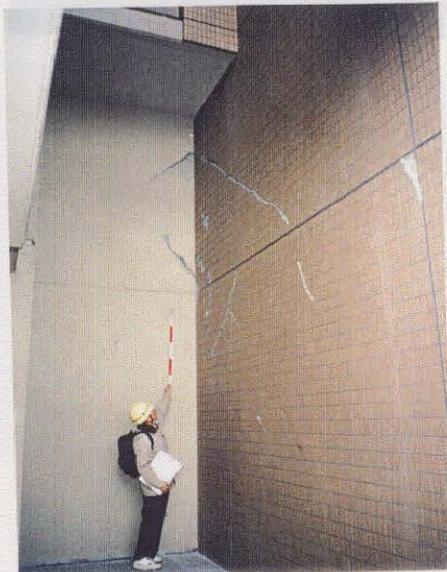
写真-9.3.4(図-9.3.2の④)

直接基礎建物の沈下被害規模は、ポートアイランドに比べると小さい。しかし、島のほとんど全域で沈下・変状が発生しており、港湾機能ゾーンでの倉庫においては、不等沈下による建物の傾斜が見られる(写真-9.3.4)。

地盤の不等沈下に伴い建物の傾斜がみられ、基礎部が部分的に破損する

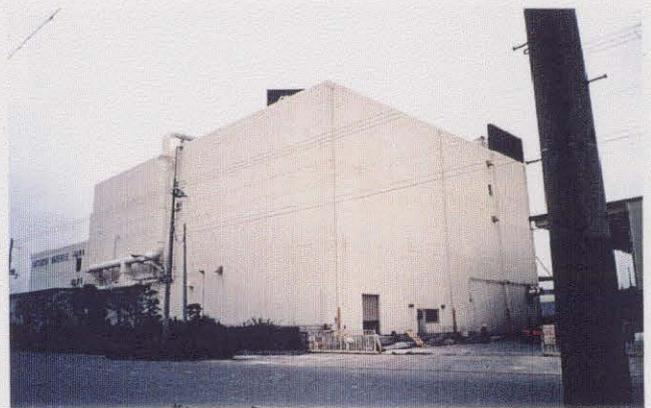
写真-9.3.5(図-9.3.2の⑤)

建物の損傷についても、ポートアイランドに比べて少なく、壁面に亀裂が部分的にみられる程度のものが多い(写真-9.3.5, 9.3.6)。

壁面には亀裂がみられる

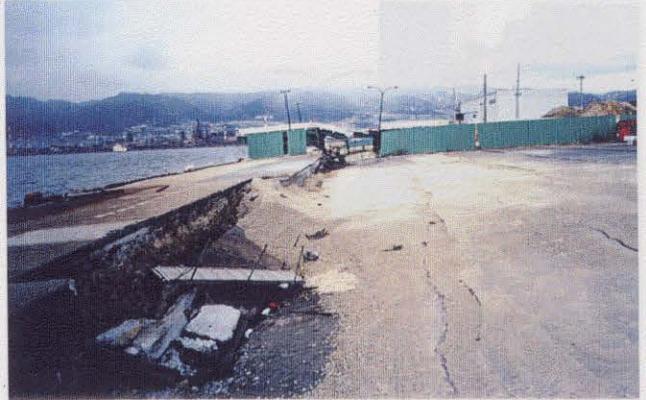
写真-9.3.7(図-9.3.2の⑦)
向洋町西1丁目
岸壁の押出しにより背面地盤に亀裂が入る

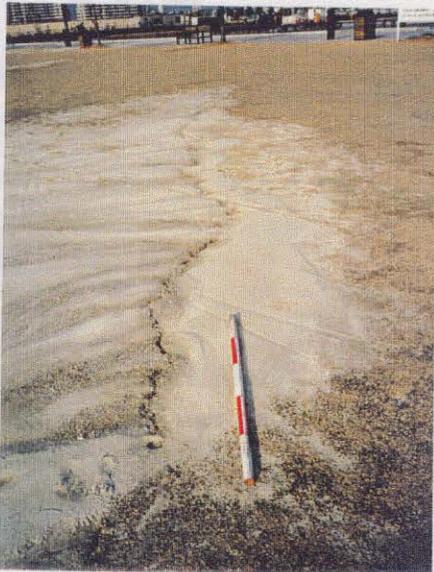
写真-9.3.8(図-9.3.2の⑧)
向洋町西3丁目
岸壁の押出しによる背面地盤の陥没状況

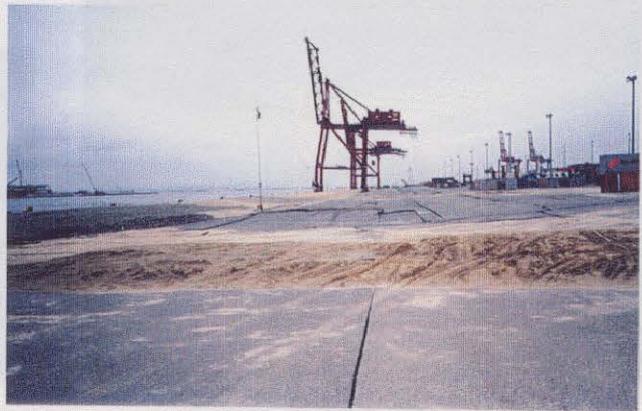
写真-9.3.9(図-9.3.2の⑨)
向洋町中4丁目(六甲愛ランド館付近)
芝生部分の亀裂から液状化に伴う噴砂が
みられる

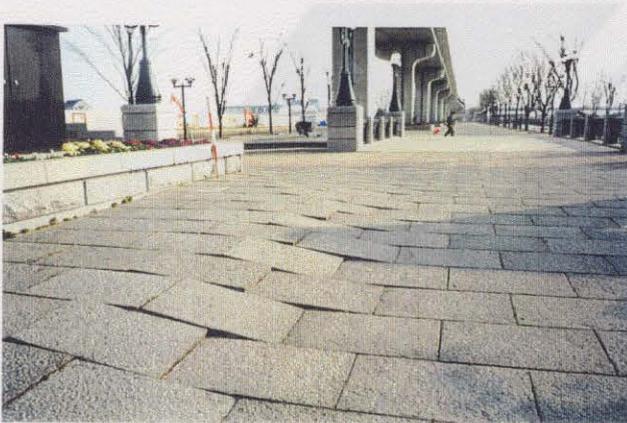
六甲ライナー路線沿いは、橋脚フーチング部と周辺部とで沈下量が異なり、遊歩道敷石の不等沈下、目地の乱れを生じている(写真-9.3.11)。

写真-9.3.11(図-9.3.2の㊸)
向洋町中7丁目
遊歩道敷石の不等沈下

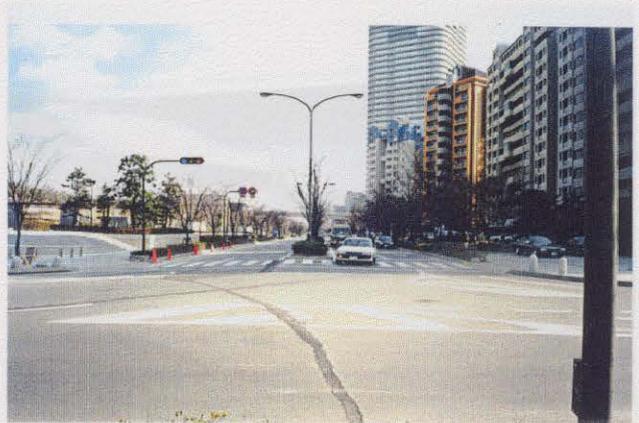
交差点部では亀裂が多く発生している(写真-9.3.12)。ただし、亀裂の数はポートアイランドに比べて非常に少なく、段差を生じているものはほとんどみられない。

写真-9.3.12(図-9.3.2の㊹)
向洋町中5丁目(ウエストゲートブリッジ南)
交差点付近に幅10cm程度の亀裂が数本みられる

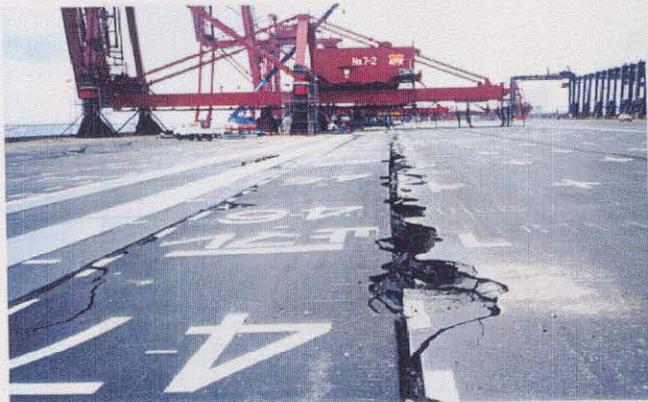
護岸に近い部分では、岸壁の押し出しによる背後地盤の沈下・陥没が生じており、舗装路面にも数条の亀裂が生じている(写真-9.3.13)。

写真-9.3.13(図-9.3.2の㊺)
向洋町東 丁目(第6パーズ)
舗装打ち継ぎ目にみられる亀裂

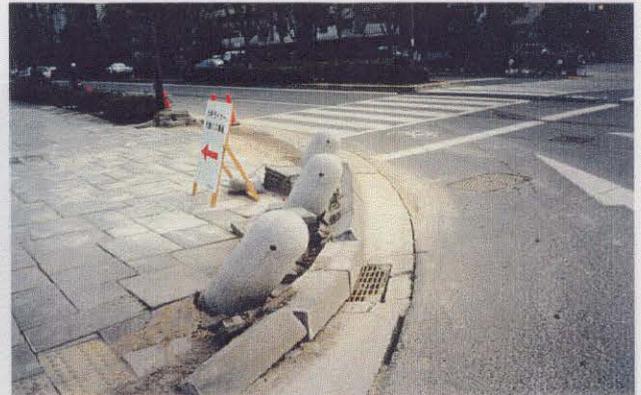
縁石の転倒は周辺部で確認されている(写真-9.3.14)。ただし、ポートアイランドに比べて被害は全体に少なく、その程度も軽い。

写真-9.3.14(図-9.3.2の㊻)
向洋町中5丁目
交差点部の縁石転倒

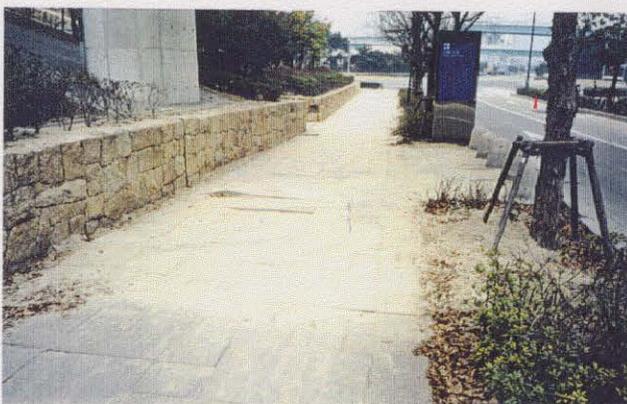
噴砂は、土の露出する中央分離帯や歩車道間の植え込み部に生じた亀裂や、車道と縁石との目地、歩道の敷石目地から地表部に噴出している(写真-9.3.15, 9.3.16)。

写真-9.3.15(図-9.3.2の㊼)
向洋町中1丁目
歩道部にみられる噴砂跡

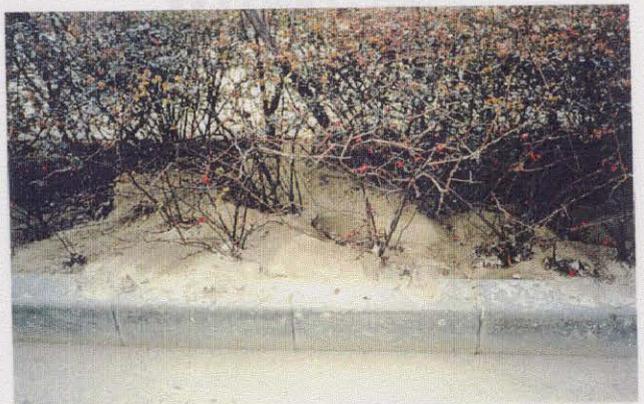
写真 9.3.16(図-9.3.2の㊽)
向洋町中2～3丁目
植え込み部にみられる噴砂孔(φ1.0～2.0cm)

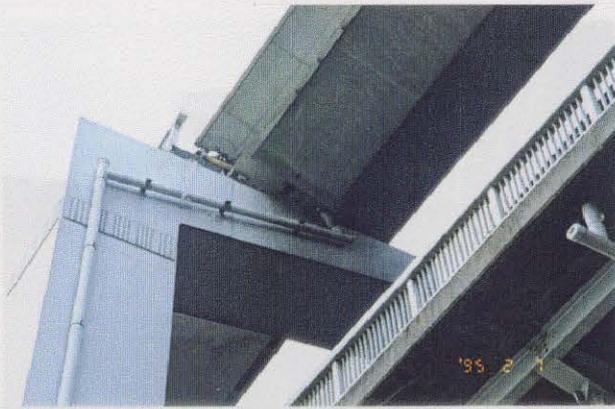
上部工では沓の破損による桁の移動・転倒、また、それに伴う桁とピアとの接触・破壊等が見られる。下部工についても傾斜が発生し、鋼製橋脚の基部では塗装の剥離が発生している。これらの損傷は、海に近づくほど著しくなり、最も海側に位置するP D85では、桁の転落の危険もある(写真-9.3.17)。

写真-9.3.17(図-9.3.2の㉔)
住吉浜町
桁の転倒

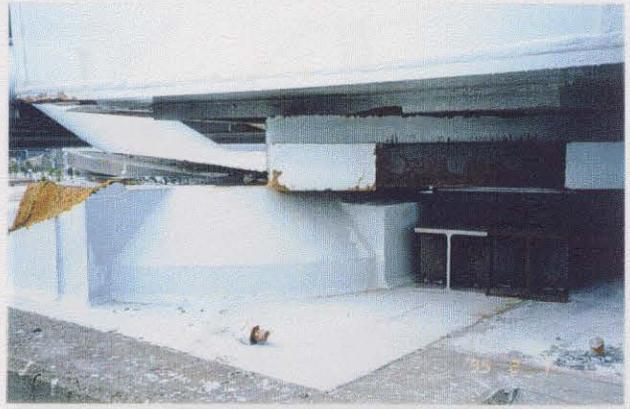
六甲大橋の被害は、ピポット支承の破壊(写真-9.3.18)など(i)区間を上回るものがある。

写真-9.3.18(図-9.3.2の㉕)
六甲大橋部
沓座の破壊、耐震連結装置が破損し、沓が変位している

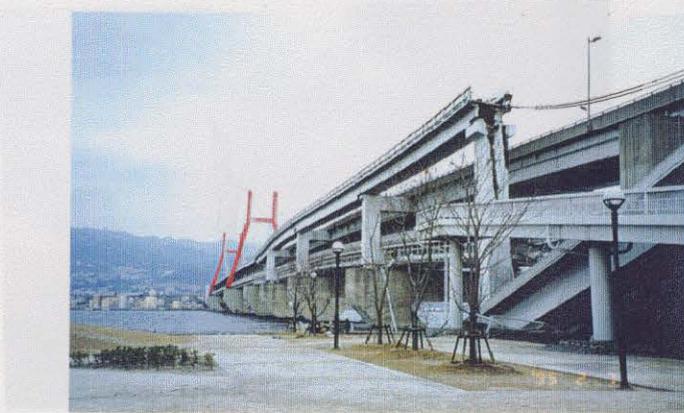
臨海部では、護岸の崩壊による橋脚の海側への傾斜が大きく、P U 91では落橋している(写真-9.3.19)。

写真-9.3.19(図-9.3.2の㉖)
向洋町西1丁目(PU91)
PU91の海側への傾斜により、落橋している
海上部の桁も変位しているのがみられる

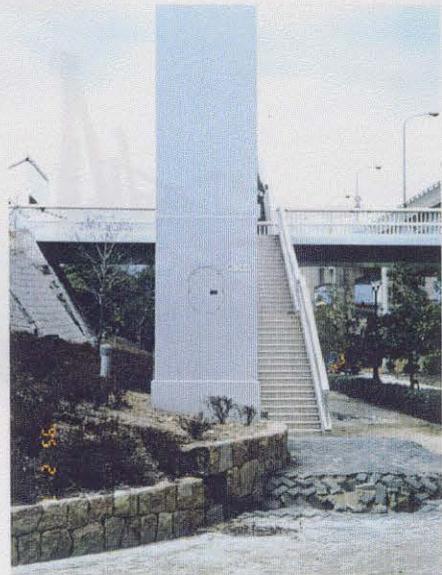
基礎地盤については30cm程度沈下しており、橋脚のフーチング部がその分地上へ浮きだした様に見える。ここでもまた、基礎工への影響が懸念される(写真-9.3.20)。

写真-9.3.20(図-9.3.2の㉗)
向洋町西1丁目(PU95)
周辺部の地盤沈下により、橋脚フーチング部
が地上に突き出ている

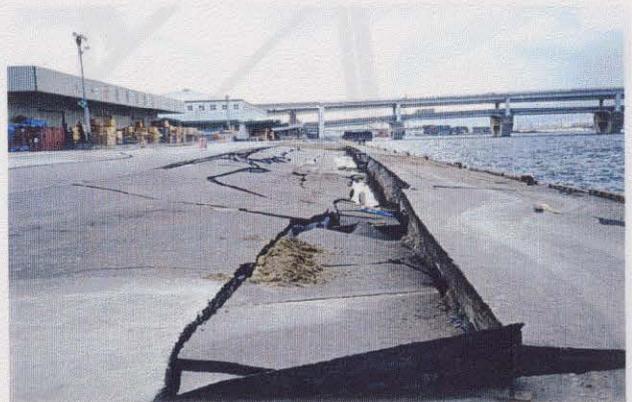
写真-9.3.22は、六甲アイランド中央部物揚場護岸の被害状況である。護岸が前面にはらみ出して傾き、背面地盤が陥没し、開口亀裂が無数に発生している。

写真-9.3.22(図-9.3.2の㉕)
六甲アイランド北護岸
物揚場の被害状況

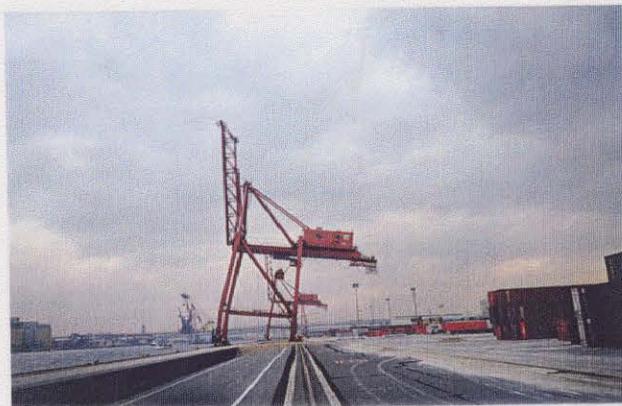
六甲アイランド北西部のランパースでは、護岸の傾斜・沈下及び背面地盤の陥没が認められる。これらの変状のため、ガントリークレーンがレールからはずれ、後方へ傾くなどの被害が出ている(写真-9.3.23)。

写真-9.3.23(図-9.3.2の㉖)
六甲アイランド北西護岸
トランパース 背面地盤の陥没

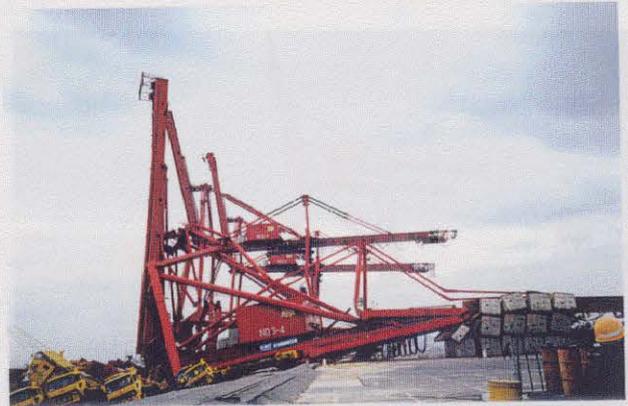
南側護岸では、護岸が海側(前面)に押し出され、大きく沈下している。傾きも他の地区に比べると大きいようである。これら地盤の変状によりガントリークレーンの軌道が大きくゆがんでいる。写真-9.3.24は、倒壊したガントリークレーンの状況である。このクレーンは六甲アイランド南西側岸壁の第3コンテナバースにあり、他のガントリークレーンも前脚、後脚が座屈して傾いている。

写真-9.3.24(図-9.3.2の㉗)
六甲アイランド南側護岸 第3バース
ガントリークレーンの被害

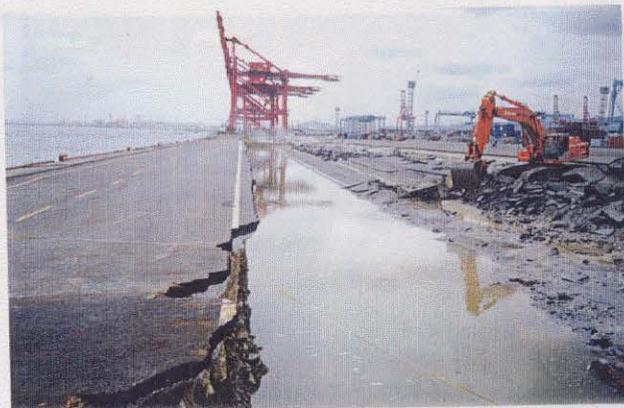
写真-9.3.25は、第4～第5コンテナバースの被害状況である。護岸が海側に押し出され

たために、背面地盤のエプロン部が10～15m幅で陥没している。段差は2m程度であり、一部は水没している。

写真-9.3.25(図-9.3.2の㉘)
六甲アイランド南側護岸 第5バース
背面地盤の陥没

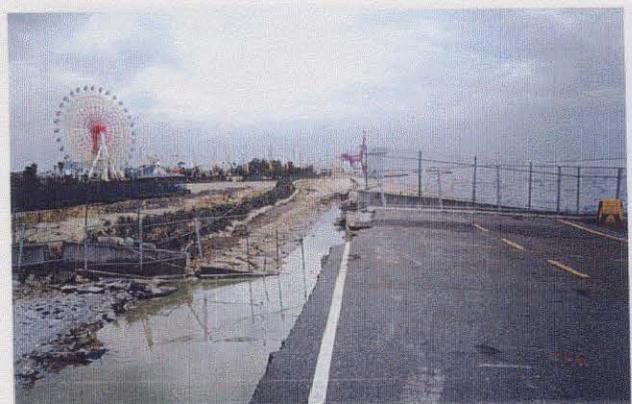
写真-9.3.26は、野鳥公園の被害状況であるが、石積み護岸が海側に押し出され、背面地盤が陥没している。これに続くマリパークは、親水性護岸となっているが、護岸が海側に傾いて沈下しており、背面の階段部分にも30cm～1.0m程度の開口亀裂が多数発生している。陥没箇所も随所にみられ、段差は50cm～1.5m程度である(写真-9.3.27)。

写真-9.3.26(図-9.3.2の㉙)
六甲アイランド南側護岸
野鳥公園 石積み護岸の被害状況

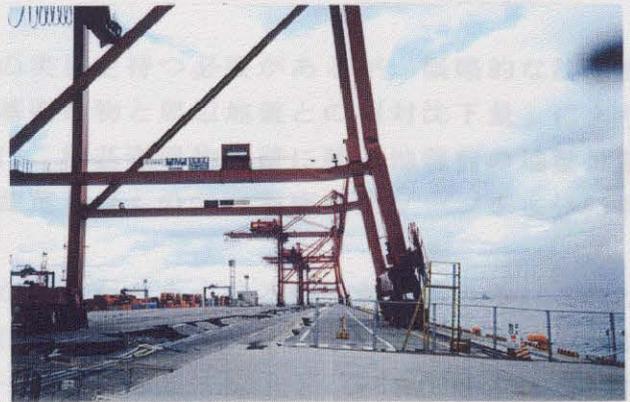
写真-9.3.28は、第6～第7コンテナバースの被害状況であるが、護岸が海側に押し出されて傾いている。ガントリークレーンの脚柱間が護岸に沿って陥没しており、このためガントリークレーンの前脚が座屈している。

写真-9.3.28(図-9.3.2の㉕)
六甲アイランド南側護岸 第6バース
ガントリークレーンの被害

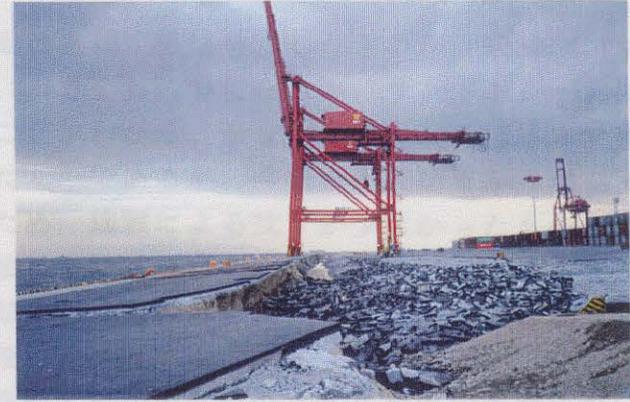
写真-9.3.30は、ライナーバースの被害状況であるが、護岸が海側に押し出されて傾いている。このためクレーンの軌道は波を打ったり、ゆがんだ状態となっている。

写真-9.3.30(図-9.3.2の㉗)
六甲アイランド東護岸 ライナーバース
背面地盤の陥没

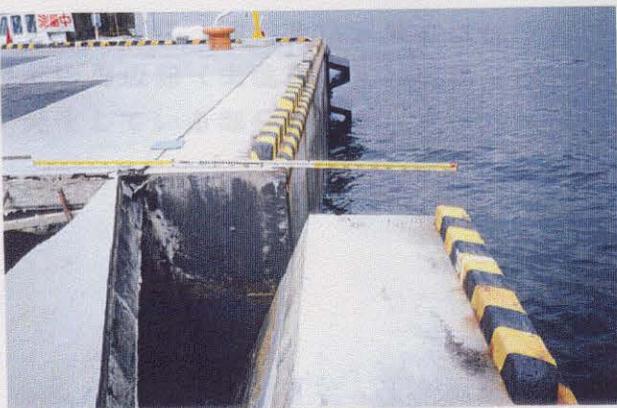
写真-9.3.31は、トランパーバース東端コーナー部の被害状況である。護岸が海側へ押し出され傾いており、目地部分に1.2mの段差を生じている。背面のエプロン部分も陥没し、コンクリート舗装が損壊している。護岸の開口部より海水が浸入し、裏込め土が流出している。

写真-9.3.31(図-9.3.2の㉘)
六甲アイランド東護岸 トランパーバース
護岸の損壊状況

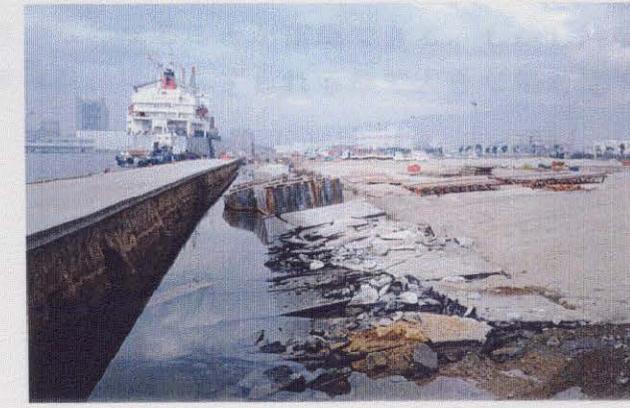
写真-9.3.32は、(W～Z)トランパーバース付近の被害状況である。護岸の傾き・ずれは比較的軽微であり、背面地盤の陥没箇所も既に土砂により埋められている。ガントリークレーンが後方へ傾いているものの、クレーンの軌道のゆがみに比較して小さいといえる。

写真-9.3.32(図-9.3.2の㉙)
六甲アイランド東護岸 トランパーバース
背面地盤の陥没

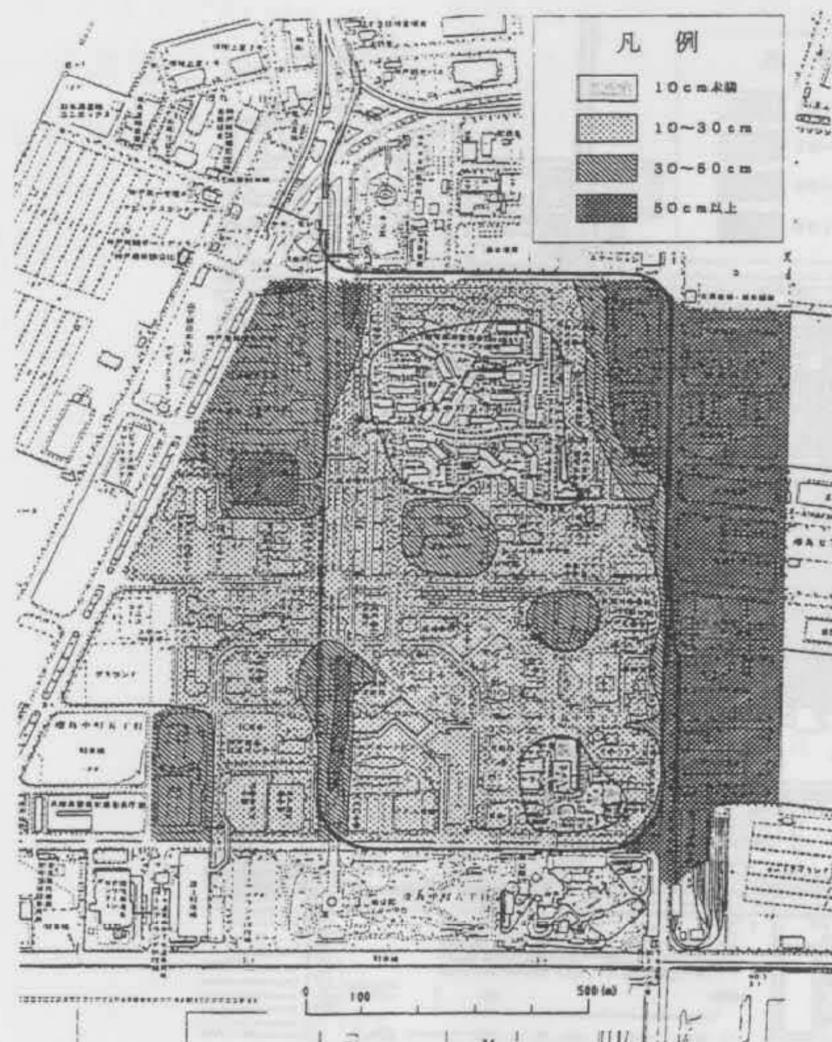
図-9.2.1 杭基礎建物と周辺地盤との相対沈下量（ポートアイランド）

両人工島共に島の中央部よりも周辺部の方が沈下が大きくなる傾向がみられる。これは、護岸の外側への移動（島の膨張）に伴う護岸付近の引き込み沈下がみられること、中央部での都市機能ゾーンでは周辺部の港湾機能ゾーンに比べてサンドドレーン工を主体とした地盤改良工事が実施されている区域が多いこと、またそのために港湾機能ゾーンでは都市機能ゾーンに比べて地盤の液状化が大きく発生していること等が要因として考えられる。これらの要因が相互に作用して中央部よりも周辺部の方が沈下が大きくなっているものと判断される。

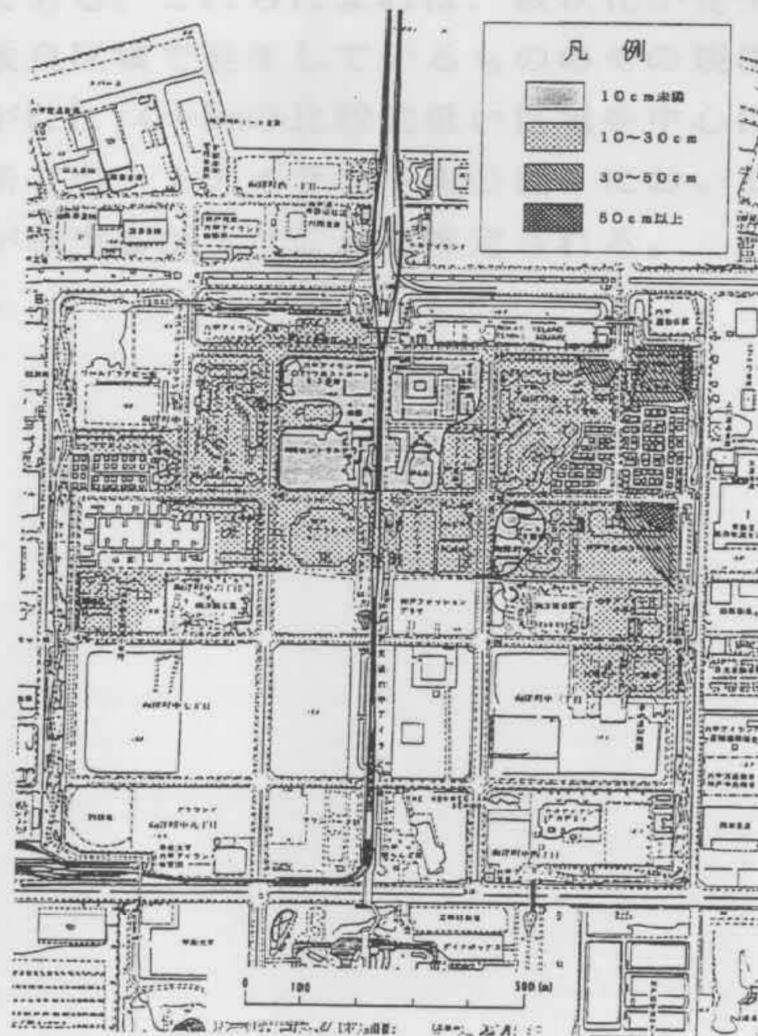
図-9.3.1 杭基礎建物と周辺地盤との相対沈下量（六甲アイランド）

建物と周辺地盤との相対沈下量の調査結果を、図-9.3.1に示した。これによれば、向洋町中1丁目および5丁目の六甲ライナー両側、向洋町中2丁目のイーストコート6番街西側での相対沈下量は10cm未満と小さく、向洋町中1丁目のイーストコート5番街東部および向洋町中2丁目の向洋中学校北東部で50cm以上の相対沈下となっている。

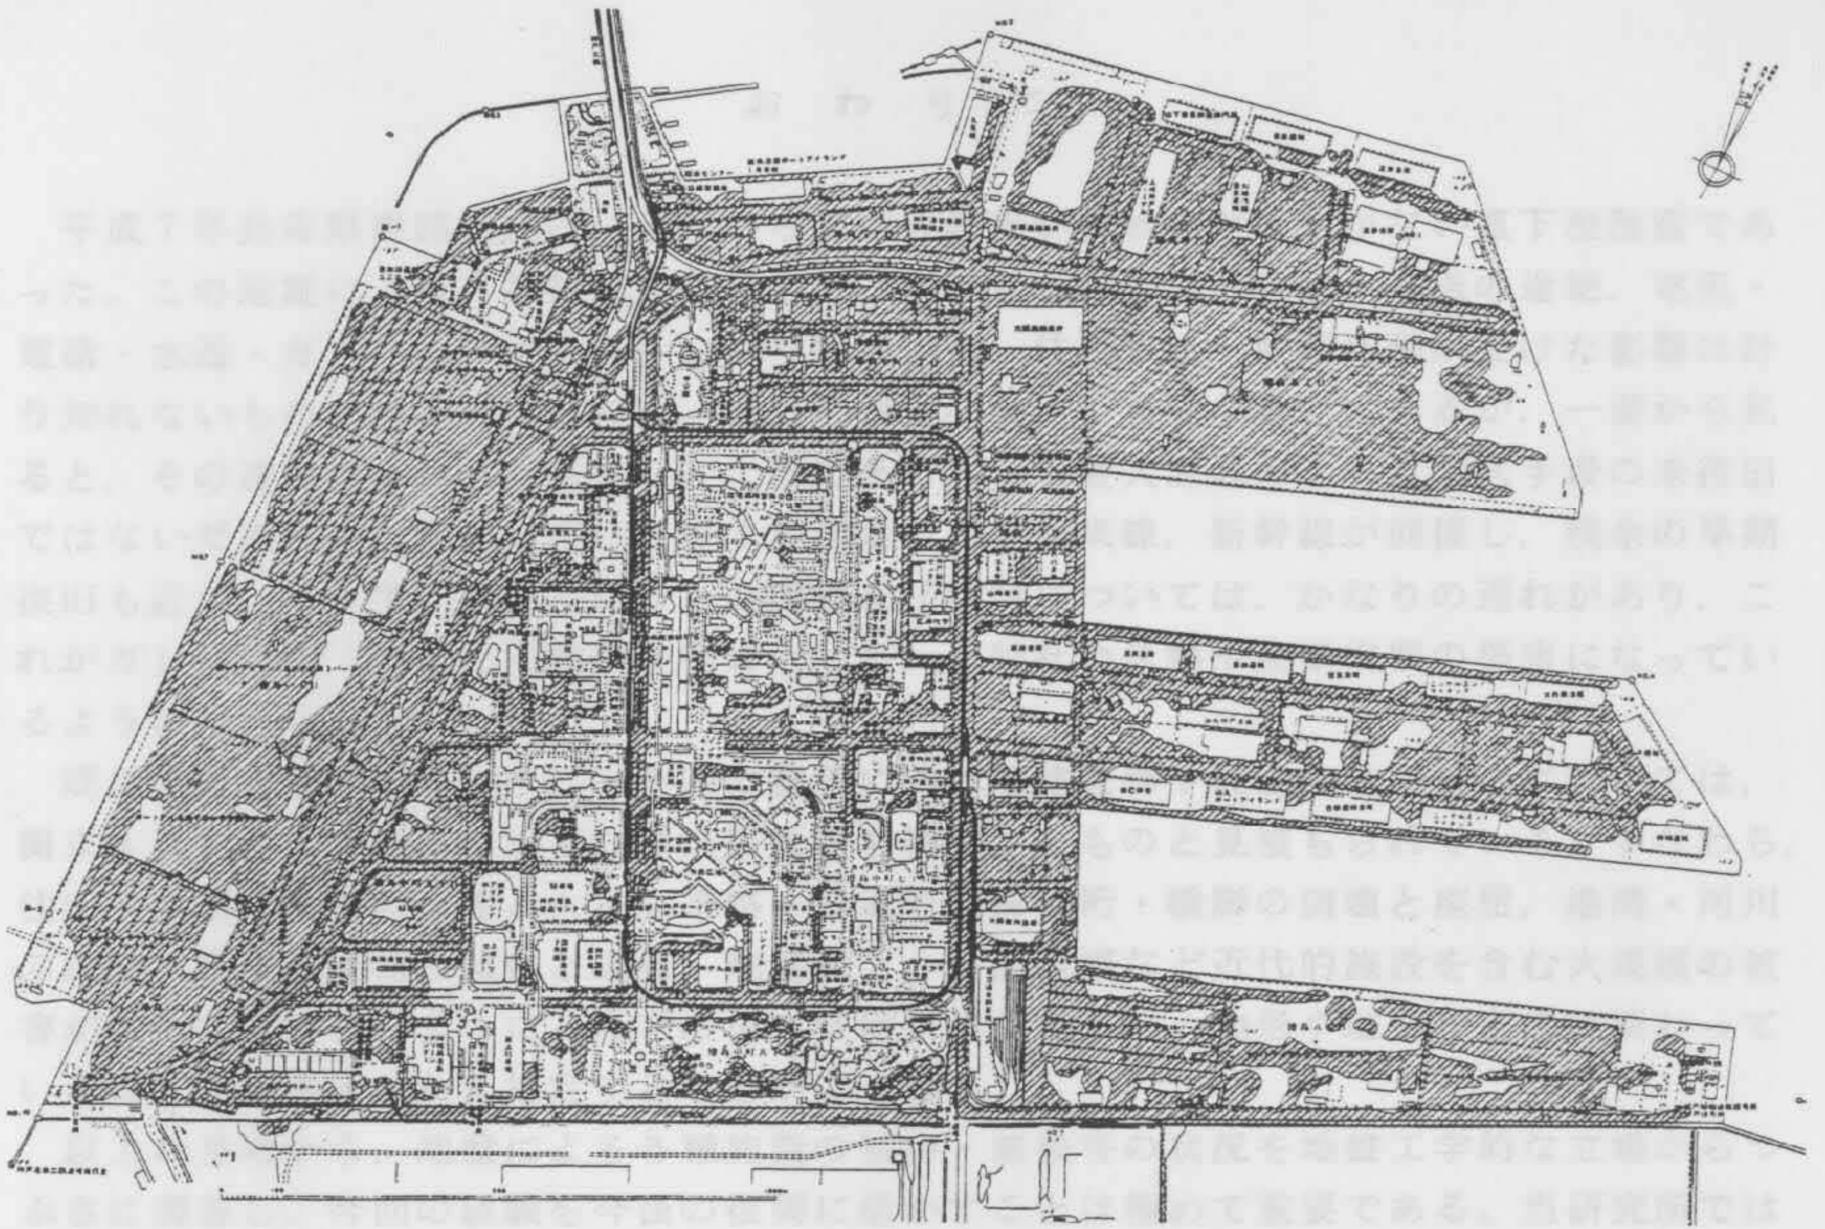
図-9.4.3 ポートアイランド第1期での液状化発生区域

液状化が確認された区域を示したものが、図-9.4.3（ポートアイランド第1期）および図-9.4.4（六甲アイランド）である。これらによれば、液状化が発生しているのは未改良区域が主体である（一部地盤改良区域で発生しているもののその規模は全般に小さい）。
