9. ポートアイランド・六甲アイランドの被害状況

9. 2 ポートアイランド

9. 3 六甲アイランド

阪神大震災被害状況調査 報告書

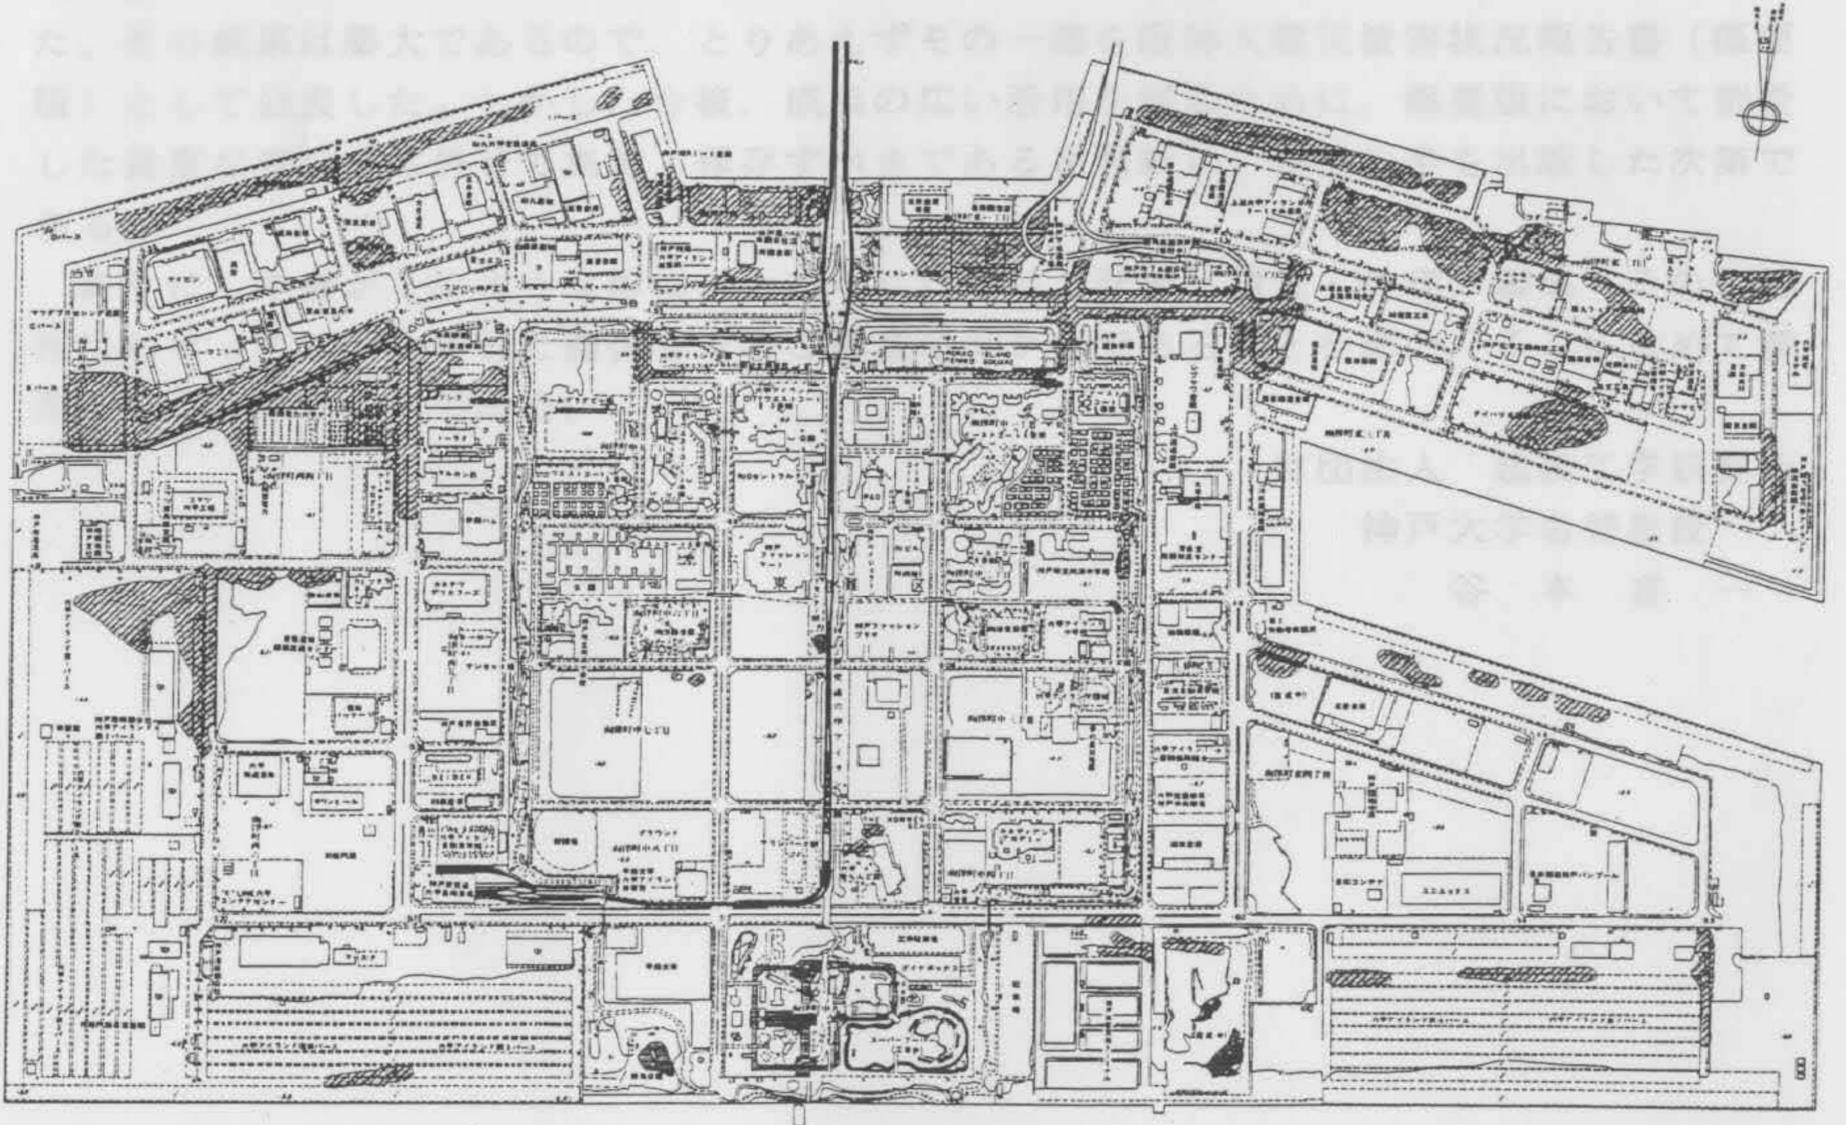
図-9.4.4 六甲アイランドでの液状化発生区域

液状化が確認された区域を示したものが、図-9.4.3（ポートアイランド第1期）および図-9.4.4（六甲アイランド）である。これらによれば、液状化が発生しているのは未改良区域が主体である（一部地盤改良区域で発生しているもののその規模は全般に小さい）。
