5. 3. 情報関連施設

5.4 ライフライン

5.5 地下構造物・トンネルとダム・土堰堤

5.6 橋梁

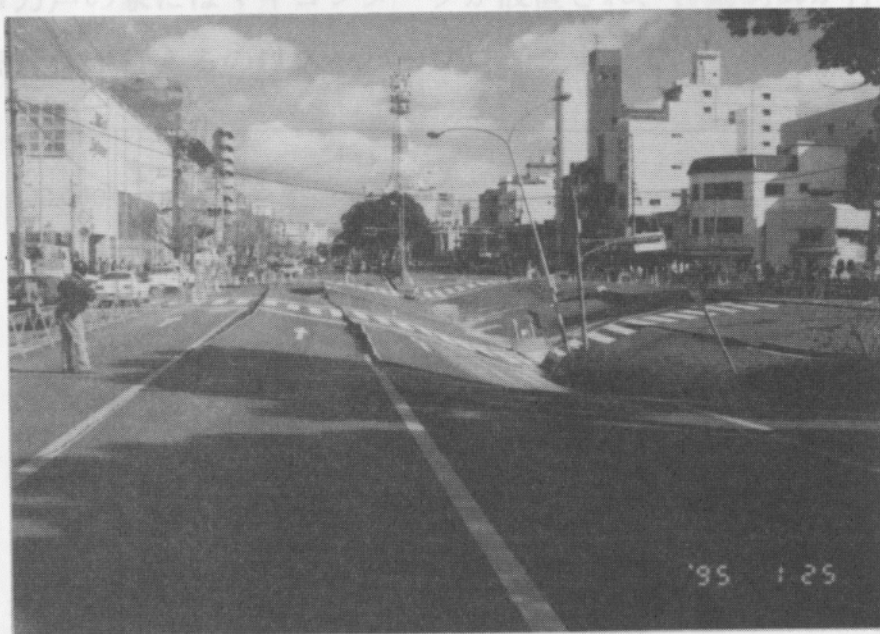
大開駅の被害が最も大きく、鉄筋コンクリート（以下RCと呼ぶ）造の中柱が破壊し上床スラブが大きく下がったとの報告5.5.1-2)がある。側壁下端の一部で内空方向へのはらみ出しも観察されたとのことである。現地は写真5.5.1-1)に示すように地表が大きく沈下しており、道路交通が遮断されていた。

写真5.5.1-1 神戸高速鉄道大開駅上の地表面の沈下
Photo5.5.1-1 Ground Settlement onto Underground Station

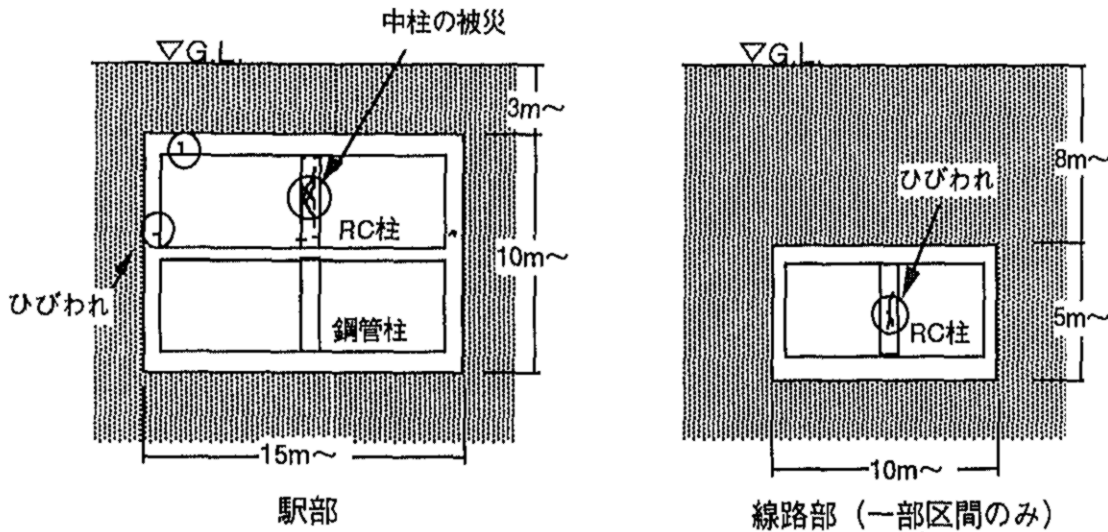
図5.5.1-1 市営地下鉄の標準的な断面と被害例

- 1) 調査した三宮と上沢の駅舎の被害の特徴は以下の通りである。
 - ①比較的大きな被害はカルバート中央のRC中柱に集中している。
 - ②全RC中柱の内、4割弱程度が強度上の補強を必要とする被害を受けている。
 - ③深さ方向の被害の程度は、地下1階から地下2階と地表から深くなるに従い軽微になる。
 - ④側壁や上下床スラブには車両通過方向にひびわれが発生している。
- 2) 線路部のRC中柱も一部せん断による斜めひびわれが生じているが総じて被害は軽く、耐荷力が低下するほどものは少ない。

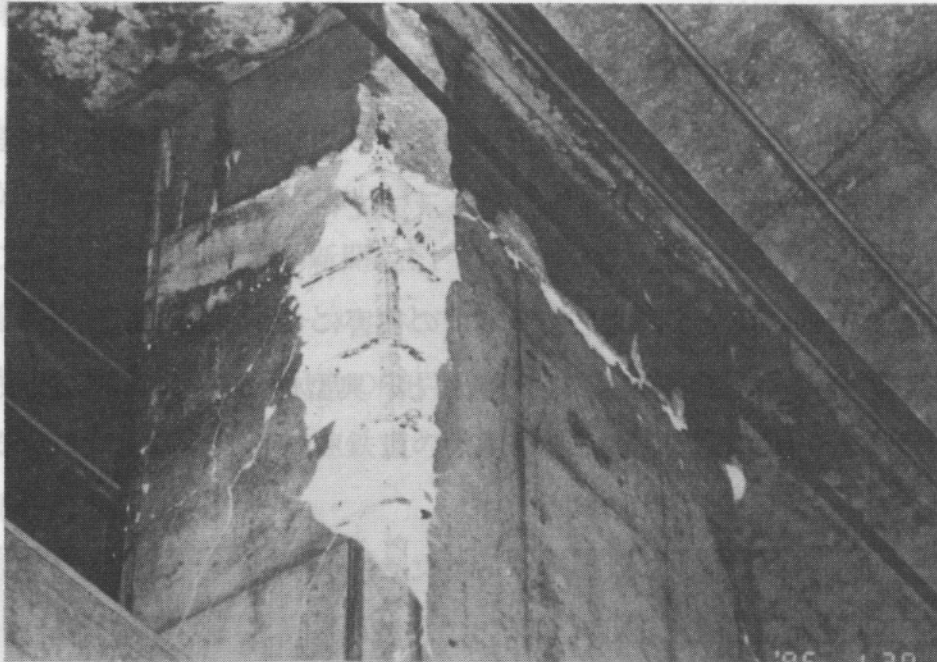
写真5.5.1-2 新長田～長田 線路部での中柱の被害 (写真提供：神戸市交通局)

Photo5.5.1-2 Damaged Column in Track Area
コンクリートにせん断による斜めひびわれが発生し、
一部剥離、鉄筋露出がみられる

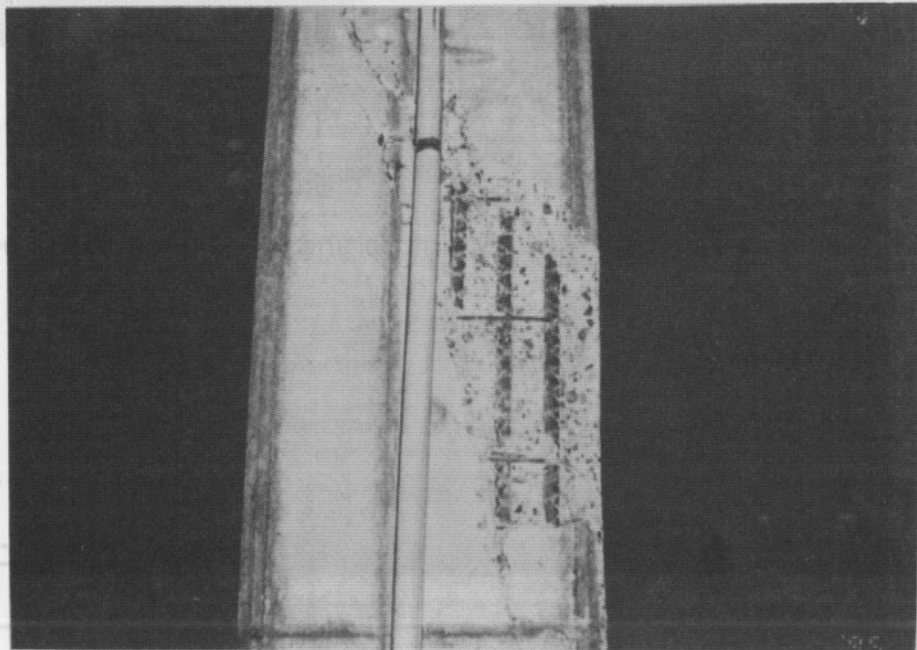
写真5.5.1-3 上沢駅B2階 中柱でのかぶりコンクリートの剥落
(写真提供：神戸市交通局)

Photo5.5.1-3 Concrete Spalling of a Column in Track Area
せん断による斜めひびわれ、付着ひびわれがみられる

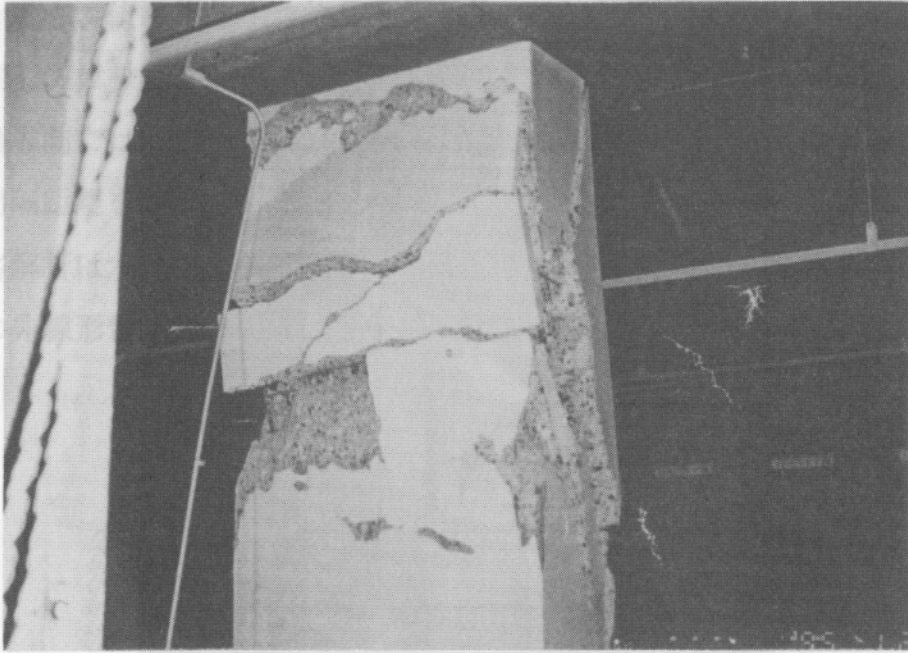
写真5.5.1-4 上沢駅B1階 中柱のせん断破壊 (写真提供：神戸市交通局)
 Photo5.5.1-4 Shear Failure of Column

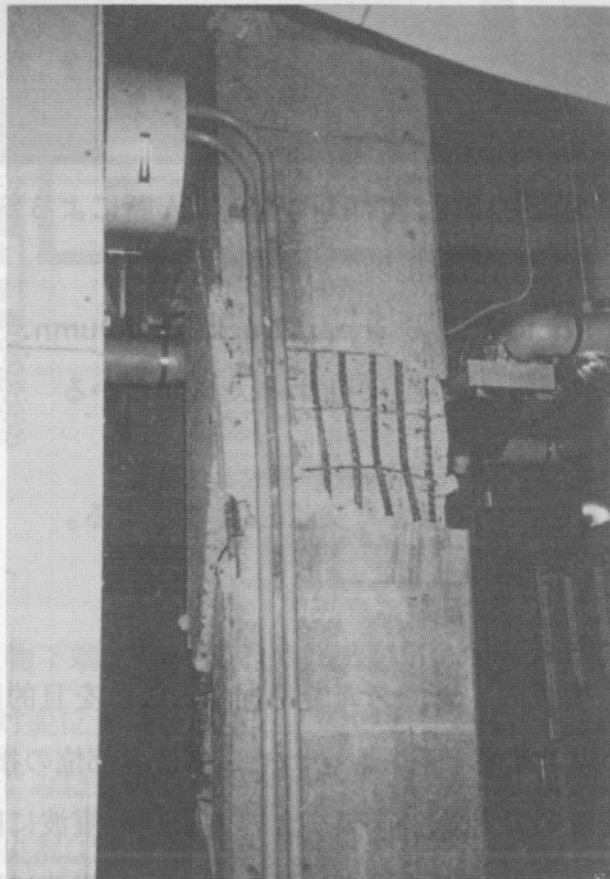
写真5.5.1-5 三宮駅B1階換気機械室1,せん断破壊を受けた柱の側面
 (写真提供：神戸市交通局)

Photo5.5.1-5 Concrete Spalling

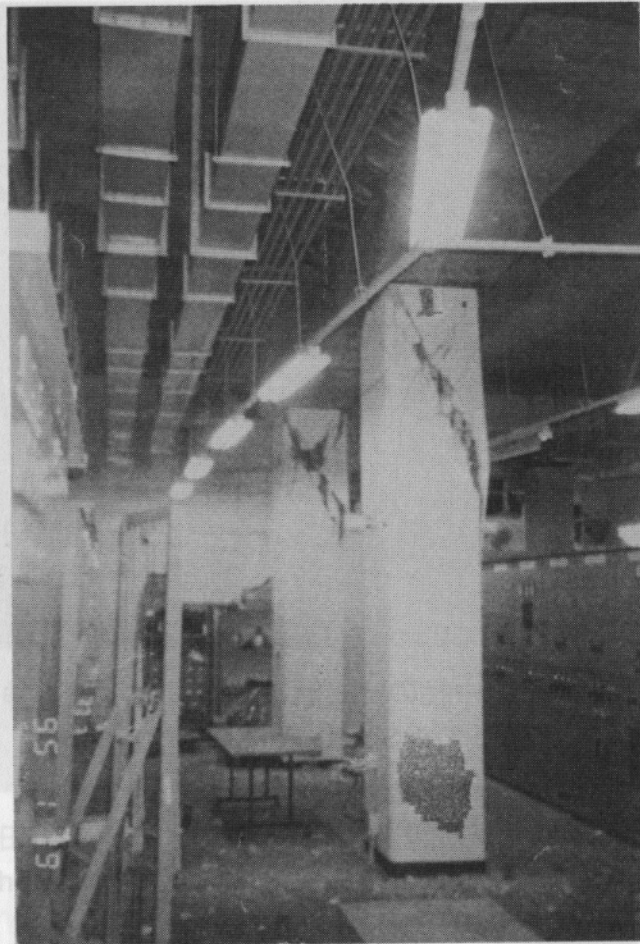
写真5.5.1-6 三宮駅B1階西電気室 中柱のせん断による斜めひびわれ

Photo5.5.1-6 Shear Cracks of column

正負に地震力が加わったのがわかる

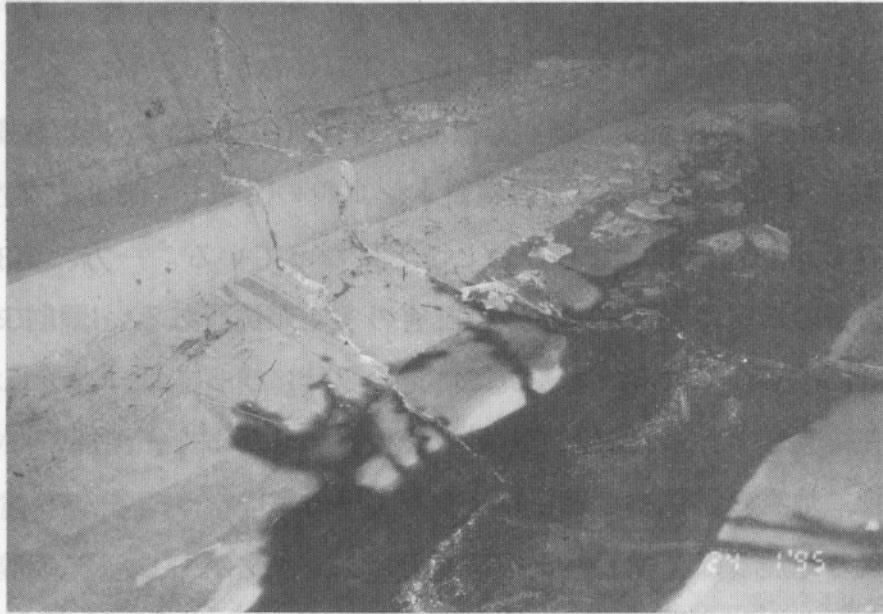
地震の影響を調べた結果、これまでの被害調査で指摘されているように坑口付近の覆工コンクリートに幅5mm程度のクラックがリング状に発生していた。また、六甲花こう岩と神戸層群との地層境界付近にある断層部分の覆工コンクリートには、写真5.5.2-1に見られるような横ずれが発生していた。したがって、トンネルがこのように断層と交差する場合には、地震力の大きさによっては、この程度の被害を受けることがあると言えよう。

写真5.5.2-1 覆工コンクリートの被害例

山岳トンネルは、施工時に難渋した断層破碎帯とか膨張性を呈した地山で被害を受けていたようである。したがって、断層破碎帯や膨張性を呈する地山内にトンネルを掘削する場合には、緩み域を減少させるために周辺の地山を改良したり、吹付けコンクリートおよび覆工コンクリートに鋼繊維などを用いて補強することなどの検討が重要であろう。

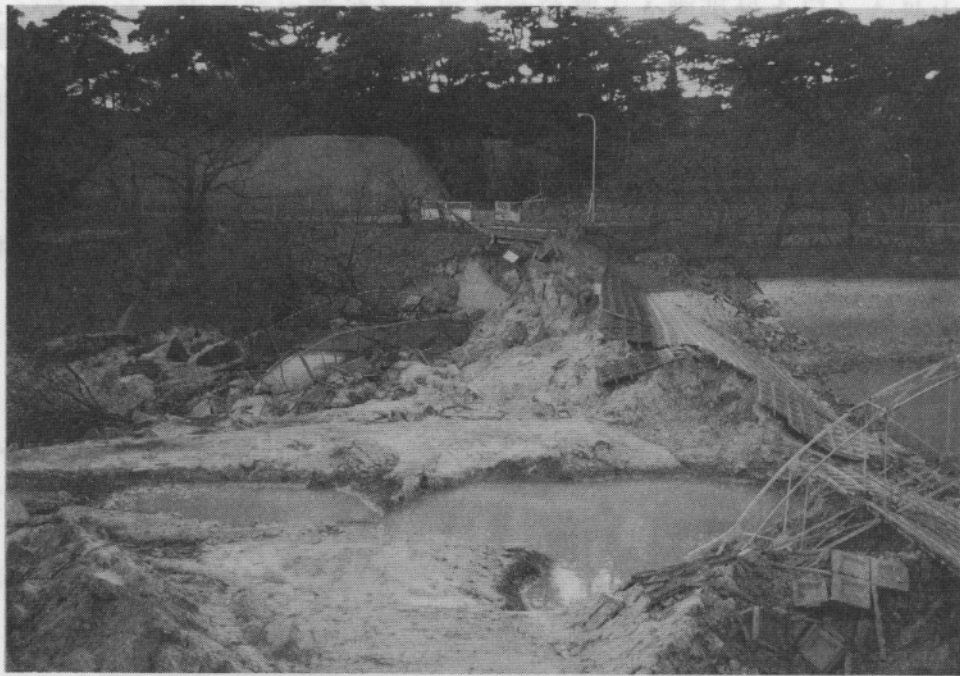
⑤の浄水場に隣接する貯水池では、写真5.5.3-2の仕切堰堤のすべり崩壊や被覆工の破断、貯水池法面の大規模な地盤のすべりにより送水管等の破断が生じた。

写真5.5.3-2 土堰堤
 Photo5.5.3-2 Damaged weir

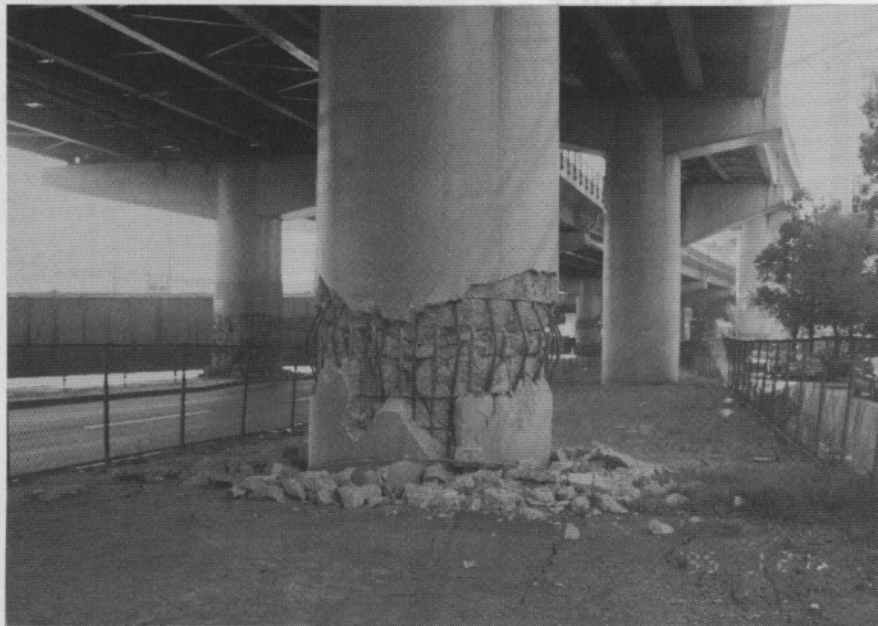
写真 5.6.2-1 段落し部曲げ破壊

示す。主筋定着端から下部の断面数カ所でひび割れが大きく開いている。また上方に向かう段落しされない主筋は座屈している。主筋が段落しされているため、橋脚基部に先行してこの部分が曲げ降伏し、かぶりの剥落とともに主筋が座屈して曲げ破壊に至ったものと思われる。

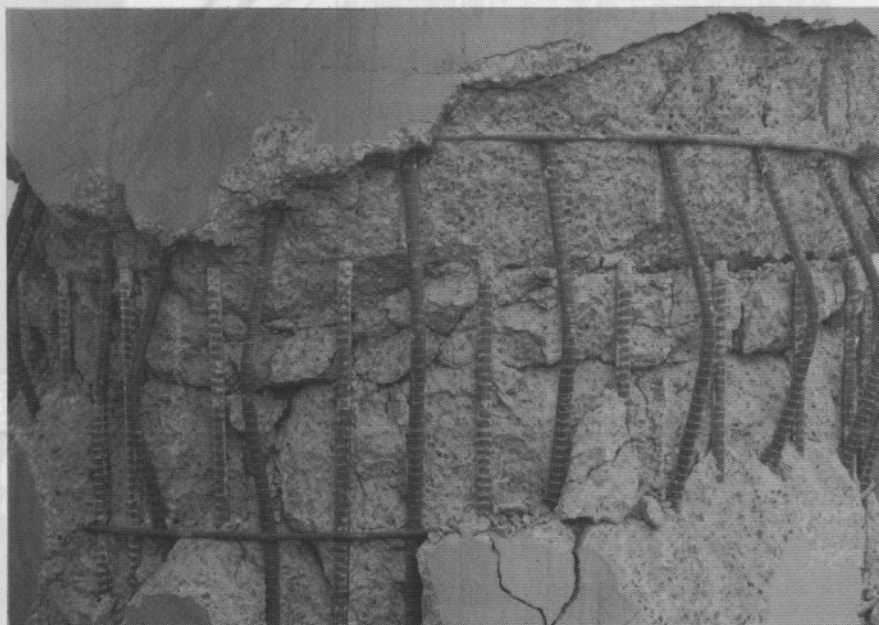
写真 5.6.2-2 段落し部詳細

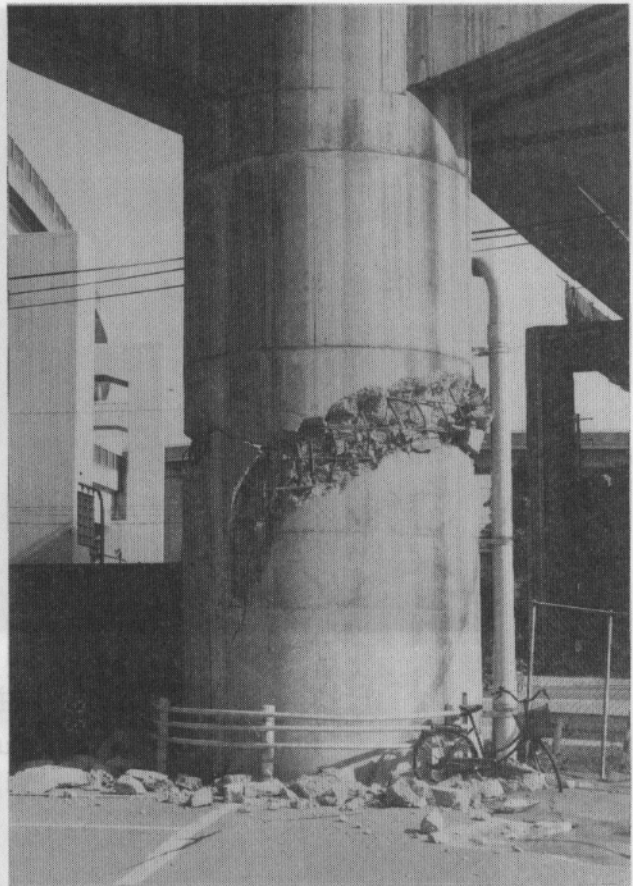
写真5.6.2-3に段落し部で曲げ降伏した後せん断破壊した橋脚の一例を示す。破壊部分では、ラップした帯筋が膨れ上がり主筋が座屈している。

写真 5.6.2-3 せん断破壊した橋脚

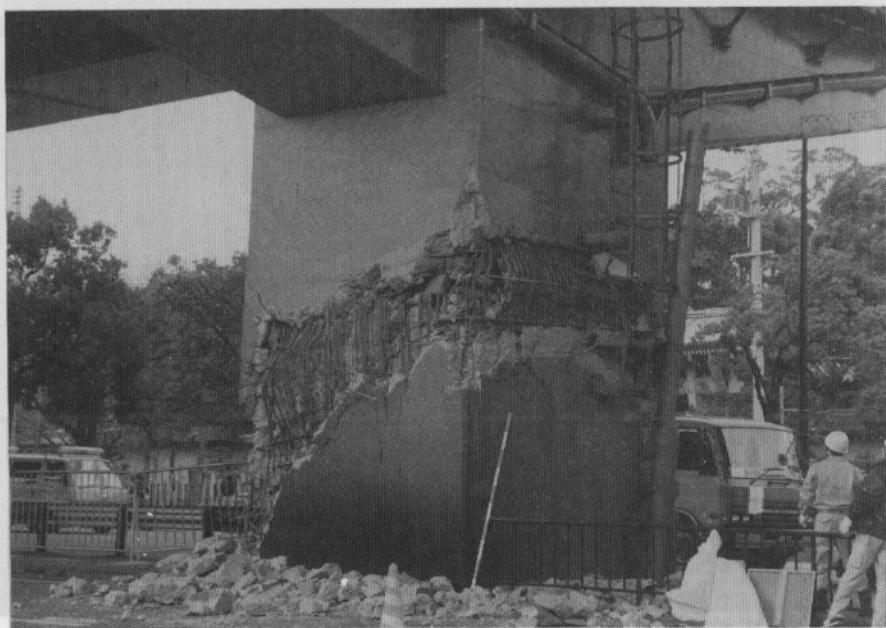
写真5.6.2-4にせん断破壊した橋脚の例を示す。この種の矩形橋脚は下部に直交する道路などのため、スパンが大きくなるところで比較的多く用いられている。柱高さに比べ断面が大きくなっているこの種の橋脚は、一般にせん断破壊の可能性が高い。

写真 5.6.2-4 短橋脚の断落し部からのせん断破壊

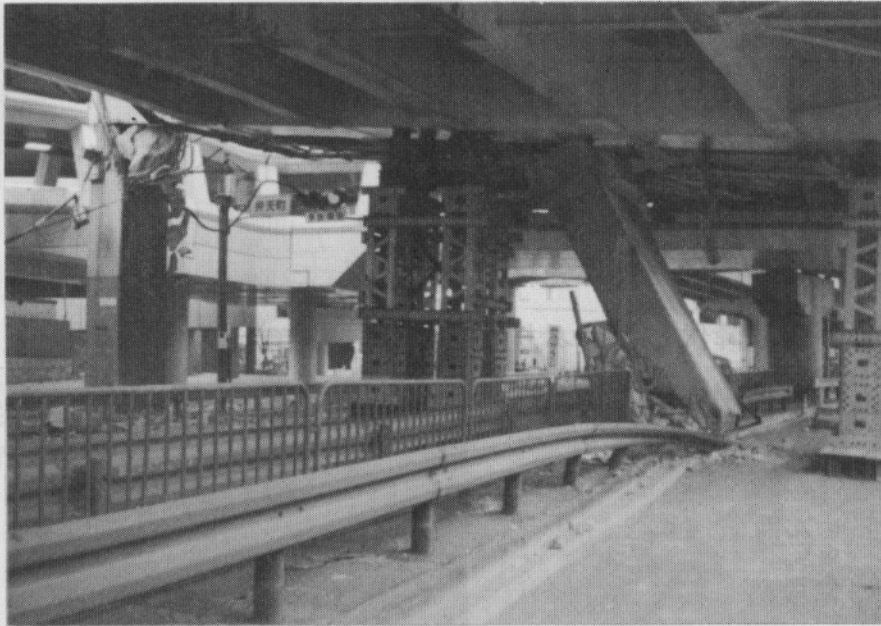
写真 5.6.2-5 中柱のせん断破壊
Photo 5.6.2-5 Shear Failure of a Middle Column

写真5.6.2-5には、高架橋中柱せん断破壊の例を示す。独立3本柱の鉄筋コンクリート橋脚が1ペントを形成して上部鋼桁を支えている。橋軸直角方向の強震により中柱はせん断破壊したが、左の端橋脚は上部で曲げ破壊している。

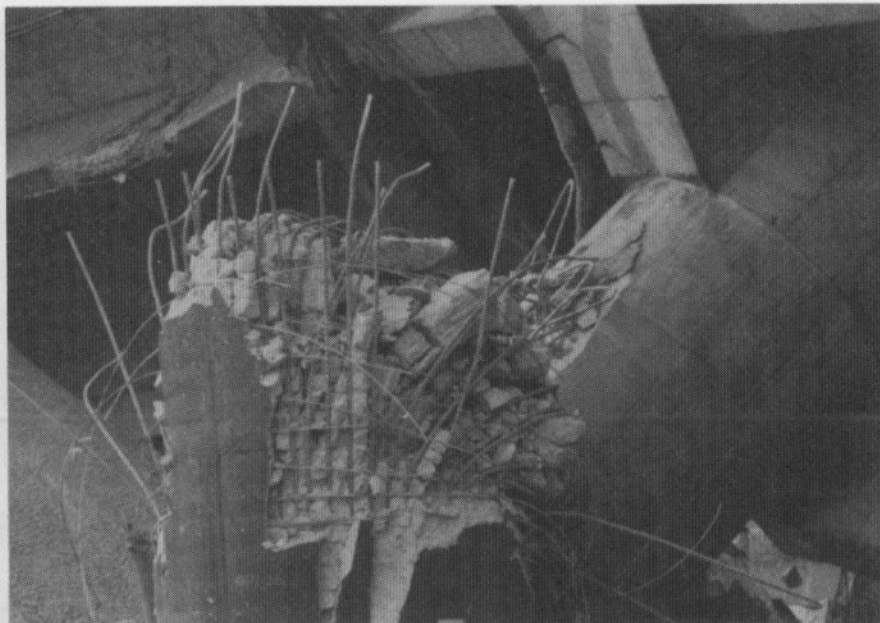
倒壊した橋脚と下部段落し部の破壊状況を写真5.6.2-6に示す。段落し筋と圧接部破断筋が混在している。主筋が引張降伏して伸びだし、逆方向の力を受けたとき

写真 5.6.2-6 落脚破壊部
Photo 5.6.2-6 Failure Section of a Column

に圧縮力を受けて座屈し、かぶりコンクリートを剥落させるとともに定着の不十分な帯鉄筋をばらけさせたと思われる。

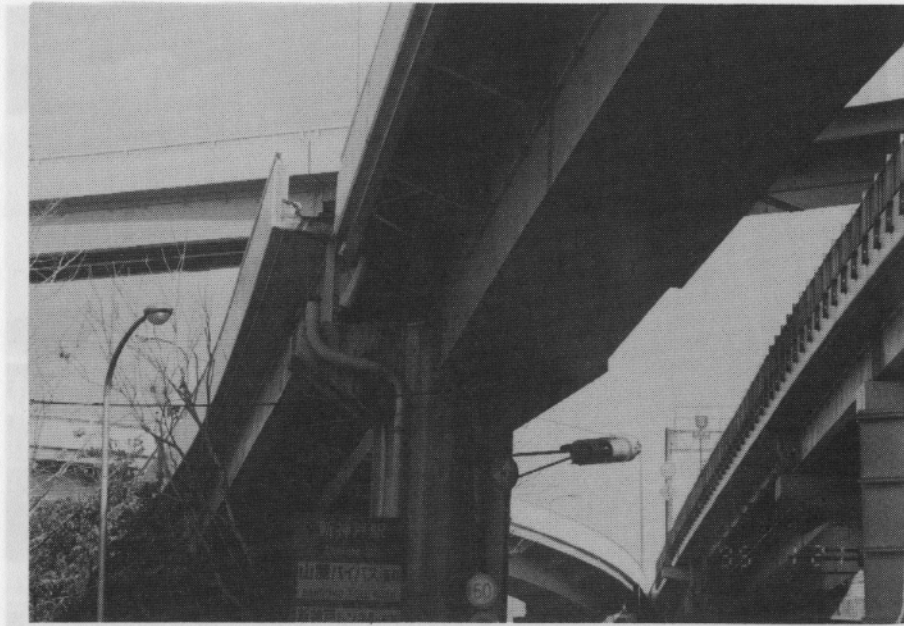
写真 5.6.2-7 桁の横ずれ

写真5.6.2-7に鋼桁が橋軸直角方向にずれた一例を示す。ずれ量は約1mに達している。杓座アンカー部コンクリートの破壊によりもたらされたと考えられる(写真5.6.2-8)。

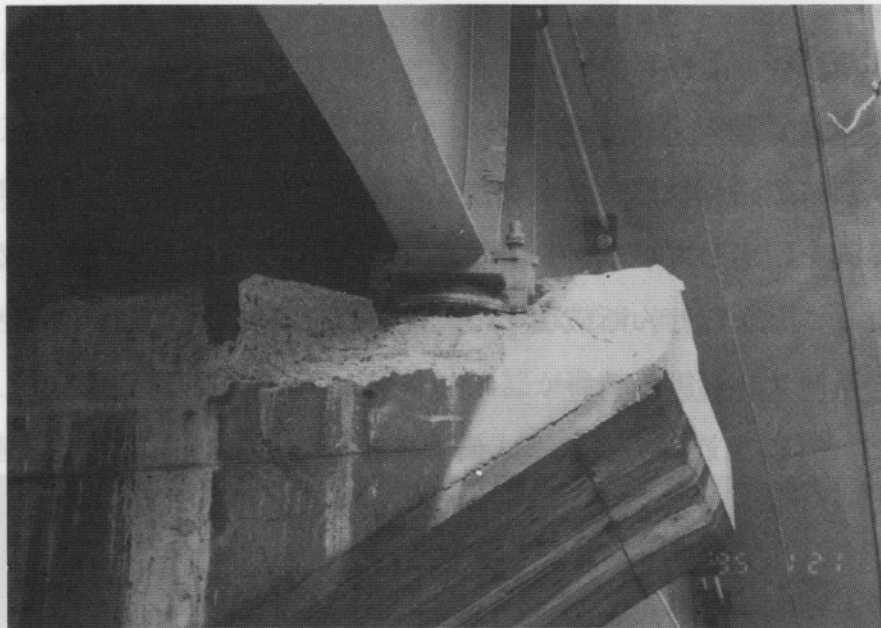
写真 5.6.2-8 桁支承部コンクリートの破損

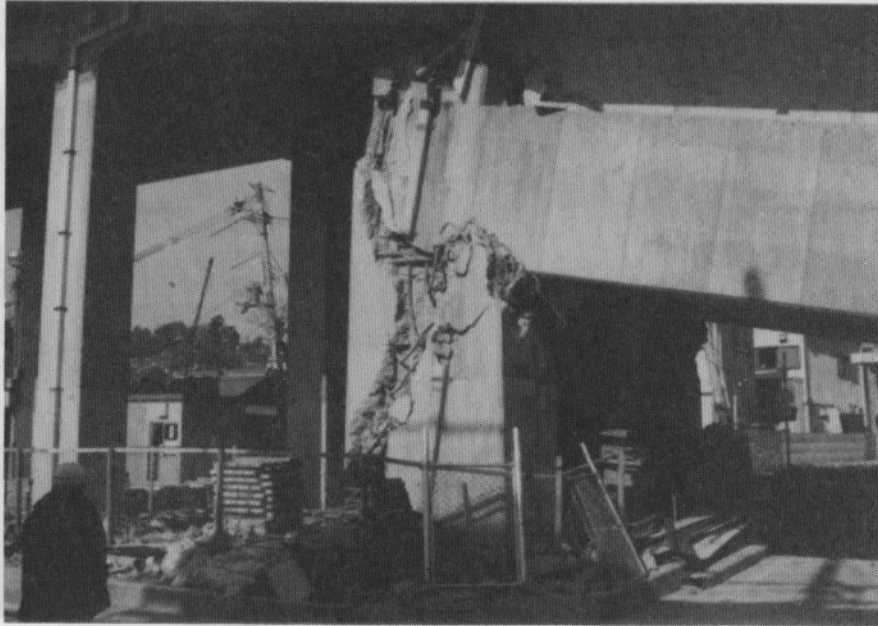
写真 5.6.2-9 橋台型ラーメン橋脚のせん断破壊—P C 桁の橋台
 Photo 5.6.2-9 Shear Failure of the West Column of an Abutment Type Frame West Column

高架橋下部に道路や鉄道線路が交差する箇所では、PC 桁を使って両側に剛なアバット式橋脚を使用しているケースが多い。PC 桁からの水平慣性力が大きく、また短柱となることからせん断破壊する可能性が高くなる（写真 5.6.2-9）。

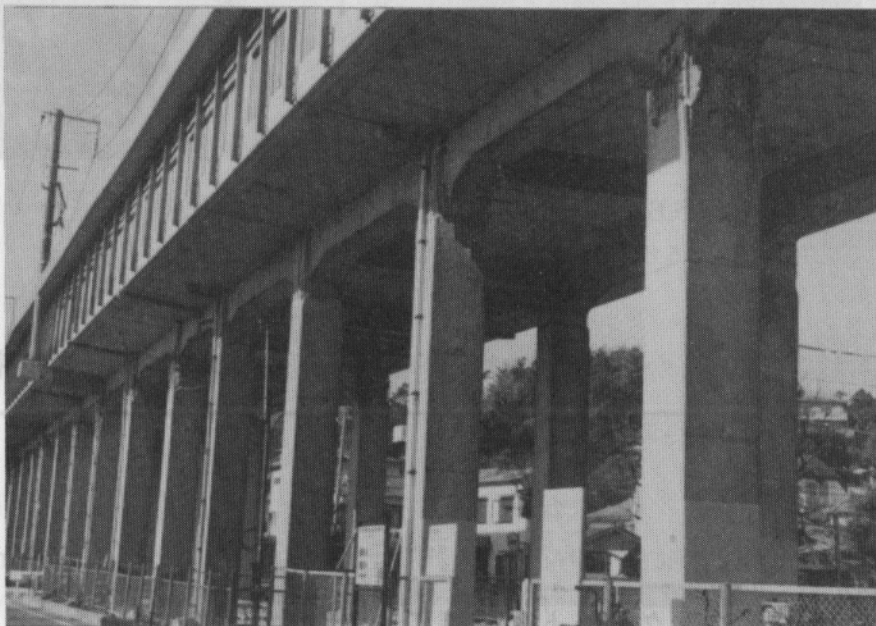
写真 5.6.2-10 橋脚頂部の破壊状況
 Photo 5.6.2-10 Typical Frame Structure and Damage at Column Top

橋脚の被害状況を示す。繰返し曲げモーメントにより橋脚柱頭部のコンクリートが剥落し、主筋の降伏、一部座屈が予想されるが被害は比較的軽微である。

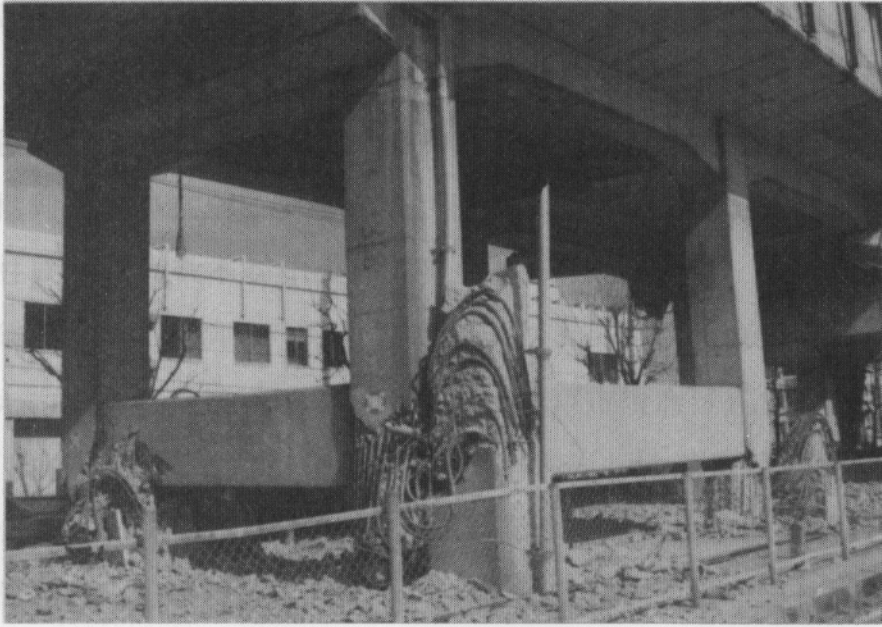
写真 5.6.2-11 2層ラーメン1層部橋脚の破壊

写真5.6.2-11に2層式ラーメン橋脚3スパン連続橋被害の一例を示す。これは1層柱頭部がせん断破壊したため自重を支えきれなくなり倒落したものである。破壊箇所は必ずしも1層柱とは限らず、2層柱柱頭部がせん断破壊して倒落したのものも多数あった。

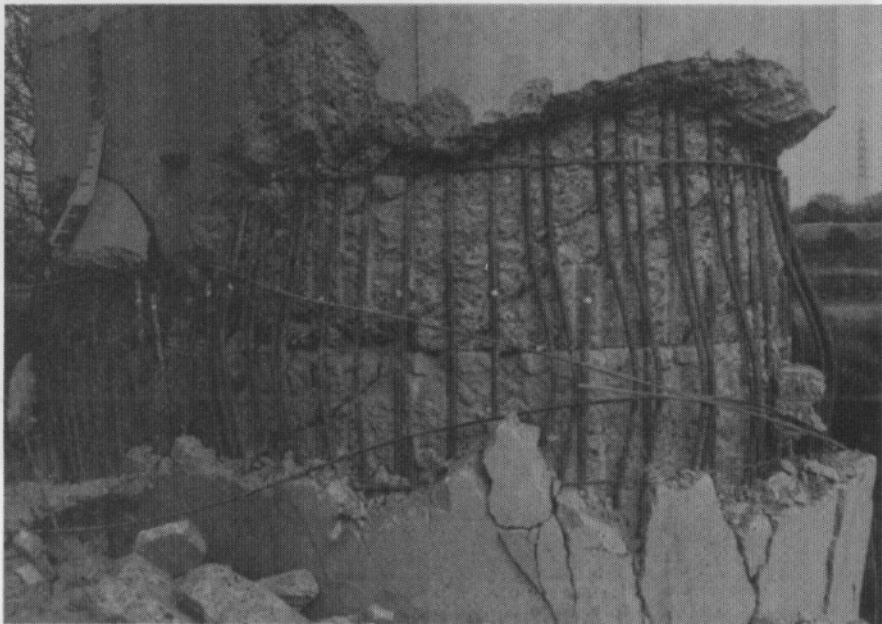
写真 5.6.2-12 断落し筋と破壊状況

小判型断面を有する独立柱の段落し部破壊例を写真5.6.2-12に示す。主筋段落し位置と水平打継目位置がほぼ一致している。コンクリートの剥落と主筋座屈により、ラップした帯筋がばらけている。

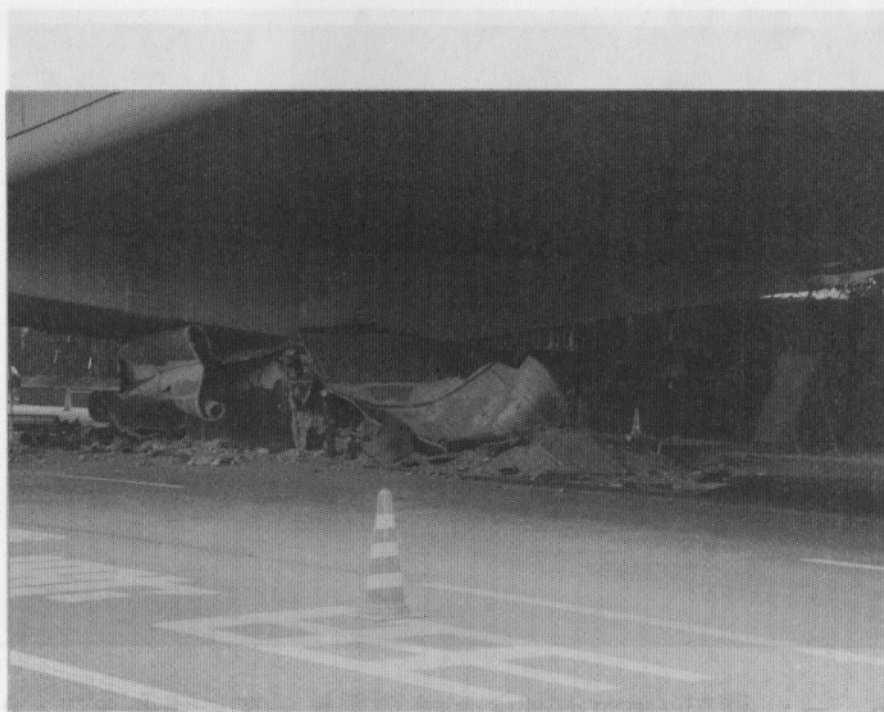
鋼橋脚では座屈が主な被害パターンである。写真5.6.3-1に示すように高速道路高架橋で、鋼橋脚一本が完全に座屈破壊され、橋桁が中央部で曲げ破壊し、落橋した。細長い単柱式鋼橋脚数本が中央部で提灯状に座屈破壊し（写真5.6.3-2）、座屈した断面で破断した。橋脚の座屈した断面より上部が橋軸直角方向へ傾斜し、橋桁も横にずれた。調査した被災区域（西宮市～神戸市須磨区）では鋼橋脚数本が根元付近で曲げ座屈した。また、鋼橋脚のマンホール付近の局部曲げ座屈（写真5.6.3-3）とラーメン式橋脚の横梁中央部の局部せん断座屈破壊が多数見られた。

写真5.6.3-1 座屈破壊した鋼製橋脚

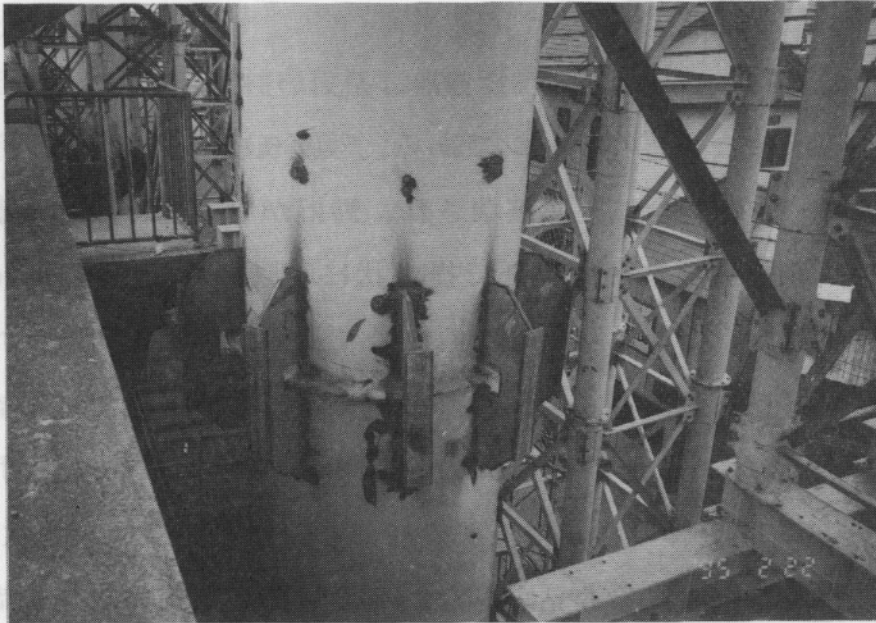
写真5.6.3-2 提灯座屈

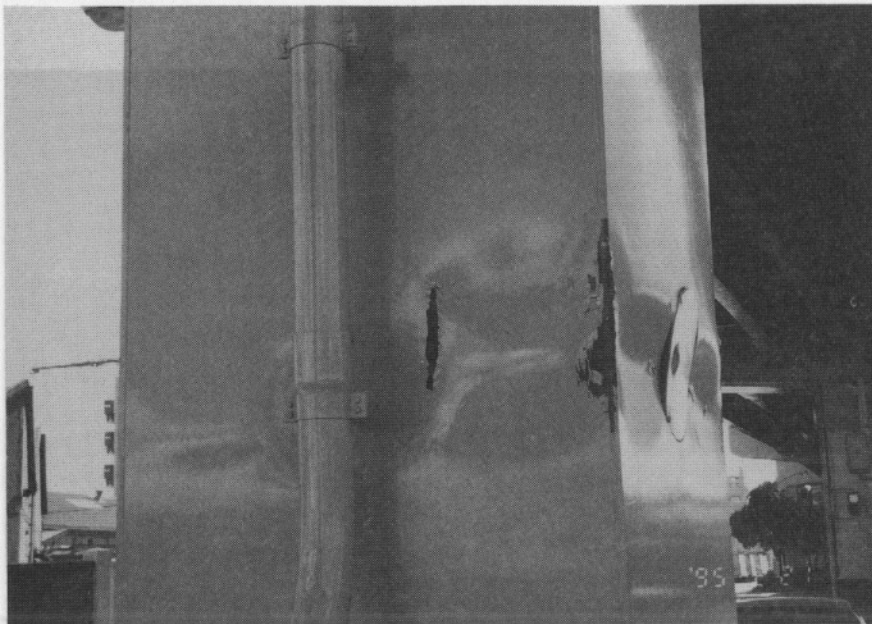
写真5.6.3-3 マンホール周辺の曲げ座屈

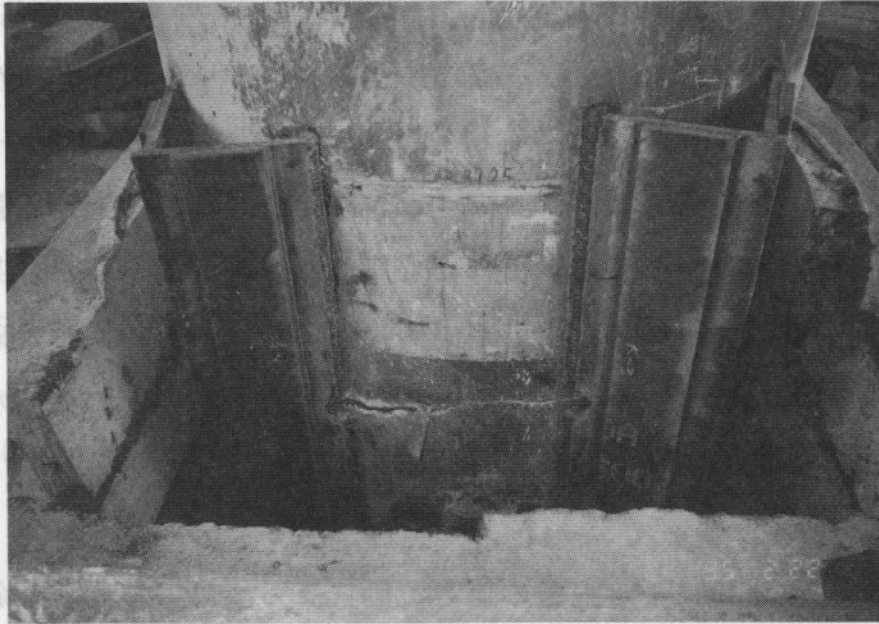
脆性破断と思われる破壊現象も見られた。高速道路高架橋の単柱式橋脚の根元全周破断（写真5.6.3-4）、ラーメン橋脚の柱梁結合部破断、鉄道高架橋の鋳鋼橋脚頭部脆性破断などの被害があった。

写真5.6.3-4 鋼製橋脚の根本全周脆性破断
 Photo 5.6.3-4 Brittle Rupture of Steel Column

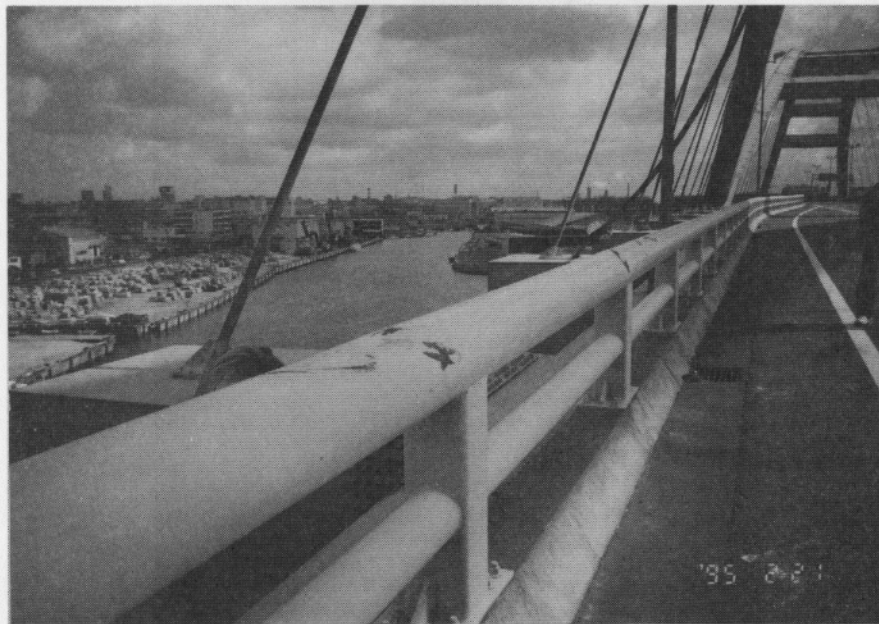
写真5.6.3-5 ニールセンアーチ橋のケーブルアンカー破断
 Photo 5.6.3-5 Stress Release due to Failure of Cable Anchorage

某高速道路ニールセンローゼアーチ橋ケーブルアンカーが破壊し、ケーブル1本が緩んだ。某一般道ニールセンローゼアーチ橋（写真5.6.3-5）のケーブル上部アンカーが破壊し、ケーブル2本が落ち、1本が緩んだ。某高速道路斜張橋のペンデル沓が破壊し、桁が浮き上がった。橋脚にも局部座屈破壊があった。某一般道斜張橋では桁が1メートル程度横ズレ、主塔が山側に傾いた。また、支承の破壊により桁が橋脚に落ち、路面に段差を生じた箇所が多数あった。桁同士の衝突などによる伸縮装置、落橋防止装置の破壊も多数見られた。

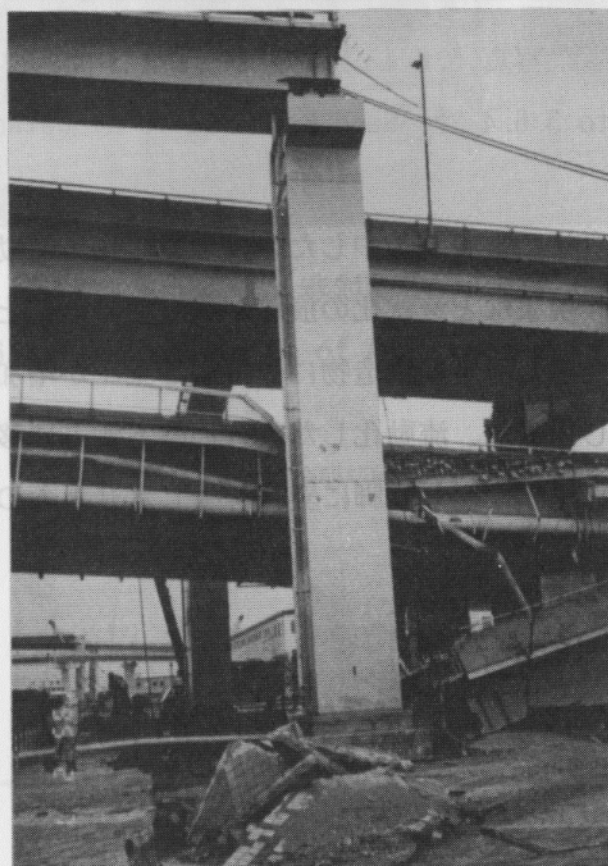
写真 5.6.4-1 沿岸部橋脚の傾斜

護岸近傍の橋脚に変状の被害が集中したのは地盤の側方流動が主要因と思われる。これらの地域では噴砂現象など液状化の痕跡が残っていることから、地震動によりまず地盤の液状化が発生し、護岸構造物に作用する土圧が増加する。その結果、護岸構造物は海側に押し出され、流動化した後背地盤も側方に移動する。これに伴い橋脚基礎には側方流動圧が作用し橋脚に変状を生じさせたものと思われる。

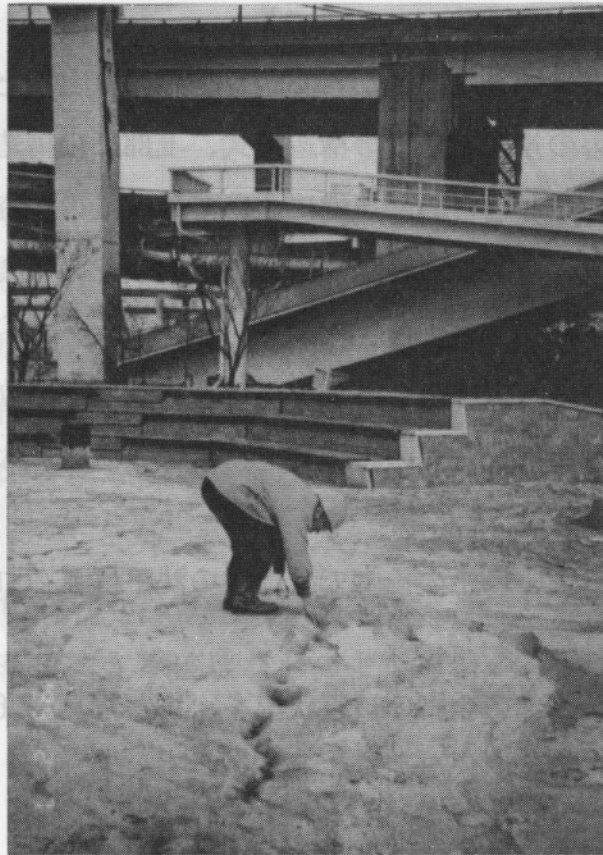
写真 5.6.4-2 液状化による噴砂

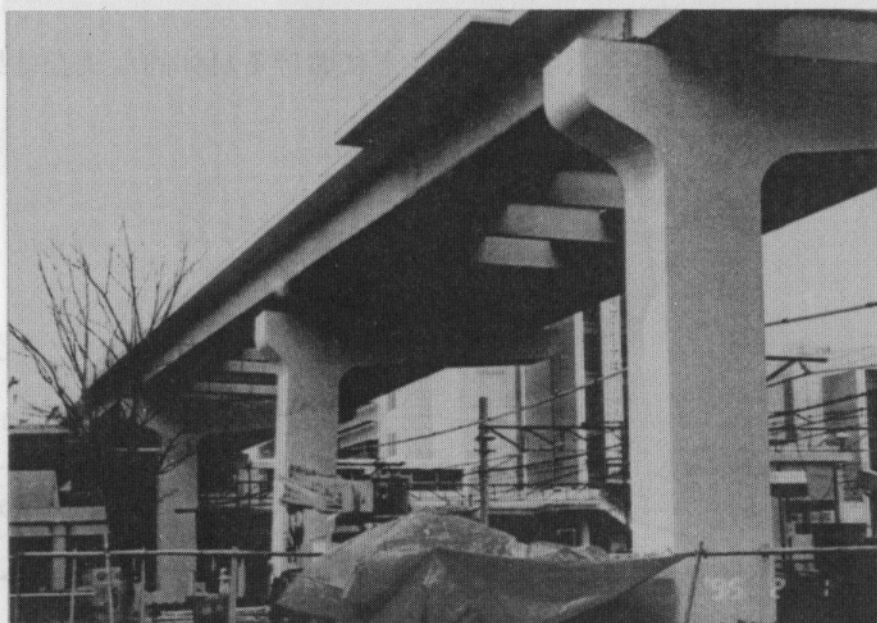
しかし、写真 5.6.4-3 に示すように上部工の軸心と橋脚の軸心に顕著な偏心がある橋脚については偏心方向に傾斜・移動する傾向が認められた。

写真 5.6.4-3 非対称橋脚の傾斜

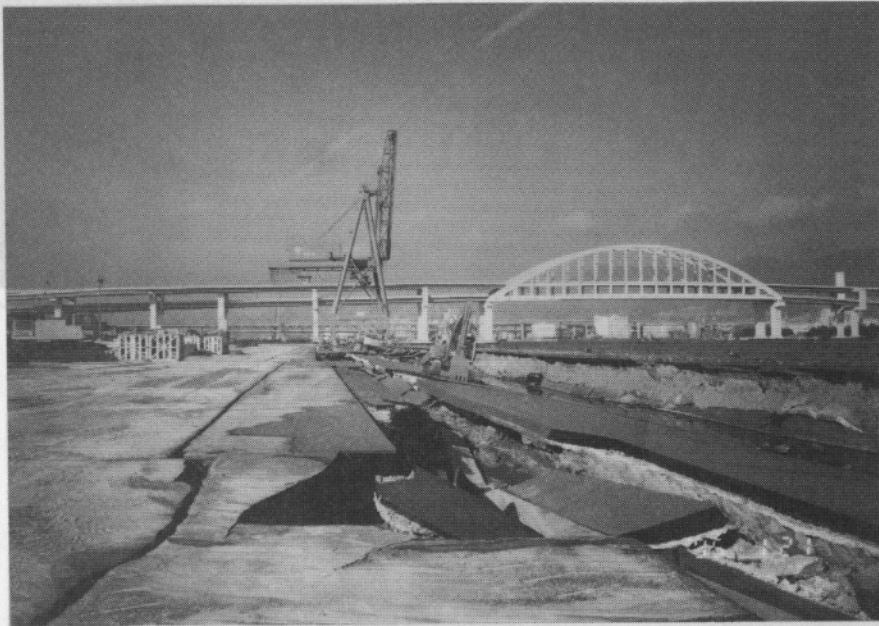
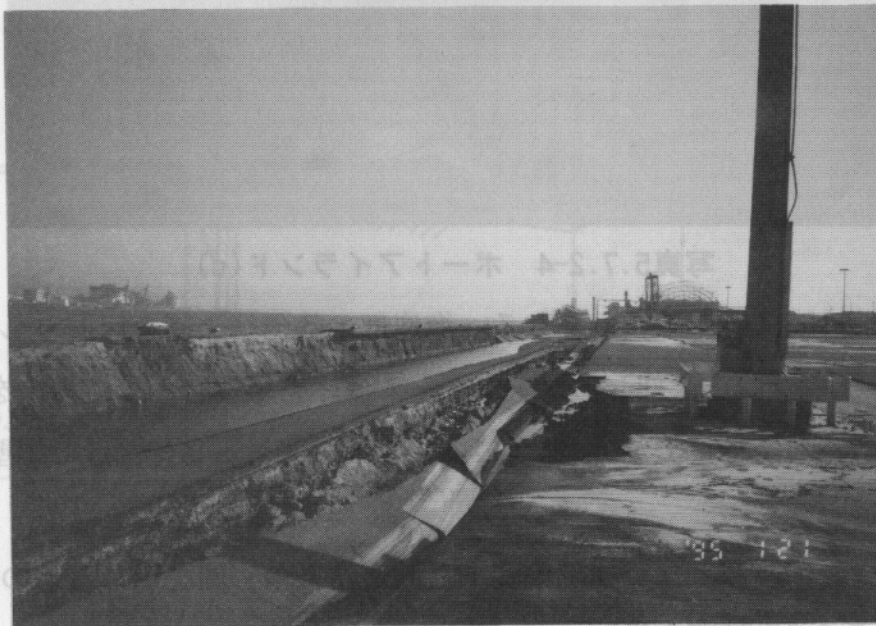
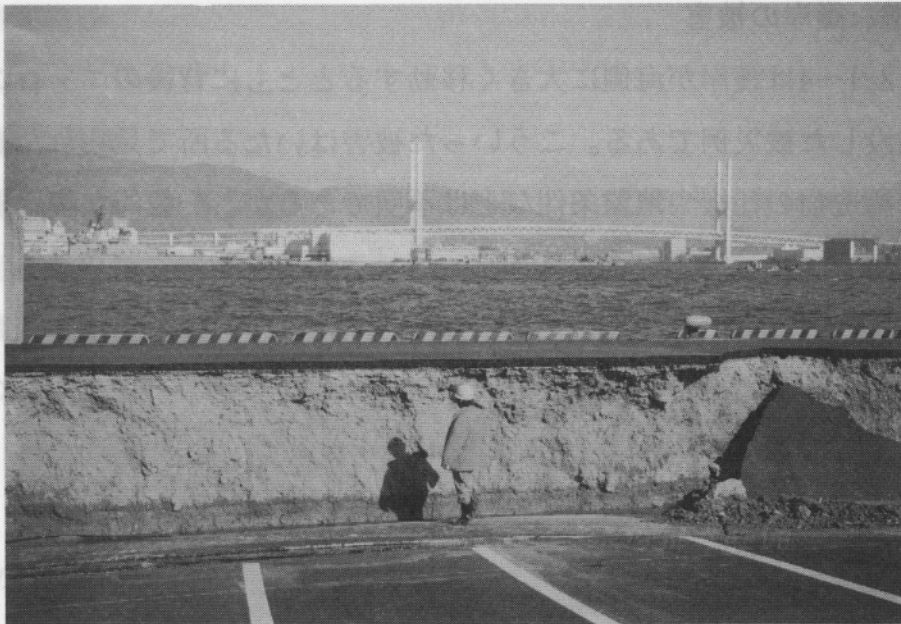
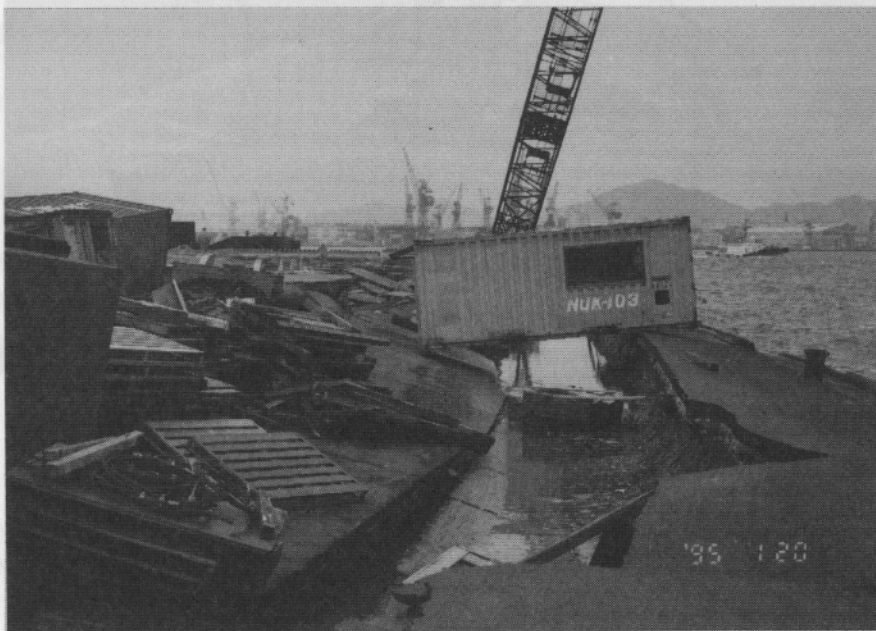
写真5.7.2-1~4は護岸が海側に大きく移動するとともに背後のエプロン部が大きく沈下、陥没した被災例である。こういった被害はいたる所で見られた。

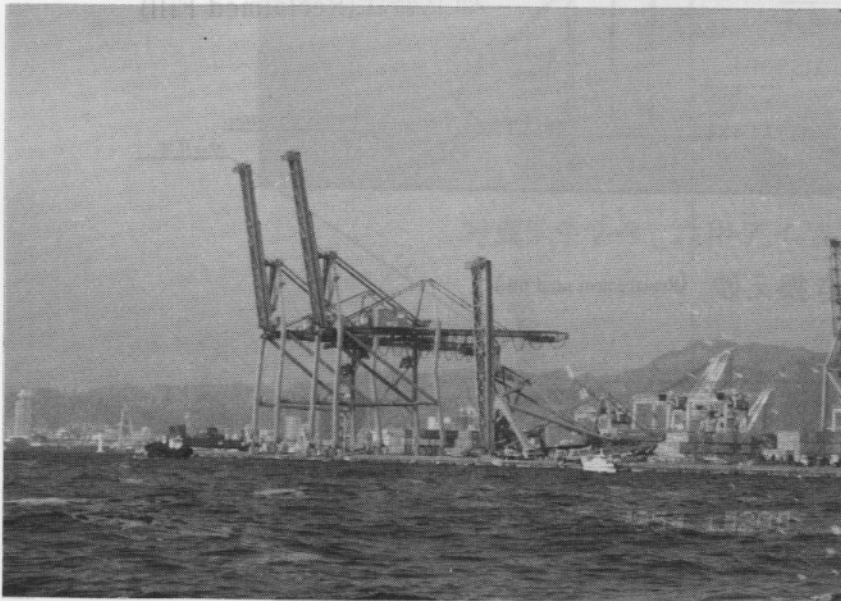
写真5.7.3-1は倒壊したクレーンである。標準的な構造図を図5.7.3-1に示す(参考文献 5.7.3-1)。この他に倒壊には至らないまでも脚部が座屈したクレーンが多数見受けられた。これらの被害は前節で述べた岸壁部の前面への移動によって引き起こされたものと思われる。

写真5.7.3-1 倒壊したクレーン

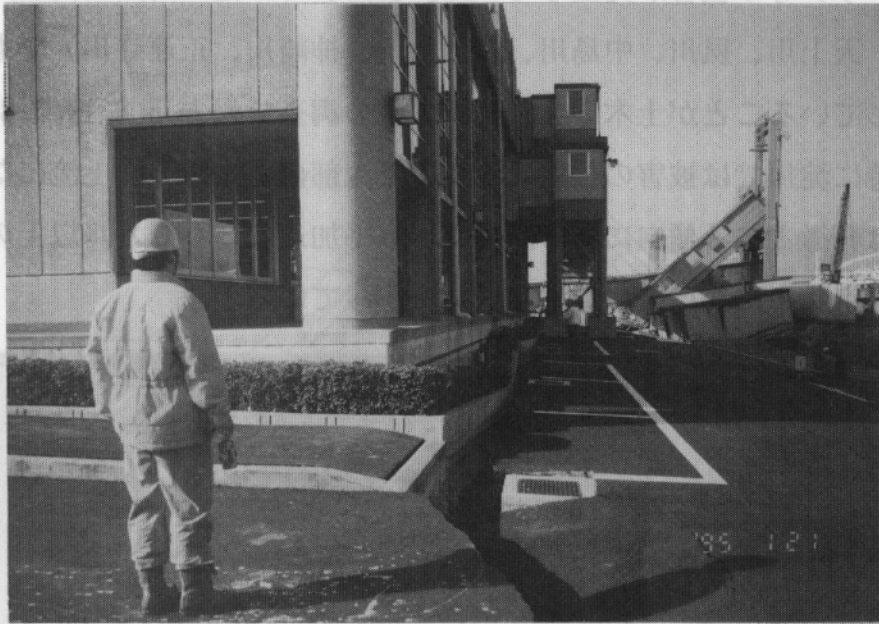
写真5.7.3-2は、フェリー通路施設の被害である。ただし、旅客ターミナル3階建てビルには変状はない。

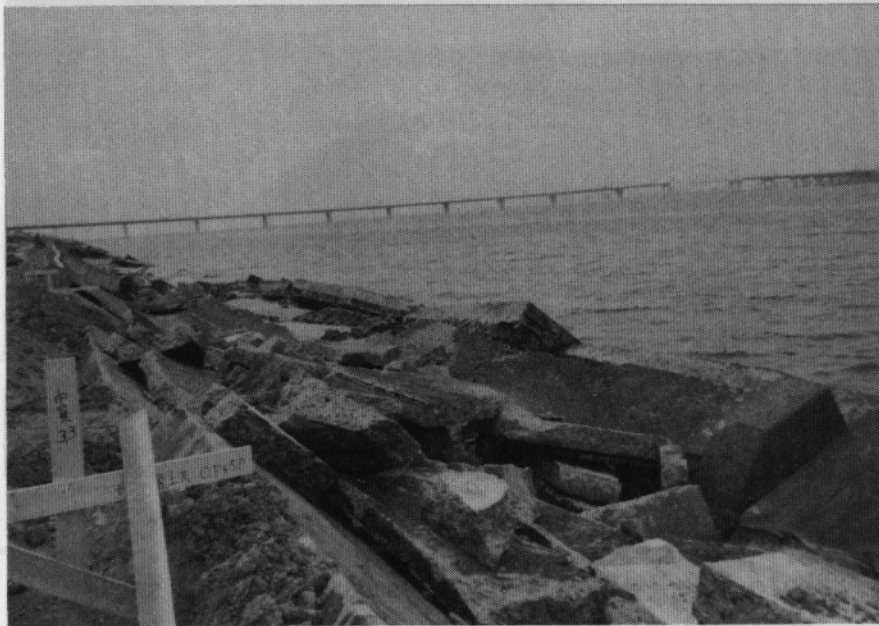
淀川下流部の堤防は河口に近いので海岸堤防の構造を有している。海岸堤防は一般的に図-5.8-2に示すような構造（5.8-3）をもち、被害を受けた淀川下流左岸西島地区では直立型の堤防構造と推定されるが、基礎地盤の液状化により堤体が崩壊し、天端被覆工が陥没、波返工、表のり被覆工が破壊（写真-5.8-1、写真-5.8-2）されていた。土木学会の阪神大震災調査報告（5.8-1）によると止水工が施されている区間とない区間では堤防の破損度が異なり、止水工が堤防の壊滅を防

写真-5.8-1 表のり工、波返工の崩壊

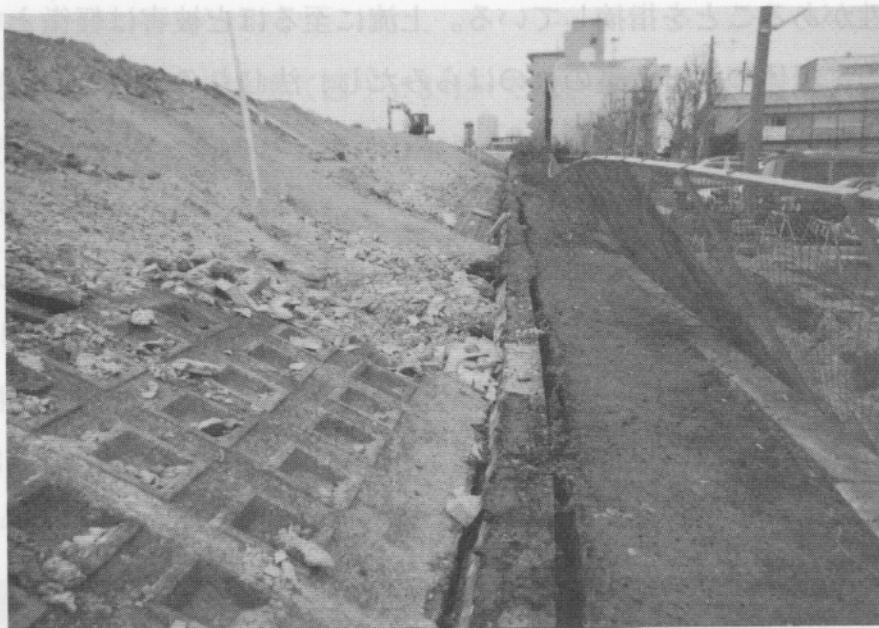
写真-5.8-2 裏のり被覆工の被害とのり尻の亀裂
Photo. 5.8-2 Damage at Back Side Slope Coverage
and Crack at Top of Slope

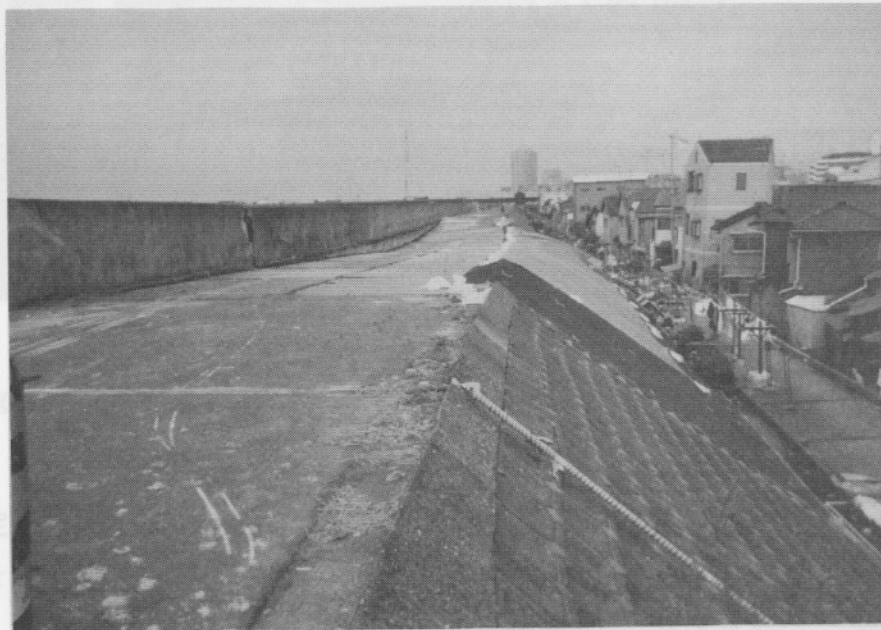
いだ可能性があることを指摘している。上流に至るほど被害は軽微となっているが、部分的に堤体の沈下と裏のりのはらみだし、法じりの亀裂等の被害箇所（写真-5.8-3）があった。

写真-5.8-3 堤体の沈下と裏のりのはらみだし
Photo. 5.8-3 Settlement of Embankment and swell
of back side slope

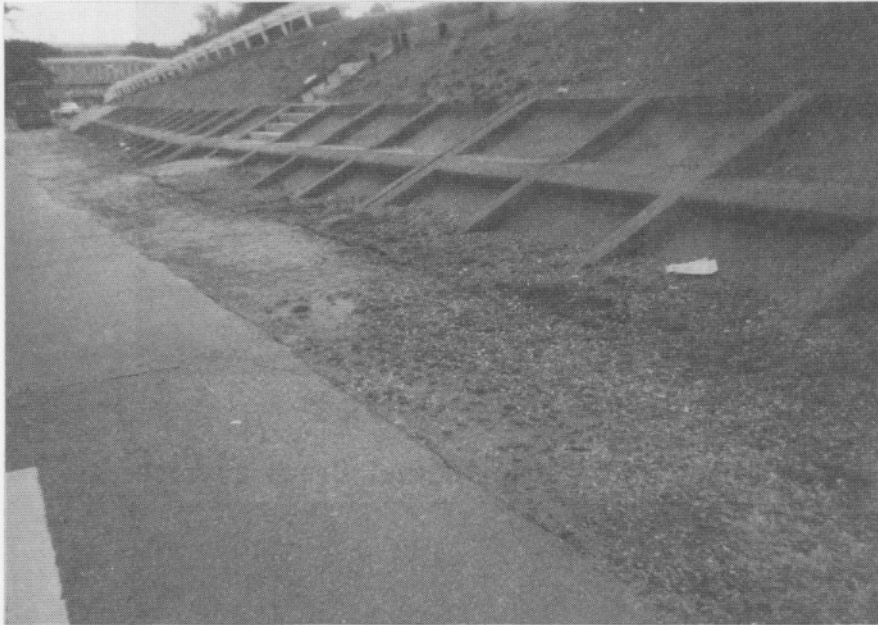
写真-5.8-4 表のり尻の縦亀裂
