5. 3. 情報関連施設

5.4 ライフライン

5.5 地下構造物・トンネルとダム・土堰堤

5.6 橋梁

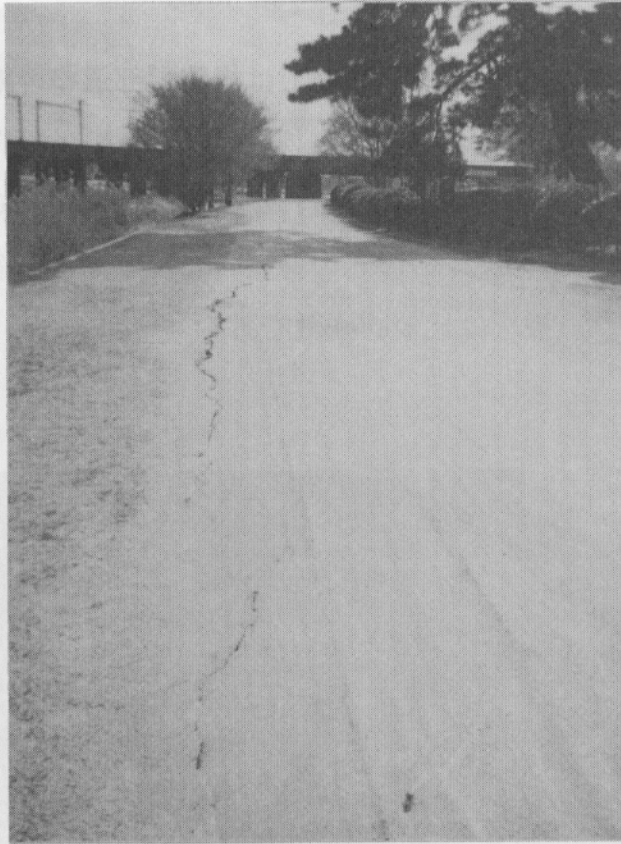
写真-5.8-5 高水敷きの縦亀裂

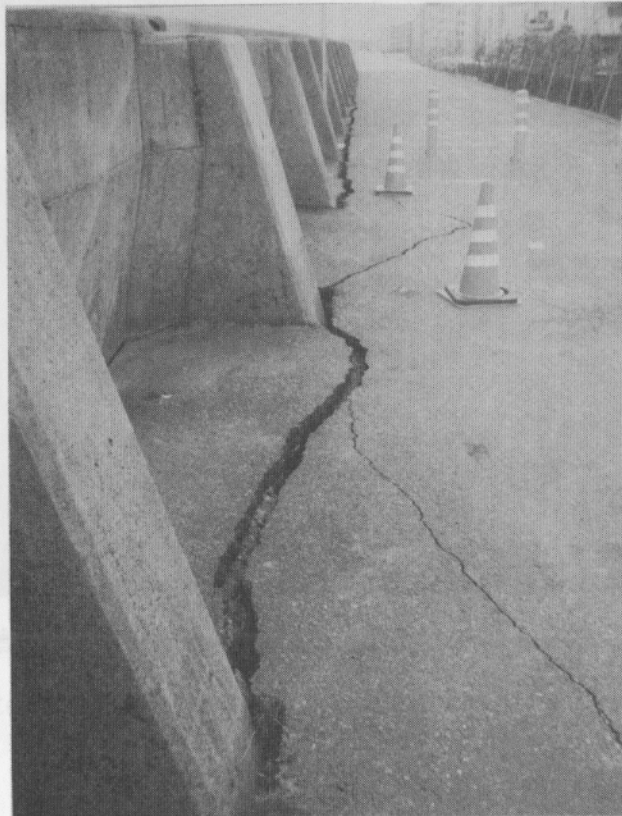
写真-5.8-6 護岸波返工背面の縦亀裂
