## 5. 被害調査結果

### 5. 1 地盤

#### 5.1.1 液状化

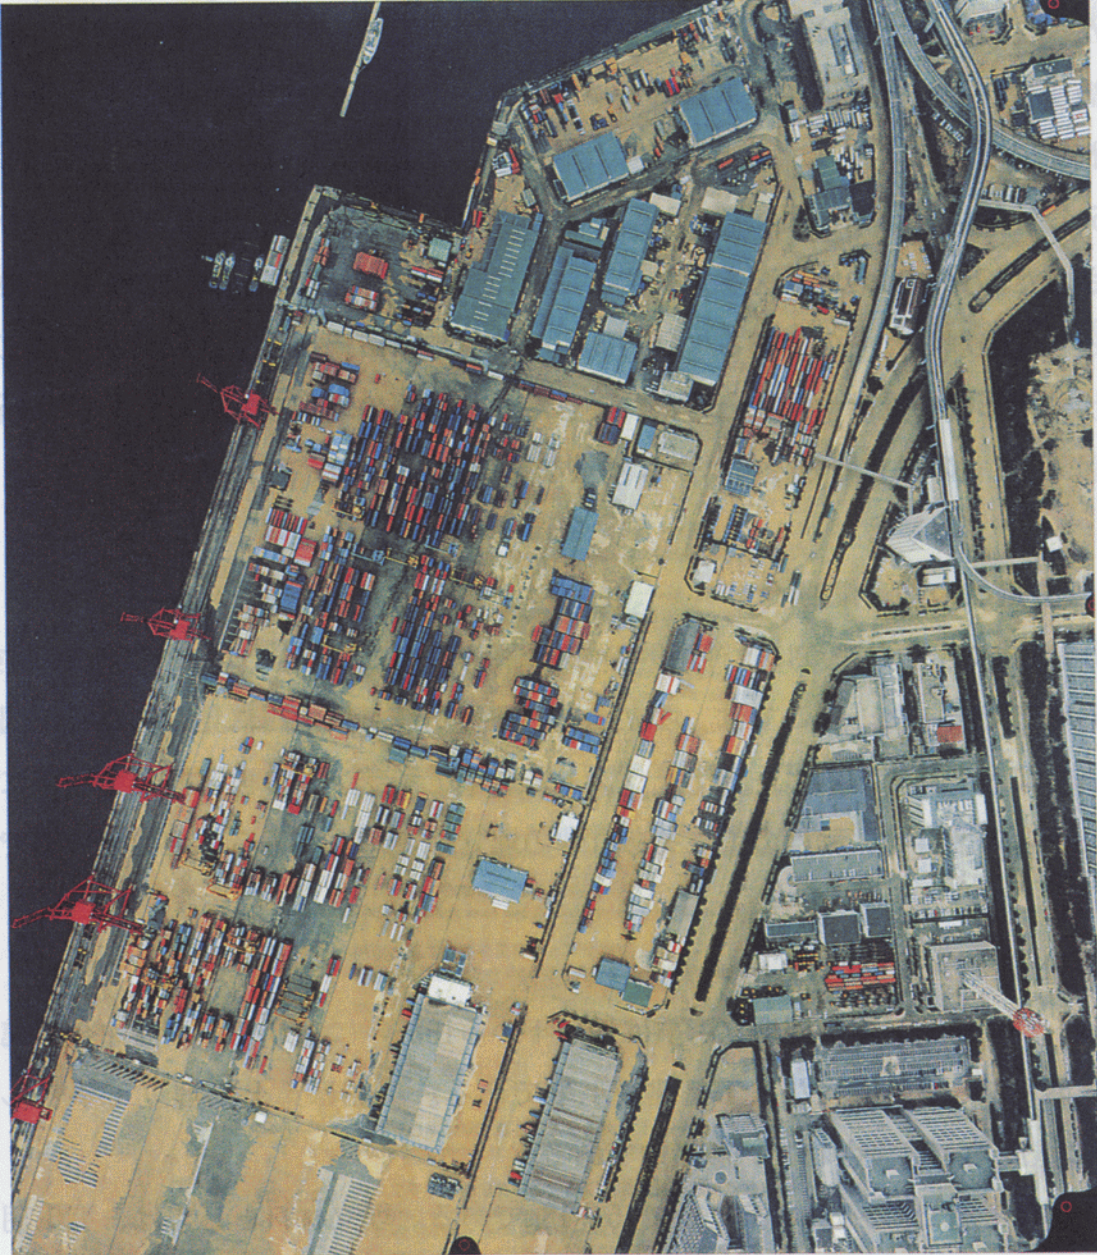
写真5.1.1-1 ポートアイランド(アジア航測(株)撮影)

平坦な場所での地盤の被害はその多くが何らかの形で液状化の影響を受けていると言って過言ではない。写真5.1.1-1に地震翌日(1月18日)にポートアイランド上空から撮影した写真を示す。ほぼ全域に亘って液状化による噴砂が広がっている。

(写真中で黄土色の部分が液状化による噴砂である。)

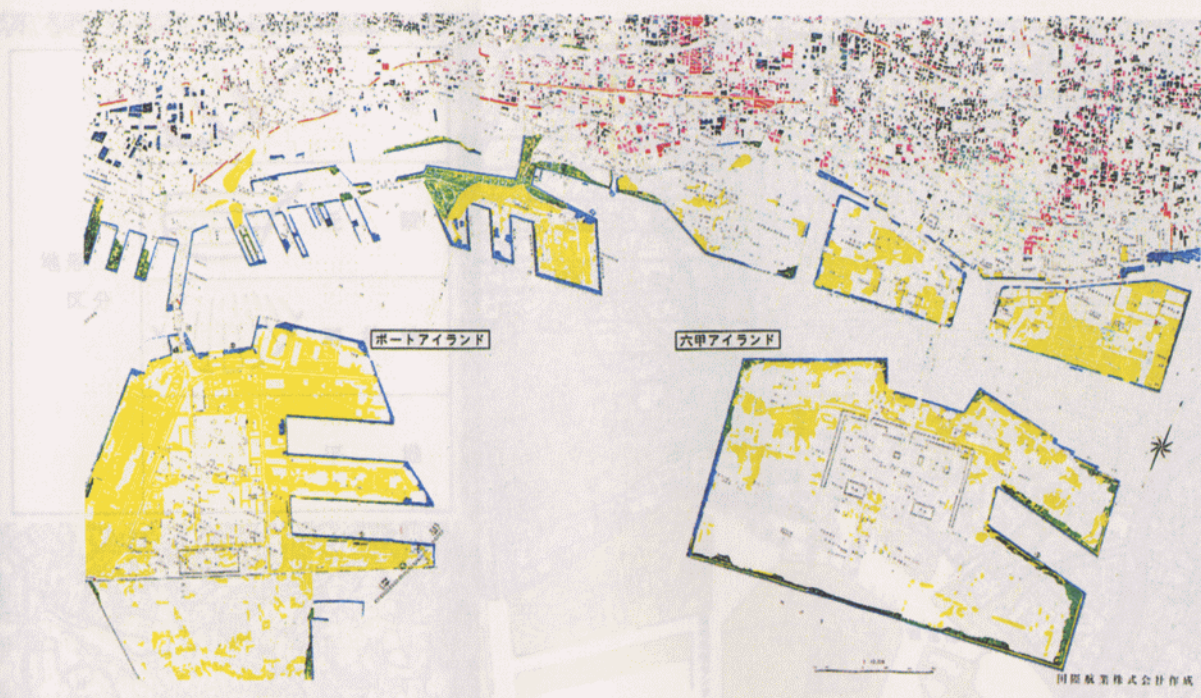
図5.1.1-1 液状化による噴砂の分布と被災マップ  
Fig.5.1.1-1 Distribution of Sand-boils and another damages

このような航空写真の判読によって神戸市臨海部の噴砂分布を示したのが図5. 1. 1-1である(国際航業(株)作成)。液状化の影響は地盤の沈下や側方流動、構造物の変形や傾斜などさまざまな形で現れるため、噴砂の分布がそのまま液状化の分布を示している訳ではないが、相当広範囲に液状化が発生していることは明らかである。

その中でポートアイランドと六甲アイランドに注目するとポートアイランドの方が噴砂の範囲が広い。これは埋立土砂の種類に起因しているとも考えられるが、詳しくは今後の調査を待つしかない。

また、これらの図には同じく航空写真判読で求めた「地盤・盛土の顕著な破壊・変形箇所」、「岸壁の破壊沈下箇所」や「建築・土木構造物の被災箇所」も併せて示されている。

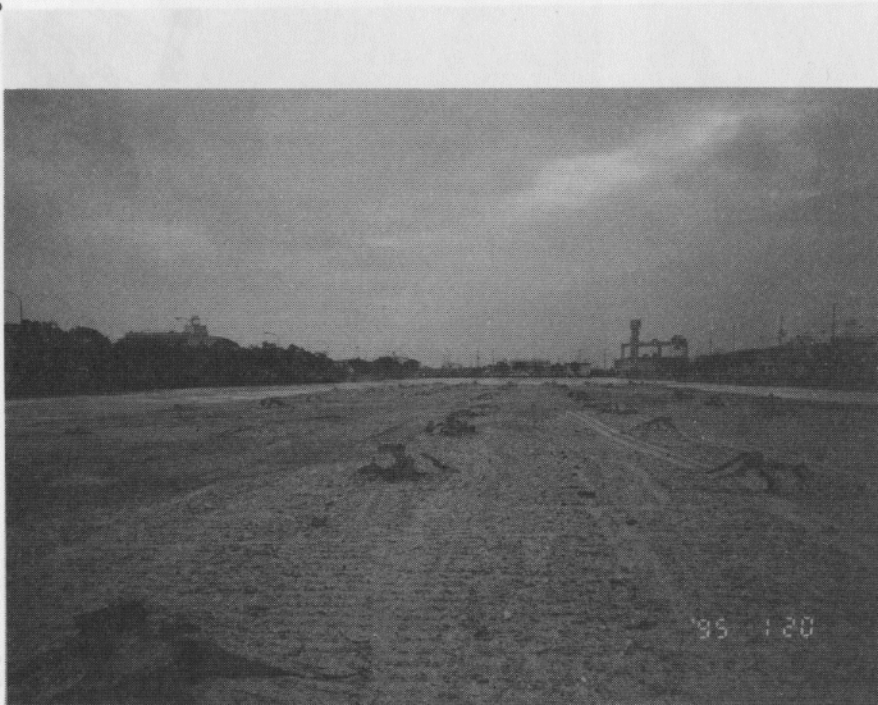
写真5.1.1-4 ポートアイランド (d)地点 (図5.1.1-3参照)

写真5.1.1-4は今後建物を建てる予定で、杭が等間隔に打設されていたと思われる場所で、周辺の地盤が約50cm沈下したため杭の部分が突出している様子を示したものである。

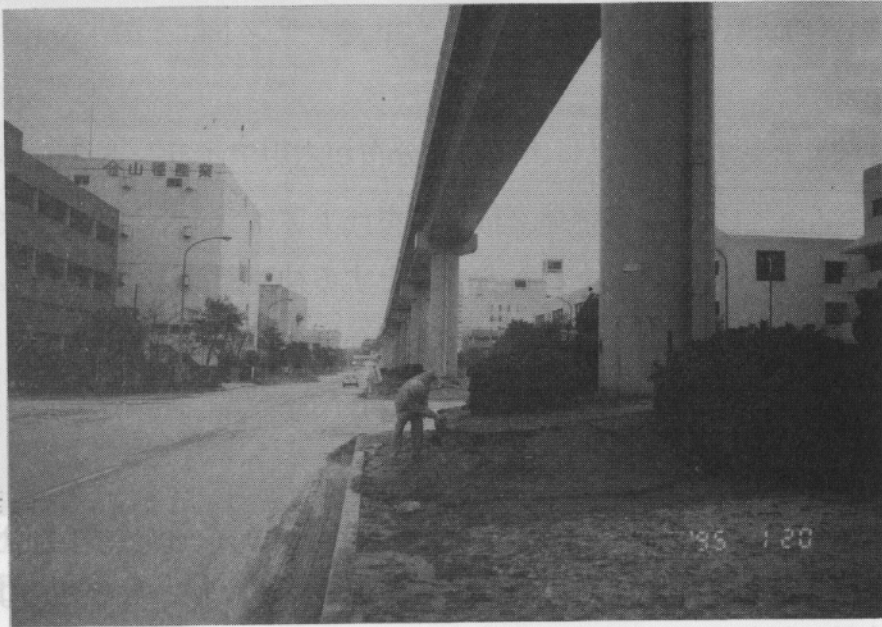
写真5.1.1-5 ポートアイランド (e)地点 (図5.1.1-3参照)  
Photo.5.1.1-5 Port-Island point(e) (Cf.Fig.5.1.1-3)

写真5.1.1-5は橋脚基礎部周辺の地盤が50cm以上沈下して段差が生じている箇所である。道路面には液状化による噴出土砂が堆積している。

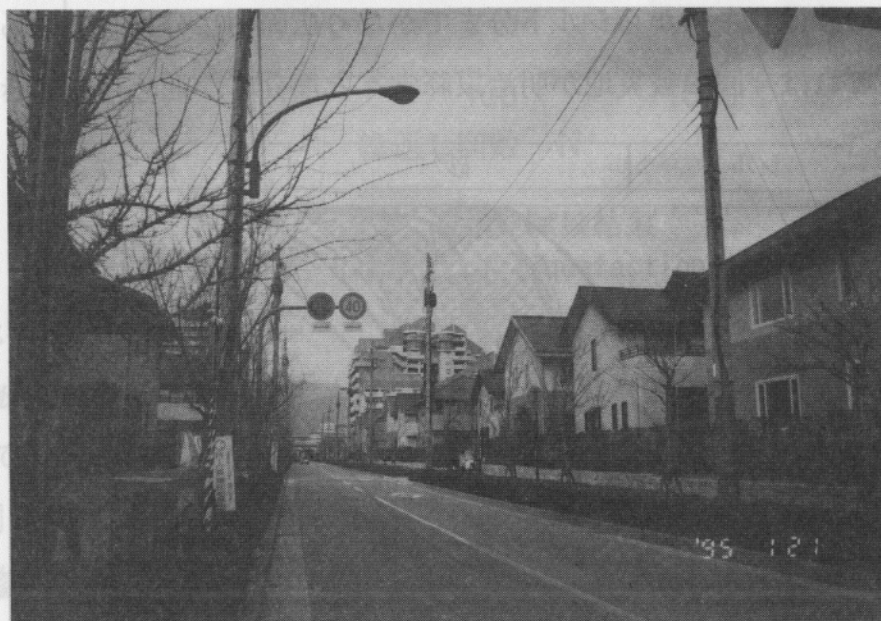
写真5.1.1-8 六甲アイランド (g)地点 (図5.1.1-4参照)  
 Photo.5.1.1-8 Rokko-Island point(g) (Cf.Fig.5.1.1-4)

写真5.1.1-8は六甲アイランド中央部の住宅街である。この付近の地盤にはほとんど変状は見られず、建物にも特に異常はないように見受けられた。

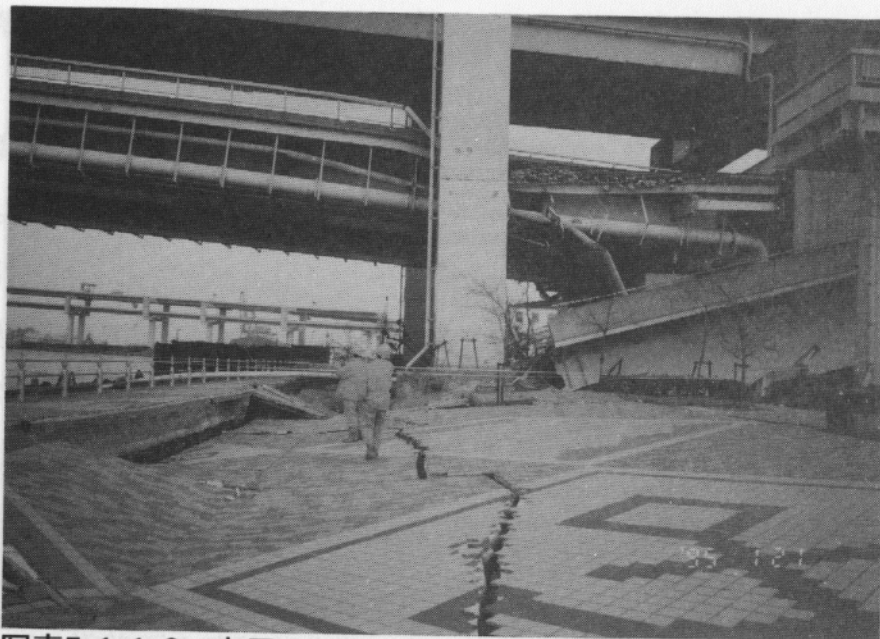
写真5.1.1-9 六甲アイランド (h)地点 (図5.1.1-4参照)

写真5.1.1-9は六甲大橋付近である。落橋部周辺の地盤には沈下や側方流動による段差や亀裂が多い。

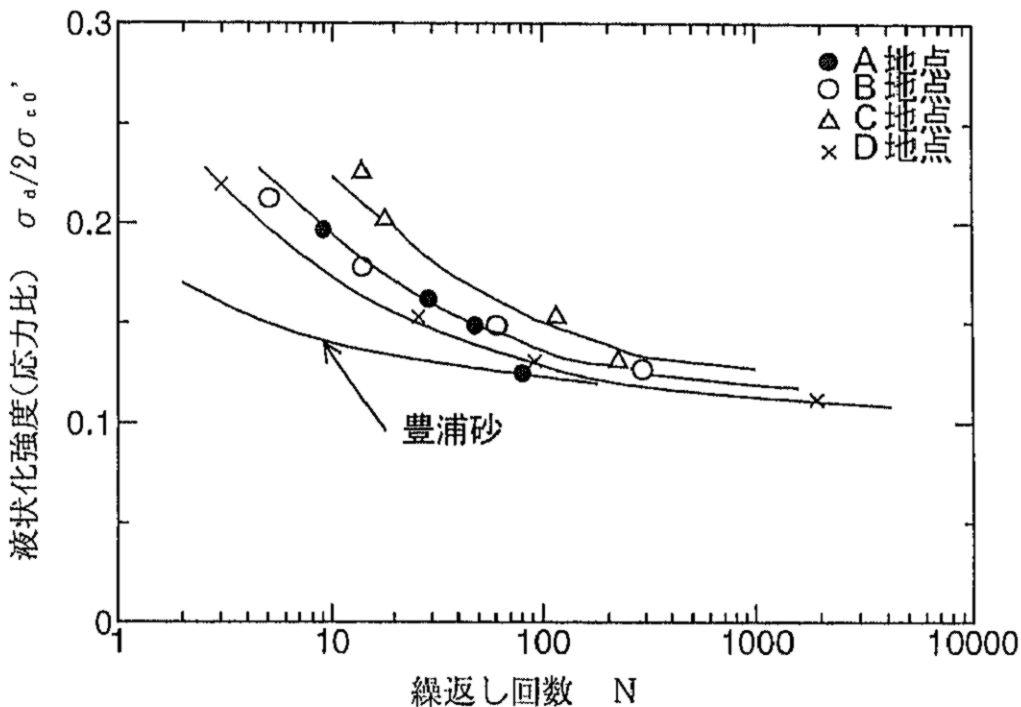
図5.1.1-6 液状化試験結果

図5.1.1-6は今回採取した4地点の砂の液状化試験結果を示したものである。図中には豊浦標準砂の試験結果も併せて示している。供試体の密度はすべて相対密度(D<sub>r</sub>)50%である。この結果を見ると今回採取した砂の液状化強度は液状化の研究でよく用いられる豊浦標準砂よりかなり大きくなっている。

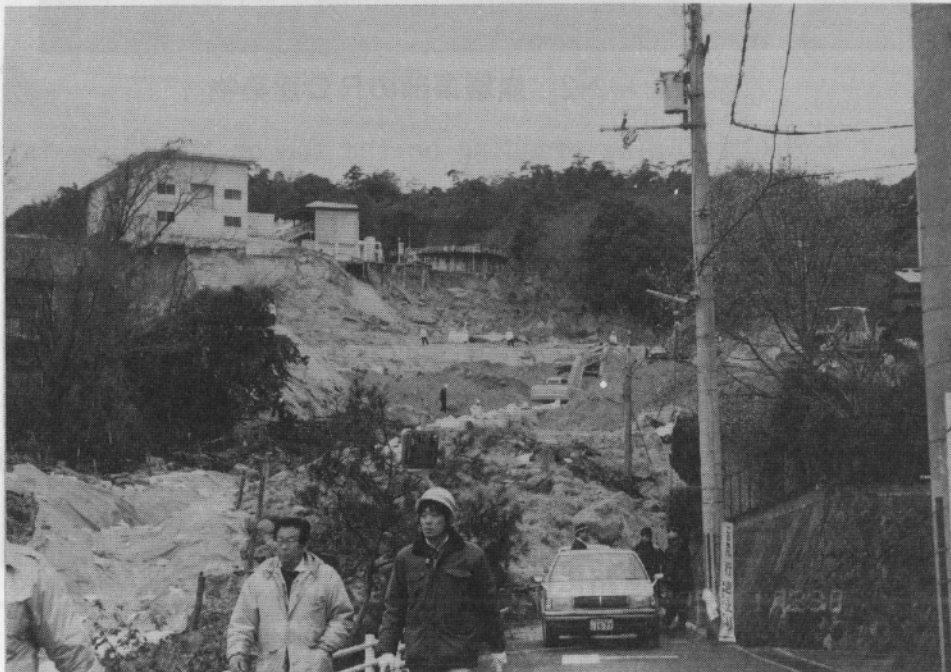
写真5.1.2-1 全景

斜面崩壊は斜面頂部にある阪神水道事業団甲山浄水場から始まり、延長約100m、幅約50mにおよぶ大規模なものである。崩壊土砂は幅20mの仁川を埋めた。この地域の斜面崩壊によって13棟の家屋が埋もれ、死者・行方不明者は約40人であり、被災7日目においても捜索が続けられていた。崩壊した斜面の下流側の亀裂箇所は防水シートによる応急処置と、伸縮計による地盤の変状観測が実施されて

いる。なお、崩壊した斜面上には基礎杭が露出したRC建築物が残存している。

京都大学防災研究所の佐々恭二教授によれば、斜面の崩壊は地すべりによるもので、地下15～20mの水を多く含んだ砂層の水圧が地震時に上昇し、砂層の強度が低下してすべり面に成った可能性が強いとのことである。なお、現地一帯の地層は約100万年前に形成された「大阪層群」と呼ばれ、この付近は過去に地すべりを生じた形跡はない。

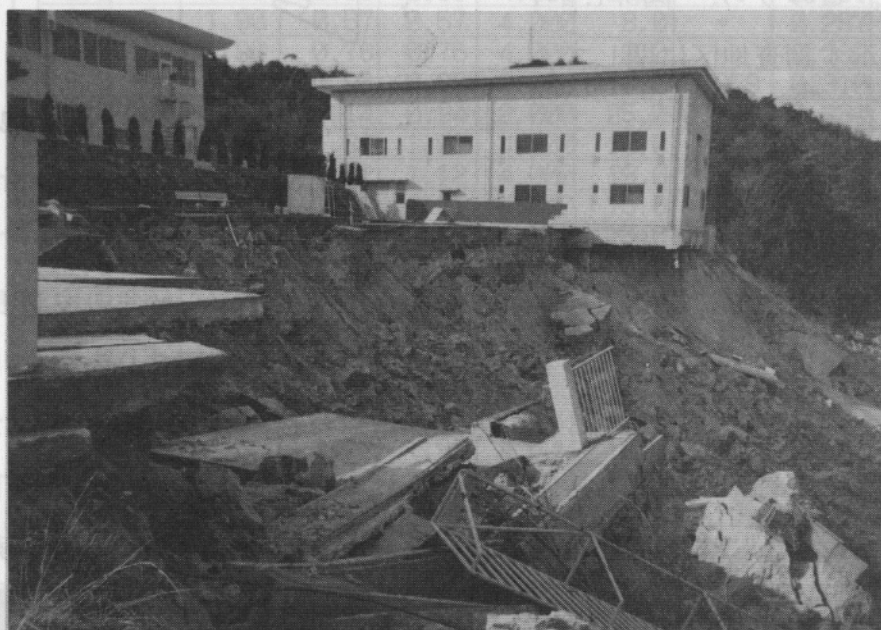
写真5.1.2-2 崩壊頂部のRC建築物

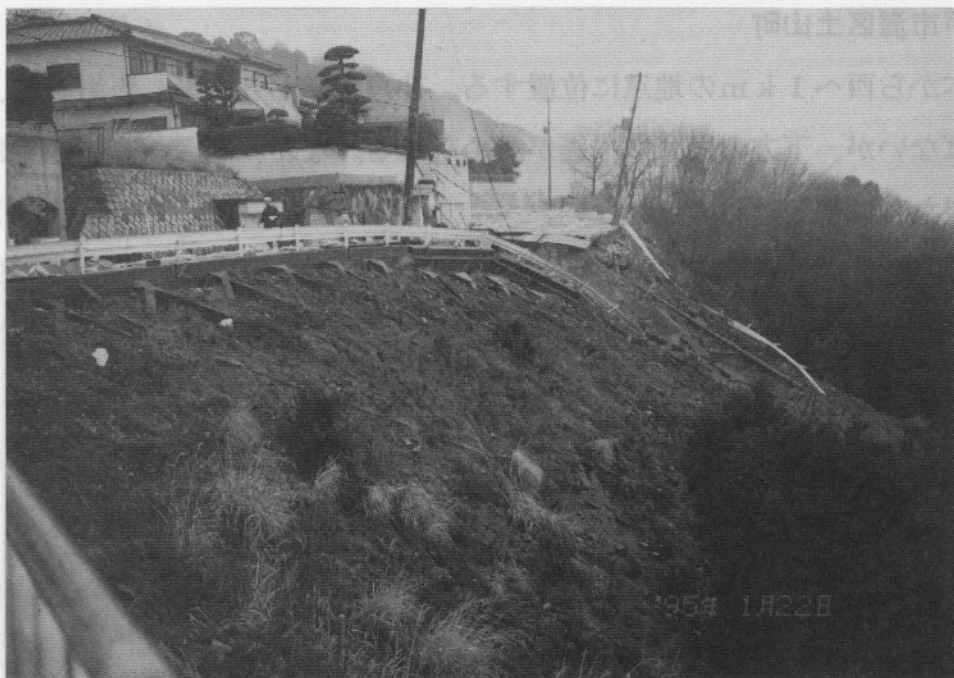
崩壊箇所のほか、住宅地の道路には多数の亀裂があり、また擁壁の亀裂・崩壊も多数発生し(写真5.1.2-3)、ほとんどの一般家屋に被害がみられる。

急峻な崖地を構成している地盤は、崖錐性の河岸段丘と思われ、不安定な堆積地形であるため、崩壊または地すべりを起こしやすいと考えられる。

写真5.1.2-3 道路部分の斜面崩壊

(盛土斜面は防護工が施されている。道路欄干は20m程度落下している。)

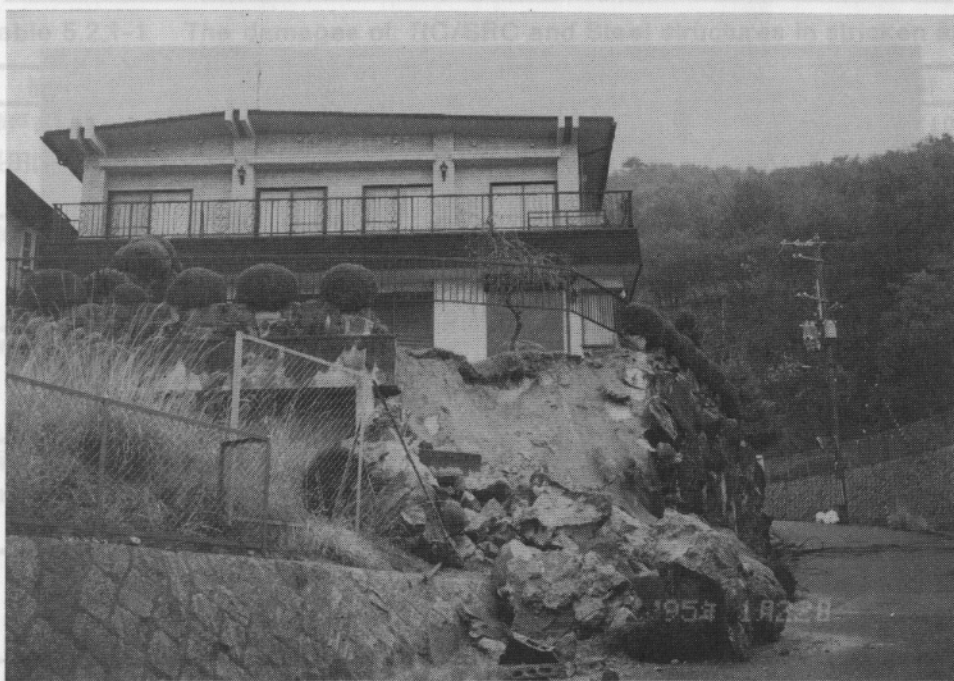
写真5.1.2-4 周辺住宅の被害

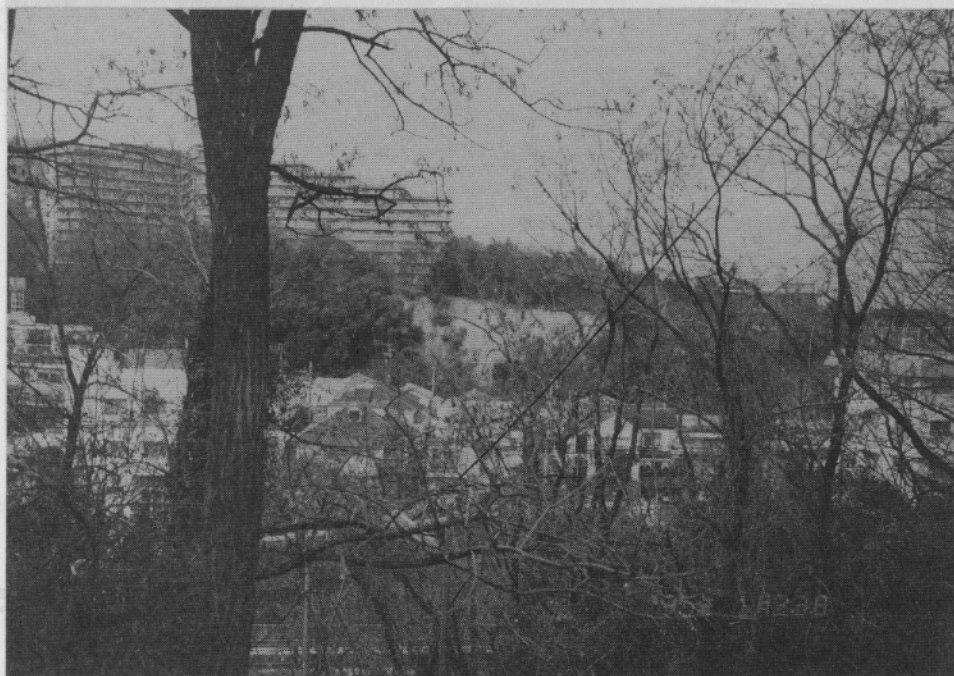
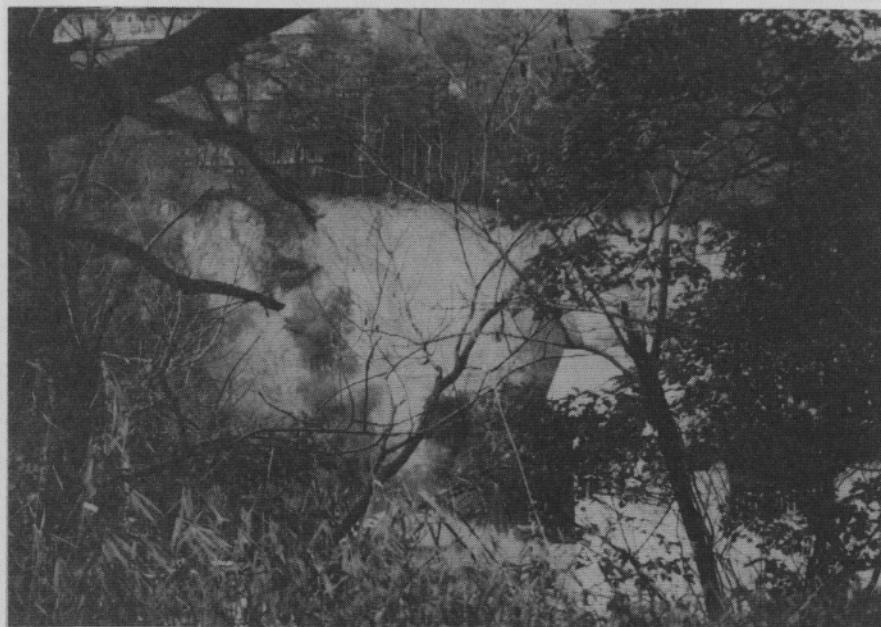
西岡本から西へ1 kmの地点に位置する。神戸大学から撮影したもので、詳細は定かではないが、下方の民家に損傷が認められる。なお、高台の高層住宅に関しては、外観からは被害は認められない。

写真5.1.2-5 丘陵部の宅地地盤の斜面崩壊

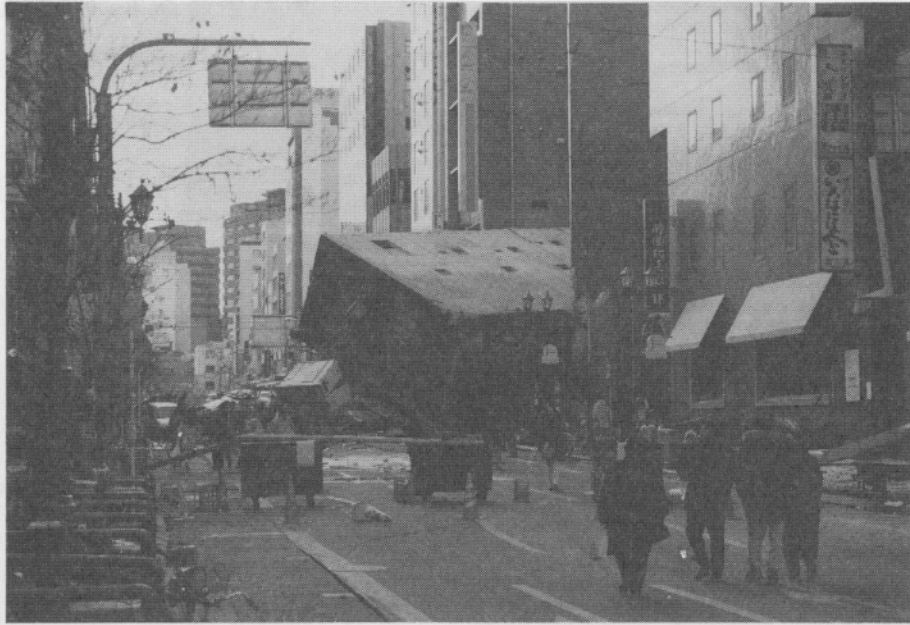
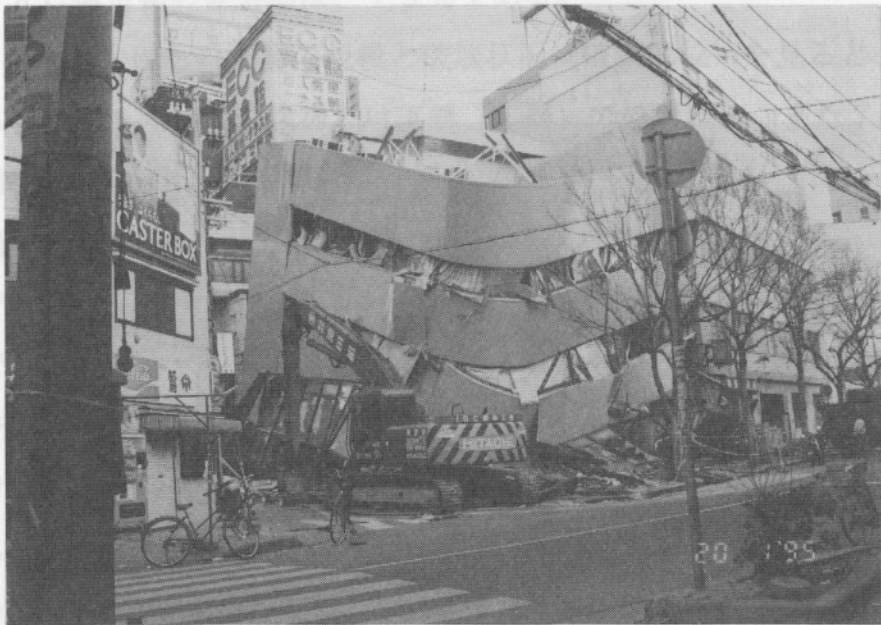
RC/SRC造あるいはS造での被災建物の代表的な破壊パターンとして、建物全体の転倒・崩壊（写真 5.2.1-1）、下層あるいは中間層の崩壊（写真 5.2.1-2）などがある。建物の全体や下層あるいは中間層が崩壊した原因の一つとして、層の剛性が大きく異なる部分での柱の破壊や壁の偏在によるねじれ、などが考えられる。

(a) 建物全体の転倒

(b) 建物全体の崩壊

(写真 5.2.1-1) 建物全体の転倒および崩壊

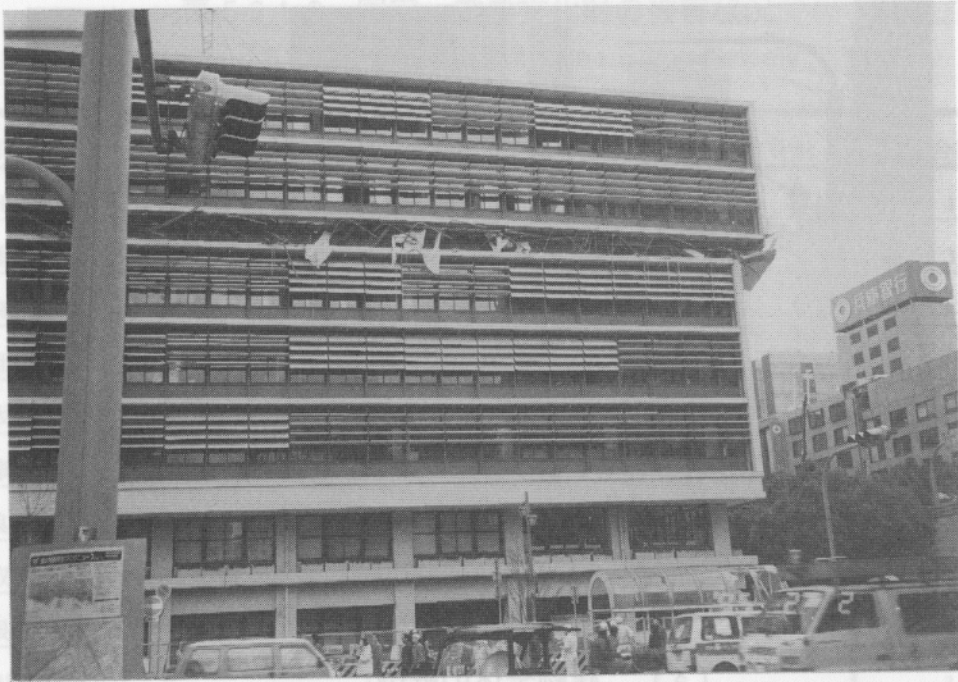
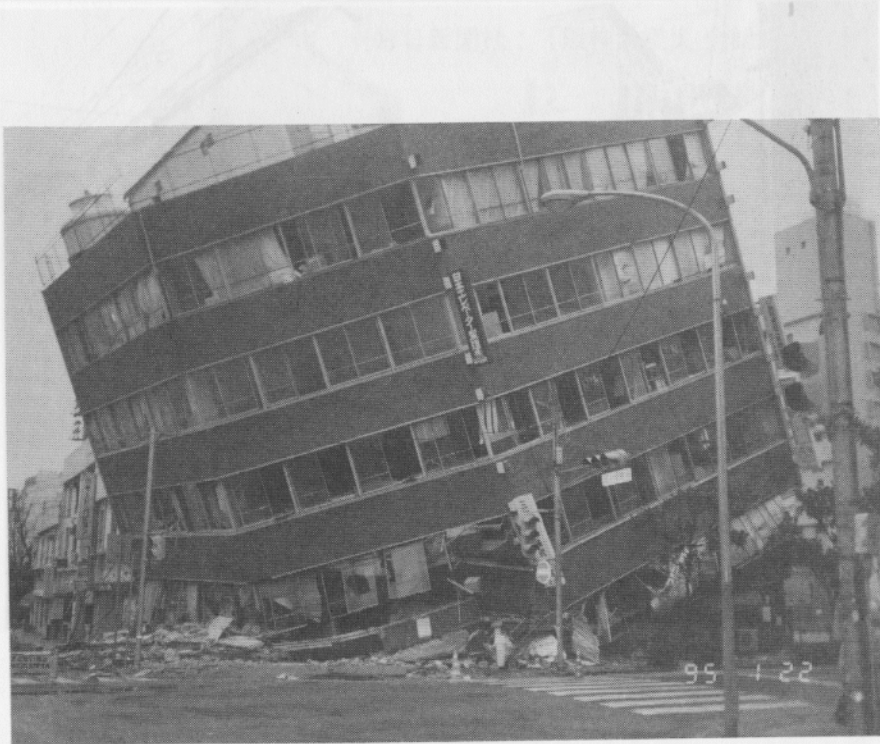
(a) 中間層の崩壊（8階建てSRC造，6階が崩壊）

(b) 下層の崩壊（6階建てRC造，1,2階部分が崩壊）

写真 5.2.1-2 建物の中間層および下層の崩壊

一方、SRC 造建物では、柱脚での鉄骨柱の座屈、非充腹材の鉄骨柱の破壊（写真 5.2.1-7）などが見られる。中間層が崩壊した建物の中には旧基準で設計された中高層の SRC 造が含まれており、従来の地震では余り見られなかった被害である。

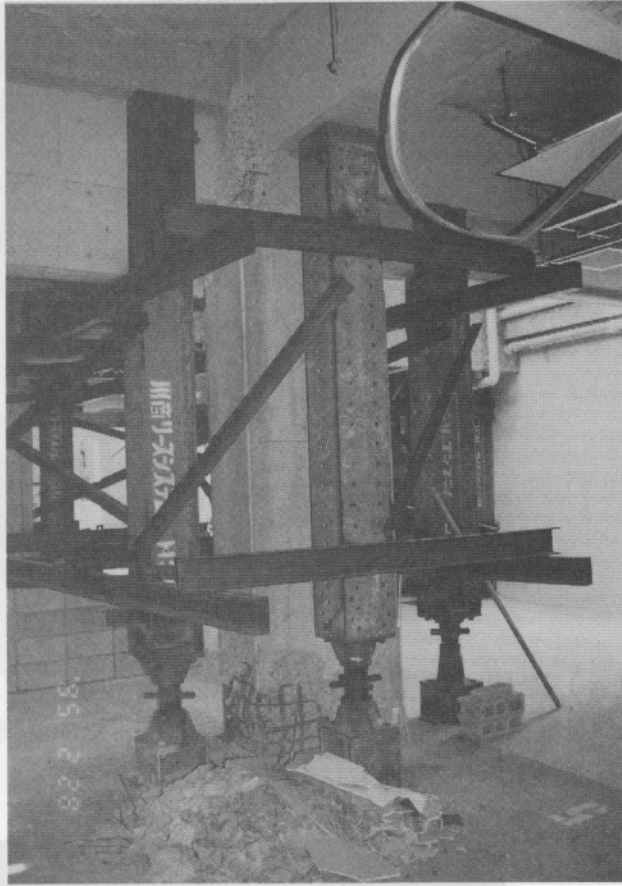
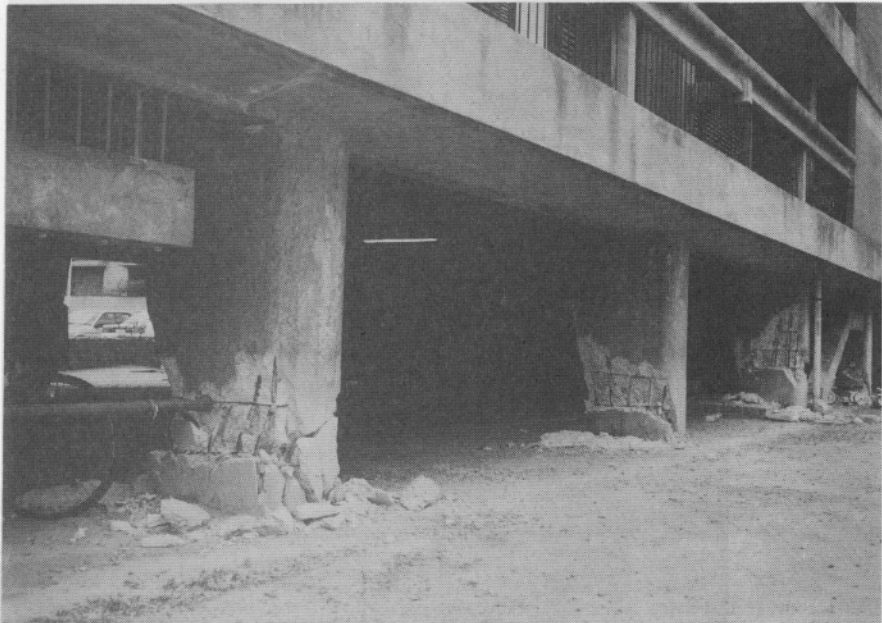
下層が崩壊した RC 造建物では、1 階がピロティ形式（写真 5.2.1-3），あるいは店舗などで 1 階に壁の少ない構造や壁が偏在した構造計画のものが多い。また、従来の地震でも多く見られた柱のせん断破壊（写真 5.2.1-4）や、柱主筋の座屈（写真 5.2.1-5）あるいは、外壁等の壁のせん断破壊（写真 5.2.1-6）などによっても大きな被害を受けている。

写真 5.2.1-3 ピロティ形式の柱の被害

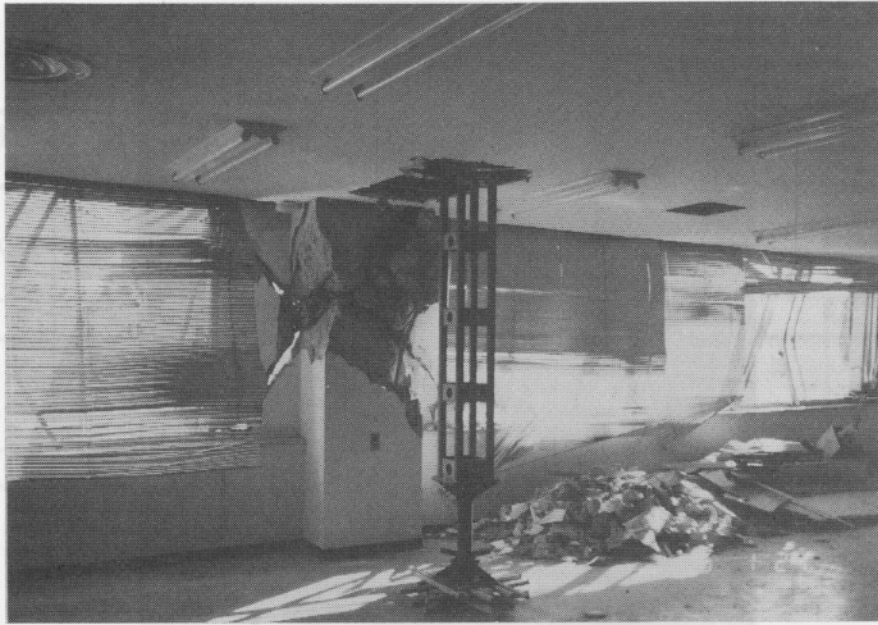
(a) 雑壁・腰壁付きの柱のせん断破壊  
 (5階建てRC造で1, 5階の柱がせん断破壊  
 破壊した柱の直上には機械室が載っている)

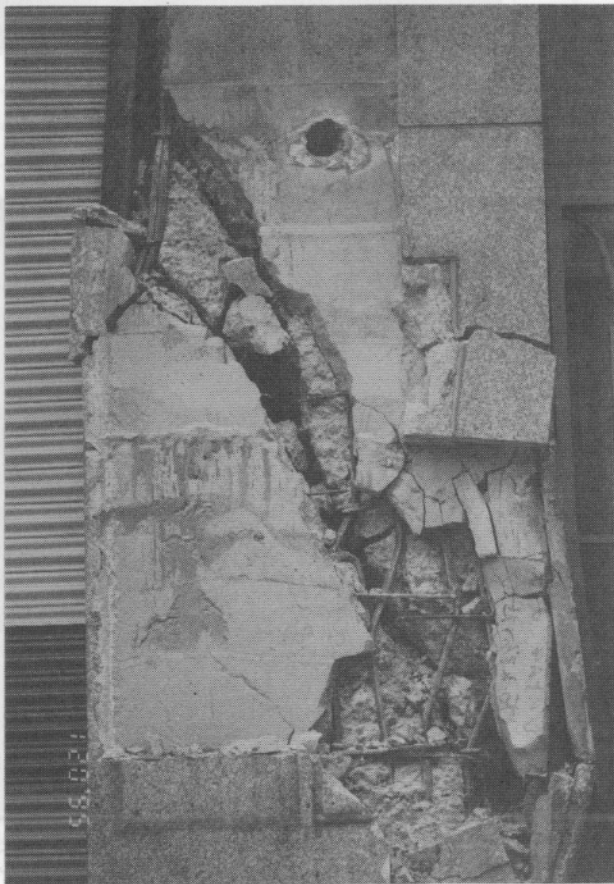
(b) 柱のせん断破壊

写真 5.2.1-4 RC造柱のせん断破壊状況  
 Photo. 5.2.1-4 The states of Shear failures (Columns)

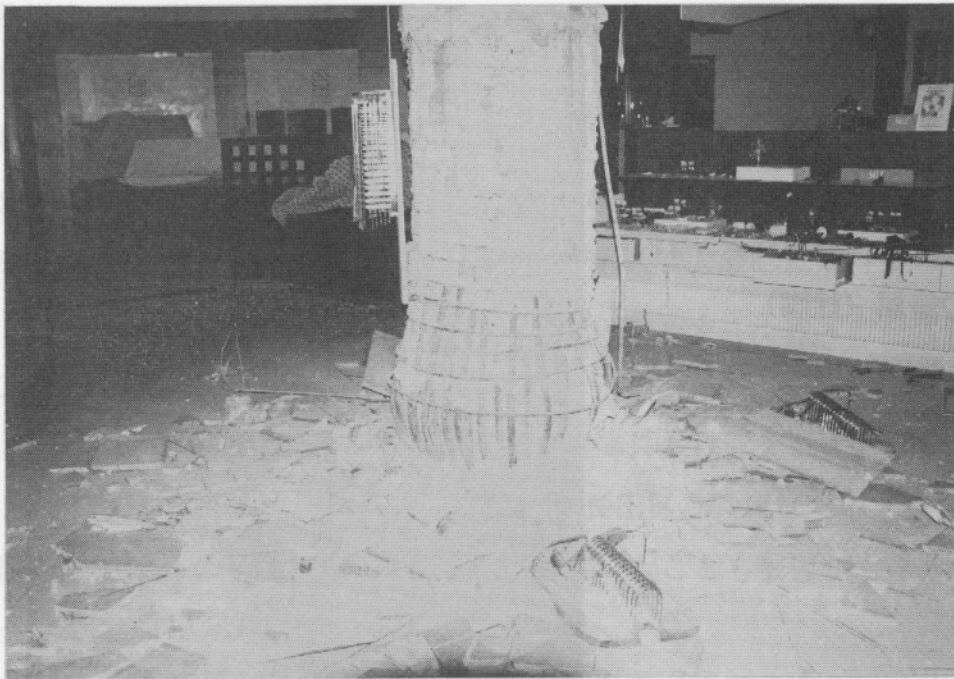
(8階建てRC造、4階柱の主筋が外側に提灯座屈している)

写真 5.2.1-5 RC柱主筋の座屈

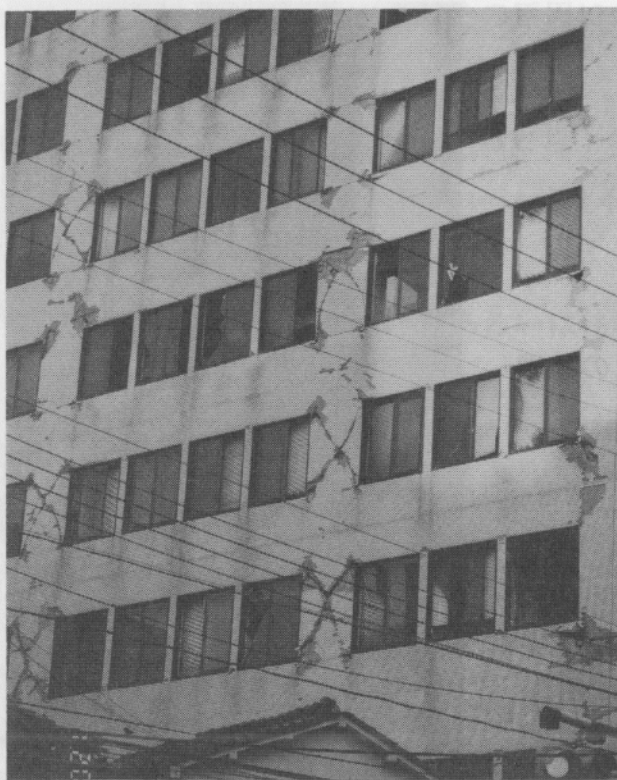
写真 5.2.1-6 外壁のせん断破壊

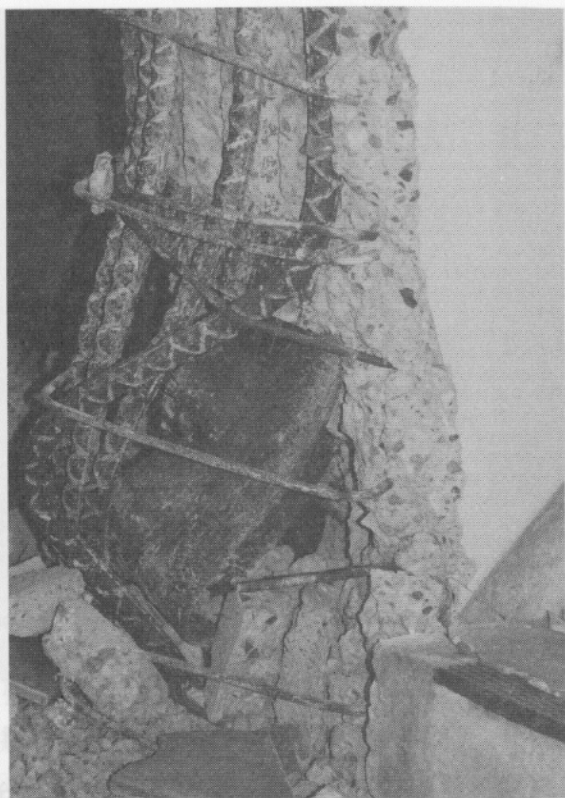
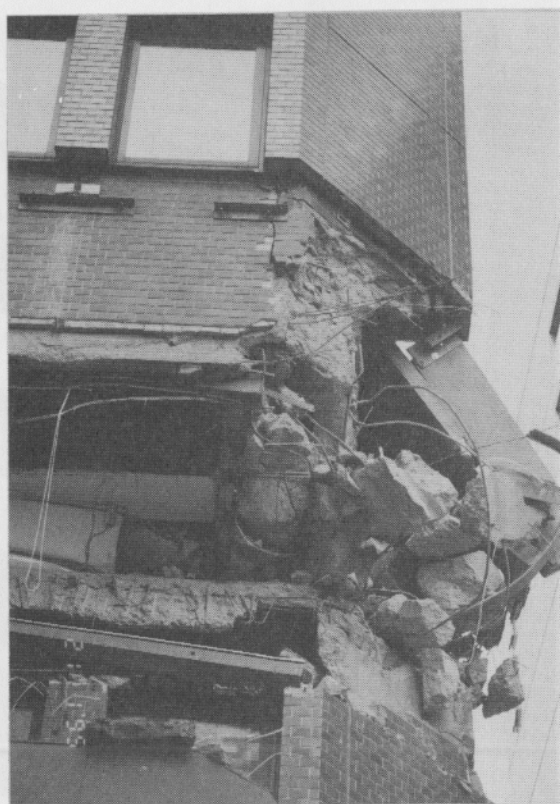
(a) 鉄骨の座屈 (柱脚)

(ウエブ部で破断し、フランジが外側に座屈している。一部主筋が大きく座屈している。)

(b) 鉄骨柱 (ラチス材) の破壊

(9階建てSRC造、3階部分の柱の鉄骨の破断)

柱鉄骨の破断  
(フランジ, 帯板)

写真 5.2.1-7 SRC造の破壊状況  
Photo. 5.2.1-7 Failures of SRC structure building

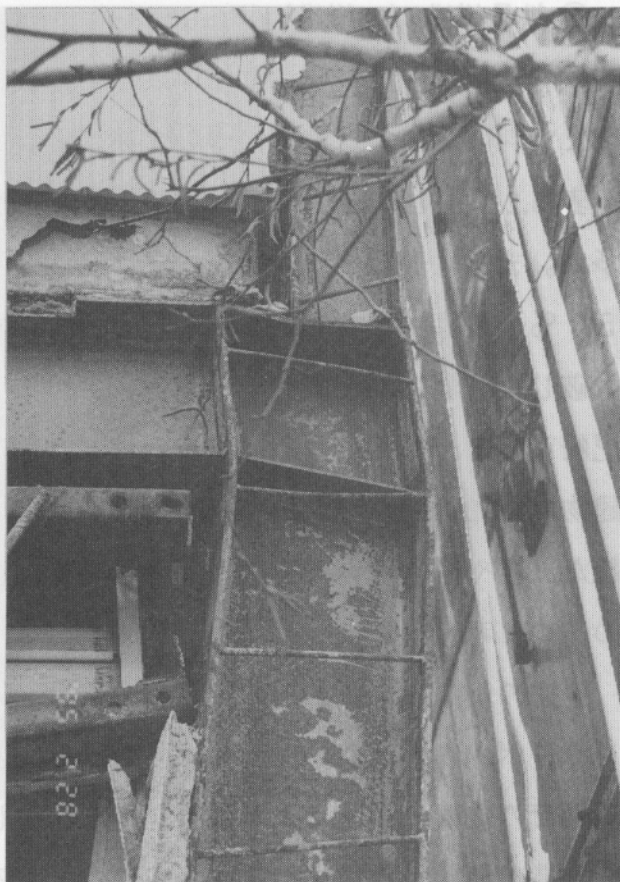
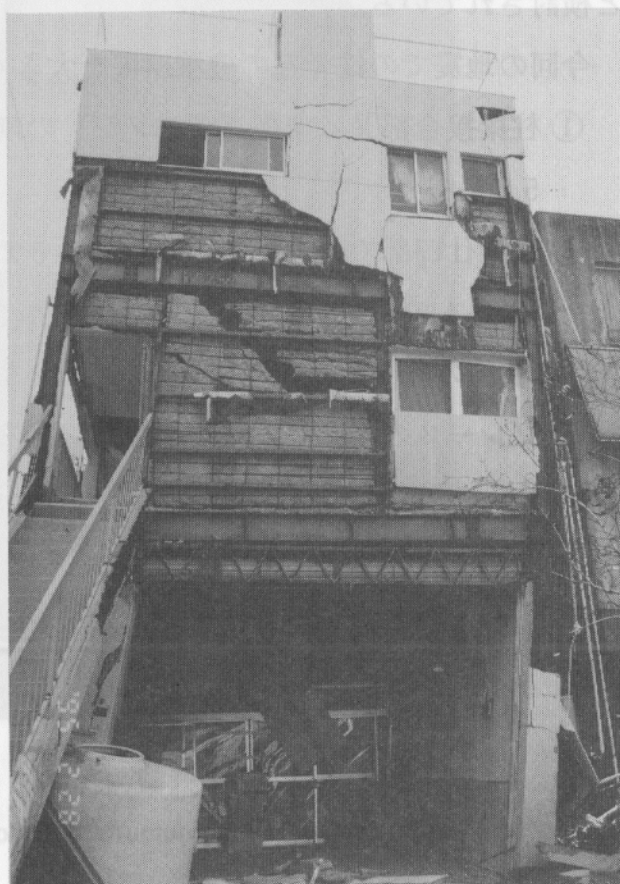
- ① 柱梁接合部又は架構（ラーメン）の剛性あるいは強度不足によるもの（写真 5.2.1-8）。
- ② 柱梁仕口部での溶接の破断（写真 5.2.1-9）あるいは柱脚を含む接合部の破壊によるもの。主として、大きな引き抜き力とせん断力を受けたペンシルビルでの柱脚の破壊が多い（写真 5.2.1-10）。
- ③ ブレースの破断による架構の剛性あるいは強度不足によるもの（写真 5.2.1-11、写真 5.2.1-12）。

(a) 柱梁接合部の損傷

(接合部のシアパネルがせん断降伏し、  
接合部の残留変形も大きくなっている)

(b) 柱梁接合部の破損による建物の

(接合部の変形によって建物が変形している)

写真 5.2.1-8 柱梁接合部の破損  
Photo. 5.2.1-8 Failure of shear panel

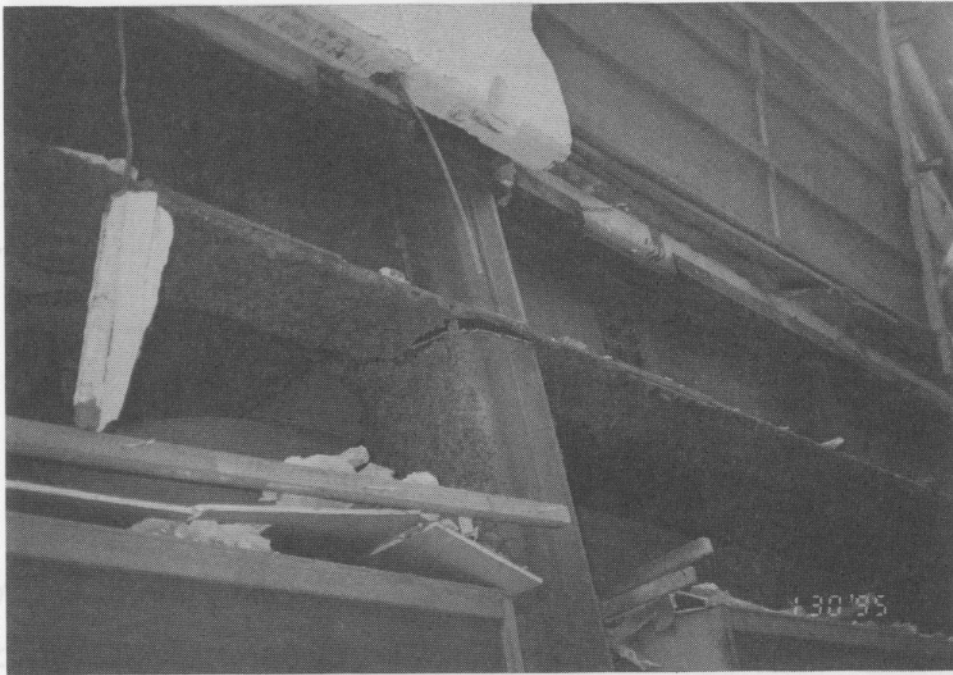
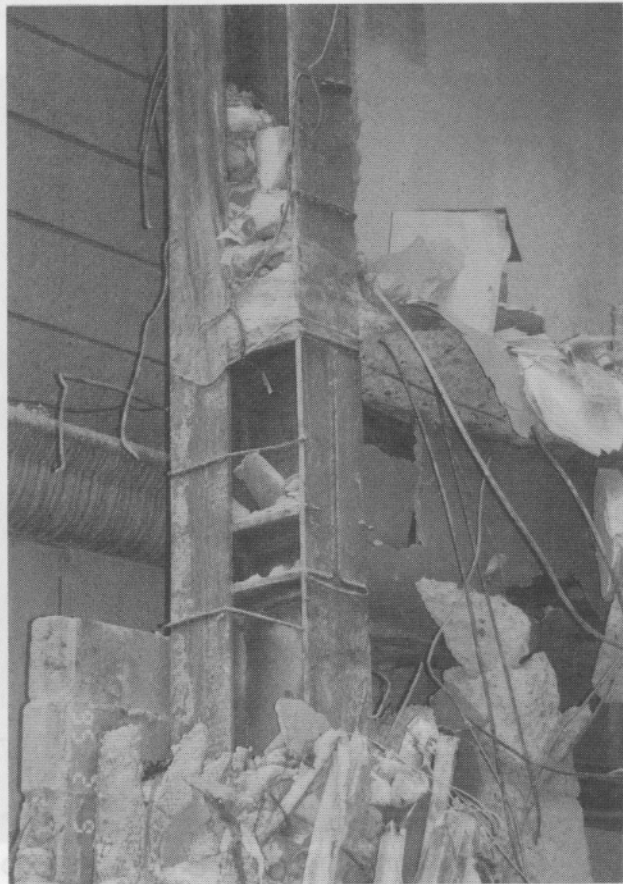
(a) 角形鋼管柱とH形鋼梁との溶接部の破断

(b) H形鋼の柱梁仕口部の破断  
(3階建、両方向ラーメン構造の店舗  
建物で、梁は全周すみ肉溶接で接合  
されていた)

写真 5.2.1-9 柱梁仕口部の破壊状況

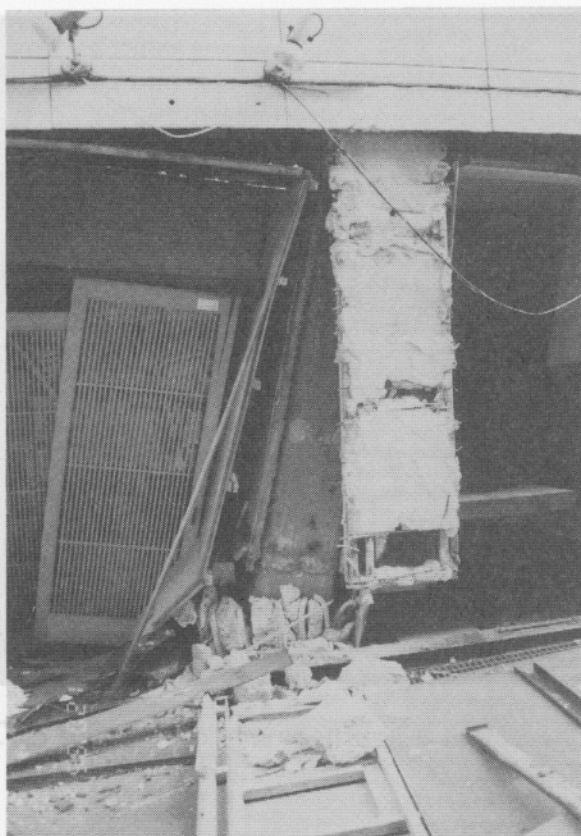
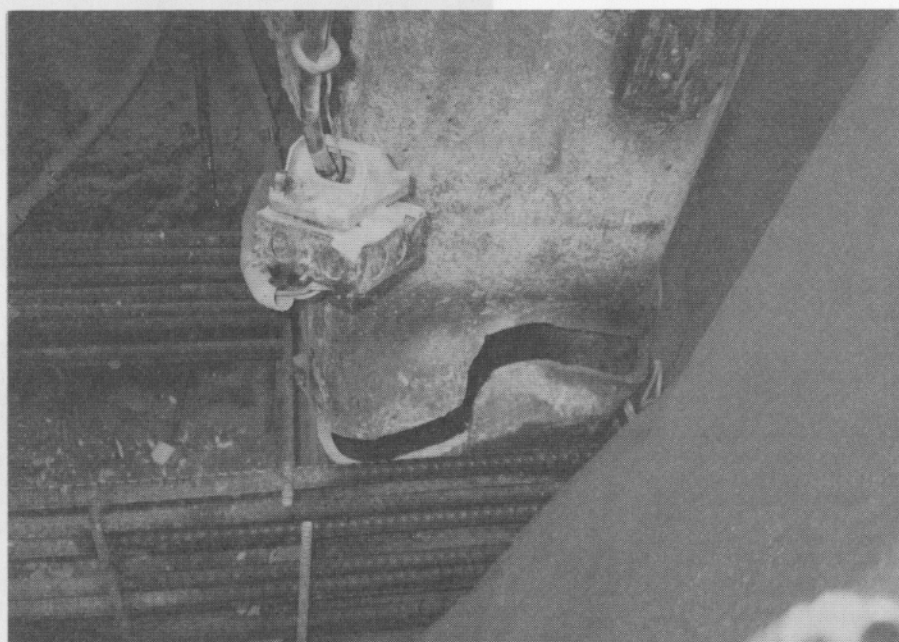
(a) 根巻き柱脚の破壊状況

(7階建て、両方向ラーメン構造の  
店舗建物、2階以上の変形は小さく  
1階部分に変形が集中している)

(b) 角形鋼管柱脚の破断

(地上8階建ての建物で、ブレースを受ける1階の基礎に埋め込まれた柱脚で、  
局部座屈の後、引張破断している。周囲のコンクリートを研り取ったところ)

写真 5.2.1-10 鉄骨柱脚の破壊状況

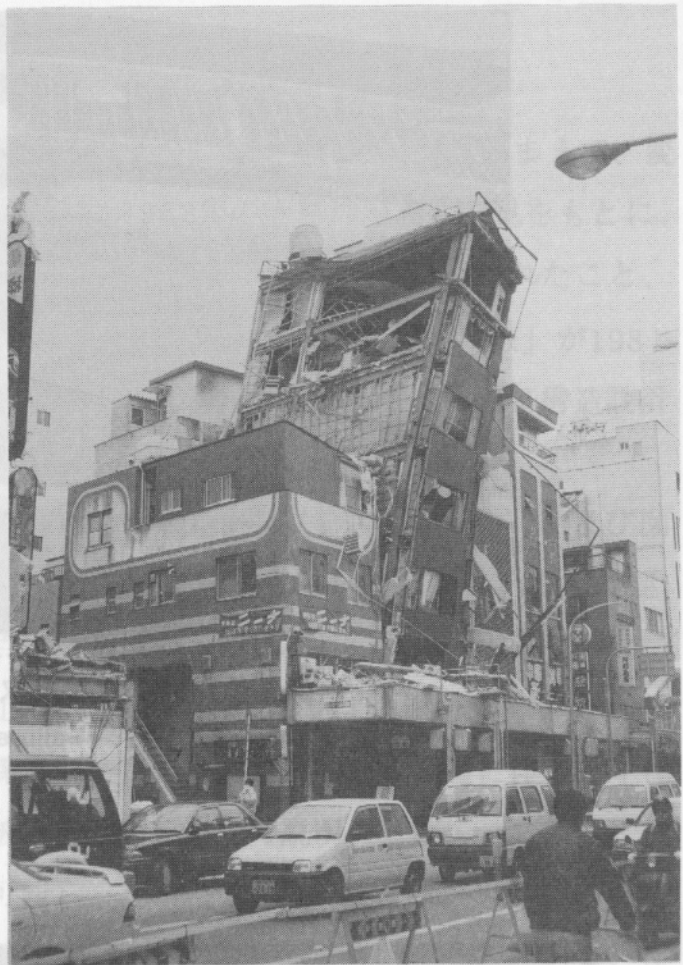
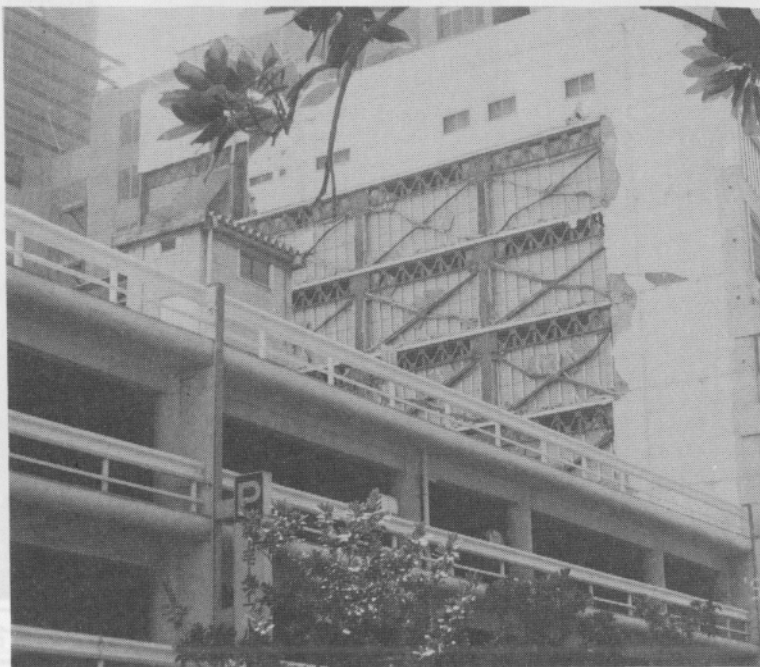
(a) 筋かいの破断による建物の傾斜  
 (7階建て、梁間方向1スパン、桁行方向  
 2スパンで、桁行方向に平鋼を用いた筋  
 かいが設けられたラーメン構造)

(b) ブレースの曲がり

写真 5.2.1-11 ブレース付架構の破壊状況  
 Photo. 5.2.1-11 The failures of steel braced frames

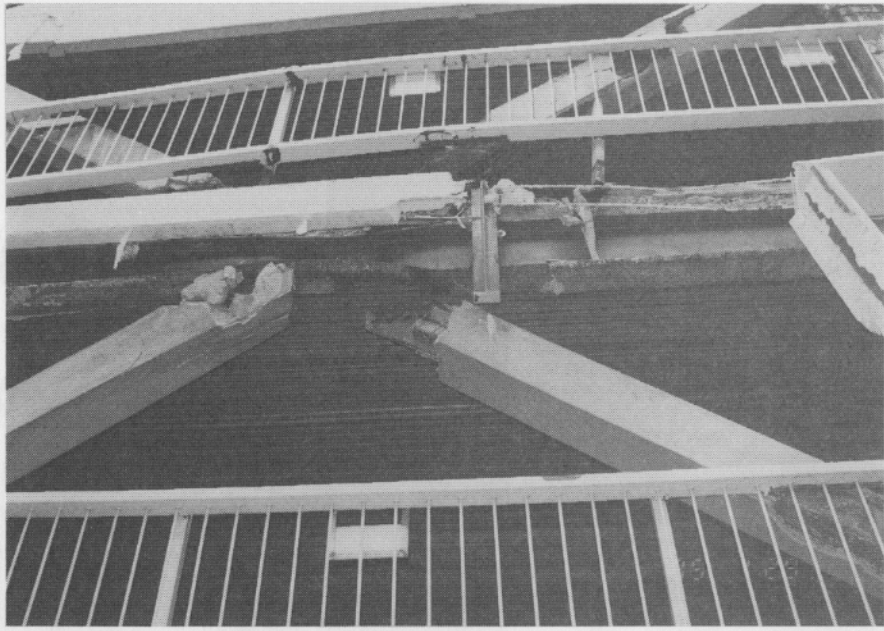
写真 5.2.1-12 ブレースの破断状況

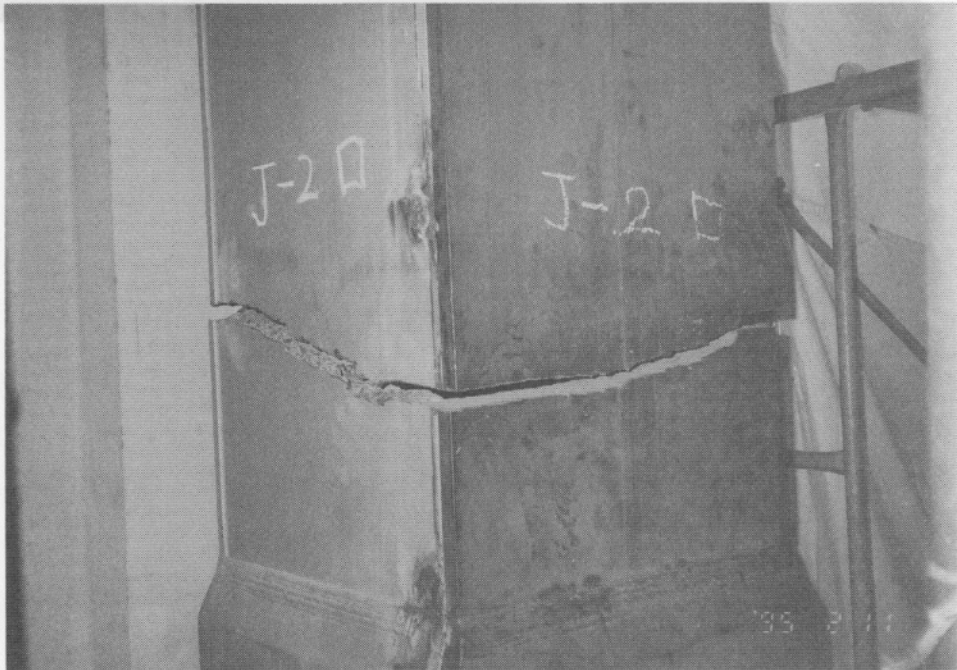
過去の地震による S 造の被害の多くは、外・内装材の剥落、あるいは筋かい、アンカーボルトの破断等による建物の変形などである。今回の地震ではこれらの部位以外での破壊・損壊による被害が多く発生している。また、RC 造の上に建てられた S 造が倒壊した例もある。さらに、一部の高層建物においては、柱鉄骨等の母材が破断（写真 5.2.1-13）する被害も生じており、その原因については現在いろいろと検討されている。

写真 5.2.1-13 角形鋼管柱の破壊状況

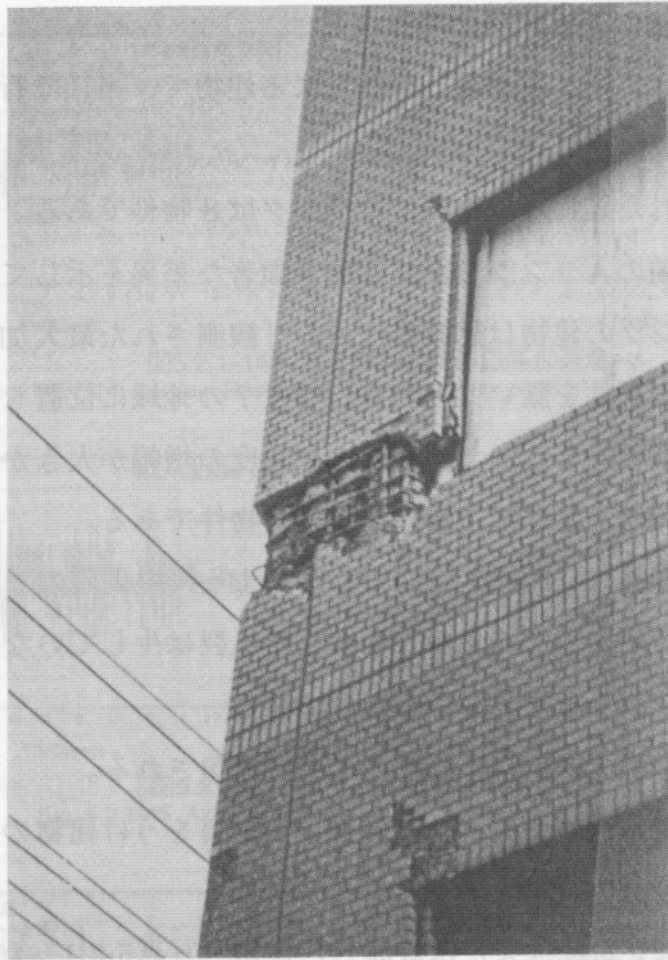
RC造の建物は、写真5.2.1-14、15でわかるように中間階の一部の柱が曲げ降伏している。RC造の建物によく見られるせん断亀裂は生じていない。その他の階は一部の柱に曲げひび割れを生じているだけである。

写真5.2.1-14 RC造柱曲げ降伏例（全景）
