## 5. 被害調査結果

### 5. 1 地盤

#### 5.1.1 液状化

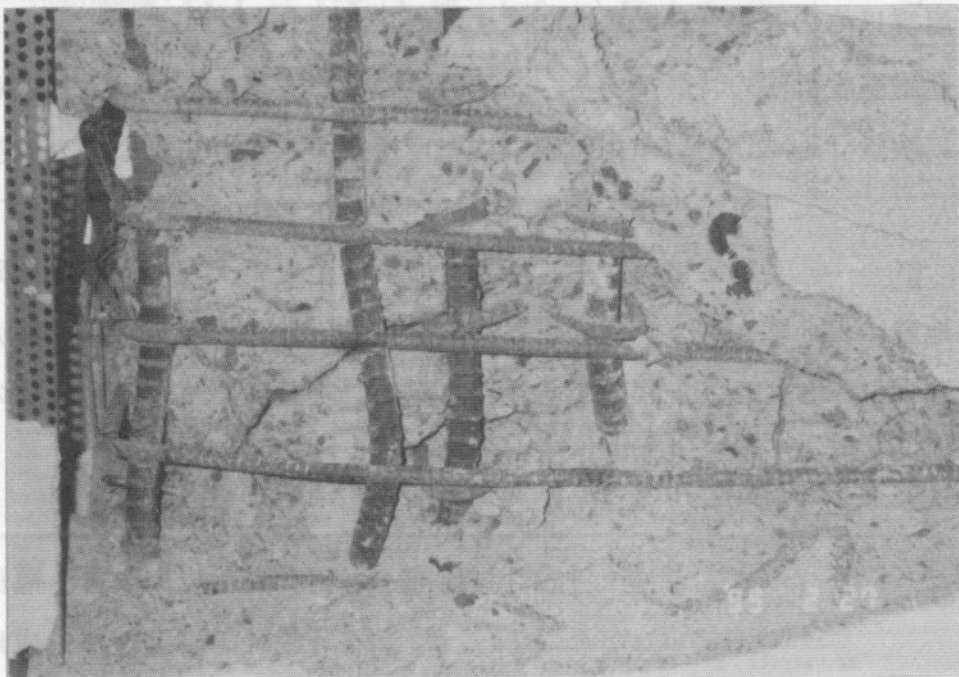
RC造の建物は、写真5.2.1-14、15でわかるように中間階の一部の柱が曲げ降伏している。RC造の建物によく見られるせん断亀裂は生じていない。その他の階は一部の柱に曲げひび割れを生じているだけである。

写真5.2.1-15 RC造柱曲げ降伏例（詳細）

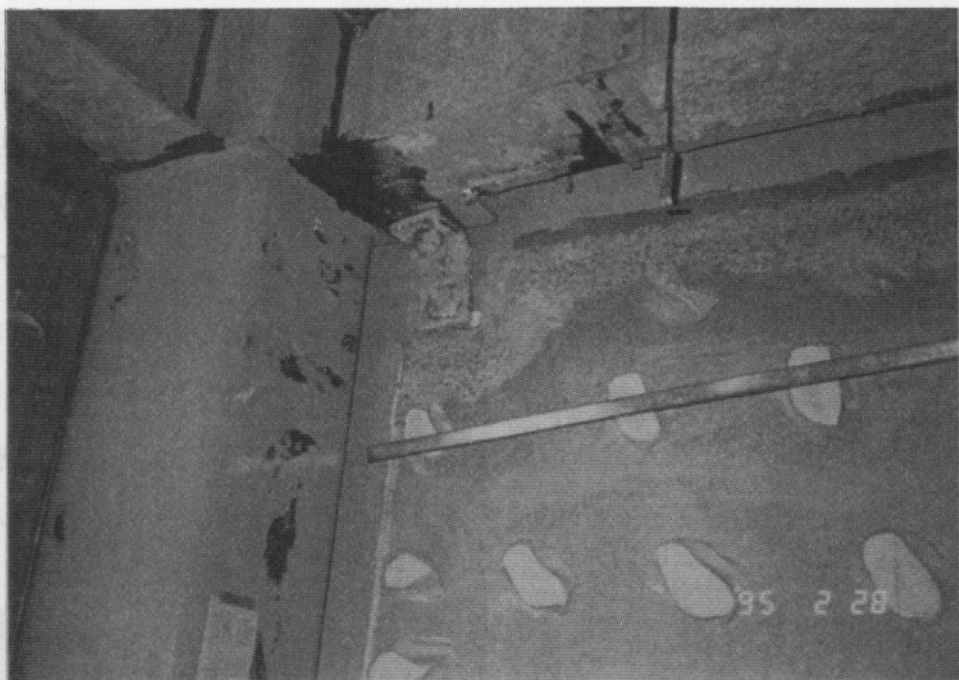
- ①液状化によって地盤が変動し、基礎部分が損傷をうけ建物の傾斜を生じた建物  
(上部構造に損傷は認められない) ..... 2物件
- ②一部の梁フランジが降伏または破断した建物 (写真5.2.1-16、17)  
..... 5物件

写真5.2.1-16 鉄骨造梁降伏例 (その1)  
 Photo 5.2.1-16 Yielding of Steel Girder (No.1)

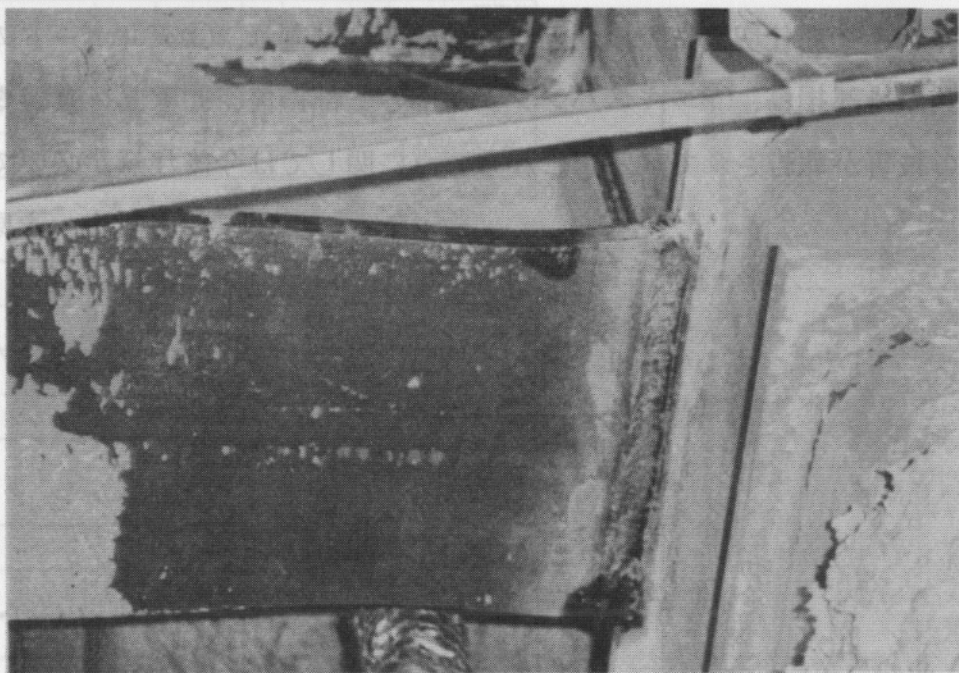
写真5.2.1-17 鉄骨造梁降伏例 (その2)  
 Photo 5.2.1-17 Yielding of Steel Girder (No.2)

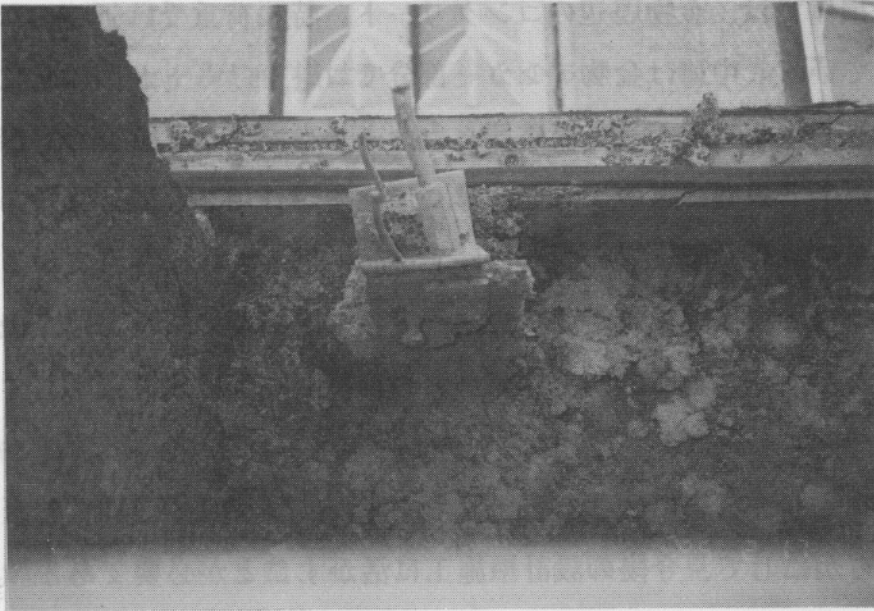
(a) PC版の落下：2物件で各々一枚ではあるが、落下が生じている。最終的には取付金物アンカーのPC版コンクリートからの抜け出しと取付用ボルトの破断によって落下に至った模様である。(写真5.2.2-1)

今回対象となった物件のほとんどはロッキングタイプ又はスウェイタイプとして施工されているものであり、実際に震災時にロッキングやスウェイした形跡も確認されている。その限界を越えた挙動が生じ、上記のような被害を生じたものと考えられる。

写真5.2.2-1 取付けボルトの破断例

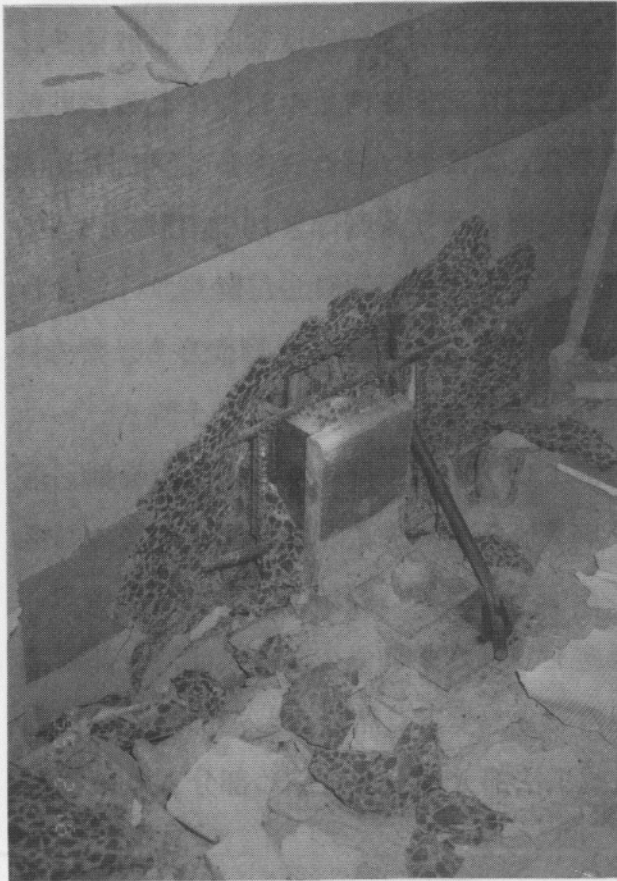
(b) 取付部の損傷：外部からの目視により版自体や目地に乱れがある場合には、PC版の取付部に何らかの損傷を生じている場合が多い。損傷の種類としては取付金物周辺のPC版コンクリートのひび割れ・破損、取付金物の変形、取付用ボルトの破断等である。(写真5.2.2-2)

写真5.2.2-2 取付け金物周辺のコンクリート破損例

取付部の損傷では、金物周辺のコングリート、特に荷重受け近傍のひび割れ・破損がみられている。中には金物アンカー部分でコングリートが円錐状にえぐられているものもある。ボルトがせん断破壊したケースもあることを合わせ考え、面内や面外に、また上下方向にどのような変形や慣性力が作用したのか検討してみる必要がある。さらに、現段階までの調査ではPC版の被害が報告されているのは15階建程度までの中層物件が多い。30階建程度の高層物件に関しては今後の調査を待たねば明かなことはいえないが、外部からの目視調査では被害は生じていないのではないかと想定される。

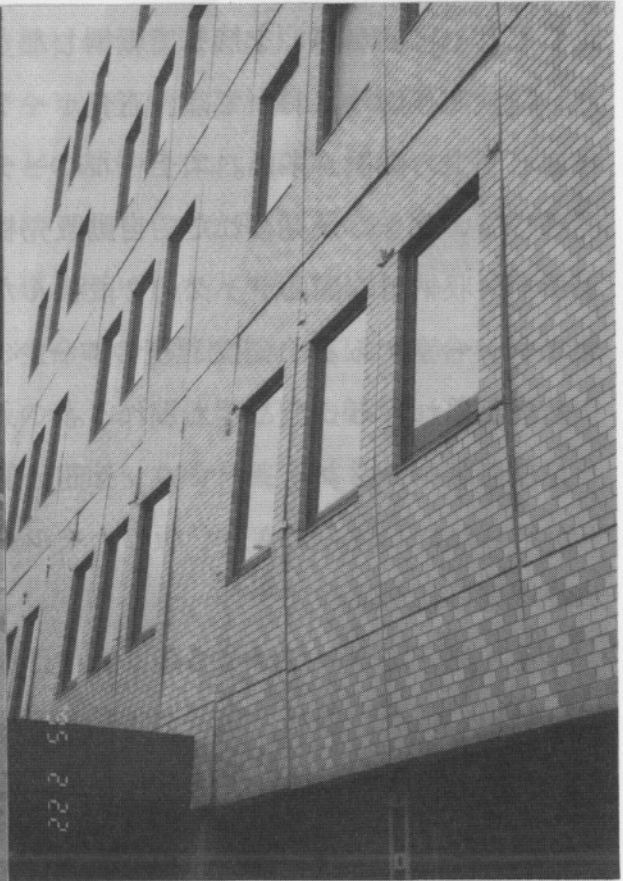
(c) PC版のひび割れと変形：窓を内蔵したパネルタイプの窓横のコンクリート断面が小さい部分に水平ひび割れが発生しており、そのひび割れ部分でくの字に変形しているものが発見されている。また、PC版どうしの衝突によるコーナー部のクラックが多い。(写真5.2.2-3)

写真5.2.2-3 PC版の変形例

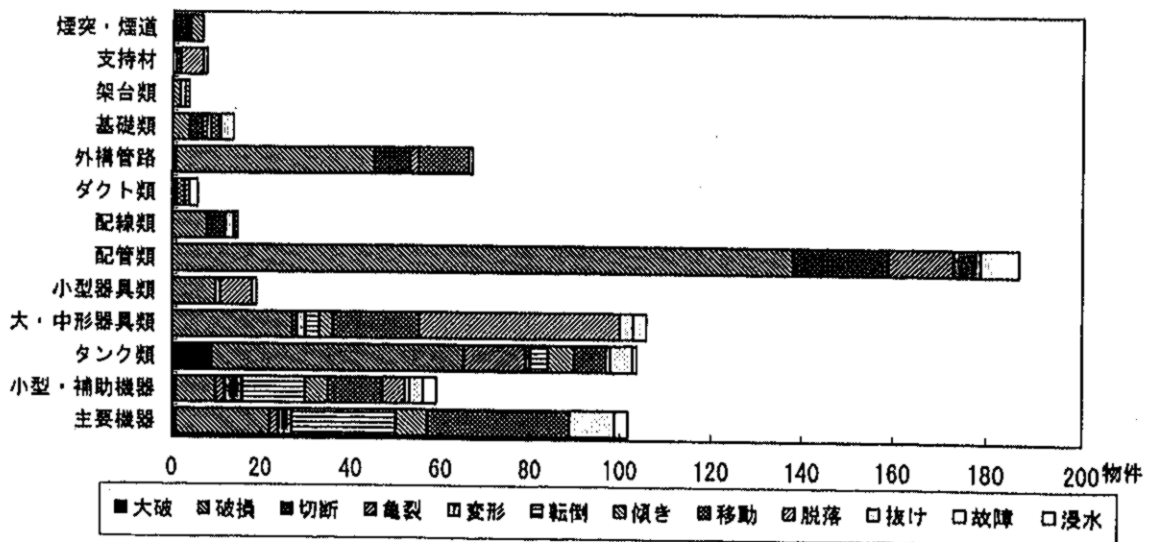
図5.2.3-1 建築設備要素別の被害状況

設備応急復旧作業報告書をもとに、被害を受けた要素とその被害状況を、約370棟の建物ごとに分類し集計した結果が、図5.2.3-1である。

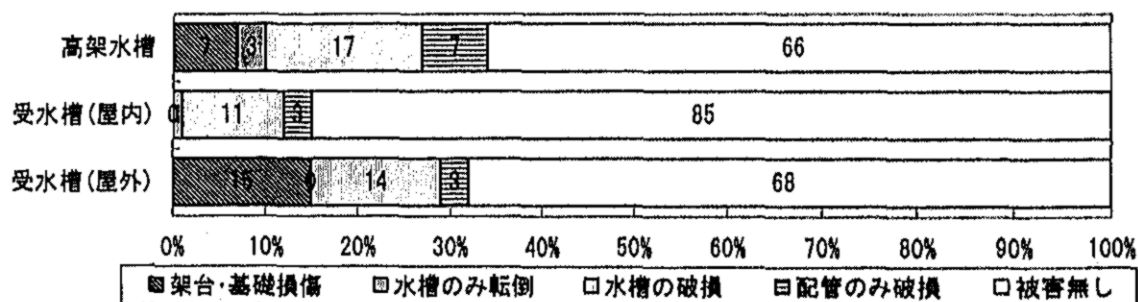
図5.2.3-2 建築設備要素別の被害状況  
Fig.5.2.3-2 Damage Conditions of The Tanks

図5.2.3-2 に示すように、屋上にある高架水槽の被害率（グラフ上段）は、低層部屋内に設置した受水槽（グラフ中段）の2倍以上あり、建物上部の揺れが大きかったことが推測される。なお、高架水槽では天板の損傷が多かった。また、屋外に設置した受水槽（グラフ下段）は、屋内に設置した受水槽（グラフ中段）と比べると被害率が極めて高く、地盤の緩みにより基礎や水槽自体に大きな影響があったと思える。

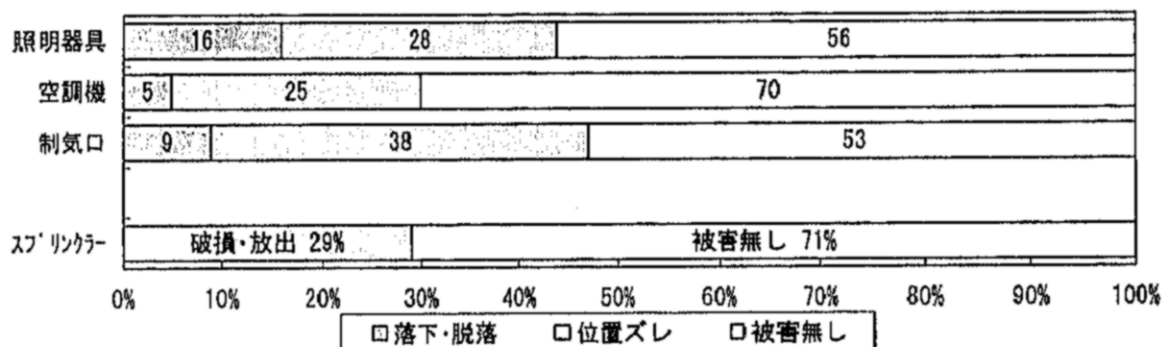
図5.2.3-3 天井面取付器具の被害状況

高いが、多くの報告はダウンライトの脱落であり、配線ケーブルによって辛うじて落下まで至っていない。また、空調機・天井扇は周辺の天井ボードを破損させているが、落下・脱落まで至ることは少なくなっており、器具の重量と支持方法の違いによるものと思われる。

また、広範囲に二次水害を引き起こすスプリンクラーヘッドや巻出し管の破損による放出事例も多い。これは躯体に支持を取っている配管と天井面の揺れの違いによるものと思われる。

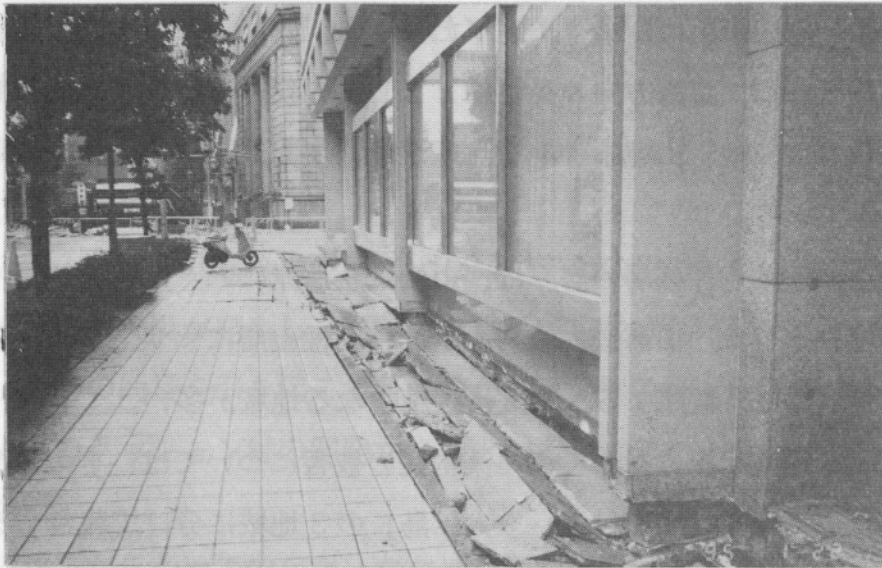
“建物と周辺地盤との間に間隙が生じたり、建物周辺の歩廊ブロックがかなり損傷を受けたり、歩廊全体が沈下するなど、地震時に建物がかなり大きく揺れた痕跡が認められる（写真5.2.5-1参照）。しかしながら、1階の床付近のレベルはほぼ水平を保持しており、沈下や傾斜は認められないものが大半である。基礎が損傷を受けているか否かは、掘削して確認しない限り明確にできないが、一応、外観上は、地震後も上部構造を支持する機能は保持している。なお、建物と周辺地盤との間に20cm程度の間隙が生じ、露出した基礎梁にかなり大きなクラックが発生している建物が一件あった（写真5.2.5-2参照）。”

写真5.2.5-1 建物外周部の地盤面の状況

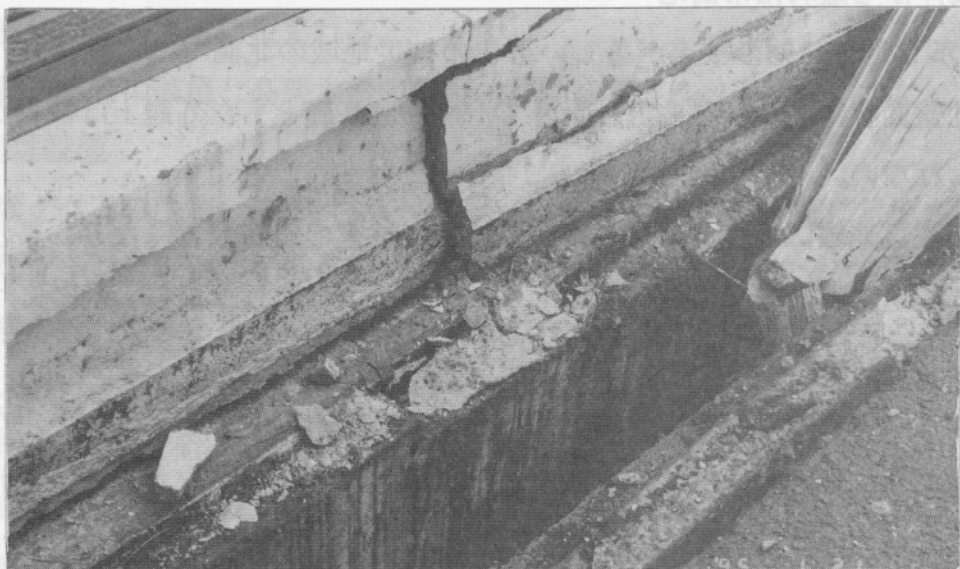
写真5.2.5-2 基礎梁にクラックが発生した建物

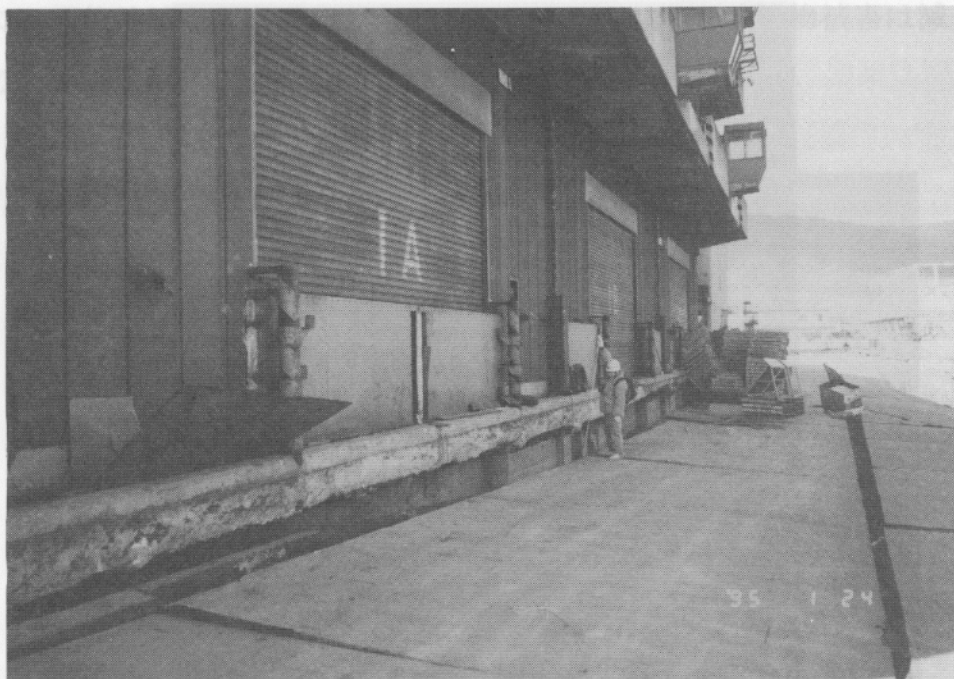
護岸付近では、液状化によって地盤全体が側方流動や沈下を生じ、基礎梁が露出したものの、基礎梁のレベルは水平を保持しており、上部構造にも外観上全く損傷がみられないものがある（写真5.2.5-4参照）。一方、同様な側方流動によって、鋼管杭の頭部が基礎スラブから離れたり、既製コンクリート杭の頭部が剪断破壊し、上部構造に沈下や傾斜を生じたものがある（5.2.5-5参照）。

写真5.2.5-4 液状化に起因する地盤の側方流動によって基礎梁が露出した建物

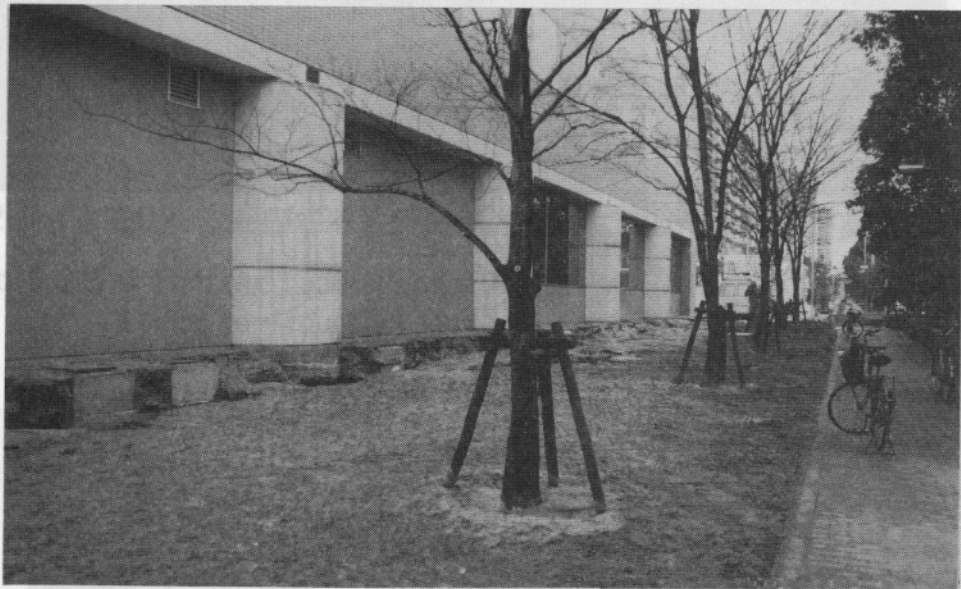
これらの建物の上部構造にはほとんど損傷が認められない。基礎は、掘削しないと損傷を受けているか否か明確にすることはできないが、少なくとも1階の床付近のレベルはほぼ水平を保持しており、外観上は何ら支障なく上部構造を支持している。

写真5.2.5-6 液状化に起因する地盤沈下によって基礎が地表から突出したように見える建物

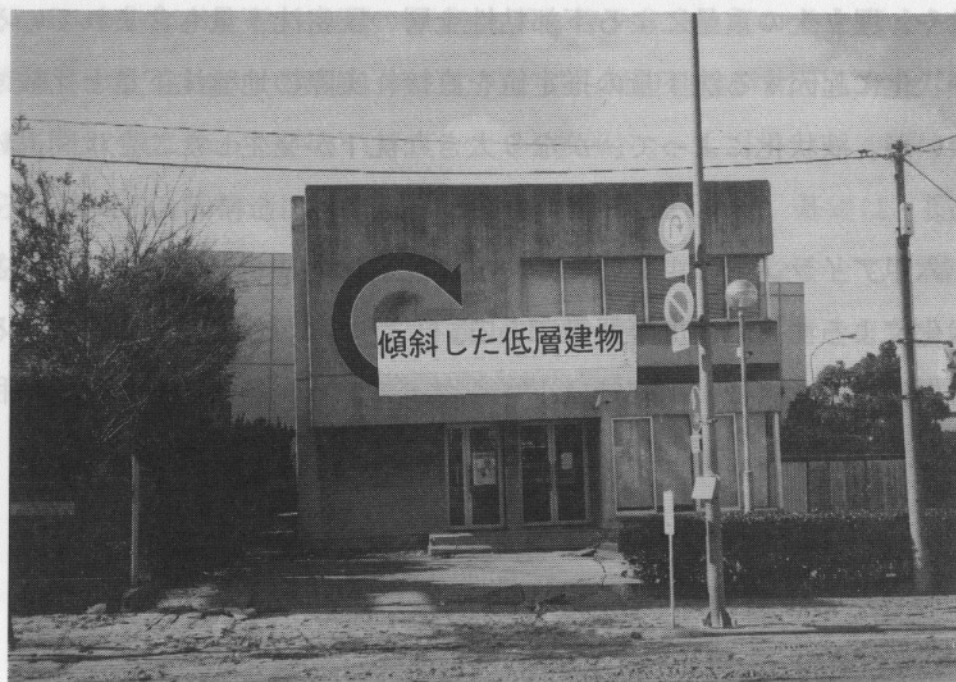
また、低層の直接基礎で支持されていると推測される建物で、液状化によって傾斜したものがあある（写真5.2.5-7参照）。

写真5.2.5-7 地盤の液状化によって傾斜した低層建物

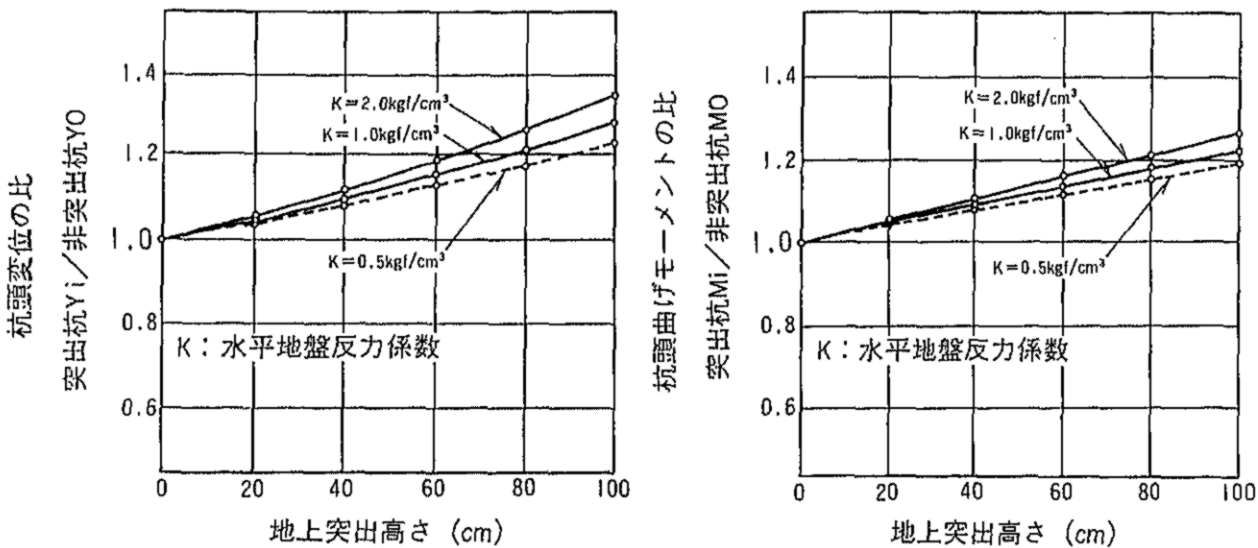
図5.3.5-3 杭頭変位および杭頭曲げモーメントに対する杭の地上突出高さの影響

参考として、杭頭の水平変位と曲げモーメントについて、杭頭部が突出した場合と突出していない場合の比率と杭頭の突出高さとの関係を求め、水平地盤反力係数  $k$  値をパラメーターとして図5.2.5-3に示した。なお、杭は直径1 mの場所打ち杭で、損傷を受けていないと仮定し、弾性解析によって検討を行っている。

図-5.2.5-3によると、地上突出高さが60 cm程度の杭は、突出していない杭と比較して、杭頭変位が10～20%、杭頭曲げモーメントが10～15%程度増大する。

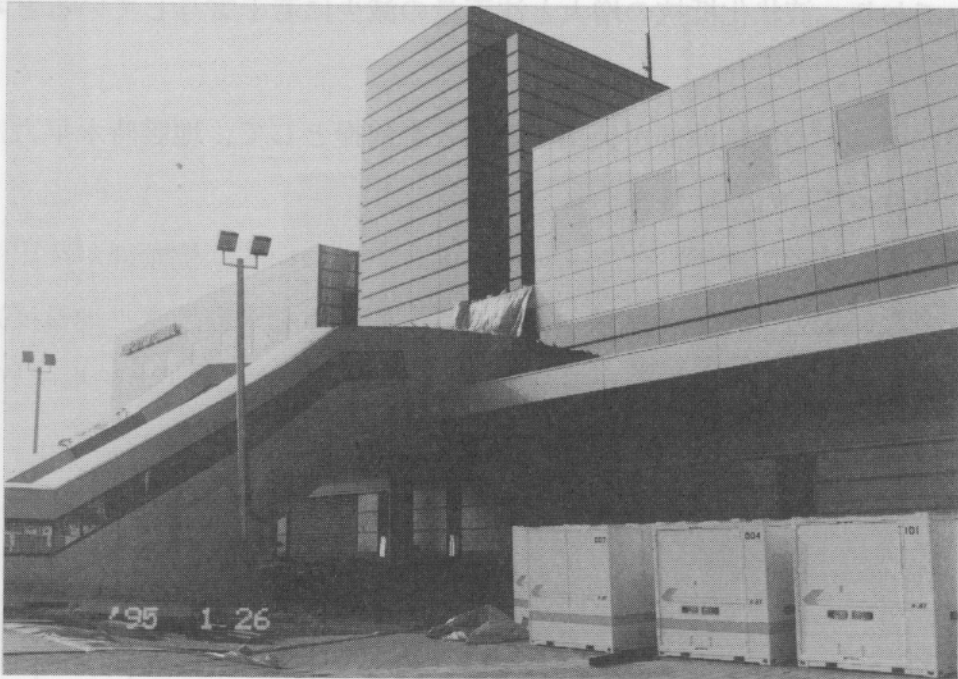
流動で水平移動を生じたため、階段の基礎梁に直交する建物の基礎梁が損傷を受けた例である。

写真5.2.5-8 液状化に起因する地盤の側方流動によって損傷を受けた基礎梁  
(その1)

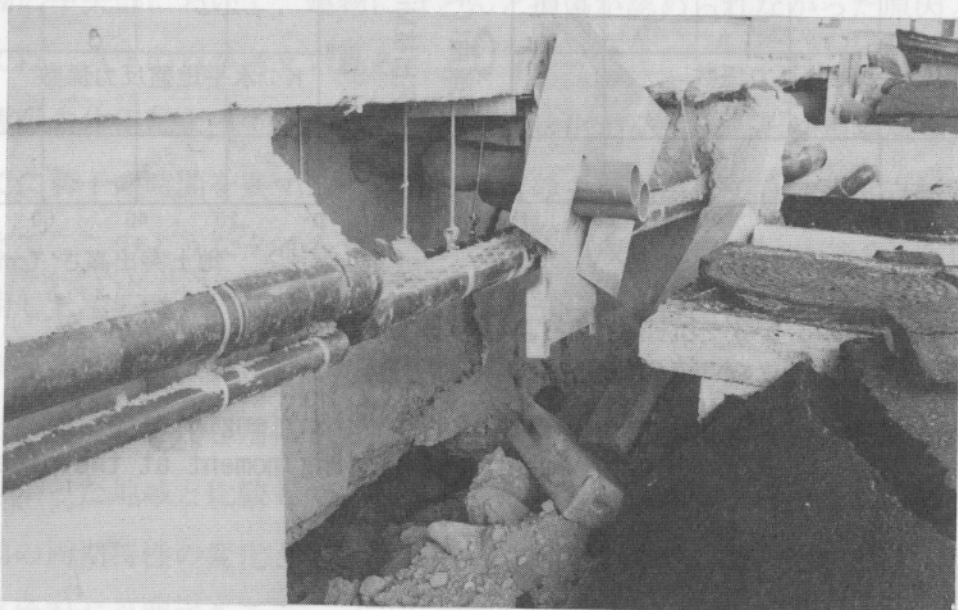
写真5.2.5-9 液状化に起因する地盤の側方流動によって損傷を受けた基礎梁  
(その2)

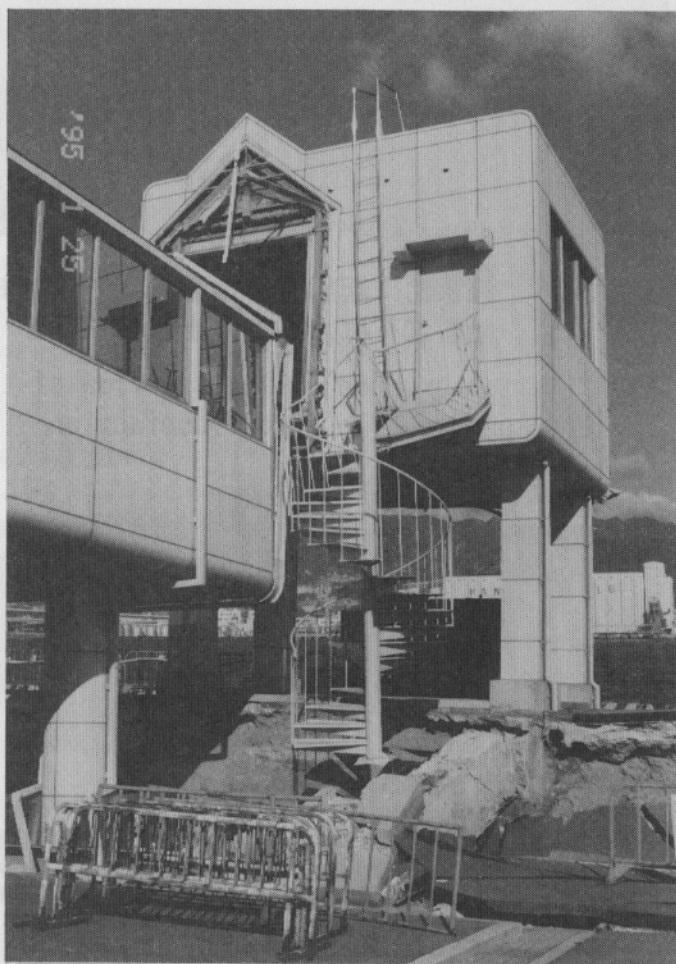
また、写真5.2.5-10は、地盤の液状化によって、手前の構造物が大きな沈下を生じ、この構造物と奥の構造物をつなぐ基礎梁が破壊した例である。さらに奥の構造物を支持する既製コンクリート杭の頭部には圧縮力によるとみられるコンクリートの剥落が認められる（写真5.2.5-11参照）。また、写真5.2.5-12は、直接基礎で支持されていると推測される倉庫が傾斜し、基礎スラブが露出している例である。

写真5.2.5-10 液状化に起因する地盤沈下によって被災した基礎梁

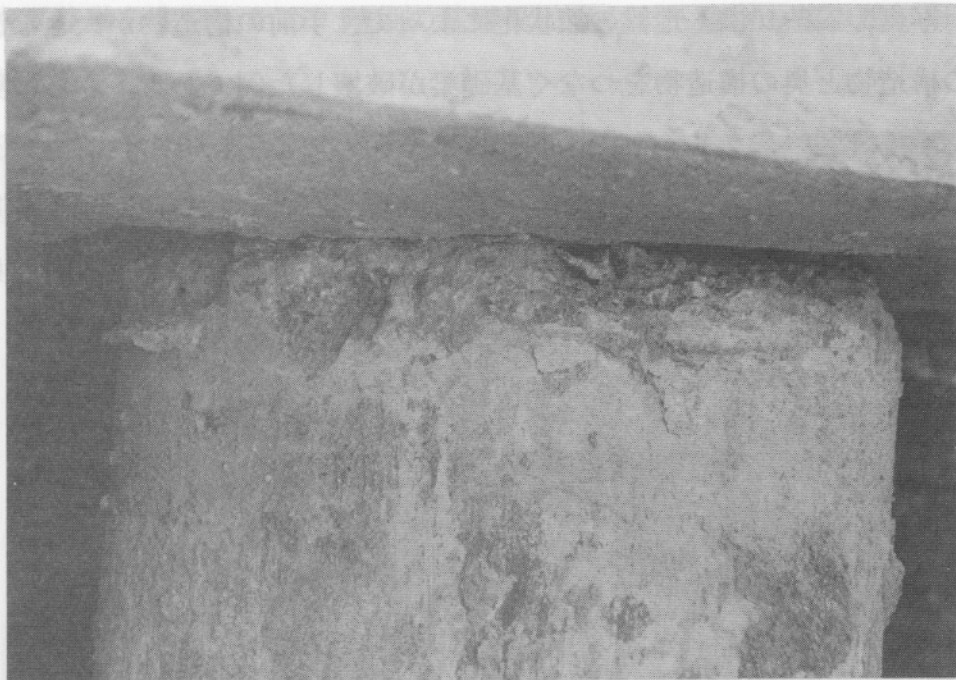
写真5. 2. 5-11 液状化に起因する地盤の側方流動および地盤沈下によって露出した杭頭部

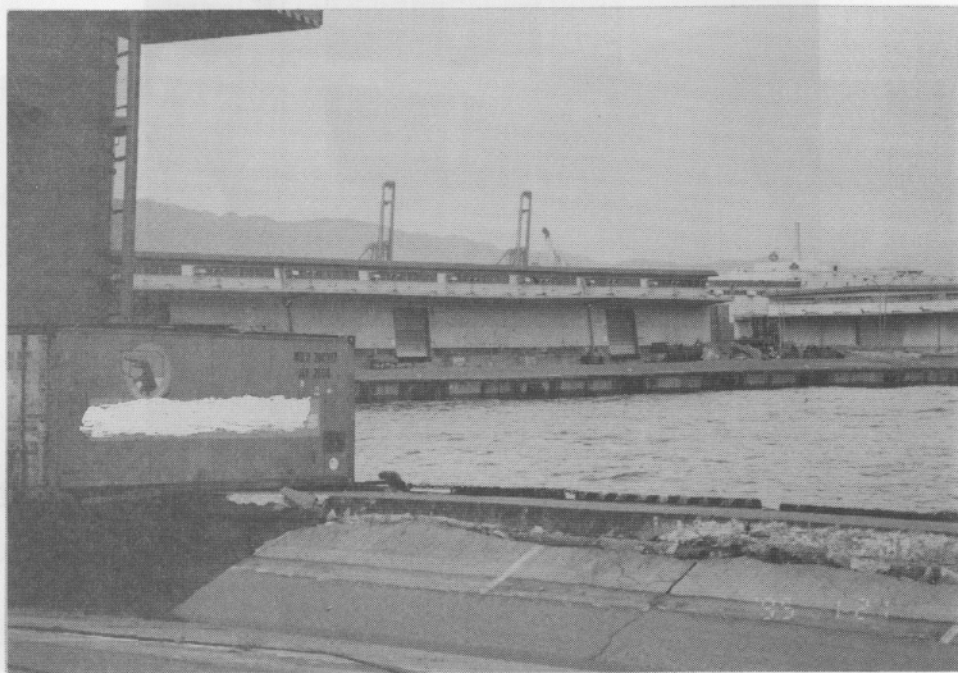
写真5. 2. 5-12 地盤の液状化によって傾斜した護岸付近の倉庫

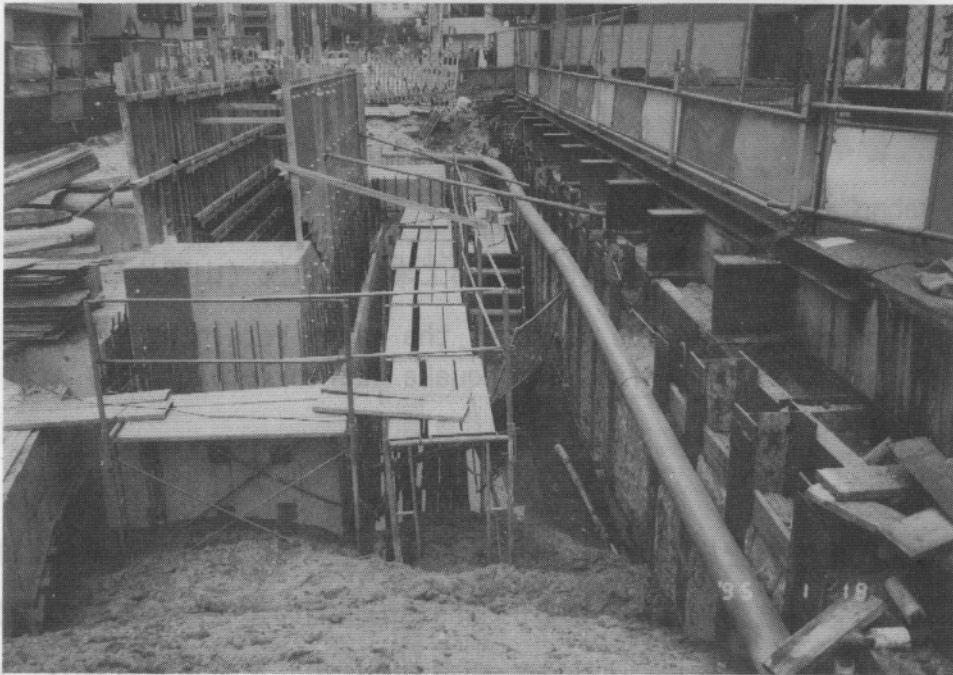
深さ2～3mのソイルセメント壁の山留めに明確な損傷は認められなかった(写真5.2.5-13参照)。また、深さ1.2m前後の鋼管柱列壁による山留め壁全体がわずかに湾曲しているが、山留め全体の損傷程度は軽微である(写真5.2.5-14参照)。なお、この山留めの根切りは既に完了しており、底版のコンクリートも打設済みであった。

写真5.2.5-13 地震後の山留め工事場の状況(山留めA)
