第1章

……都市を襲った大地震

# 神戸の山と川

# 激震の爪あと

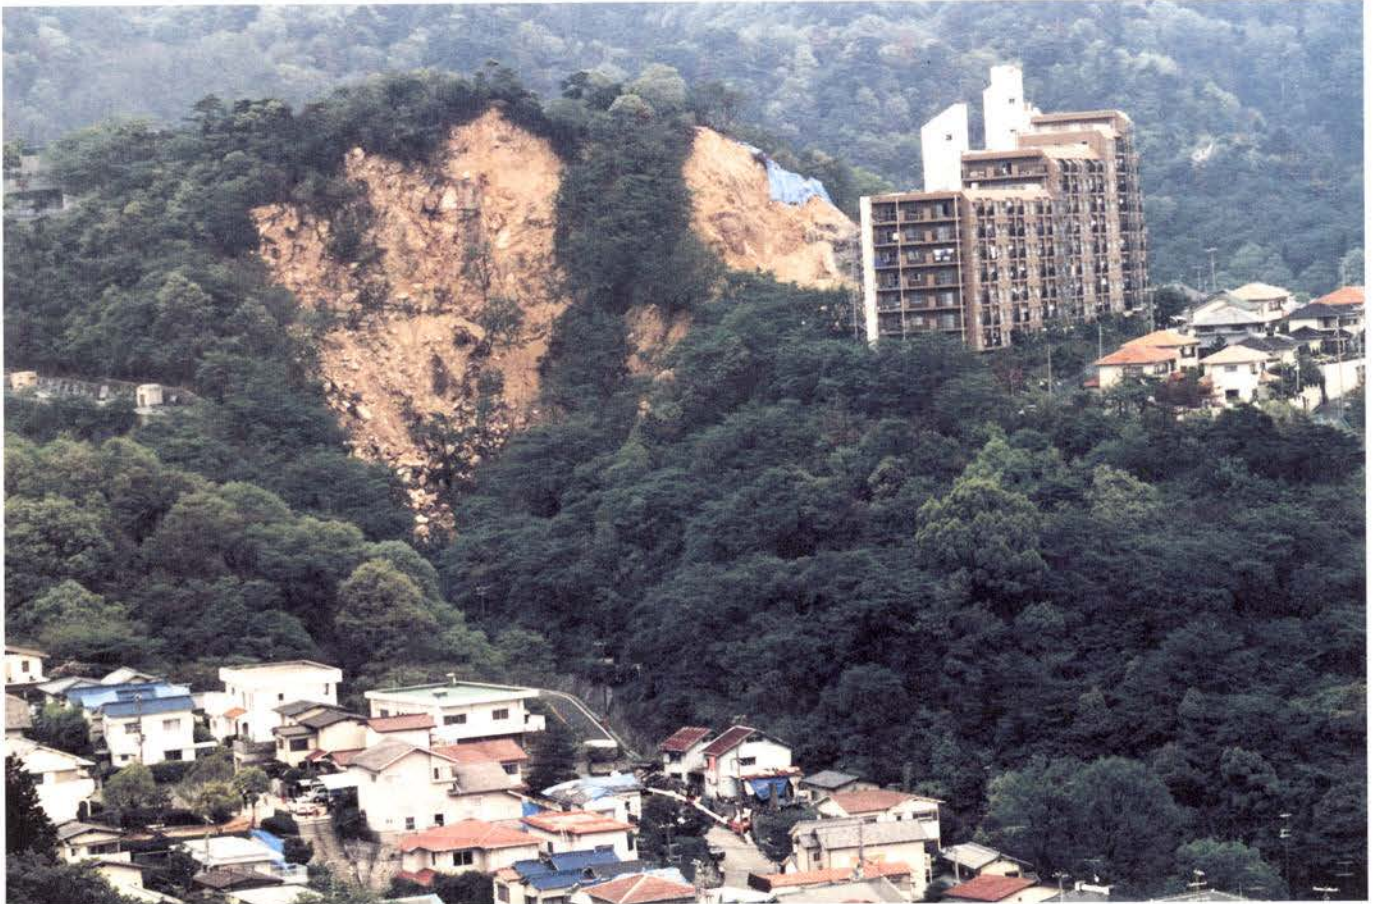
住吉台の山腹崩壊（神戸市東灘区）（写真提供：建設省六甲砂防工事事務所）

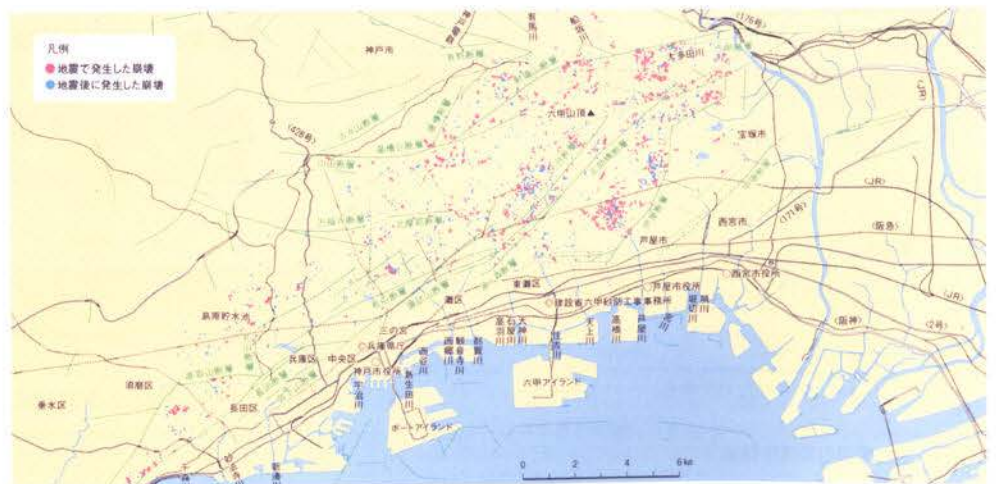
地震による崩壊地とその後発生した崩壊地の分布（資料提供：建設省六甲砂防工事事務所）

地震直後の調査では約770カ所の崩壊地が確認され、その多くが六甲山系の東側に分布していた。なかでも芦屋、五助橋、大月の各断層と六甲山の主稜に囲まれた間に多数集まっていたが、活断層上や断層の隣接地域に集中するというような傾向は特には認められなかった。

崩壊地の形態は岩盤崩壊をはじめ、表層崩壊や岩の落下などさまざまだった。一部には大きい規模の崩壊もあったが、平均すると崩壊面積は約560平方メートルで、とりわけ1,000平方メートル以下のものが多発していた。崩壊深は2メートル以下の浅いものが主で、崩壊土量も1,000立方メートル以下のものが多く、傾向としては、比較的規模の小さいものが多発したといえる。

また、神戸市灘区鶴甲地区の山腹崩壊のように時間の経過とともに崩壊地が拡大した箇所もあり、それらは断層周辺に多く分布していることが判明した。加えて、新規崩壊も発生し、平成8年3月末時点での崩壊地は1,000カ所以上に及ぶ。崩壊の拡大や新たな崩壊が生じた要因としては降雨や強風などが考えられるが、因果関係は明らかではない。

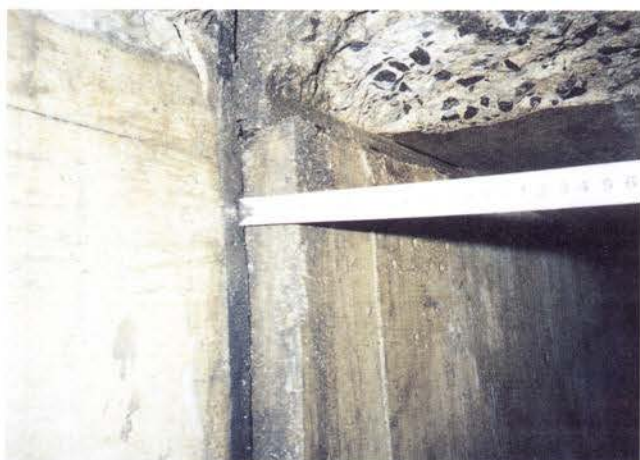
しかし、今回の地震による被害は、河川施設として想定外のものだったため、護岸を中心に被害を受けた。表六甲河川の代表的な景観を呈していた神戸市東部の多くの河川は、空石積の構造だったことも一因となって被災。西部の新湊川、妙法寺川など大型コンクリート構造の擁壁を持つ河川でさえも、擁壁そのものが河道側に倒れ込むなどの被害を受けた。形態としては護岸の崩壊、はらみ、クラック、沈下等であり、暗渠部においては打継部の分離、クラック、沈下が見られた。

被災状況（暗渠河川の継目分離等：西谷川）

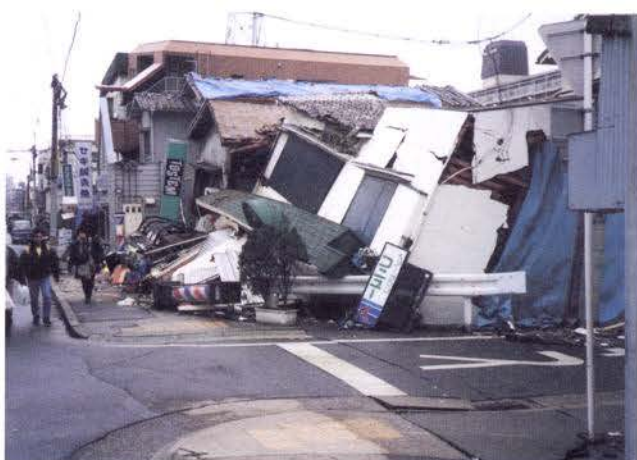
被災状況（民家倒壊他、護岸崩壊等による河道閉塞：高橋川）

付近までの間は住宅などが密集しており、多数の河川では家屋等の倒壊物が河道を閉塞するというケースが出てきた。

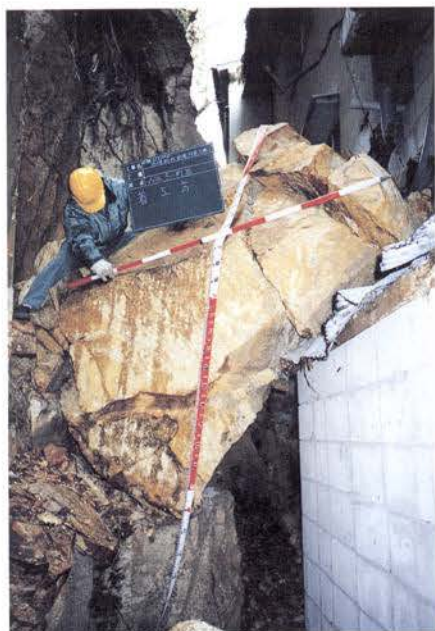
被災状況（塩屋地区の落石：神戸市垂水区）

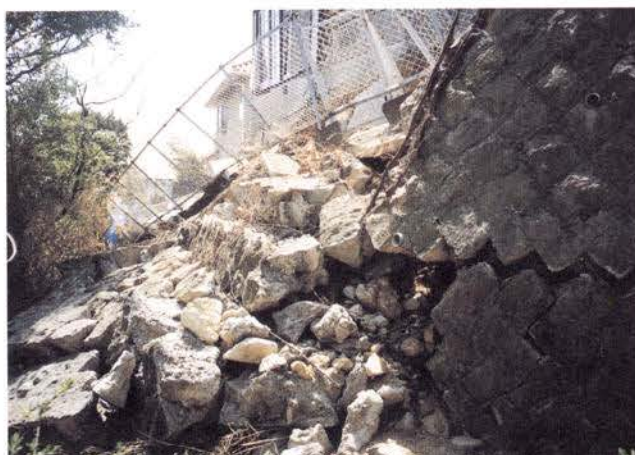
被災状況（住吉山手8丁目の民間宅地擁壁の崩壊：神戸市東灘区）

今回の震災による施設災害は比較的小さく、致命的な被害は見られなかった。自然斜面は小規模な崩壊や亀裂などが発生した程度だった。しかし、六甲山系に向かって山すそから階段状に住宅地を形成しているという神戸市の特徴により、民間宅地内の擁壁が甚大な被害を受ける結果となった。
