第3章

……速やかな復旧を

よみがえる山と川

管内の被害は282カ所、総額210億円にのぼった。災害査定から工事発注、着工へ。早期復旧を使命とするなか、平成7年4月1日には災害復旧室が新設された。防災第1課、第2課に県外からの派遣職員を含む13人が配属し、復旧作業にも一段と拍車がかかる。翌8年度には新たに防災第3課も設置され、3月現在で全体の約6割にあたる174カ所で工事が完了した。

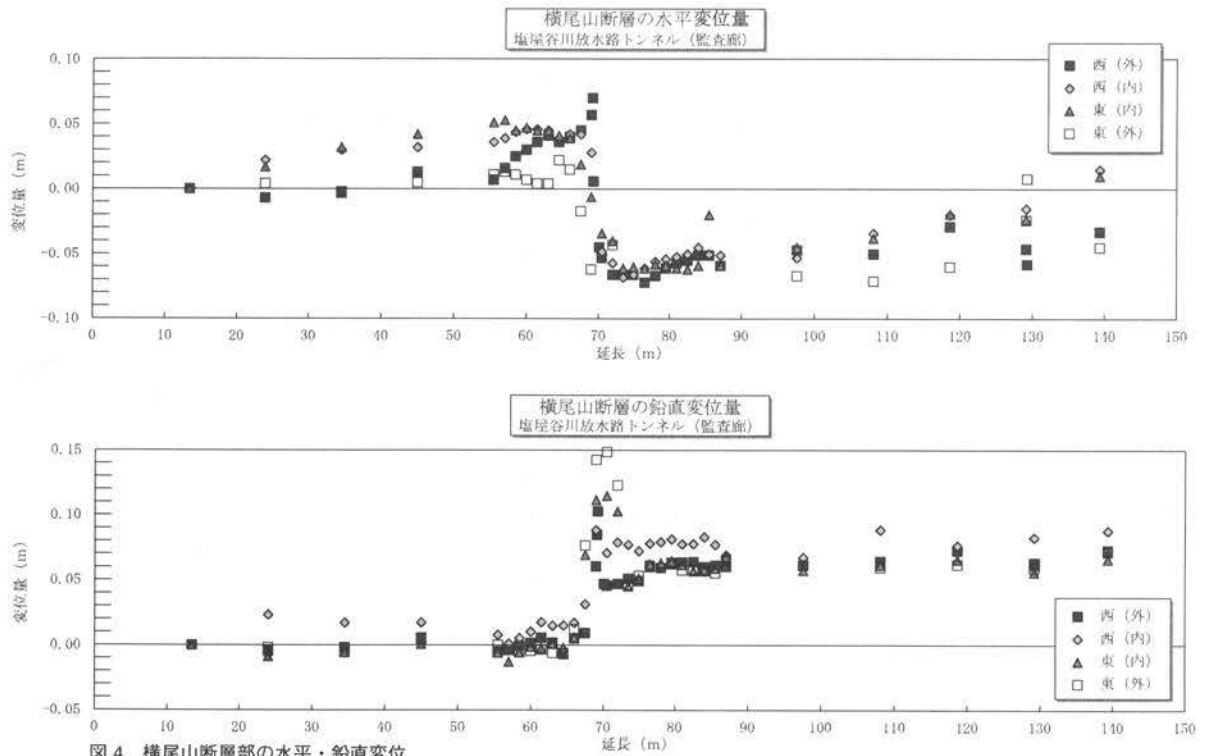
図4 横尾山断層部の水平・鉛直変位

測量結果のうち、横尾山断層部の水平・鉛直変位を図4に示しているが、横尾山断層を境に南側に対して北側の山塊が上昇し、東にずれていることが判明した。

ずれの大きさは、鉛直方向変位が約80mm(北上がり)、水平方向変位が約100mm(右横ずれ)であった。鉛直変位は、断層を境に階段状に変化しており、両側の地塊が剛体のように挙動している。これに対し、水平方向の変位は階段状よりもS字状に近い。

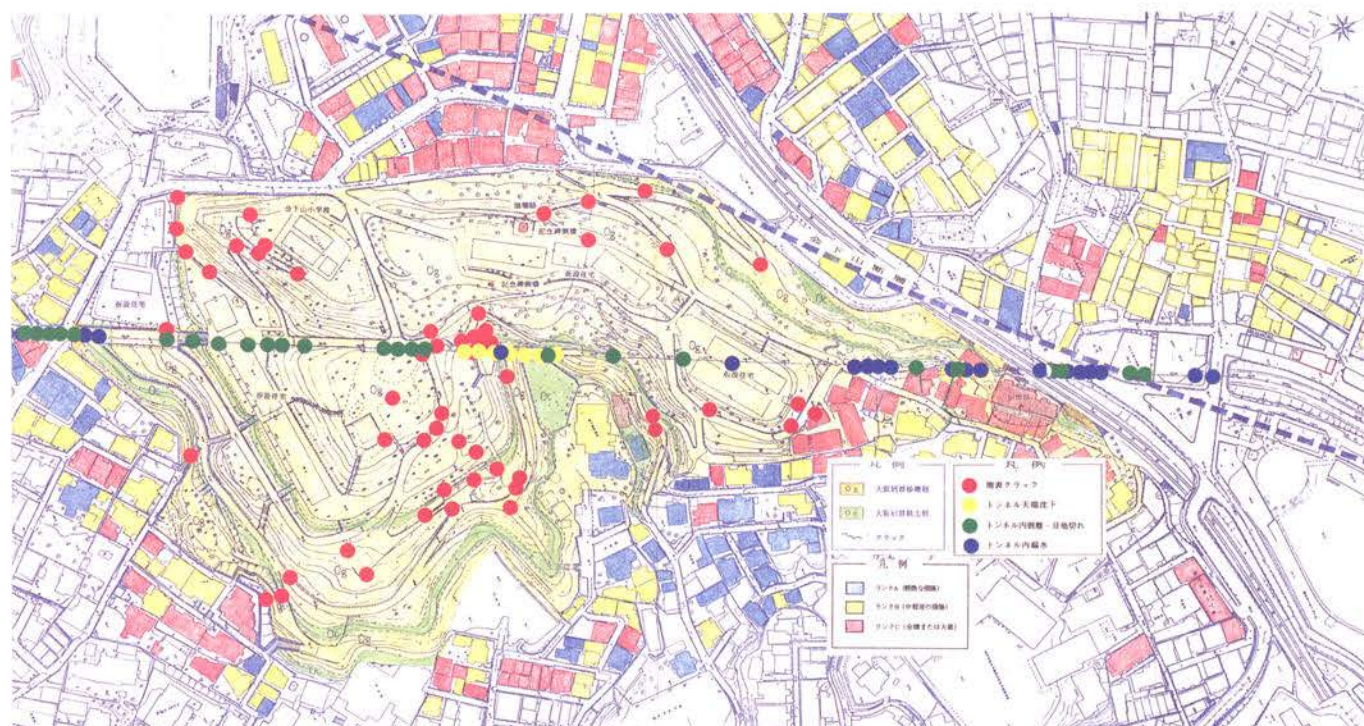
図2 会下山トンネル内及び会下山公園周辺の変状分布

を踏査したところ、斜面の崩壊、石碑の転倒、園路の亀裂など一定の場所に変状が集中する傾向が認められた。また、地表面に連続して発達する亀裂は全体として北東～南西方向に連続性が認められ、これは後述する会下山断層と同じ方向を示している（図2）。

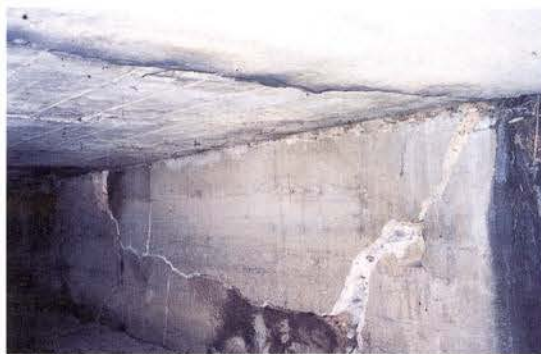
写真2 被災状況（下流部護岸）

り、その背面には直ぐに民家が隣接している。これらの護岸は地震時、背面に強い土圧を受け、前傾、沈下、クラックの発生といった被害を受けた。特に被害が大きかった下流区間では、クラックはほぼ全区間にわたり、鉛直および水平方向に1～5cmの大きさを発生し、護岸機能が著しく低下していた（写真2）。

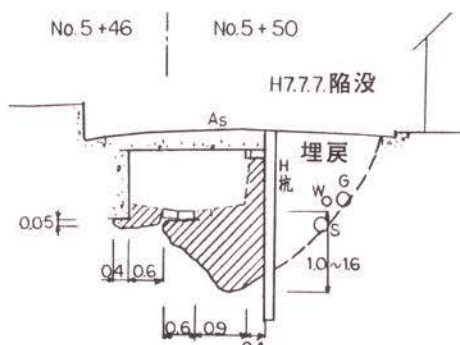
震災によって破壊された底張はその後の出水により徐々に流失し、同年7月にはついに数箇所の道路陥没

図2 陥没箇所の被災断面と応急仮工事

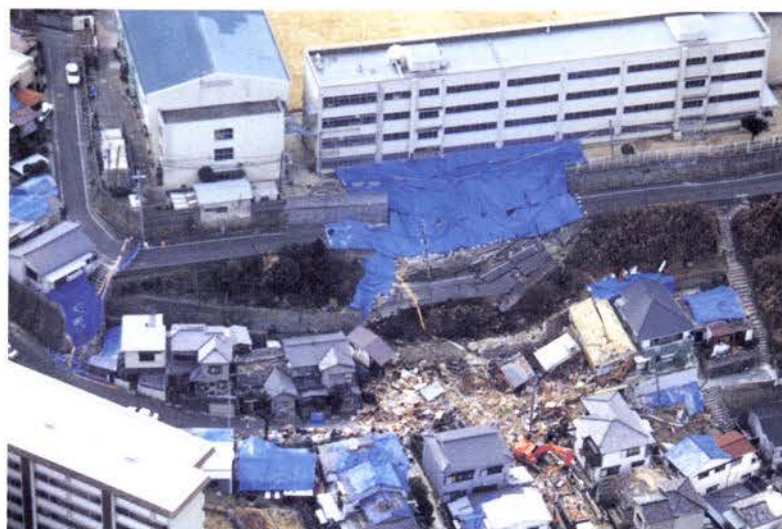
写真3 被災状況

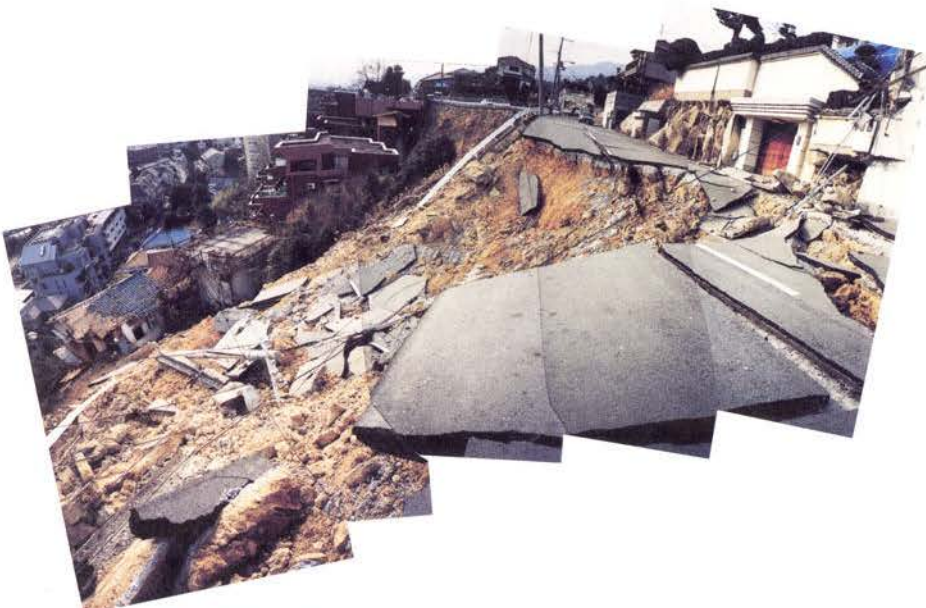
写真3 被災状況（道路の変状：Bブロック）

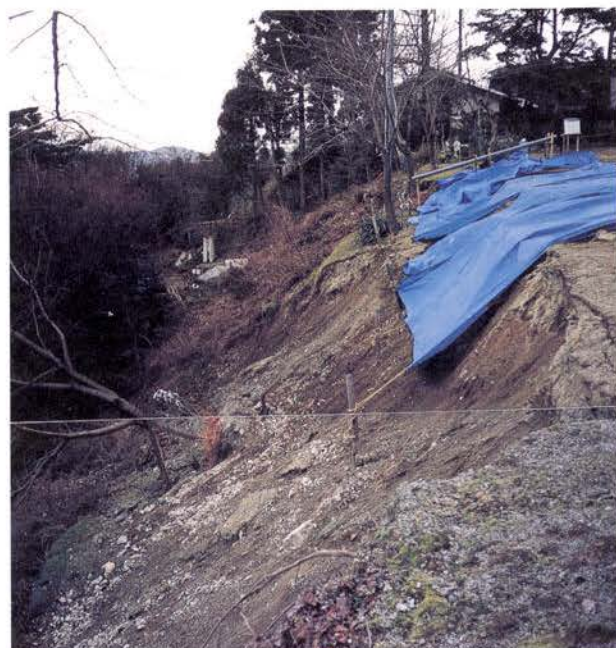
被災状況は地すべりブロック頭部の稲荷神社境内に数本の顕著な開口亀裂が70mに渡って発生するとともに、境内の法肩では、石積が崩壊した(写真1)。

写真1 被災状況 (Aブロック：頭部の崩壊)

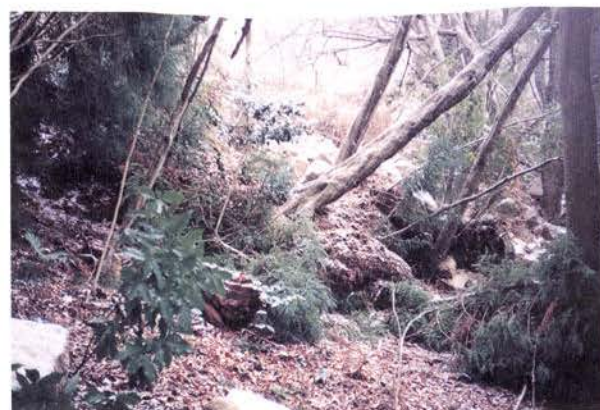
写真2 被災状況 (Bブロック：簡易保険保養センター)

主な被災状況としては、簡易保険保養センターの庭に20mにわたって開口亀裂が発生したことが挙げられる。亀裂の東側の延長部の石垣は押し出しにより崩壊し、西側の延長部は簡易保険保養センターの建物に連続し、建物の一部にも亀裂が認められた（写真2および写真3）。

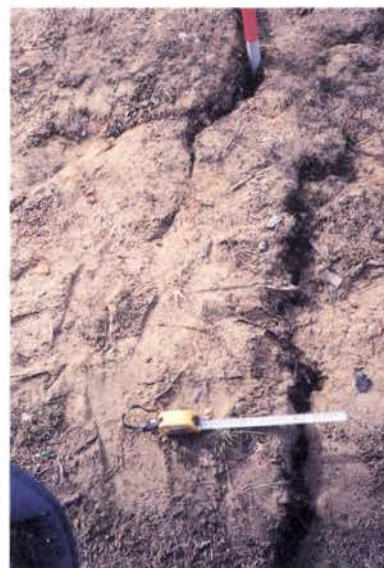
写真3 被災状況 (Bブロック: 亀裂の近景)

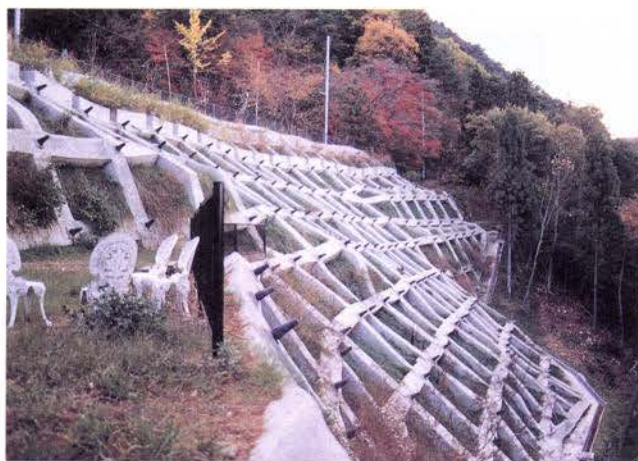
写真4 完成状況 (Aブロック：アンカー工併用吹付け砕工)

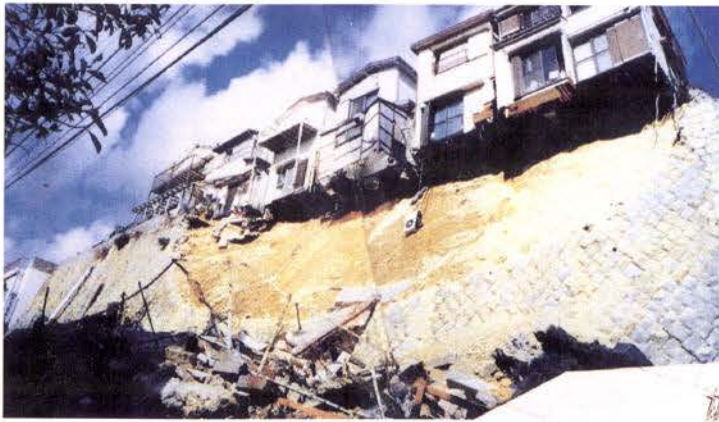
写真1 被災状況

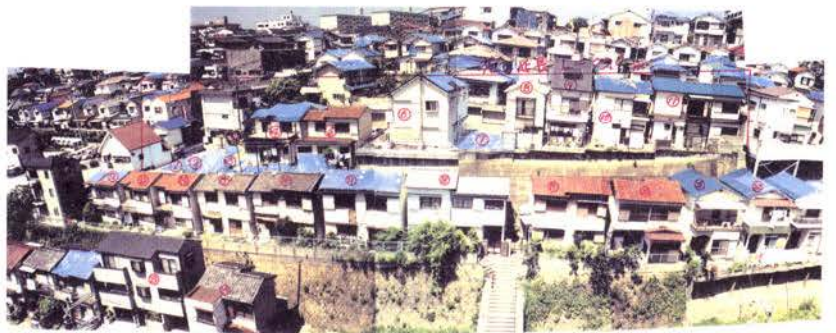
写真1 被災状況

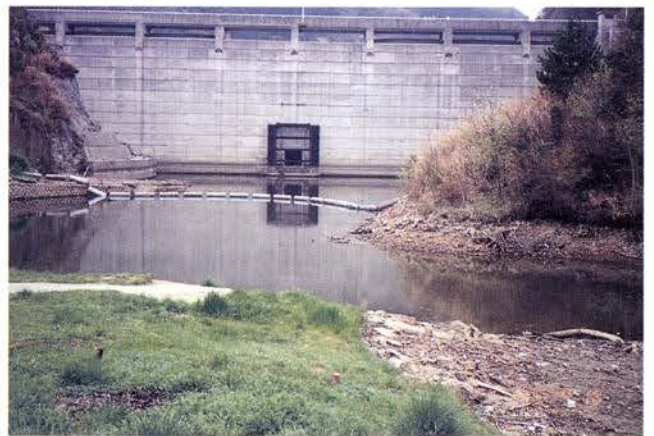
このダムは自然調節方式の洪水調節専用ダムであるため、放流管呑口敷高(標高273.97m)が常時水位であるが、地震後、貯水位が約10cm/日(9ℓ/秒)の速度で低下していることが判明した(写真2)。水位低下はそ

写真2 水位低下状況(天王ダム上流面)

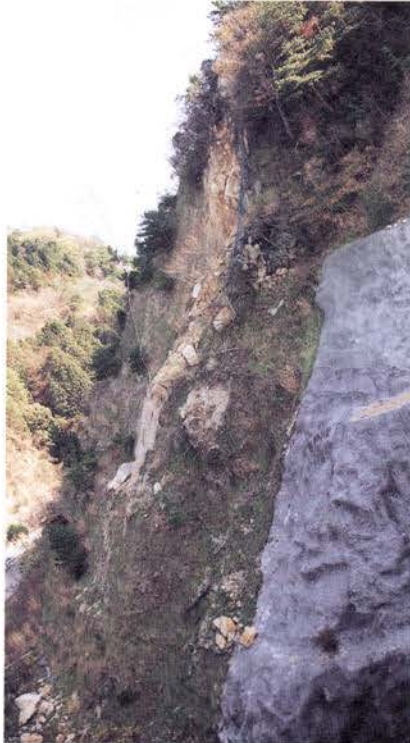
写真3 被災状況（ダム右岸）
