第3章 兵庫県南部地震による各種被害と地形・地質との関連分析

本章では、兵庫県南部地震による建物および、土木構造物の被害と地形・地質との関連性について考察する。3.1節では被害の概要として考察に用いる被害データの説明と、震災被害の概要について述べる。3.2節では震災被害と地形・地質との関連分析を行うが、3.2.1項では関連分析に用いる地形・地質データの説明、3.2.2項では建物被害と地形・地質との関連性についての考察、3.2.3項では土木構造物と地形・地質との関連分析を行う。3.3節では液状化と地震被害について述べるが、3.3.1項では各機関の調査をまとめた液状化による噴砂の分布について、3.3.2項では収集したボーリングデータに基づく「神戸 JIBAN-KUN」による液状化判定について、3.3.3項では液状化と地震被害について述べる。

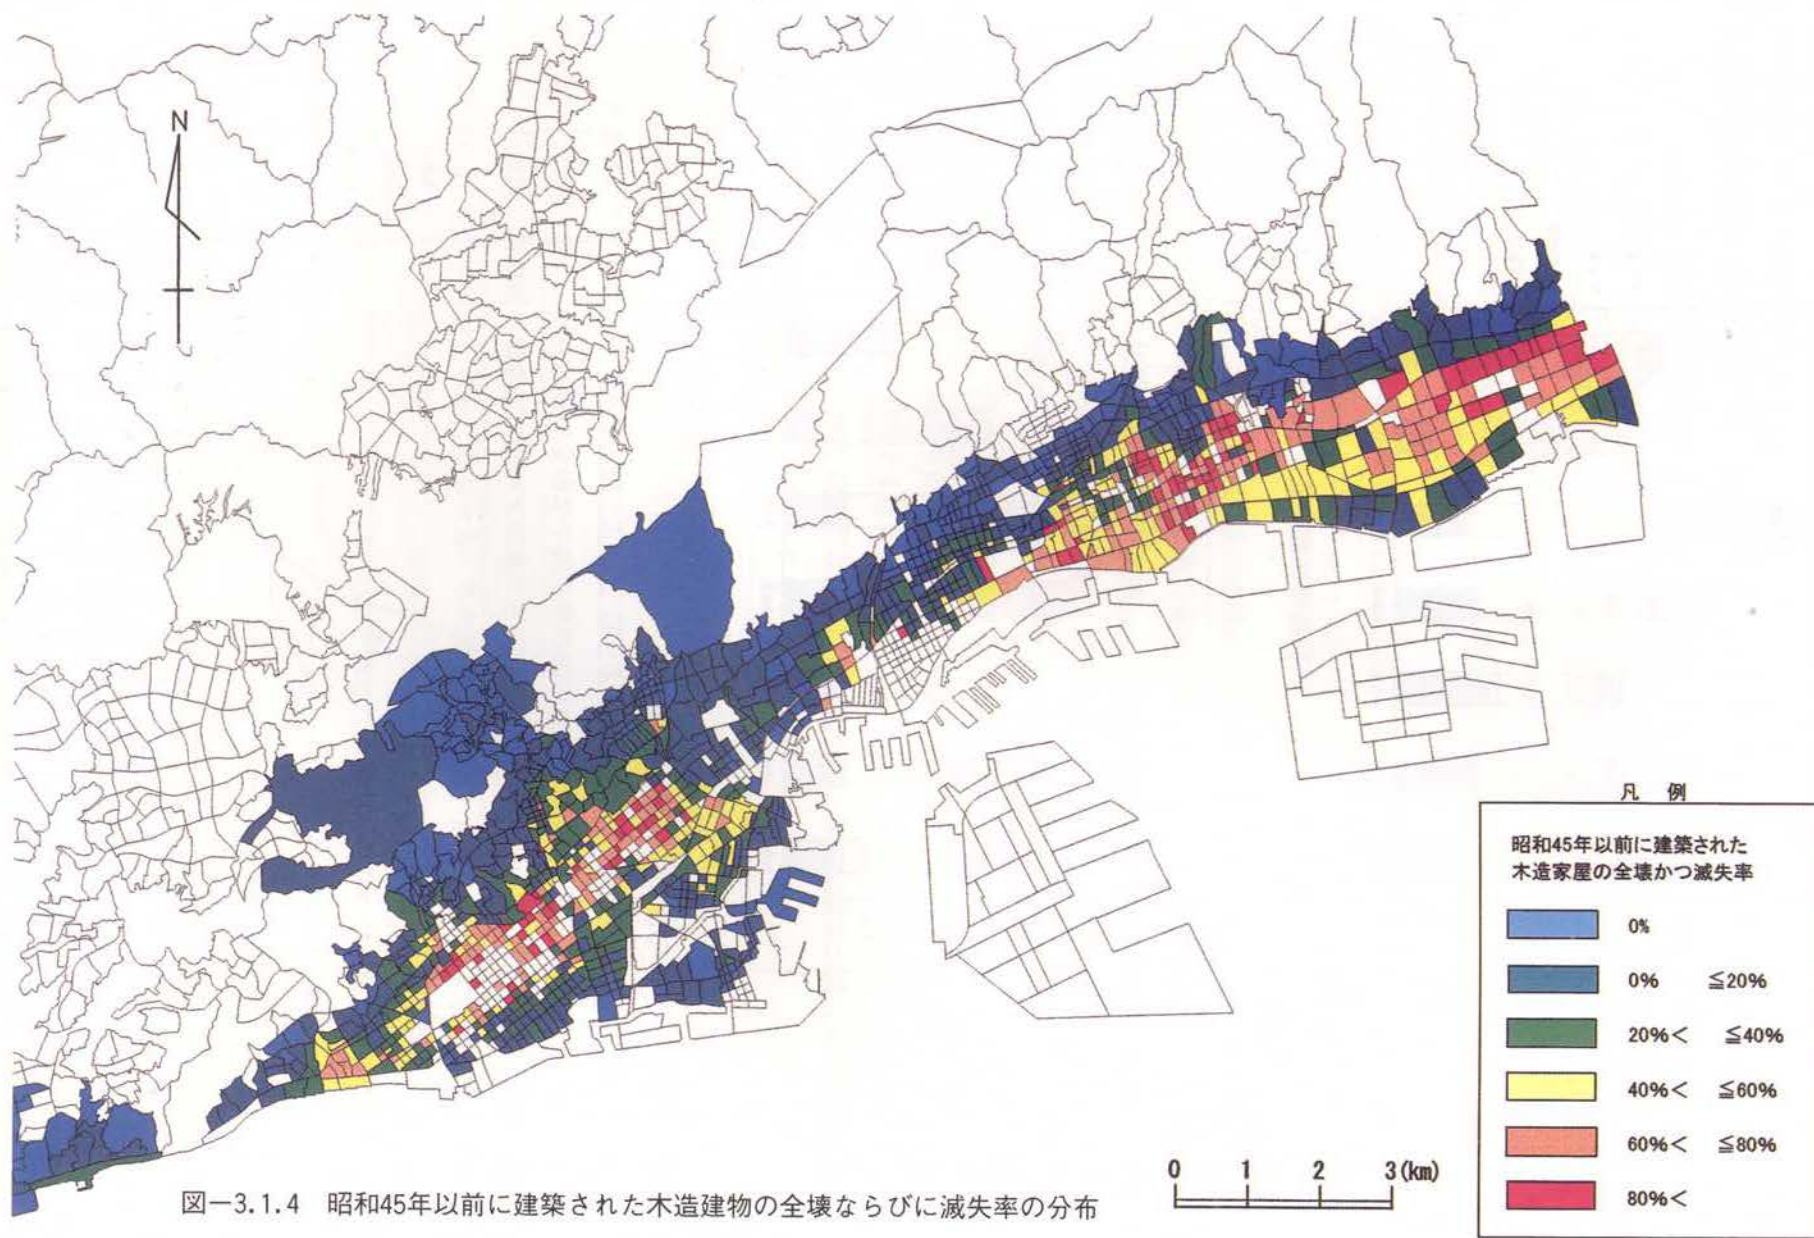
図-3.1.4 昭和45年以前に建築された木造建物の全壊ならびに滅失率の分布

図-3.1.4は建物被害のうち、昭和45年以前に建築された木造建物の全壊かつ滅失率の平面分布を各町丁目ごとに色分けして示したものである。図-3.1.1, 図-3.1.2のグラフに示された傾向がこの平面図からも読みとることができる。木造家屋の全壊かつ滅失率の高い地域は東灘区～灘区にかけての神戸市市街地の東部と、兵庫区、長田区～須磨区にかけての神戸市市街地の西部にかけて分布している。以降の建物被害原因分析にはこの平面分布をもとに検討する。その理由としては、図-3.1.3のグラフで明らかのように、昭和45年を境としてそれ以前は年代による被害率に変化があまりないことと、木造家屋については構造が単純であり、地域・地盤によって特別な構造の差があるとは考えられないため、どの地域をとっても、耐震上の差は少なく比較しやすいことが挙げられる。

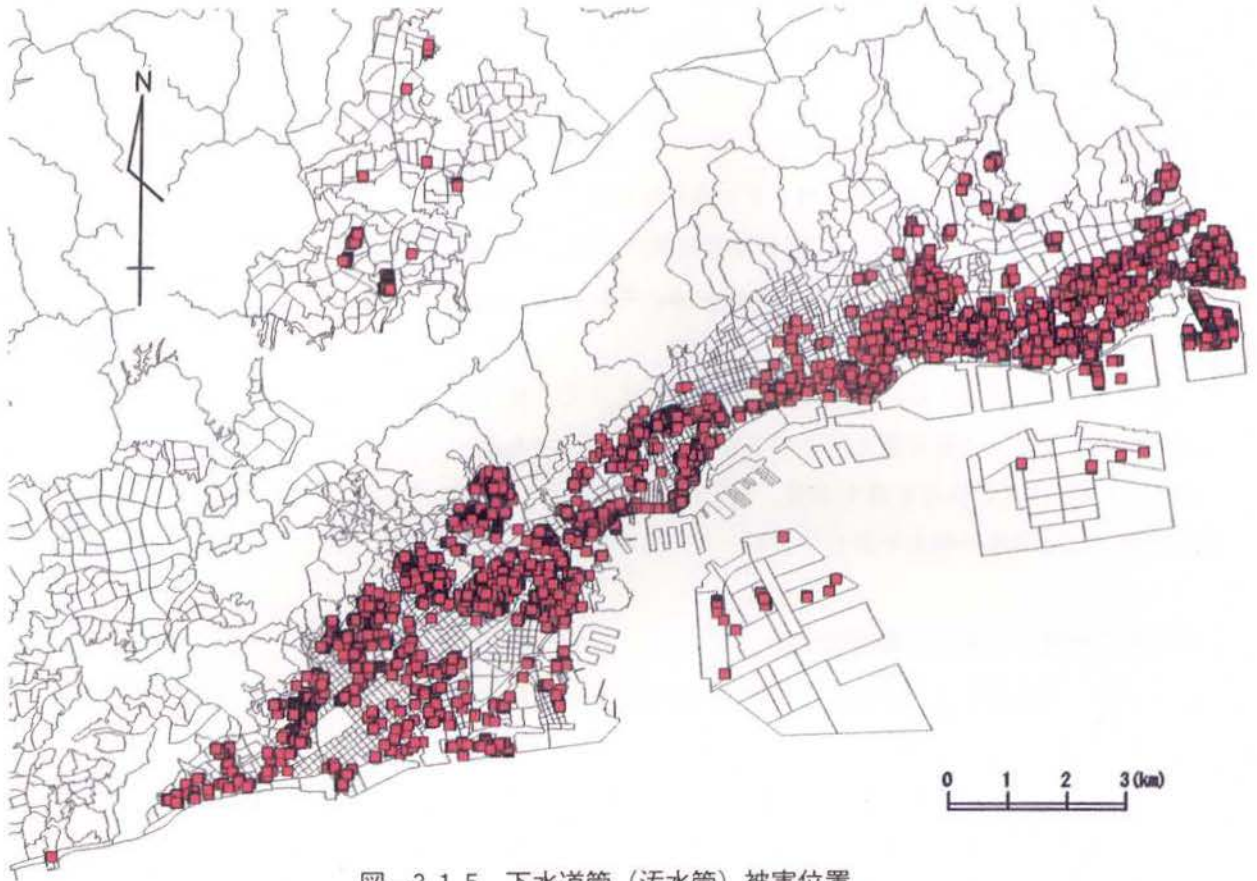
図-3.1.5 下水道管（汚水管）被害位置

図-3.1.5は, 下水道管(汚水管)の被害位置をプロットしたものである。東灘区~須磨区にかけての市街地全体に分布しているが, 詳細にみると灘区の北部から中央区にかけて被害が少ない地域が見られることや, 長田区北部の丘陵地で被害が見られること, 新しい埋め立て地である六甲アイランドとポートアイランドで比較的被害が少ないことが特徴である。

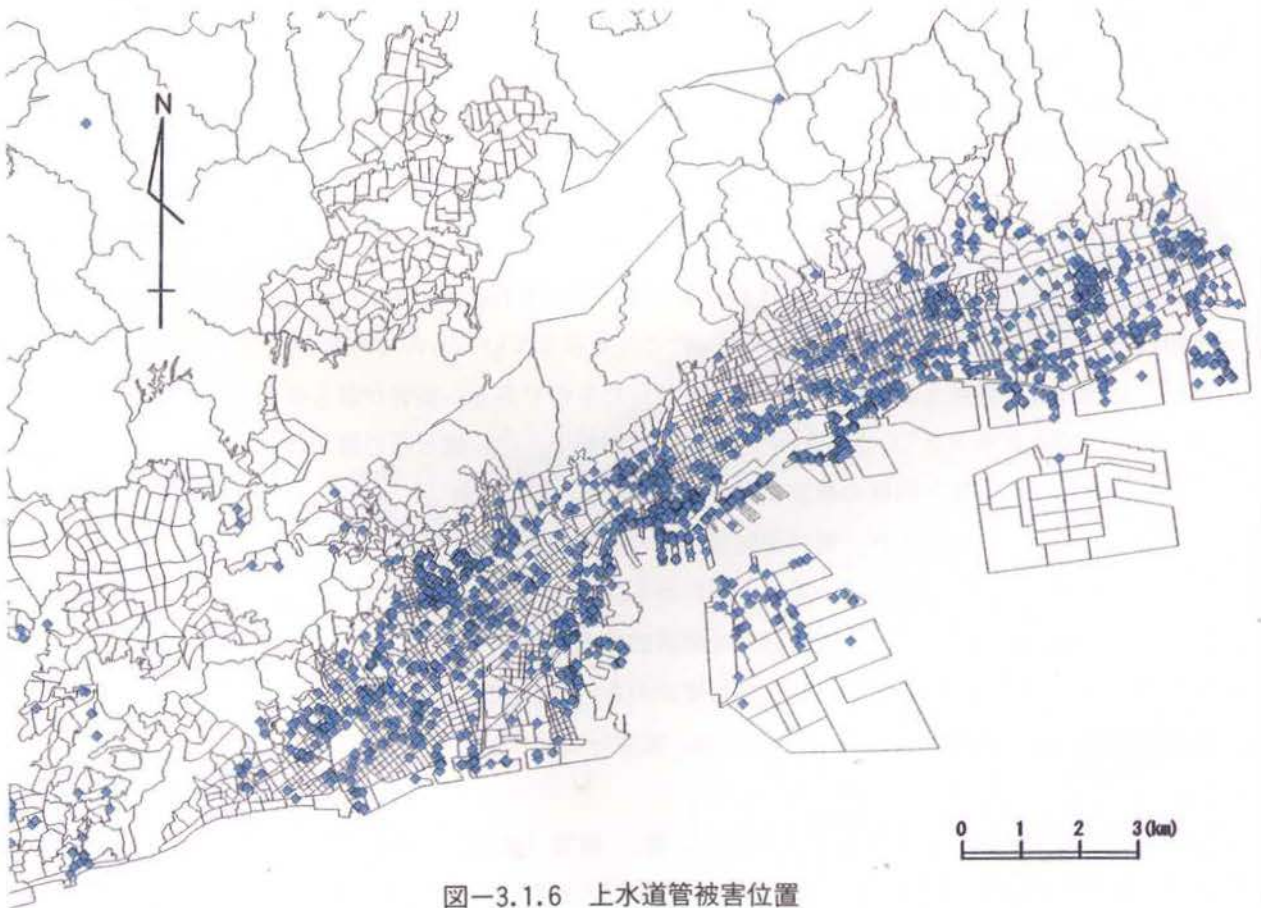
図-3.1.6 上水道管被害位置

図-3.1.6は、上水道管の被害位置をプロットしたものであるが、被害の分布は下水道管とよく似た分布傾向にある。人工島では六甲アイランドで被害が少なく、ポートアイランドで比較的多いことが特徴的である。

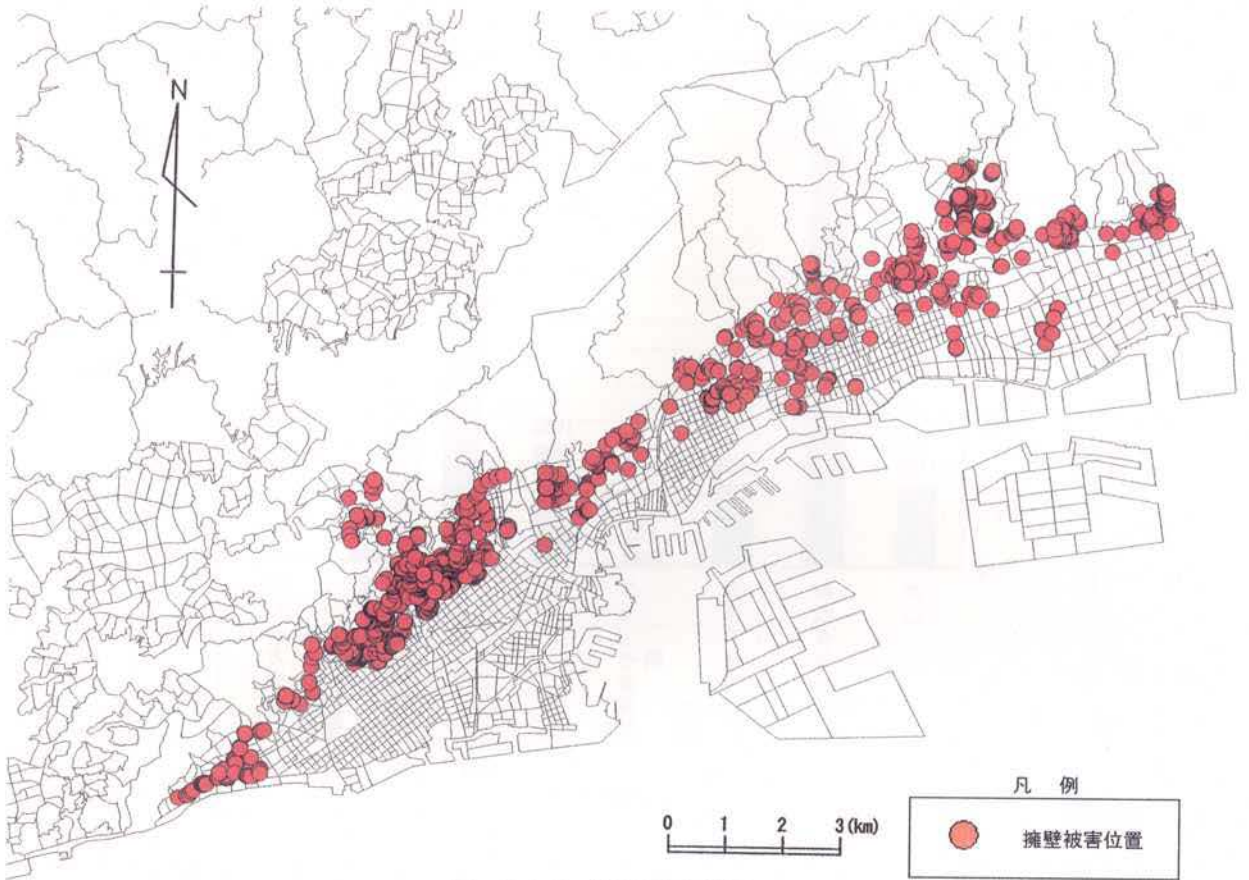
図-3.1.7 擁壁被害位置

擁壁の被害データは神戸市建設局でまとめられたもので被害位置のみを入力した。データベースとのリンクはできていない。図-3.1.7に擁壁被害位置図を示した。被害位置は平坦地に擁壁が存在しないため、開発の進んだ丘陵地に偏った分布になっている。特に長田区北部の丘陵地に多い。

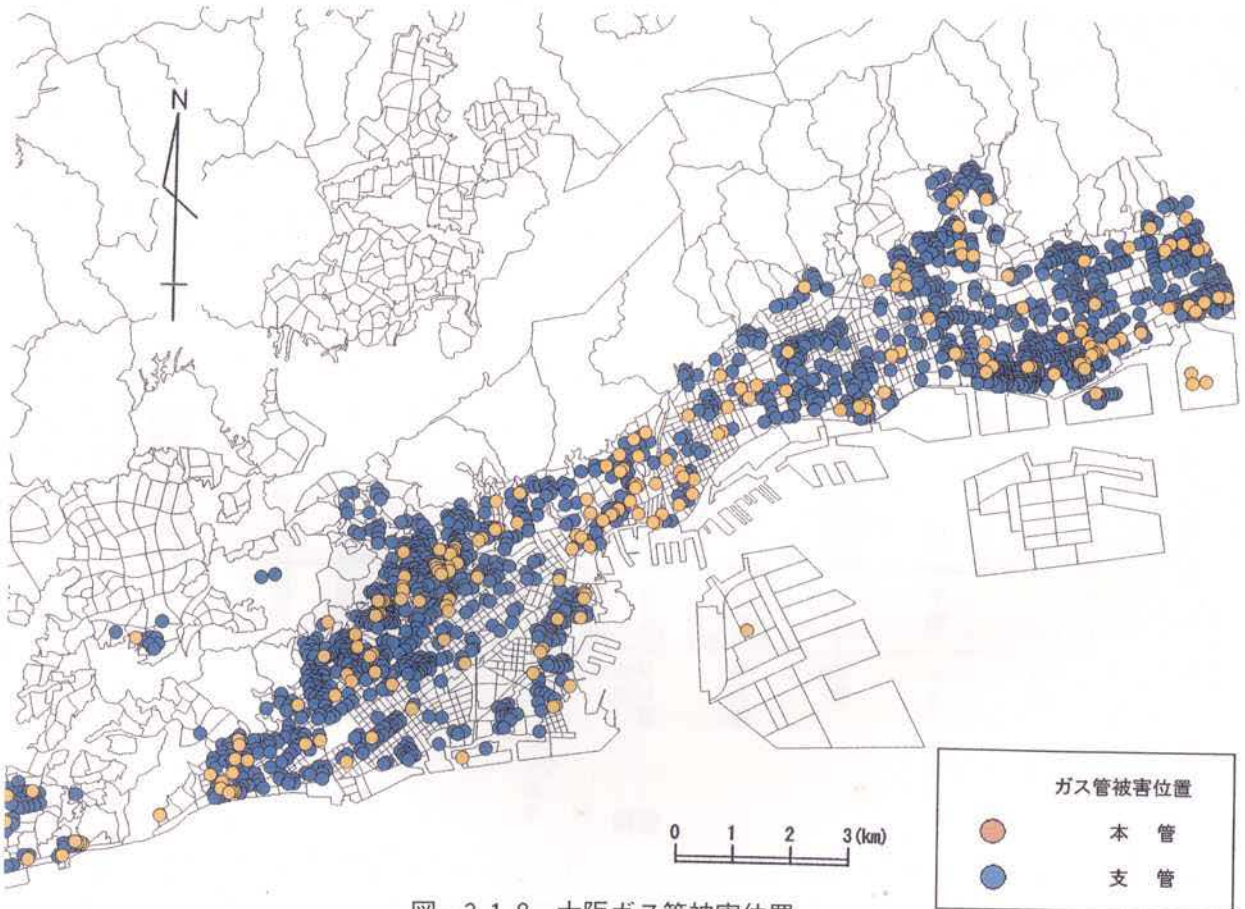
図-3.1.8 大阪ガス管被害位置

図-3.1.8にガス管被害位置を本管、支管に分けて出力したものである。被害の分布傾向は下水道管、上水道管とほぼ同様の傾向を示している。人工島で被害がほとんどなかったことが特徴的である。

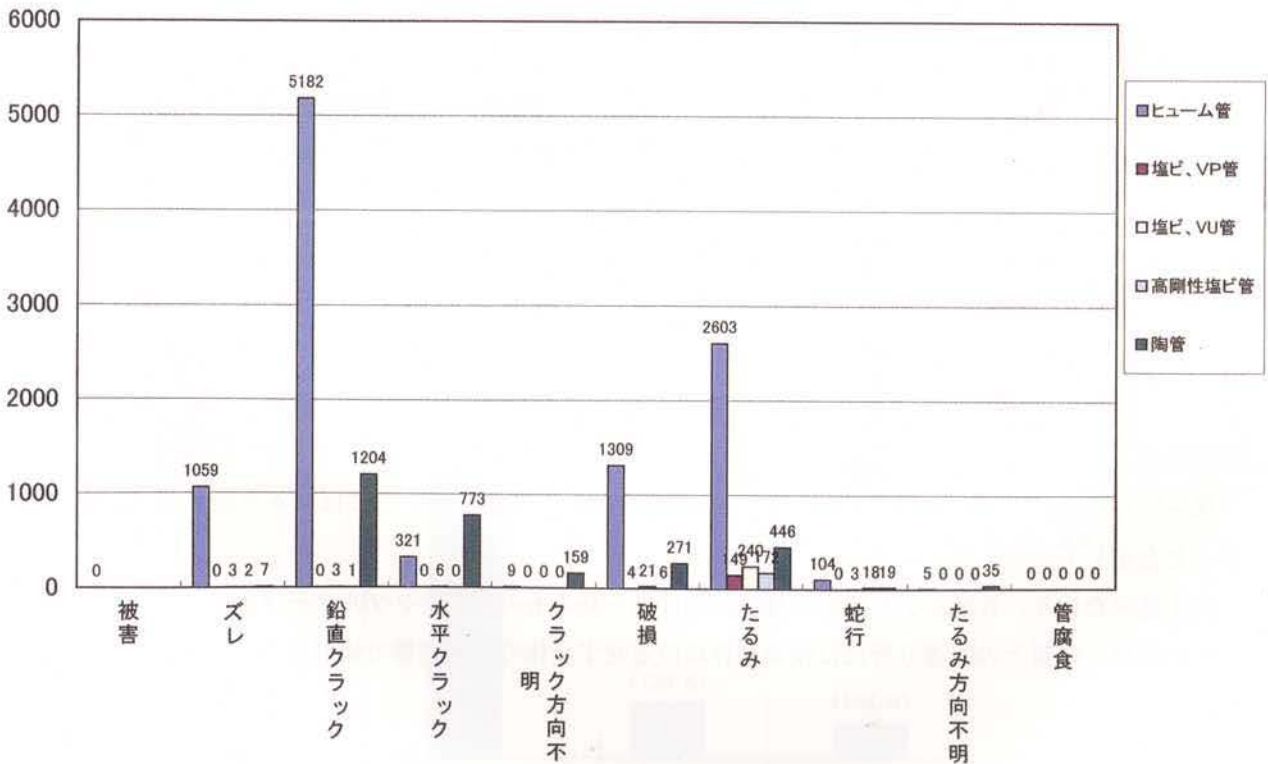
図-3.1.12 下水道管本管被害管種別被害項目

図-3.1.12は管の種類と被害項目について集計したものである。被害が最も多かった“ヒューム管”の被害項目は“鉛直クラック”、“たるみ”、“破損”が多かった。塩ビ系の管では“たるみ”が多かった。“陶管”ではヒューム管と同様の被害項目が多かった。

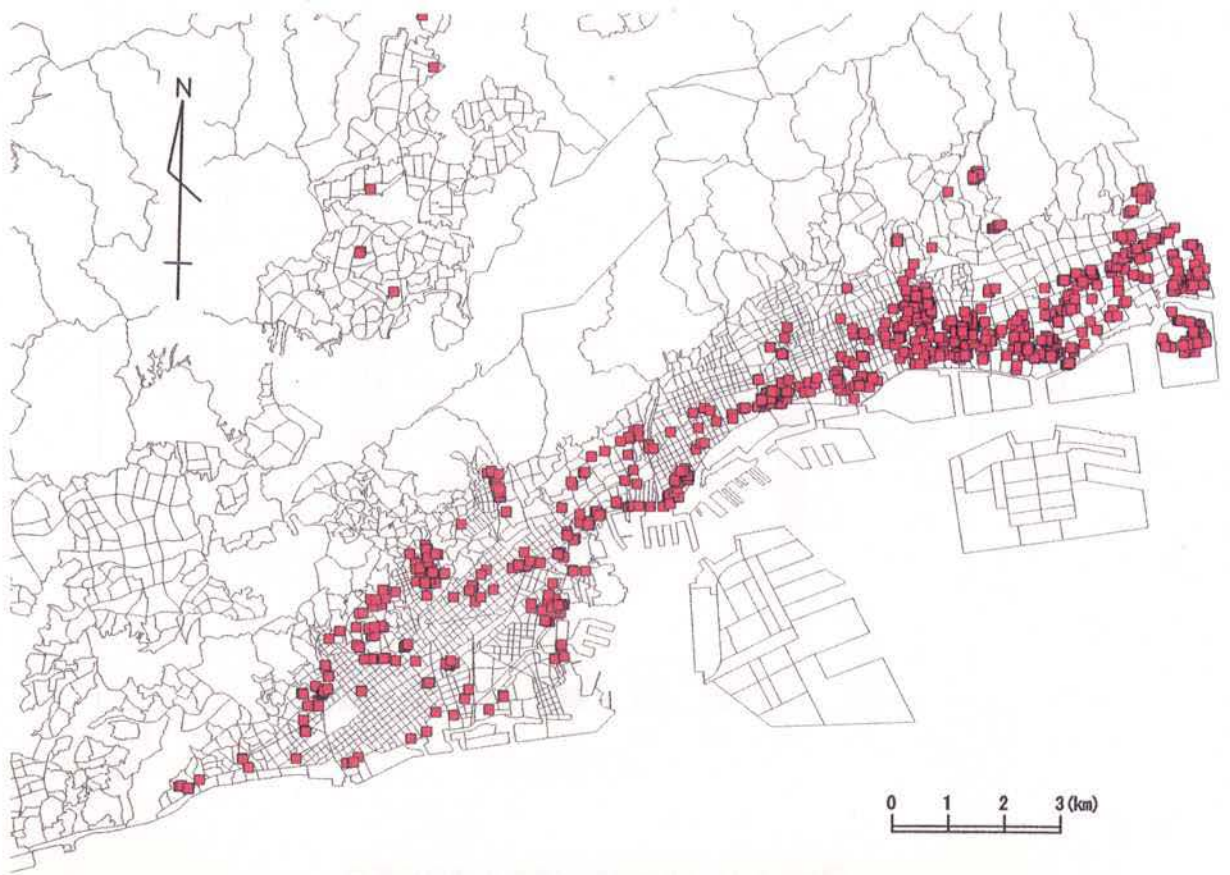
図-3.1.13 下水道管被害位置（本管、ヒューム管、被害破損）

図-3.1.13は、管別(本管)、管種(ヒューム管)、被害(破損)の検索条件(全てandの条件)を与え、その被害位置をプロットしたものである。以降の地形・地質との関連分析にはこの図をもとに行う。

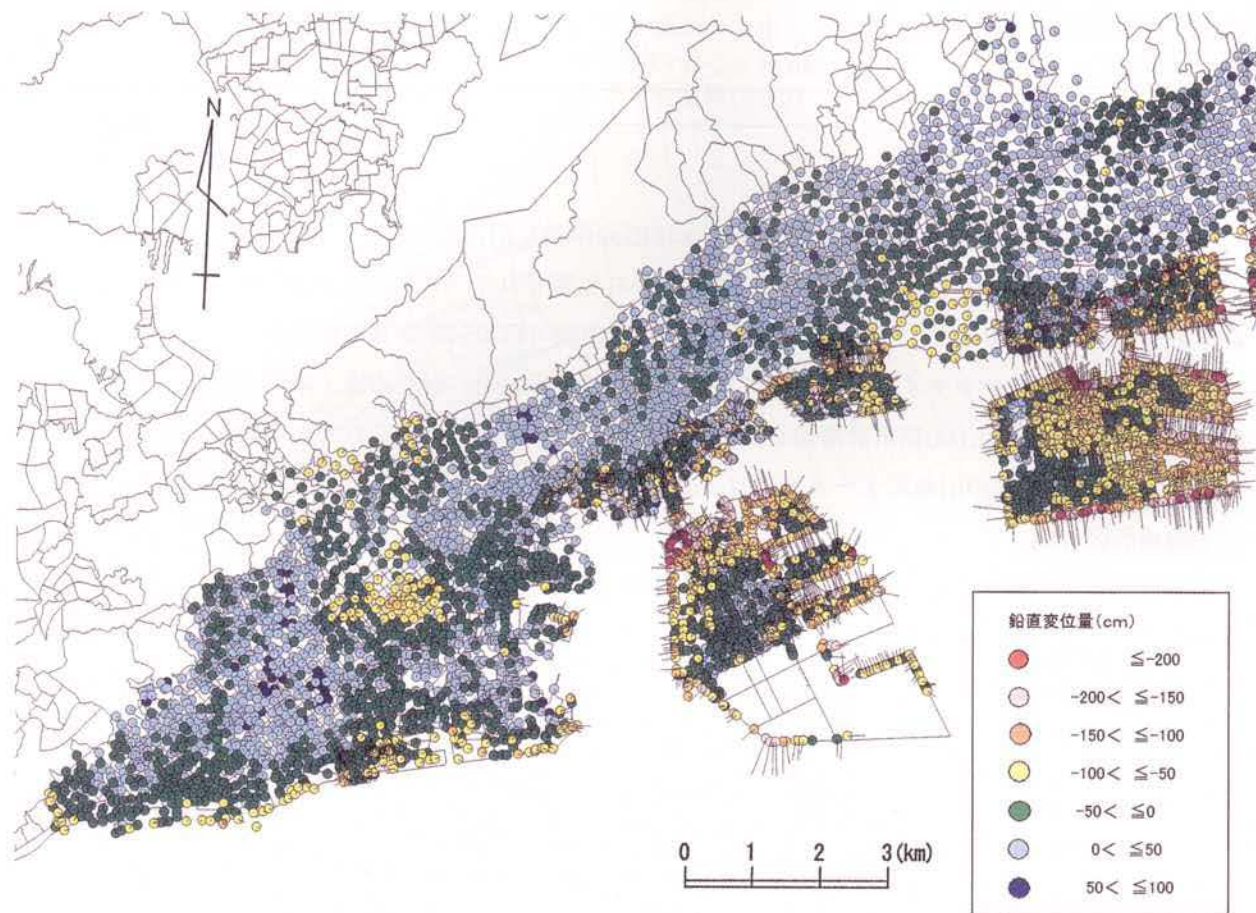
図-3.1.19 地盤変位図^{文献2),3)}を合成 (鉛直変位量および変位ベクトル)
(水平変位は平面図の地図縮尺100倍に拡大)

図-3.1.19は両機関による地盤変位データを平面図にプロットしたものである。図中で鉛直変位は色分けで示し、水平変位ベクトルは分かりやすくするために平面図スケールの100倍に拡大している。鉛直変位については、人工埋め立て地で沈下が卓越していることが目立ち、内陸部の市街地では数10cmの沈下と

数10cmの隆起が卓越しており、鉛直変位はさほど大きくないことが読みとれる。内陸部で特徴的なエリアとして、長田区はやや山よりの平坦地で150cm程度の沈下がみられる。水平変位については、この程度のスケールで見ると、埋め立て地の護岸が外側に変位したことが目立っており、他のエリアでは明瞭な傾向を読みとることはできない。

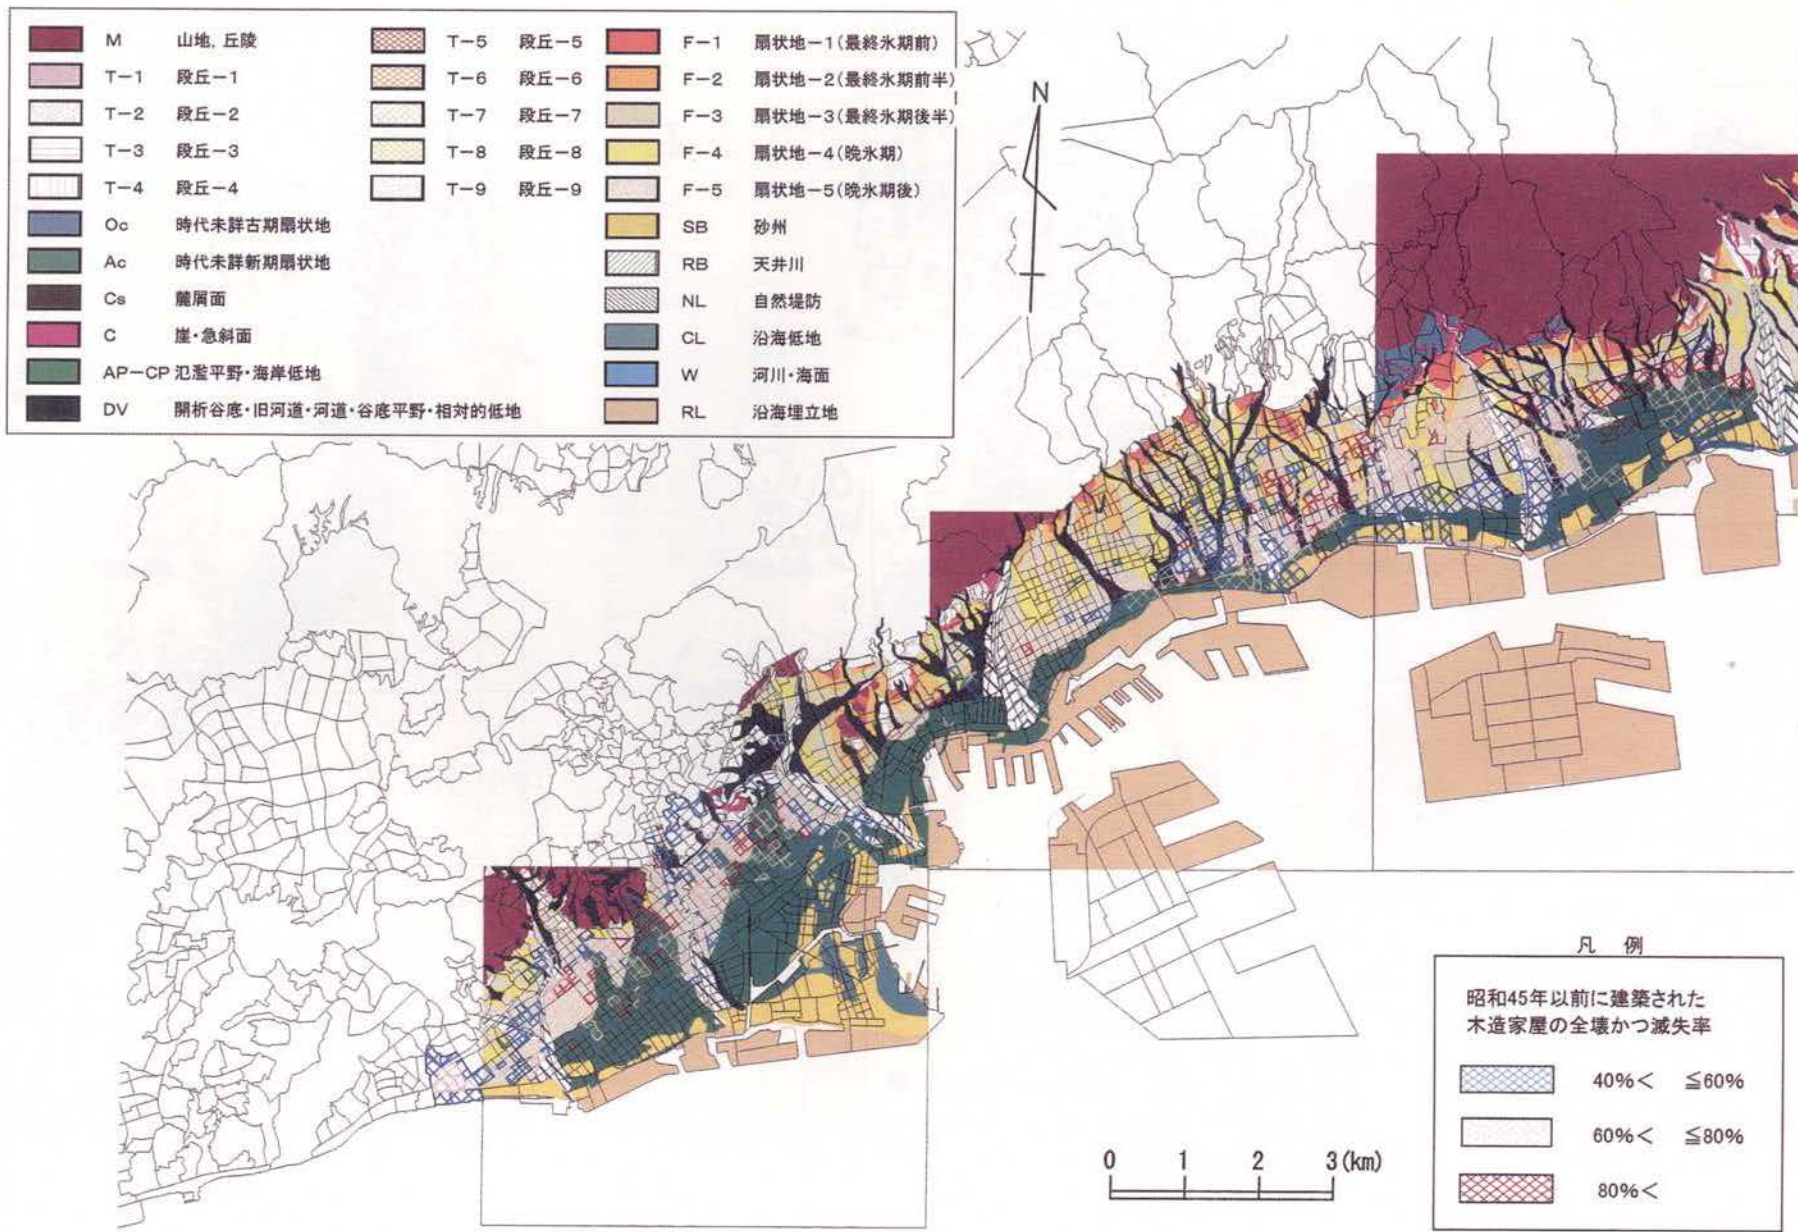
図-3.2.15 微地形区分図と木造家屋の被害率分布

図-3.2.15は、微地形区分図と地震による建物被害との関係を表示したものである。

この図より明らかなように、地震被害のほとんどは1.5万年以降の扇状地地域（F-4、F-5）と、氾濫平野・海岸低地に集中している。特に、被害は市街地東部では扇状地地域に、市街地西部では扇状地地域と氾濫平野・海岸低地に著しいことが明瞭である。これより地震被害は、新しい地質時代に形成された地形と密接に関係して分布している可能性が高いといえる。

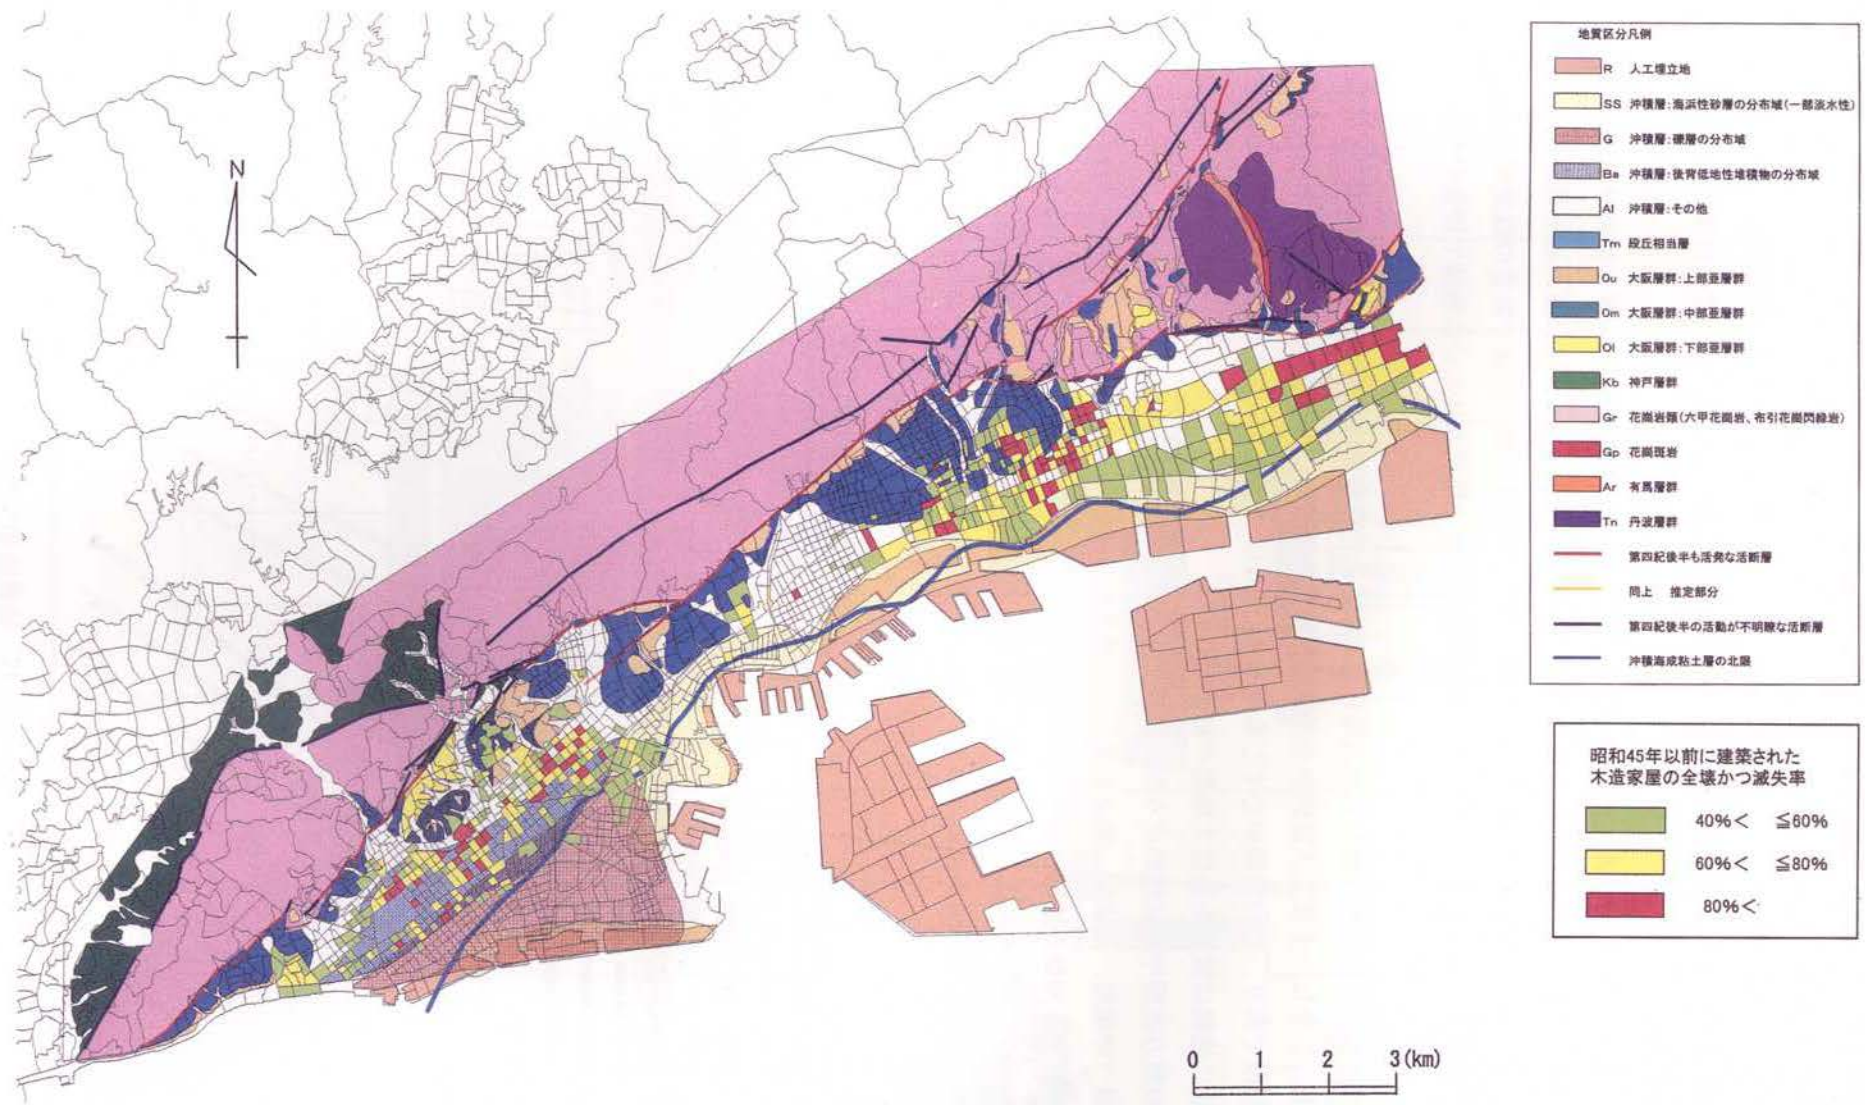
図-3.2.16 地質平面図と木造家屋の被害率分布

図-3.2.16は地質平面図と建物被害データを重ねて出力したものである。

この図より明らかなように、顕著な被害は沖積層の分布域に集中している。市街地東部では、地質区分の内、“沖積層その他”に分類される地域（A1：白色）に集中している。この地域では形成年代の新しい扇状地性の堆積物が卓越している地域である。市街地西部においては、後背湿地性の堆積物が分布している地域（Ba：水色破線）で被害が卓越している。この地域はやや軟弱な粘性土層が分布している地域である。同じ沖積層の分布地域であっても市街地中央部では被害は軽微である。
