第3章 兵庫県南部地震による各種被害と地形・地質との関連分析

本章では、兵庫県南部地震による建物および、土木構造物の被害と地形・地質との関連性について考察する。3.1節では被害の概要として考察に用いる被害データの説明と、震災被害の概要について述べる。3.2節では震災被害と地形・地質との関連分析を行うが、3.2.1項では関連分析に用いる地形・地質データの説明、3.2.2項では建物被害と地形・地質との関連性についての考察、3.2.3項では土木構造物と地形・地質との関連分析を行う。3.3節では液状化と地震被害について述べるが、3.3.1項では各機関の調査をまとめた液状化による噴砂の分布について、3.3.2項では収集したボーリングデータに基づく「神戸 JIBAN-KUN」による液状化判定について、3.3.3項では液状化と地震被害について述べる。

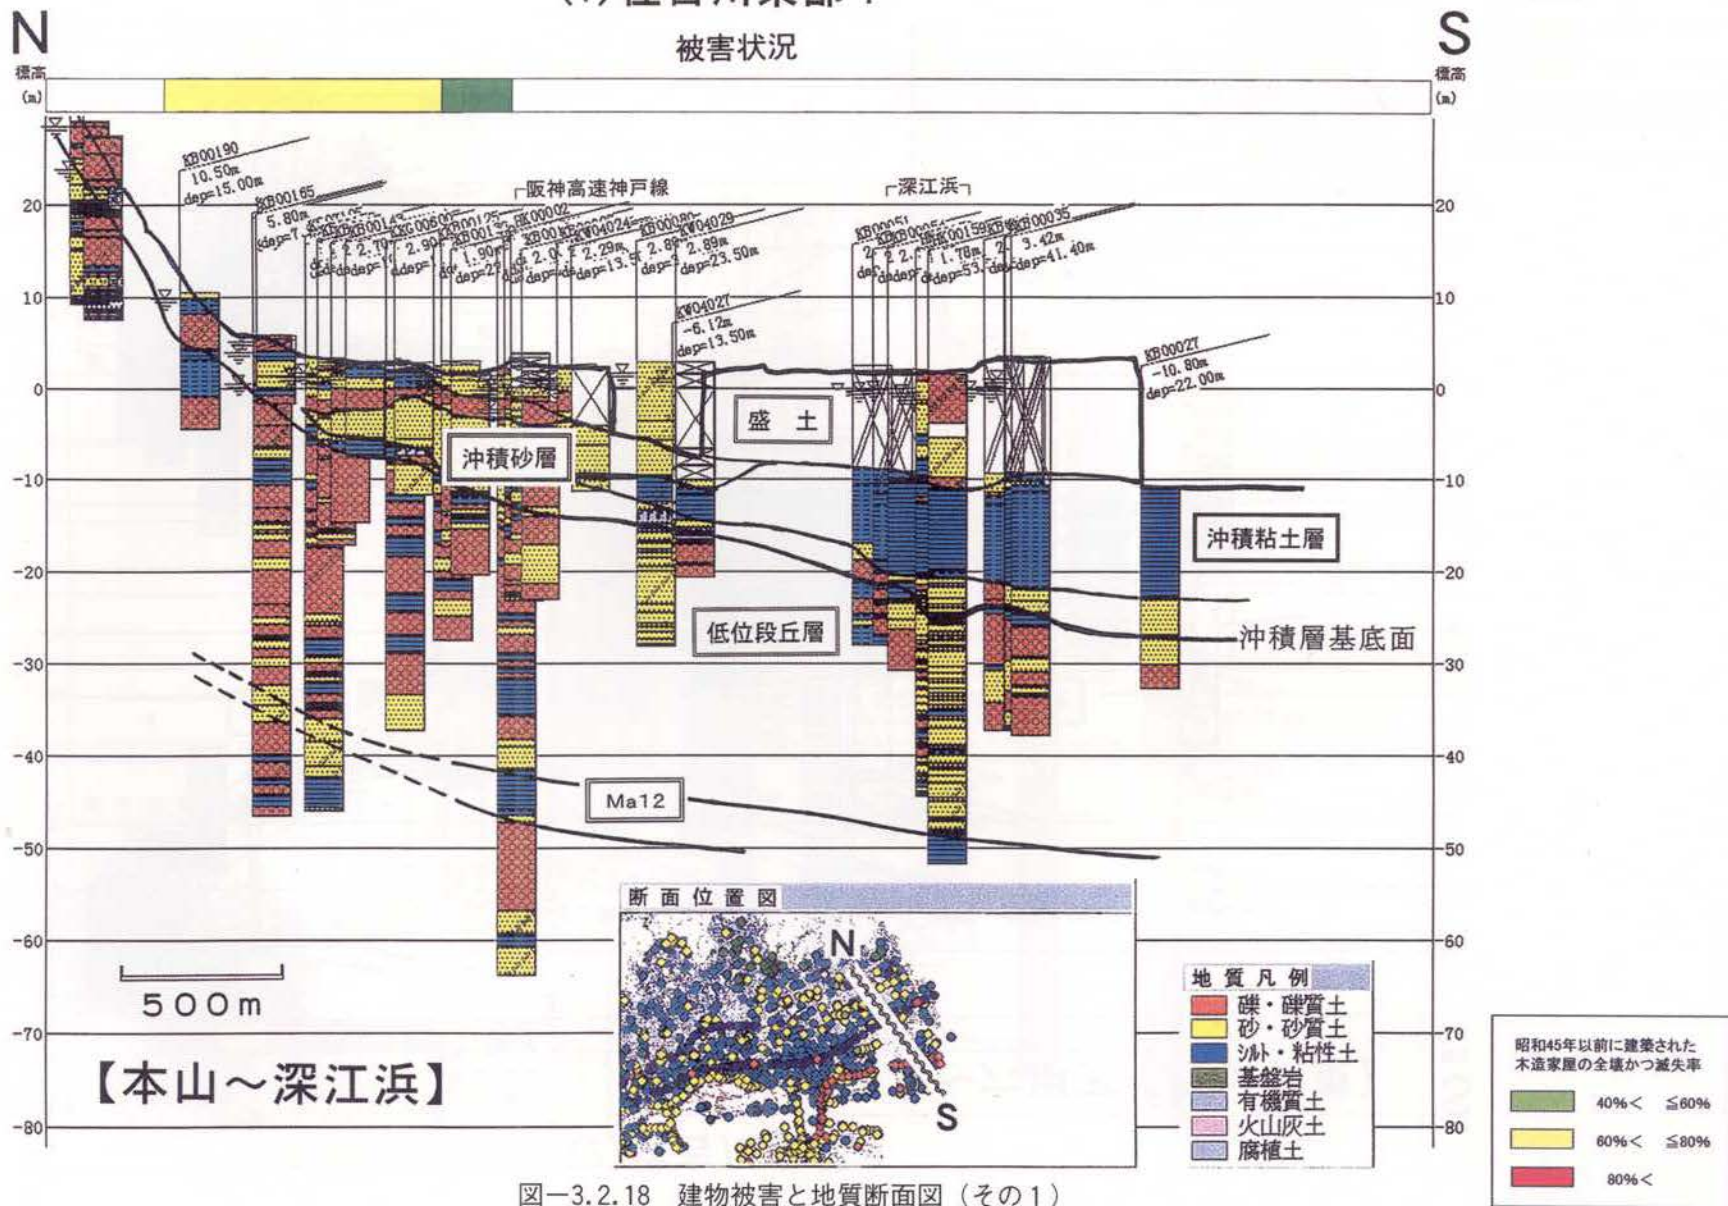
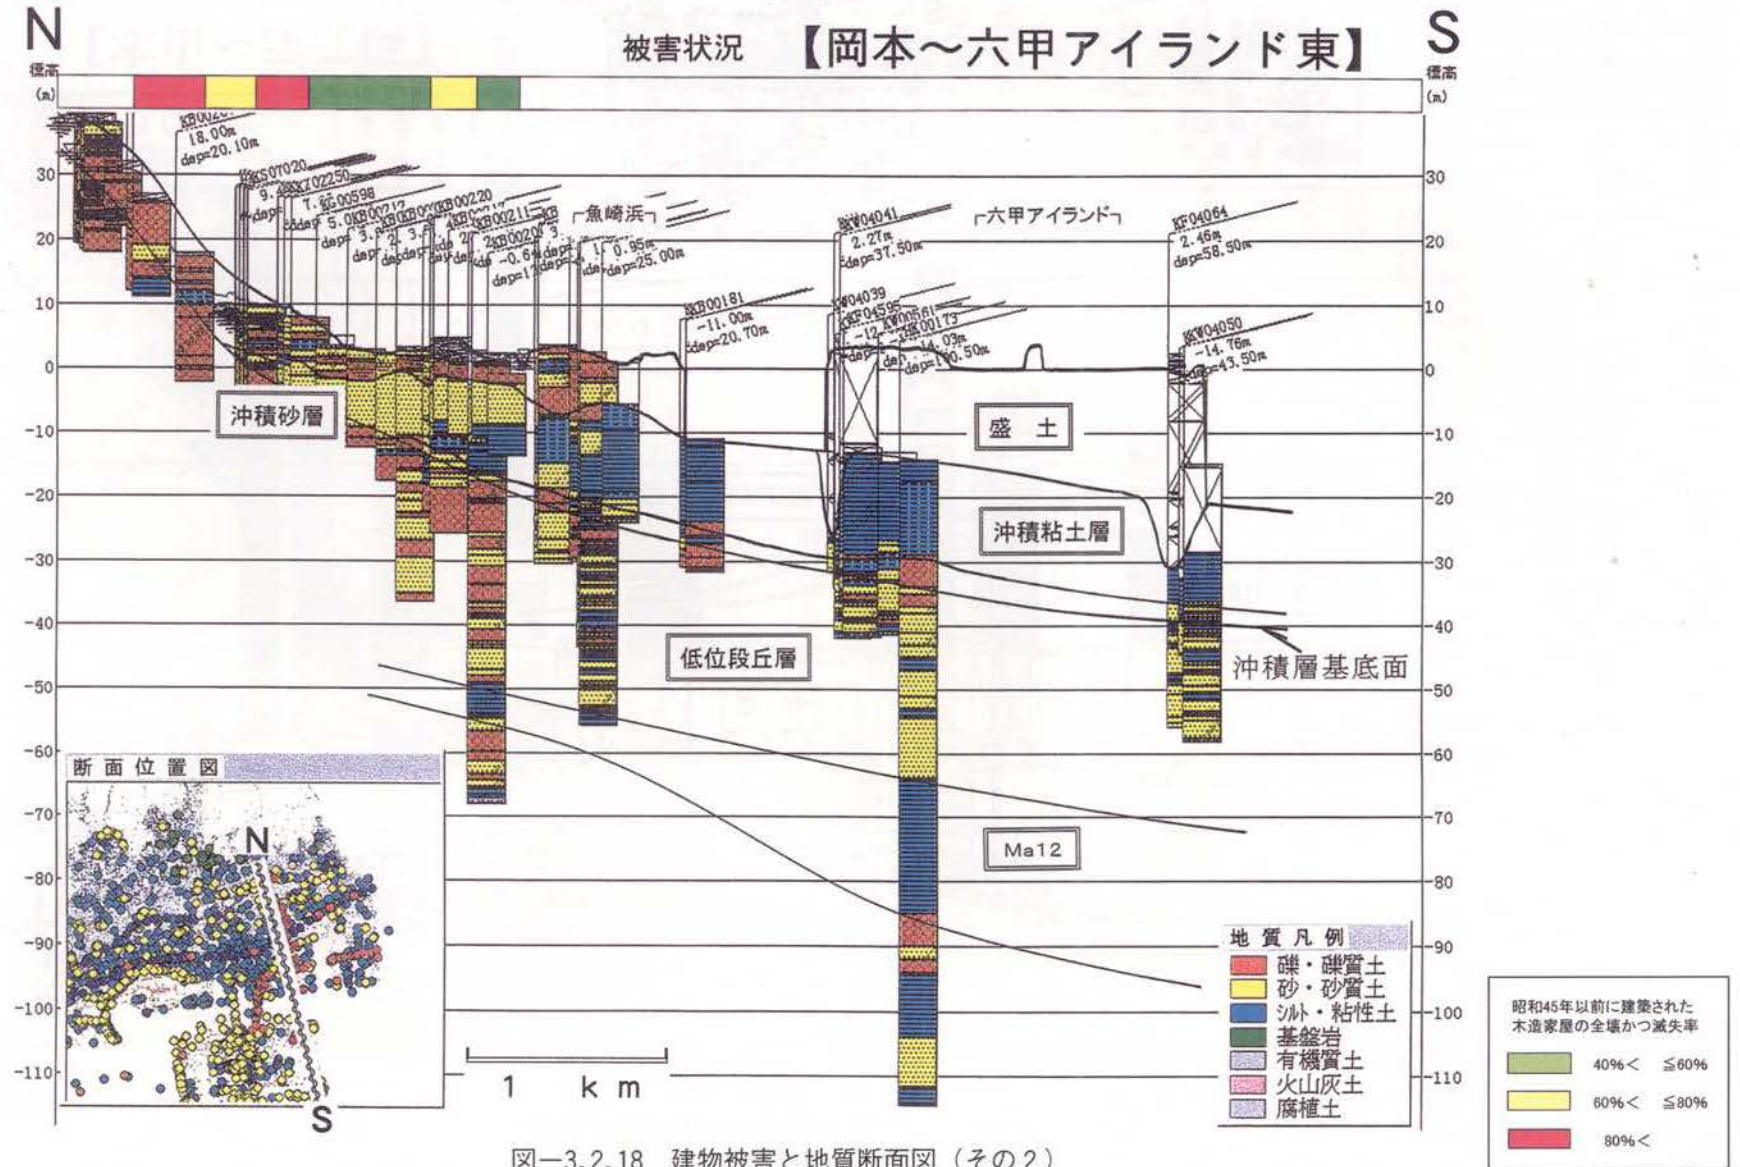
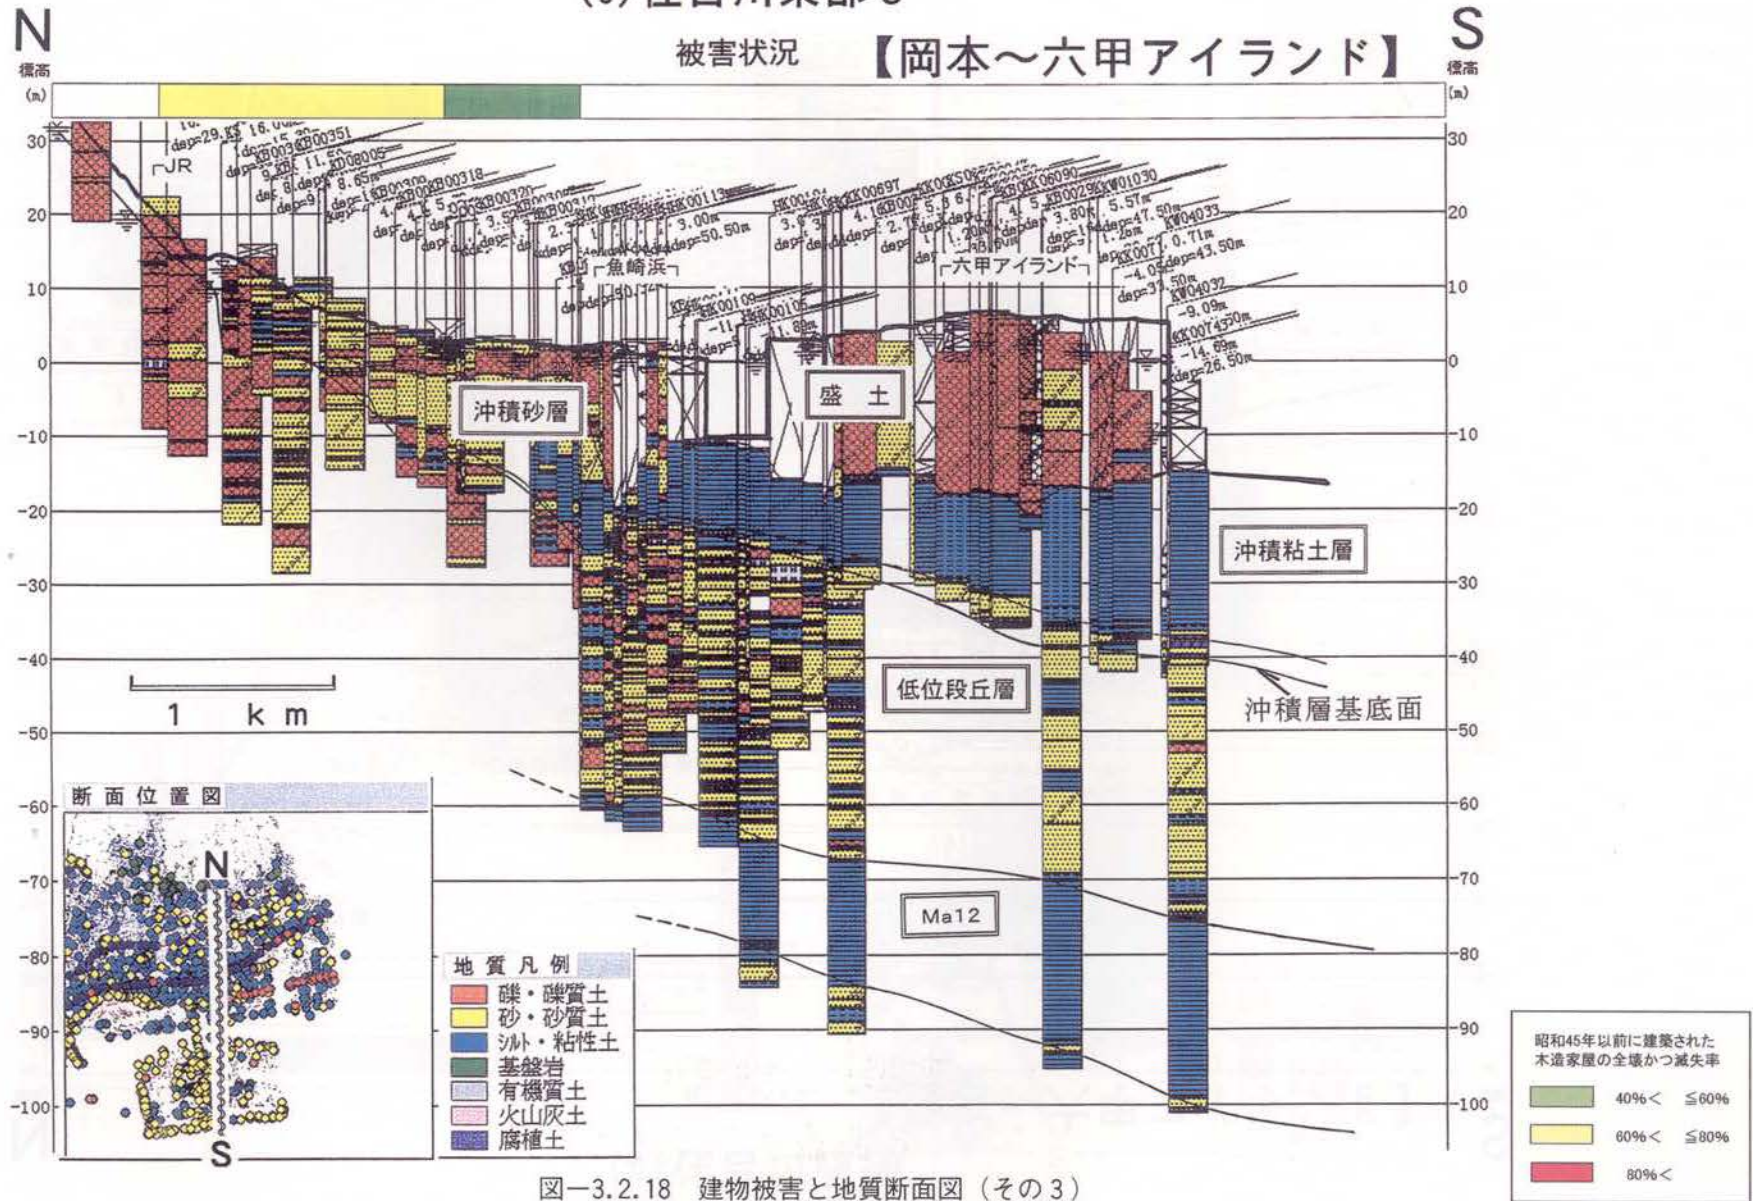
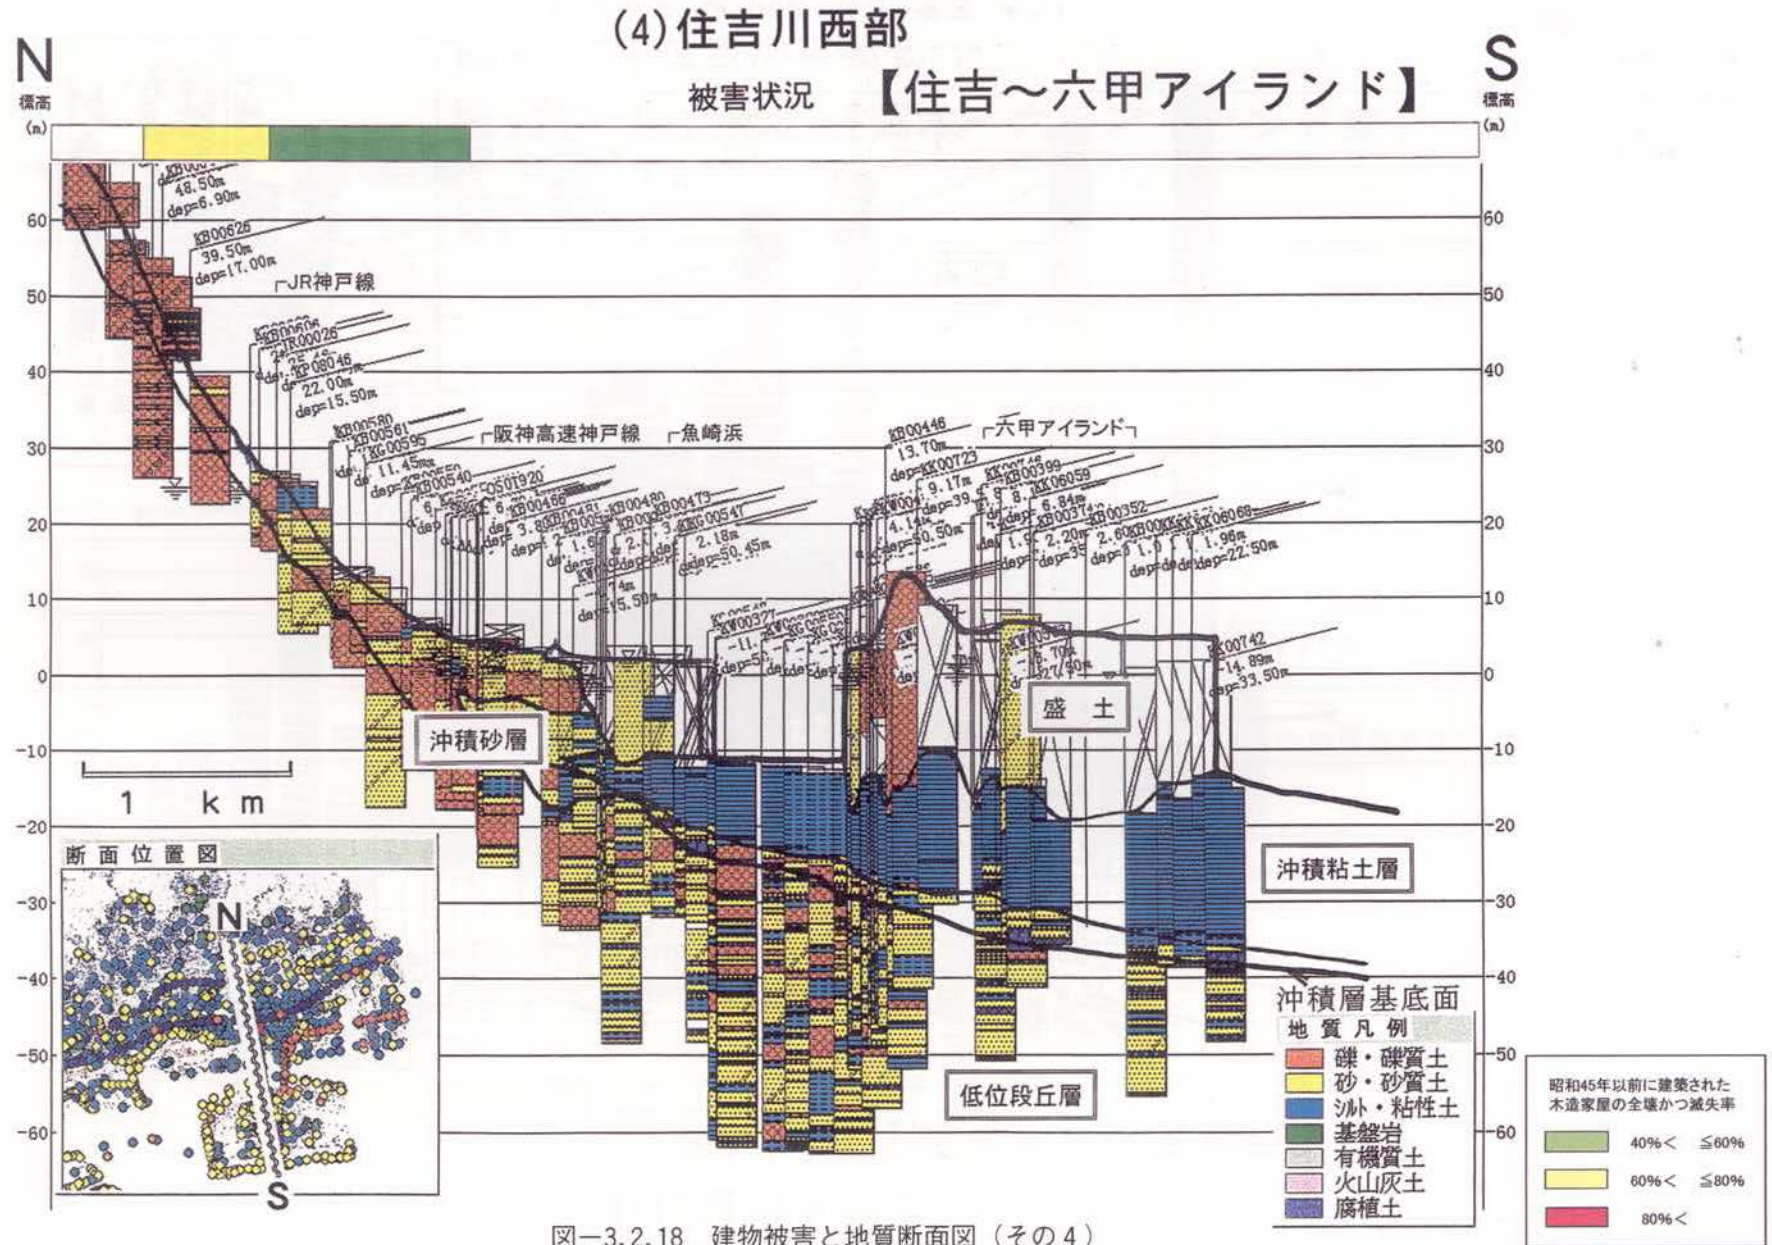
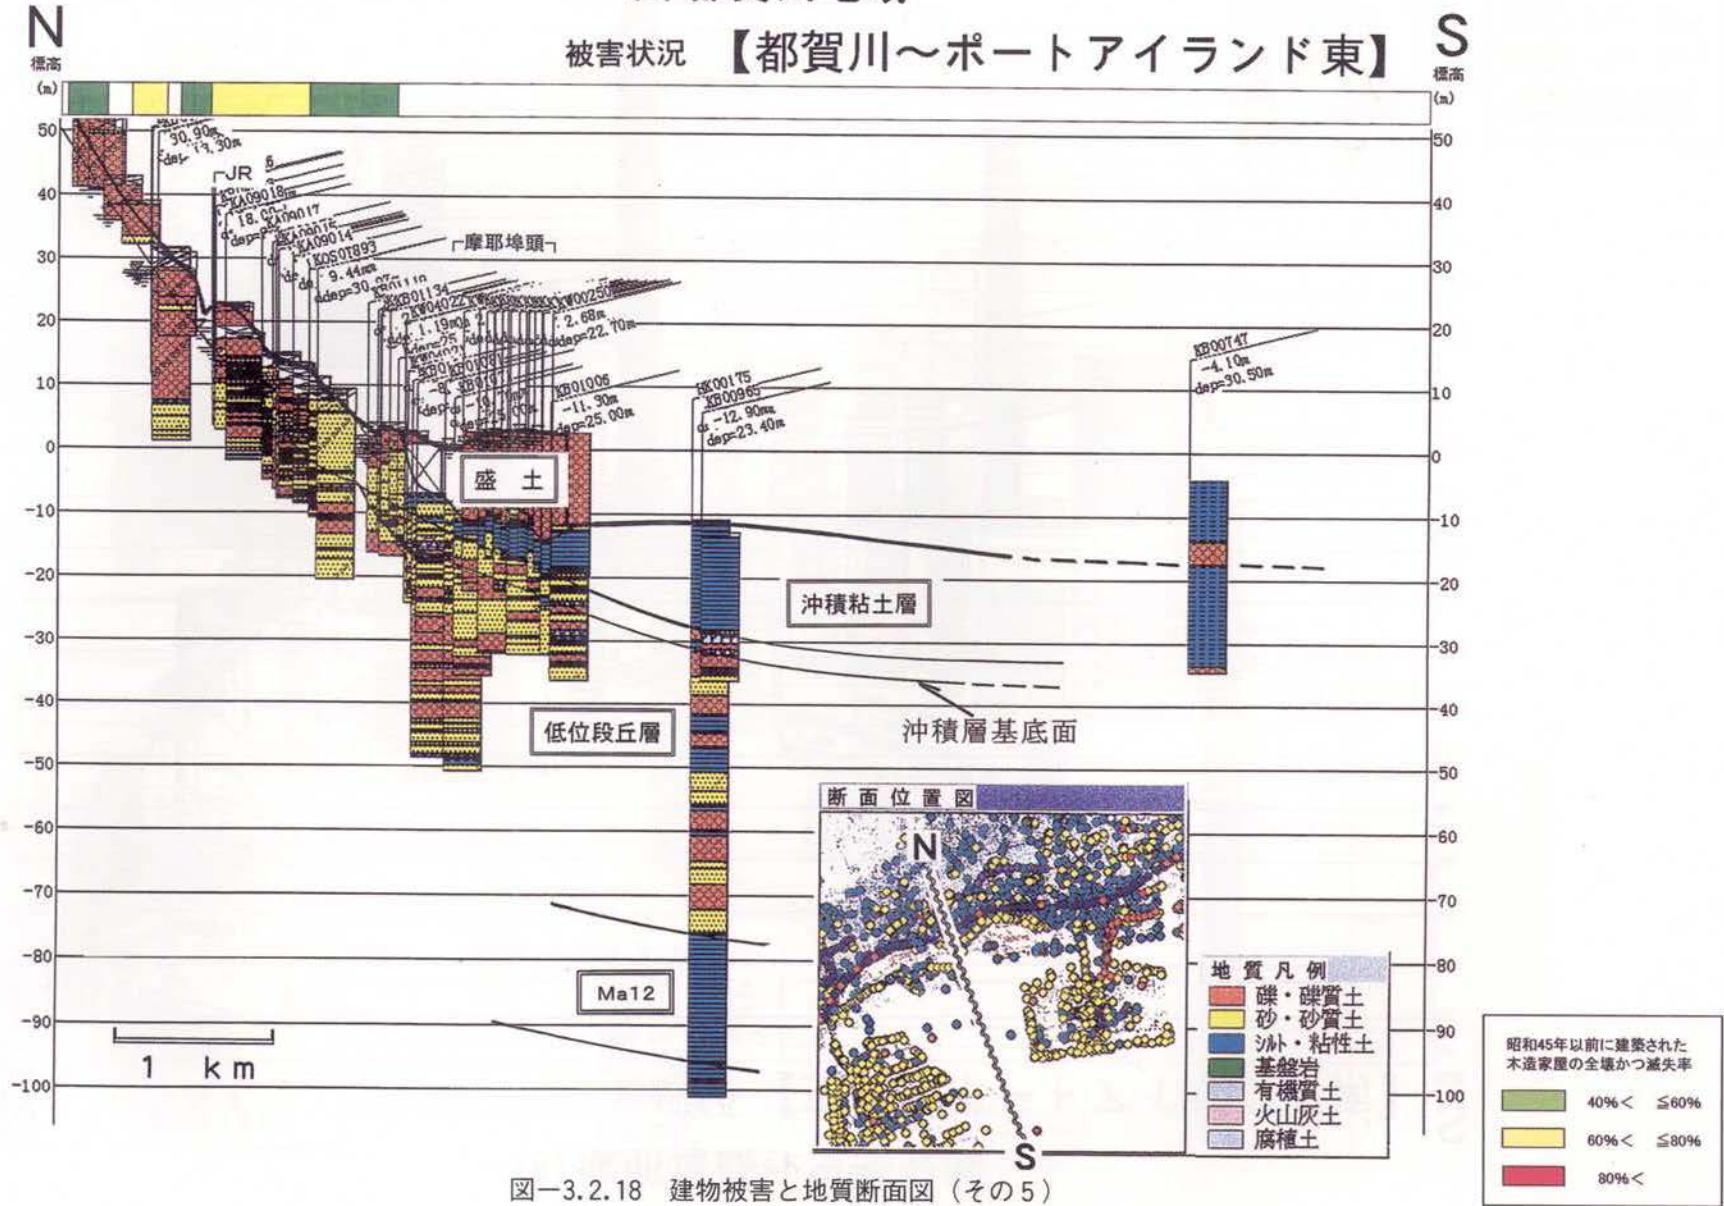
図-3.2.18は地質断面図上に建物被害ランク（図上部の棒状分布）をプロットしたものである（断面位置については図-3.2.17に示す）。

これらのうち、東灘区を主体とした断面図(1)～(5)においては、建物被害は沖積層の厚い部分で集中していることがわかる。また、山麓部で沖積層の層厚が急激に薄くなる部分で被害の程度が大きくなることも特徴の一つである。

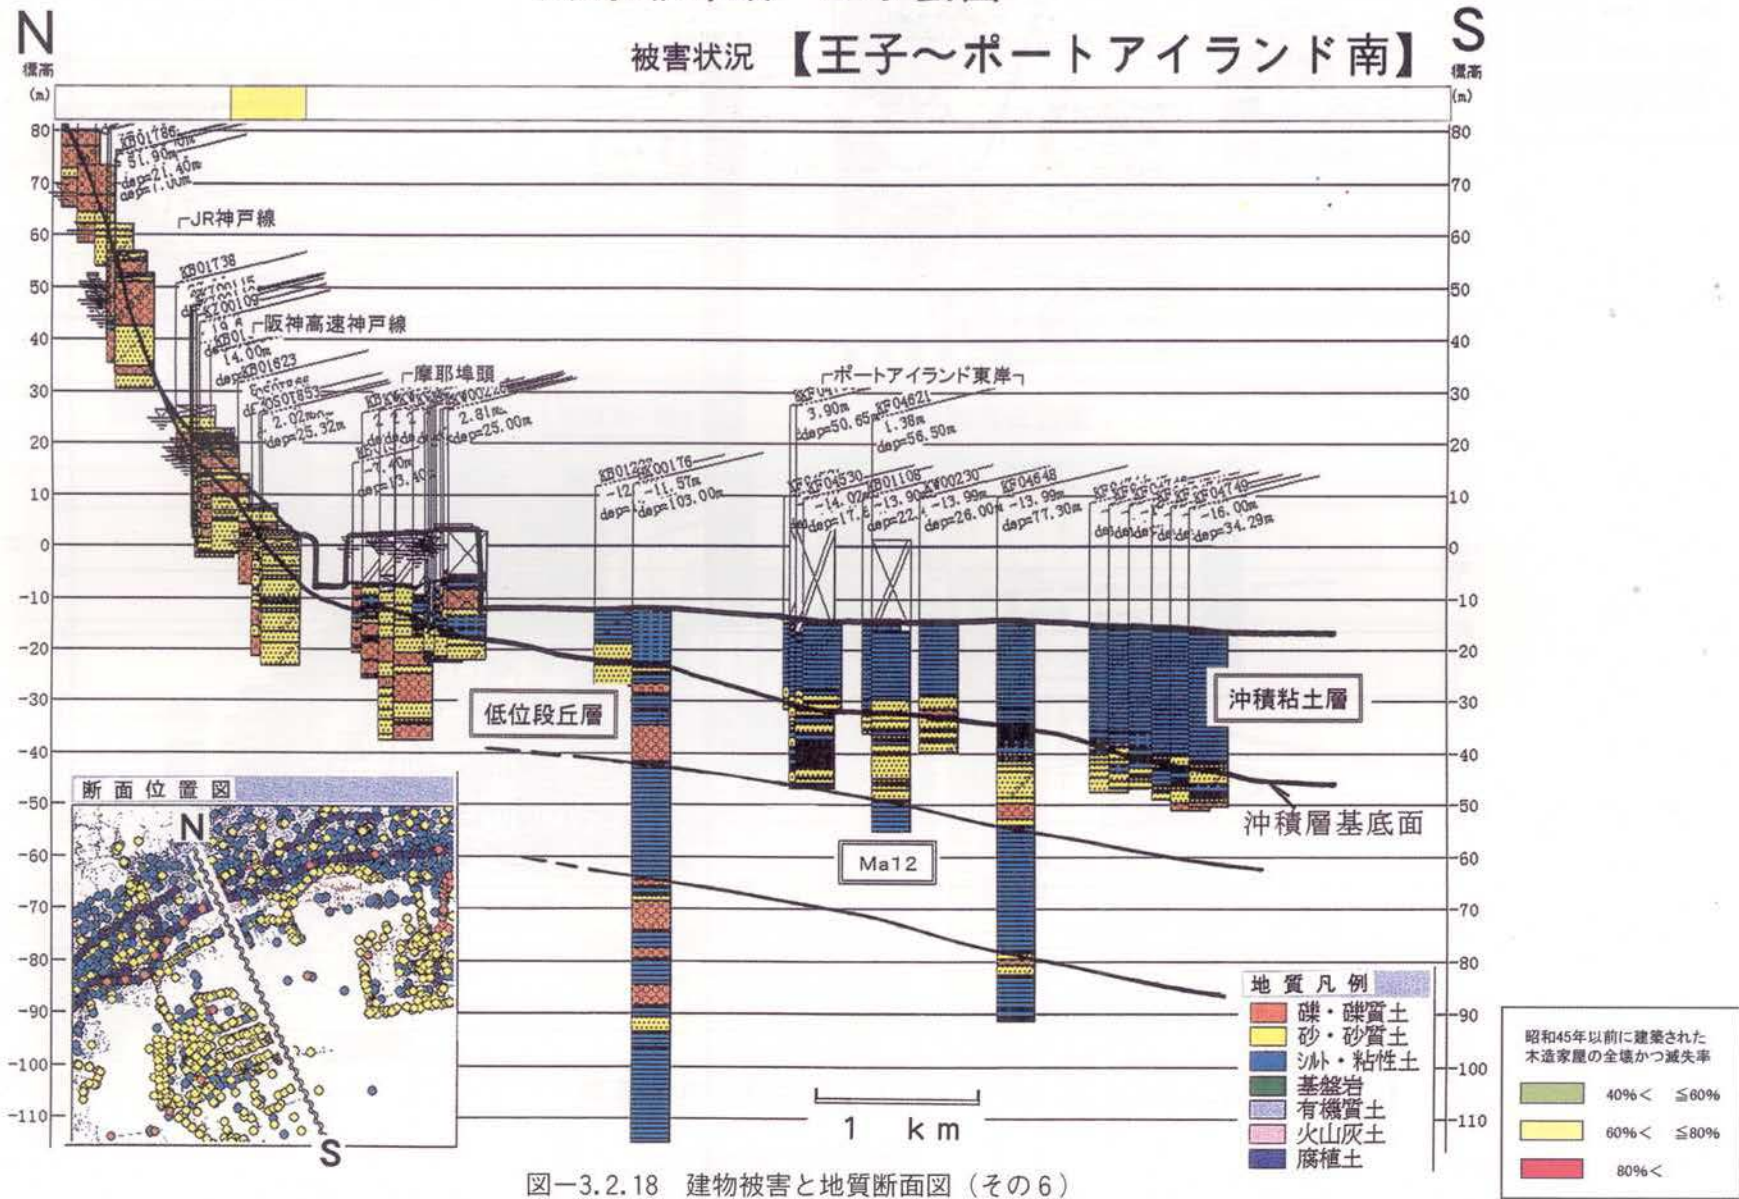
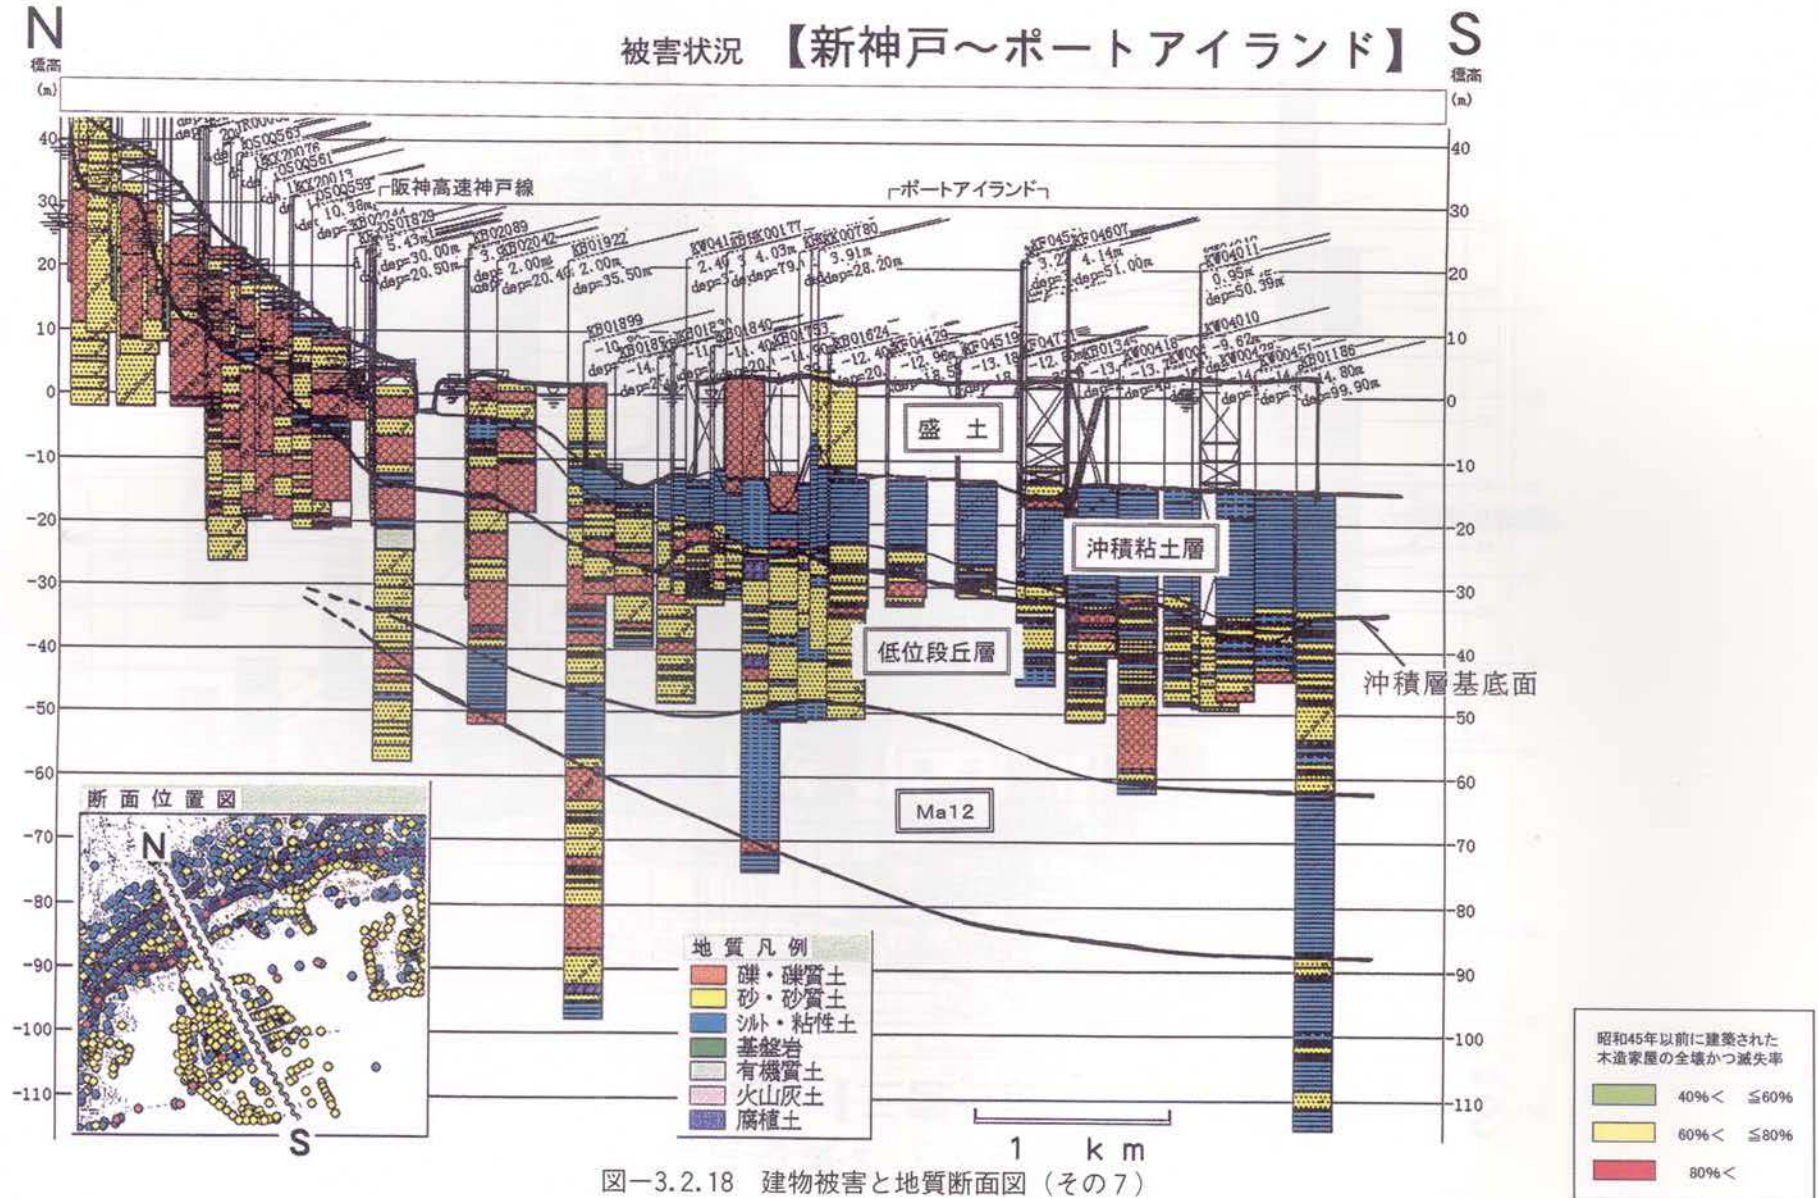
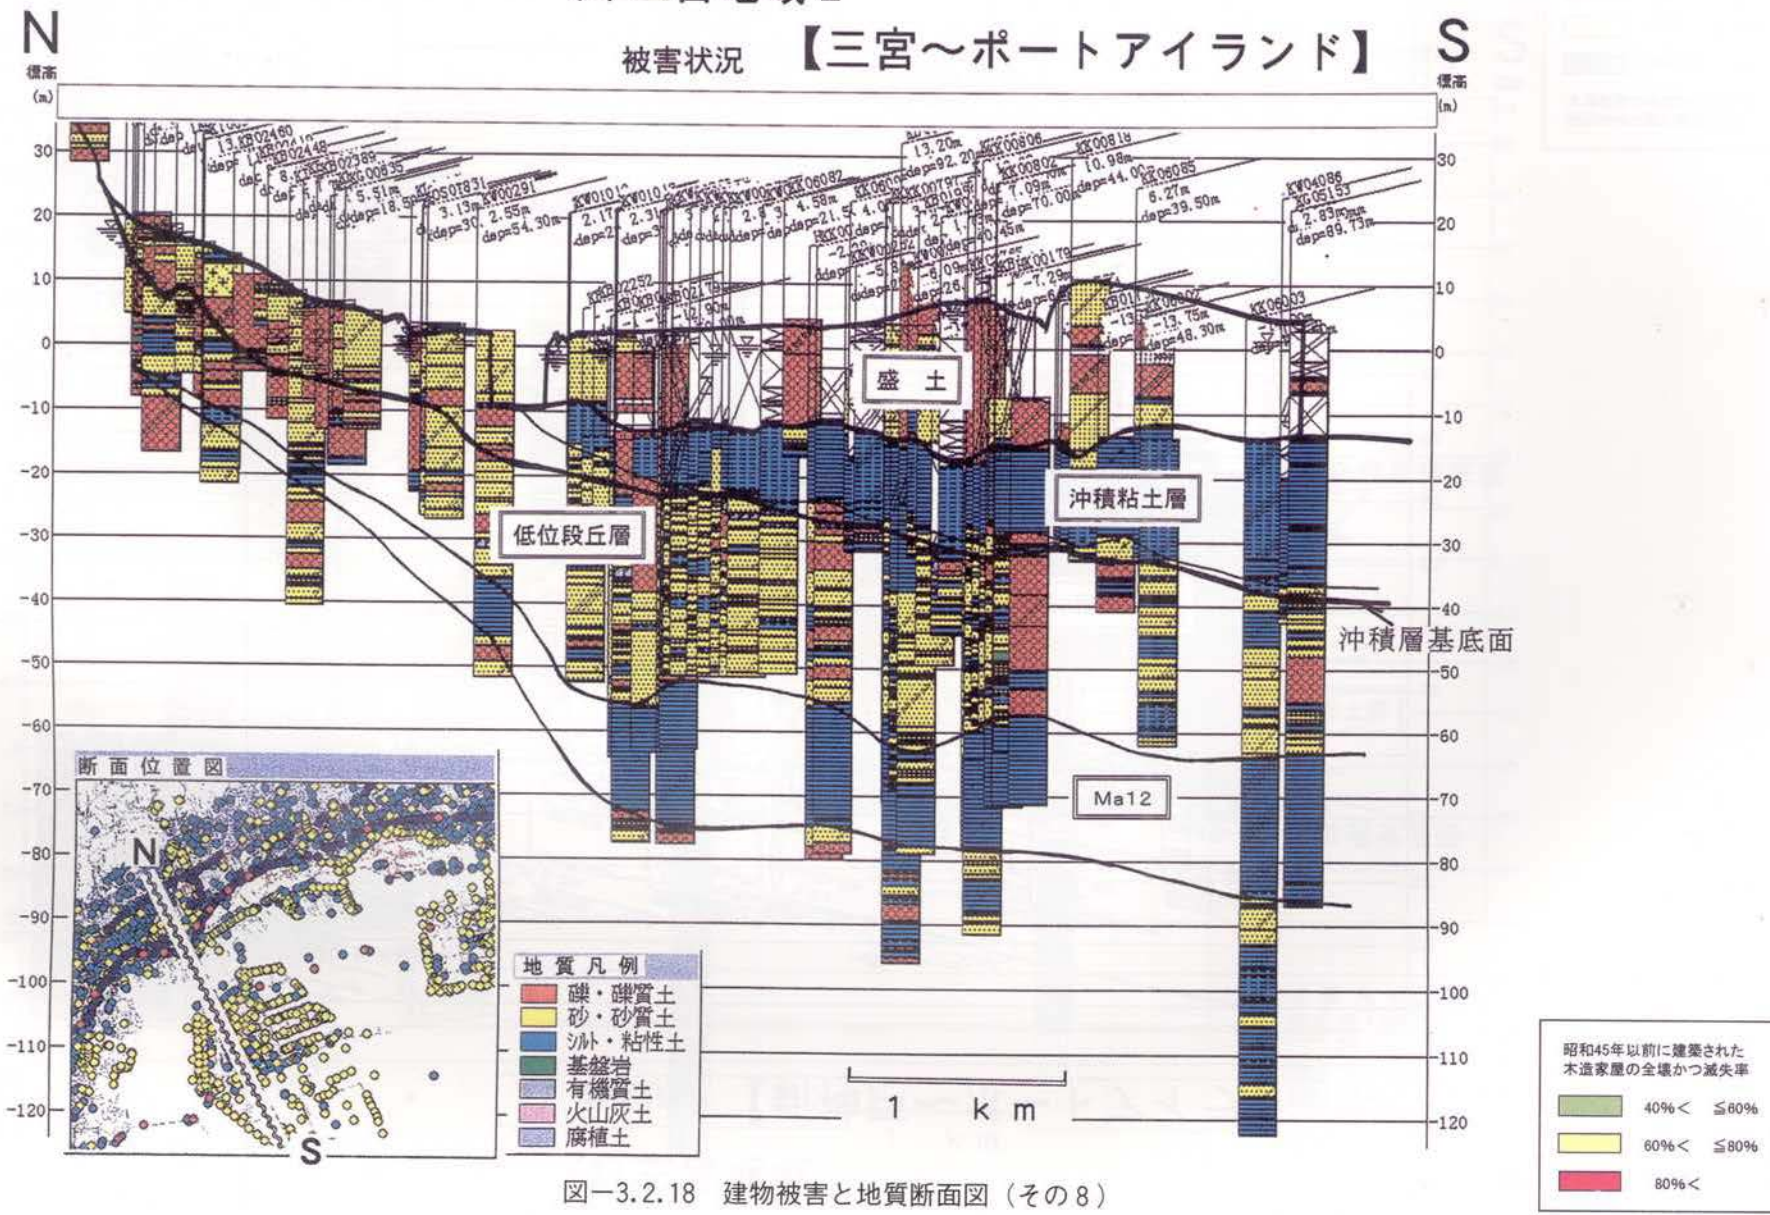
(6)～(8)の中央区付近における断面では沖積層の層厚は大きいにもかかわらず、被害はほとんどないか、あっても被害は小さい。これは、この地域の沖積層が礫層により構成されているためと推定される。
