第3章 兵庫県南部地震による各種被害と地形・地質との関連分析

本章では、兵庫県南部地震による建物および、土木構造物の被害と地形・地質との関連性について考察する。3.1節では被害の概要として考察に用いる被害データの説明と、震災被害の概要について述べる。3.2節では震災被害と地形・地質との関連分析を行うが、3.2.1項では関連分析に用いる地形・地質データの説明、3.2.2項では建物被害と地形・地質との関連性についての考察、3.2.3項では土木構造物と地形・地質との関連分析を行う。3.3節では液状化と地震被害について述べるが、3.3.1項では各機関の調査をまとめた液状化による噴砂の分布について、3.3.2項では収集したボーリングデータに基づく「神戸 JIBAN-KUN」による液状化判定について、3.3.3項では液状化と地震被害について述べる。

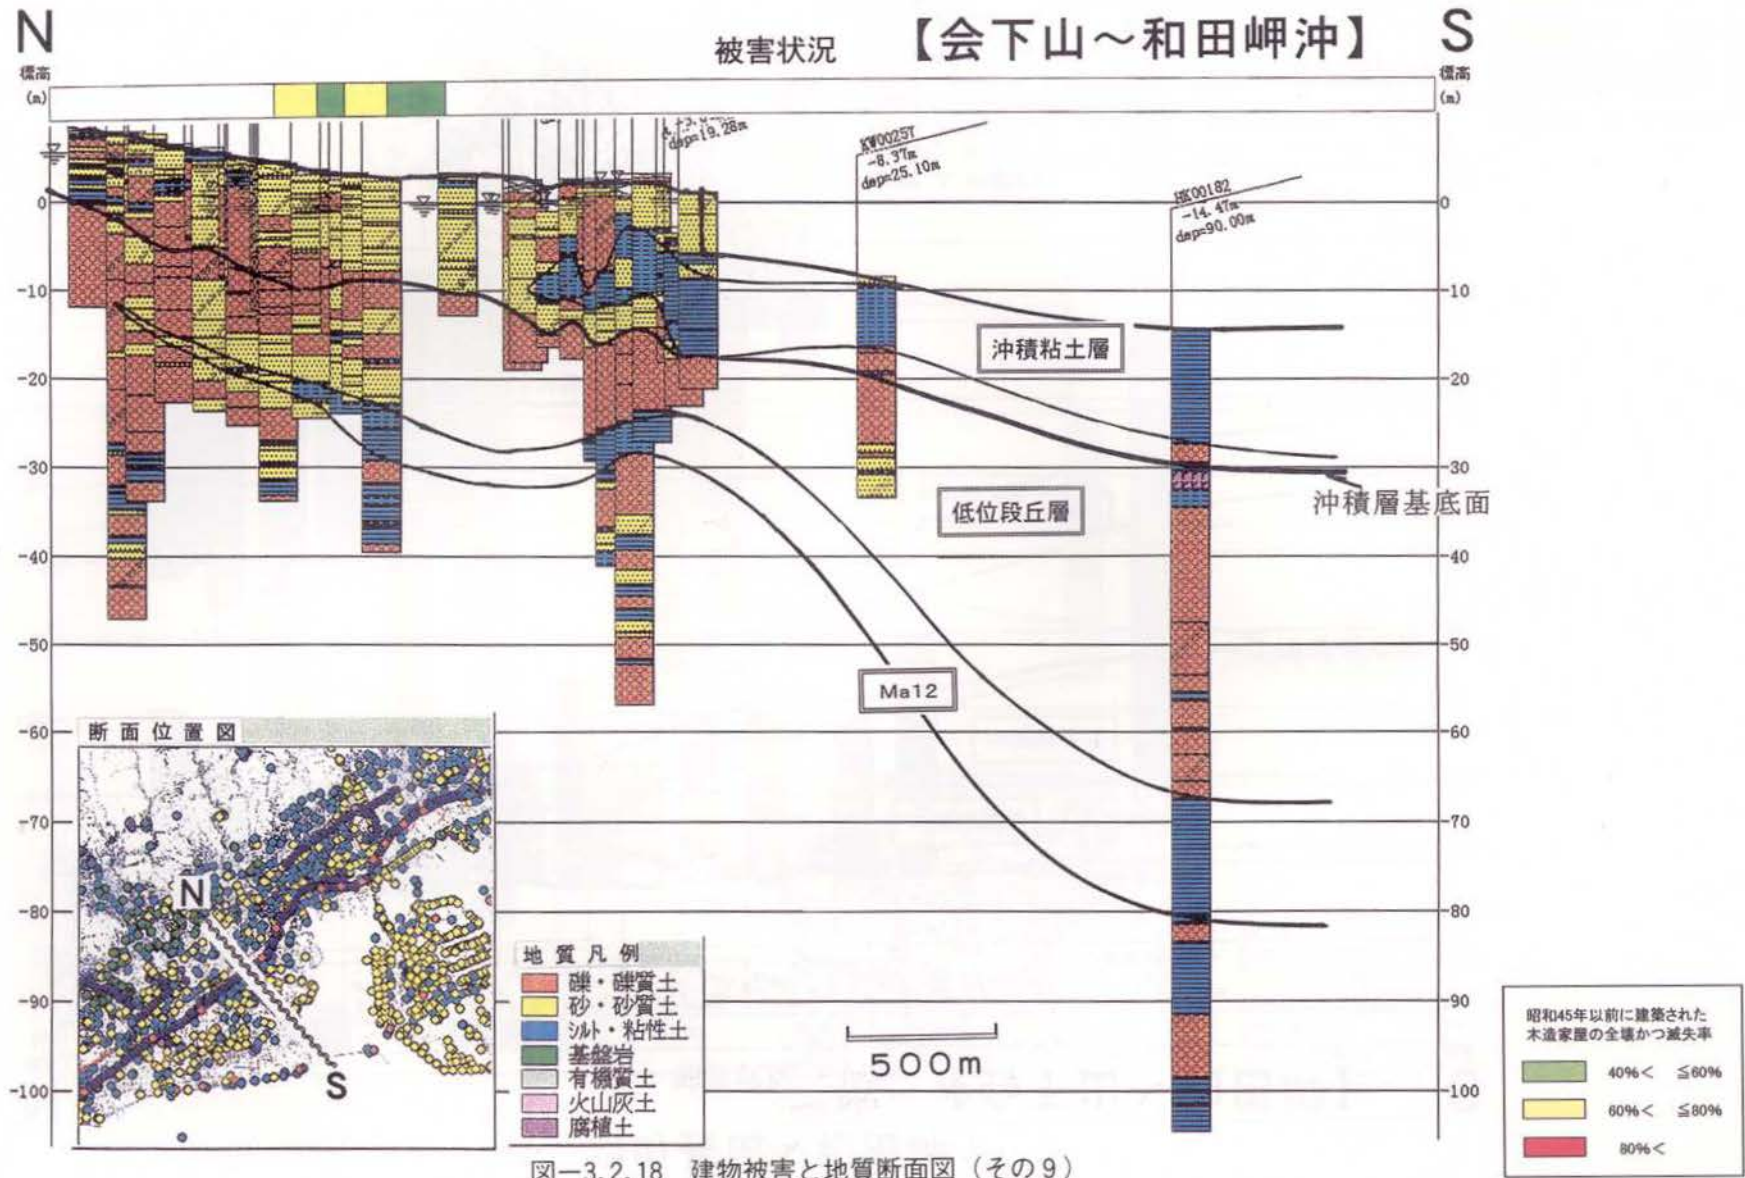
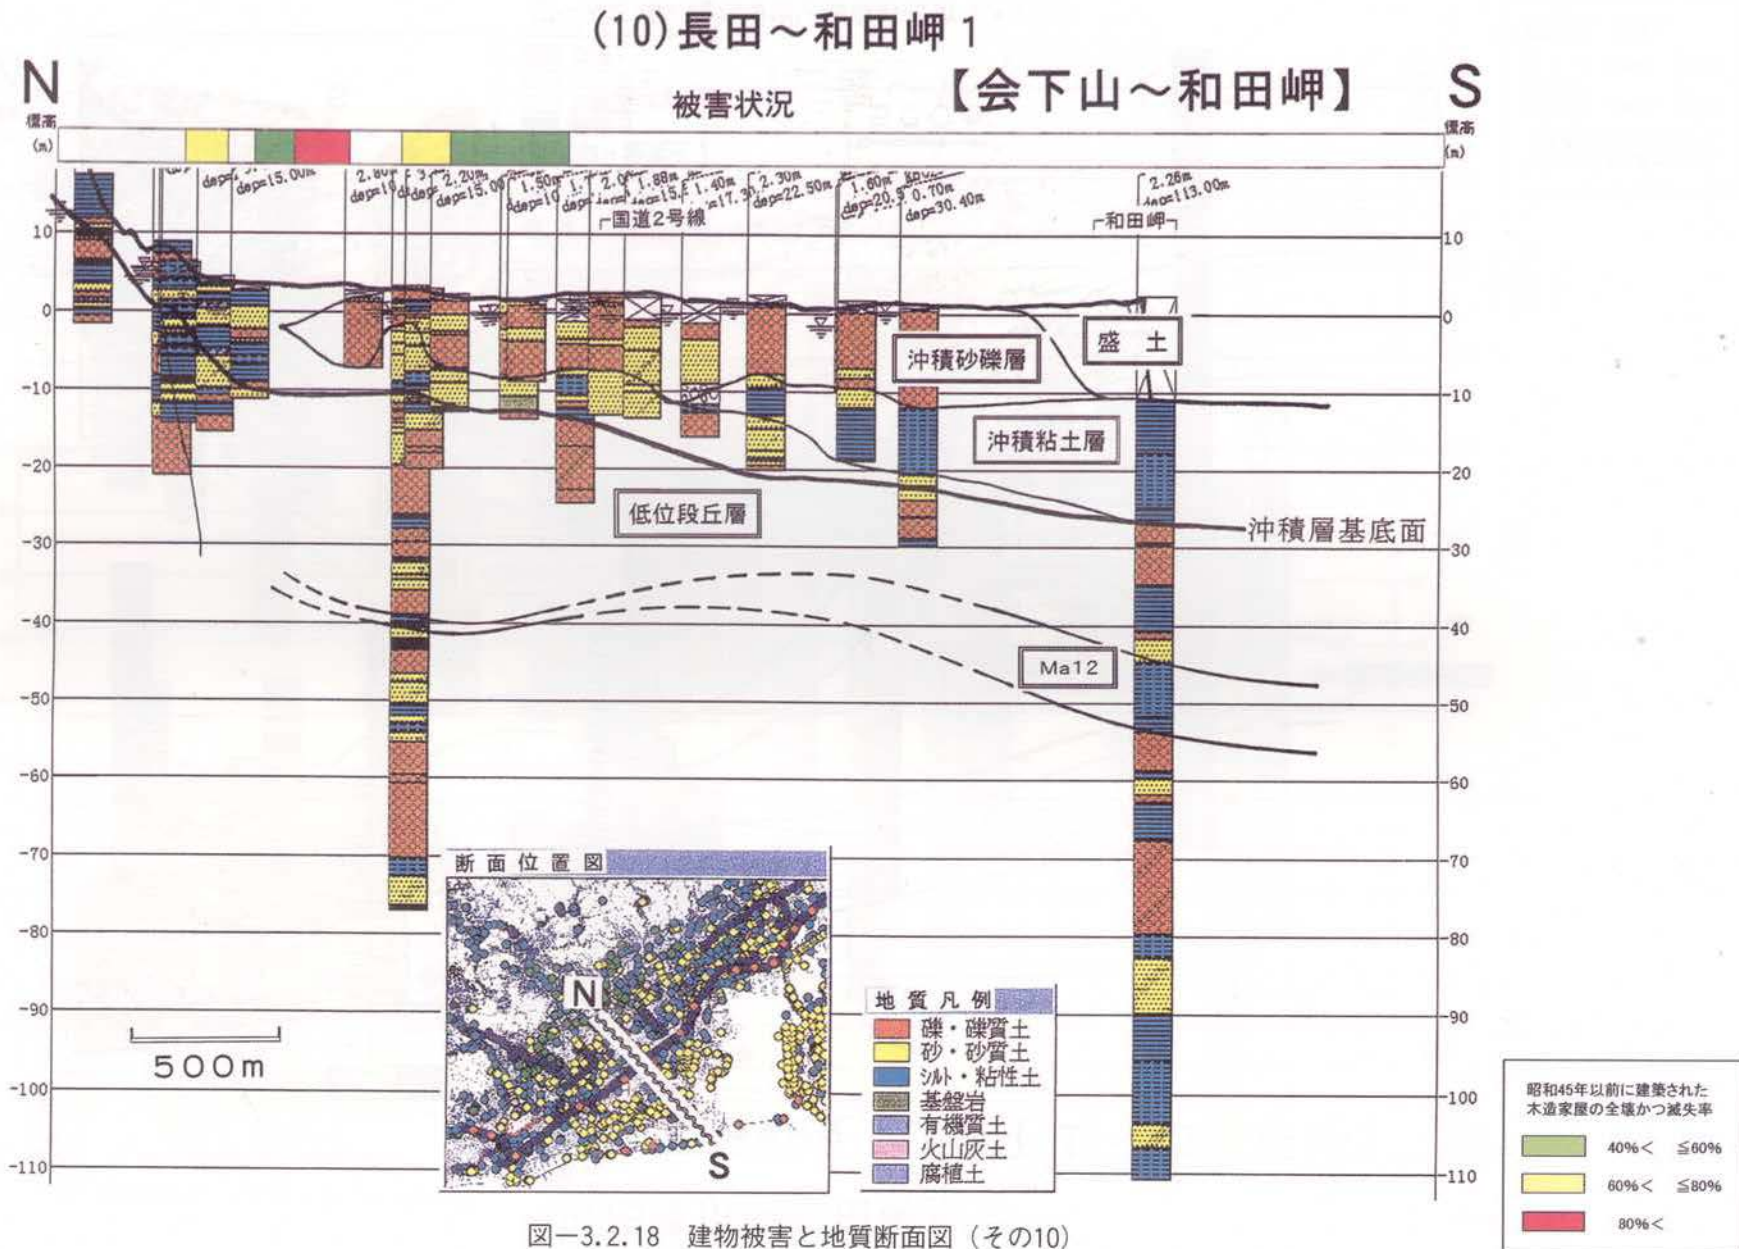
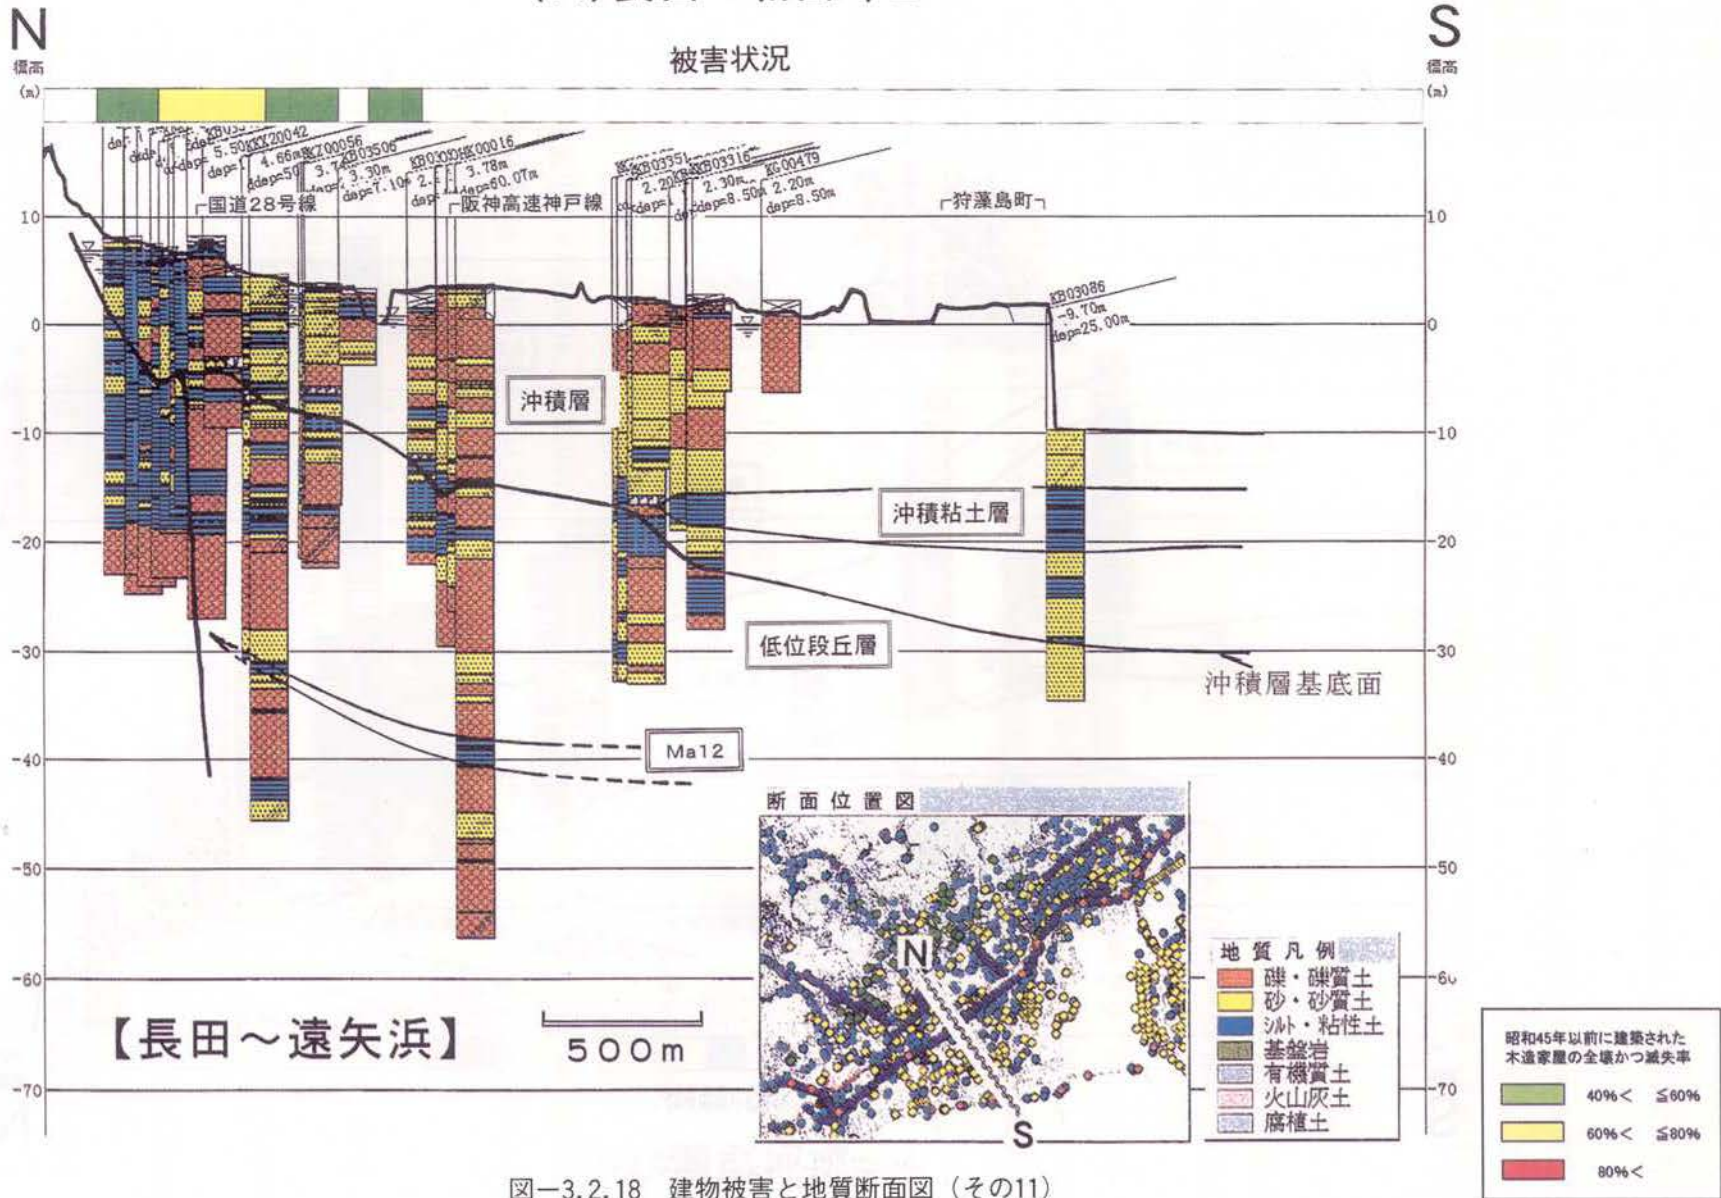
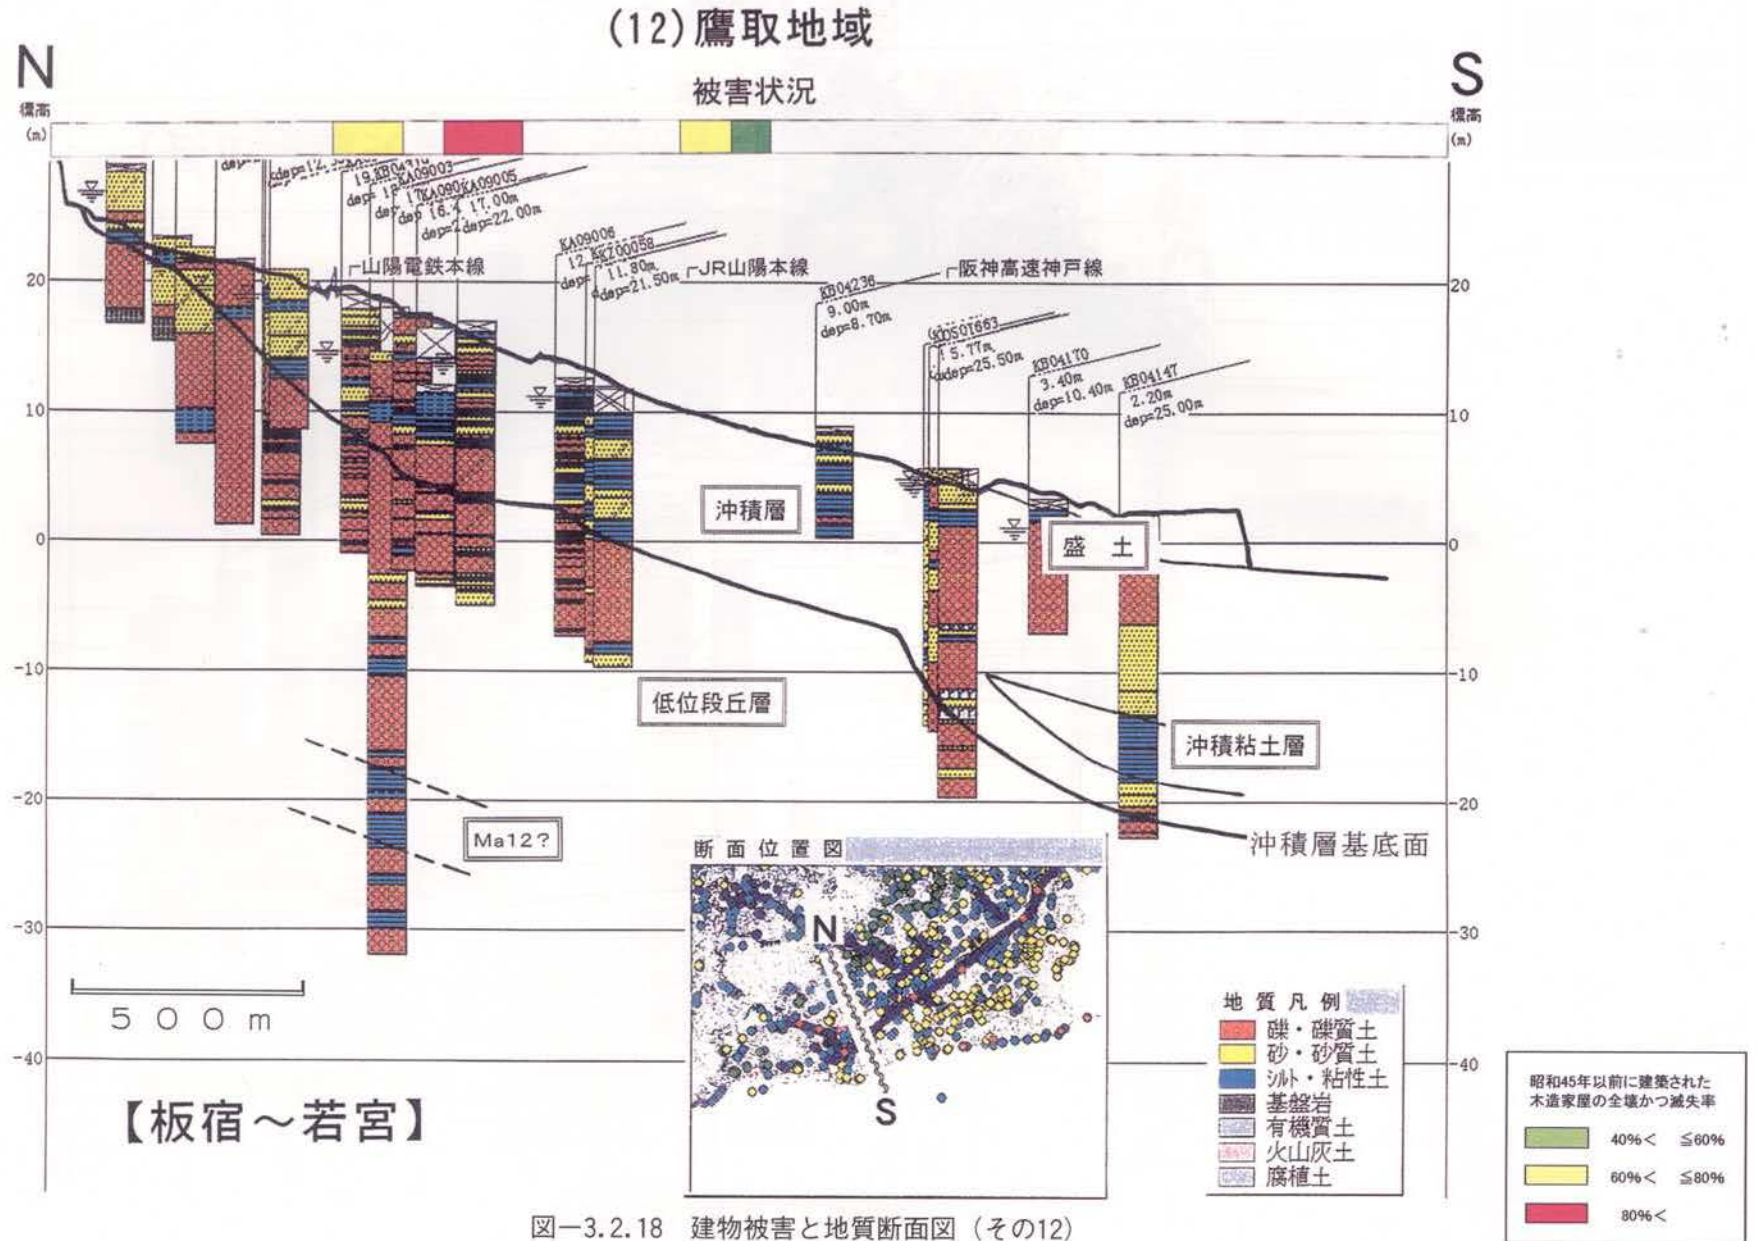
(9)～(12)の長田区～須磨区にかけての断面でも被害は沖積層の厚い部分で被害の程度が大きい。より詳細に見ると沖積層の中でも砂、粘土等の比較的細粒の土質で構成されている地域で被害が大きかったと推定される。

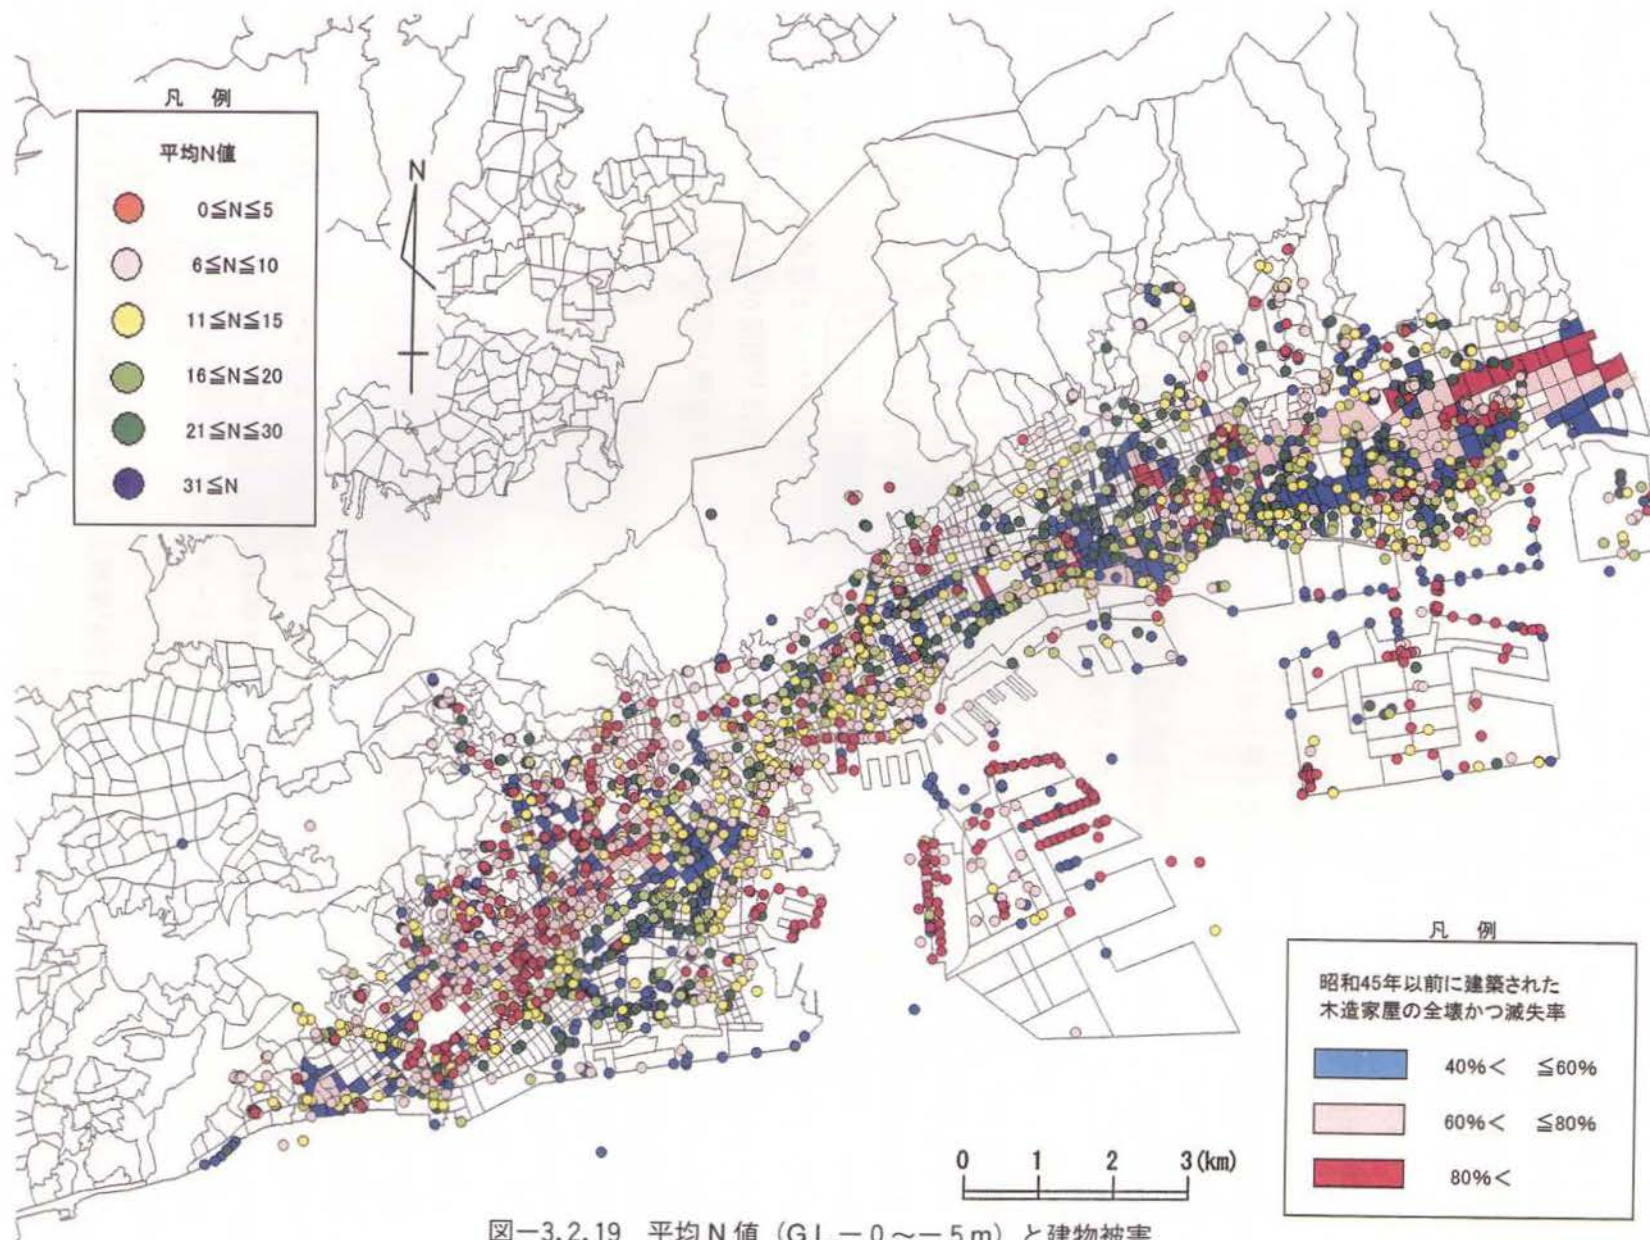
図-3.2.19 平均N値 (G.L.-0~-5m) と建物被害

図-3.2.19は深度0～5mまでの地盤の平均 N 値と建物被害（昭和45年以前に建築された木造建物の全壊かつ滅失率40%以上）を重ね合わせたものである。

建物の被害状況を見ると、JRと阪神電鉄に挟まれた地域に全壊かつ滅失した建物が多く認められる。一方、平均 N 値の分布は、10回以下の地点が同地域に集中しており、被害と N 値の相関は高いようである。特に、JR本山駅付近から森南町にかけての全壊・滅失80%以上の東西に延びたゾーンと $0 \leq N \leq 5$ の分布は非常に良く一致している。

以上、建物被害について表層地盤のN値という観点から検討したが、その結果、特に表層5mまでの平均N値と被害の間に強い相関があることが示唆されたといえよう。

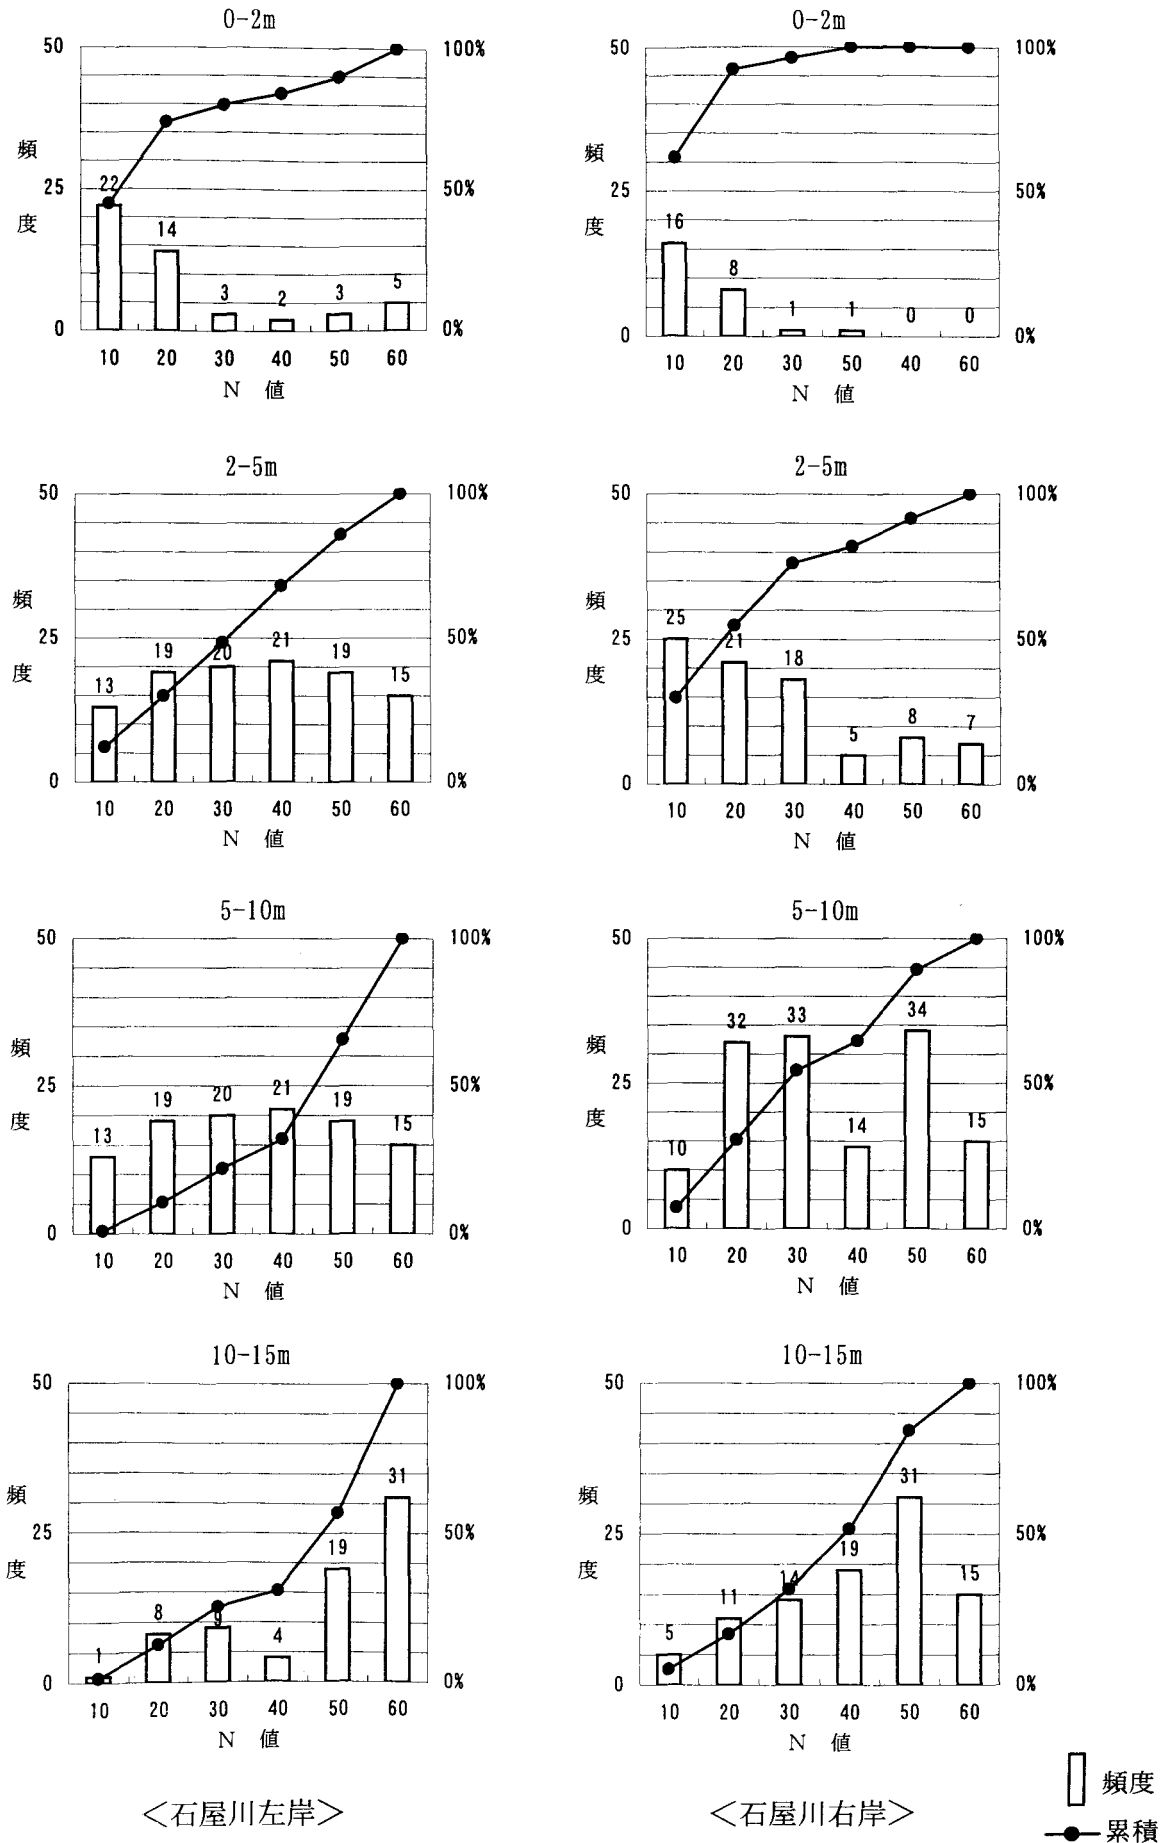
図-3.2.21 各区分深さごとのN値の分布累積図

図-3.2.21は地表から15m までの間を4 区分し、それぞれの区間における N 値の加積曲線と頻度を表したものである。

各区間の N 値の頻度傾向を見ると、0～2m 区間を除いて、右岸側が左岸側に比べ N 値の低いものが卓越しているようである。特に、2～5m 区間、5～10m 区間ではその傾向が強い。

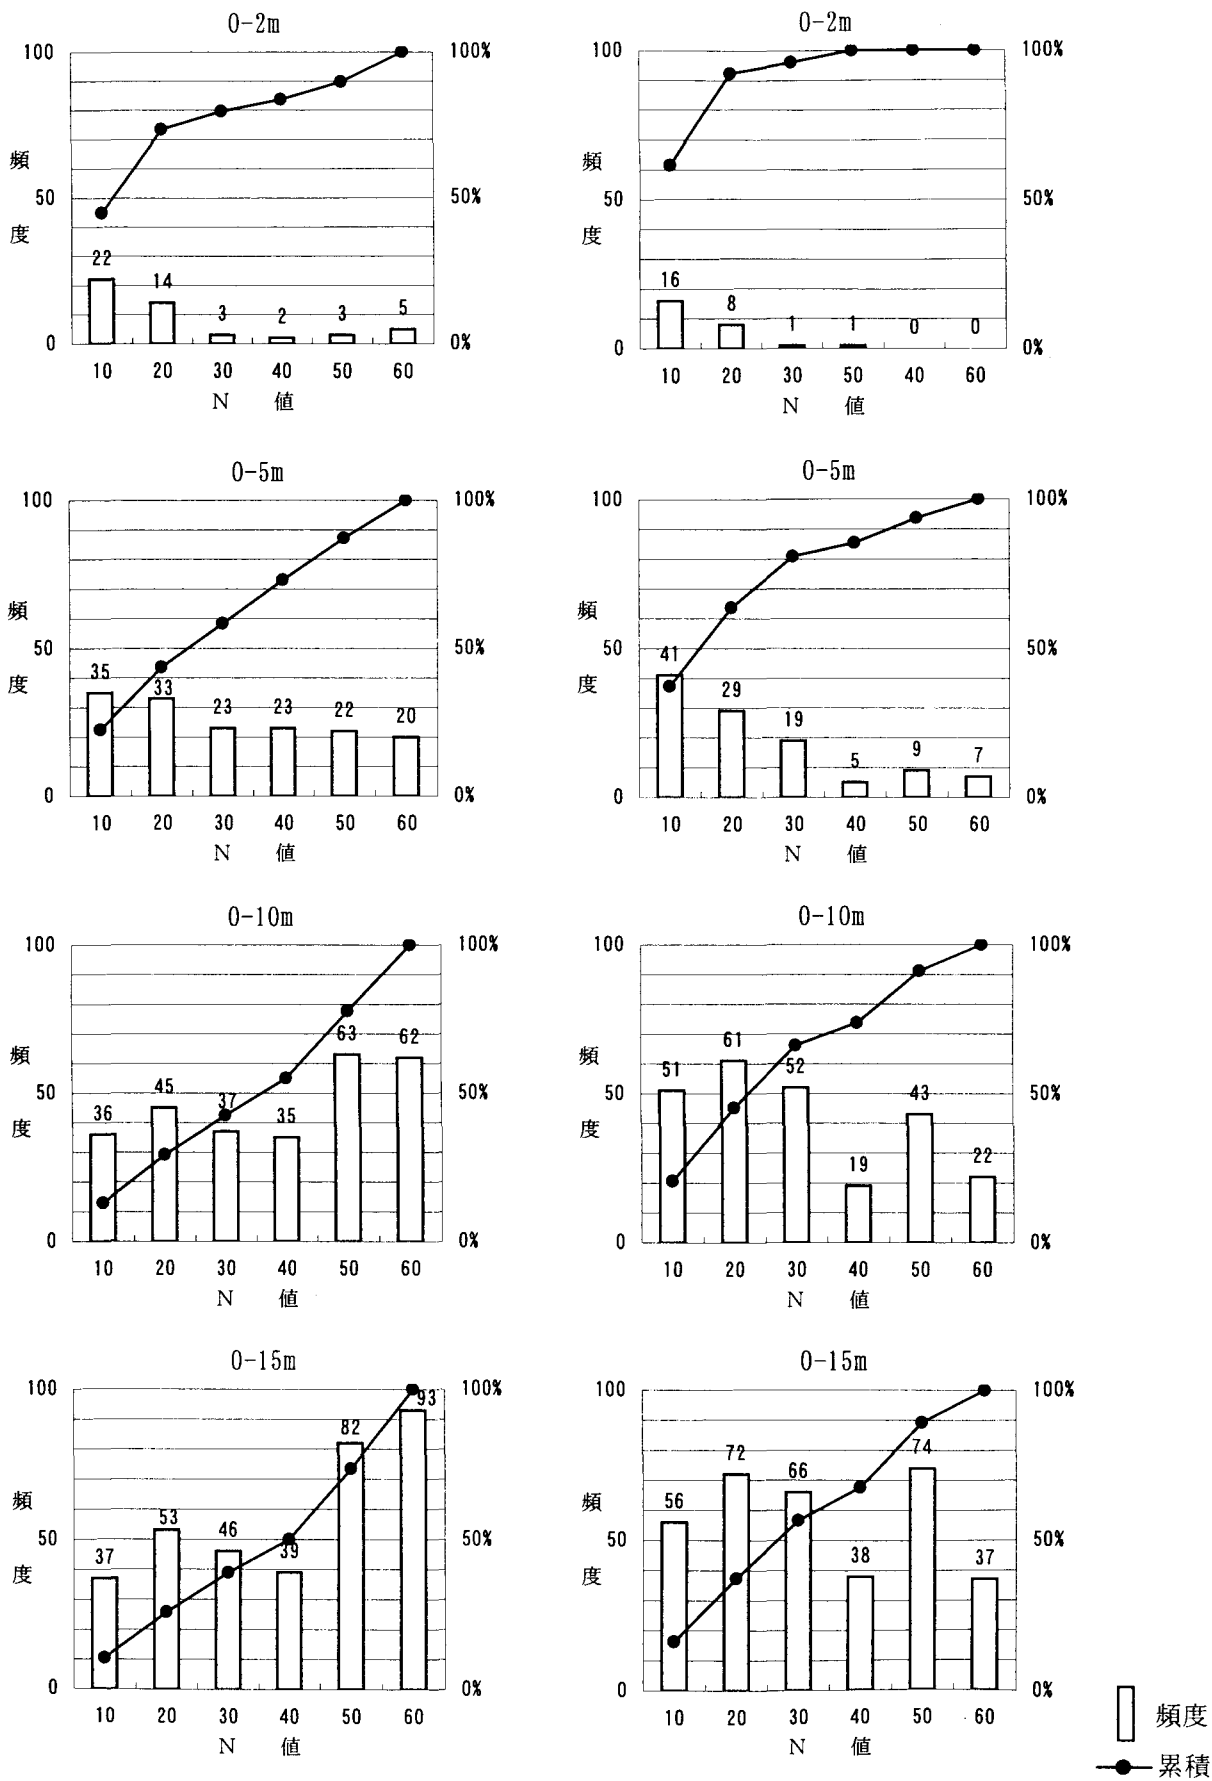
図-3.2.22 15mまでの区間N値の分布累積図

また、0～15m までの区間 N 値を累積して表したものを図-3.2.22に示す。これによっても同様な傾向を示し、0～10m、0～15m を見ると、左岸側では N 値の高い範囲のものが卓越するのに対し、右岸側では逆に N 値の低い範囲のものが優勢である。

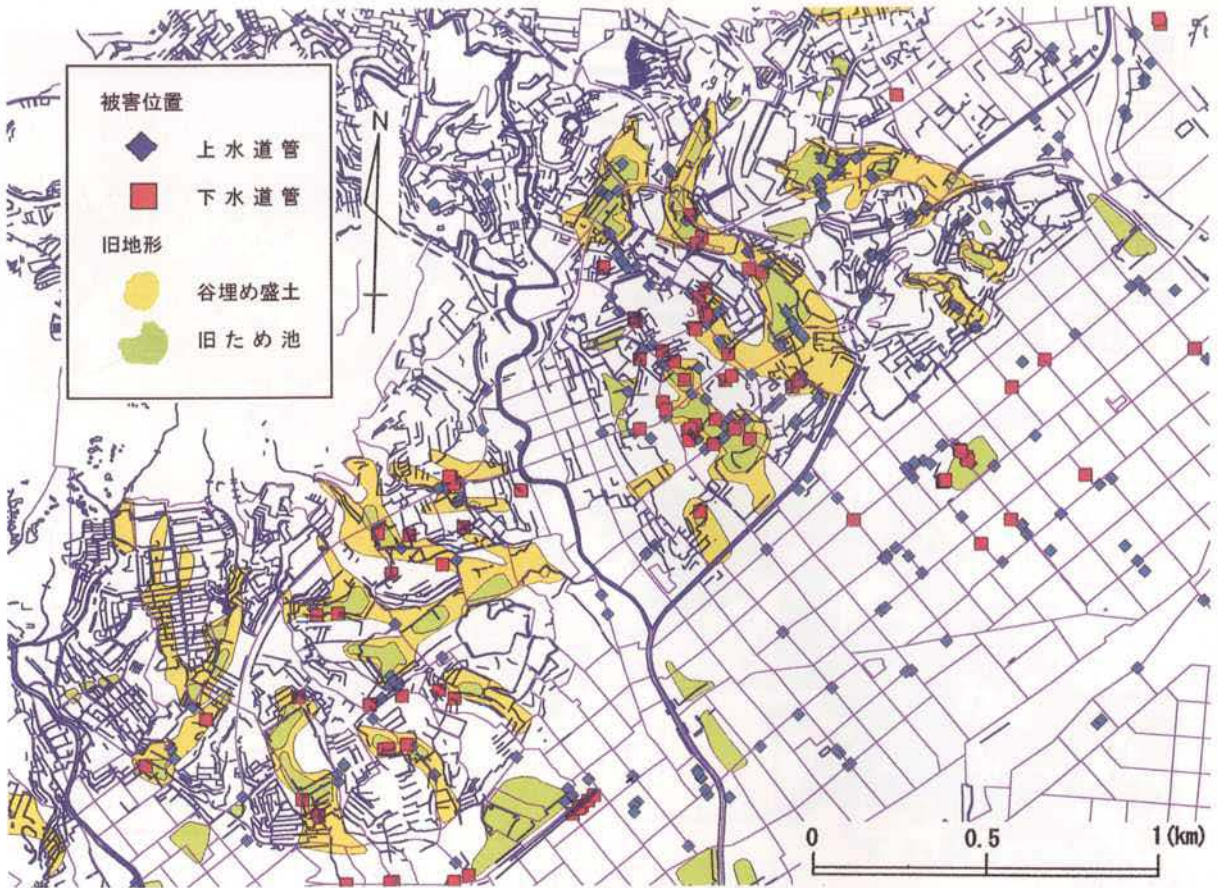
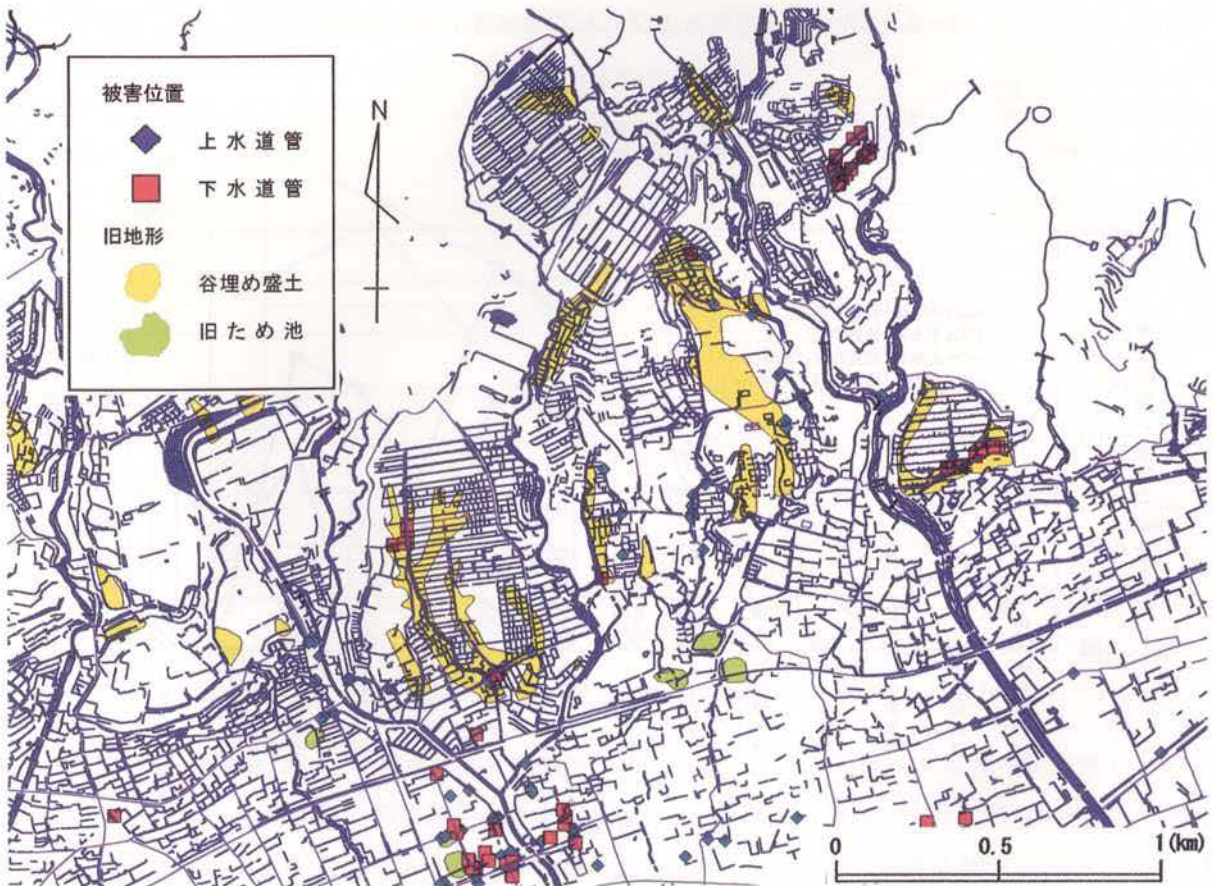
図-3.2.24および図-3.2.25は、それぞれ長田区北部、東灘区北部の丘陵地について、上水道管被害位置、下水道管被害位置（本管、ヒューム管、破損）と旧地形（谷埋め盛土域、旧ため池部分）とを重ねて出力したものである。両方の地域とも共通の特徴があり、これらの地区の丘陵部の上下水道管の被害は谷埋め盛土域と、旧ため池位置に集中する傾向にある。

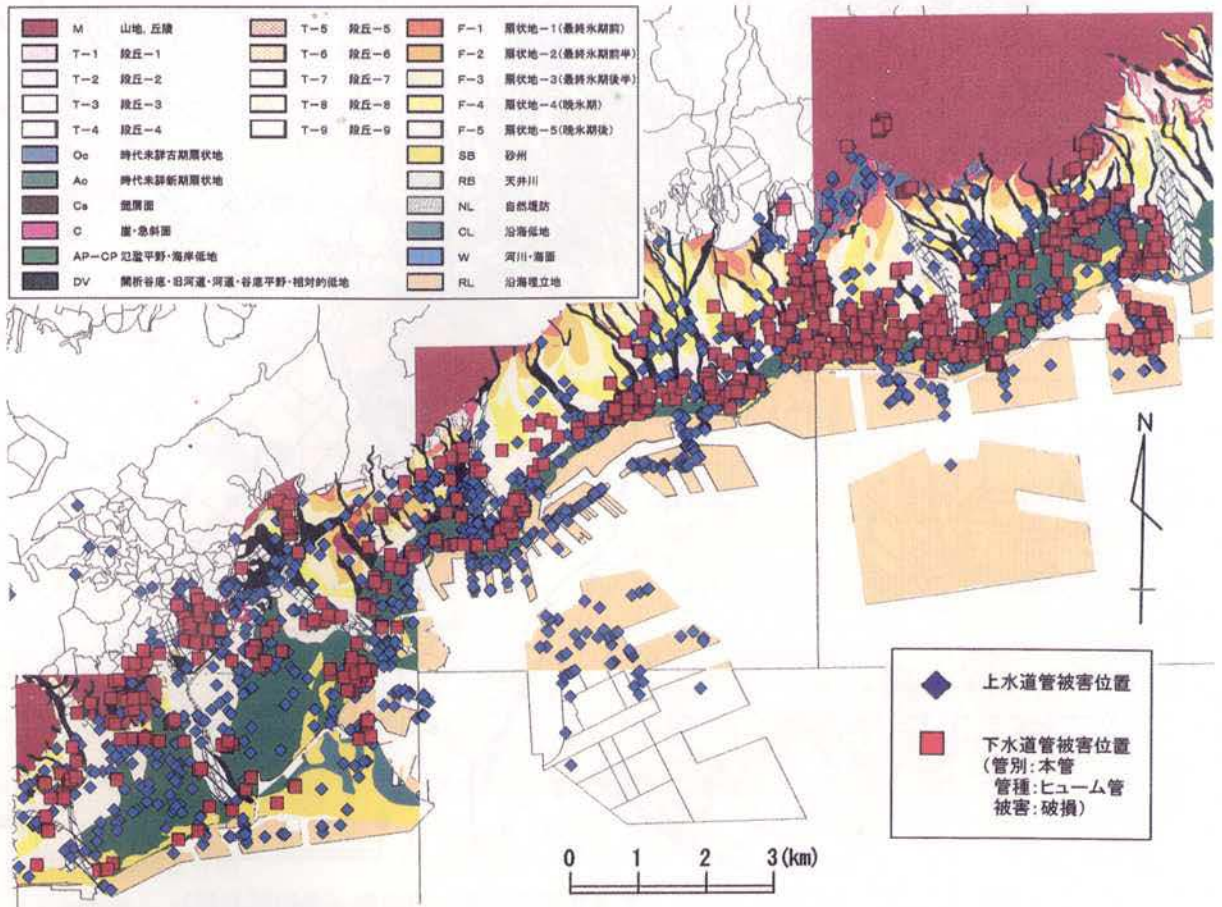
図-3.2.26 上水道管および下水道管被害位置と微地形区分図

図-3.2.26は、上水道管被害位置、下水道管被害位置（本管、ヒューム管、破損）と微地形区分を重ねて出力したものである。同図に示した通り、被害位置は地形区分での埋立地、氾濫平野、海岸低地等の海岸地域と、開析谷底、河道、自然堤防等の河川沿いに集中する傾向にある。

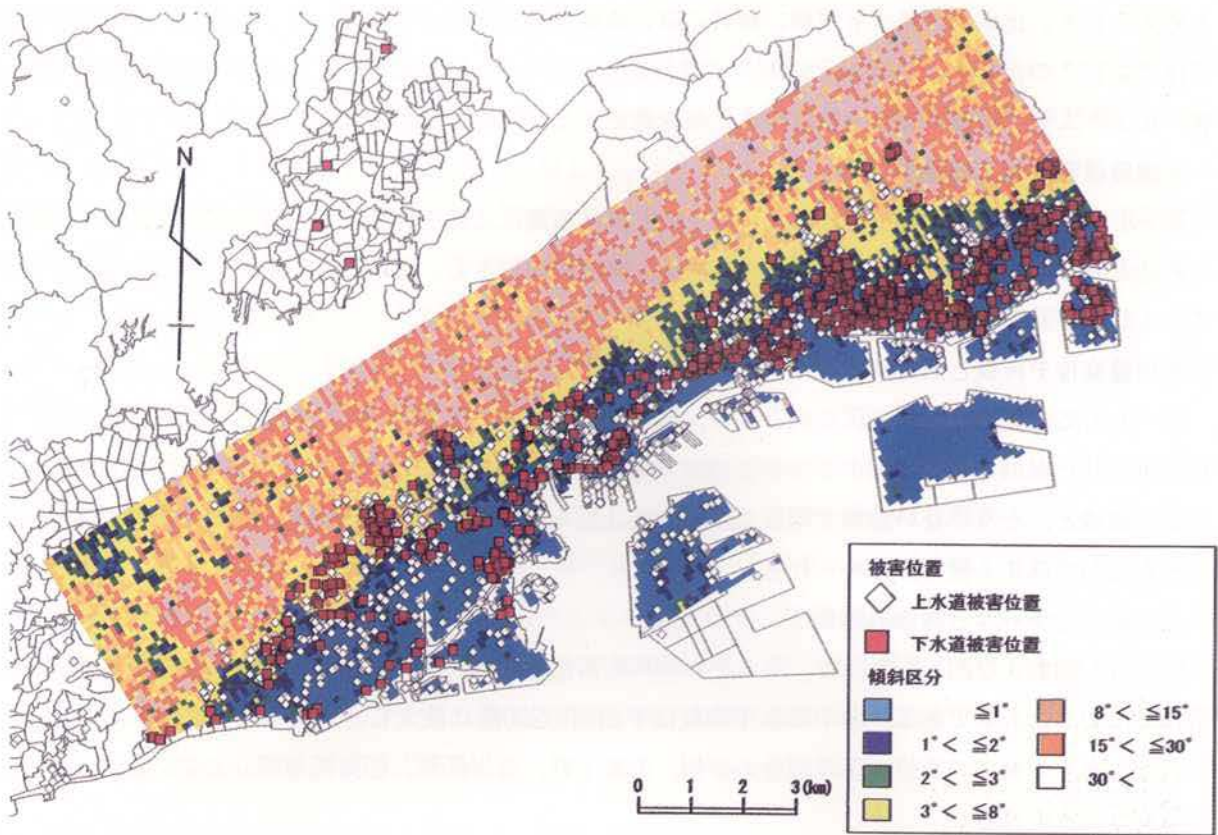
図-3.2.28 上水道管および下水道管被害位置と傾斜区分図

図-3.2.28は、上水道管被害位置および下水道管被害位置（本管、ヒューム管、被害破損）と地表面傾斜区分図（100mメッシュ）を重ねて出力したものである。同図に示した通り、被害位置は傾斜区分で2°以下の部分に集中している。特に、東灘～灘区にかけてその傾向は明瞭である。長田区北部に傾斜3°～15°の地区で被害集中域が見られるが、これは①で述べた丘陵地谷埋め盛土地域である。図-3.2.29に、被害点数の関係と地表面の傾斜をヒストグラムにして示した。

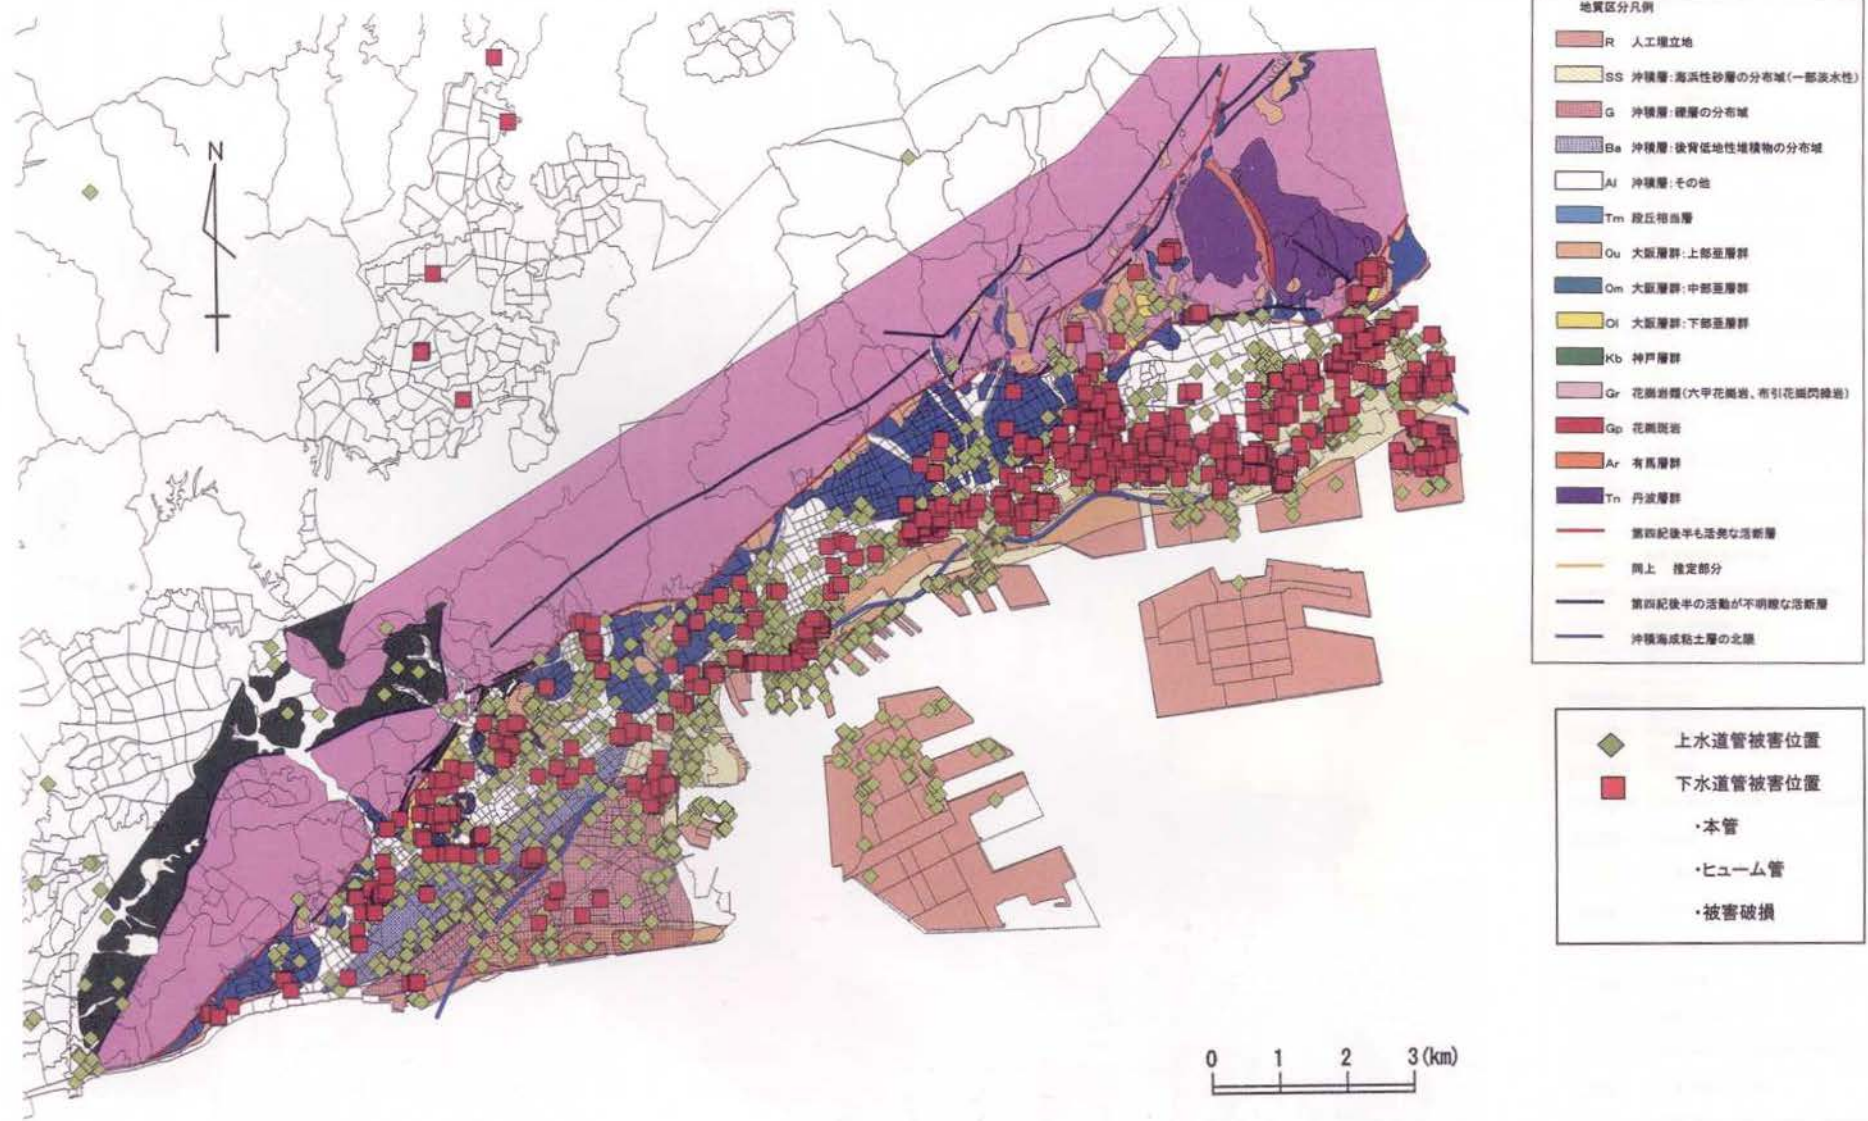
図-3.2.37 上下水道管の被害位置と地質平面図

図-3.2.37は上水道管，下水道管（污水管本管，ヒューム管，被害破損）の被害位置と地質平面図を重ねてプロットしたものである。
